**PERÚ****Ministerio  
del Ambiente****Organismo de Evaluación y  
Fiscalización Ambiental - OEFA****SSIM: Subdirección de  
Sitios Impactados****Decenio de la Igualdad de Oportunidades para Mujeres y Hombres  
Año de la Universalización de la Salud****2020-101-028509****INFORME N° 00111-2020-OEFA/DEAM-SSIM**

Los aspectos generales de la evaluación ambiental del sitio con código S0447 se presentan en la tabla 1.1:

a.	Zona evaluada	Sitio con código S0447, en el ámbito de la cuenca del río Pastaza, adyacente la plataforma N del pozo CAPS-32H del Lote 192.
b.	Centroide del sitio S0447	0339969,7 E / 9691716,2 N
	Coordenadas UTM WGS84 Zona 18 Sur	
c.	Problemática identificada	Evaluar la calidad ambiental del sitio S0447 para su identificación como sitio impactado por actividades de hidrocarburos y la estimación del nivel de riesgo a la salud y al ambiente.
d.	La actividad se realizó en el marco de	Planefa 2020
e.	Periodo de ejecución	23 al 25 de septiembre de 2020
f.	Tipo de evaluación	Identificación de Sitio Impactado por actividades de Hidrocarburos según normativa especial

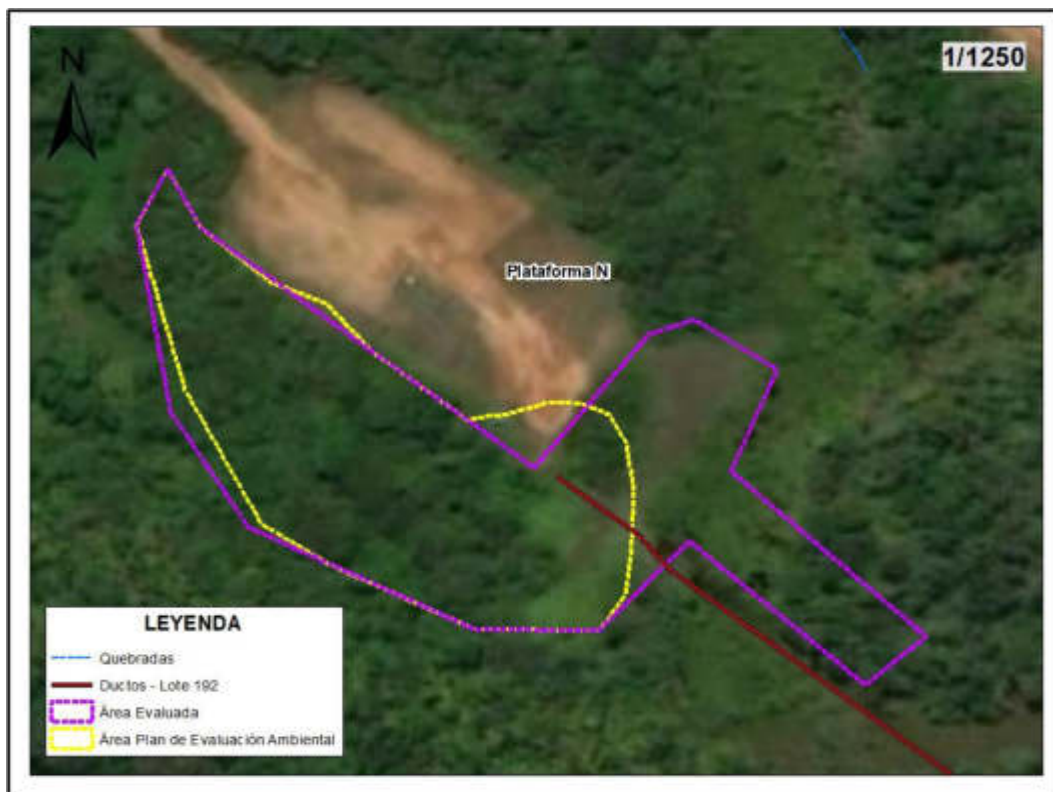
Figura 3.2. Área Evaluada para el sitio S0447, adyacente a la Plataforma N del Lote 192

momento de la ejecución de las actividades de campo en el cuerpo de agua, referenciado durante las actividades de reconocimiento, se observó un bajo nivel de agua y sin flujo hídrico, razón por la cual, no se tomaron muestras. Por otro lado, en el PEA para el sitio S0447 se planteó evaluar un área de 11130 m<sup>2</sup> (1,113 ha); sin embargo, durante las actividades en campo, el área fue ampliada a fin de atender la solicitud del monitor ambiental quien indicó que se tomarán muestras adicionales de suelo, por lo que, el área final evaluada fue de 15899 m<sup>2</sup> (1,590 ha), tal como se muestra en la Figura 3.2.

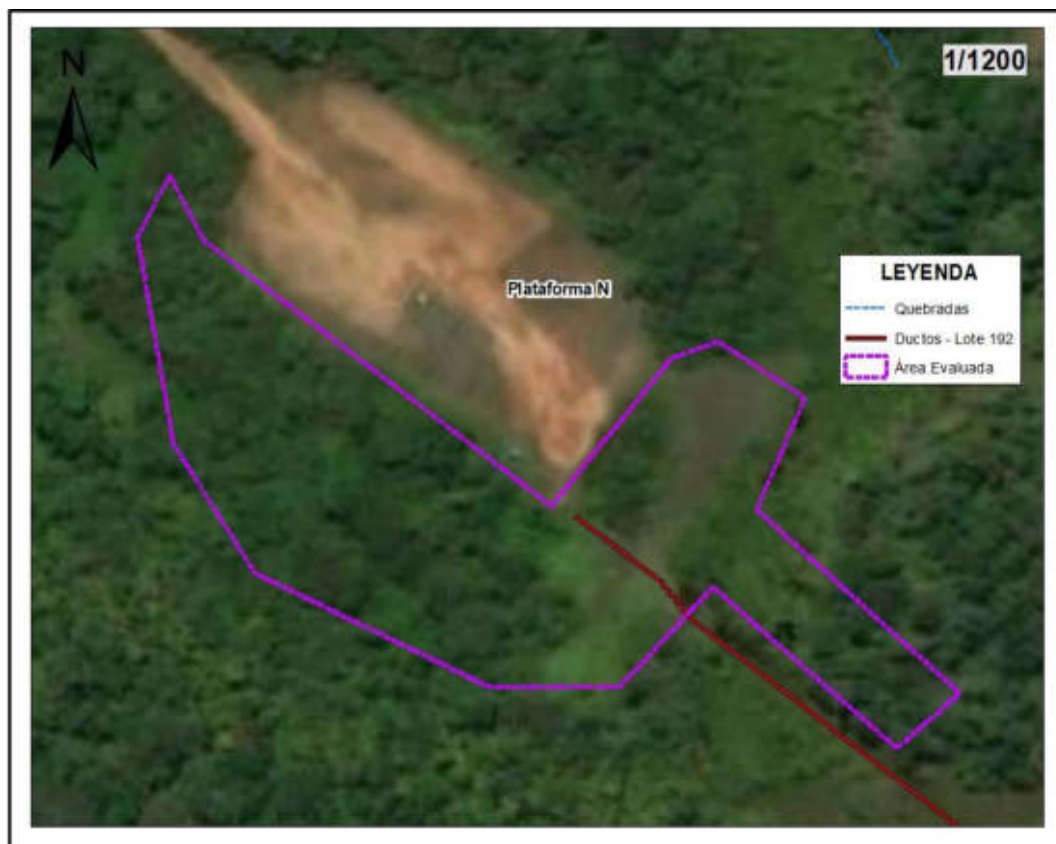
Figura 7.1. Área evaluada para el sitio S0447

El área de potencial interés del sitio S0477 planteado en el Plan de Evaluación Ambiental es de 11130 m<sup>2</sup>; sin embargo, durante la ejecución de la evaluación, el área de potencial interés fue ampliada por pedido del monitor ambiental que referenciaba que el área afectada era mayor a la establecida en el PEA; finalmente, el área de potencial interés para el sitio S0447 es de 15899 m<sup>2</sup>.

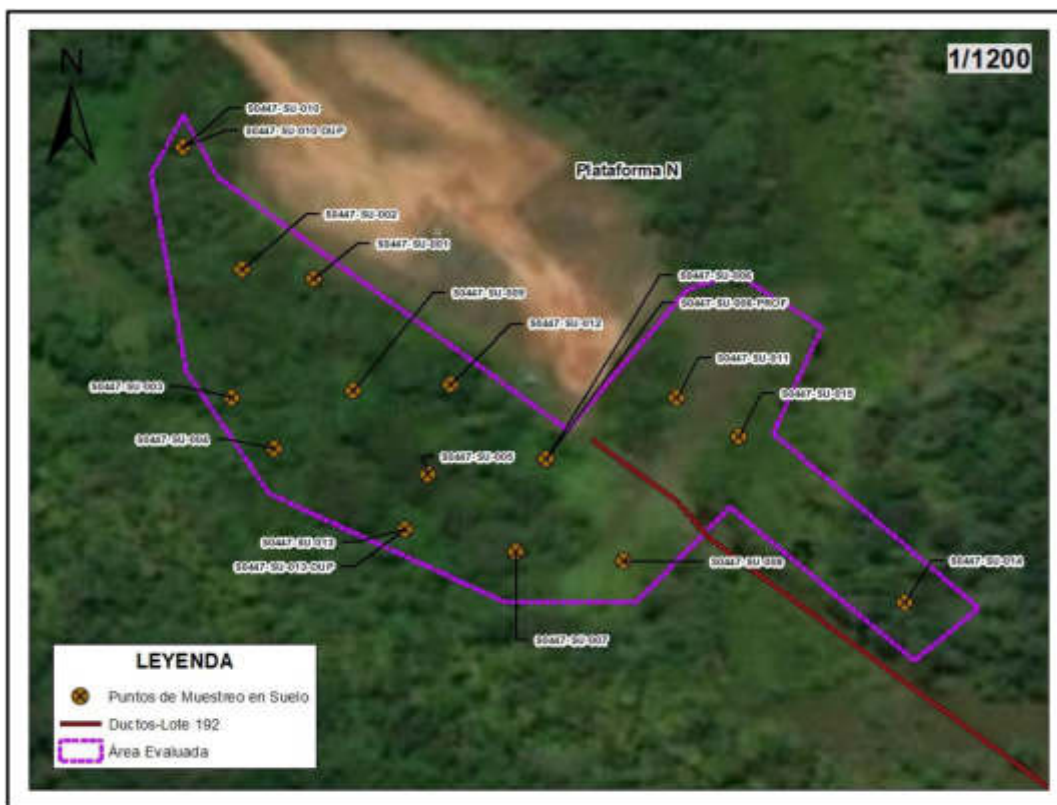
Figura 7.2. Ubicación de puntos de muestreo de suelo para el sitio S0447

N.º	Código de muestra	Coordenadas UTM WGS84 Zona 18 M		Altitud (m.s.n.m.)	Descripción
		Este (m)	Norte (m)		
1	S0447-SU-010-DUP	0339889	9691792	222	Punto de muestreo ubicado a 83 m al oeste del pozo CAPS-32H de la Plataforma N. Terraza baja no inundable
2	S0447-SU-013-DUP	0339957	9691673	222	Punto de muestreo ubicado a 93 m al sur del pozo CAPS-32H de la Plataforma N.

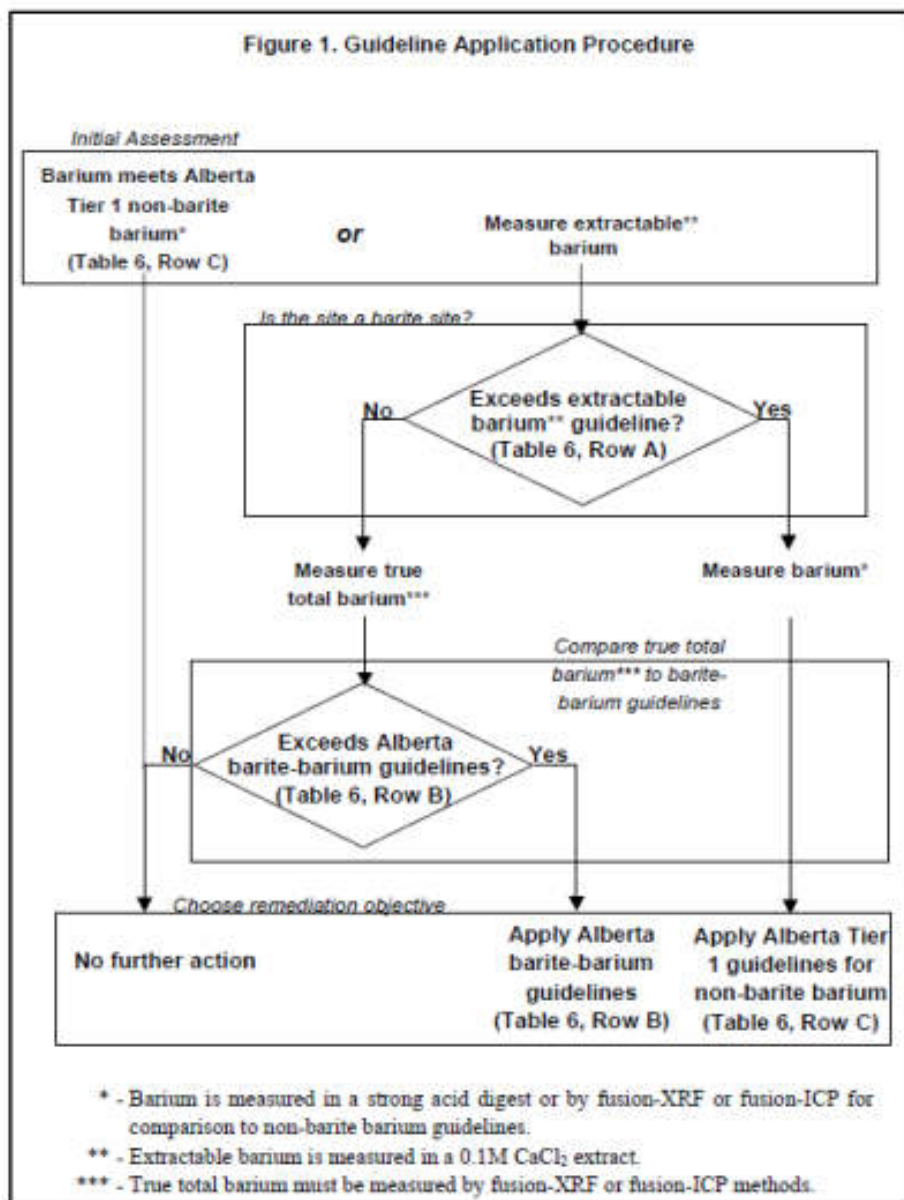
**Figura 9.1.** Flujograma del proceso de evaluación de sitio con baritina  
Fuente Soil Remediation Guidelines for Barite: Environmental health and Human Health

El análisis de bario se ha realizado siguiendo la guía para remediación de suelos para Bario de Canadá (Alberta Environment, 2009), según este documento, cuando se tienen sitios con presencia de baritina, debe analizarse el bario extraíble (cuyos valores deben ser menores a los 250 mg/kg) para determinar si el sitio puede considerarse como tal y aplicar valores superiores (de 10000 mg/kg para bario total real en suelo con uso agrícola) a lo establecidos para bario total. El bario extraíble de la muestra S0447-SU-012 (Tabla 8.3) es menor a 250 mg/kg lo que permite considerar los valores establecidos para bario total real; sin embargo, los valores obtenidos para bario total real (22795,51 mg/kg) exceden los valores establecidos en los ECA para Suelo, uso agrícola

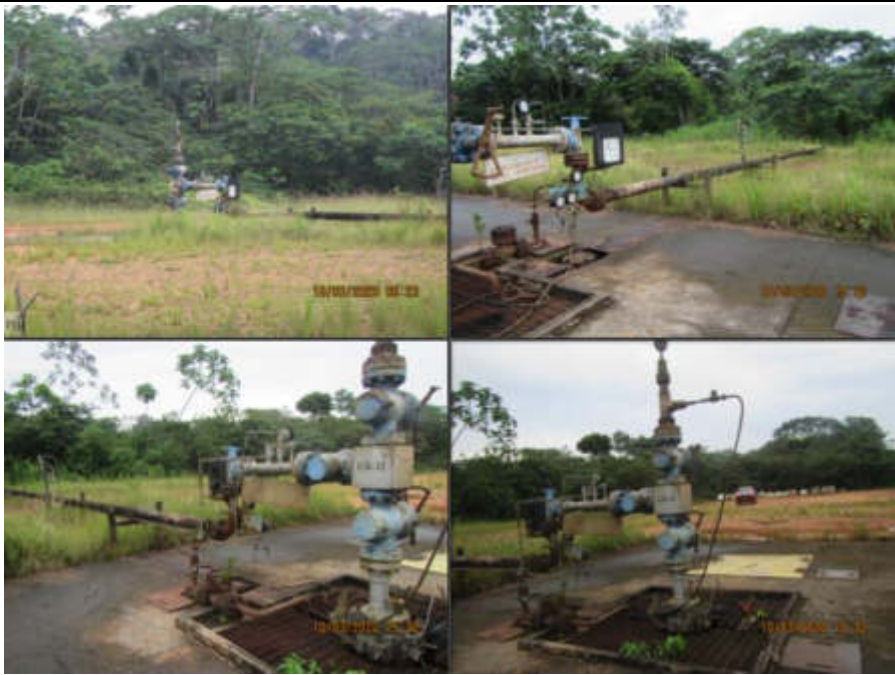
Distrito	Andoas	Provincia	Datem del Marañón	Departamento	Loreto
<b>Fotografía 1</b>

Fecha: 10/03/2020					
Hora: 15:32 horas					
<b>COORDENADAS UTM -WGS 84 – ZONA 18M</b>					
Este (m): 339968					
Norte (m): 9691768					
Altitud (m s.n.m.): 218					
Precisión: ± 3					
<b>DESCRIPCIÓN:</b>	Pozo CAPS-32H de la plataforma N en estado activo, ubicado en las afueras del sitio S0447				
<b>Fotografía 2 R003146</b>

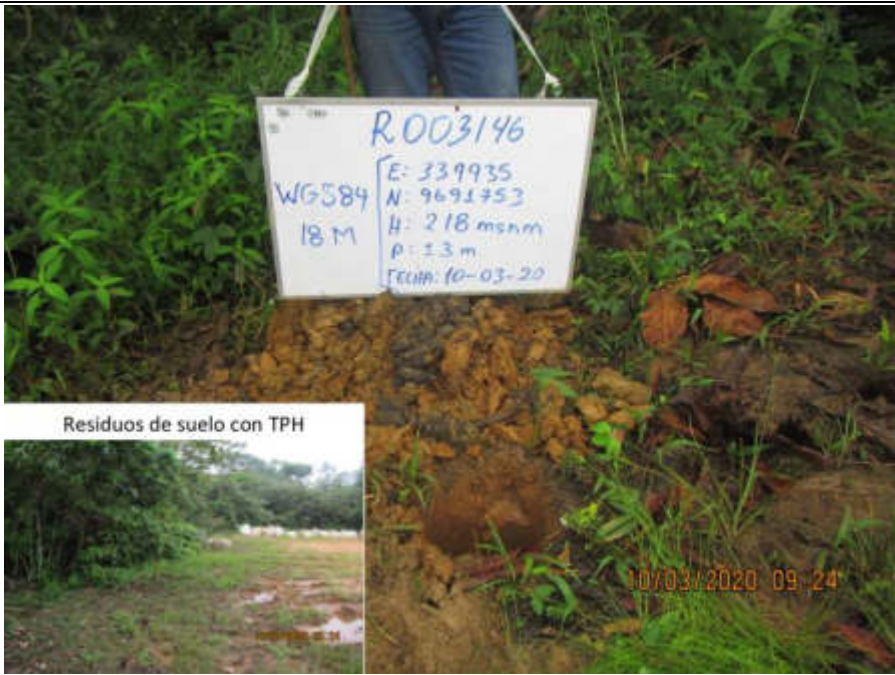
Fecha: 10/03/2020					
Hora: 9:24 horas					
<b>COORDENADAS UTM -WGS 84 – ZONA 18M</b>					
Este (m): 339935					
Norte (m): 9991753					
Altitud (m s.n.m.): 218					
Precisión: ± 3					
<b>DESCRIPCIÓN:</b>	Referencia con olor a hidrocarburo en un suelo arcilloso compactado y húmedo de color amarillo rojizo con materia orgánica de mediana degradación superficial hasta los 0,02 m, la profundidad del hincado fue de 0,30 m. El muestreo se encuentra a 150 aproximadamente de sacos con residuos de suelo con TPH.

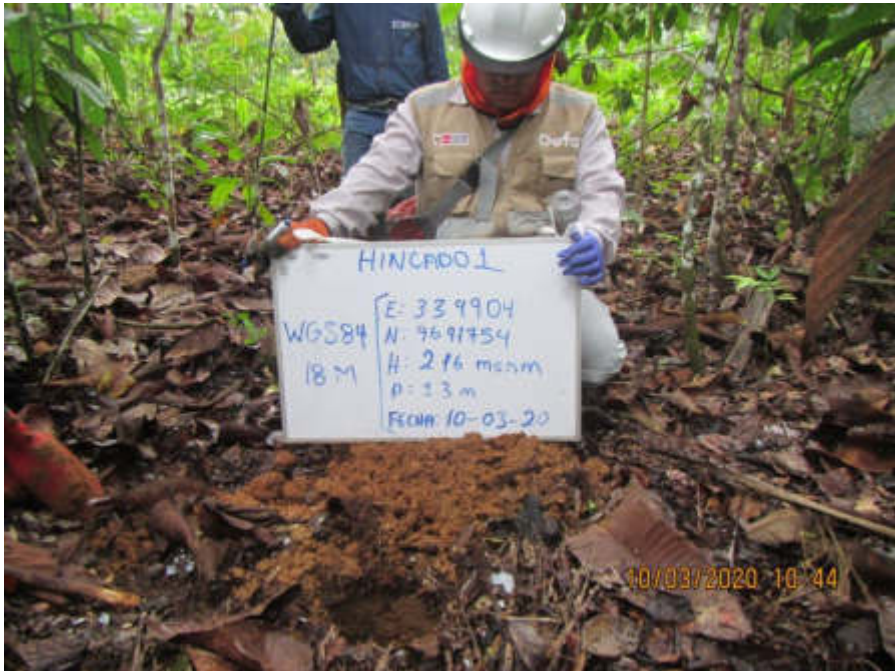
Distrito	Andoas	Provincia	Datem del Marañón	Departamento	Loreto
<b>Fotografía 5 Hincado 1</b>

Fecha: 10/03/2020					
Hora: 10:44 horas					
<b>COORDENADAS UTM -WGS 84 – ZONA 18M</b>					
Este (m): 339904					
Norte (m): 9691754					
Altitud (m s.n.m.): 216					
Precisión: ± 3					
<b>DESCRIPCIÓN:</b>	Punto de exploración donde se registró una matriz limo arcillosa de color rojo con materia orgánica de baja degradación superficial hasta los 0,10 m, sin evidencia organoléptica de hidrocarburo, la vegetación presente es un bosque estresado y con signos de resiembra, la profundidad del hincado fue de 0,30 m.				
<b>Fotografía 6 Hincado 2</b>

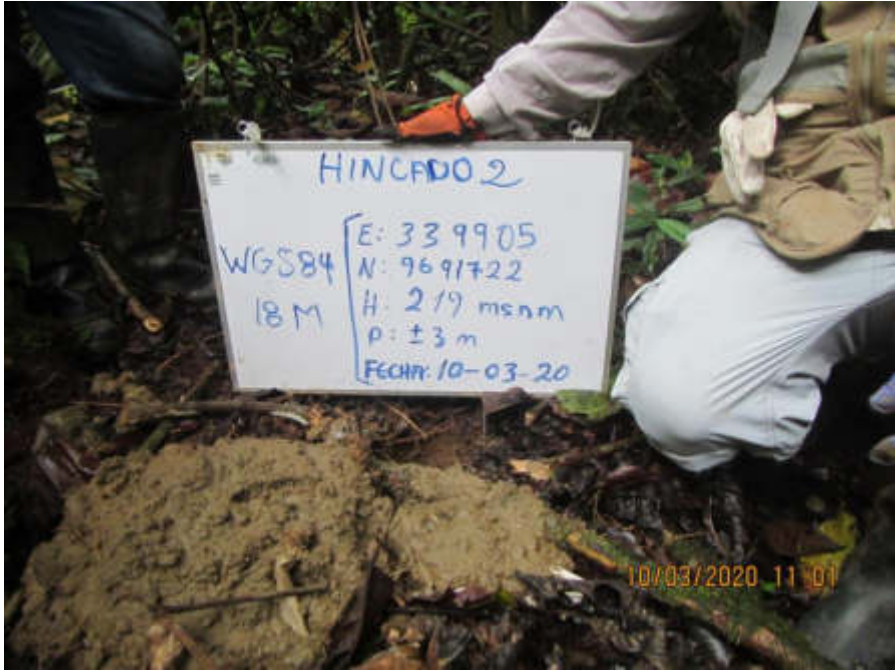
Fecha: 10/03/2020					
Hora: 11:01 horas					
<b>COORDENADAS UTM -WGS 84 – ZONA 18M</b>					
Este (m): 339905					
Norte (m): 9691722					
Altitud (m s.n.m.): 219					
Precisión: ± 3					
<b>DESCRIPCIÓN:</b>	Punto de exploración donde se registró en el una matriz limo arcillosa de color marrón amarillento claro con materia orgánica de baja degradación superficial hasta los 0,10 m, sin evidencia organoléptica de hidrocarburo, de condición de humedad mojado, la profundidad del hincado fue de 0,30 m.

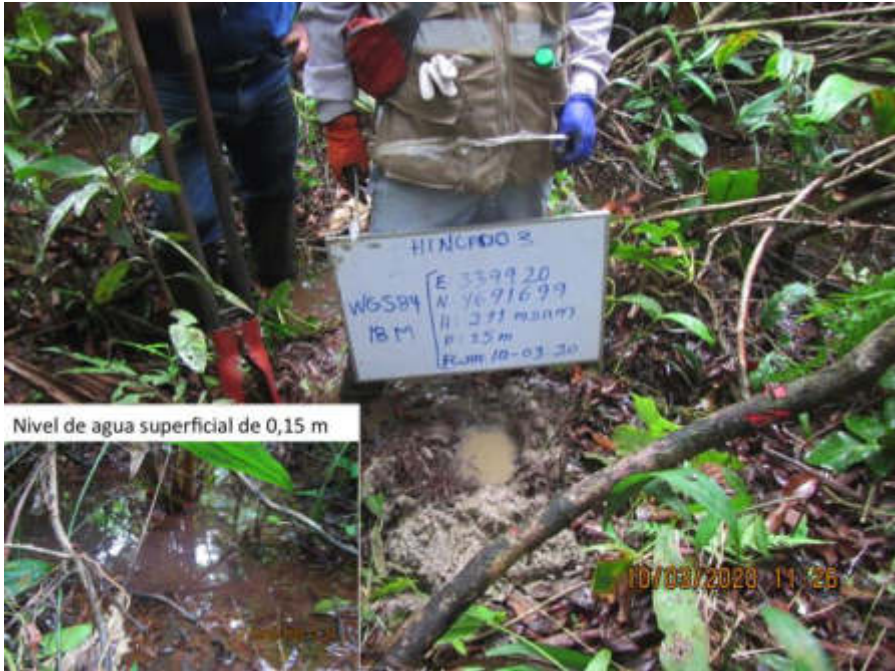
Distrito	Andoas	Provincia	Datem del Marañón	Departamento	Loreto
<b>Fotografía 7 Hincado 3</b>

Fecha: 10/03/2020					
Hora: 11:25 horas					
<b>COORDENADAS UTM -WGS 84 – ZONA 18M</b>					
Este (m): 339920					
Norte (m): 9691699					
Altitud (m s.n.m.): 211					
Precisión: ± 3					
<b>DESCRIPCIÓN:</b>	<p>Punto de exploración del componente ambiental sedimento de matriz limo arcillosa de color marrón amarillento claro con un nivel de agua superficial de 0,15 m, sin evidencia organoléptica de hidrocarburo, durante el hincado se percibe olor a materia orgánica en descomposición, la profundidad del hincado fue de 0,30 m.</p>				
<b>Fotografía 8 Hincado 4</b>

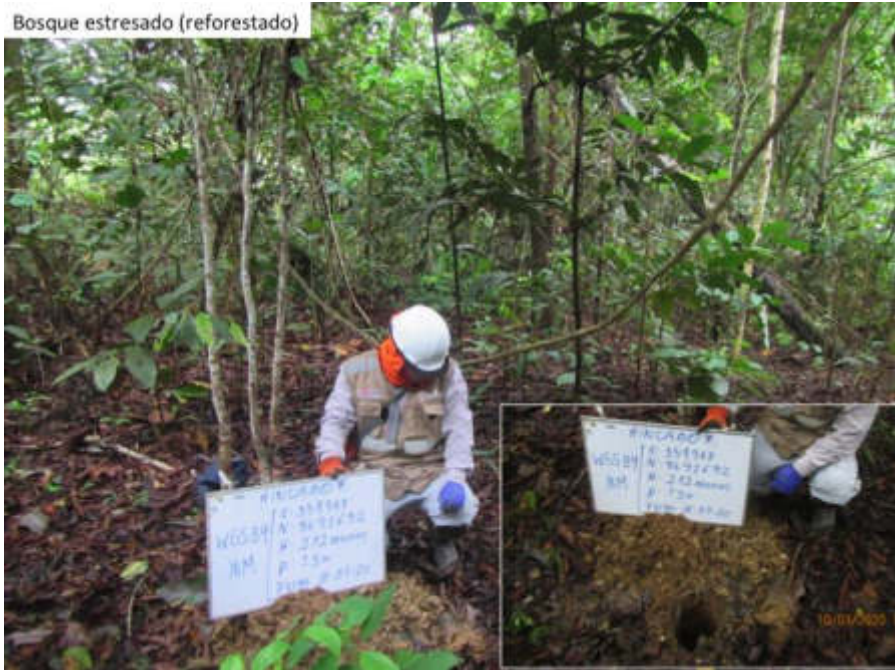
Fecha: 10/03/2020					
Hora: 11:48 horas					
<b>COORDENADAS UTM -WGS 84 – ZONA 18M</b>					
Este (m): 340115					
Norte (m): 9690671					
Altitud (m s.n.m.): 229					
Precisión: ± 3					
<b>DESCRIPCIÓN:</b>	<p>Punto de exploración donde se registró una superficie de materia orgánica de baja degradación hasta los 0,10 m, contiguo se encuentra una matriz arcillosa húmeda de color marrón amarillenta claro, sin evidencia organoléptica de hidrocarburo, la profundidad del hincado fue de 0,30 m.</p>

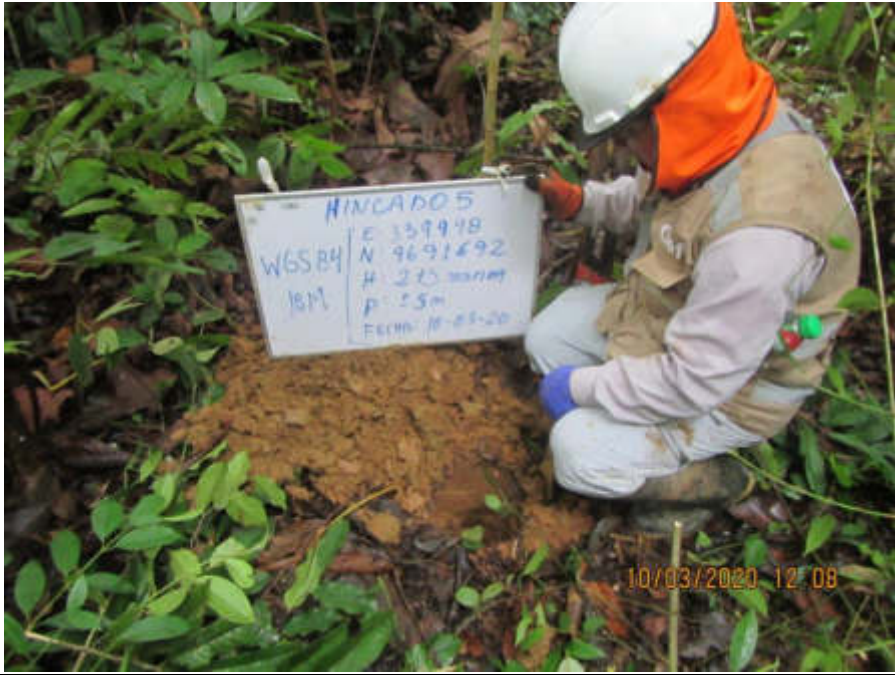
Distrito	Andoas	Provincia	Datem del Marañón	Departamento	Loreto
<b>Fotografía 9 Hincado 5</b>

<b>Fecha:</b> 10/03/2020					
<b>Hora:</b> 12:08 horas					
<b>COORDENADAS UTM -WGS 84 – ZONA 18M</b>					
<b>Este (m):</b> 339948					
<b>Norte (m):</b> 9691692					
<b>Altitud (m s.n.m.):</b> 215					
<b>Precisión:</b> ± 3					
<b>DESCRIPCIÓN:</b>	Punto de exploración donde se registró una superficie de materia orgánica de baja degradación hasta los 0,10 m, contiguo se encuentra una matriz arcillosa húmeda de color marrón amarillenta claro, sin evidencia organoléptica de hidrocarburo, la profundidad del hincado fue de 0,30 m.				
<b>Fotografía 10 Hincado 6</b>

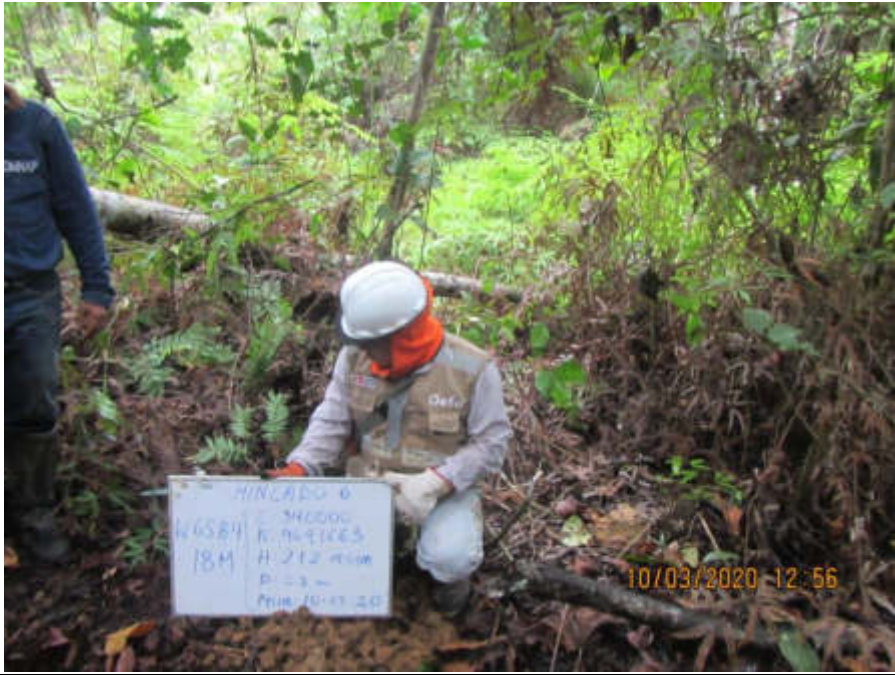
<b>Fecha:</b> 10/03/2020					
<b>Hora:</b> 12:56 horas					
<b>COORDENADAS UTM -WGS 84 – ZONA 18M</b>					
<b>Este (m):</b> 340000					
<b>Norte (m):</b> 9691663					
<b>Altitud (m s.n.m.):</b> 212					
<b>Precisión:</b> ± 3					
<b>DESCRIPCIÓN:</b>	Punto de exploración donde se registró una superficie de materia orgánica de baja degradación hasta los 0,10 m, contiguo se encuentra una matriz arcillosa húmeda de color marrón amarillenta claro, sin evidencia organoléptica de hidrocarburo, la profundidad del hincado fue de 0,30 m.

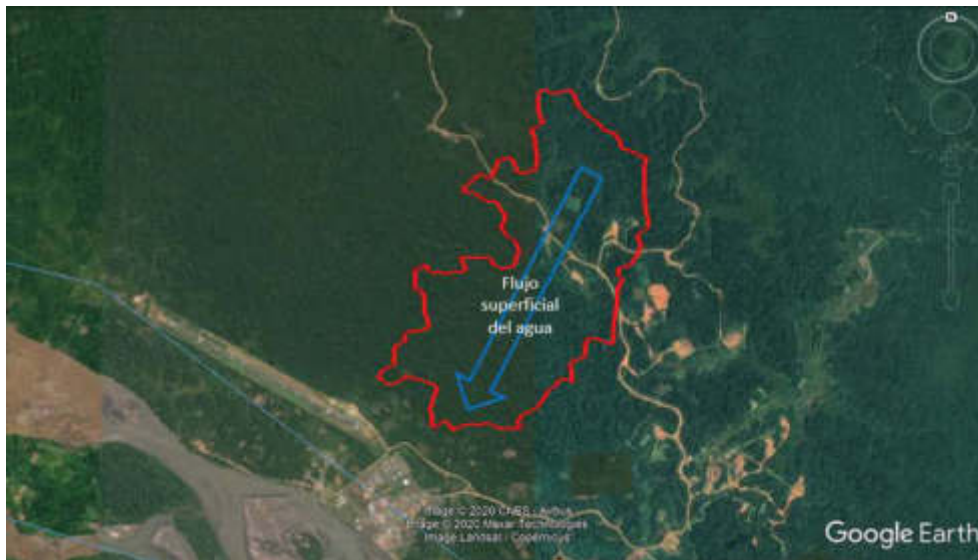
**Figura 6.1.** Dirección estimada de la escorrentía superficial en la microcuenca PAS-44

En relación con el escurrimiento superficial (Figura 6.1) se tiene los siguientes considerandos:

- La información de la red hidrográfica oficial, es nula para la microcuenca PAS-44 y para las zonas aledañas.
- Zona con altos índices de precipitación que se corresponden con el clima de selva tropical, por lo que el escurrimiento superficial es un factor importante en el transporte y dispersión de contaminantes.
- Se ha estimado la dirección de la escorrentía superficial de la microcuenca PAS-44, a partir del modelo de elevación digital que se utilizó para la delimitación de las microcuencas. Esto se toma como información de punto de partida para la delimitación de microcuencas, en donde no se cuenta con información.

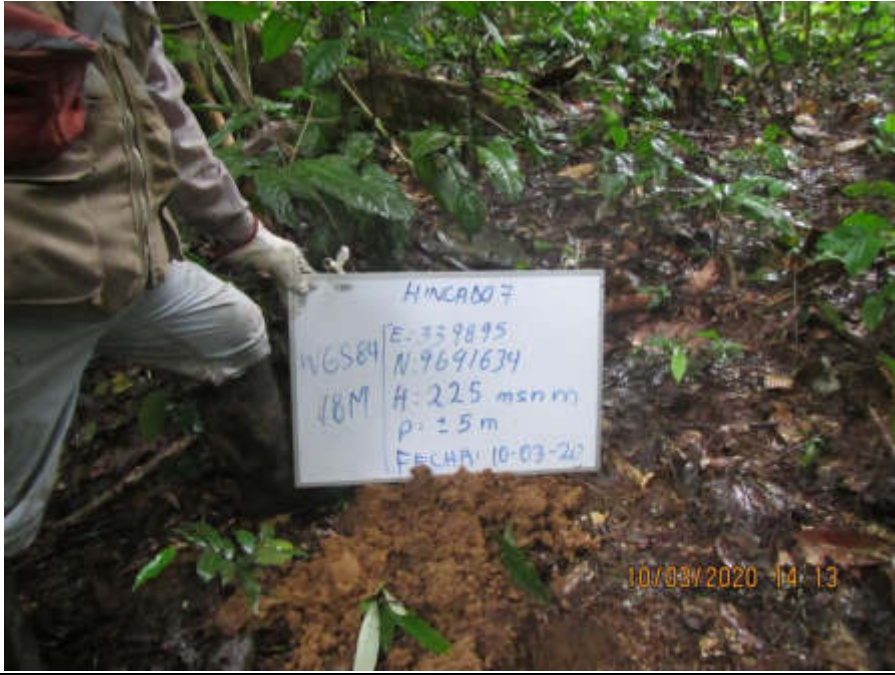
Fecha: 10/03/2020					
Hora: 14:13 horas					
<b>Coordenadas</b> UTM -WGS 84 – Zona 18 M					
Este (m): 339895					
Norte (m): 9691634					
Altitud (m s.n.m.): 225					
Precisión: ± 3					
<b>Descripción:</b>	Punto de exploración donde se registró una superficie de materia orgánica de baja degradación hasta los 0,10 m, contiguo se encuentra una matriz arcillosa húmeda de color marrón amarillenta claro, sin evidencia organoléptica de hidrocarburo, la profundidad del hincado fue de 0,30 m.

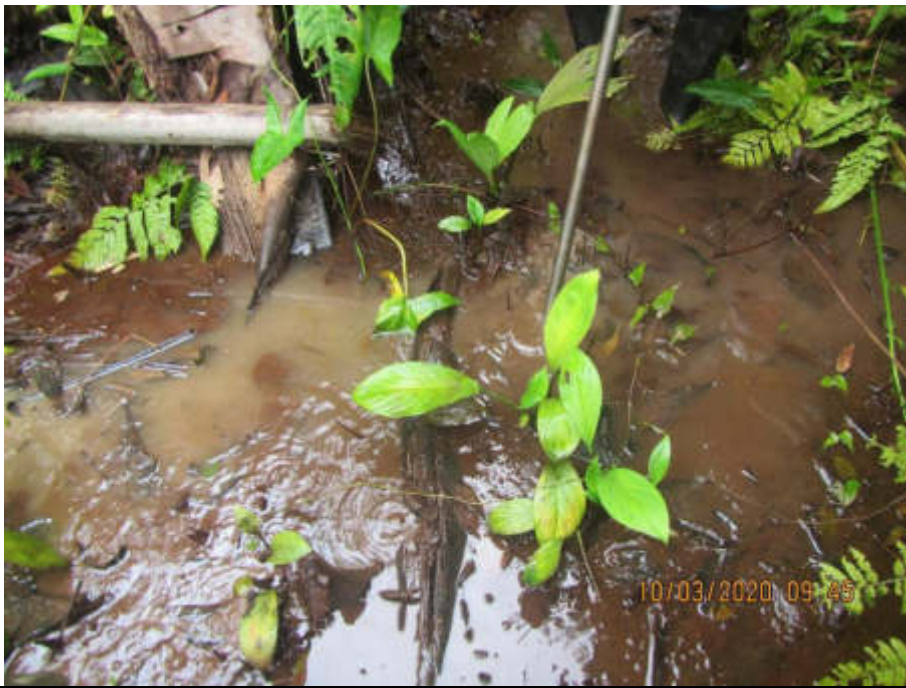
<b>Fotografía 2</b>

<b>Fecha:</b> 10/03/2020	
<b>Hora:</b> 09:45	
<b>Coordenadas UTM -WGS 84 – ZONA 18M</b>	
<b>Este (m):</b> 3404481	
<b>Norte (m):</b> 96922529	
<b>Altitud (m s.n.m.):</b> 207	
<b>Precisión:</b> ± 3	
<b>Descripción:</b>	Hincado en aguajal, zona inundada, suelo saturado, se observó iridiscencia.

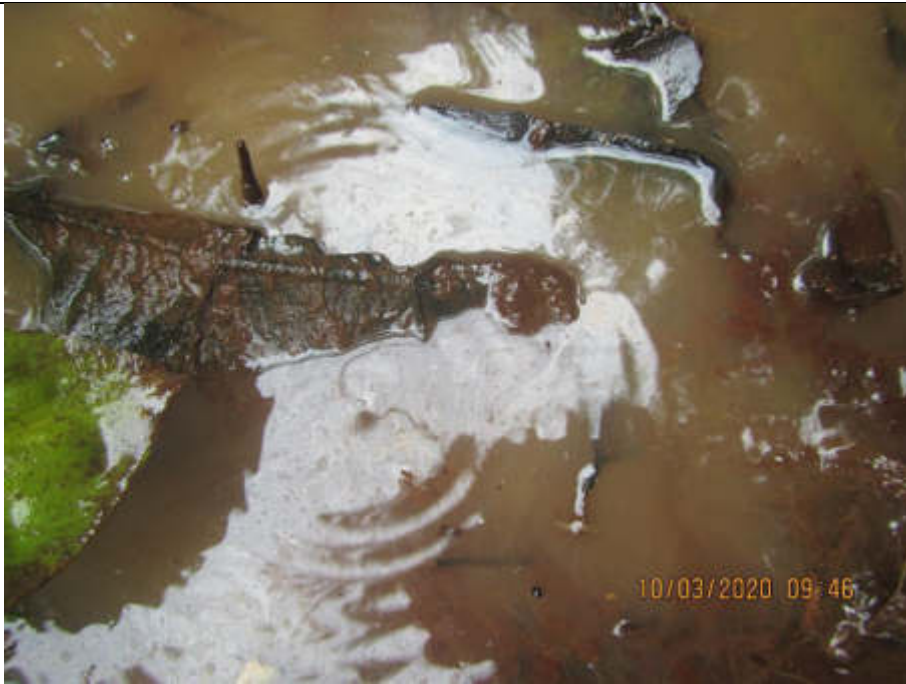
<b>Fotografía 4</b>

<b>Fecha:</b> 10/03/2020	
<b>Hora:</b> 09:46	
<b>Coordenadas UTM -WGS 84 – ZONA 18M</b>	
<b>Este (m):</b> 340479	
<b>Norte (m):</b> 96922518	
<b>Altitud (m s.n.m.):</b> 209	
<b>Precisión:</b> ± 3	
<b>Descripción:</b>	Hincado – H1, en aguajal, zona inundada, suelo saturado, se observó iridiscencia.

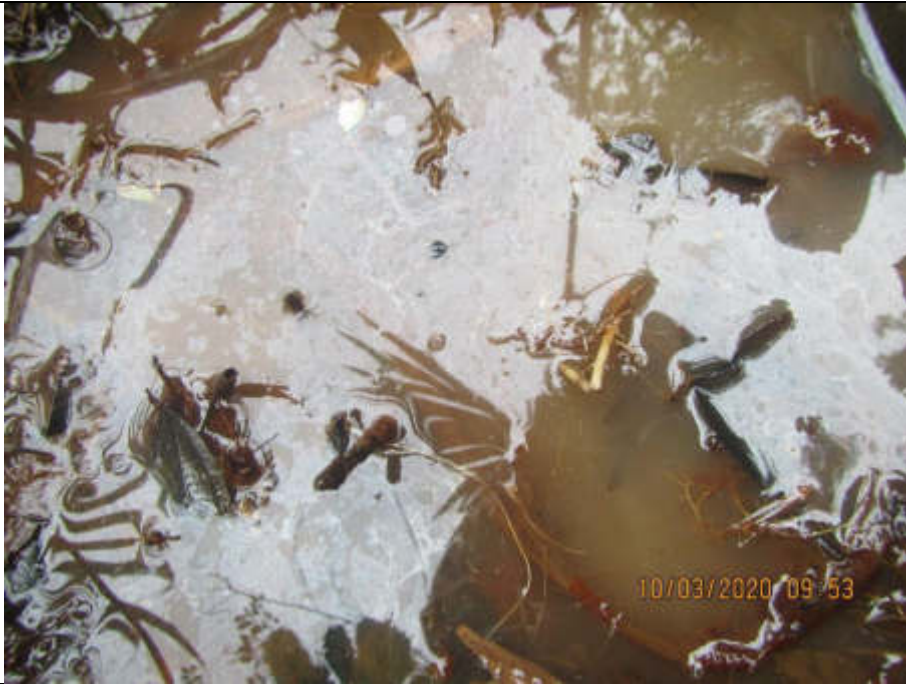
<b>Fotografía 5</b>

<b>Fecha:</b> 10/03/2020	
<b>Hora:</b> 09:53	
<b>Coordenadas UTM -WGS 84 – ZONA 18M</b>	
<b>Este (m):</b> 340454	
<b>Norte (m):</b> 96922499	
<b>Altitud (m s.n.m.):</b> 209	
<b>Precisión:</b> ± 3	
<b>Descripción:</b>	Hincado - H2, en aguajal, zona inundada, suelo saturado, se observó iridiscencia.

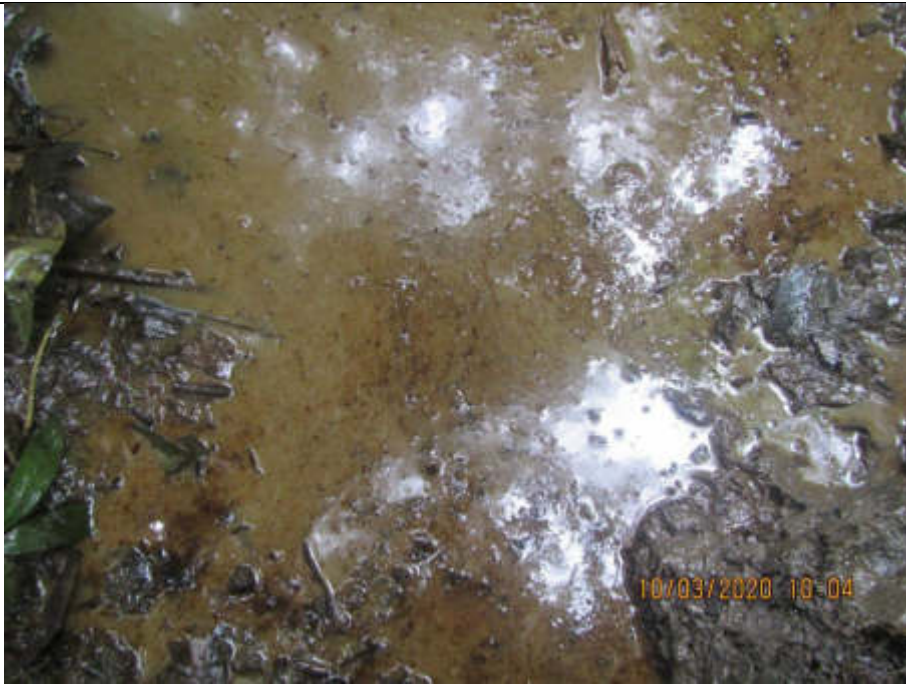
<b>Fotografía 6</b>

<b>Fecha:</b> 10/03/2020	
<b>Hora:</b> 10:04	
<b>Coordenadas UTM -WGS 84 – ZONA 18M</b>	
<b>Este (m):</b> 340429	
<b>Norte (m):</b> 96922531	
<b>Altitud (m s.n.m.):</b> 211	
<b>Precisión:</b> ± 3	
<b>Descripción:</b>	Hincado - H3, en aguajal, zona inundada, suelo saturado, se observó gotículas negras de hidrocarburo en el agua superficial.

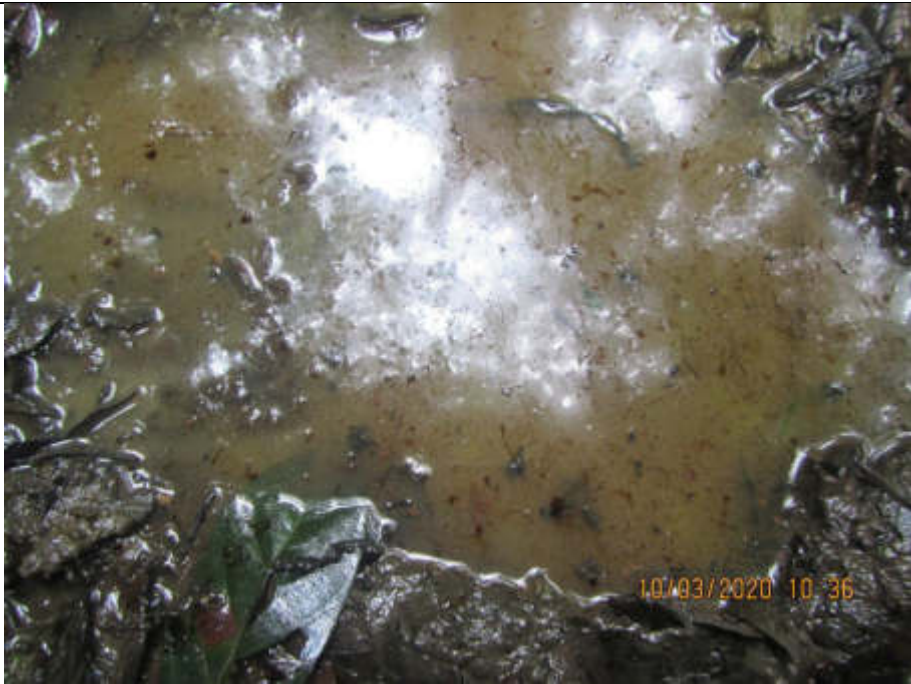
<b>Fotografía 8</b>

<b>Fecha:</b> 10/03/2020	
<b>Hora:</b> 10:36	
<b>Coordenadas UTM -WGS 84 – ZONA 18M</b>	
<b>Este (m):</b> 340391	
<b>Norte (m):</b> 9692436	
<b>Altitud (m s.n.m.):</b> 226	
<b>Precisión:</b> ± 3	
<b>Descripción:</b>	Hincado en referencia R003896, en suelo saturado, se observó gotículas de hidrocarburo.

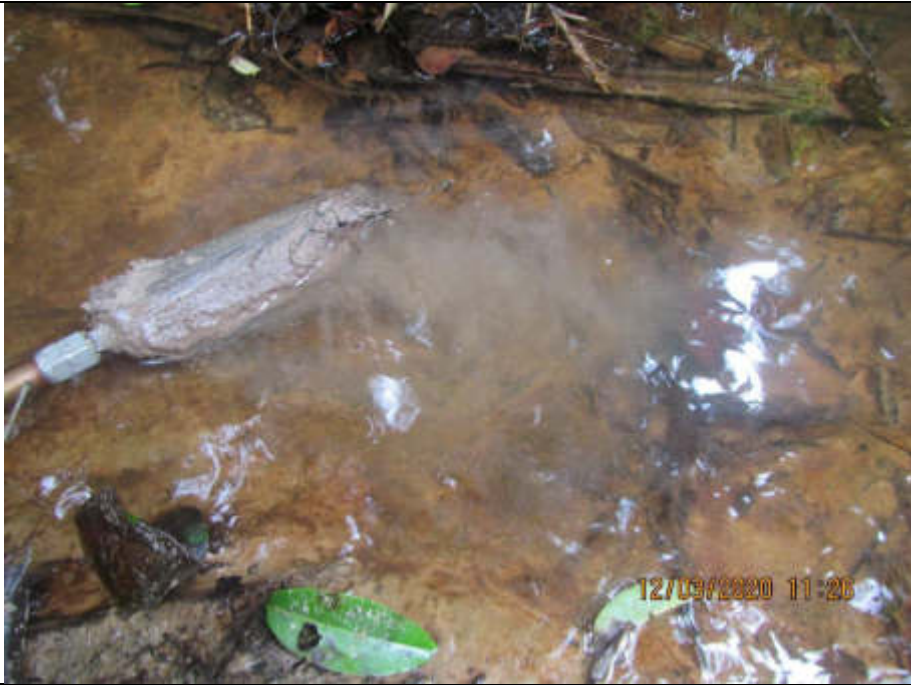
<b>Fotografía 17</b>

<b>Fecha:</b> 12/03/2020	
<b>Hora:</b> 11:26	
<b>Coordenadas UTM -WGS 84 – ZONA 18M</b>	
<b>Este (m):</b> 340312	
<b>Norte (m):</b> 9692790	
<b>Altitud (m s.n.m.):</b> 227	
<b>Precisión:</b> ± 3	
<b>Descripción:</b>	Hincado - H23, sedimento arenoso gris, con olor y color después del hincado por posible presencia de hidrocarburo.

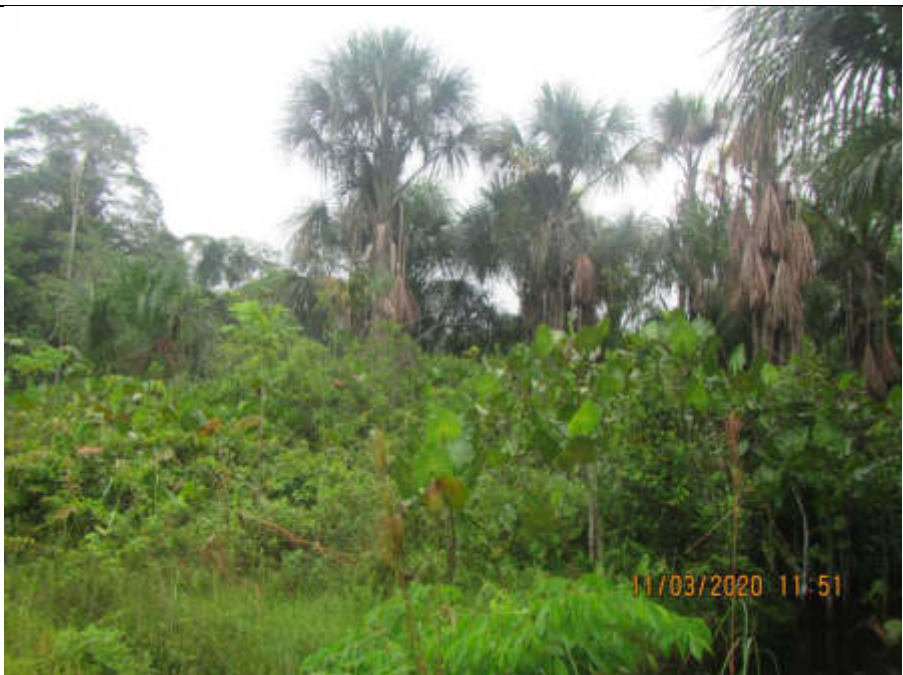
<b>Fotografía 1</b> <b>Hincado 6</b>

<b>Fecha:</b> 11/03/2020	
<b>Hora:</b> 11:51	
<b>Coordenadas</b> <b>UTM -WGS 84 – ZONA 18M</b>	
<b>Este (m):</b> 340064	
<b>Norte (m):</b> 9691897	
<b>Altitud (m s.n.m.):</b> 212	
<b>Precisión:</b> ± 3	
<b>Descripción:</b>	El sitio S0445 corresponde a una zona inundable con vegetación herbácea y arbórea.
<b>Fotografía 2</b> <b>R000816</b>

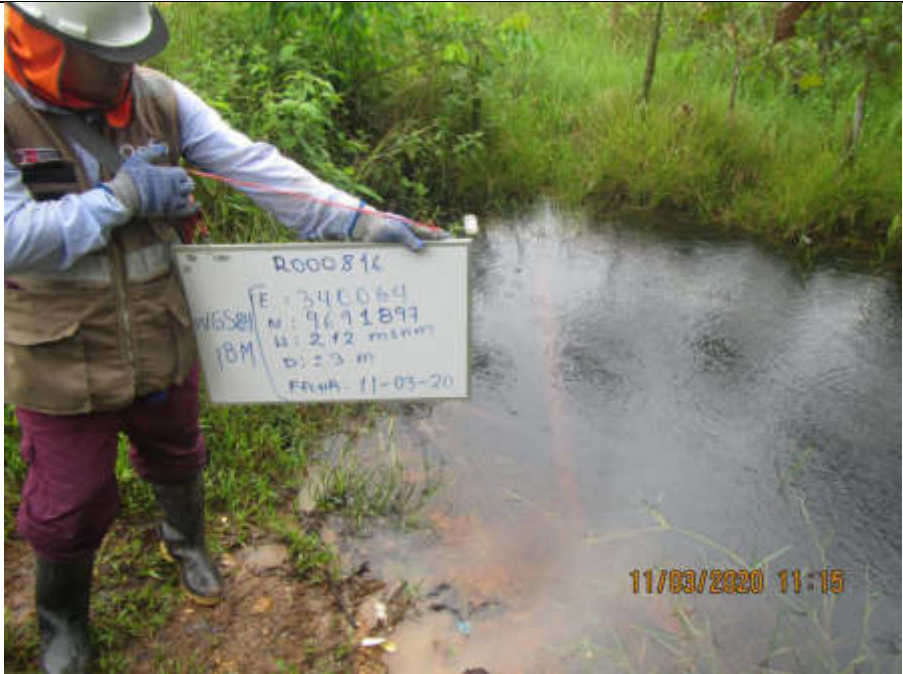
<b>Fecha:</b> 11/03/2020	
<b>Hora:</b> 11:15	
<b>Coordenadas</b> <b>UTM -WGS 84 – ZONA 18M</b>	
<b>Este (m):</b> 340064	
<b>Norte (m):</b> 9691897	
<b>Altitud (m s.n.m.):</b> 212	
<b>Precisión:</b> ± 3	
<b>Descripción:</b>	Vista de la ubicación de la referencia R000816, en la que observa la tubería de agua que atraviesa el cuerpo de agua.

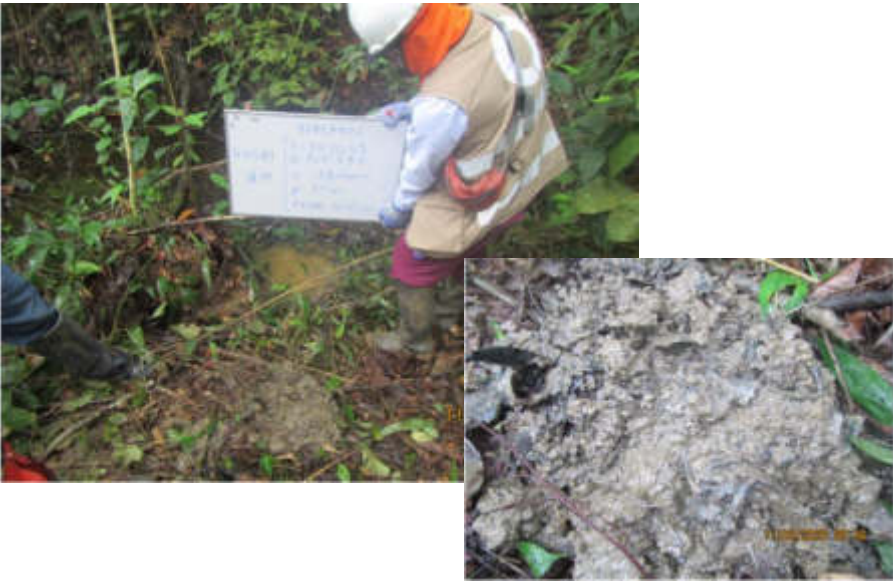
Distrito	Andoas	Provincia	Datem del Maraón	Departamento	Loreto
<b>Fotografía 1</b>

<b>Fecha:</b> 11/03/2020					
<b>Hora:</b> 09:38 hrs					
<b>Coordenadas UTM -WGS 84 – ZONA 18M</b>					
<b>Este (m):</b> 340055					
<b>Norte (m):</b> 9691797					
<b>Altitud (m s.n.m.):</b> 186					
<b>Precisión:</b> ± 3					
<b>Descripción:</b>	Hincado 1: Se observó olor y color a hidrocarburos en el suelo al realizar hincando. Profundidad del hincado: 0,60 m.				
<b>Distrito</b>	<b>Andoas</b>	<b>Provincia</b>	<b>Datem del Maraón</b>	<b>Departamento</b>	<b>Loreto</b>
<b>Fotografía 2</b>

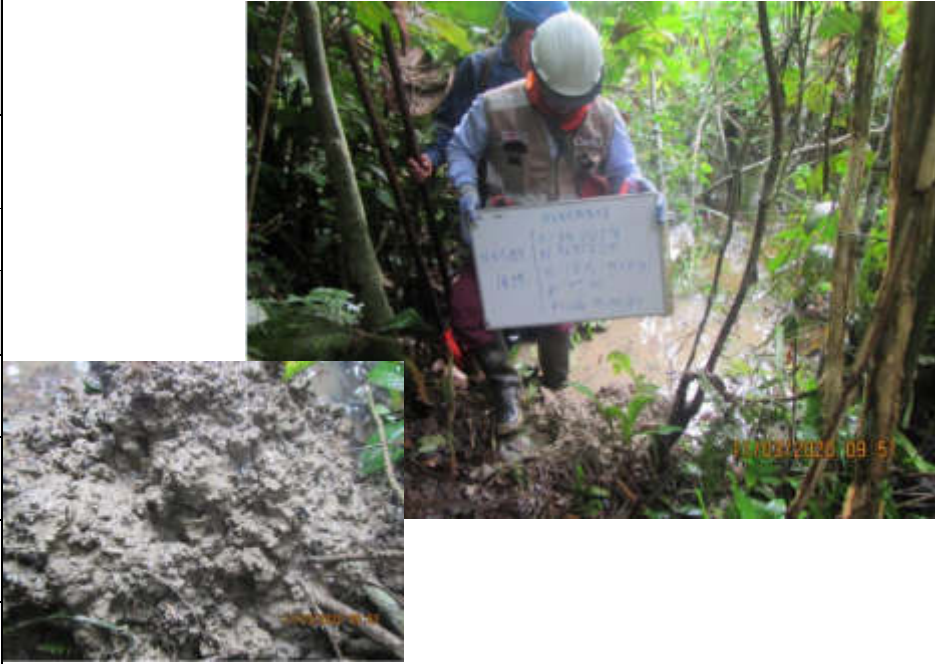
<b>Fecha:</b> 11/03/2020					
<b>Hora:</b> 09:51 hrs					
<b>Coordenadas UTM -WGS 84 – ZONA 18M</b>					
<b>Este (m):</b> 340059					
<b>Norte (m):</b> 9691830					
<b>Altitud (m s.n.m.):</b> 186					
<b>Precisión:</b> ± 3					
<b>Descripción:</b>	Hincado 2: Sin evidencia de presencia de hidrocarburos. Profundidad del hincado: 0,65 m.

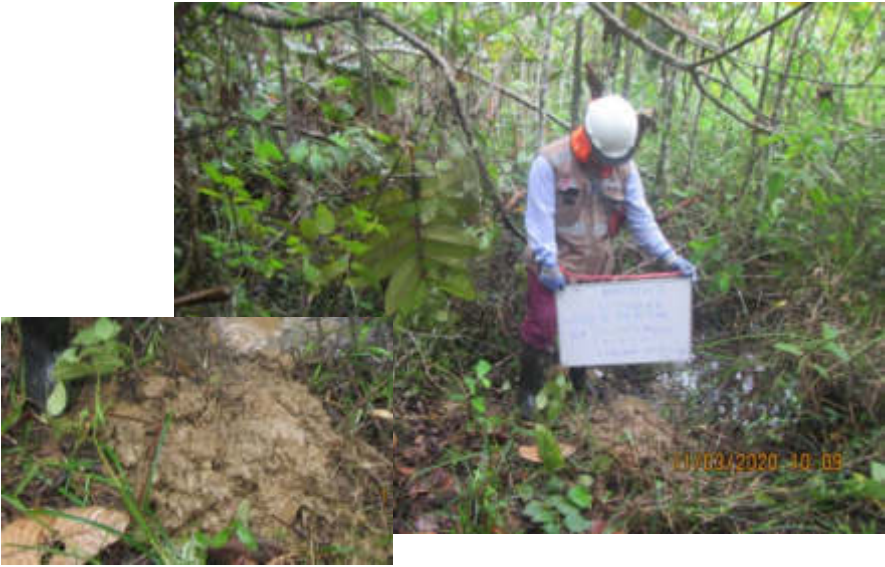
Distrito	Andoas	Provincia	Datem del Maraón	Departamento	Loreto
<b>Fotografía 3</b>

<b>Fecha:</b> 11/03/2020					
<b>Hora:</b> 10:09 hrs					
<b>Coordenadas UTM WGS 84 – ZONA 18M</b>					
<b>Este (m):</b> 340077					
<b>Norte (m):</b> 9691761					
<b>Altitud (m s.n.m.):</b> 185					
<b>Precisión:</b> ± 3					
<b>Descripción:</b>	Hincado 3: Se observó olor y color a hidrocarburos en el suelo al realizar hincando. Profundidad del hincado: 0,50 m.				
Distrito	Andoas	Provincia	Datem del Maraón	Departamento	Loreto
<b>Fotografía 4</b>

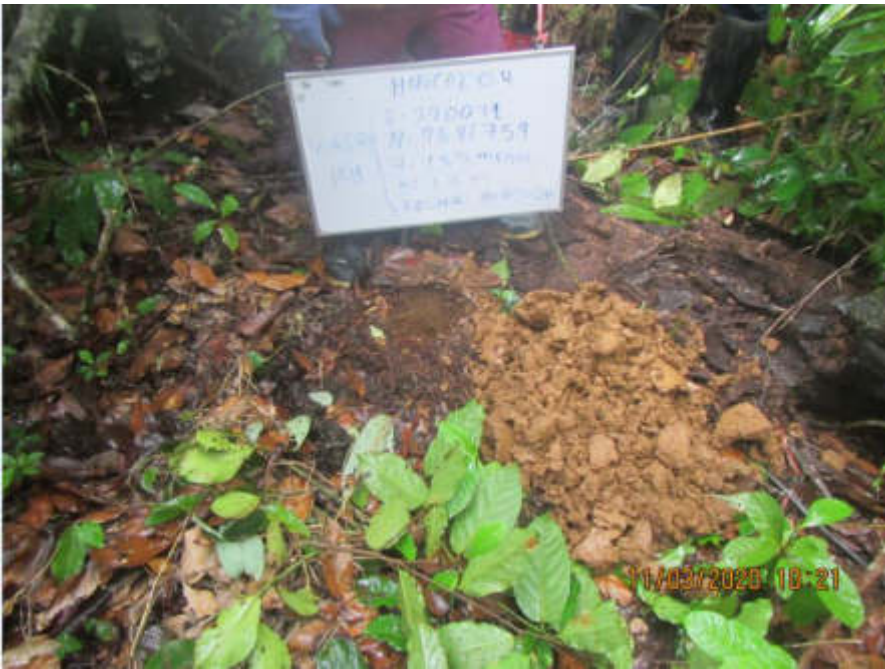
<b>Fecha:</b> 11/03/2020					
<b>Hora:</b> 10:21 hrs					
<b>Coordenadas UTM -WGS 84 – ZONA 18M</b>					
<b>Este (m):</b> 340071					
<b>Norte (m):</b> 9691759					
<b>Altitud (m s.n.m.):</b> 185					
<b>Precisión:</b> ± 3					
<b>Descripción:</b>	Hincado 4: Sin evidencia de presencia de hidrocarburos. Profundidad del hincado: 0,65 m.

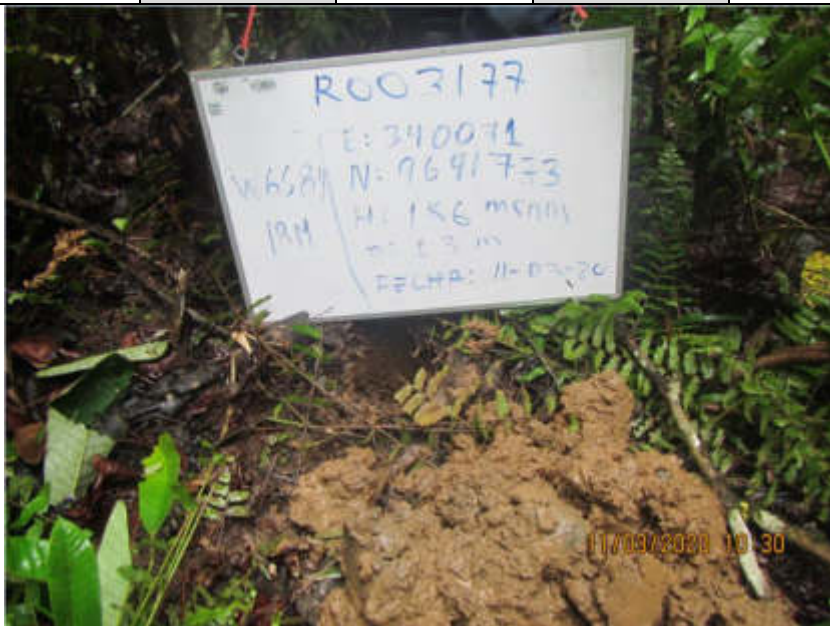
Distrito	Andoas	Provincia	Datem del Maraón	Departamento	Loreto
<b>Fotografía 5</b>

<b>Fecha:</b> 11/03/2020					
<b>Hora:</b> 10:30 hrs					
<b>Coordenadas UTM -WGS 84 – ZONA 18M</b>					
<b>Este (m):</b> 340071					
<b>Norte (m):</b> 9691773					
<b>Altitud (m s.n.m.):</b> 186					
<b>Precisión:</b> ± 3					
<b>Descripción:</b>	Hincado en la referencia R003177. Profundidad del hincado: 0,45 m. Se encontraron indicios de afectación por presencia de hidrocarburos por olores y color en el suelo.				
Distrito	Andoas	Provincia	Datem del Maraón	Departamento	Loreto
<b>Fotografía 6</b>

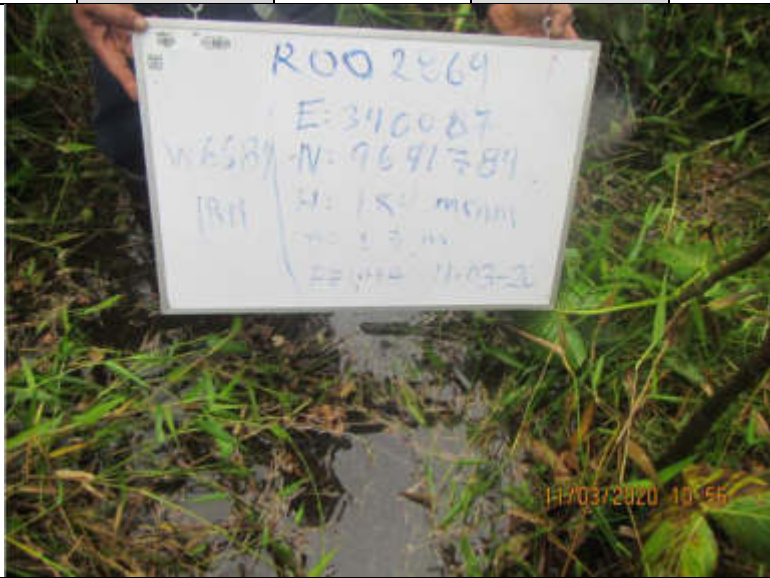
<b>Fecha:</b> 11/03/2020					
<b>Hora:</b> 10:56 hrs					
<b>Coordenadas UTM -WGS 84 – ZONA 18M</b>					
<b>Este (m):</b> 340087					
<b>Norte (m):</b> 9691784					
<b>Altitud (m s.n.m.):</b> 185					
<b>Precisión:</b> ± 3					
<b>Descripción:</b>	Hincado en la referencia R001753 y R002869. Zona inundada con altura de agua de 30 cm aproximadamente. Profundidad del hincado: 0,70 m.

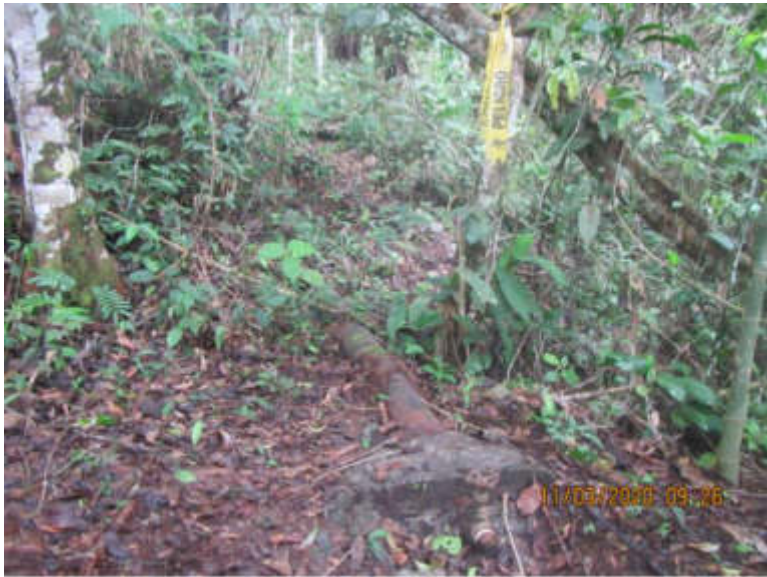
Distrito	Andoas	Provincia	Datem del Maraón	Departamento	Loreto
<b>Fotografía 9</b>

<b>Fecha:</b> 11/03/2020					
<b>Hora:</b> 09:26 hrs					
<b>Coordenadas UTM -WGS 84 – ZONA 18M</b>					
<b>Este (m):</b> 340057					
<b>Norte (m):</b> 9691796					
<b>Altitud (m s.n.m.):</b> ---					
<b>Precisión:</b> ± 3					
<b>Descripción:</b>	Vista de punto de desfogue de tubería procedente de tanque sumidero de Plataforma "N".
