**PERÚ****Ministerio  
del Ambiente****Organismo de Evaluación y  
Fiscalización Ambiental - OEFA****SSIM: Subdirección de  
Sitios Impactados****Decenio de la Igualdad de Oportunidades para Mujeres y Hombres  
Año de la Universalización de la Salud****2020-101-028509****INFORME N° 00111-2020-OEFA/DEAM-SSIM**

Los aspectos generales de la evaluación ambiental del sitio con código S0447 se presentan en la tabla 1.1:

a.	Zona evaluada	Sitio con código S0447, en el ámbito de la cuenca del río Pastaza, adyacente la plataforma N del pozo CAPS-32H del Lote 192.
b.	Centroide del sitio S0447	0339969,7 E / 9691716,2 N
	Coordenadas UTM WGS84 Zona 18 Sur	
c.	Problemática identificada	Evaluar la calidad ambiental del sitio S0447 para su identificación como sitio impactado por actividades de hidrocarburos y la estimación del nivel de riesgo a la salud y al ambiente.
d.	La actividad se realizó en el marco de	Planefa 2020
e.	Periodo de ejecución	23 al 25 de septiembre de 2020
f.	Tipo de evaluación	Identificación de Sitio Impactado por actividades de Hidrocarburos según normativa especial

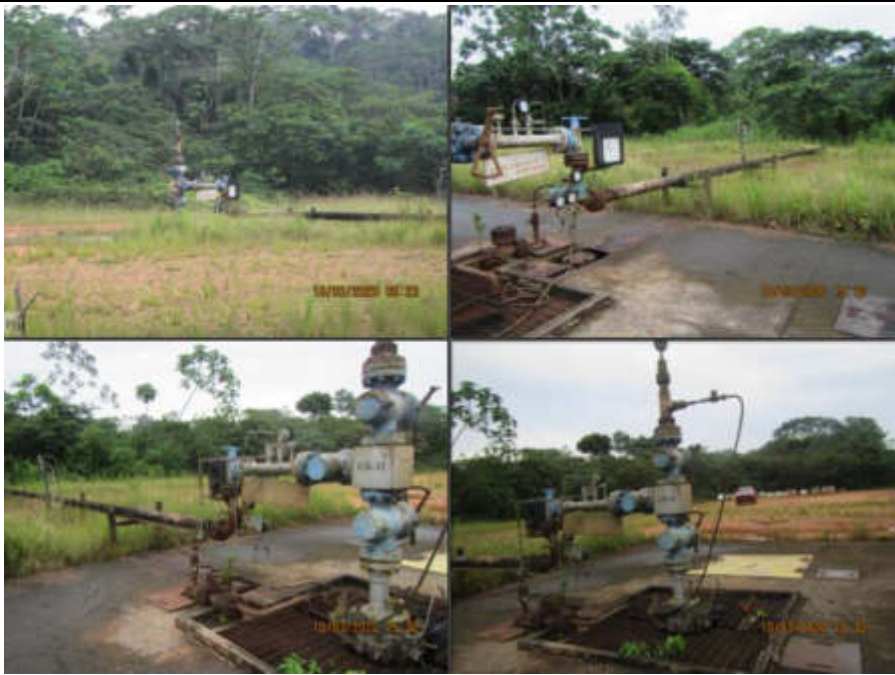
Distrito	Andoas	Provincia	Datem del Maraón	Departamento	Loreto
<b>Fotografía 1</b>

Fecha: 10/03/2020					
Hora: 15:32 horas					
<b>COORDENADAS UTM -WGS 84 – ZONA 18M</b>					
Este (m): 339968					
Norte (m): 9691768					
Altitud (m s.n.m.): 218					
Precisión: ± 3					
<b>DESCRIPCIÓN:</b>	Pozo CAPS-32H de la plataforma N en estado activo, ubicado en las afueras del sitio S0447				
<b>Fotografía 2 R003146</b>	 				
Fecha: 10/03/2020					
Hora: 9:24 horas					
<b>COORDENADAS UTM -WGS 84 – ZONA 18M</b>					
Este (m): 339935					
Norte (m): 9991753					
Altitud (m s.n.m.): 218					
Precisión: ± 3					
<b>DESCRIPCIÓN:</b>	Referencia con olor a hidrocarburo en un suelo arcilloso compactado y húmedo de color amarillo rojizo con materia orgánica de mediana degradación superficial hasta los 0,02 m, la profundidad del hincado fue de 0,30 m. El muestreo se encuentra a 150 aproximadamente de sacos con residuos de suelo con TPH.

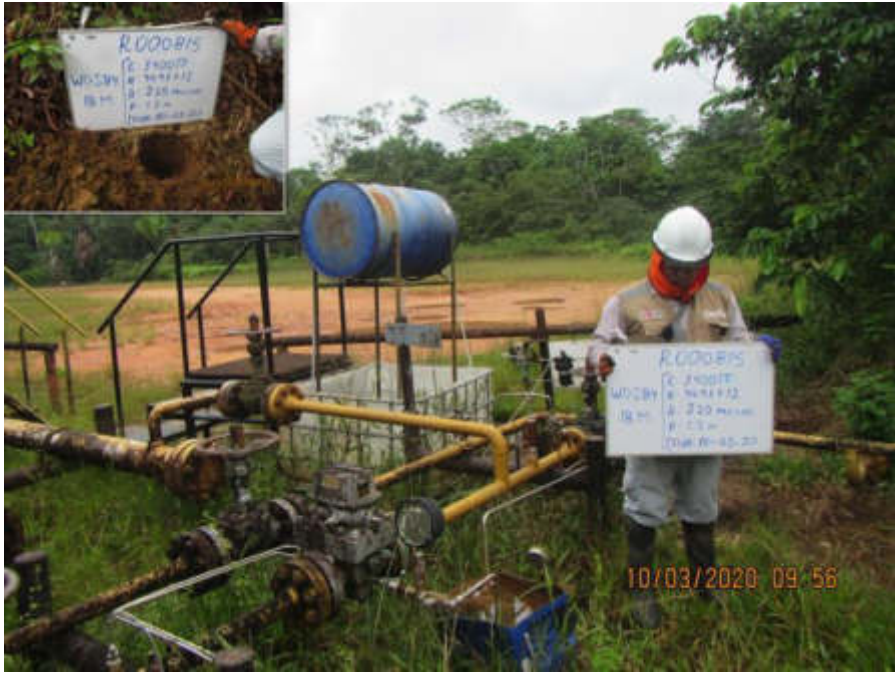
Distrito	Andoas	Provincia	Datem del Marañón	Departamento	Loreto
<b>Fotografía 3 R000815</b>

Fecha: 10/03/2020					
Hora: 9:55 horas					
<b>COORDENADAS UTM -WGS 84 – ZONA 18M</b>					
Este (m): 340017					
Norte (m): 9691712					
Altitud (m s.n.m.): 220					
Precisión: ± 3					
<b>DESCRIPCIÓN:</b>	Referencia al lado del juego de válvulas en un suelo arcilloso compactado y húmedo de color amarillo rojizo con materia orgánica de baja degradación superficial hasta los 0,02 m, con ligero olor a hidrocarburo, la profundidad del hincado fue de 0,30 m.				
<b>Fotografía 4 R002910</b>

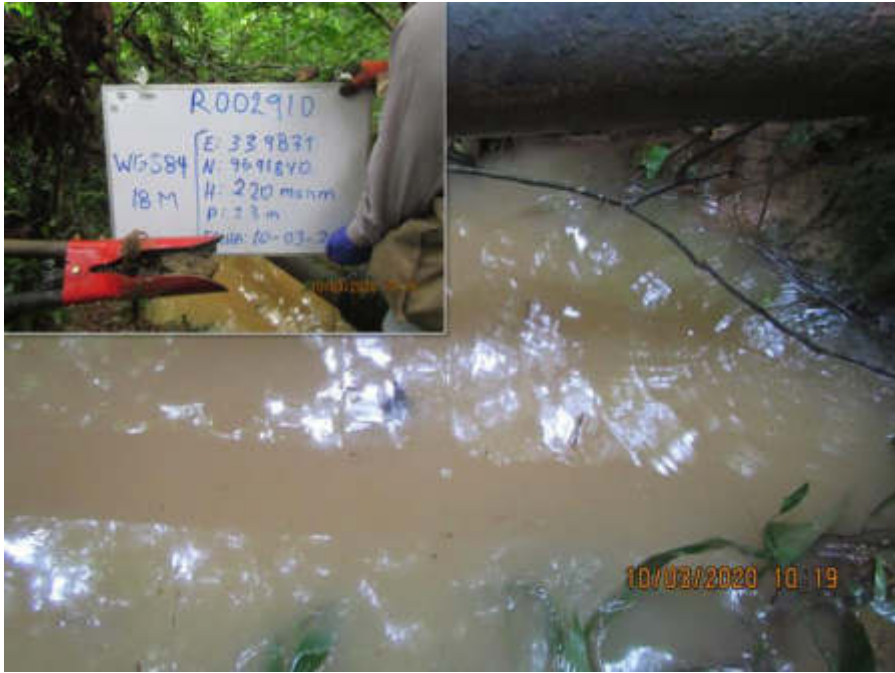
Fecha: 10/03/2020					
Hora: 10:19 horas					
<b>COORDENADAS UTM -WGS 84 – ZONA 18M</b>					
Este (m): 339871					
Norte (m): 9691840					
Altitud (m s.n.m.): 220					
Precisión: ± 3					
<b>DESCRIPCIÓN:</b>	Referencia vinculada a la carta FONAM con olor a hidrocarburo en el sedimento e iridiscencia en el cuerpo de agua de matriz arcillosa y mojado de color marrón amarillento claro, la profundidad del hincado fue de 0,30 m. Además se puede apreciar la presencia de una tubería no identificada.

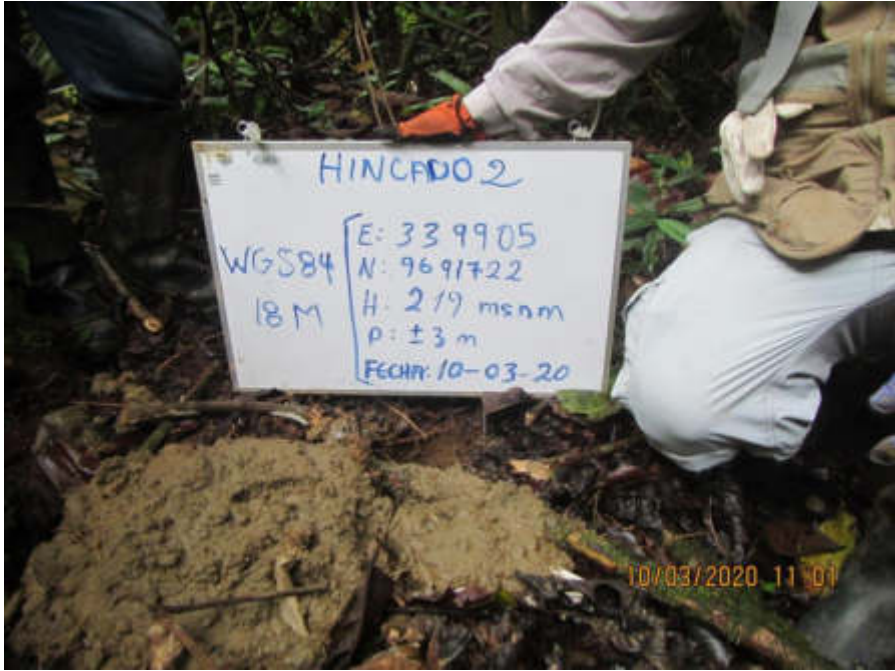
<b>Fecha:</b> 10/03/2020					
<b>Hora:</b> 11:01 horas					
<b>COORDENADAS UTM -WGS 84 – ZONA 18M</b>					
<b>Este (m):</b> 339905					
<b>Norte (m):</b> 9691722					
<b>Altitud (m s.n.m.):</b> 219					
<b>Precisión:</b> ± 3

<b>DESCRIPCIÓN:</b>	Punto de exploración donde se registró en el una matriz limo arcillosa de color marrón amarillento claro con materia orgánica de baja degradación superficial hasta los 0,10 m, sin evidencia organoléptica de hidrocarburo, de condición de humedad mojado, la profundidad del hincado fue de 0,30 m.

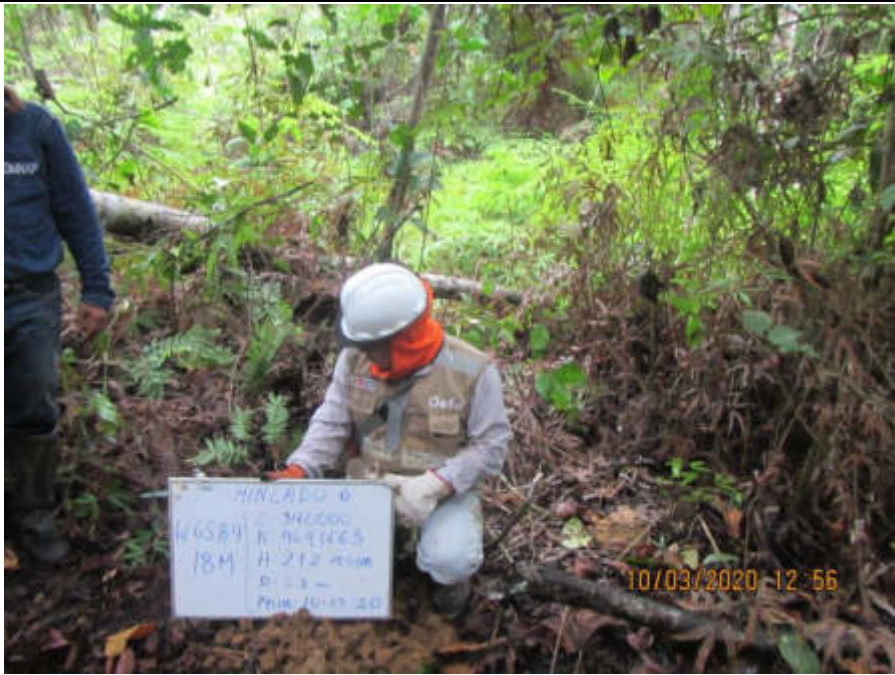
<b>Fecha:</b> 10/03/2020					
<b>Hora:</b> 12:56 horas					
<b>COORDENADAS UTM -WGS 84 – ZONA 18M</b>					
<b>Este (m):</b> 340000					
<b>Norte (m):</b> 9691663					
<b>Altitud (m s.n.m.):</b> 212					
<b>Precisión:</b> ± 3					
<b>DESCRIPCIÓN:</b>	Punto de exploración donde se registró una superficie de materia orgánica de baja degradación hasta los 0,10 m, contiguo se encuentra una matriz arcillosa húmeda de color marrón amarillenta claro, sin evidencia organoléptica de hidrocarburo, la profundidad del hincado fue de 0,30 m.

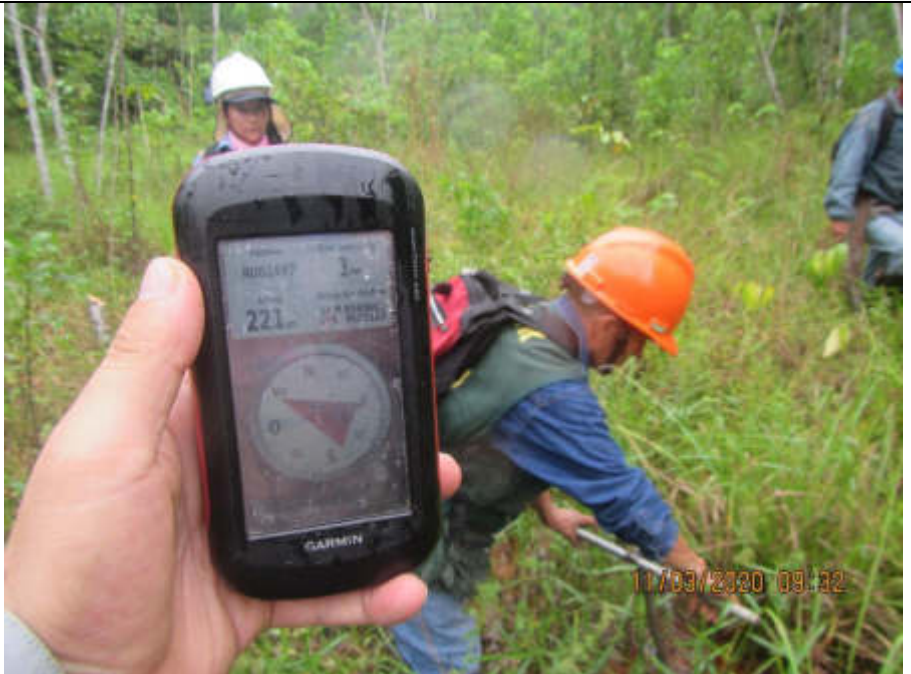
<b>Fotografía 15</b>

<b>Fecha:</b> 11/03/2020	
<b>Hora:</b> 09:32	
<b>Coordenadas UTM -WGS 84 – ZONA 18M</b>	
<b>Este (m):</b> 340461	
<b>Norte (m):</b> 9692212	
<b>Altitud (m s.n.m.):</b> 221	
<b>Precisión:</b> ± 3	
<b>Descripción:</b>	Hincado en referencia R001487, suelo saturado arcilloso gris, olor e iridescencia por posible presencia de hidrocarburo.

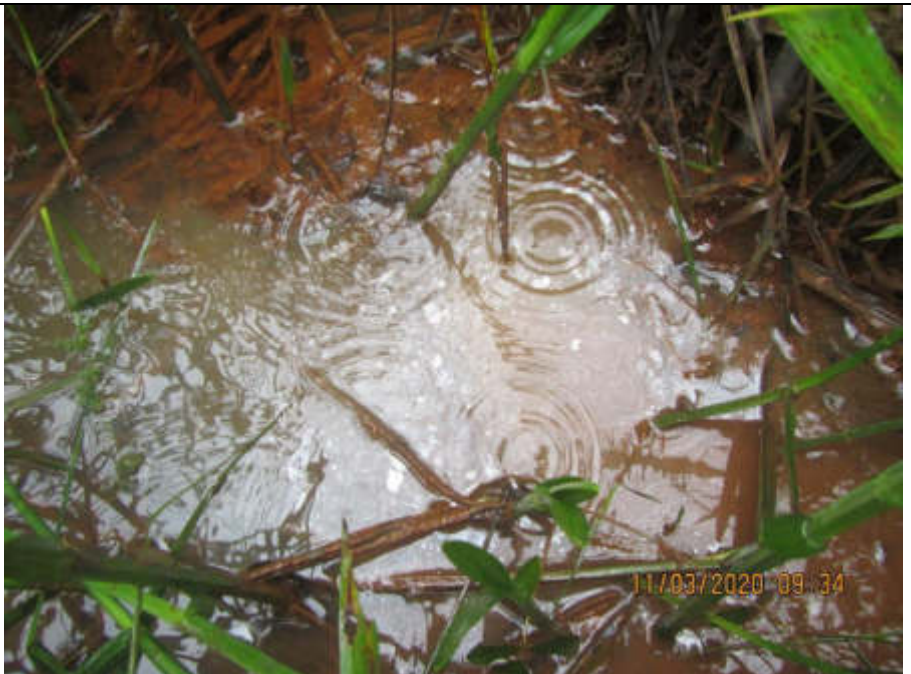
<b>Fotografía 16</b>

<b>Fecha:</b> 11/03/2020	
<b>Hora:</b> 09:34	
<b>Coordenadas UTM -WGS 84 – ZONA 18M</b>	
<b>Este (m):</b> 340461	
<b>Norte (m):</b> 9692212	
<b>Altitud (m s.n.m.):</b> 221	
<b>Precisión:</b> ± 3	
<b>Descripción:</b>	Hincado en referencia R001487, suelo saturado arcilloso gris, olor e iridescencia por posible presencia de hidrocarburo.

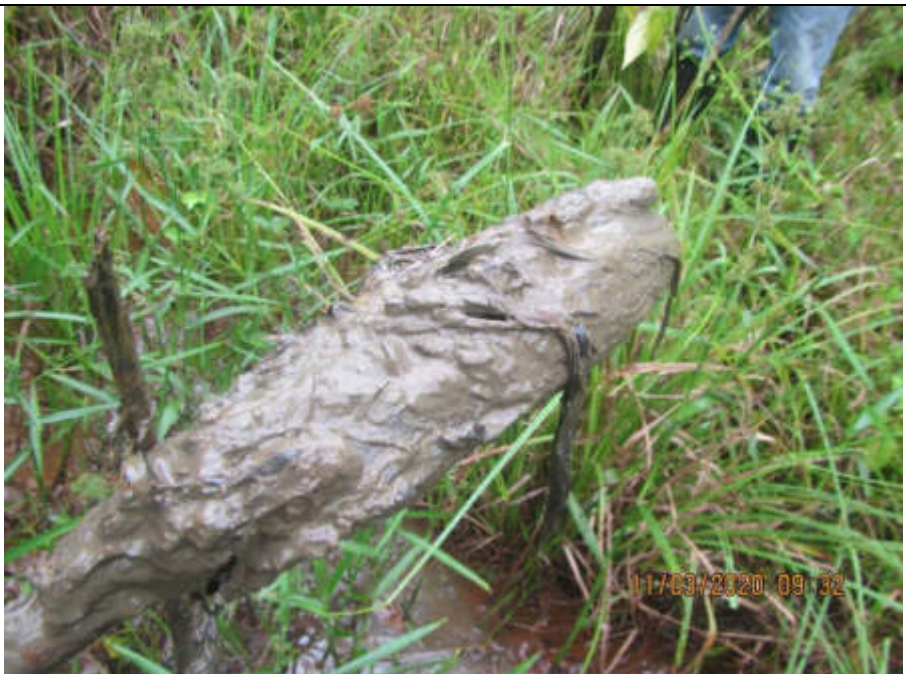
<b>Fotografía 18</b>

<b>Fecha:</b> 11/03/2020	
<b>Hora:</b> 09:32	
<b>Coordenadas UTM -WGS 84 – ZONA 18M</b>	
<b>Este (m):</b> 340461	
<b>Norte (m):</b> 9692212	
<b>Altitud (m s.n.m.):</b> 221	
<b>Precisión:</b> ± 3	
<b>Descripción:</b>	Hincado en referencia R003175, suelo saturado arcilloso gris, olor e iridescencia por posible presencia de hidrocarburo.

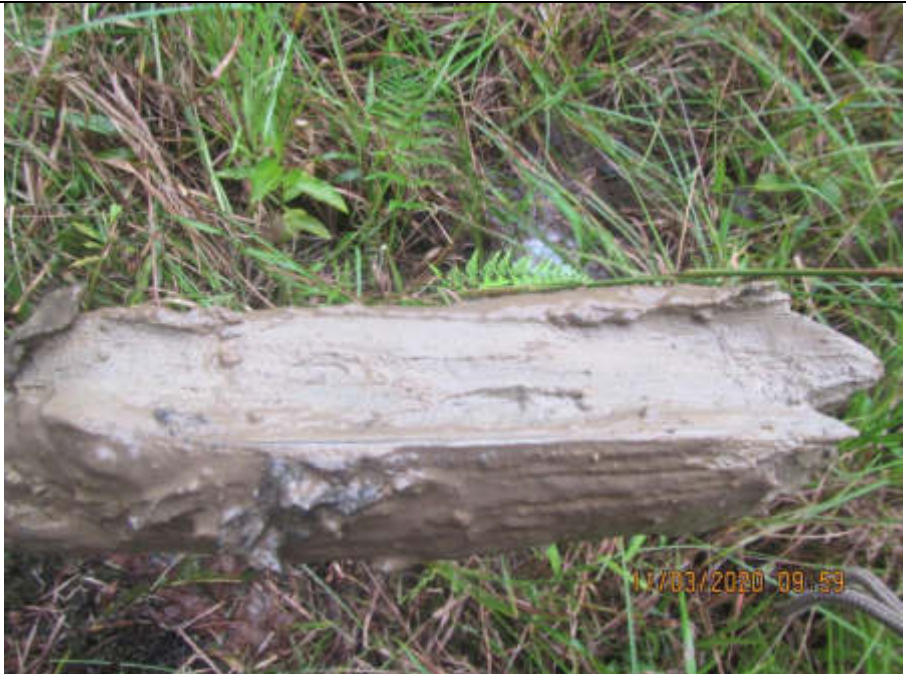
<b>Fotografía 21</b>

<b>Fecha:</b> 11/03/2020	
<b>Hora:</b> 09:59	
<b>Coordenadas UTM -WGS 84 – ZONA 18M</b>	
<b>Este (m):</b> 340469	
<b>Norte (m):</b> 9692214	
<b>Altitud (m s.n.m.):</b> 222	
<b>Precisión:</b> ± 3	
<b>Descripción:</b>	Hincado ECA-011 (punto de muestreo del IIS Shanchococha), suelo saturado arcilloso gris, olor por posible presencia de hidrocarburo.

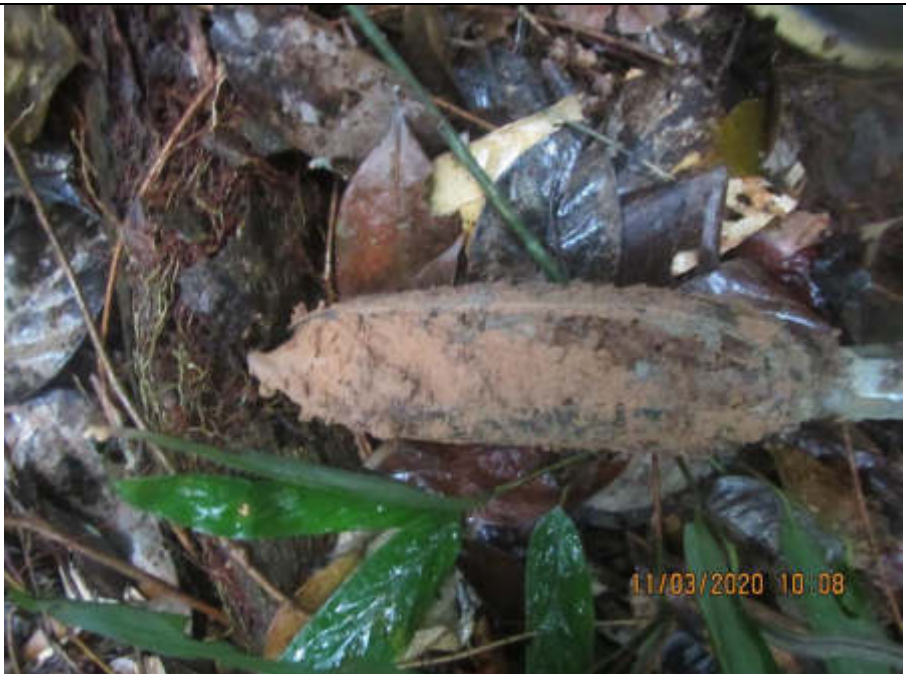
<b>Fotografía 22</b>

<b>Fecha:</b> 11/03/2020	
<b>Hora:</b> 10:08	
<b>Coordenadas UTM -WGS 84 – ZONA 18M</b>	
<b>Este (m):</b> 340475	
<b>Norte (m):</b> 9692200	
<b>Altitud (m s.n.m.):</b> 226	
<b>Precisión:</b> ± 3	
<b>Descripción:</b>	Hincado ECA-022 (punto de muestreo del IIS Shanshococha), suelo arcilloso gris, sin indicios de afectación.

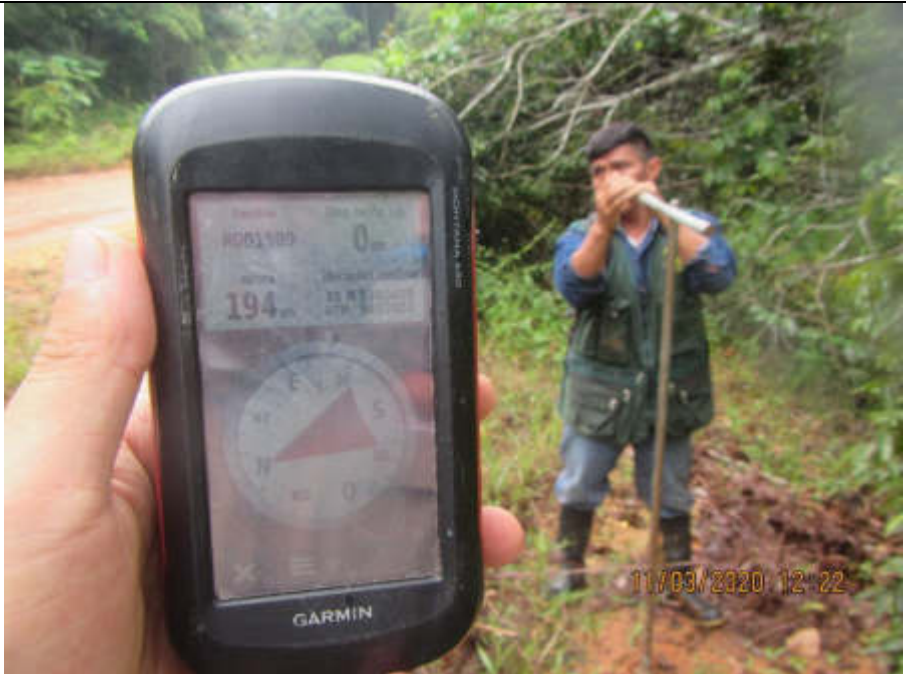
<b>Fotografía 25</b>

<b>Fecha:</b> 11/03/2020	
<b>Hora:</b> 12:22	
<b>Coordenadas UTM -WGS 84 – ZONA 18M</b>	
<b>Este (m):</b> 340408	
<b>Norte (m):</b> 9692051	
<b>Altitud (m s.n.m.):</b> 194	
<b>Precisión:</b> ± 3	
<b>Descripción:</b>	Hincado en referencia R001509, suelo arcilloso rojizo, sin indicios de afectación

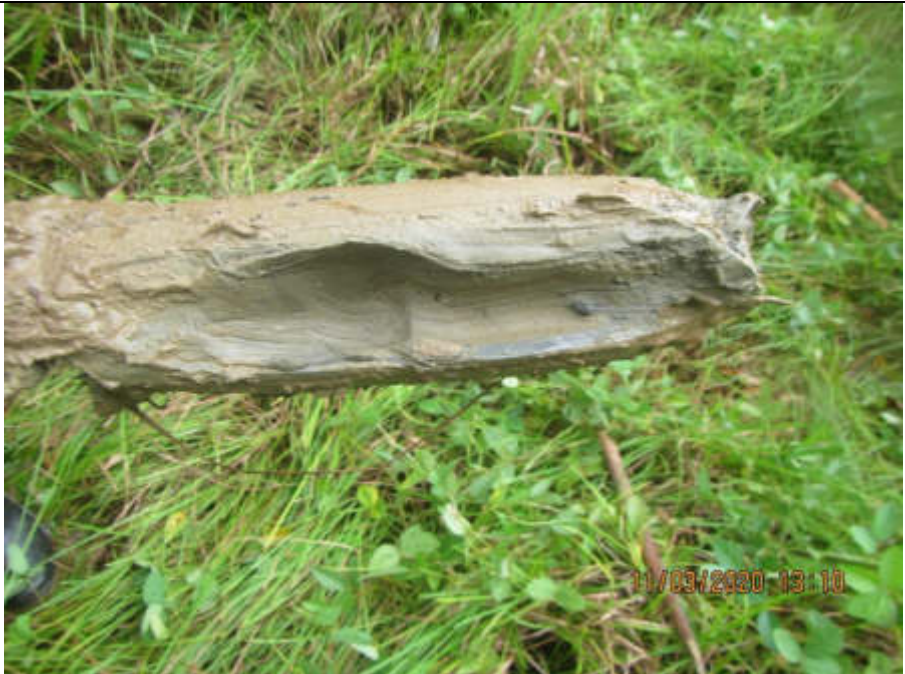
<b>Fotografía 33</b>

<b>Fecha:</b> 11/03/2020	
<b>Hora:</b> 13:10	
<b>Coordenadas UTM -WGS 84 – ZONA 18M</b>	
<b>Este (m):</b> 340475	
<b>Norte (m):</b> 9692243	
<b>Altitud (m s.n.m.):</b> 220	
<b>Precisión:</b> ± 3	
<b>Descripción:</b>	Hincado ECA-015 (punto de muestreo del IIS Shanshococha), suelo saturado arcilloso gris, olor por posible presencia de hidrocarburo.

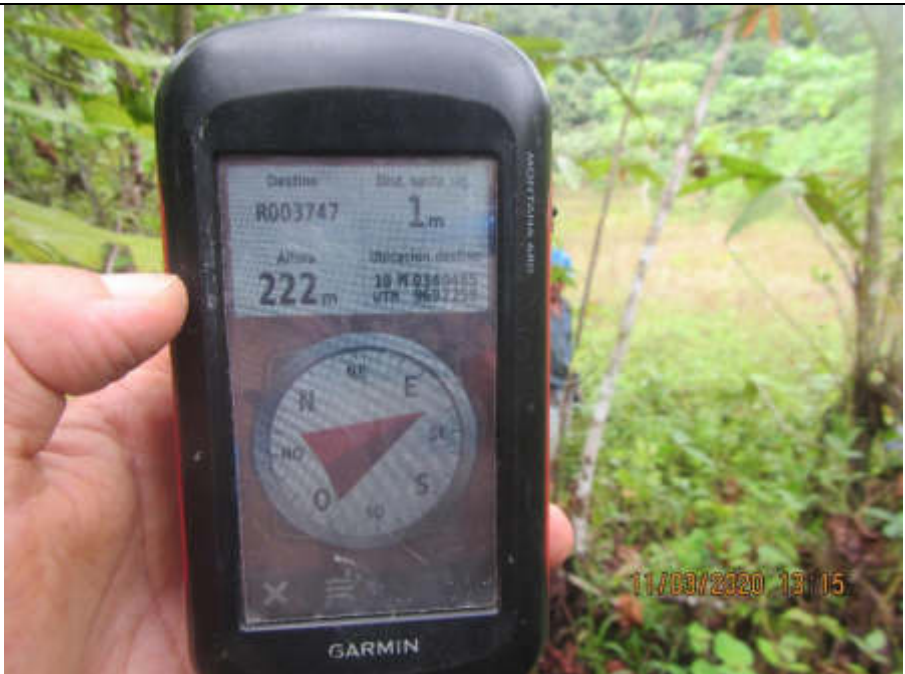
<b>Fotografía 34</b>

<b>Fecha:</b> 11/03/2020	
<b>Hora:</b> 13:15	
<b>Coordenadas UTM -WGS 84 – ZONA 18M</b>	
<b>Este (m):</b> 340485	
<b>Norte (m):</b> 9692259	
<b>Altitud (m s.n.m.):</b> 222	
<b>Precisión:</b> ± 3	
<b>Descripción:</b>	Hincado en referencia R003747, suelo saturado arcilloso rojizo, sin indicios de afectación.

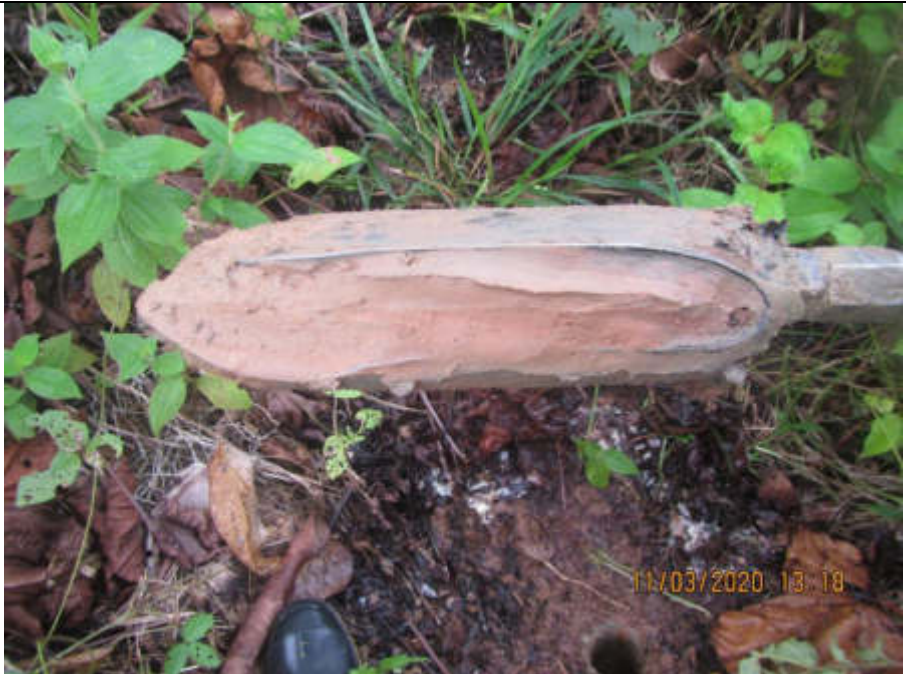
<b>Fotografía 35</b>

<b>Fecha:</b> 11/03/2020	
<b>Hora:</b> 13:18	
<b>Coordenadas UTM -WGS 84 – ZONA 18M</b>	
<b>Este (m):</b> 340485	
<b>Norte (m):</b> 9692259	
<b>Altitud (m s.n.m.):</b> 222	
<b>Precisión:</b> ± 3	
<b>Descripción:</b>	Hincado en referencia R003745, suelo saturado arcilloso rojizo, sin indicios de afectación.

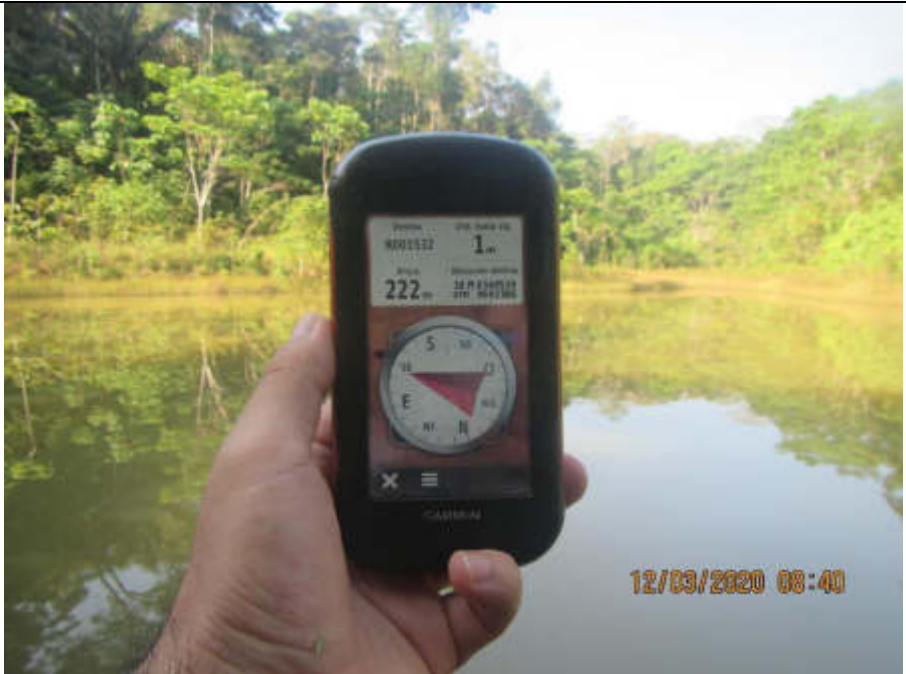
<b>Fotografía 47</b>

<b>Fecha:</b> 12/03/2020	
<b>Hora:</b> 08:40	
<b>Coordenadas UTM -WGS 84 – ZONA 18M</b>	
<b>Este (m):</b> 340539	
<b>Norte (m):</b> 9692306	
<b>Altitud (m s.n.m.):</b> 222	
<b>Precisión:</b> ± 3	
<b>Descripción:</b>	Hincado en referencia R001532, sedimento arcilloso, sin indicios de afectación.

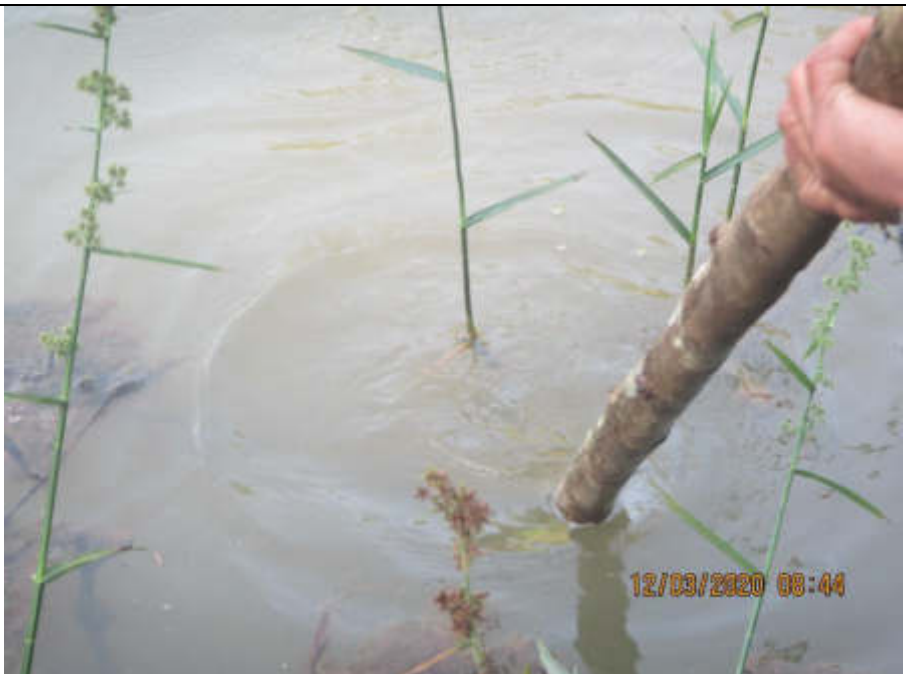
<b>Fotografía 48</b>

<b>Fecha:</b> 12/03/2020	
<b>Hora:</b> 08:44	
<b>Coordenadas UTM -WGS 84 – ZONA 18M</b>	
<b>Este (m):</b> 340539	
<b>Norte (m):</b> 9692306	
<b>Altitud (m s.n.m.):</b> 222	
<b>Precisión:</b> ± 3	
<b>Descripción:</b>	Hincado en referencia R001532, sedimento arcilloso, sin indicios de afectación.

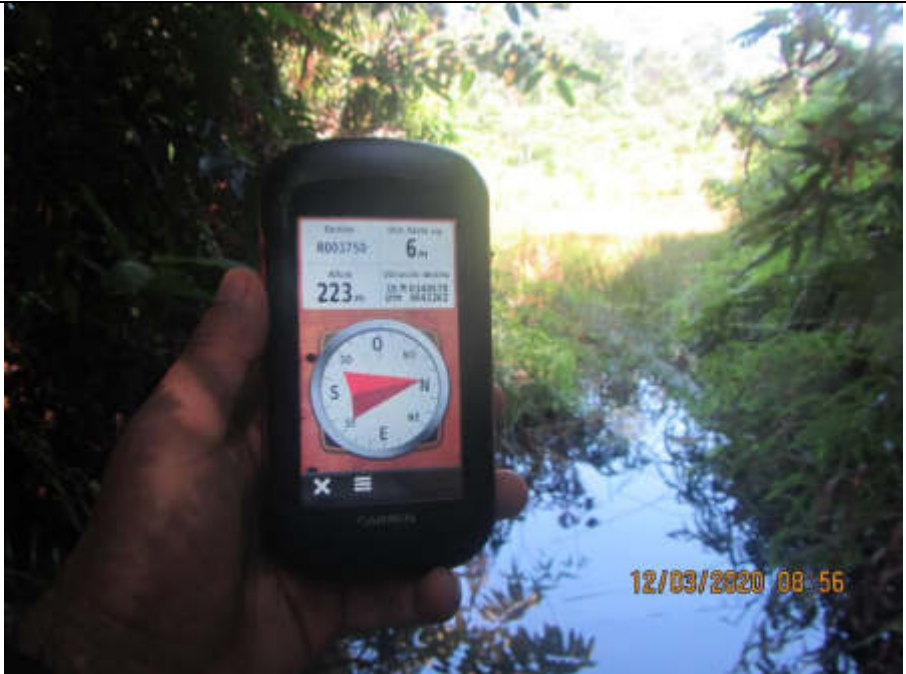
<b>Fotografía 49</b>

<b>Fecha:</b> 12/03/2020	
<b>Hora:</b> 08:56	
<b>Coordenadas UTM -WGS 84 – ZONA 18M</b>	
<b>Este (m):</b> 340578	
<b>Norte (m):</b> 9692262	
<b>Altitud (m s.n.m.):</b> 223	
<b>Precisión:</b> ± 3	
<b>Descripción:</b>	Hincado en las referencias R003750 y R003746, sedimento arcilloso, sin indicios de afectación.

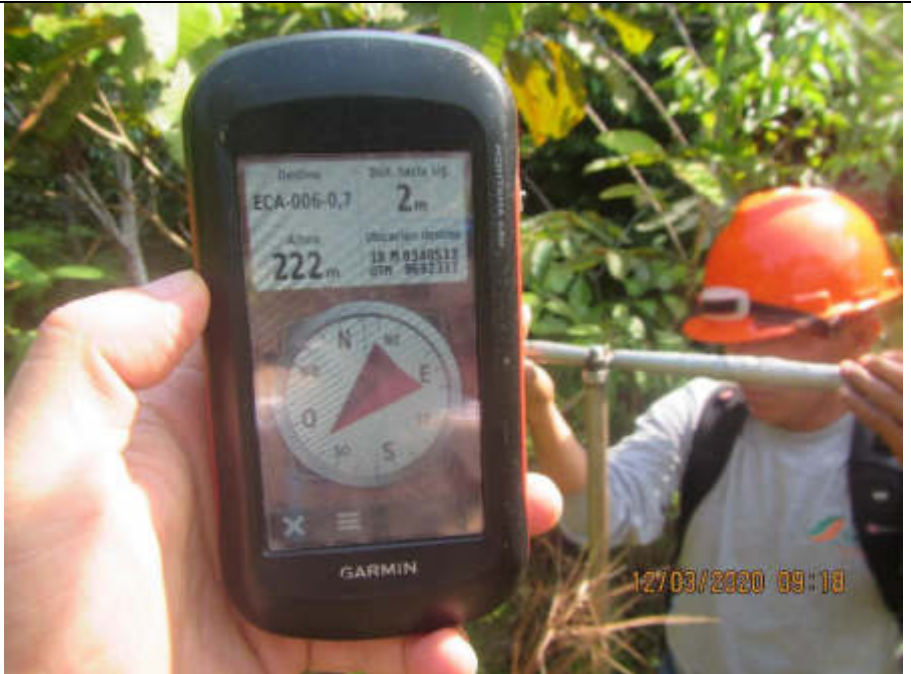
<b>Fotografía 51</b>

<b>Fecha:</b> 12/03/2020	
<b>Hora:</b> 09:18	
<b>Coordenadas UTM -WGS 84 – ZONA 18M</b>	
<b>Este (m):</b> 340513	
<b>Norte (m):</b> 9692337	
<b>Altitud (m s.n.m.):</b> 222	
<b>Precisión:</b> ± 3	
<b>Descripción:</b>	Hincado ECA-006 (punto de muestreo del IIS Shanshococho), suelo arcilloso rojizo, sin indicios de afectación.

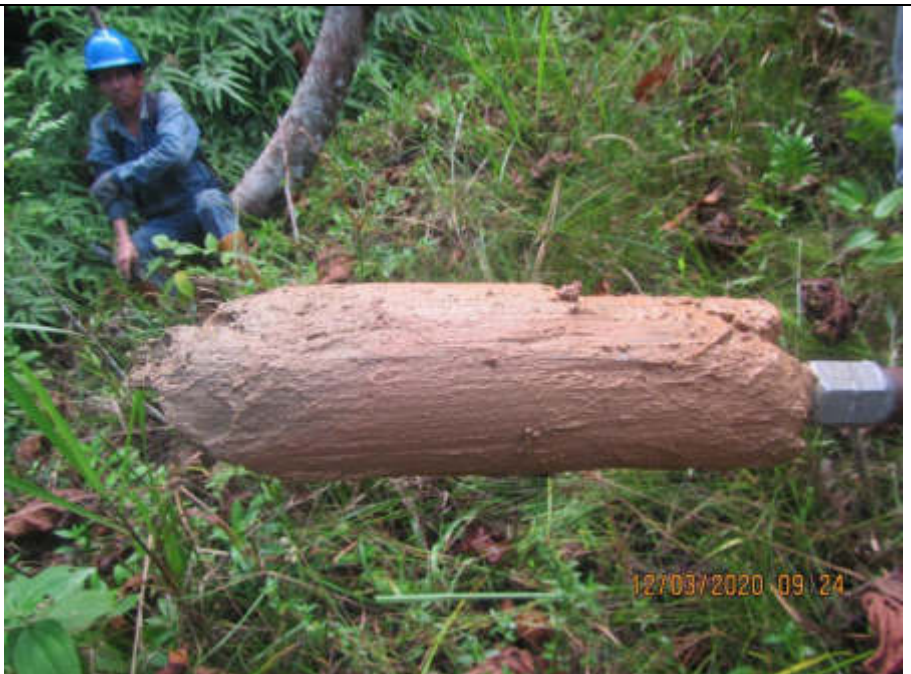
<b>Fotografía 52</b>

<b>Fecha:</b> 12/03/2020	
<b>Hora:</b> 09:24	
<b>Coordenadas UTM -WGS 84 – ZONA 18M</b>	
<b>Este (m):</b> 340510	
<b>Norte (m):</b> 9692340	
<b>Altitud (m s.n.m.):</b> 221	
<b>Precisión:</b> ± 3	
<b>Descripción:</b>	Hincado - H15, suelo arcilloso rojizo, olor por posible presencia de hidrocarburo.

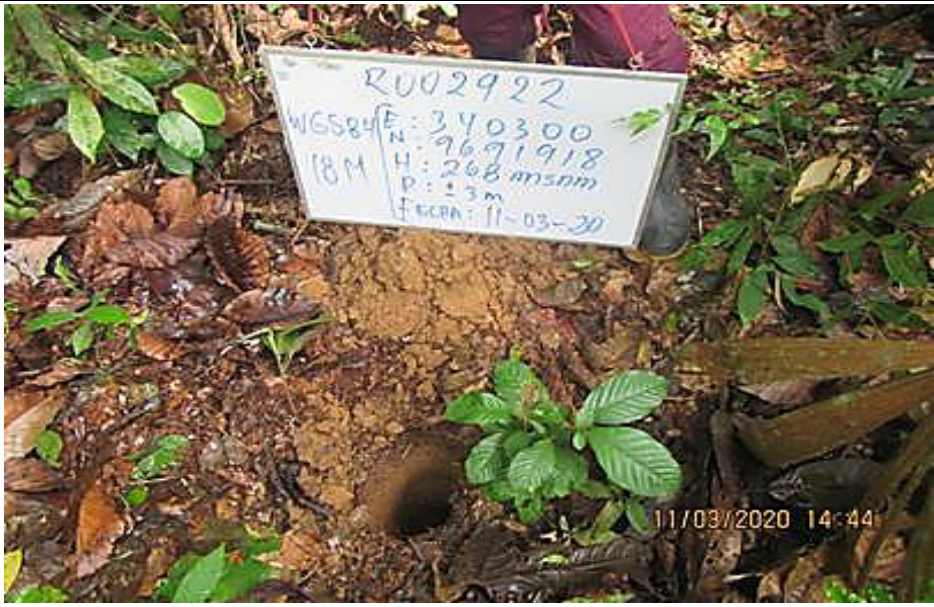
Distrito	Andoas	Provincia	Datem del Maraón	Departamento	Loreto
<b>Fotografía 1</b> R002922

Fecha: 11/03/2020					
Hora: 14:44					
<b>Coordenadas</b> UTM-WGS84-ZONA 18M					
Este (m): 340300					
Norte (m): 9691918					
Altitud (m s.n.m): 268					
Precisión: ±3					
<b>Descripción:</b>	Se realizó el hincado en la referencia R002922, no se observó afectación del suelo por hidrocarburos.

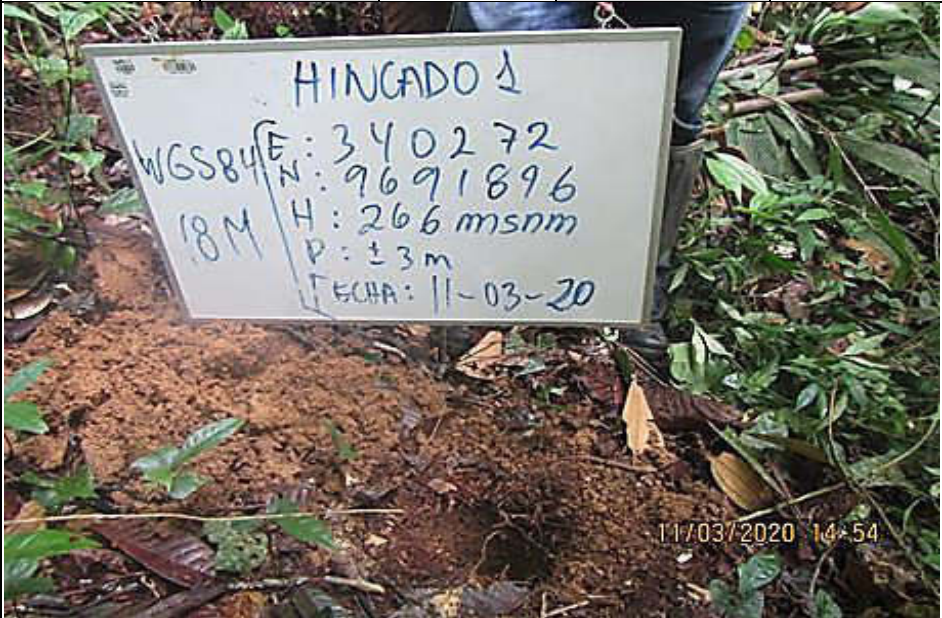
Distrito	Andoas	Provincia	Datem del Maraón	Departamento	Loreto
<b>Fotografía 2</b> Hincado 1

Fecha: 11/03/2020					
Hora: 14:54					
<b>Coordenadas</b> UTM-WGS84-ZONA 18M					
Este (m): 340272					
Norte (m): 9691896					
Altitud (m s.n.m): 266					
Precisión: ±3					
<b>Descripción:</b>	Se realizó el hincado 1, no se observó afectación del suelo por hidrocarburos.

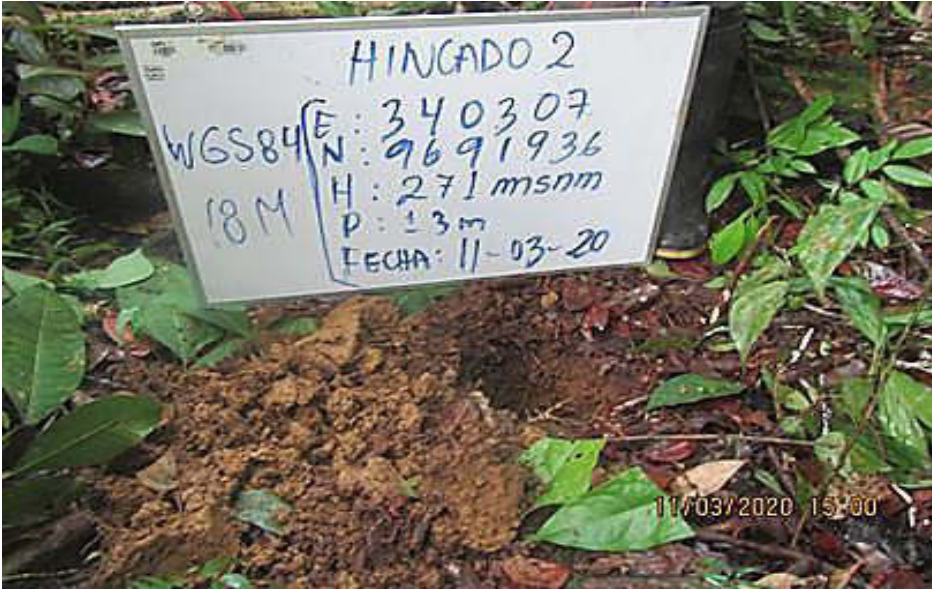
Distrito	Andoas	Provincia	Distrito del Maraón	Departamento	Loreto
<b>Fotografía 3</b> <b>Hincado 2</b>

Fecha: 11/03/2020					
Hora: 15:00 horas					
<b>Coordenadas</b> <b>UTM-WGS84-ZONA 18M</b>					
Este (m): 340307					
Norte (m): 9691936					
Altitud (m s.n.m): 271					
Precisión: ±3					
<b>Descripción:</b>	Se realizó el hincado 2, no se observó afectación del suelo por hidrocarburos.

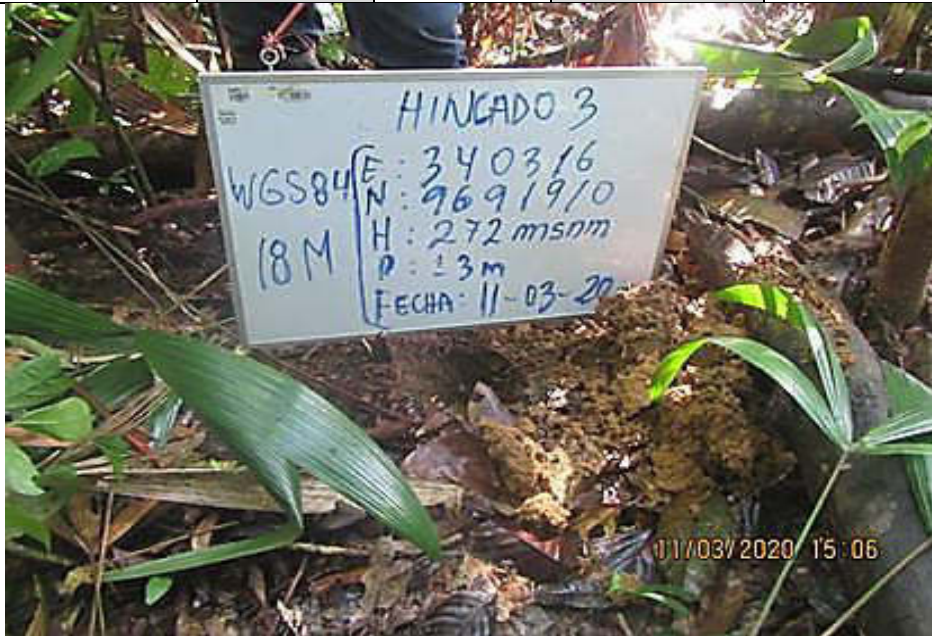
Distrito	Andoas	Provincia	Distrito del Maraón	Departamento	Loreto
<b>Fotografía 4</b> <b>Hincado 3</b>

Fecha: 11/03/2020					
Hora: 15:06					
<b>Coordenadas</b> <b>UTM-WGS84-ZONA 18M</b>					
Este (m): 340316					
Norte (m): 9691910					
Altitud (m s.n.m): 272					
Precisión: ±3					
<b>Descripción:</b>	Se realizó el hincado 3, no se observó afectación del suelo por hidrocarburos.

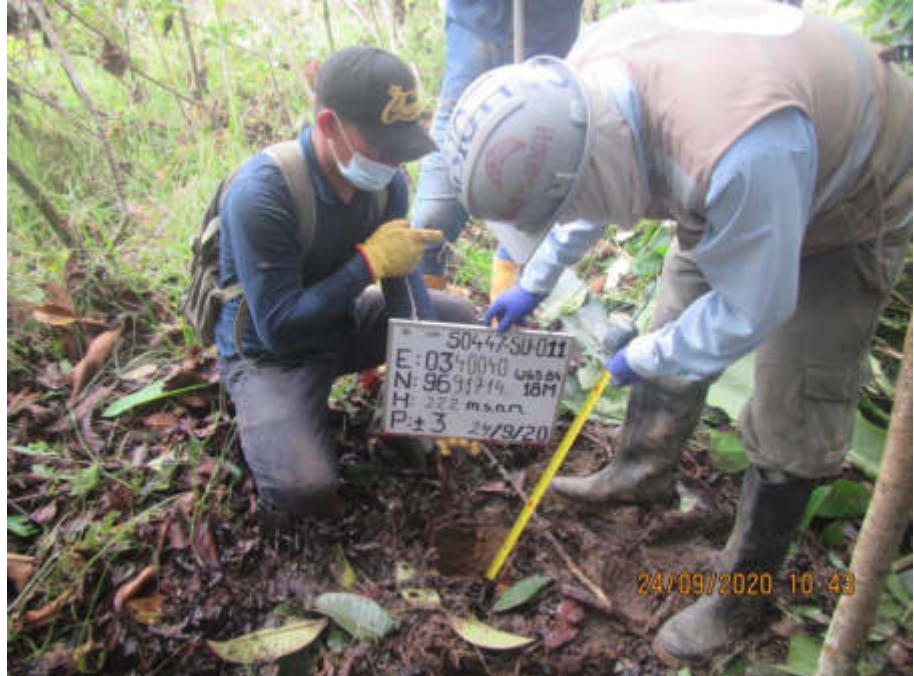
Distrito	Andoas	Provincia	Datem del Maraón	Departamento	Loreto
<b>FOTOGRAFÍA N.º 5 S0447-SU-011</b>					
Fecha: 24/09/2020					
Hora: 10:43 horas					
<b>COORDENADAS UTM -WGS84 – ZONA 18M</b>					
Este (m): 0340040					
Norte (m): 9691714					
Altitud (m.s.n.m): 222					
Precisión: ± 3					
<b>DESCRIPCIÓN:</b>					
Medición de la profundidad en el punto de muestreo.

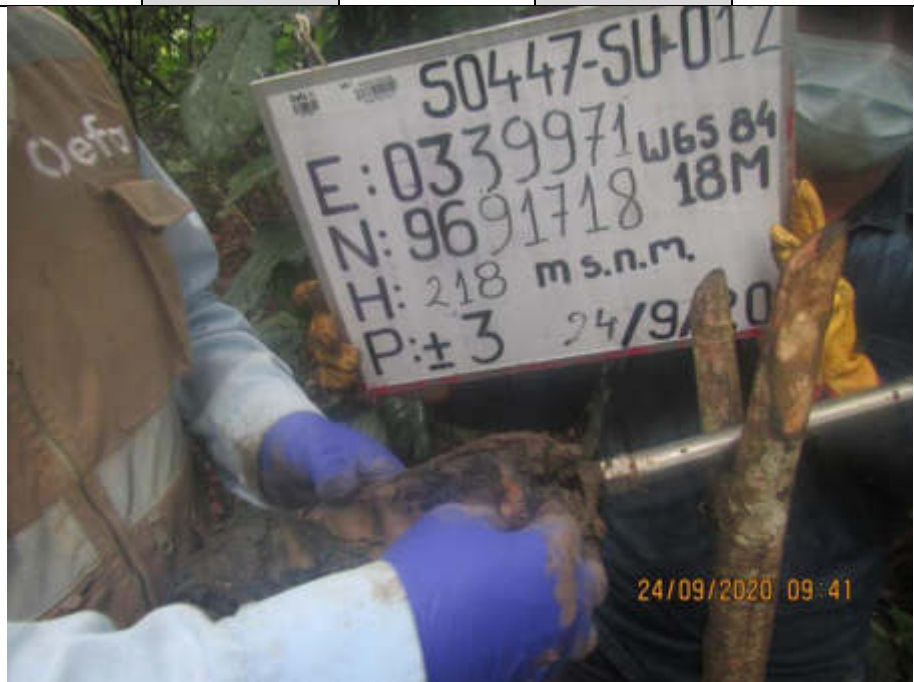
Distrito	Andoas	Provincia	Datem del Maraón	Departamento	Loreto
<b>FOTOGRAFÍA N.º 6 S0447-SU-012</b>					
Fecha: 24/09/2020					
Hora: 09:41 horas					
<b>COORDENADAS UTM -WGS84 – ZONA 18M</b>					
Este (m): 0349971					
Norte (m): 9691718					
Altitud (m.s.n.m): 218					
Precisión: ± 3					
<b>DESCRIPCIÓN:</b>					
Toma de muestra de suelo en el punto de muestreo.

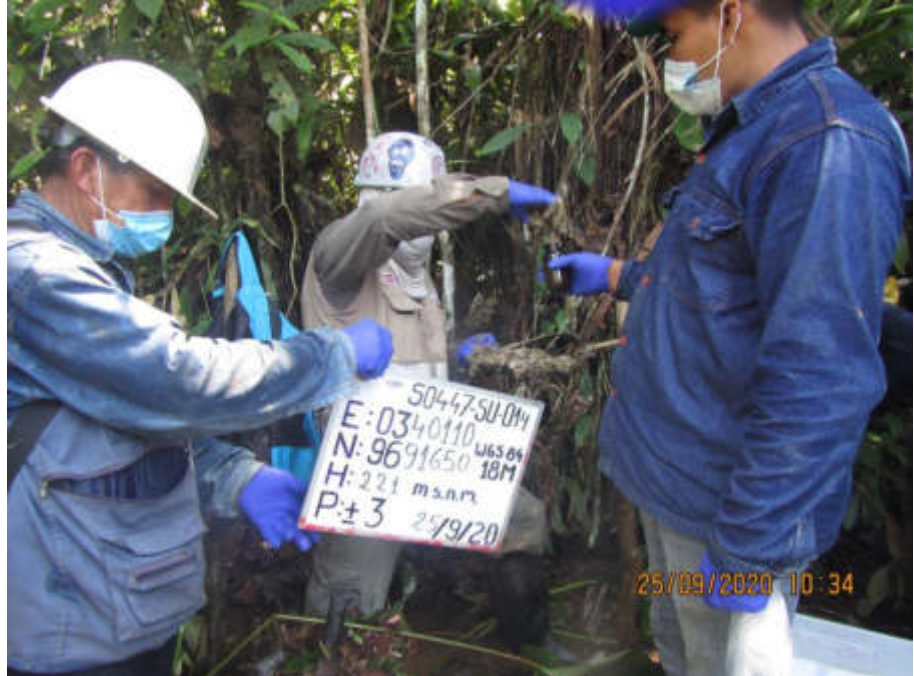
Distrito	Andoas	Provincia	Datem del Maraón	Departamento	Loreto
<b>FOTOGRAFÍA N.º 11 S0447-SU-014</b>					
Fecha: 25/09/2020					
Hora: 10:34 horas					
<b>COORDENADAS UTM -WGS84 – ZONA 18M</b>					
Este (m): 0340110					
Norte (m): 9691650					
Altitud (m.s.n.m): 221					
Precisión: ± 3

Punto de muestreo de suelo, donde se observa suelo inundado.

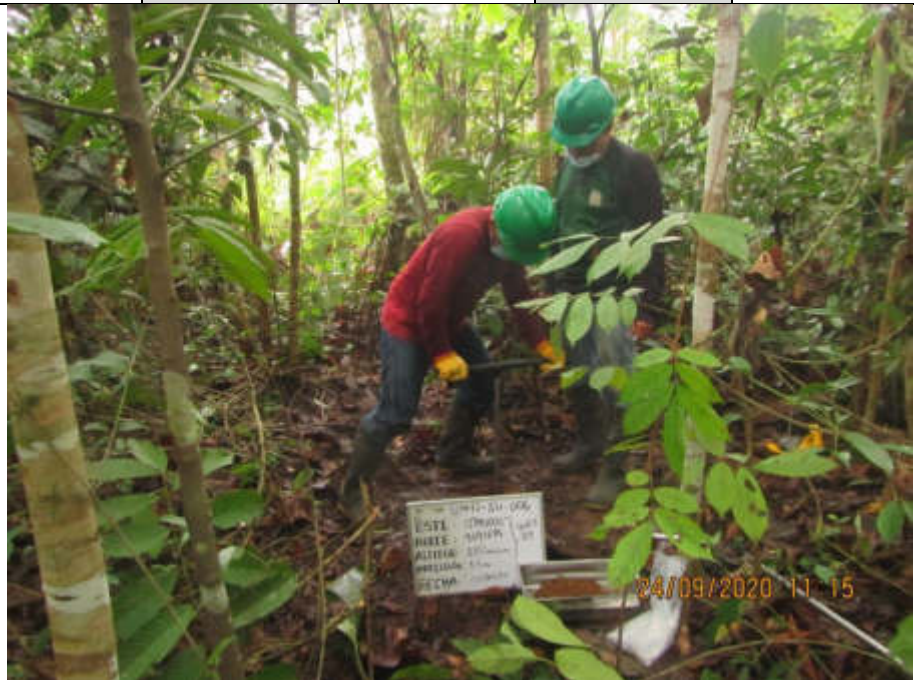
Distrito	Andoas	Provincia	Datem del Maraón	Departamento	Loreto
<b>FOTOGRAFÍA N.º 12 S0447-SU-006</b>					
Fecha: 24/09/2020					
Hora: 11:15 horas					
<b>COORDENADAS UTM -WGS84 – ZONA 18M</b>					
Este (m): 0340000					
Norte (m): 9691695					
Altitud (m.s.n.m): 230					
Precisión: ± 3

Punto de muestreo de suelo, donde se observa suelo humedo.

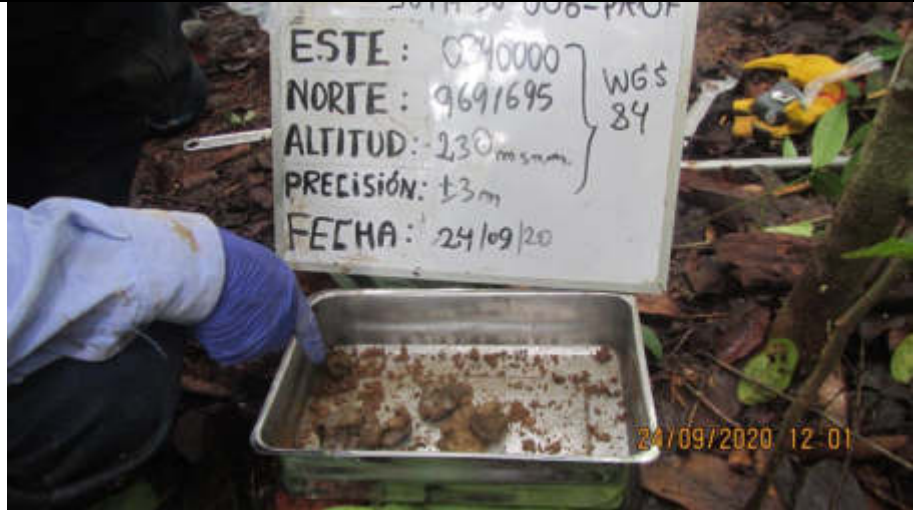
Distrito	Andoas	Provincia	Datem del Marañón	Departamento	Loreto
<p><b>FOTOGRAFÍA N.º 13 S0447-SU-006-PROF</b></p>					
<p>Fecha: 24/09/2020</p>					
<p>Hora: 12:01 horas</p>					
<p><b>COORDENADAS UTM -WGS84 – ZONA 18M</b></p>					
<p>Este (m): 0340000</p>					
<p>Norte (m): 9691695</p>					
<p>Altitud (m.s.n.m): 230</p>					
<p>Precisión: ± 3</p>					
<p><b>DESCRIPCIÓN:</b></p>					
<p>Bandeja para homogenización en la toma de muestra.</p>

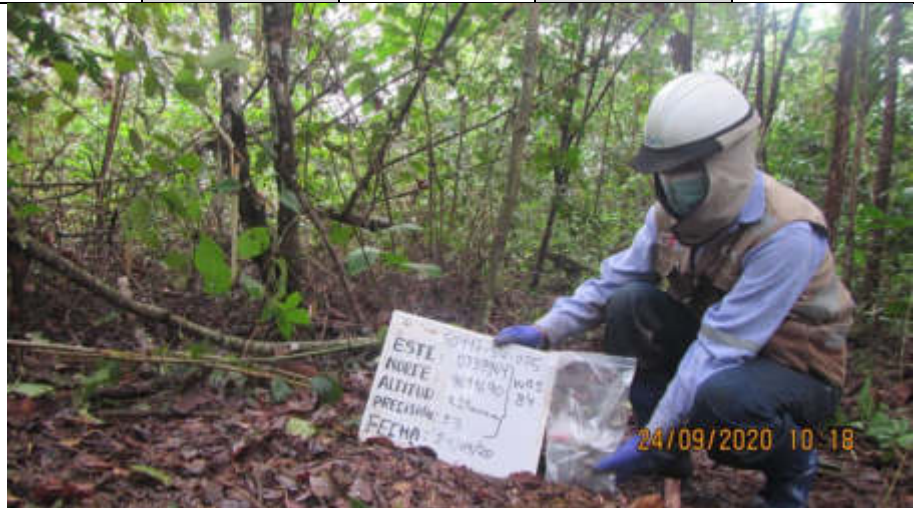
Distrito	Andoas	Provincia	Datem del Marañón	Departamento	Loreto
<p><b>FOTOGRAFÍA N.º 14 S0447-SU-005</b></p>					
<p>Fecha: 24/09/2020</p>					
<p>Hora: 10:18 horas</p>					
<p><b>COORDENADAS UTM -WGS84 – ZONA 18M</b></p>					
<p>Este (m): 0339964</p>					
<p>Norte (m): 9691690</p>					
<p>Altitud (m.s.n.m): 221</p>					
<p>Precisión: ± 3</p>					
<p><b>DESCRIPCIÓN:</b></p>					
<p>Ubicación y muestras colectadas del punto de muestreo de suelo.</p>

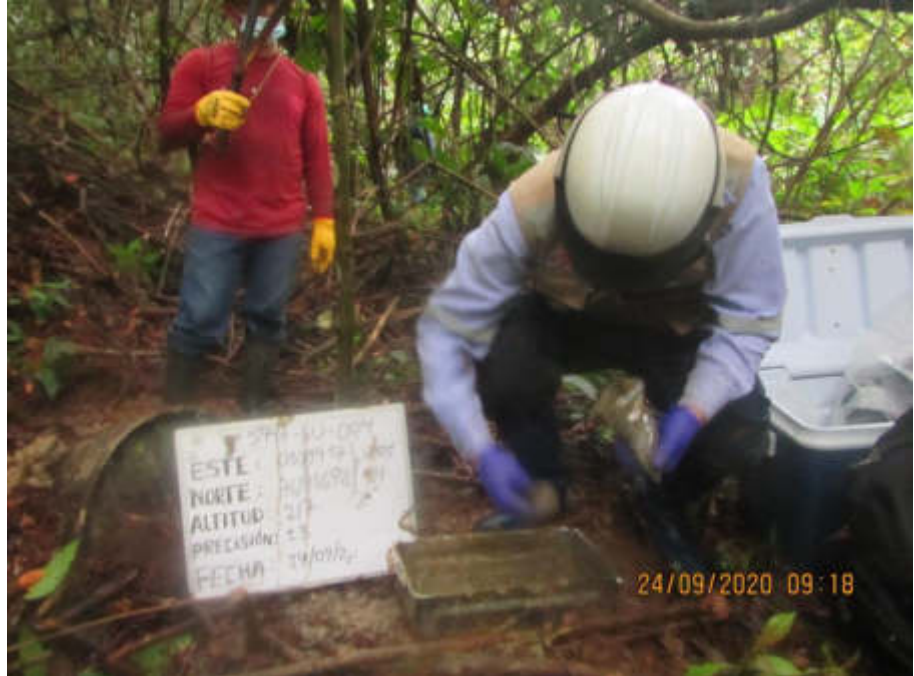
Distrito	Andoas	Provincia	Datem del Maraón	Departamento	Loreto
<b>FOTOGRAFÍA N.º 15 S0447-SU-004</b>					
Fecha: 24/09/2020					
Hora: 09:18 horas					
<b>COORDENADAS UTM -WGS84 – ZONA 18M</b>					
Este (m): 0339917					
Norte (m): 9691698					
Altitud (m.s.n.m): 217					
Precisión: ± 3					
DESCRIPCIÓN: Homogenización y toma de muestra.

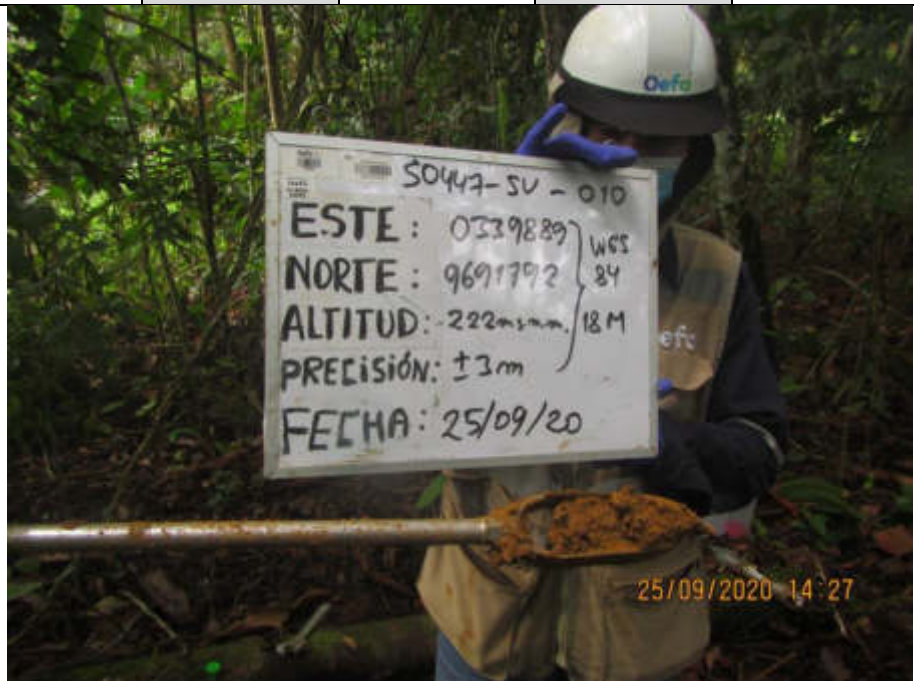
Distrito	Andoas	Provincia	Datem del Maraón	Departamento	Loreto
<b>FOTOGRAFÍA N.º 16 S0447-SU-010</b>					
Fecha: 25/09/2020					
Hora: 14:27 horas					
<b>COORDENADAS UTM -WGS84 – ZONA 18M</b>					
Este (m): 0339889					
Norte (m): 9691792					
Altitud (m.s.n.m): 222					
Precisión: ± 3					
DESCRIPCIÓN: Punto de muestreo donde se observa suelo húmedo

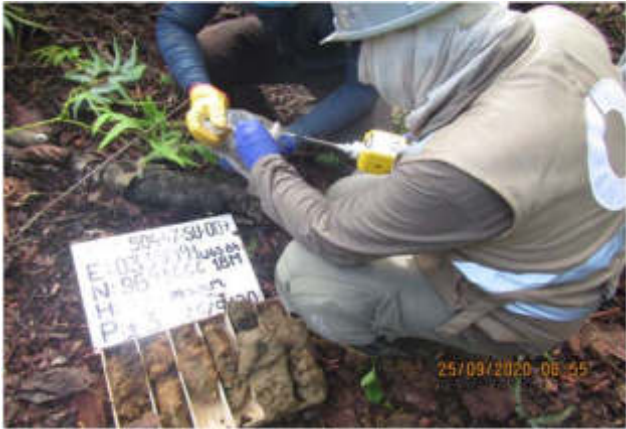
Muestreo sobre suelo humedo y afectado con hidrocarburo

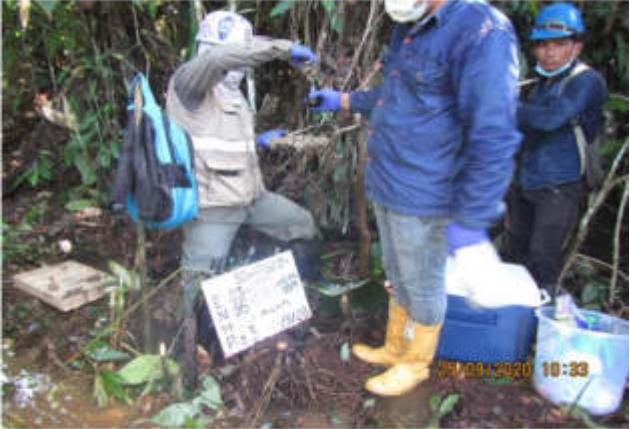
Evaluación de perfil de suelo y medición de PID para la toma de muestra de suelo.

Medición de PID en muestra de suelo en presencia de monitor ambiental indígena
