**PERÚ****Ministerio  
del Ambiente****Organismo de Evaluación y  
Fiscalización Ambiental - OEFA****SSIM: Subdirección de  
Sitios Impactados****Decenio de la Igualdad de Oportunidades para Mujeres y Hombres  
Año de la Universalización de la Salud****2020-101-028509****INFORME N° 00111-2020-OEFA/DEAM-SSIM**

Los aspectos generales de la evaluación ambiental del sitio con código S0447 se presentan en la tabla 1.1:

a.	Zona evaluada	Sitio con código S0447, en el ámbito de la cuenca del río Pastaza, adyacente la plataforma N del pozo CAPS-32H del Lote 192.
b.	Centroide del sitio S0447	0339969,7 E / 9691716,2 N
	Coordenadas UTM WGS84 Zona 18 Sur	
c.	Problemática identificada	Evaluar la calidad ambiental del sitio S0447 para su identificación como sitio impactado por actividades de hidrocarburos y la estimación del nivel de riesgo a la salud y al ambiente.
d.	La actividad se realizó en el marco de	Planefa 2020
e.	Periodo de ejecución	23 al 25 de septiembre de 2020
f.	Tipo de evaluación	Identificación de Sitio Impactado por actividades de Hidrocarburos según normativa especial

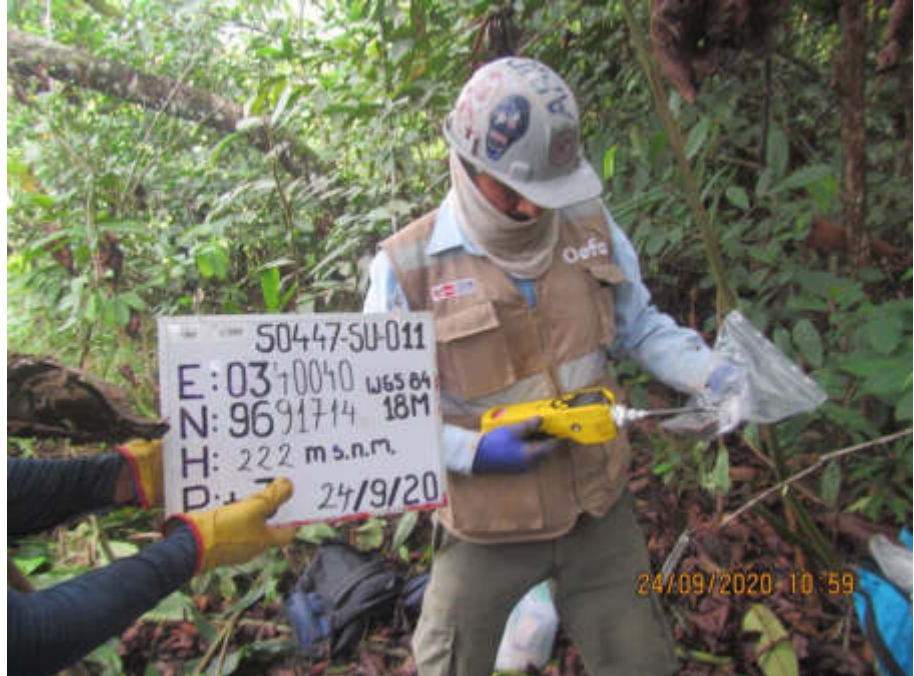
Distrito	Andoas	Provincia	Datem del Maraón	Departamento	Loreto
<b>FOTOGRAFÍA N.º 5 S0447-SU-011</b>					
Fecha: 24/09/2020					
Hora: 10:59 horas					
<b>COORDENADAS UTM -WGS84 – ZONA 18M</b>					
Este (m): 0340040					
Norte (m): 9691714					
Altitud (m.s.n.m): 222					
Precisión: ± 3					
<b>DESCRIPCIÓN:</b>					
Medición de PID en el punto de muestreo.

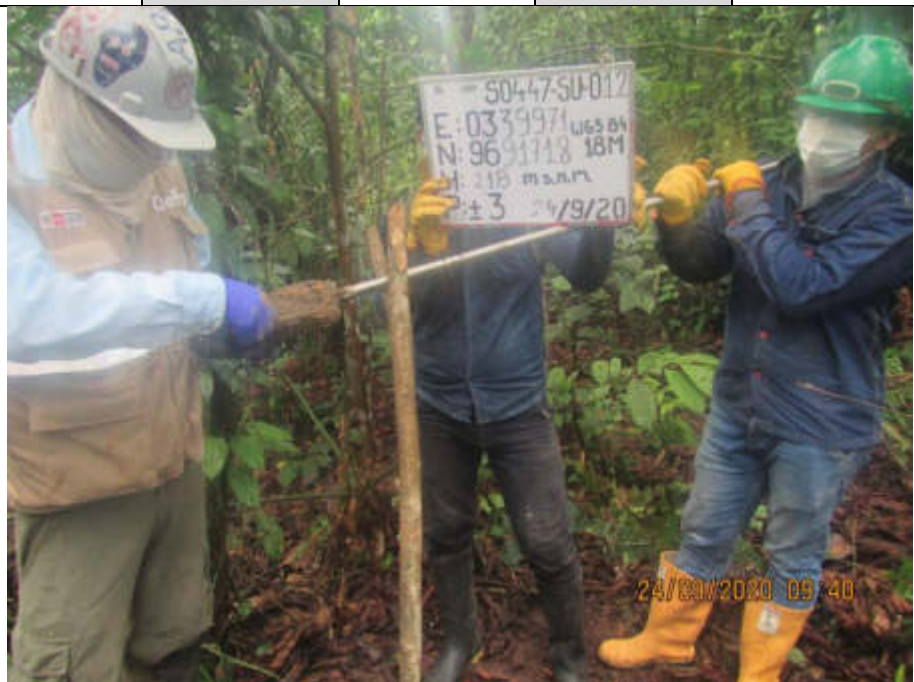
Distrito	Andoas	Provincia	Datem del Maraón	Departamento	Loreto
<b>FOTOGRAFÍA N.º 6 S0447-SU-012</b>					
Fecha: 24/09/2020					
Hora: 09:40 horas					
<b>COORDENADAS UTM -WGS84 – ZONA 18M</b>					
Este (m): 0349971					
Norte (m): 9691718					
Altitud (m.s.n.m): 218					
Precisión: ± 3					
<b>DESCRIPCIÓN:</b>					
Toma de muestra de suelo y vista del entorno del punto de muestreo.

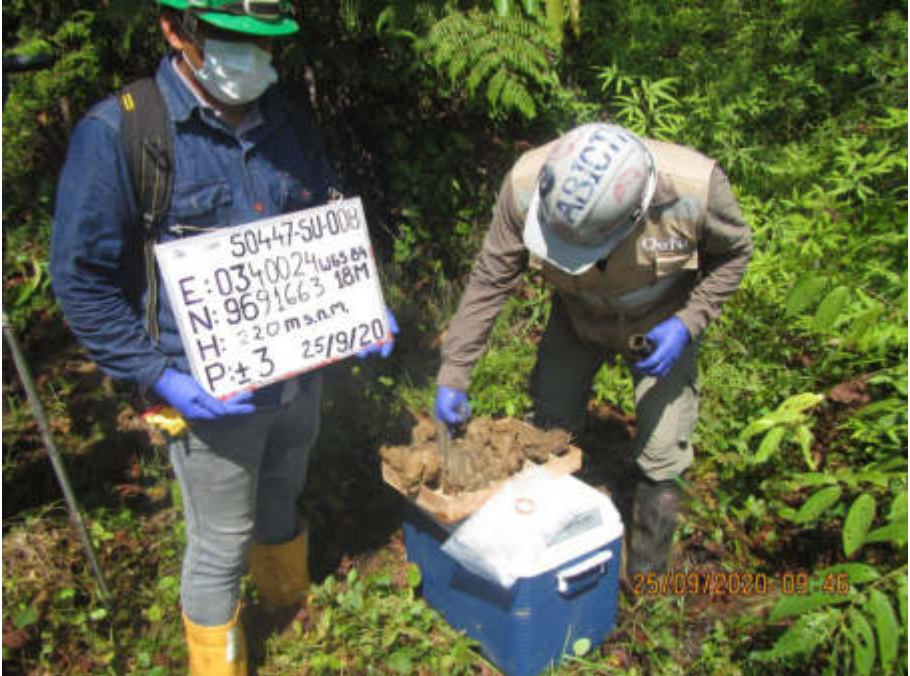
Distrito	Andoas	Provincia	Datem del Maraón	Departamento	Loreto
<b>FOTOGRAFÍA N.º 9 S0447-SU-008</b>					
Fecha: 25/09/2020					
Hora: 09:46 horas					
<b>COORDENADAS UTM -WGS84 – ZONA 18M</b>					
Este (m): 0340024					
Norte (m): 9691663					
Altitud (m.s.n.m): 220					
Precisión: ± 3

Revisión de perfil de suelo para la toma de muestra

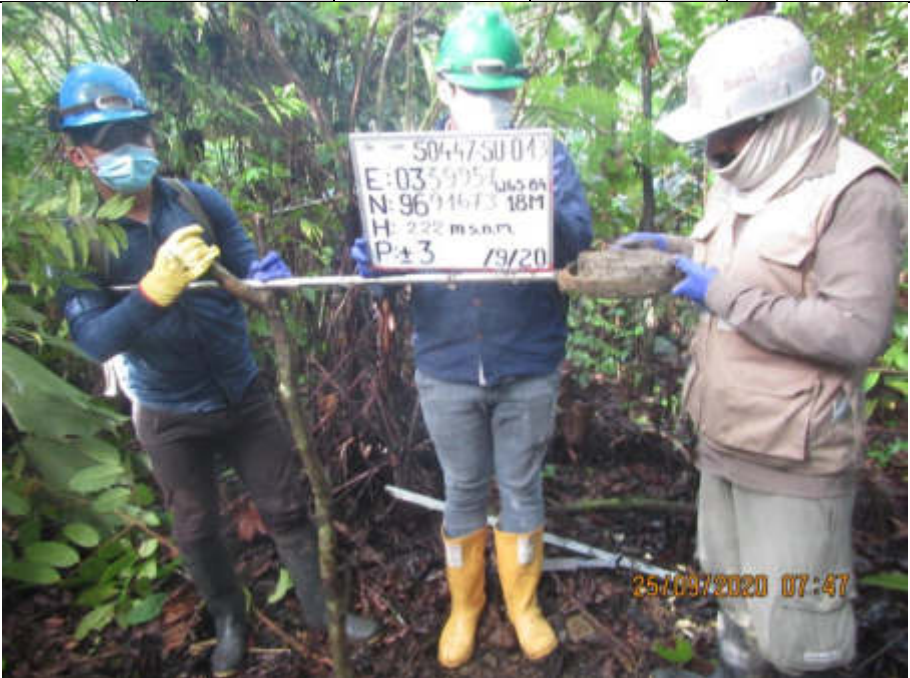
Distrito	Andoas	Provincia	Datem del Maraón	Departamento	Loreto
<b>FOTOGRAFÍA N.º 10 S0447-SU-013</b>					
Fecha: 25/09/2020					
Hora: 07:47 horas					
<b>COORDENADAS UTM -WGS84 – ZONA 18M</b>					
Este (m): 0339957					
Norte (m): 9691673					
Altitud (m.s.n.m): 222					
Precisión: ± 3

<b>DESCRIPCIÓN:</b>					
Toma de muestra de suelo en el punto de muestreo seleccionado.

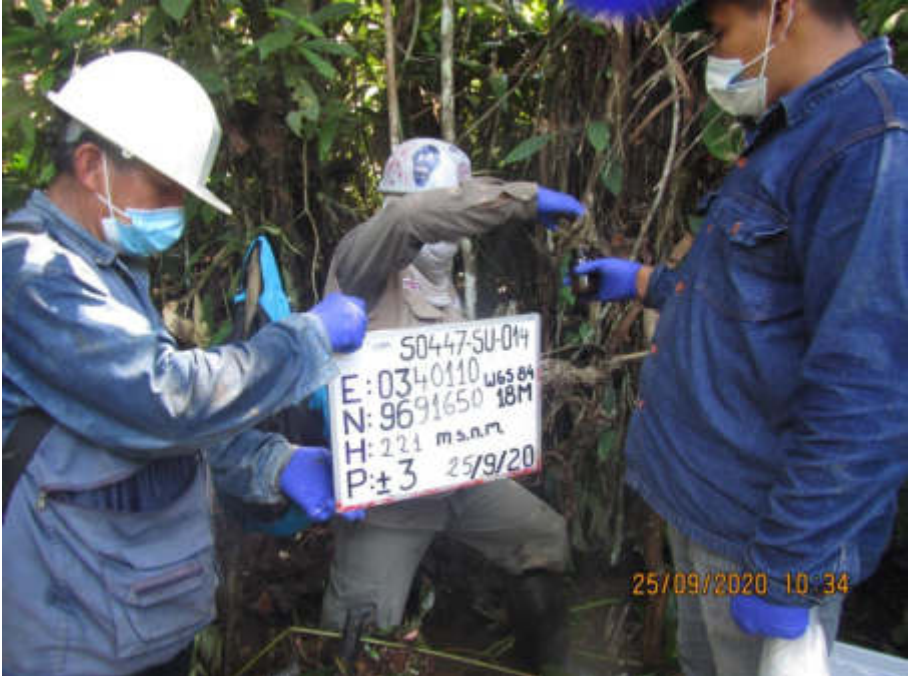
Distrito	Andoas	Provincia	Datem del Maraón	Departamento	Loreto
<b>FOTOGRAFÍA N.º 11 S0447-SU-014</b>					
Fecha: 25/09/2020					
Hora: 10:34 horas					
<b>COORDENADAS UTM -WGS84 – ZONA 18M</b>					
Este (m): 0340110					
Norte (m): 9691650					
Altitud (m.s.n.m): 221					
Precisión: ± 3

Toma de muestra de suelo en el punto de muestreo en presencia del monitor ambiental de la comunidad

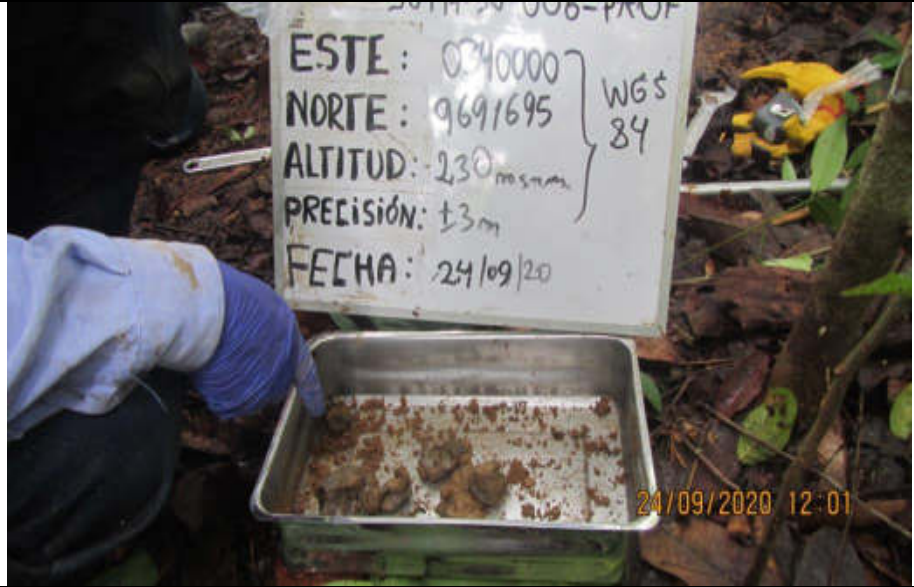
Distrito	Andoas	Provincia	Datem del Maraón	Departamento	Loreto
<b>FOTOGRAFÍA N.º 13 S0447-SU-006-PROF</b>					
Fecha: 24/09/2020					
Hora: 12:01 horas					
<b>COORDENADAS UTM -WGS84 – ZONA 18M</b>					
Este (m): 0340000					
Norte (m): 9691695					
Altitud (m.s.n.m): 230					
Precisión: ± 3					
<b>DESCRIPCIÓN:</b>					
Bandeja para homogenización en la toma de muestra.

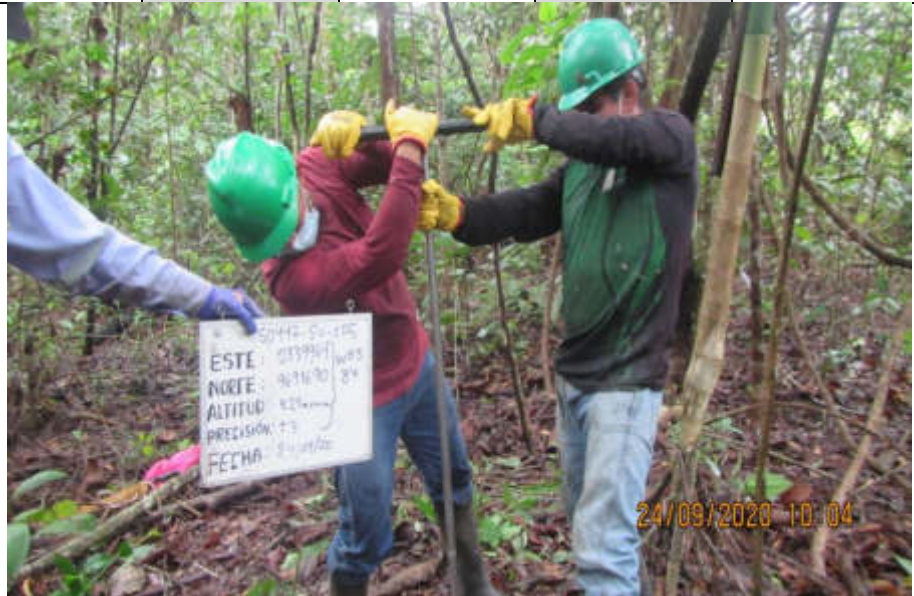
Distrito	Andoas	Provincia	Datem del Maraón	Departamento	Loreto
<b>FOTOGRAFÍA N.º 14 S0447-SU-005</b>					
Fecha: 24/09/2020					
Hora: 10:04 horas					
<b>COORDENADAS UTM -WGS84 – ZONA 18M</b>					
Este (m): 0339964					
Norte (m): 9691690					
Altitud (m.s.n.m): 221					
Precisión: ± 3					
<b>DESCRIPCIÓN:</b>					
Perforación de suelo con ayuda de apoyos locales y vista del entorno al punto de muestreo.
