INFORME N° 00117-2020-OEFA/DEAM-SSIM

| a. | Zona evaluada | Sitio con código S0368 ubicado a la altura del Km 10 de la carretera que va de Nuevo Andoas a Huayurí, en el ámbito de la microcuenca PAS-34, cuenca del río Pastaza, comunidad nativa Nuevo Porvenir, distrito de Andoas, provincia Datem del Maraón y departamento Loreto. |
| c. | Problemática identificada | Evaluar la calidad ambiental del sitio S0368 para su identificación como sitio impactado por actividades de hidrocarburos y la estimación del nivel de riesgo a la salud y al ambiente. |

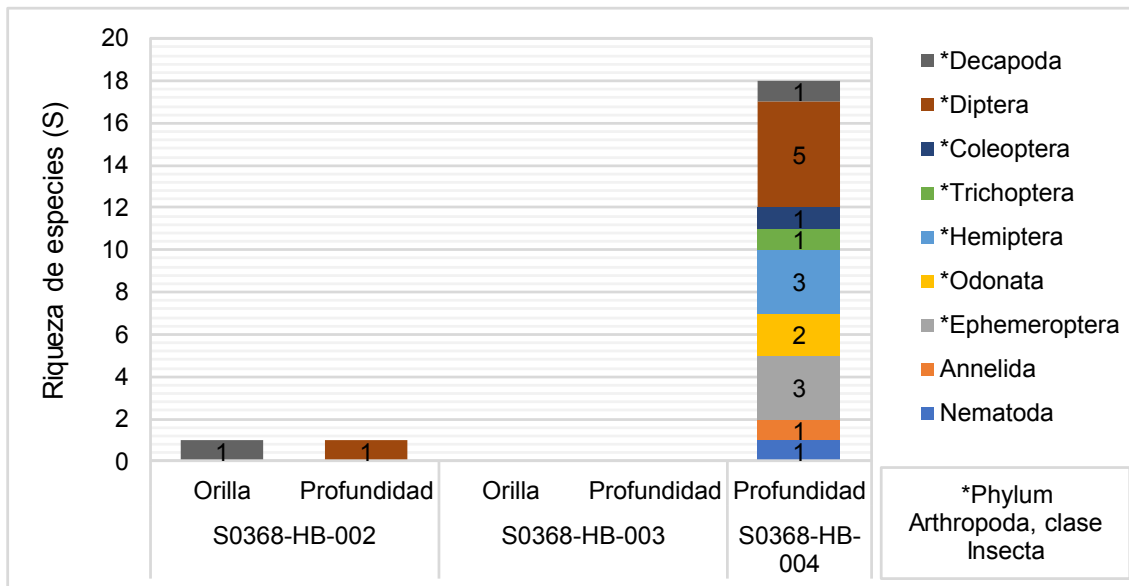
Figura 8.1. Riqueza de especies de la comunidad de macroinvertebrados bentónicos por punto de muestreo según orden en el sitio S0368.

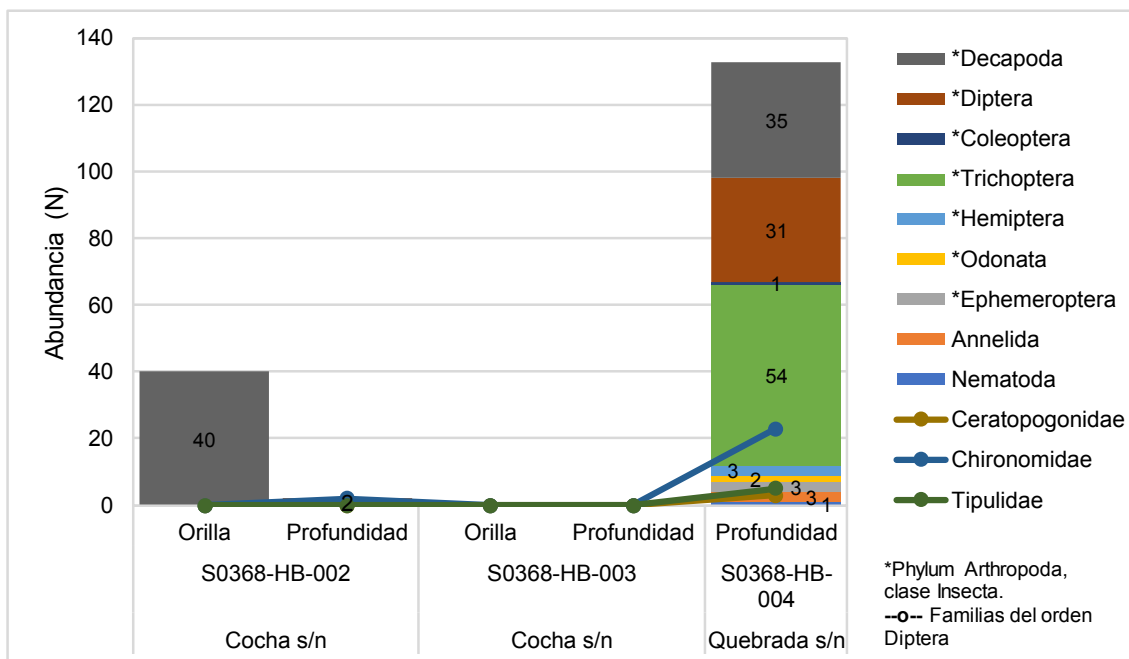
La mayor abundancia se registró en la zona de profundidad de la quebrada s/n en el punto S0368-HB-004 (133 organismos/m²); seguido de la zona de profundidad del punto S0368-HB-002 (40 organismos/m²). Se reportaron principalmente organismos tolerantes de la familia Chironomidae. Ver figura 8.2.

Figura 8.2. Abundancia de la comunidad de macroinvertebrados bentónicos por punto de muestreo según orden y principales familias en el sitio S0368.

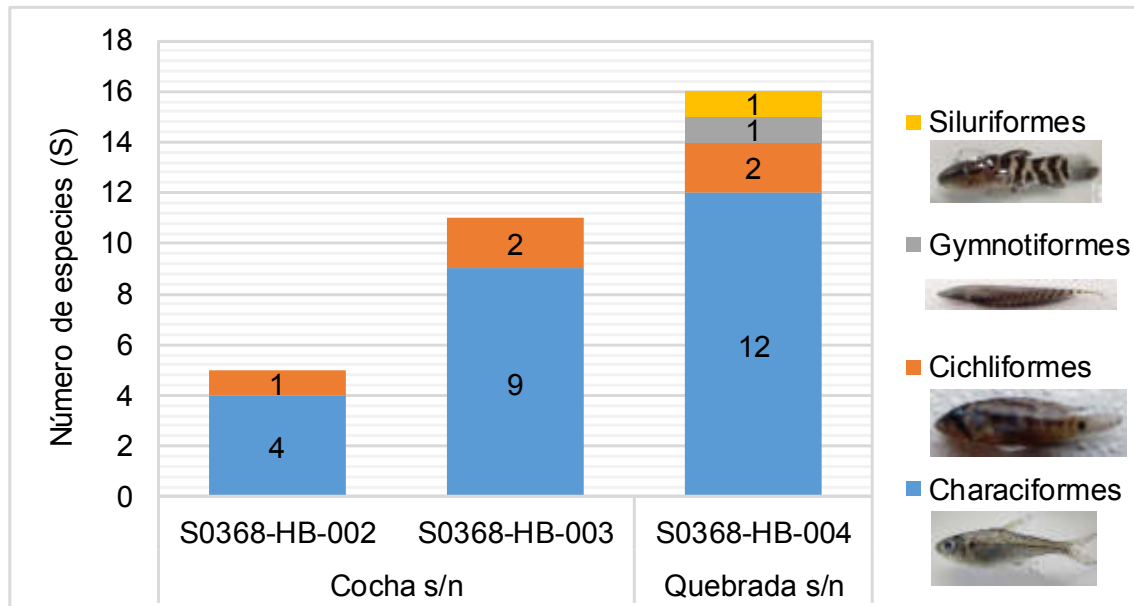
Cichliformes (2 especies), Gymnotiformes “peces eléctricos” y Siluriformes “peces desnudos o con placas”, con una especie cada uno. Ver figura 8.3.

Figura 8.3. Riqueza de especies de la comunidad de peces por punto de muestreo según orden en el sitio S0368

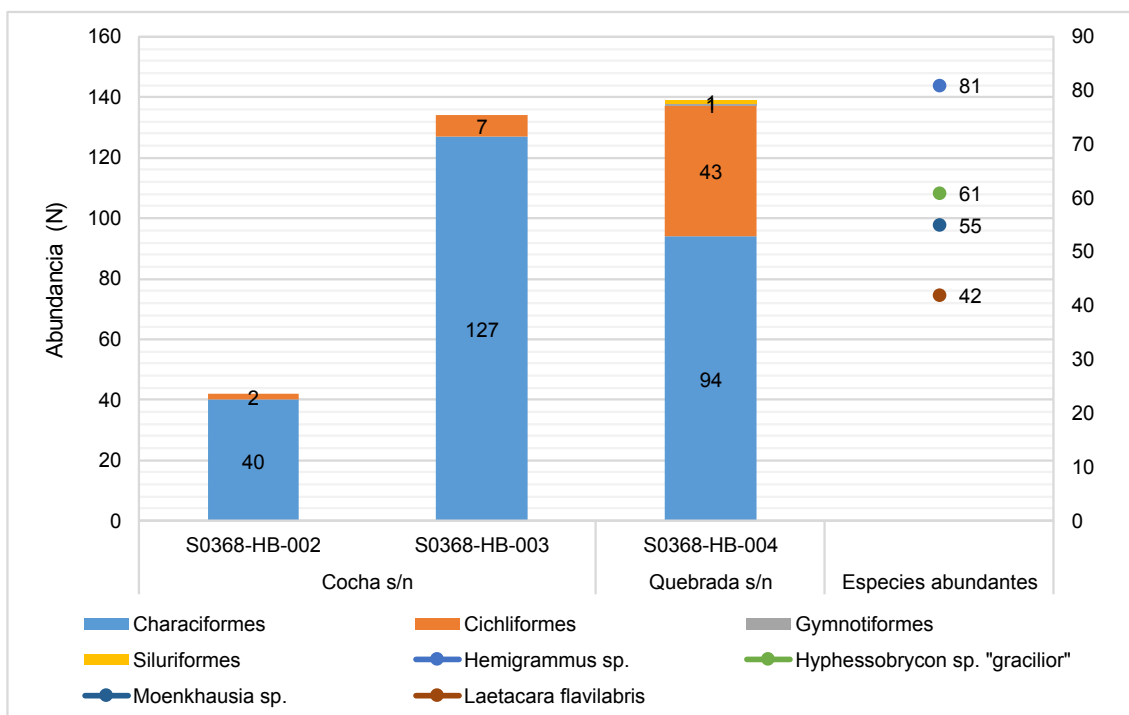
La mayor abundancia se presentó en el punto de muestreo S0368-HB-004 (139 organismos) de la quebrada s/n, con predominancia del orden Characiformes “peces con escamas”. La estructura comunitaria lo conforman principalmente grupos de pequeños peces conocidos como “mojarras” (19 *Hemigrammus sp.*, 11 *Hyphessobrycon sp. gracilor*), “flechitas” (14 *Moenkhausia sp.*) evidenciándose también la presencia de numerosos “bujurquis” (26 *Laetacara flavilabris*), estos peces representan aproximadamente el 70% del total de organismos capturados en el sitio. Ver figura 8.4.

Figura 8.4. Abundancia de la comunidad de peces por punto de muestreo según orden y especies dominantes en el sitio S0368.

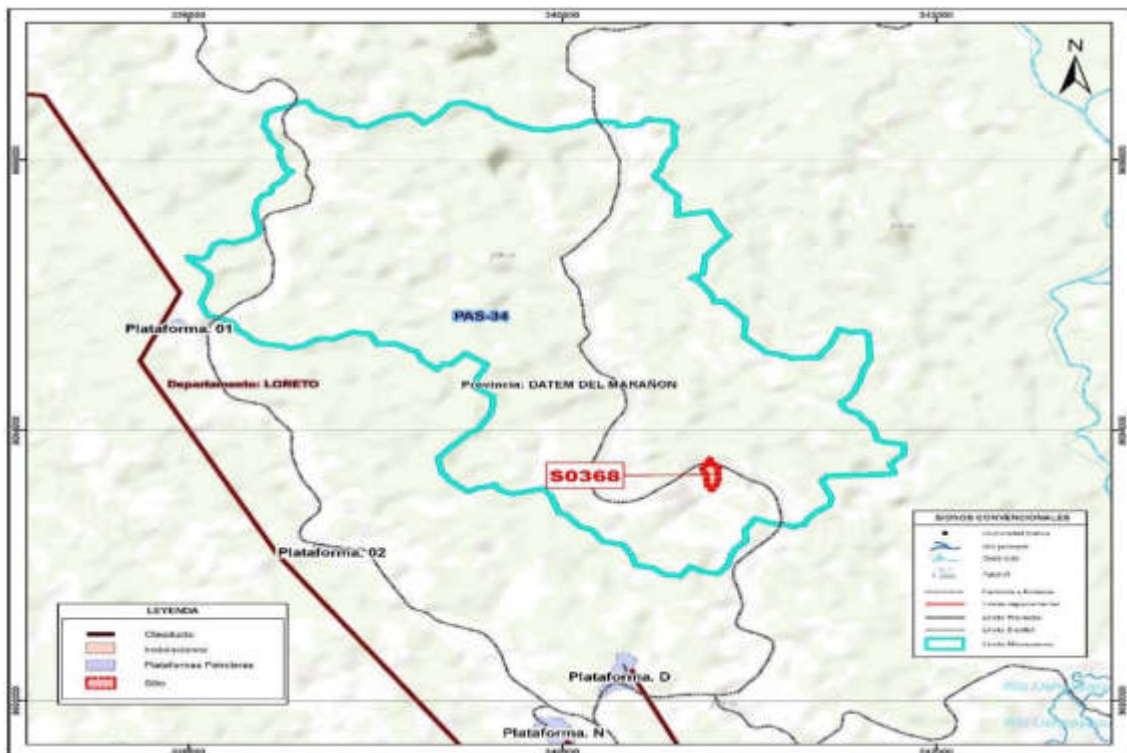
Figura 5.1. Ubicación de la microcuenca PAS-34

A continuación, en la Figura 5.1 se presenta la ubicación de la microcuenca PAS-34 con el sitio S0368, único sitio establecido en esta área; para una mejor visualización revisar el Anexo D.1.

El sitio S0368 está ubicado en la comunidad nativa Nuevo Porvenir, a la altura del Km 10 de la carretera Nuevo Andoas - Campamento Huayuri (en la margen izquierda). En este sitio se encuentra la cocha Boquichico y en su desembocadura se forma una quebrada que cruza la carretera en dirección de sur a norte (Figura 5.2); para una mejor visualización revisar Anexo D.2.

Respecto a la microcuenca PAS-34, se revisaron imágenes satelitales, capas de información de instalaciones petroleras y no se advierte la presencia de instalaciones relacionadas con la producción o transporte de hidrocarburos; sin embargo, se observan tramos de las vías de transporte asociadas a la actividad petrolera que atraviesan por la microcuenca PAS-34, como se observa en la Figura 5.1.

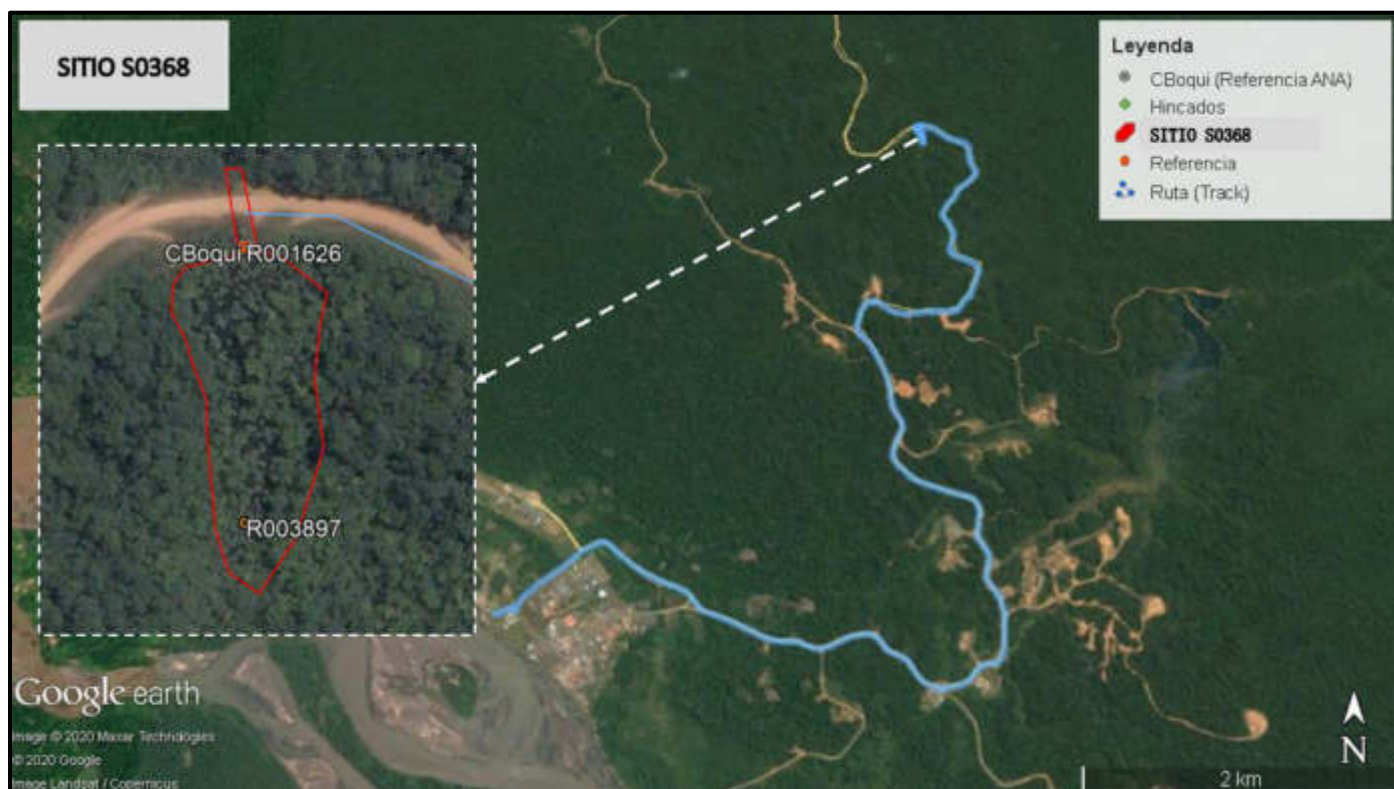
4 MAPA DE UBICACIÓN DE REFERENCIAS O ANTECEDENTES

Durante los trabajos de reconocimiento no se visualizó organolépticamente la presencia de hidrocarburos en el sedimento ni en el agua superficial, por otra parte, el sitio no se encuentra próximo a instalaciones descartándose la hipótesis de una fuente primaria de contaminación; sin embargo, existe data analítica que reporta la presencia de hidrocarburos en el sitio, por lo que, cabe la posibilidad que se encuentre dentro de la red hidrográfica de sitios afectados como la cocha Shanshoccha ubicada a 1190 m al suroeste del sitio en reconocimiento, siendo la ubicación de estos sitios afectados aguas arriba de la ubicación de la cocha Boquichico.

Nota: El Hincado-1 y el Hincado-4, fueron realizados en las referencias R003897 y R001626, respectivamente.

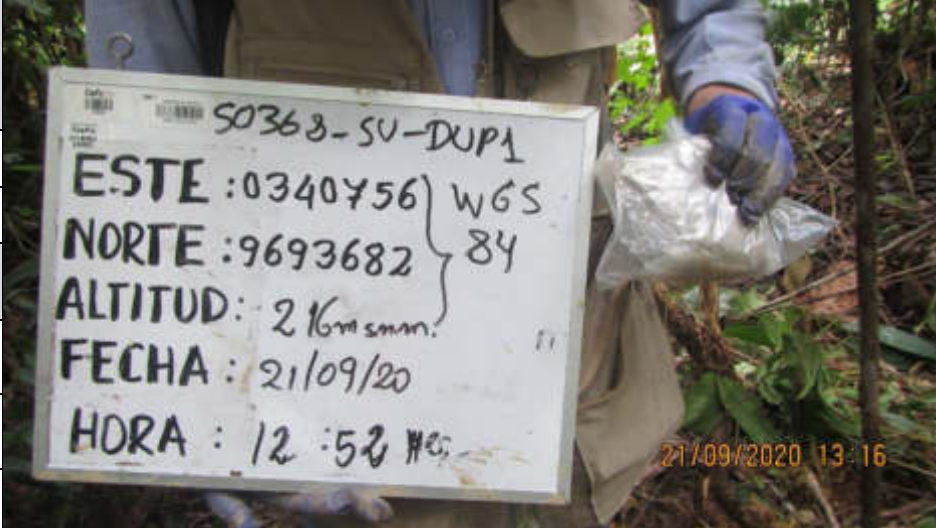
| FOTOGRAFÍA N.º 03 S0368-SU-001 S0368-SU-DUP1 | | | | | |

| DESCRIPCIÓN: | Ubicación de la muestra duplicado con código S0368-SU-DUP1. | | | | |

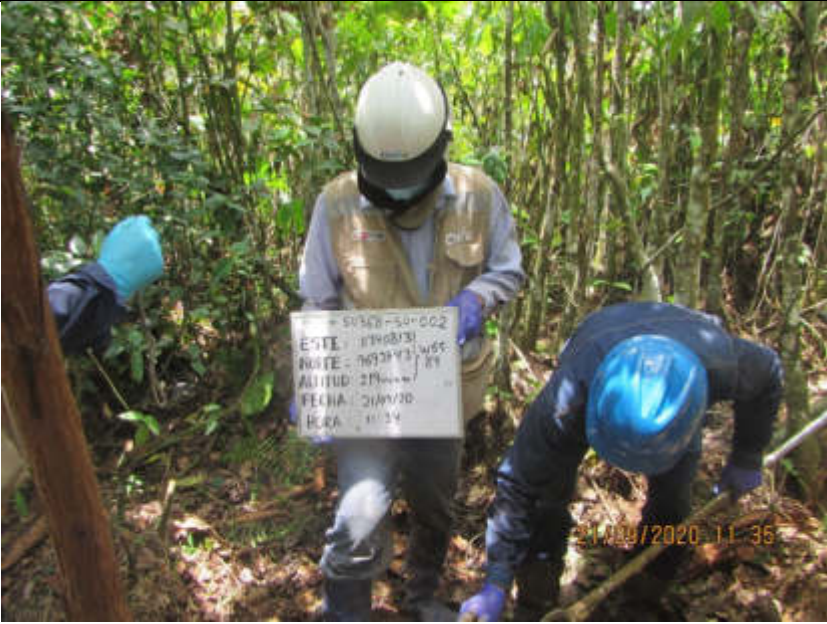
| FOTOGRAFÍA N.º 06 S0368-SU-002 |

DESCRIPCIÓN: Punto de muestreo S0368-SU-002.

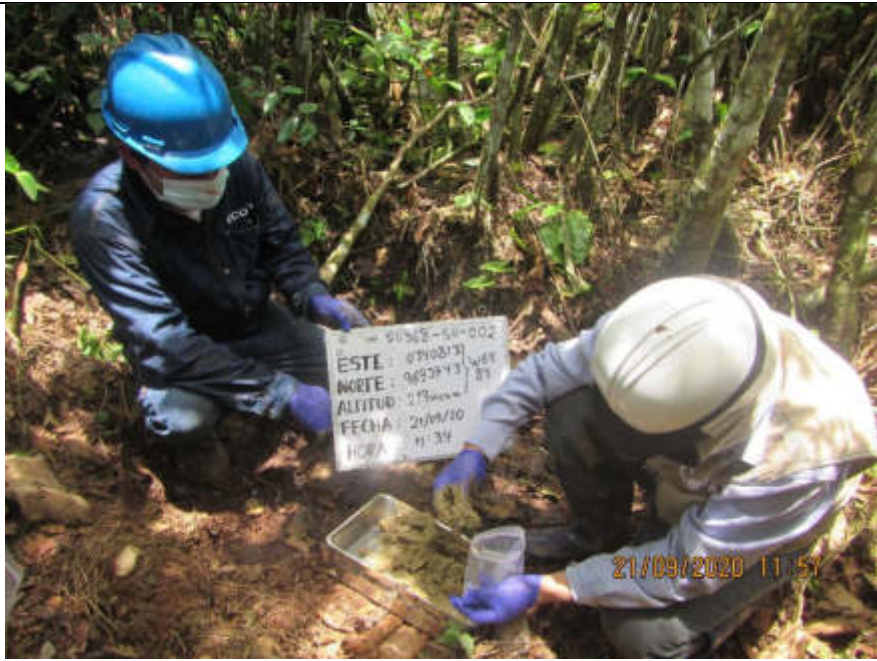
DESCRIPCIÓN: Punto de muestreo ubicado a 75 m en dirección Sur Este del Km 10, de la carretera Andoas Huayurí y a 1490m en dirección sureste desde el pozo CAPS-08.

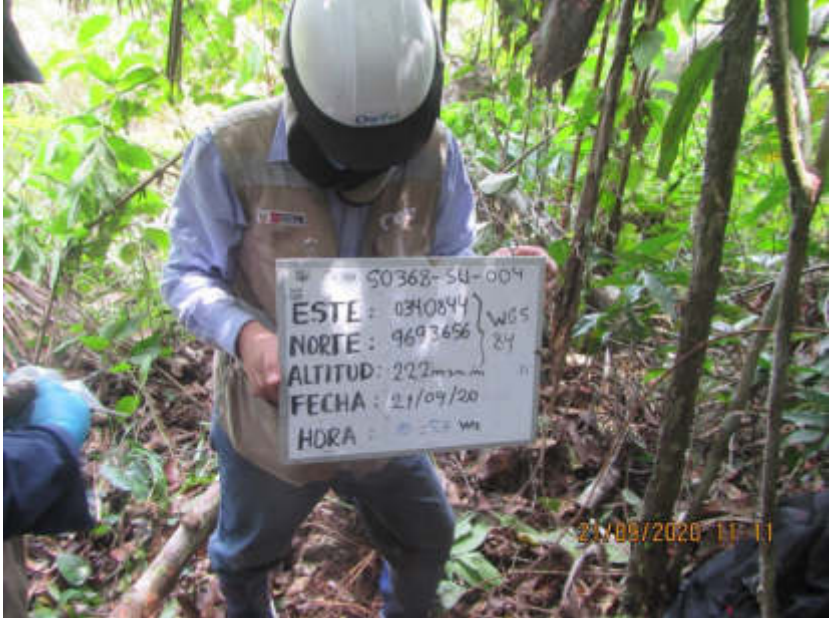
| Distrito | Andoas | Provincia | Datem del Marañón | Departamento | Loreto |
|--|---|---|---|---|---|
| <p>DESCRIPCIÓN: Punto de muestreo S0368-SU-004.</p> | | | | | |

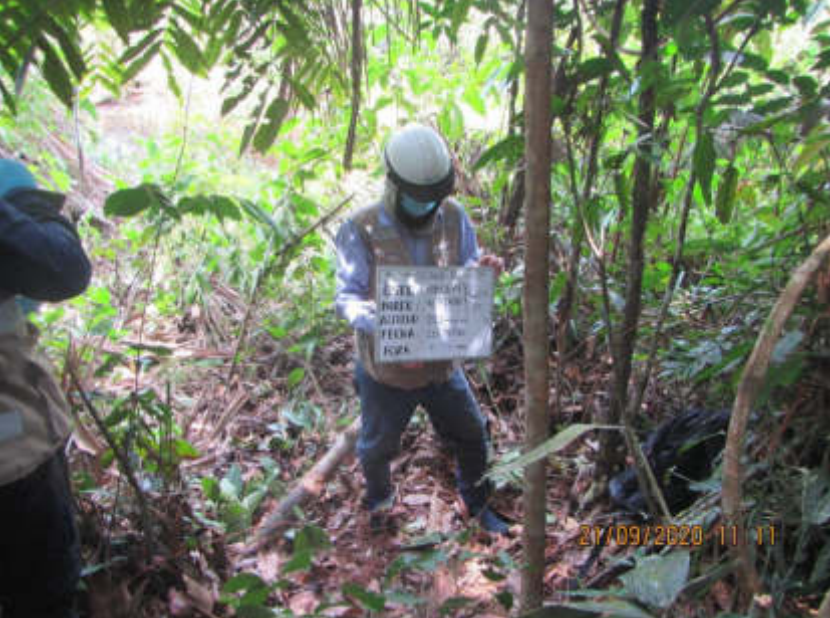
| Distrito | Andoas | Provincia | Datem del Marañón | Departamento | Loreto |
|--|---|---|---|---|---|
| <p>FOTOGRAFÍA N.º 12 S0368-SU-004</p> | | | | | |

| Distrito | Andoas | Provincia | Datem del Marañón | Departamento | Loreto |
|--|---|---|---|---|---|
| <p>DESCRIPCIÓN: Punto de muestreo ubicado a 20m en dirección sureste del Km 10, de la carretera Andoas Huayuri, y a 1470m en dirección noreste desde el pozo CAPS-08.</p> | | | | | |

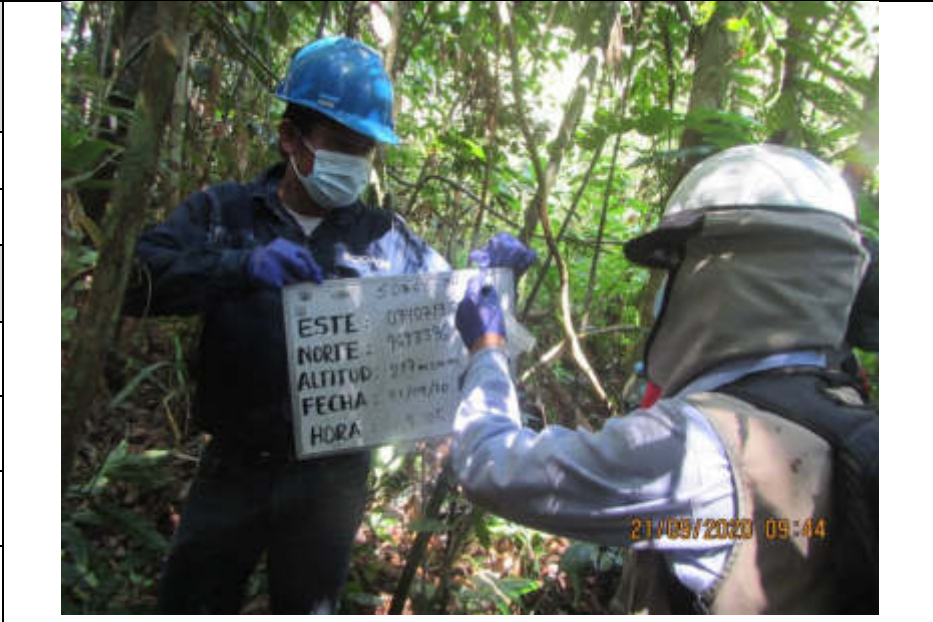
| FOTOGRAFÍA N.º 13 S0368-SU-005 |

DESCRIPCIÓN: Punto de muestreo S0368-SU-005.

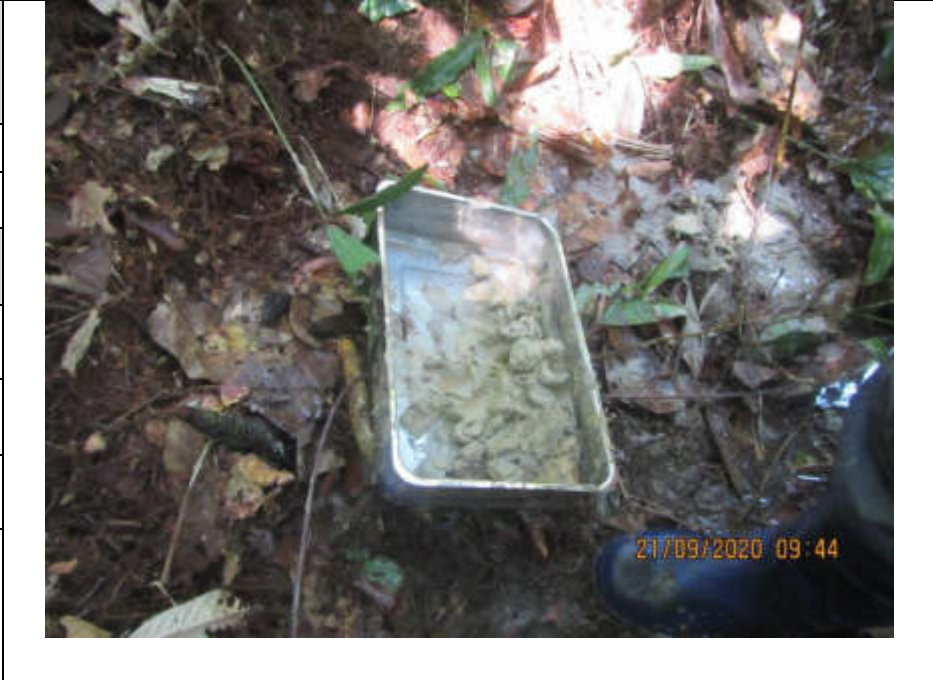
| FOTOGRAFÍA N.º 14 S0368-SU-005 |

DESCRIPCIÓN: Muestra adicional de control para mejorar la delimitación del sitio. Punto de muestreo ubicado a 387 m en dirección suroeste del Km 10, de la carretera Andoas Huayurí, y a 1470m en dirección noreste desde el pozo CAPS-08.

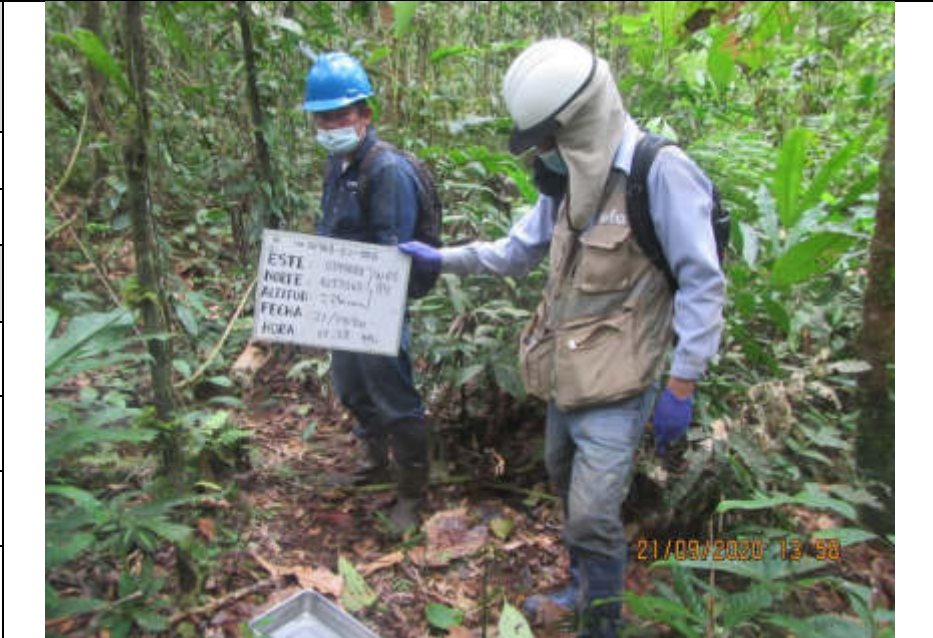
| FOTOGRAFÍA N.º 16 S0368-SU-006 |

DESCRIPCIÓN: Punto de muestreo S0368-SU-006.

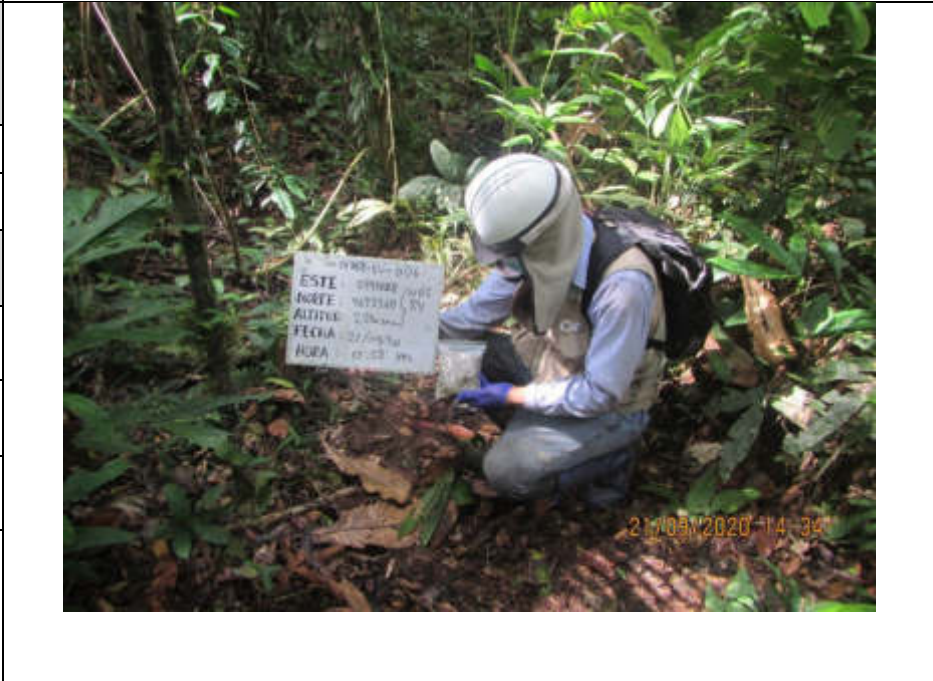
| FOTOGRAFÍA N.º 16 S0368-SU-006 |

DESCRIPCIÓN: Muestra adicional de control para mejorar la delimitación del sitio
Punto de muestreo ubicado a 250 m en dirección suroeste del Km 10, de la carretera Andoas Huayurí, y a 1330 m en dirección noreste desde el pozo CAPS-08.

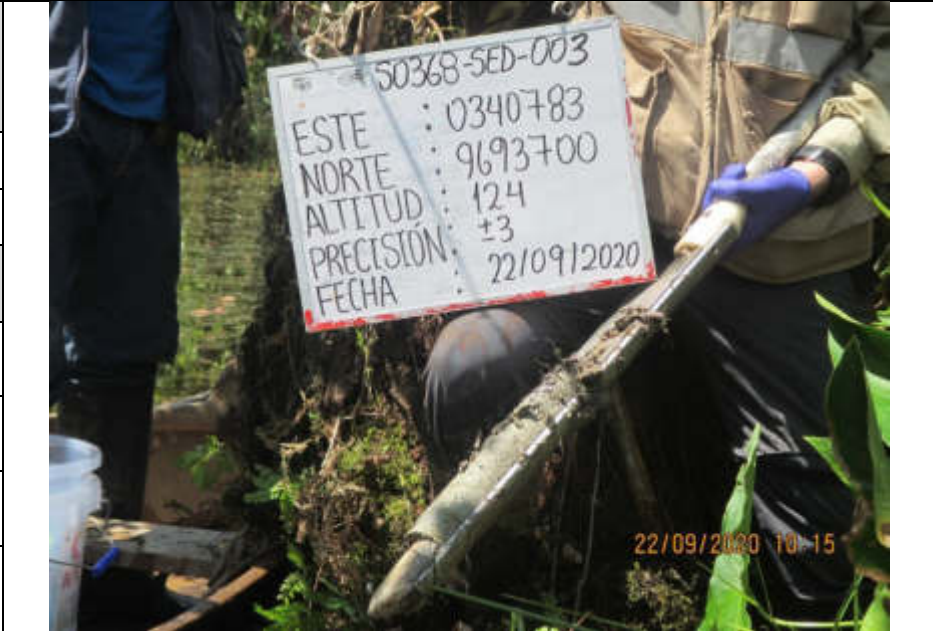
DESCRIPCIÓN: Punto de muestreo PAS-34-SED-003.

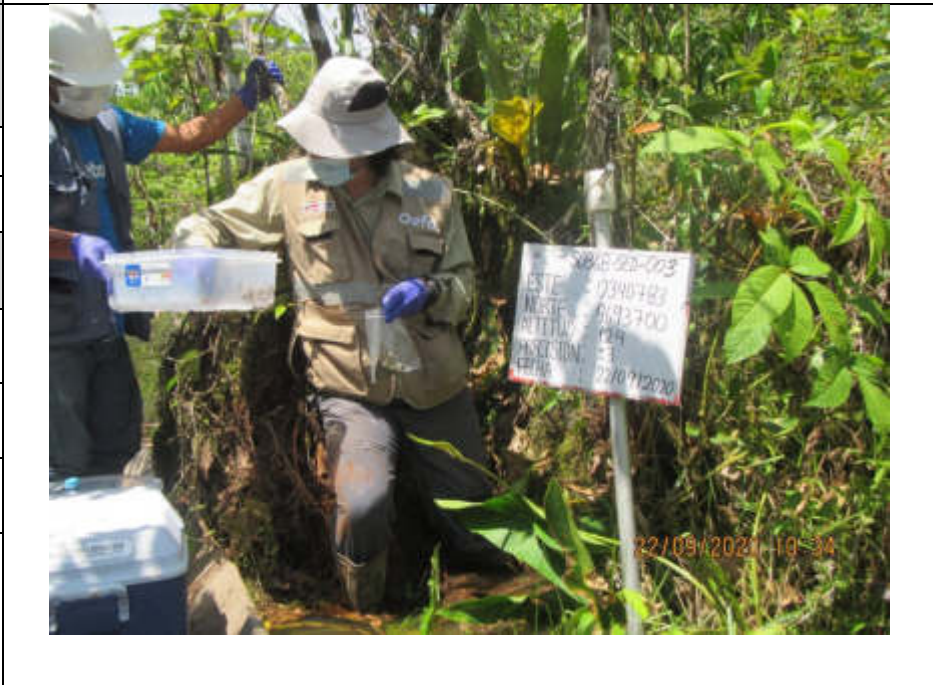
| FOTOGRAFÍA N.º 30 S0368-SED-003 |

| Nombre Cuerpo de agua | Código de muestreo | Profundidad de columna de agua (m) | Profundidad de muestreo | Pendiente | Color | Textura | Presencia de materia orgánica | Olor a HC | Otras observaciones |
|---|---|---|---|---|---|---|---|---|--|
| Cocha Boquichico | S0368-SED-003 | 1,50 | 1,5- 1,80 | Plana | Gris | Arcilla | Sí | No | Muestra tomada hasta 30 cm por debajo de la columna de agua. Flujo no aparente (en el extremo norte de la cocha presenta una quebrada de descarga con flujo de sur a norte). No presenta indicios organolépticos de hidrocarburos. Materia orgánica altamente degradada. |

DESCRIPCIÓN: Punto ubicado en medio de la cocha Boquichico cocha y a 1500 km del pozo CAPS-18 y 75 m al sur del Km 10 de la carretera al campamento.

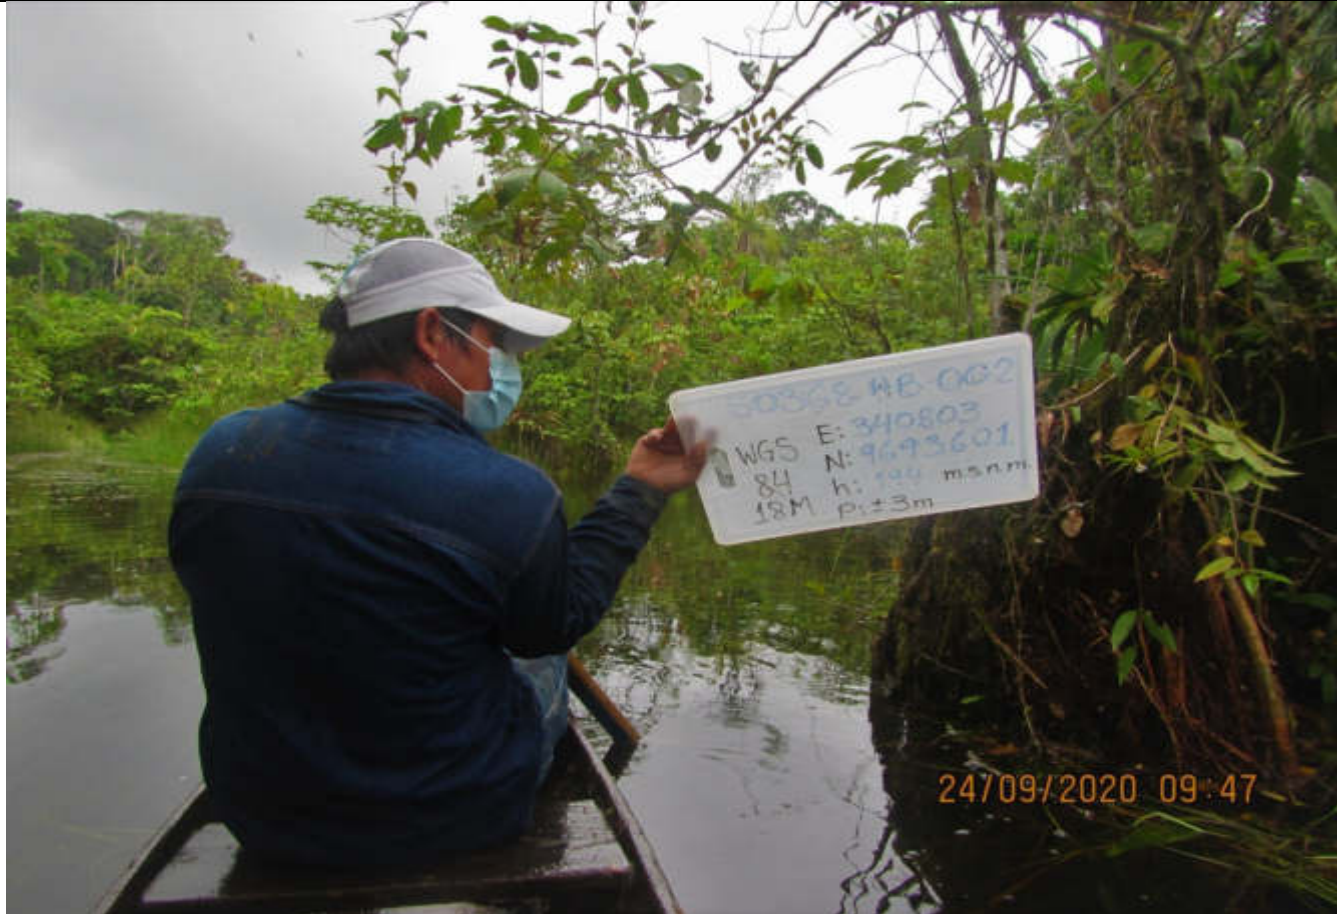
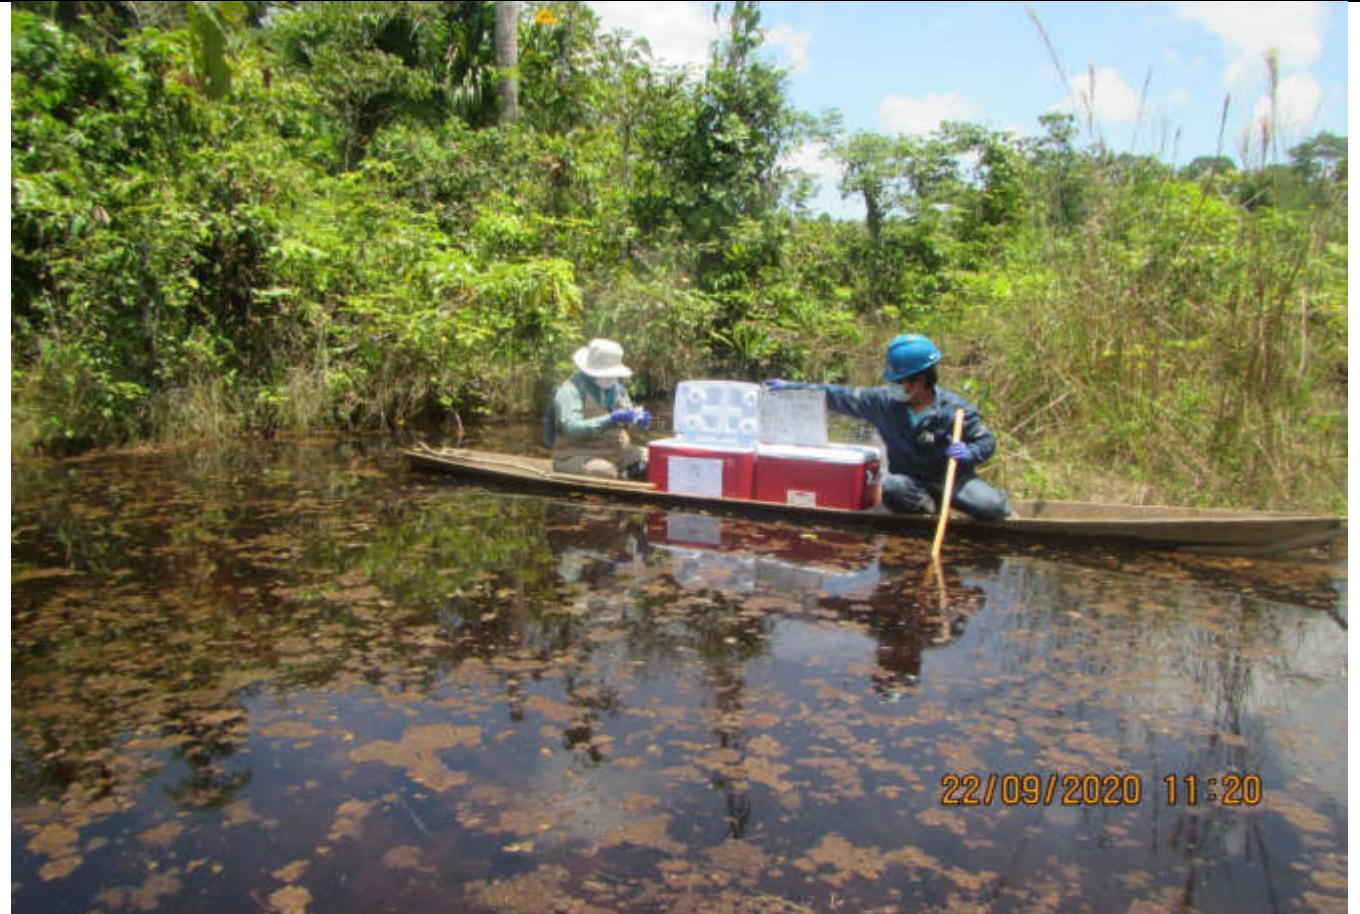
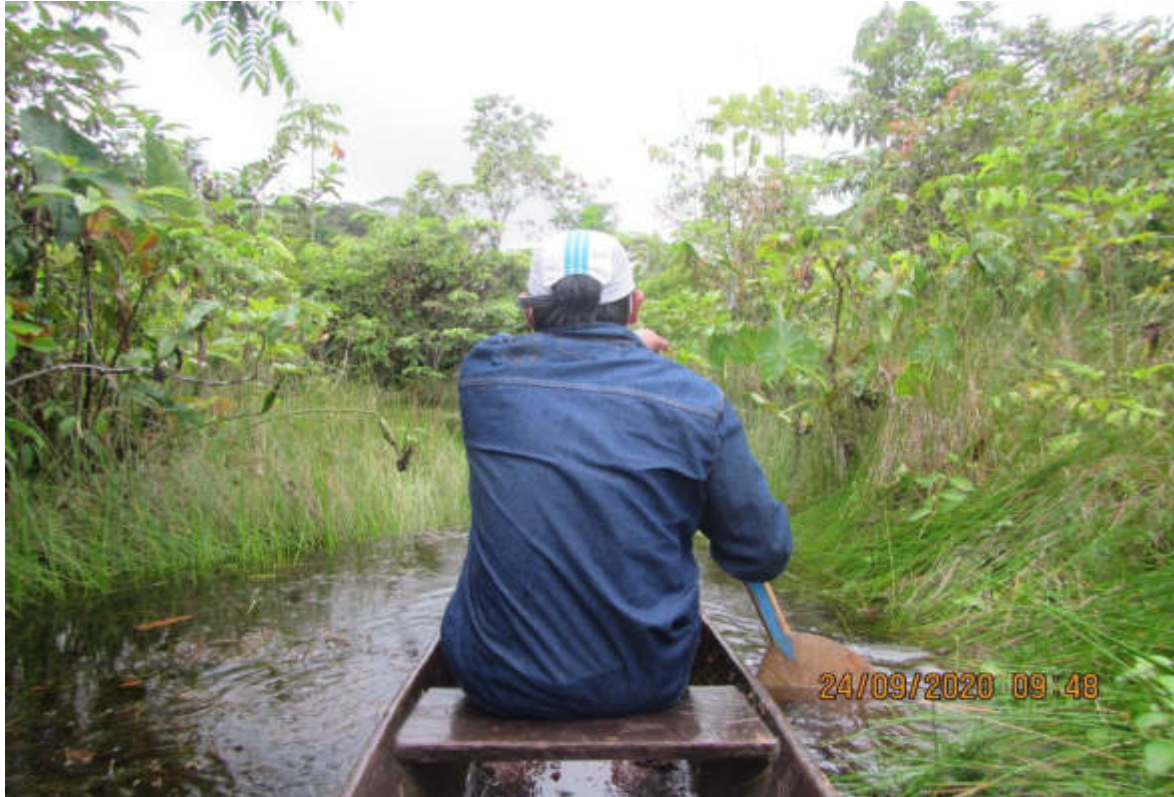
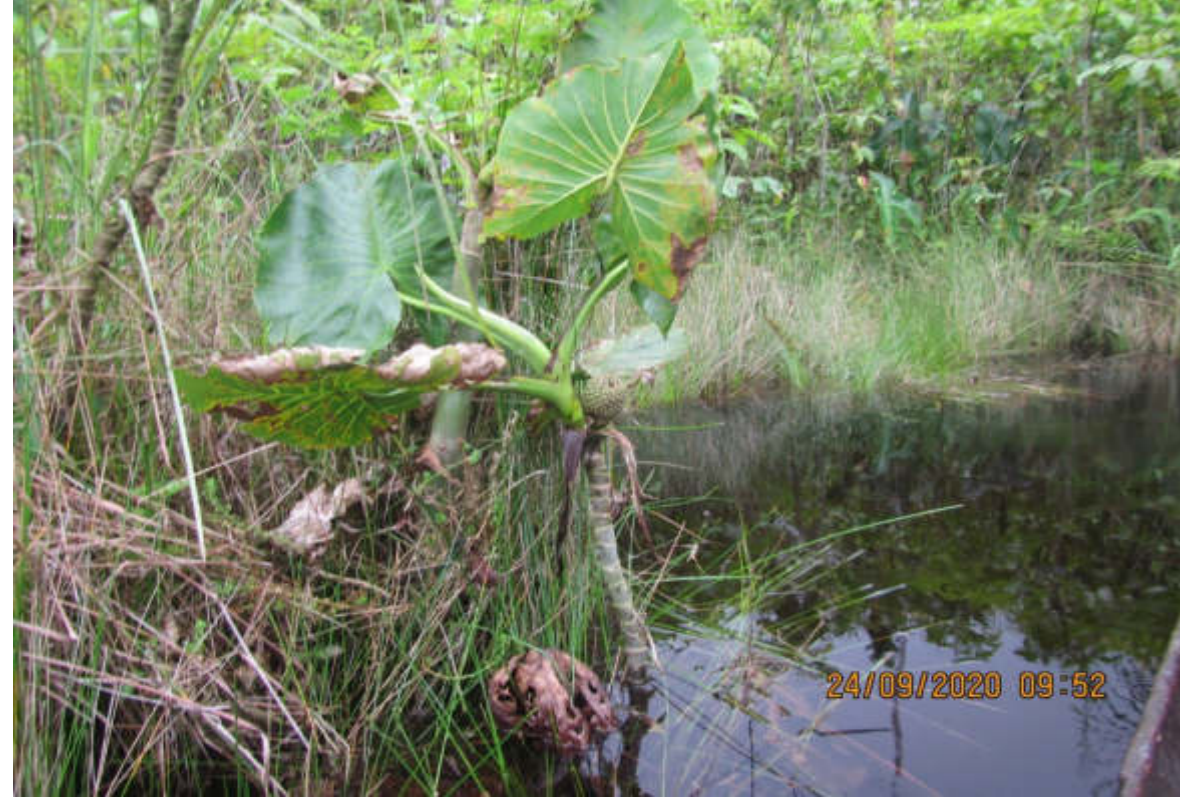
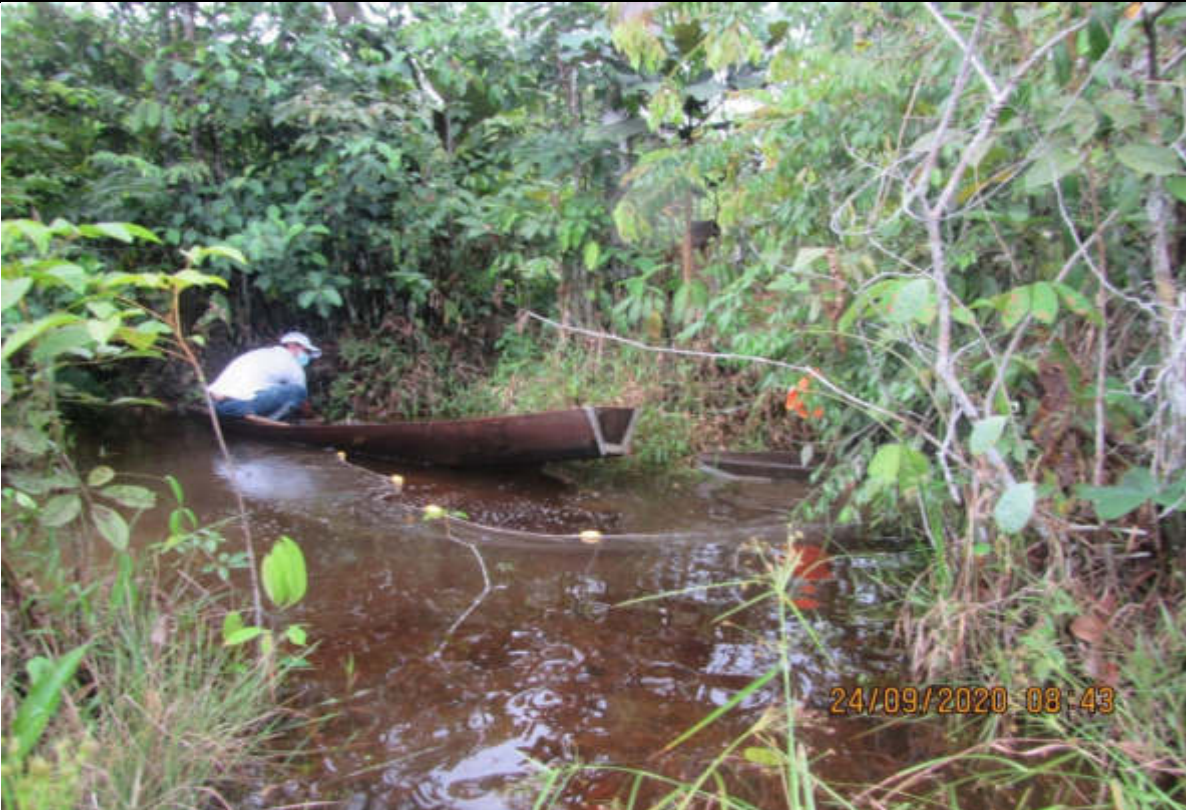
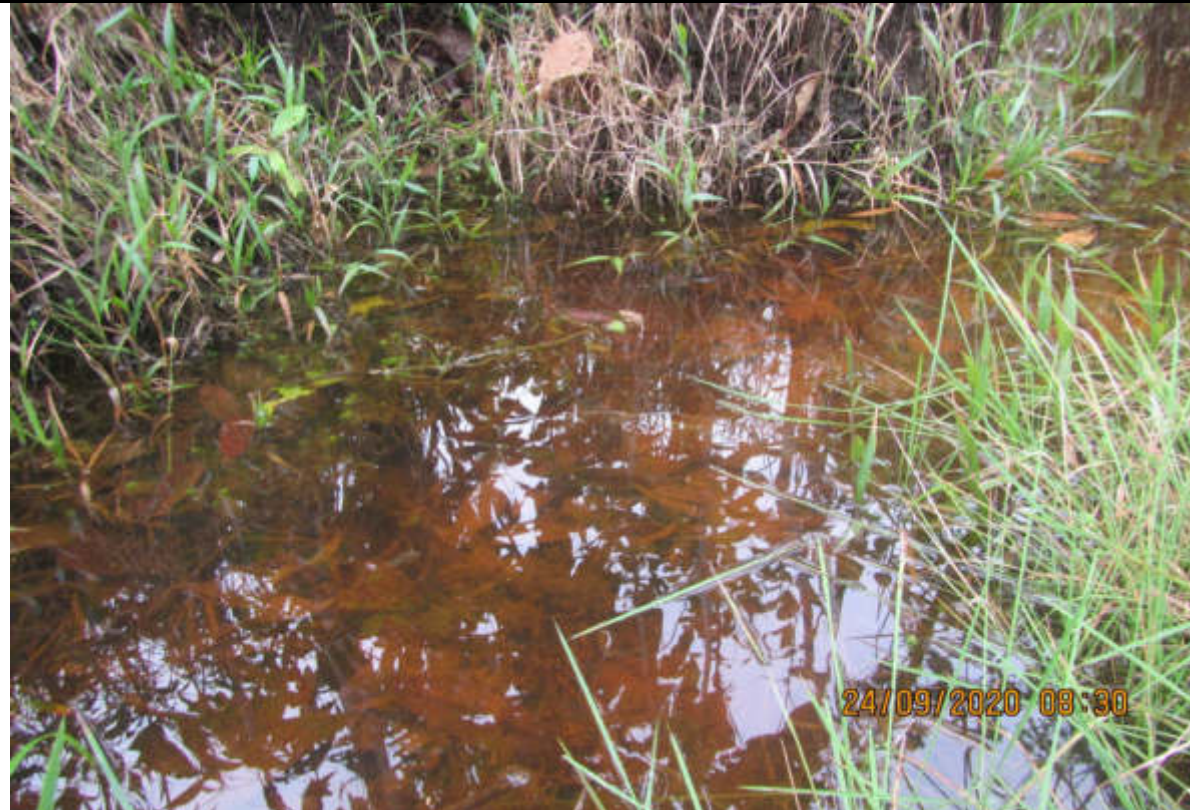
Observaciones: Cocha aparentemente sin afectación organoléptica por hidrocarburos, no se evidenció iridiscencia, color ni olor a hidrocarburos en agua y sedimento al remover el sustrato durante el muestreo hidrobiológico.
