INFORME N° 00117-2020-OEFA/DEAM-SSIM

| a. | Zona evaluada | Sitio con código S0368 ubicado a la altura del Km 10 de la carretera que va de Nuevo Andoas a Huayurí, en el ámbito de la microcuenca PAS-34, cuenca del río Pastaza, comunidad nativa Nuevo Porvenir, distrito de Andoas, provincia Datem del Maraón y departamento Loreto. |
| c. | Problemática identificada | Evaluar la calidad ambiental del sitio S0368 para su identificación como sitio impactado por actividades de hidrocarburos y la estimación del nivel de riesgo a la salud y al ambiente. |

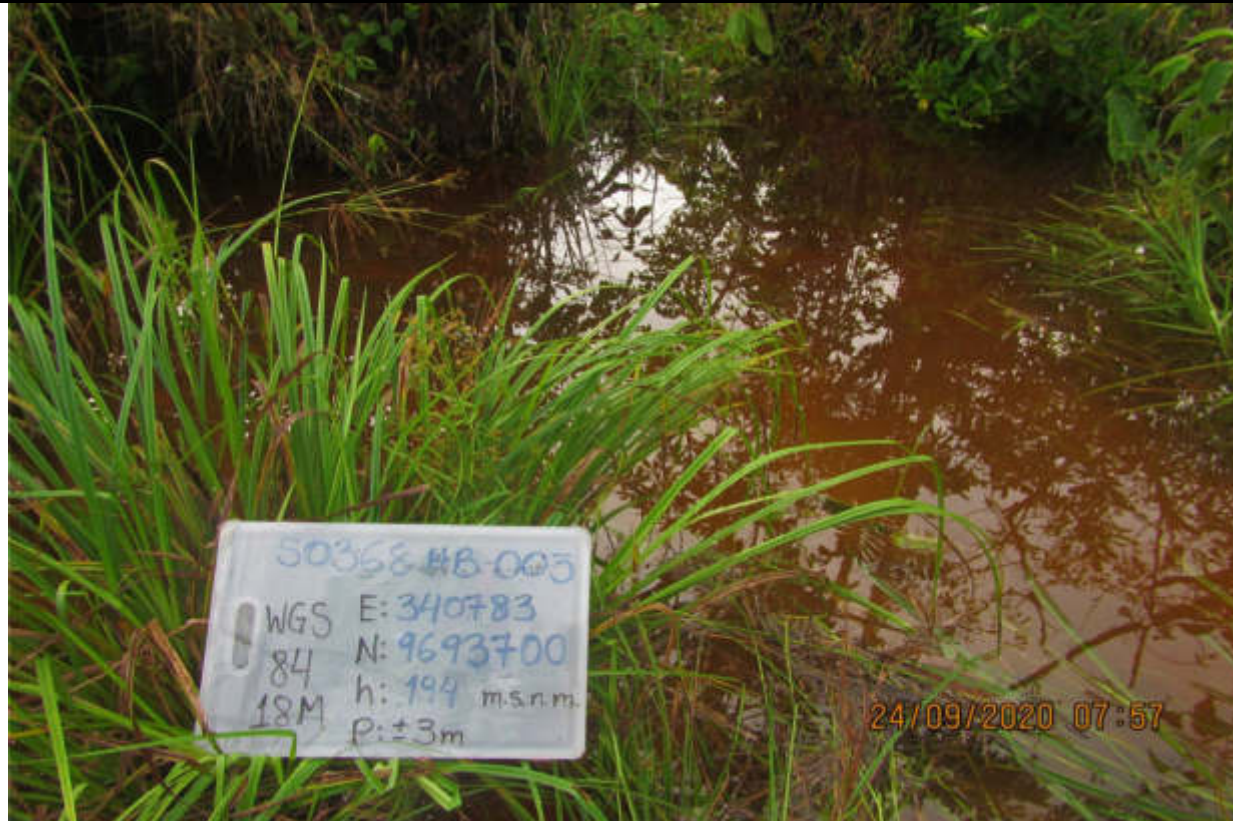
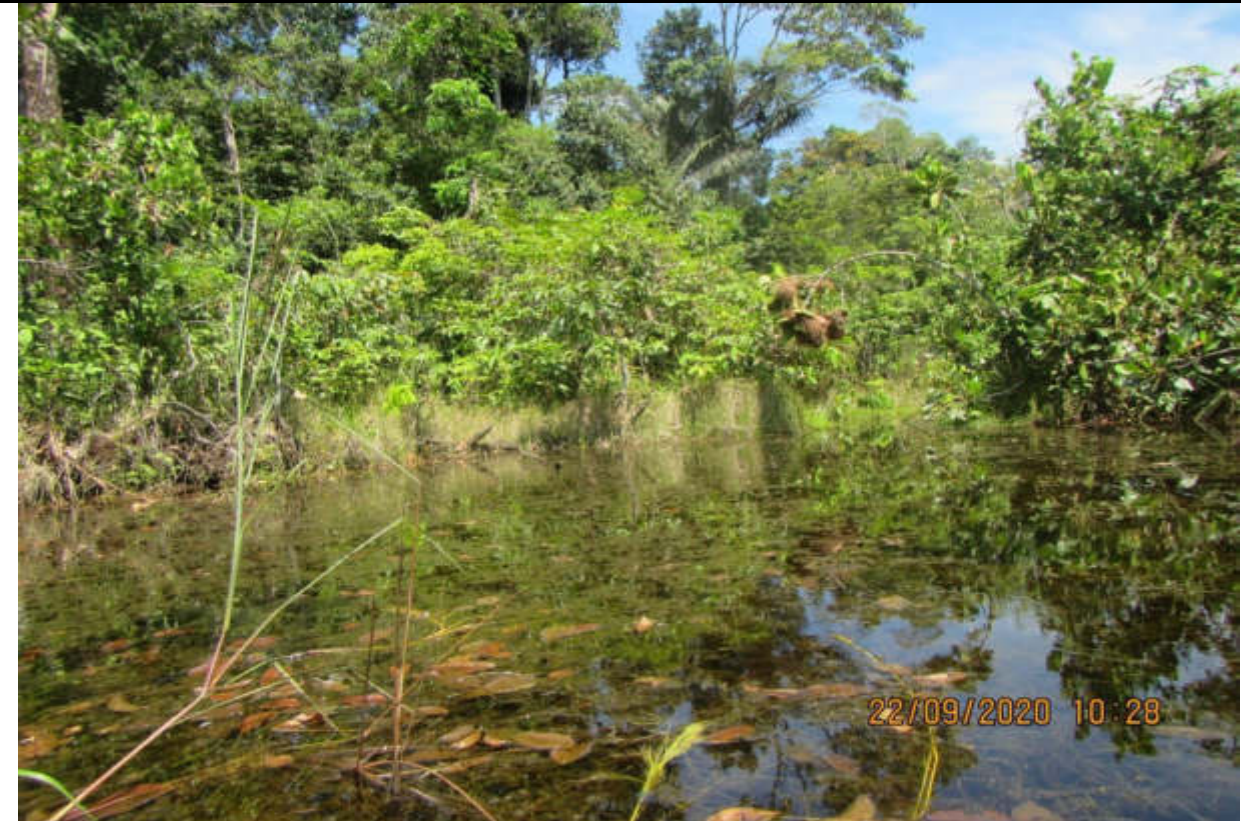
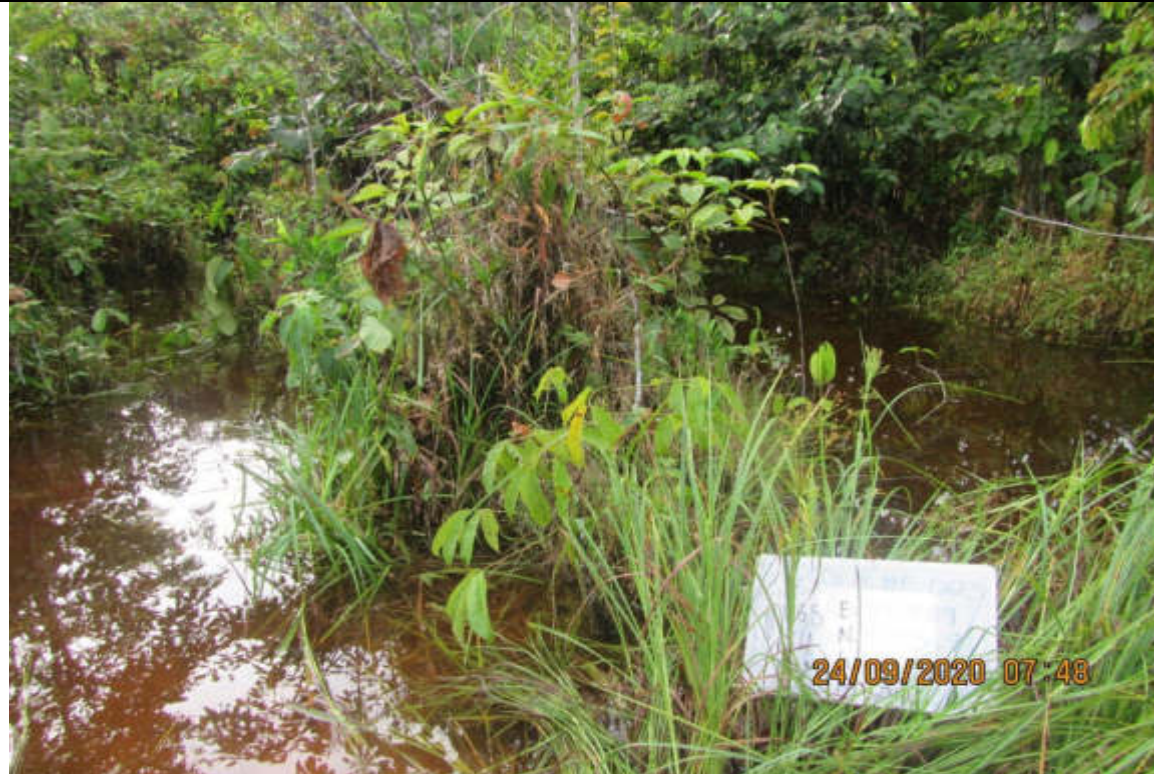
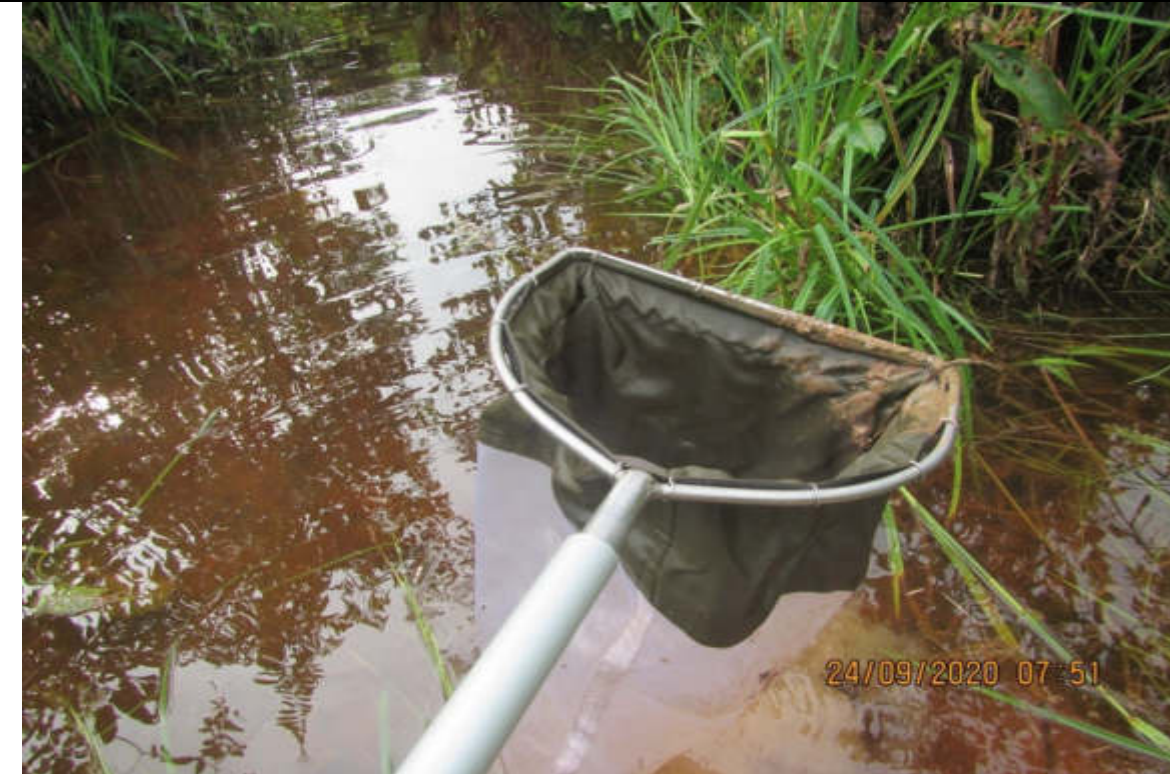
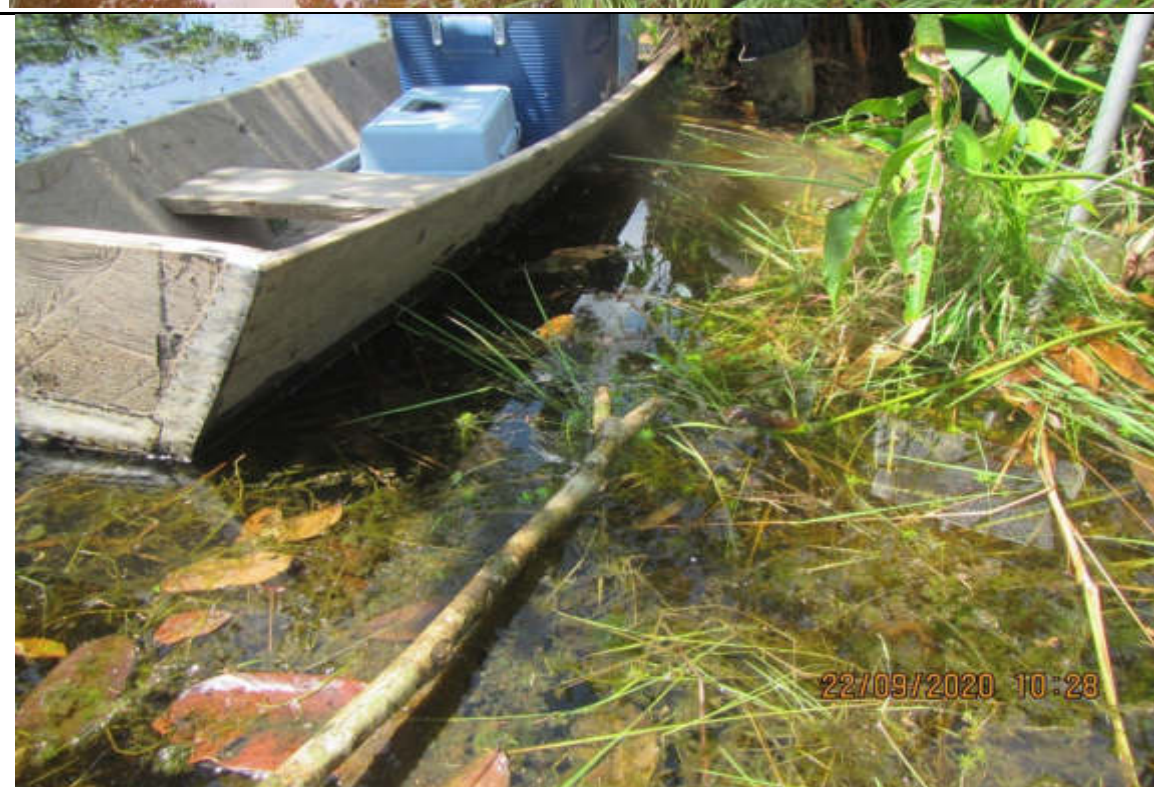
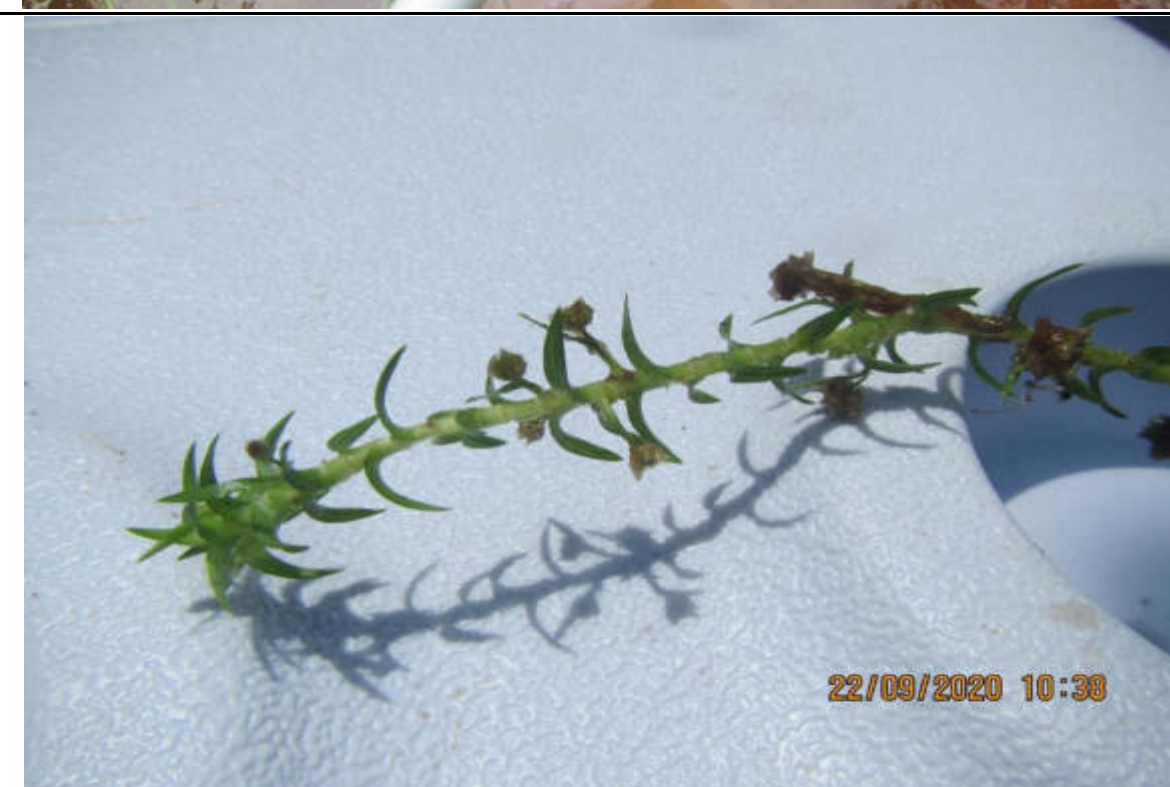
Observaciones: Cocha aparentemente sin afectación organoléptica por hidrocarburos, no se evidenció iridiscencia, color ni olor a hidrocarburos en agua y sedimento al remover el sustrato durante el muestreo hidrobiológico. Presencia de abundante vegetación enraizada y sumergida en el agua.

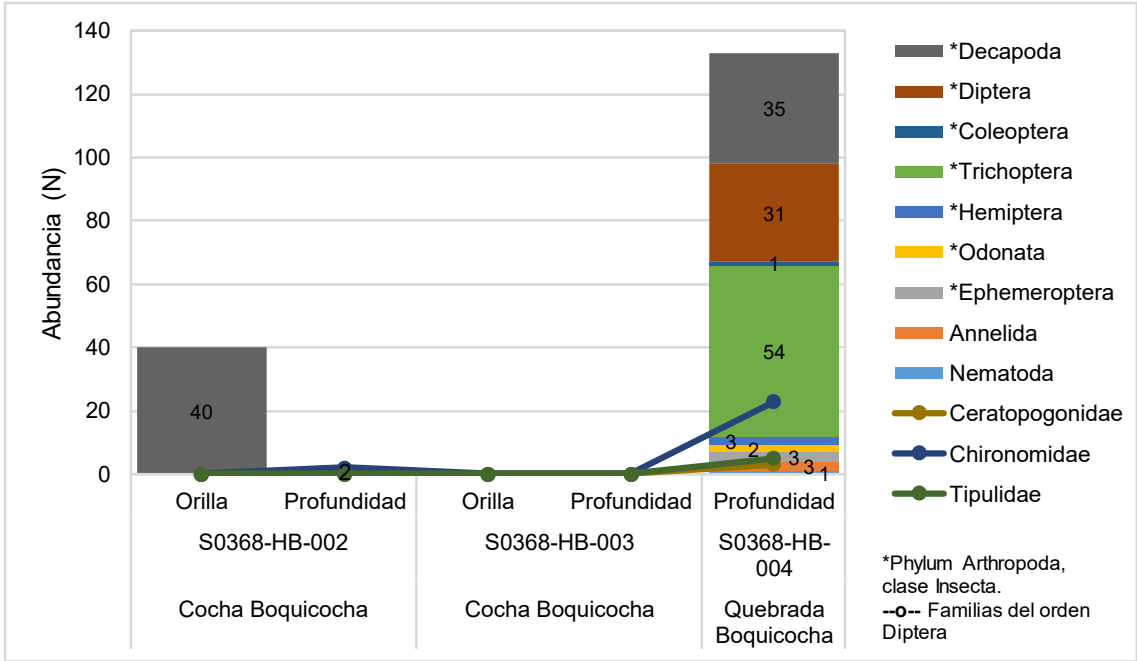
Figura 3. Abundancia de la comunidad de macroinvertebrados bentónicos por punto de muestreo según orden y principales familias, en el sitio S0368

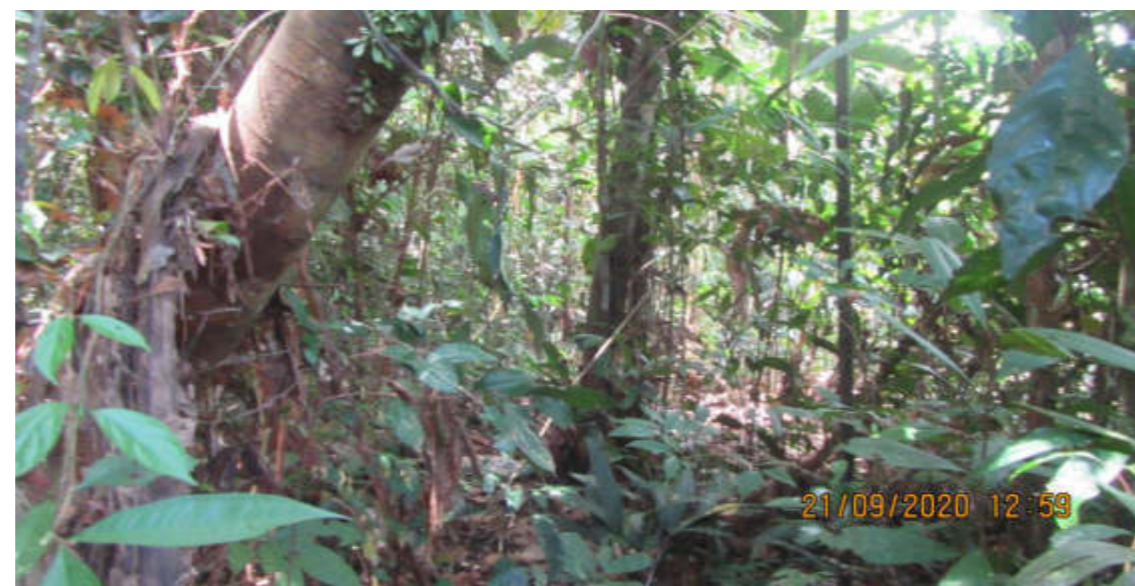
Vista panorámica del sitio S0368, se observa vegetación predominantemente arbustiva, donde se realizan actividades de caza.

Se realizó el muestreo de suelos, el cual presentó una textura predominantemente arcillosa y no presentó afectación organoléptica por hidrocarburos (olor, color).

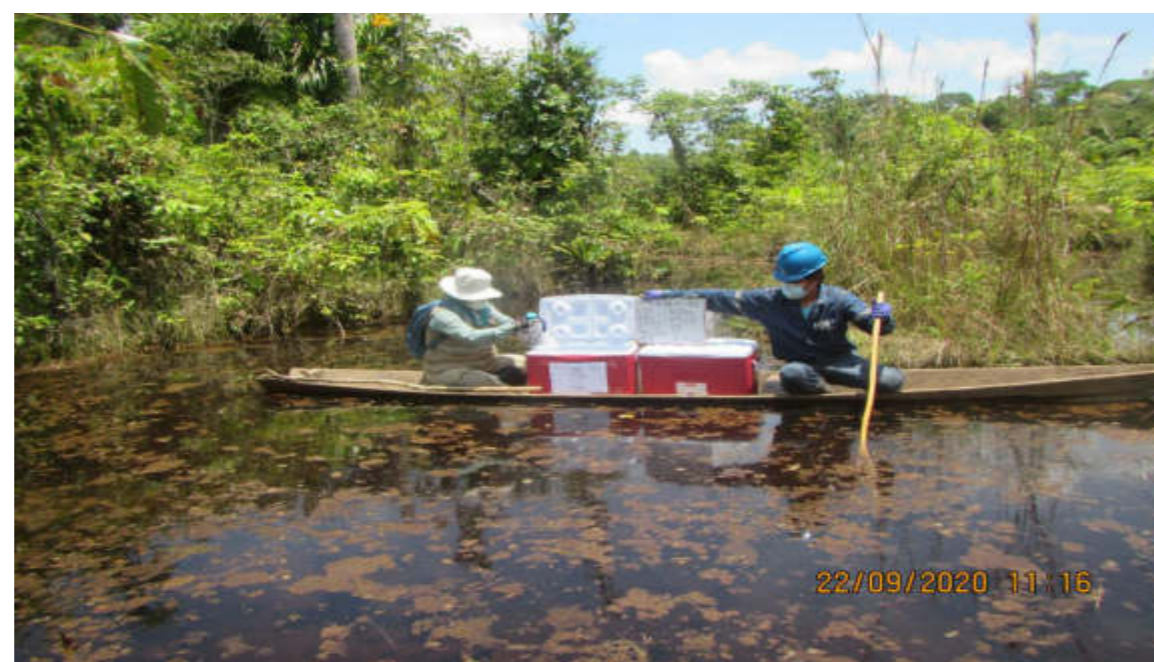
Se realizó el muestreo de agua superficial donde no se advirtió iridiscencia, películas oleosas ni olores característicos a hidrocarburos. Así también en la imagen se observa la cocha Boquichico, ubicado al centro del sitio.

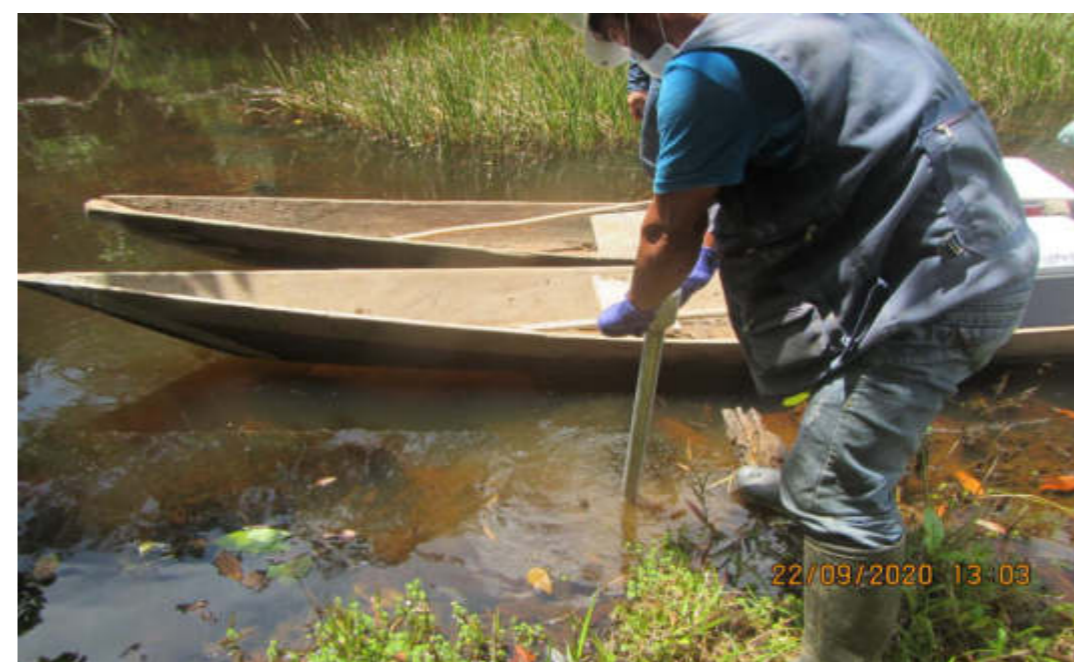
Se realizó el muestreo de sedimento donde no se advirtió iridiscencia, color ni olores característicos a hidrocarburos. Así también en la imagen se observa la cocha Boquichico, ubicado al centro del sitio.

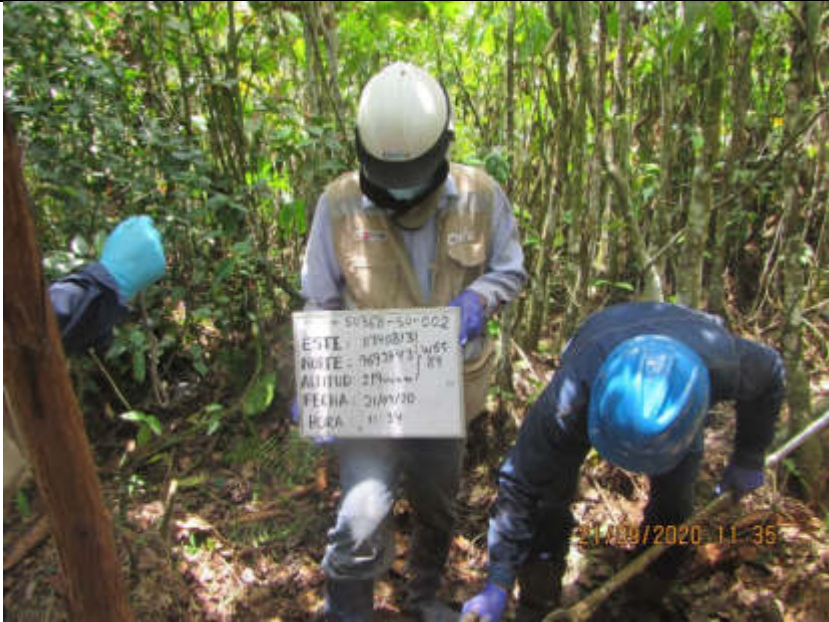
DESCRIPCIÓN: Punto de muestreo S0368-SU-002.

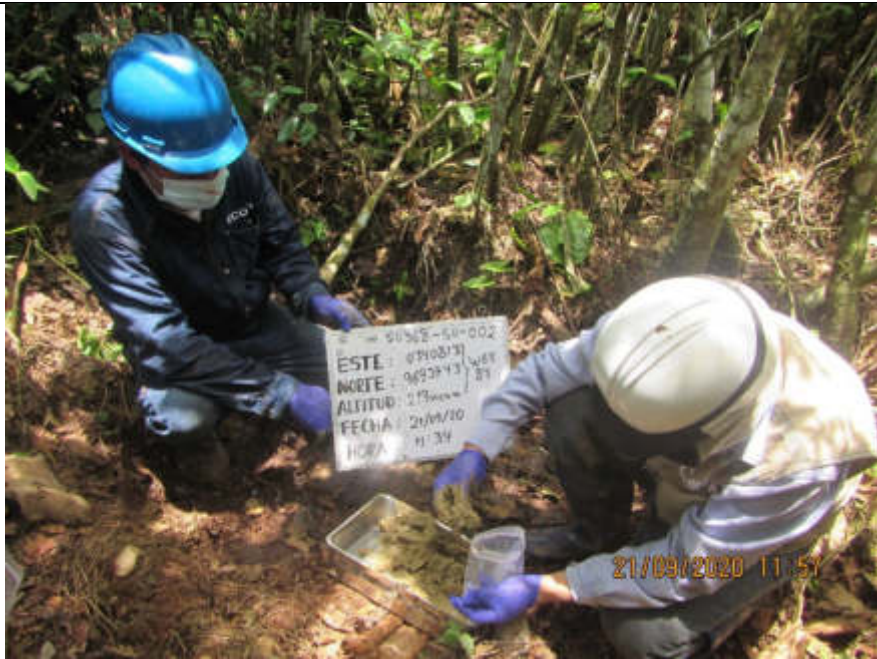
| FOTOGRAFÍA N.º 06 S0368-SU-002 |

DESCRIPCIÓN: Punto de muestreo ubicado a 75 m en dirección Sur Este del Km 10, de la carretera Andoas Huayurí y a 1490m en dirección sureste desde el pozo CAPS-08.

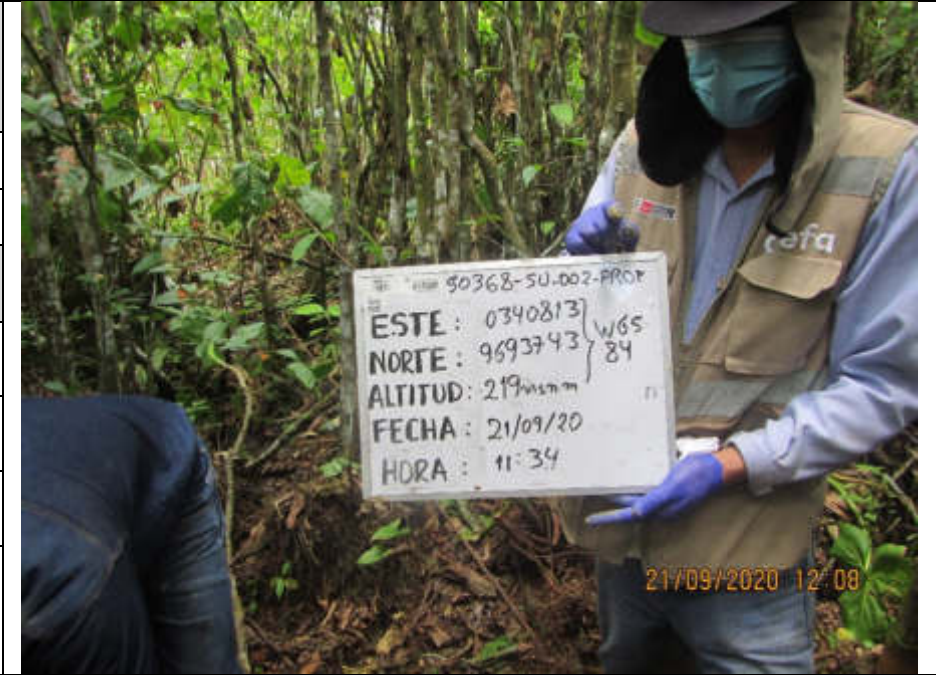
DESCRIPCIÓN: Punto de muestreo S0368-SU-002-PROF.

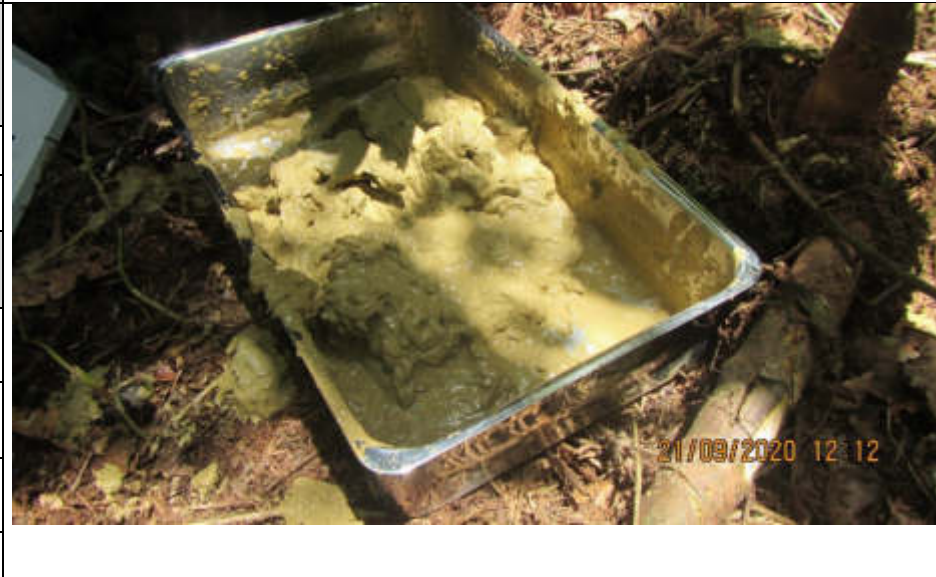
| FOTOGRAFÍA N.º 08 S0368-SU-002-PROF |

DESCRIPCIÓN: Punto de muestreo ubicado a 75 m en dirección Sur Este del Km 10, de la carretera Andoas Huayurí y a 1490m en dirección noreste desde el pozo CAPS-08.

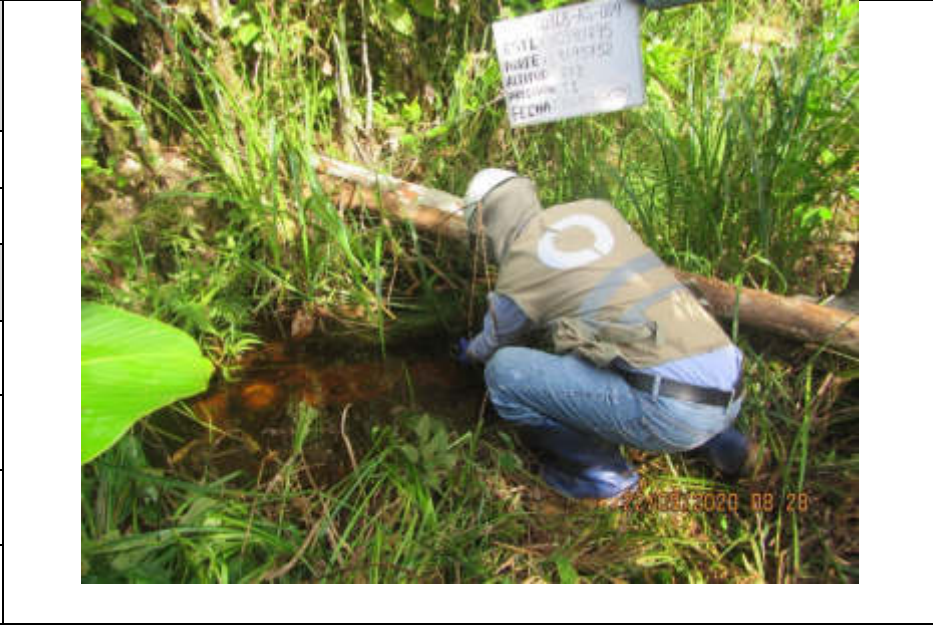
DESCRIPCIÓN: Punto de muestreo S0368-AS-004.

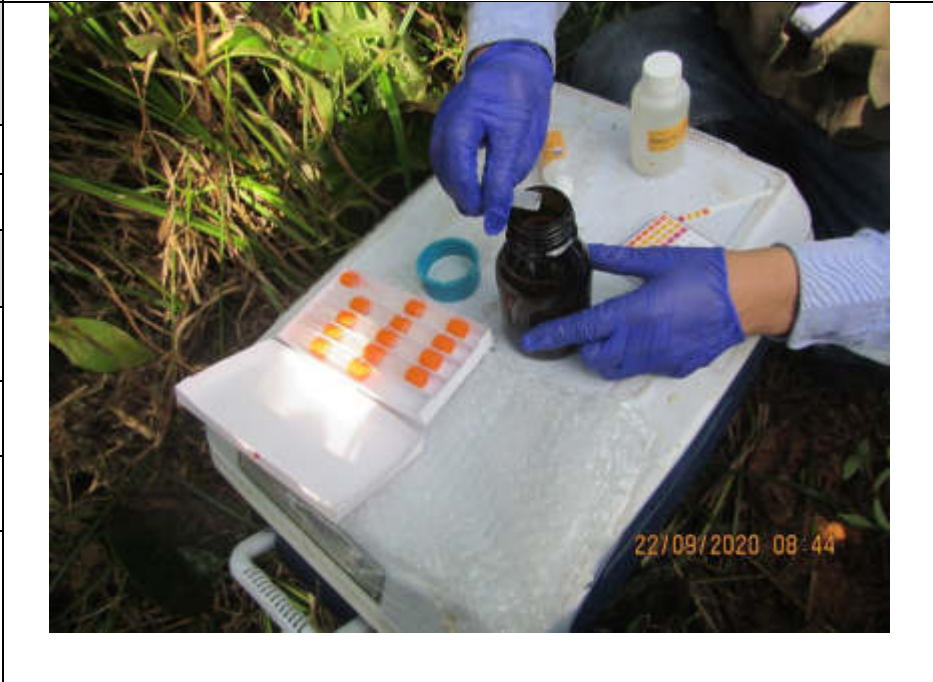
| FOTOGRAFÍA N.º 18 S0368-AS-004 |

DESCRIPCIÓN: Punto ubicado en medio de la cocha Boquichico cocha y a 1337 km del pozo CAPS-18 y 90 m al norte del Km 10 de la carretera al campamento "Quebrada con aguas negras, aguas abajo de la Boquichico cocha.

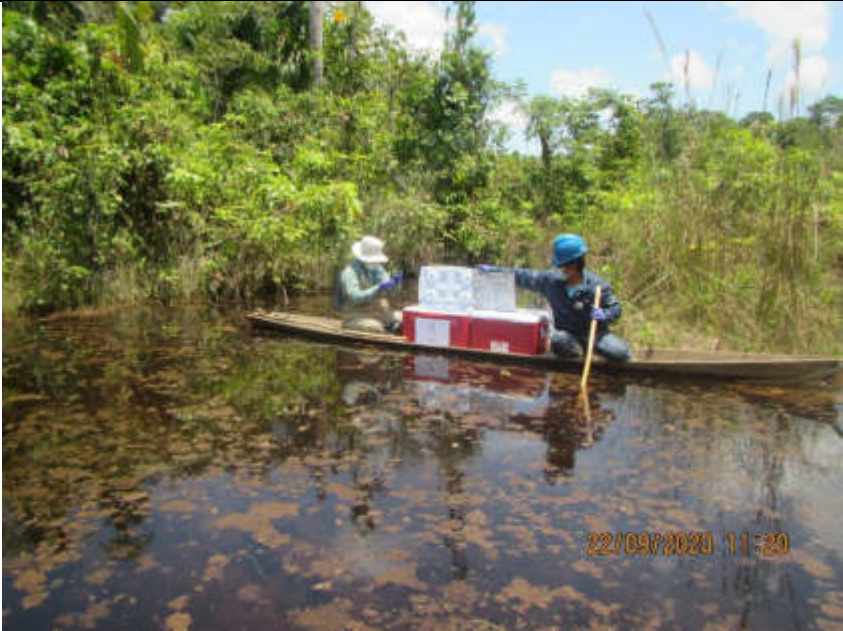
DESCRIPCIÓN: Punto de muestreo PAS-34-AS-002.

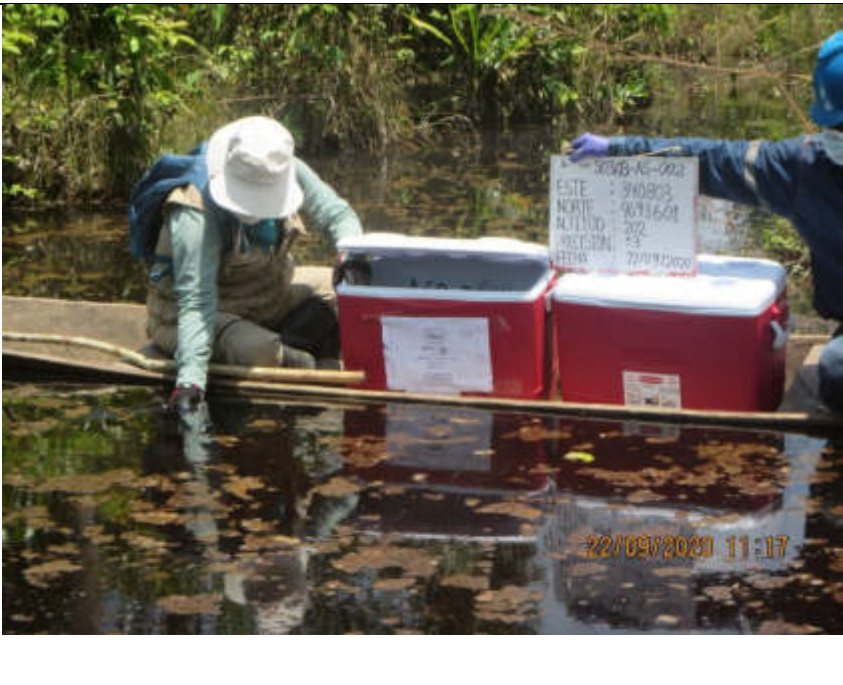
| FOTOGRAFÍA N.º 22 S0368-AS-002 |

DESCRIPCIÓN: Punto ubicado en medio de la cocha Boquichico cocha y a 1450 km del pozo CAPS-18 y 160 m al sur del Km 10 de la carretera al campamento Huayurí.

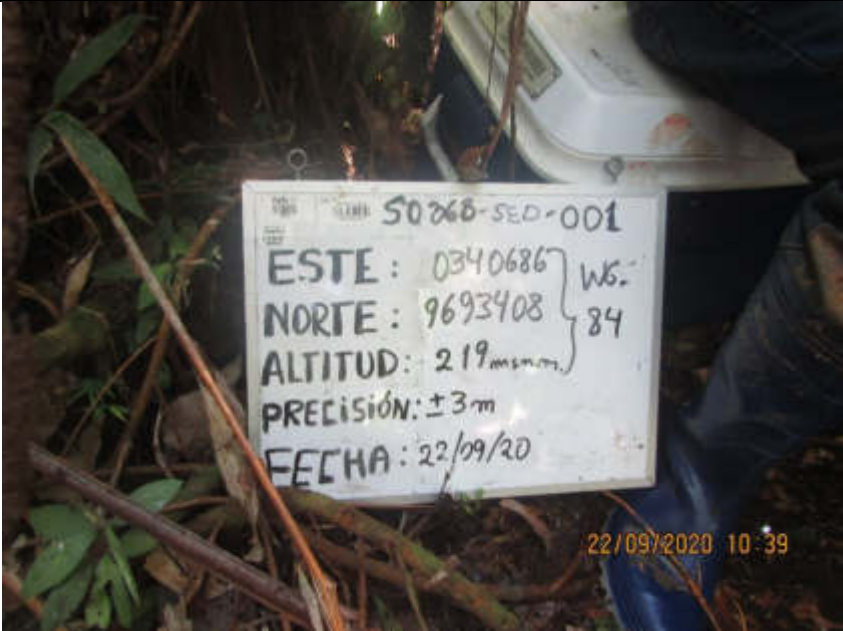
DESCRIPCIÓN: Punto de muestreo S368-SED-001.
