**INFORME N° 00127-2020-OEFA/DEAM-SSIM**

a.	Zona evaluada	Sitio con código S0369, ubicado a 45 m al este del pozo CAPN-03 de la Plataforma C del yacimiento Capahuari Norte, Lote 192, y a 10 km al noreste de la comunidad nativa Titiyacu distrito Andoas, provincia Datem del Marañón, departamento Loreto.
b.	Centroide del sitio S0369	336564E / 9701583N
	Coordenadas UTM WGS84 Zona 18 Sur

c.	Problemática identificada	Evaluar la calidad ambiental del sitio S0369 para su identificación como sitio impactado por actividades de hidrocarburos y la estimación del nivel de riesgo a la salud y al ambiente.
d.	La actividad se realizó en el marco de	Planefa 2020
e.	Periodo de ejecución	6, 20 y 23 de octubre de 2020
f.	Tipo de evaluación	Identificación de Sitio Impactado por actividades de Hidrocarburos según normativa especial

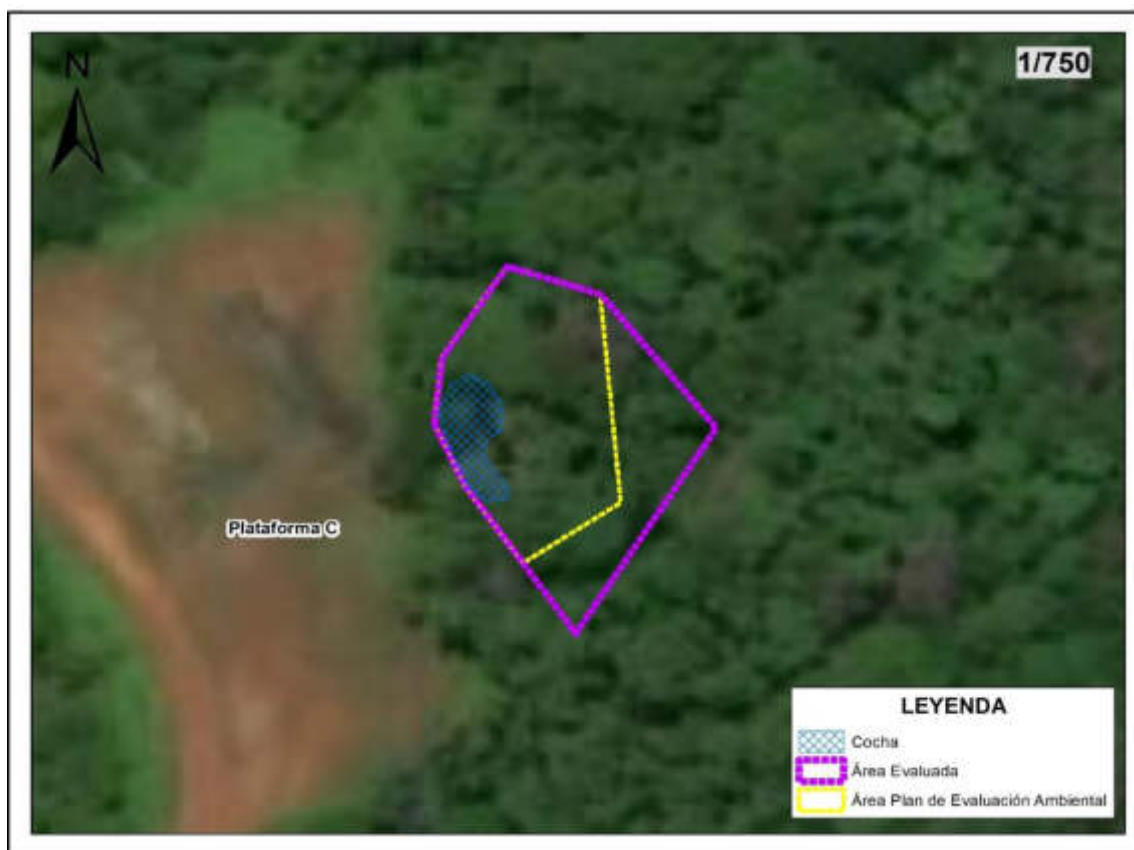
**Figura 3.2.** Área evaluada para el sitio S0369, adyacente a la Plataforma C del Lote 192.

El área de estudio corresponde a una zona boscosa y los componentes ambientales a evaluar son suelo, agua superficial, sedimento y comunidades hidrobiológicas. En el PEA para el sitio S0369 se planteó evaluar un área de 1290 m<sup>2</sup> (0,129 ha); sin embargo, durante la ejecución de los trabajos de muestreo, se extendió la evaluación con puntos adicionales a fin de atender las referencias con código R004254 y R004320 remitidas al OEFA mediante Carta S/N de Puinamudt<sup>14</sup>, así como para ampliar la información analítica del sitio, modificando el área inicialmente propuesta, resultado un área evaluada de 1951 m<sup>2</sup> (0,195 ha) para el sitio S0369 (ver figura 3.2).

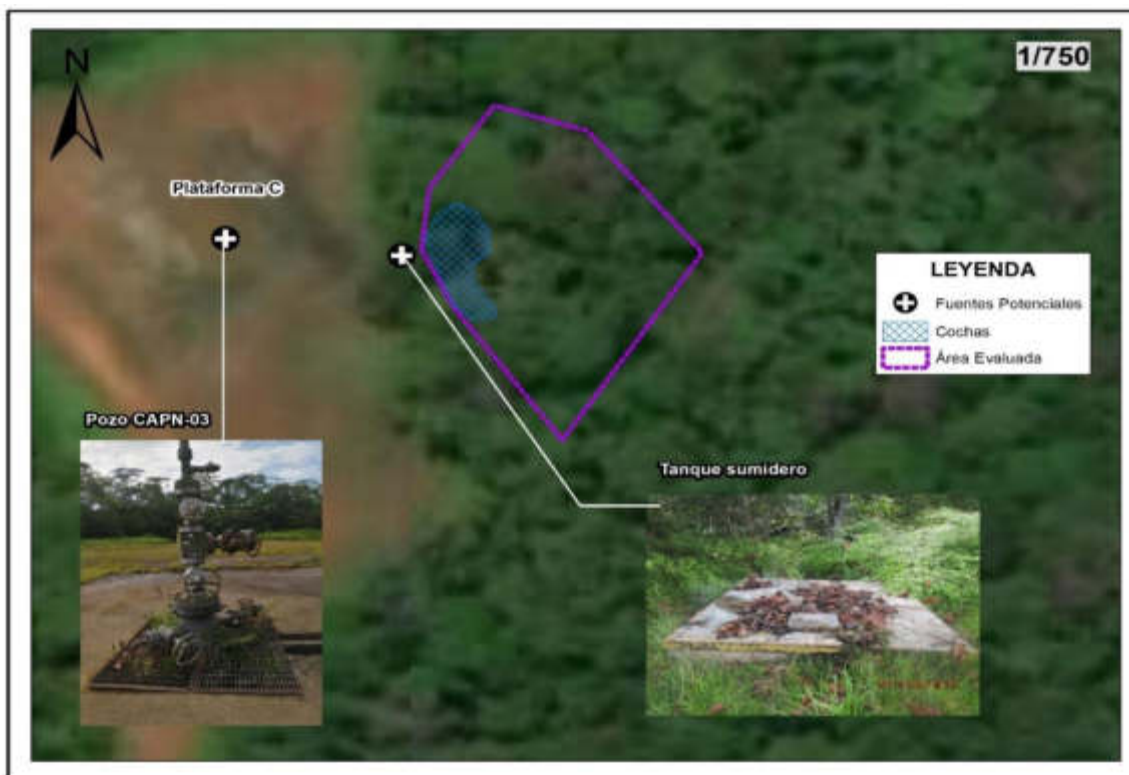
Figura 3.6. Instalaciones del entorno del sitio S0369.

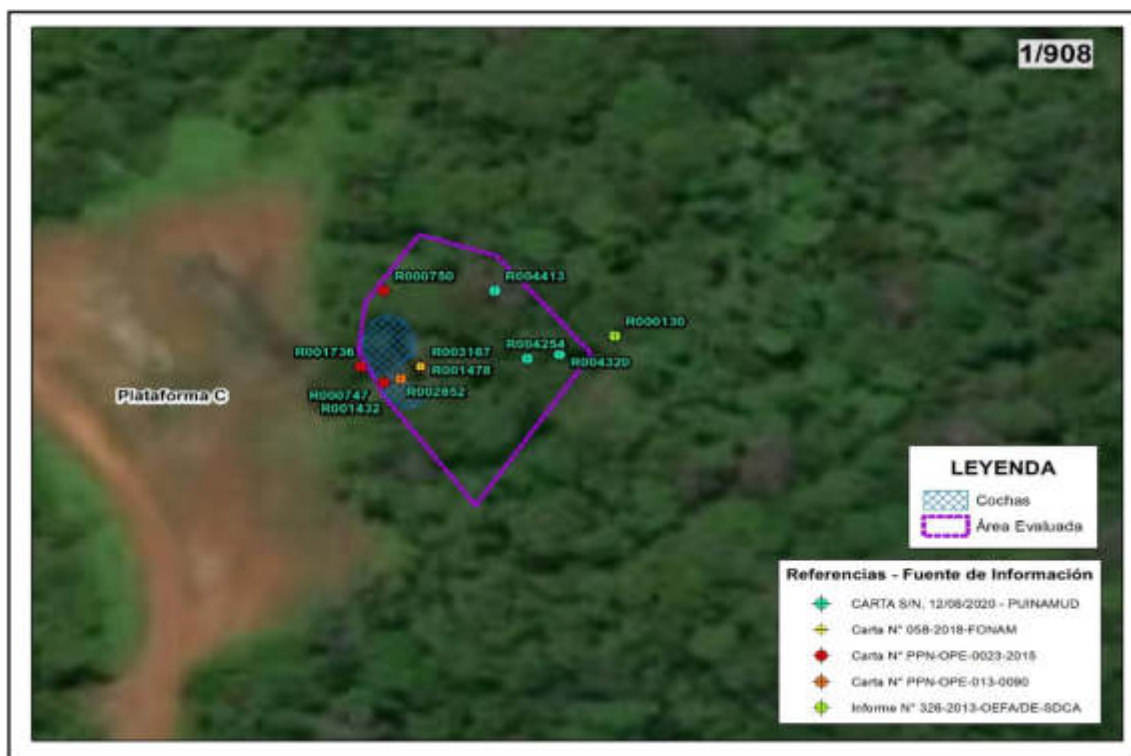
Figura 4.1. Registros de información asociada al sitio S0369

En la siguiente figura se muestra la ubicación espacial de las referencias asociadas al sitio S0369.

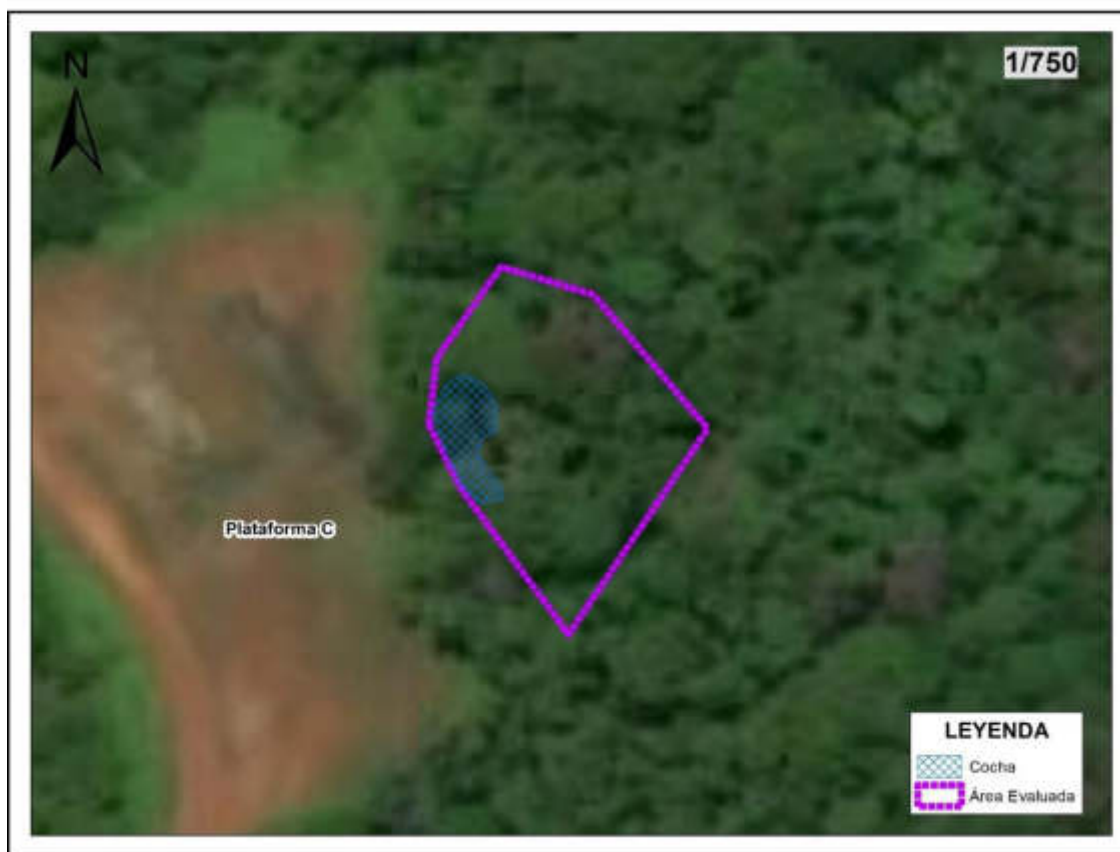
La evaluación para el sitio S0369 planteó la necesidad de realizar el muestreo ambiental en los componentes suelo, agua superficial y sedimentos. El área evaluada fue de 1951 m<sup>2</sup> (0,195 ha), la cual incluye una cocha s/n y el suelo adyacente.

Figura 7.1. Área evaluada del sitio S0369

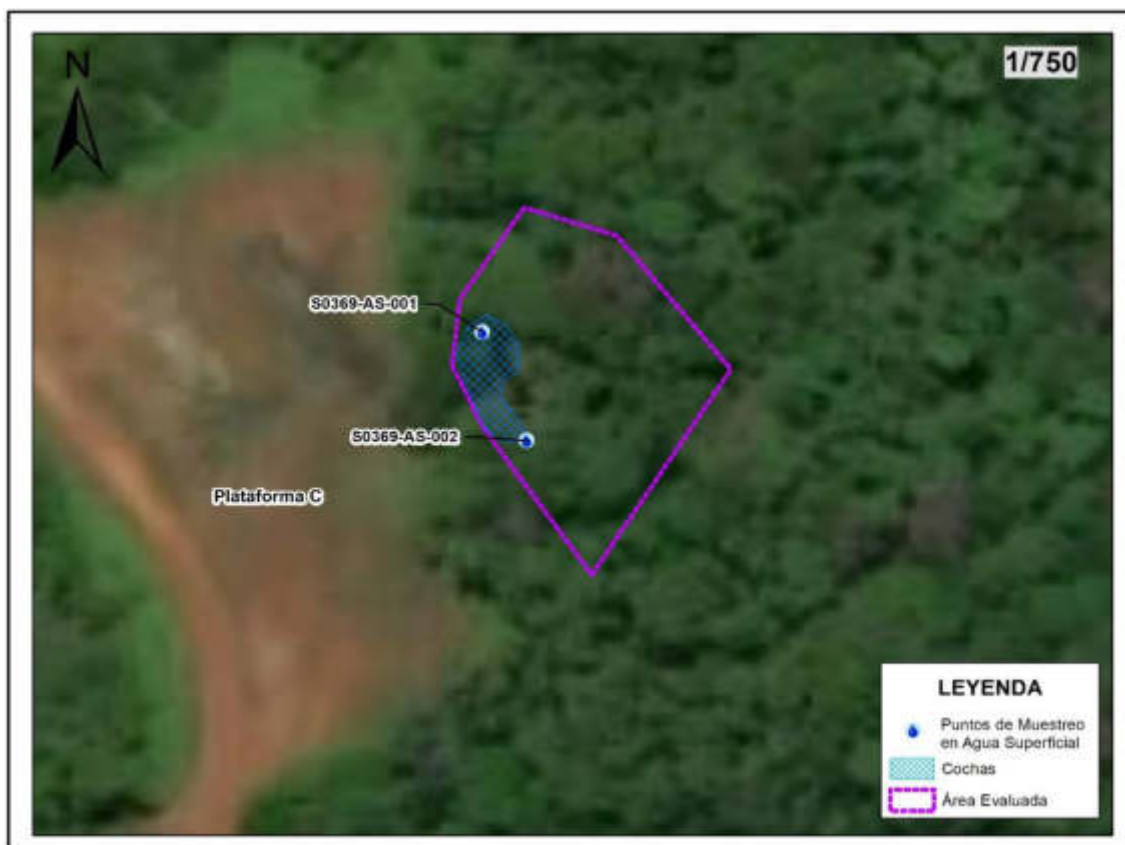
N°	Nombre cuerpo receptor	Código OEFA	Coordenadas UTM WGS 84 Zona 18M		Altitud (m s.n.m.)	Descripción
			Este (m)	Norte (m)		
1	Cocha s/n	S0369-AS-001	336558	9701591	260	Punto ubicado en la cocha s/n, a 12 m al noreste del sump tank y 48 m al noreste del pozo CAPN-03 de la plataforma C.
2	Cocha s/n	S0369-AS-002	336566	9701571	260	Punto ubicado en la cocha s/n, a 20 m al sureste del sump tank y 56 m al sureste del pozo CAPN-03 de la plataforma C.

**Figura 7.3.** Ubicación de los puntos de muestreo de agua superficial en el sitio S0369

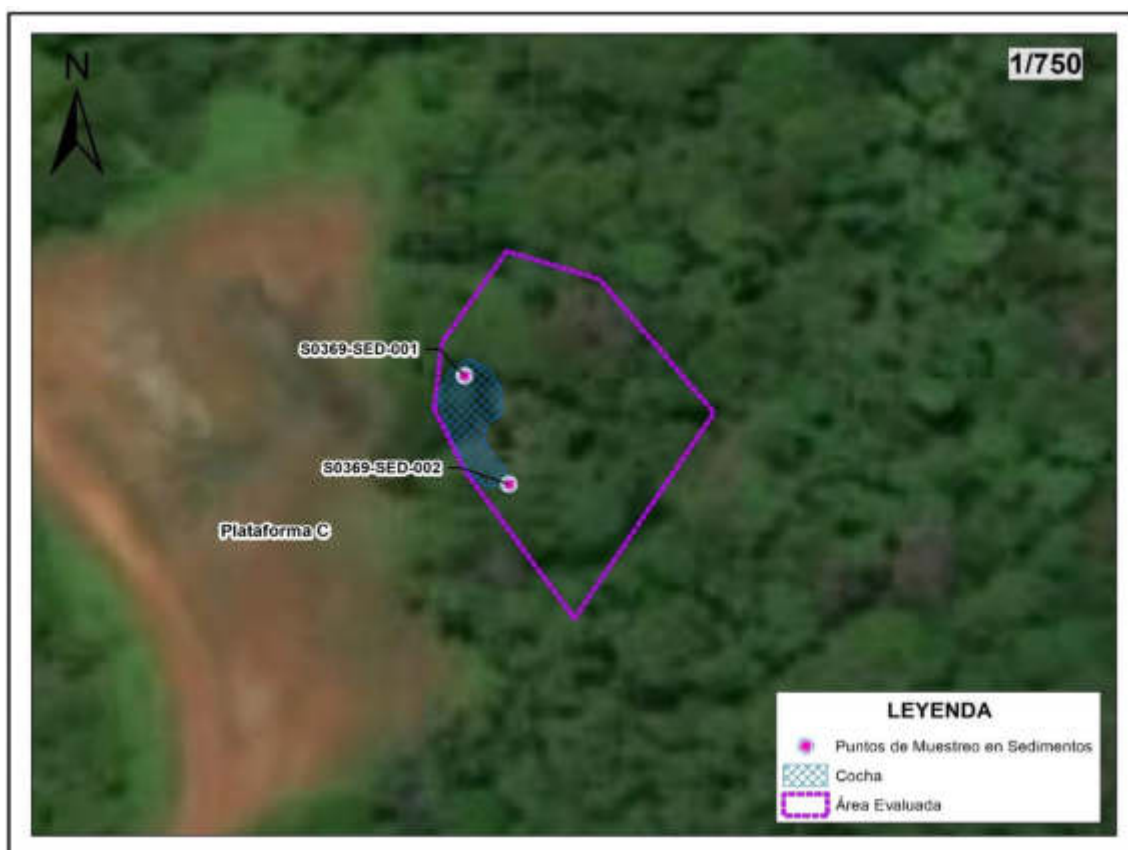
N.º	Código OEFA	Coordenadas UTM WGS 84 Zona 18M		Altitud (m s.n.m.)	Descripción
		Este (m)	Norte (m)		
1	S0369-SED-001	336558	9701591	260	Punto ubicado en la cocha s/n, a 12 m al noreste del sump tank y 48 m al noreste del pozo CAPN-03 de la Plataforma C. Se tomó una muestra de sedimentos a 0,4 m bajo fondo de agua.
2	S0369-SED-002	336566	9701571	260	Punto ubicado en la cocha s/n, a 20 m al sureste del sump tank y 56 m al sureste del pozo CAPN-03 de la Plataforma C. Se tomó una muestra de sedimentos a 0,4 m bajo fondo de agua.

**Figura 7.4.** Ubicación de los puntos de muestreo de sedimento en el sitio S0369

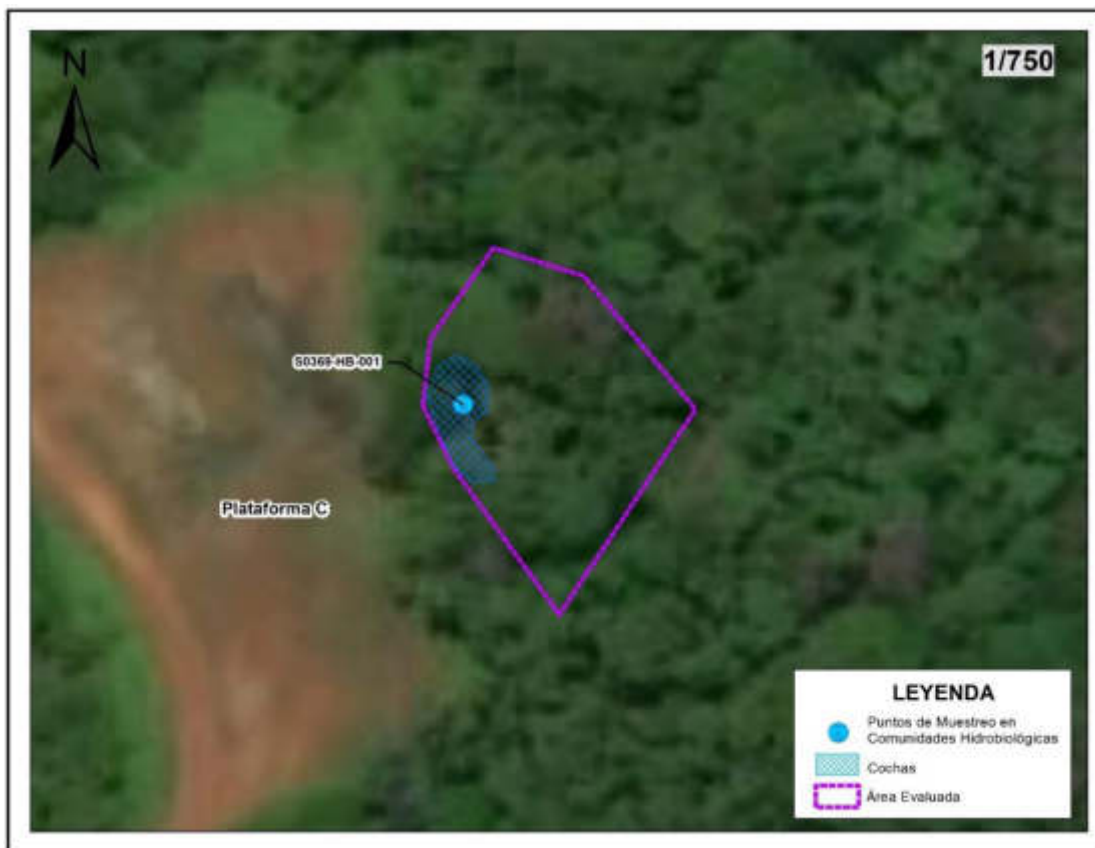
N.º	Código del punto de muestreo	Coordenadas UTM WGS 84 - Zona 18 M		Altitud (m s.n.m.)	Descripción
		Este (m)	Norte (m)		
1	S0369-HB-001	336560	9701585	260	Punto ubicado en la cocha s/n, a 11 m al este del sump tank y 50 m al este del pozo CAPN-03 de la Plataforma C. Se tomó una muestra de necton y una de macrobentos, además se ubica a 6 m del punto S0369-AS-001 de agua superficial.

**Figura 7.5.** Ubicación de los puntos de muestreo de comunidades hidrobiológicas en el sitio S0369

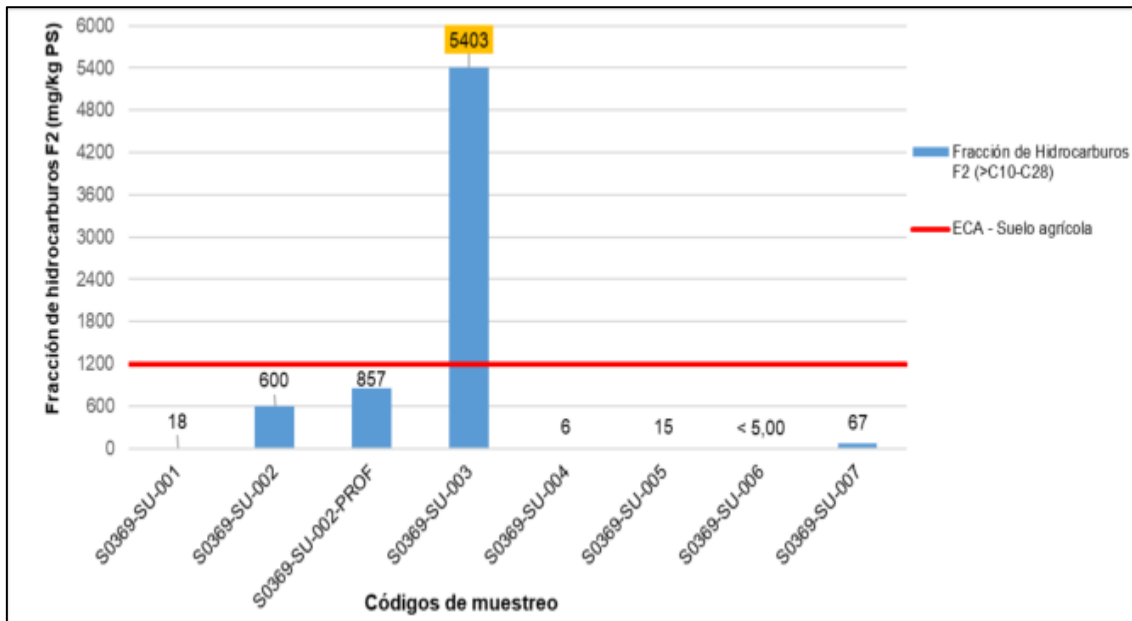
**Figura 8.1.** Resultados de fracción de hidrocarburos F2 (>C10-C28) en el sitio S0369

En la Figura 8.1 se presentan la concentración de la fracción de hidrocarburos F2 (>C10-C28) en las muestras de suelo tomadas en el sitio S0369; de las 7 muestras tomadas en el sitio, la muestra con código S0369-SU-003 (tomada a una profundidad entre 0,50 – 0,90 m) superó los ECA para suelo, uso agrícola.

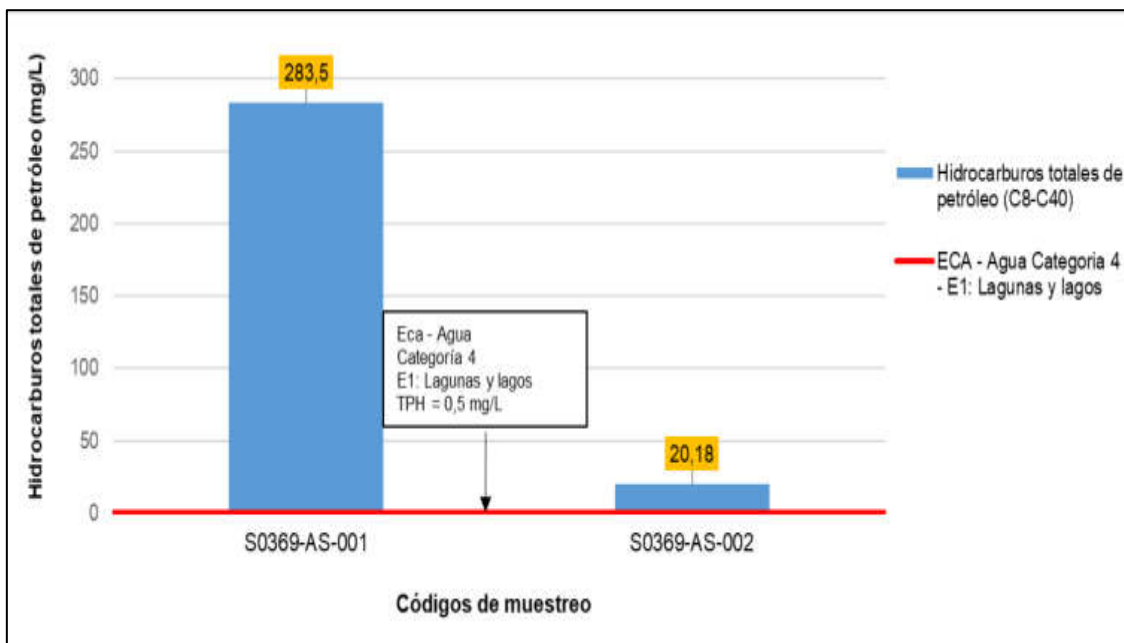
Figura 8.5. Resultados de hidrocarburos totales de petróleo (TPH) en el sitio S0369

En la Figura 8.5 se presentan las concentraciones de hidrocarburos totales de petróleo en las muestras de agua superficial del sitio S0369, se aprecia que ambas muestras superaron los ECA para agua, para este parámetro.

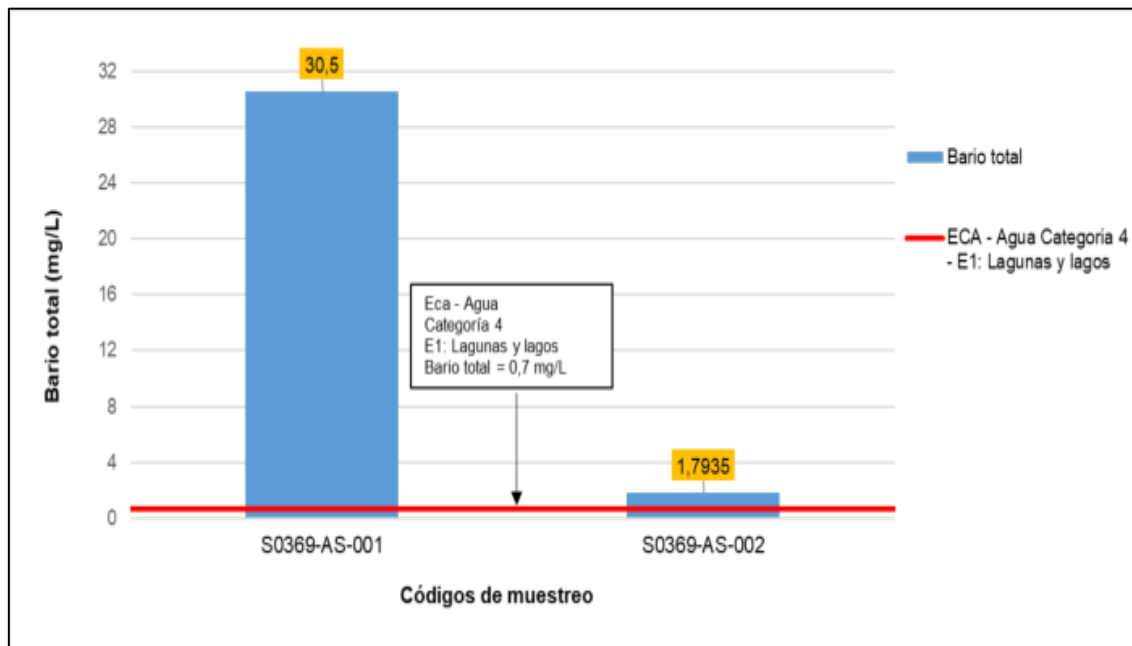
Figura 8.6. Resultados de bario (Ba) en el sitio S0369

En la Figura 8.6 se presenta las concentraciones de bario en las muestras de agua superficial del sitio S0369, se aprecia que ambas muestras superan los ECA para agua, para este parámetro.

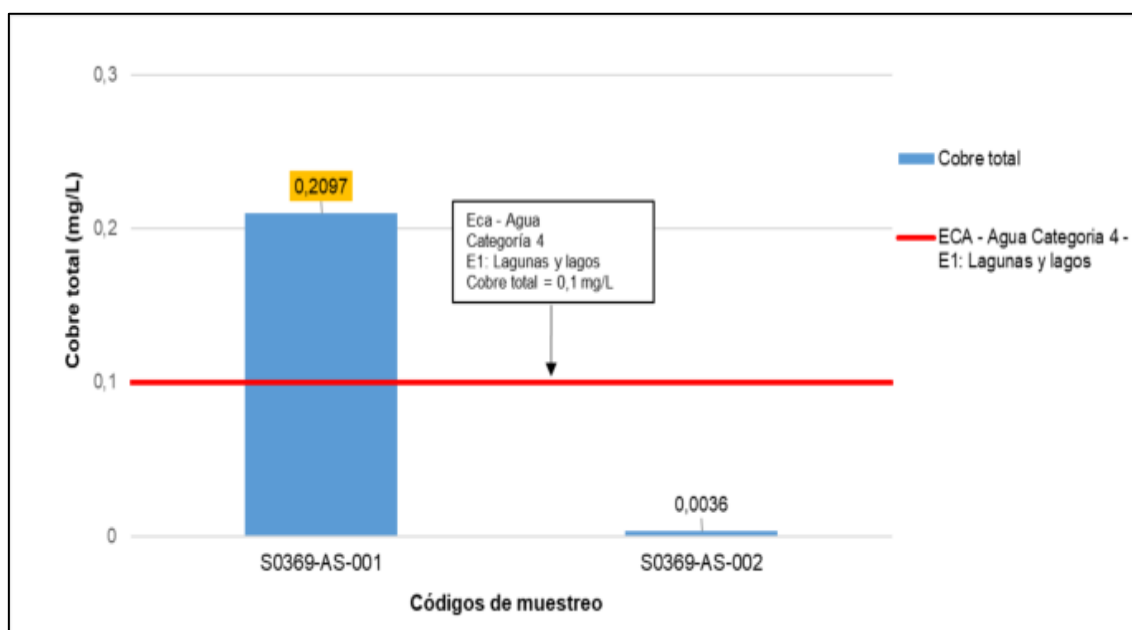
Figura 8.7. Resultados de cobre (Cu) pen el sitio S0369

En la Figura 8.7 se presentan las concentraciones de cobre en las muestras de agua del sitio S0369, se aprecia que, de las 2 muestras tomadas en el sitio, la muestra S0369-AS-001 supera el ECA para agua, para este parámetro.

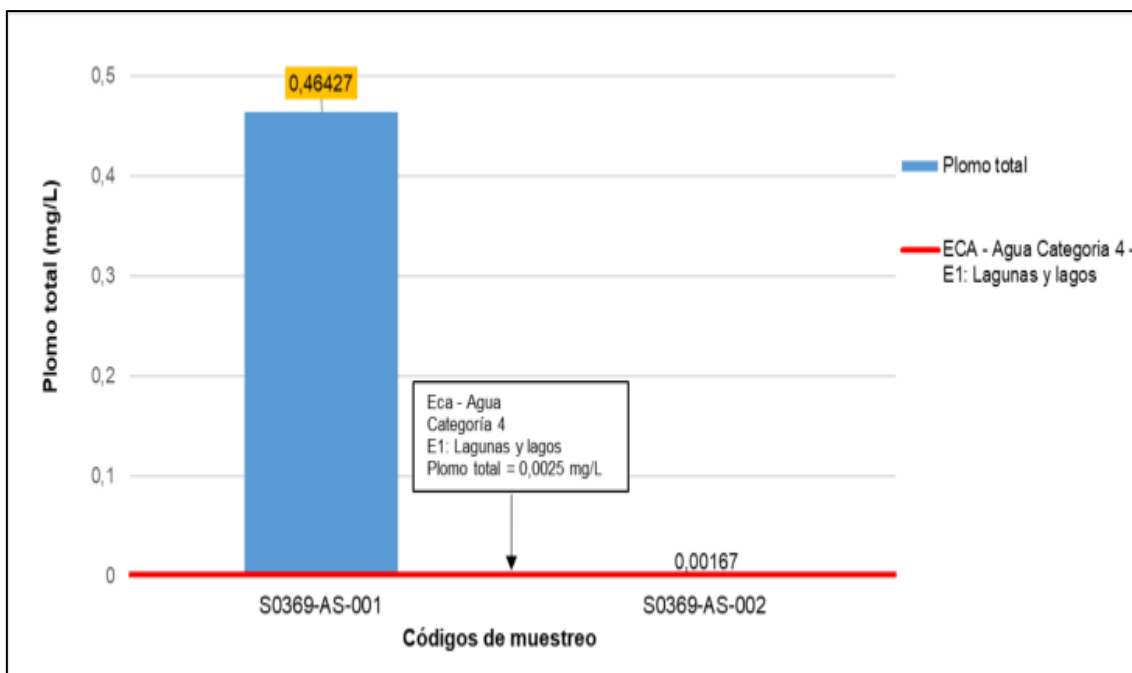
Figura 8.9. Resultados de plomo (Pb) en el sitio S0369

En la Figura 8.9 se presentan las concentraciones de plomo en las muestras de agua superficial del sitio S0369, se aprecia que, de las 2 muestras tomadas en el sitio, la muestra S0369-AS-001 supera el ECA de agua, para este parámetro.

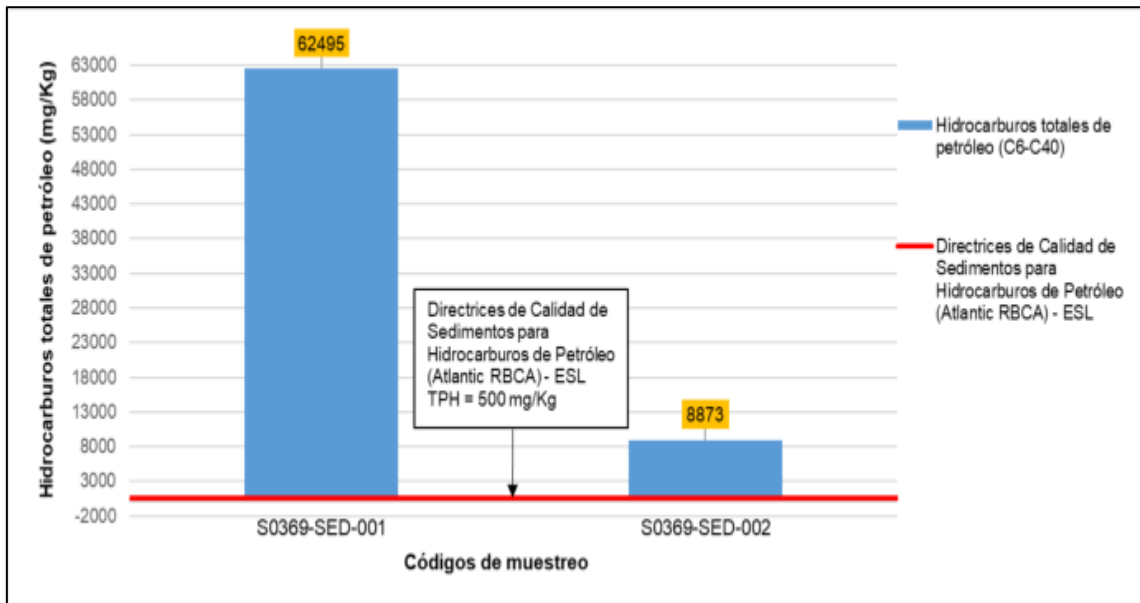
Figura 8.12. Resultados de hidrocarburos totales de petróleo (TPH) para el sitio S0369

En la Figura 8.12 se presentan las concentraciones de hidrocarburos totales de petróleo en las muestras de sedimento del sitio S0369, se aprecia que ambas muestras superan la norma referencial.

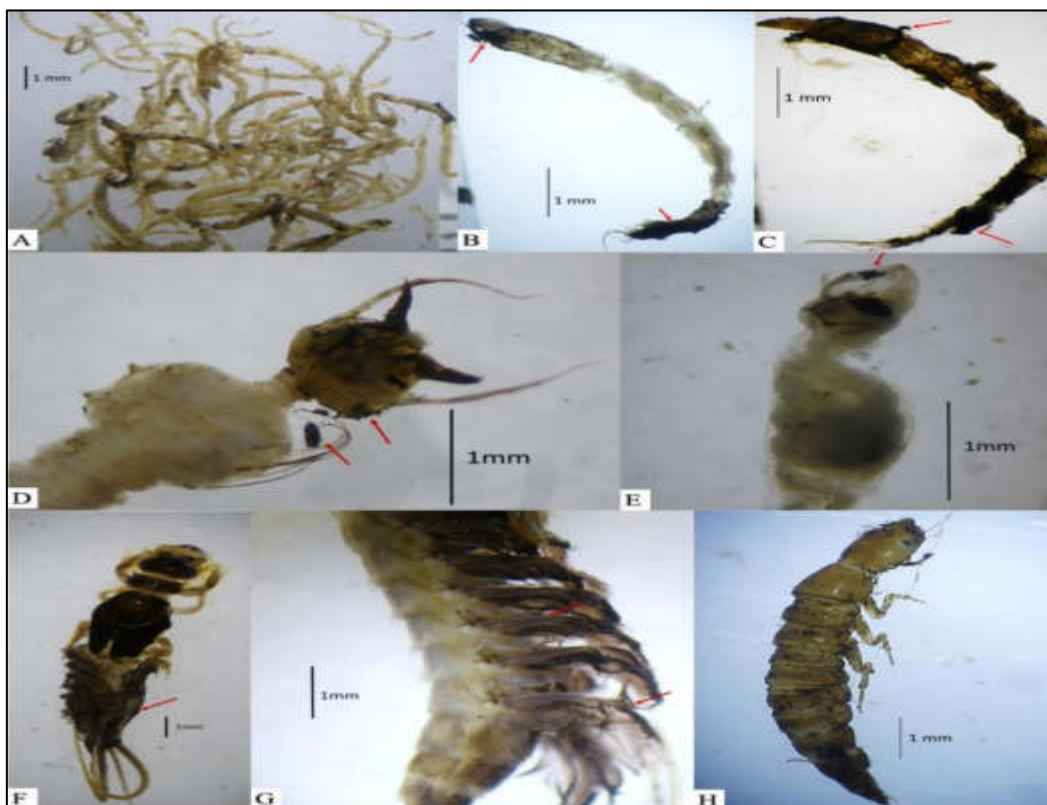
Según la evaluación organoléptica se observó una sustancia similar a hidrocarburos (negra y oleosa) que cubría parte el exoesqueleto de organismos, ver figura 8.18.

**Figura 8.18.** Afectación organoléptica en macroinvertebrados bentónicos  
A, B y C) Larva de Chironomidae, D) Larva de Culicidae, E) Parte anterior de larva de Chaoboridae, F) Ninfa de Polymitarcyidae, G) Branquias de ninfa de Polymitarcyidae, H) Larva de Dytiscidae.

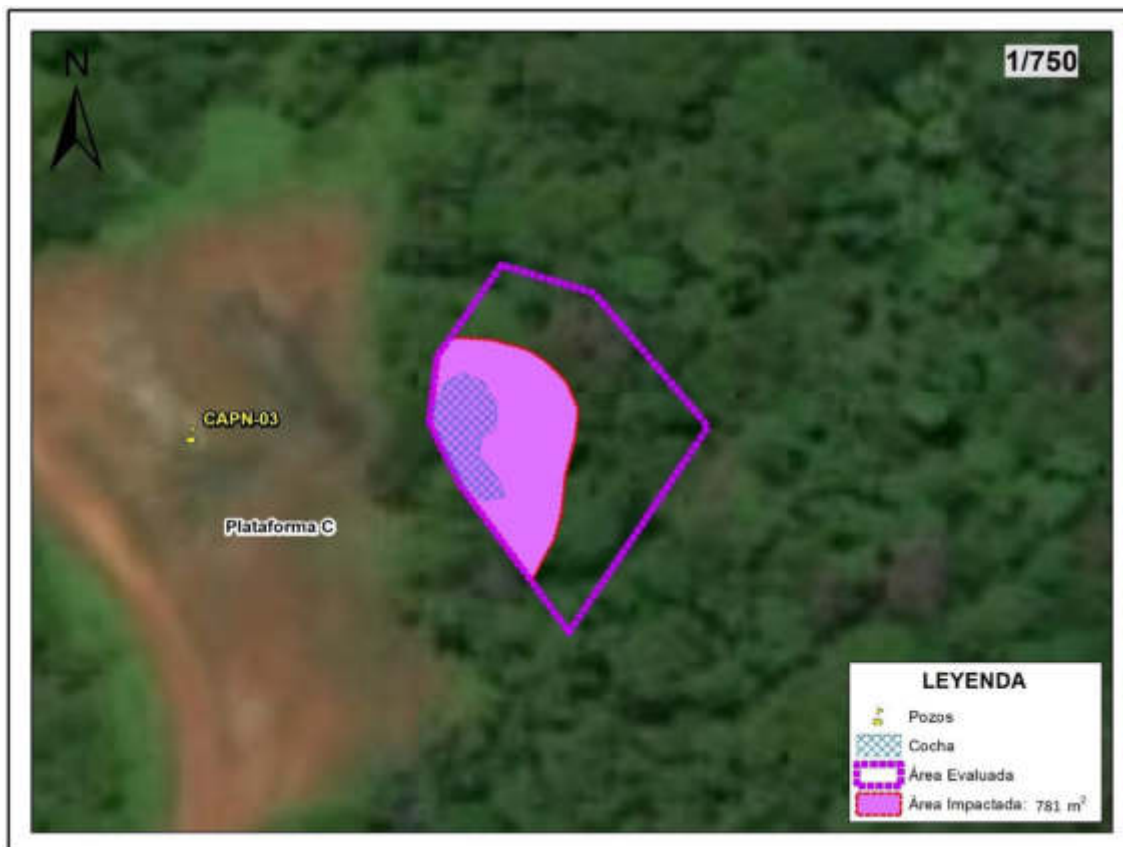
La Figura 9.2 se muestra el área total impactada producto de la evaluación de los componentes ambientales y la dispersión de contaminantes. El sitio impactado estimado abarca la cocha s/n (180 m<sup>2</sup>) con agua y sedimento contaminados y el suelo contaminado (601 m<sup>2</sup>) circundante a la cocha, haciendo un área total de 781 m<sup>2</sup> (0,078 ha).

**Figura 9.2.** Área impactada del Sitio S0369

Por otro lado, de las instalaciones descritas, el tanque sumidero del pozo CAPN-03 sería la fuente potencial del origen de la contaminación del sitio S0369. Esto por su cercanía, pendiente a favor del sitio y pluma de contaminación modelada.

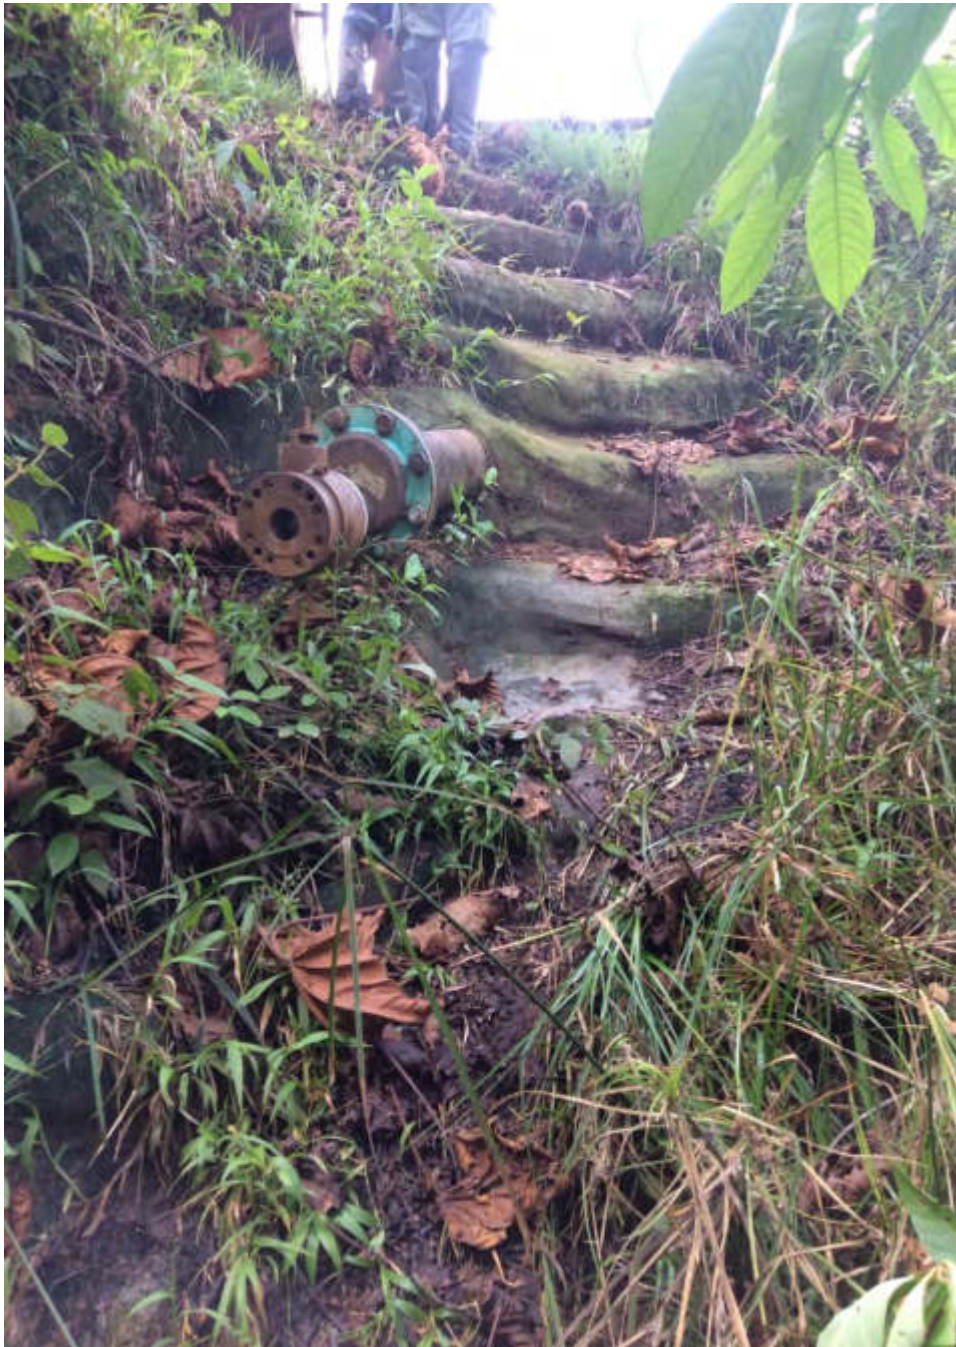
**Fotografía 2.** Se observa la descarga de residuos de workover, se observa deterioro y oxidación en su entorno presenta suelo con olor a hidrocarburos, vista oeste (W).

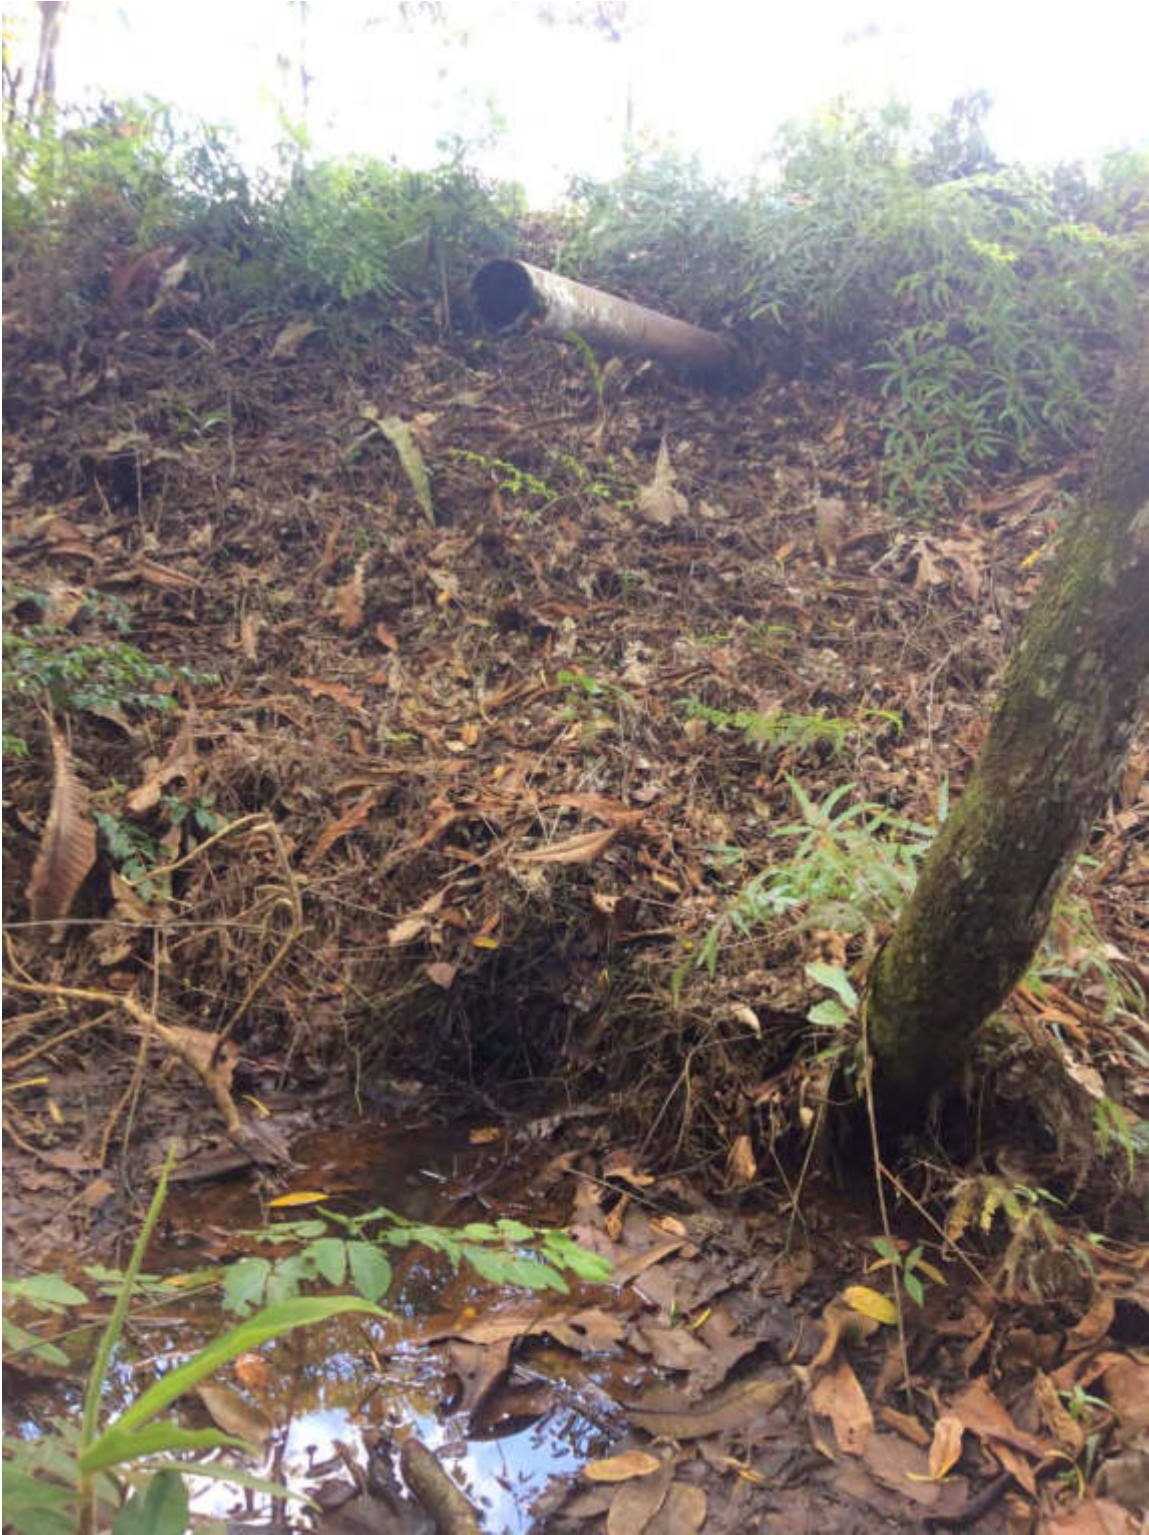
**Fotografía 6.** Se observa suelo impactado, se percibe olor a hidrocarburos, vista SW.

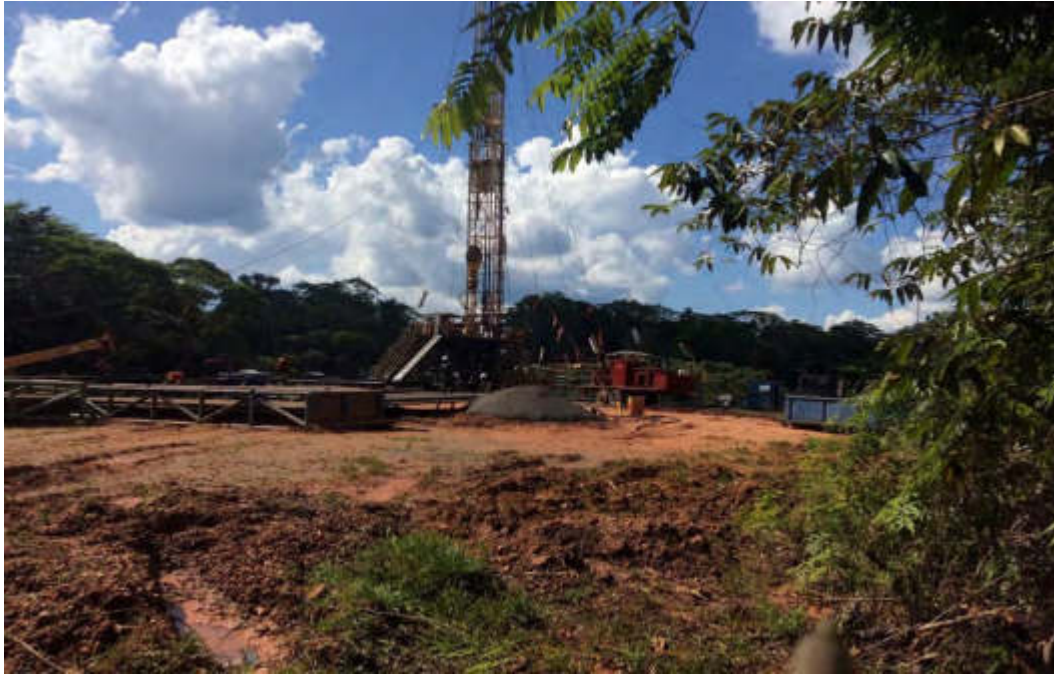
CH2M HILL detectó la existencia de un foco de contaminación que corresponde a la zona donde está localizado el pozo CAPN-03 (ver Fotografía 7 en el Anexo B). Este potencial foco de contaminación puede generar impacto por infiltración y/o retención de contaminantes en suelo y por la migración de compuestos en agua.

**Fotografía 7.** Se observa el pozo CAPN-3 en mantenimiento (no operativo).

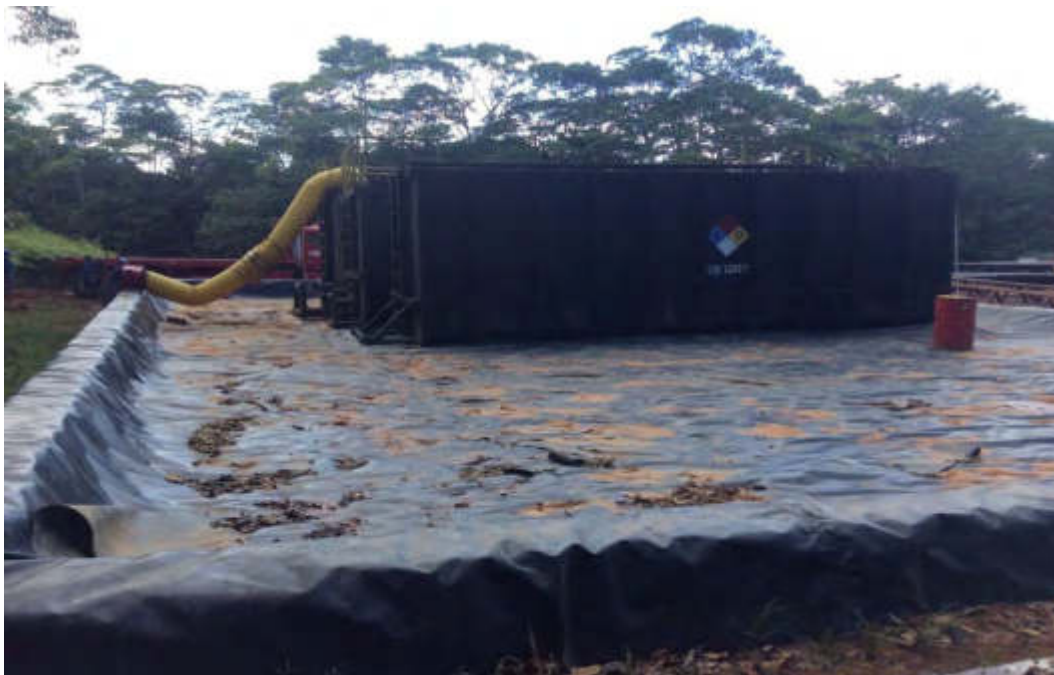
**Fotografía 8.** Se observó el almacén de grasas, vista NW.

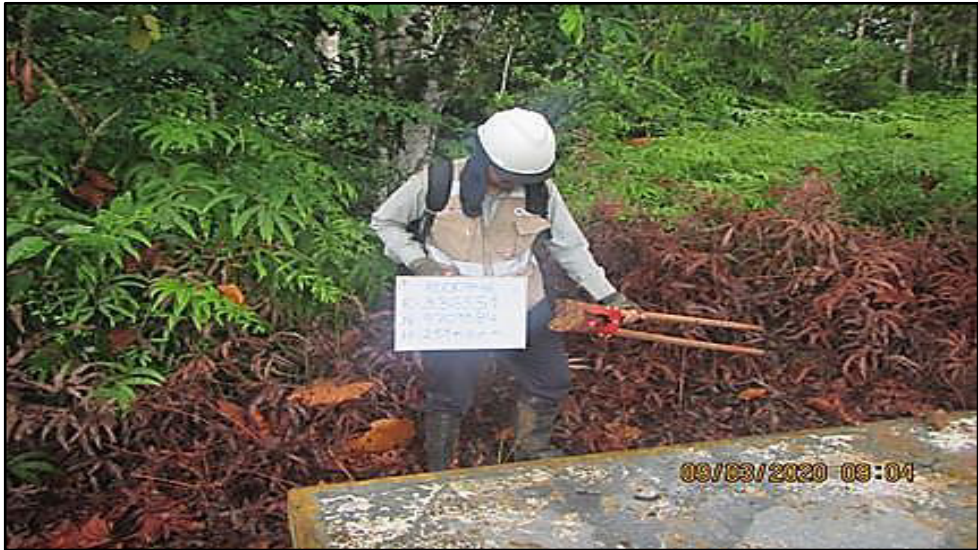
Distrito	Andoas	Provincia	Datem del Maraón	Departamento	Loreto
<b>Fotografía 1 R000746</b>

Fecha: 09/03/2020					
Hora: 09:04					
<b>Coordenadas UTM-WGS84-ZONA 18M</b>					
Este (m): 336551					
Norte (m): 9701584					
Altitud (m s.n.m): 251					
Precisión: ±3					
<b>Descripción:</b>	Se realizó el hincado en la referencia R000746, se observó un suelo de textura arcillosa, color marrón rojizo, humedad baja y sin indicios de hidrocarburo en el sitio.

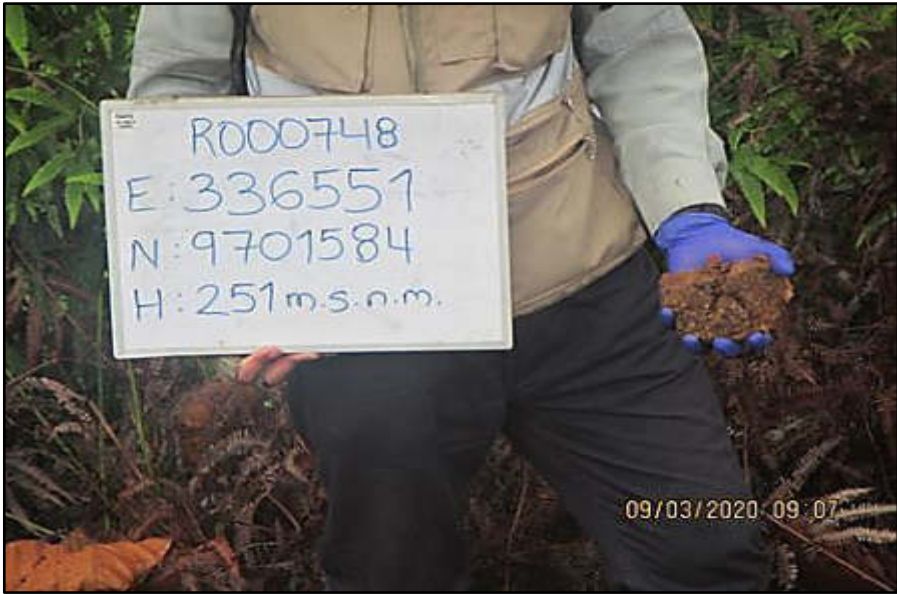
Distrito	Andoas	Provincia	Datem del Maraón	Departamento	Loreto
<b>Fotografía 2 R000748</b>

Fecha: 09/03/2020					
Hora: 09:07					
<b>Coordenadas UTM-WGS84-ZONA 18M</b>					
Este (m): 336551					
Norte (m): 9701584					
Altitud (m s.n.m): 251					
Precisión: ±3					
<b>Descripción:</b>	Se realizó el hincado en la referencia R000748, se observó un suelo de textura arcillosa, color marrón rojizo, humedad baja y sin indicios de hidrocarburo en el sitio.

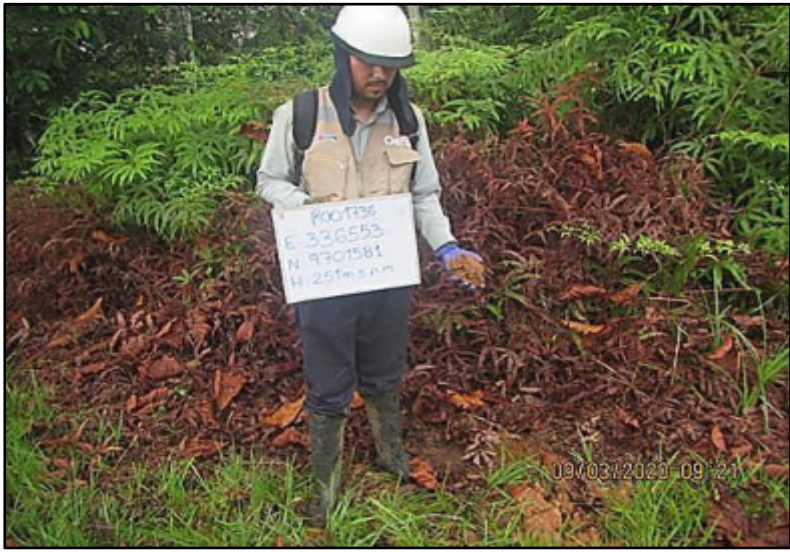
Distrito	Andoas	Provincia	Datem del Maraón	Departamento	Loreto
<b>Fotografía 5 R001736</b>

Fecha: 09/03/2020					
Hora: 09:21					
<b>Coordenadas UTM-WGS84-ZONA 18M</b>					
Este (m): 336553					
Norte (m): 9701581					
Altitud (m s.n.m): 251					
Precisión: ±3					
<b>Descripción:</b>	Se realizó el hincado en la referencia R001736, se observó un suelo de textura arcillosa, color marrón rojizo, humedad baja y sin indicios de hidrocarburo en el sitio.

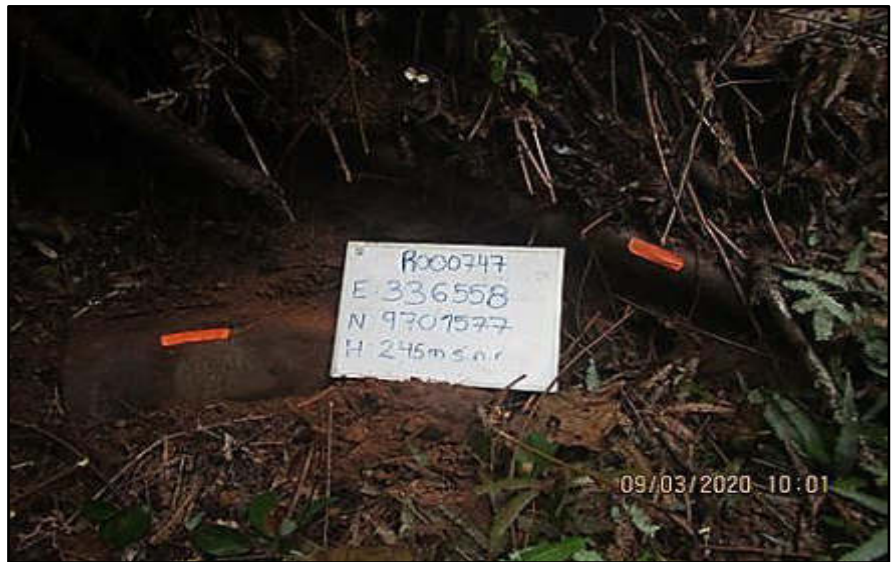
Distrito	Andoas	Provincia	Datem del Maraón	Departamento	Loreto
<b>Fotografía 6 R000747</b>

Fecha: 09/03/2020					
Hora: 10:01					
<b>Coordenadas UTM- WGS84-ZONA 18M</b>					
Este (m): 336558					
Norte (m): 9701577					
Altitud (m s.n.m): 245					
Precisión: ±3					
<b>Descripción:</b>	Respecto de la referencia R000747, se observó restos de tuberías enterrados debajo de abundante vegetación.

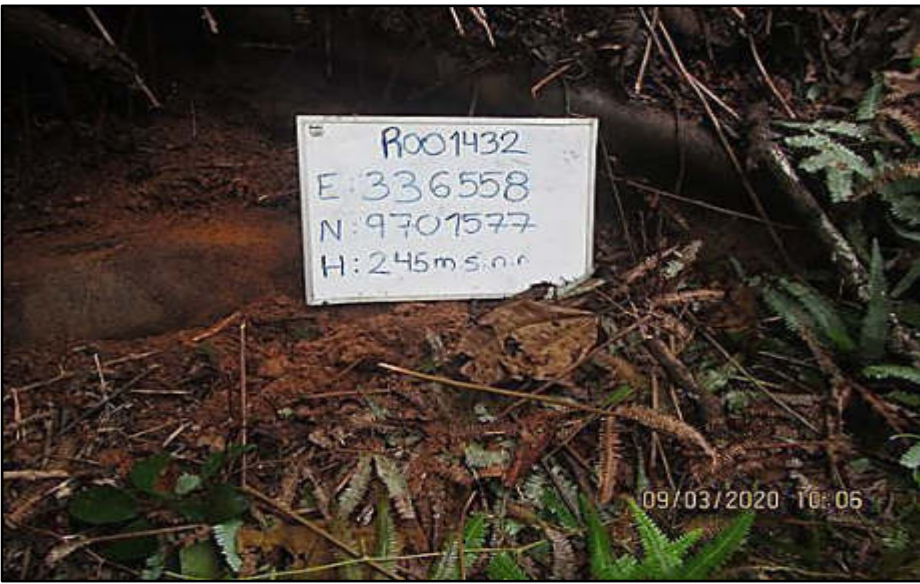
Distrito	Andoas	Provincia	Datem del Maraón	Departamento	Loreto
<b>Fotografía 7 R001432</b>

Fecha: 09/03/2020					
Hora: 10:06					
<b>Coordenadas UTM-WGS84-ZONA 18M</b>					
Este (m): 336558					
Norte (m): 9701577					
Altitud (m s.n.m): 245					
Precisión: ±3					
<b>Descripción:</b>	Respecto de la referencia R001432, no se observó restos de tablonces de madera.

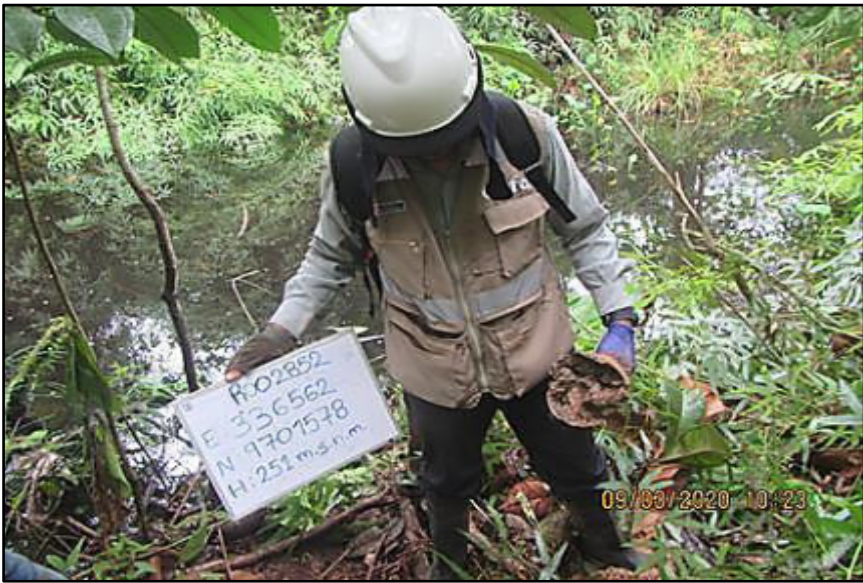
Distrito	Andoas	Provincia	Datem del Maraón	Departamento	Loreto
<b>Fotografía 8 R002852</b>

Fecha: 09/03/2020					
Hora: 10:23					
<b>Coordenadas UTM-WGS84-ZONA 18M</b>					
Este (m): 336562					
Norte (m): 9701578					
Altitud (m s.n.m): 251					
Precisión: ±3					
<b>Descripción:</b>	Se realizó el hincado en la referencia R002852, se observó un suelo de textura arcillosa, color marrón amarillento hasta los 0,6 m, luego la coloración cambió a gris, humedad baja. Se observó afectación por hidrocarburo entre los 0,6 m y 1,2 m de profundidad.
