**INFORME N° 00127-2020-OEFA/DEAM-SSIM**

a.	Zona evaluada	Sitio con código S0369, ubicado a 45 m al este del pozo CAPN-03 de la Plataforma C del yacimiento Capahuari Norte, Lote 192, y a 10 km al noreste de la comunidad nativa Titiyacu distrito Andoas, provincia Datem del Marañón, departamento Loreto.
b.	Centroide del sitio S0369	336564E / 9701583N
	Coordenadas UTM WGS84 Zona 18 Sur

c.	Problemática identificada	Evaluar la calidad ambiental del sitio S0369 para su identificación como sitio impactado por actividades de hidrocarburos y la estimación del nivel de riesgo a la salud y al ambiente.
d.	La actividad se realizó en el marco de	Planefa 2020
e.	Periodo de ejecución	6, 20 y 23 de octubre de 2020
f.	Tipo de evaluación	Identificación de Sitio Impactado por actividades de Hidrocarburos según normativa especial

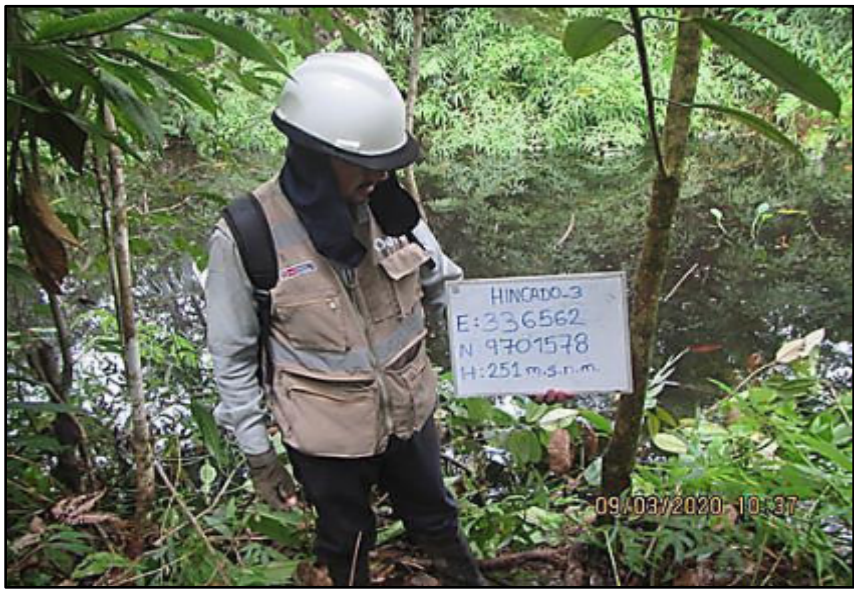
Distrito	Andoas	Provincia	Datem del Maraón	Departamento	Loreto
<b>Fotografía 9 Hincado 3</b>

Fecha: 09/03/2020					
Hora: 10:37					
<b>Coordenadas UTM-WGS84-ZONA 18M</b>					
Este (m): 336562					
Norte (m): 9701578					
Altitud (m s.n.m): 251					
Precisión: ±3					
<b>Descripción:</b>	Se realizó el hincado 3, se observó un suelo de textura arcillosa, color marrón amarillento hasta los 0,6 m, luego la coloración cambió a gris. Se observó afectación por hidrocarburo entre los 0,6 m y 1,2 m de profundidad.

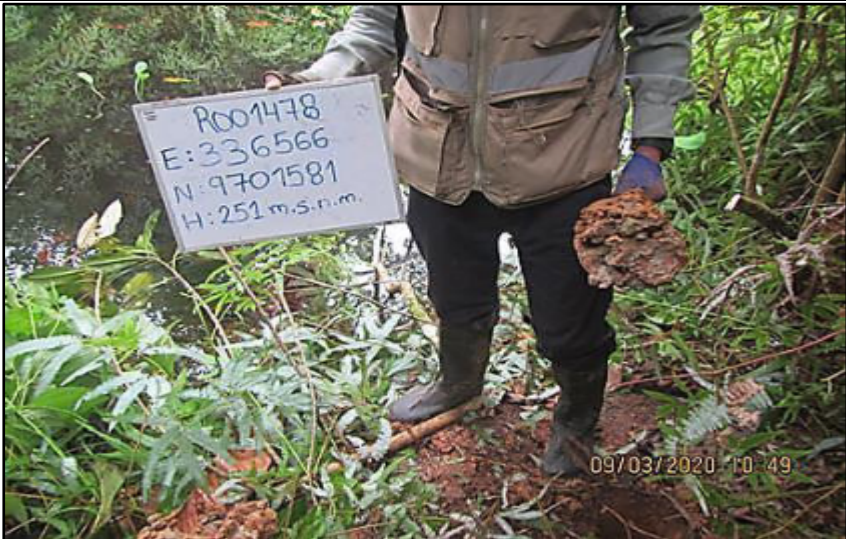
Distrito	Andoas	Provincia	Datem del Maraón	Departamento	Loreto
<b>Fotografía 10 R001478</b>

Fecha: 09/03/2020					
Hora: 10:49					
<b>Coordenadas UTM-WGS84-ZONA 18M</b>					
Este (m): 336566					
Norte (m): 9701581					
Altitud (m s.n.m): 251					
Precisión: ±3					
<b>Descripción:</b>	Se realizó el hincado en la referencia R001478, se observó un suelo de textura arcillosa, color marrón rojizo hasta los 0,6 m, luego la coloración cambió a gris, humedad baja. Se observó afectación por hidrocarburo entre los 0,6 m y 1,2 m de profundidad.

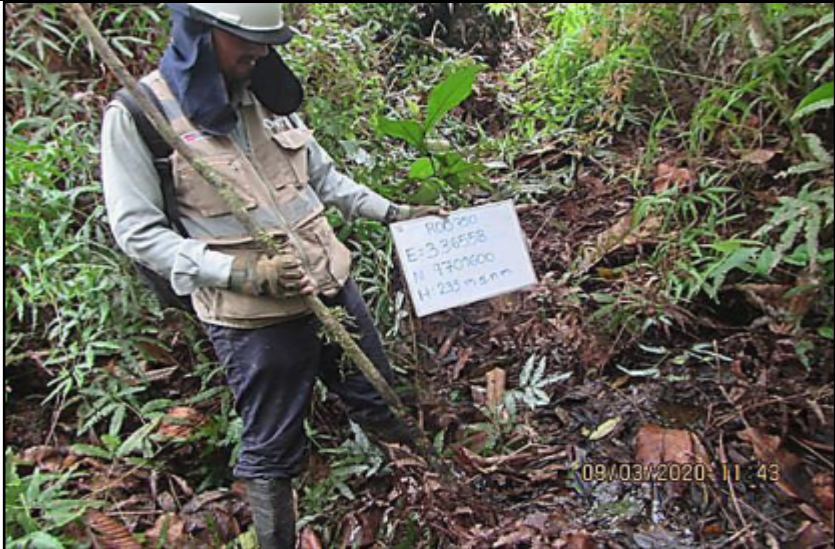
Distrito	Andoas	Provincia	Datem del Maraón	Departamento	Loreto
<b>Fotografía 16 R000750</b>

Fecha: 09/03/2020					
Hora: 11:43					
<b>Coordenadas UTM-WGS84-ZONA 18M</b>					
Este (m): 336558					
Norte (m): 9701600					
Altitud (m s.n.m): 233					
Precisión: ±3					
<b>Descripción:</b>	Se realizó el hincado en la referencia R000750, se observó un suelo de color marrón oscuro, humedad alta. Se observó película con colores iridiscentes en la película de agua. Se observó hidrocarburo en fase libre. Se percibió olor a hidrocarburo.

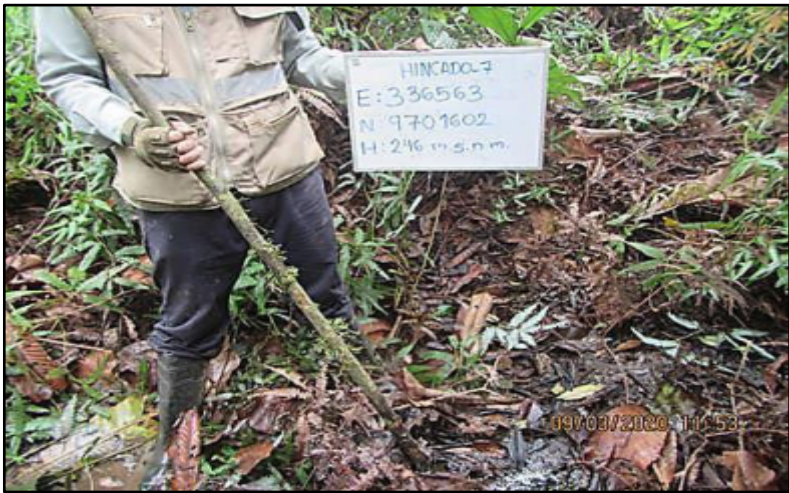
Distrito	Andoas	Provincia	Datem del Maraón	Departamento	Loreto
<b>Fotografía 17</b> Hincado 7

Fecha: 09/03/2020					
Hora: 11:53					
<b>Coordenadas</b> UTM-WGS84-ZONA 18M					
Este (m): 336563					
Norte (m): 9701602					
Altitud (m s.n.m): 246					
Precisión: ±3					
<b>Descripción:</b>	Se realizó el hincado 7, se observó sedimento de textura arcillosa, color marrón oscuro, humedad alta. Se observó indicios organolépticos por presencia de hidrocarburos.

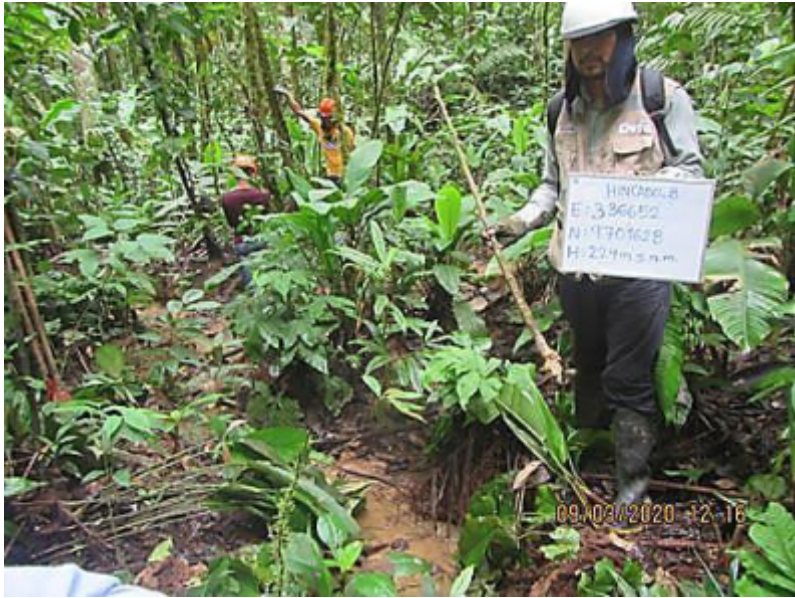
Distrito	Andoas	Provincia	Datem del Maraón	Departamento	Loreto
<b>Fotografía 18</b> Hincado 8

Fecha: 09/03/2020					
Hora: 12:15					
<b>Coordenadas</b> UTM-WGS84-ZONA 18M					
Este (m): 336652					
Norte (m): 9701628					
Altitud (m s.n.m): 224					
Precisión: ±3					
<b>Descripción:</b>	Se realizó el hincado 8, se observó sedimento de textura arcillosa, color marrón claro, humedad alta. No se percibió olor a hidrocarburo.

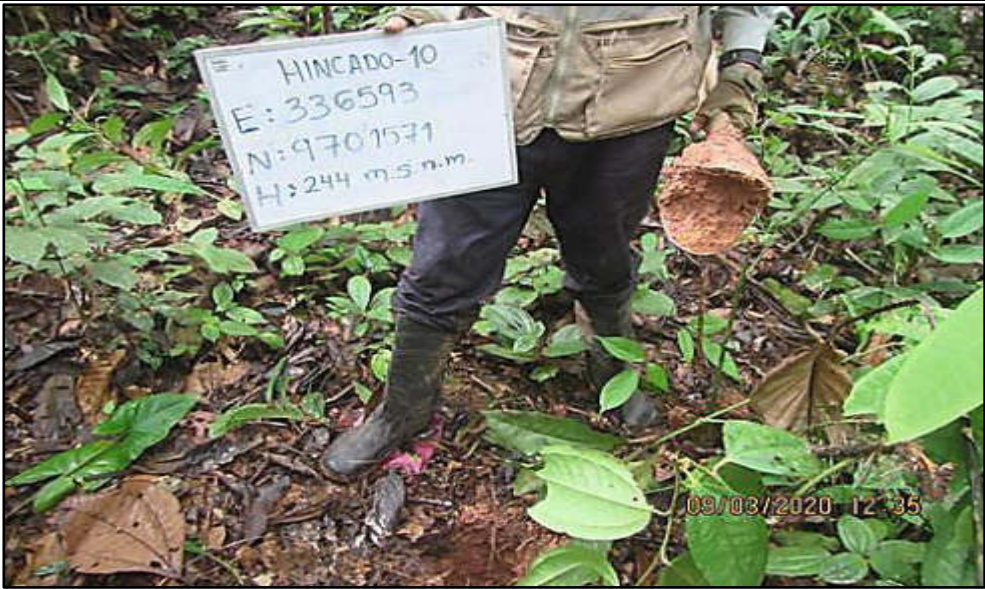
Distrito	Andoas	Provincia	Datem del Maraón	Departamento	Loreto
<b>Fotografía 20 Hincado 10</b>

Fecha: 09/03/2020					
Hora: 12:35 horas					
<b>Coordenadas UTM-WGS84-ZONA 18M</b>					
Este (m): 336593					
Norte (m): 9701571					
Altitud (m s.n.m): 244					
Precisión: ±3					
<b>Descripción:</b>	Se realizó el hincado 10, se observó un suelo de textura arcillosa, color marrón claro, humedad baja. Presencia de materia orgánica (raíces). No se percibió olor a hidrocarburo.

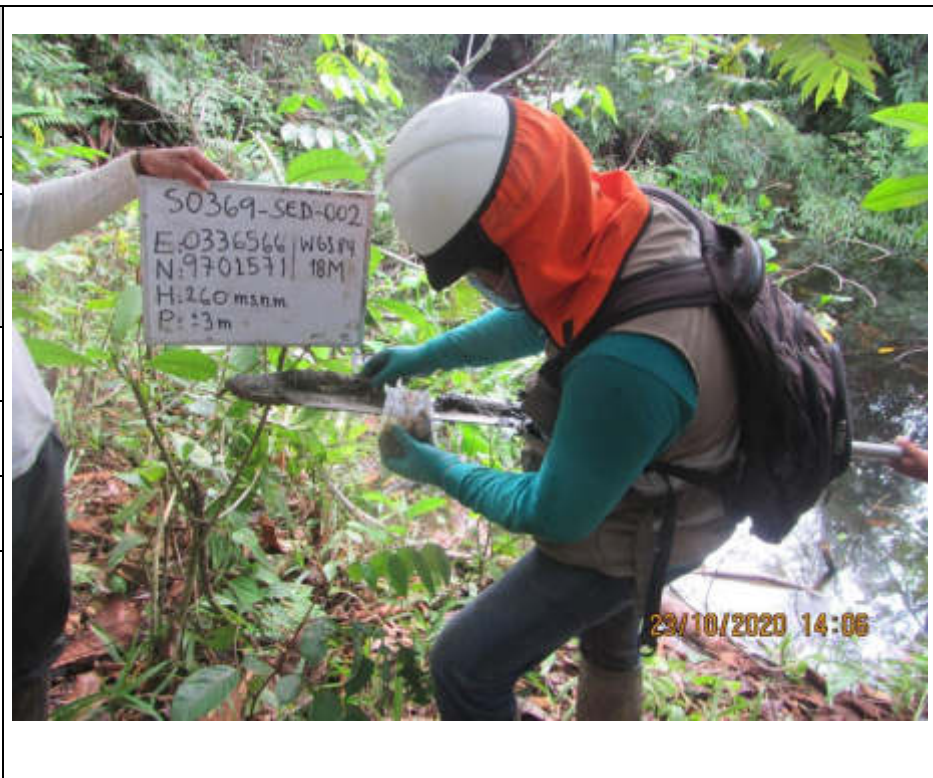
<b>FOTOGRAFÍA N.º 7</b>
<b>Fecha:</b> 23/10/2020
<b>Hora:</b> 14:06
<b>COORDENADAS UTM -WGS 84 – ZONA 18M</b>
<b>Este (m):</b> 336566
<b>Norte (m):</b> 9701571
<b>Altitud (m s.n.m):</b> 260
<b>Precisión:</b> ± 3

Muestra de sedimento tomada en el punto S0369-SED-002.

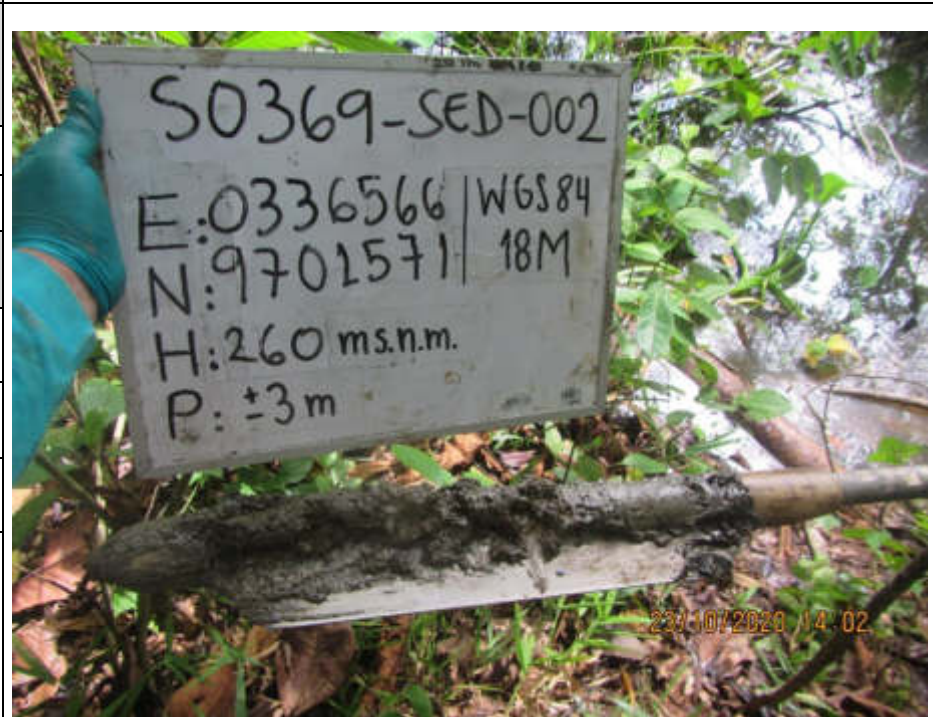
<b>FOTOGRAFÍA N.º 8</b>
<b>Fecha:</b> 23/10/2020
<b>Hora:</b> 14:02
<b>COORDENADAS UTM -WGS 84 – ZONA 18M</b>
<b>Este (m):</b> 336566
<b>Norte (m):</b> 9701571
<b>Altitud (m s.n.m):</b> 260
<b>Precisión:</b> ± 3

Muestra de sedimento tomada en el punto S0369-SED-002.

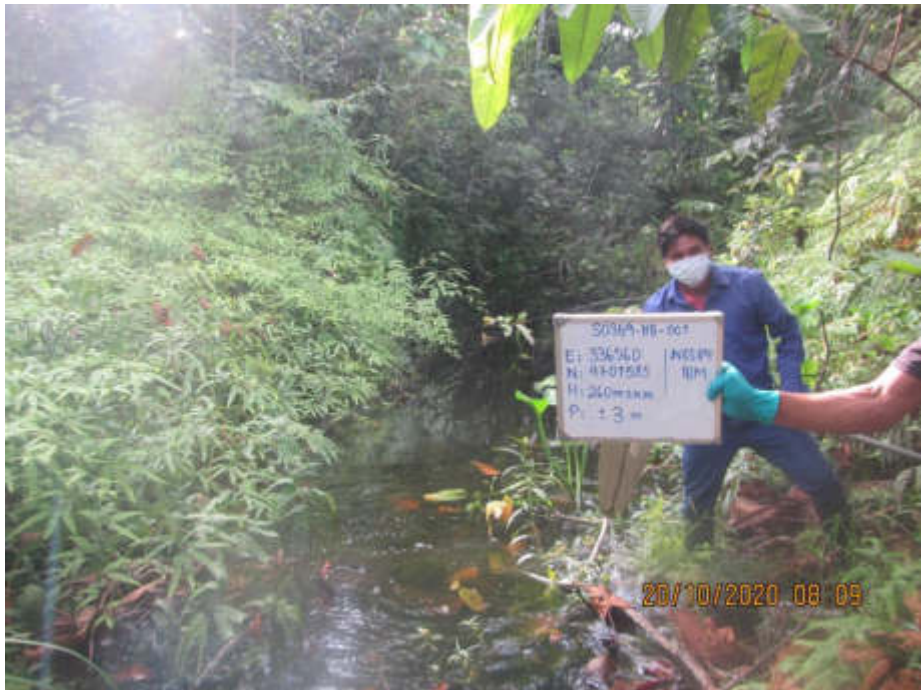
<b>FOTOGRAFÍA N.º 9</b>
<b>Fecha:</b> 20/10/2020
<b>Hora:</b> 08:09
<b>COORDENADAS UTM -WGS 84 – ZONA 18M</b>
<b>Este (m):</b> 336560
<b>Norte (m):</b> 9701585
<b>Altitud (m s.n.m):</b> 260
<b>Precisión:</b> ± 3

Punto de muestreo S0369-HB-001 de comunidades hidrobiológicas (necton y macrobentos).

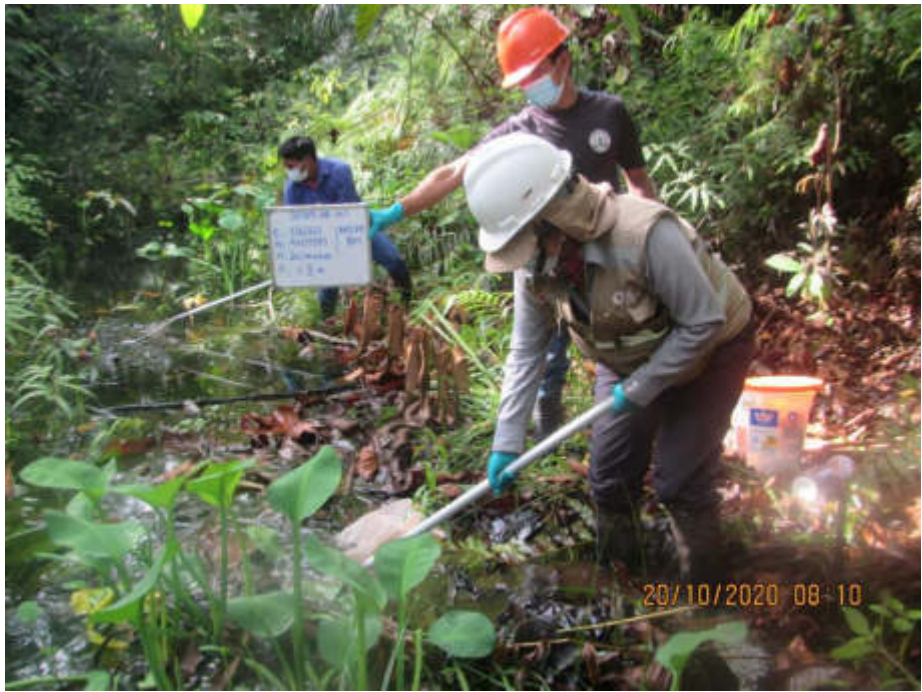
<b>FOTOGRAFÍA N.º 10</b>
<b>Fecha:</b> 20/10/2020
<b>Hora:</b> 08:10
<b>COORDENADAS UTM -WGS 84 – ZONA 18M</b>
<b>Este (m):</b> 336560
<b>Norte (m):</b> 9701585
<b>Altitud (m s.n.m):</b> 260
<b>Precisión:</b> ± 3

Toma de muestra en el punto S0369-HB-001

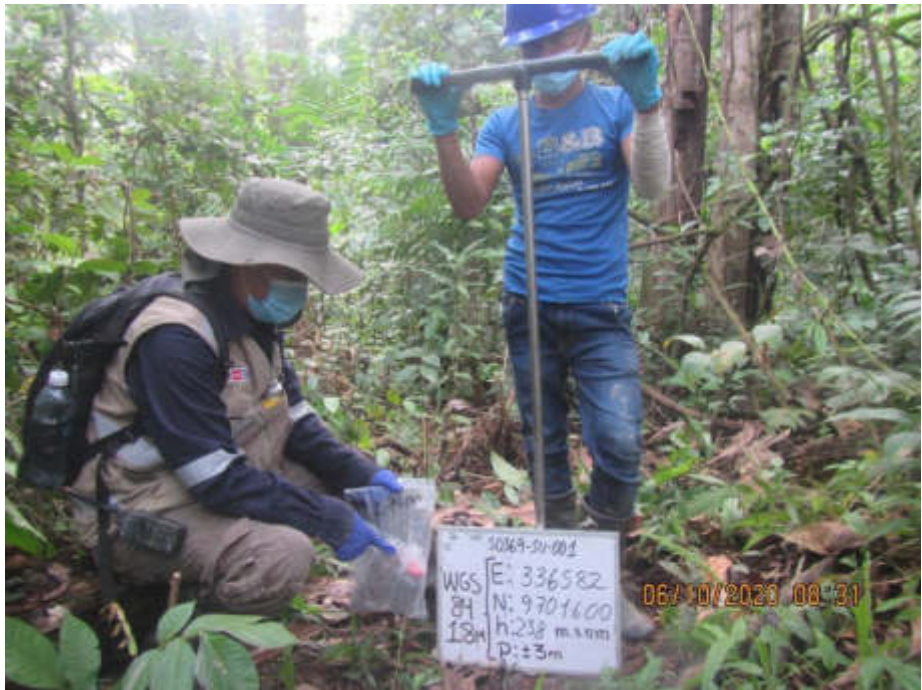
Muestra de suelo tomada en el punto S0369-SU-001.

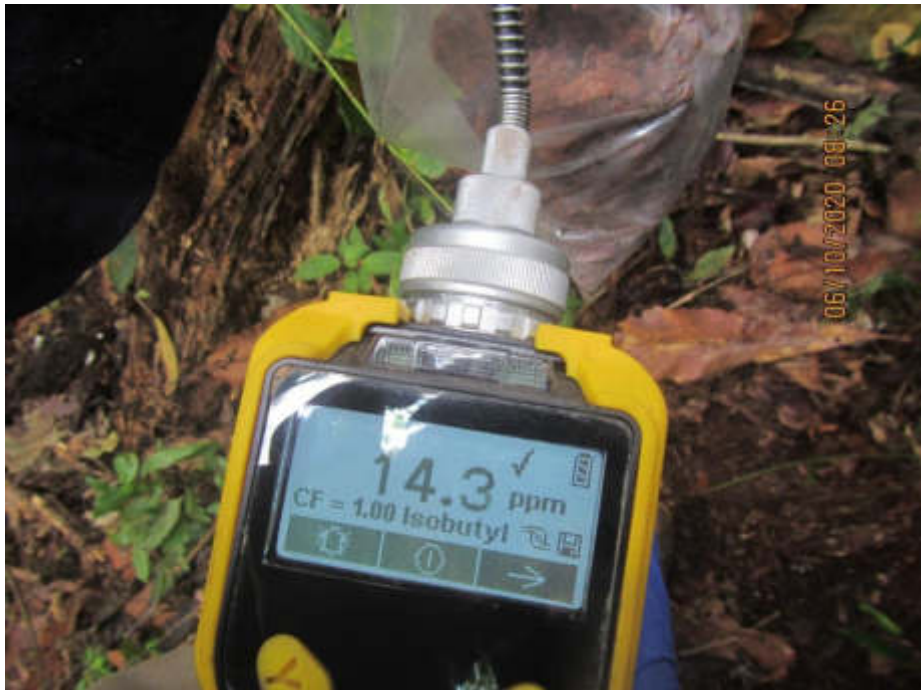
Lectura de los compuestos orgánicos volátiles (COVs) con el uso de un equipo PID (detector de fotoionización) en el punto S0369-SU-001.

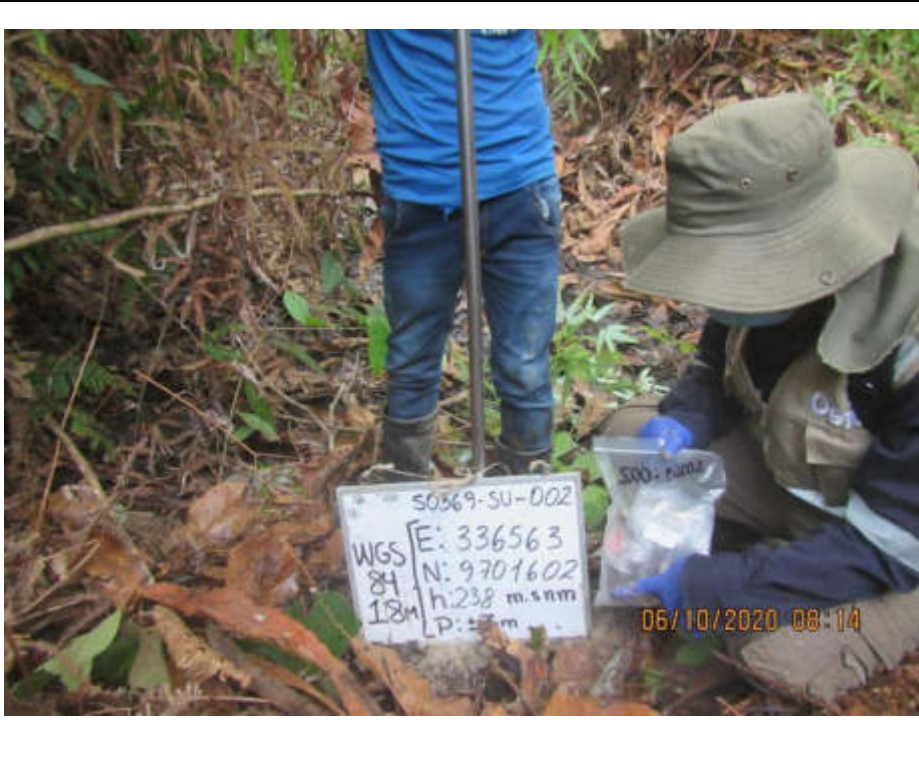
<b>FOTOGRAFÍA N.º 13</b>

<b>Fecha:</b> 06/10/2020	
<b>Hora:</b> 08:14	
<b>COORDENADAS UTM -WGS 84 – ZONA 18M</b>	
<b>Este (m):</b> 336563	
<b>Norte (m):</b> 9701602	
<b>Altitud (m s.n.m):</b> 238	
<b>Precisión:</b> ± 3	
<b>DESCRIPCIÓN:</b>	Muestra de suelo tomada en el punto S0369-SU-002.
<b>FOTOGRAFÍA N.º 14</b>

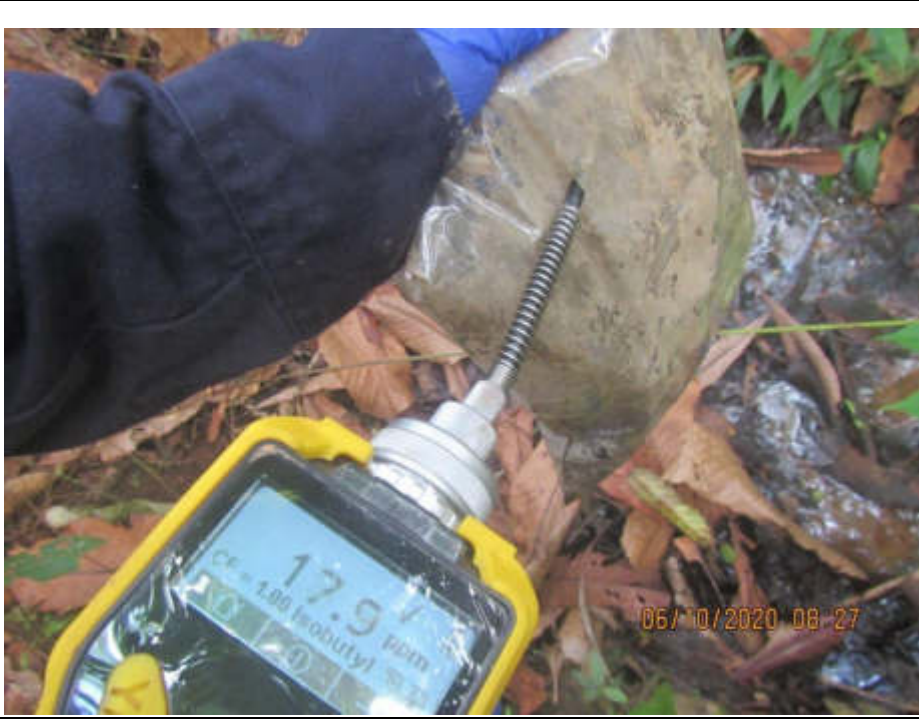
<b>Fecha:</b> 06/10/2020	
<b>Hora:</b> 08:27	
<b>COORDENADAS UTM -WGS 84 – ZONA 18M</b>	
<b>Este (m):</b> 336563	
<b>Norte (m):</b> 9701602	
<b>Altitud (m s.n.m):</b> 238	
<b>Precisión:</b> ± 3	
<b>DESCRIPCIÓN:</b>	Lectura de los compuestos orgánicos volátiles (COVs) con el uso de un equipo PID (detector de fotoionización) en el punto S0369-SU-002.

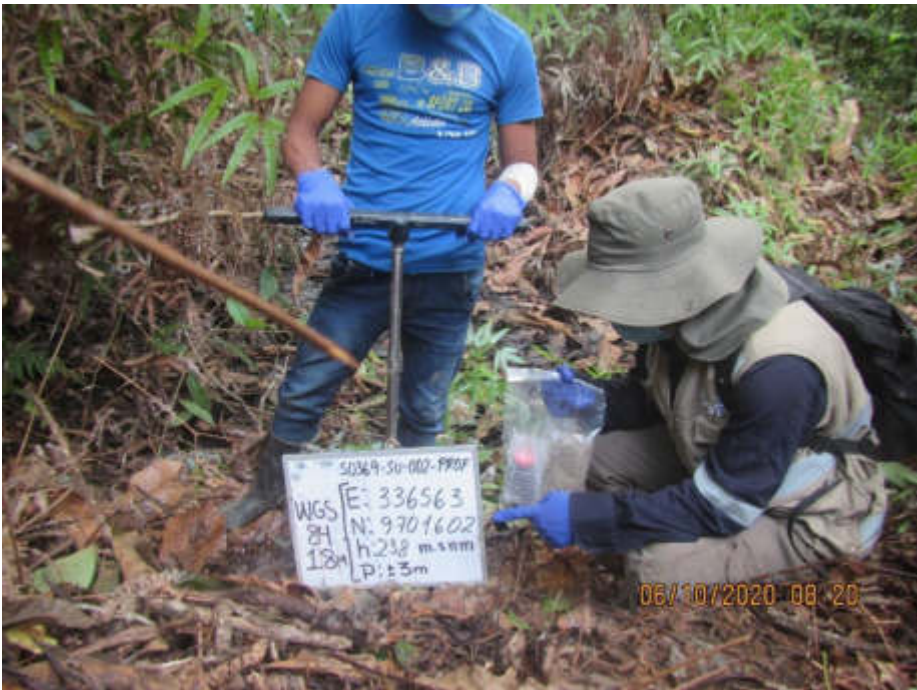
<b>FOTOGRAFÍA N.º 15</b>
<b>Fecha:</b> 06/10/2020
<b>Hora:</b> 08:20
<b>COORDENADAS UTM -WGS 84 – ZONA 18M</b>
<b>Este (m):</b> 336563
<b>Norte (m):</b> 9701602
<b>Altitud (m s.n.m):</b> 238
<b>Precisión:</b> ± 3

Muestra de suelo tomada en el punto S0369-SU-002-PROF.

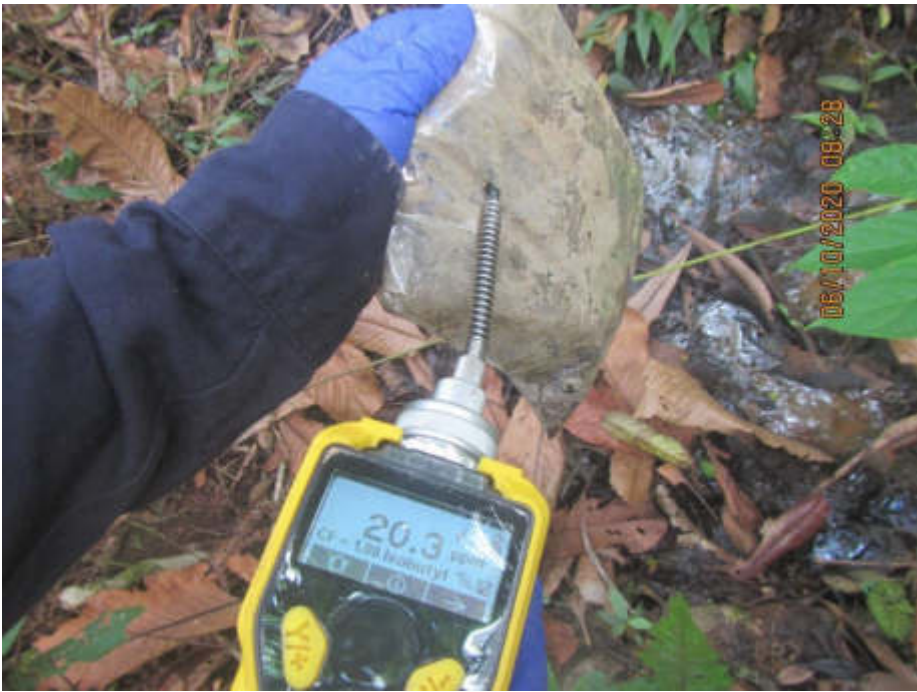
<b>FOTOGRAFÍA N.º 16</b>
<b>Fecha:</b> 06/10/2020
<b>Hora:</b> 08:28
<b>COORDENADAS UTM -WGS 84 – ZONA 18M</b>
<b>Este (m):</b> 336563
<b>Norte (m):</b> 9701602
<b>Altitud (m s.n.m):</b> 238
<b>Precisión:</b> ± 3

Lectura de los compuestos orgánicos volátiles (COVs) con el uso de un equipo PID (detector de fotoionización) en el punto S0369-SU-002-PROF.

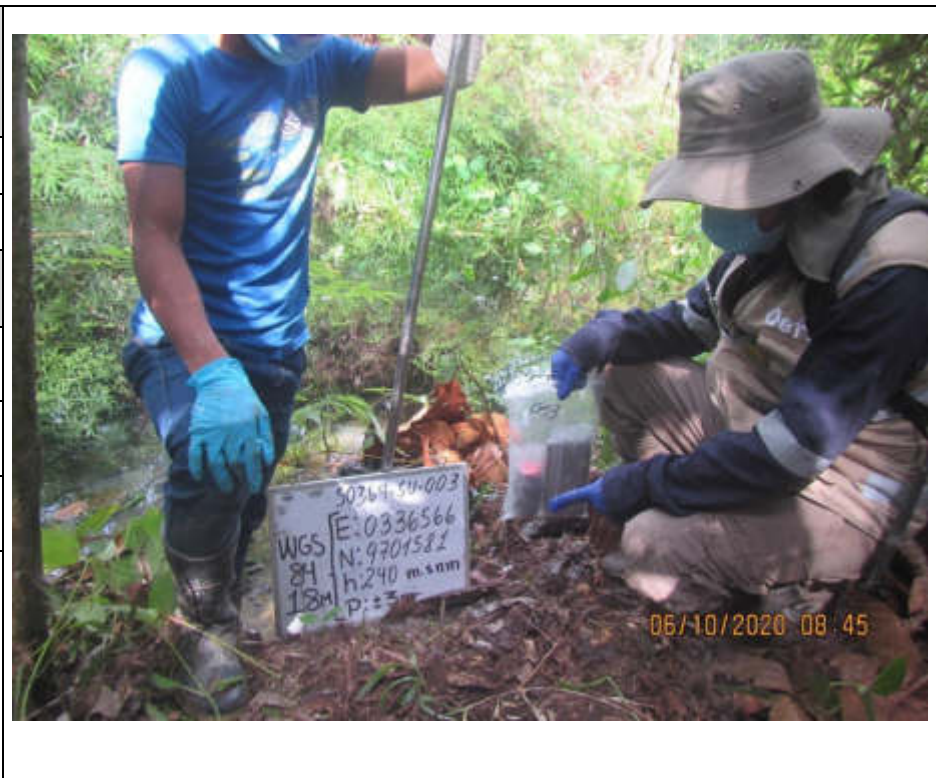
<b>FOTOGRAFÍA N.º 17</b>
<b>Fecha:</b> 06/10/2020
<b>Hora:</b> 08:45
<b>COORDENADAS UTM -WGS 84 – ZONA 18M</b>
<b>Este (m):</b> 336566
<b>Norte (m):</b> 9701581
<b>Altitud (m s.n.m):</b> 240
<b>Precisión:</b> ± 3

Muestra de suelo tomada en el punto S0369-SU-003.

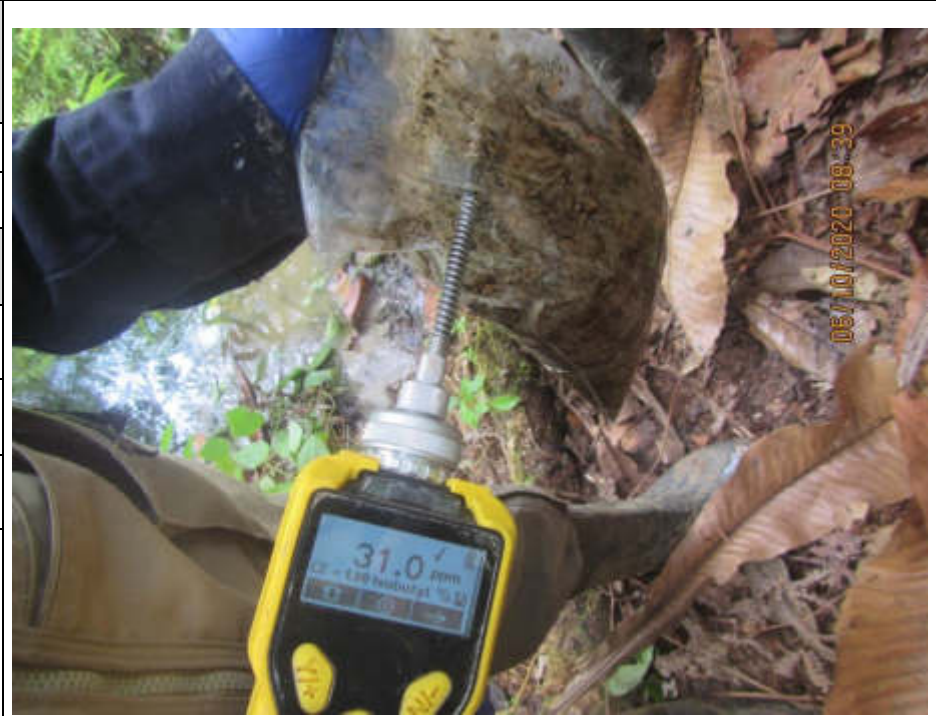
<b>FOTOGRAFÍA N.º 18</b>
<b>Fecha:</b> 06/10/2020
<b>Hora:</b> 08:39
<b>COORDENADAS UTM -WGS 84 – ZONA 18M</b>
<b>Este (m):</b> 336566
<b>Norte (m):</b> 9701581
<b>Altitud (m s.n.m):</b> 240
<b>Precisión:</b> ± 3

Lectura de los compuestos orgánicos volátiles (COVs) con el uso de un equipo PID (detector de fotoionización) en el punto S0369-SU-003.

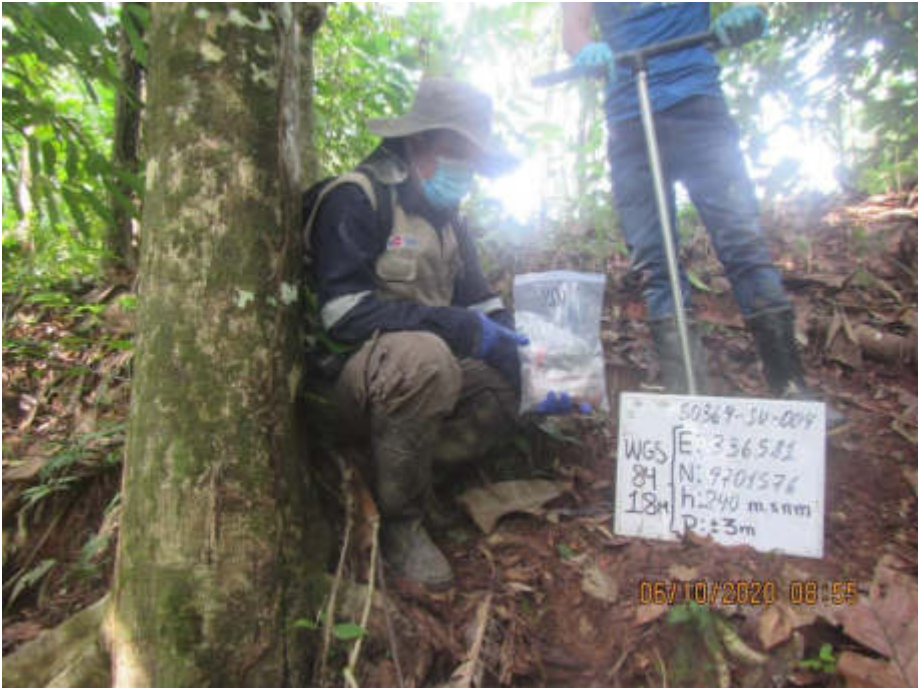
<b>FOTOGRAFÍA N.º 19</b>
<b>Fecha:</b> 06/10/2020
<b>Hora:</b> 08:55
<b>COORDENADAS UTM -WGS 84 – ZONA 18M</b>
<b>Este (m):</b> 336581
<b>Norte (m):</b> 9701576
<b>Altitud (m s.n.m):</b> 240
<b>Precisión:</b> ± 3

Muestra de suelo tomada en el punto S0369-SU-004.

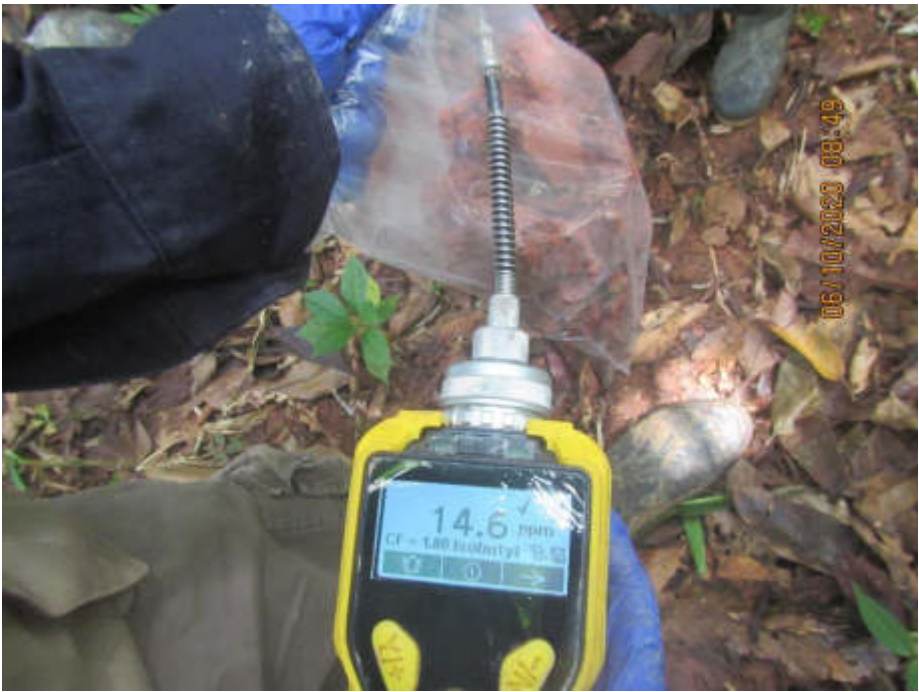
<b>FOTOGRAFÍA N.º 20</b>
<b>Fecha:</b> 06/10/2020
<b>Hora:</b> 08:49
<b>COORDENADAS UTM -WGS 84 – ZONA 18M</b>
<b>Este (m):</b> 336581
<b>Norte (m):</b> 9701576
<b>Altitud (m s.n.m):</b> 240
<b>Precisión:</b> ± 3

Lectura de los compuestos orgánicos volátiles (COVs) con el uso de un equipo PID (detector de fotoionización) en el punto S0369-SU-004.

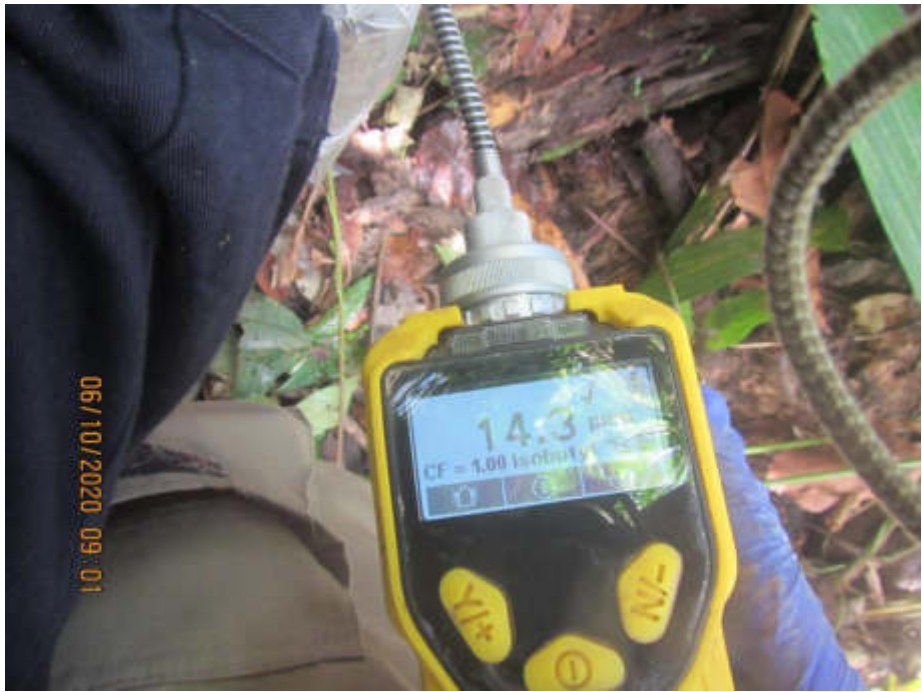
<b>FOTOGRAFÍA N.º 22</b>
<b>Fecha:</b> 06/10/2020
<b>Hora:</b> 09:01
<b>COORDENADAS UTM -WGS 84 – ZONA 18M</b>
<b>Este (m):</b> 336589
<b>Norte (m):</b> 9701583
<b>Altitud (m s.n.m):</b> 237
<b>Precisión:</b> ± 3

Lectura de los compuestos orgánicos volátiles (COVs) con el uso de un equipo PID (detector de fotoionización) en el punto S0369-SU-005.

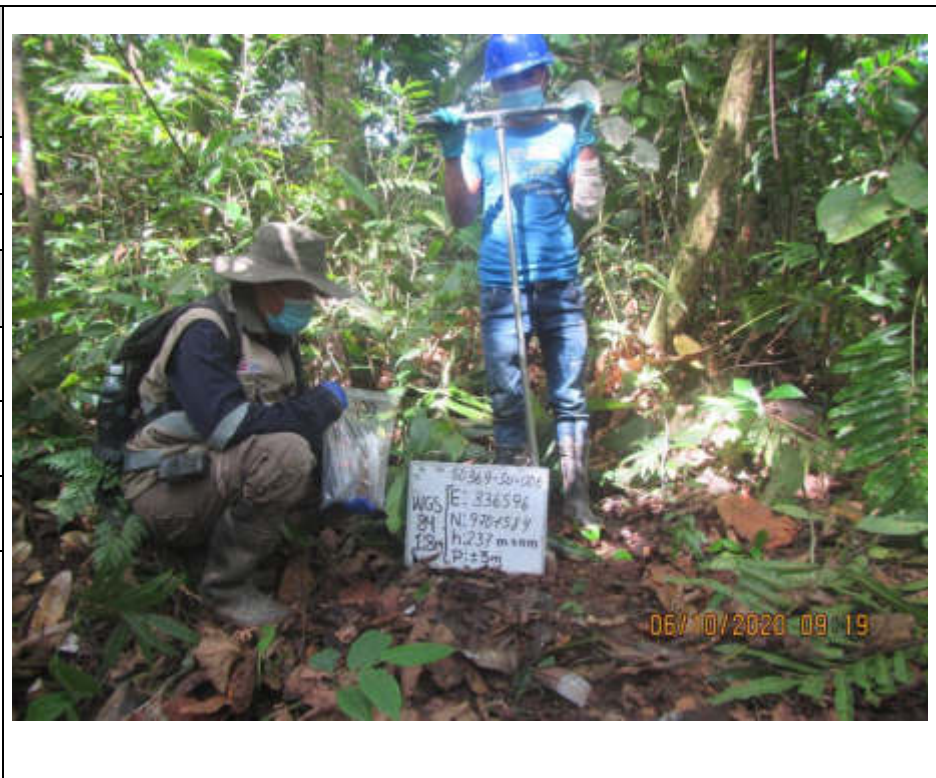
<b>FOTOGRAFÍA N.º 23</b>
<b>Fecha:</b> 06/10/2020
<b>Hora:</b> 09:09
<b>COORDENADAS UTM -WGS 84 – ZONA 18M</b>
<b>Este (m):</b> 336596
<b>Norte (m):</b> 9701584
<b>Altitud (m s.n.m):</b> 237
<b>Precisión:</b> ± 3

Muestra de suelo tomada en el punto S0369-SU-006.

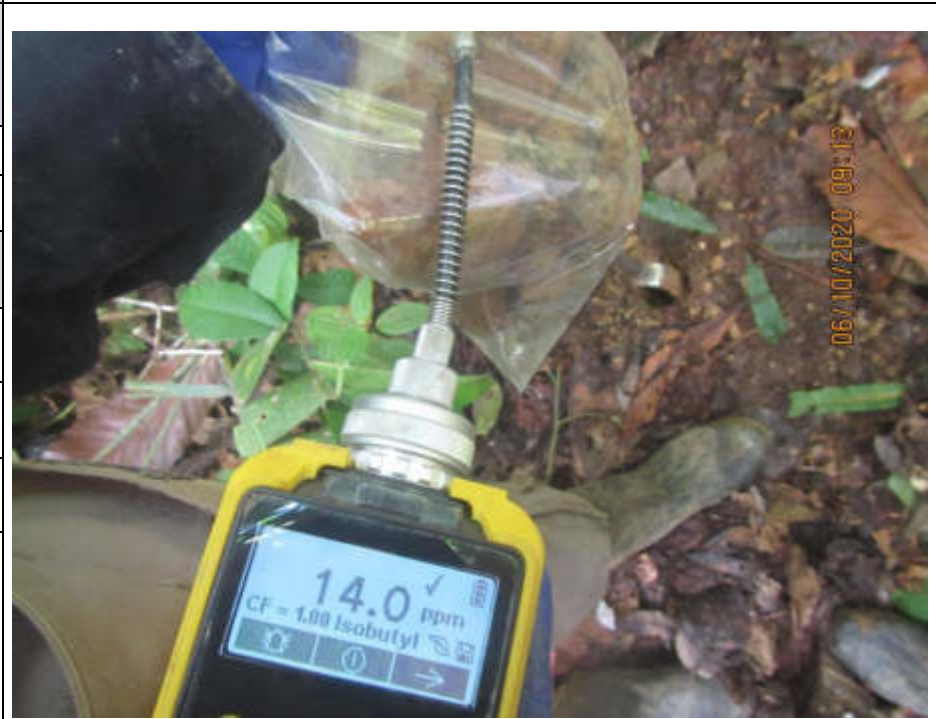
<b>FOTOGRAFÍA N.º 24</b>
<b>Fecha:</b> 06/10/2020
<b>Hora:</b> 09:13
<b>COORDENADAS UTM -WGS 84 – ZONA 18M</b>
<b>Este (m):</b> 336596
<b>Norte (m):</b> 9701584
<b>Altitud (m s.n.m):</b> 237
<b>Precisión:</b> ± 3

Lectura de los compuestos orgánicos volátiles (COVs) con el uso de un equipo PID (detector de fotoionización) en el punto S0369-SU-006.

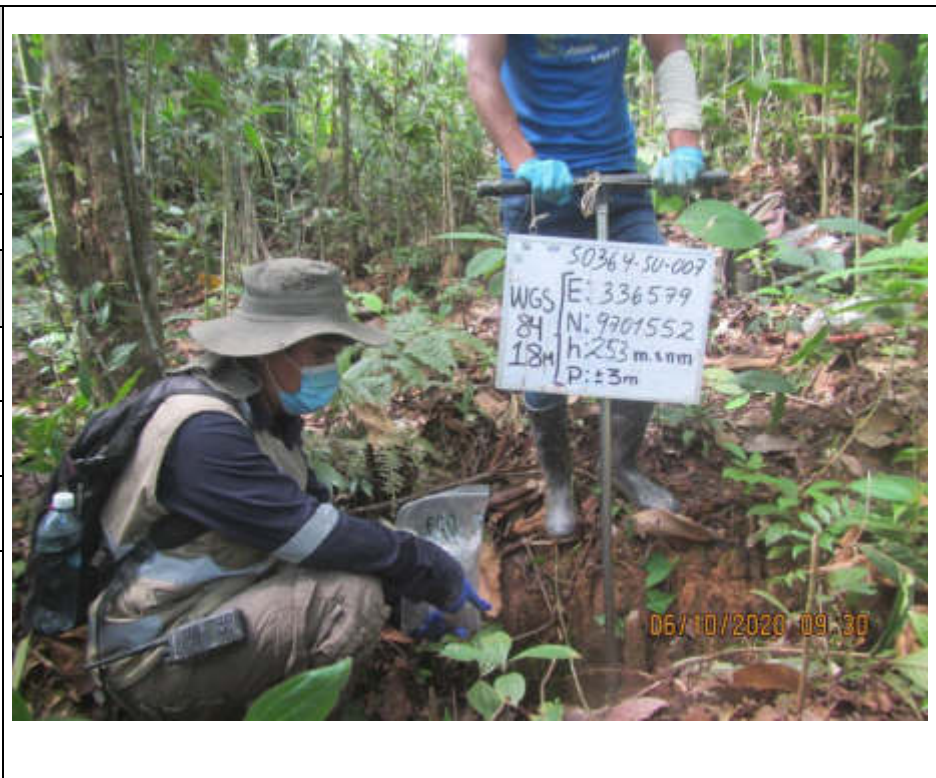
<b>FOTOGRAFÍA N.º 25</b>
<b>Fecha:</b> 06/10/2020
<b>Hora:</b> 09:30
<b>COORDENADAS UTM -WGS 84 – ZONA 18M</b>
<b>Este (m):</b> 336579
<b>Norte (m):</b> 9701552
<b>Altitud (m s.n.m):</b> 253
<b>Precisión:</b> ± 3

Muestra de suelo tomada en el punto S0369-SU-007.

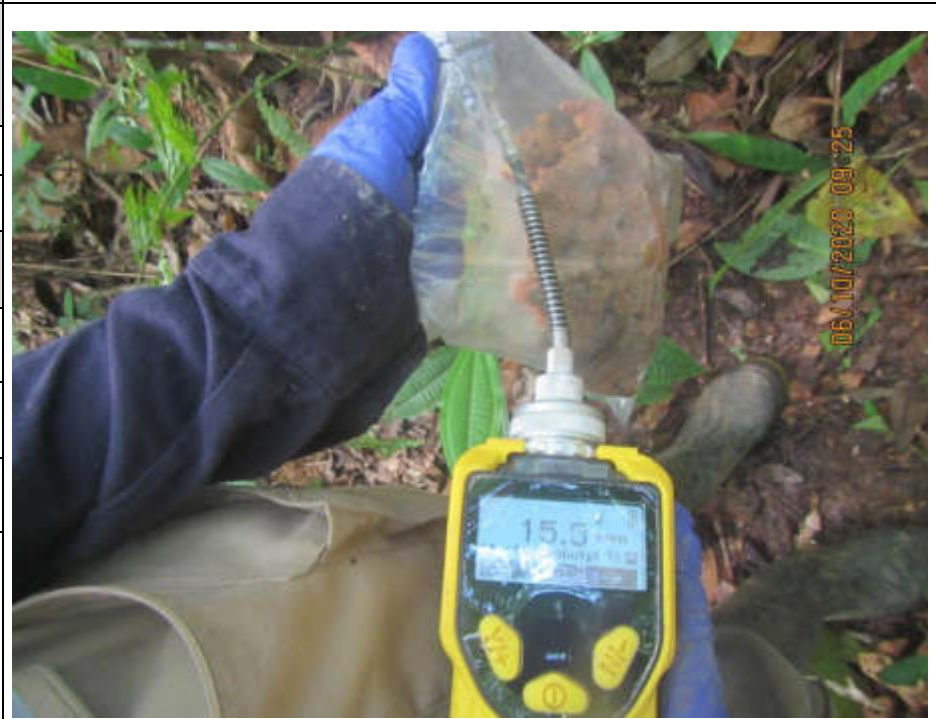
<b>FOTOGRAFÍA N.º 26</b>
<b>Fecha:</b> 06/10/2020
<b>Hora:</b> 09:25
<b>COORDENADAS UTM -WGS 84 – ZONA 18M</b>
<b>Este (m):</b> 336579
<b>Norte (m):</b> 9701552
<b>Altitud (m s.n.m):</b> 253
<b>Precisión:</b> ± 3

Lectura de los compuestos orgánicos volátiles (COVs) con el uso de un equipo PID (detector de fotoionización) en el punto S0369-SU-007.

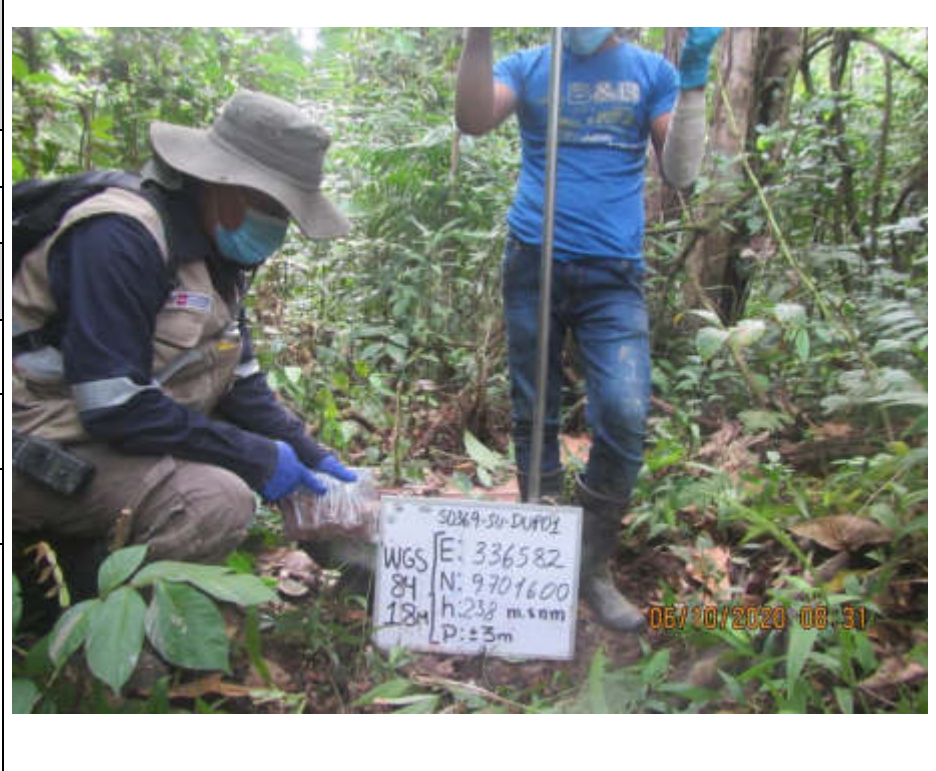
<b>FOTOGRAFÍA N.º 27</b>
<b>Fecha:</b> 06/10/2020
<b>Hora:</b> 08:31
<b>COORDENADAS UTM -WGS 84 – ZONA 18M</b>
<b>Este (m):</b> 336582
<b>Norte (m):</b> 9701600
<b>Altitud (m s.n.m):</b> 238
<b>Precisión:</b> ± 3
<b>DESCRIPCIÓN:</b>

Muestra de duplicado de metales en el punto S0369-SU-DUP01.

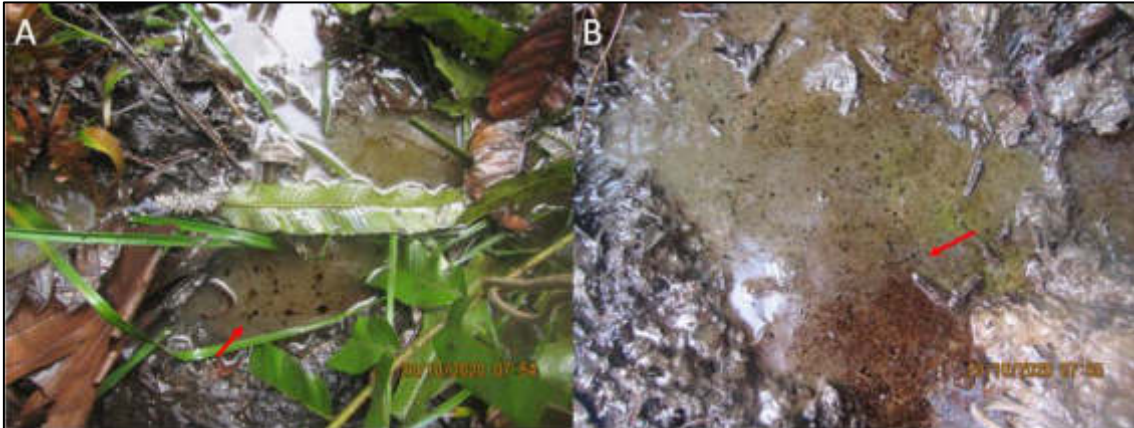
También se evidenció iridiscencia, color y olor similar a hidrocarburos en sedimento lo cual se corrobora con los resultados obtenidos de TPH de sedimento, que muestra excedencias respecto de la norma de referencia (Norma Canadiense). Ver Tabla 8 y Figura 5.

**Figura 5.** Observaciones realizadas durante la colecta hidrobiológica en el sitio S0369: A y B) Agua superficial y sedimento con color y olor a hidrocarburos.

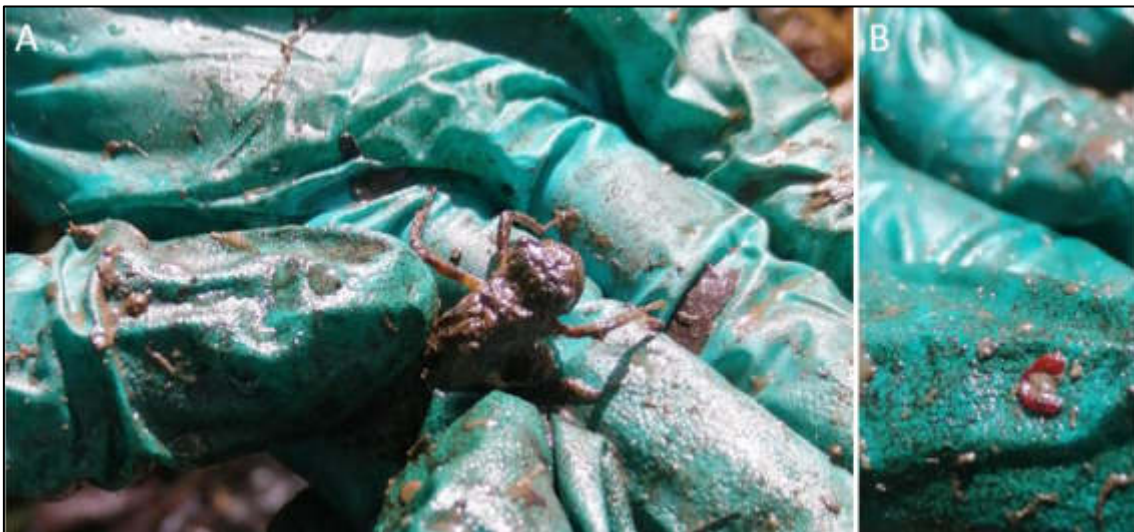
Se evidenció afectación organoléptica por hidrocarburos en macrobentos. En la etapa de campo se observó grasas que cubrían el exoesqueleto de Libelulidae y Chironomidae. Ver Figura 6. Durante el análisis de muestras se observó una sustancia gris y oleosa que cubría parte del exoesqueleto de organismos: Chironomidae, Polymitarcyidae (*Asthenopus* sp.), Dytiscidae, Chaoboridae, Culicidae. Ver Figura 7.

**Figura 6.** Organismos con una sustancia oleosa que cubre el cuerpo de organismos acuáticos. A) Libelulidae, B) Chironomidae.

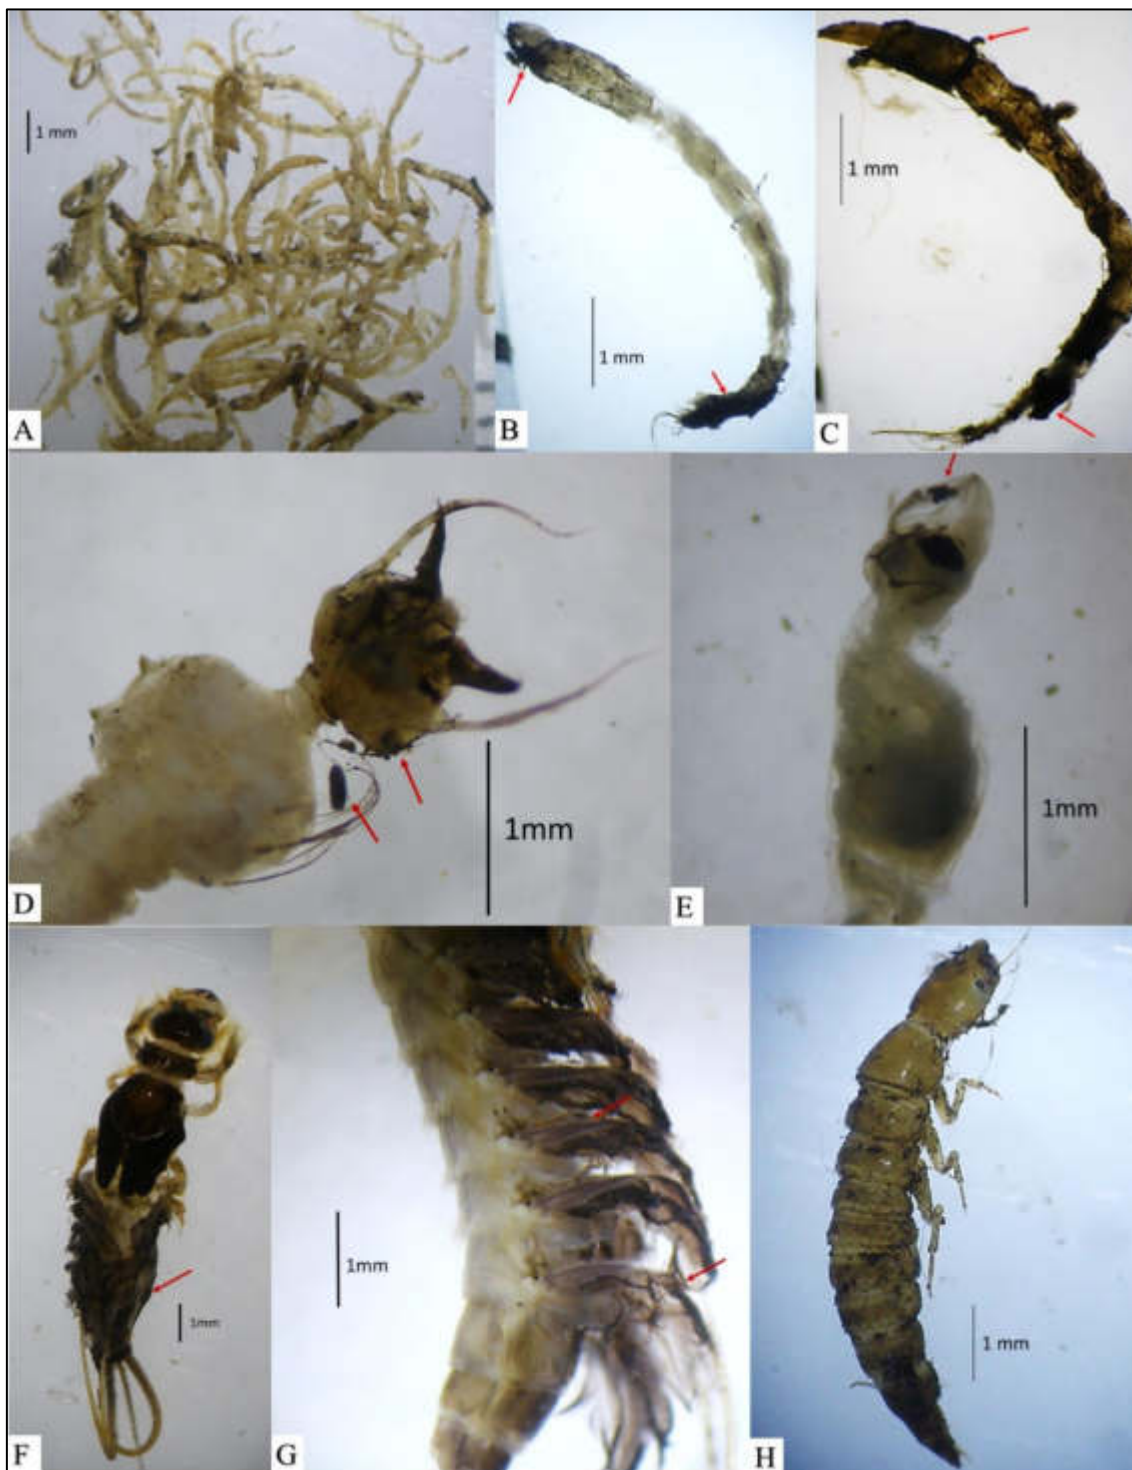
**Figura 7.** Se observó una sustancia similar a hidrocarburos (negra y oleosa) que cubría parte el exoesqueleto de organismos: A, B y C) Larva de Chironomidae, D) Larva de Culicidae, E) Parte anterior de larva de Chaoboridae, F) Ninfa de Polymitarcyidae, G) Branquias de ninfa de Polymitarcyidae, H) Larva de Dytiscidae.

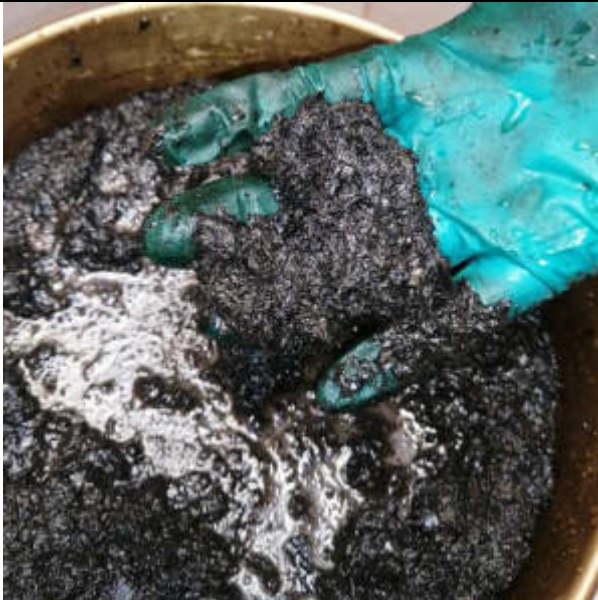
Código de acción: 0002-9-2020-415				TDR: 905-2020	
Distrito	Andoas	Provincia	Datem del Maraón	Departamento	Loreto
<b>FOTOGRAFÍA 1</b> S0369-HB-001

<b>Descripción:</b> Durante el proceso de tamizado se observó iridiscencia, grasa y una sustancia negra impregnada en sedimento.				
Distrito	Andoas	Provincia	Datem del Maraón	Departamento	Loreto
<b>FOTOGRAFÍA 2</b> S0369-HB-001

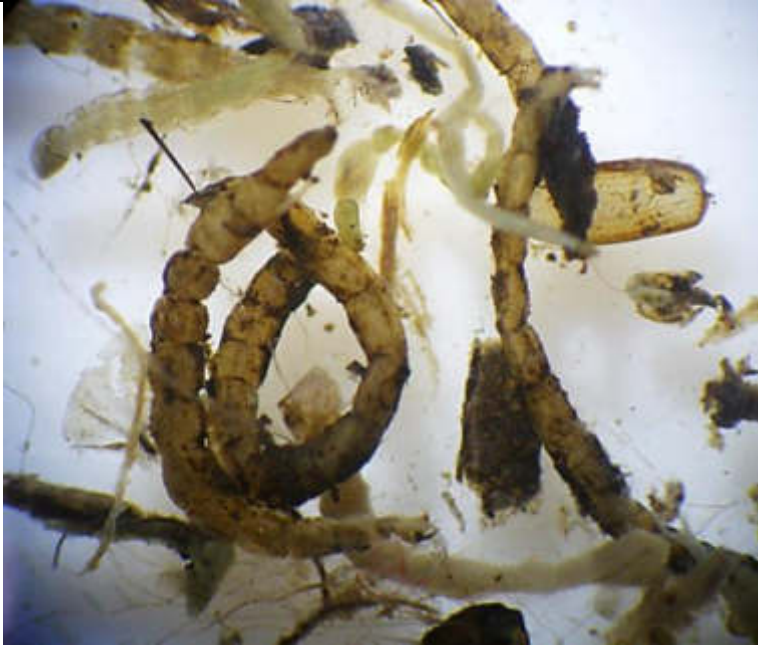
<b>Descripción:</b> Se observó restos una sustancia negra y oleosa similar hidrocarburos cubriendo el exoesqueleto de organismos del macrobentos.
