**INFORME N° 00127-2020-OEFA/DEAM-SSIM**

a.	Zona evaluada	Sitio con código S0369, ubicado a 45 m al este del pozo CAPN-03 de la Plataforma C del yacimiento Capahuari Norte, Lote 192, y a 10 km al noreste de la comunidad nativa Titiyacu distrito Andoas, provincia Datem del Marañón, departamento Loreto.
b.	Centroide del sitio S0369	336564E / 9701583N
	Coordenadas UTM WGS84 Zona 18 Sur

c.	Problemática identificada	Evaluar la calidad ambiental del sitio S0369 para su identificación como sitio impactado por actividades de hidrocarburos y la estimación del nivel de riesgo a la salud y al ambiente.
d.	La actividad se realizó en el marco de	Planefa 2020
e.	Periodo de ejecución	6, 20 y 23 de octubre de 2020
f.	Tipo de evaluación	Identificación de Sitio Impactado por actividades de Hidrocarburos según normativa especial

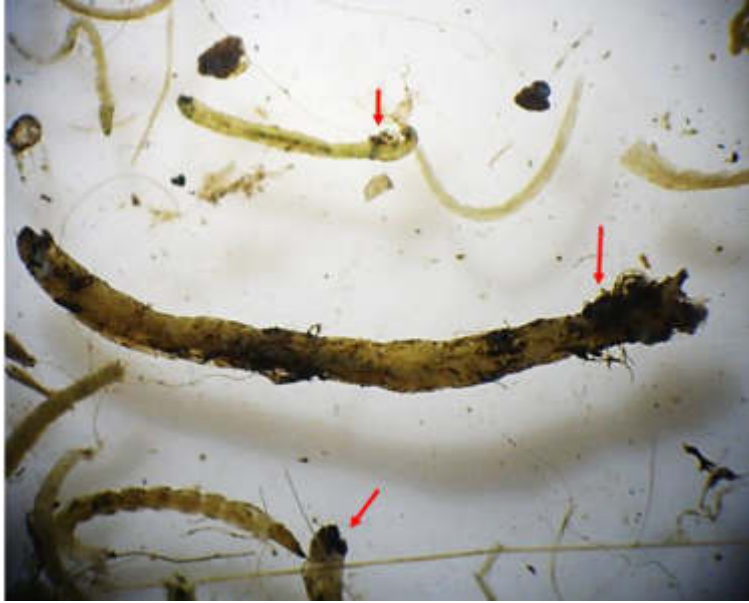
Distrito	Andoas	Provincia	Datem del Maraón	Departamento	Loreto
<b>FOTOGRAFÍA 3</b> S0369-HB-001

<b>Descripción:</b> Se observó restos una sustancia negra y oleosa similar hidrocarburos cubriendo el exoesqueleto de organismos del macrobentos.

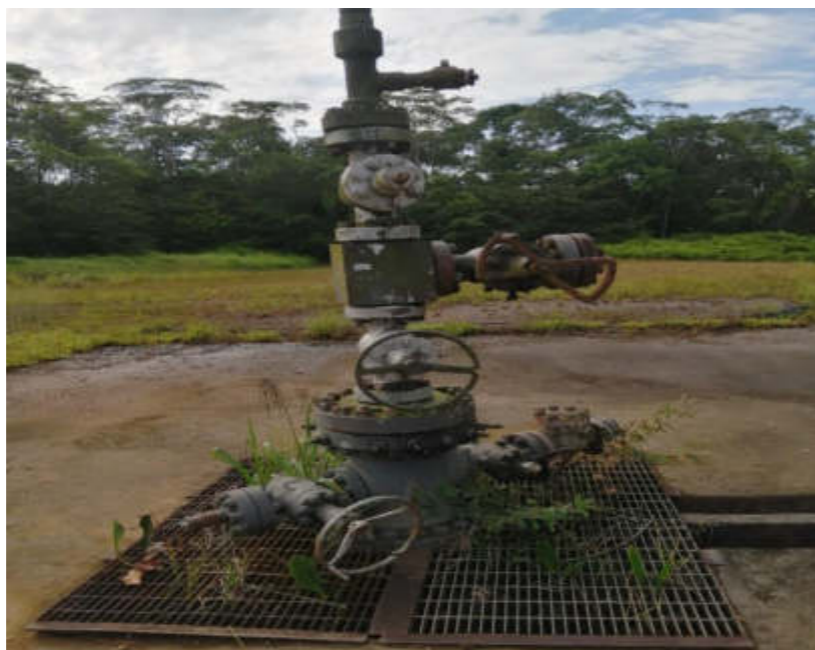
Pozo petrolero CAPN-03

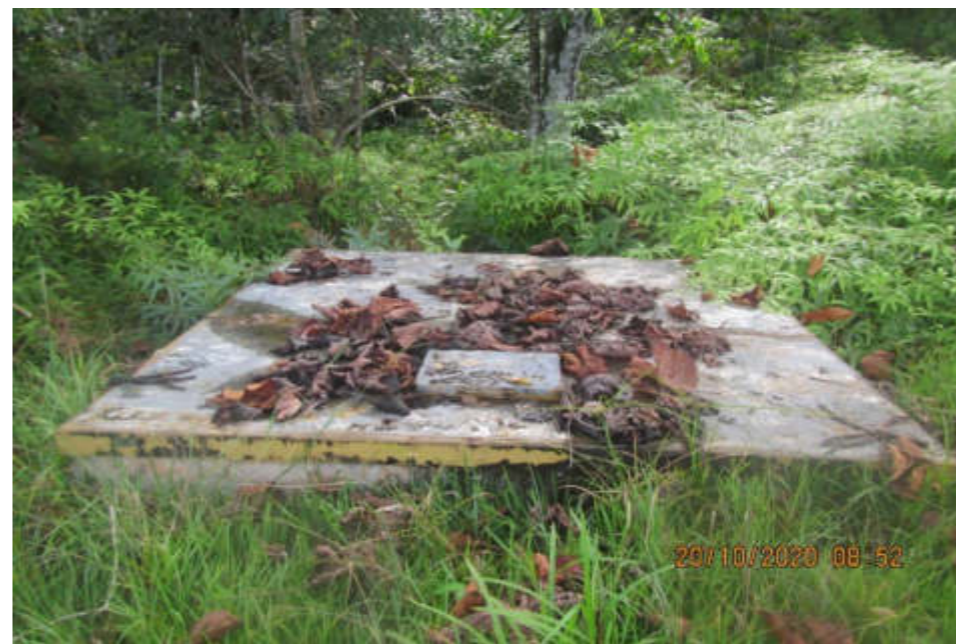
Tanque sumidero

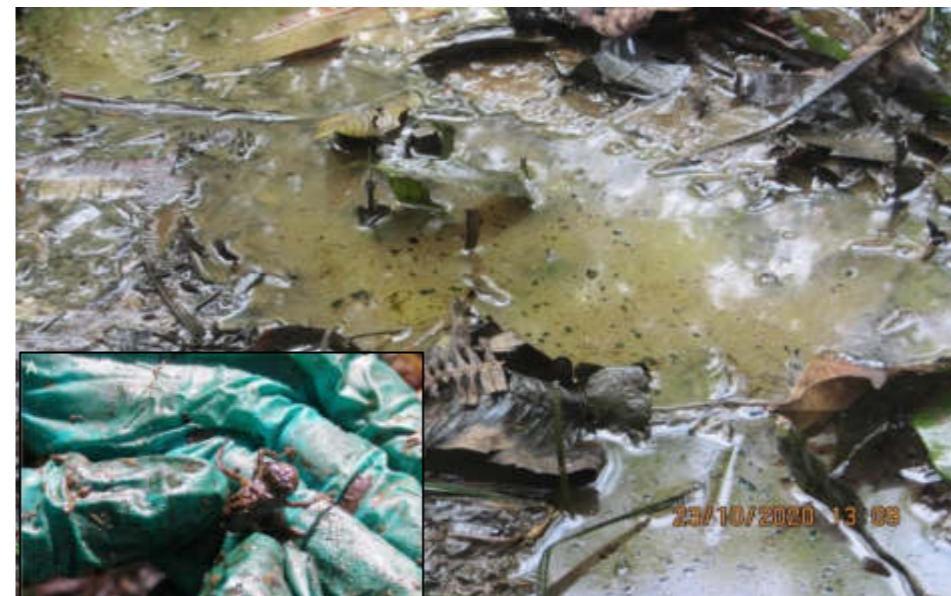
Vista de hidrocarburos sobre la superficie del agua de la cocha s/n y organismos cubiertos con hidrocarburos

Presencia de fase Libre sobrenadante	4,5	En el sitio S0369, se observaron indicios organolépticos de afectación por hidrocarburo (fase libre, iridiscencia y olor) durante la evaluación en el agua superficial, por consiguiente se asigna un valor de 4,5.
	Presencia de gotículas / líneas o manchas de hidrocarburo (iridiscencia) / cambio significativo a nivel de color en cuerpo de agua.	3,5	
	Olor en la muestra colectada que pueda indicar afectación en el cuerpo de agua lentic (laguna, cocha) o lotico (Rio).	2,75	
	No hay información sobre observaciones in-situ	2,25	
	Sin indicios de afectación organoléptica	0	
<b>Valor asignado F in-situ (Ag sup)</b>	<b>4,5</b>		
F in-situ (Flora y fauna)	<b>Observaciones organolépticas e indicadores in-situ en flora y fauna</b>		
	Se aprecia mortandad de fauna y/o flora en el sitio debido a la presencia de sustancias peligrosas	9	Se observaron ejemplares de macrobentos con manchas oscuras similar a hidrocarburos, por lo que se asigna el valor de 7.

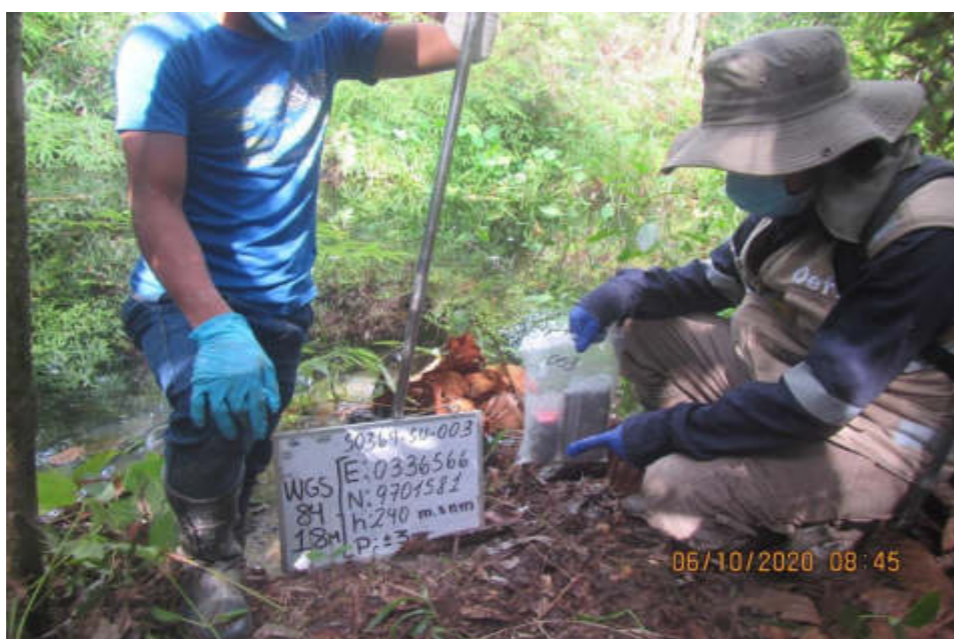
Muestra de suelo S0369-SU-003 donde se supero los ECA suelo para la fraccion de hidrocarburos F2

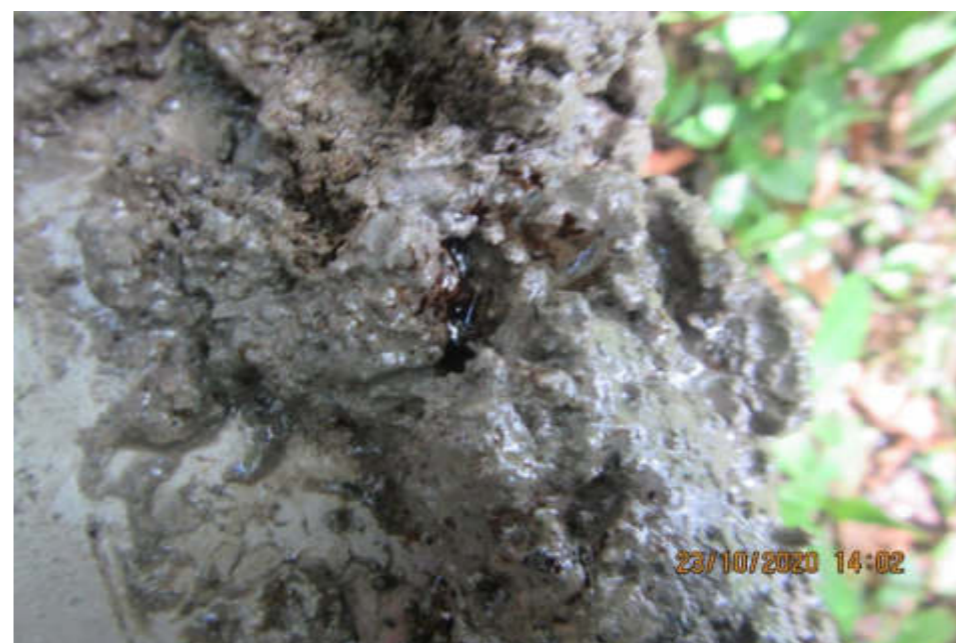
Sedimento de la cocha s/n con manchas de hidrocarburos

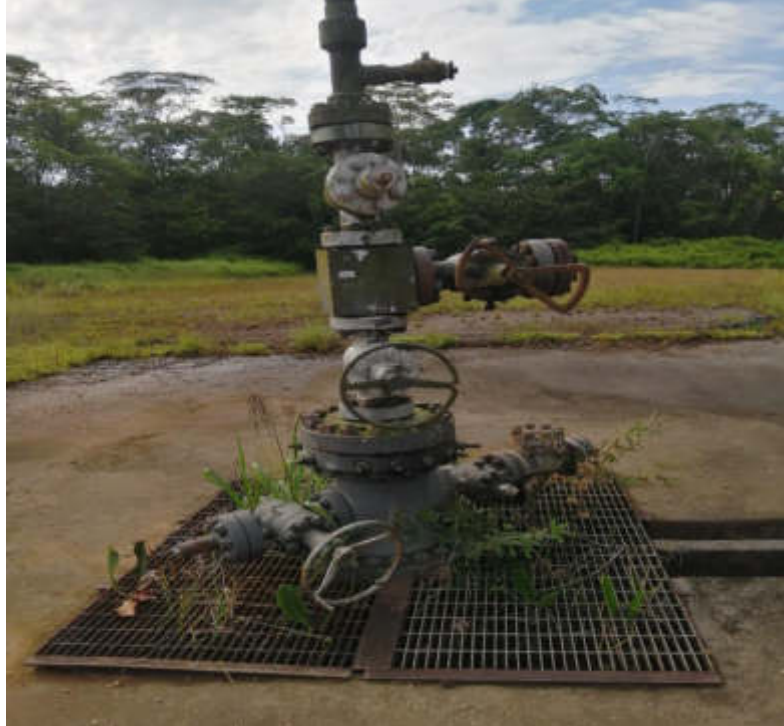
Distrito	Andoas	Provincia	Datem del Maraion	Departamento	Loreto
<b>FOTOGRAFÍA N.º 1</b>					
Fecha: 20/10/2020					
Hora: 08:52					
COORDENADAS UTM -WGS 84 – ZONA 18M					
Este (m): 336565					
Norte (m): 9701552					
Altitud (m s.n.m): 262					
Precisión: ± 3

<b>DESCRIPCIÓN:</b>					
El pozo petrolero CAPN-03 de la Plataforma C del Yacimiento Capahuari Norte. Pozo en estado de productor inactivo según Perupetro. Durante la visita no se encontraba operativo.					
<b>FOTOGRAFÍA N.º 2</b>					
Fecha: 20/10/2020					
Hora: 08:52					
COORDENADAS UTM -WGS 84 – ZONA 18M					
Este (m): 336549					
Norte (m): 9701583					
Altitud (m s.n.m): 262					
Precisión: ± 3

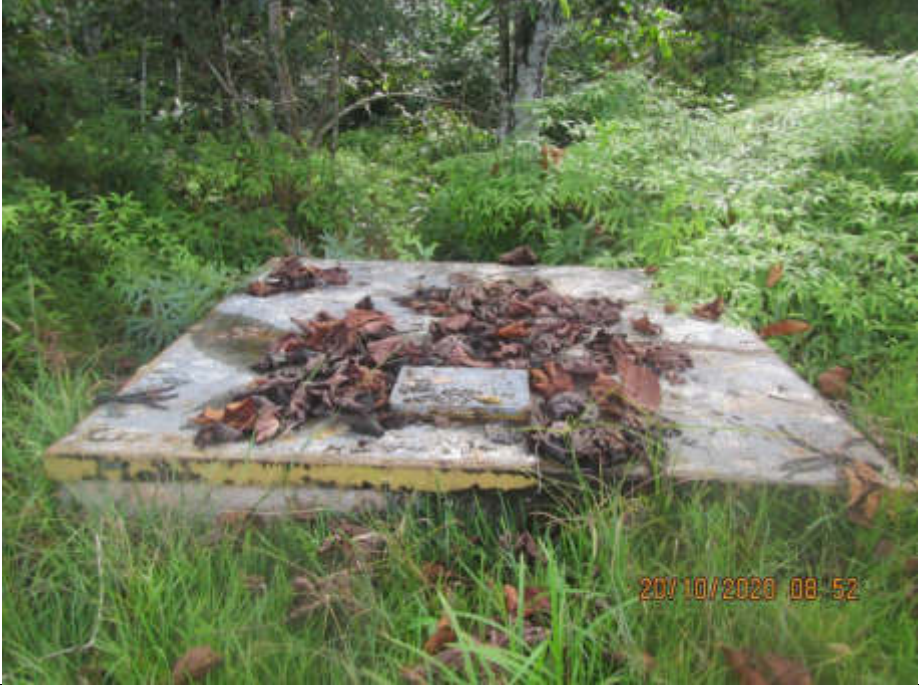
<b>DESCRIPCIÓN:</b>					
Tanque sumidero (Sumtank) ubicado adyacente al Sitio S0369, y a mayor nivel de la cocha s/n del sitio.

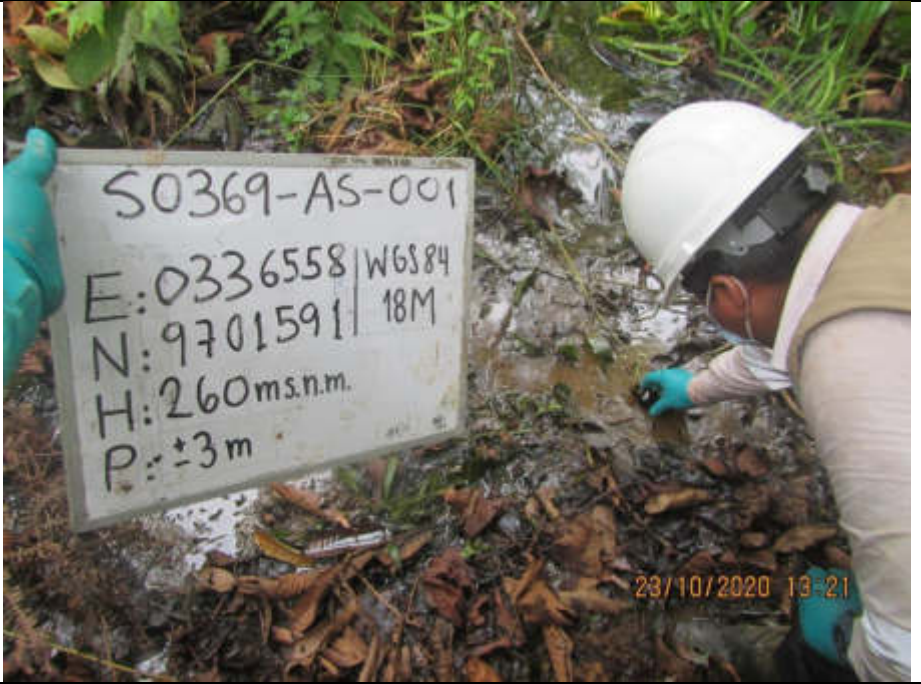
<b>FOTOGRAFÍA N.º 5</b>

**DESCRIPCIÓN:** Muestra de agua superficial tomada en el punto S0369-AS-001.

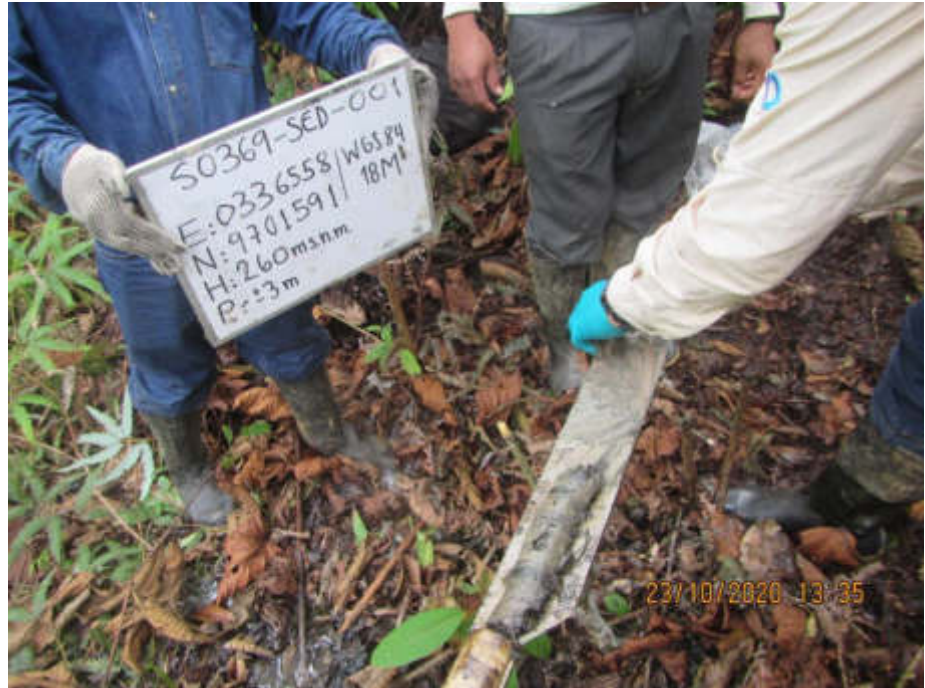
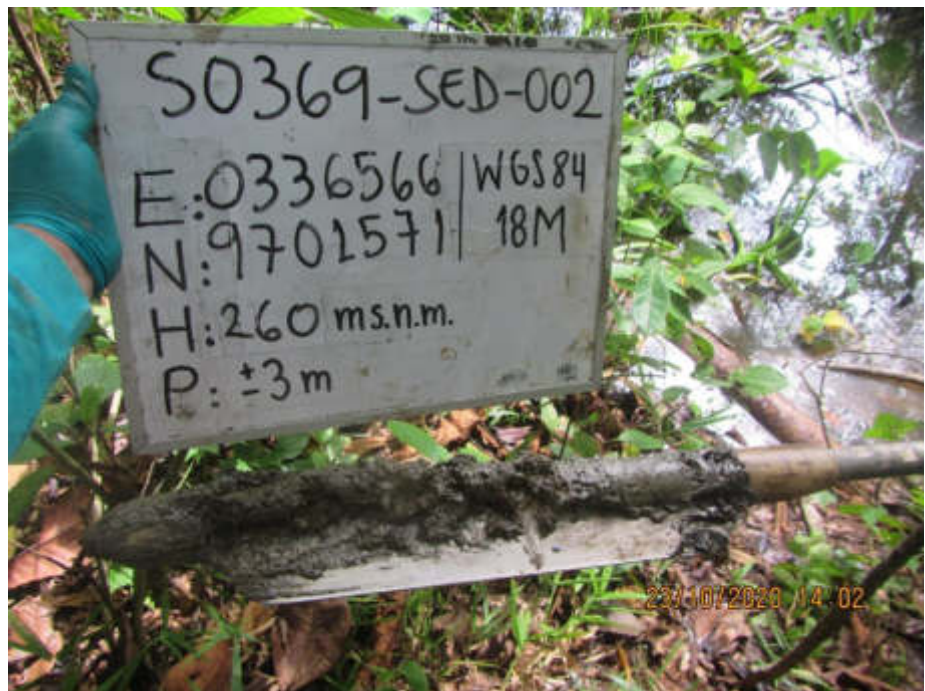
Distrito	Andoas	Provincia	Datem del Maraion	Departamento	Loreto
<b>FOTOGRAFÍA N.º 9</b>					
Fecha: 23/10/2020					
Hora: 13:35					
COORDENADAS UTM -WGS 84 – ZONA 18M					
Este (m): 336558					
Norte (m): 9701591					
Altitud (m s.n.m): 260					
Precisión: ± 3					
DESCRIPCIÓN: Muestra de sedimento tomada en el punto S0369-SED-001.					
<b>FOTOGRAFÍA N.º 10</b>					
Fecha: 23/10/2020					
Hora: 14:02					
COORDENADAS UTM -WGS 84 – ZONA 18M					
Este (m): 336566					
Norte (m): 9701571					
Altitud (m s.n.m): 260					
Precisión: ± 3					
DESCRIPCIÓN: Muestra de sedimento tomada en el punto S0369-SED-002.
