2020-I01-021798

INFORME N° 00128-2020-OEFA/DEAM-SSIM

EVALUACIÓN AMBIENTAL PARA LA IDENTIFICACIÓN DEL SITIO IMPACTADO POR ACTIVIDADES DE HIDROCARBUROS CON CÓDIGO S0444, MICROCUENCA PAS-40, UBICADO EN EL LOTE 192, EN EL ÁMBITO DE LA CUENCA DEL RÍO PASTAZA, DISTRITO ANDOAS, PROVINCIA DATEM DEL MARAÑÓN, DEPARTAMENTO LORETO

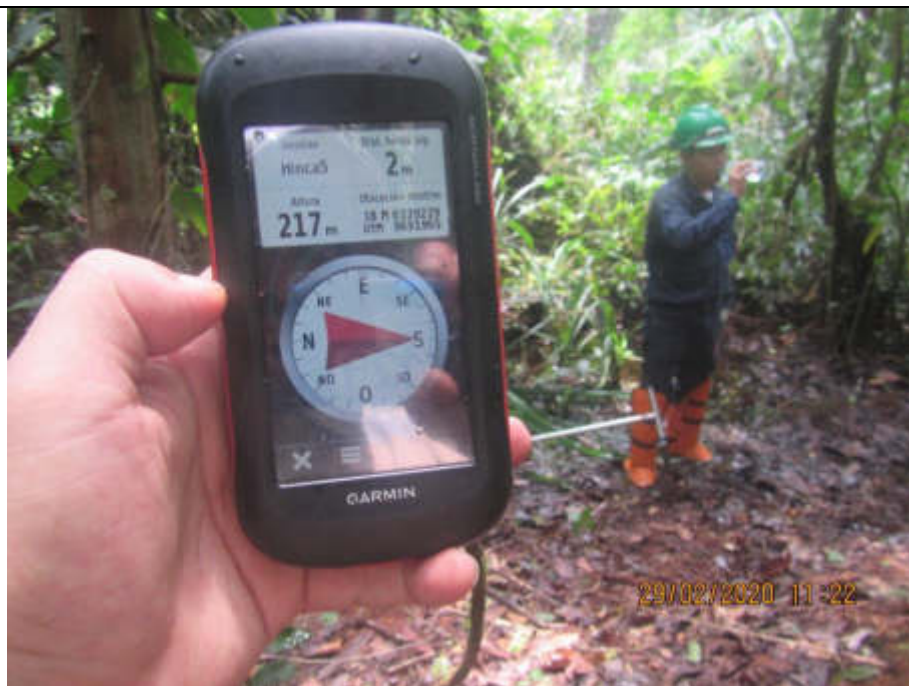
Fotografía 11 S0444
Fecha: 29/02/2020
Hora: 11:22
Coordenadas UTM -WGS 84 – Zona 18 M
Este (m): 0339229
Norte (m): 9691965
Altitud (m s. n. m.): 217
Precisión: ± 3
Descripción:

Hincado 5 del componente suelo, no se percibió organolépticamente hidrocarburos.

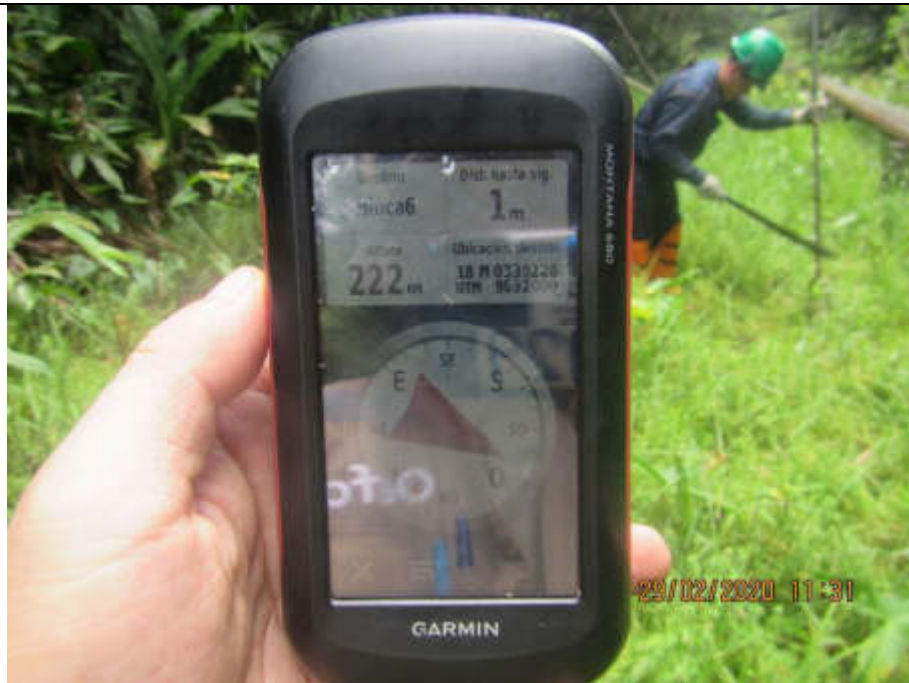
Fotografía 12 S0444
Fecha: 29/02/2020
Hora: 11:31
Coordenadas UTM -WGS 84 – Zona 18 M
Este (m): 0339228
Norte (m): 9692000
Altitud (m s. n. m.): 222
Precisión: ± 3
Descripción:

Hincado 6 del componente suelo, se percibió olor e iridiscencia de hidrocarburos en el componente suelo a 0.5 mbns.

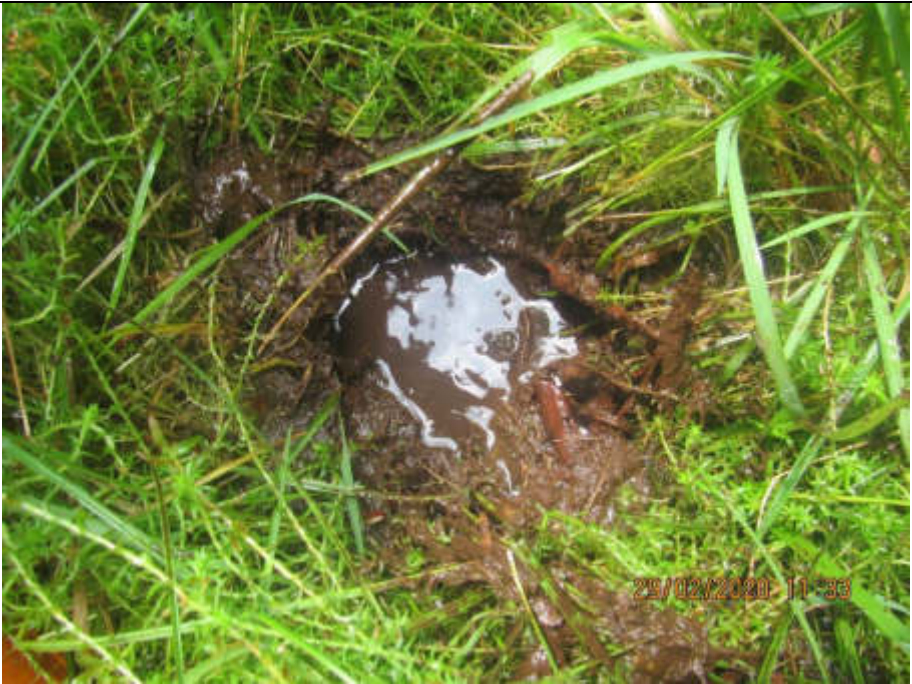
Fotografía 13

S0444		
Fecha: 29/02/2020		
Hora: 11:33		
Coordenadas		
UTM -WGS 84 – Zona 18 M		
Este (m): 0339228		
Norte (m): 9692000		
Altitud (m s. n. m.): 222

Precisión: ± 3		
Descripción:		Hincado 6 del componente suelo, se percibió olor e iridescencia de hidrocarburos en el componente suelo a 0.5 mbns.
Fotografía 14		
S0444		
Fecha: 29/02/2020		
Hora: 11:33		
Coordenadas		
UTM -WGS 84 – Zona 18 M		
Este (m): 0339228		
Norte (m): 9692000		
Altitud (m s. n. m.): 222

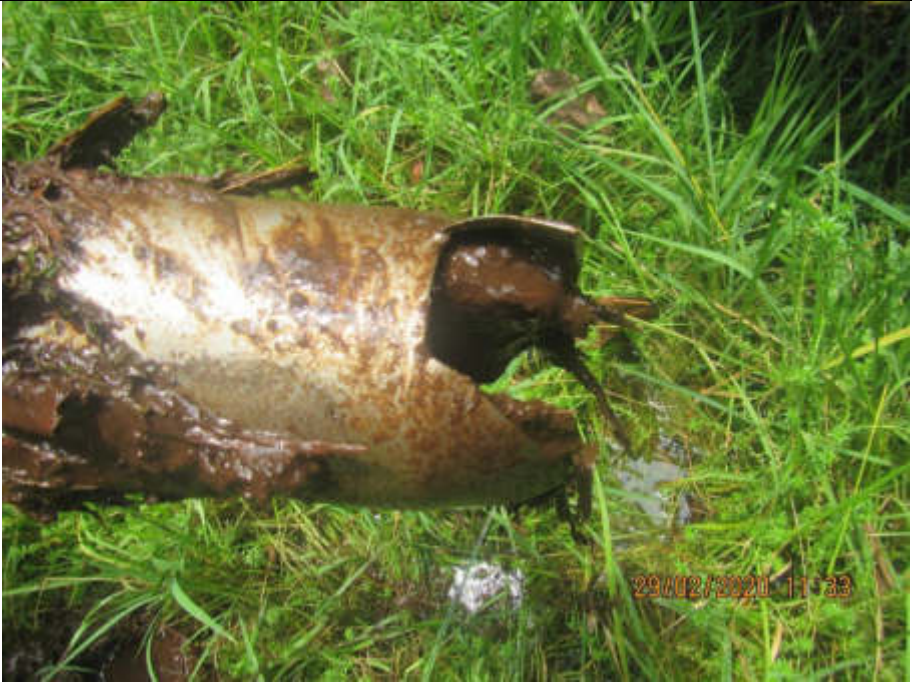
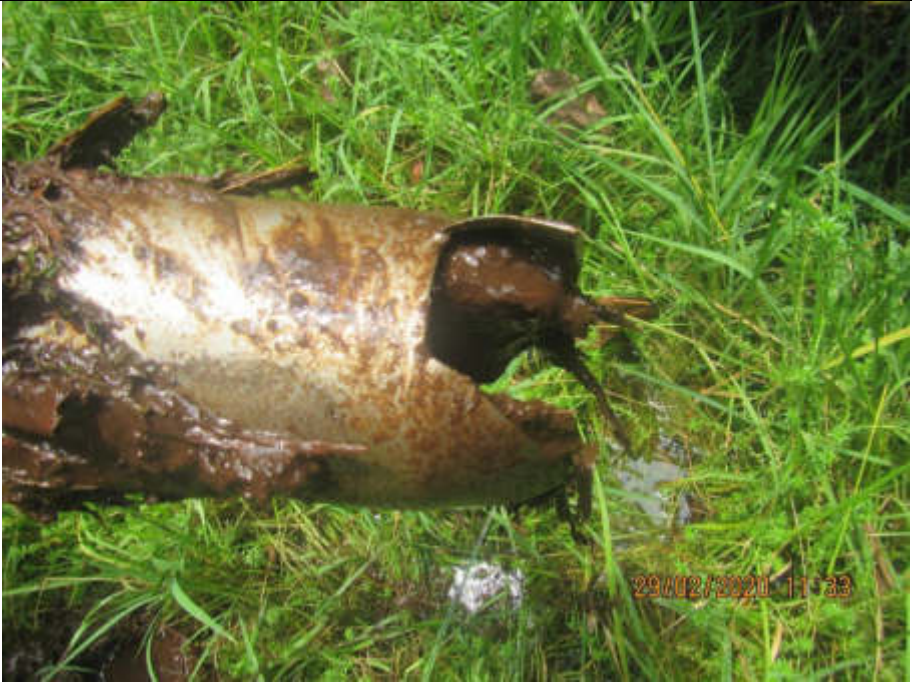
Precisión: ± 3		
Descripción:		Hincado 6 del componente suelo, se percibió olor e iridescencia de hidrocarburos en el componente suelo a 0.5 mbns.

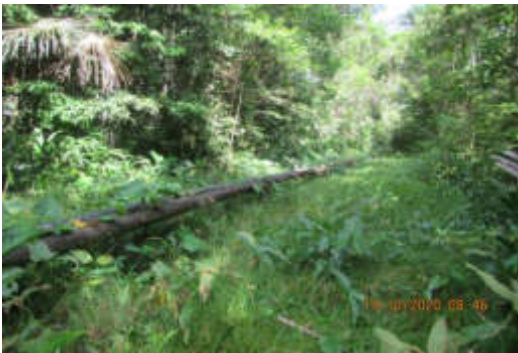
Vista del oleoducto que transporta hidrocarburos desde el campo de producción Capahuari Norte hasta la Estación de Andoas que se superpone con el Sitio S0444.
