Organismo de Evaluación y  
Fiscalización Ambiental - OEFA

## INFORME N° 00140-2020-OEFA/DEAM-SSIM

**ASUNTO** : Informe de Evaluación Ambiental para la identificación del sitio impactado por actividades de hidrocarburos con código S0358, ubicado en el Lote 192, microcuenca PAS-16, en el ámbito la cuenca del río Pastaza, distrito Andoas, provincia Datem del Marañón, departamento Loreto.

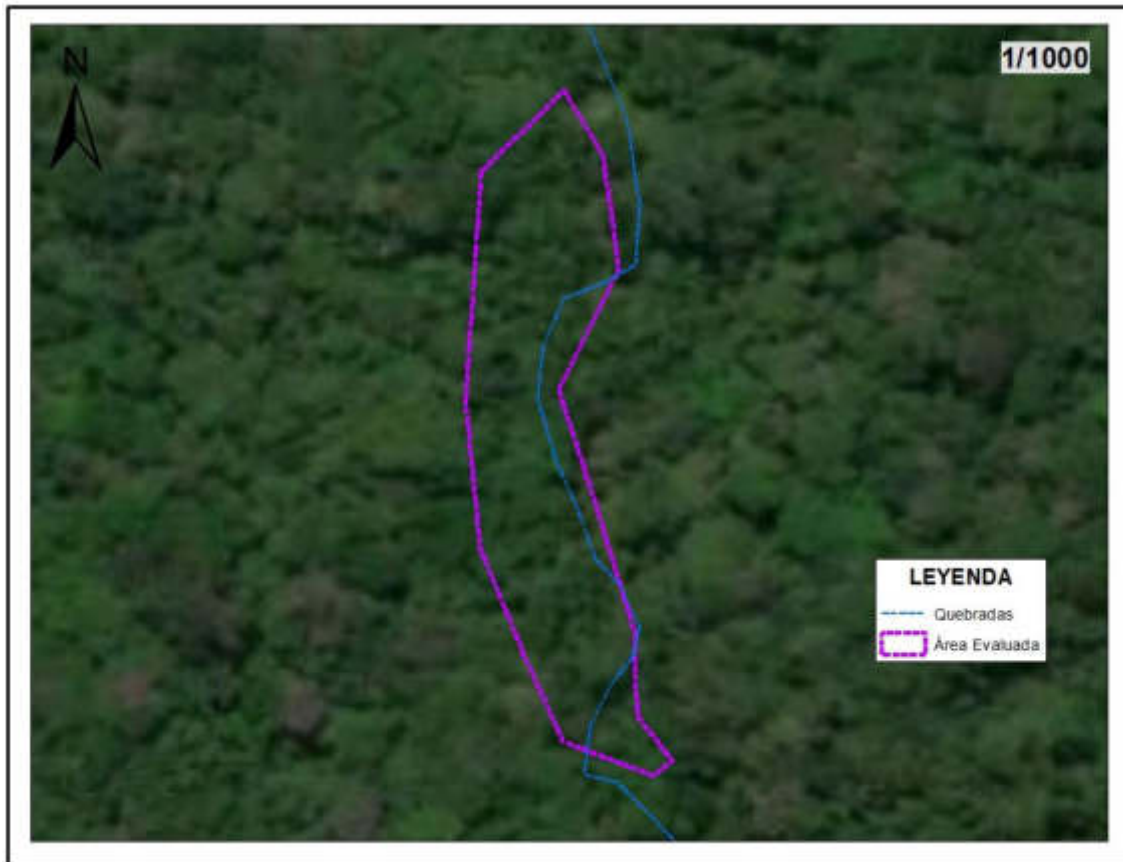
**Figura 3.2.** Ubicación del área evaluada para el sitio S0358, adyacente a la Plataforma G del Lote 192.

El sitio S0358 se encuentra dentro del territorio de la comunidad nativa Titiyacu, a 10,6 km al norte de dicha comunidad nativa. Para llegar al sitio por vía terrestre, se recorre en camioneta durante 35 minutos desde la comunidad Nuevo Andoas hasta la Plataforma G del yacimiento Capahuari Norte del Lote 192 que contiene al pozo CAPN-09, para luego caminar en dirección noreste hacia el sitio (Figura 3.2).

El área corresponde a una zona de terraza baja de suelo de textura arcillosa que permite tener condiciones de baja permeabilidad (saturado). Asimismo, es atravesado por una quebrada sin nombre (s/n) de 1 m aproximadamente de ancho, cuyas aguas escurren en dirección norte. Presenta vegetación herbácea, arbustiva y también especies arbóreas (coberturas boscosas). En el PEA de la microcuenca PAS-16, para el sitio S0358 se planteó evaluar los componentes suelo, agua superficial, sedimentos y comunidades hidrobiológicas, en un área de 4330 m<sup>2</sup> (0,433 ha), la cual incluye la quebrada s/n que atraviesa el sitio cuyas aguas superficiales escurren en dirección norte. Esta área se mantuvo la misma área para la ejecución de muestreo, tal como se muestra en la Figura 3.2.

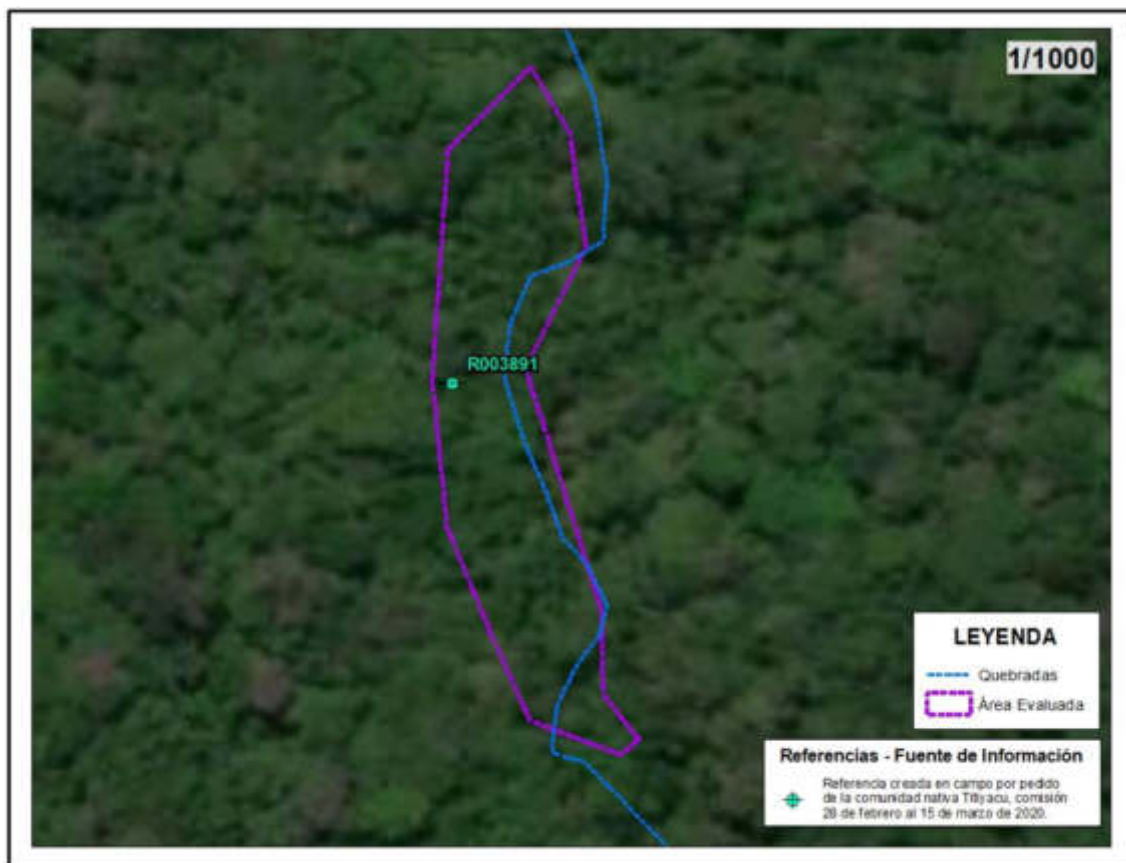
**Figura 4.1.** Registro de información asociada al sitio S0358

En la Figura 4.1 se muestra la ubicación espacial de la referencia asociada al sitio S0358.

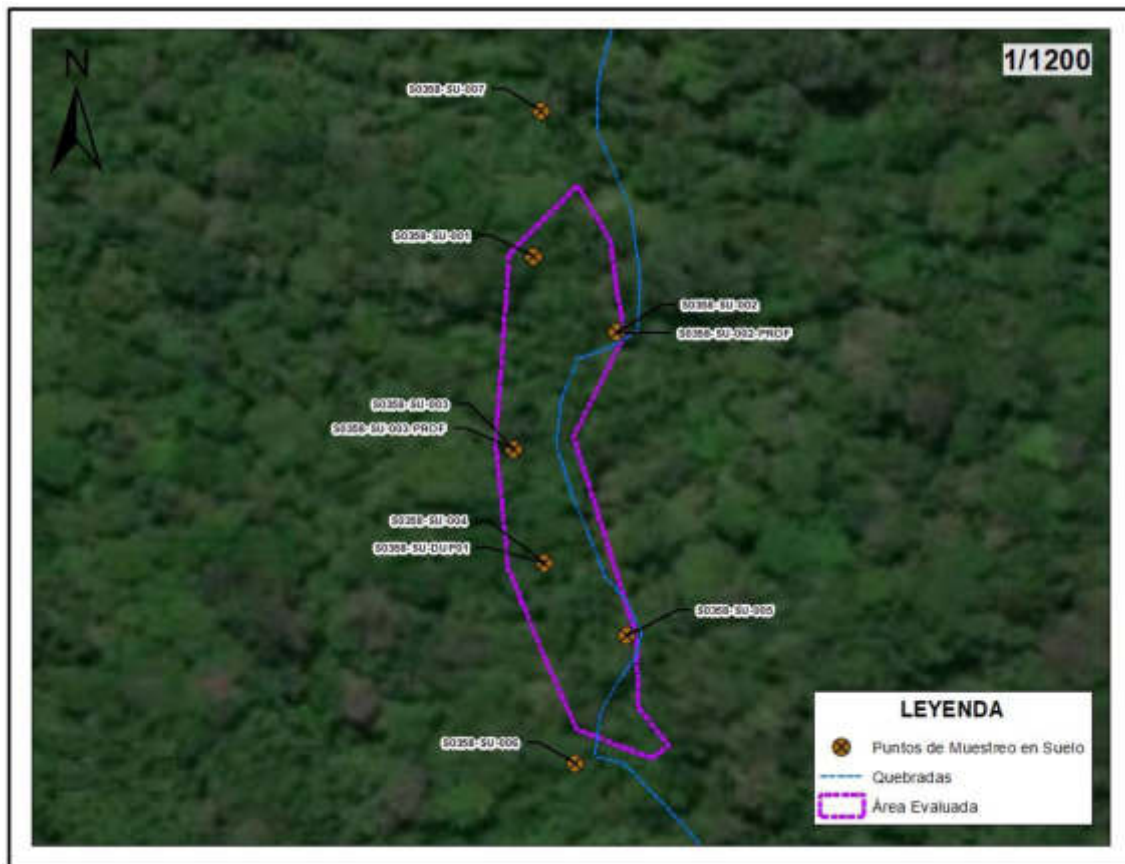
Figura 7.1. Ubicación de los puntos de muestreo de suelo en el sitio S0358

El PEA de la microcuenca PAS-16 para el sitio S0358 planteó la necesidad de incluir el muestreo ambiental en los componentes suelo, agua superficial y sedimentos. El área evaluada fue de 4330 m<sup>2</sup> (0,433 ha), la cual incluye la quebrada s/n que atraviesa el sitio cuyas aguas superficiales escurren en dirección norte. (Figura 7.1).

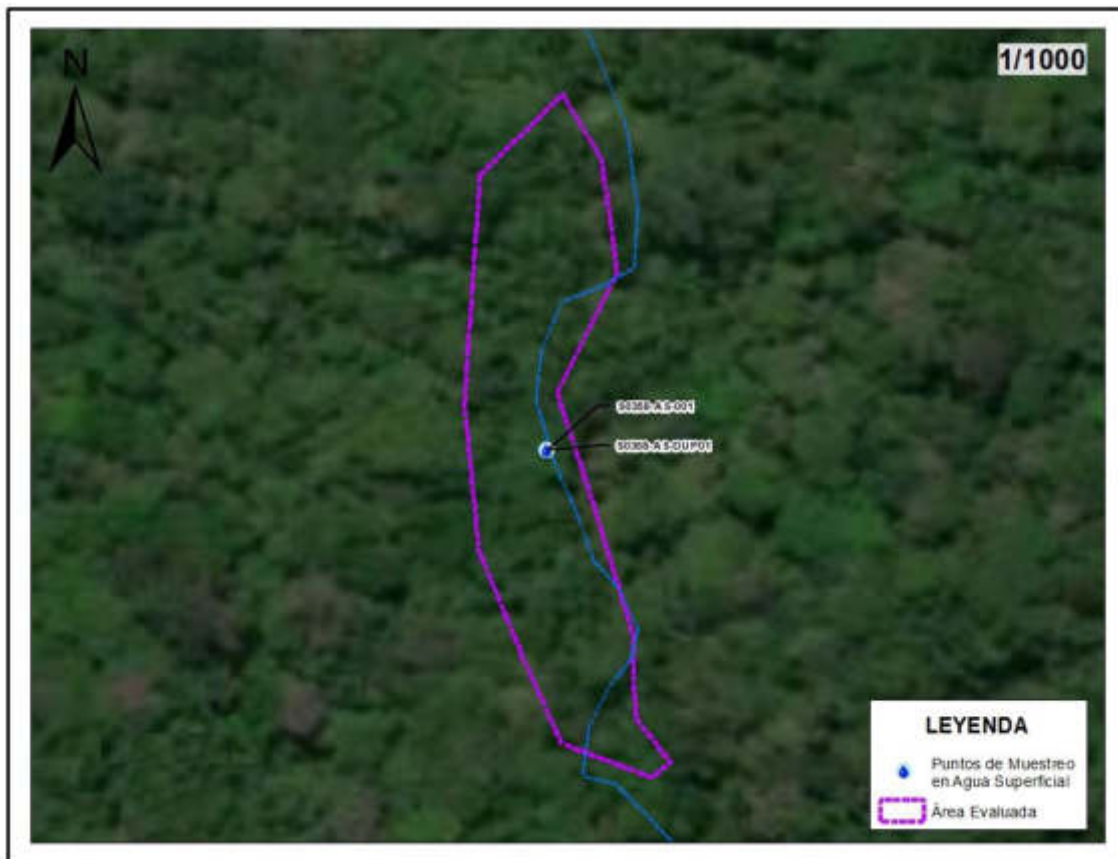
**Figura 7.2.** Ubicación de los puntos de muestreo de agua superficial en el sitio S0358

La distribución de las muestras se presenta en la Figura 7.2.

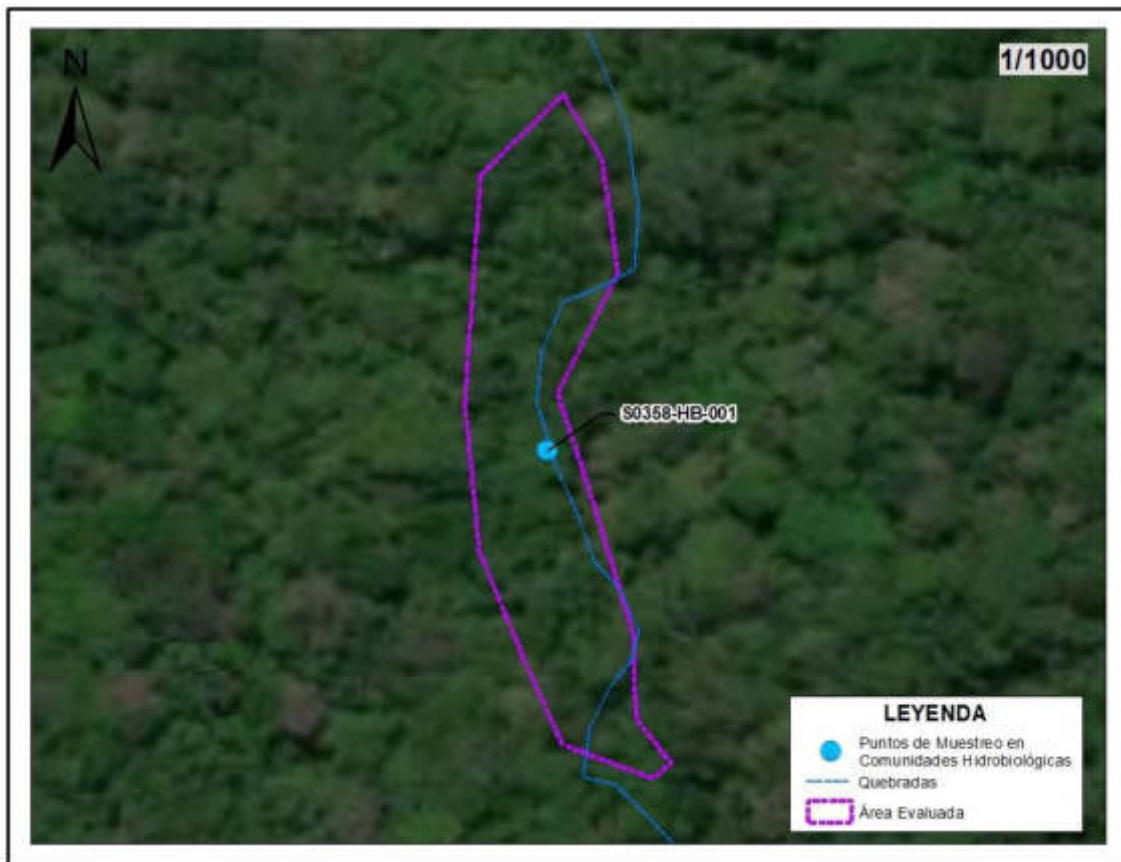
**Figura 7.4.** Ubicación de puntos de muestreo de comunidades hidrobiológicas en el sitio S0358

N.º	Código del punto de muestreo	Coordenadas UTM WGS 84 - Zona 18 M		Altitud (m s.n.m.)	Descripción
		Este (m)	Norte (m)		
1	S0358-HB-001	333878	9703642	230	Punto ubicado dentro del sitio S0358, en la quebrada que proviene de la cocha s/n del sitio S0381, en una zona de moderada pendiente, abajo y a 250 m noreste del pozo CAPN-09 de la Plataforma G. Se tomó una muestra de necton y uno de macrobentos, punto S0358-AS-001 de agua superficial.

La ubicación del punto de muestreo se presenta en la Figura 7.4.

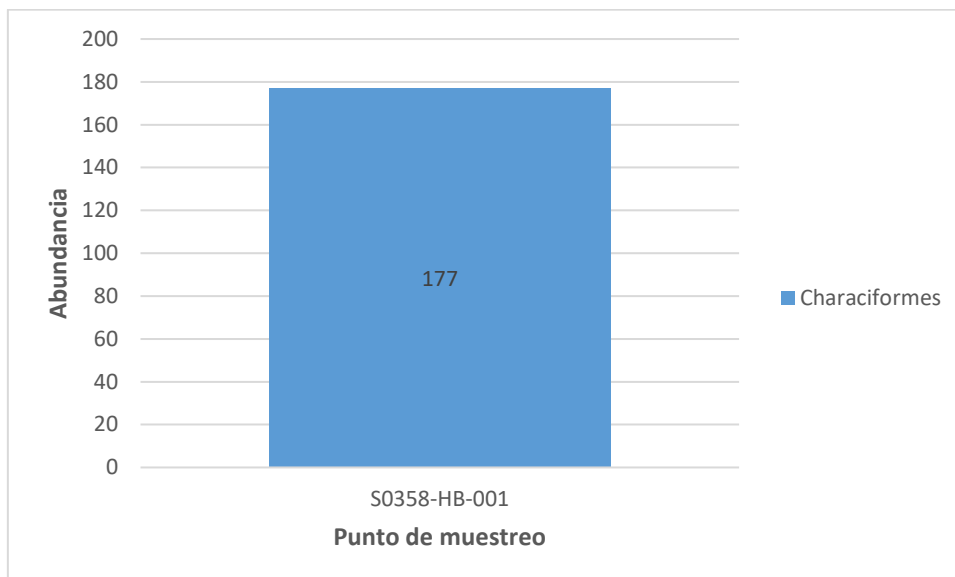
**Figura 8.4.** Abundancia de la comunidad de peces por punto de muestreo y según orden, registrados en el sitio S0358.

La abundancia total fue de 177 organismos pertenecientes al orden Characiformes (100%). La especie con mayor abundancia fue *Hyphessobrycon aff. marginatae* con 128 individuos (Figura 8.4).

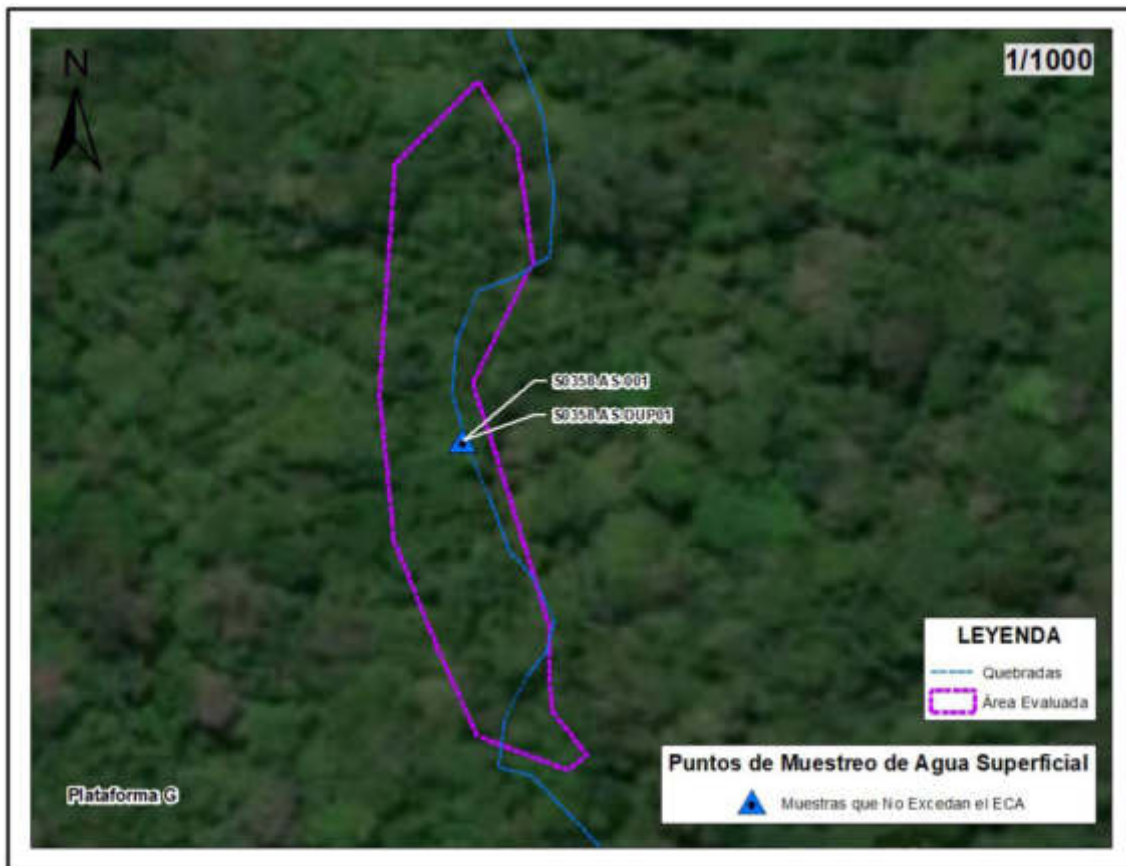
**Figura 9.2.** Mapa de no excedencias de los ECA para agua superficial en el sitio S0358

De los resultados de campo y analíticos obtenidos en el muestreo de agua superficial en la quebrada s/n que atraviesa al sitio S0358, en el punto de muestreo S0358-AS-001, los valores se encuentran dentro del rango establecido en el ECA para agua superficial, Categoría 4, Subcategoría E2 (Figura 9.2).

El ETI asigna una priorización alta a las microcuencas afectadas del sitio Capahuari Norte, al que pertenece la microcuenca Ramal Capahuari Norte 1B. Es en esta microcuenca donde la quebrada s/n, que atraviesa al sitio S0358, es una afluente a la quebrada Capahuari. Dicha quebrada en su ramal norte tiene las mayores concentraciones de Pb y en ocasiones otros metales aguas arriba de la cuenca del Pastaza, donde es posible que existan efectos residuales de las descargas de aguas de producción.

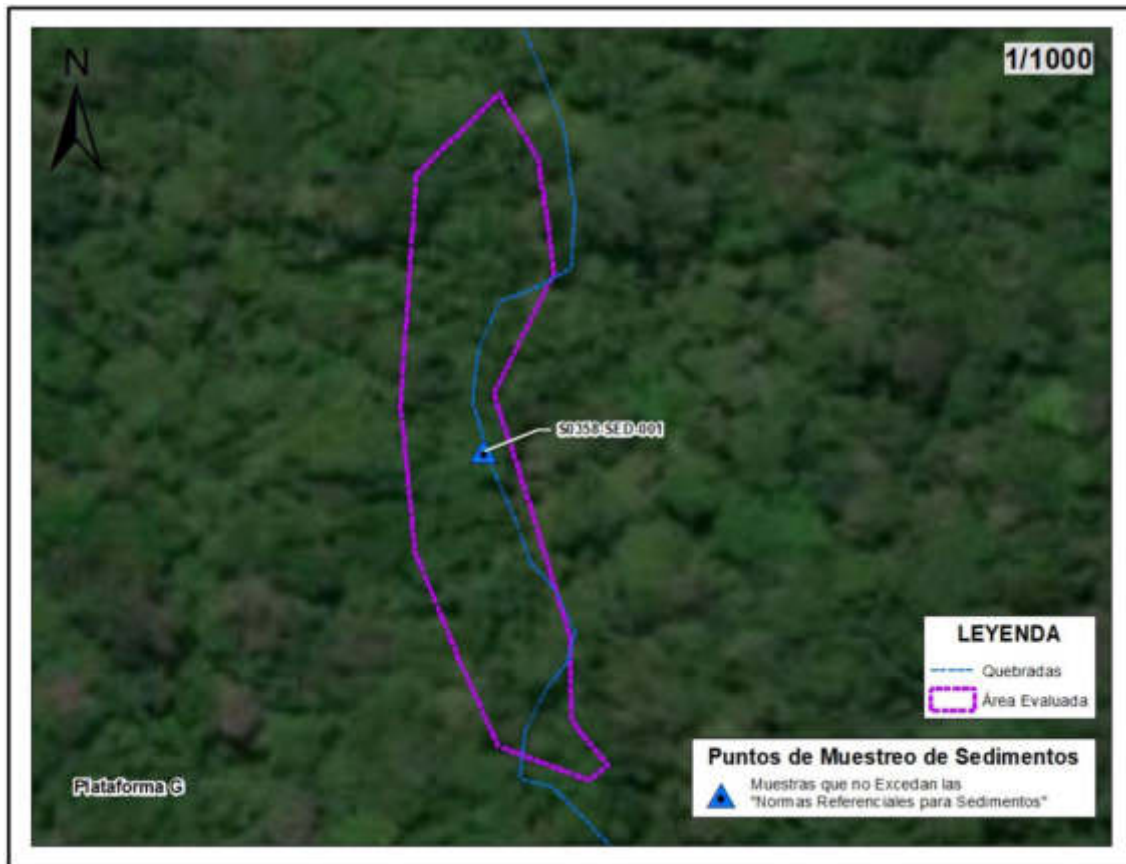
**Figura 9.3.** Mapa de no excedencias de las normas referenciales para sedimento en el sitio S0358

De los resultados analíticos en sedimentos ningún parámetro supera los valores indicados en las guías Canadá Atlántica 2015 y 2002. Durante la colecta el sedimento presentó materia orgánica, no se observaron hidrocarburos en fase libre en la superficie del agua luego de remover el sedimento.

El ETI recomienda evaluar periódicamente el aporte de metales en esta microcuenca, los resultados obtenidos en el punto S0358-SED-001 evidencian la presencia de TPH en sedimentos para el sitio S0358 (76 mg/kg), pero no superan los valores de referencia (Figura 9.3).

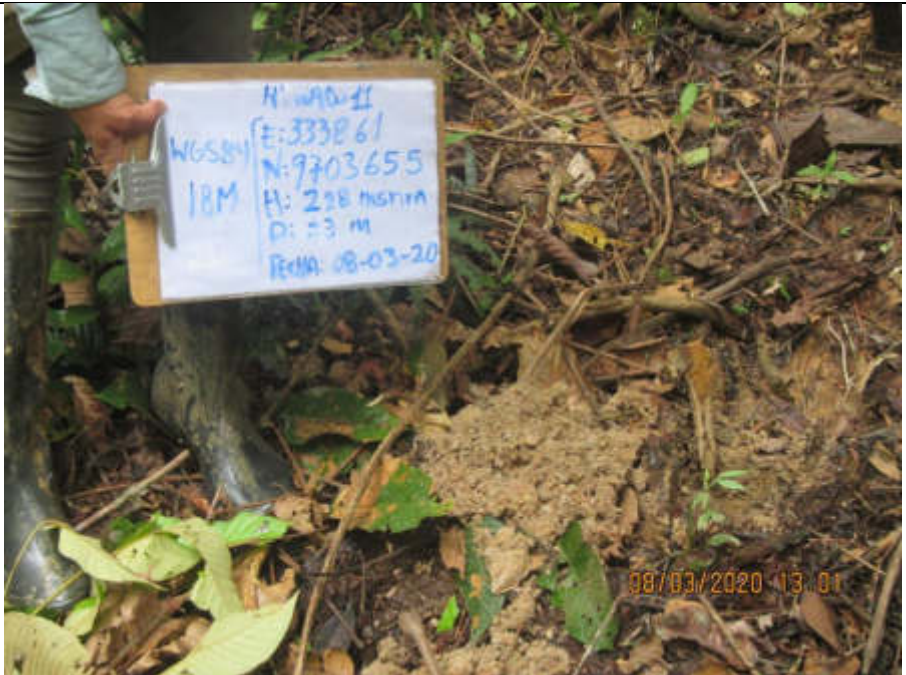
<b>Fotografía 7 Hincado 11</b>

<b>Fecha:</b> 08/03/2020	
<b>Hora:</b> 13:01	
<b>Coordenadas UTM -WGS 84 – ZONA 18M</b>	
<b>Este (m):</b> 333861	
<b>Norte (m):</b> 9703655	
<b>Altitud (m s.n.m.):</b> 228	
<b>Precisión:</b> ± 3	
<b>Descripción:</b>	Hincado 11, no se observó afectación a nivel organoléptico. El hincado se realizó en una pendiente ligeramente moderada.
<b>Fotografía 8 Hincado 12</b>

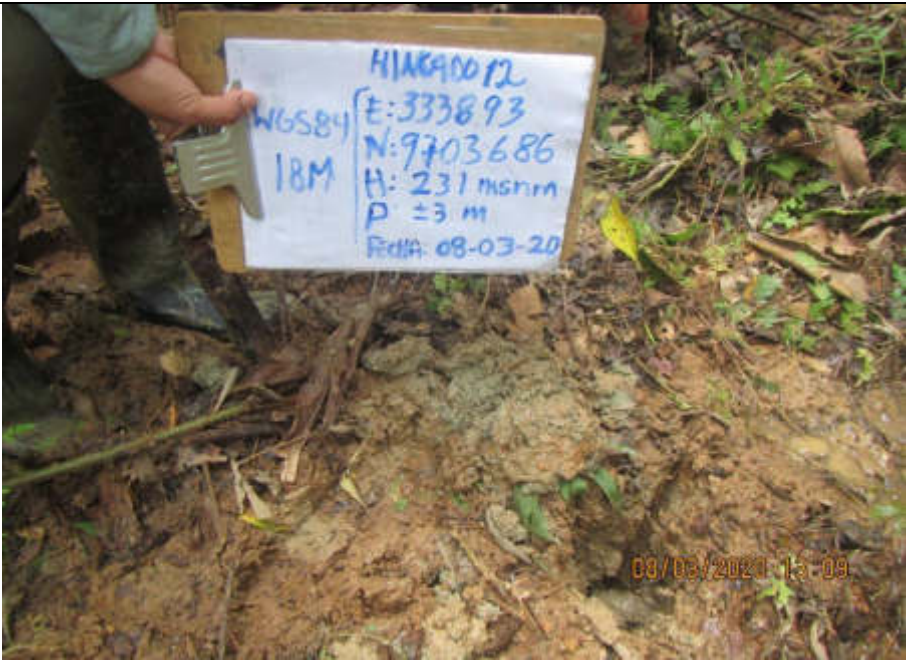
<b>Fecha:</b> 08/03/2020	
<b>Hora:</b> 13:09	
<b>Coordenadas UTM -WGS 84 – ZONA 18M</b>	
<b>Este (m):</b> 333893	
<b>Norte (m):</b> 9703686	
<b>Altitud (m s.n.m.):</b> 231	
<b>Precisión:</b> ± 3	
<b>Descripción:</b>	Hincado 12 realizado en el componente suelo, se observó ligero olor y color a hidrocarburos.

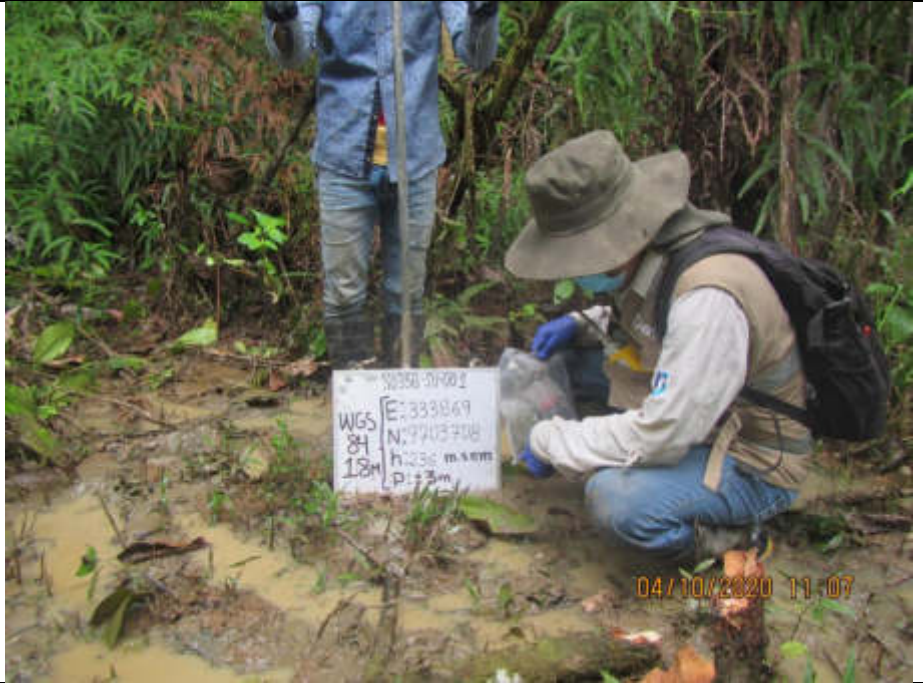
DESCRIPCIÓN: Muestra de suelo tomada en el punto S0358-SU-001.					
<b>FOTOGRAFÍA N.º 2</b>					
Fecha: 04/10/2020					
Hora: 11:02					
COORDENADAS UTM -WGS 84 – ZONA 18M					
Este (m): 333869					
Norte (m): 9703708					
Altitud (m s.n.m): 236					
Precisión: ± 3

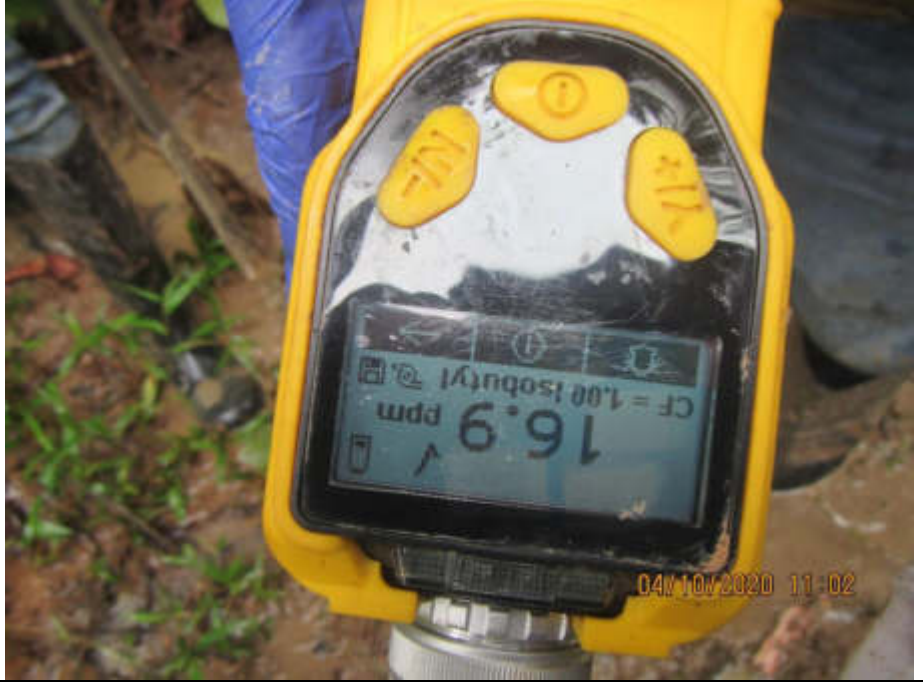
DESCRIPCIÓN: Lectura con PID en el punto S0358-SU-001.

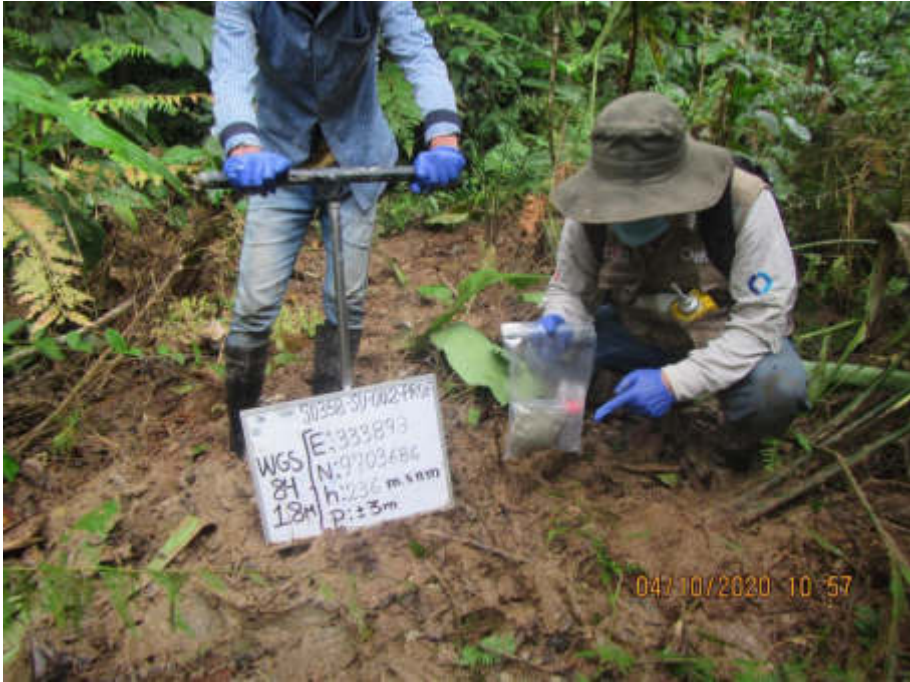
<p><b>FOTOGRAFÍA N.º 5</b></p>

<p><b>Fecha:</b> 04/10/2020</p>	
<p><b>Hora:</b> 10:57</p>	
<p><b>COORDENADAS UTM -WGS 84 – ZONA 18M</b></p>	
<p><b>Este (m):</b> 333893</p>	
<p><b>Norte (m):</b> 9703686</p>	
<p><b>Altitud (m s.n.m):</b> 236</p>	
<p><b>Precisión:</b> ± 3</p>	
<p><b>DESCRIPCIÓN:</b></p>	<p>Muestra de suelo tomada en el punto S0358-SU-002-PROF.</p>
<p><b>FOTOGRAFÍA N.º 6</b></p>

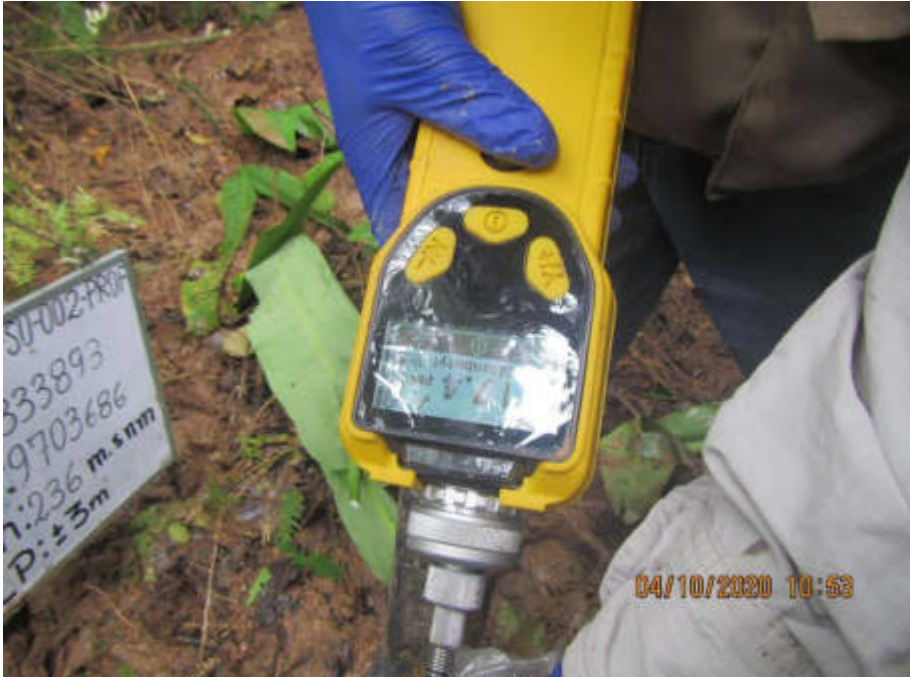
<p><b>Fecha:</b> 04/10/2020</p>	
<p><b>Hora:</b> 10:53</p>	
<p><b>COORDENADAS UTM -WGS 84 – ZONA 18M</b></p>	
<p><b>Este (m):</b> 333893</p>	
<p><b>Norte (m):</b> 9703686</p>	
<p><b>Altitud (m s.n.m):</b> 236</p>	
<p><b>Precisión:</b> ± 3</p>	
<p><b>DESCRIPCIÓN:</b></p>	<p>Lectura con PID en el punto S0358-SU-002-PROF.</p>

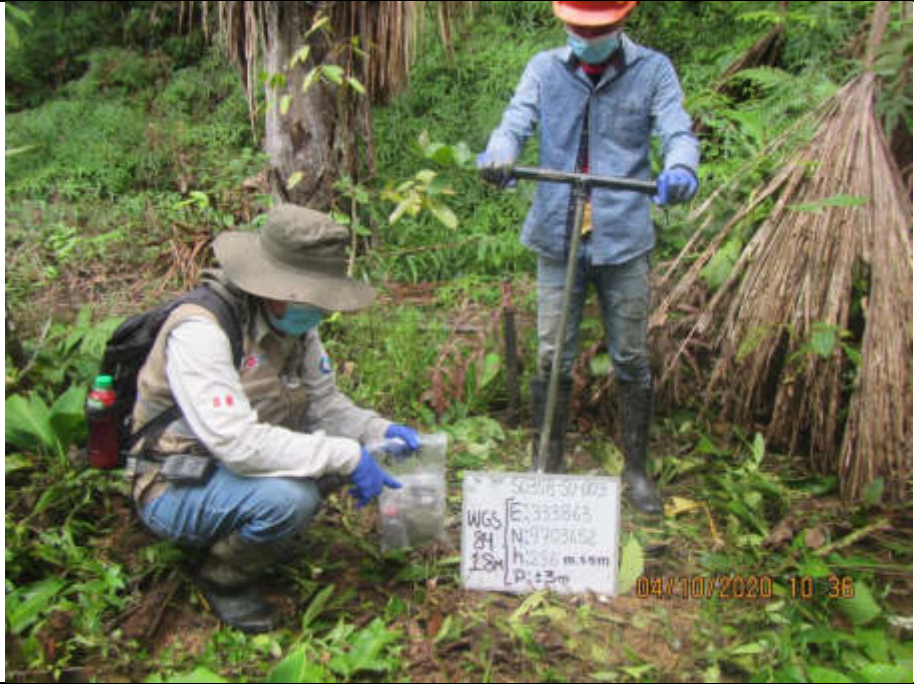
<p><b>FOTOGRAFÍA N.º 7</b></p>

<p><b>Fecha:</b> 04/10/2020</p>	
<p><b>Hora:</b> 10:36</p>	
<p><b>COORDENADAS UTM -WGS 84 – ZONA 18M</b></p>	
<p><b>Este (m):</b> 333863</p>	
<p><b>Norte (m):</b> 9703652</p>	
<p><b>Altitud (m s.n.m):</b> 236</p>	
<p><b>Precisión:</b> ± 3</p>	
<p><b>DESCRIPCIÓN:</b></p>	<p>Muestra de suelo tomada en el punto S0358-SU-003.</p>
<p><b>FOTOGRAFÍA N.º 8</b></p>

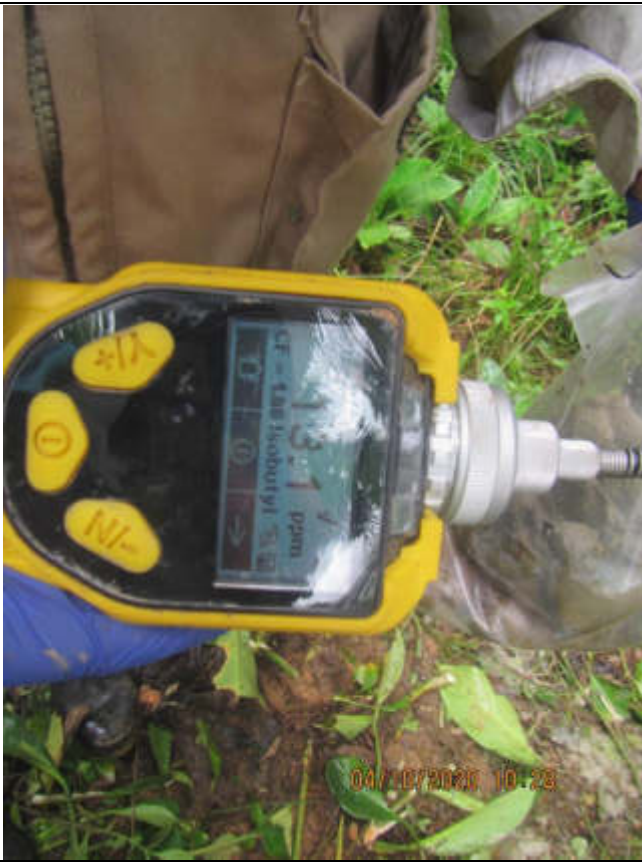
<p><b>Fecha:</b> 04/10/2020</p>	
<p><b>Hora:</b> 10:28</p>	
<p><b>COORDENADAS UTM -WGS 84 – ZONA 18M</b></p>	
<p><b>Este (m):</b> 333863</p>	
<p><b>Norte (m):</b> 9703652</p>	
<p><b>Altitud (m s.n.m):</b> 236</p>	
<p><b>Precisión:</b> ± 3</p>	
<p><b>DESCRIPCIÓN:</b></p>	<p>Lectura con PID en el punto S0358-SU-003.</p>

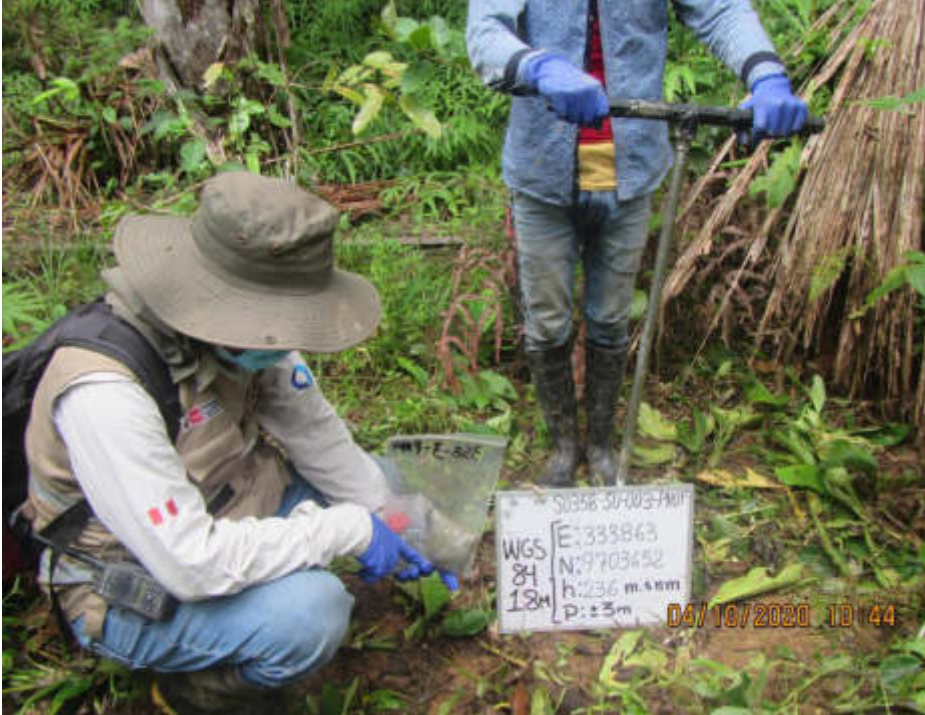
<p><b>FOTOGRAFÍA N.º 9</b></p>

<p><b>Fecha:</b> 04/10/2020</p>	
<p><b>Hora:</b> 10:44</p>	
<p><b>COORDENADAS UTM -WGS 84 – ZONA 18M</b></p>	
<p><b>Este (m):</b> 333863</p>	
<p><b>Norte (m):</b> 9703652</p>	
<p><b>Altitud (m s.n.m):</b> 236</p>	
<p><b>Precisión:</b> ± 3</p>	
<p><b>DESCRIPCIÓN:</b></p>	<p>Muestra de suelo tomada en el punto S0358-SU-003-PROF.</p>
<p><b>FOTOGRAFÍA N.º 10</b></p>

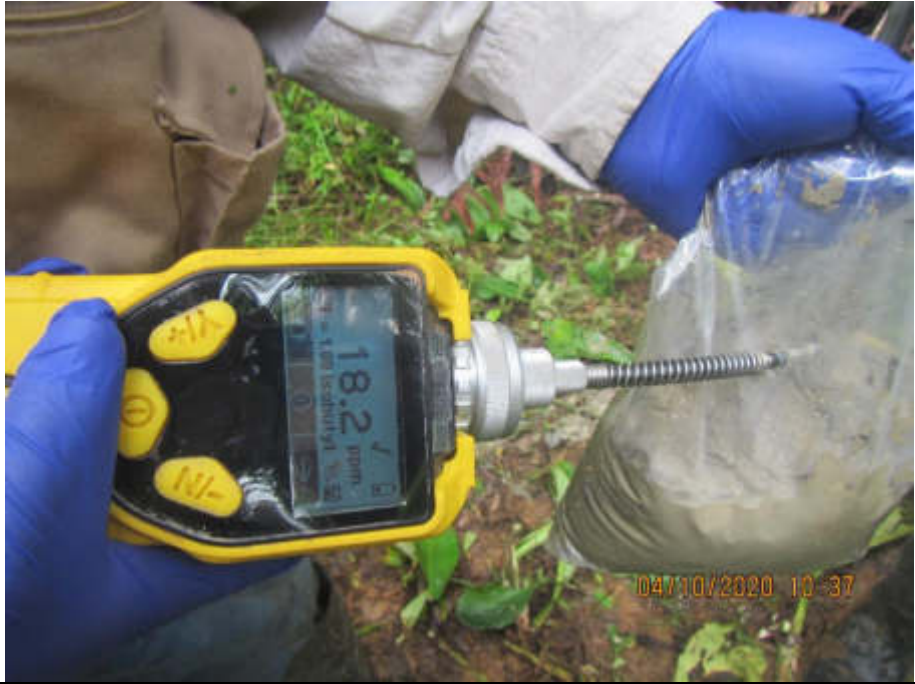
<p><b>Fecha:</b> 04/10/2020</p>	
<p><b>Hora:</b> 10:37</p>	
<p><b>COORDENADAS UTM -WGS 84 – ZONA 18M</b></p>	
<p><b>Este (m):</b> 333863</p>	
<p><b>Norte (m):</b> 9703652</p>	
<p><b>Altitud (m s.n.m):</b> 236</p>	
<p><b>Precisión:</b> ± 3</p>	
<p><b>DESCRIPCIÓN:</b></p>	<p>Lectura con PID en el punto S0358-SU-003-PROF.</p>

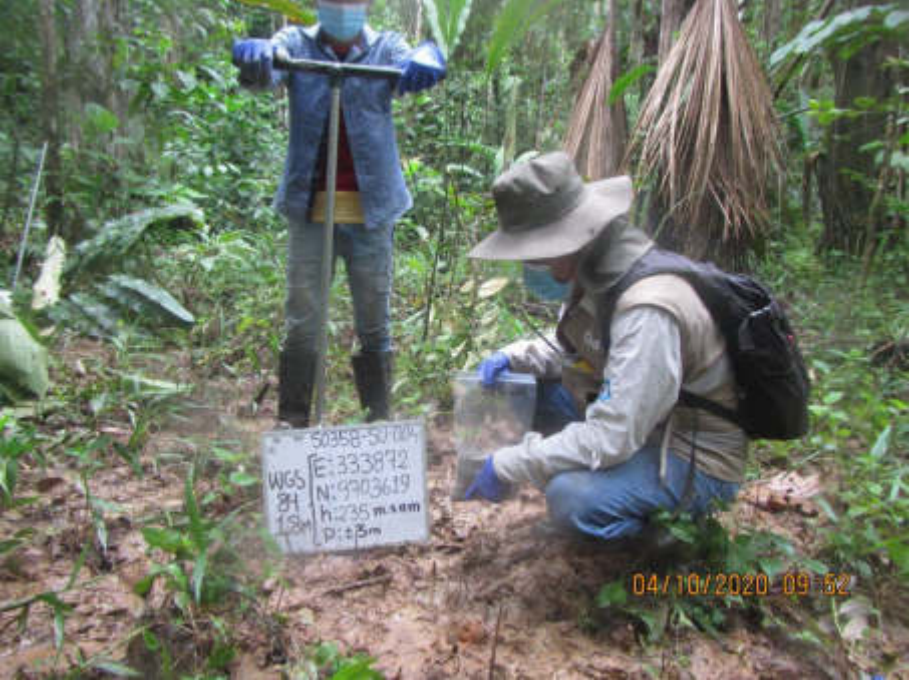
<p><b>FOTOGRAFÍA N.º 11</b></p>

<p><b>Fecha:</b> 04/10/2020</p>	
<p><b>Hora:</b> 09:52</p>	
<p><b>COORDENADAS UTM -WGS 84 – ZONA 18M</b></p>	
<p><b>Este (m):</b> 333872</p>	
<p><b>Norte (m):</b> 9703619</p>	
<p><b>Altitud (m s.n.m):</b> 235</p>	
<p><b>Precisión:</b> ± 3</p>	
<p><b>DESCRIPCIÓN:</b></p>	<p>Muestra de suelo tomada en el punto S0358-SU-004.</p>
<p><b>FOTOGRAFÍA N.º 12</b></p>

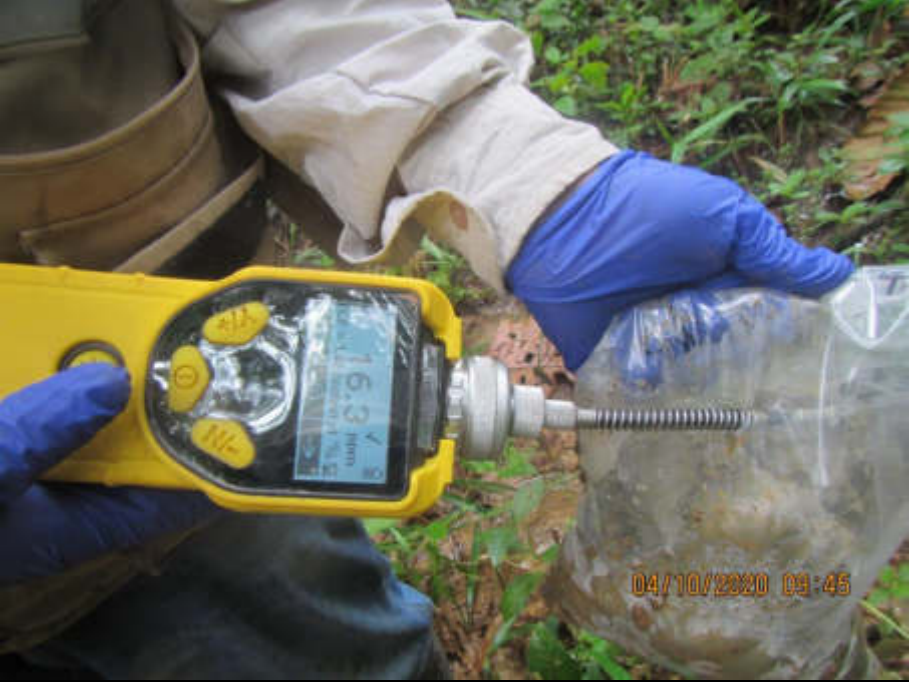
<p><b>Fecha:</b> 04/10/2020</p>	
<p><b>Hora:</b> 09:45</p>	
<p><b>COORDENADAS UTM -WGS 84 – ZONA 18M</b></p>	
<p><b>Este (m):</b> 333872</p>	
<p><b>Norte (m):</b> 9703619</p>	
<p><b>Altitud (m s.n.m):</b> 235</p>	
<p><b>Precisión:</b> ± 3</p>	
<p><b>DESCRIPCIÓN:</b></p>	<p>Lectura con PID en el punto S0358-SU-004.</p>

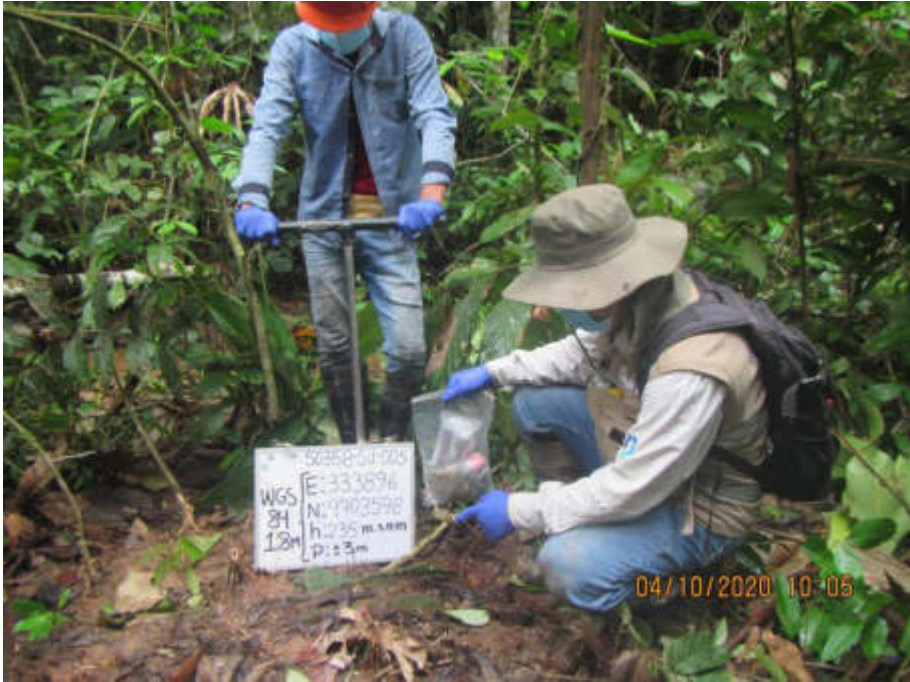
<p><b>FOTOGRAFÍA N.º 13</b></p>

<p><b>Fecha:</b> 04/10/2020</p>	
<p><b>Hora:</b> 10:05</p>	
<p><b>COORDENADAS UTM -WGS 84 – ZONA 18M</b></p>	
<p><b>Este (m):</b> 333896</p>	
<p><b>Norte (m):</b> 9703598</p>	
<p><b>Altitud (m s.n.m):</b> 235</p>	
<p><b>Precisión:</b> ± 3</p>	
<p><b>DESCRIPCIÓN:</b></p>	<p>Muestra de suelo tomada en el punto S0358-SU-005.</p>
<p><b>FOTOGRAFÍA N.º 14</b></p>

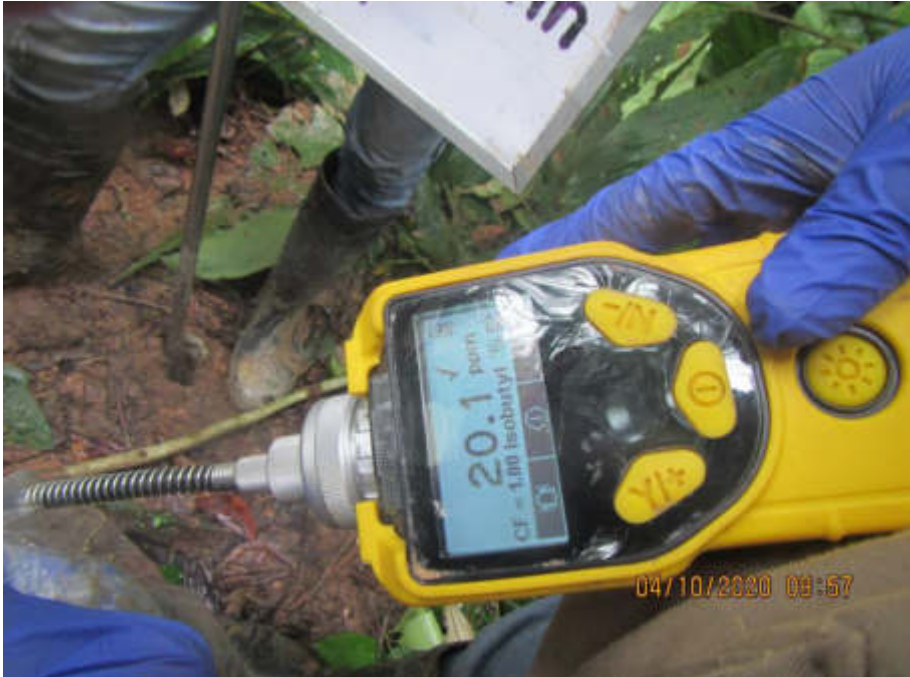
<p><b>Fecha:</b> 04/10/2020</p>	
<p><b>Hora:</b> 09:57</p>	
<p><b>COORDENADAS UTM -WGS 84 – ZONA 18M</b></p>	
<p><b>Este (m):</b> 333896</p>	
<p><b>Norte (m):</b> 9703598</p>	
<p><b>Altitud (m s.n.m):</b> 235</p>	
<p><b>Precisión:</b> ± 3</p>	
<p><b>DESCRIPCIÓN:</b></p>	<p>Lectura con PID en el punto S0358-SU-005.</p>

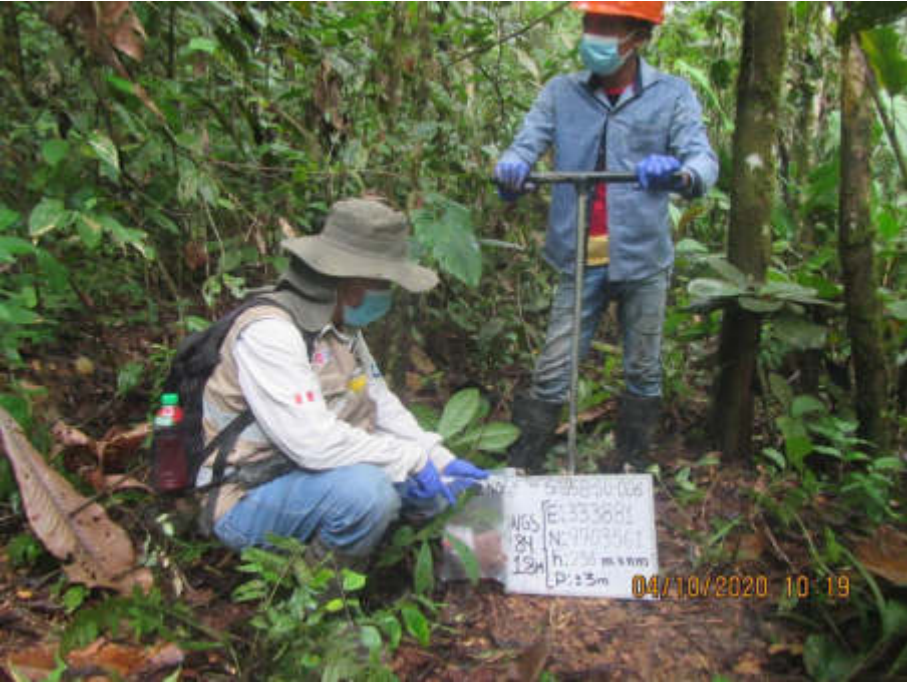
<p><b>FOTOGRAFÍA N.º 15</b></p>

<p><b>Fecha:</b> 04/10/2020</p>	
<p><b>Hora:</b> 10:19</p>	
<p><b>COORDENADAS UTM -WGS 84 – ZONA 18M</b></p>	
<p><b>Este (m):</b> 333881</p>	
<p><b>Norte (m):</b> 9703561</p>	
<p><b>Altitud (m s.n.m):</b> 236</p>	<p><b>Precisión:</b> ± 3</p>
<p><b>DESCRIPCIÓN:</b></p>	<p>Muestra de suelo tomada en el punto S0358-SU-006.</p>
<p><b>FOTOGRAFÍA N.º 16</b></p>

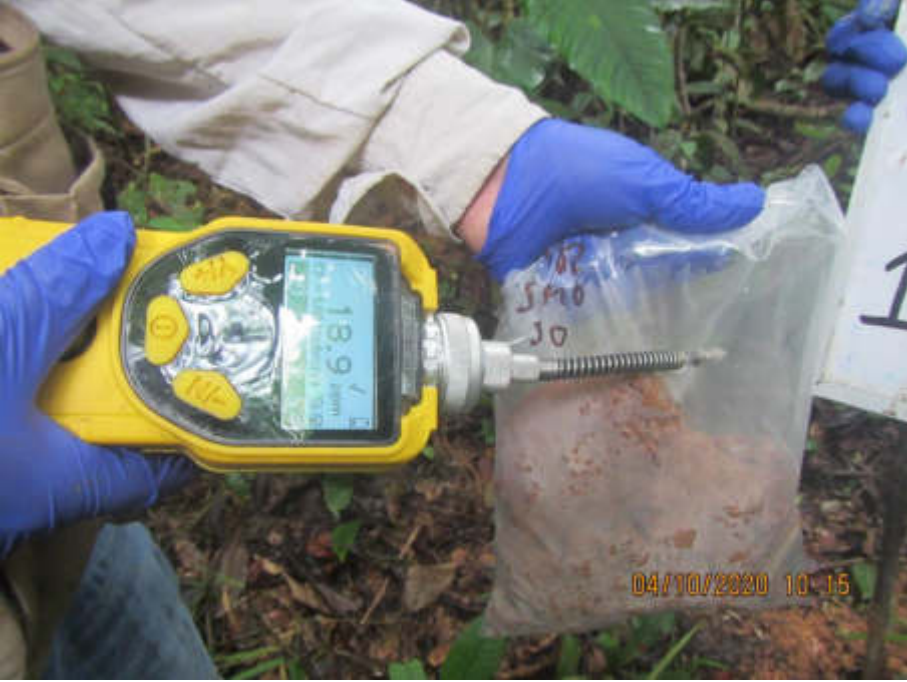
<p><b>Fecha:</b> 04/10/2020</p>	
<p><b>Hora:</b> 10:15</p>	
<p><b>COORDENADAS UTM -WGS 84 – ZONA 18M</b></p>	
<p><b>Este (m):</b> 333881</p>	
<p><b>Norte (m):</b> 9703561</p>	
<p><b>Altitud (m s.n.m):</b> 236</p>	<p><b>Precisión:</b> ± 3</p>
<p><b>DESCRIPCIÓN:</b></p>	<p>Lectura con PID en el punto S0358-SU-006.</p>

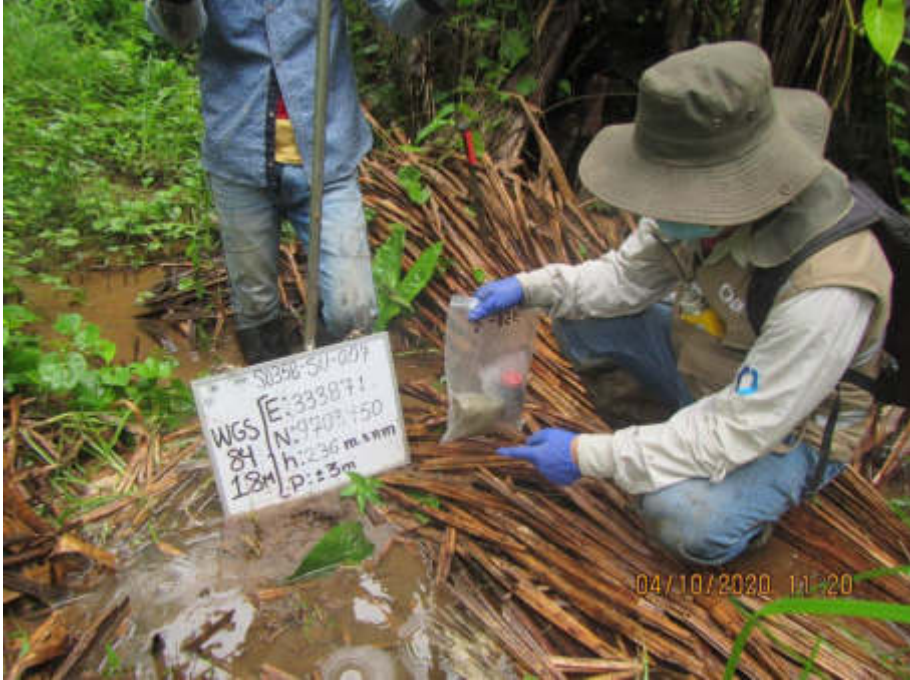
<p><b>FOTOGRAFÍA N.º 17</b></p>

<p><b>Fecha:</b> 04/10/2020</p>	
<p><b>Hora:</b> 11:20</p>	
<p><b>COORDENADAS UTM -WGS 84 – ZONA 18M</b></p>	
<p><b>Este (m):</b> 333871</p>	
<p><b>Norte (m):</b> 9703750</p>	
<p><b>Altitud (m s.n.m):</b> 236</p>	
<p><b>Precisión:</b> ± 3</p>	
<p><b>DESCRIPCIÓN:</b></p>	<p>Muestra de suelo tomada en el punto S0358-SU-007.</p>
<p><b>FOTOGRAFÍA N.º 18</b></p>

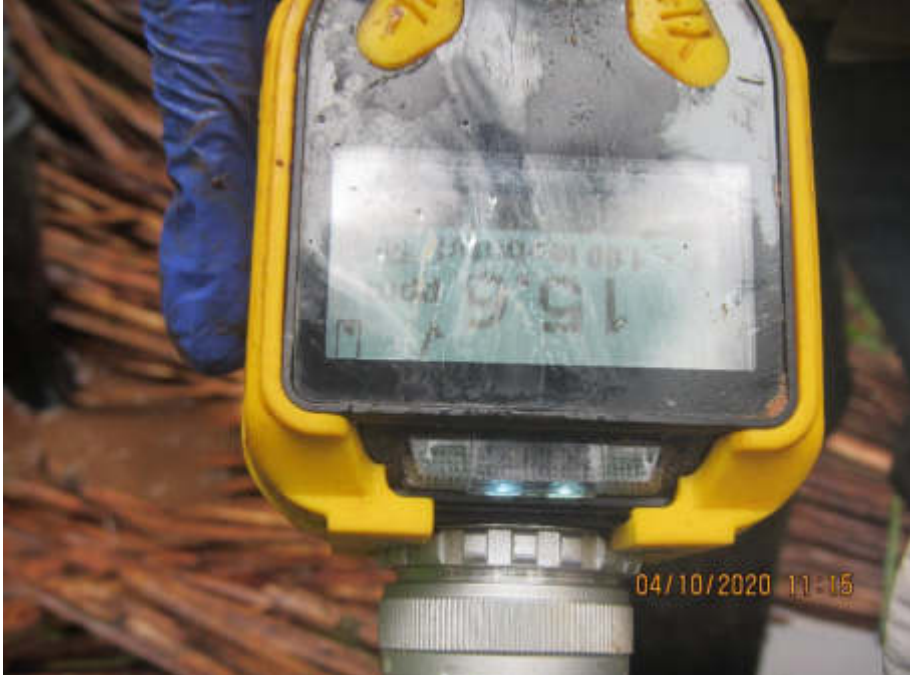
<p><b>Fecha:</b> 04/10/2020</p>	
<p><b>Hora:</b> 11:15</p>	
<p><b>COORDENADAS UTM -WGS 84 – ZONA 18M</b></p>	
<p><b>Este (m):</b> 333871</p>	
<p><b>Norte (m):</b> 9703750</p>	
<p><b>Altitud (m s.n.m):</b> 236</p>	
<p><b>Precisión:</b> ± 3</p>	
<p><b>DESCRIPCIÓN:</b></p>	<p>Lectura con PID en el punto S0358-SU-007.</p>

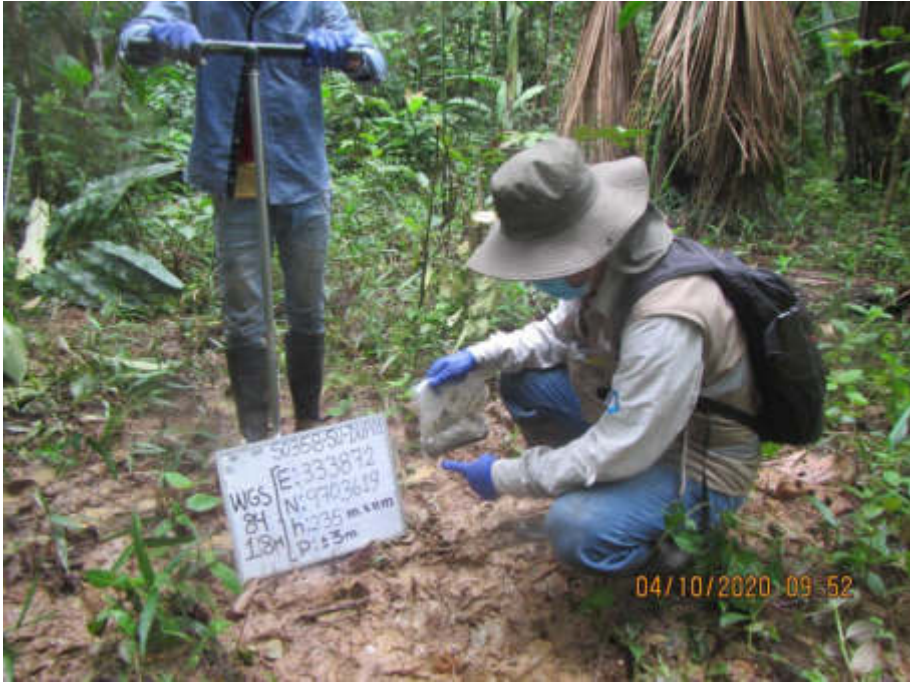
<p><b>FOTOGRAFÍA N.º 19</b></p>

<p><b>Fecha:</b> 04/10/2020</p>	
<p><b>Hora:</b> 09:52</p>	
<p><b>COORDENADAS UTM -WGS 84 – ZONA 18M</b></p>	
<p><b>Este (m):</b> 333872</p>	
<p><b>Norte (m):</b> 9703619</p>	
<p><b>Altitud (m s.n.m):</b> 235</p>	
<p><b>Precisión:</b> ± 3</p>	
<p><b>DESCRIPCIÓN:</b></p>	<p>Muestra duplicado de la muestra S0358-SU-004.</p>
<p><b>FOTOGRAFÍA N.º 20</b></p>	 
<p><b>Fecha:</b> 09/10/2020</p>	
<p><b>Hora:</b> 09:24</p>	
<p><b>COORDENADAS UTM -WGS 84 – ZONA 18M</b></p>	
<p><b>Este (m):</b> 333878</p>	
<p><b>Norte (m):</b> 9703642</p>	
<p><b>Altitud (m s.n.m):</b> 230</p>	
<p><b>Precisión:</b> ± 3</p>	
<p><b>DESCRIPCIÓN:</b></p>	<p>Muestra de agua superficial tomada en el punto S0358-AS-001, en la quebrada.</p>

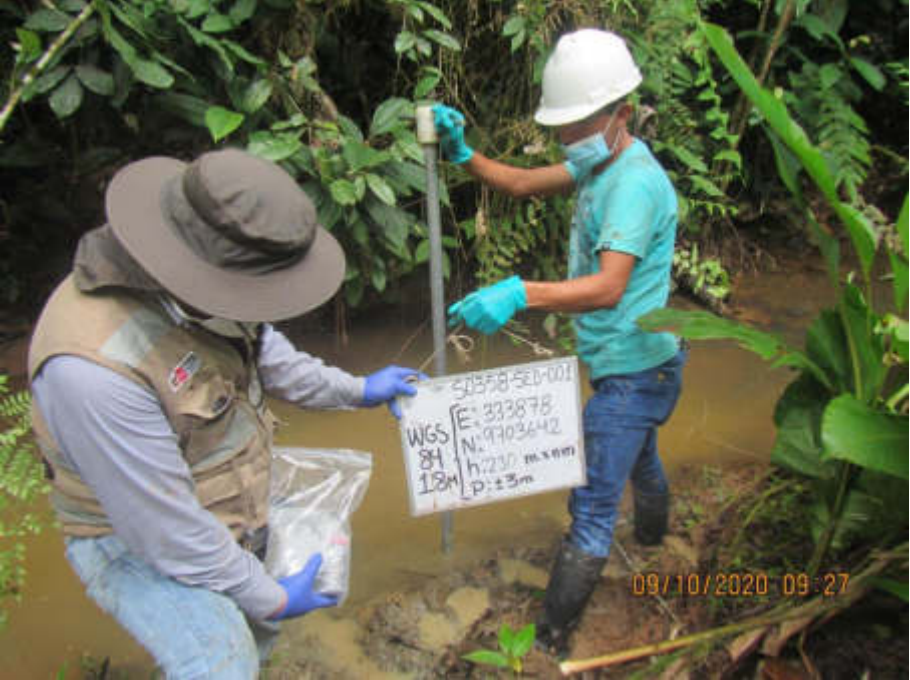
<p><b>FOTOGRAFÍA N.º 21</b></p>

<p><b>Fecha:</b> 09/10/2020</p>	
<p><b>Hora:</b> 09:27</p>	
<p><b>COORDENADAS UTM -WGS 84 – ZONA 18M</b></p>	
<p><b>Este (m):</b> 333878</p>	
<p><b>Norte (m):</b> 9703642</p>	
<p><b>Altitud (m s.n.m):</b> 230</p>	
<p><b>Precisión:</b> ± 3</p>	
<p><b>DESCRIPCIÓN:</b></p>	<p>Muestra de sedimentos tomada en el punto S0358-SED-001, en la quebrada.</p>
<p><b>FOTOGRAFÍA N.º 22</b></p>
