Organismo de Evaluación y  
Fiscalización Ambiental - OEFA

## INFORME N° 00140-2020-OEFA/DEAM-SSIM

**ASUNTO** : Informe de Evaluación Ambiental para la identificación del sitio impactado por actividades de hidrocarburos con código S0358, ubicado en el Lote 192, microcuenca PAS-16, en el ámbito la cuenca del río Pastaza, distrito Andoas, provincia Datem del Marañón, departamento Loreto.

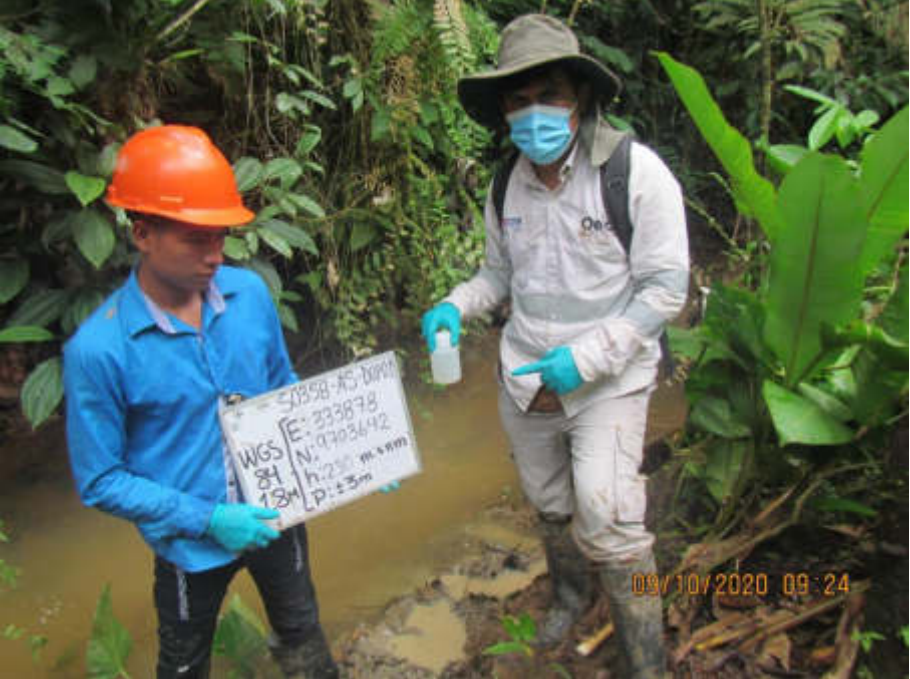
<p><b>Fecha:</b> 09/10/2020</p>	
<p><b>Hora:</b> 09:24</p>	
<p><b>COORDENADAS UTM -WGS 84 – ZONA 18M</b></p>	
<p><b>Este (m):</b> 333878</p>	
<p><b>Norte (m):</b> 9703642</p>	
<p><b>Altitud (m s.n.m):</b> 230</p>	
<p><b>Precisión:</b> ± 3</p>	
<p><b>DESCRIPCIÓN:</b></p>	<p>Muestra duplicado de la muestra S0358-AS-001.</p>

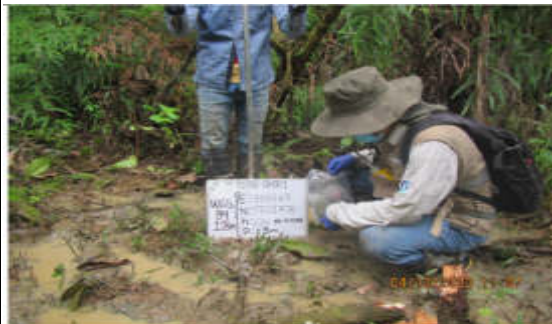
Durante las actividades de la evaluación ambiental, se observa la textura arcillosa del suelo y las condiciones saturadas que presenta. En la superficie se evidencia la hojarasca en descomposición, así como la presencia de vegetación herbácea y arbórea.

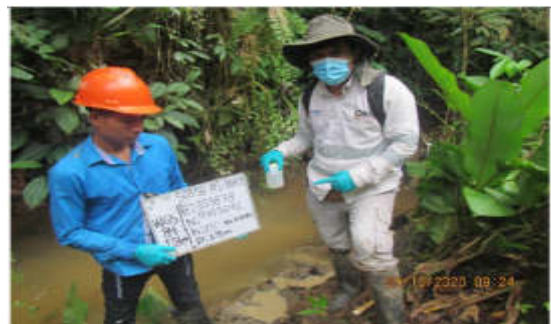
Durante las actividades de la evaluación ambiental, se observa la quebrada s/n que atraviesa al sitio S0358 de 1 m de cauce aproximadamente, cuyas aguas escurren en dirección norte del sitio.

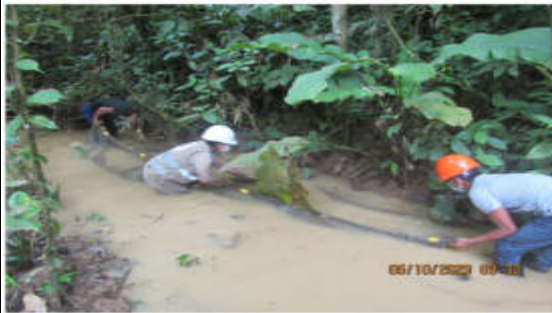
Durante las actividades de la evaluación ambiental, se realizó la colecta de las comunidades hidrobiológicas, donde no se registró una afectación directa por hidrocarburos a estas especies.

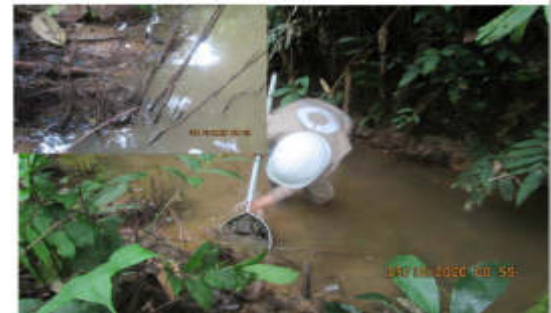
Durante las actividades de la evaluación ambiental, se observa ligera iridiscencia al realizar el hincado sobre el sedimento en la quebrada s/n que atraviesa al sitio S0358.

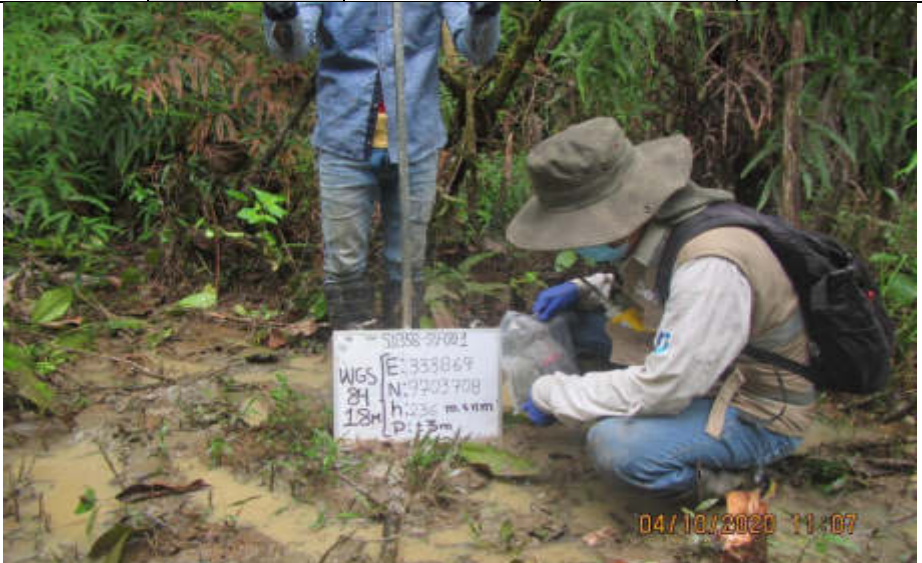
IDENTIFICACIÓN DEL SITIO IMPACTADO S0358					
EXPEDIENTE DE EVALUACIÓN: 2020-05-0062			CÓDIGO DE ACCIÓN: 001-9-2019-415		
Distrito	Andoas	Provincia	Datem del Maraón	Departamento	Loreto
<b>FOTOGRAFÍA N.º 1</b> S0358-SU-001

Fecha: 04/10/2020					
Hora: 11:07					
<b>COORDENADAS</b> UTM -WGS 84 – ZONA 18M					
Este (m): 333869					
Norte (m): 9703708					
Altitud (m s.n.m.): 236					
Precisión: ± 3					
<b>DESCRIPCIÓN:</b>		Muestreo en el punto S0358-SU-001 (entre 0,3-0,6 m de profundidad), ubicado en la zona norte del sitio, donde se observó suelo arcilloso saturado con evidencia organoléptica a hidrocarburo (olor). Materia orgánica sobre la superficie del suelo, así como vegetación arbustiva y herbazal.			
IDENTIFICACIÓN DEL SITIO IMPACTADO S0358					
EXPEDIENTE DE EVALUACIÓN: 2020-05-0062			CÓDIGO DE ACCIÓN: 0001-9-2019-415		
Distrito	Andoas	Provincia	Datem del Maraón	Departamento	Loreto
<b>FOTOGRAFÍA N.º 2</b> S0358-SU-002

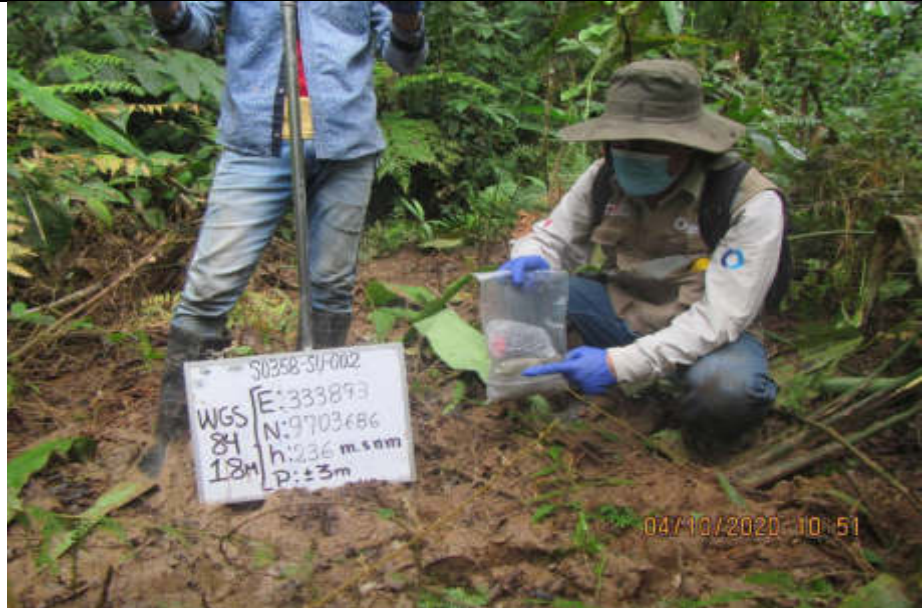
Fecha: 04/10/2020					
Hora: 10:51					
<b>COORDENADAS</b> UTM -WGS 84 – ZONA 18M					
Este (m): 333893					
Norte (m): 9703686					
Altitud (m s.n.m.): 236					
Precisión: ± 3					
<b>DESCRIPCIÓN:</b>		Muestreo en el punto S0358-SU-002 (entre 0,3-0,6 m de profundidad), ubicado en el noreste del sitio, donde se observó suelo arcilloso y saturado, con evidencia organoléptica por hidrocarburos (olor) en una zona con vegetación herbácea.

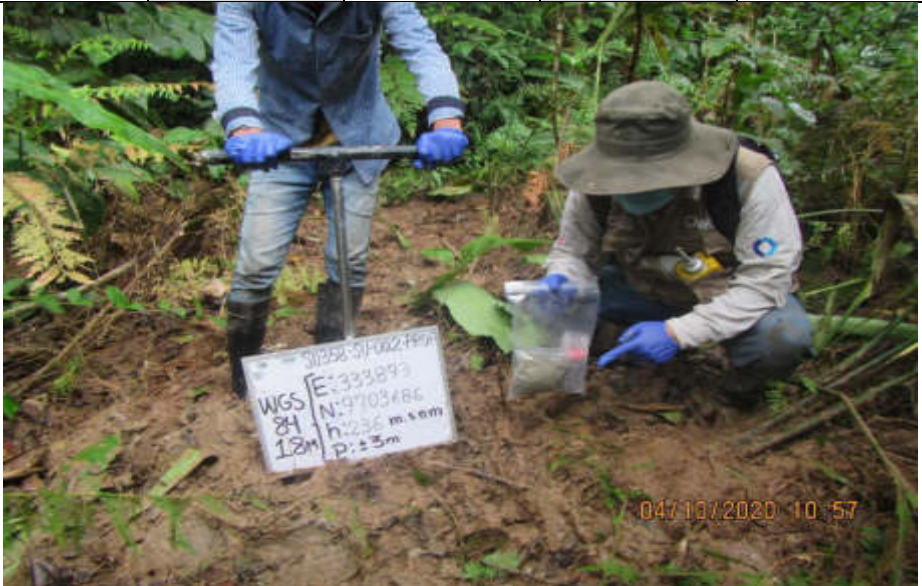
IDENTIFICACIÓN DEL SITIO IMPACTADO S0358					
EXPEDIENTE DE EVALUACIÓN: 2020-05-0062			CÓDIGO DE ACCIÓN: 0001-9-2019-415		
Distrito	Andoas	Provincia	Datum del Maraón	Departamento	Loreto
<b>FOTOGRAFÍA N.º 3</b> S0358-SU-002-PROF

Fecha: 04/10/2020					
Hora: 10:57					
COORDENADAS UTM -WGS 84 – ZONA 18M					
Este (m): 333893					
Norte (m): 9703686					
Altitud (m s.n.m.): 236					
Precisión: ± 3					
<b>DESCRIPCIÓN:</b>	Muestreo en el punto S0358-SU-002-PROF (entre 1,0-1,3 m de profundidad), ubicado en la zona noreste del sitio, donde se observó suelo arcilloso saturado con evidencia organoléptica por hidrocarburos (olor). Hojarasca en descomposición en la superficie del suelo.				
IDENTIFICACIÓN DEL SITIO IMPACTADO S0358					
EXPEDIENTE DE EVALUACIÓN: 2020-05-0062			CÓDIGO DE ACCIÓN: 0001-9-2019-415		
Distrito	Andoas	Provincia	Datum del Maraón	Departamento	Loreto
<b>FOTOGRAFÍA N.º 4</b> S0358-SU-003

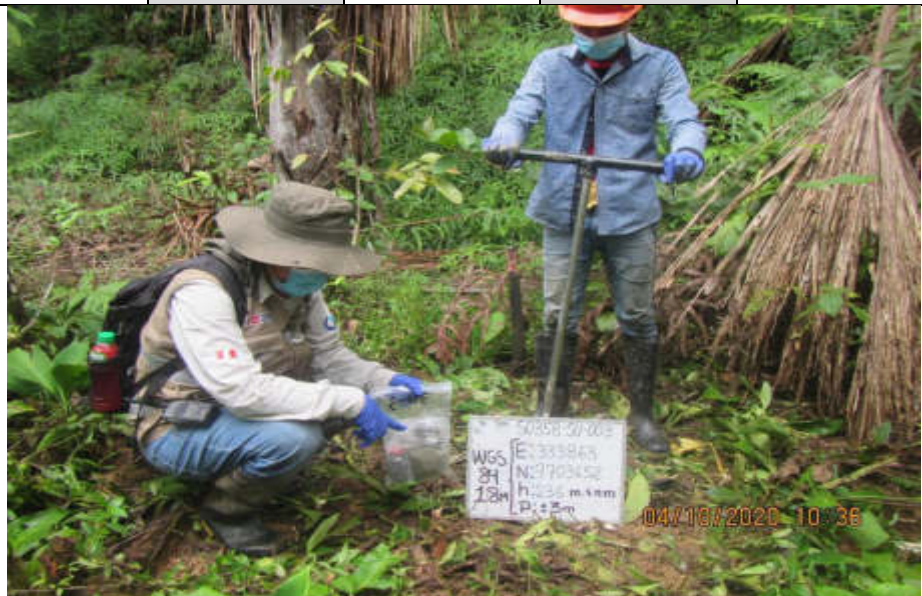
Fecha: 04/10/2020					
Hora: 10:36					
COORDENADAS UTM -WGS 84 – ZONA 18M					
Este (m): 333863					
Norte (m): 9703652					
Altitud (m s.n.m.): 236					
Precisión: ± 3					
<b>DESCRIPCIÓN:</b>	Punto de muestreo S0358-SU-003 (entre 0,3-0,6 m de profundidad), ubicado en la zona central del sitio, donde se observó vegetación en crecimiento, palmeras y árboles dispersos a los alrededores.

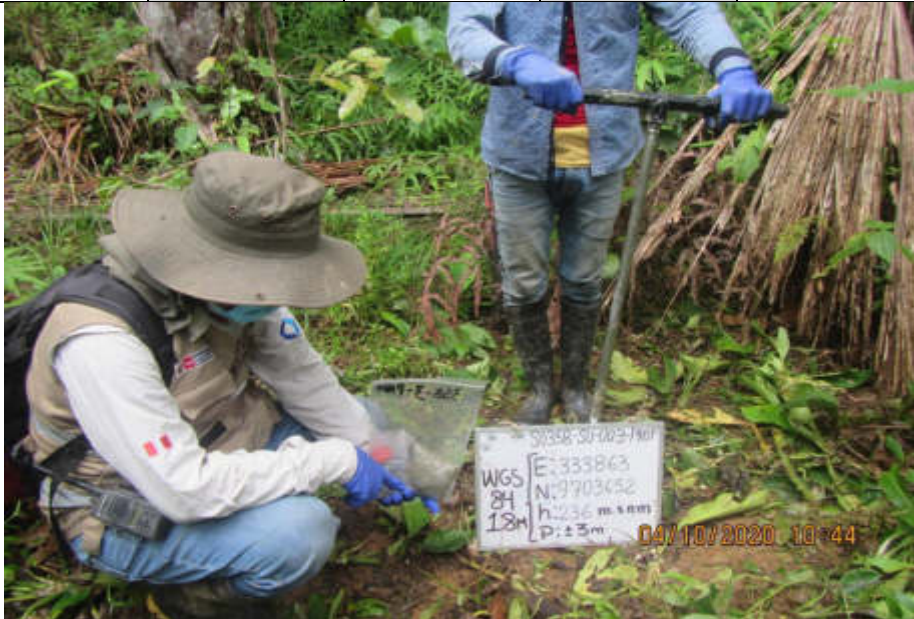
IDENTIFICACIÓN DEL SITIO IMPACTADO S0358					
EXPEDIENTE DE EVALUACIÓN: 2020-05-0062			CÓDIGO DE ACCIÓN: 0001-9-2019-415		
Distrito	Andoas	Provincia	Datum del Maraón	Departamento	Loreto
<b>FOTOGRAFÍA N.º 5</b> S0358-SU-003-PROF

Fecha: 04/10/2020					
Hora: 10:44					
COORDENADAS UTM -WGS 84 – ZONA 18M					
Este (m): 333863					
Norte (m): 9703652					
Altitud (m s.n.m.): 236					
Precisión: ± 3		04/10/2020 10:44			
<b>DESCRIPCIÓN:</b>		Toma de muestra con código S0358-SU-003-PROF (entre 1,2-1,5 m de profundidad), donde se observó suelo arcilloso con evidencia organoléptica por hidrocarburos (olor), así como materia orgánica de baja degradación sobre la superficie del suelo.			
IDENTIFICACIÓN DEL SITIO IMPACTADO S0358					
EXPEDIENTE DE EVALUACIÓN: 2020-05-0062			CÓDIGO DE ACCIÓN: 0001-9-2019-415		
Distrito	Andoas	Provincia	Datum del Maraón	Departamento	Loreto
<b>FOTOGRAFÍA N.º 6</b> S0358-SU-004

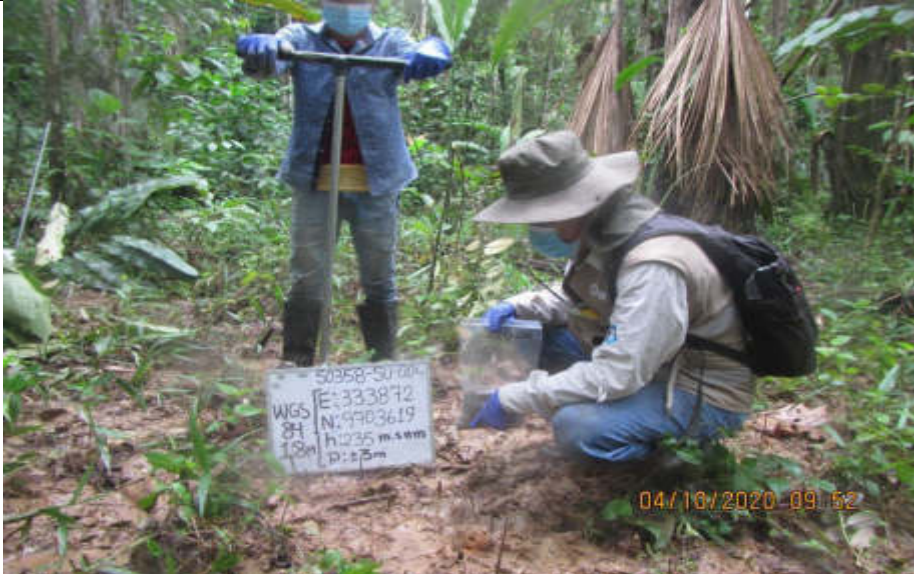
Fecha: 04/10/2020					
Hora: 09:52					
COORDENADAS UTM -WGS 84 – ZONA 18M					
Este (m): 333872					
Norte (m): 9703619					
Altitud (m s.n.m.): 235					
Precisión: ± 3		04/10/2020 09:52			
<b>DESCRIPCIÓN:</b>		Toma de muestra con código S0358-SU-004 (entre 1,0-1,3 m de profundidad), donde se observó suelo arcilloso saturado sin evidencia organoléptica por hidrocarburos (olor), así como materia orgánica de baja degradación sobre la superficie del suelo.,

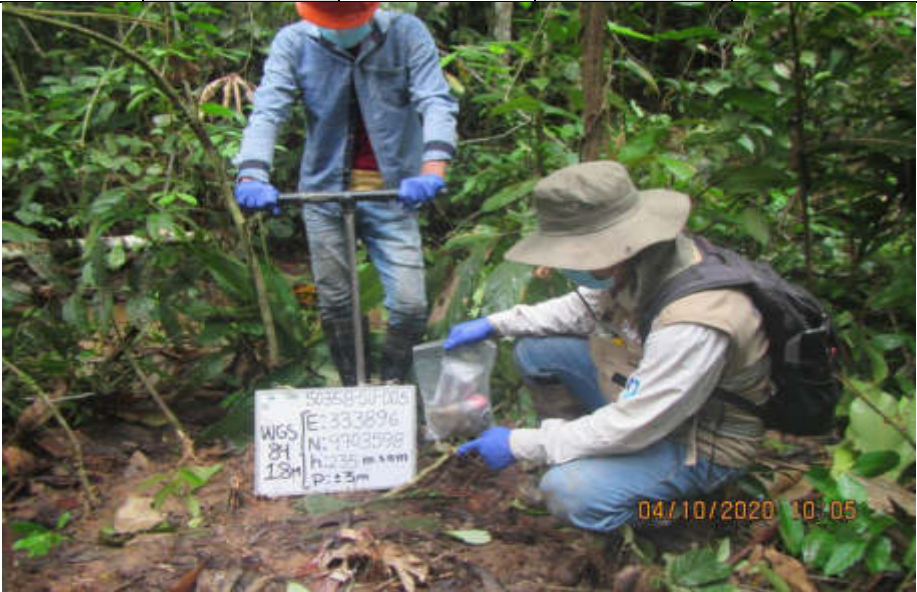
Fecha: 04/10/2020					
Hora: 10:05					
COORDENADAS UTM -WGS 84 – ZONA 18M					
Este (m): 333896					
Norte (m): 9703598					
Altitud (m s.n.m.): 235					
Precisión: ± 3					
<b>DESCRIPCIÓN:</b>		Toma de muestra con código S0358-SU-005 (entre 0,3-0,6 m de profundidad), donde se observó suelo arcilloso saturado con evidencia organoléptica por hidrocarburos (olor). Materia orgánica de baja degradación sobre la superficie del suelo.,			
IDENTIFICACIÓN DEL SITIO IMPACTADO S0358					
EXPEDIENTE DE EVALUACIÓN: 2020-05-0062			CÓDIGO DE ACCIÓN: 0001-9-2019-415		
Distrito	Andoas	Provincia	Datem del Maraón	Departamento	Loreto
<b>FOTOGRAFÍA N.º 8</b> S0358-SU-006

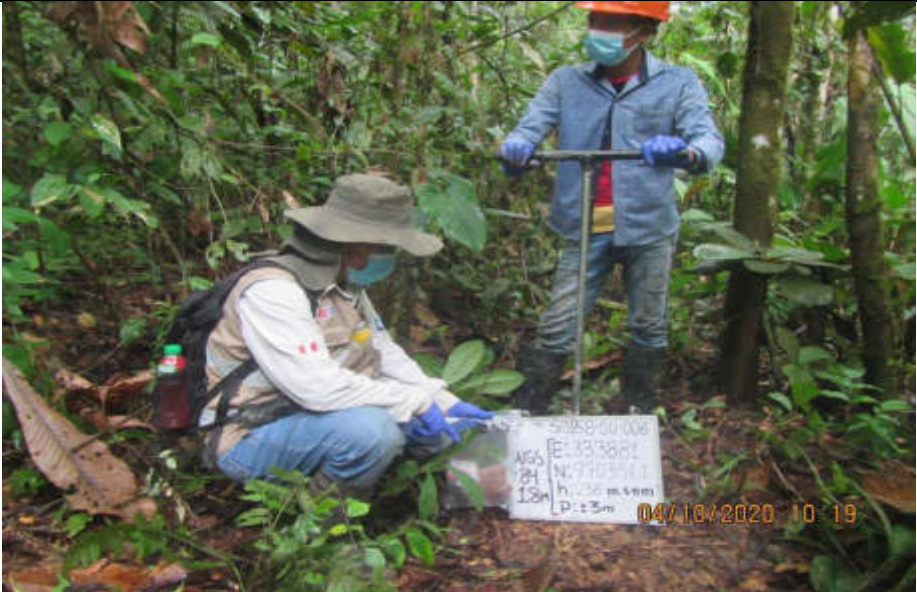
Hora: 10:19					
COORDENADAS UTM -WGS 84 – ZONA 18M					
Este (m): 333881					
Norte (m): 9703561					
Altitud (m s.n.m.): 236					
Precisión: ± 3					
<b>DESCRIPCIÓN:</b>		Muestreo en el punto S0358-SU-006 (entre 0,5-0,8 m de profundidad), ubicado en el extremo sureste del sitio; se observó suelo arcilloso con evidencias organolépticas por hidrocarburos (olor). Hojarasca en descomposición en la superficie del suelo.

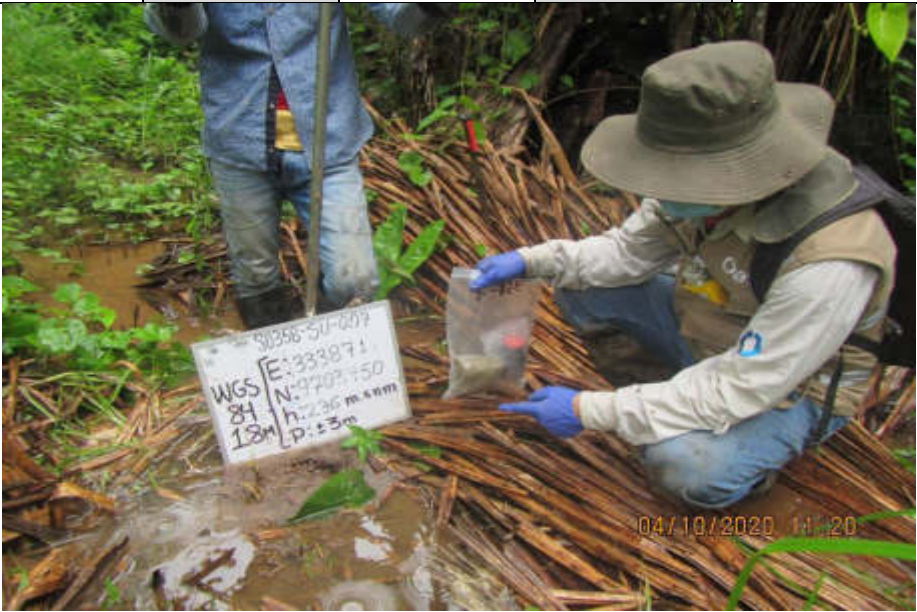
IDENTIFICACIÓN DEL SITIO IMPACTADO S0358					
EXPEDIENTE DE EVALUACIÓN: 2020-05-0062			CÓDIGO DE ACCIÓN: 0001-9-2019-415		
Distrito	Andoas	Provincia	Datem del Maraión	Departamento	Loreto
<b>FOTOGRAFÍA N.º 9</b> S0358-SU-007

Fecha: 04/10/2020					
Hora: 11:20					
COORDENADAS UTM -WGS 84 – ZONA 18M					
Este (m): 333871					
Norte (m): 9703750					
Altitud (m s.n.m.): 236					
Precisión: ± 3					
<b>DESCRIPCIÓN:</b>	Muestreo en el punto S0358-SU-007 (entre 1,0-1,3 m de profundidad), ubicado en el extremo suroeste del sitio; se observó suelo arcilloso altamente saturado sin evidencias organolépticas por hidrocarburos (olor).				
IDENTIFICACIÓN DEL SITIO IMPACTADO S0358					
EXPEDIENTE DE EVALUACIÓN: 2020-05-0062			CÓDIGO DE ACCIÓN: 0001-9-2019-415		
Distrito	Andoas	Provincia	Datem del Maraión	Departamento	Loreto
<b>FOTOGRAFÍA N.º 10</b> S0358-AS-001

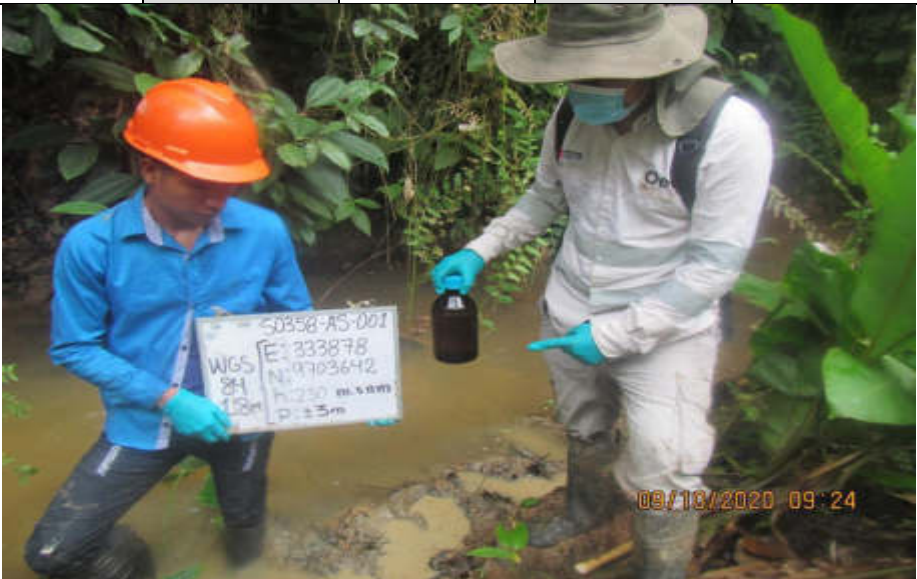
COORDENADAS UTM -WGS 84 – ZONA 18M					
Este (m): 333878					
Norte (m): 9703642					
Altitud (m s.n.m.): 230					
Precisión: ± 3					
<b>DESCRIPCIÓN:</b>	Muestreo en el punto S0358-AS-001, ubicado en la zona central del sitio; se observó una quebrada s/n de 1 m de ancho de cauce, sin evidencias organolépticas por hidrocarburos (iridiscencia).

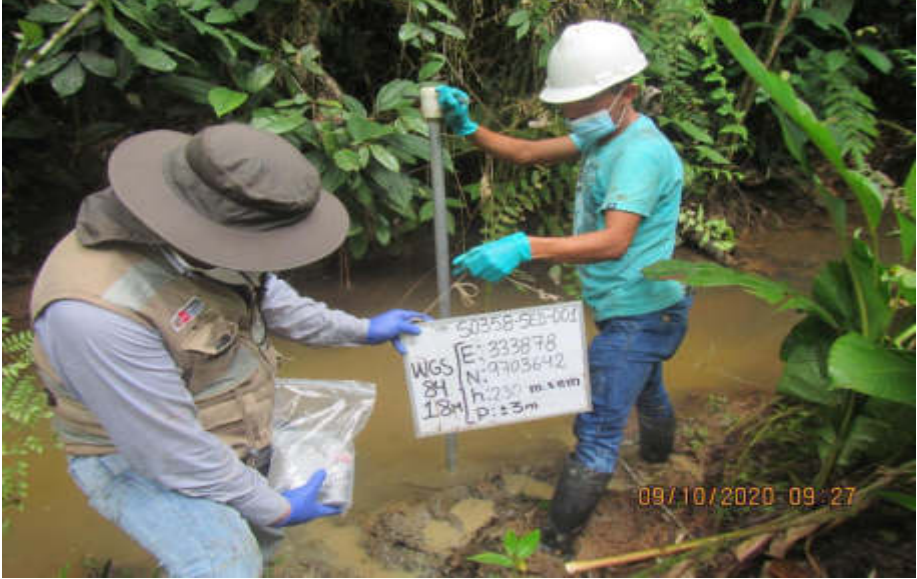
IDENTIFICACIÓN DEL SITIO IMPACTADO S0358					
EXPEDIENTE DE EVALUACIÓN: 2020-05-0062			CÓDIGO DE ACCIÓN: 0001-9-2019-415		
Distrito	Andoas	Provincia	Datum del Maraón	Departamento	Loreto
<b>FOTOGRAFÍA N.º 11</b> S0358-SED-001

Fecha: 04/10/2020					
Hora: 09:27					
COORDENADAS UTM -WGS 84 – ZONA 18M					
Este (m): 333878					
Norte (m): 9703642					
Altitud (m s.n.m.): 230					
Precisión: ± 3					
<b>DESCRIPCIÓN:</b>	Muestreo en el punto S0358-SED-001, ubicado en la zona central del sitio en la quebrada s/n donde no se tiene evidencias organolépticas por hidrocarburos (iridiscencia).				
IDENTIFICACIÓN DEL SITIO IMPACTADO S0358					
EXPEDIENTE DE EVALUACIÓN: 2020-05-0062			CÓDIGO DE ACCIÓN: 0001-9-2019-415		
Distrito	Andoas	Provincia	Datum del Maraón	Departamento	Loreto
<b>FOTOGRAFÍA N.º 12</b> S0358-HB-001

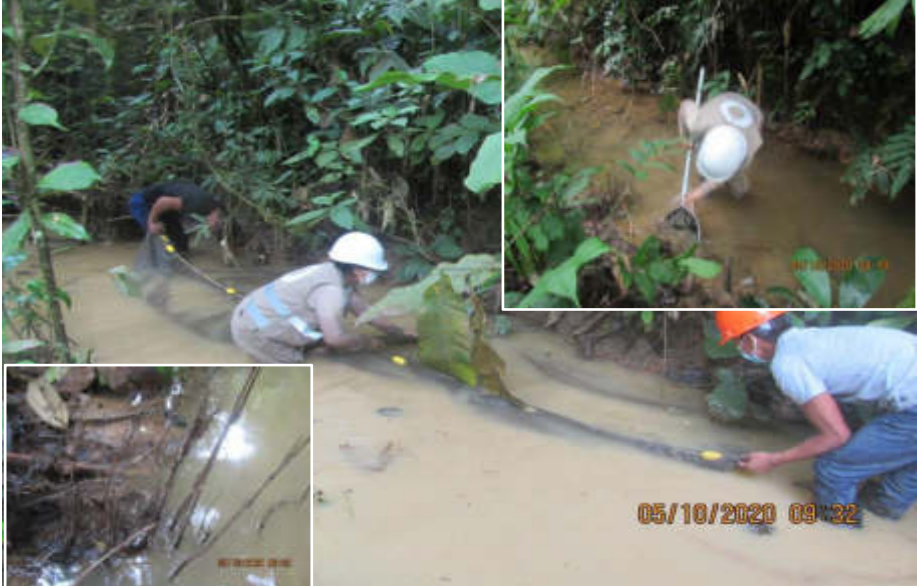
Norte (m): 9703642					
Altitud (m s.n.m.): 230					
Precisión: ± 3					
<b>DESCRIPCIÓN:</b>	Evaluación de las comunidades hidrobiológicas en el punto S0358-HB-001; se observó ligera iridiscencia la remover el sustrato previo a la recolecta de estas especies.
