Organismo de Evaluación y
Fiscalización Ambiental - OEFA

INFORME N° 00146-2020-OEFA/DEAM-SSIM

ASUNTO : Informe de Evaluación Ambiental para la identificación del sitio impactado por actividades de hidrocarburos con código S0360, ubicado en el Lote 192, microcuenca PAS-44, en el ámbito de la cuenca del río Pastaza, distrito Andoas, provincia Datem del Marañón y departamento Loreto.

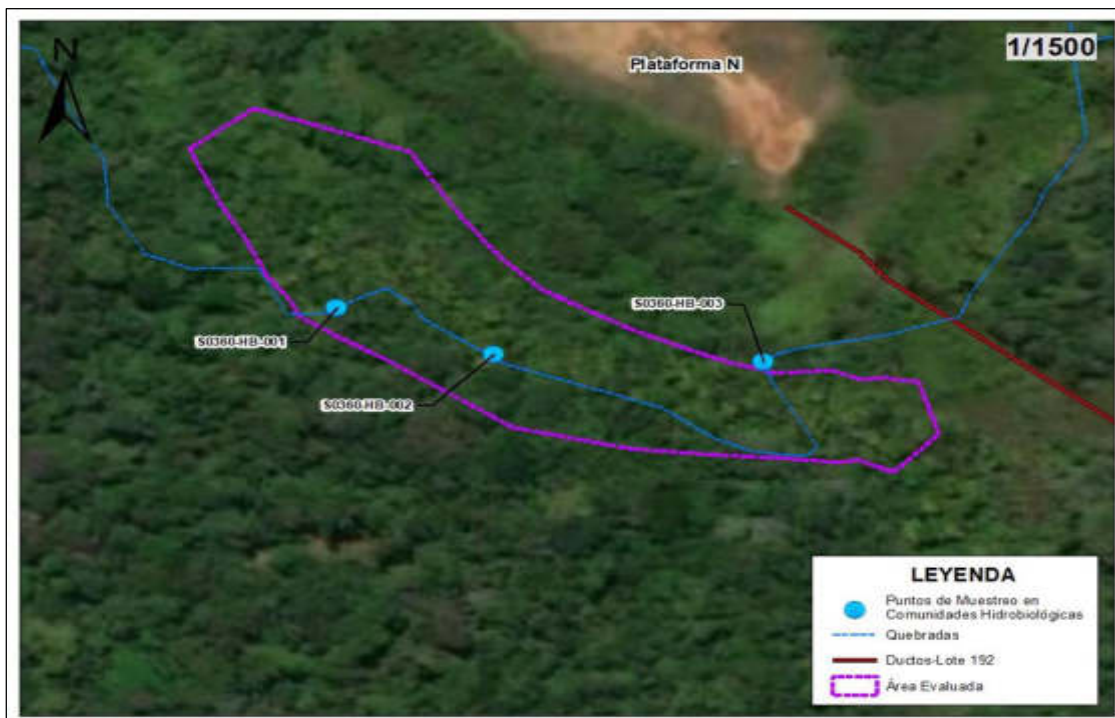
Figura 7.5. Ubicación de los puntos de muestreo de comunidades hidrobiológicas

La ubicación de los puntos de muestreo se presenta en el mapa respectivo tal como se muestra en la siguiente figura:

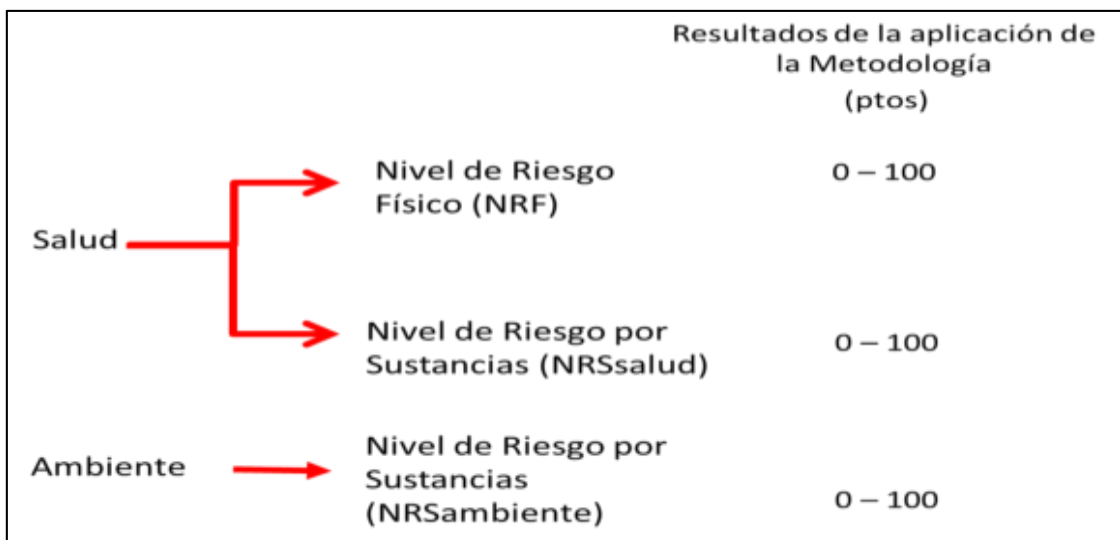
Figura 7.6. Indicadores de riesgos por presencia de peligros de tipo físico y por presencia de sustancias contaminantes

La metodología establece tres indicadores que muestran los riesgos por la presencia de peligros de tipo físico y por la presencia de sustancias contaminantes, tal como se muestra en la siguiente figura.

Para la aplicación de la metodología se ha utilizado la «Ficha de Evaluación de la Estimación del Nivel de Riesgo» (Anexo H), la cual es una hoja de cálculo de Excel, programada con los algoritmos establecidos en la metodología y la cual nos proporciona los resultados de la estimación del nivel de riesgo.

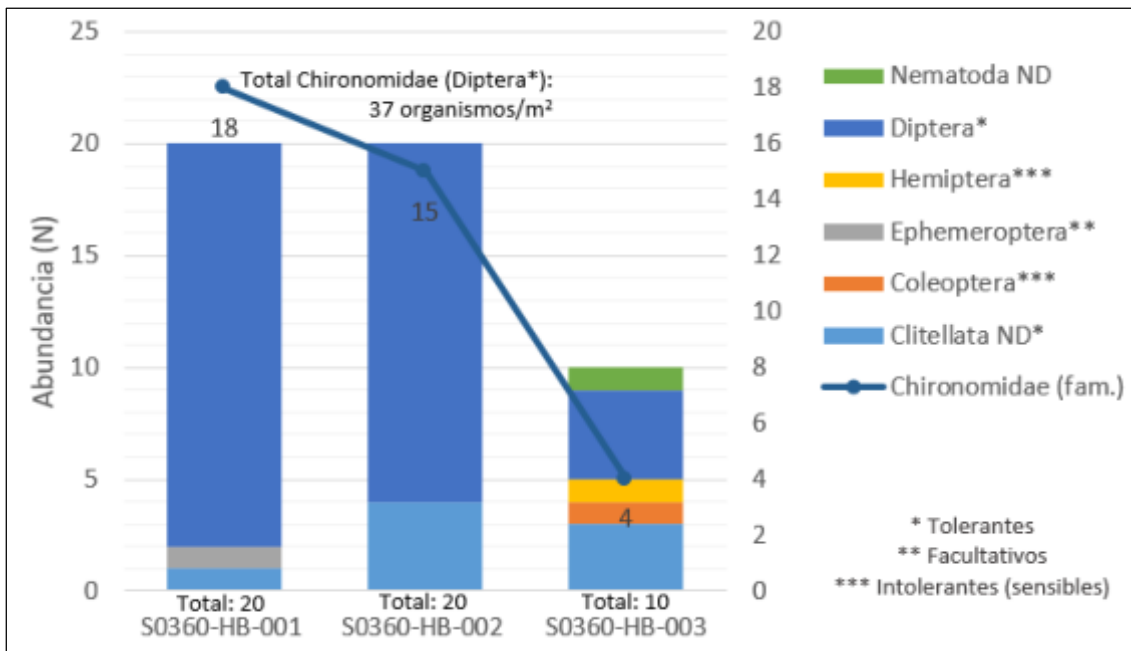
Figura 8.15. Abundancia de la comunidad de macroinvertebrados bentónicos por punto de muestreo y según orden, en el sitio S0360

La densidad total en el sitio S0360 fue baja (50 organismos/m²), con mayor presencia de grupos tolerantes del orden Diptera (31 organismos/m²; 76 %) y de la clase Clitellata (8 organismos/m²; 16 %), los otros grupos estuvieron menos representados (8 %). A nivel de puntos de muestreo, las mayores abundancias se registraron en los puntos S0360-HB-001 y S0360-HB-002, con 20 organismos/m² (40 %) por punto, mientras que el punto S0360-HB-003 solo presentó 10 organismos/m² (20 %), aunque este último fue el más diverso. La clase Insecta, con el orden Diptera fue el más abundante en los tres puntos de evaluación, con mayor presencia de organismos tolerantes de la familia Chironomidae (37 organismos, 64 % del total), que incluye principalmente a larvas de moscas (Figura 8.15).

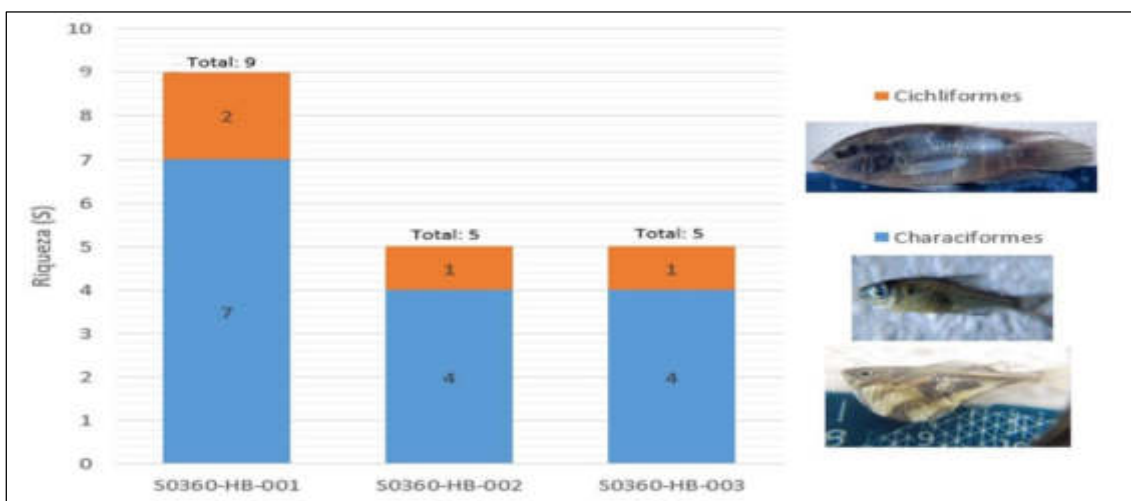
Figura 8.16. Riqueza de especies de peces según orden, en el sitio S0360

Se colectaron 12 especies nativas amazónicas, distribuidas en 6 familias y 2 órdenes, que corresponde a una baja riqueza promedio. El orden Characiformes «peces con escamas» fue el más diverso con 10 especies (83 %), y el orden Cichliformes solo presentó 2 especies (17 %), este último grupo se caracteriza principalmente por su alta tolerancia a condiciones de acidez del agua, baja oxigenación y presencia de abundante materia orgánica en el medio. A nivel de puntos de muestreo, se ha observado una mayor riqueza (número de especies) en el punto S0360-HB-001 (9 especies), y con clara dominancia de los peces Characiformes «peces con escamas» en los tres puntos de muestreo. Dentro de los peces Characiformes, la familia Characidae destaca debido a su mayor representatividad (5 especies), e incluye principalmente a pequeños y medianos peces escamados conocidos como «mojarras» (Figura 8.16).

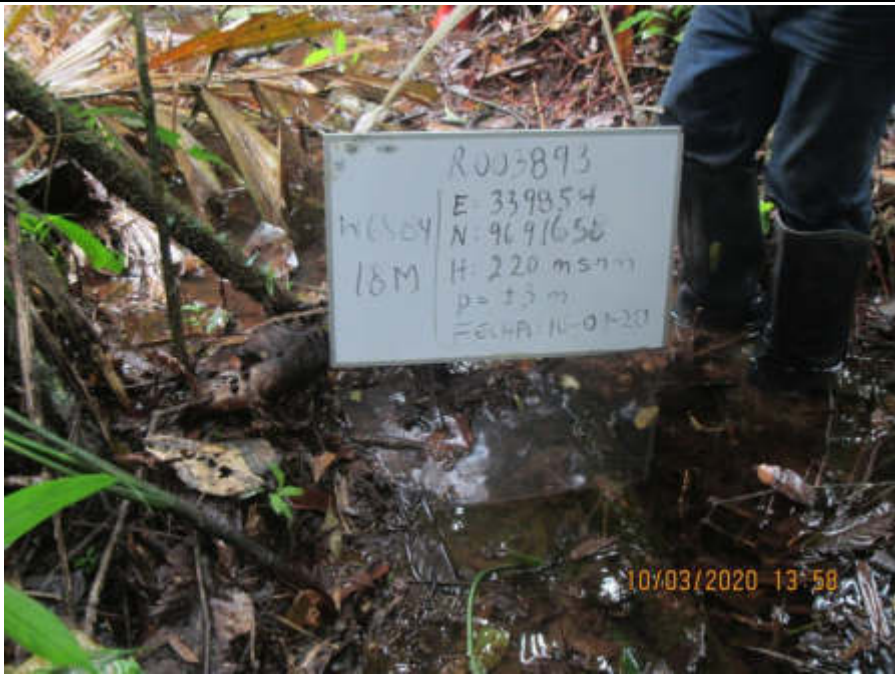
Distrito	Andoas	Provincia	Datem del Marañón	Departamento	Loreto
Fotografía 1 R003893

Fecha: 10/03/2020					
Hora: 13:58 horas					
Coordenadas UTM -WGS 84 – Zona 18 M					
Este (m): 339854					
Norte (m): 9691658					
Altitud (m s.n.m.): 220					
Precisión: ± 3					
Descripción:	Referencia con olor a hidrocarburo e iridiscencia en el suelo y agua superficial de la zona inundable que forma el ramal de la quebrada Anapaza de un nivel de agua superficial de 0,20 m y un recorrido de este a oeste,.				
Fotografía 2 R003893

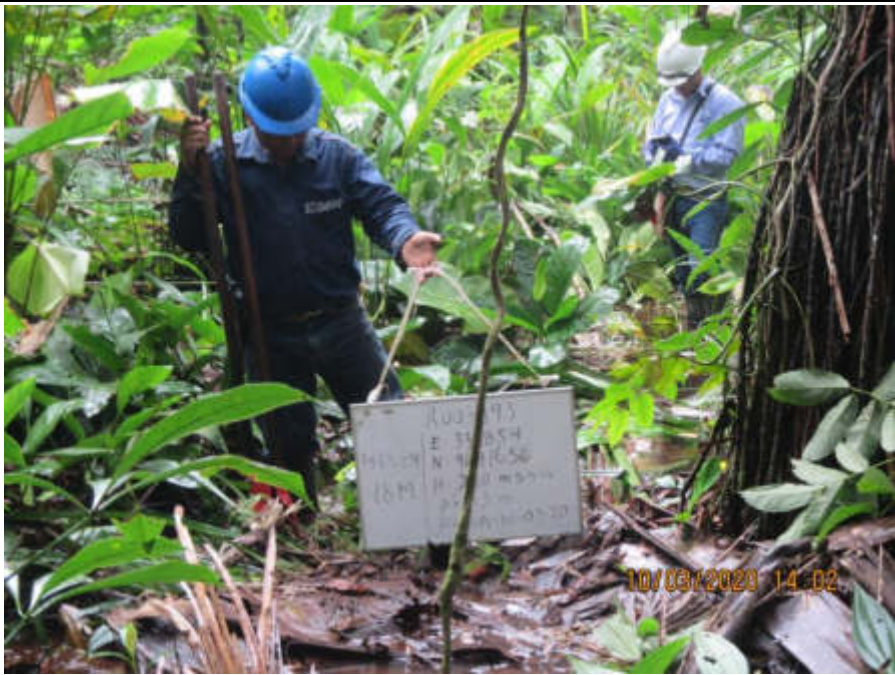
Fecha: 10/03/2020					
Hora: 14:02 horas					
Coordenadas UTM -WGS 84 – Zona 18 M					
Este (m): 339854					
Norte (m): 9691658					
Altitud (m s.n.m.): 220					
Precisión: ± 3					
Descripción:	Además, el suelo es de matriz limo arcillosa de color marrón amarillento claro con presencia de olor y color a hidrocarburo, la profundidad del hincado fue de 0,30 m por debajo del nivel de agua

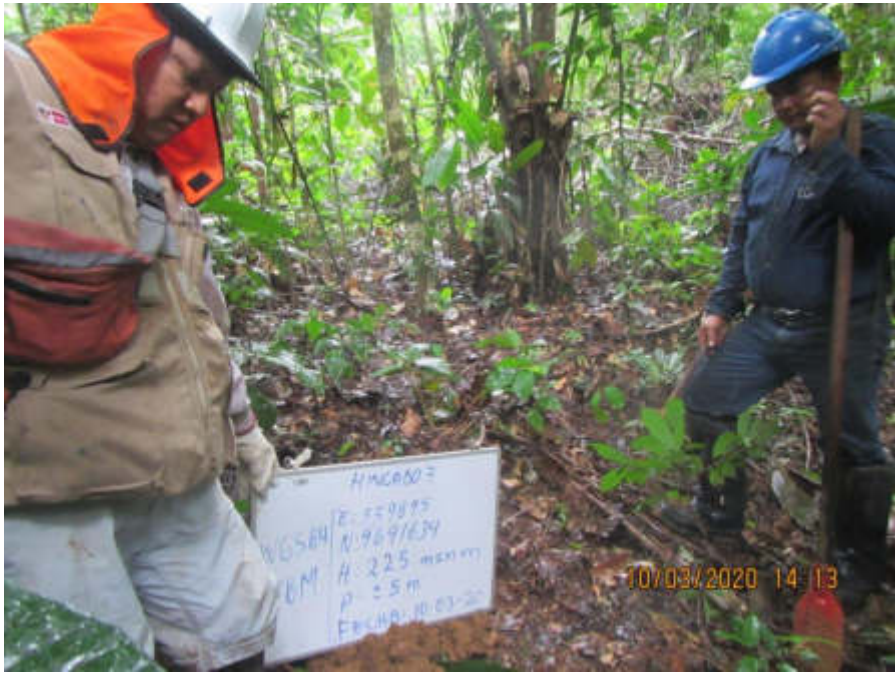
Distrito	Andoas	Provincia	Datem del Marañón	Departamento	Loreto
Fotografía 3 El sitio S0360 Inicia en el hincado

Fecha: 10/03/2020					
Hora: 14:13 horas					
Coordenadas UTM -WGS 84 – Zona 18 M					
Este (m): 339895					
Norte (m): 9691634					
Altitud (m s.n.m.): 225					
Precisión: ± 3					
DESCRIPCIÓN:	En la imagen se observa la ladera de colina, que circunda a la zona inundable.				
Fotografía 4 El sitio S0360 Inicia en el hincado 7

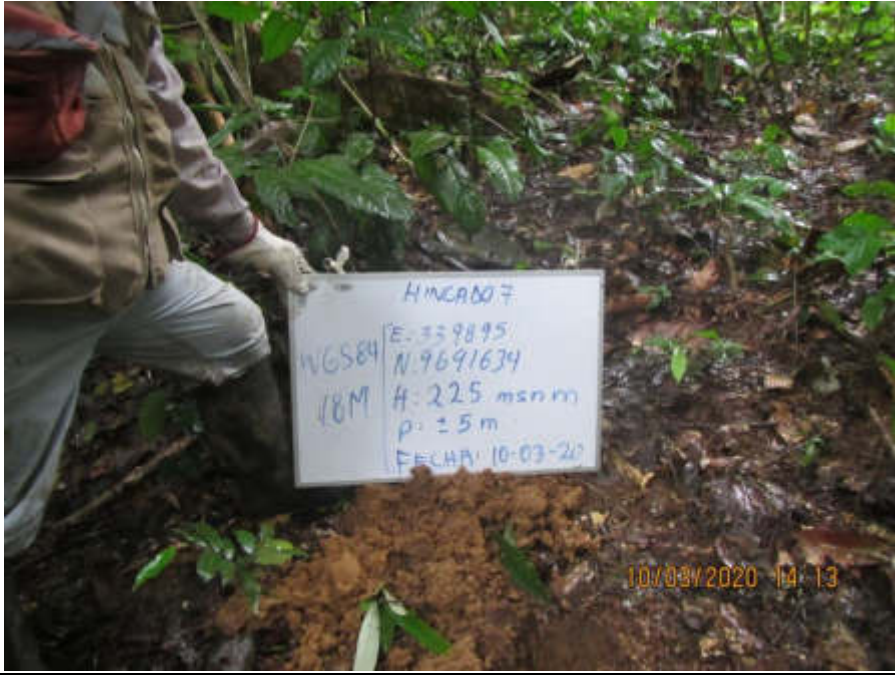
Fecha: 10/03/2020					
Hora: 14:13 horas					
Coordenadas UTM -WGS 84 – Zona 18 M					
Este (m): 339895					
Norte (m): 9691634					
Altitud (m s.n.m.): 225					
Precisión: ± 3					
Descripción:	Punto de exploración donde se registró una superficie de materia orgánica de baja degradación hasta los 0,10 m, contiguo se encuentra una matriz arcillosa húmeda de color marrón amarillenta claro, sin evidencia organoléptica de hidrocarburo, la profundidad del hincado fue de 0,30 m.

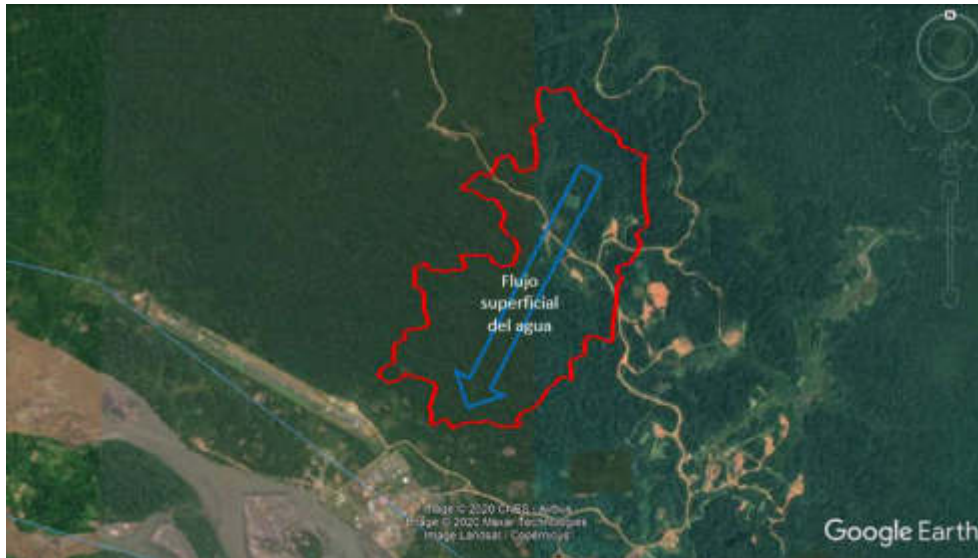
Figura 6.1. Dirección estimada de la escorrentía superficial en la microcuenca PAS-44

En relación con el escurrimiento superficial (Figura 6.1) se tiene los siguientes considerandos:

- La información de la red hidrográfica oficial, es nula para la microcuenca PAS-44 y para las zonas aledañas.
- Zona con altos índices de precipitación que se corresponden con el clima de selva tropical, por lo que el escurrimiento superficial es un factor importante en el transporte y dispersión de contaminantes.
- Se ha estimado la dirección de la escorrentía superficial de la microcuenca PAS-44, a partir del modelo de elevación digital que se utilizó para la delimitación de las microcuencas. Esto se toma como información de punto de partida para la delimitación de microcuencas, en donde no se cuenta con información.

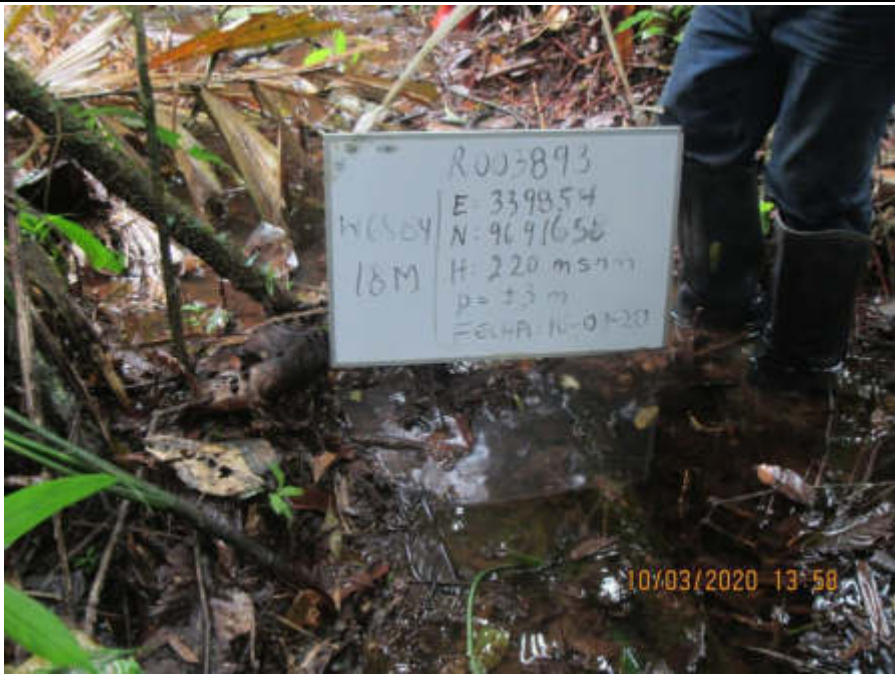
Distrito	Andoas	Provincia	Datem del Marañón	Departamento	Loreto
Fotografía 1 R003893

Fecha: 10/03/2020					
Hora: 13:58 horas					
Coordenadas UTM -WGS 84 – Zona 18 M					
Este (m): 339854					
Norte (m): 9691658					
Altitud (m s.n.m.): 220					
Precisión: ± 3					
Descripción:	Referencia con olor a hidrocarburo e iridiscencia en el suelo y agua superficial de la zona inundable que forma el ramal de la quebrada Anapaza de un nivel de agua superficial de 0,20 m y un recorrido de este a oeste,.				
Fotografía 2 R003893

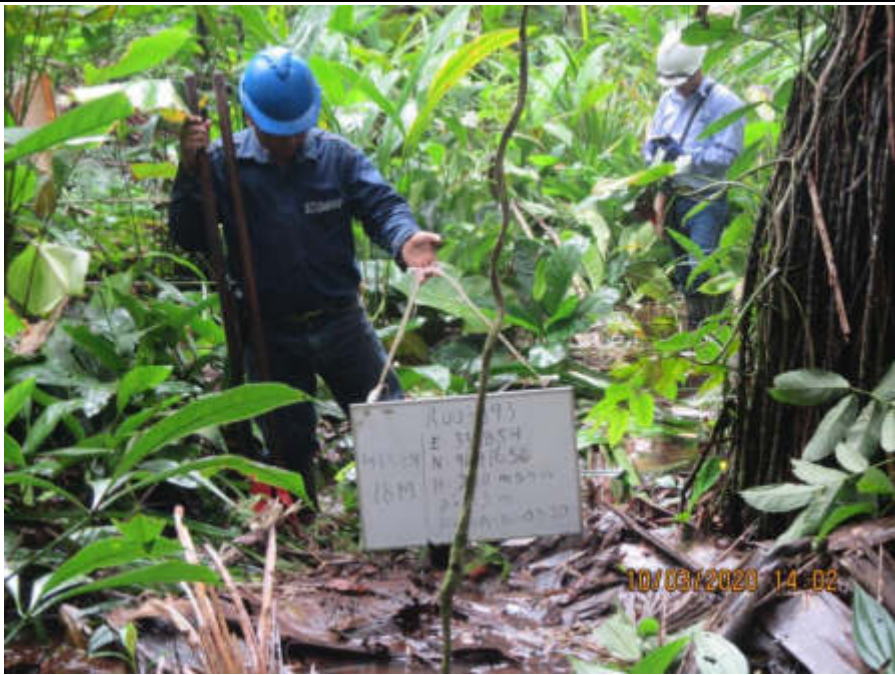
Fecha: 10/03/2020					
Hora: 14:02 horas					
Coordenadas UTM -WGS 84 – Zona 18 M					
Este (m): 339854					
Norte (m): 9691658					
Altitud (m s.n.m.): 220					
Precisión: ± 3					
Descripción:	Además, el suelo es de matriz limo arcillosa de color marrón amarillento claro con presencia de olor y color a hidrocarburo, la profundidad del hincado fue de 0,30 m por debajo del nivel de agua

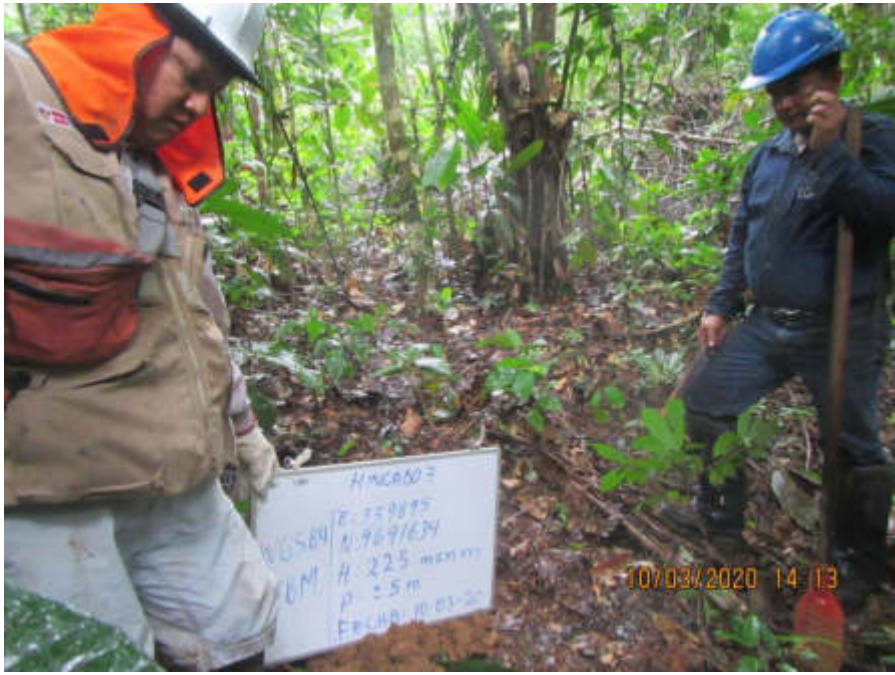
Distrito	Andoas	Provincia	Datem del Maraón	Departamento	Loreto
Fotografía 3 El sitio S0360 Inicia en el hincado

Fecha: 10/03/2020					
Hora: 14:13 horas					
Coordenadas UTM -WGS 84 – Zona 18 M					
Este (m): 339895					
Norte (m): 9691634					
Altitud (m s.n.m.): 225					
Precisión: ± 3					
DESCRIPCIÓN:	En la imagen se observa la ladera de colina, que circunda a la zona inundable.				
Fotografía 4 El sitio S0360 Inicia en el hincado 7

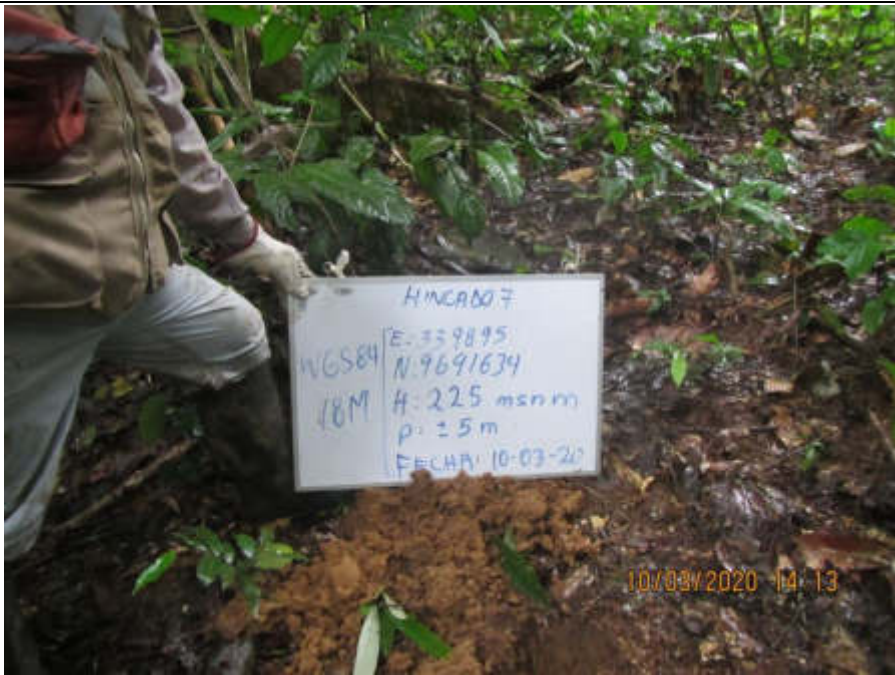
Fecha: 10/03/2020					
Hora: 14:13 horas					
Coordenadas UTM -WGS 84 – Zona 18 M					
Este (m): 339895					
Norte (m): 9691634					
Altitud (m s.n.m.): 225					
Precisión: ± 3					
Descripción:	Punto de exploración donde se registró una superficie de materia orgánica de baja degradación hasta los 0,10 m, contiguo se encuentra una matriz arcillosa húmeda de color marrón amarillenta claro, sin evidencia organoléptica de hidrocarburo, la profundidad del hincado fue de 0,30 m.

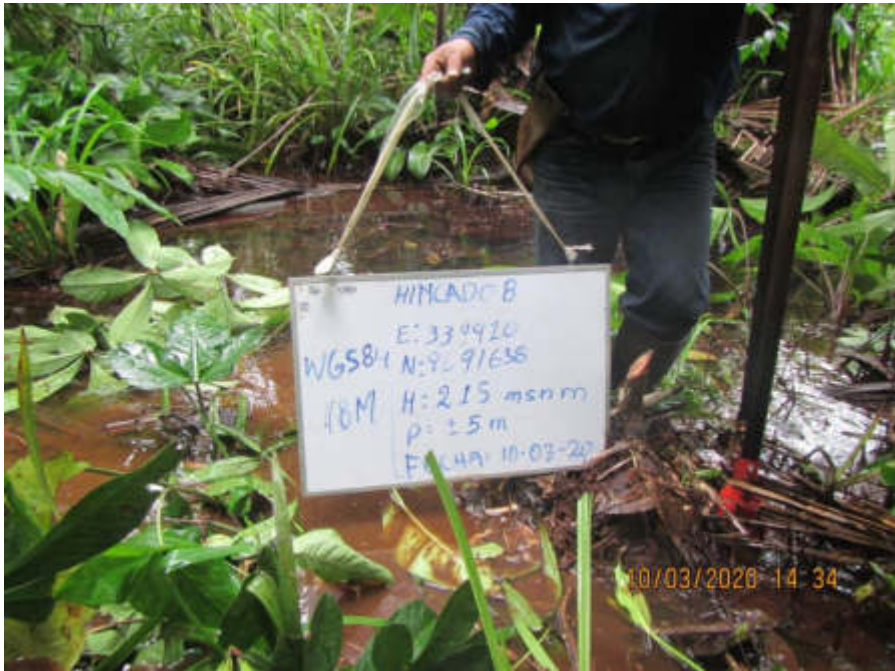
Fecha: 10/03/2020					
Hora: 14:34 horas					
Coordenadas UTM -WGS 84 – Zona 18 M					
Este (m): 339910					
Norte (m): 9691638					
Altitud (m s.n.m.): 215					
Precisión: ± 3					
Descripción:	Punto de exploración con olor a hidrocarburo e iridiscencia en el agua superficial de la zona inundable que forma el ramal de la quebrada Anapaza de un nivel de agua superficial de 0,20 m y un recorrido de este a oeste, la profundidad del hincado fue de 0,30 m por debajo del nivel de agua.				
Fotografía 6 El sitio S0360 continúa con en el hincado 9

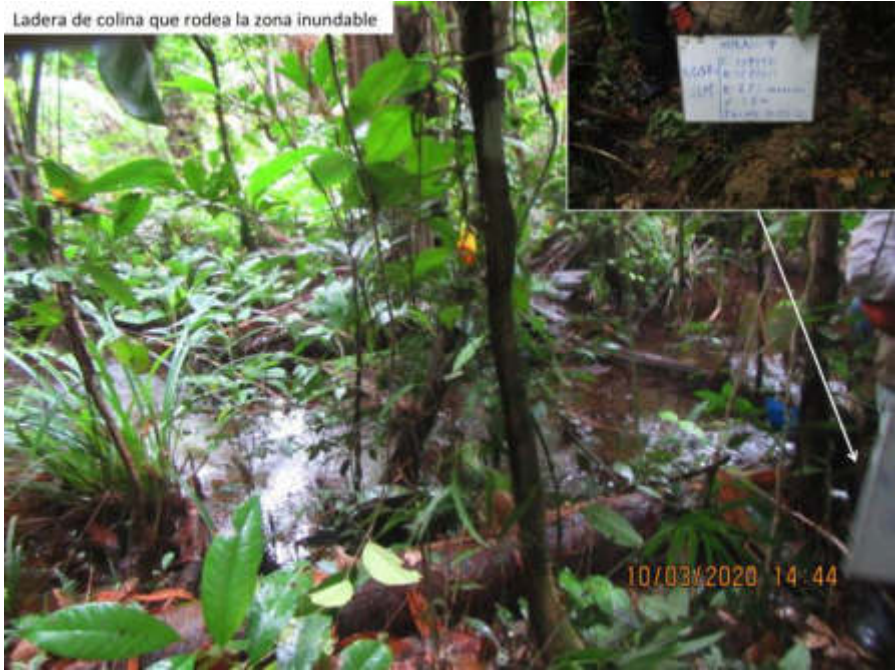
Fecha: 10/03/2020					
Hora: 14:44 horas					
Coordenadas UTM -WGS 84 – Zona 18 M					
Este (m): 339940					
Norte (m): 9691617					
Altitud (m s.n.m.): 213					
Precisión: ± 3					
Descripción:	Punto de exploración donde se registró una superficie de materia orgánica de baja degradación hasta los 0,05 m, contiguo se encuentra una matriz arcillosa húmeda de color marrón amarillenta claro, sin evidencia organoléptica de hidrocarburo, la profundidad del hincado fue de 0,30 m.

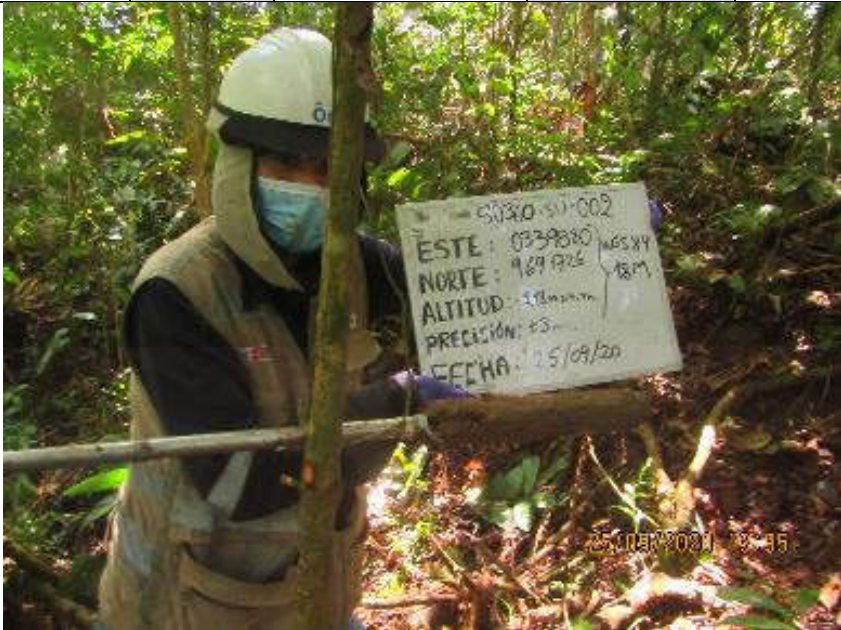
Fecha: 25/09/2020					
Hora: 13:41					
COORDENADAS UTM -WGS 84 – ZONA 18M					
Este (m): 339880					
Norte (m): 9691726					
Altitud (m s.n.m): 218					
Precisión: ± 3					
Descripción:	Muestra de suelo arcilloso de condición de humedad mojado, con poca materia orgánica de baja a media degradación y color gris.				
FOTOGRAFÍA N.º 4 S0360-SU-002

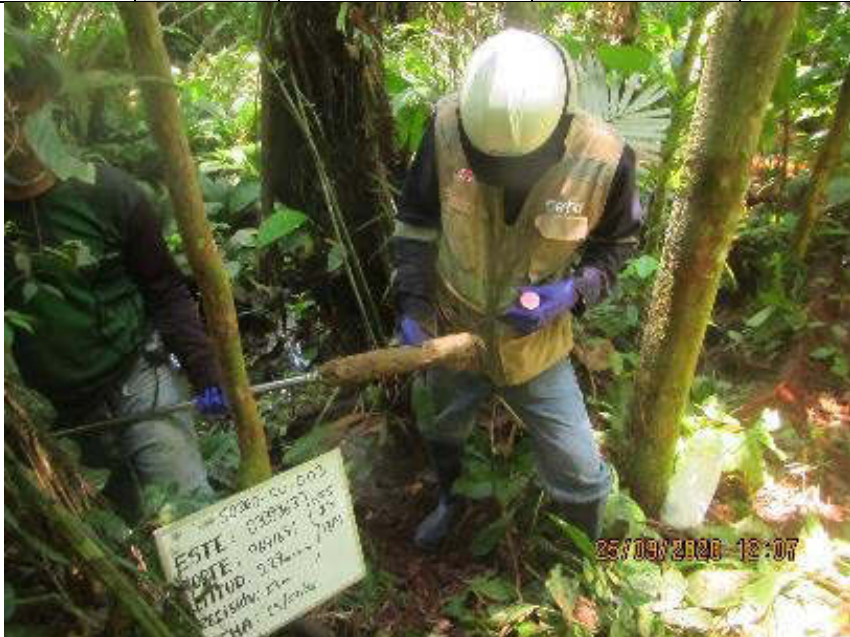
Fecha: 25/09/2020					
Hora: 12:07					
COORDENADAS UTM -WGS 84 – ZONA 18M					
Este (m): 339863					
Norte (m): 9691651					
Altitud (m s.n.m): 229					
Precisión: ± 3					
Descripción:	Muestra de suelo arcilloso de condición de humedad mojado, con poca materia orgánica de baja a degradación y color gris.				
FOTOGRAFÍA N.º 6 S0360-SU-003

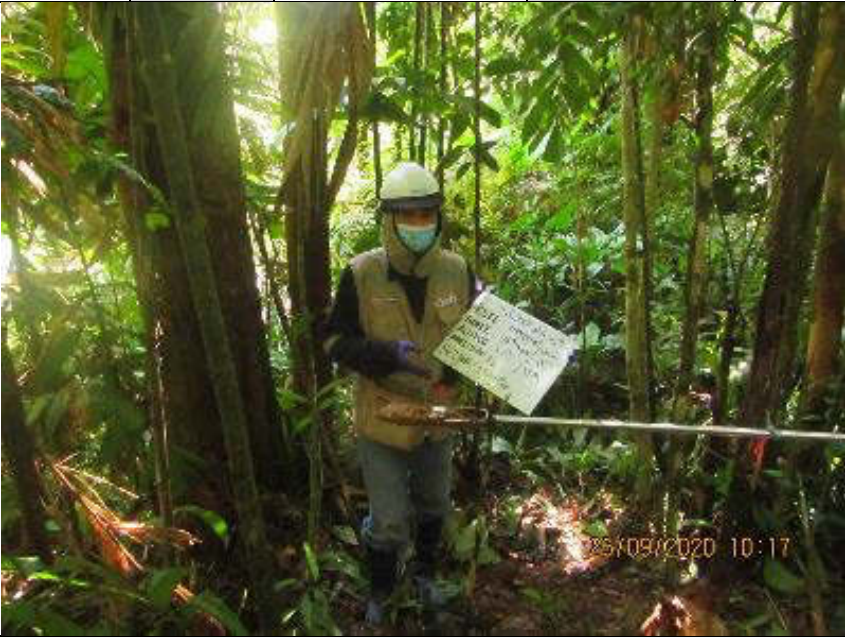
Fecha: 25/09/2020					
Hora: 10:18					
COORDENADAS UTM -WGS 84 – ZONA 18M					
Este (m): 340047					
Norte (m): 9691568					
Altitud (m s.n.m): 235					
Precisión: ± 3					
Descripción:	Muestra de suelo arcilloso de condición húmeda, con poca materia orgánica de baja degradación y color marrón.				
FOTOGRAFÍA N.º 18 S0360-SU-009

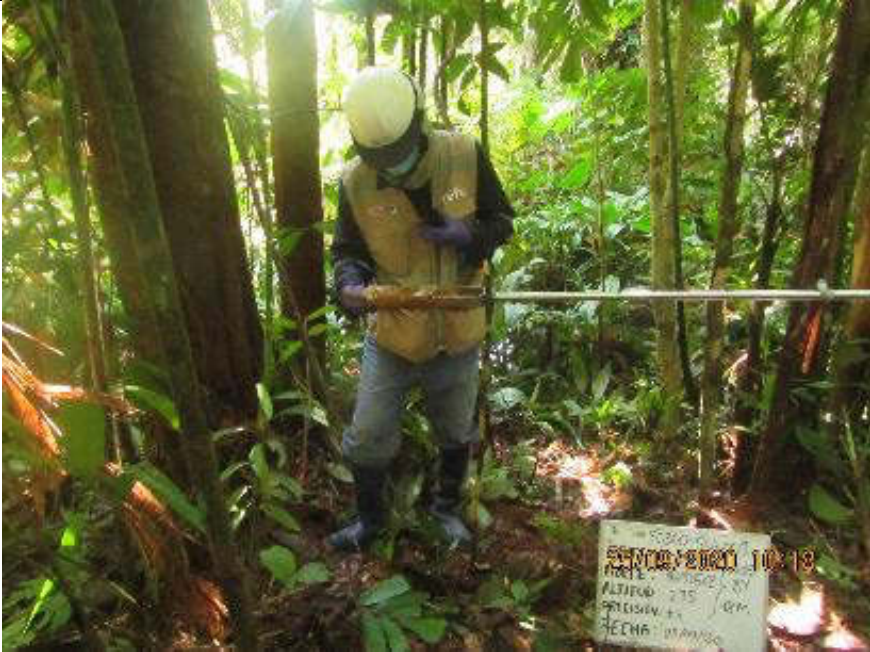
Fecha: 25/09/2020					
Hora: 10:18					
COORDENADAS UTM -WGS 84 – ZONA 18M					
Este (m): 340047					
Norte (m): 9691568					
Altitud (m s.n.m): 235					
Precisión: ± 3					
Descripción:	Punto de muestreo ubicado en la ladera de colina baja que limita con la zona inundada en la margen izquierda del curso de aguas del Shirunshicocha. La zona de la colina baja corresponde a un bosque secundario de pendiente de 15 – 25 %.

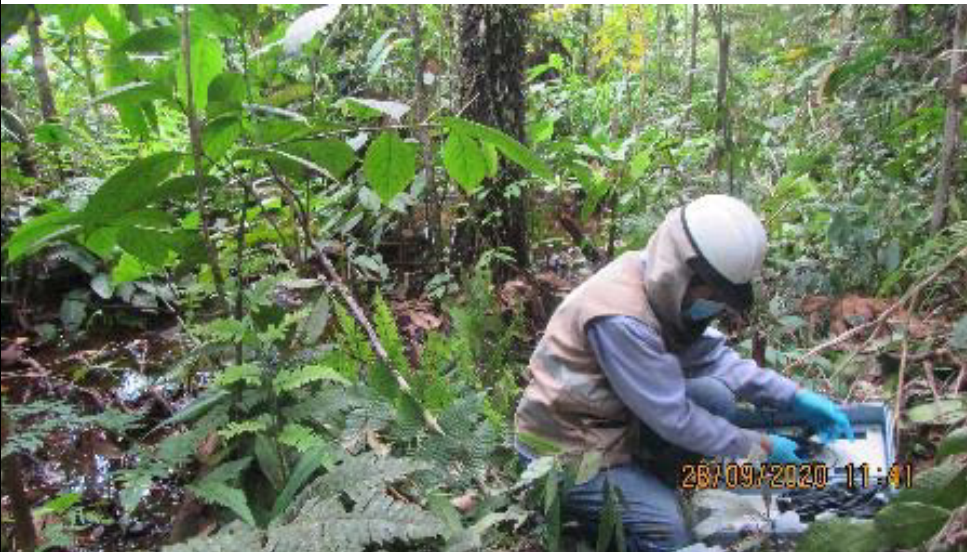
Fecha: 28/09/2020					
Hora: 11:53					
COORDENADAS UTM -WGS 84 – ZONA 18M					
Este (m): 339860					
Norte (m): 9691661					
Altitud (m s.n.m): 228					
Precisión: ± 3					
Descripción:	Presencia de materia orgánica (hojarasca) en el lecho del cuerpo de agua y en el contorno del lugar. La hidromorfología corresponde a una poza. La vegetación es herbácea y arbórea en el entorno de la quebrada.

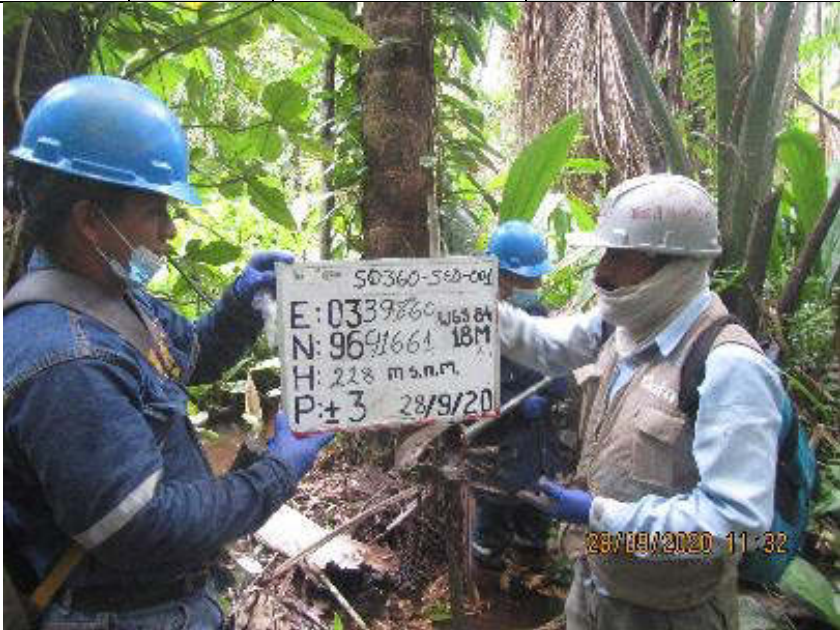
Fecha: 28/09/2020					
Hora: 11:32					
COORDENADAS UTM -WGS 84 – ZONA 18M					
Este (m): 339860					
Norte (m): 9691661					
Altitud (m s.n.m): 228					
Precisión: ± 3					
Descripción:	Punto de muestreo de sedimentos donde se observa una matriz limo arcillosa con abundante materia orgánica de mediana degradación de color gris verdoso				
FOTOGRAFÍA N.º 22 S0360-SED-001

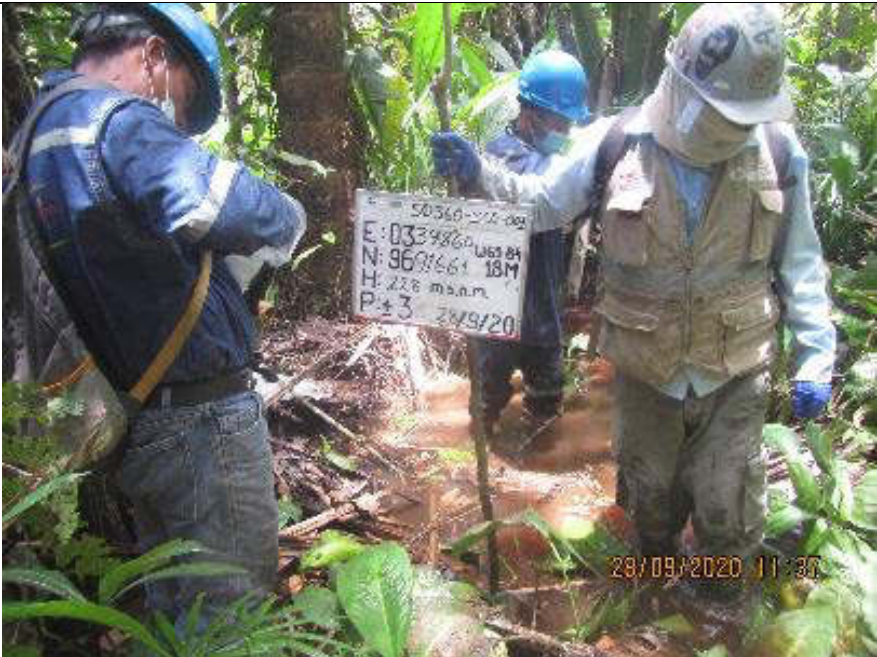
Fecha: 28/09/2020					
Hora: 11:32					
COORDENADAS UTM -WGS 84 – ZONA 18M					
Este (m): 339860					
Norte (m): 9691661					
Altitud (m s.n.m): 228					
Precisión: ± 3					
Descripción:	La muestra se tomó desde los 0,5 a 0,6 m en un tramo que representa una matriz mineral. Por debajo de una columna de agua de 0,25 m de profundidad.

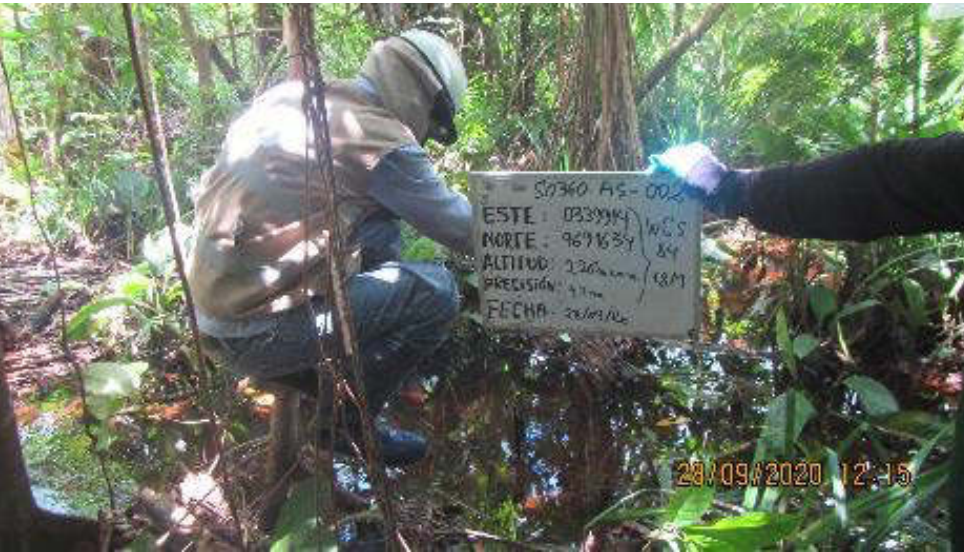
Distrito	Andoas	Provincia	Datem del Marañón	Departamento	Loreto
FOTOGRAFÍA N.º 23 S0360-AS-002

Fecha: 28/09/2020					
Hora: 12:26					
COORDENADAS UTM -WGS 84 – ZONA 18M					
Este (m): 339914					
Norte (m): 9691634					
Altitud (m s.n.m): 226					
Precisión: ± 3					
Descripción:	Quebrada de aguas negras, de color marrón rojizo con un ancho de 2,5 m que pasa por zona de aguajal y una columna de agua de 20 cm. Se observó presencia de peces. Con dirección de sureste a noroeste.				
FOTOGRAFÍA N.º 24 S0360-AS-002

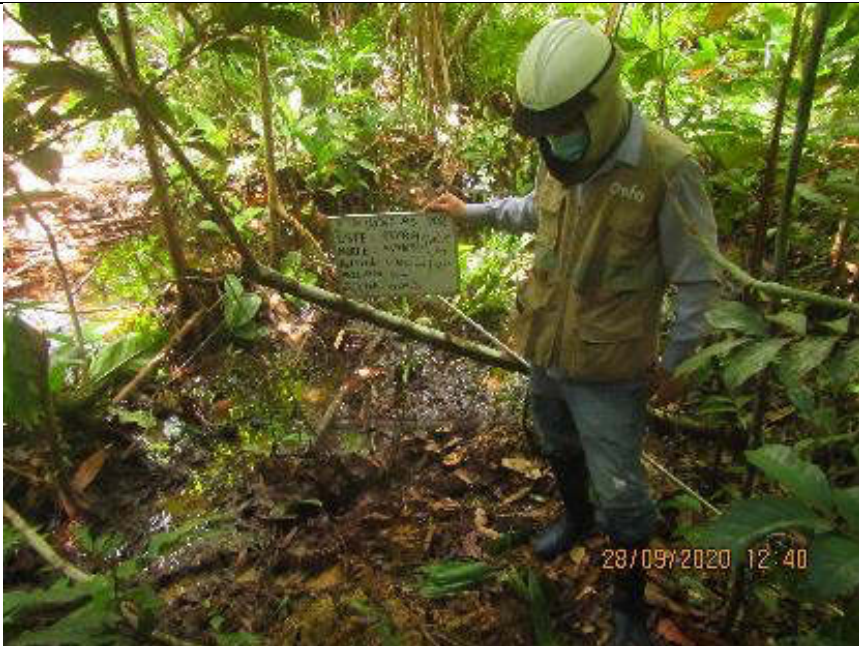
Fecha: 28/09/2020					
Hora: 12:26					
COORDENADAS UTM -WGS 84 – ZONA 18M					
Este (m): 339914					
Norte (m): 9691634					
Altitud (m s.n.m): 226					
Precisión: ± 3					
Descripción:	Presencia de materia orgánica (hojarasca) en el lecho del cuerpo de agua y en el contorno del lugar. La hidromorfología corresponde a una poza. La vegetación es herbácea y arbórea en el entorno de la quebrada.

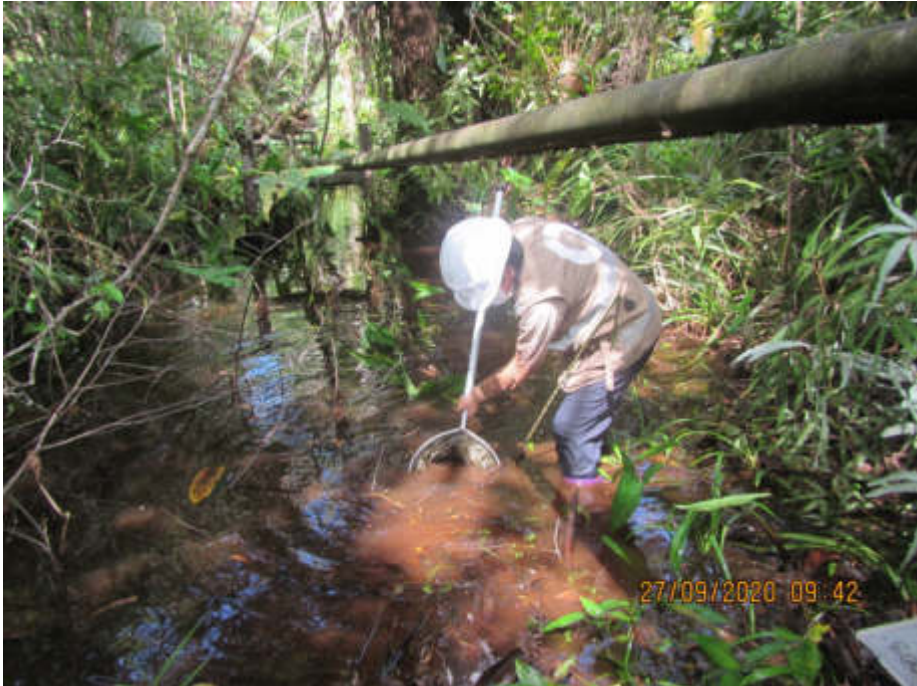
FOTOGRAFÍA N.º 37

Fecha: 27/09/2020	
Hora: 09:42	
COORDENADAS UTM -WGS 84 – ZONA 18M	
Este (m): 340006	
Norte (m): 9691635	
Altitud (m s.n.m): 212	
Precisión: ± 3	
DESCRIPCIÓN:	Muestreo de macrobentos de orilla con red D-net en el punto S0360-HB-003 (en zona de paso del ducto que va desde la plataforma N del pozo CAPS-32H hacia el derecho de vía de los ductos que vienen de Capahuari norte, corresponde al extremo inferior de evaluación), en la quebrada Shirunshicocha, con formación de iridiscencia y olor a hidrocarburo al remover el sustrato.
FOTOGRAFÍA N.º 38

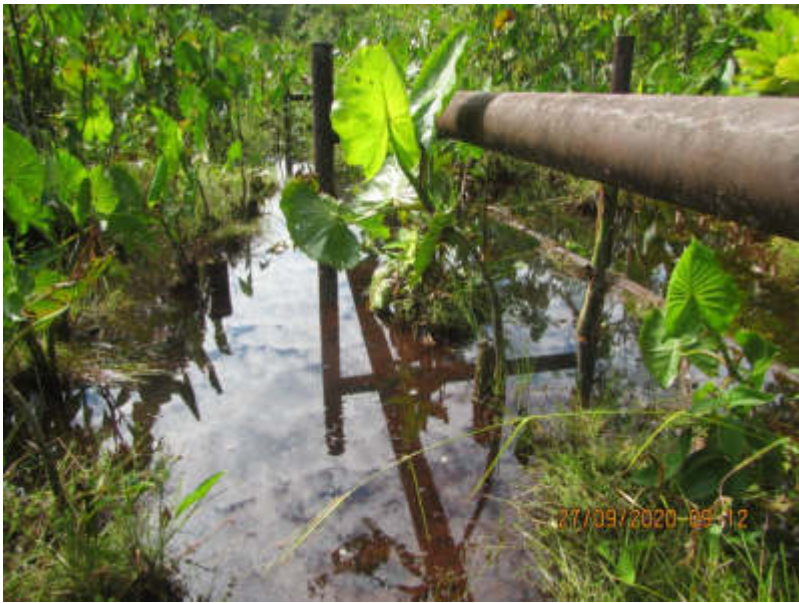
Fecha: 27/09/2020	
Hora: 09:12	
COORDENADAS UTM -WGS 84 – ZONA 18M	
Este (m): 340006	
Norte (m): 9691635	
Altitud (m s.n.m): 212	
Precisión: ± 3	
DESCRIPCIÓN:	Sistema de ductos que van desde la plataforma N del pozo CAPS-32H hacia el derecho de vía "matriz" del tramo Capahuari sur-Batería Capahuari sur, atraviesan el extremo superior del punto S0360-HB-003, en la quebrada Shirunshicocha. Zona de bosque inundable.

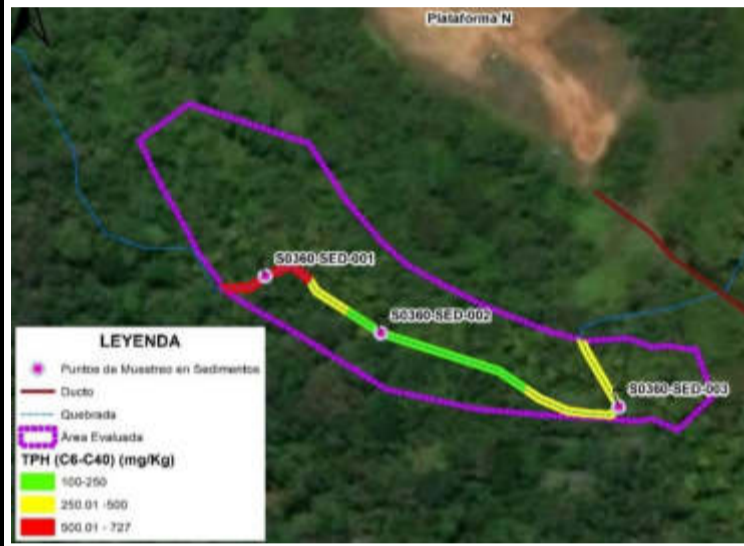
Área afectada por TPH en el sedimento del sitio

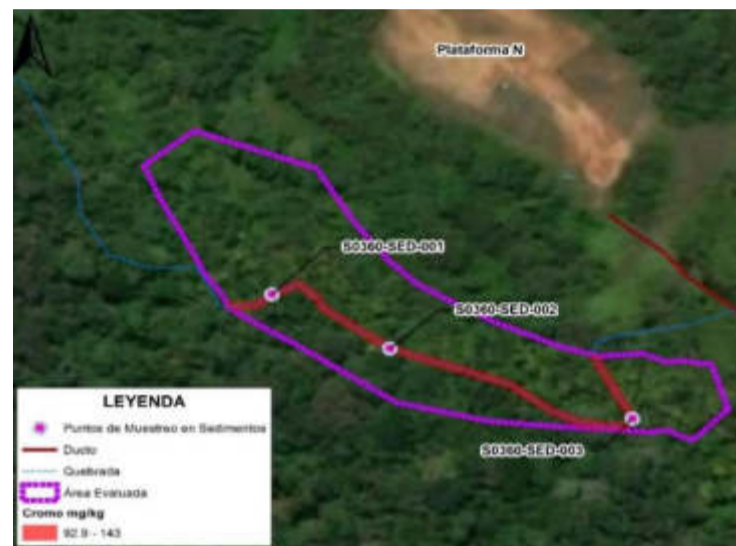
Área afectada por cromo total en el sedimento del sitio

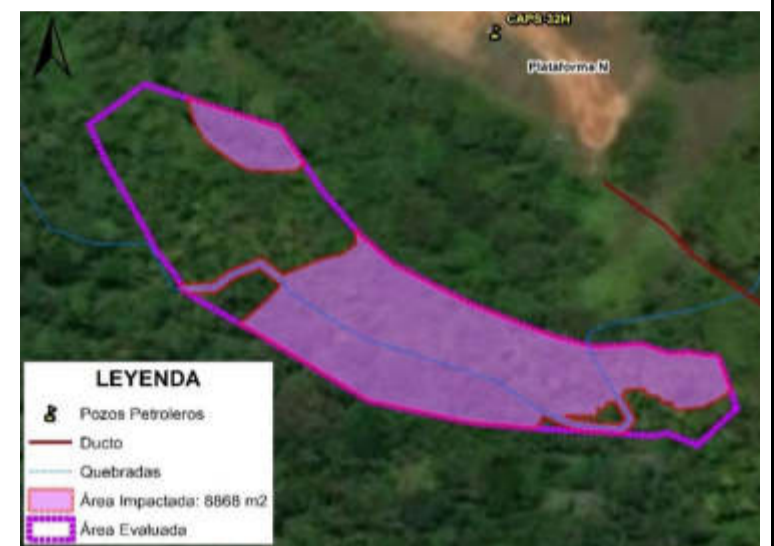
Área total afectada del sitio

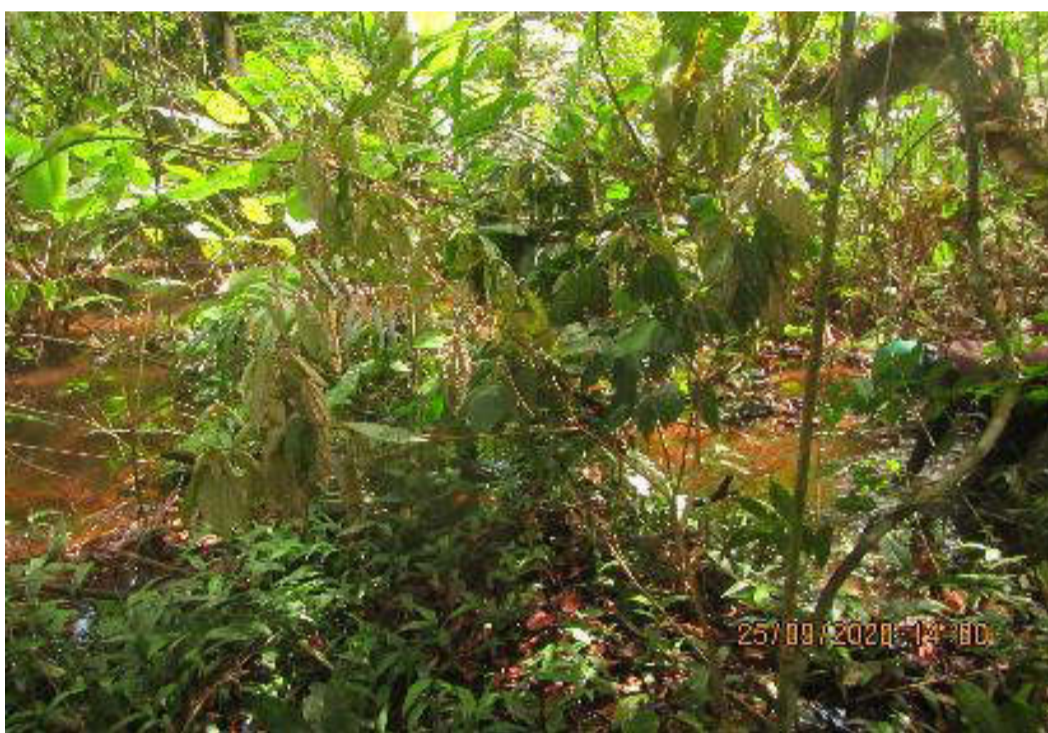
Vista del sitio S0360, terraza baja con abundante materia orgánica de baja degradación (hojarasca).

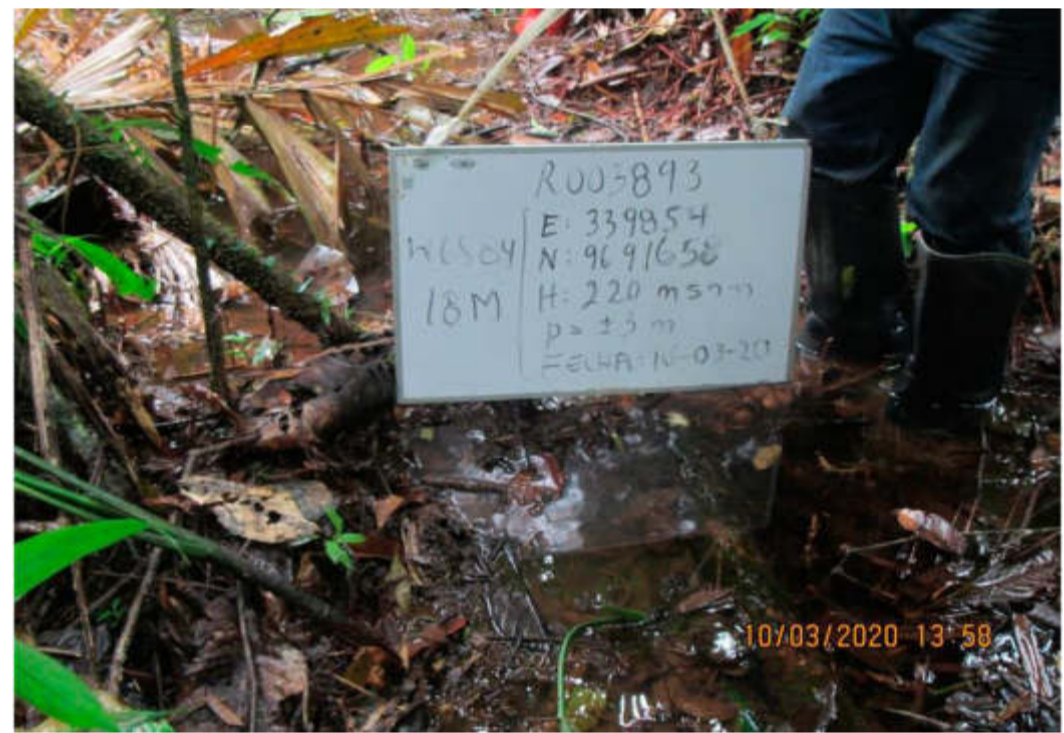
Vista realizada en el reconocimiento, se evidenció olor a hidrocarburo en el suelo e iridiscencia en el agua superficial de la zona inundable después del hincado.

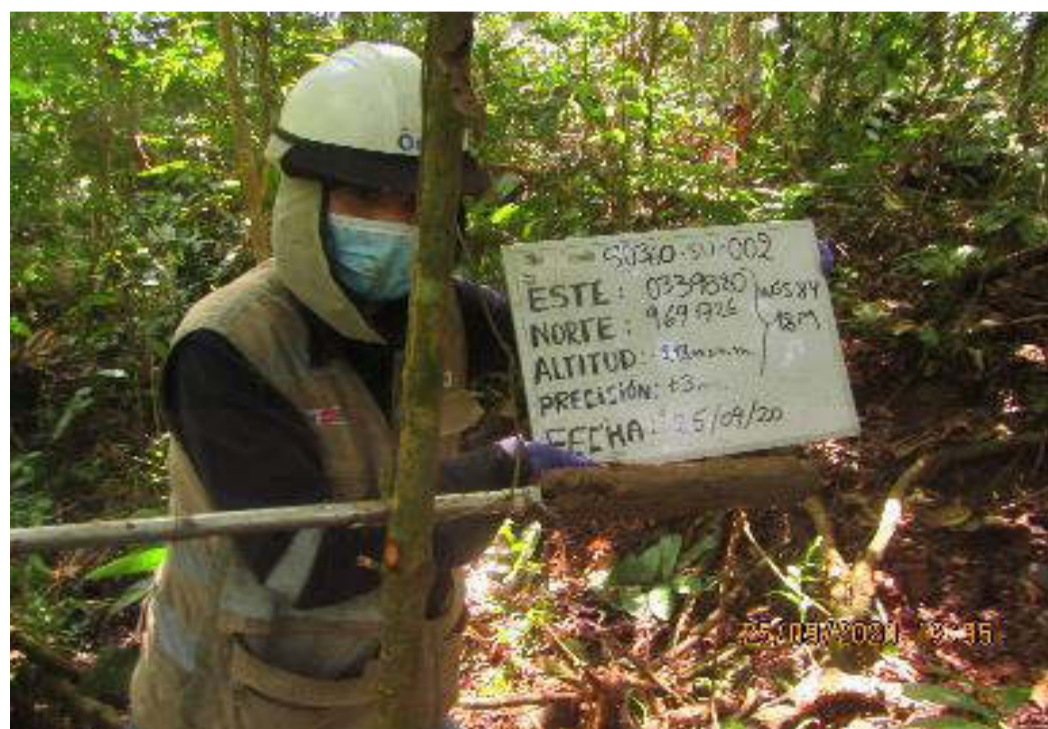
Muestra de suelo arcilloso de condición de humedad mojado, con poca materia orgánica de baja a media degradación y color gris.
