Organismo de Evaluación y
Fiscalización Ambiental - OEFA

INFORME N° 00146-2020-OEFA/DEAM-SSIM

ASUNTO : Informe de Evaluación Ambiental para la identificación del sitio impactado por actividades de hidrocarburos con código S0360, ubicado en el Lote 192, microcuenca PAS-44, en el ámbito de la cuenca del río Pastaza, distrito Andoas, provincia Datem del Marañón y departamento Loreto.

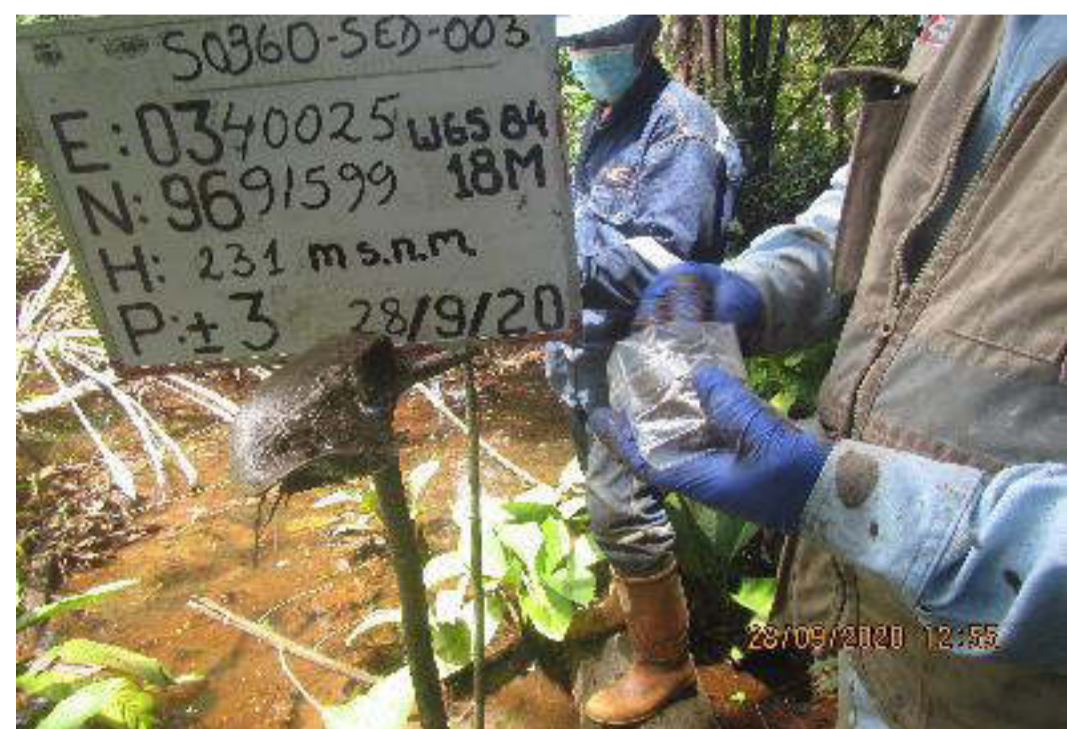
Muestreo de sedimento, donde se observa una matriz limo arcillosa con abundante materia orgánica altamente degradado de color marrón grisáceo.

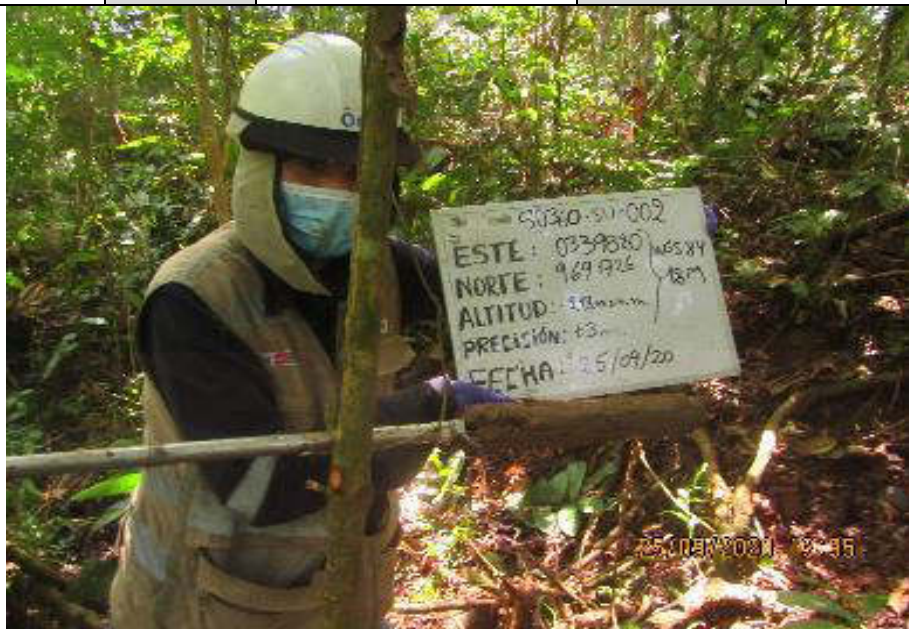
Distrito	Andoas	Provincia	Datem del Maraón	Departamento	Loreto
FOTOGRAFÍA N.º 03 S0360-SU-002					
Fecha: 25/09/2020					
Hora: 13:35 horas					
COORDENADAS UTM -WGS84 – ZONA 18M					
Este (m): 339880					
Norte (m): 9691726					
Altitud (m s.n.m): 218					
Precisión: ± 3

Muestra de suelo arcilloso de condición de humedad mojado, con poca materia orgánica de baja a media degradación y color gris, en el cual se obtuvo bario total con excedencia del ECA para suelo de uso agrícola

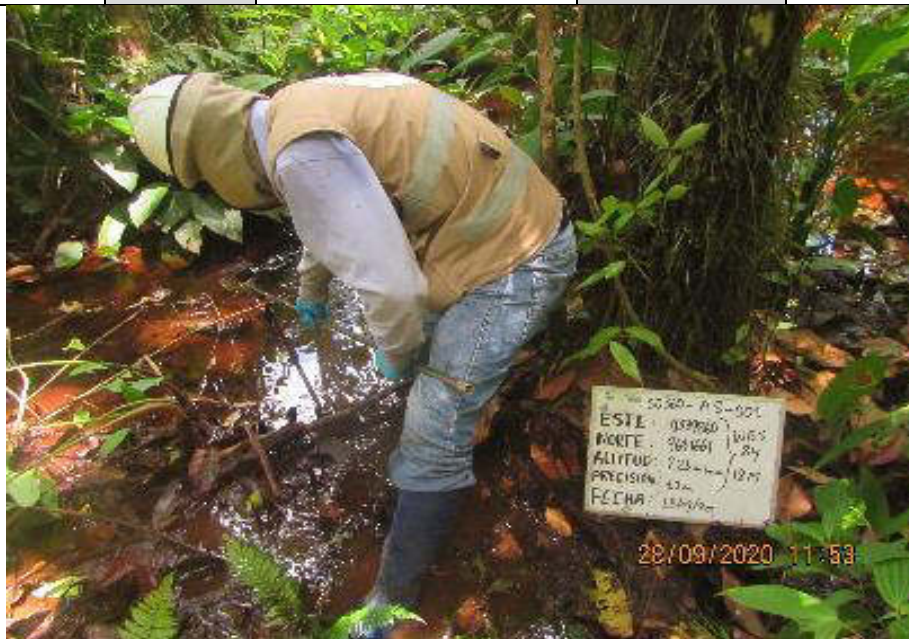
Distrito	Andoas	Provincia	Datem del Maraón	Departamento	Loreto
FOTOGRAFÍA N.º 04 S0360-AS-001					
Fecha: 28/09/2020					
Hora: 11:53 horas					
COORDENADAS UTM -WGS84 – ZONA 18M					
Este (m): 339860					
Norte (m): 9691661					
Altitud (m s.n.m): 228					
Precisión: ± 3

Muestreo de agua superficial, aguas negras, de color marrón rojizo con un ancho de 3,5 m que pasa por zona de aguajal y una columna de agua de 25 cm. Se observó presencia de peces. Con dirección sureste a noroeste.
