**INFORME N° 00159-2020-OEFA/DEAM-SSIM**

ASUNTO : Informe de Evaluación Ambiental para la identificación del sitio impactado por actividades de hidrocarburos con código S0359, ubicado en el Lote 192, microcuenca PAS-16, en el ámbito la cuenca del río Pastaza, distrito Andoas, provincia Datem del Marañón y departamento Loreto.

FECHA : Lima, 31 de diciembre de 2020

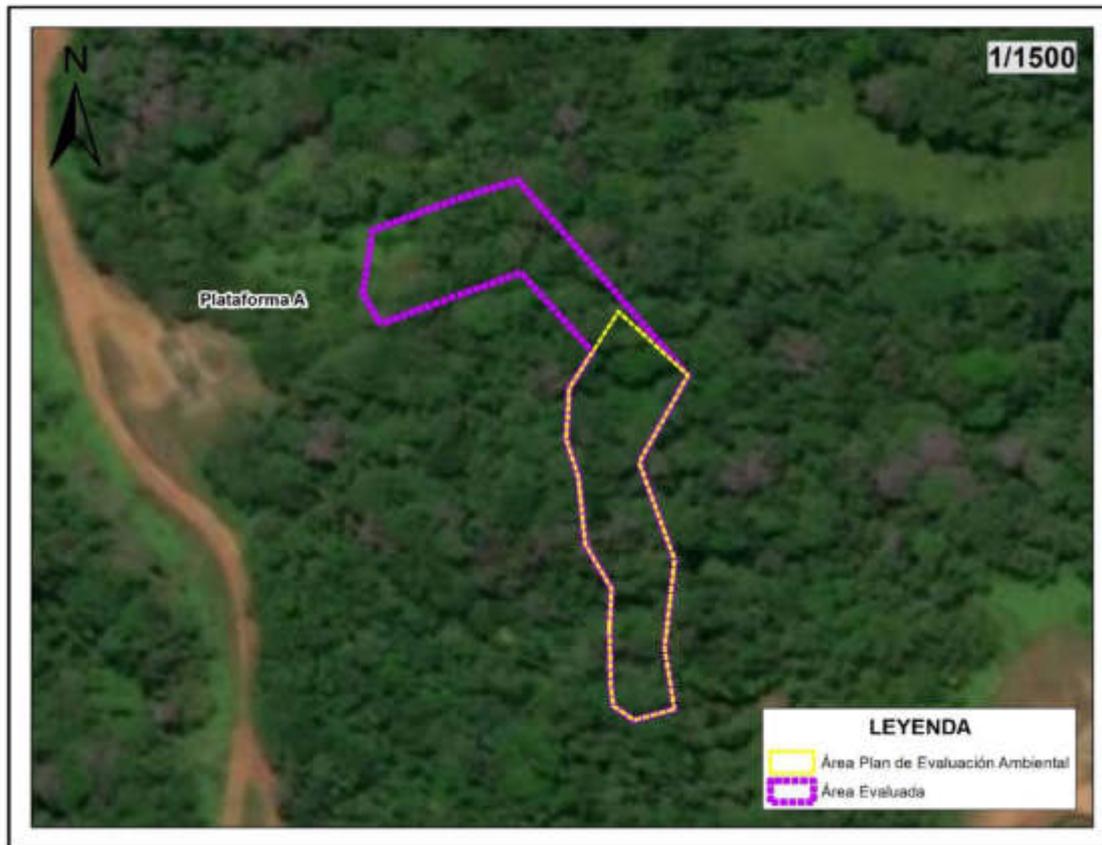
Figura 3.2. Área evaluada del sitio S0359, en el entorno de la Plataforma A del Lote 192

El área de estudio corresponde a una zona con vegetación arbórea y arbustiva, y el componente ambiental a evaluar es el suelo. En el plan de evaluación de la microcuenca PAS-16 se planificó las acciones para el sitio S0359 y se consideró evaluar un área de 3873 m² (0,387 ha); sin embargo, durante las actividades en campo, se extendió la evaluación al noroeste del sitio con puntos adicionales de suelo del área propuesta para el PEA del sitio S0169, a fin de ampliar la información analítica del sitio, modificando el área inicialmente propuesta, resultado un área evaluada de 6941 m² (0,694 ha) para el sitio S0442 (ver Figura 3.2).

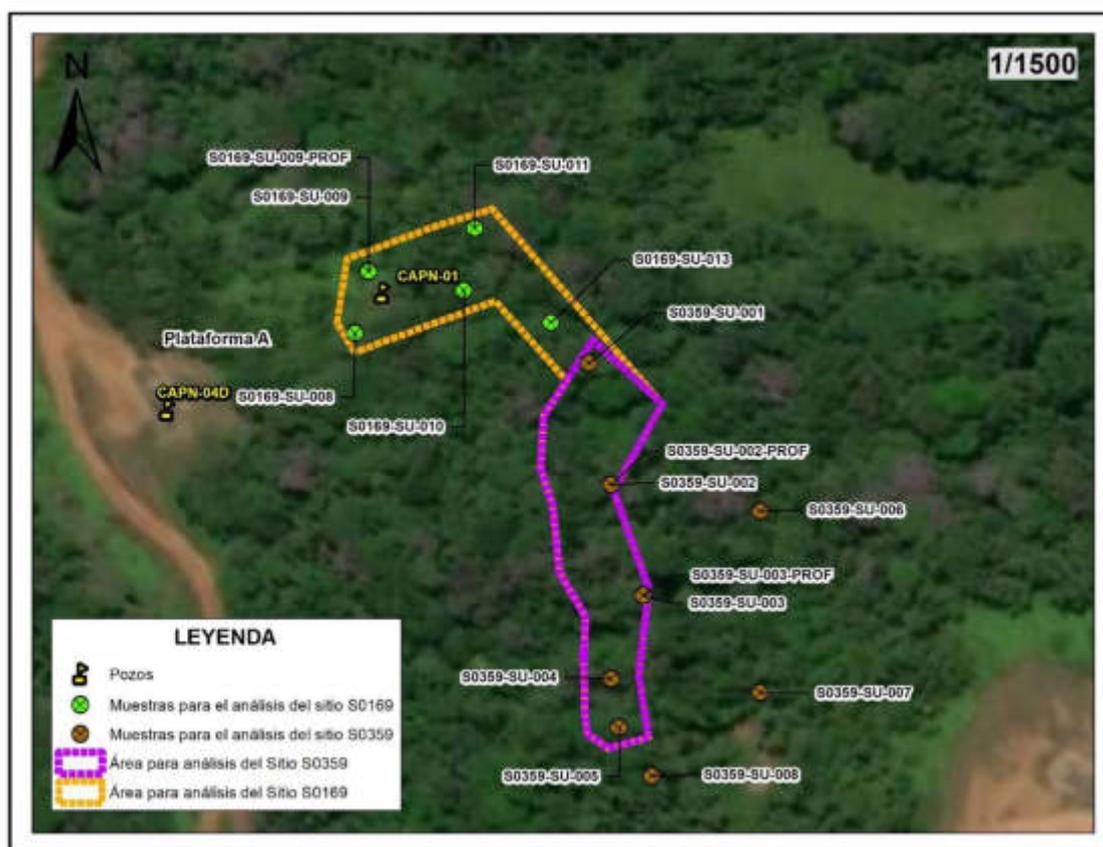
Figura 7.1. Área evaluada para el sitio S0359

En ese sentido, el área a considerar para la evaluación del sitio S0359 es de 6941 m² (0,694 ha), ver Figura 7.1.

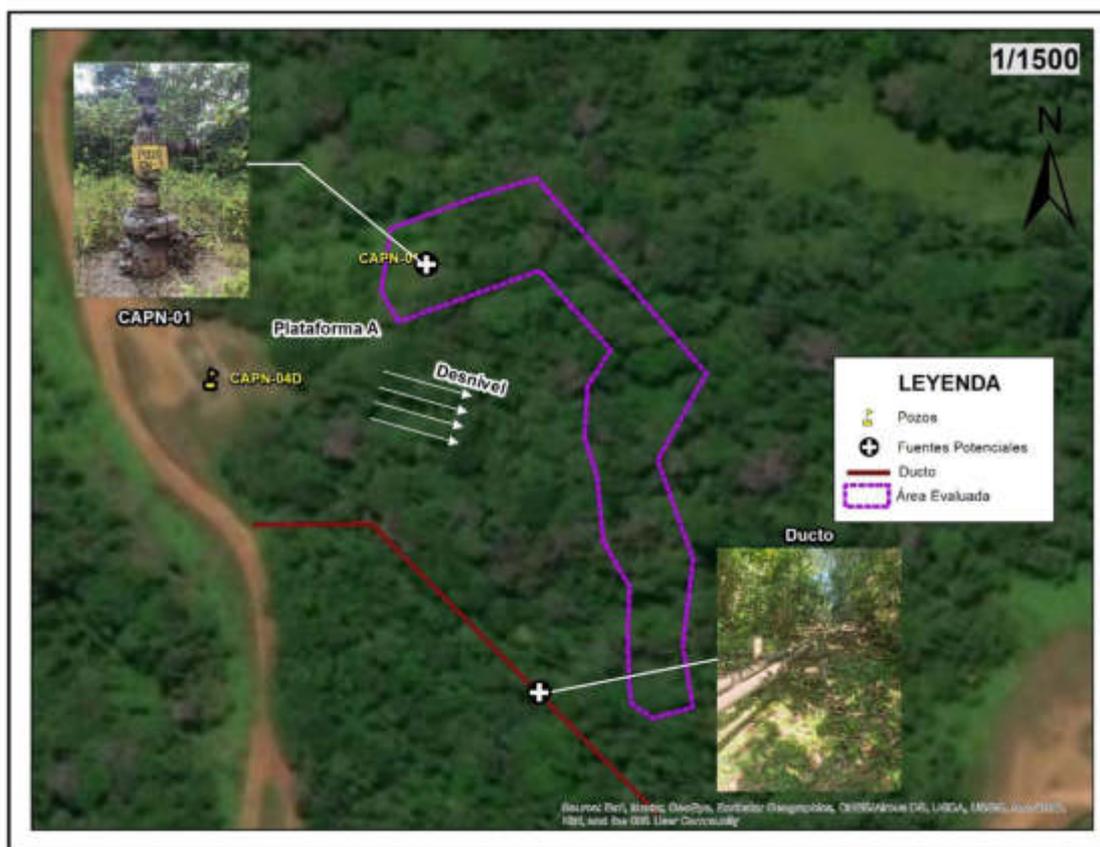
Figura 7.3. Ubicación de fuentes y focos potenciales de contaminación para el sitio S0359.

La figura 7.3 muestra la ubicación de las fuentes potenciales de contaminación (instalaciones) y los focos potenciales de contaminación (indicios organolépticos).

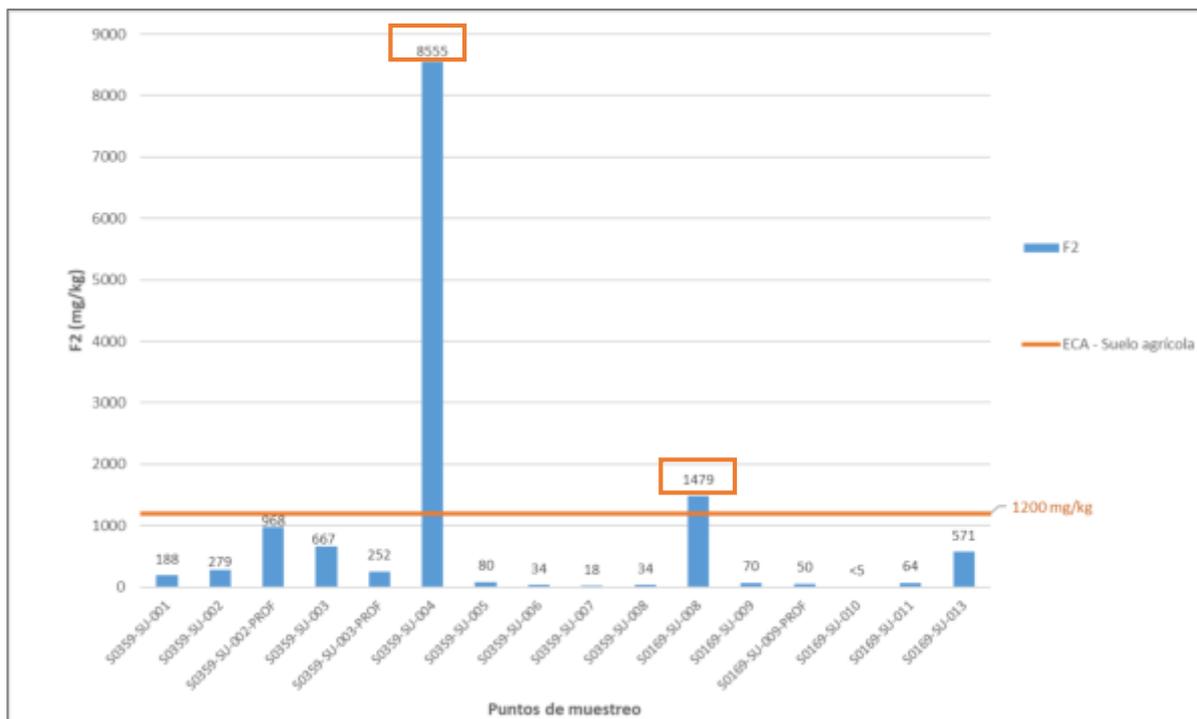
Figura 8.1. Resultados de la fracción de hidrocarburos F2 para el sitio S0359 y parte del sitio S0169

En la Figura 8.1 se presentan las concentraciones de la fracción de hidrocarburos F2 (>C10-C28) en las muestras de suelo del sitio S00359 y parte del sitio S0169, en la cual se puede apreciar que, de las 16 muestras nativas tomadas en el sitio, las muestras S0359-SU-004 (tomadas entre 0,3 y 0,6 m) y S0169-SU-008 (tomada entre 0,3 y 0,6 m), superaron el ECA para suelo, uso agrícola, para este parámetro.

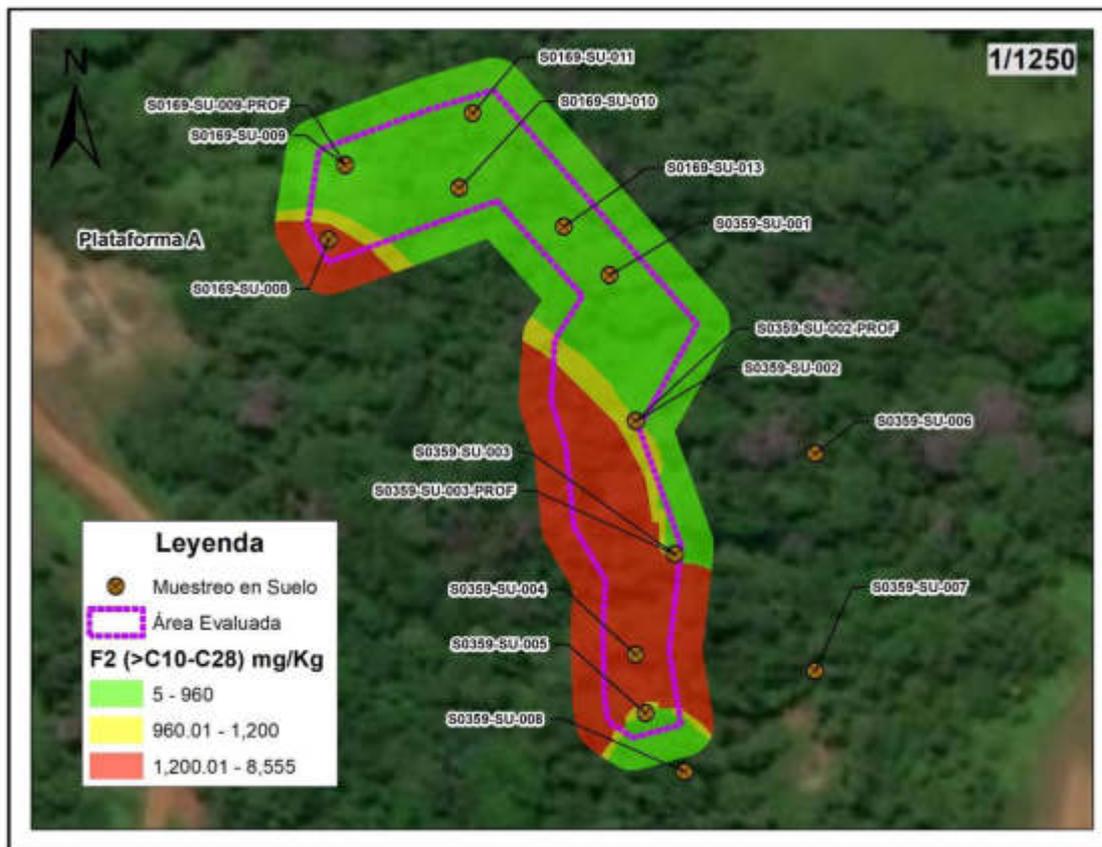
Figura 8.2. Distribución espacial de concentraciones de la fracción de hidrocarburos F2 en el sitio S0359

Las figuras 8.2, 8.4, 8.6 y 8.8 muestran áreas de dispersión de contaminantes para la fracción de hidrocarburos F2 (>C10-C28), fracción de hidrocarburos F3 (>C28-C40), bario total y plomo total, respectivamente. La adición de dichas áreas representa un área impactada de 5906 m² (0,5906 ha) para sitio S0359, que se muestra en la Figura 9.2.

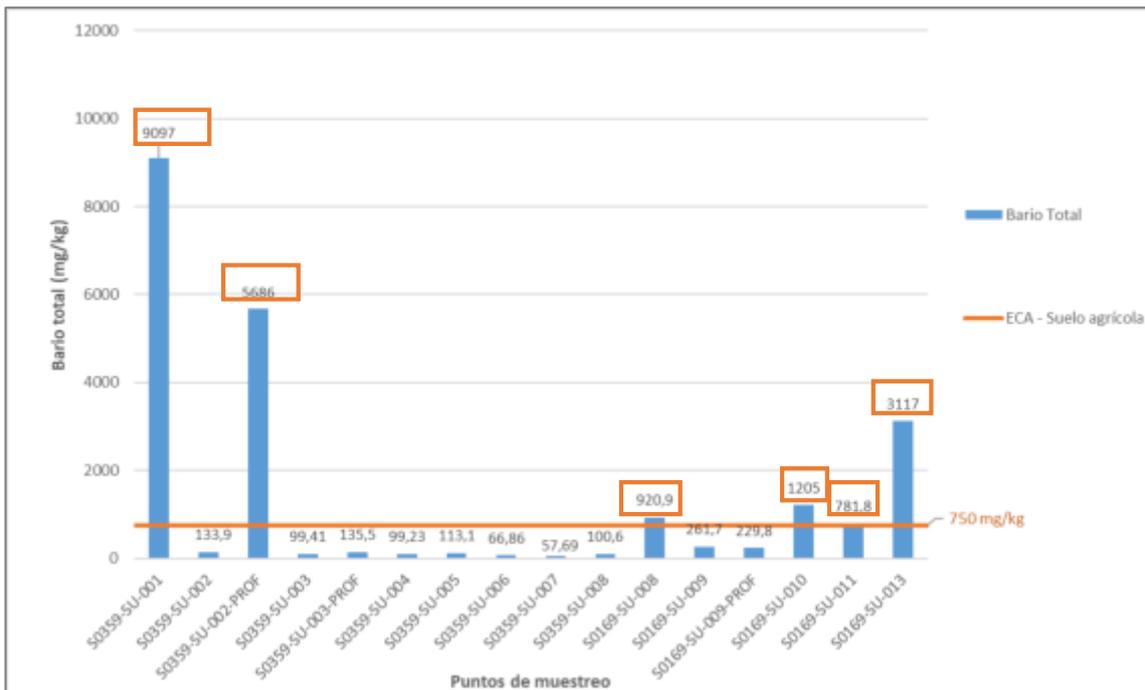
Figura 8.5. Resultados de bario total para el sitio S0359 y parte del sitio S0169

En la Figura 8.5 se presentan las concentraciones de bario total de las muestras de suelo del sitio S0359, en la cual se puede apreciar que, de las 16 muestras nativas tomadas en el sitio, las muestras S0359-SU-001 (tomada entre 0,2 y 0,5 m) y S0359-SU-002-PROF (tomada entre 1,0 y 1,3 m), S0169-SU-008 (tomada entre 0,3 y 0,6 m), S0169-SU-010 (tomada entre 0,3 y 0,6 m), S0169-SU-011 (tomada entre 0,3 y 0,6 m) y S0169-SU-013 (tomada entre 0,3 y 0,6 m) superaron el ECA para suelo, uso agrícola, para este parámetro.

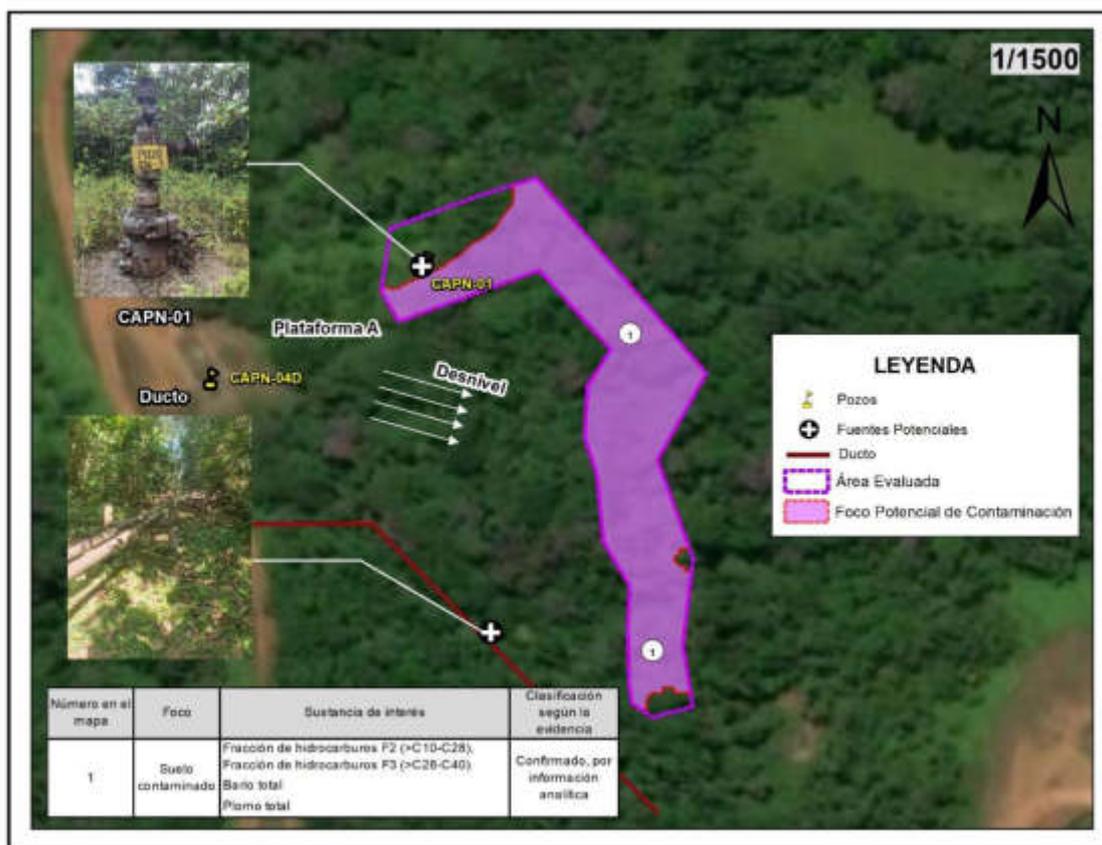
Figura 8.9. Ubicación de fuentes y focos de contaminación para el sitio S0359

La ubicación de las fuentes potenciales y foco de contaminación en el sitio S0359 se presenta en la Figura 8.7.

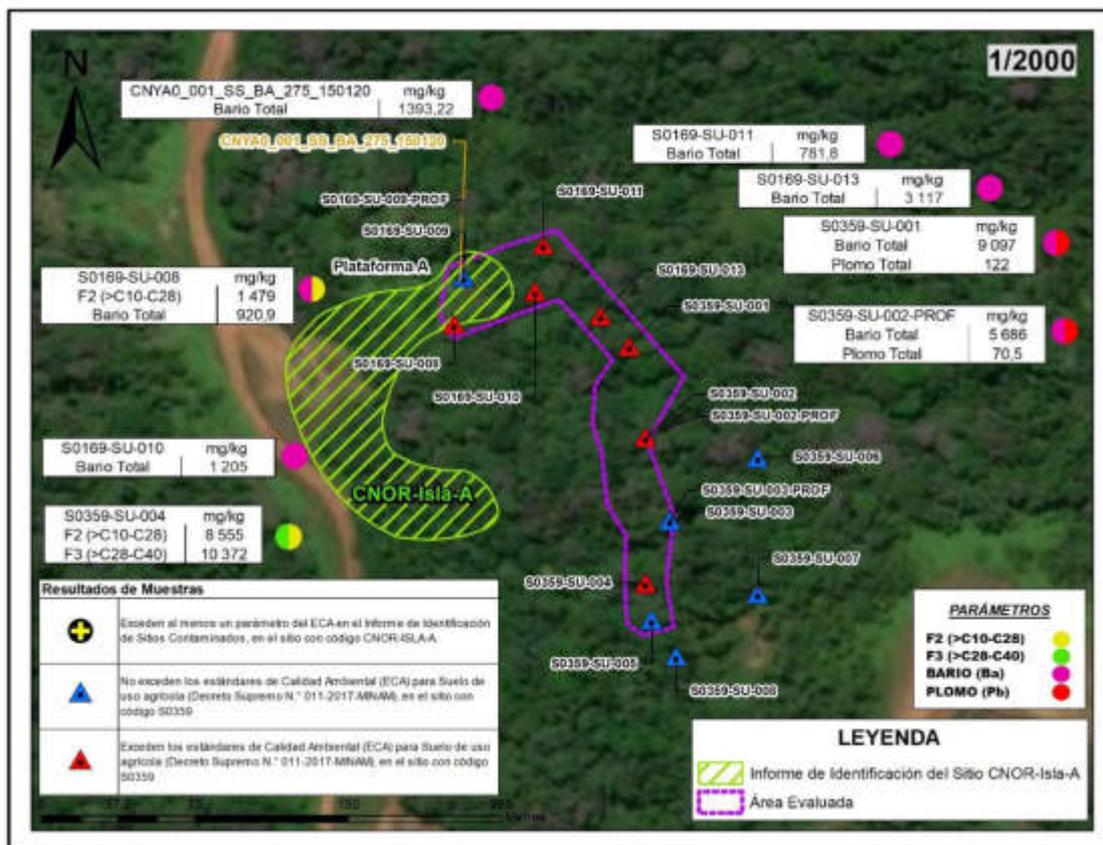
Figura 9.1. Resultados analíticos actuales e históricos en el sitio S0359

Se tiene información sobre antecedentes analíticos de bario en el mismo punto de muestreo de S0169-SU-009 (334072E/9702611N) que advierten su presencia en el área evaluada, y que han sido considerados en los análisis del Informe de Sitio Contaminado con código CNOR-Isla A.

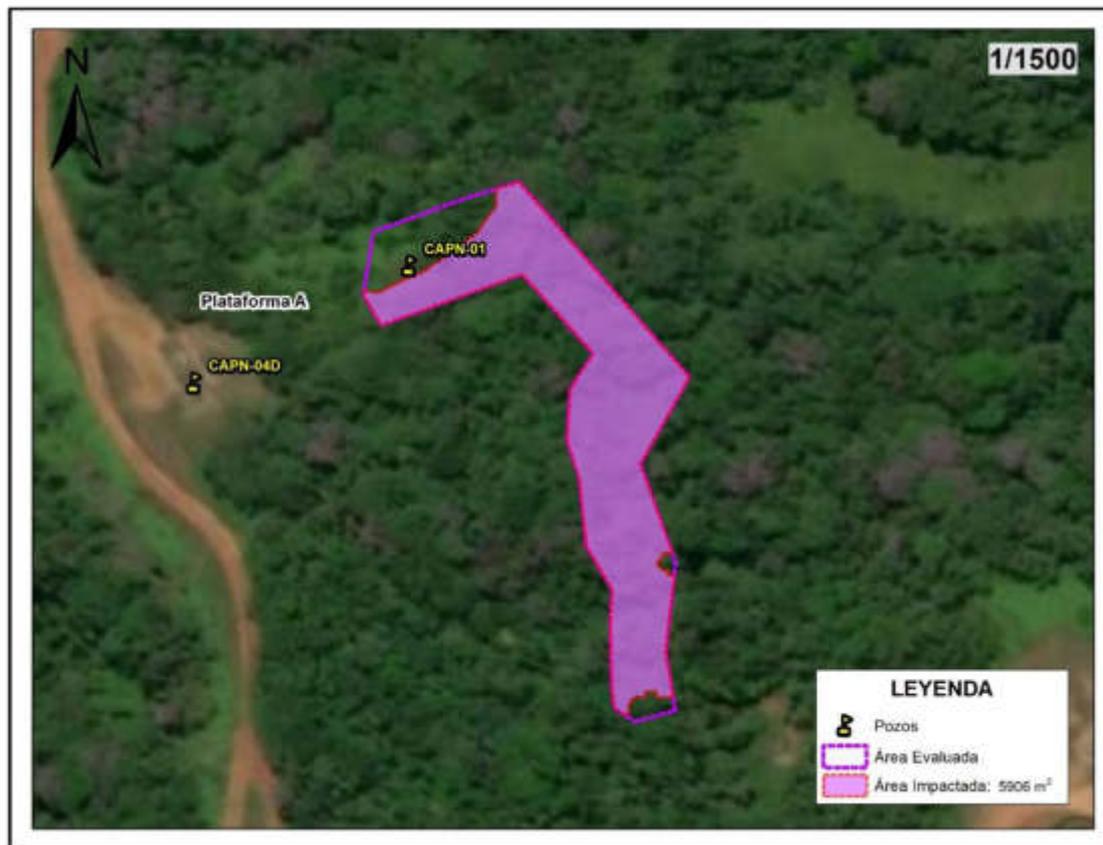
Figura 9.2. Área impactada para el Sitio S0359.

- (i) De la evaluación del componente suelo se tiene que, de los 13 puntos de muestreo (en el cual se recolectaron 16 muestras) considerados en el área evaluada de 6941 m² (0,6941 ha) del sitio S0359, 7 puntos (7 muestras) registran valores que superan los ECA para suelo, uso agrícola, aprobados mediante Decreto Supremo N.° 011-2017 MINAM, para al menos uno de los siguientes parámetros: fracción de hidrocarburos F2 (>C10-C28), fracción de hidrocarburos F3 (>C28-C40), bario total y plomo; en ese sentido, se considera un área impactada de 5906 m² (0,591 ha),

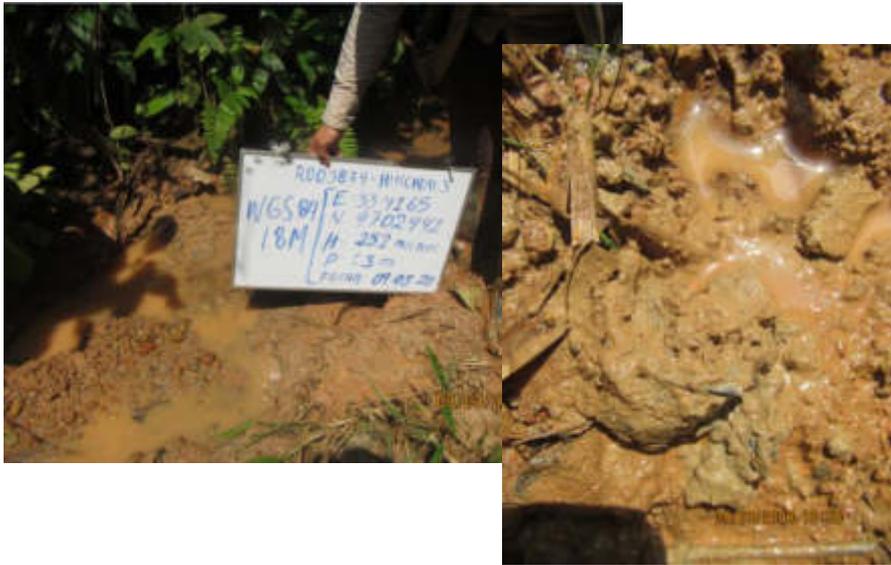
Distrito	Andoas	Provincia	Datem del Maraón	Departamento	Loreto
Fotografía 1

Fecha: 09/03/2020					
Hora: 13:50 hrs					
Coordenadas UTM -WGS 84 – ZONA 18M					
Este (m): 334165					
Norte (m): 9702442					
Altitud (m s.n.m.): 252					
Precisión: ± 3					
Descripción:	Vista de la ubicación de la referencia R003874, y ese mismo punto el hincado 3 realizado hasta una profundidad de 0,50 m, se advirtió organolépticamente olor a hidrocarburos.

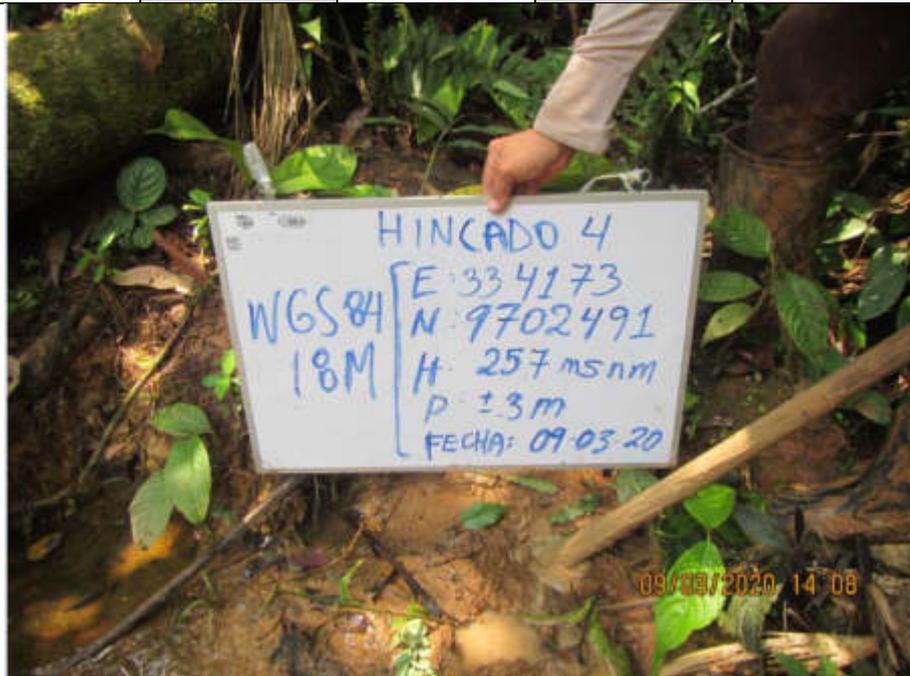
Distrito	Andoas	Provincia	Datem del Maraón	Departamento	Loreto
Fotografía 2

Fecha: 09/03/2020					
Hora: 14:08					
Coordenadas UTM -WGS 84 – ZONA 18M					
Este (m): 334173					
Norte (m): 9702491					
Altitud (m s.n.m.): 257					
Precisión: ± 3					
Descripción:	Hincado 4: Se observó afectación por hidrocarburos a nivel organoléptico en el componente suelo por olor y color a hidrocarburos. Profundidad de hincado de 0,60 m.

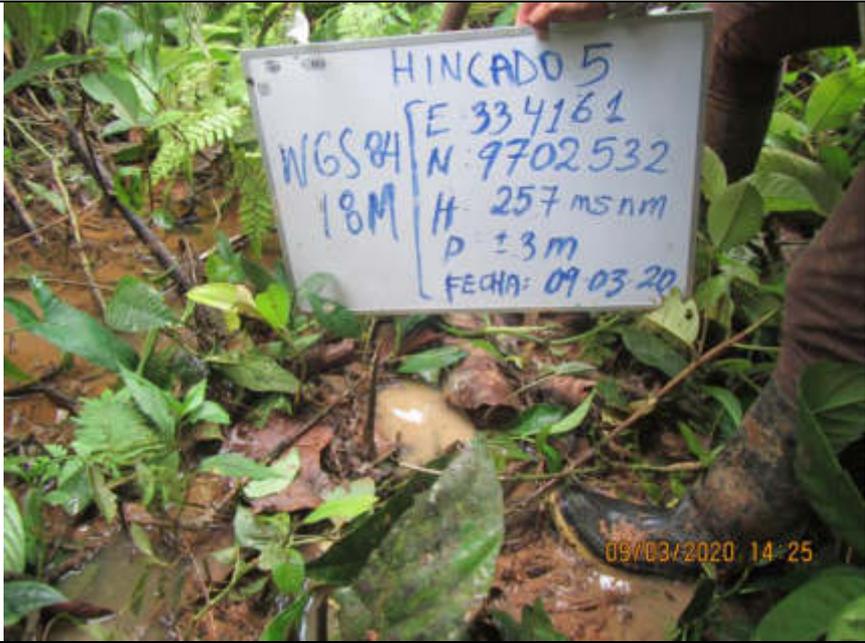
Fotografía 3

Fecha: 09/03/2020					
Hora: 14:25 hrs					
Coordenadas UTM WGS 84 – ZONA 18M					
Este (m): 334161					
Norte (m): 9702532					
Altitud (m s.n.m.): 257					
Precisión: ± 3					
Descripción:	Hincado 5: Se observó iridiscencia al realizar hincando. Profundidad del hincado: 0,55 m.				
Distrito	Andoas	Provincia	Datem del Maraón	Departamento	Loreto
Fotografía 4

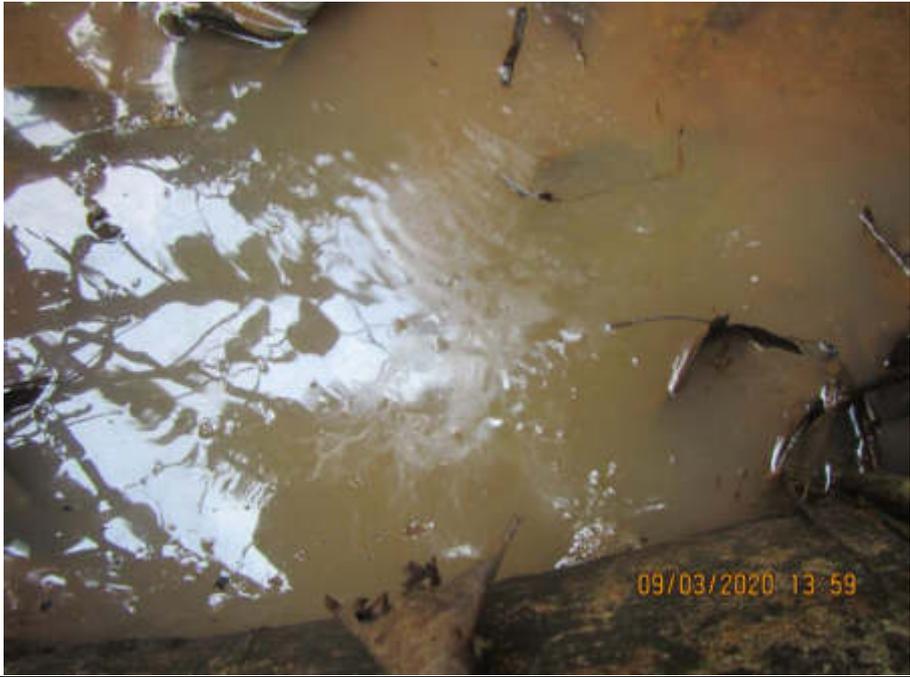
Fecha: 09/03/2020					
Hora: 13:36					
Coordenadas UTM -WGS 84 – ZONA 18M					
Este (m): 334208					
Norte (m): 9702440					
Altitud (m s.n.m.): -					
Precisión: ± 3					
Descripción:	En la quebrada que cruza el sitio S0359 se observó pequeñas trazas de presencia de fase libre de hidrocarburos sobrenadante en el agua.

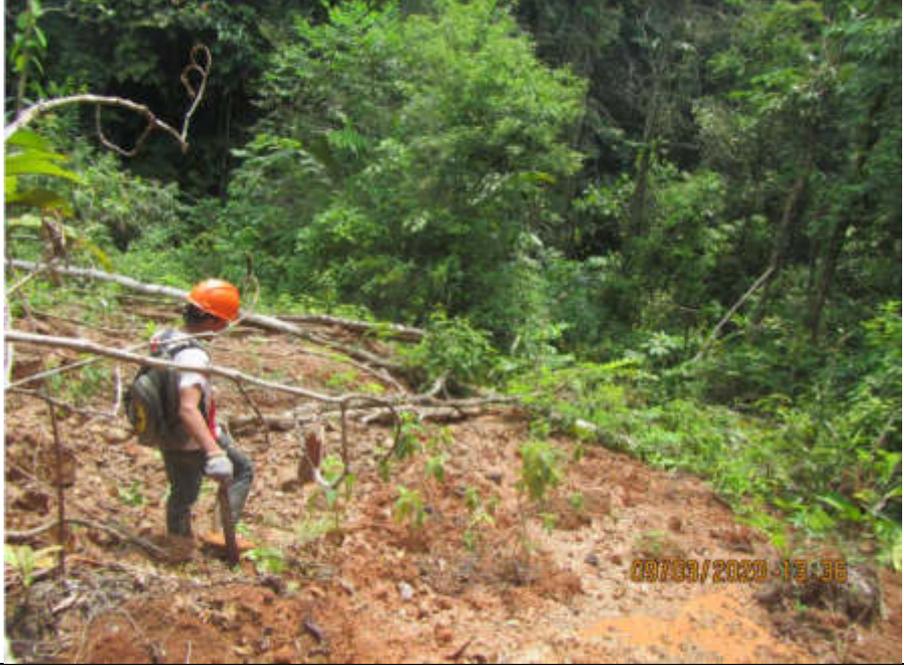
Distrito	Andoas	Provincia	Datem del Maraón	Departamento	Loreto
Fotografía 5

Fecha: 09/03/2020					
Hora: 13:59					
Coordenadas UTM -WGS 84 – ZONA 18M					
Este (m): -					
Norte (m): -					
Altitud (m s.n.m.): -					
Precisión: -					
Descripción:	Vista de los alrededores a la Plataforma D, con pronunciada pendiente en cuya base se da la naciente de una quebrada.				
Distrito	Andoas	Provincia	Datem del Maraón	Departamento	Loreto
Fotografía 6

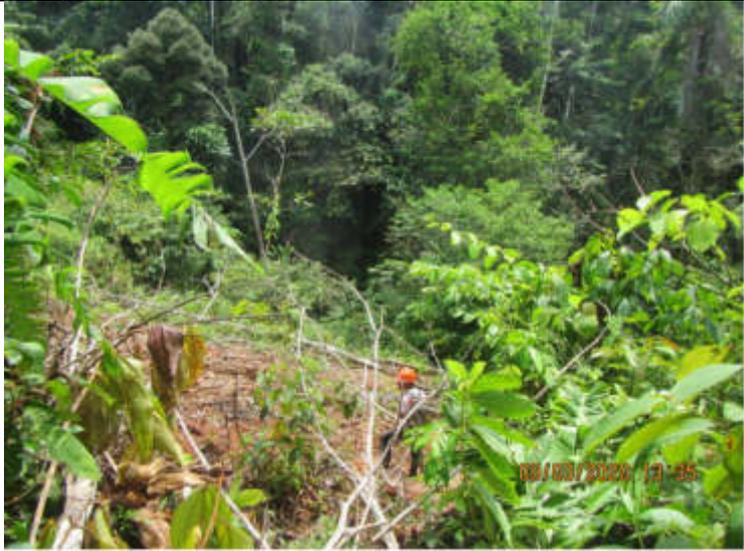
Fecha: 08/03/2020					
Hora: 14:54 hrs					
Coordenadas UTM -WGS 84 – ZONA 18M					
Este (m): 333974					
Norte (m): 9703416					
Altitud (m s.n.m.): 253					
Precisión: ± 3					
Descripción:	Otra vista de los alrededores a la Plataforma D, con pronunciada pendiente en cuya base se da la naciente de una quebrada.

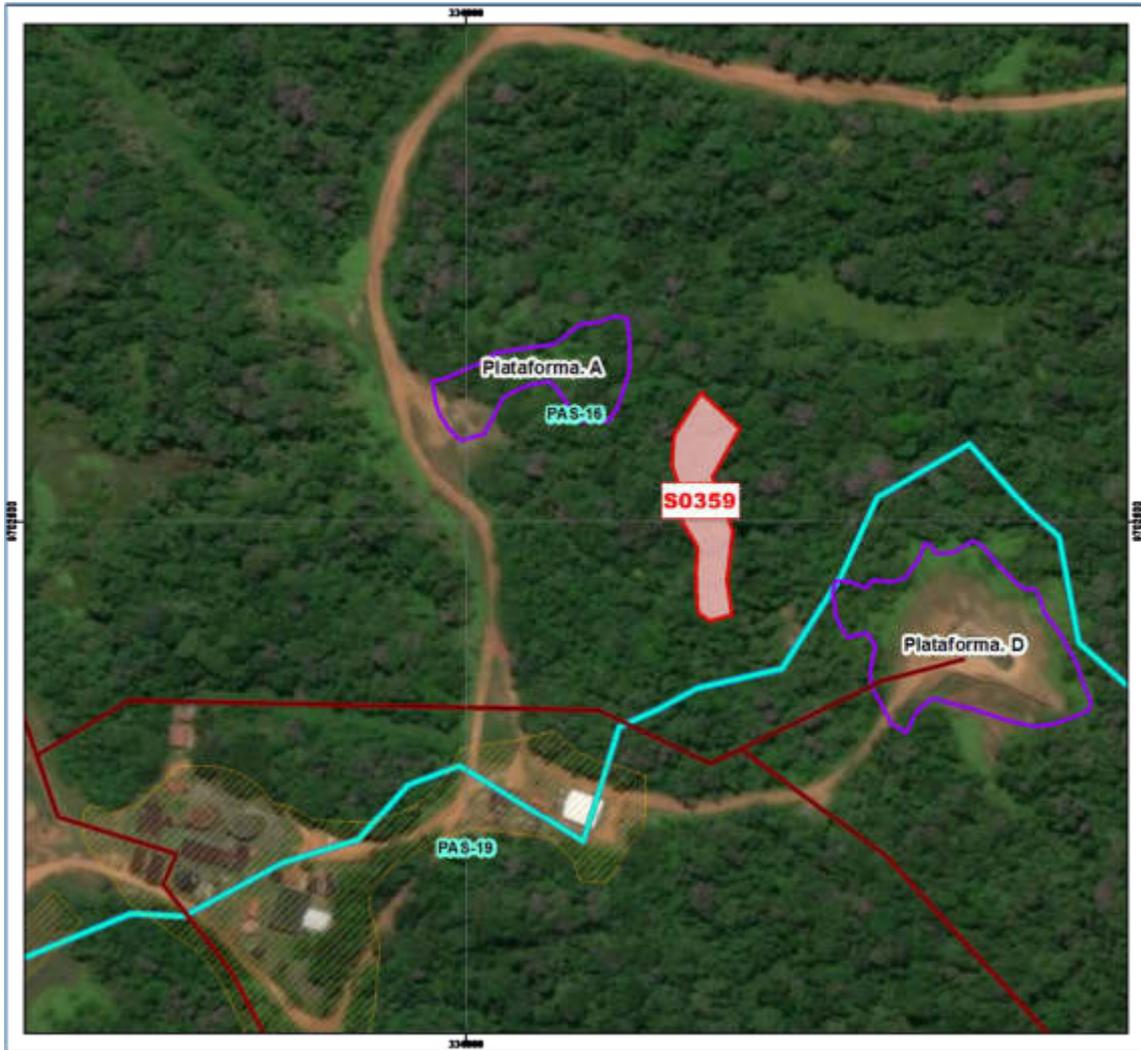
Figura 5.6. Ubicación del sitio S0359

El sitio S0359 se encuentra en el territorio de la comunidad nativa Titiyacu, a 100 m al noroeste de la plataforma D, a 100 m al sureste de la plataforma A y a 312 m al noreste de la Batería Capahuari Norte, corresponde a una zona inundable con vegetación herbácea principalmente rodeada de vegetación arbórea, presenta suelo arcilloso (Figura 5.6 Figura 5.5 y Anexo D.2).

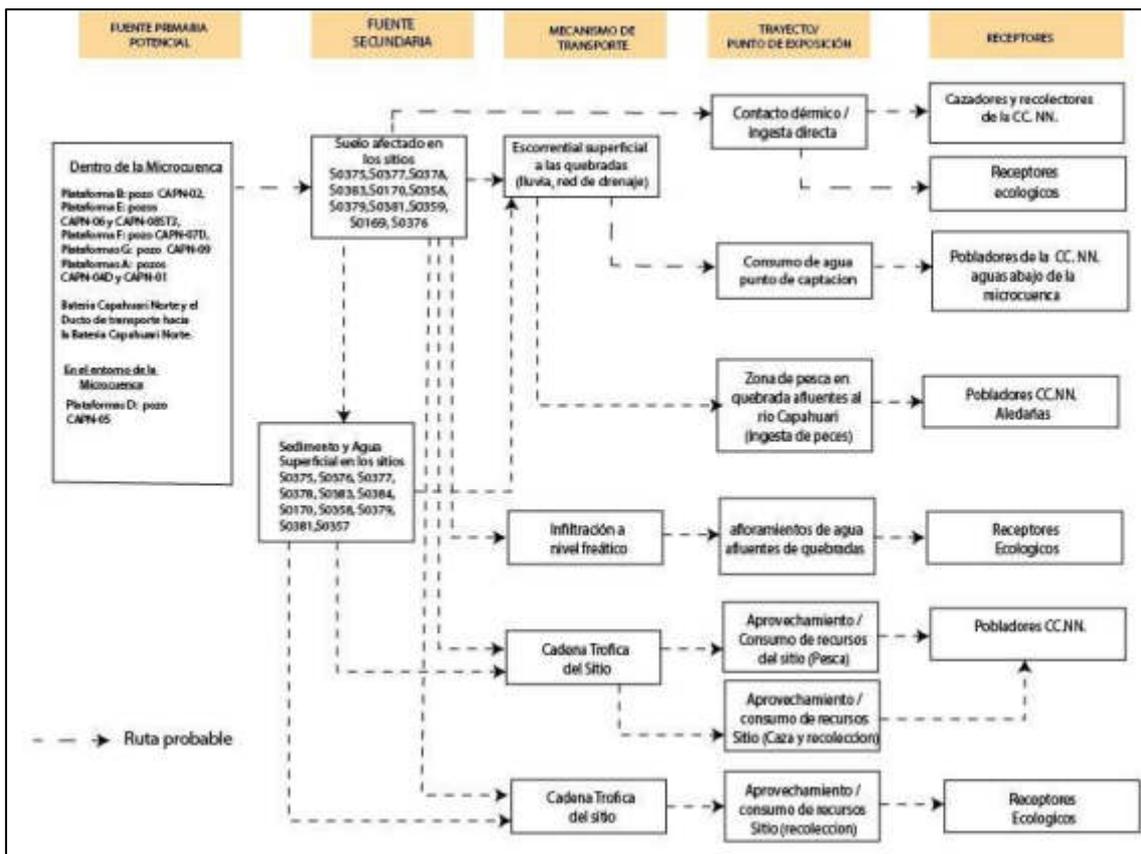
Figura 6.1. Modelo conceptual preliminar de la microcuenca PAS-16

Como rutas de transporte se considera a las escorrentías superficiales que tributan hacia las quebradas de la microcuenca PAS-16 por las precipitaciones y red de drenaje; asimismo, se considera la infiltración a la napa freática y la cadena trófica presente en la zona.

En la Figura 6.1 se presenta el modelo conceptual de la microcuenca PAS-16.

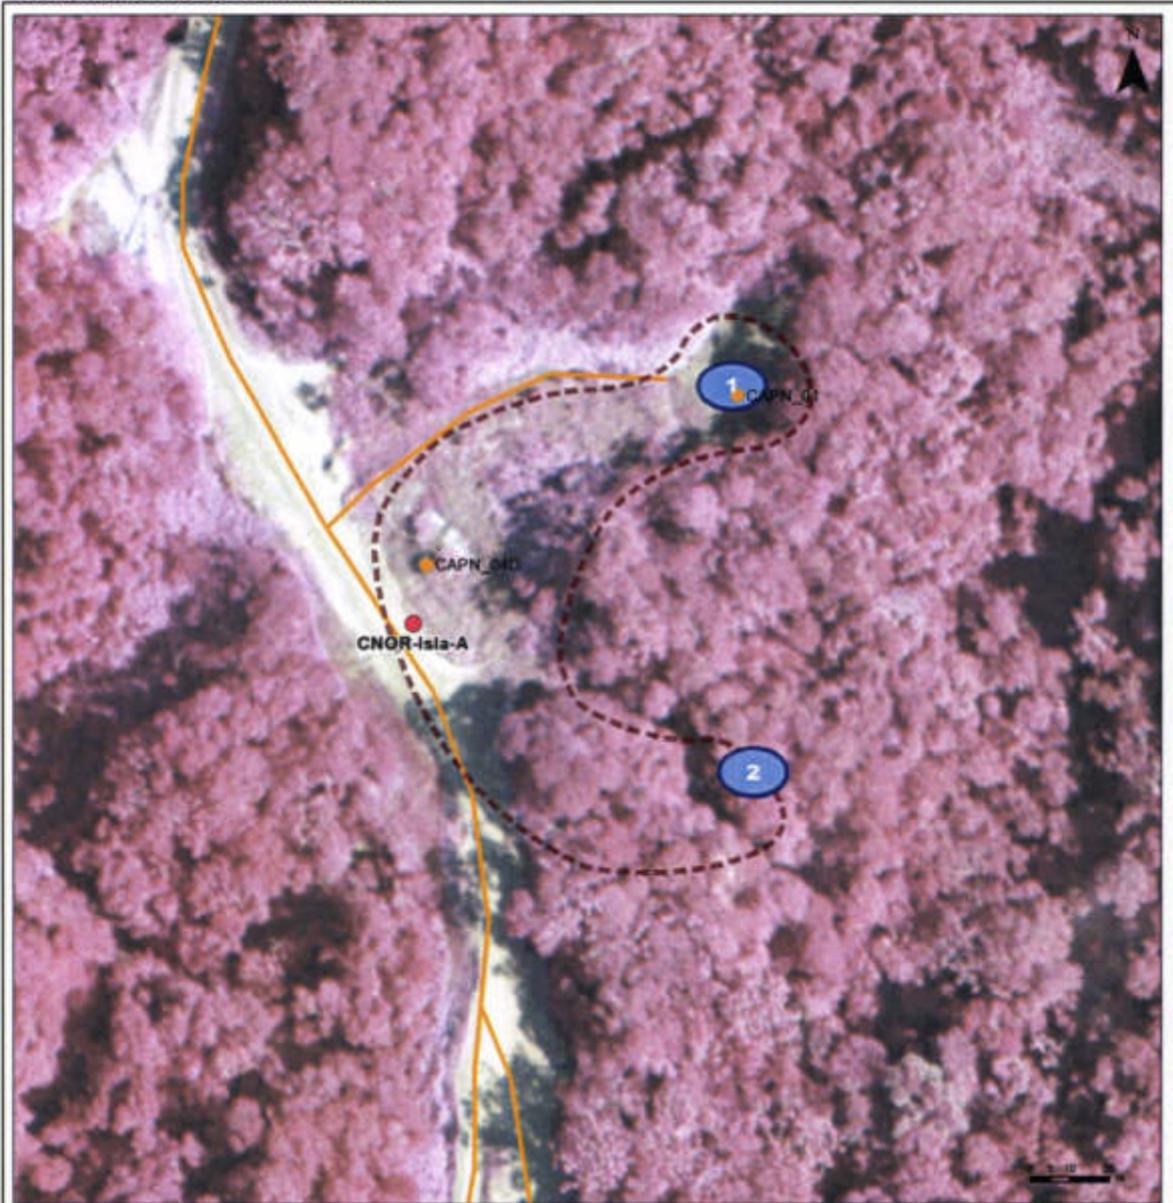
FIGURA 4
Focos potenciales de contaminación

La Figura 4 presenta un mapa con la demarcación de los focos potenciales de contaminación identificados en el sitio y sus posibles sustancias de interés. A su vez se presenta gráficamente una ponderación de los focos de acuerdo a su grado potencial de contaminación.

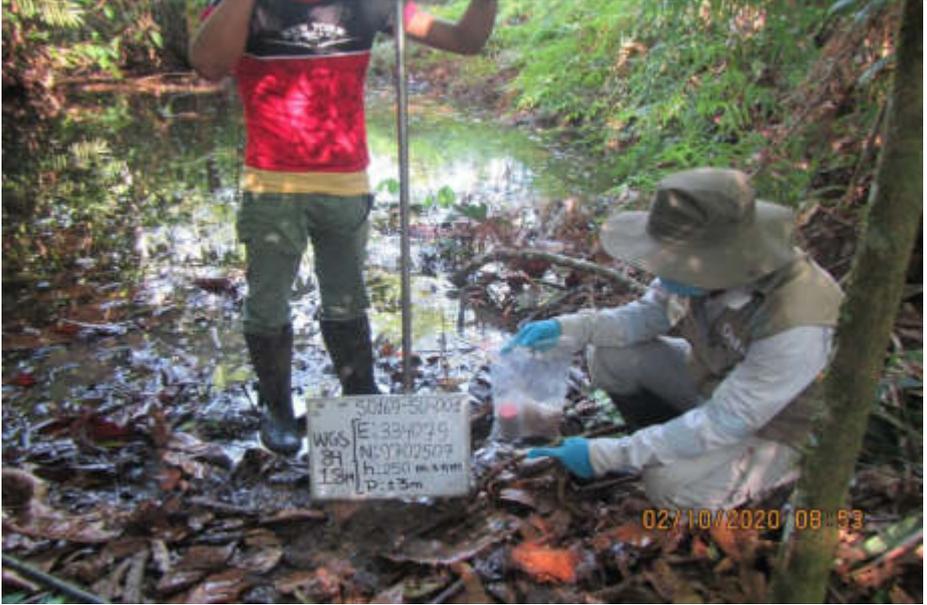
FOTOGRAFÍA N.º 1
Fecha: 02/10/2020
Hora: 08:53
COORDENADAS UTM -WGS 84 – ZONA 18M
Este (m): 334079
Norte (m): 9702507
Altitud (m s.n.m): 250
Precisión: ± 3

DESCRIPCIÓN: Muestra de suelo tomada en el punto S0169-SU-001.

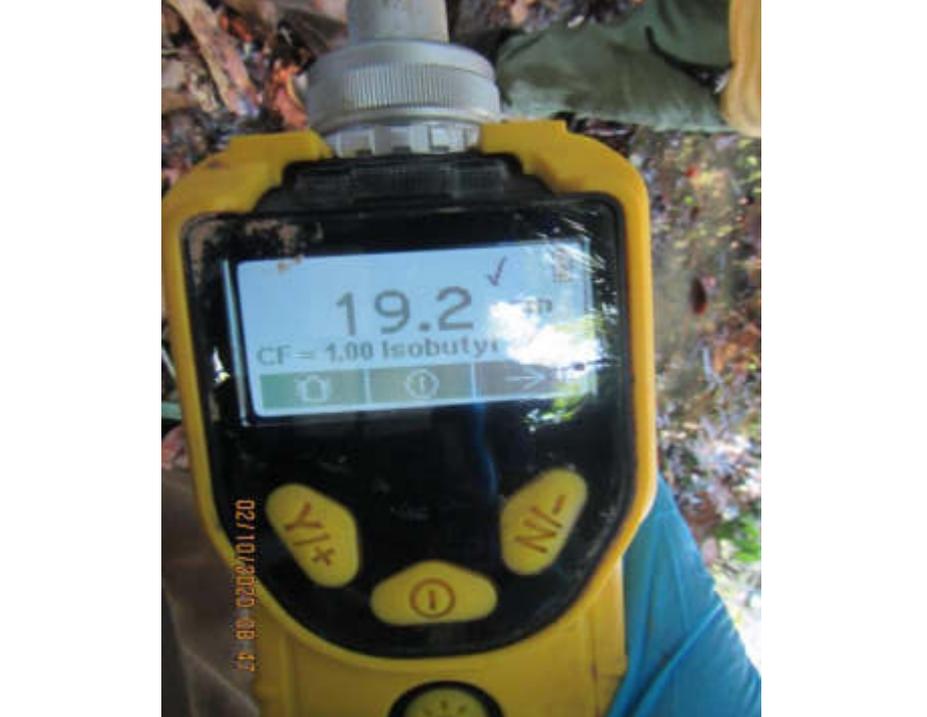
DESCRIPCIÓN: Lectura con PID en el punto S0169-SU-001.

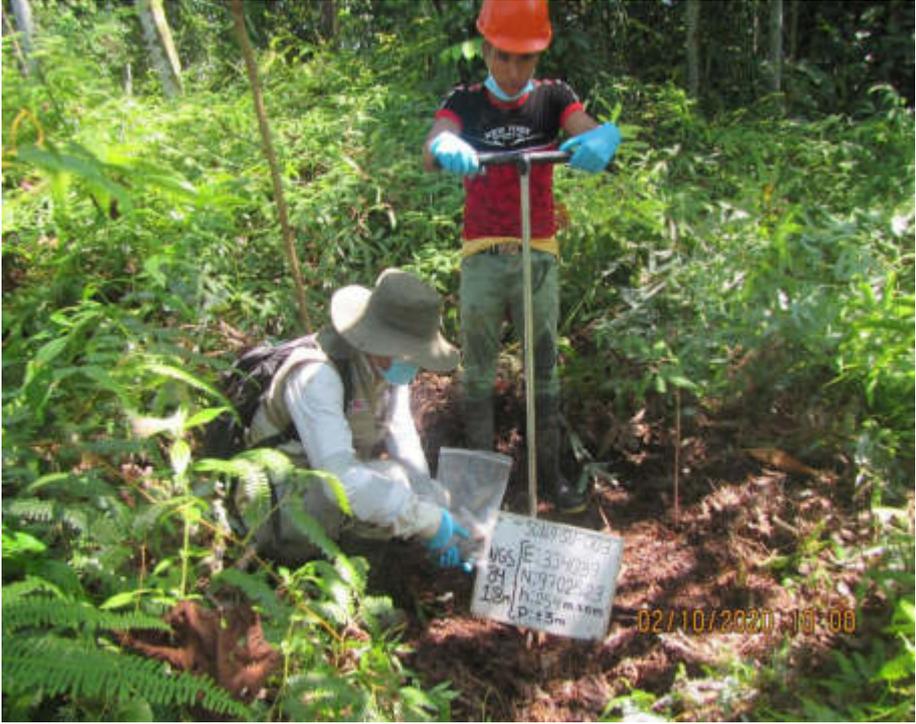
Fecha: 02/10/2020	
Hora: 10:00	
COORDENADAS UTM -WGS 84 – ZONA 18M	
Este (m): 334039	
Norte (m): 9702523	
Altitud (m s.n.m): 254	
Precisión: ± 3	
DESCRIPCIÓN:	Muestra de suelo tomada en el punto S0169-SU-003.
FOTOGRAFÍA N.º 6

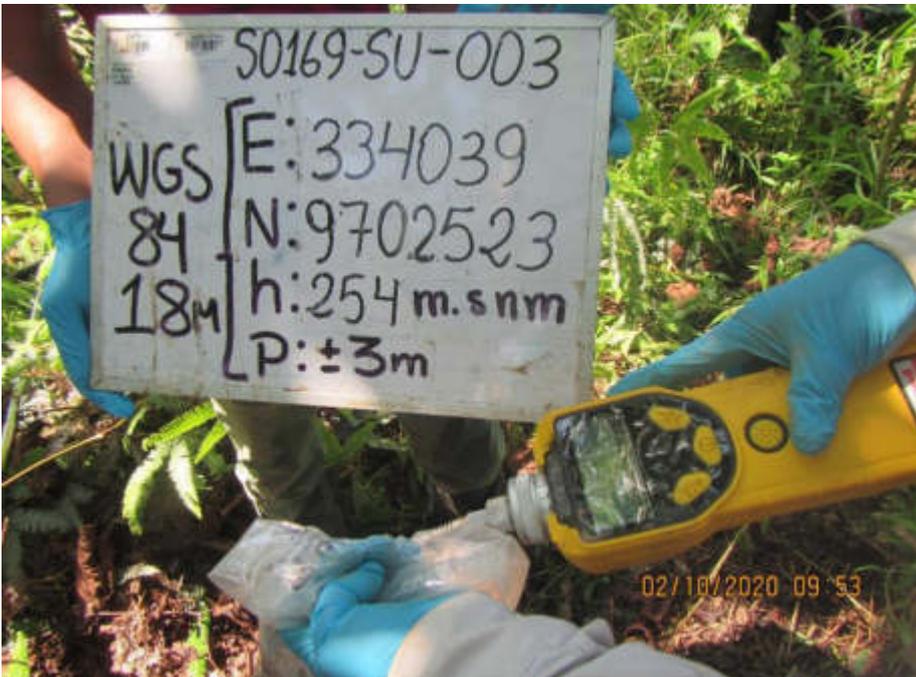
Fecha: 02/10/2020	
Hora: 09:53	
COORDENADAS UTM -WGS 84 – ZONA 18M	
Este (m): 334039	
Norte (m): 9702523	
Altitud (m s.n.m): 254	
Precisión: ± 3	
DESCRIPCIÓN:	Lectura con PID en el punto S0169-SU-003.

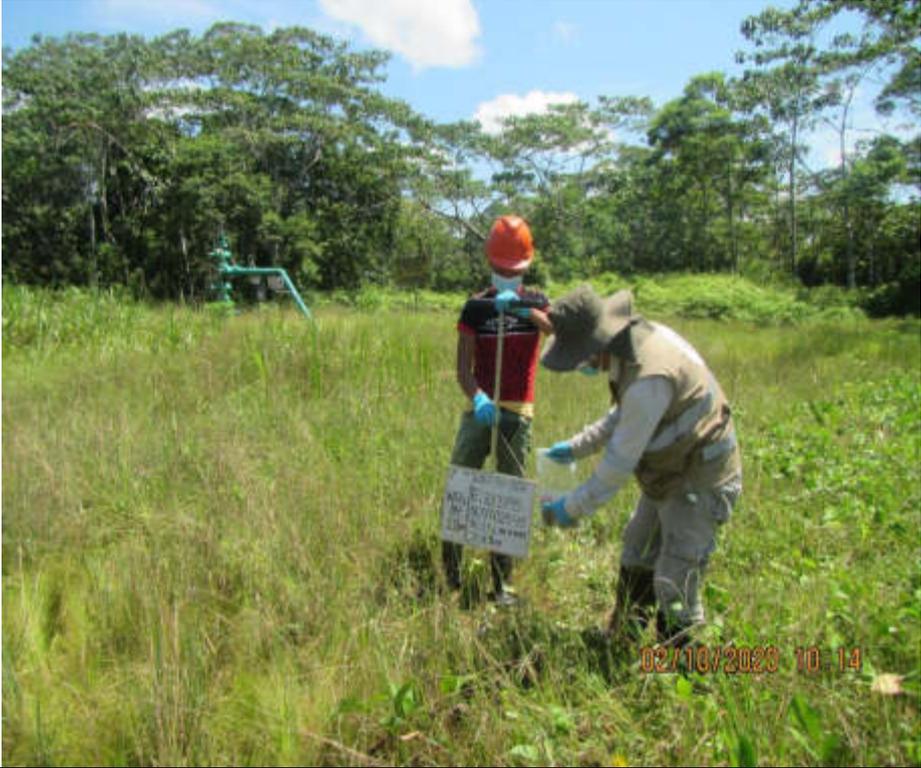
<p>FOTOGRAFÍA N.º 7</p>

<p>Fecha: 02/10/2020</p>	
<p>Hora: 10:14</p>	
<p>COORDENADAS UTM -WGS 84 – ZONA 18M</p>	
<p>Este (m): 333995</p>	
<p>Norte (m): 9702545</p>	
<p>Altitud (m s.n.m): 256</p>	
<p>Precisión: ± 3</p>	
<p>DESCRIPCIÓN:</p>	<p>Muestra de suelo tomada en el punto S0169-SU-004.</p>
<p>FOTOGRAFÍA N.º 8</p>

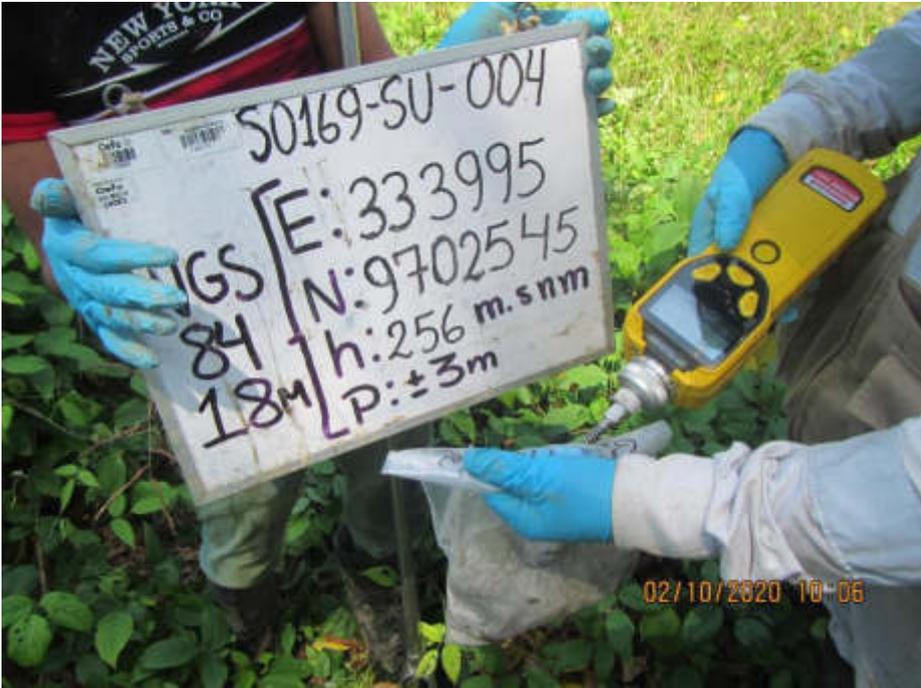
<p>Fecha: 02/10/2020</p>	
<p>Hora: 10:06</p>	
<p>COORDENADAS UTM -WGS 84 – ZONA 18M</p>	
<p>Este (m): 333995</p>	
<p>Norte (m): 9702545</p>	
<p>Altitud (m s.n.m): 256</p>	
<p>Precisión: ± 3</p>	
<p>DESCRIPCIÓN:</p>	<p>Lectura con PID en el punto S0169-SU-004.</p>

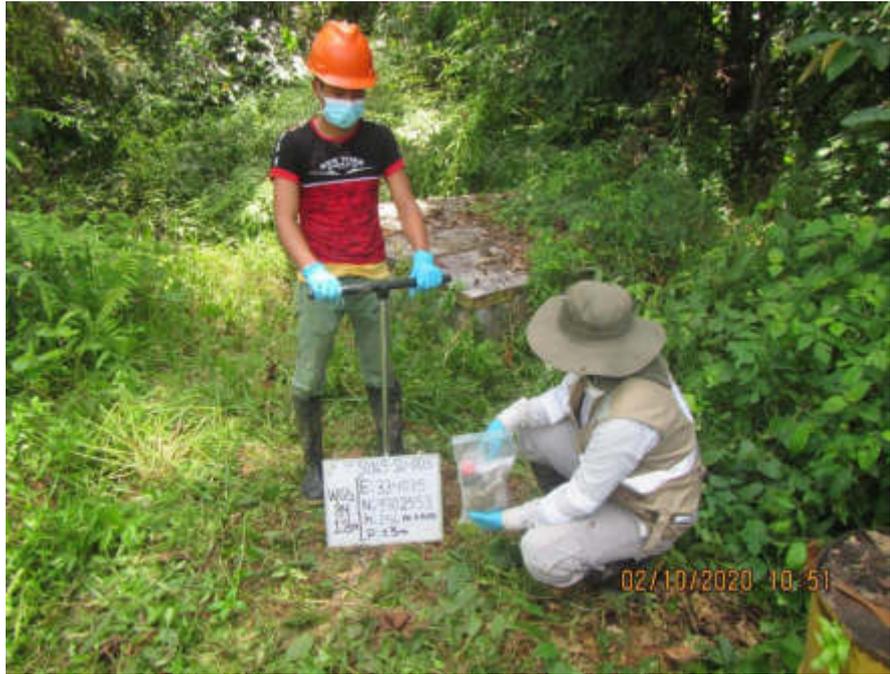
FOTOGRAFÍA N.º 9
Fecha: 02/10/2020
Hora: 10:51
COORDENADAS UTM -WGS 84 – ZONA 18M
Este (m): 334035
Norte (m): 9702553
Altitud (m s.n.m): 256
Precisión: ± 3

DESCRIPCIÓN:	Muestra de suelo tomada en el punto S0169-SU-005.
---------------------	---

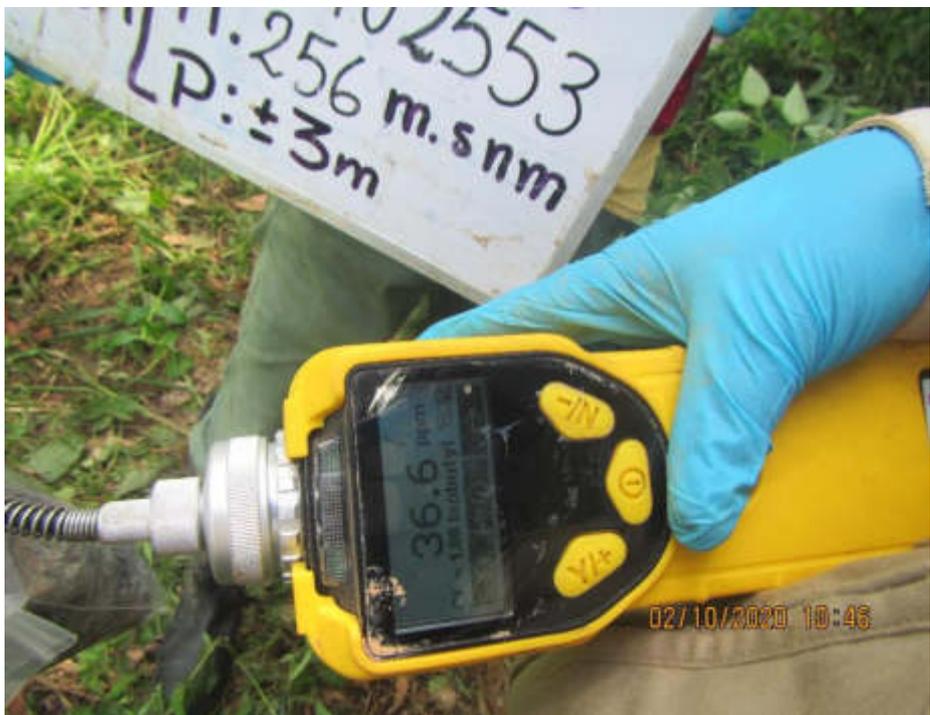
DESCRIPCIÓN:	Lectura con PID en el punto S0169-SU-005.
---------------------	---
