**INFORME N° 00159-2020-OEFA/DEAM-SSIM**

ASUNTO : Informe de Evaluación Ambiental para la identificación del sitio impactado por actividades de hidrocarburos con código S0359, ubicado en el Lote 192, microcuenca PAS-16, en el ámbito la cuenca del río Pastaza, distrito Andoas, provincia Datem del Marañón y departamento Loreto.

FECHA : Lima, 31 de diciembre de 2020

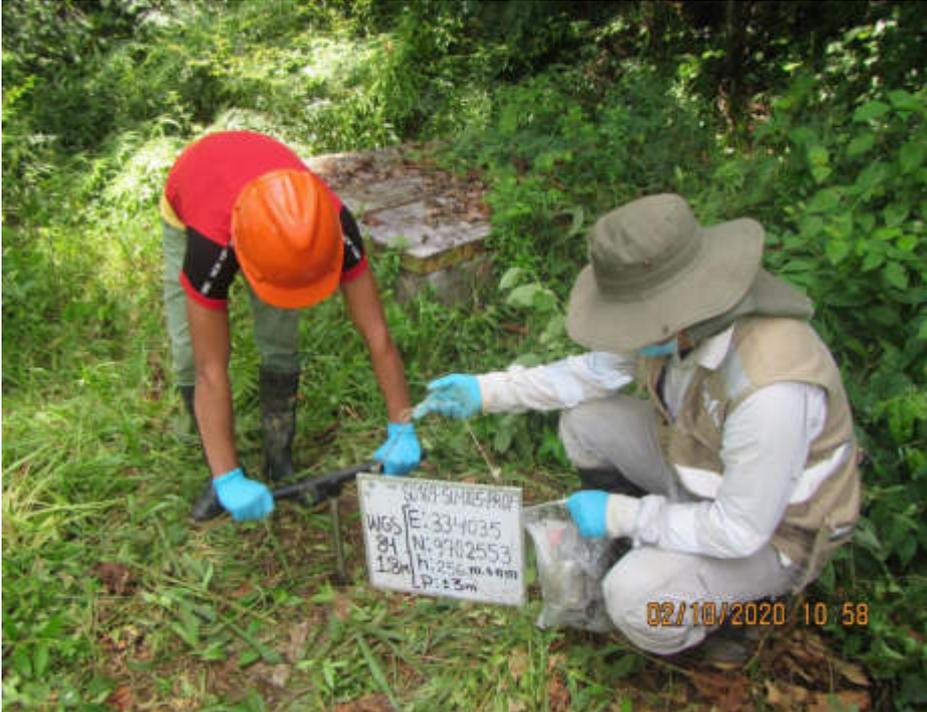
FOTOGRAFÍA N.º 11

Fecha: 02/10/2020	
Hora: 10:58	
COORDENADAS UTM -WGS 84 – ZONA 18M	
Este (m): 334035	
Norte (m): 9702553	
Altitud (m s.n.m): 256	
Precisión: ± 3	
DESCRIPCIÓN:	Muestra de suelo tomada en el punto S0169-SU-005_PROF
FOTOGRAFÍA N.º 12

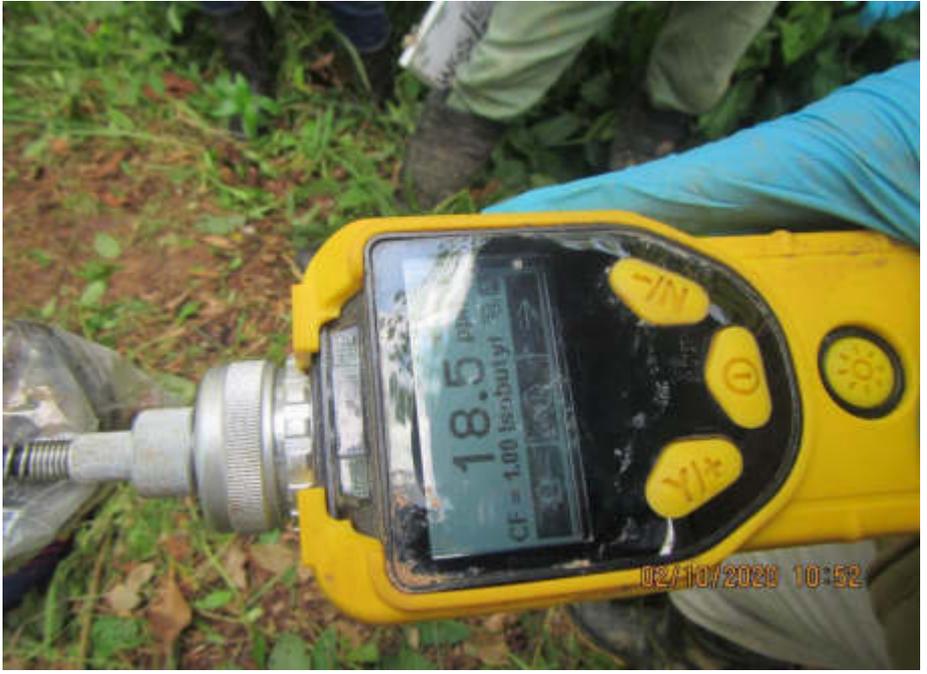
Fecha: 02/10/2020	
Hora: 10:52	
COORDENADAS UTM -WGS 84 – ZONA 18M	
Este (m): 334035	
Norte (m): 9702553	
Altitud (m s.n.m): 256	
Precisión: ± 3	
DESCRIPCIÓN:	Lectura con PID en el punto S0169-SU-005_PROF

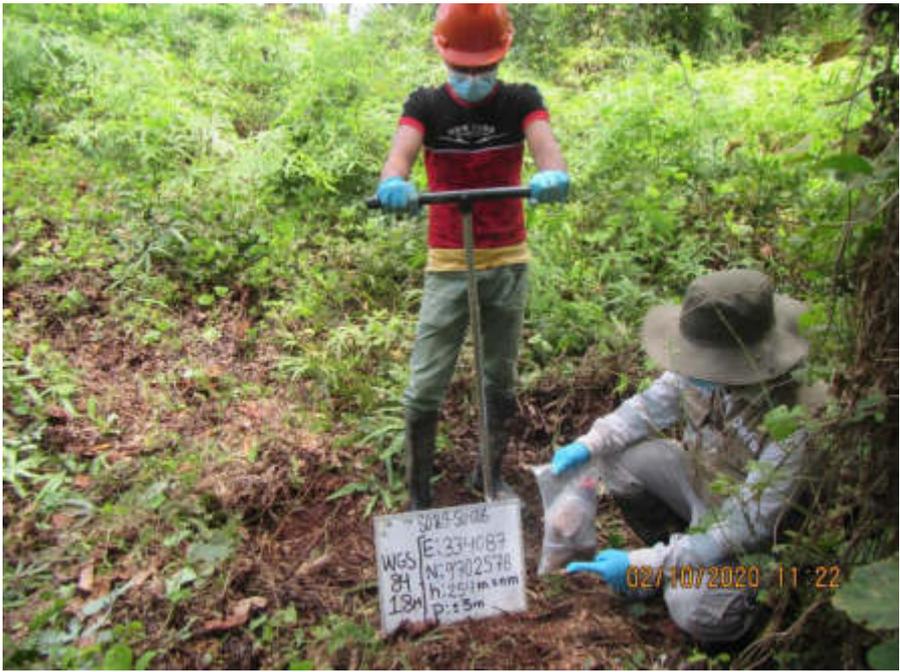
<p>FOTOGRAFÍA N.º 13</p>

<p>Fecha: 02/10/2020</p>	
<p>Hora: 11:22</p>	
<p>COORDENADAS UTM -WGS 84 – ZONA 18M</p>	
<p>Este (m): 334087</p>	
<p>Norte (m): 9702578</p>	
<p>Altitud (m s.n.m): 254</p>	
<p>Precisión: ± 3</p>	
<p>DESCRIPCIÓN:</p>	<p>Muestra de suelo tomada en el punto S0169-SU-006.</p>
<p>FOTOGRAFÍA N.º 14</p>

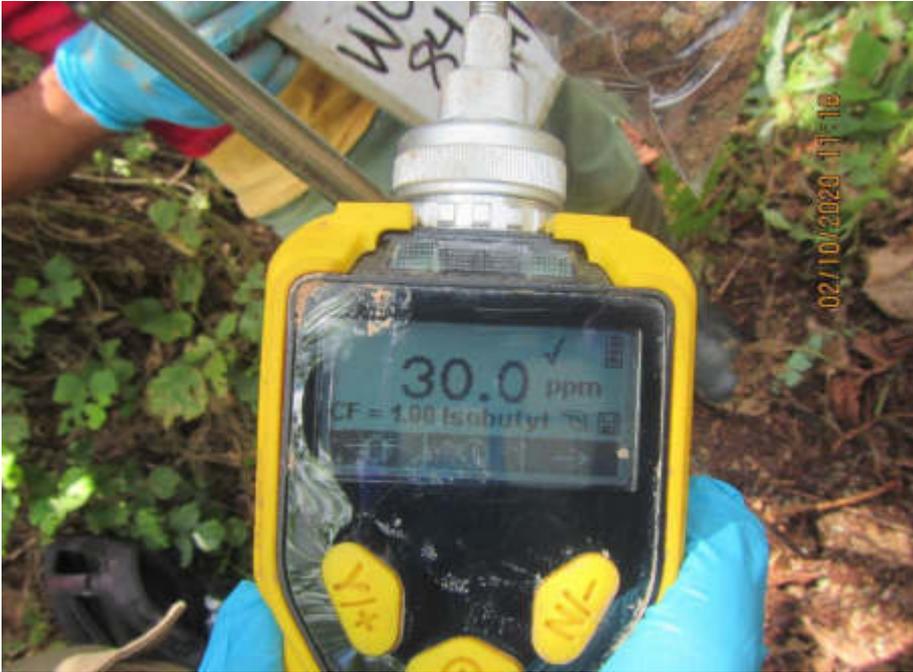
<p>Fecha: 02/10/2020</p>	
<p>Hora: 11:18</p>	
<p>COORDENADAS UTM -WGS 84 – ZONA 18M</p>	
<p>Este (m): 334087</p>	
<p>Norte (m): 9702578</p>	
<p>Altitud (m s.n.m): 254</p>	
<p>Precisión: ± 3</p>	
<p>DESCRIPCIÓN:</p>	<p>Lectura con PID en el punto S0169-SU-006.</p>

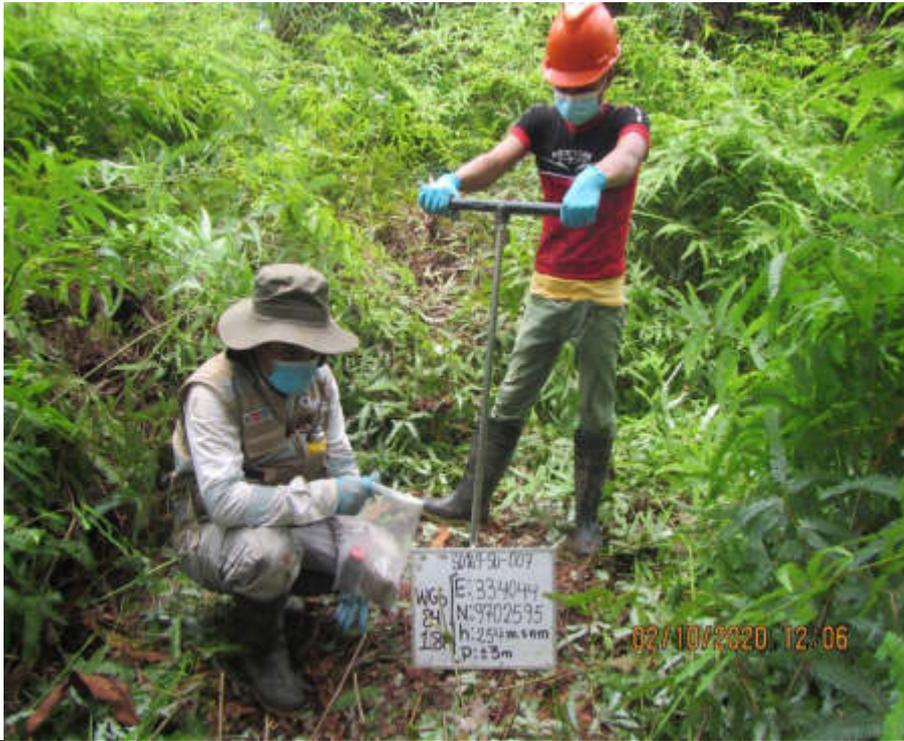
<p>FOTOGRAFÍA N.º 15</p>

<p>Fecha: 02/10/2020</p>	
<p>Hora: 12:06</p>	
<p>COORDENADAS UTM -WGS 84 – ZONA 18M</p>	
<p>Este (m): 334044</p>	
<p>Norte (m): 9702595</p>	
<p>Altitud (m s.n.m): 254</p>	
<p>Precisión: ± 3</p>	
<p>DESCRIPCIÓN:</p>	<p>Muestra de suelo tomada en el punto S0169-SU-007.</p>
<p>FOTOGRAFÍA N.º 16</p>

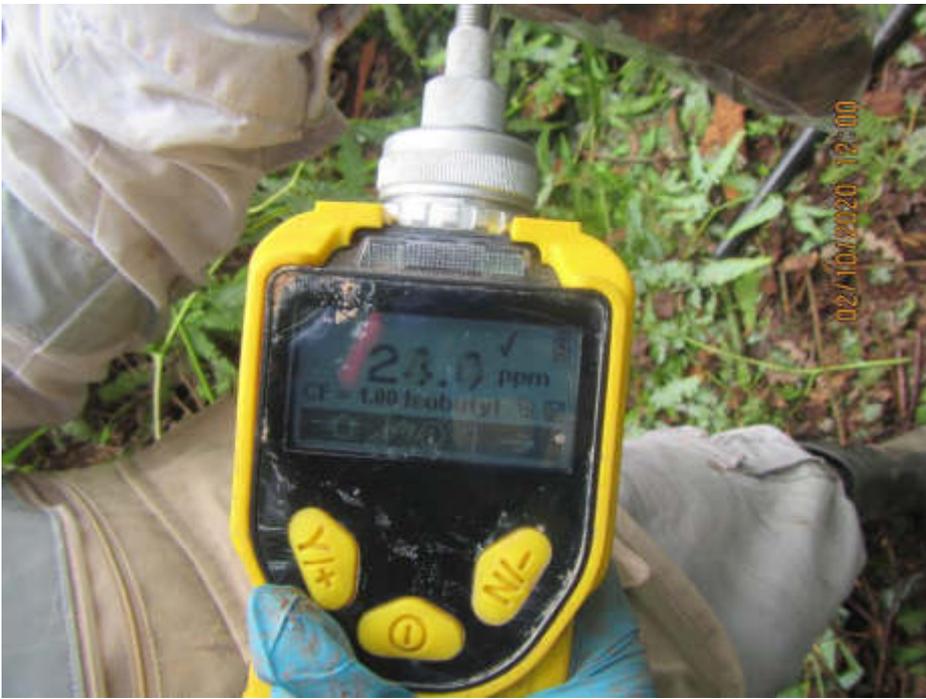
<p>Fecha: 02/10/2020</p>	
<p>Hora: 12:00</p>	
<p>COORDENADAS UTM -WGS 84 – ZONA 18M</p>	
<p>Este (m): 334044</p>	
<p>Norte (m): 9702595</p>	
<p>Altitud (m s.n.m): 254</p>	
<p>Precisión: ± 3</p>	
<p>DESCRIPCIÓN:</p>	<p>Lectura con PID en el punto S0169-SU-007.</p>

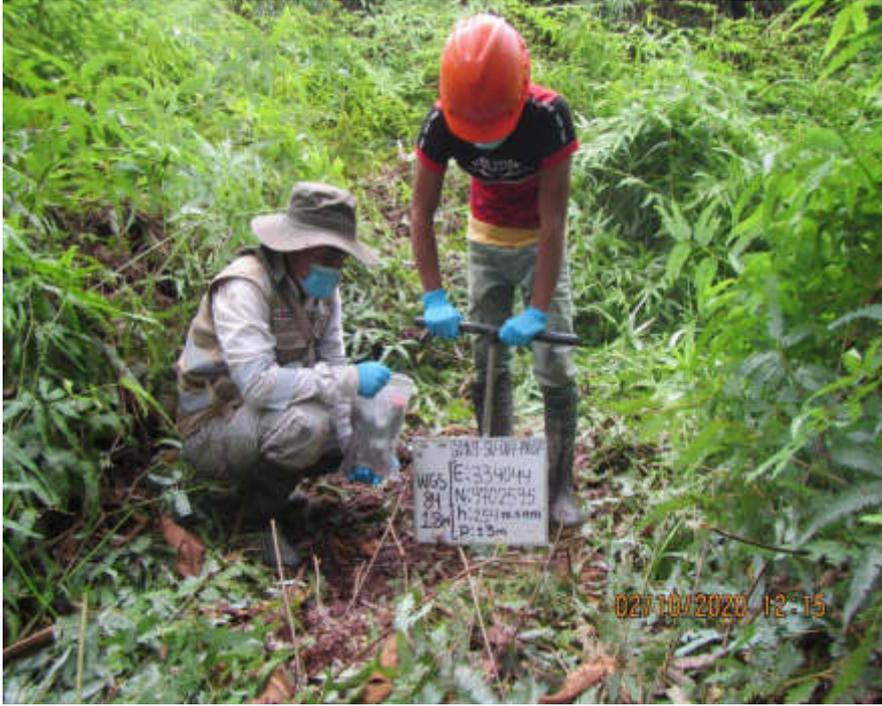
<p>FOTOGRAFÍA N.º 17</p>

<p>Fecha: 02/10/2020</p>	
<p>Hora: 12:15</p>	
<p>COORDENADAS UTM -WGS 84 – ZONA 18M</p>	
<p>Este (m): 334044</p>	
<p>Norte (m): 9702595</p>	
<p>Altitud (m s.n.m): 254</p>	
<p>Precisión: ± 3</p>	
<p>DESCRIPCIÓN:</p>	<p>Muestra de suelo tomada en el punto S0169-SU-007_PROF.</p>
<p>FOTOGRAFÍA N.º 18</p>

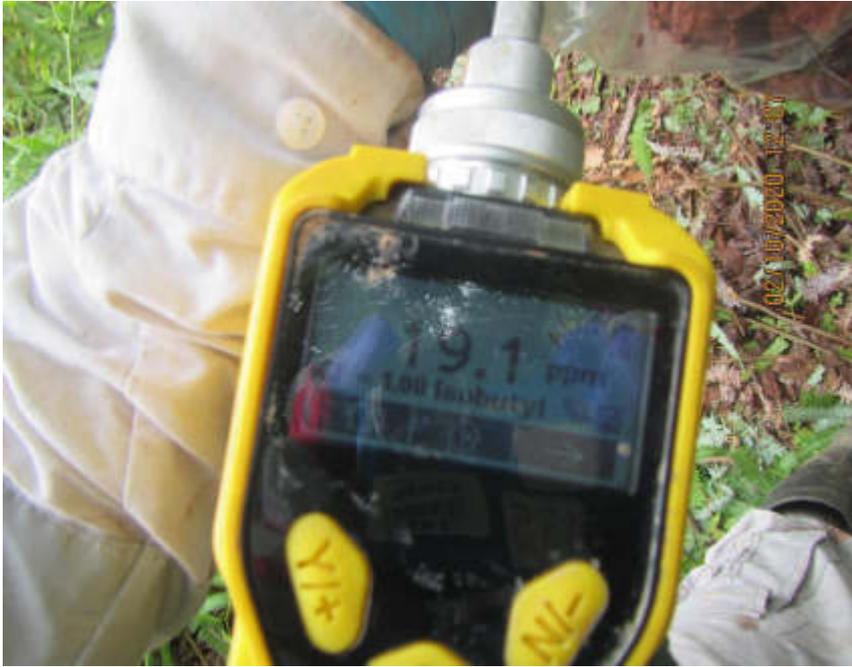
<p>Fecha: 02/10/2020</p>	
<p>Hora: 12:07</p>	
<p>COORDENADAS UTM -WGS 84 – ZONA 18M</p>	
<p>Este (m): 334044</p>	
<p>Norte (m): 9702595</p>	
<p>Altitud (m s.n.m): 254</p>	
<p>Precisión: ± 3</p>	
<p>DESCRIPCIÓN:</p>	<p>Lectura con PID en el punto S0169-SU-007_PROF.</p>

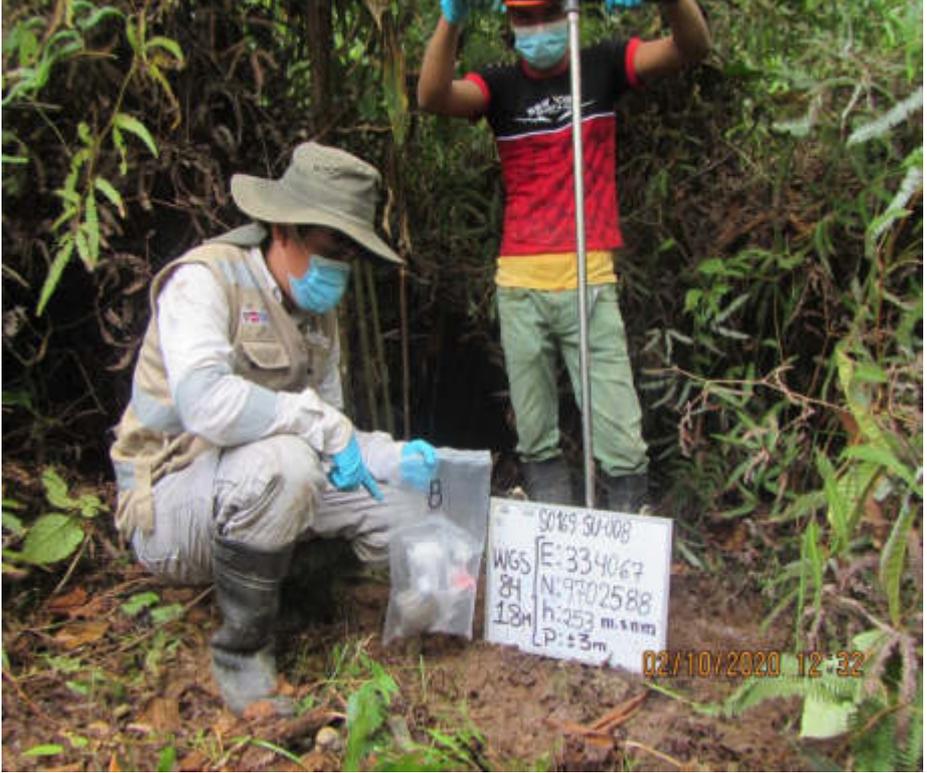
<p>FOTOGRAFÍA N.º 19</p>

<p>Fecha: 02/10/2020</p>	
<p>Hora: 12:32</p>	
<p>COORDENADAS UTM -WGS 84 – ZONA 18M</p>	
<p>Este (m): 334067</p>	
<p>Norte (m): 9702588</p>	
<p>Altitud (m s.n.m): 253</p>	
<p>Precisión: ± 3</p>	
<p>DESCRIPCIÓN:</p>	<p>Muestra de suelo tomada en el punto S0169-SU-008.</p>
<p>FOTOGRAFÍA N.º 20</p>

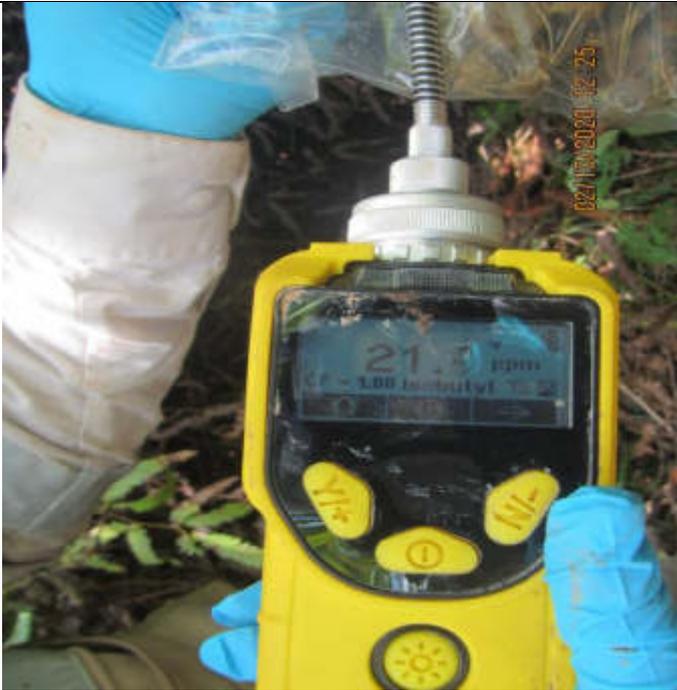
<p>Fecha: 02/10/2020</p>	
<p>Hora: 12:25</p>	
<p>COORDENADAS UTM -WGS 84 – ZONA 18M</p>	
<p>Este (m): 334067</p>	
<p>Norte (m): 9702588</p>	
<p>Altitud (m s.n.m): 253</p>	
<p>Precisión: ± 3</p>	
<p>DESCRIPCIÓN:</p>	<p>Lectura con PID en el punto S0169-SU-008.</p>

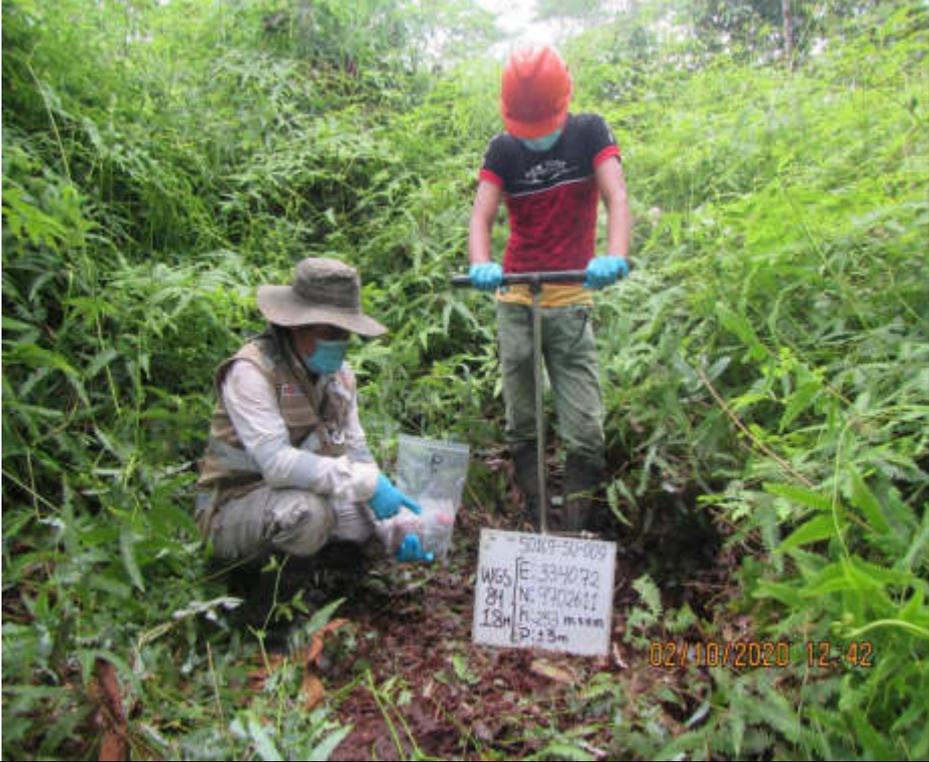
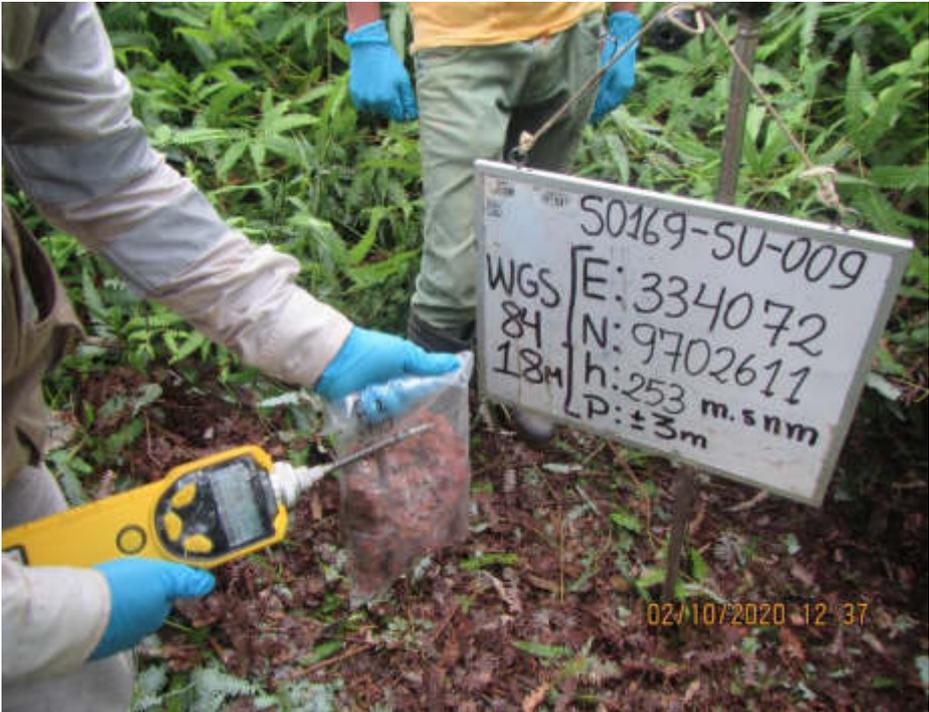
<p>FOTOGRAFÍA N.º 21</p>

<p>Precisión: ± 3</p>		
<p>DESCRIPCIÓN:</p>		<p>Muestra de suelo tomada en el punto S0169-SU-009.</p>
<p>FOTOGRAFÍA N.º 22</p>

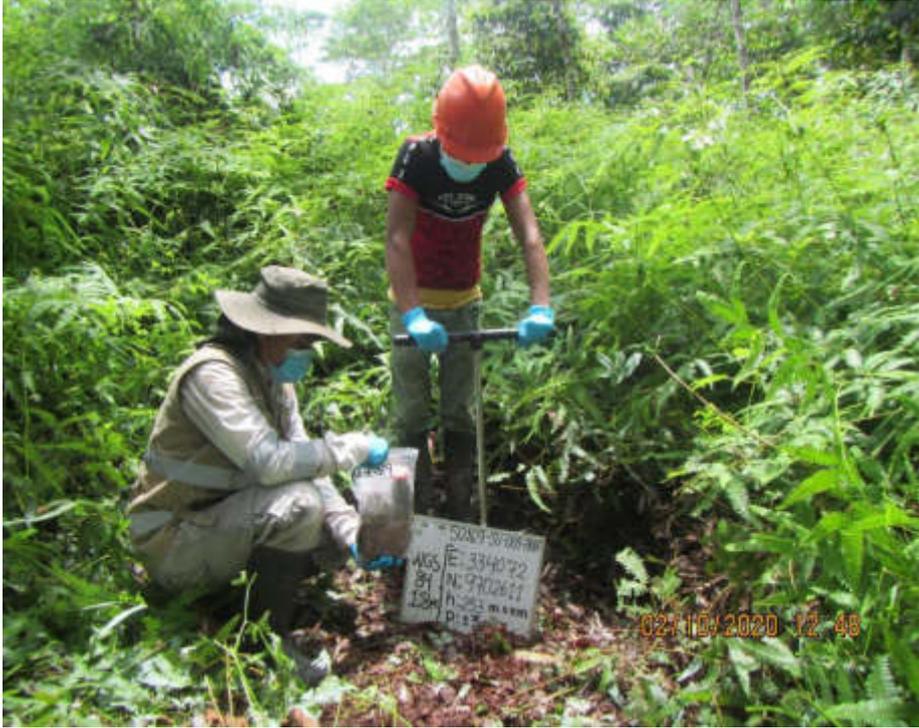
FOTOGRAFÍA N.º 23

Fecha: 02/10/2020	
Hora: 12:48	
COORDENADAS UTM -WGS 84 – ZONA 18M	
Este (m): 334072	
Norte (m): 9702611	
Altitud (m s.n.m): 253	
Precisión: ± 3	
DESCRIPCIÓN:	Muestra de suelo tomada en el punto S0169-SU-009-PROF.
FOTOGRAFÍA N.º 24

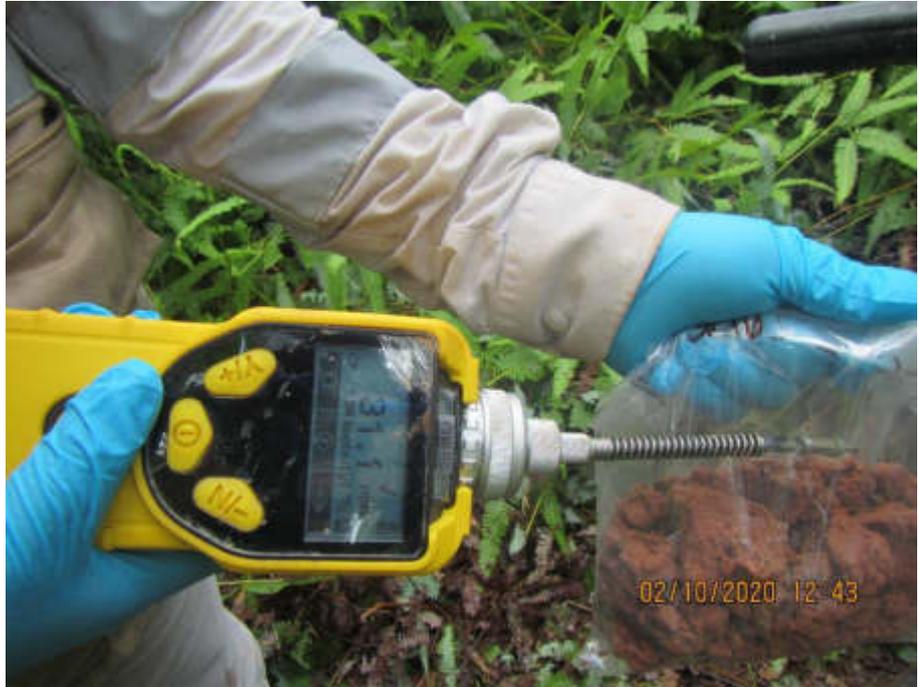
Fecha: 02/10/2020	
Hora: 12:43	
COORDENADAS UTM -WGS 84 – ZONA 18M	
Este (m): 334072	
Norte (m): 9702611	
Altitud (m s.n.m): 253	
Precisión: ± 3	
DESCRIPCIÓN:	Lectura con PID en el punto S0169-SU-009-PROF.

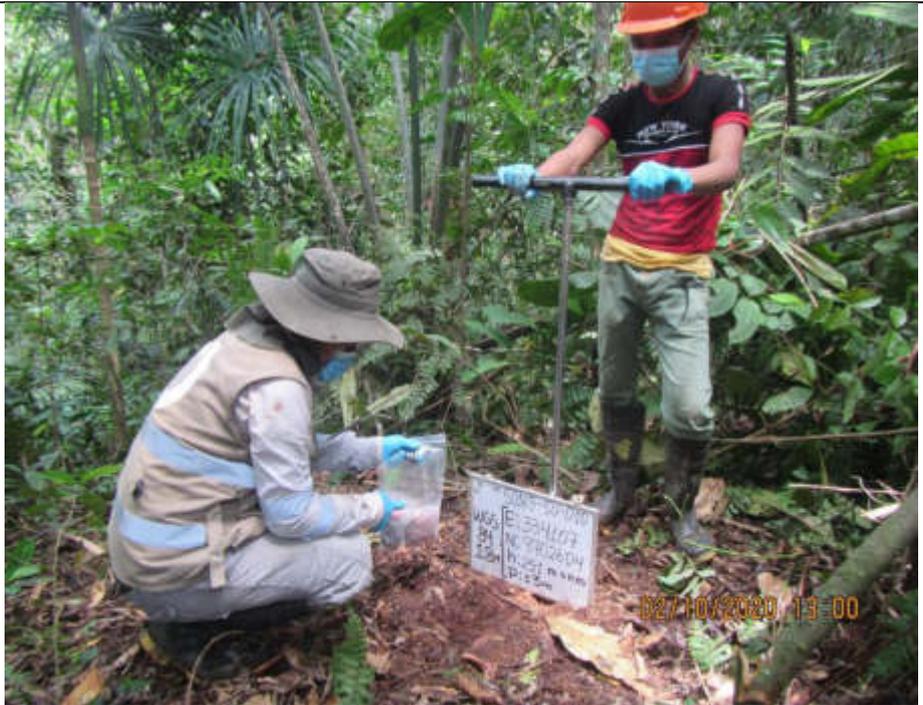
FOTOGRAFÍA N.º 25
Fecha: 02/10/2020
Hora: 13:00
COORDENADAS UTM -WGS 84 – ZONA 18M
Este (m): 334107
Norte (m): 9702604
Altitud (m s.n.m): 251
Precisión: ± 3

Muestra de suelo tomada en el punto S0169-SU-010.

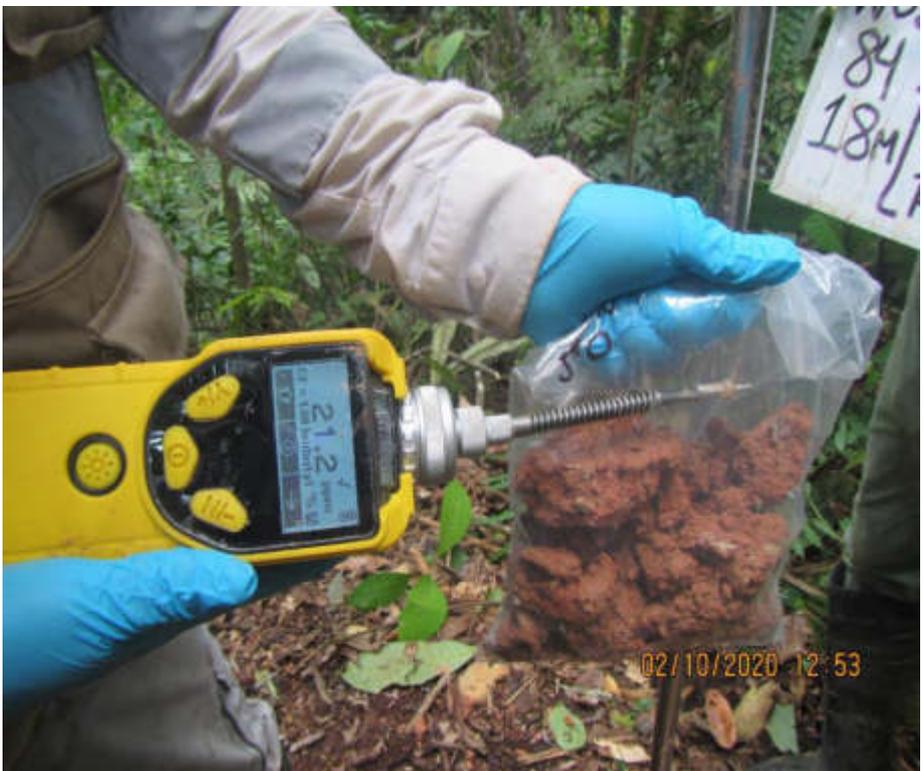
FOTOGRAFÍA N.º 26
Fecha: 02/10/2020
Hora: 12:53
COORDENADAS UTM -WGS 84 – ZONA 18M
Este (m): 334107
Norte (m): 9702604
Altitud (m s.n.m): 251
Precisión: ± 3

Lectura con PID en el punto S0169-SU-010.

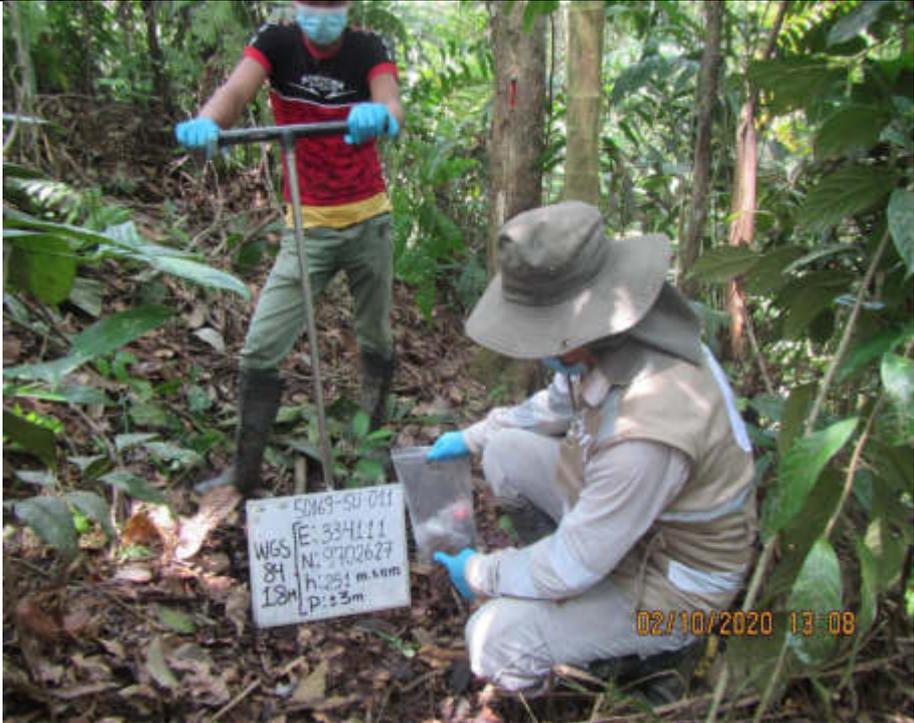
FOTOGRAFÍA N.º 27

Fecha: 02/10/2020	
Hora: 13:08	
COORDENADAS UTM -WGS 84 – ZONA 18M	
Este (m): 334111	
Norte (m): 9702627	
Altitud (m s.n.m): 251	
Precisión: ± 3	
DESCRIPCIÓN:	Muestra de suelo tomada en el punto S0169-SU-011.
FOTOGRAFÍA N.º 28

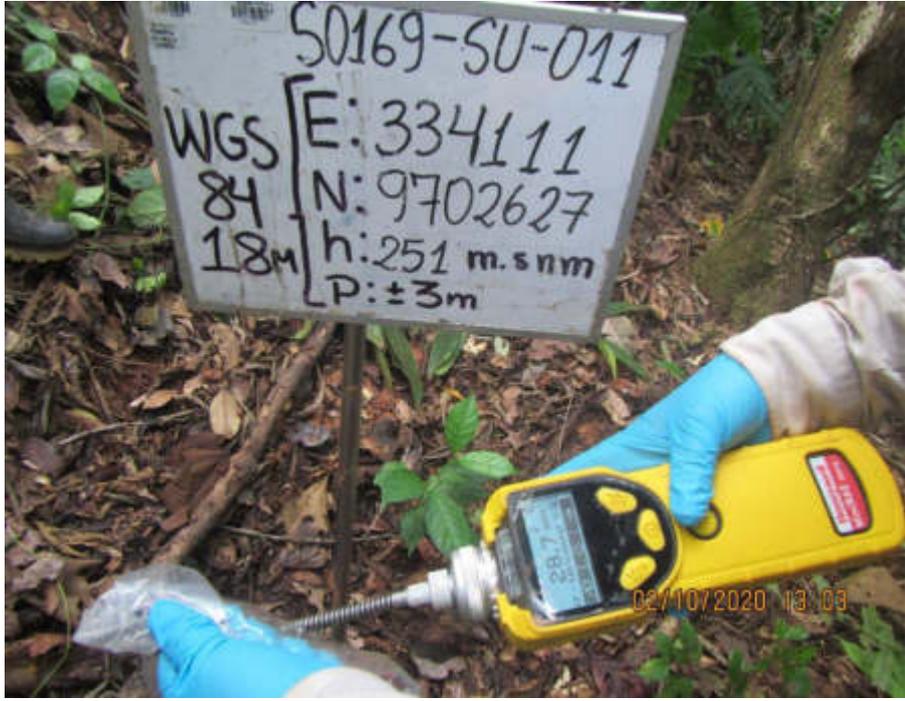
Fecha: 02/10/2020	
Hora: 13:03	
COORDENADAS UTM -WGS 84 – ZONA 18M	
Este (m): 334111	
Norte (m): 9702627	
Altitud (m s.n.m): 251	
Precisión: ± 3	
DESCRIPCIÓN:	Lectura con PID en el punto S0169-SU-011.

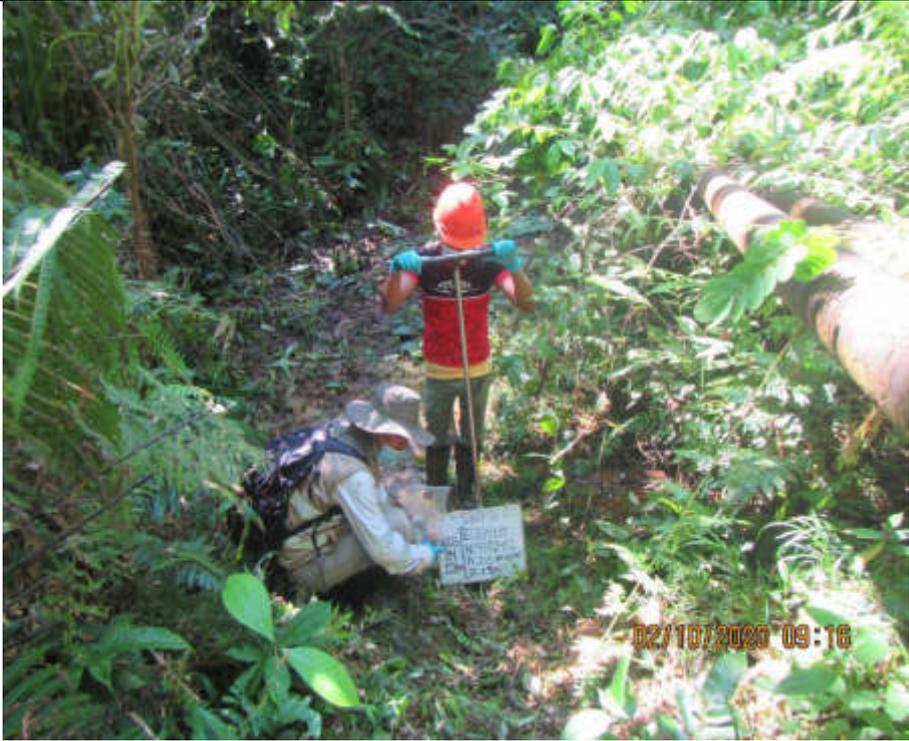
<p>FOTOGRAFÍA N.º 29</p>

<p>Fecha: 02/10/2020</p>	
<p>Hora: 09:16</p>	
<p>COORDENADAS UTM -WGS 84 – ZONA 18M</p>	
<p>Este (m): 334111</p>	
<p>Norte (m): 9702452</p>	
<p>Altitud (m s.n.m): 245</p>	
<p>Precisión: ± 3</p>	
<p>DESCRIPCIÓN:</p>	<p>Muestra de suelo tomada en el punto S0169-SU-012.</p>
<p>FOTOGRAFÍA N.º 30</p>

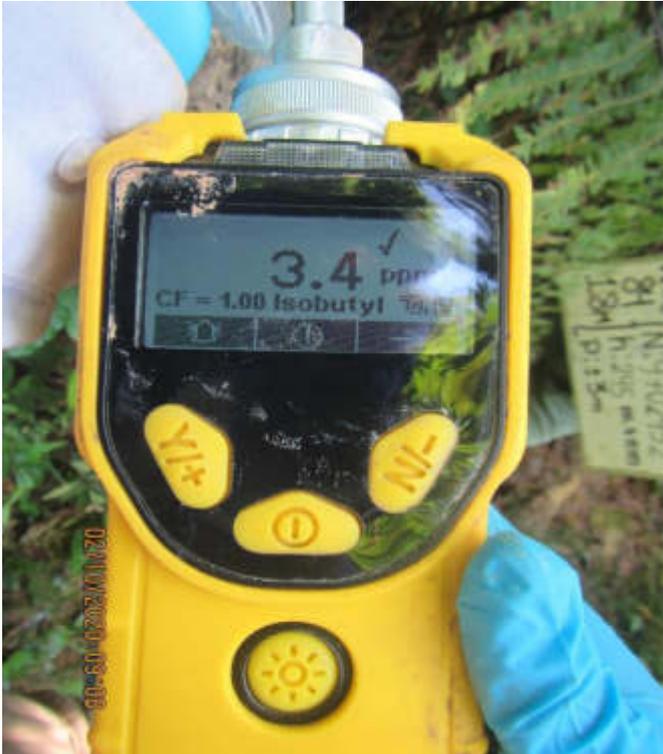
<p>Fecha: 02/10/2020</p>	
<p>Hora: 09:08</p>	
<p>COORDENADAS UTM -WGS 84 – ZONA 18M</p>	
<p>Este (m): 334111</p>	
<p>Norte (m): 9702452</p>	
<p>Altitud (m s.n.m): 245</p>	
<p>Precisión: ± 3</p>	
<p>DESCRIPCIÓN:</p>	<p>Lectura con PID en el punto S0169-SU-012.</p>

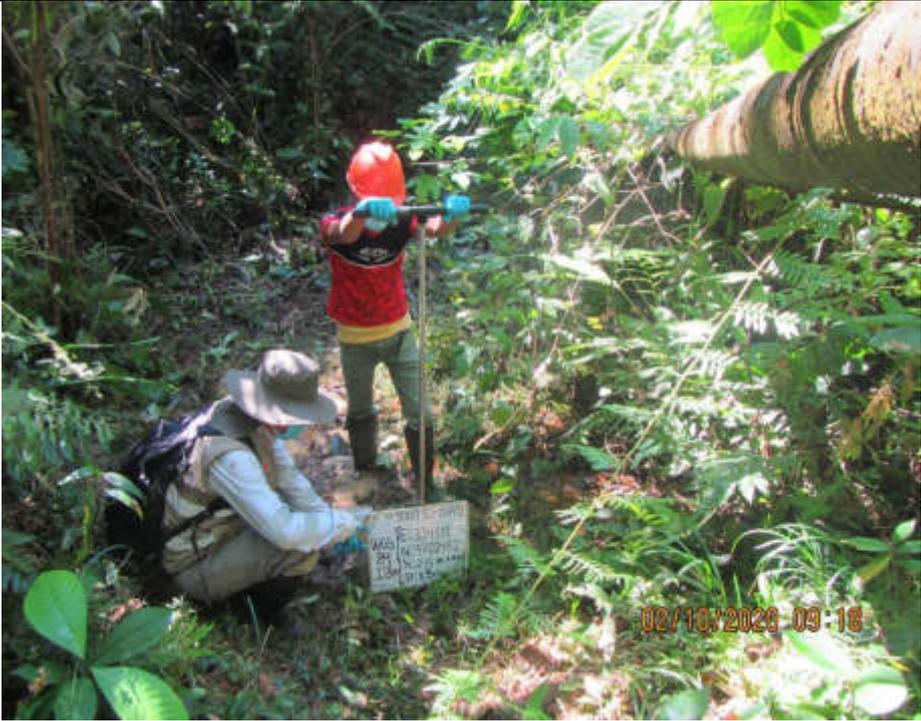
<p>FOTOGRAFÍA N.º 31</p>

<p>Fecha: 02/10/2020</p>	
<p>Hora: 09:18</p>	
<p>COORDENADAS UTM -WGS 84 – ZONA 18M</p>	
<p>Este (m): 334111</p>	
<p>Norte (m): 9702452</p>	
<p>Altitud (m s.n.m): 245</p>	
<p>Precisión: ± 3</p>	
<p>DESCRIPCIÓN:</p>	<p>Muestra de suelo tomada en el punto S0169-SU-012_DUP.</p>
<p>FOTOGRAFÍA N.º 32</p>

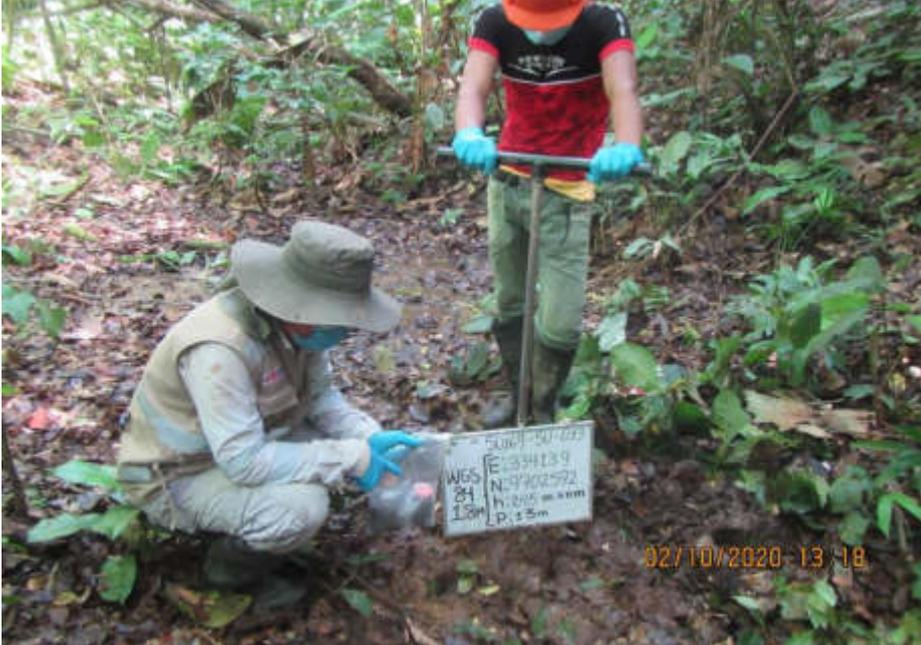
<p>Fecha: 02/10/2020</p>	
<p>Hora: 13:18</p>	
<p>COORDENADAS UTM -WGS 84 – ZONA 18M</p>	
<p>Este (m): 334139</p>	
<p>Norte (m): 9702592</p>	
<p>Altitud (m s.n.m): 245</p>	
<p>Precisión: ± 3</p>	
<p>DESCRIPCIÓN:</p>	<p>Muestra de suelo tomada en el punto S0169-SU-013.</p>

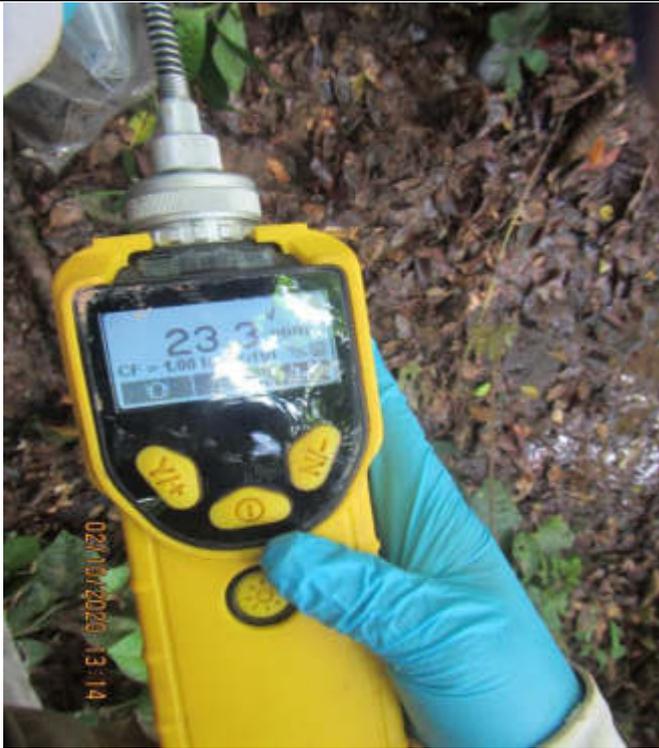
<p>FOTOGRAFÍA N.º 33</p>	
<p>Fecha: 02/10/2020</p>	
<p>Hora: 13:14</p>	
<p>COORDENADAS UTM -WGS 84 – ZONA 18M</p>	
<p>Este (m): 334139</p>	
<p>Norte (m): 9702592</p>	
<p>Altitud (m s.n.m): 245</p>	
<p>Precisión: ± 3</p>

<p>DESCRIPCIÓN:</p>	<p>Mue Lectura con PID en el punto S0169-SU-013.</p>

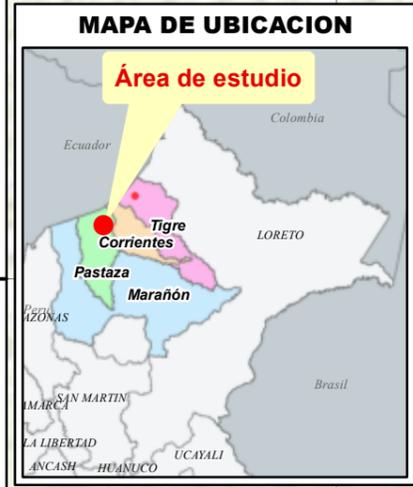
Mapa de puntos de muestreo

Código	Coordenadas UTM WGS 84 Zona 18 Sur	
	Este (m)	Norte (m)
S0359-SU-001	334153	9702577
S0359-SU-002	334161	9702532
S0359-SU-002-PROF	334161	9702532
S0359-SU-003	334173	9702491
S0359-SU-003-PROF	334173	9702491
S0359-SU-004	334161	9702460
S0359-SU-005	334164	9702442
S0359-SU-006	334216	9702522
S0359-SU-007	334216	9702455
S0359-SU-DUP01	334216	9702455
S0359-SU-008	334176	9702424

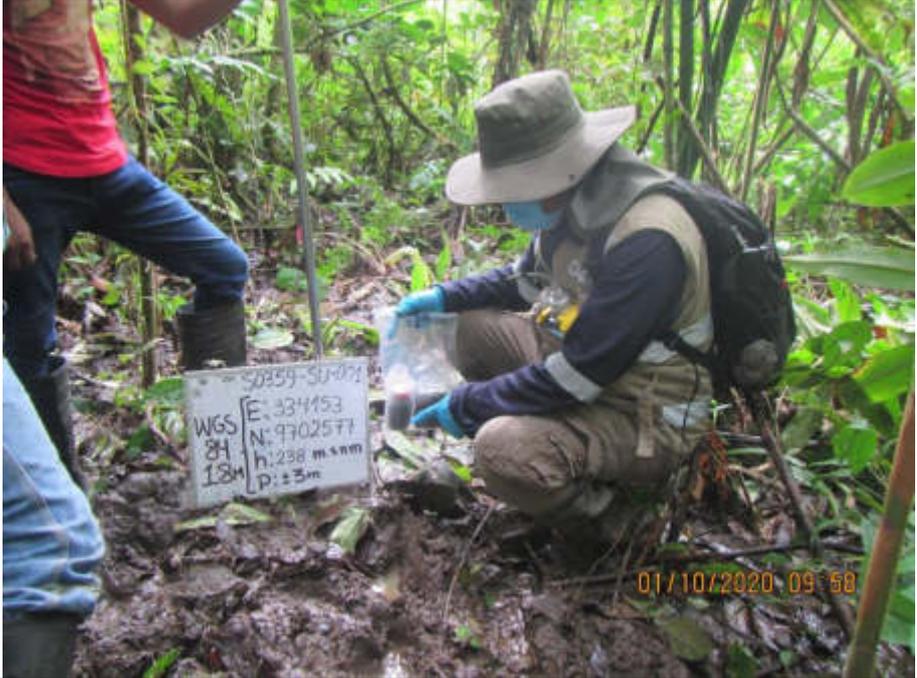
Distrito	Andoas	Provincia	Datem del Marañón	Departamento	Loreto
FOTOGRAFÍA N.º 1					
Fecha: 01/10/2020					
Hora: 09:58					
COORDENADAS UTM -WGS 84 – ZONA 18M					
Este (m): 334153					
Norte (m): 9702577					
Altitud (m s.n.m): 238					
Precisión: ± 3

DESCRIPCIÓN:					
Muestra de suelo tomada en el punto S0359-SU-001.					
FOTOGRAFÍA N.º 2					
Fecha: 01/10/2020					
Hora: 09:52					
COORDENADAS UTM -WGS 84 – ZONA 18M					
Este (m): 334153					
Norte (m): 9702577					
Altitud (m s.n.m): 238					
Precisión: ± 3

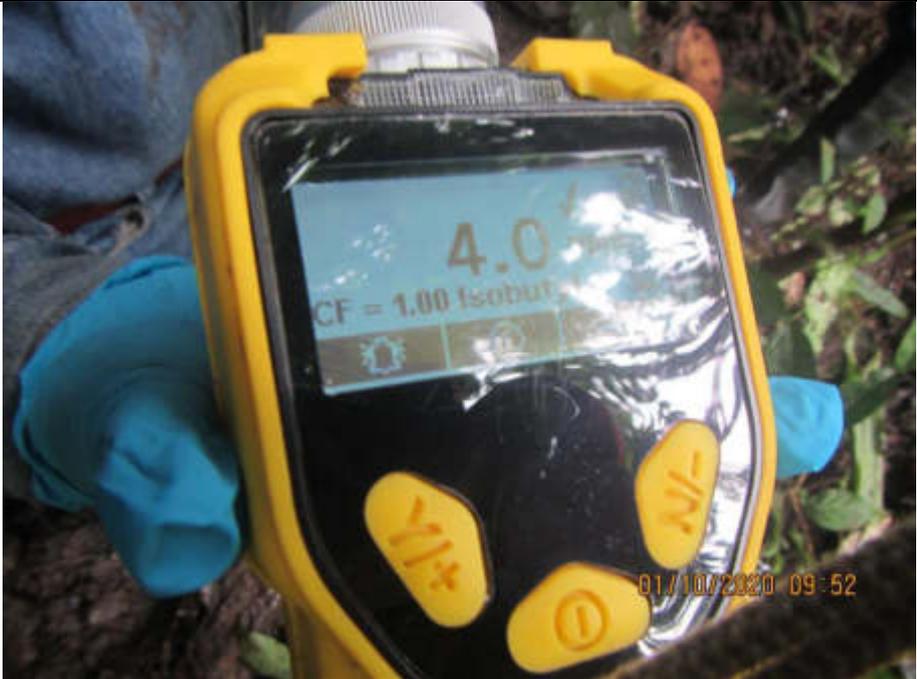
DESCRIPCIÓN:					
Lectura con PID en el punto S0359-SU-001.

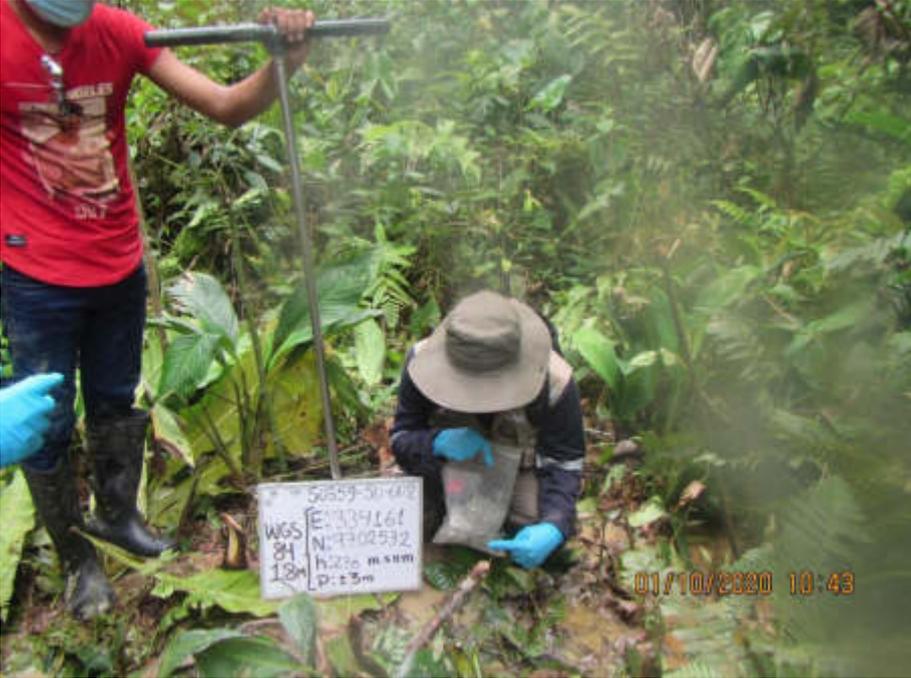
<p>FOTOGRAFÍA N.º 3</p>

<p>Fecha: 01/10/2020</p>	
<p>Hora: 10:43</p>	
<p>COORDENADAS UTM -WGS 84 – ZONA 18M</p>	
<p>Este (m): 334161</p>	
<p>Norte (m): 9702532</p>	
<p>Altitud (m s.n.m): 238</p>	
<p>Precisión: ± 3</p>	<p>DESCRIPCIÓN: Muestra de suelo tomada en el punto S0359-SU-002.</p>
<p>FOTOGRAFÍA N.º 4</p>

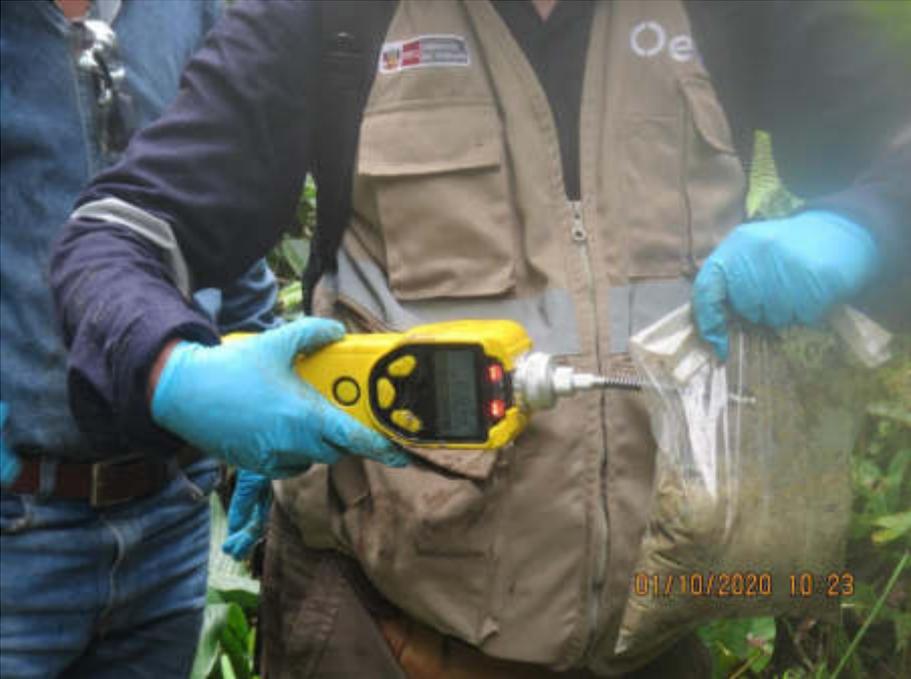
<p>Fecha: 01/10/2020</p>	
<p>Hora: 10:23</p>	
<p>COORDENADAS UTM -WGS 84 – ZONA 18M</p>	
<p>Este (m): 334161</p>	
<p>Norte (m): 9702532</p>	
<p>Altitud (m s.n.m): 238</p>	
<p>Precisión: ± 3</p>	<p>DESCRIPCIÓN: Lectura con PID en el punto S0359-SU-002.</p>

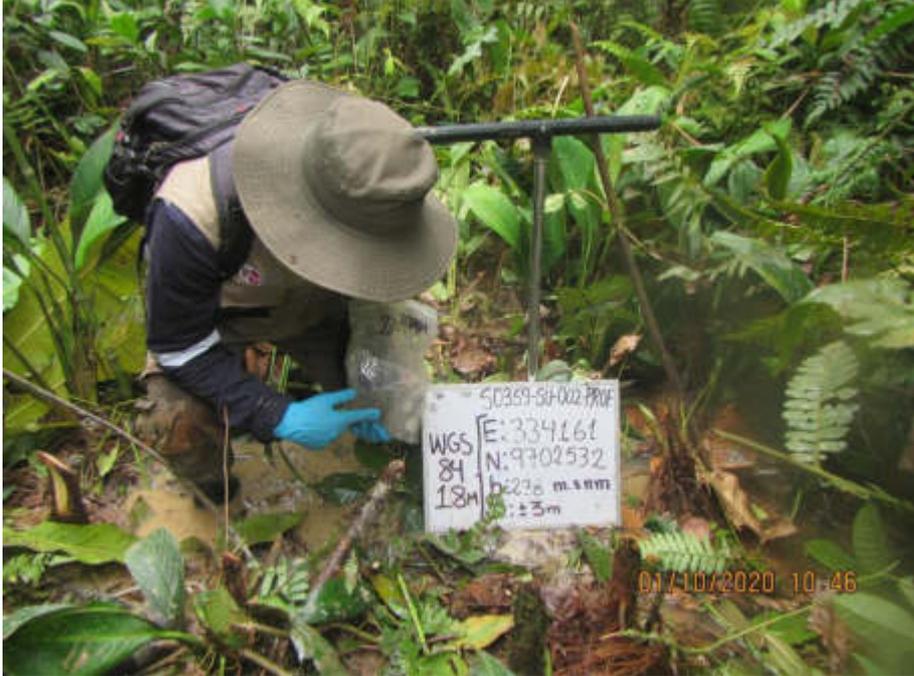
<p>FOTOGRAFÍA N.º 5</p>

<p>Fecha: 01/10/2020</p>	
<p>Hora: 10:46</p>	
<p>COORDENADAS UTM -WGS 84 – ZONA 18M</p>	
<p>Este (m): 334161</p>	
<p>Norte (m): 9702532</p>	
<p>Altitud (m s.n.m): 238</p>	
<p>Precisión: ± 3</p>	<p>DESCRIPCIÓN: Muestra de suelo tomada en el punto S0359-SU-002-PROF.</p>
<p>FOTOGRAFÍA N.º 6</p>

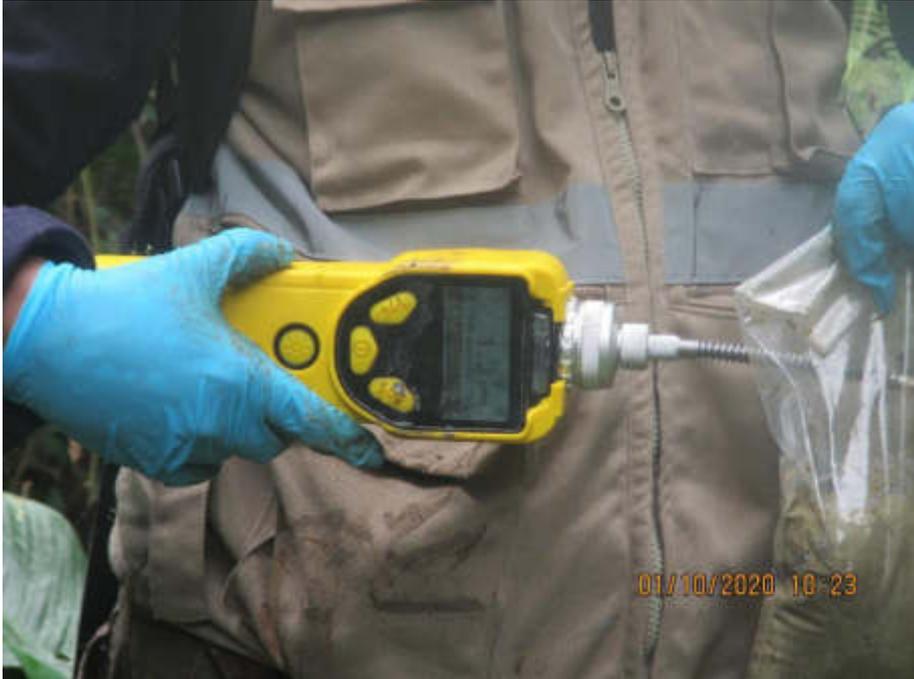
<p>Fecha: 01/10/2020</p>	
<p>Hora: 10:46</p>	
<p>COORDENADAS UTM -WGS 84 – ZONA 18M</p>	
<p>Este (m): 334161</p>	
<p>Norte (m): 9702532</p>	
<p>Altitud (m s.n.m): 238</p>	
<p>Precisión: ± 3</p>	<p>DESCRIPCIÓN: Lectura con PID en el punto S0359-SU-002-PROF.</p>

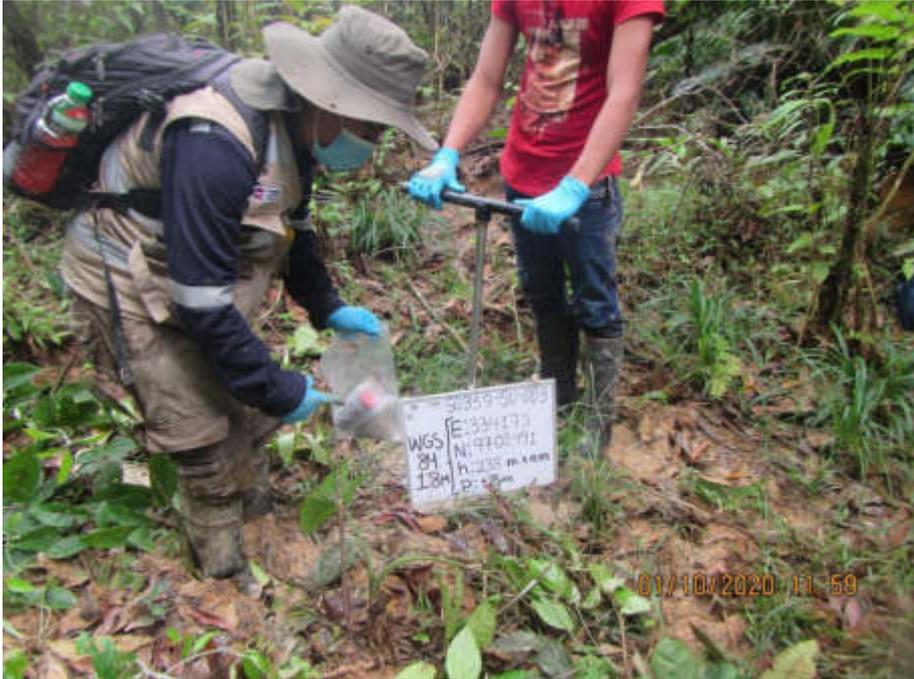
<p>FOTOGRAFÍA N.º 7</p>

<p>Fecha: 01/10/2020</p>	
<p>Hora: 11:59</p>	
<p>COORDENADAS UTM -WGS 84 – ZONA 18M</p>	
<p>Este (m): 334173</p>	
<p>Norte (m): 9702491</p>	
<p>Altitud (m s.n.m): 238</p>	
<p>Precisión: ± 3</p>	
<p>DESCRIPCIÓN:</p>	<p>Muestra de suelo tomada en el punto S0359-SU-003.</p>
<p>FOTOGRAFÍA N.º 8</p>

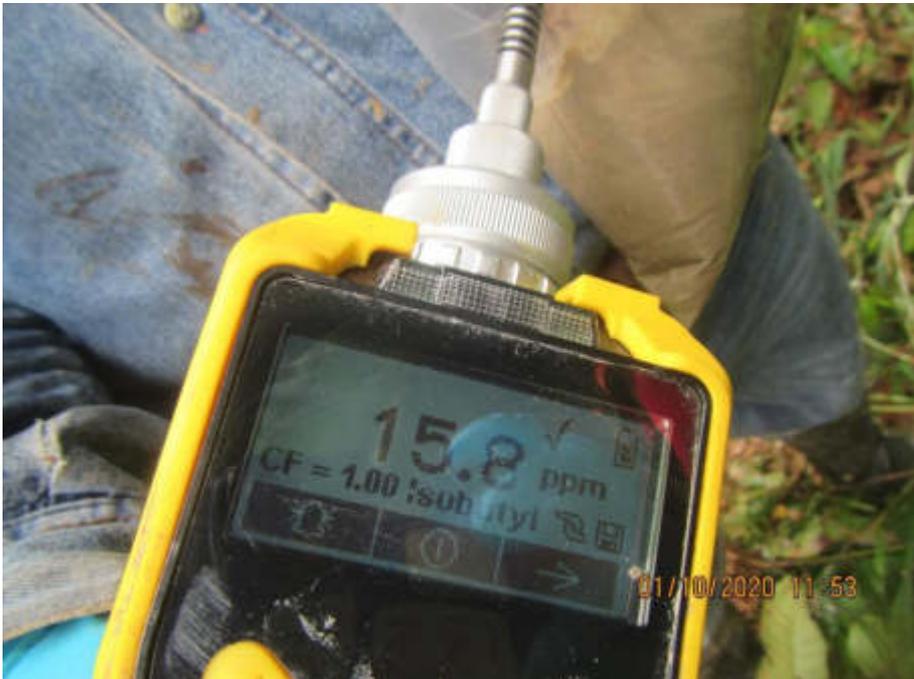
<p>Fecha: 01/10/2020</p>	
<p>Hora: 11:53</p>	
<p>COORDENADAS UTM -WGS 84 – ZONA 18M</p>	
<p>Este (m): 334173</p>	
<p>Norte (m): 9702491</p>	
<p>Altitud (m s.n.m): 238</p>	
<p>Precisión: ± 3</p>	
<p>DESCRIPCIÓN:</p>	<p>Lectura con PID en el punto S0359-SU-003.</p>

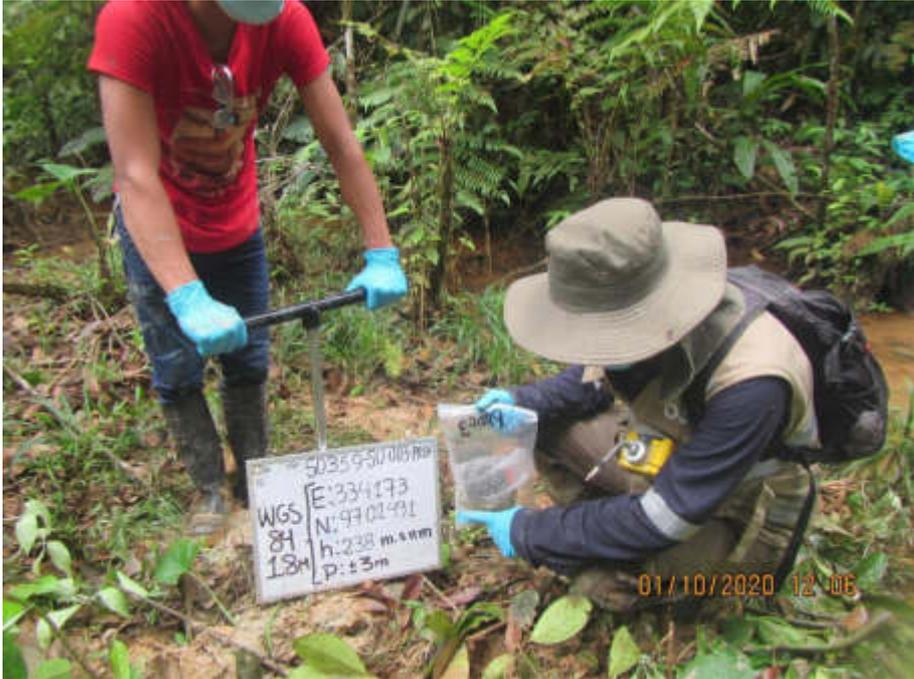
<p>FOTOGRAFÍA N.º 9</p>

<p>Fecha: 01/10/2020</p>	
<p>Hora: 12:06</p>	
<p>COORDENADAS UTM -WGS 84 – ZONA 18M</p>	
<p>Este (m): 334173</p>	
<p>Norte (m): 9702491</p>	
<p>Altitud (m s.n.m): 238</p>	
<p>Precisión: ± 3</p>	
<p>DESCRIPCIÓN:</p>	<p>Muestra de suelo tomada en el punto S0359-SU-003-PROF.</p>
<p>FOTOGRAFÍA N.º 10</p>
