**INFORME N° 00159-2020-OEFA/DEAM-SSIM**

ASUNTO : Informe de Evaluación Ambiental para la identificación del sitio impactado por actividades de hidrocarburos con código S0359, ubicado en el Lote 192, microcuenca PAS-16, en el ámbito la cuenca del río Pastaza, distrito Andoas, provincia Datem del Marañón y departamento Loreto.

FECHA : Lima, 31 de diciembre de 2020

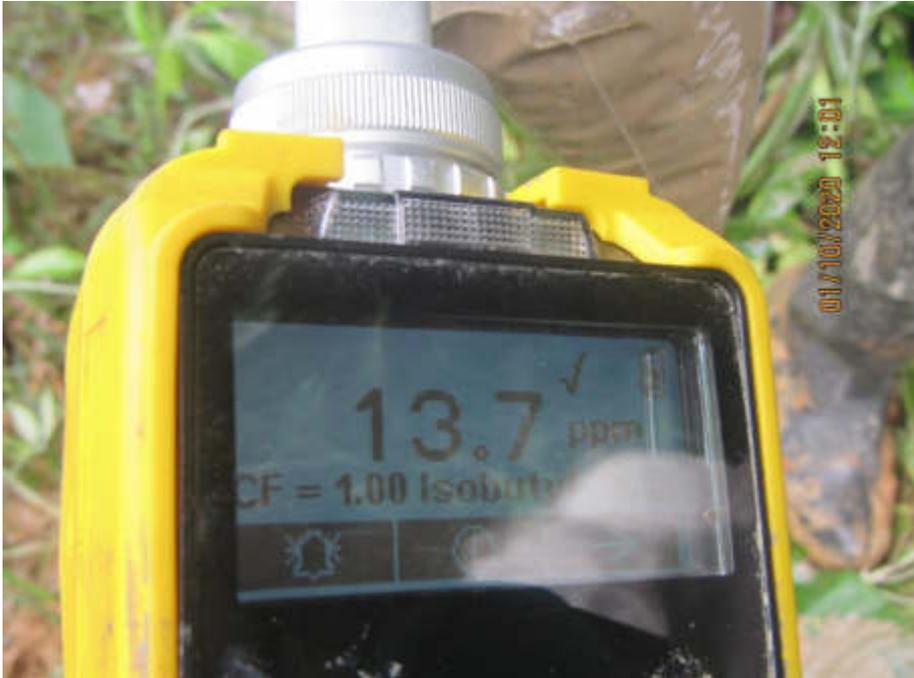
<p>Fecha: 01/10/2020</p>	
<p>Hora: 12:01</p>	
<p>COORDENADAS UTM -WGS 84 – ZONA 18M</p>	
<p>Este (m): 334173</p>	
<p>Norte (m): 9702491</p>	
<p>Altitud (m s.n.m): 238</p>	
<p>Precisión: ± 3</p>	
<p>DESCRIPCIÓN:</p>	<p>Lectura con PID en el punto S0359-SU-003-PROF.</p>

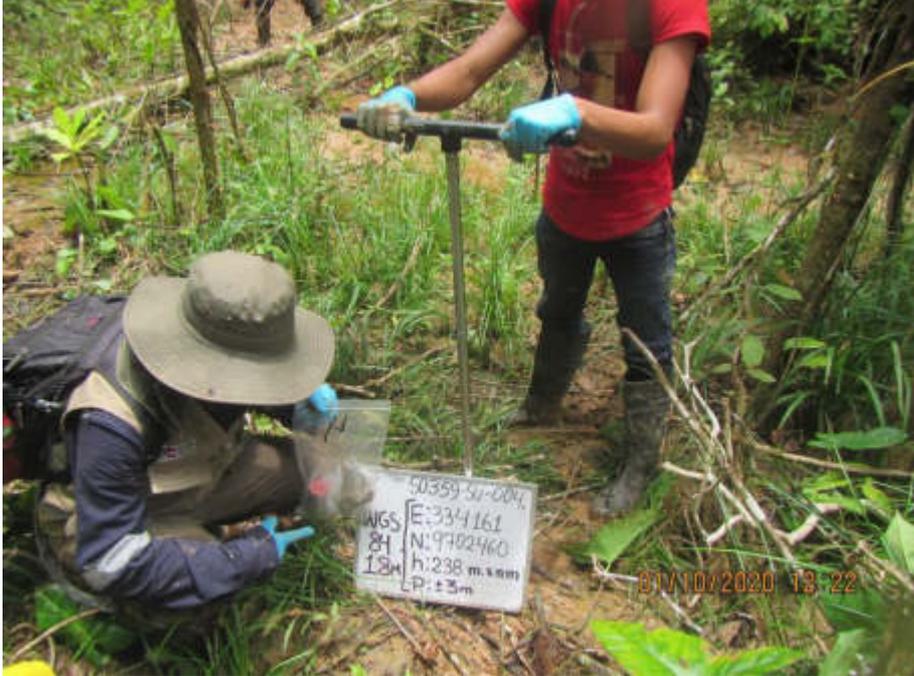
<p>FOTOGRAFÍA N.º 11</p>

<p>Fecha: 01/10/2020</p>	
<p>Hora: 12:22</p>	
<p>COORDENADAS UTM -WGS 84 – ZONA 18M</p>	
<p>Este (m): 334161</p>	
<p>Norte (m): 9702460</p>	
<p>Altitud (m s.n.m): 238</p>	
<p>Precisión: ± 3</p>	
<p>DESCRIPCIÓN:</p>	<p>Muestra de suelo tomada en el punto S0359-SU-004.</p>
<p>FOTOGRAFÍA N.º 12</p>

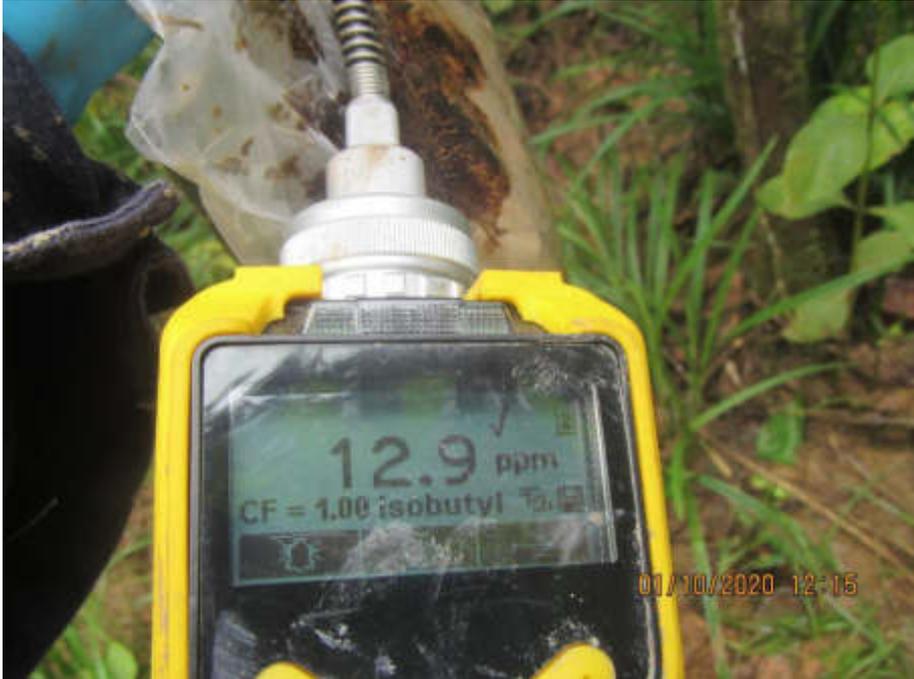
<p>Fecha: 01/10/2020</p>	
<p>Hora: 12:15</p>	
<p>COORDENADAS UTM -WGS 84 – ZONA 18M</p>	
<p>Este (m): 334161</p>	
<p>Norte (m): 9702460</p>	
<p>Altitud (m s.n.m): 238</p>	
<p>Precisión: ± 3</p>	
<p>DESCRIPCIÓN:</p>	<p>Lectura con PID en el punto S0359-SU-004.</p>

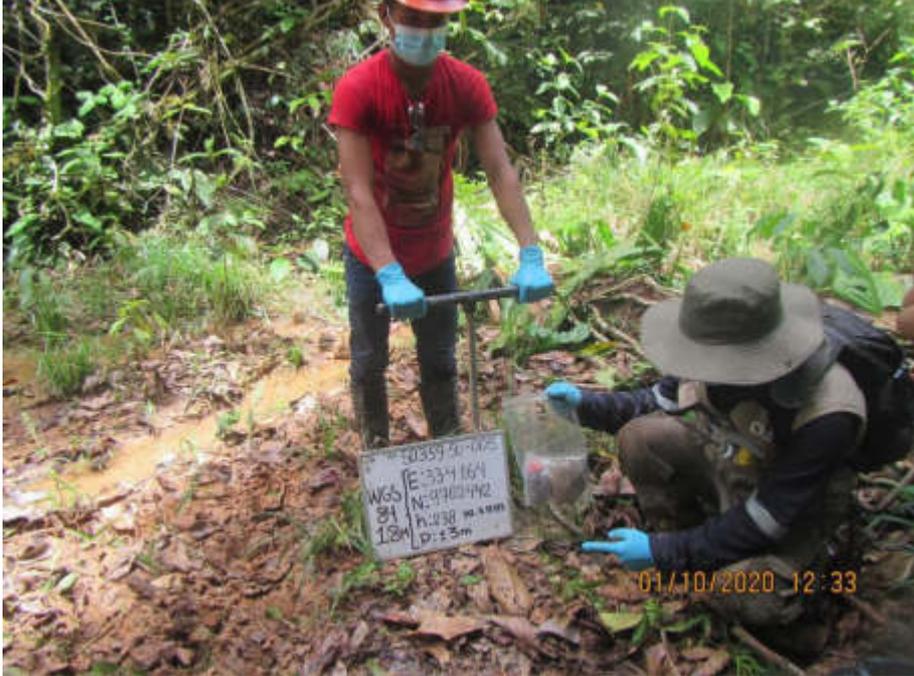
<p>FOTOGRAFÍA N.º 13</p>

<p>Fecha: 01/10/2020</p>	
<p>Hora: 12:33</p>	
<p>COORDENADAS UTM -WGS 84 – ZONA 18M</p>	
<p>Este (m): 334164</p>	
<p>Norte (m): 9702442</p>	
<p>Altitud (m s.n.m): 238</p>	
<p>Precisión: ± 3</p>	
<p>DESCRIPCIÓN:</p>	<p>Muestra de suelo tomada en el punto S0359-SU-005.</p>
<p>FOTOGRAFÍA N.º 14</p>

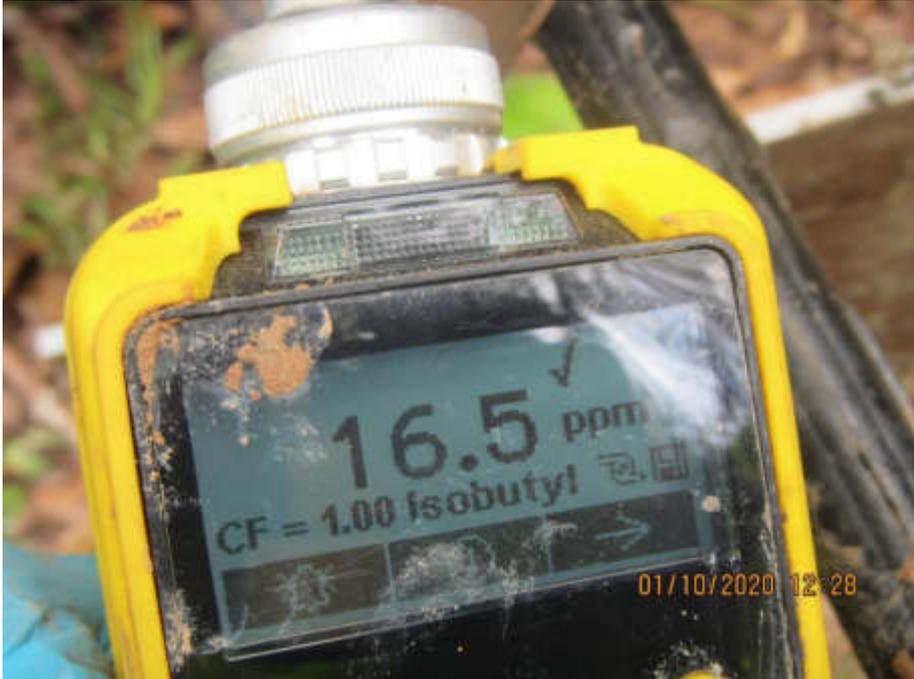
<p>Fecha: 01/10/2020</p>	
<p>Hora: 12:28</p>	
<p>COORDENADAS UTM -WGS 84 – ZONA 18M</p>	
<p>Este (m): 334164</p>	
<p>Norte (m): 9702442</p>	
<p>Altitud (m s.n.m): 238</p>	
<p>Precisión: ± 3</p>	
<p>DESCRIPCIÓN:</p>	<p>Lectura con PID en el punto S0359-SU-005.</p>

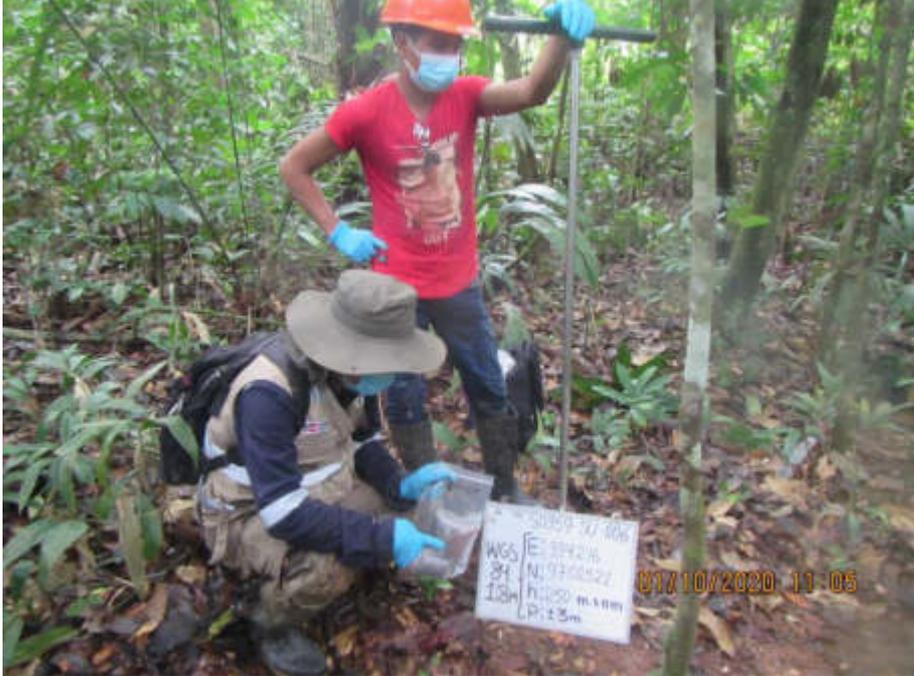
<p>FOTOGRAFÍA N.º 15</p>

<p>Fecha: 01/10/2020</p>	
<p>Hora: 11:05</p>	
<p>COORDENADAS UTM -WGS 84 – ZONA 18M</p>	
<p>Este (m): 334216</p>	
<p>Norte (m): 9702522</p>	
<p>Altitud (m s.n.m): 250</p>	
<p>Precisión: ± 3</p>	
<p>DESCRIPCIÓN:</p>	<p>Muestra de suelo tomada en el punto S0359-SU-006.</p>
<p>FOTOGRAFÍA N.º 16</p>

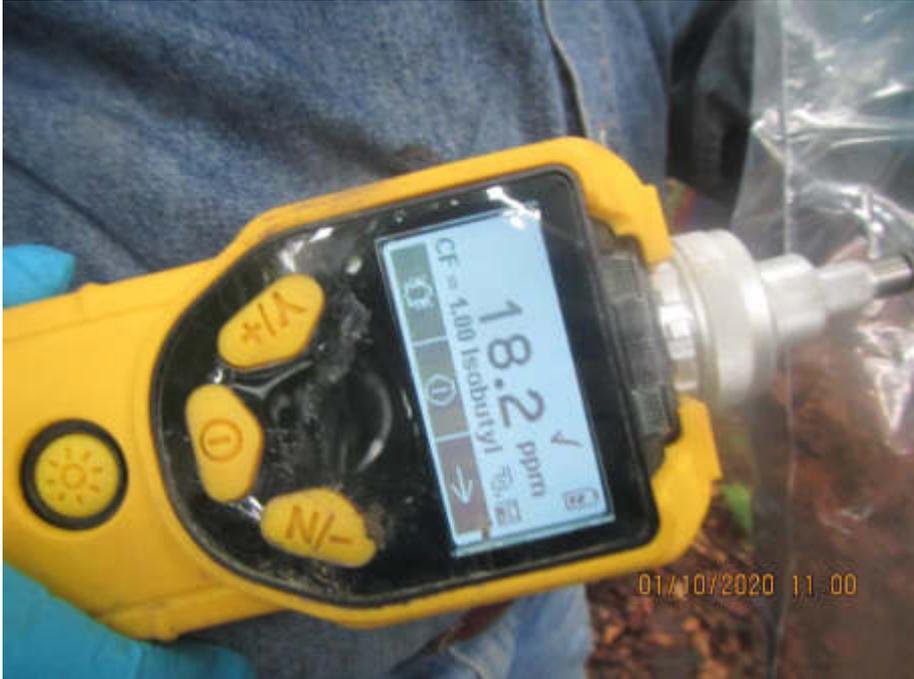
<p>Fecha: 01/10/2020</p>	
<p>Hora: 11:00</p>	
<p>COORDENADAS UTM -WGS 84 – ZONA 18M</p>	
<p>Este (m): 334216</p>	
<p>Norte (m): 9702522</p>	
<p>Altitud (m s.n.m): 250</p>	
<p>Precisión: ± 3</p>	
<p>DESCRIPCIÓN:</p>	<p>Lectura con PID en el punto S0359-SU-006.</p>

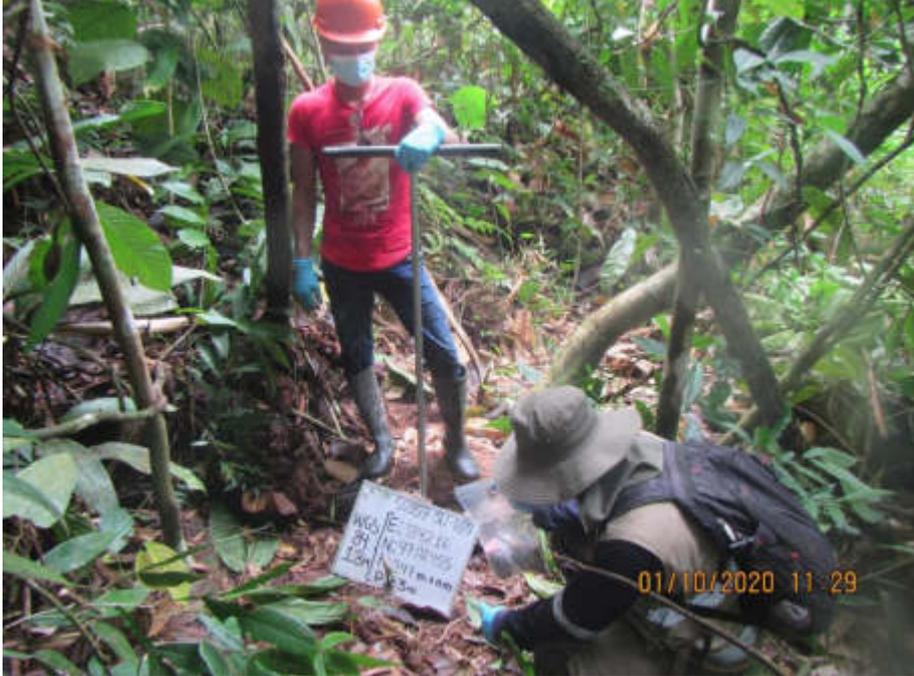
<p>FOTOGRAFÍA N.º 17</p>

<p>Fecha: 01/10/2020</p>	
<p>Hora: 11:29</p>	
<p>COORDENADAS UTM -WGS 84 – ZONA 18M</p>	
<p>Este (m): 334216</p>	
<p>Norte (m): 9702455</p>	
<p>Altitud (m s.n.m): 247</p>	<p>DESCRIPCIÓN: Muestra de suelo tomada en el punto S0359-SU-007.</p>
<p>Precisión: ± 3</p>

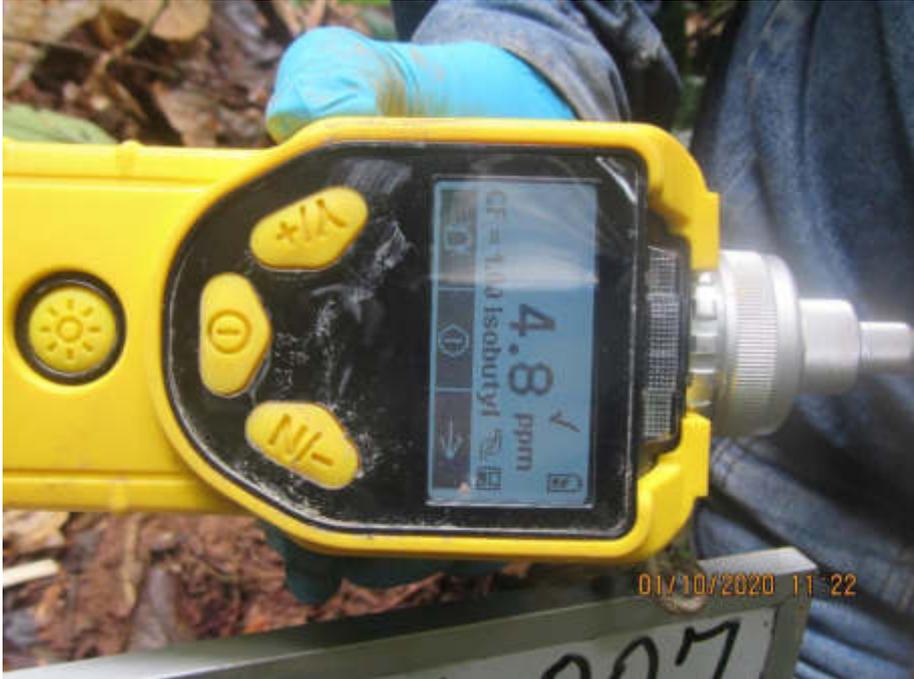
<p>FOTOGRAFÍA N.º 18</p>	
<p>Fecha: 01/10/2020</p>	
<p>Hora: 11:22</p>	
<p>COORDENADAS UTM -WGS 84 – ZONA 18M</p>	
<p>Este (m): 334216</p>	
<p>Norte (m): 9702455</p>	<p>DESCRIPCIÓN: Lectura con PID en el punto S0359-SU-007.</p>
<p>Altitud (m s.n.m): 247</p>	<p>Precisión: ± 3</p>

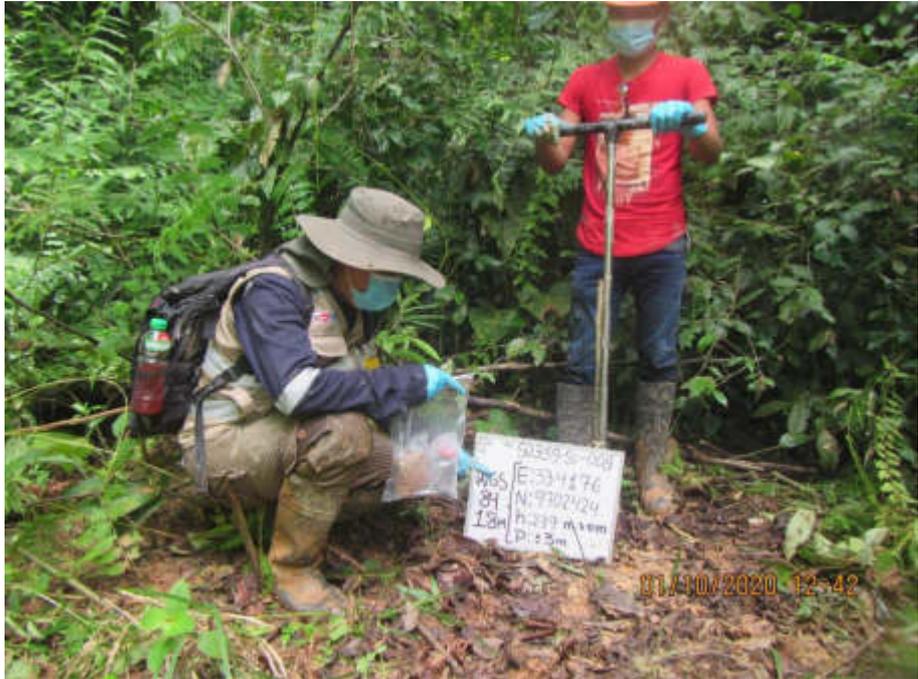
FOTOGRAFÍA N.º 19

Muestra de suelo tomada en el punto S0359-SU-008.

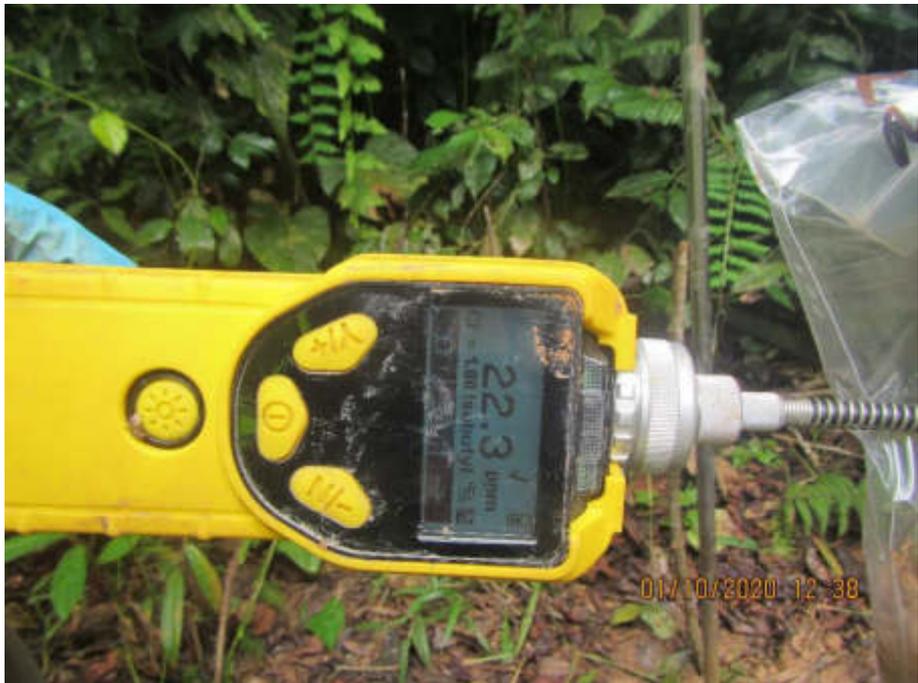
FOTOGRAFÍA N.º 20

Lectura con PID en el punto S0359-SU-008.

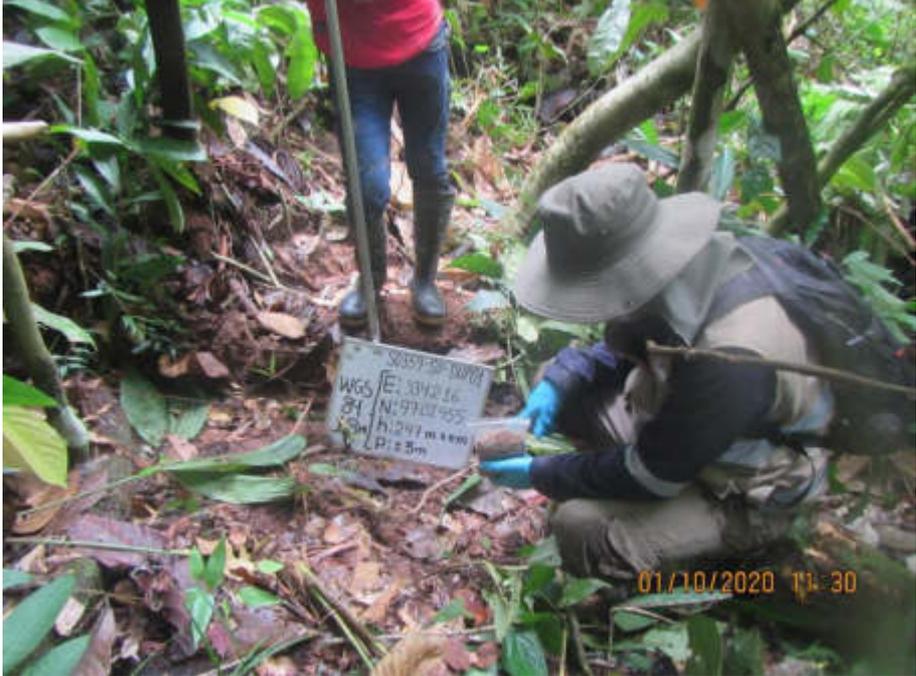
<p>FOTOGRAFÍA N.º 21</p>

<p>Fecha: 01/10/2020</p>	
<p>Hora: 11:30</p>	
<p>COORDENADAS UTM -WGS 84 – ZONA 18M</p>	
<p>Este (m): 334216</p>	
<p>Norte (m): 9702455</p>	
<p>Altitud (m s.n.m): 247</p>	
<p>Precisión: ± 3</p>	<p>DESCRIPCIÓN: Muestra duplicado de la muestra S0359-SU-007.</p>

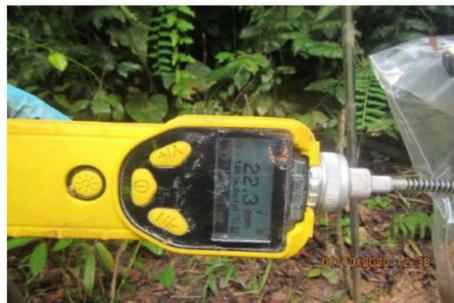
Lectura con PID en el punto S0359-SU-008, donde se registró 22,3 ppm de COV's

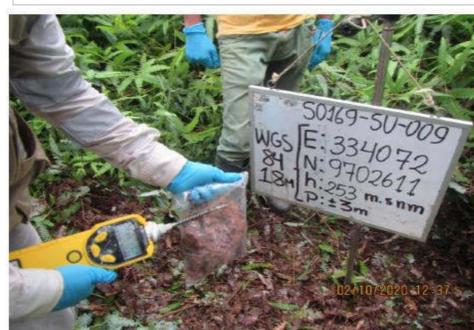
Lectura con PID (32,3 ppm) en el punto S0169-SU-009

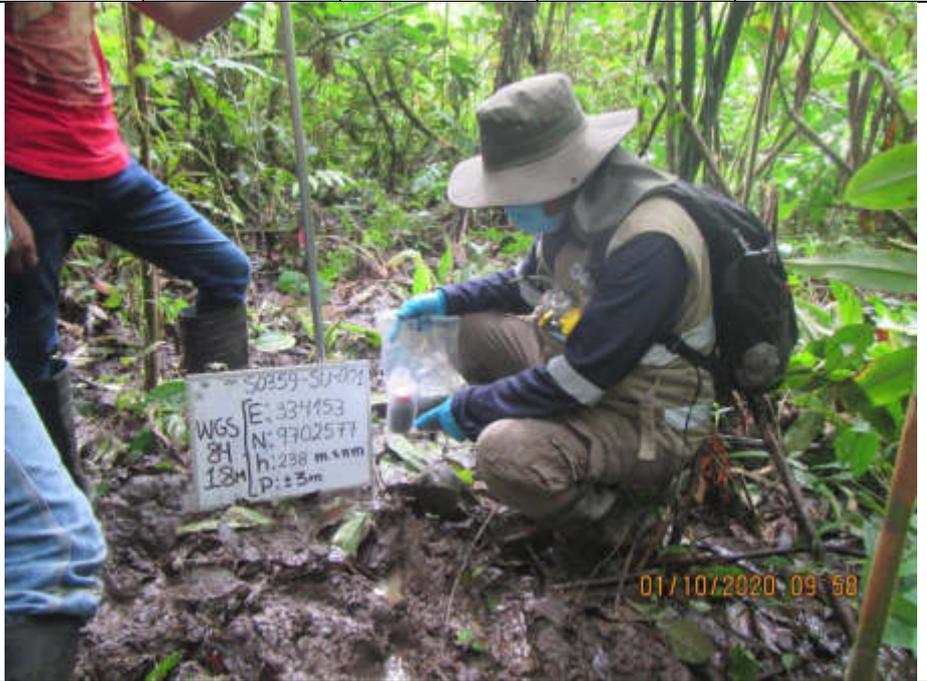
DESCRIPCIÓN:					
Muestra de suelo tomada en el punto S0359-SU-001.					
FOTOGRAFÍA N.º 2					
Fecha: 01/10/2020					
Hora: 09:52					
COORDENADAS UTM -WGS 84 – ZONA 18M					
Este (m): 334153					
Norte (m): 9702577					
Altitud (m s.n.m): 238					
Precisión: ± 3

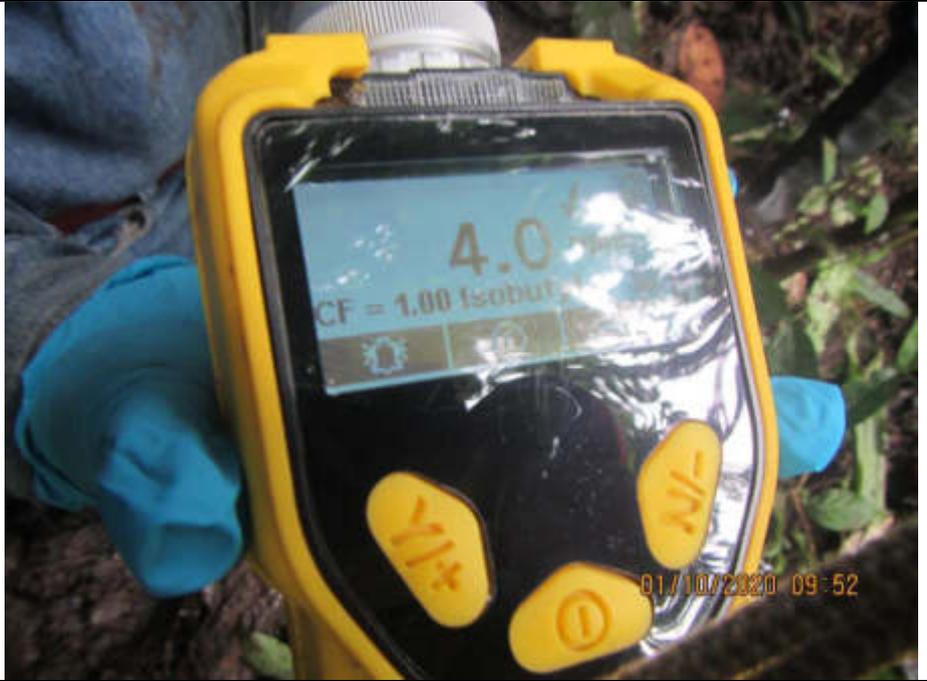
DESCRIPCIÓN:					
Lectura con PID en el punto S0359-SU-001.

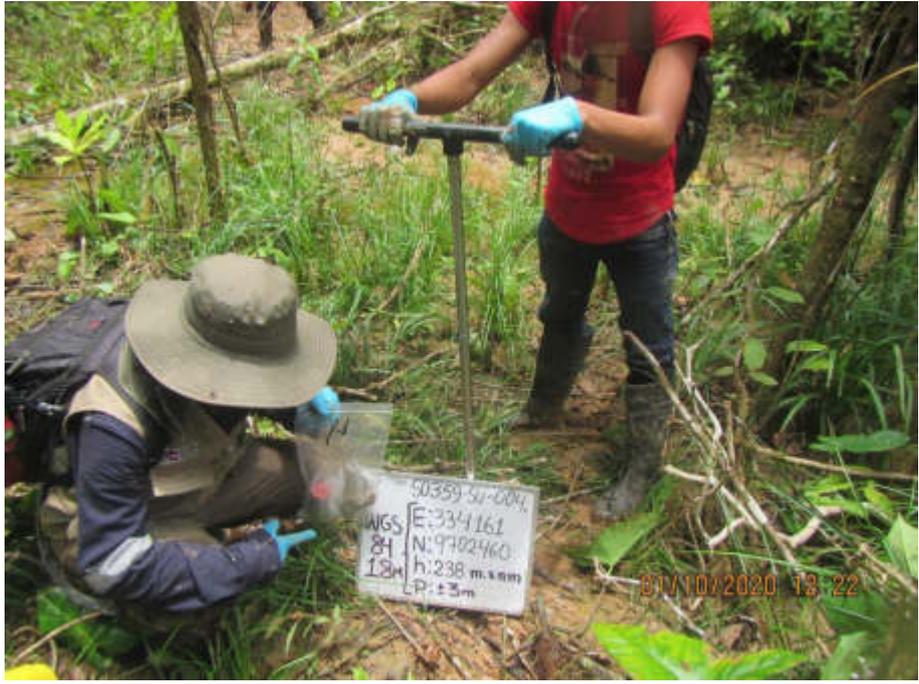
<p>FOTOGRAFÍA N.º 11</p>

<p>Fecha: 01/10/2020</p>	
<p>Hora: 12:22</p>	
<p>COORDENADAS UTM -WGS 84 – ZONA 18M</p>	
<p>Este (m): 334161</p>	
<p>Norte (m): 9702460</p>	
<p>Altitud (m s.n.m): 238</p>	
<p>Precisión: ± 3</p>	
<p>DESCRIPCIÓN:</p>	<p>Muestra de suelo tomada en el punto S0359-SU-004.</p>
<p>FOTOGRAFÍA N.º 12</p>

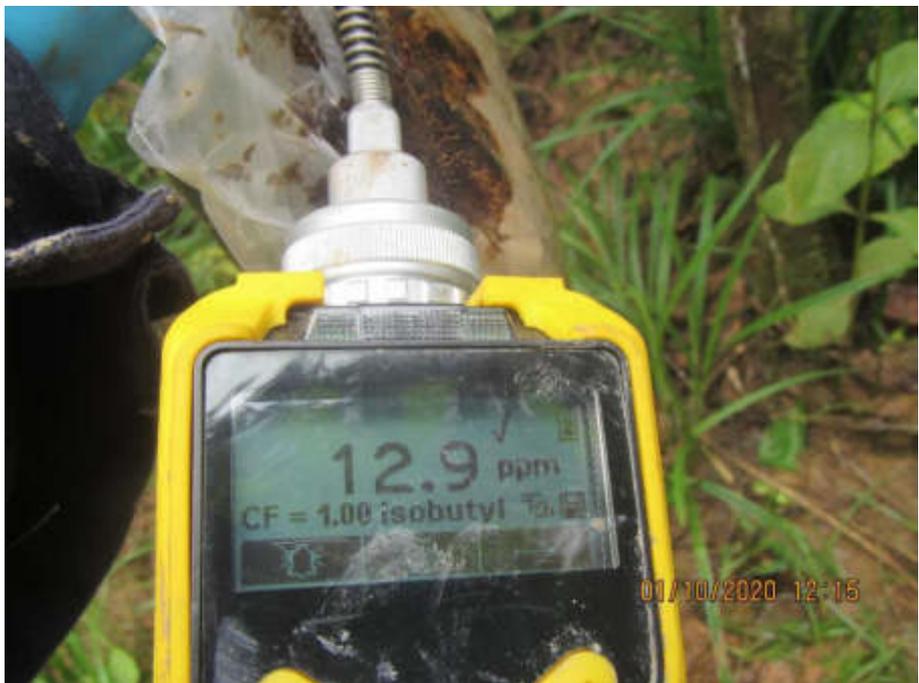
<p>Fecha: 01/10/2020</p>	
<p>Hora: 12:15</p>	
<p>COORDENADAS UTM -WGS 84 – ZONA 18M</p>	
<p>Este (m): 334161</p>	
<p>Norte (m): 9702460</p>	
<p>Altitud (m s.n.m): 238</p>	
<p>Precisión: ± 3</p>	
<p>DESCRIPCIÓN:</p>	<p>Lectura con PID en el punto S0359-SU-004.</p>

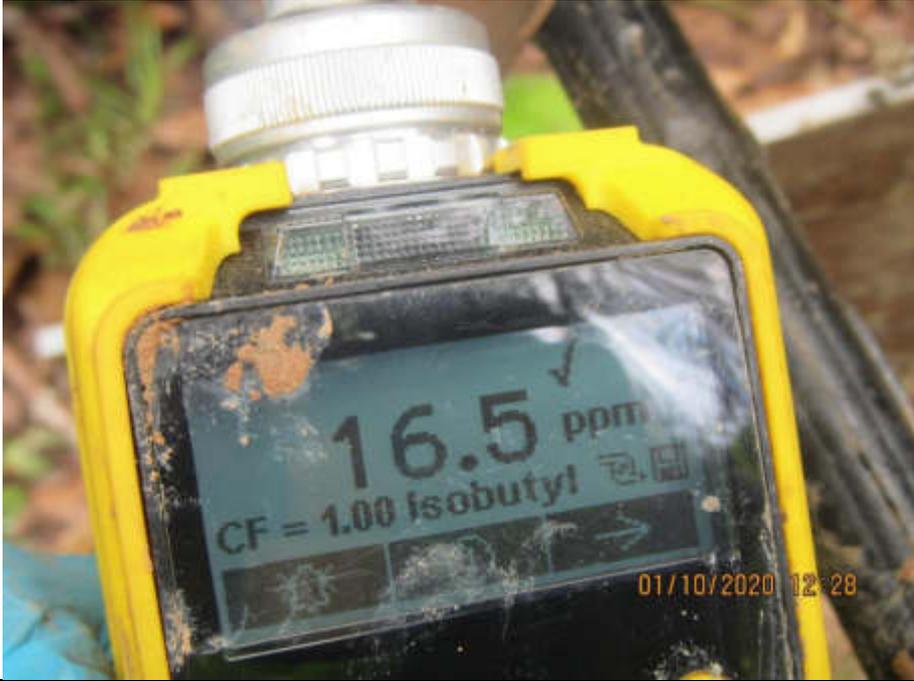
<p>Fecha: 01/10/2020</p>	
<p>Hora: 12:28</p>	
<p>COORDENADAS UTM -WGS 84 – ZONA 18M</p>	
<p>Este (m): 334164</p>	
<p>Norte (m): 9702442</p>	
<p>Altitud (m s.n.m): 238</p>	
<p>Precisión: ± 3</p>	
<p>DESCRIPCIÓN:</p>	<p>Lectura con PID en el punto S0359-SU-005.</p>

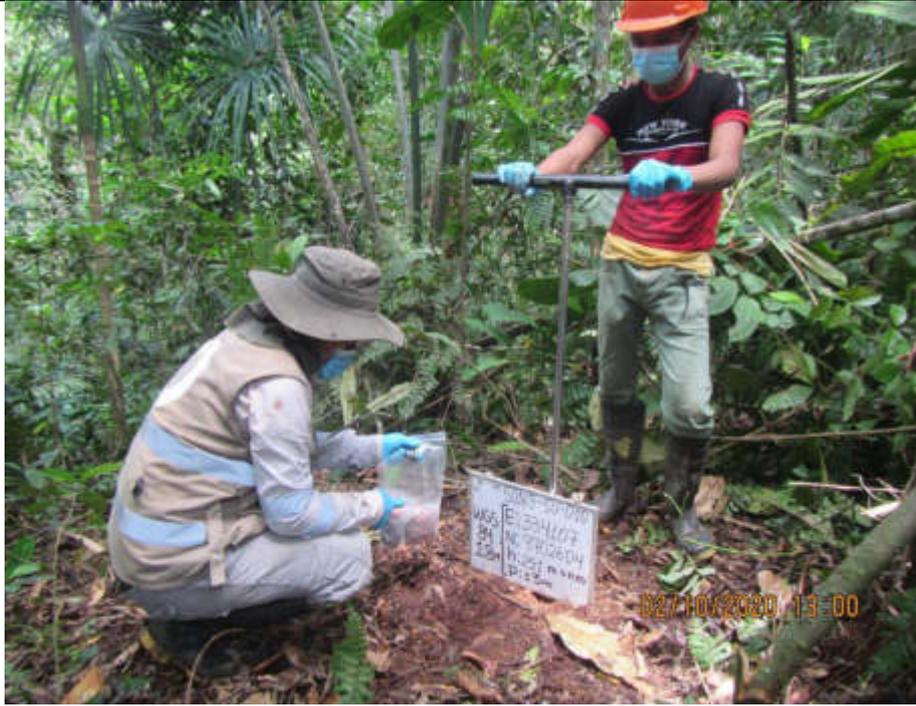
FOTOGRAFÍA N.º 25

Fecha: 02/10/2020	
Hora: 13:00	
COORDENADAS UTM -WGS 84 – ZONA 18M	
Este (m): 334107	
Norte (m): 9702604	
Altitud (m s.n.m): 251	
Precisión: ± 3	
DESCRIPCIÓN:	Muestra de suelo tomada en el punto S0169-SU-010.
FOTOGRAFÍA N.º 26

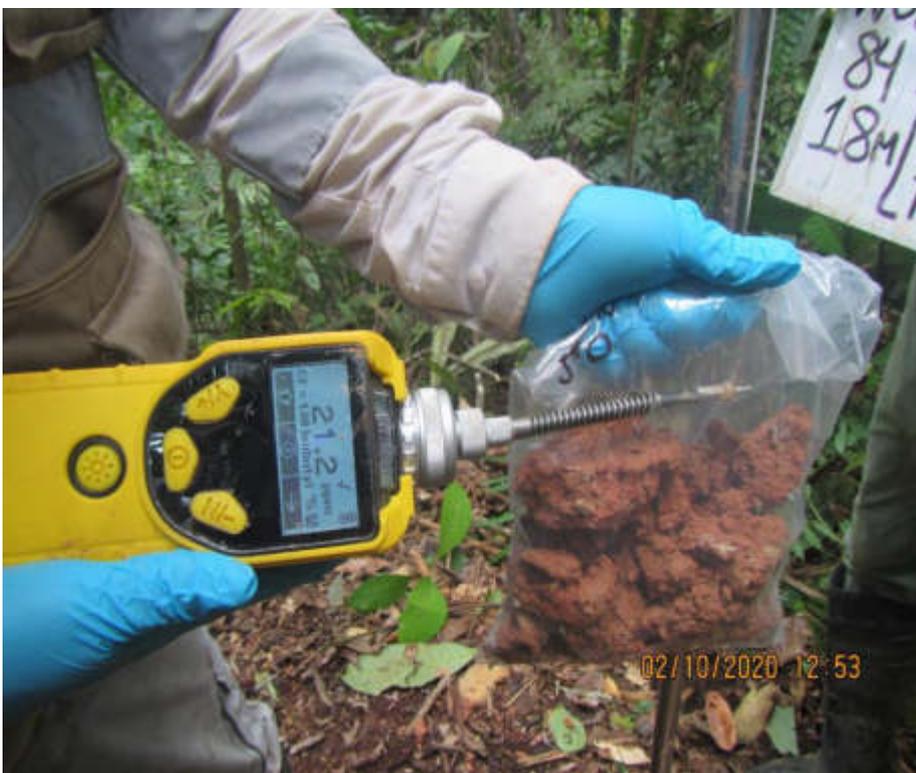
Fecha: 02/10/2020	
Hora: 12:53	
COORDENADAS UTM -WGS 84 – ZONA 18M	
Este (m): 334107	
Norte (m): 9702604	
Altitud (m s.n.m): 251	
Precisión: ± 3	
DESCRIPCIÓN:	Lectura con PID en el punto S0169-SU-010.

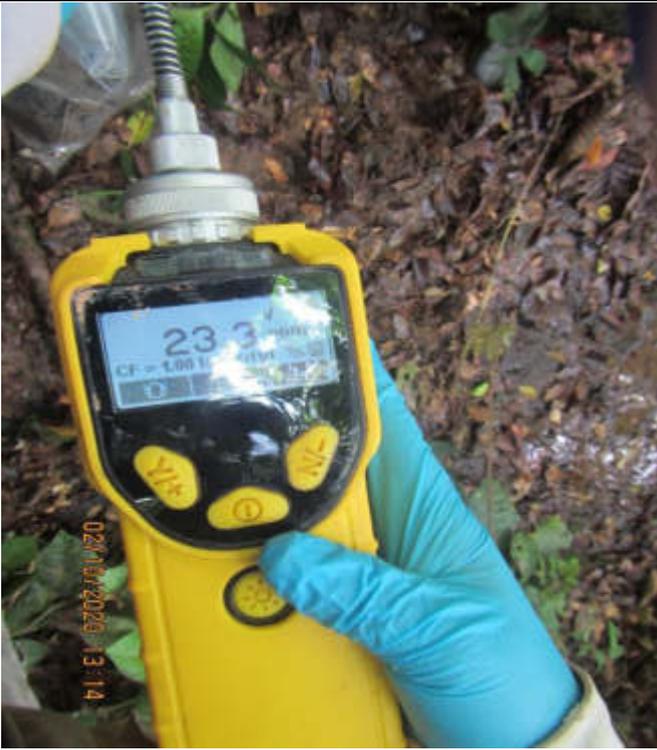
<p>FOTOGRAFÍA N.º 33</p>

<p>Fecha: 02/10/2020</p>	
<p>Hora: 13:14</p>	
<p>COORDENADAS UTM -WGS 84 – ZONA 18M</p>	
<p>Este (m): 334139</p>	
<p>Norte (m): 9702592</p>	
<p>Altitud (m s.n.m): 245</p>	
<p>Precisión: ± 3</p>	
<p>DESCRIPCIÓN:</p>	<p>Mue Lectura con PID en el punto S0169-SU-013.</p>
