**INFORME N° 00141-2019-OEFA/DEAM-SSIM**

**ASUNTO :** Evaluación Ambiental para la identificación del sitio impactado con código S0001, ubicado en el ámbito la cuenca del río Marañón, distritos de Parinari y Urarinas, provincia y departamento de Loreto.

**FECHA :** Lima, 30 de abril de 2019

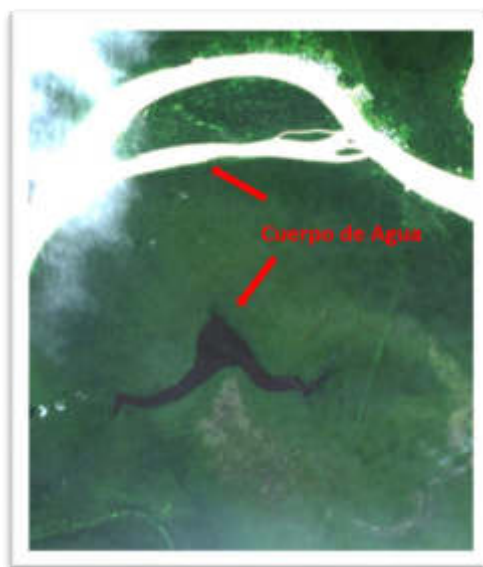
**Figura 8-4.** Visualización del cuerpo de agua en imágenes Landsat 7 color natural (Bandas 321)

Con respecto al análisis basado en índices espectrales a los cuerpos de agua, existe diversidad de condiciones ambientales que afectan el color, textura y por ende su reflectancia de los cuerpos de agua en la amazonia del Perú (Figura 8-4).

Los cuerpos de agua en una misma escena poseen colores opuestos, debido posiblemente a la presencia de sedimentos suspendidos en el agua, que a su vez determinan valores espectrales diferentes en las bandas, por lo que un análisis óptico para determinar contaminación de hidrocarburos en el agua puede verse seriamente afectado. Adicionalmente se realizó un análisis de valores espectrales con los dos índices de agua para determinar la variabilidad de datos (Tabla 8-8).

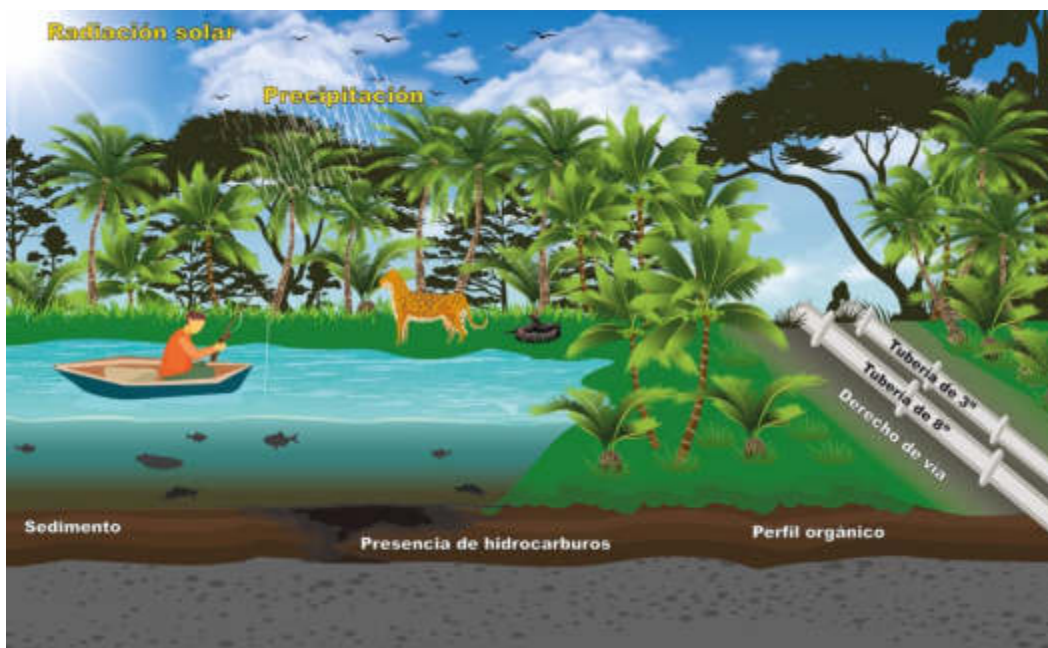
Figura 9-3. Modelo conceptual preliminar para el sitio S0001

Para el sitio S0001 se estableció el modelo conceptual preliminar o inicial que muestra la interacción del sitio con los componentes ambientales agua, sedimento, flora, fauna y con los receptores humanos (Figura 9-3).

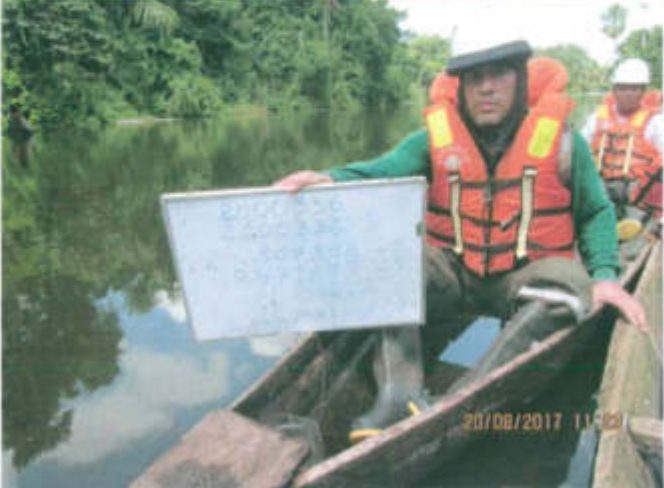
Visita de reconocimiento Sitio S0001					
Reconocimiento de posible sitio impactado					
Distrito:	Parinari Urarinas	Provincia:	Loreto	Departamento:	Loreto
<b>Fotografía N.º 1</b>

Fecha: 20/08/2017 Hora: 11:23 horas					
Este (m): 0507893					
Norte (m): 9471699					
Altitud (m.s.n.m): 104					
COORDENADAS UTM - WGS 84 ZONA: 18 M					
<b>Descripción:</b>	Vista de la cocha Clemente, lugar donde se encuentra la referencia con código R000336, la misma que ha sido visitada por los profesionales de la Dirección de Evaluación.				
<b>Fotografía N.º 2</b>

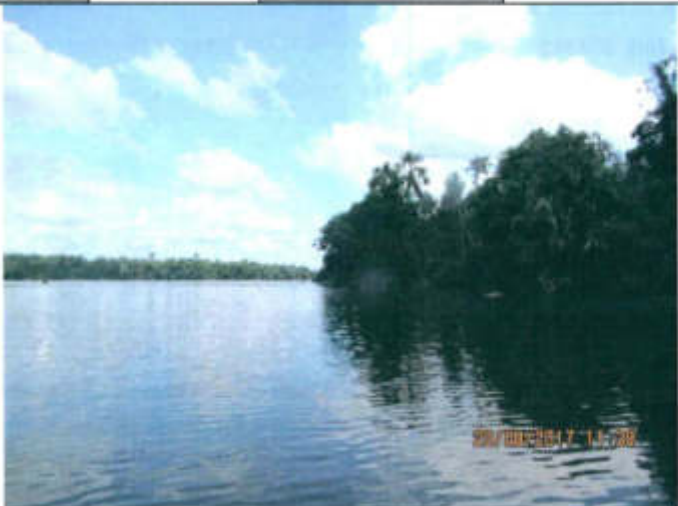
<b>Visita de reconocimiento Sitio S0001</b>					
<b>Reconocimiento de posible sitio impactado</b>					
<b>Distrito:</b>	Parinari Urarinas	<b>Provincia:</b>	Loreto	<b>Departamento:</b>	Loreto
<b>Fotografía N.º 7</b>

<b>Fecha:</b> 20/08/2017 <b>Hora:</b> 11:45 horas					
<b>Este (m):</b> 507875					
<b>Norte (m):</b> 9471674					
<b>Altitud (m s.n.m):</b> 110					
<b>COORDENADAS UTM - WGS 84 ZONA: 18 M</b>					
<b>Descripción:</b>	Vista de la cocha Clemente, lugar donde se encuentra la referencia con código R000183, la misma que ha sido visitada por los profesionales de la Dirección de Evaluación.

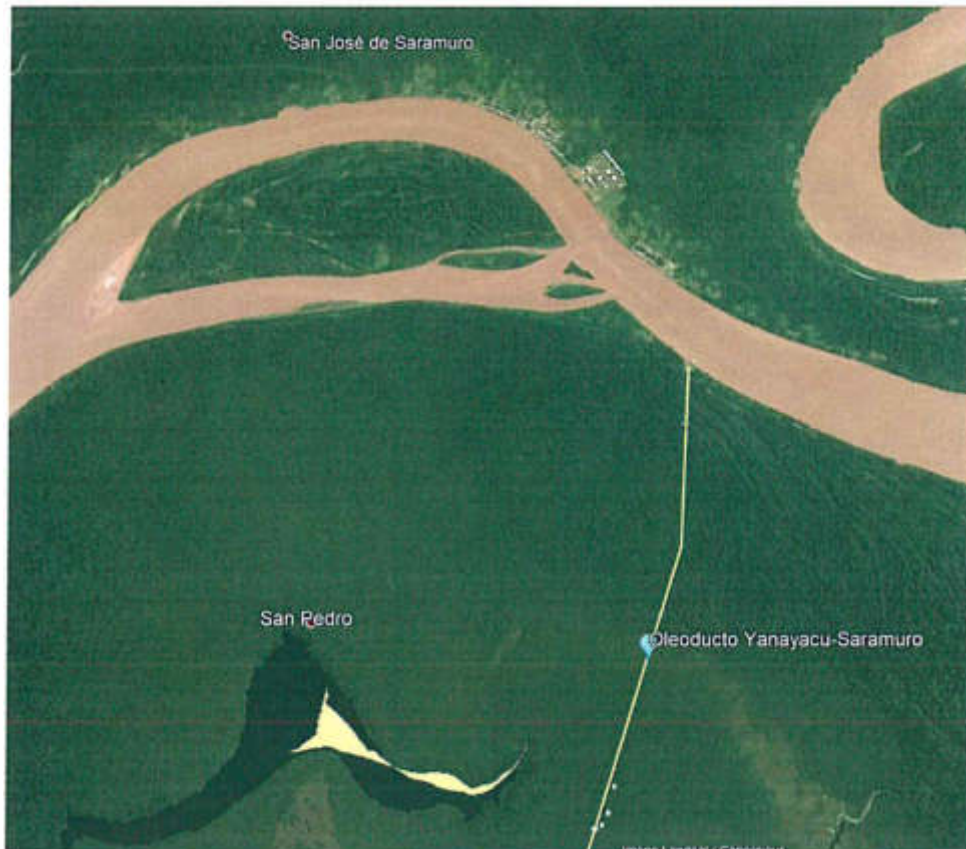
Figura 8-1: Ubicación del sitio S0001

46. Para determinar el área de estudio de la evaluación ambiental del componente agua superficial y sedimento se consideró la información obtenida con el informe N.º 021-2017-OEFA/DE-SDCA-CSI, así como los resultados analíticos contenidos en el Informe N.º 00023-2015-OEFA/DE-SDCA-CEAI (que muestran presencia de hidrocarburos y otros parámetros en la evaluación de la calidad de agua superficial y de sedimentos) (ver, **Figura 8-1**).

(\*) Área inicial del sitio S0001, definida en la visita de reconocimiento, según el informe N.º 021-2017-OEFA/DE-SDCA-CSI.

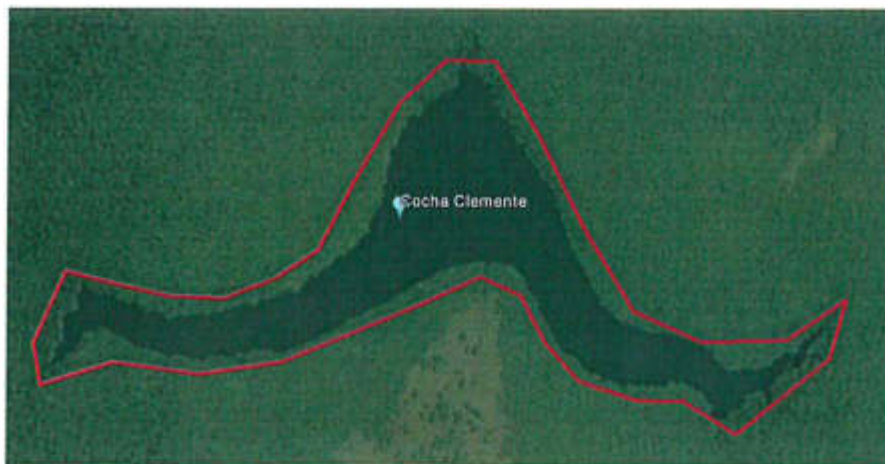
Figura 8-2: Área de estudio para el componente agua superficial y sedimentos del sitio S0001

- 47. Sobre la base del análisis de la información levantada en la visita de reconocimiento, se ha determinado que para el presente PEA del sitio S0001 es necesario ampliar el área de estudio para los componentes agua superficial y sedimento. De acuerdo a esto se ve por conveniente definir para el PEA del sitio S0001 como área de estudio el total del área de la cocha Clemente (ver, **Figura 8-2**).

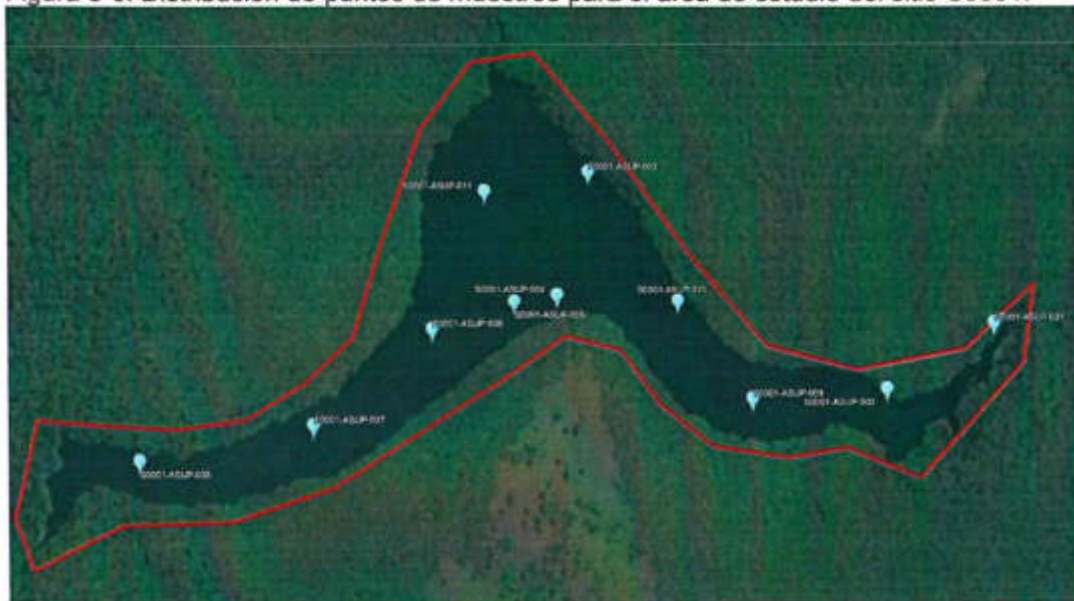
Figura 8-3: Distribución de puntos de muestreo para el área de estudio del sitio S0001.

- 49. Para determinar el número y ubicación de puntos de muestreo se analizó la información de la visita de reconocimiento y la información analítica del Informe N.º 00023-2015-OEFA/DE-SDCA-CEAI.
- 50. Del análisis de esta información, es que se plantea para el presente PEA del sitio S0001 realizar nueve (9) puntos de muestreo, de los cuales 5 de ellos coinciden en ubicación con 5 puntos establecidos en el informe N.º 00023-2015-OEFA/DE-SDCA-CEAI.

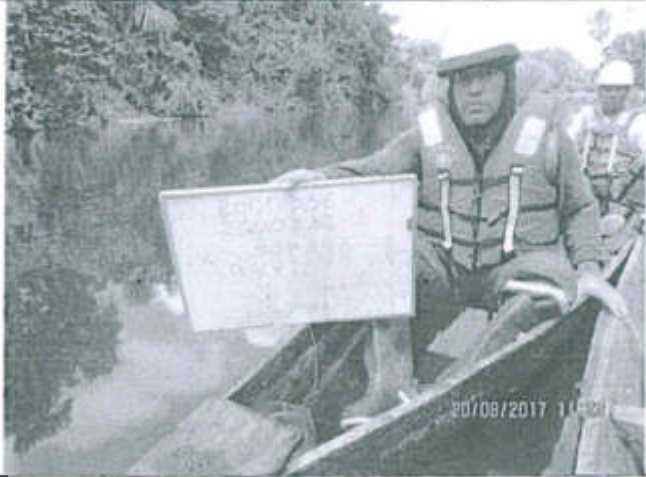
Visita de reconocimiento Sitio S0001					
Reconocimiento de posible sitio impactado					
Distrito:	Parinari Urarinas	Provincia:	Loreto	Departamento:	Loreto
<b>Fotografía N.º 1</b>

Fecha: 20/08/2017 Hora: 11:23 horas					
Este (m): 0507893					
Norte (m): 9471699					
Altitud (m.s.n.m): 104					
COORDENADAS UTM - WGS 84 ZONA: 18 M					
<b>Descripción:</b>	Vista de la cocha Clemente, lugar donde se encuentra la referencia con código R000336, la misma que ha sido visitada por los profesionales de la Dirección de Evaluación.				
<b>Fotografía N.º 2</b>

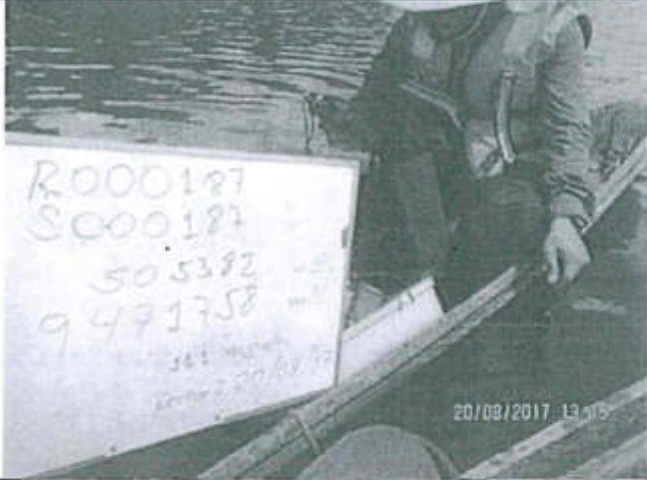
Visita de reconocimiento Sitio S0001					
Reconocimiento de posible sitio impactado					
Distrito:	Parinari Urarinas	Provincia:	Loreto	Departamento:	Loreto
<b>Fotografía N.º 5</b>

Fecha: 20/08/2017 Hora: 13:20 horas					
Este (m): 505382					
Norte (m): 9471758					
Altitud (m s.n.m): 111					
COORDENADAS UTM - WGS 84 ZONA: 18 M					
<b>Descripción:</b>	Vista de la cocha Clemente, lugar donde se encuentra la referencia con código R000187, la misma que ha sido visitada por los profesionales de la Dirección de Evaluación.				
<b>Fotografía N.º 6</b>

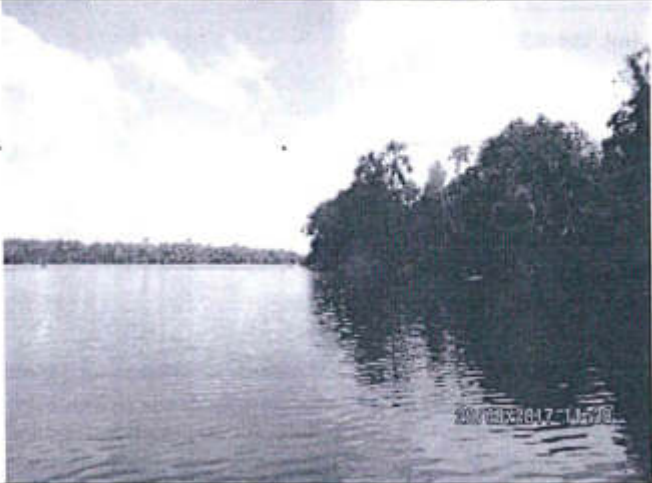
<b>Visita de reconocimiento Sitio S0001</b>					
<b>Reconocimiento de posible sitio impactado</b>					
<b>Distrito:</b>	Parinari Urarinas	<b>Provincia:</b>	Loreto	<b>Departamento:</b>	Loreto
<b>Fotografía N.º 7</b>

Fecha: 20/08/2017 Hora: 11:45 horas					
Este (m): 507875					
Norte (m): 9471674					
Altitud (m s.n.m): 110					
COORDENADAS UTM - WGS 84 ZONA: 18 M					
<b>Descripción:</b>	Vista de la cocha Clemente, lugar donde se encuentra la referencia con código R000183, la misma que ha sido visitada por los profesionales de la Dirección de Evaluación.

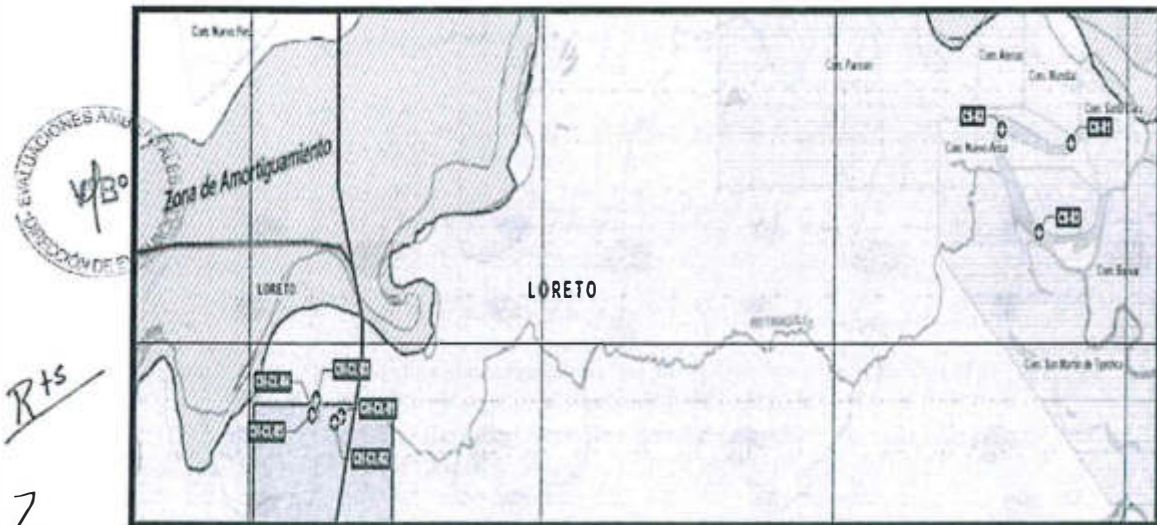
Gráfico 3-48: Vista referencial de los puntos de muestreo para la evaluación de la calidad de agua superficial en las cocha Clemente y cocha San Martín

186. En este grupo se presenta la cocha Clemente y la cocha San Martín, que se encuentran en la margen derecha del río Marañón, en donde se ubicó cinco (05) puntos de muestreo en la cocha Clemente (CH-CL-01, CH-CL-02, CH-CL-03, CH-CL-04 y CH-CL-05) y tres (03) puntos de muestreo en la cocha San Martín (CS-01, CS-02 y CS-03), ver Gráfico 3-48. Las cochas fueron comparadas con los ECA para Agua – Categoría 4: Conservación del ambiente acuático – Lagunas y Lagos. Los informes de ensayo y las respectivas cadenas de custodia se encuentran en el Anexo C y Anexo D.

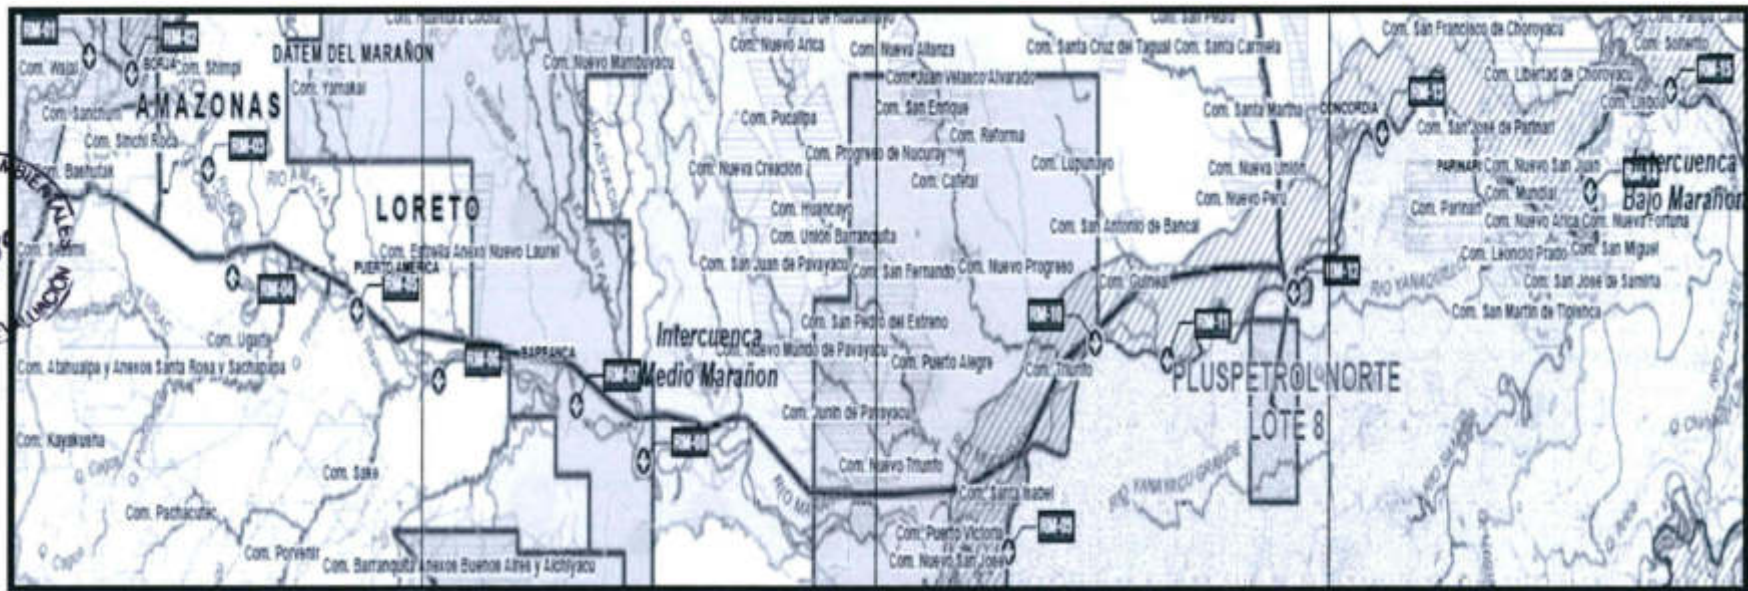
Gráfico 3-105: Vista referencial de los puntos de muestreo para la evaluación de la calidad de sedimento en el río Marañón

311. En el río Marañón se ubicaron 15 puntos de muestreo durante época de creciente (febrero de 2015) y la época de vaciante (noviembre de 2014 y agosto de 2015), ver Gráfico 3-05. Los informes de ensayo y las respectivas cadenas de custodia se registran en *Anexo C* y *Anexo D*.

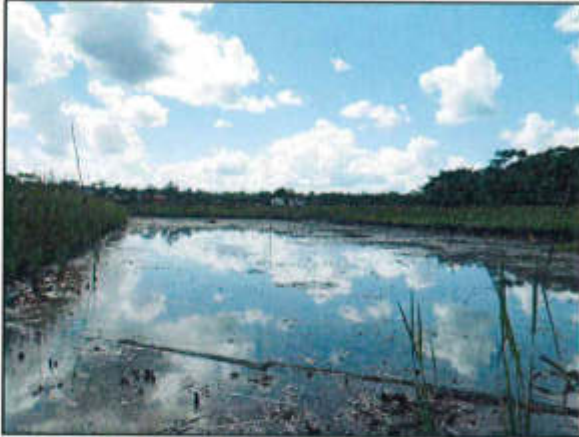
De acuerdo al trabajo de campo se registró la presencia de crudo de petróleo en los sedimentos y aceites y grasas e hidrocarburos en el agua superficial en varios puntos de monitoreo ubicados en el yacimiento Yanayacu (Batería 3 del Lote 8x de la Empresa Pluspetrol Norte S.A.):

Foto N° 02: Laguna PAC 1-3 (1) en cuyas aguas y sedimentos se registra la presencia de crudo de petróleo.

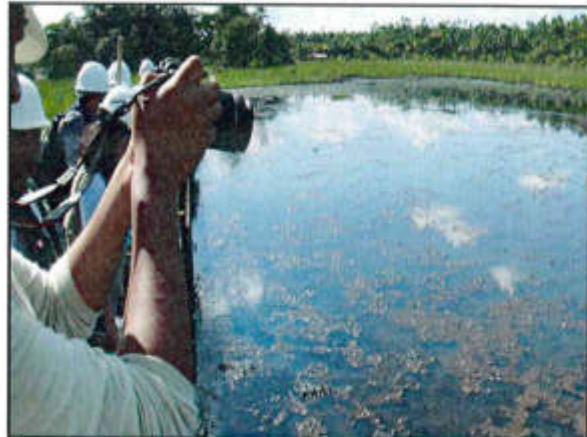
Foto N° 03: Laguna PAC 1-3 (2) en cuyas aguas y sedimentos se registra la presencia de crudo de petróleo.

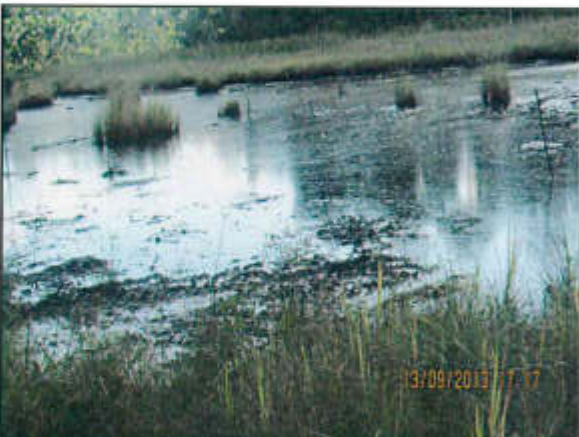
Foto N° 04: Laguna PAC 5, en cuyas aguas y sedimentos se registra la presencia de crudo de petróleo.

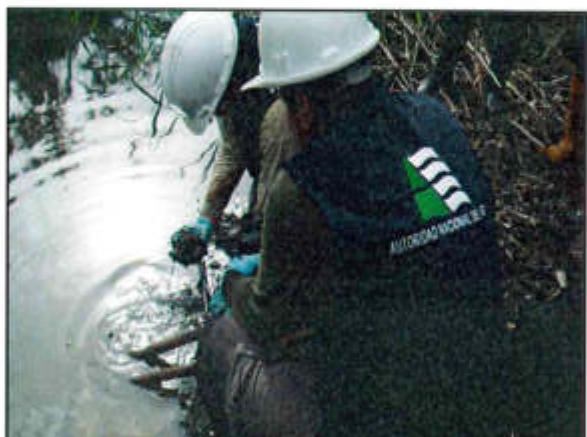
Foto N° 05: Quebrada Huishto, en cuyos sedimentos se evidencia restos de crudo de petróleo, el cual flota a la superficie al removerlos.

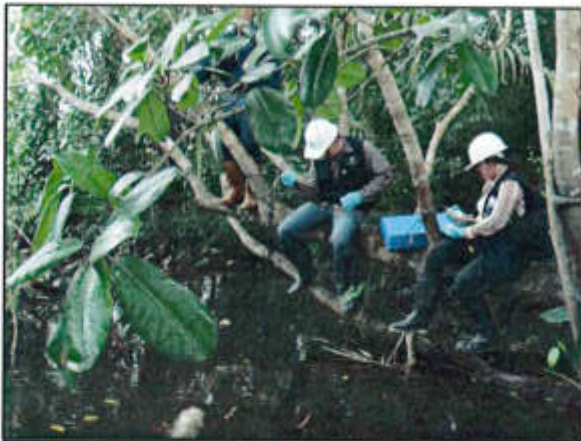
Foto N° 06: Quebrada Afluente Félix 2, cuyas aguas registraron concentraciones de 1,1 mg/L.

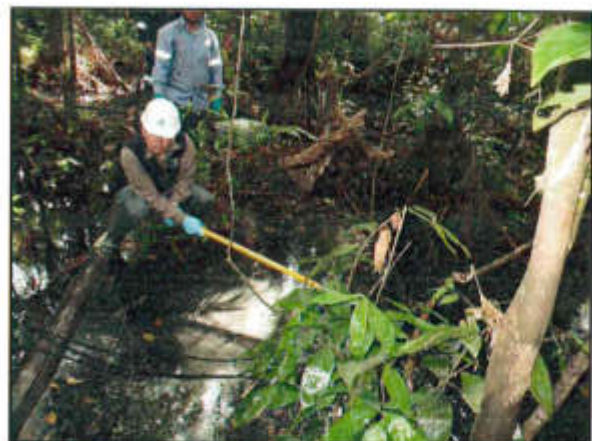
Foto N° 07: Quebrada Afluente Félix 3, cuyas aguas registraron concentraciones de 1,9 mg/L.

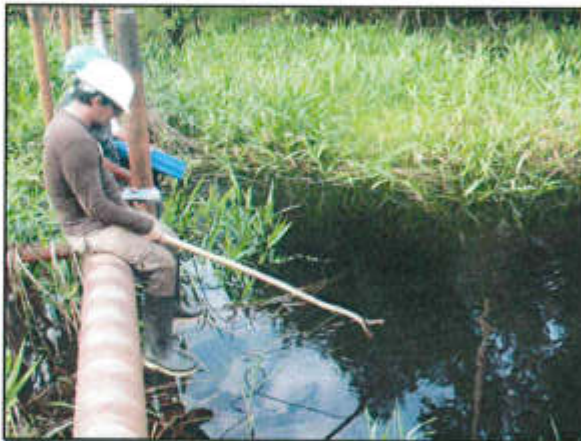
Foto N° 08: Quebrada Huishto 1, cuyas aguas registraron concentraciones de 0,98 mg/L.

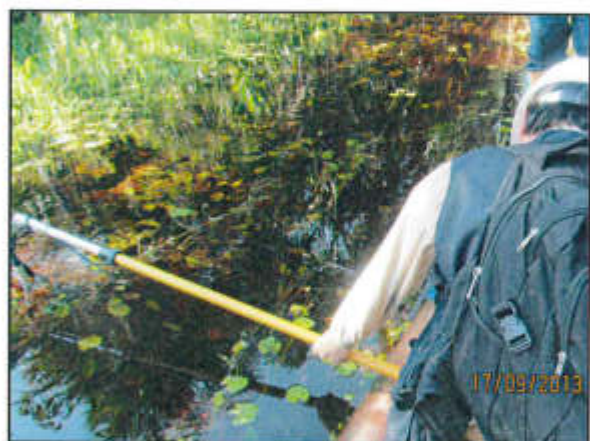
Foto N° 09: Riachuelo Sistema de tubería 1, cuyas aguas registraron valores de pH de 4,44 Unid. pH.

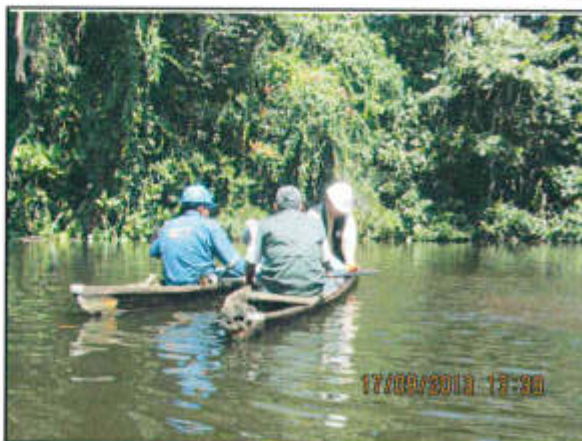
Foto N° 10: Cocha Clemente 2, cuyas aguas registraron concentraciones de pH de 6,05 Unid. pH.

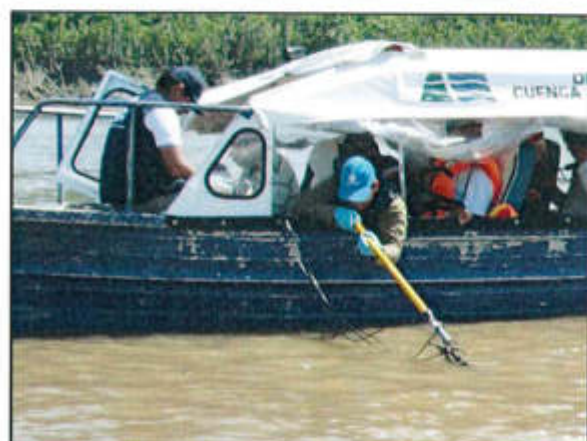
Foto N° 11: Río Marañón 1 (localidad de San Pedro), cuyas aguas registraron valores de pH de 8,00 Unid. pH.

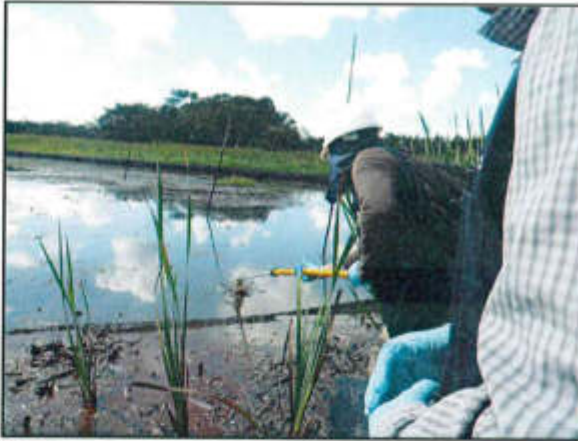
**Foto N° 12:** Laguna PAC 1-3 (1), de aguas superficiales con aceites y grasas de 306,4 mg/L e Hidrocarburos Totales de Petróleo (HTP) 25,86 mg/L.

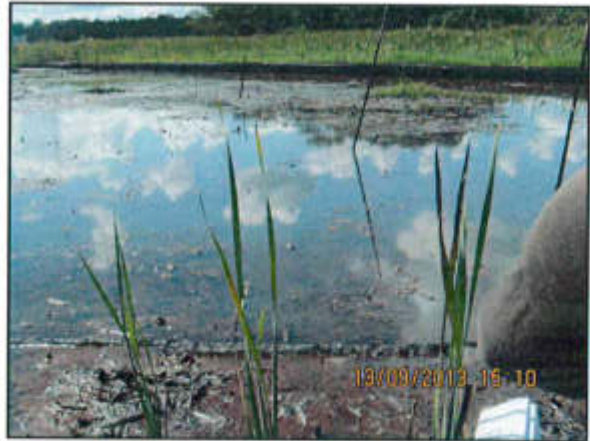
**Foto N° 13:** Laguna PAC 1-3 (1), de aguas superficiales con cloruros de 590,2 mg/L y zinc de 0,196 mg/L.

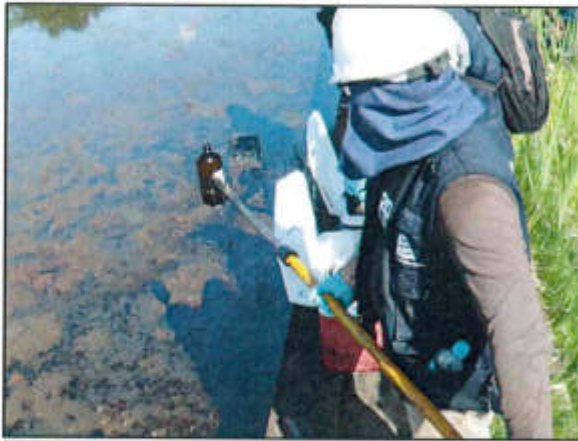
**Foto N° 14:** Laguna PAC 1-3 (2), de aguas superficiales con aceites y grasas de 521,4 mg/L e Hidrocarburos Totales de Petróleo (HTP) de 49,629 mg/L.

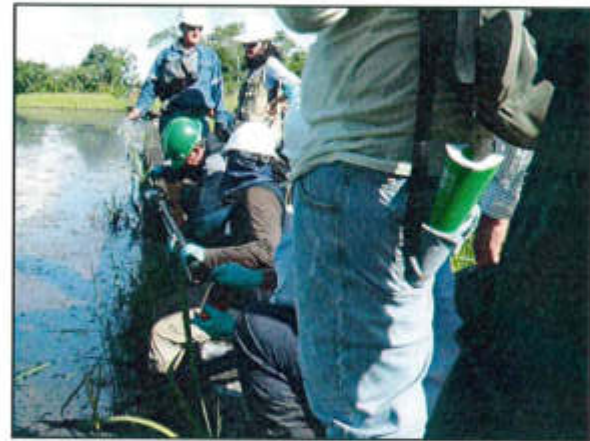
**Foto N° 15:** Laguna PAC 1-3 (2), de aguas superficiales con cloruros de 526 mg/L y zinc de 0,314 mg/L.

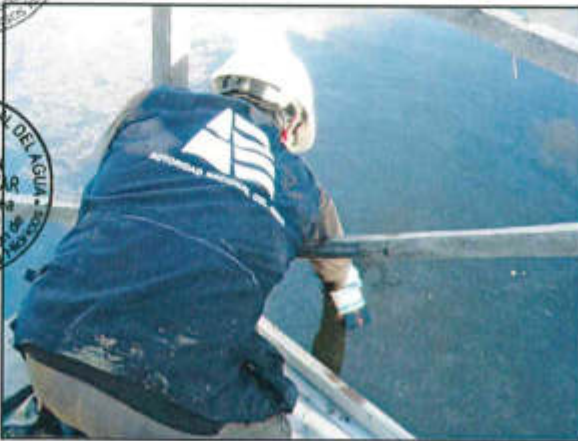
**Foto N° 16:** Laguna PAC 5, de aguas superficiales con aceites y grasas de 22,9 mg/L e Hidrocarburos Totales de Petróleo (HTP) de 24,51 mg/L.

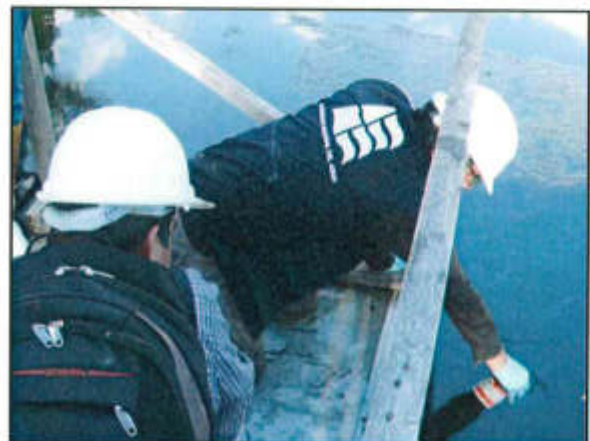
**Foto N° 17:** Laguna PAC 5, de aguas superficiales con cloruros de 192,4 mg/L y zinc de 0,125 mg/L.

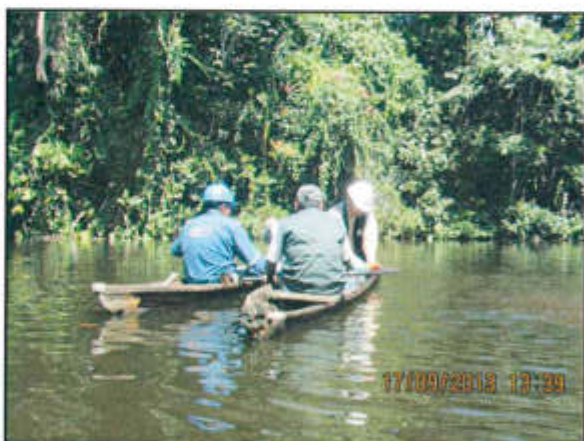
Foto N° 18: Cocha Clemente 2, de sedimentos de fondo con 10,7 mg/Kg de arsénico

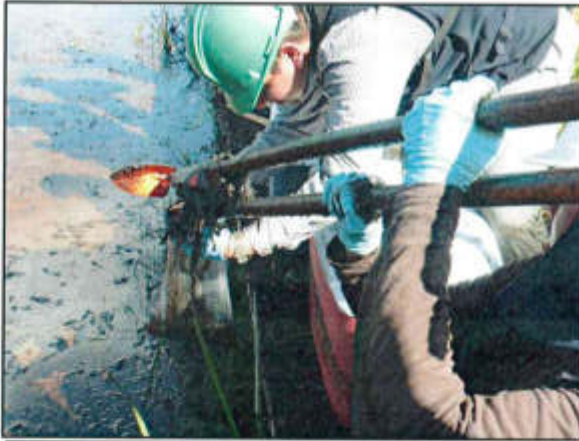
Foto N° 20: Laguna PAC 1-3 (2), de sedimentos de fondo con mercurio de 0,47 mg/Kg, plomo de 58,62 mg/Kg, zinc de 559,5 mg/Kg y cadmio de 5,06 mg/Kg.

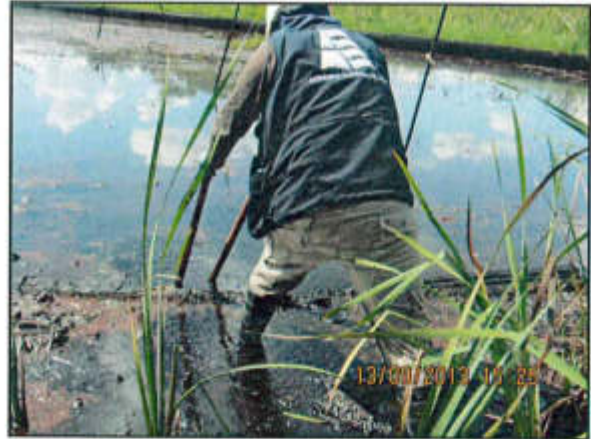
Foto N° 21: Laguna PAC 1-3 (1), de sedimentos de fondo con zinc de 190,8 mg/Kg.

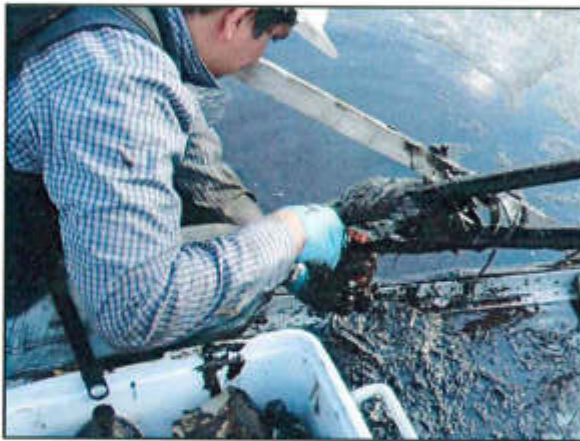
Foto N° 22: Laguna PAC 5, de sedimentos de fondo con mercurio de 0,41 mg/Kg, plomo de 71,08 mg/Kg y zinc de 335,2 mg/Kg.

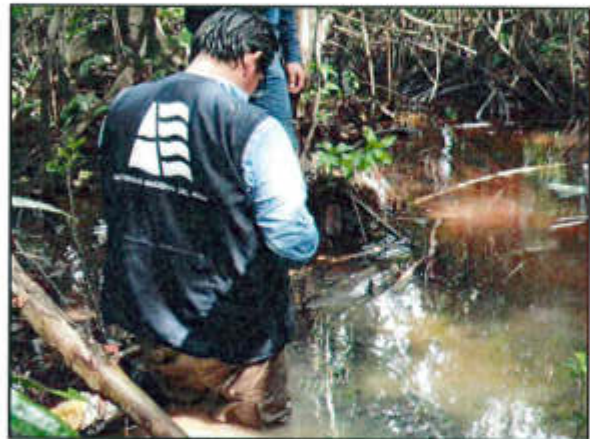
Foto N° 23: Quebrada Afluente Félix 3, de sedimentos de fondo con mercurio de 0,26 mg/Kg.

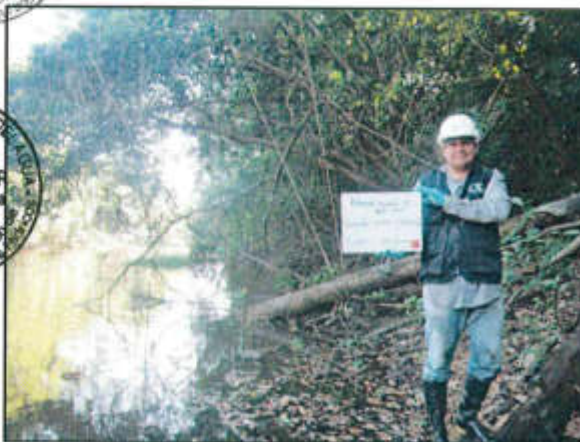
Foto N° 24: Quebrada Huishto 2, de sedimentos de fondo con cobre con 51,10 mg/kg, cadmio de 3,72 mg/Kg y zinc de 159,0 mg/Kg.

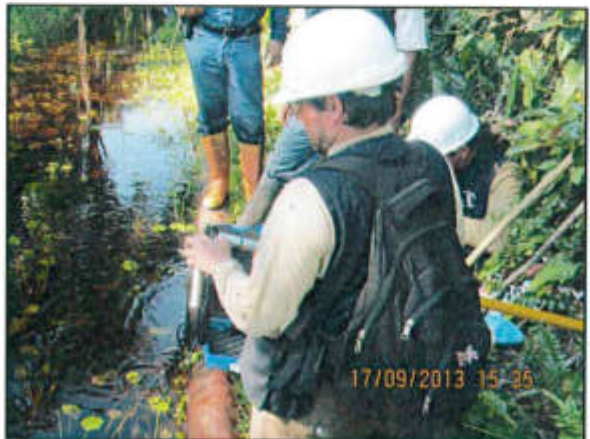
Foto N° 25: Riachuelo del sistema de tubería 1, de sedimentos de fondo con 8,5 mg/Kg de arsénico y cobre con 44,87 mg/Kg.

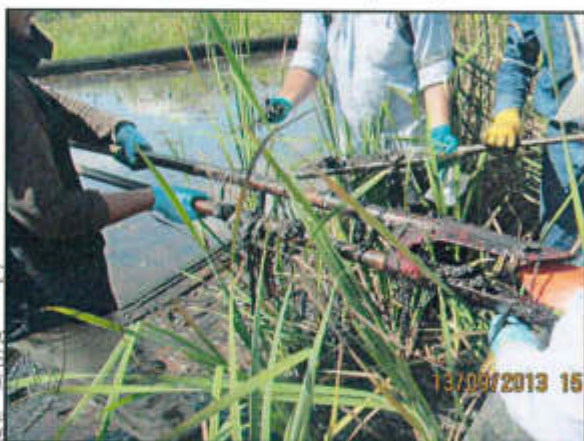
Foto N° 26: Laguna PAC 1-3 (1) con sedimentos en el fondo de Hidrocarburos Totales de Petróleo (HTP) de 6 362 mg/Kg.

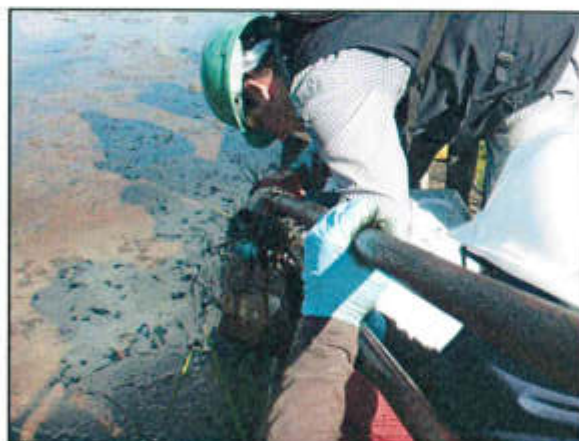
Foto N° 27: Laguna PAC 1-3 (2) con sedimentos en el fondo de Hidrocarburos Totales de Petróleo (HTP) de 8 526 mg/Kg.

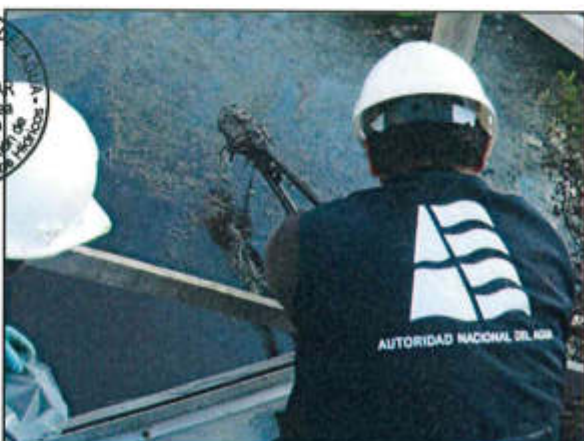
Foto N° 28: Laguna PAC 5 con sedimentos de Hidrocarburos Totales de Petróleo (HTP) de 14 480 mg/Kg.

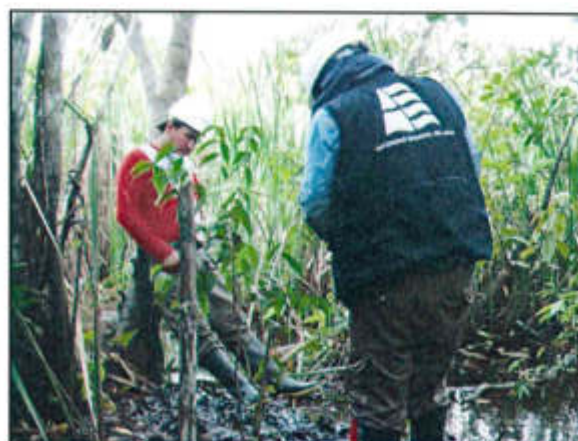
Foto N° 29: Quebrada Afluente Félix 2 con sedimentos de Hidrocarburos Totales de Petróleo (HTP) de 93 909 mg/Kg.

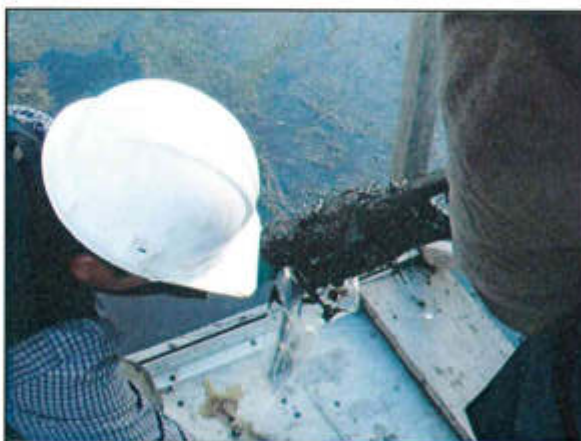
Foto N° 30: Laguna PAC 5, de sedimentos de fondo de suma de los compuestos de los Hidrocarburos Aromáticos Policíclicos (HAP's) de 0,36 mg/L.

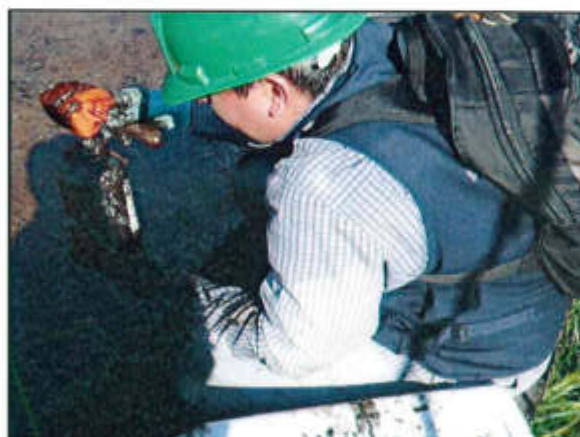
Foto N° 31: Laguna PAC 1-3 (2), de sedimentos de fondo de suma de los compuestos de los Hidrocarburos Aromáticos Policíclicos (HAP's) de 0,25 mg/L.

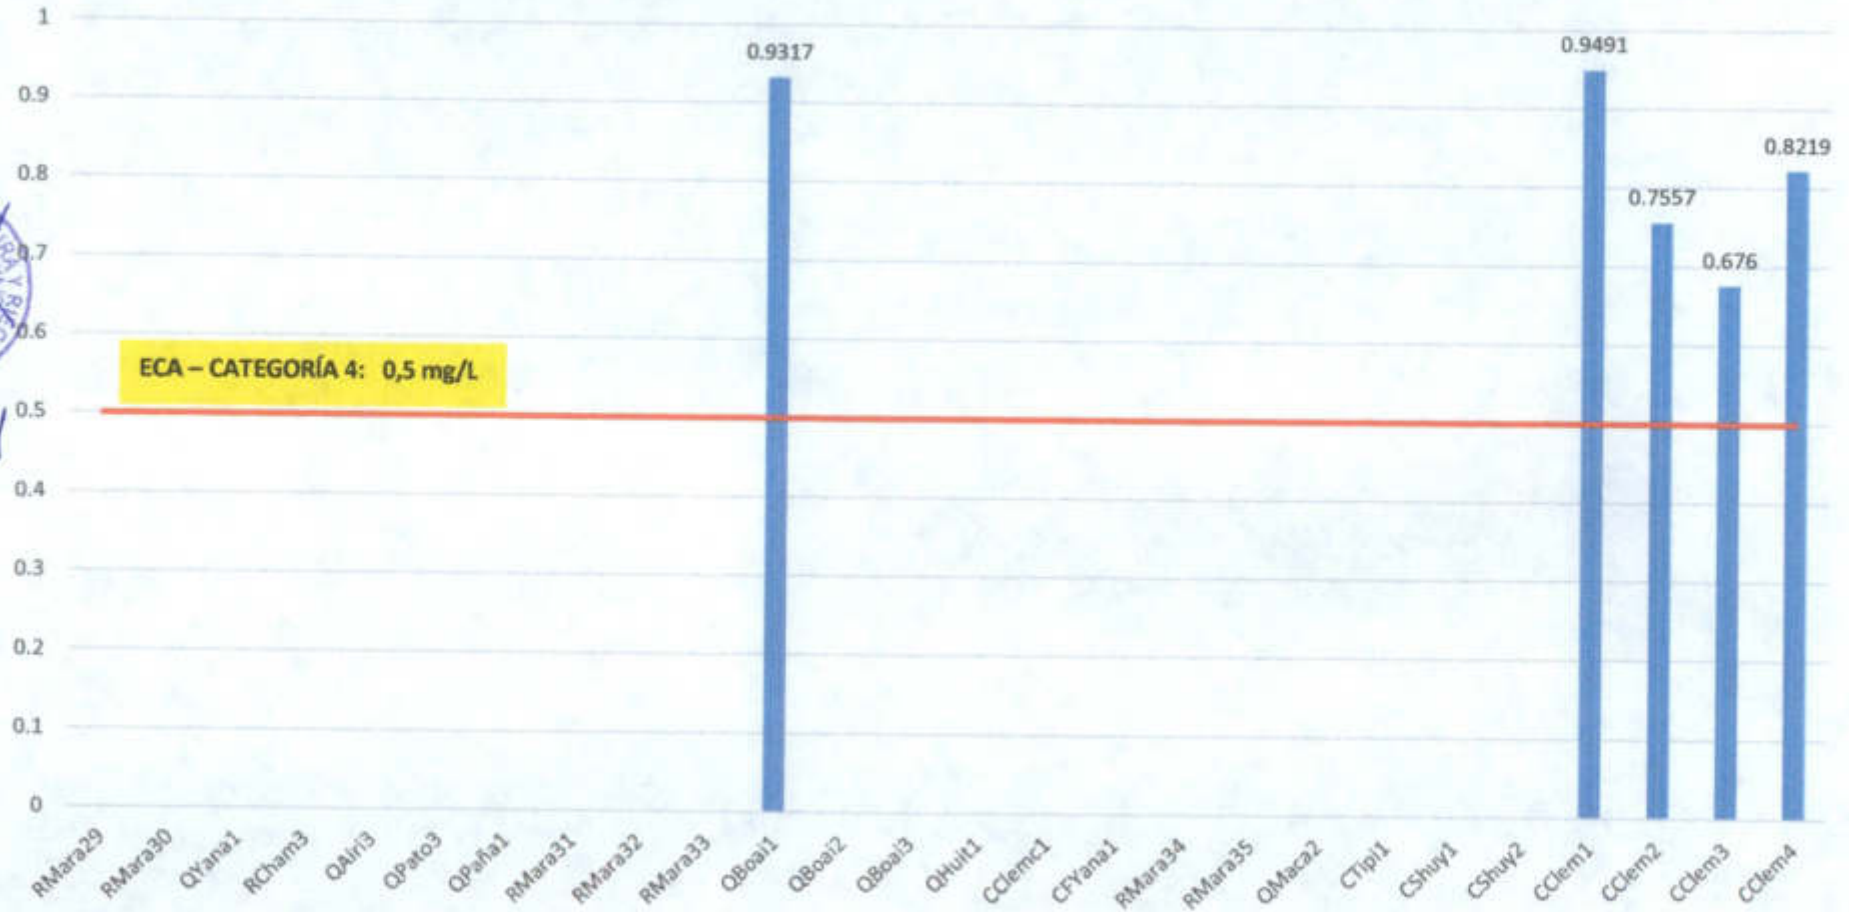
Figura N° 9. Concentración de Hidrocarburo Totales de Petróleo en la cuenca del río Marañón

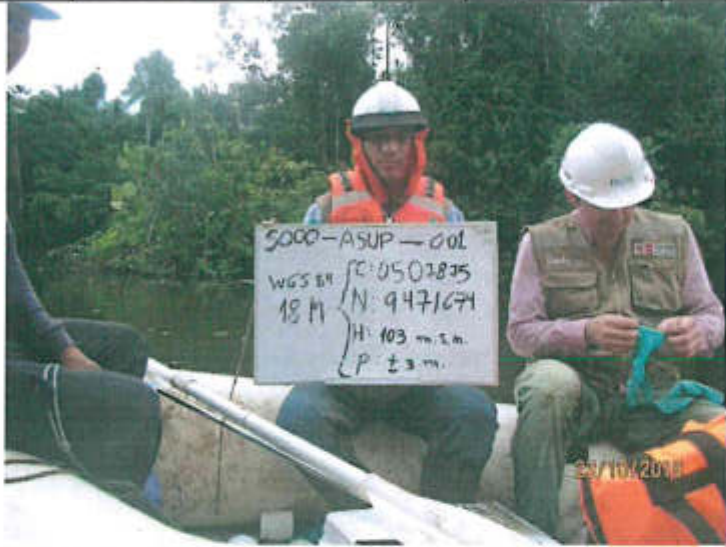
Distrito	Parinari/Urarinás	Provincia	Loreto	Departamento	Loreto
<b>FOTOGRAFÍA N.º 1 S0001-ASUP-001</b>					
Fecha: 23/10/2018					
Hora: 13:50					
COORDENADAS UTM -WGS 84 – ZONA 18M					
Este (m): 507875					
Norte (m): 9471674					
Altitud (m s.n.m.): 103					
Precisión: ± 3					
<b>DESCRIPCIÓN:</b>

<p>Vista panorámica del punto de muestreo de agua superficial con código S0001-ASUP-001, donde se observa agua clara color marrón verdoso y vegetación ribereña arbórea y aguajal, circundante a la cocha Clemente.</p>

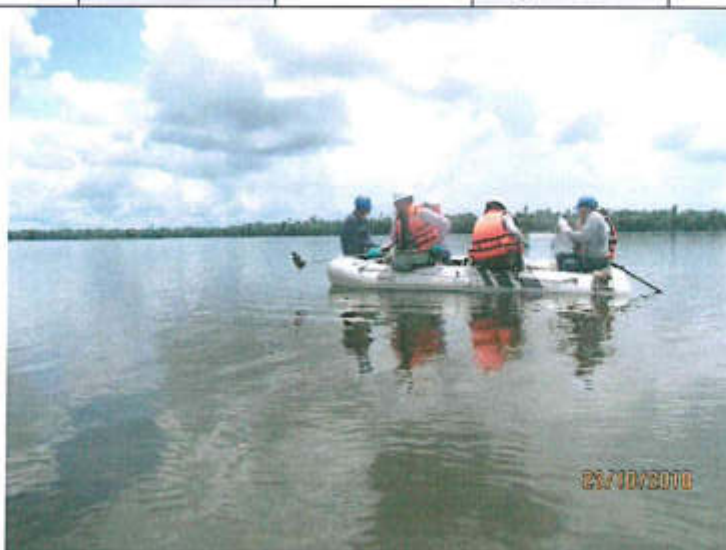
Vista momentánea de la toma de muestras de agua superficial en el punto de muestreo con código S0001-ASUP-003, donde se observa agua clara coloración marrón verdoso y vegetación ribereña arbórea en la orilla de la zona de muestreo.

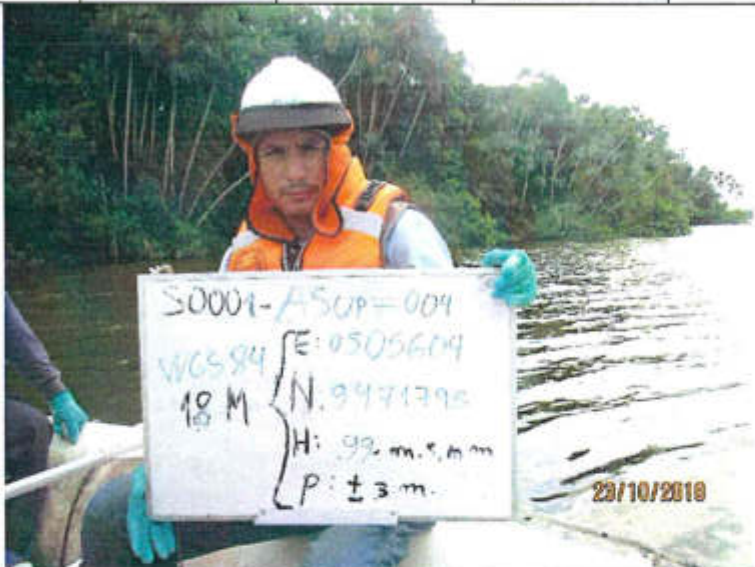
<b>DESCRIPCIÓN:</b> Vista panorámica del punto de muestreo de agua superficial con código S0001-ASUP-004, donde se observa agua clara color marrón verdoso, asimismo se aprecia vegetación ribereña arbórea con aguajal circundante a la cocha Clemente.					
<b>EJECUCIÓN DEL MONITOREO AMBIENTAL DE CALIDAD DE SUELO, AGUA, SEDIMENTO E HIDROBIOLOGÍA EN EL SITIO S0001 UBICADO EN EL ÁMBITO DE LA CUENCA DEL RÍO MARAÑÓN, EN EL DISTRITO DE PARINARI/URARINAS, PROVINCIA Y DEPARTAMENTO DE LORETO</b>					
<b>CUE: 2017-05-0007</b>					
<b>CUC: 0004-10-2018-402</b>					
Distrito	Parinari/Urarinas	Provincia	Loreto	Departamento	Loreto

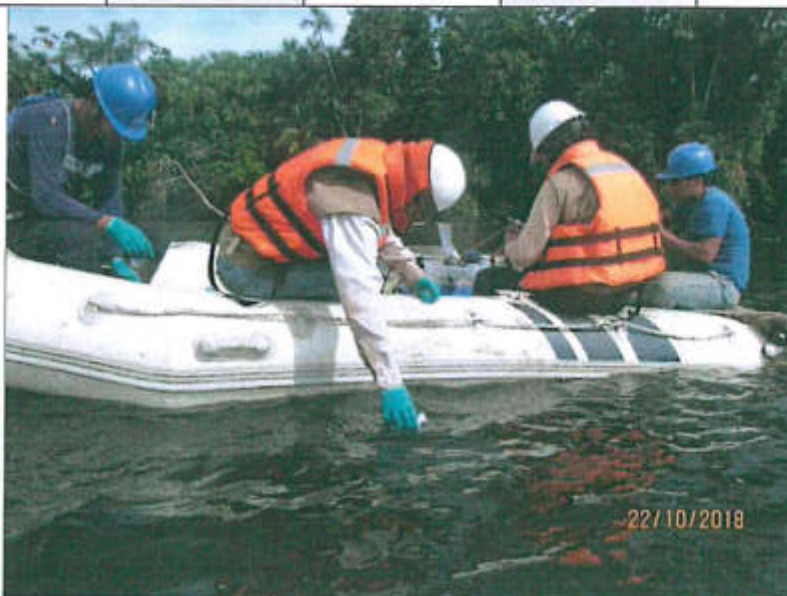
Vista momentánea de la toma de muestras de agua superficial en el punto de muestreo con código S0001-ASUP-005, donde se observa agua clara coloración marrón verdoso y vegetación ribereña arbórea en la orilla de la zona de muestreo.

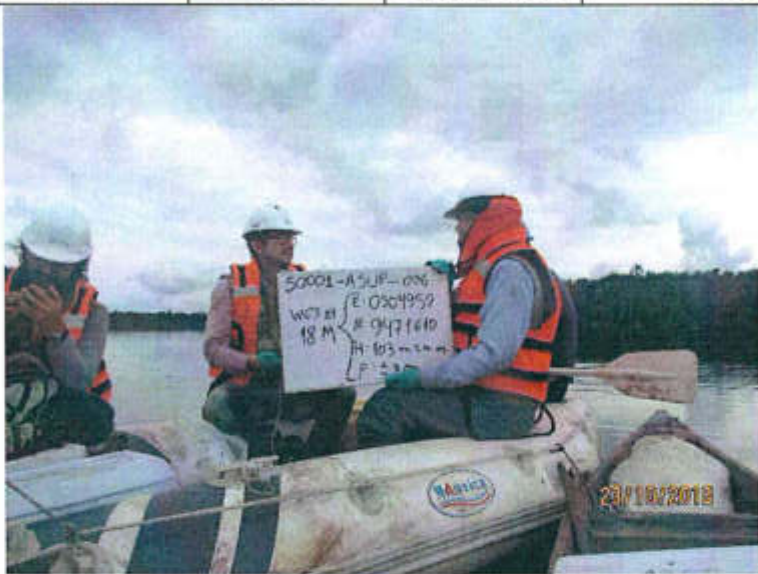
Distrito	Parinari/Urarinas	Provincia	Loreto	Departamento	Loreto
<b>FOTOGRAFÍA N.º 11 S0001-ASUP-006</b>

Fecha: 23/10/2018					
Hora: 11:00					
COORDENADAS UTM -WGS 84 – ZONA 18M					
Este (m): 504959					
Norte (m): 9471610					
Altitud (m s.n.m.): 103					
Precisión: ± 3					
<b>DESCRIPCIÓN:</b>		Vista panorámica del punto de muestreo de agua superficial con código S0001-ASUP-006, donde se observa agua clara color marrón verdoso, asimismo se aprecia vegetación arbórea circundante a la cocha Clemente.

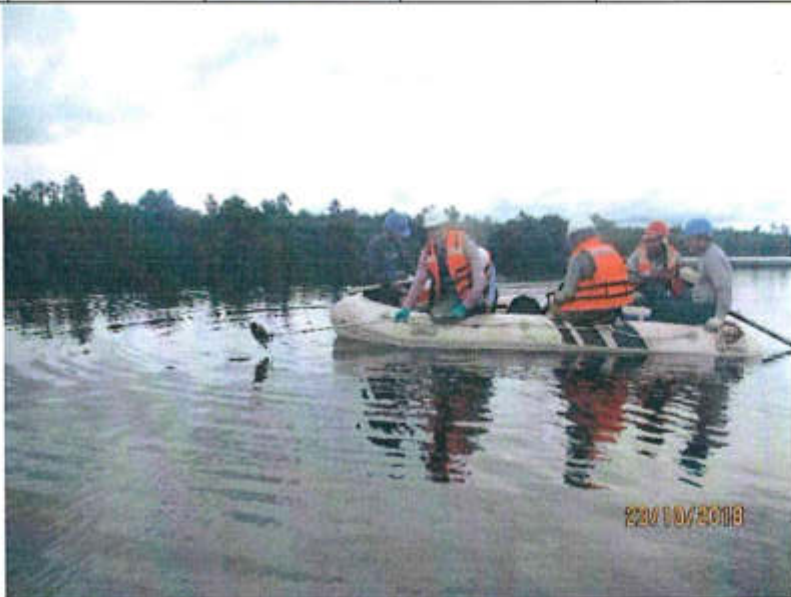
Distrito	Parinari/Urarinas	Provincia	Loreto	Departamento	Loreto
<b>FOTOGRAFÍA N.º 12 S0001-ASUP-006</b>

Fecha: 23/10/2018					
Hora: 11:00					
COORDENADAS UTM -WGS 84 – ZONA 18M					
Este (m): 504959					
Norte (m): 9471610					
Altitud (m s.n.m.): 103					
Precisión: ± 3					
<b>DESCRIPCIÓN:</b>		Vista momentánea de la toma de muestras de agua superficial en el punto de muestreo con código S0001-ASUP-006, donde se observa agua clara coloración marrón verdoso y vegetación ribereña arbórea en la orilla de la zona de muestreo.

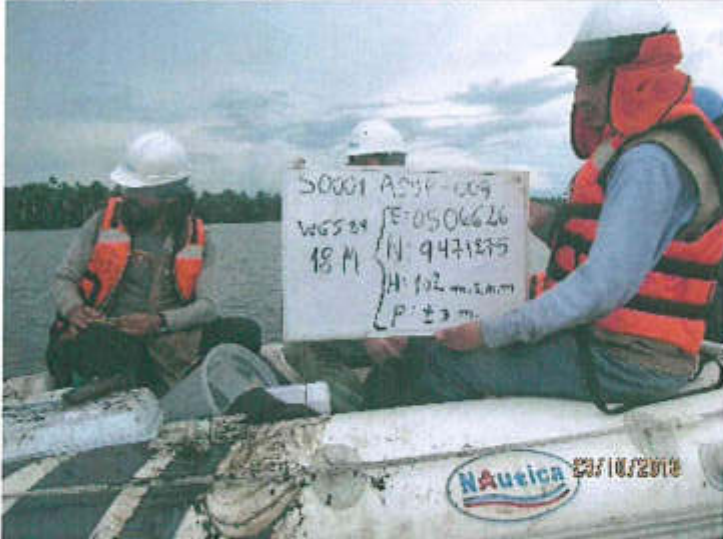
<b>FOTOGRAFÍA N.º 17</b> <b>S0001-ASUP-009</b>

Fecha: 23/10/2018	
Hora: 15:09	
<b>COORDENADAS</b> <b>UTM -WGS 84 – ZONA 18M</b>	
Este (m): 506626	
Norte (m): 9471275	
Altitud (m s.n.m): 102	
Precisión: ± 3	
<b>DESCRIPCIÓN:</b>	Vista panorámica del punto de muestreo de agua superficial con código S0001-ASUP-009, donde se observa agua clara color marrón verdoso, asimismo se aprecia vegetación arbórea y aguajal circundante a la cocha Clemente.

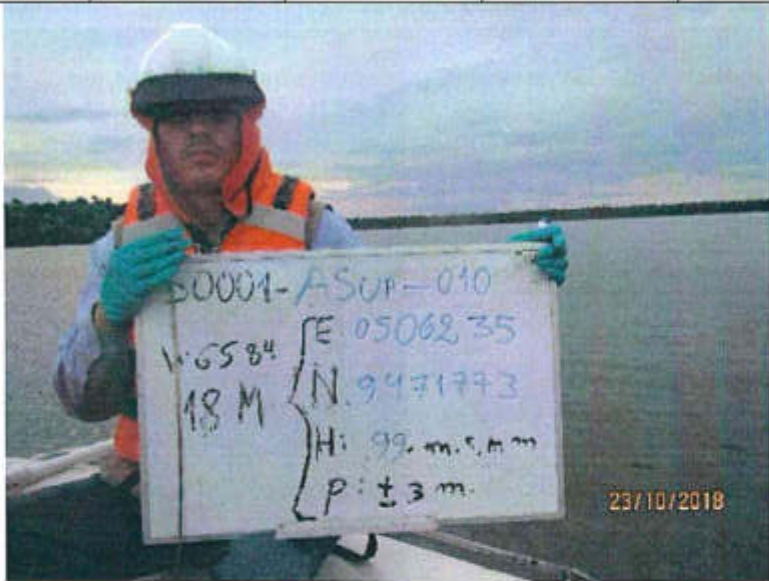
Distrito	Parinari/Urarinás	Provincia	Loreto	Departamento	Loreto
<b>FOTOGRAFÍA N.º 19 S0001-ASUP-010</b>

Fecha: 23/10/2018					
Hora: 15:59					
COORDENADAS UTM -WGS 84 – ZONA 18M					
Este (m): 506235					
Norte (m): 9471773					
Altitud (m s.n.m): 99					
Precisión: ± 3					
<b>DESCRIPCIÓN:</b>		Vista panorámica del punto de muestreo de agua superficial con código S0001-ASUP-010, donde se observa agua clara color marrón verdoso, asimismo se aprecia vegetación arbórea y aguajal circundante a la cocha Clemente.
