**INFORME N° 00141-2019-OEFA/DEAM-SSIM**

**ASUNTO :** Evaluación Ambiental para la identificación del sitio impactado con código S0001, ubicado en el ámbito la cuenca del río Marañón, distritos de Parinari y Urarinas, provincia y departamento de Loreto.

**FECHA :** Lima, 30 de abril de 2019

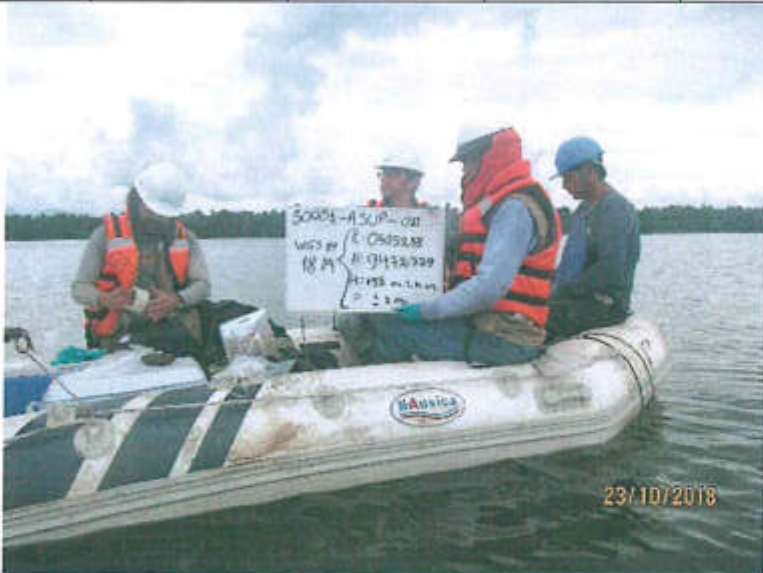
Distrito	Parinari/Urarinas	Provincia	Loreto	Departamento	Loreto
<b>FOTOGRAFÍA N.º 21 S0001-ASUP-011</b>

Fecha: 23/10/2018					
Hora: 11:20					
COORDENADAS UTM -WGS 84 – ZONA 18M					
Este (m): 505218					
Norte (m): 9472329					
Altitud (m s.n.m): 158					
Precisión: ± 3					
<b>DESCRIPCIÓN:</b>		Vista panorámica del punto de muestreo de agua superficial con código S0001-ASUP-011, donde se observa agua clara color marrón verdoso, asimismo se aprecia vegetación arbórea y aguajal circundante a la cocha Clemente.

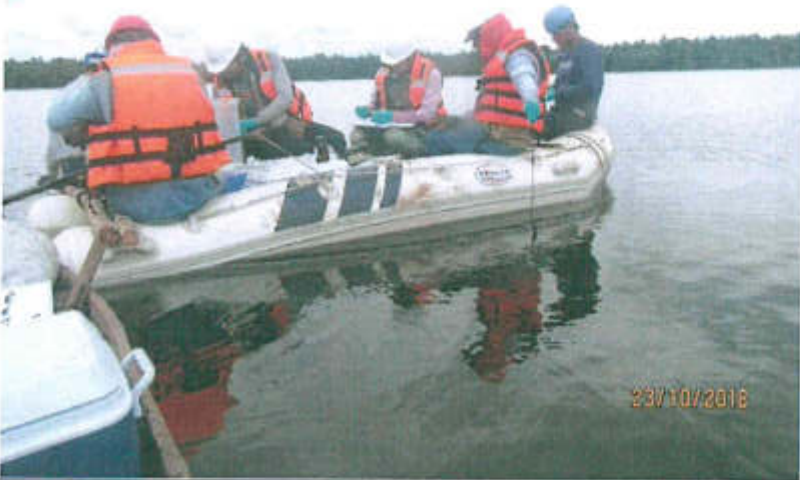
Distrito	Parinari/Urarinas	Provincia	Loreto	Departamento	Loreto
<b>FOTOGRAFÍA N.º 22 S0001-ASUP-011</b>

Fecha: 23/10/2018					
Hora: 11:20					
COORDENADAS UTM -WGS 84 – ZONA 18M					
Este (m): 505218					
Norte (m): 9472329					
Altitud (m s.n.m): 158					
Precisión: ± 3					
<b>DESCRIPCIÓN:</b>		Vista momentánea de la medición de parámetros in situ en el punto de muestreo de agua superficial con código S0001-ASUP-011, donde se observa agua clara marrón verdosa y vegetación ribereña arbórea y aguajal en la orilla de la zona de muestreo.

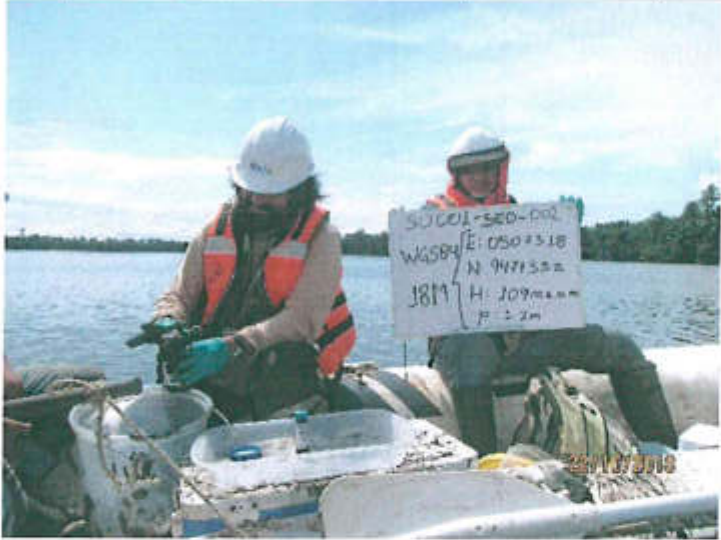
Distrito	Parinari/Urarinas	Provincia	Loreto	Departamento	Loreto
<b>FOTOGRAFÍA N.º 25 S0001-SED-002</b>

Fecha: 22/10/2018					
Hora: 13:42					
COORDENADAS UTM -WGS 84 – ZONA 18M					
Este (m): 507318					
Norte (m): 9471332					
Altitud (m s.n.m.): 109					
Precisión: ± 3					
<b>DESCRIPCIÓN:</b>		Vista momentánea del muestreo de sedimentos en el punto con código S0001-SED-002, donde se observa una muestra de sedimento arcillo limoso color marrón oscuro obtenido con barreno tipo espada a una profundidad de 60 cm, no se evidenció afectación organoléptica por hidrocarburos

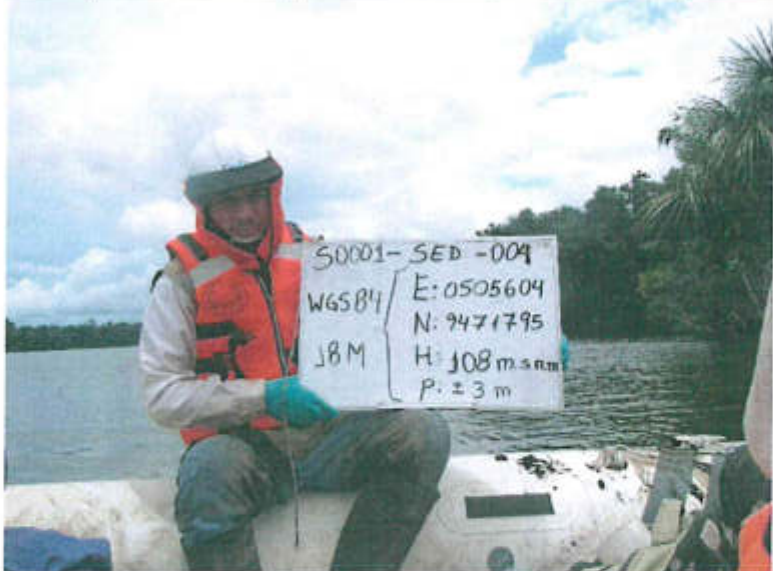
Distrito	Parinari/Urarinas	Provincia	Loreto	Departamento	Loreto
<b>FOTOGRAFÍA N.º 29</b> <b>S0001-SED-004</b>

Fecha: 22/10/2018					
Hora: 12:34					
<b>COORDENADAS</b> <b>UTM -WGS 84 – ZONA 18M</b>					
Este (m): 505604					
Norte (m): 9471795					
Altitud (m s.n.m.): 108					
Precisión: ± 3					
DESCRIPCIÓN:		Vista momentánea del muestreo de sedimentos en el punto con código S0001-SED-004, donde se observa una muestra de sedimento arcillo limoso color marrón oscuro obtenido con barreno tipo espada a una profundidad de 60 cm, no se evidenció afectación organoléptica por hidrocarburos.			
<b>EJECUCIÓN DEL MONITOREO AMBIENTAL DE CALIDAD DE SUELO, AGUA, SEDIMENTO E HIDROBIOLOGÍA EN EL SITIO S0001 UBICADO EN EL ÁMBITO DE LA CUENCA DEL RÍO MARAÑÓN, EN EL DISTRITO DE PARINARI/URARINAS, PROVINCIA Y DEPARTAMENTO DE LORETO</b>					
CUE: 2017-05-0007			CUC: 0004-10-2018-402		
Distrito	Parinari/Urarinas	Provincia	Loreto	Departamento	Loreto

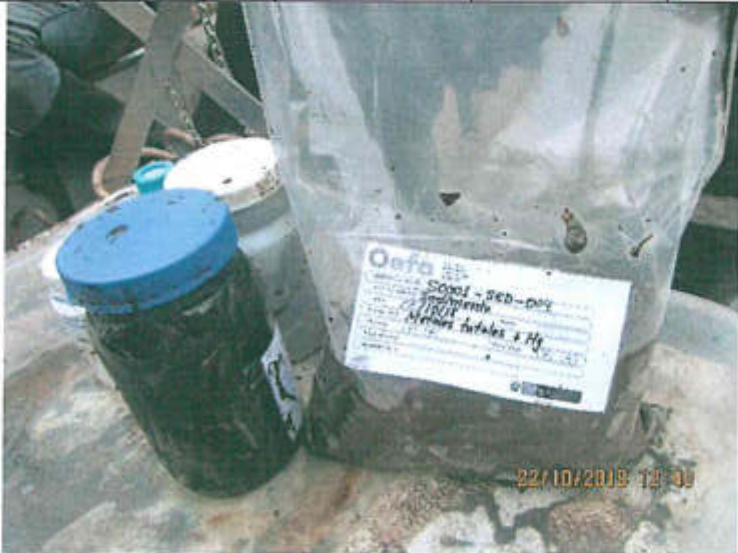
<b>FOTOGRAFÍA N.º 30</b> <b>S0001-SED-004</b>

Fecha: 22/10/2018					
Hora: 12:40					
<b>COORDENADAS</b> <b>UTM -WGS 84 – ZONA 18M</b>					
Este (m): 505604					
Norte (m): 9471795					
Altitud (m s.n.m.): 108					
Precisión: ± 3					
DESCRIPCIÓN:		Vista momentánea del muestreo de sedimentos en el punto con código S0001-SED-004, donde se observa una muestra de sedimento arcillo limoso color marrón oscuro obtenido con barreno tipo espada a una profundidad de 60 cm, no se evidenció afectación organoléptica por hidrocarburos.

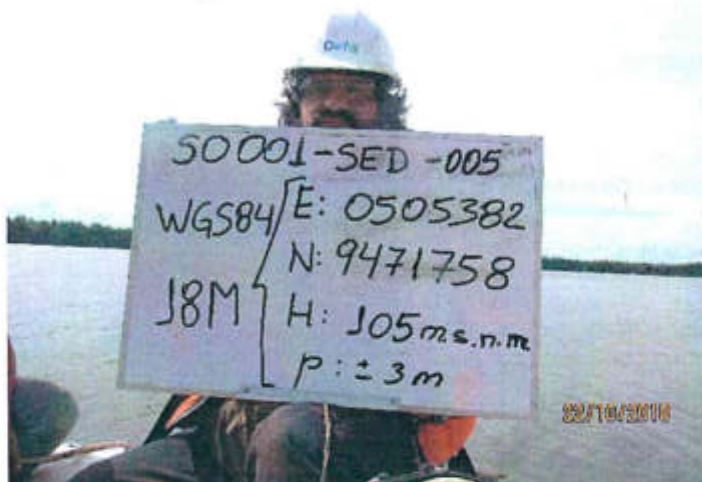
Vista momentánea del muestreo de sedimentos en el punto con código S0001-SED-005, donde se observa una muestra de sedimento arcillo limoso color marrón oscuro obtenido con barreno tipo espada a una profundidad de 60 cm, no se evidenció afectación organoléptica por hidrocarburos.

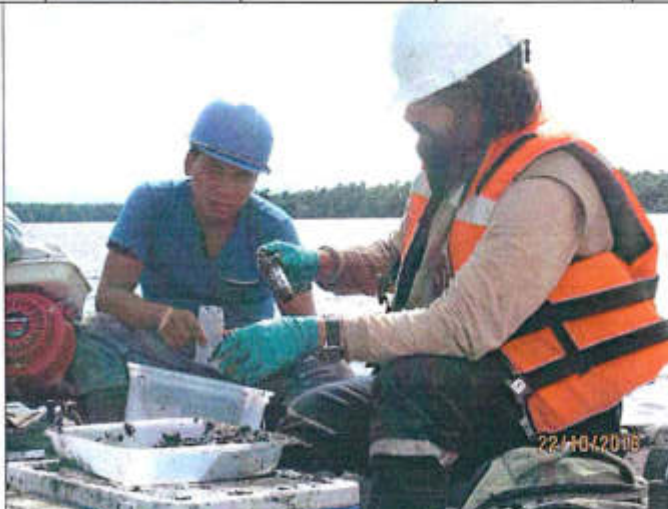
Vista momentánea del muestreo de sedimentos en el punto con código S0001-SED-005, donde se observa una muestra de sedimento arcillo limoso color marrón oscuro obtenido con barreno tipo espada a una profundidad de 60 cm, no se evidenció afectación organoléptica por hidrocarburos.

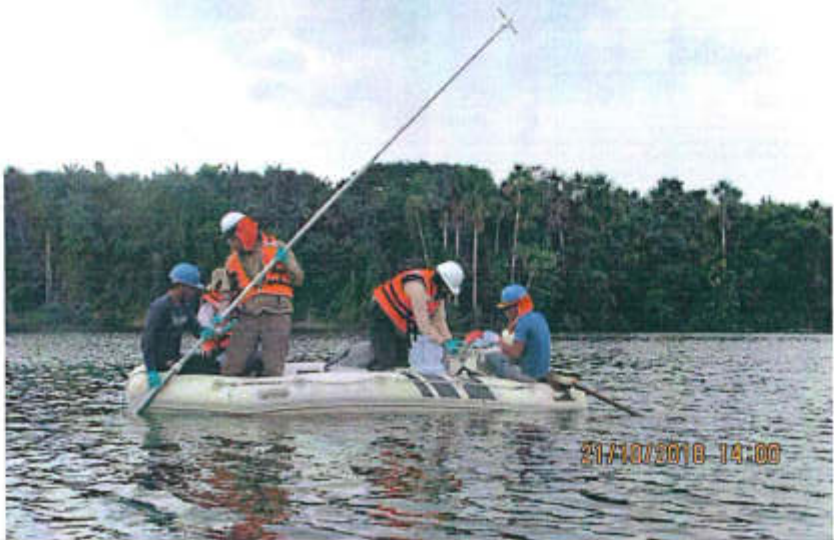
<p><b>DESCRIPCIÓN:</b></p>					
<p>Vista momentánea de la prueba de hincado previo al muestreo de sedimentos en el punto con código S0001-SED-008, donde no se observó formación de películas oleosas ni iridescencia. No se evidenció afectación organoléptica por hidrocarburos.</p>

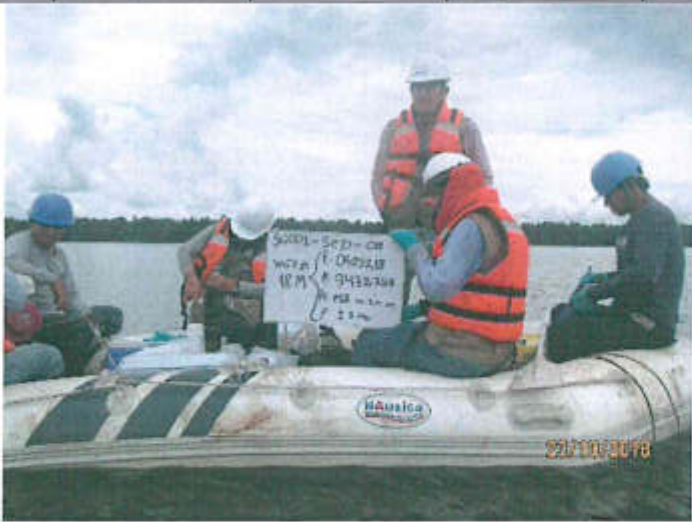
Distrito	Parinari/Urarinás	Provincia	Loreto	Departamento	Loreto
<b>FOTOGRAFÍA N.º 41 S0001-SED-011</b>

Fecha: 23/10/2018					
Hora: 11:30					
COORDENADAS UTM -WGS 84 – ZONA 18M					
Este (m): 505218					
Norte (m): 9472329					
Altitud (m s.n.m): 158					
Precisión: ± 3					
<b>DESCRIPCIÓN:</b>		<p>Vista momentánea del muestreo de sedimentos en el punto con código S0001-SED-011, donde se observa una muestra de sedimento arcillo limoso color marrón oscuro obtenido con barreno tipo espada a una profundidad de 60 cm, no se evidenció afectación organoléptica por hidrocarburos.</p>

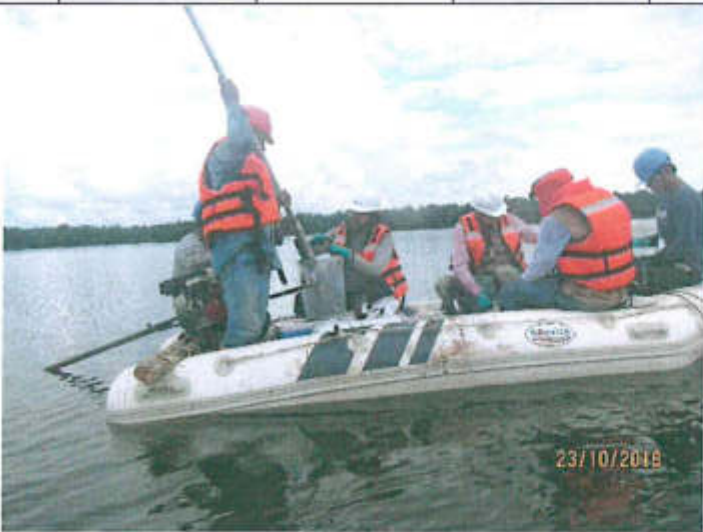
Distrito	Parinari/Urarinás	Provincia	Loreto	Departamento	Loreto
<b>FOTOGRAFÍA N.º 42 S0001-SED-001</b>

Fecha: 23/10/2018					
Hora: 11:30					
COORDENADAS UTM -WGS 84 – ZONA 18M					
Este (m): 505218					
Norte (m): 9472329					
Altitud (m s.n.m): 158					
Precisión: ± 3					
<b>DESCRIPCIÓN:</b>		<p>Vista momentánea del muestreo de sedimentos en el punto con código S0001-SED-011, donde se observa una muestra de sedimento arcillo limoso color marrón oscuro obtenido con barreno tipo espada a una profundidad de 60 cm, no se evidenció afectación organoléptica por hidrocarburos.</p>

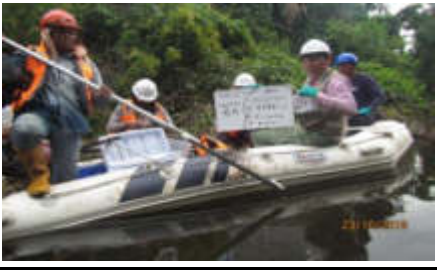
Fecha: 23/10/2018						
Hora: 14:10						
COORDENADAS						
UTM -WGS 84 – ZONA 18M						
Este (m): 507941						
Norte (m): 9471761						
Altitud (m s.n.m.): 110						
Precisión: ± 3						
DESCRIPCIÓN: Vista momentánea del muestreo de sedimentos en el punto con código S0001-SED-001, donde se observa una muestra de sedimento arcilloso color marrón oscuro obtenido con barreno tipo espada a una profundidad de 60 cm, respecto del lecho de la cocha. No se evidenció afectación organoléptica por hidrocarburos.

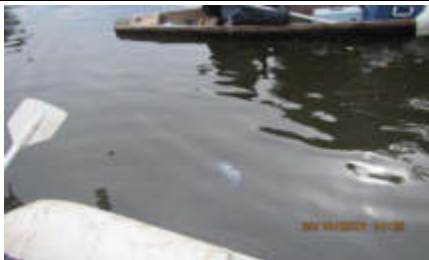
Fecha: 23/10/2018						
Hora: 14:10						
COORDENADAS						
UTM -WGS 84 – ZONA 18M						
Este (m): 507941						
Norte (m): 9471761						
Altitud (m s.n.m.): 110						
Este (m): 507941						
DESCRIPCIÓN: Vista instantánea de la prueba de hincado previo al muestreo de sedimentos en el punto con código S0001-SED-001, donde se observó formación de películas oleosas e iridiscencia. No se evidenció afectación organoléptica por hidrocarburos.						
Evaluación ambiental de calidad de sedimento en el sitio S0001, ubicado en el ámbito de la cuenca del río Marañón, en los distritos de Parinari/Ururinas, provincia y departamento de Loreto

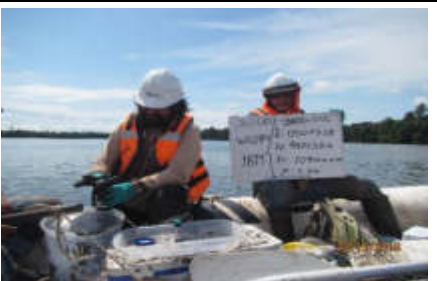
CUE: 2017-05-0014			CUC: 0004-10-2018-402			
Distrito	Parinari/Ururinas	Provincia	Loreto	Departamento	Loreto	
<b>FOTOGRAFÍA N.º 3</b> <b>S0001-SED-002</b>

Fecha: 22/10/2018						
Hora: 13:42						
COORDENADAS						
UTM -WGS 84 – ZONA 18M						
Este (m): 507318						
Norte (m): 9471332						
Altitud (m s.n.m.): 109						
Precisión: ± 3						
DESCRIPCIÓN: Vista instantánea del muestreo de sedimentos en el punto con código S0001-SED-002, donde se observa una muestra de sedimento arcilloso color marrón oscuro obtenido con barreno tipo espada a una profundidad de 60 cm, respecto del lecho de la cocha. No se evidenció afectación organoléptica por hidrocarburos.						
Evaluación ambiental de calidad de sedimento en el sitio S0001, ubicado en el ámbito de la cuenca del río Marañón, en los distritos de Parinari/Ururinas, provincia y departamento de Loreto						
CUE: 2017-05-0014			CUC: 0004-10-2018-402

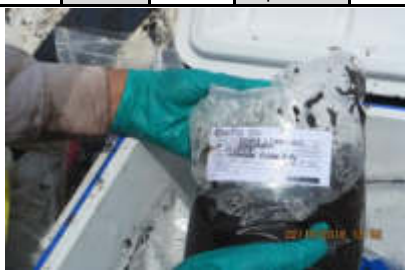
Distrito	Parinari/Ururinas	Provincia	Loreto	Departamento	Loreto	
<b>FOTOGRAFÍA N.º 4</b> <b>S0001-SED-002</b>

Fecha: 22/10/2018						
Hora: 13:42						
COORDENADAS						
UTM -WGS 84 – ZONA 18M						
Este (m): 507318						
Norte (m): 9471332						
Altitud (m s.n.m.): 109						
Precisión: ± 3						
DESCRIPCIÓN: Vista momentánea del muestreo de sedimentos en el punto con código S0001-SED-002, donde se observa una muestra de sedimento arcilloso color marrón oscuro obtenido con barreno tipo espada a una profundidad de 60 cm, respecto del lecho de la cocha. No se evidenció afectación organoléptica por hidrocarburos.						
Evaluación ambiental de calidad de sedimento en el sitio S0001, ubicado en el ámbito de la cuenca del río Marañón, en los distritos de Parinari/Ururinas, provincia y departamento de Loreto						
CUE: 2017-05-0014			CUC: 0004-10-2018-402			
Distrito	Parinari/Ururinas	Provincia	Loreto	Departamento	Loreto

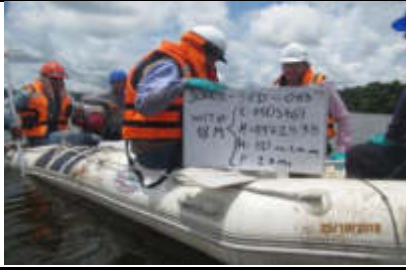
<b>FOTOGRAFÍA N.º 5</b> S0001-SED-003

Fecha: 23/10/2018					
Hora: 12:18					
<b>COORDENADAS</b>					
UTM -WGS 84 – ZONA 18M					
Este (m): 505761					
Norte (m): 9472438					
Altitud (m s.n.m.): 121					
Precisión: ± 3					
<b>DESCRIPCIÓN:</b>		Vista momentánea del muestreo de sedimentos en el punto con código S0001-SED-003, donde se observa una muestra de sedimento arcillo limoso color marrón oscuro obtenido con barreno tipo espada a una profundidad de 60 cm, respecto del lecho de la cocha. No se evidenció afectación organoléptica por hidrocarburos.			
Evaluación ambiental de calidad de sedimento en el sitio S0001, ubicado en el ámbito de la cuenca del río Marañón, en los distritos de Parinari/Ururinas, provincia y departamento de Loreto					
CUE: 2017-05-0014			CUC: 0004-10-2018-402		
Distrito	Parinari/Ururinas	Provincia	Loreto	Departamento	Loreto
<b>FOTOGRAFÍA N.º 6</b> S0001-SED-003

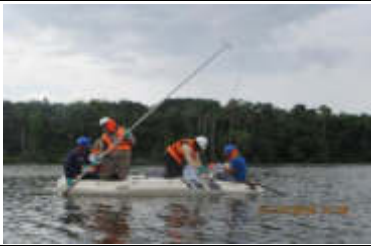
Fecha: 21/10/2018					
Hora: 14:26					
COORDENADAS UTM -WGS 84 – ZONA 18M					
Este (m): 503465					
Norte (m): 9470921					
Altitud (m s.n.m.): 104					
Precisión: ± 3					
<b>DESCRIPCIÓN:</b>		Vista momentánea de la prueba de hincado previo al muestreo de sedimentos en el punto con código S0001-SED-008, donde no se observó formación de películas oleosas ni iridiscencia. No se evidenció afectación organoléptica por hidrocarburos.			
Evaluación ambiental de calidad de sedimento en el sitio S0001, ubicado en el ámbito de la cuenca del río Marañón, en los distritos de Parinari/Urarinas, provincia y departamento de Loreto

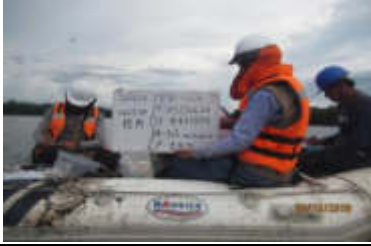
CUE: 2017-05-0014			CUC: 0004-10-2018-402		
Distrito	Parinari/Urarinas	Provincia	Loreto	Departamento	Loreto
<b>FOTOGRAFIA N.º 15</b> S0001-SED-009

Fecha: 23/10/2018					
Hora: 15:20					
COORDENADAS UTM -WGS 84 – ZONA 18M					
Este (m): 506626					
Norte (m): 9471275					
Altitud (m s.n.m.): 102					
Precisión: ± 3					
<b>DESCRIPCIÓN:</b>		Vista momentánea del muestreo de sedimentos en el punto con código S0001-SED-009, donde se observa una muestra de sedimento arcillo limoso color marrón oscuro obtenido con barreno tipo espada a una profundidad de 60 cm, respecto del lecho de la cocha- No se evidenció afectación organoléptica por hidrocarburos.

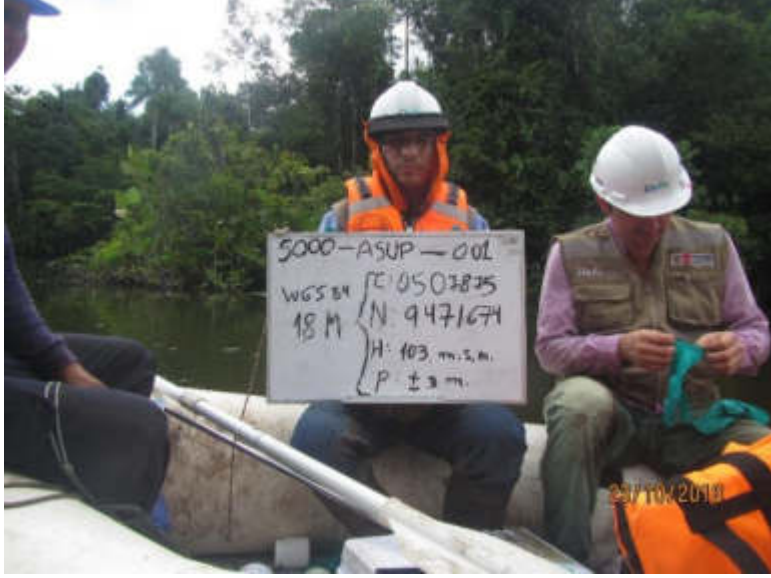
Distrito	Parinari/Urarinas	Provincia	Loreto	Departamento	Loreto
<b>FOTOGRAFÍA N.º 1 S0001-ASUP-001</b>

<b>Fecha:</b> 23/10/2018					
<b>Hora:</b> 13:50					
<b>COORDENADAS UTM -WGS 84 – ZONA 18M</b>					
<b>Este (m):</b> 507875					
<b>Norte (m):</b> 9471674					
<b>Altitud (m s.n.m.):</b> 103					
<b>Precisión:</b> ± 3					
<b>DESCRIPCIÓN:</b>	Vista panorámica del punto de muestreo de agua superficial con código S0001-ASUP-001, donde se observa agua clara color marrón verdoso y vegetación ribereña arbórea y aguajal, circundante a la cocha Clemente.

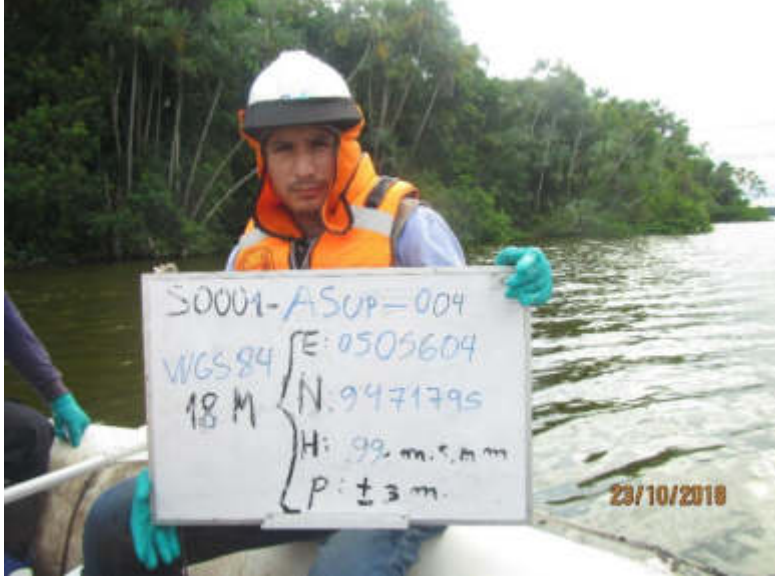
IDENTIFICACIÓN DEL SITIO IMPACTADO S0001					
CUE: 2017-05-0014			CUC: 0004-10-2018-402		
Distrito	Parinari/Urarinas	Provincia	Loreto	Departamento	Loreto
<b>FOTOGRAFÍA N.º 7</b> <b>S0001-ASUP-004</b>

Fecha: 23/10/2018					
Hora: 12:03					
<b>COORDENADAS</b> <b>UTM -WGS 84 – ZONA 18M</b>					
Este (m): 505604					
Norte (m): 9471795					
Altitud (m s.n.m.): 99					
Precisión: ± 3					
<b>DESCRIPCIÓN:</b>		Vista panorámica del punto de muestreo de agua superficial con código S0001-ASUP-004, donde se observa agua clara color marrón verdoso, asimismo se aprecia vegetación ribereña arbórea con aguajal circundante a la cocha Clemente.			
IDENTIFICACIÓN DEL SITIO IMPACTADO S0001					
CUE: 2017-05-0014			CUC: 0004-10-2018-402		
Distrito	Parinari/Urarinas	Provincia	Loreto	Departamento	Loreto
<b>FOTOGRAFÍA N.º 8</b> <b>S0001-ASUP-004</b>

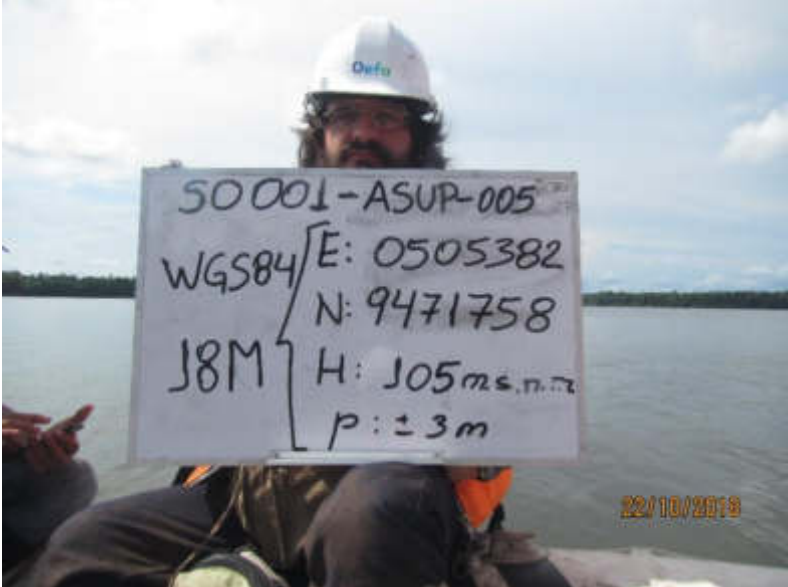
IDENTIFICACIÓN DEL SITIO IMPACTADO S0001					
CUE: 2017-05-0014			CUC: 0004-10-2018-402		
Distrito	Parinari/Urarinas	Provincia	Loreto	Departamento	Loreto
<b>FOTOGRAFÍA N.º 9 S0001-ASUP-005</b>

Fecha: 22/10/2018					
Hora: 14:26					
COORDENADAS UTM -WGS 84 – ZONA 18M					
Este (m): 505382					
Norte (m): 9471758					
Altitud (m s.n.m.): 105					
Precisión: ± 3					
<b>DESCRIPCIÓN:</b>		Vista panorámica del punto de muestreo de agua superficial con código S0001-ASUP-005, donde se observa agua clara color marrón verdoso, asimismo se aprecia vegetación arbórea circundante a la cocha Clemente.			
IDENTIFICACIÓN DEL SITIO IMPACTADO S0001					
CUE: 2017-05-0014			CUC: 0004-10-2018-402		
Distrito	Parinari/Urarinas	Provincia	Loreto	Departamento	Loreto
<b>FOTOGRAFÍA N.º 10 S0001-ASUP-005</b>

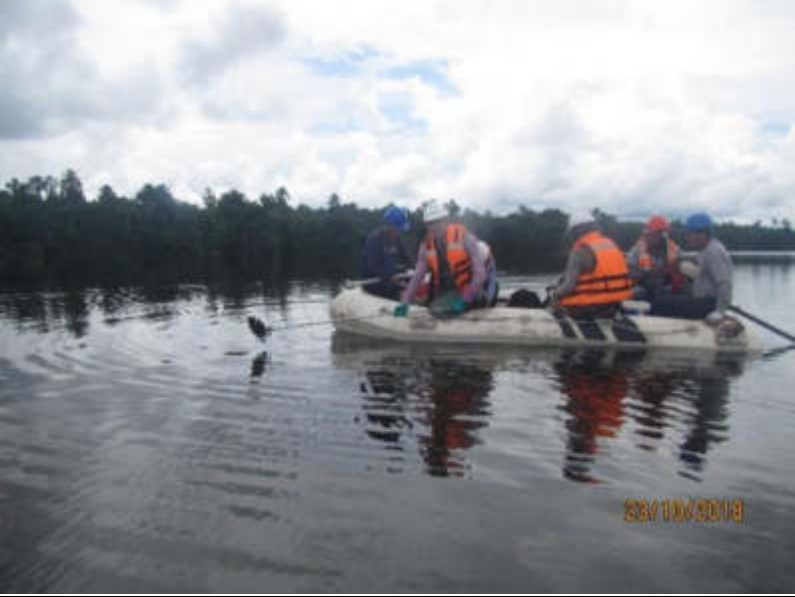
Distrito	Parinari/Urarinas	Provincia	Loreto	Departamento	Loreto
<b>FOTOGRAFÍA N.º 12 S0001-ASUP-006</b>

Fecha: 23/10/2018					
Hora: 14:54					
COORDENADAS UTM -WGS 84 – ZONA 18M					
Este (m): 504959					
Norte (m): 9471610					
Altitud (m s.n.m.): 103					
Precisión: ± 3					
<b>DESCRIPCIÓN:</b>		Vista momentánea de la toma de muestras de agua superficial en el punto de muestreo con código S0001-ASUP-006, donde se observa agua clara coloración marrón verdoso y vegetación ribereña arbórea en la orilla de la zona de muestreo.

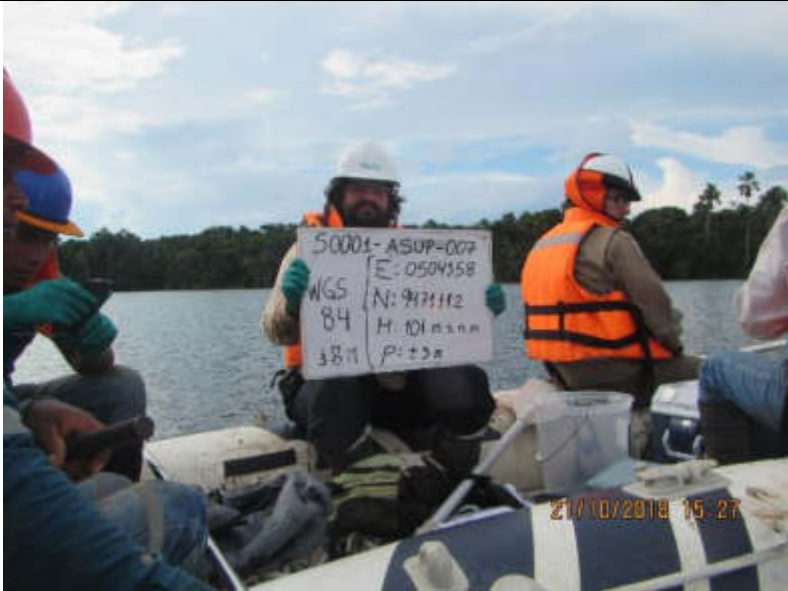
IDENTIFICACIÓN DEL SITIO IMPACTADO S0001					
CUE: 2017-05-0014			CUC: 0004-10-2018-402		
Distrito	Parinari/Urarinas	Provincia	Loreto	Departamento	Loreto
<b>FOTOGRAFÍA N.º 13</b> <b>S0001-ASUP-007</b>

Fecha: 21/10/2018					
Hora: 15:27					
<b>COORDENADAS</b> <b>UTM -WGS 84 – ZONA 18M</b>					
Este (m): 504358					
Norte (m): 9471112					
Altitud (m s.n.m.): 101					
Precisión: ± 3					
<b>DESCRIPCIÓN:</b>	Vista panorámica del punto de muestreo de agua superficial con código S0001-ASUP-007, donde se observa agua clara color marrón verdoso, asimismo se aprecia vegetación arbórea circundante a la cocha Clemente.				
IDENTIFICACIÓN DEL SITIO IMPACTADO S0001					
CUE: 2017-05-0014			CUC: 0004-10-2018-402		
Distrito	Parinari/Urarinas	Provincia	Loreto	Departamento	Loreto
<b>FOTOGRAFÍA N.º 14</b> <b>S0001-ASUP-007</b>

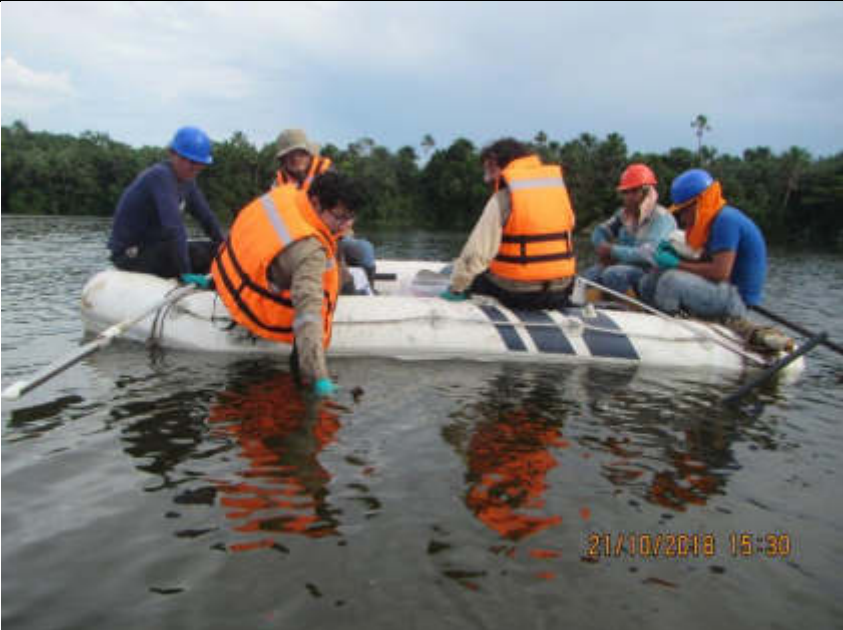
Este (m): 504358					
Norte (m): 9471112					
Altitud (m s.n.m.): 101					
Precisión: ± 3					
<b>DESCRIPCIÓN:</b>	Vista momentánea de la toma de muestras de agua superficial en el punto de muestreo con código S0001-ASUP-007, donde se observa agua clara coloración marrón verdoso y vegetación ribereña arbórea en la orilla de la zona de muestreo.

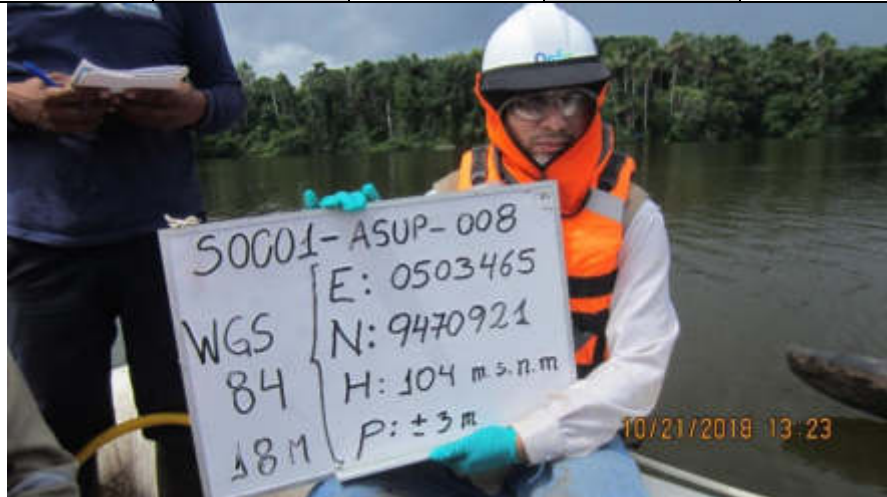
Distrito	Parinari/Urarinas	Provincia	Loreto	Departamento	Loreto
<p><b>FOTOGRAFÍA N.º 15 S0001-ASUP-008</b></p>					
<p><b>Fecha:</b> 21/10/2018</p>					
<p><b>Hora:</b> 13:23</p>					
<p><b>COORDENADAS UTM -WGS 84 – ZONA 18M</b></p>					
<p><b>Este (m):</b> 503465</p>					
<p><b>Norte (m):</b> 9470921</p>					
<p><b>Altitud (m s.n.m.):</b> 104</p>					
<p><b>Precisión:</b> ± 3</p>					
<p><b>DESCRIPCIÓN:</b></p>					
<p>Vista panorámica del punto de muestreo de agua superficial con código S0001-ASUP-008, donde se observa agua clara color marrón verdoso, asimismo se aprecia vegetación arbórea y aguajal circundante a la cocha Clemente.</p>

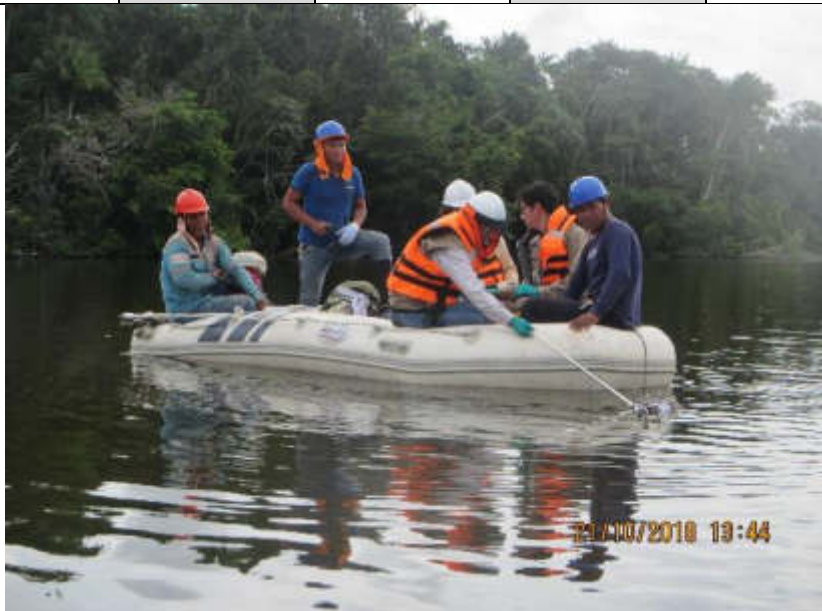
Distrito	Parinari/Urarinas	Provincia	Loreto	Departamento	Loreto
<p><b>FOTOGRAFÍA N.º 16 S0001-ASUP-008</b></p>					
<p><b>Fecha:</b> 21/10/2018</p>					
<p><b>Hora:</b> 13:48</p>					
<p><b>COORDENADAS UTM -WGS 84 – ZONA 18M</b></p>					
<p><b>Este (m):</b> 503465</p>					
<p><b>Norte (m):</b> 9470921</p>					
<p><b>Altitud (m s.n.m.):</b> 104</p>					
<p><b>Precisión:</b> ± 3</p>					
<p><b>DESCRIPCIÓN:</b></p>					
<p>Vista momentánea de la toma de muestras de agua superficial en el punto de muestreo con código S0001-ASUP-008, donde se observa agua clara coloración marrón verdoso y vegetación ribereña arbórea en la orilla de la zona de muestreo.</p>

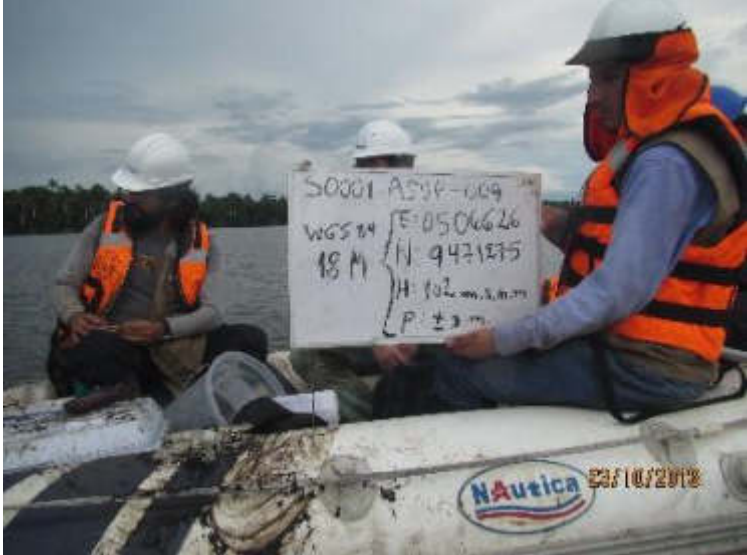
Distrito	Parinari/Urarinas	Provincia	Loreto	Departamento	Loreto
<b>FOTOGRAFÍA N.º 17 S0001-ASUP-009</b>

<b>Fecha:</b> 23/10/2018					
<b>Hora:</b> 15:09					
<b>COORDENADAS UTM -WGS 84 – ZONA 18M</b>					
<b>Este (m):</b> 506626					
<b>Norte (m):</b> 9471275					
<b>Altitud (m s.n.m):</b> 102					
<b>Precisión:</b> ± 3					
<b>DESCRIPCIÓN:</b>	Vista panorámica del punto de muestreo de agua superficial con código S0001-ASUP-009, donde se observa agua clara color marrón verdoso, asimismo se aprecia vegetación arbórea y aguajal circundante a la cocha Clemente.

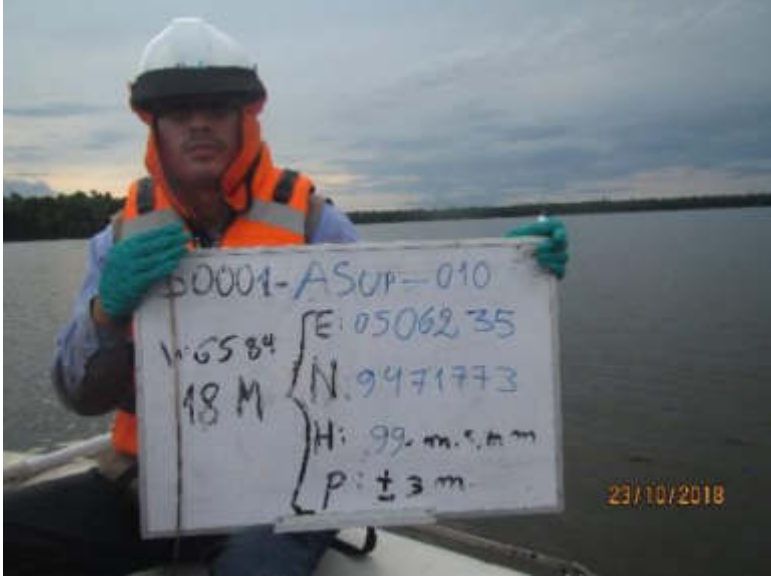
IDENTIFICACIÓN DEL SITIO IMPACTADO S0001					
CUE: 2017-05-0014			CUC: 0004-10-2018-402		
Distrito	Parinari/Urarinas	Provincia	Loreto	Departamento	Loreto
<b>FOTOGRAFÍA N.º 19</b> S0001-ASUP-010

Fecha: 23/10/2018					
Hora: 11:28					
COORDENADAS UTM -WGS 84 – ZONA 18M					
Este (m): 506235					
Norte (m): 9471773					
Altitud (m s.n.m): 99					
Precisión: ± 3					
<b>DESCRIPCIÓN:</b>		Vista panorámica del punto de muestreo de agua superficial con código S0001-ASUP-010, donde se observa agua clara color marrón verdoso, asimismo se aprecia vegetación arbórea y aguajal circundante a la cocha Clemente.

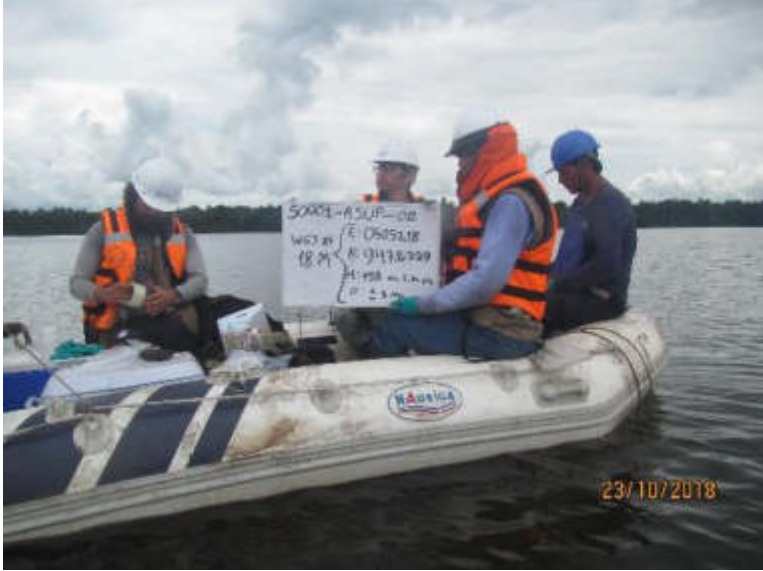
IDENTIFICACIÓN DEL SITIO IMPACTADO S0001					
CUE: 2017-05-0014			CUC: 0004-10-2018-402		
Distrito	Parinari/Urarinas	Provincia	Loreto	Departamento	Loreto
<b>FOTOGRAFÍA N.º 21 S0001-ASUP-011</b>

Fecha: 23/10/2018					
Hora: 11:20					
<b>COORDENADAS UTM -WGS 84 – ZONA 18M</b>					
Este (m): 505218					
Norte (m): 9472329					
Altitud (m s.n.m): 158					
Precisión: ± 3					
<b>DESCRIPCIÓN:</b>		Vista panorámica del punto de muestreo de agua superficial con código S0001-ASUP-011, donde se observa agua clara color marrón verdoso, asimismo se aprecia vegetación arbórea y aguajal circundante a la cocha Clemente.			
IDENTIFICACIÓN DEL SITIO IMPACTADO S0001					
CUE: 2017-05-0014			CUC: 0004-10-2018-402		
Distrito	Parinari/Urarinas	Provincia	Loreto	Departamento	Loreto
<b>FOTOGRAFÍA N.º 22 S0001-ASUP-011</b>

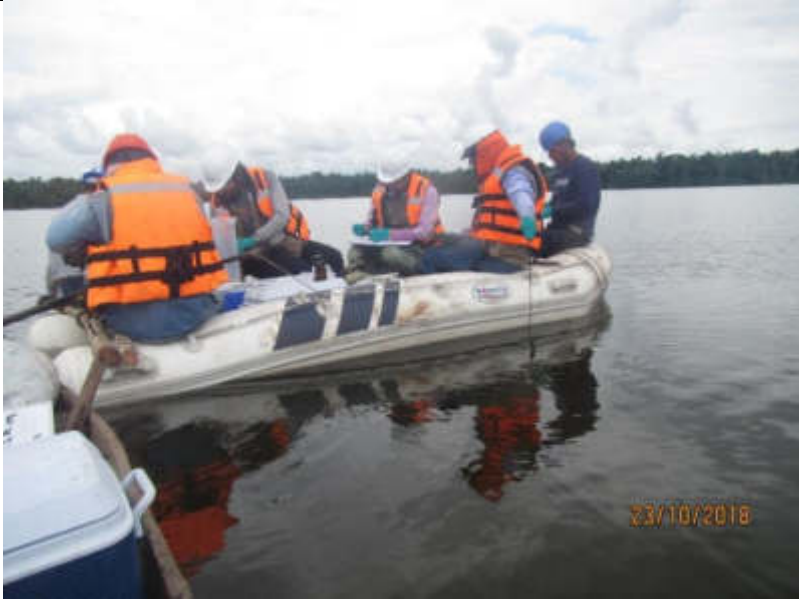
Este (m): 505218					
Norte (m): 9472329					
Altitud (m s.n.m): 158					
Precisión: ± 3					
<b>DESCRIPCIÓN:</b>		Vista momentánea de la medición de parámetros in situ en el punto de muestreo de agua superficial con código S0001-ASUP-011, donde se observa agua clara marrón verdosa y vegetación ribereña arbórea y aguajal en la orilla de la zona de muestreo.

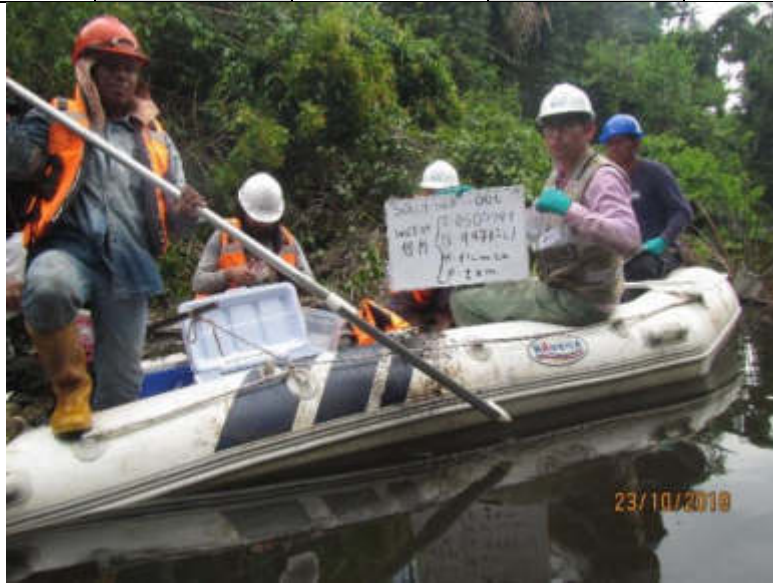
Distrito	Parinari/Urarinas	Provincia	Loreto	Departamento	Loreto
<b>FOTOGRAFÍA N.º 23 S0001-SED-001</b>					
<b>Fecha:</b> 23/10/2018					
<b>Hora:</b> 14:10					
<b>COORDENADAS UTM -WGS 84 – ZONA 18M</b>					
<b>Este (m):</b> 507941					
<b>Norte (m):</b> 9471761					
<b>Altitud (m s.n.m.):</b> 110					
<b>Precisión:</b> ± 3					
<b>DESCRIPCIÓN:</b>					
<p>Vista momentánea del muestreo de sedimentos en el punto con código S0001-SED-001, donde se observa una muestra de sedimento arcillo limoso color marrón oscuro obtenido con barreno tipo espada a una profundidad de 60 cm, no se evidenció afectación organoléptica por hidrocarburos.</p>

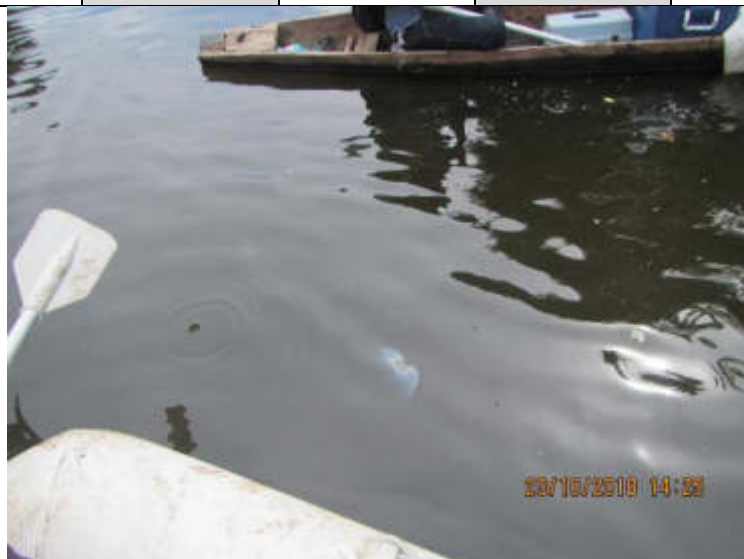
Distrito	Parinari/Urarinas	Provincia	Loreto	Departamento	Loreto
<b>FOTOGRAFÍA N.º 24 S0001-SED-001</b>					
<b>Fecha:</b> 23/10/2018					
<b>Hora:</b> 14:10					
<b>COORDENADAS UTM -WGS 84 – ZONA 18M</b>					
<b>Este (m):</b> 507941					
<b>Norte (m):</b> 9471761					
<b>Altitud (m s.n.m.):</b> 110					
<b>Este (m):</b> 507941					
<b>DESCRIPCIÓN:</b>					
<p>Vista momentánea de la prueba de hincado previo al muestreo de sedimentos en el punto con código S0001-SED-001, donde se observó formación de películas oleosas e iridiscencia. No se evidenció afectación organoléptica por hidrocarburos.</p>

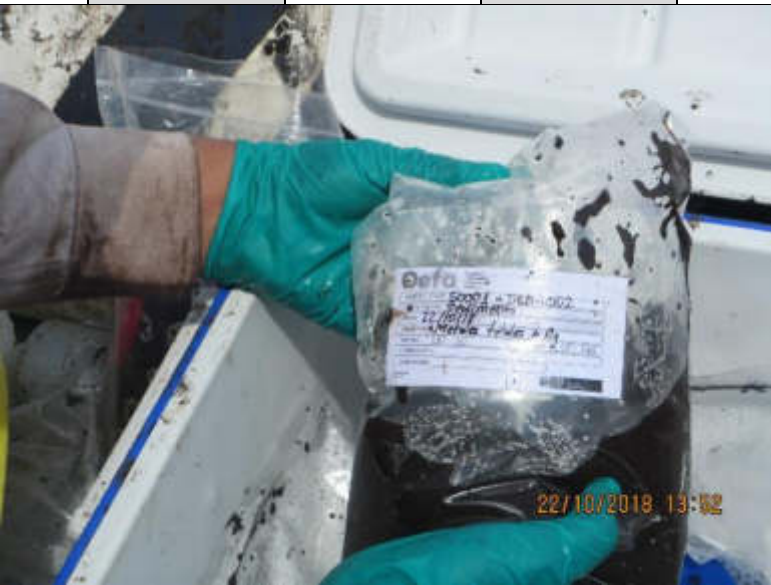
Distrito	Parinari/Urarinas	Provincia	Loreto	Departamento	Loreto
<b>FOTOGRAFÍA N.º 26 S0001-SED-002</b>					
<b>Fecha:</b> 22/10/2018					
<b>Hora:</b> 13:42					
<b>COORDENADAS UTM -WGS 84 – ZONA 18M</b>					
<b>Este (m):</b> 507318					
<b>Norte (m):</b> 9471332					
<b>Altitud (m s.n.m.):</b> 109					
<b>Precisión:</b> ± 3					
<b>DESCRIPCIÓN:</b>

<p>Vista momentánea del muestreo de sedimentos en el punto con código S0001-SED-002, donde se observa una muestra de sedimento arcillo limoso color marrón oscuro obtenido con barreno tipo espada a una profundidad de 60 cm, no se evidenció afectación organoléptica por hidrocarburos</p>

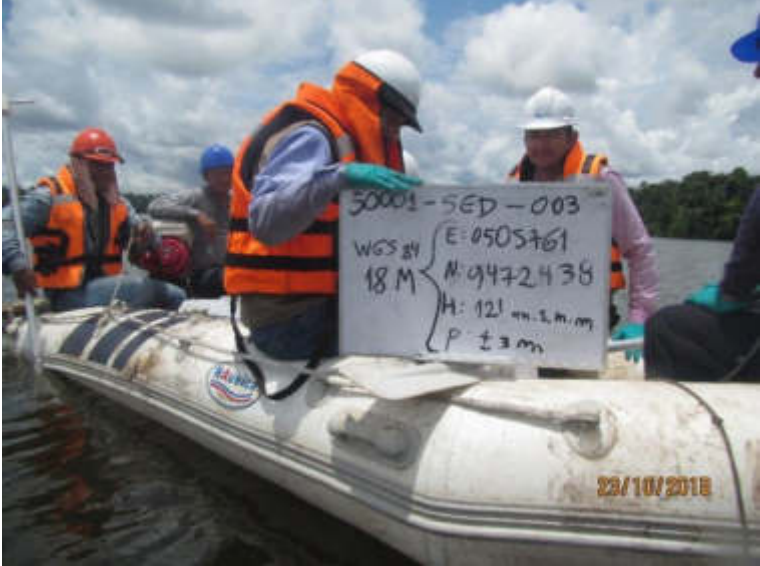
Distrito	Parinari/Urarinas	Provincia	Loreto	Departamento	Loreto
<b>FOTOGRAFÍA N.º 27 S0001-SED-003</b>					
<b>Fecha:</b> 23/10/2018					
<b>Hora:</b> 12:18					
<b>COORDENADAS UTM -WGS 84 – ZONA 18M</b>					
<b>Este (m):</b> 505761					
<b>Norte (m):</b> 9472438					
<b>Altitud (m s.n.m.):</b> 121					
<b>Precisión:</b> ± 3

<b>DESCRIPCIÓN:</b> Vista momentánea del muestreo de sedimentos en el punto con código S0001-SED-003, donde se observa una muestra de sedimento arcillo limoso color marrón oscuro obtenido con barreno tipo espada a una profundidad de 60 cm, no se evidenció afectación organoléptica por hidrocarburos.

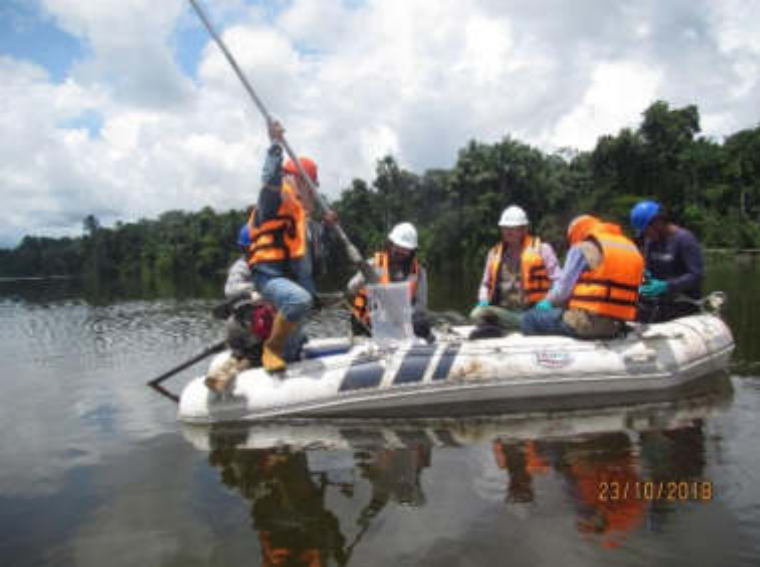
Distrito	Parinari/Urarinas	Provincia	Loreto	Departamento	Loreto
<b>FOTOGRAFÍA N.º 28 S0001-SED-003</b>					
<b>Fecha:</b> 23/10/2018					
<b>Hora:</b> 12:18					
<b>COORDENADAS UTM -WGS 84 – ZONA 18M</b>					
<b>Este (m):</b> 505761					
<b>Norte (m):</b> 9472438					
<b>Altitud (m s.n.m.):</b> 121					
<b>Precisión:</b> ± 3

<b>DESCRIPCIÓN:</b> Vista momentánea del muestreo de sedimentos en el punto con código S0001-SED-003, donde se observa una muestra de sedimento arcillo limoso color marrón oscuro obtenido con barreno tipo espada a una profundidad de 60 cm, no se evidenció afectación organoléptica por hidrocarburos.

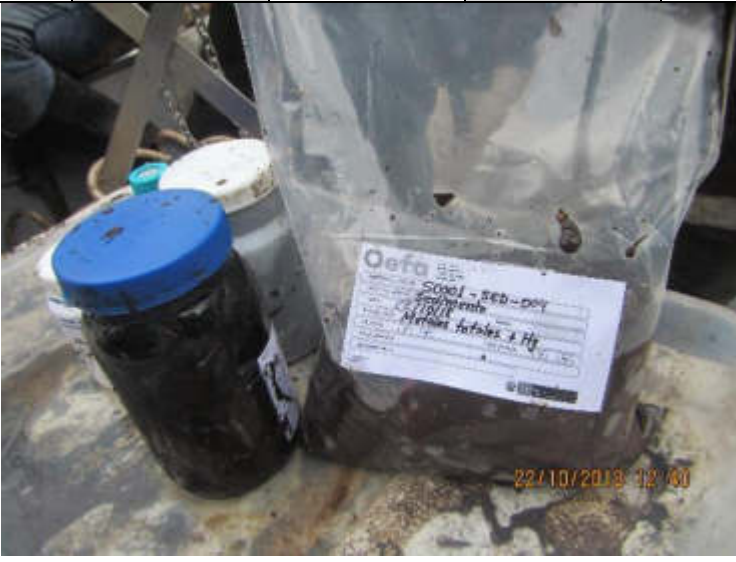
Distrito	Parinari/Urarinas	Provincia	Loreto	Departamento	Loreto
<b>FOTOGRAFÍA N.º 30 S0001-SED-004</b>					
Fecha: 22/10/2018					
Hora: 12:40					
<b>COORDENADAS UTM -WGS 84 – ZONA 18M</b>					
Este (m): 505604					
Norte (m): 9471795					
Altitud (m s.n.m.): 99					
Precisión: ± 3

<b>DESCRIPCIÓN:</b>					
Vista momentánea del muestreo de sedimentos en el punto con código S0001-SED-004, donde se observa una muestra de sedimento arcillo limoso color marrón oscuro obtenido con barreno tipo espada a una profundidad de 60 cm, no se evidenció afectación organoléptica por hidrocarburos.

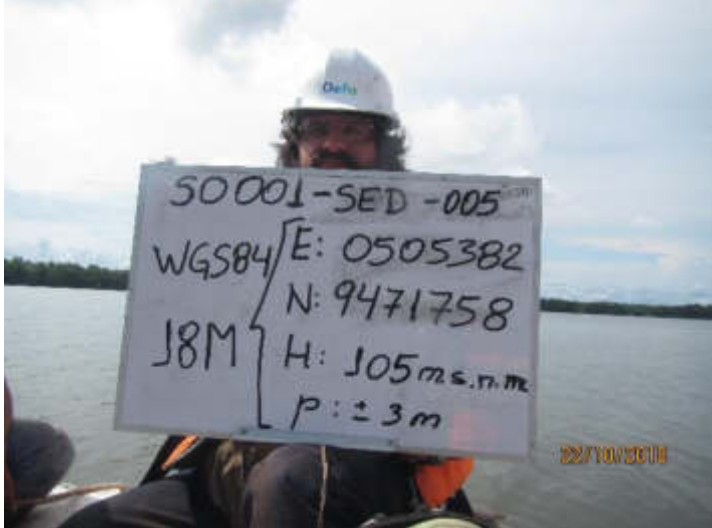
IDENTIFICACIÓN DEL SITIO IMPACTADO S0001					
CUE: 2017-05-0014			CUC: 0004-10-2018-402		
Distrito	Parinari/Urarinas	Provincia	Loreto	Departamento	Loreto
<b>FOTOGRAFÍA N.º 31 S0001-SED-005</b>

Fecha: 22/10/2018					
Hora: 14:33					
COORDENADAS UTM -WGS 84 – ZONA 18M					
Este (m): 505382					
Norte (m): 9471758					
Altitud (m s.n.m.): 105					
Precisión: ± 3					
<b>DESCRIPCIÓN:</b>		Vista momentánea del muestreo de sedimentos en el punto con código S0001-SED-005, donde se observa una muestra de sedimento arcillo limoso color marrón oscuro obtenido con barreno tipo espada a una profundidad de 60 cm, no se evidenció afectación organoléptica por hidrocarburos.			
IDENTIFICACIÓN DEL SITIO IMPACTADO S0001					
CUE: 2017-05-0014			CUC: 0004-10-2018-402		
Distrito	Parinari/Urarinas	Provincia	Loreto	Departamento	Loreto
<b>FOTOGRAFÍA N.º 32 S0001-SED-005</b>

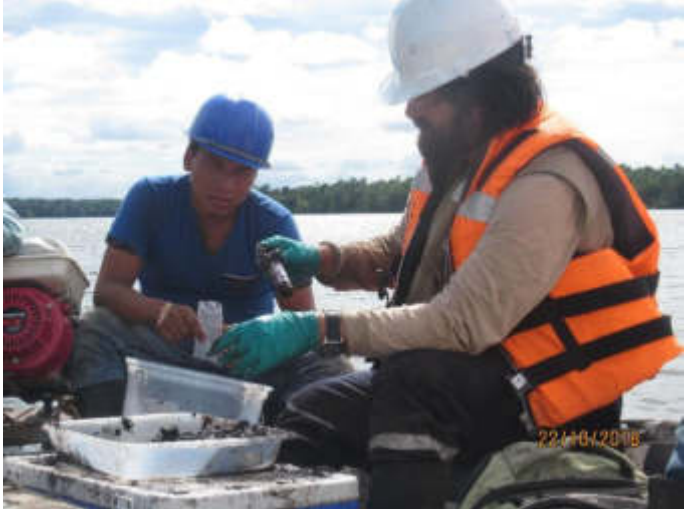
COORDENADAS UTM -WGS 84 – ZONA 18M					
Este (m): 505382					
Norte (m): 9471758					
Altitud (m s.n.m.): 105					
Precisión: ± 3					
<b>DESCRIPCIÓN:</b>		Vista momentánea del muestreo de sedimentos en el punto con código S0001-SED-005, donde se observa una muestra de sedimento arcillo limoso color marrón oscuro obtenido con barreno tipo espada a una profundidad de 60 cm, no se evidenció afectación organoléptica por hidrocarburos.

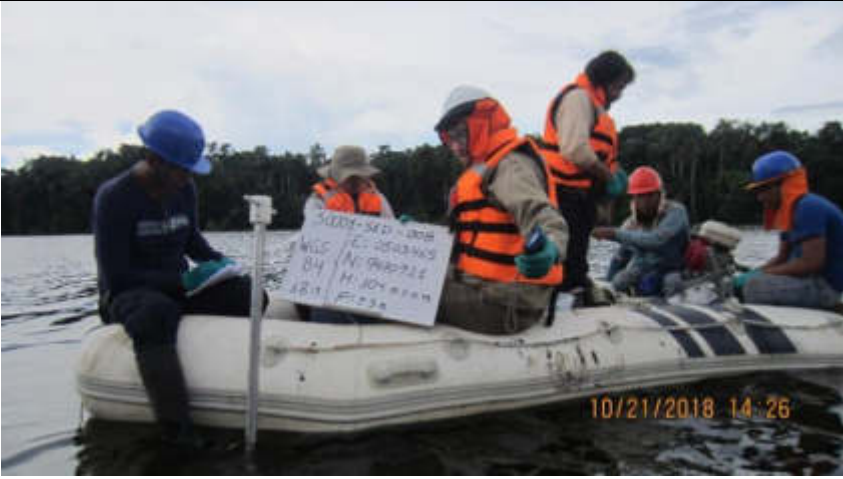
IDENTIFICACIÓN DEL SITIO IMPACTADO S0001					
CUE: 2017-05-0014			CUC: 0004-10-2018-402		
Distrito	Parinari/Urarinas	Provincia	Loreto	Departamento	Loreto
<b>FOTOGRAFÍA N.º 35 S0001-SED-008</b>

Fecha: 21/10/2018					
Hora: 14:26					
COORDENADAS UTM -WGS 84 – ZONA 18M					
Este (m): 503465					
Norte (m): 9470921					
Altitud (m s.n.m.): 104					
Precisión: ± 3					
<b>DESCRIPCIÓN:</b>		Vista momentánea del muestreo de sedimentos en el punto con código S0001-SED-008, donde se observa una muestra de sedimento arcillo limoso color marrón oscuro obtenido con barreno tipo espada a una profundidad de 60 cm, no se evidenció afectación organoléptica por hidrocarburos.			
IDENTIFICACIÓN DEL SITIO IMPACTADO S0001					
CUE: 2017-05-0014			CUC: 0004-10-2018-402		
Distrito	Parinari/Urarinas	Provincia	Loreto	Departamento	Loreto
<b>FOTOGRAFÍA N.º 36 S0001-SED-008</b>

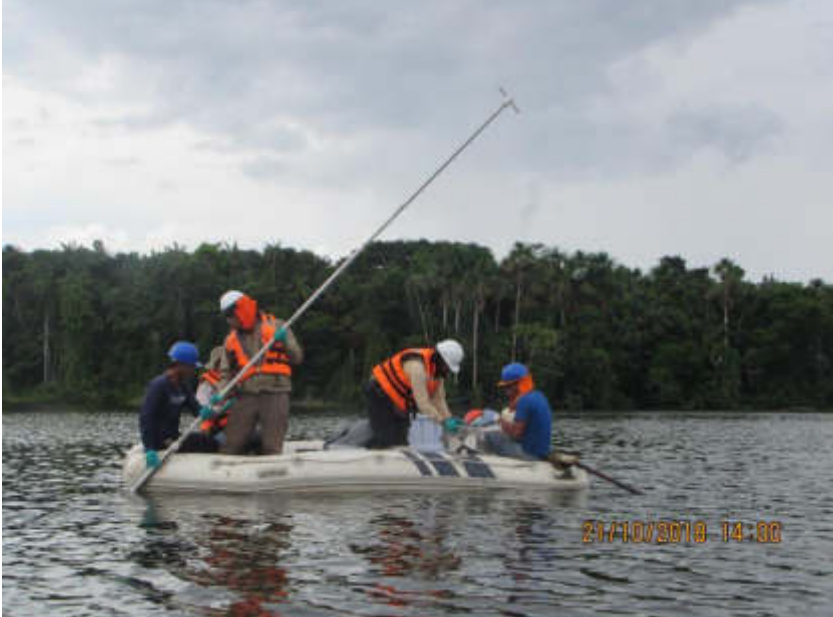
COORDENADAS UTM -WGS 84 – ZONA 18M					
Este (m): 503465					
Norte (m): 9470921					
Altitud (m s.n.m.): 104					
Precisión: ± 3					
<b>DESCRIPCIÓN:</b>		Vista momentánea de la prueba de hincado previo al muestreo de sedimentos en el punto con código S0001-SED-008, donde no se observó formación de películas oleosas ni iridiscencia. No se evidenció afectación organoléptica por hidrocarburos.

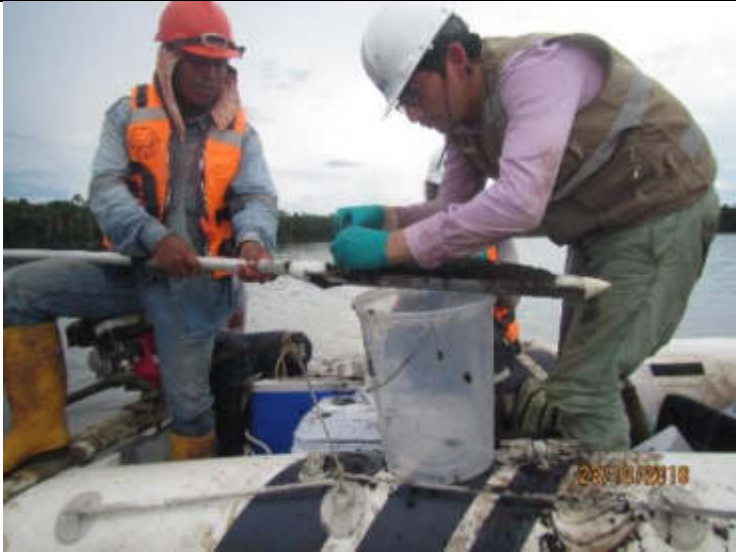
Distrito	Parinari/Urarinas	Provincia	Loreto	Departamento	Loreto
<b>FOTOGRAFÍA N.º 38 S0001-SED-009</b>

<b>Fecha:</b> 23/10/2018					
<b>Hora:</b> 15:20					
<b>COORDENADAS UTM -WGS 84 – ZONA 18M</b>					
<b>Este (m):</b> 506626					
<b>Norte (m):</b> 9471275					
<b>Altitud (m s.n.m):</b> 102					
<b>Precisión:</b> ± 3					
<b>DESCRIPCIÓN:</b>	<p>Vista momentánea del muestreo de sedimentos en el punto con código S0001-SED-009, donde se observa una muestra de sedimento arcillo limoso color marrón oscuro obtenido con barreno tipo espada a una profundidad de 60 cm, no se evidenció afectación organoléptica por hidrocarburos.</p>

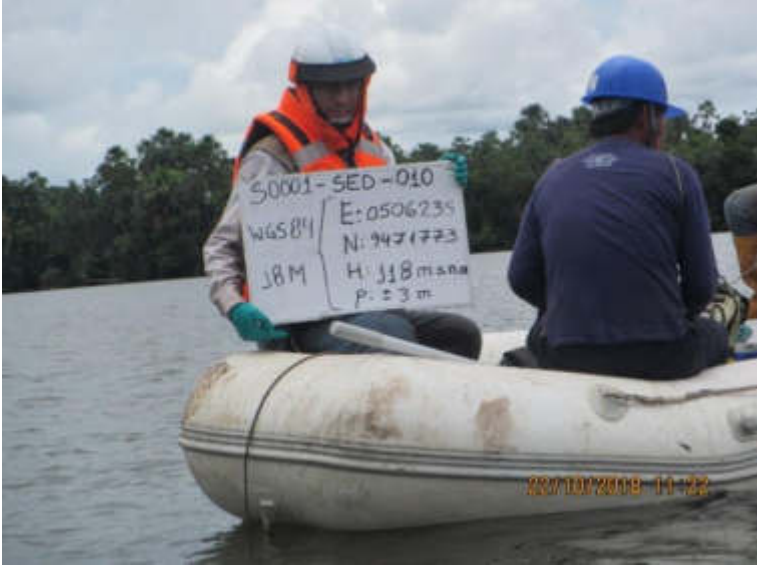
Distrito	Parinari/Urarinas	Provincia	Loreto	Departamento	Loreto
<b>FOTOGRAFÍA N.º 39 S0001-ASUP-010</b>

Fecha: 22/10/2018					
Hora: 11:22					
<b>COORDENADAS UTM -WGS 84 – ZONA 18M</b>					
Este (m): 506235					
Norte (m): 9471773					
Altitud (m s.n.m): 99					
Precisión: ± 3					
<b>DESCRIPCIÓN:</b>		<p>Vista momentánea del muestreo de sedimentos en el punto con código S0001-SED-010, donde se observa una muestra de sedimento arcillo limoso color marrón oscuro obtenido con barreno tipo espada a una profundidad de 60 cm, no se evidenció afectación organoléptica por hidrocarburos.</p>
