**INFORME N° 00141-2019-OEFA/DEAM-SSIM**

**ASUNTO :** Evaluación Ambiental para la identificación del sitio impactado con código S0001, ubicado en el ámbito la cuenca del río Marañón, distritos de Parinari y Urarinas, provincia y departamento de Loreto.

**FECHA :** Lima, 30 de abril de 2019

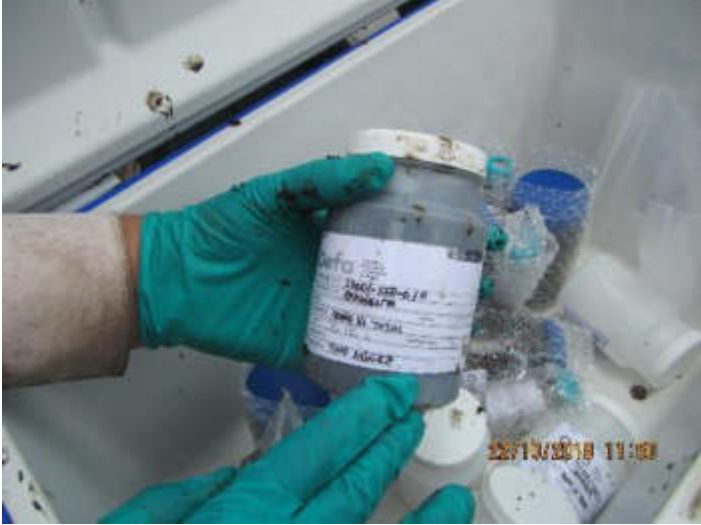
Distrito	Parinari/Urarinas	Provincia	Loreto	Departamento	Loreto
<b>FOTOGRAFÍA N.º 40 S0001-SED-010</b>

Fecha: 22/10/2018					
Hora: 11:50					
<b>COORDENADAS UTM -WGS 84 – ZONA 18M</b>					
Este (m): 506235					
Norte (m): 9471773					
Altitud (m s.n.m): 99					
Precisión: ± 3					
<b>DESCRIPCIÓN:</b>		<p>Vista momentánea del muestreo de sedimentos en el punto con código S0001-SED-010, donde se observa una muestra de sedimento arcillo limoso color marrón oscuro obtenido con barreno tipo espada a una profundidad de 60 cm, no se evidenció afectación organoléptica por hidrocarburos.</p>

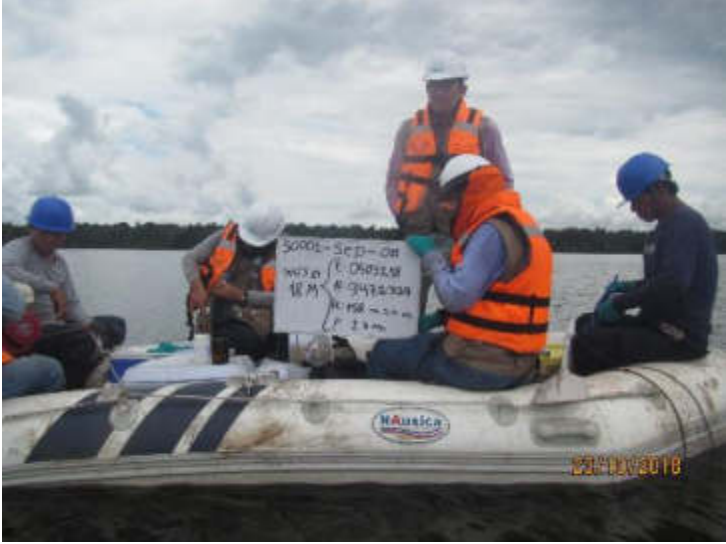
IDENTIFICACIÓN DEL SITIO IMPACTADO S0001					
CUE: 2017-05-0014			CUC: 0004-10-2018-402		
Distrito	Parinari/Urarinas	Provincia	Loreto	Departamento	Loreto
<b>FOTOGRAFÍA N.º 41</b> <b>S0001-SED-011</b>

Fecha: 23/10/2018					
Hora: 11:40					
<b>COORDENADAS</b> UTM -WGS 84 – ZONA 18M					
Este (m): 505218					
Norte (m): 9472329					
Altitud (m s.n.m): 158					
Precisión: ± 3					
<b>DESCRIPCIÓN:</b>	Vista momentánea del muestreo de sedimentos en el punto con código S0001-SED-011, donde se observa una muestra de sedimento arcillo limoso color marrón oscuro obtenido con barreno tipo espada a una profundidad de 60 cm, no se evidenció afectación organoléptica por hidrocarburos.				
IDENTIFICACIÓN DEL SITIO IMPACTADO S0001					
CUE: 2017-05-0014			CUC: 0004-10-2018-402		
Distrito	Parinari/Urarinas	Provincia	Loreto	Departamento	Loreto
<b>FOTOGRAFÍA N.º 42</b> <b>S0001-SED-011</b>

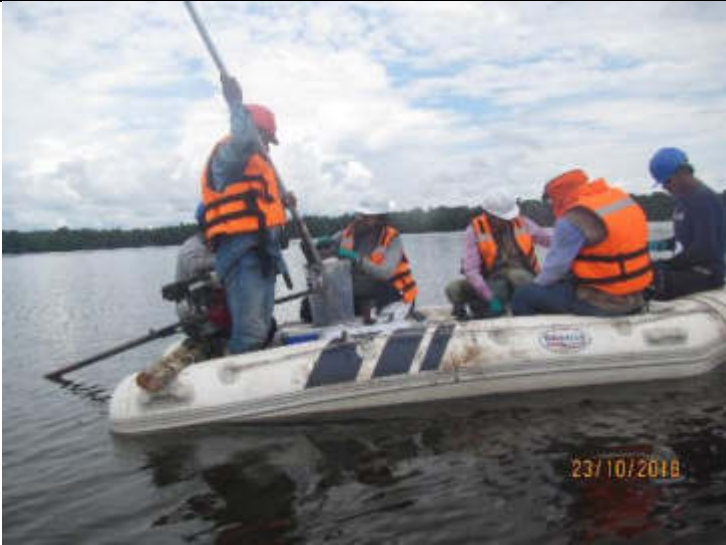
Hora: 11:40					
<b>COORDENADAS</b> UTM -WGS 84 – ZONA 18M					
Este (m): 505218					
Norte (m): 9472329					
Altitud (m s.n.m): 158					
Precisión: ± 3					
<b>DESCRIPCIÓN:</b>	Vista momentánea del muestreo de sedimentos en el punto con código S0001-SED-011, donde se observa una muestra de sedimento arcillo limoso color marrón oscuro obtenido con barreno tipo espada a una profundidad de 60 cm, no se evidenció afectación organoléptica por hidrocarburos.

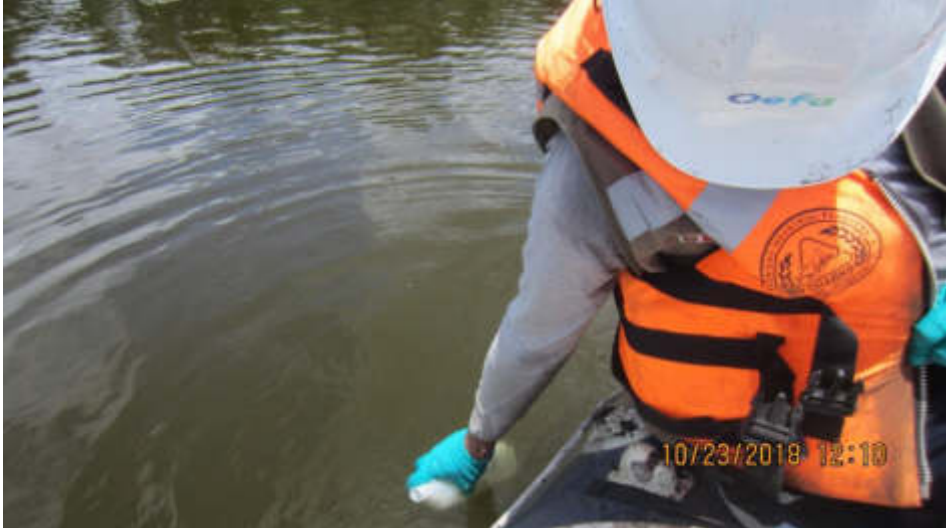
IDENTIFICACIÓN DEL SITIO IMPACTADO S0001					
CUE: 2017-05-0007			CUC: 004-10-2018-402		
Distrito	Parinari/Urarinas	Provincia	Loreto	Departamento	Loreto
<b>FOTOGRAFÍA N.º 51</b>

Fecha: 23/10/2018					
Hora: 12:10					
<b>COORDENADAS UTM -WGS 84 – ZONA 18M</b>					
Este (m): 505761					
Norte (m): 9472438					
Altitud (m s.n.m): 121					
Precisión: ± 3					
<b>DESCRIPCIÓN:</b>	Colecta de plancton en el sitio S0001-HID-003, Cocha Clemente.				
IDENTIFICACIÓN DEL SITIO IMPACTADO S0001					
CUE: 2017-05-0007			CUC: 004-10-2018-402		
Distrito	Parinari/Urarinas	Provincia	Loreto	Departamento	Loreto
<b>FOTOGRAFÍA N.º 52</b>

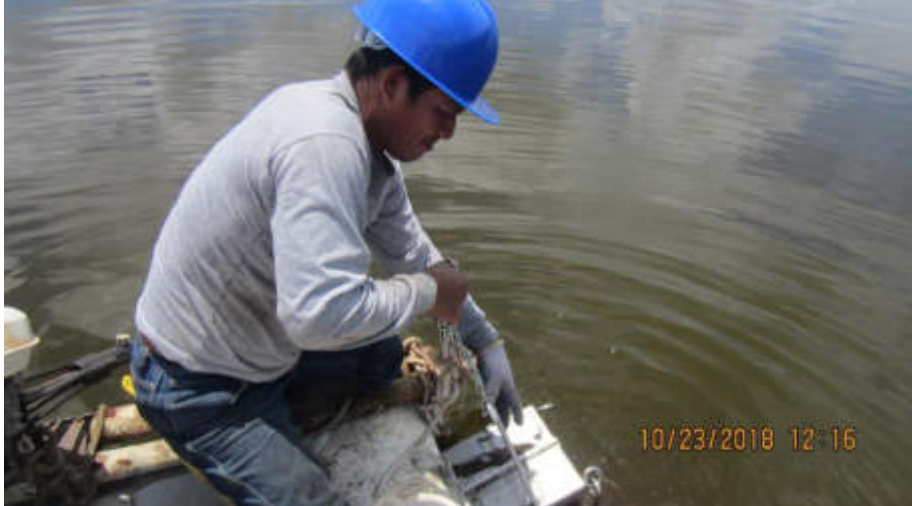
Fecha: 23/10/2018					
Hora: 12:16					
<b>COORDENADAS UTM -WGS 84 – ZONA 18M</b>					
Este (m): 505761					
Norte (m): 9472438					
Altitud (m s.n.m): 121					
Precisión: ± 3					
<b>DESCRIPCIÓN:</b>	Colecta de macroinvertebrados bentónicos en el sitio S0001-HID-003, Cocha Clemente, utilizando una draga Van Veen.

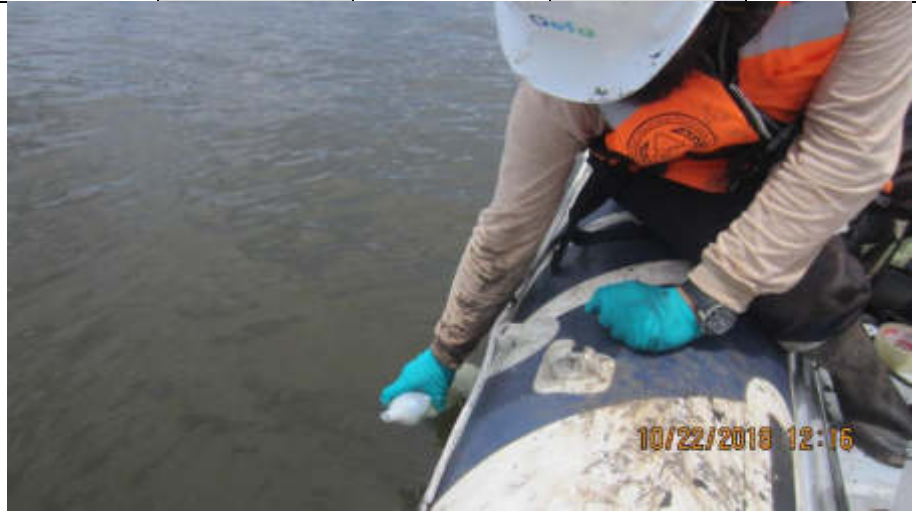
Fecha: 22/10/2018					
Hora: 12:16					
COORDENADAS UTM -WGS 84 – ZONA 18M					
Este (m): 505604					
Norte (m): 9471795					
Altitud (m s.n.m): 108					
Precisión: ± 3					
<b>DESCRIPCIÓN:</b>		Colecta de plancton en el sitio S0001-HID-004, Cocha Clemente.

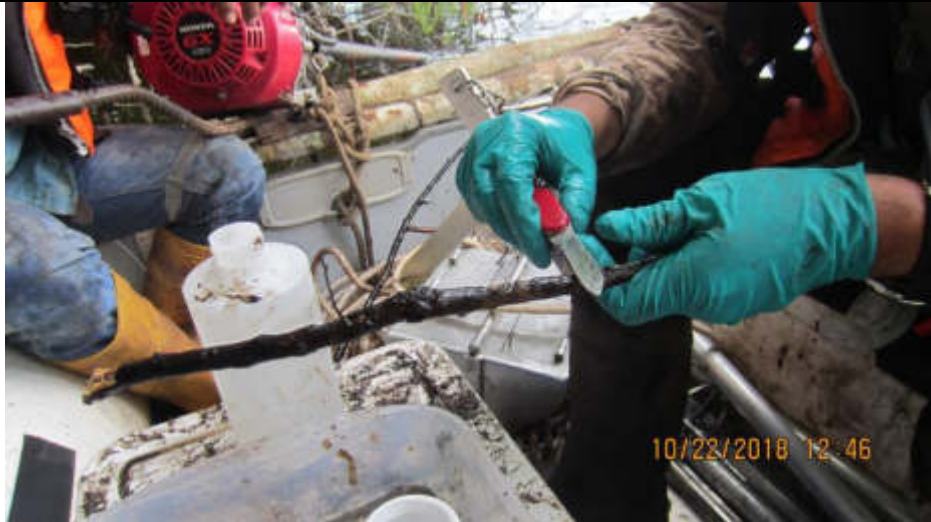
Distrito	Parinari/Urarinas	Provincia	Loreto	Departamento	Loreto
<b>FOTOGRAFÍA N.º 59</b>					
Fecha: 22/10/2018					
Hora: 12:46					
COORDENADAS UTM -WGS 84 – ZONA 18M					
Este (m): 505604					
Norte (m): 9471795					
Altitud (m s.n.m): 108					
Precisión: ± 3					
<b>DESCRIPCIÓN:</b>					
Colecta de perifiton en el sitio S0001-HID-004, Cocha Clemente.

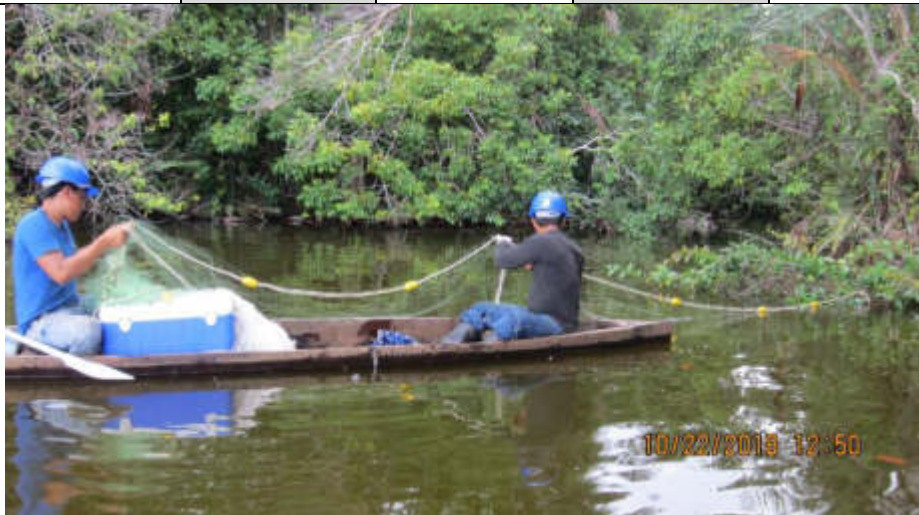
Distrito	Parinari/Urarinas	Provincia	Loreto	Departamento	Loreto
<b>FOTOGRAFÍA N.º 60</b>					
Fecha: 22/10/2018					
Hora: 12:50					
COORDENADAS UTM -WGS 84 – ZONA 18M					
Este (m): 505604					
Norte (m): 9471795					
Altitud (m s.n.m): 108					
Precisión: ± 3					
<b>DESCRIPCIÓN:</b>					
Colecta de peces en el sitio S0001-HID-004, Cocha Clemente, utilizando una red de espera.

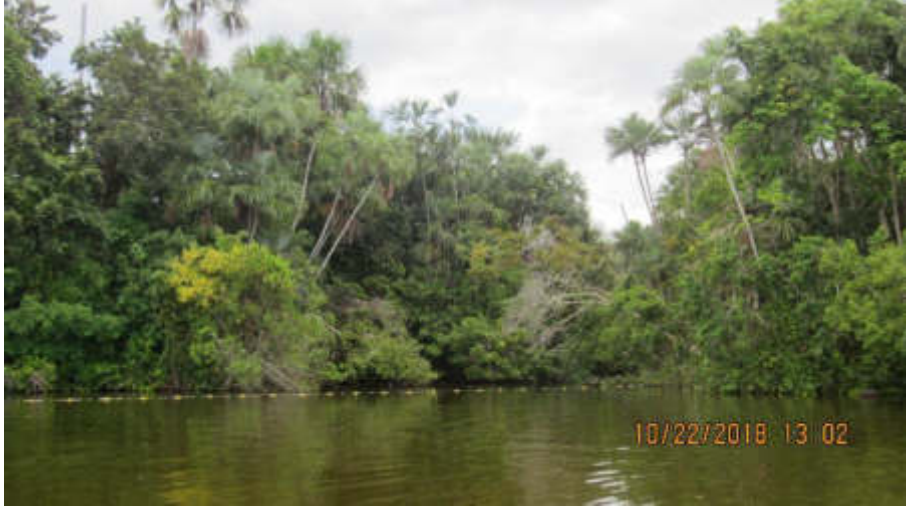
IDENTIFICACIÓN DEL SITIO IMPACTADO S0001					
CUE: 2017-05-0007			CUC: 004-10-2018-402		
Distrito	Parinari/Urarinas	Provincia	Loreto	Departamento	Loreto
<b>FOTOGRAFÍA N.º 61</b>

Fecha: 22/10/2018					
Hora: 13:02					
<b>COORDENADAS UTM -WGS 84 – ZONA 18M</b>					
Este (m): 505604					
Norte (m): 9471795					
Altitud (m s.n.m): 108					
Precisión: ± 3					
<b>DESCRIPCIÓN:</b>	Colecta de peces en el sitio S0001-HID-004, Cocha Clemente, utilizando una red de espera.				
IDENTIFICACIÓN DEL SITIO IMPACTADO S0001					
CUE: 2017-05-0007			CUC: 004-10-2018-402		
Distrito	Parinari/Urarinas	Provincia	Loreto	Departamento	Loreto
<b>FOTOGRAFÍA N.º 62</b>

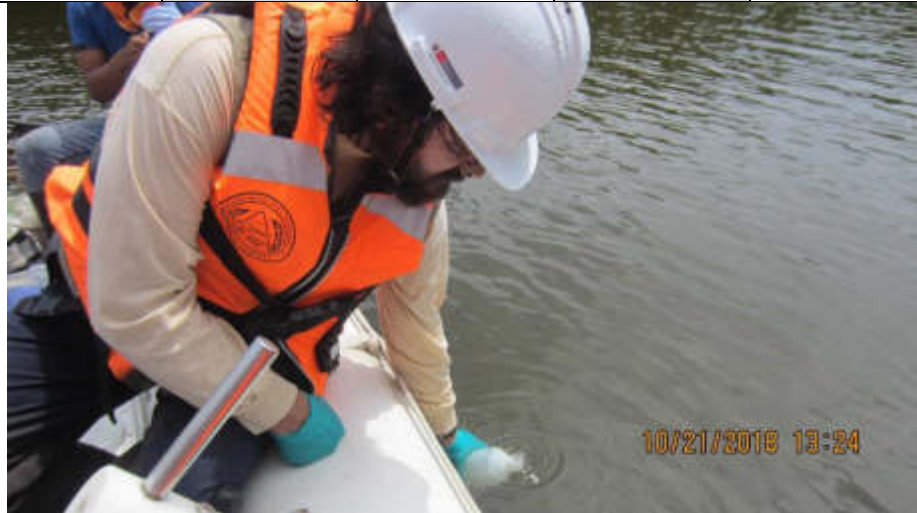
Distrito	Parinari/Urarinas	Provincia	Loreto	Departamento	Loreto
<b>FOTOGRAFÍA N.º 65</b>					
Fecha: 21/10/2018					
Hora: 13:24					
COORDENADAS UTM -WGS 84 – ZONA 18M					
Este (m): 503465					
Norte (m): 9470921					
Altitud (m s.n.m): 104					
Precisión: ± 3					
<b>DESCRIPCIÓN:</b>					
Colecta de plancton en el sitio S0001-HID-008, Cocha Clemente.

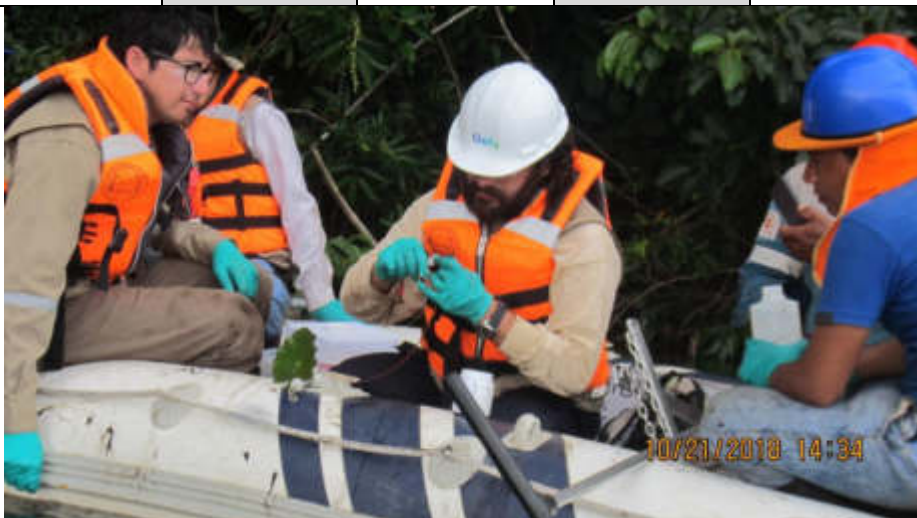
Distrito	Parinari/Urarinas	Provincia	Loreto	Departamento	Loreto
<b>FOTOGRAFÍA N.º 66</b>					
Fecha: 21/10/2018					
Hora: 14:34					
COORDENADAS UTM -WGS 84 – ZONA 18M					
Este (m): 503465					
Norte (m): 9470921					
Altitud (m s.n.m): 104					
Precisión: ± 3					
<b>DESCRIPCIÓN:</b>					
Colecta de perifiton en el sitio S0001-HID-008, Cocha Clemente.

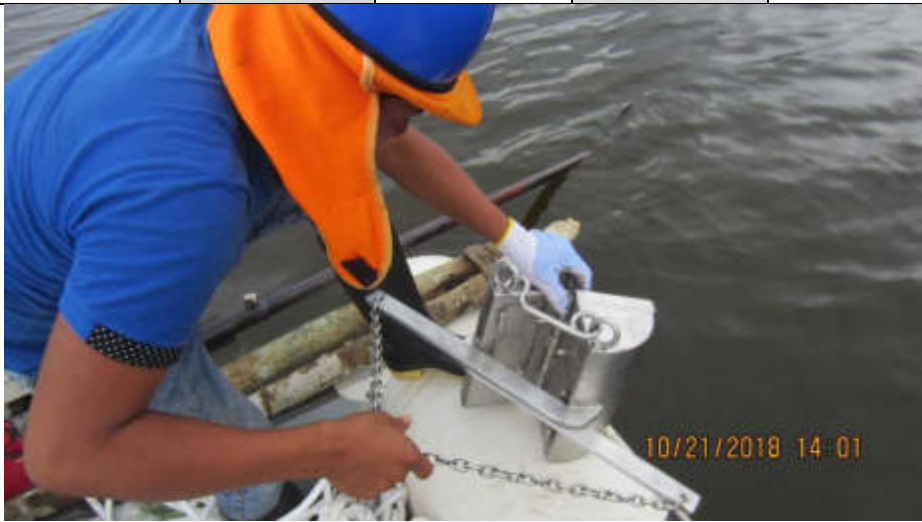
Distrito	Parinari/Urarinas	Provincia	Loreto	Departamento	Loreto
<b>FOTOGRAFÍA N.º 67</b>

Fecha: 21/10/2018					
Hora: 14:01					
COORDENADAS UTM -WGS 84 – ZONA 18M					
Este (m): 503465					
Norte (m): 9470921					
Altitud (m s.n.m): 104					
Precisión: ± 3					
<b>DESCRIPCIÓN:</b>		Colecta de macroinvertebrados bentónicos en el sitio S0001-HID-008, Cocha Clemente, utilizando una draga Van Veen.
