INFORME N° 00374-2019-OEFA/DEAM-SSIM

ASUNTO : Informe de Evaluación Ambiental para la identificación del sitio impactado por actividades de hidrocarburos con código S0049, ubicado en el ámbito la cuenca del río Corrientes, distrito de Trompeteros, provincia y departamento de Loreto.

a.	Zona evaluada	Sitio con código S0049 ubicado en el ámbito de la cuenca del río Corrientes.
b.	Centroide de sitio	494958E / 9575160N
	Coordenadas UTM WGS84 Zona 18 M

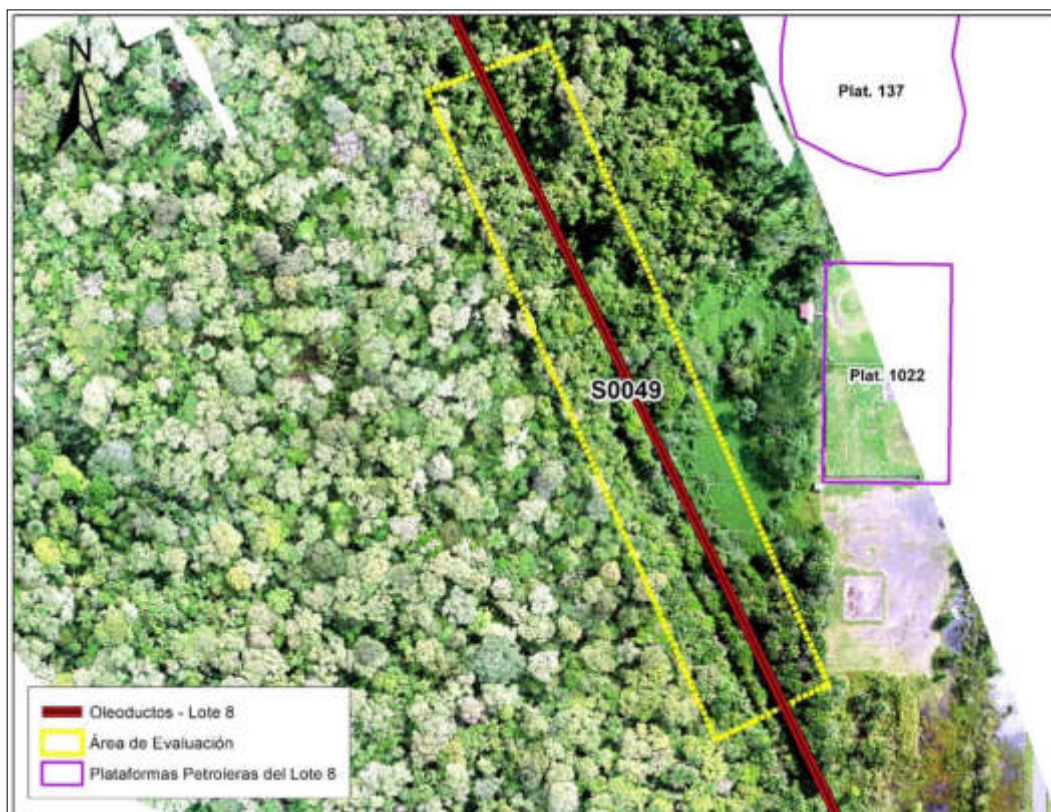
Figura 3.2. Ortofoto en el sitio impactado S0049

El sitio S0049 se encuentra en una zona plana con drenaje pobre (pendiente de 0-2 %), presenta suelo saturado con agua, permeabilidad media, de textura limoso y arenoso, con material orgánico superficial en varias zonas; asimismo, presenta vegetación herbácea en el derecho de vía y vegetación de bosque secundario de tierra firme.

La Figura 3.2 presenta un mapa con la demarcación de los focos potenciales de contaminación identificados en el sitio y sus posibles sustancias de interés.

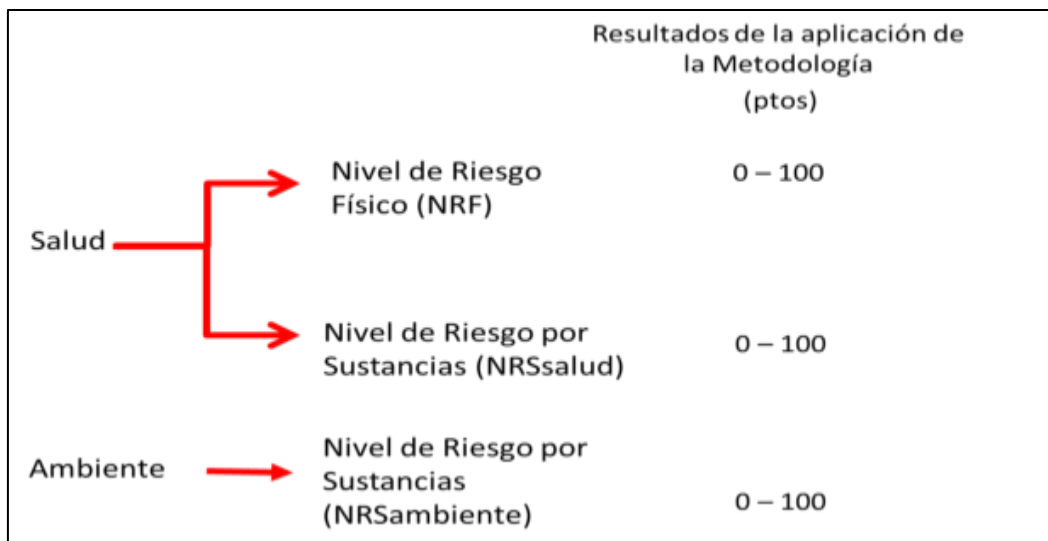
Figura 7.2. Indicadores de riesgos por presencia de peligros de tipo físico y por presencia de sustancias contaminantes

Cabe recordar que la metodología, establece tres indicadores que muestran los riesgos por la presencia de peligros de tipo físico y por la presencia de sustancias contaminantes.

Para la aplicación de la metodología se ha utilizado la «ficha de evaluación» (Anexo 7), la cual es una hoja de cálculo de Excel, y está programada con los algoritmos establecidos en la metodología y la cual nos proporciona los resultados de la aplicación de la metodología de la estimación del nivel de riesgo.

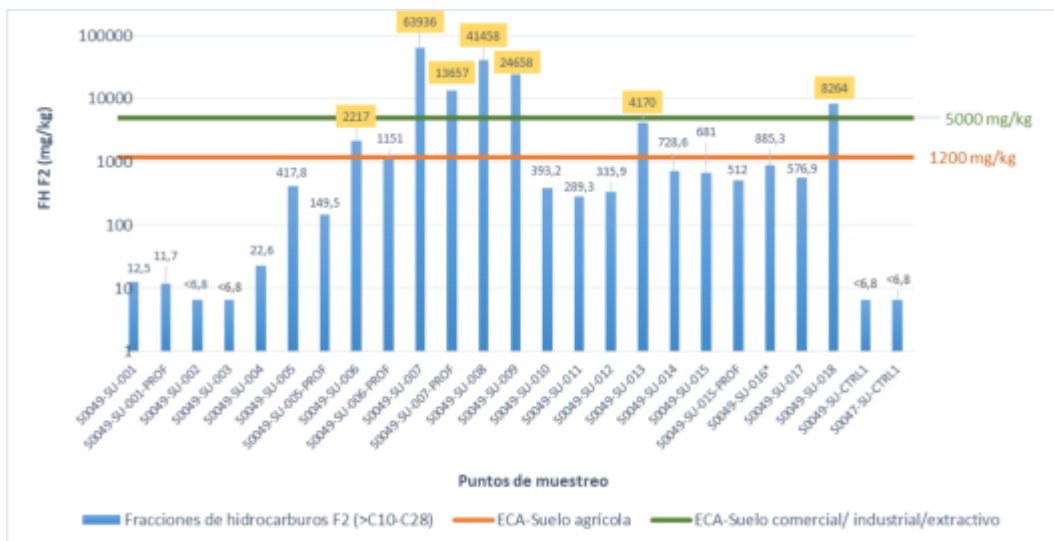
Figura 8.1. Resultados de fracción de hidrocarburos F2 para el sitio S0049

En la Figura 8-1 se presentan las concentraciones de la fracción de hidrocarburos F2 en las muestras de suelo del sitio S0049, en la cual se puede apreciar que de las veintitrés muestras nativas tomadas en el sitio, las muestras S0049-SU-006, S0049-SU-007, S0049-SU-007-PROF, S0049-SU-008, S0049-SU-009, S0049-SU-013 y S0049-SU-018 tomadas a una profundidad menor a 2,80 m y ubicados fuera del DdV superaron el ECA para suelo de uso agrícola.

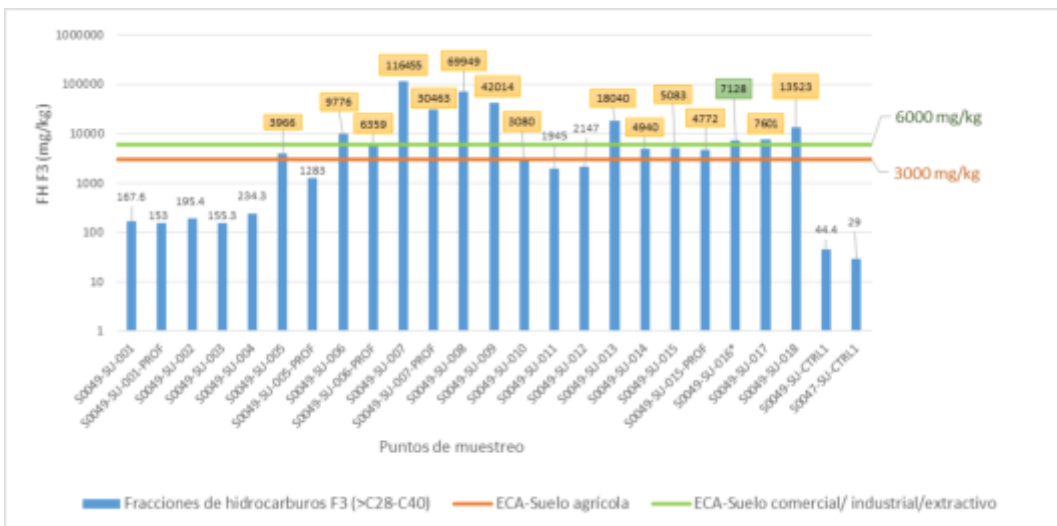
Figura 8.2. Resultados de fracción de hidrocarburos F3 para el sitio S0049
* Punto ubicado dentro del DdV del ducto.

veintitrés muestras nativas tomadas en el sitio, las muestras S0049-SU-005, S0049-SU-006, S0049-SU-006-PROF, S0049-SU-007, S0049-SU-007-PROF, S0049-SU-008, S0049-SU-009, S0049-SU-010, S0049-SU-013, S0049-SU-014, S0049-SU-015, S0049-SU-015-PROF, S0049-SU-017 y S0049-SU-018, tomadas a una profundidad menor a 2,80 m y fuera del DdV superaron el ECA para suelo de uso agrícola. Asimismo, la muestra S0049-SU-016, tomada a una profundidad menor a 1,60 m y ubicada dentro del DdV, superó el ECA para suelo de uso comercial/industrial/extractivo.

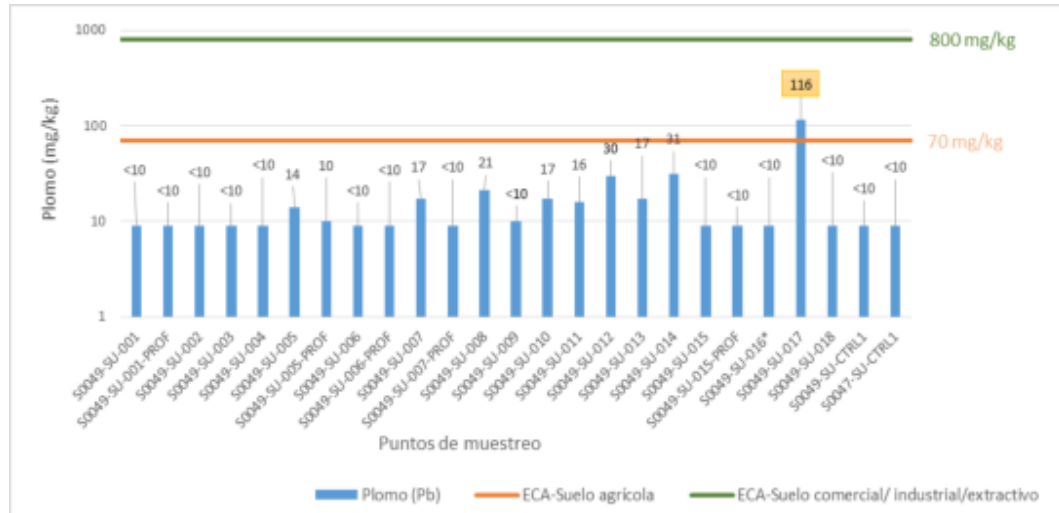
Figura 8.6. Resultados de plomo (Pb) para el sitio S0049

En la Figura 8-4 se presentan las concentraciones de Plomo en las muestras de suelo del sitio S0049, en la cual se puede apreciar que, de las veintitrés muestras nativas tomadas en el sitio, la muestra S0049-SU-017 superó el ECA para suelo de uso agrícola.

* Punto ubicado dentro del DdV del ducto

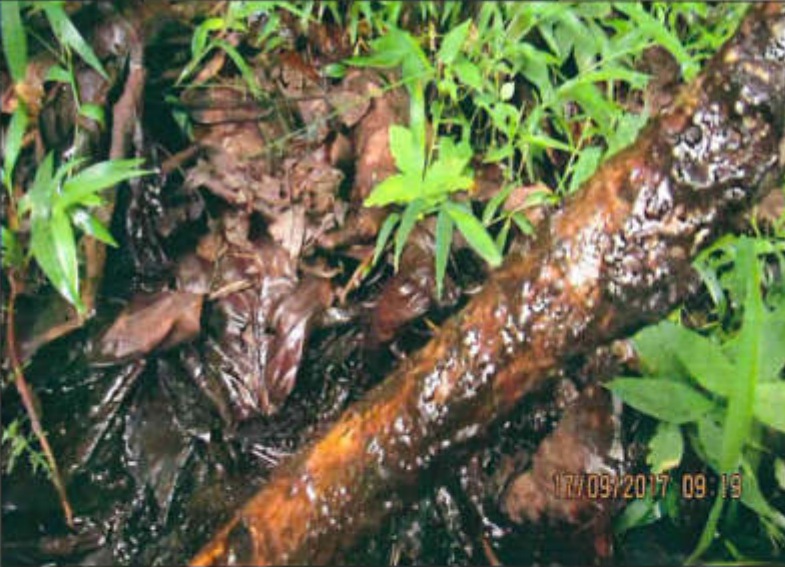
Fecha: 17/09/2017 Hora: 09:19 horas					
Este (m): 0494960					
Norte (m): 9575171					
Altitud (m.s.n.m): 132					
COORDENADAS UTM - WGS 84 ZONA: 18 M					
Descripción:	Hincado en el sitio S0049 alrededor de la referencia R000028.				
Fotografía N.º 4

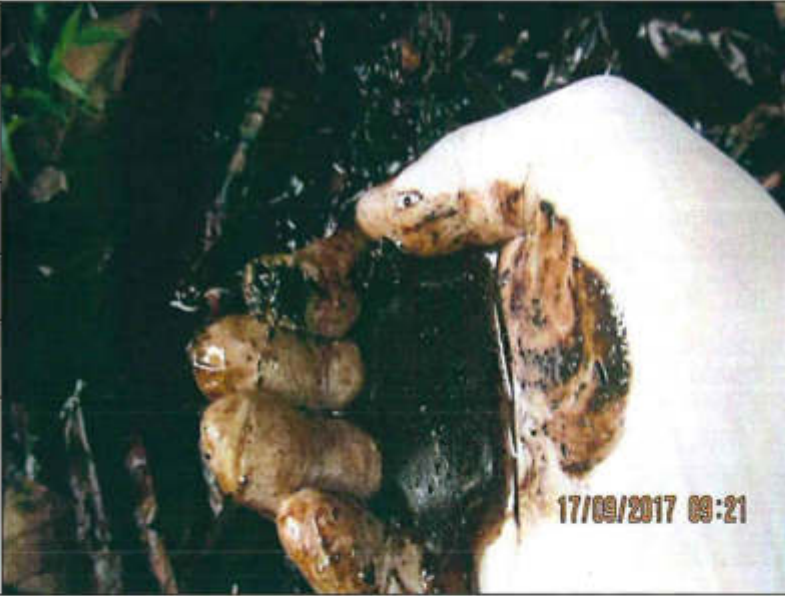
Fecha: 17/09/2017 Hora: 09:21 horas					
Este (m): 0494960					
Norte (m): 9575171					
Altitud (m.s.n.m): 132					
COORDENADAS UTM - WGS 84 ZONA: 18 M					
Descripción:	Imagen que muestra el suelo saturado con presencia de hidrocarburo alrededor de la referencia R00028.

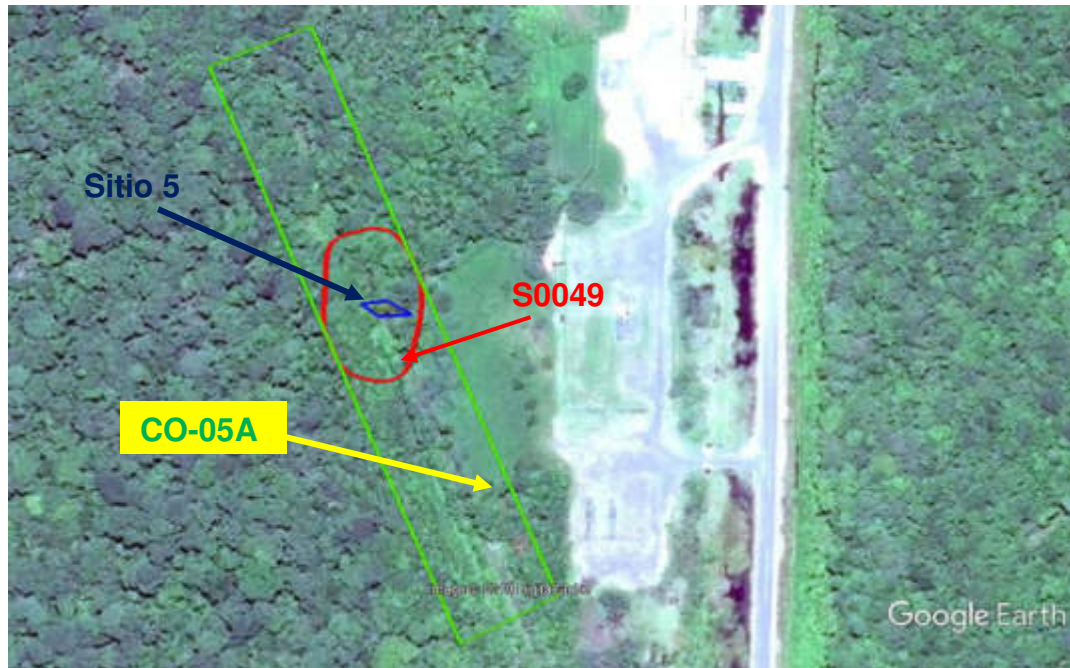
Figura 7-1. Áreas relacionadas con el sitio S0049

Para determinar el área de estudio de la evaluación ambiental se ha considerado tres áreas, la primera corresponde al área contenida en el Informe N.º 00082-2017-OEFA/DE-SDCA-CSI de 4134 m², la segunda corresponde al área de 22715 m² señalada en el Informe de Identificación de Sitio CO-05A y la tercera al área de 145,5 m² del sitio con código Sitio 5 del Informe N.º 00099-2016-OEFA/DE-SDLB-CEAI, conforme se observa en la Figura 7-1.

Del análisis de las tres áreas definidas anteriormente las cuales se superponen entre sí; se ha determinado como Área de Potencial Interés (en adelante, API) para el componente suelo del PEA del sitio S0049, la que encuentra en la Figura 7-2.

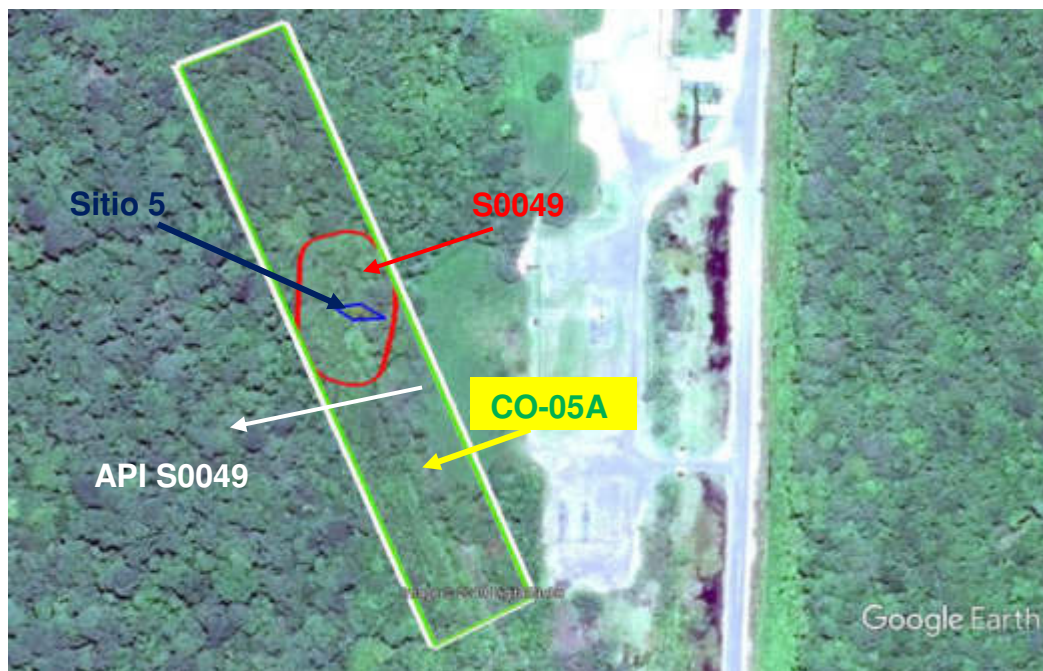
Figura 7-2. Áreas relacionadas con el sitio S0049 y el API del sitio S0049

El API determinado para el presente PEA será de 2,42 ha y tendrá como objetivo corroborar los resultados analíticos y organolépticos contenidos en el Informe de Identificación de Sitios con códigos CO-05A y el Informe del sitio contaminado con código Sitio 5 del Informe N.º 00099-2016-OEFA/DE-SDLB-CEAI, así como verificar el alcance de la afectación a nivel organoléptico del componente suelo advertido en el Informe N.º 00082-2017-OEFA/DE-SDCA-CSI.

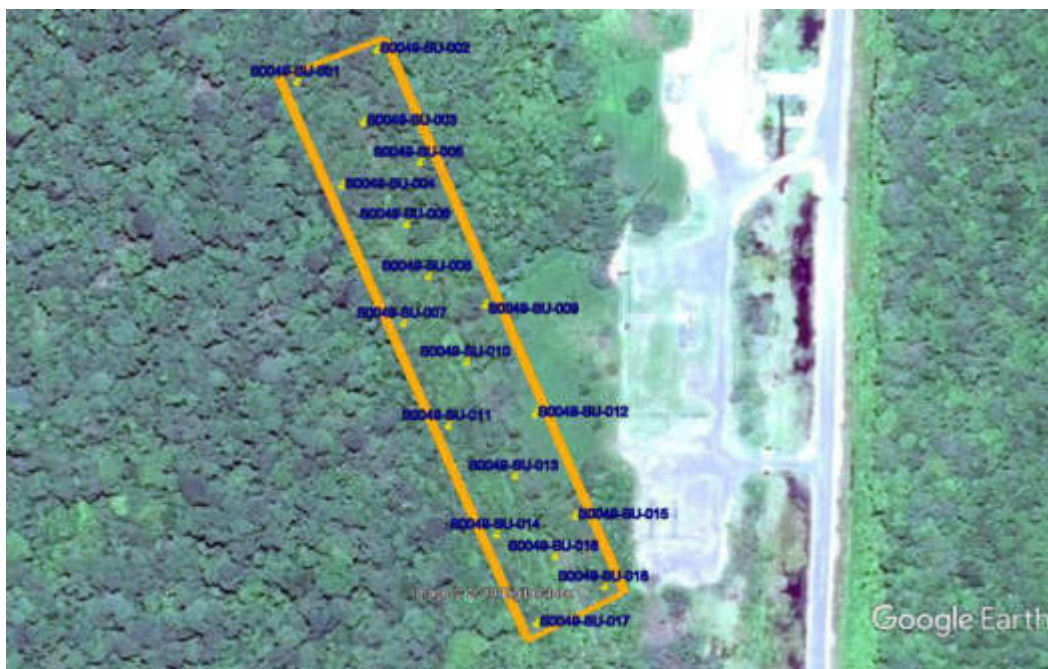
Figura 7-3. Distribución de puntos de muestreo de suelo en el sitio S0049

En ese sentido, se propone para el presente PEA del sitio S0049 realizar dieciocho (18) puntos de muestreo para confirmar o descartar la presencia de contaminantes presentes en el suelo y estimar la extensión del sitio, establecido en estudios previos. La distribución de los puntos de muestreo se presenta a continuación y se detalla en el mapa respectivo (Anexo 6).

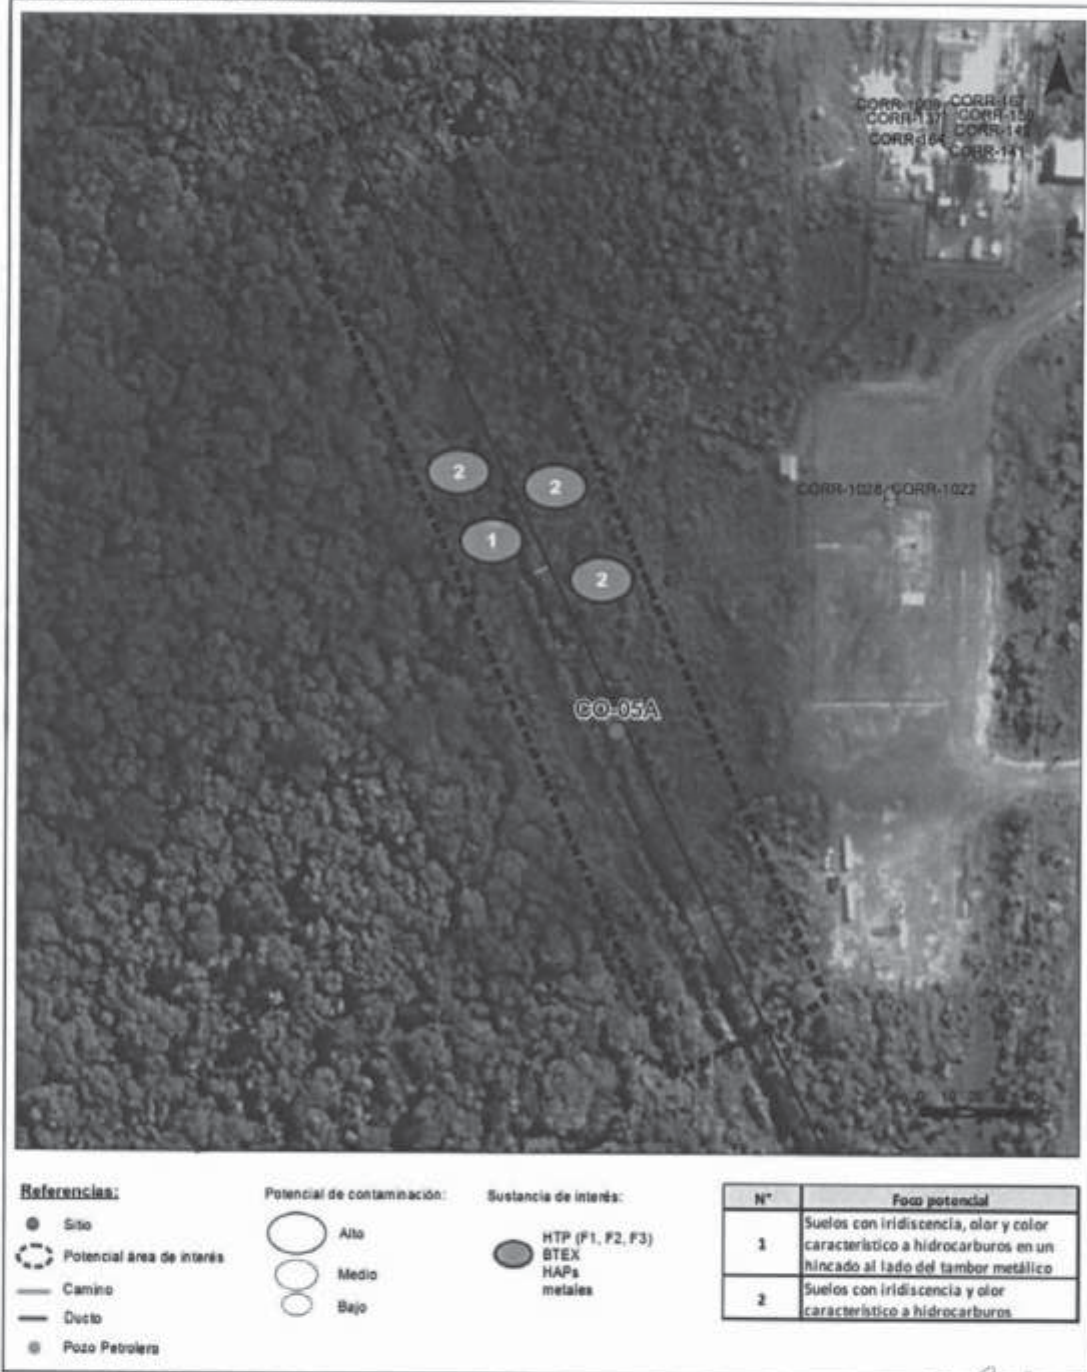
FIGURA 4

La Figura 4 presenta un mapa con la demarcación de los focos potenciales de contaminación identificados en el sitio y sus posibles sustancias de interés. A su vez se presenta gráficamente una ponderación de los focos de acuerdo a su grado potencial de contaminación.

Focos potenciales de contaminación

- Acumulación de agua con iridiscencia, olor y color característico a hidrocarburos, detectados durante la realización de un hincado al lado del cilindro metálico ubicado en las coordenadas norte (Y): 9575172, este (X): 494935 (ver Fotografía 2 en el Anexo B).
- Suelos con olor y color característico a hidrocarburos en inmediaciones de la tubería que cruza el sitio por la parte central, fueron identificados en diferentes sectores. Dado que se observó la misma evidencia organoléptica en dichos sectores los mismos fueron registrados con la misma numeración (2), tal como se observa en la Figura 4 (ver Fotografías 3, 4 y 5 en el Anexo B).

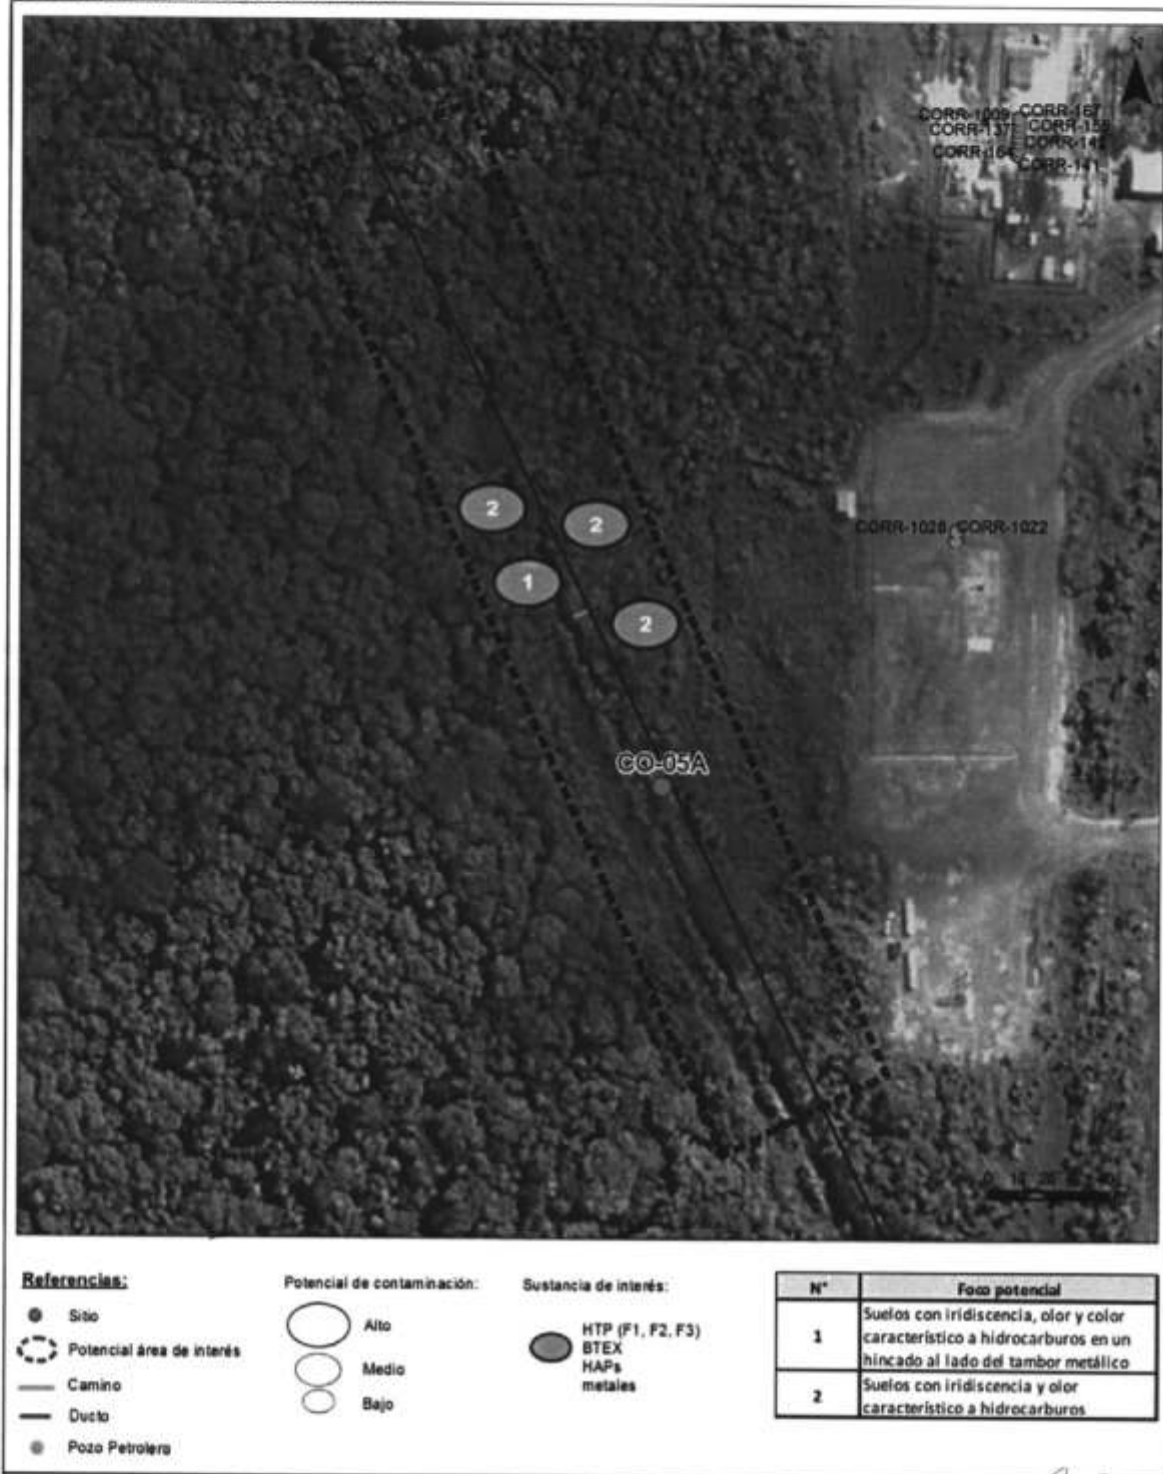
FIGURA 4
Focos potenciales de contaminación

La Figura 4 presenta un mapa con la demarcación de los focos potenciales de contaminación identificados en el sitio y sus posibles sustancias de interés. A su vez se presenta gráficamente una ponderación de los focos de acuerdo a su grado potencial de contaminación.

- Acumulación de agua con iridiscencia, olor y color característico a hidrocarburos, detectados durante la realización de un hincado al lado del cilindro metálico ubicado en las coordenadas norte (Y): 9575172, este (X): 494935 (ver Fotografía 2 en el Anexo B).
- Suelos con olor y color característico a hidrocarburos en inmediaciones de la tubería que cruza el sitio por la parte central, fueron identificados en diferentes sectores. Dado que se observó la misma evidencia organoléptica en dichos sectores los mismos fueron registrados con la misma numeración (2), tal como se observa en la Figura 4 (ver Fotografías 3, 4 y 5 en el Anexo B).

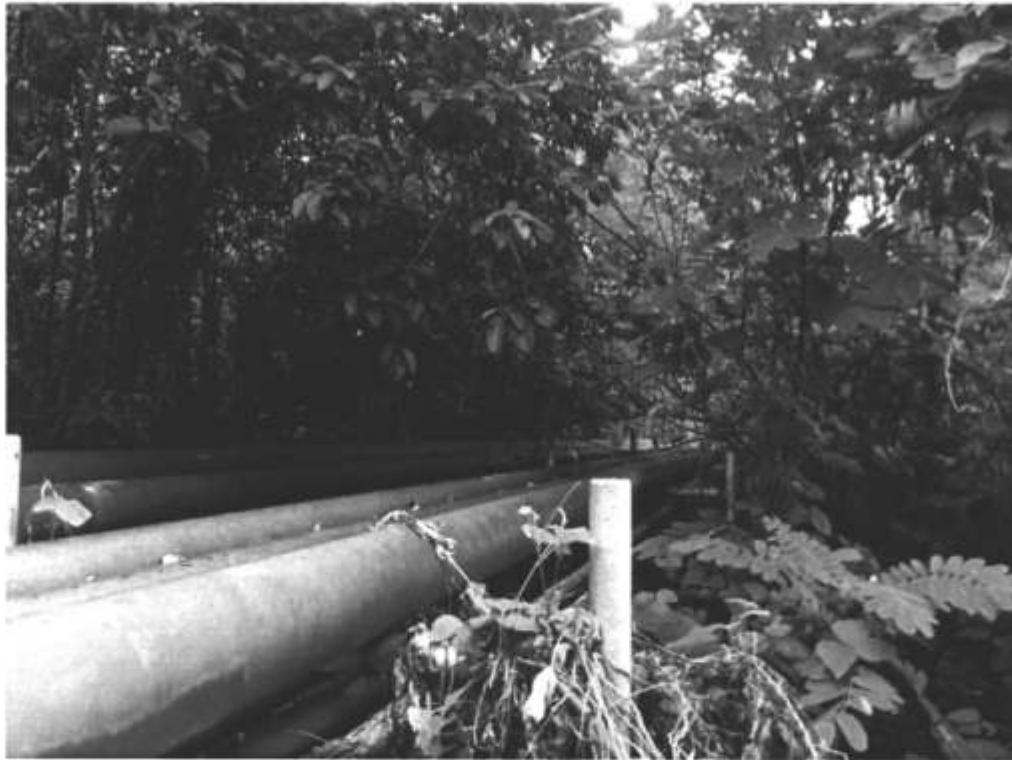
Fotografía 1. Tubería a lo largo del sitio, sin afectación de hidrocarburos.

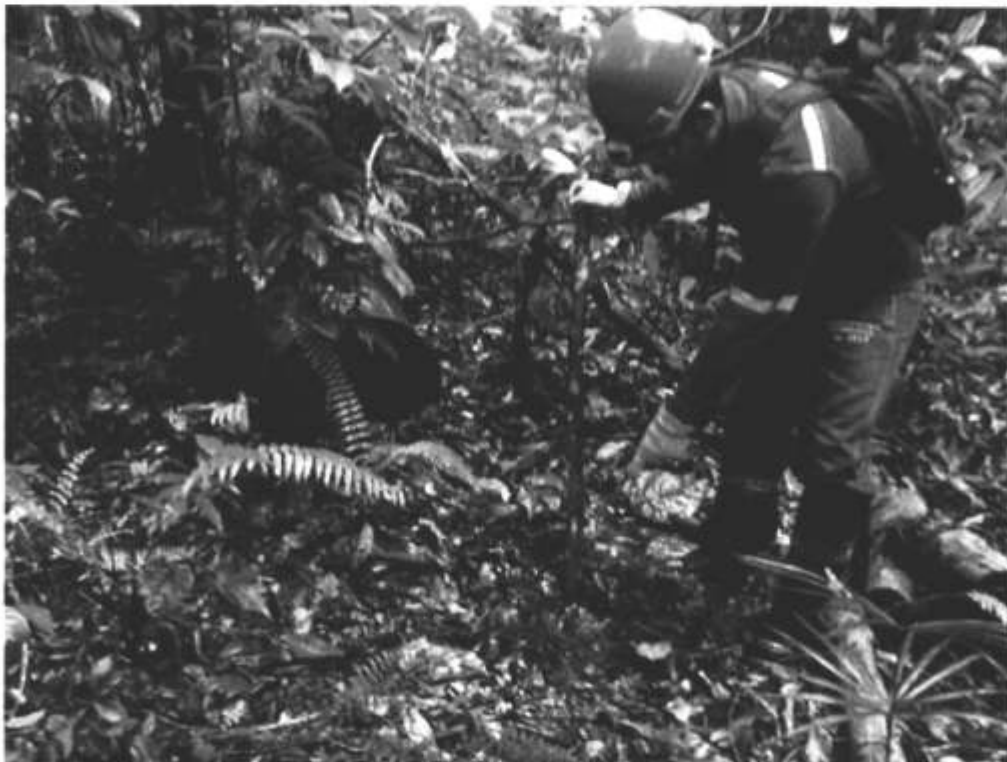
Fotografía 2. Tambor metálico oxidado, ubicado en las coordenadas X: 494935,33 y Y: 9575172,87.

Instalación o elemento	Coordenadas UTM WGS84		Sector del sitio	Producto que contiene o transporta	Estado	Residuos y observaciones
	Norte (Y)	Este (X)				
Tubería	9575073	494998	Atravesando el sitio de sureste a noroeste	Crudo	Activa	Sin evidencias de impacto / afectación a lo largo de la tubería (ver Fotografía 1 en el Anexo B)
Cilindro metálico	9575172	494935	Este	Ninguno	En desuso	Cilindro con signos de corrosión (ver Fotografía 2 en el Anexo B)

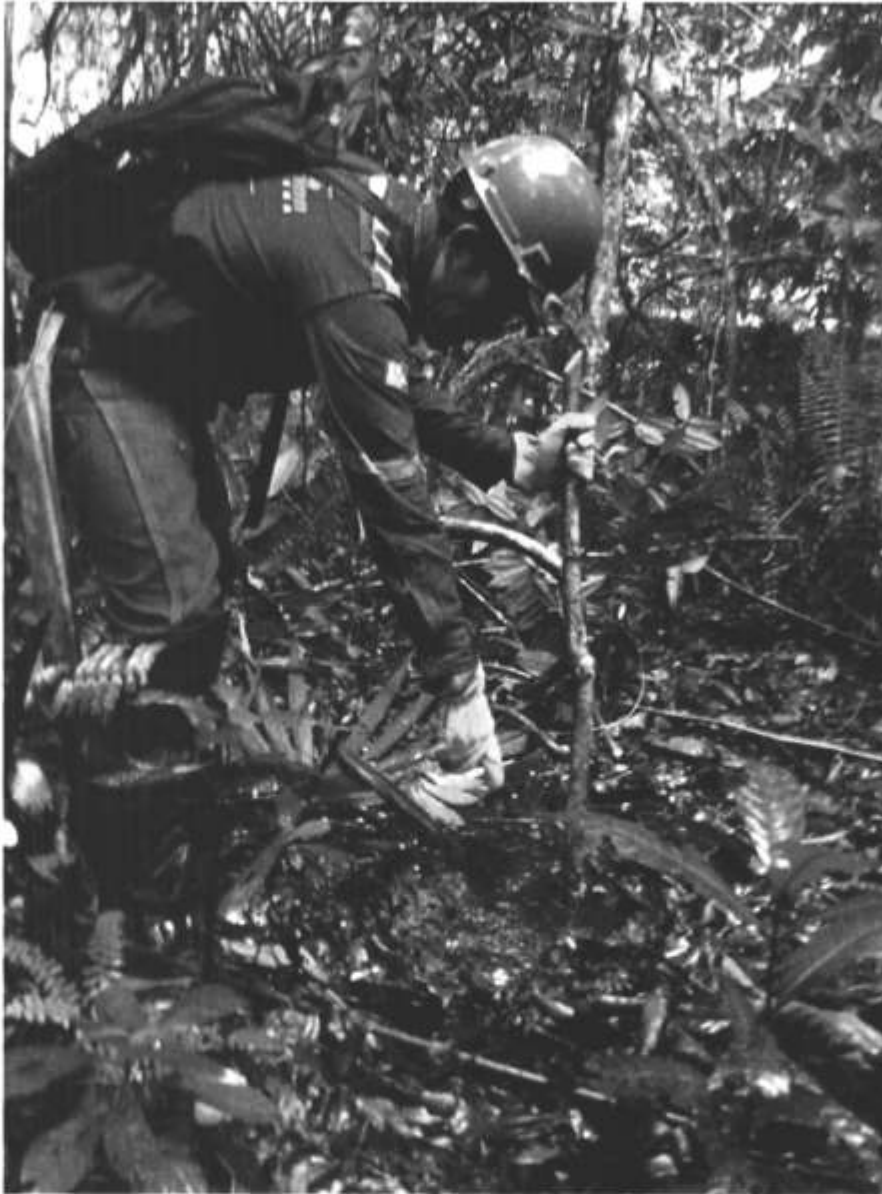
Fotografía 3. Suelo con posible afectación por hidrocarburo, ubicado en las coordenadas X: 494923,67 y Y: 9575191,57.

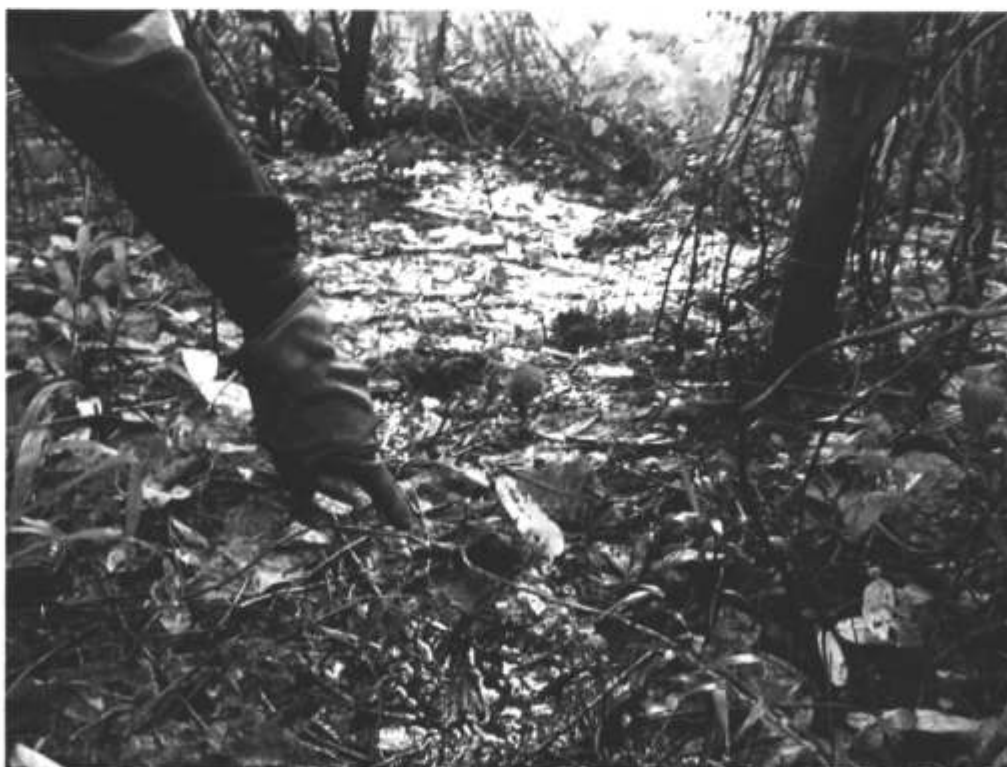
Fotografía 5. Presencia de iridiscencia y olor característico a hidrocarburo, ubicado en las coordenadas X: 494979,10 y Y: 9575185,85.

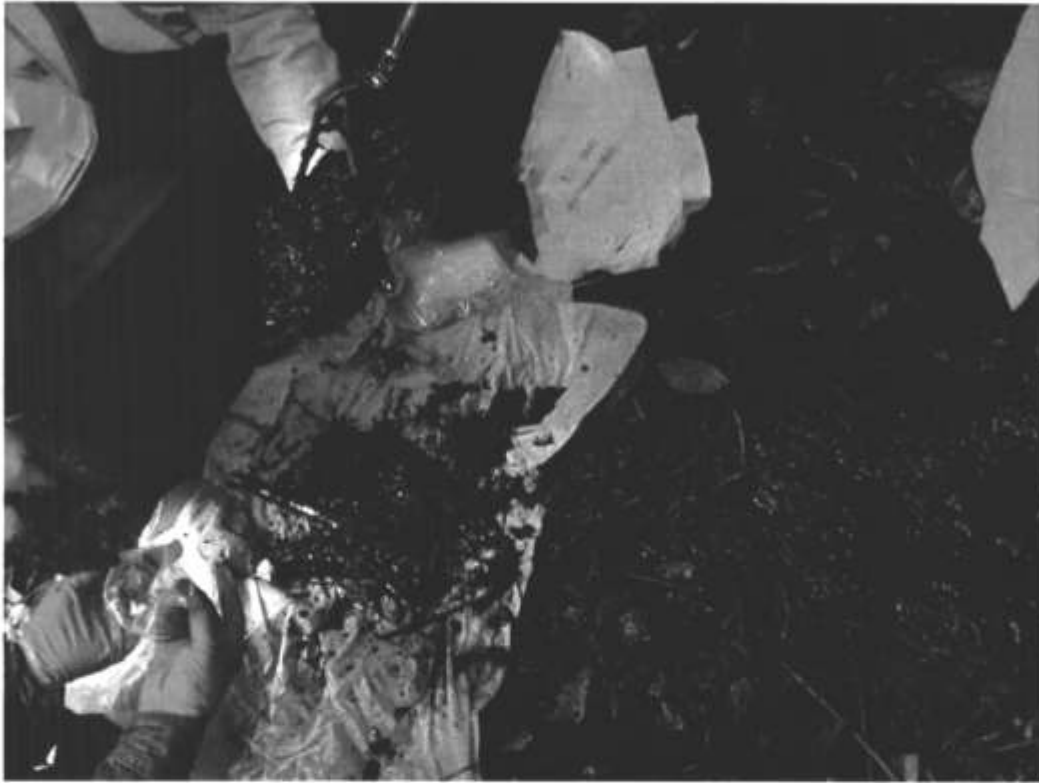
Fotografía 6. Muestra de suelo del sondeo 007, ubicado en los intervalos de 0,50 a 0,75 mbns.

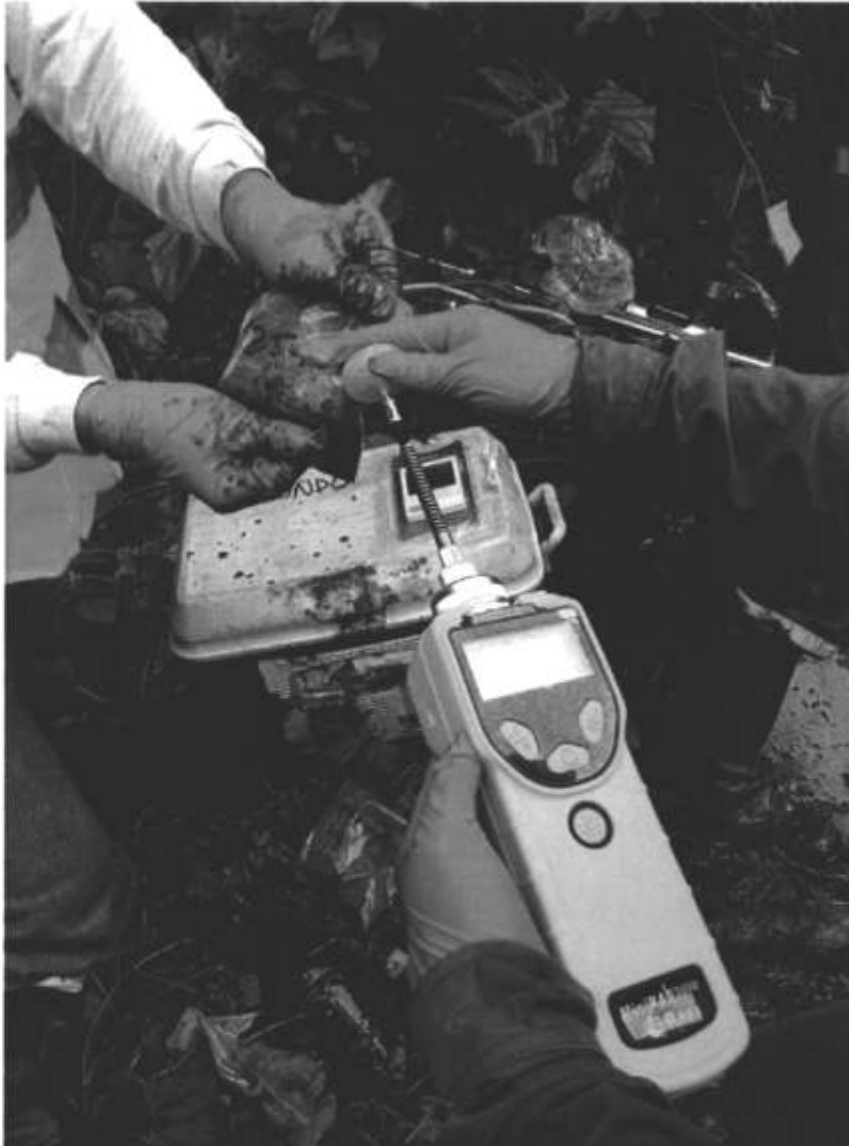
Fotografía 8. Lectura de VOC's de la muestra del sondeo 011, mediante el PID.

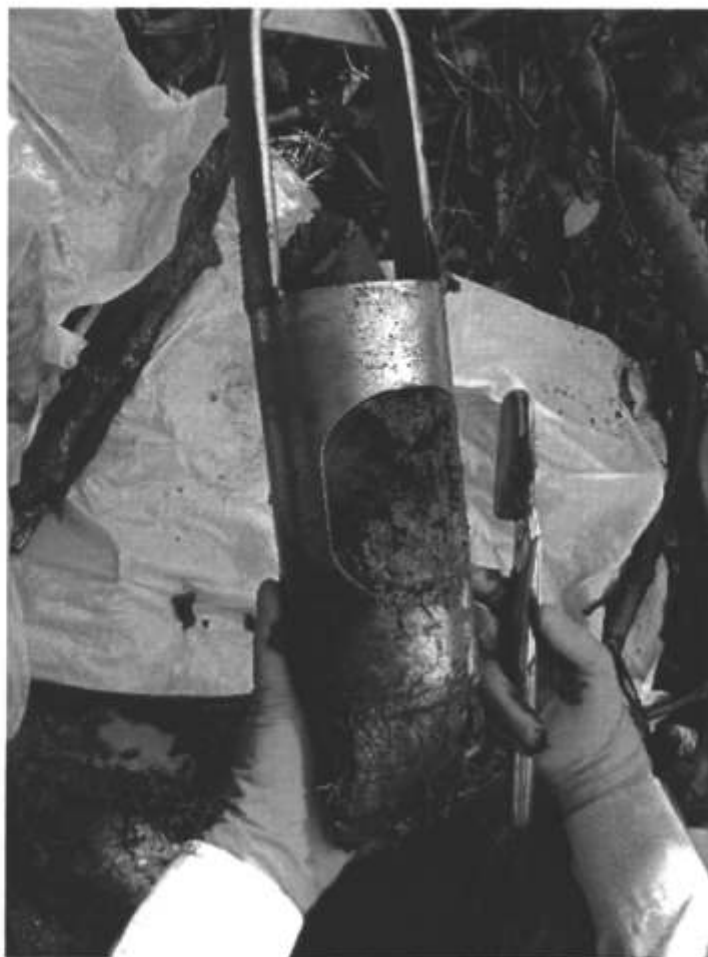
Fotografía 10. Muestra de suelo con afectación de hidrocarburos.

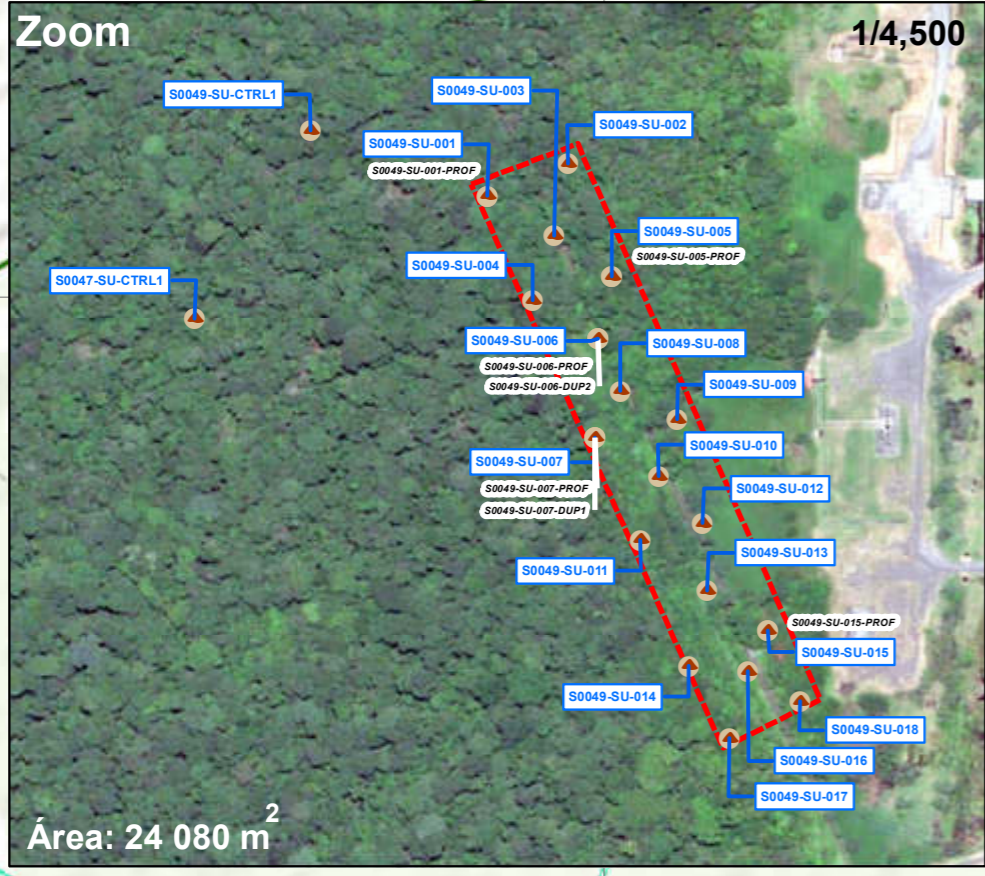
Mapa de los puntos de muestreo

Código	Coordenadas UTM WGS 84 18s	
	Este (m)	Norte (m)
S0049-SU-001	494863	9575307
S0049-SU-001-PROF	494863	9575307
S0049-SU-002	494911	9575326
S0049-SU-003	494903	9575283
S0049-SU-004	494890	9575245
S0049-SU-005	494937	9575259
S0049-SU-005-PROF	494937	9575259
S0049-SU-006	494929	9575222
S0049-SU-006-PROF	494929	9575222
S0049-SU-006-DUP2	494929	9575222
S0049-SU-007	494927	9575163
S0049-SU-007-PROF	494927	9575163
S0049-SU-007-DUP1	494927	9575163
S0049-SU-008	494942	9575191
S0049-SU-009	494976	9575174
S0049-SU-010	494965	9575140
S0049-SU-011	494954	9575102
S0049-SU-012	494991	9575112
S0049-SU-013	494994	9575072
S0049-SU-014	494983	9575027
S0049-SU-015	495030	9575048
S0049-SU-015-PROF	495030	9575048
S0049-SU-016	495018	9575024
S0049-SU-017	495007	9574984
S0049-SU-CTRL1	494758	9575346
S0047-SU-CTRL1	494689	9575234

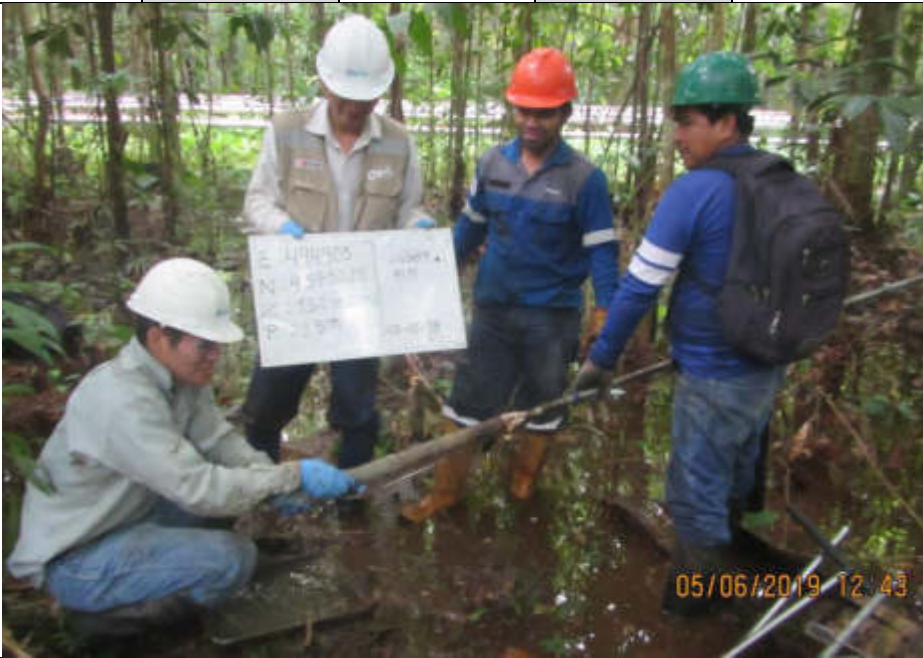
Distrito	Trompeteros	Provincia	Loreto	Departamento	Loreto
FOTOGRAFÍA N.º 3 S0049-SU-003

Fecha: 05/06/2019					
Hora: 12:43					
COORDENADAS UTM -WGS 84 – ZONA 18M					
Este (m): 494903					
Norte (m): 9575283					
Altitud (m s.n.m.): 138					
Precisión: ± 3					
DESCRIPCIÓN:		Muestreo en el punto S0049-SU-003, se observa suelo saturado.

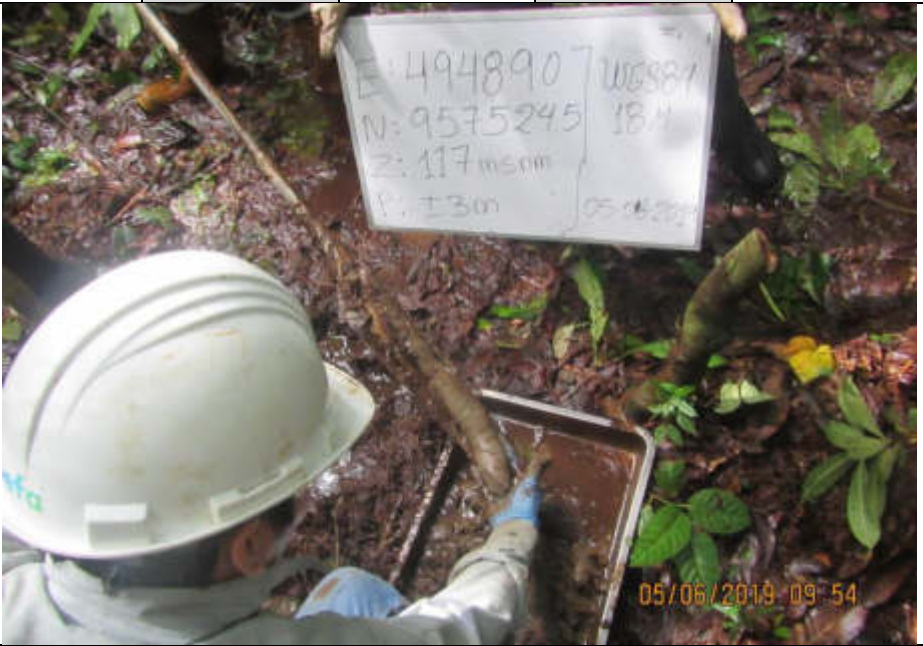
Distrito	Trompeteros	Provincia	Loreto	Departamento	Loreto
FOTOGRAFÍA N.º 4 S0049-SU-004

Fecha: 05/06/2019					
Hora: 09:54					
COORDENADAS UTM -WGS 84 – ZONA 18M					
Este (m): 494890					
Norte (m): 9575245					
Altitud (m s.n.m.): 117					
Precisión: ± 3					
DESCRIPCIÓN:		Muestreo en el punto S0049-SU-004, se observa coloración del suelo.

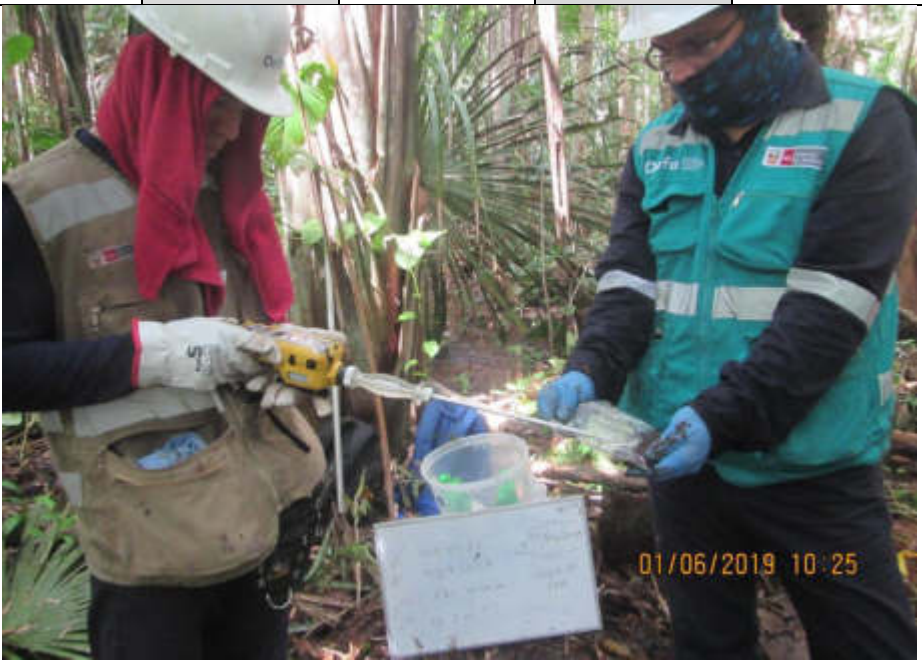
Fecha: 01/06/2019					
Hora: 10:25					
COORDENADAS UTM -WGS 84 – ZONA 18M					
Este (m): 494983					
Norte (m): 9575037					
Altitud (m s.n.m.): 135					
Precisión: ± 3					
DESCRIPCIÓN:		Muestreo en el punto S0049-SU-014, se observa medición del LEL.

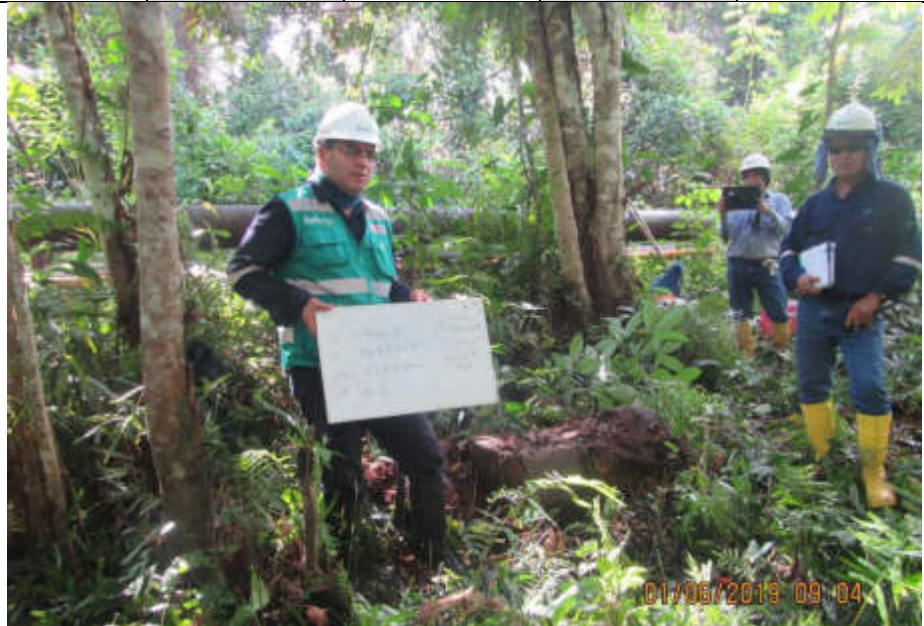
<p>Norte (m): 9575024</p>					
<p>Altitud (m s.n.m.): 125</p>					
<p>Precisión: ± 3</p>					
<p>DESCRIPCIÓN: Muestreo en el punto S0049-SU-016 se observa barril semienterrado, ducto al fondo y vegetación de la zona.</p>

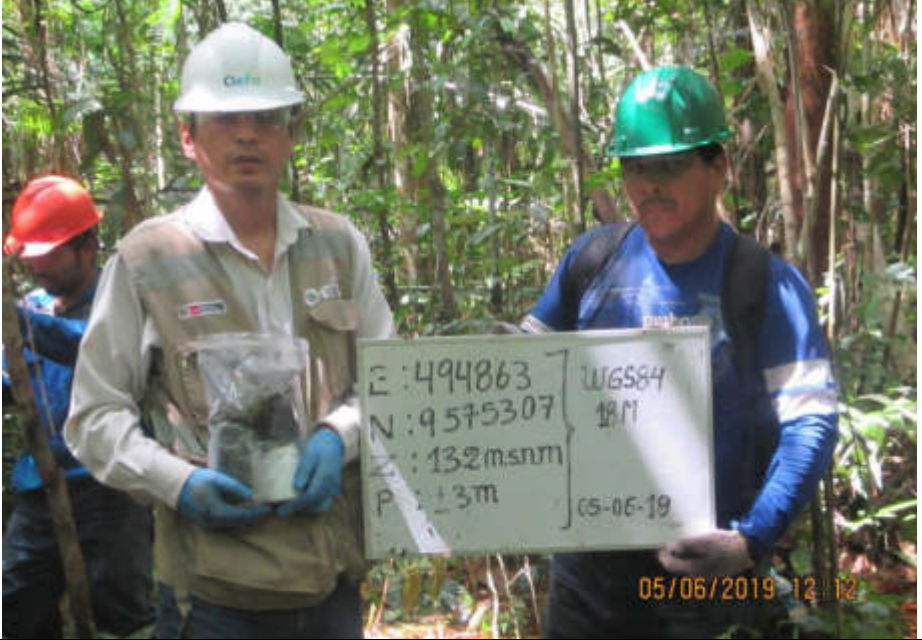
<p>DESCRIPCIÓN: Muestreo en el punto S0049-SU-001-PROF.</p>					
<p>EJECUCIÓN DEL MUESTREO AMBIENTAL DE CALIDAD DE SUELO EN EL SITIO S0049 UBICADO EN EL ÁMBITO DE LA CUENCA DEL RÍO CORRIENTES, EN EL DISTRITO DE TROMPETEROS, PROVINCIA Y DEPARTAMENTO DE LORETO</p>					
<p>CUE: 2017-05-0055</p>					
<p>Código de Acción: 0007-5-2019-402</p>					
Distrito	Trompeteros	Provincia	Loreto	Departamento	Loreto
<p>FOTOGRAFÍA N.º 20 S0049-SU-005-PROF</p>					
<p>Fecha: 03/06/2019</p>					
<p>Hora: 13:35</p>					
<p>COORDENADAS UTM -WGS 84 – ZONA 18M</p>					
<p>Este (m): 494937</p>

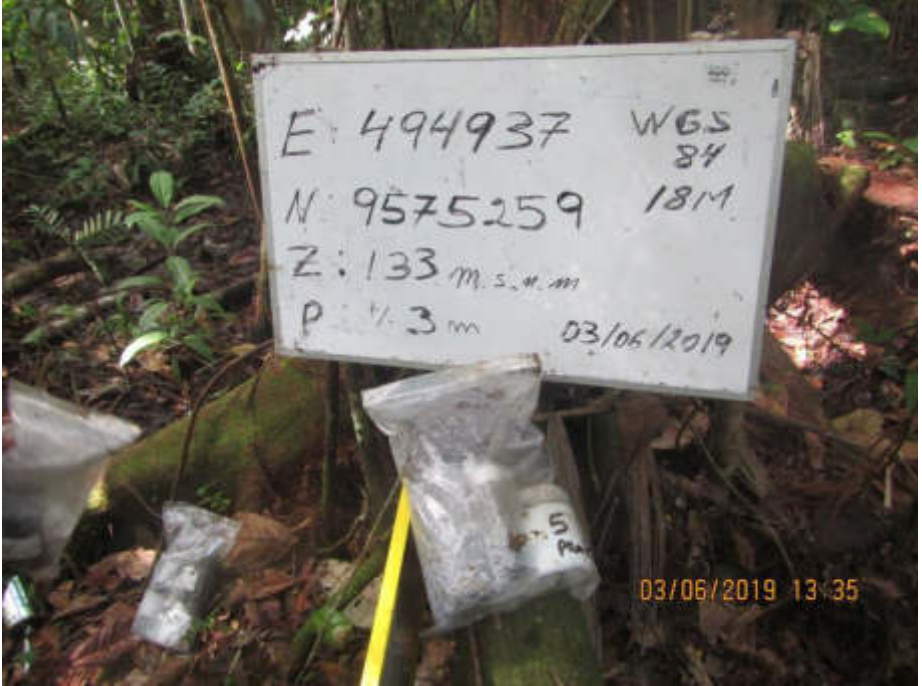
<p>DESCRIPCIÓN: Muestreo en el punto S0049-SU-005-PROF.</p>
