INFORME N° 00374-2019-OEFA/DEAM-SSIM

ASUNTO : Informe de Evaluación Ambiental para la identificación del sitio impactado por actividades de hidrocarburos con código S0049, ubicado en el ámbito la cuenca del río Corrientes, distrito de Trompeteros, provincia y departamento de Loreto.

a.	Zona evaluada	Sitio con código S0049 ubicado en el ámbito de la cuenca del río Corrientes.
b.	Centroide de sitio	494958E / 9575160N
	Coordenadas UTM WGS84 Zona 18 M

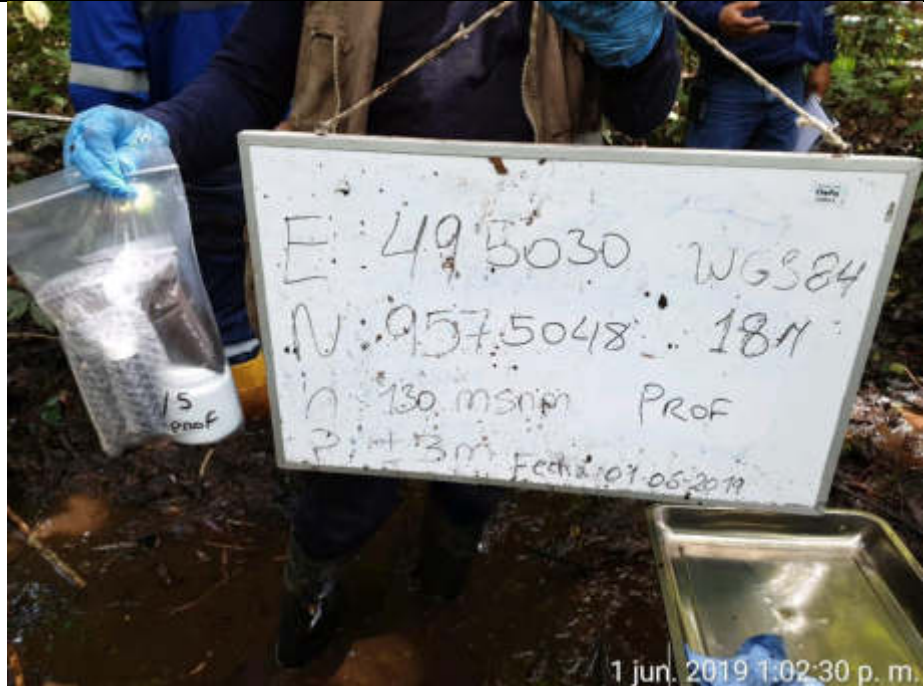
DESCRIPCIÓN: Muestreo en el punto S0049-SU-015-PROF

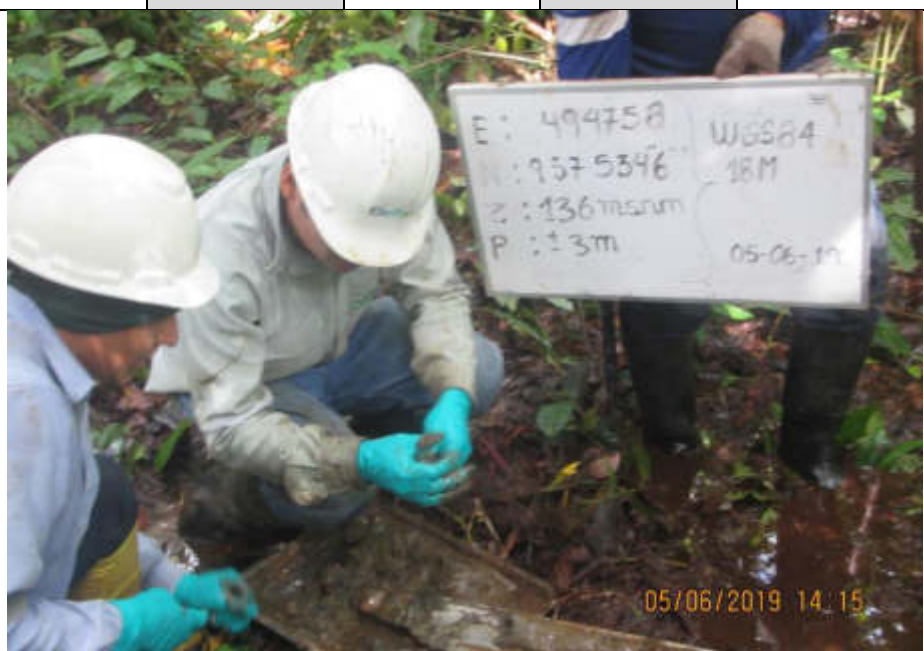
DESCRIPCIÓN: Muestreo en el punto S0049-SU-CTRL1.

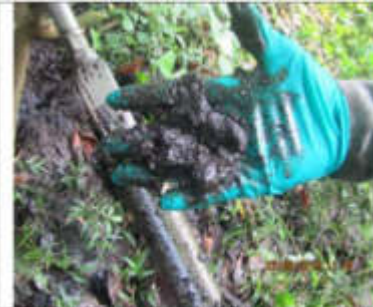
Suelo impactado por hidrocarburos a nivel orgánico en el punto de muestreo S0049-01-009.

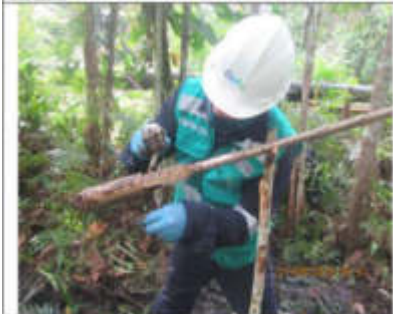
Muestra de suelo en el punto S0049-01-016 ubicado próximo al derecho de vía.

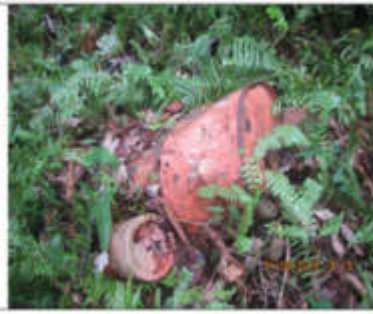
Presencia de residuos industriales (barriles metálicos) en el área del sitio S0049.

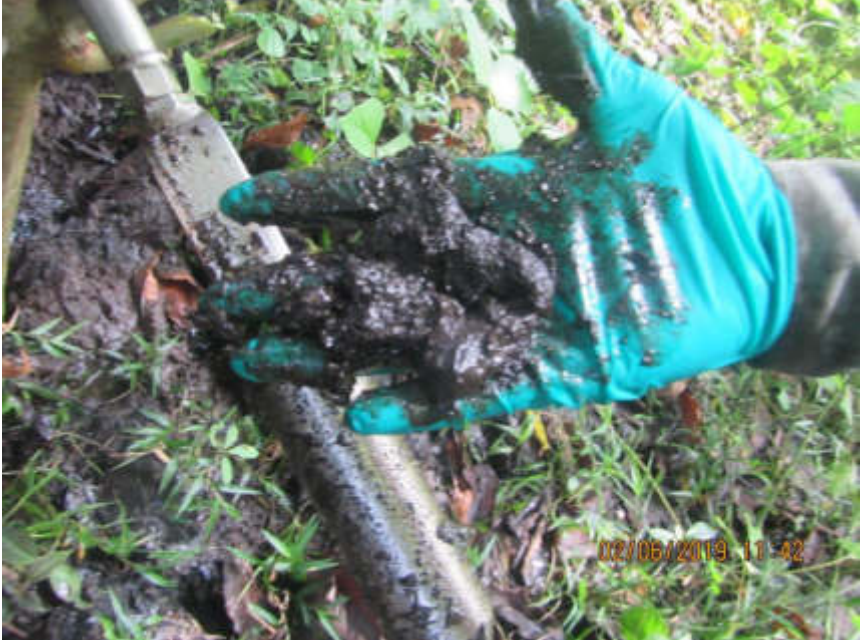
IDENTIFICACIÓN DEL SITIO IMPACTADO S0049					
CUE: 2018-05-0055			Código de acción : 0007-5-2019-402		
Distrito	Trompeteros	Provincia	Loreto	Departamento	Loreto
FOTOGRAFÍA N.º 3 Sitio S0049

Fecha: 02/06/2019					
Hora: 11:42					
COORDENADAS UTM -WGS 84 – ZONA 18M					
Este (m): 494976					
Norte (m): 9575174					
Altitud (m s.n.m): 123					
Precisión: ± 3					
DESCRIPCIÓN:		Suelo impactado por hidrocarburos a nivel organoléptico en el punto de muestreo S0049-SU-009			
IDENTIFICACIÓN DEL SITIO IMPACTADO S0049					
CUE: 2018-05-0055			Código de acción : 0007-5-2019-402		
Distrito	Trompeteros	Provincia	Loreto	Departamento	Loreto
FOTOGRAFÍA N.º 4 Sitio S0049

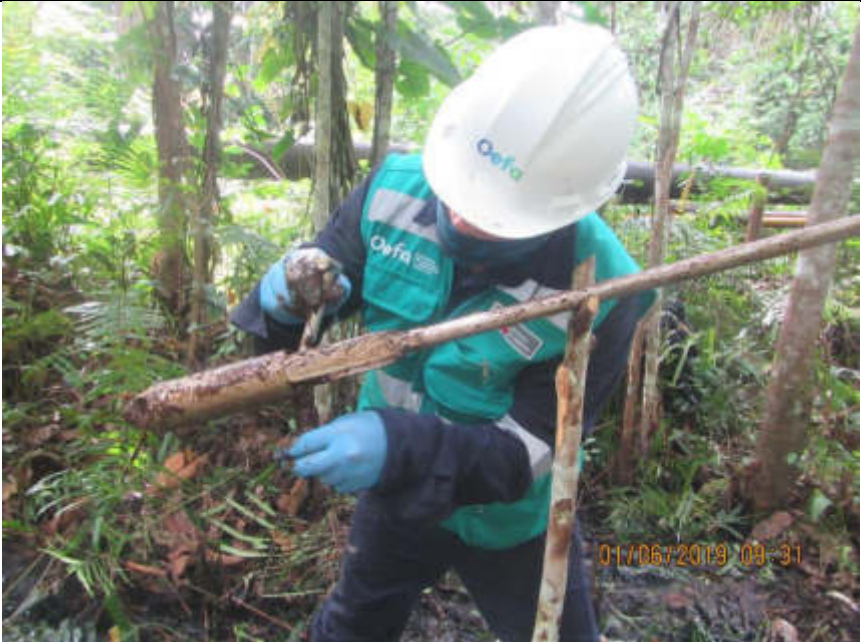
Fecha: 01/06/2019					
Hora: 09:31					
COORDENADAS UTM -WGS 84 – ZONA 18M					
Este (m): 495018					
Norte (m): 9575024					
Altitud (m.s.n.m): 125					
Precisión: ± 3					
DESCRIPCIÓN:		Muestra de suelo en el punto S0049-SU-016 ubicado próximo al derecho de vía.
