**INFORME N° 00414-2019-OEFA/DEAM-SSIM**

a.	Zona evaluada	Sitio con código S0057 ubicado en el Lote 8, en el ámbito de la cuenca del río Corrientes.
b.	Centroide del sitio	494474 E / 9575802N
	Coordenadas UTM WGS 84 Zona 18 M

c.	Problemática identificada	Evaluar la calidad ambiental del sitio S0057 para su identificación como sitio impactado por actividades de hidrocarburos y la estimación del nivel de riesgo a la salud y al ambiente.
d.	La actividad se realizó en el marco de	Planefa 2019
e.	Periodo de ejecución	9 al 11 de junio de 2019
f.	Tipo de evaluación	Identificación de Sitio Impactado por actividades de Hidrocarburos

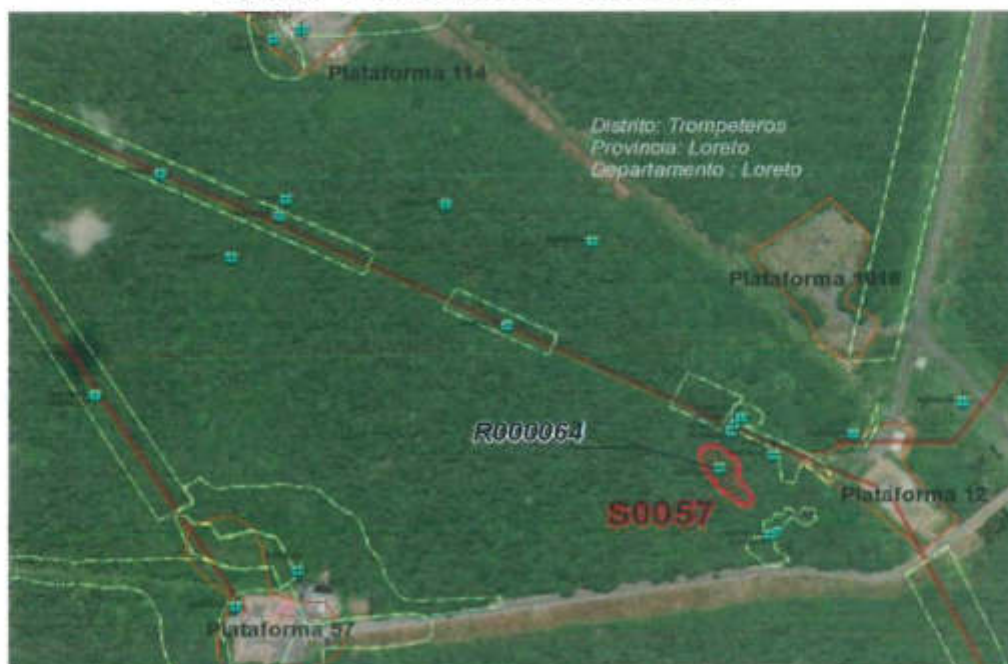
Figura N.º 1 –Mapa ubicación del sitio S0057

11. El posible sitio impactado S0057 se encuentra ubicado en el ámbito de la cuenca del río Corrientes, a 190 m al oeste de la plataforma 12, locación Corrientes – Lote 8, distrito de Trompeteros, provincia y departamento de Loreto (ver, **Figura N.º 1**).

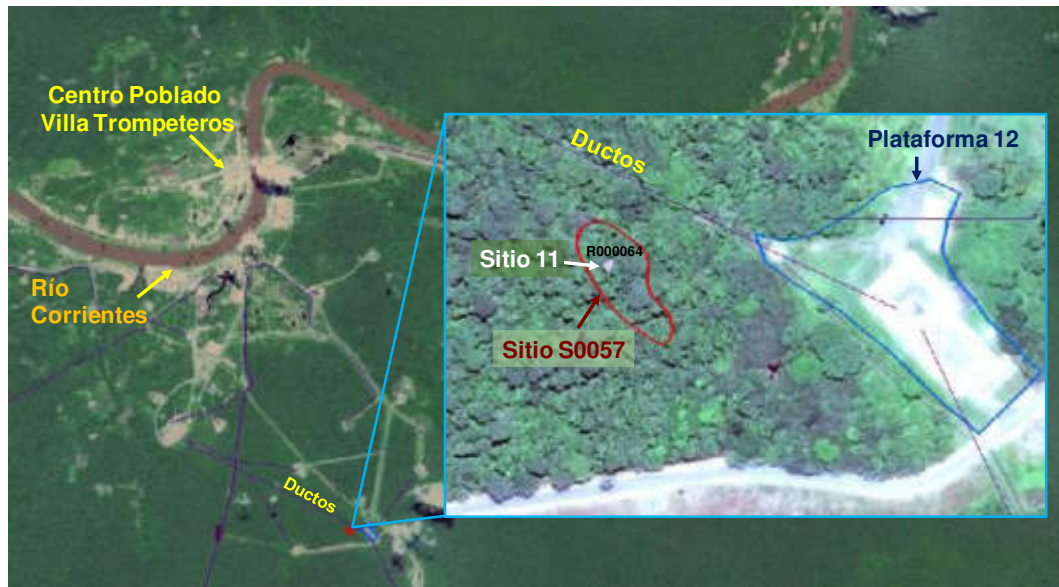
Figura 6.1. Ubicación del sitio S0057

El sitio S0057 se encuentra ubicado en el ámbito de la cuenca del río Corrientes, a 190 m al oeste de la plataforma 12, y a 3,6 km (en línea recta) al sureste del centro poblado Villa Trompeteros, locación corrientes - Lote 8, distrito de Trompeteros, provincia y departamento de Loreto, con un área estimada de 3 559 m².

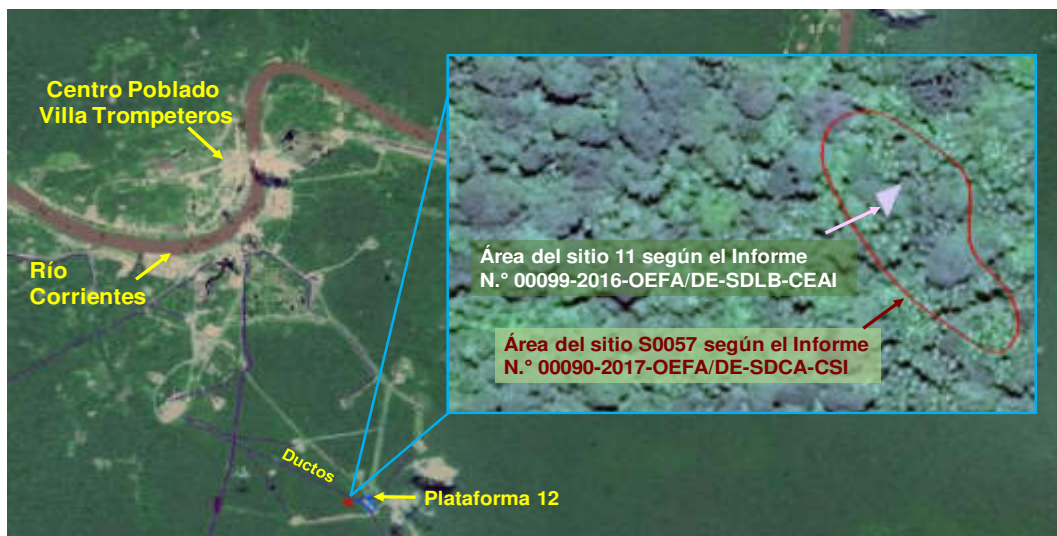
Figura 7.1. Áreas relacionadas con el sitio S0057

Para determinar el área de estudio de la evaluación ambiental se ha considerado dos áreas, la primera corresponde al área contenida en el Informe N.º 00090-2017-OEFA/DE-SDCA-CSI (S0057) de 2 445 m² y la segunda corresponde al área de 240 m² del sitio con código «Sitio 11» reportada en el Informe N.º 00099-2016-OEFA/DE-SDLB-CEAI, conforme se observa en la Figura 7.1.

Del análisis de las dos áreas definidas anteriormente, donde se observa que el área del «Sitio 11» se encuentra dentro del sitio S0057; se ha determinado como Área de Potencial Interés (en adelante, API) para el componente suelo del PEA del sitio S0057, la que se aprecia en la Figura 7.2.

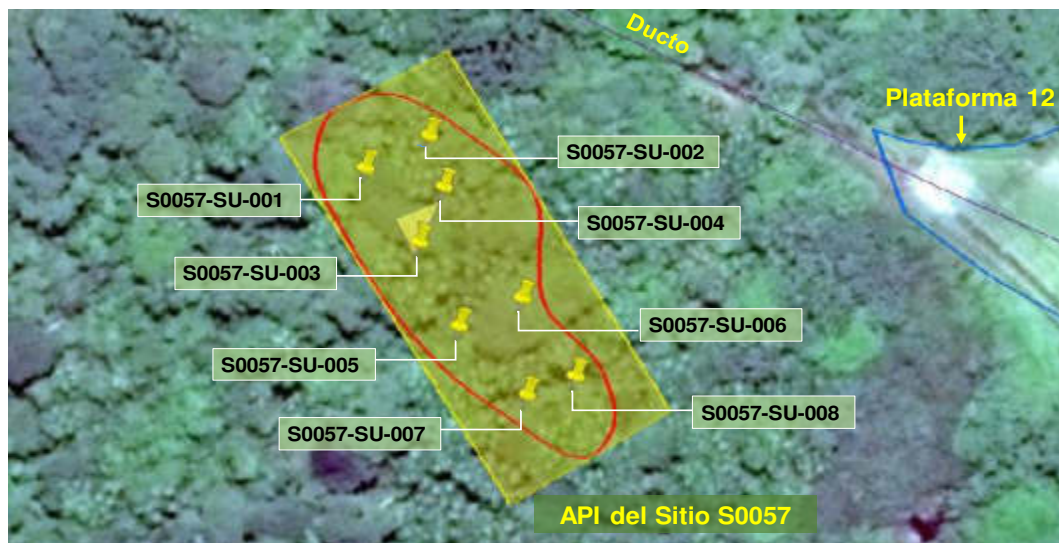
Figura 7.3. Distribución de puntos de muestreo de suelo en el sitio S0057

La distribución de los puntos de muestreo se realizará de modo que se cubran el área con información analítica previa (Sitio 11 del Informe N.º 00099-2016-OEFA/DE-SDLB-CEAI) y las áreas sin información analítica (Informe N.º 0080-2017-OEFA/DE-SDCA-CSI y área de ampliación del API). En ese sentido, se propone para el presente PEA del sitio S0057 realizar ocho (8) puntos de muestreo para confirmar o descartar la presencia de contaminantes presentes en el suelo (Tabla 7.2). La distribución de los puntos de muestreo de suelo se muestra en la Figura 7.3 y se presenta a detalle en el mapa respectivo (Anexo 4).

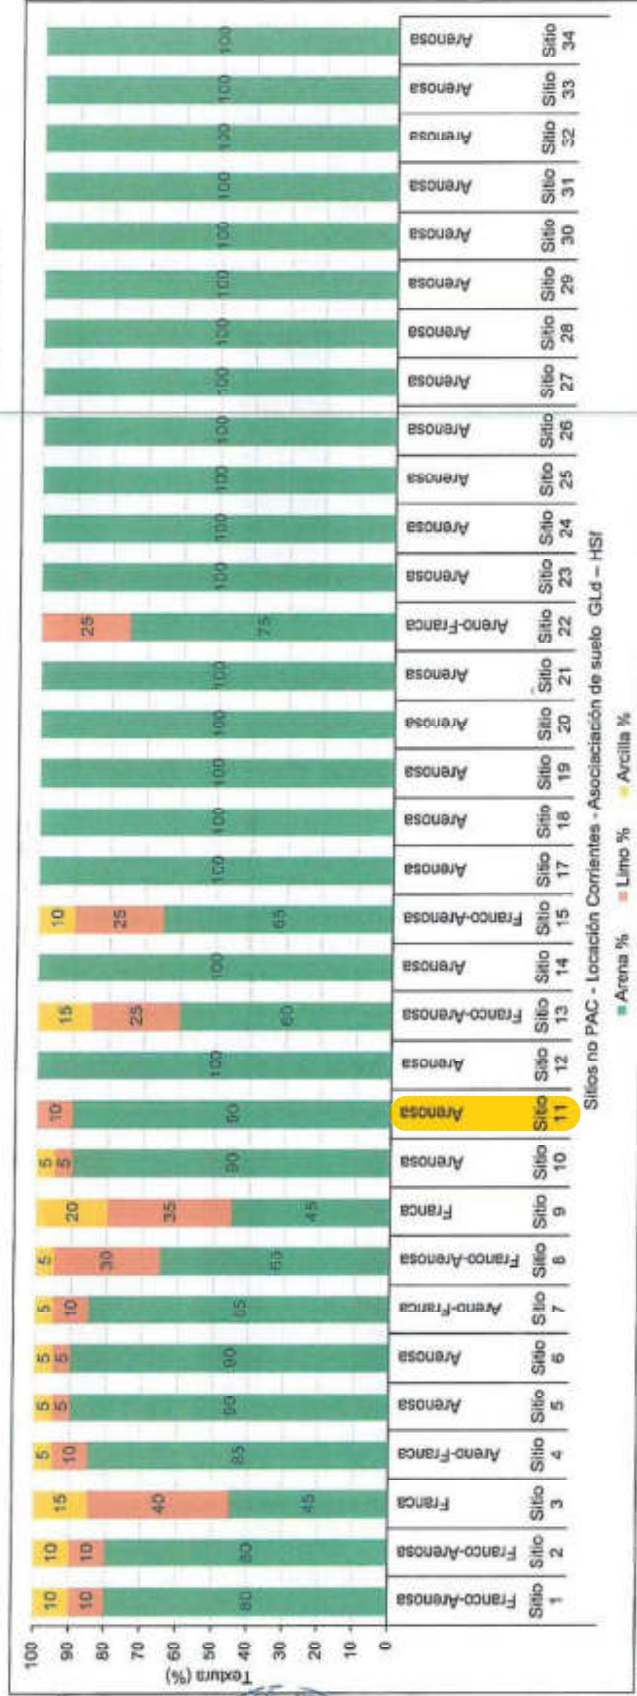
Figura 4-1. Porcentajes de arena, limo y arcilla en las clases texturales del suelo asociación GLd - HSf, de los sitios no contemplados en el PAC – locación Corrientes en los meses de junio de 2015 y febrero de 2016.

63. En la Figura 4-1, se pueden apreciar las clases texturales de los suelos del tipo de asociación Gleisol distrito – Histosol fibrico (es decir, GLd – HSf) en los sitios no PAC – locación Corrientes. La mencionada figura indica que de acuerdo con las proporciones de arena, limo y arcilla en esta zona, los suelos presentan predominantemente texturas gruesas debido a que 23 de los 33 sitios muestreados resultaron de textura arenosa, otros cinco de textura franco – arenosa, tres de textura areno – franca y dos de texturas francas o medias. Cabe resaltar que la asignación de las clases texturales de los sitios muestreados es acorde al triángulo textural presentado anteriormente (cf. Figura 2-1). Scalone (2015) presenta un esquema general de las clases texturales donde se menciona que los suelos de textura arenosa y areno - franco, están en el grupo de suelos con texturas gruesas, los suelos franco – arenosos son de textura moderadamente gruesa y los suelos francos son de texturas medias. Asimismo, se menciona que los suelos que tienen predominancia de fracción gruesa como las arenas y gravas son llamados suelos abiertos y poseen buenas propiedades físicas y su principal limitante será la baja fertilidad natural; como es el caso de la mayoría de los sitios en esta locación.

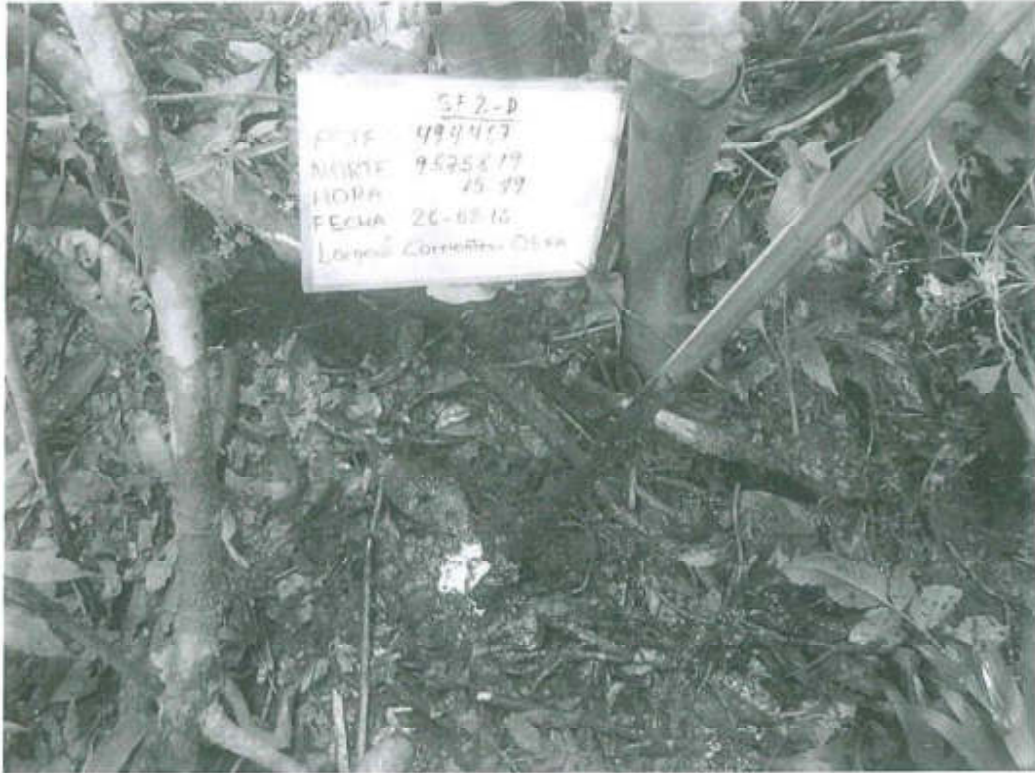
Fotografía N° 133. Punto de muestreo de suelo SF2-D

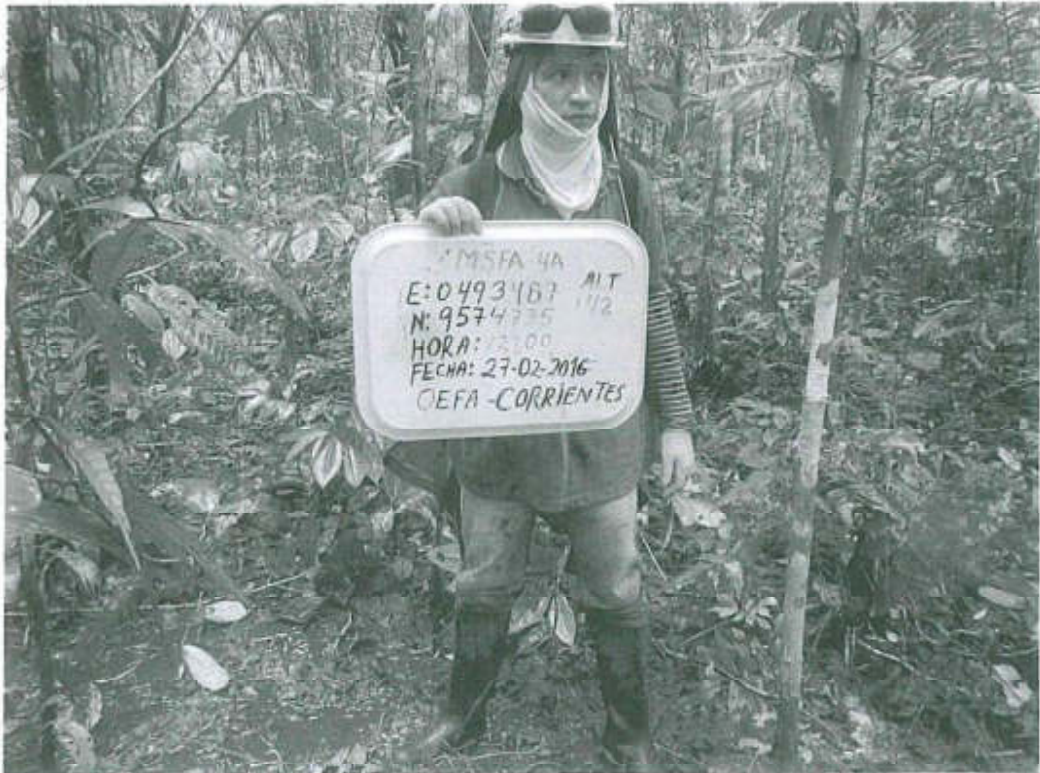
Fotografía N° 134. Punto de muestreo de suelo MSFA-4^a

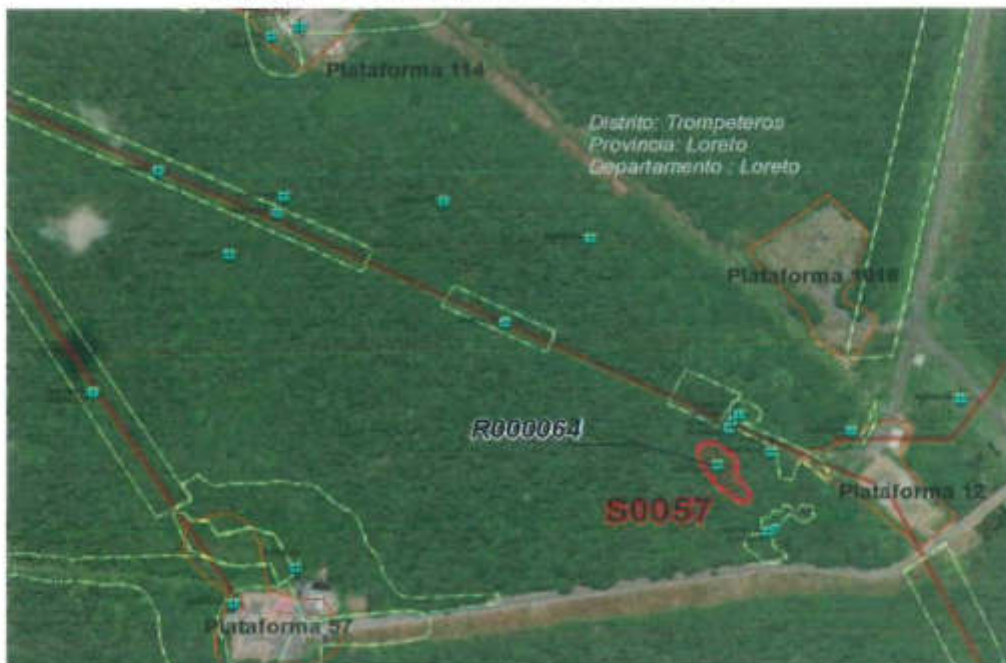
Figura N.º 1 –Mapa ubicación del sitio S0057

11. El posible sitio impactado S0057 se encuentra ubicado en el ámbito de la cuenca del río Corrientes, a 190 m al oeste de la plataforma 12, locación Corrientes – Lote 8, distrito de Trompeteros, provincia y departamento de Loreto (ver, **Figura N.º 1**).

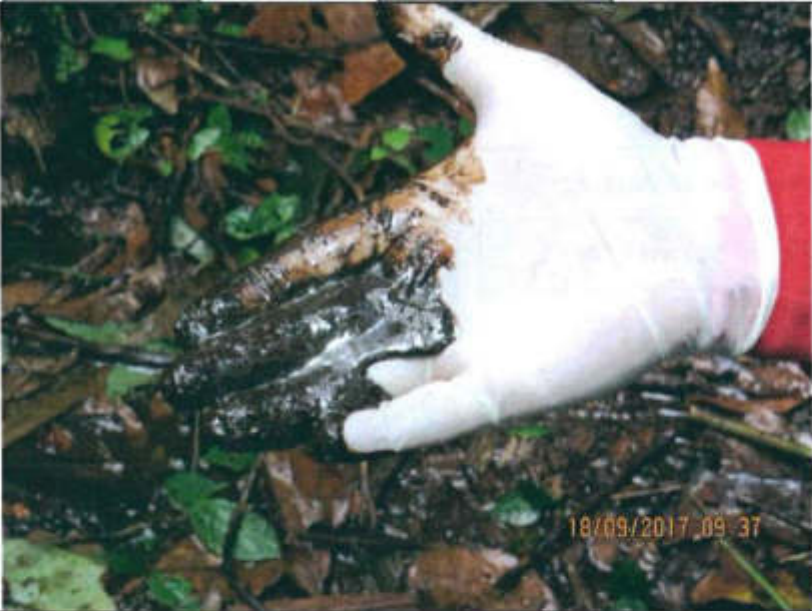
Distrito:	Trompeteros	Provincia:	Loreto	Departamento:	Loreto
Fotografía N.º 3

Fecha: 18/09/2017 Hora: 09:37 horas					
Este (m): 0494464					
Norte (m): 9575813					
Altitud (m.s.n.m): 126					
COORDENADAS UTM - WGS 84 ZONA: 18 M					
Descripción:	Evidencia de afectación con hidrocarburos en suelo, en el sitio S0057.				
Fotografía N.º 4

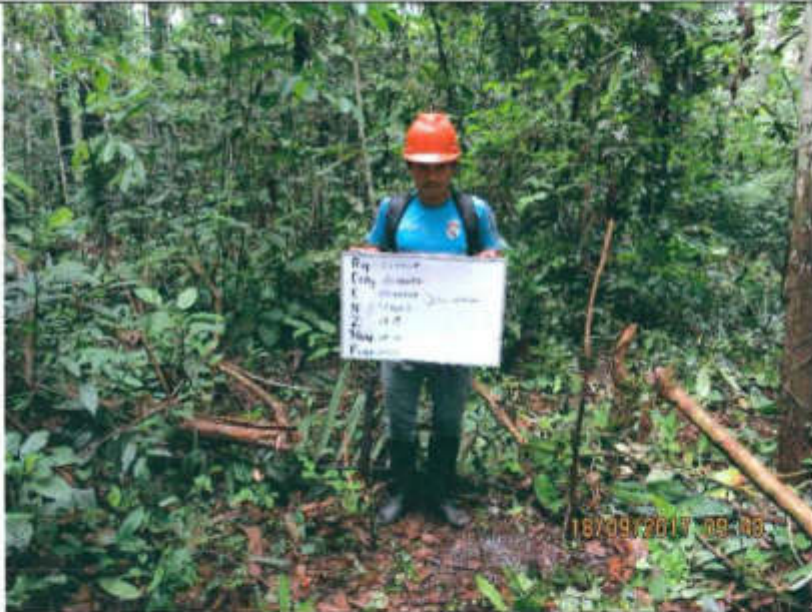
Fecha: 18/09/2017 Hora: 09:40 horas					
Este (m): 0494464					
Norte (m): 9575813					
Altitud (m.s.n.m): 126					
COORDENADAS UTM - WGS 84 ZONA: 18 M					
Descripción:	Zona de evaluación del sitio S0057, se visualiza la vegetación de la zona

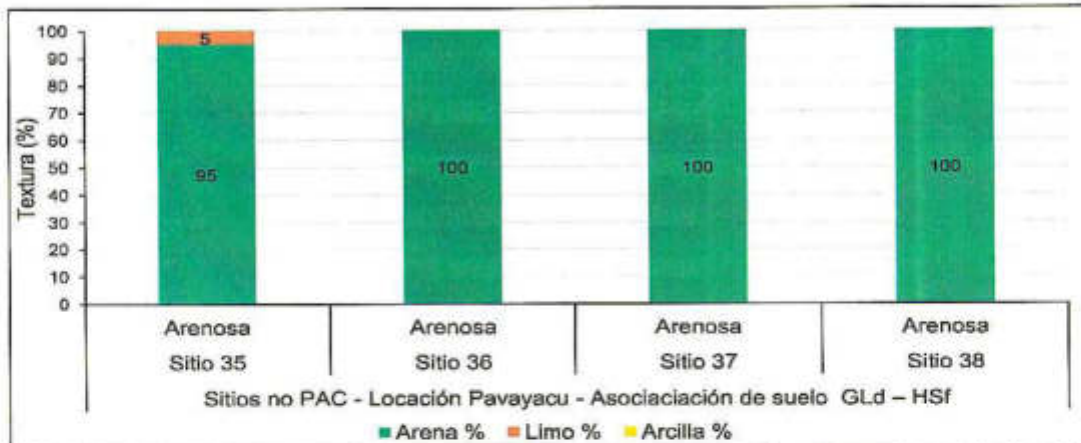
Figura 4-2. Porcentajes de arena, limo y arcilla en las clases texturales del suelo asociación GLd - HSf, de los sitios no contemplados en el PAC – locación Pavayacu en los meses de junio, julio de 2015 y febrero de 2016.

64. Las clases texturales del suelo para los sitios no contemplados en el PAC – locación Pavayacu, ubicada dentro de la asociación de suelos Gleisol dístico – Histosol fibrico, son presentadas en la Figura 4-2. La mencionada figura indica que la textura de estos suelos es arenosa, esto sugiere a su vez que dichos suelos presentan condiciones de fertilidad natural baja y de buenas propiedades físicas, alta velocidad de infiltración, alta permeabilidad, buena aireación y fácil laboreo, pero además son considerados suelos de texturas gruesas acorde con Scalone.

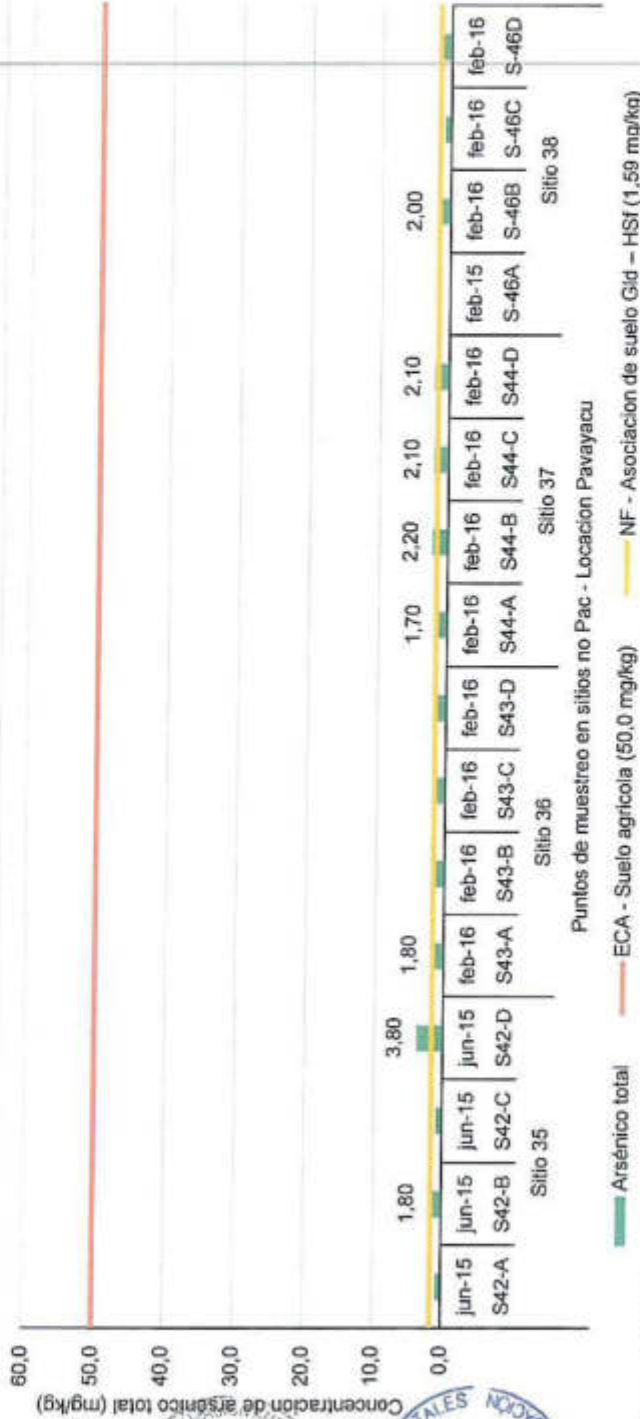
Figura 4-31. Concentraciones de arsénico comparadas con el ECA – suelo agrícola y nivel de fondo por puntos de muestreo en la Asociación de suelo GLd – HSf de los sitios no contemplados en el PAC – locación Pavayacu en los meses de junio de 2015 y febrero de 2016.

97. En la Figura 4-31 se aprecia que las concentraciones en la asociación de suelos GLd – HSf para arsénico, dentro de los sitios no PAC – locación Pavayacu no excedieron el ECA para suelo agrícola (50 mg/kg) en todos los puntos de muestreo de los 4 sitios evaluados. Sin embargo, el nivel de fondo estimado para arsénico en esta asociación de suelo es de 1,59 mg/kg, el cual ha sido superado en los sitios 35, 36, 37 y 38; llegando a un valor de concentración de arsénico de 3,8 mg/kg.

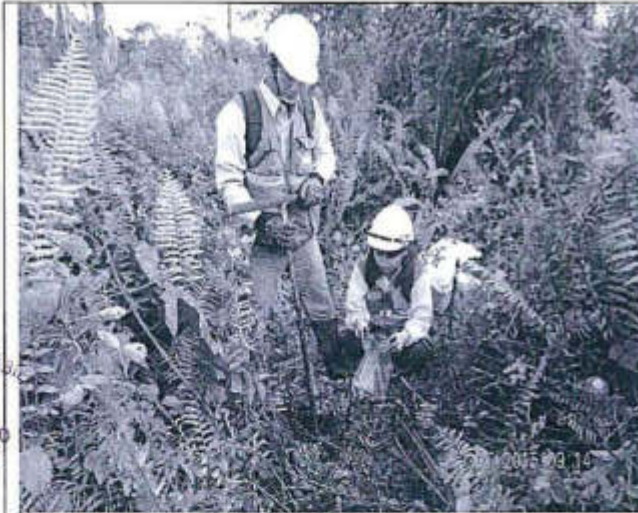
Fig.1 Sitio contaminado S30 (A 40M Oeste De la plataforma 33 x)

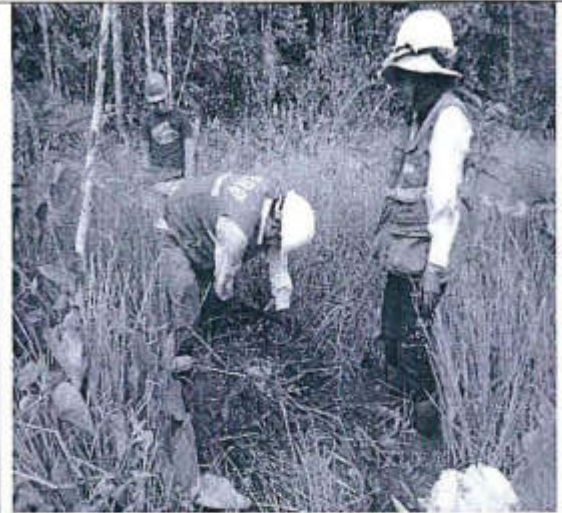
Fig.2 Sitio contaminado S29 (A 90m Norte de la Plataforma 10 x (zona de derrame, zona pantanosa)

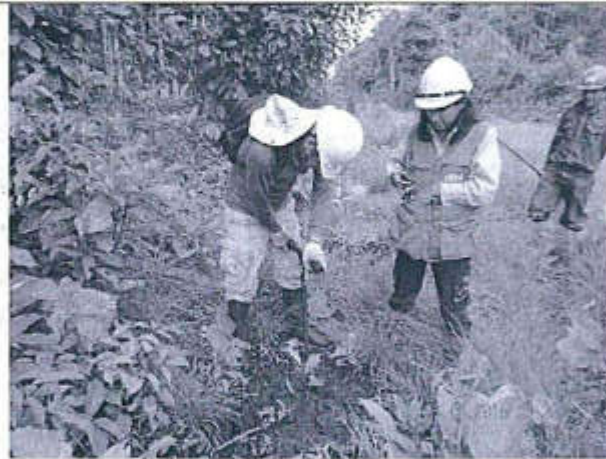
Fig.3 Sitio contaminado S24 (Oleoducto Corrientes-Saramuro en Kp 5+570.31)

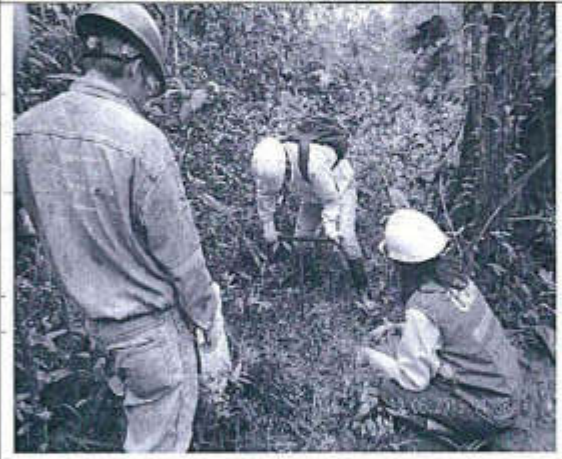
Fig.4 Sitio contaminado S42 (A 20 m sur de la cocha negra antigua zona de derrame de 1995)

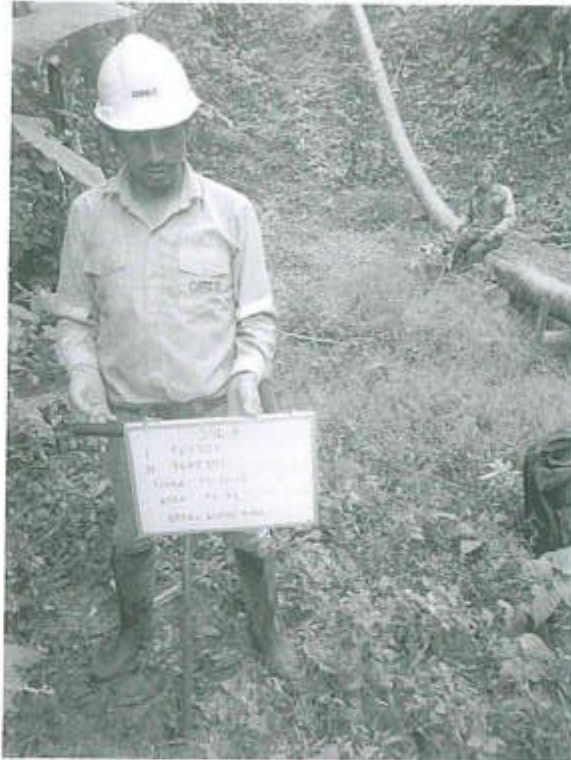
Foto N° 03: Muestreo Suelo en la locación Pavayacu – C.N Nueva Vida, a la altura de la progresiva 14+183 del ducto; a 600 m de la comunidad.

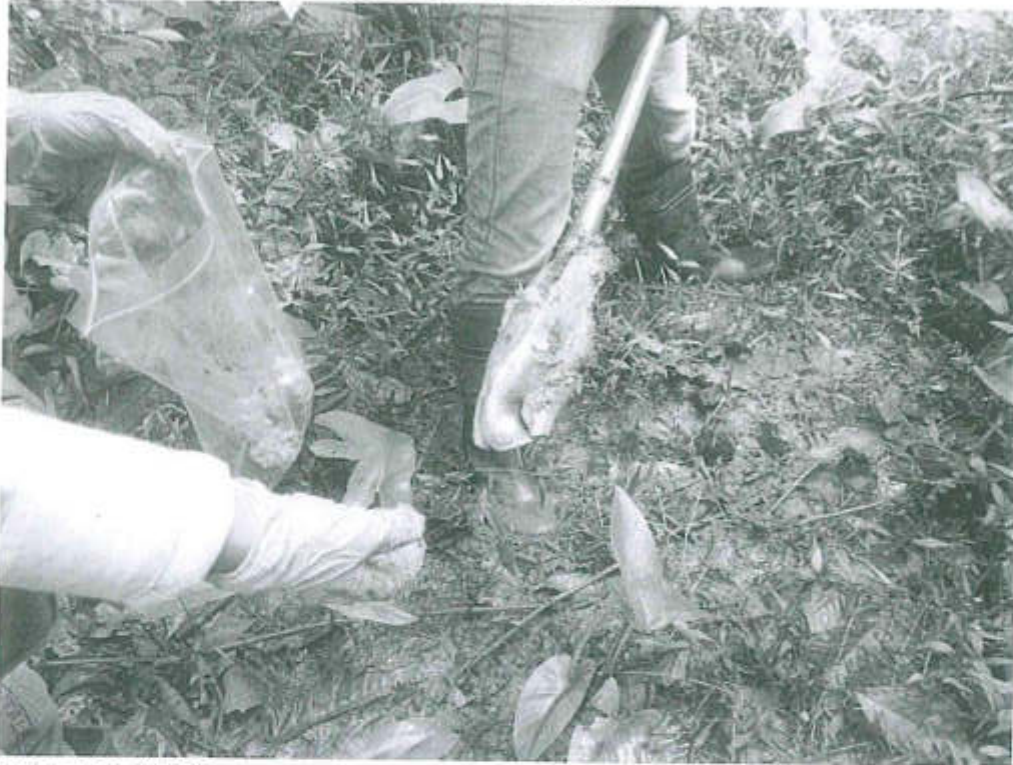
Foto N° 05: Muestra de suelo con presencia visible de hidrocarburo, a 600 m de la C.N de Nueva Vida, progresiva 14 del ducto

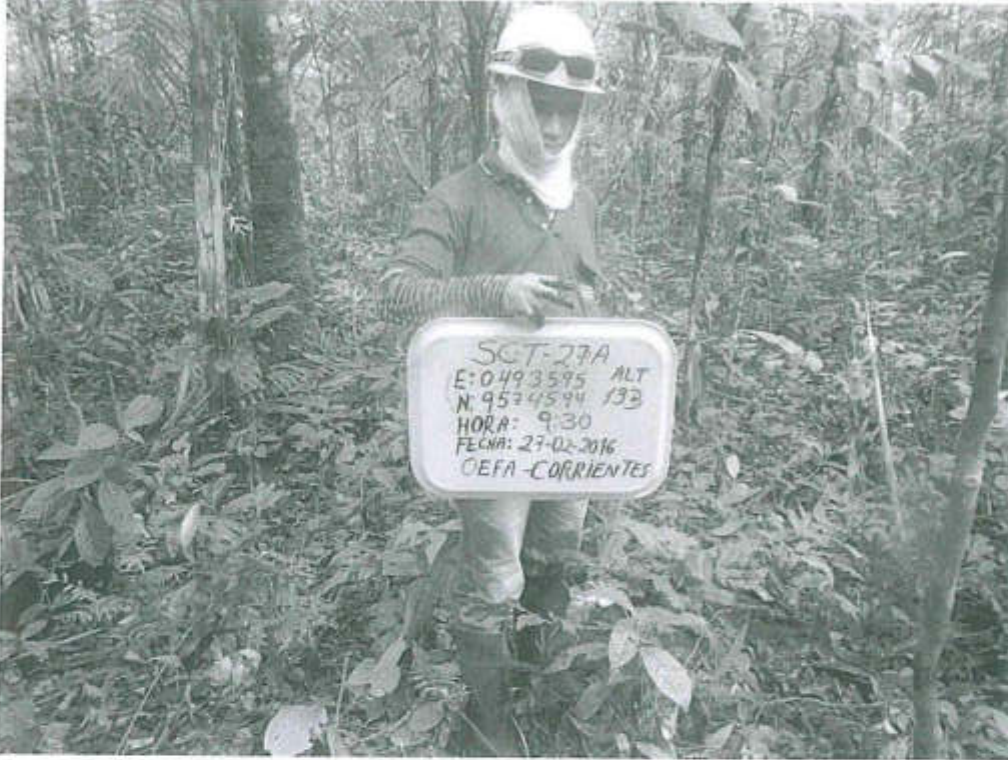
Foto N° 07: Toma de muestras de suelo en la Locación Corrientes – Lote 8

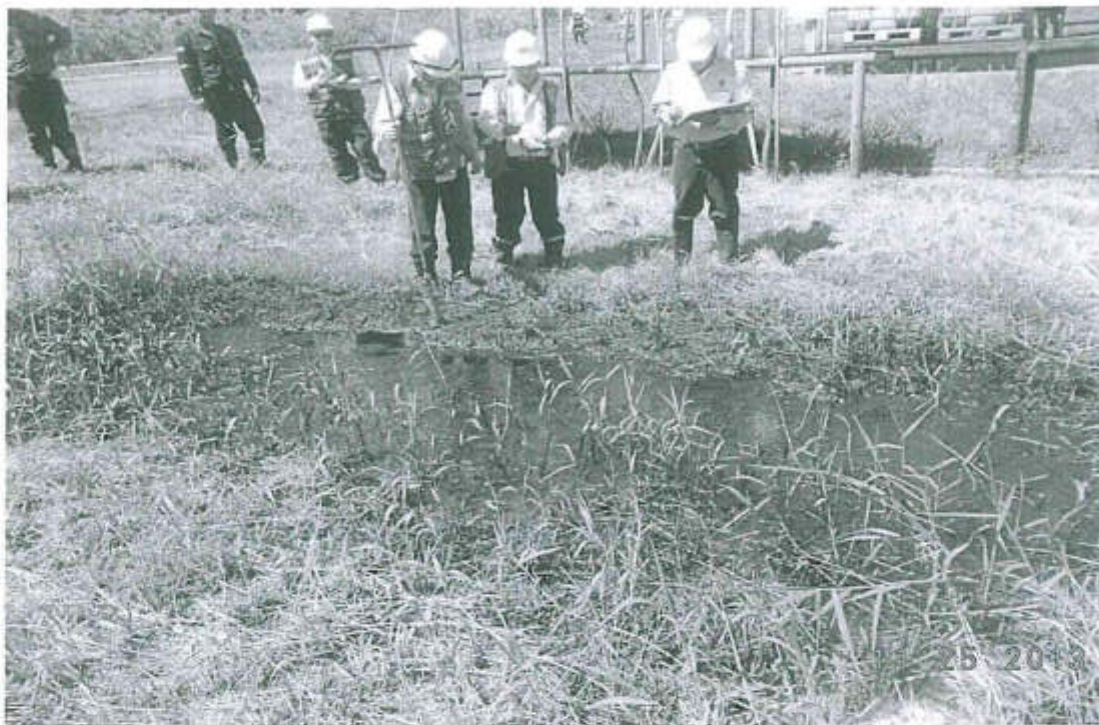
Fotografía N° 1. Punto de muestreo de suelo en el Punto S32, ubicado en la plataforma 44 x (zona de antiguo derrame)

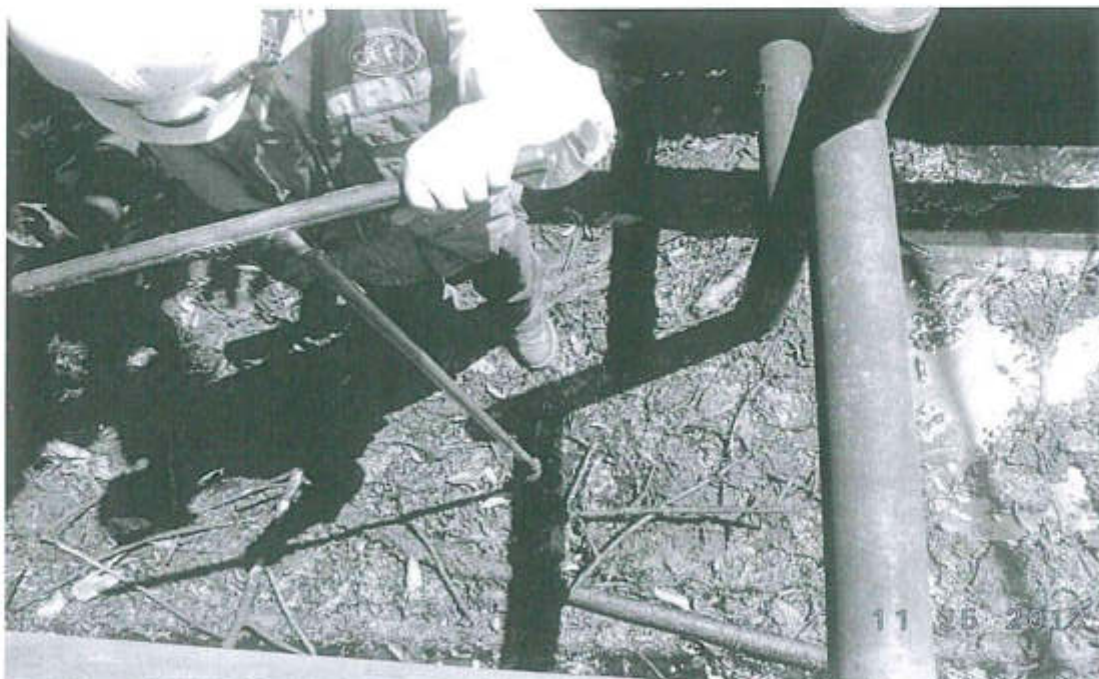
Fotografía N° 2. Punto de muestreo de suelo en el Punto S33, ubicado a 100 m noroeste de la plataforma 138 x, Kp 4+904.90

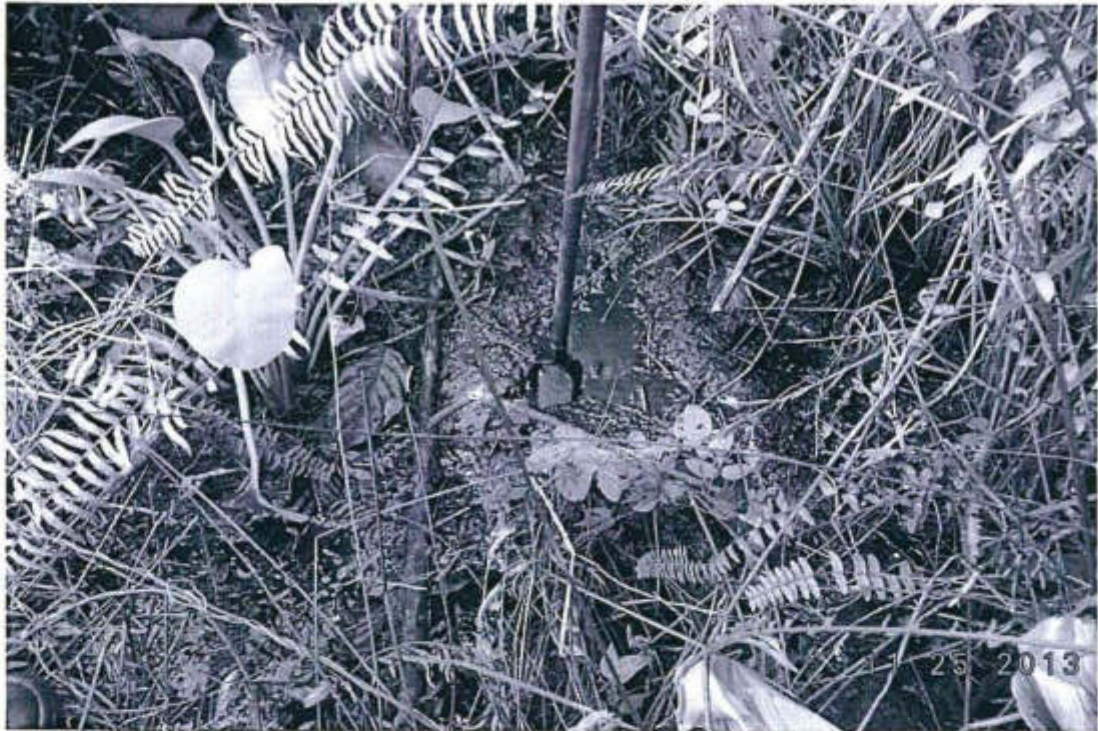
Fotografía N° 3. Punto de muestreo de suelo en el Punto S30, ubicado a 40 m oeste de la plataforma 33 x

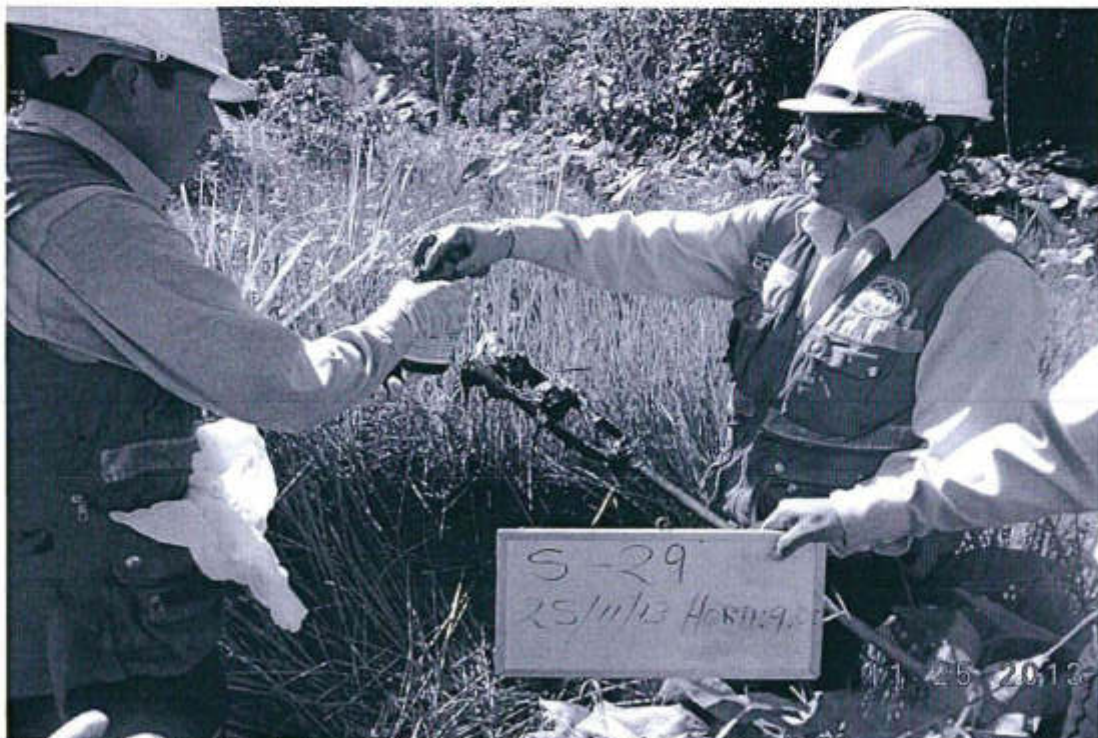
Fotografía N° 4. Punto de muestreo de suelo en el Punto S29, ubicado a 90m norte de la Plataforma 10 x (zona de derrame, zona pantanosa)

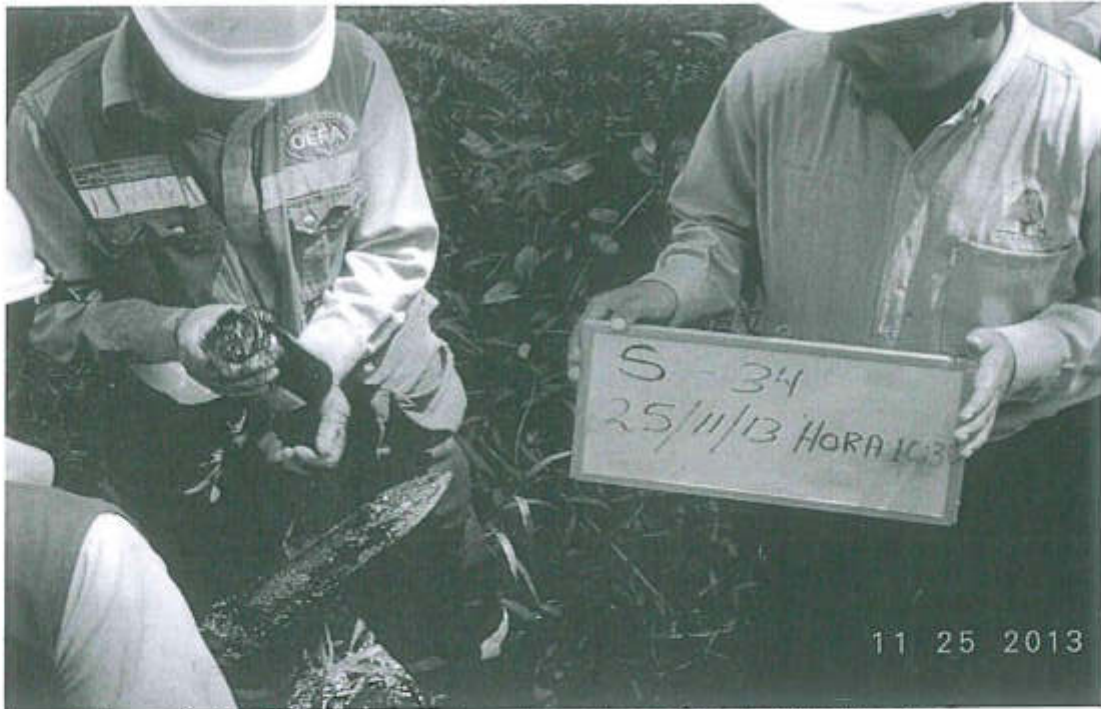
Fotografía N° 5. Punto de muestreo de suelo en el Punto S34, ubicado en bifurcación de la plataforma 138 x-Plataforma 44 x

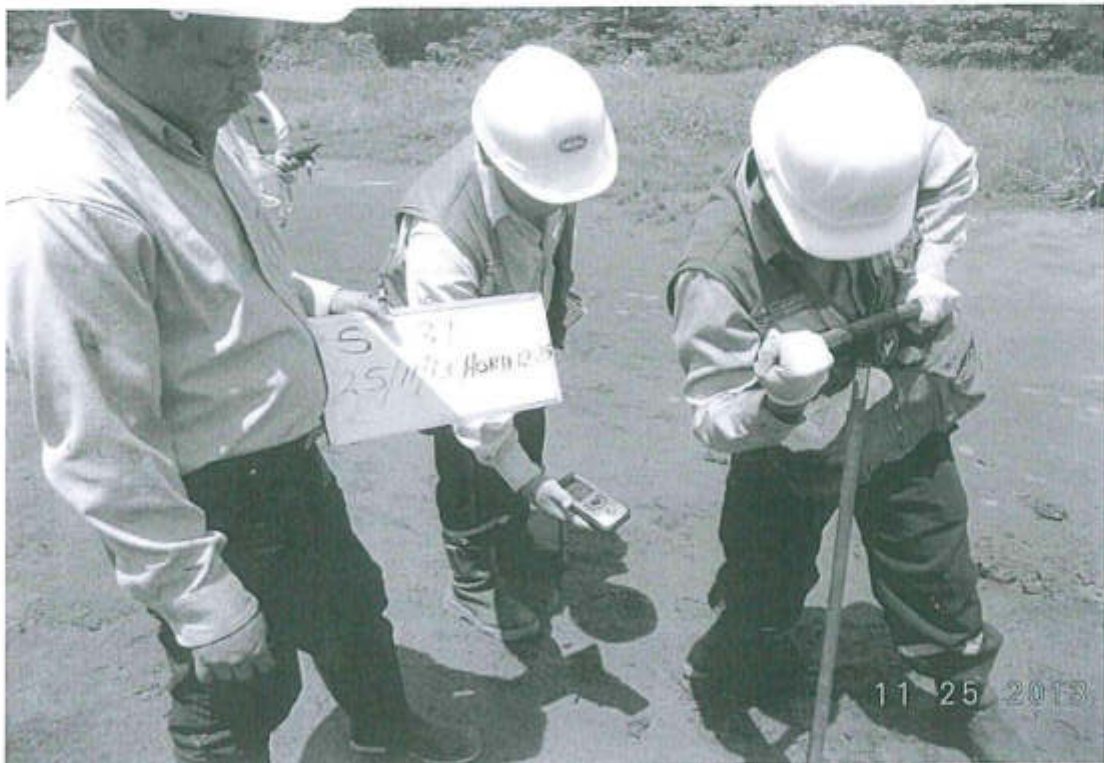
Fotografía N° 6. Punto de muestreo de suelo en el Punto S39, ubicado a 100m oeste de la plataforma 31 x (poza de ripios y recortes de perforación) Plantas de prueba piloto y tratamiento de suelo con hidrocarburos.

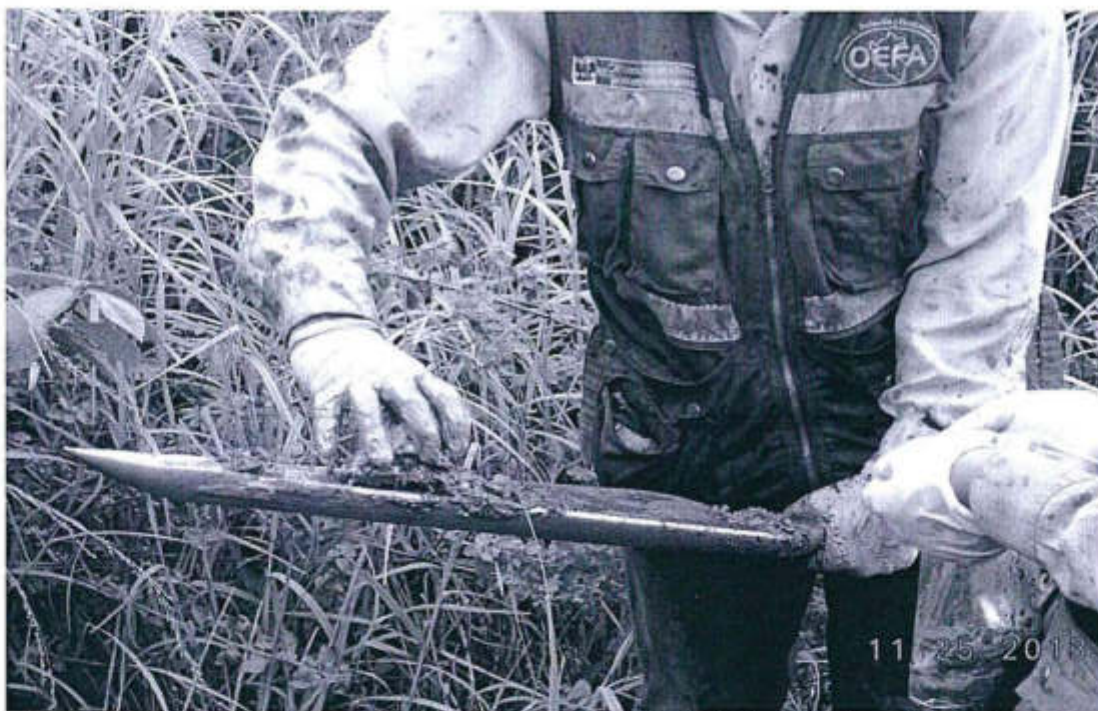
Fotografía N° 7. Punto de muestreo de suelo en el Punto S41, ubicado a 30m este de la batería 2 (zona intervenida)

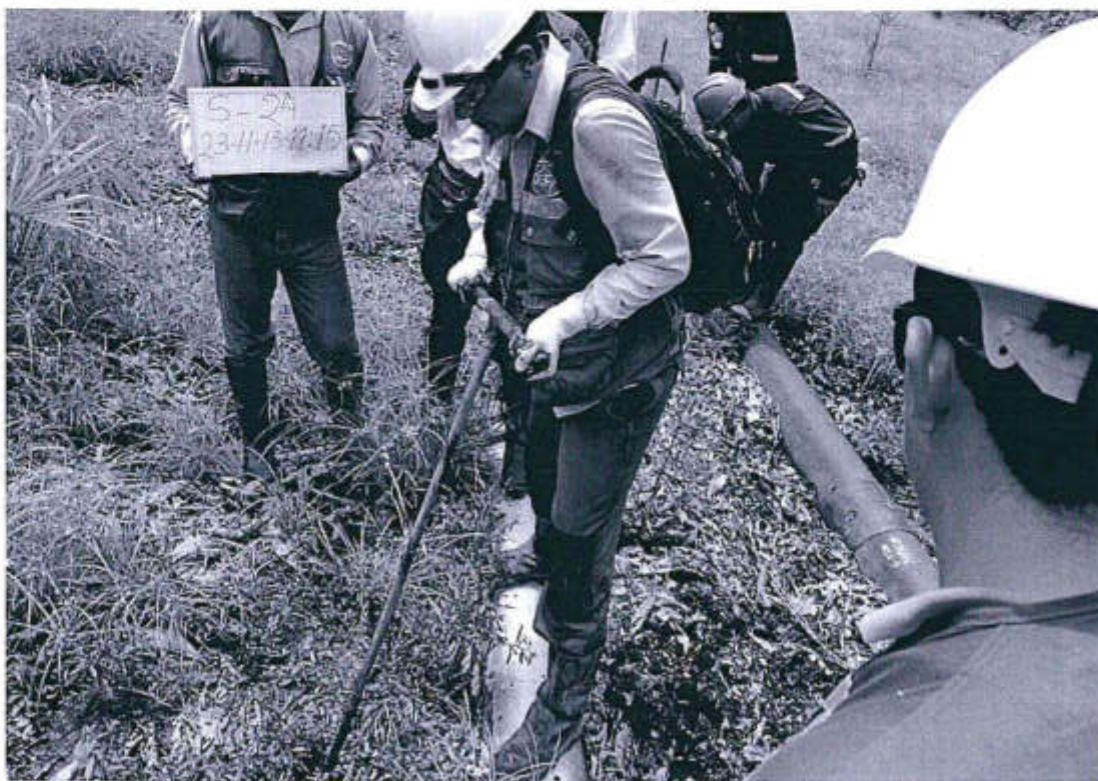
Fotografía N° 8. Punto de muestreo de suelo en el Punto S24, ubicado en el Oleoducto Corrientes-Saramuro en Kp. 3+816.85 (zona de derrame)

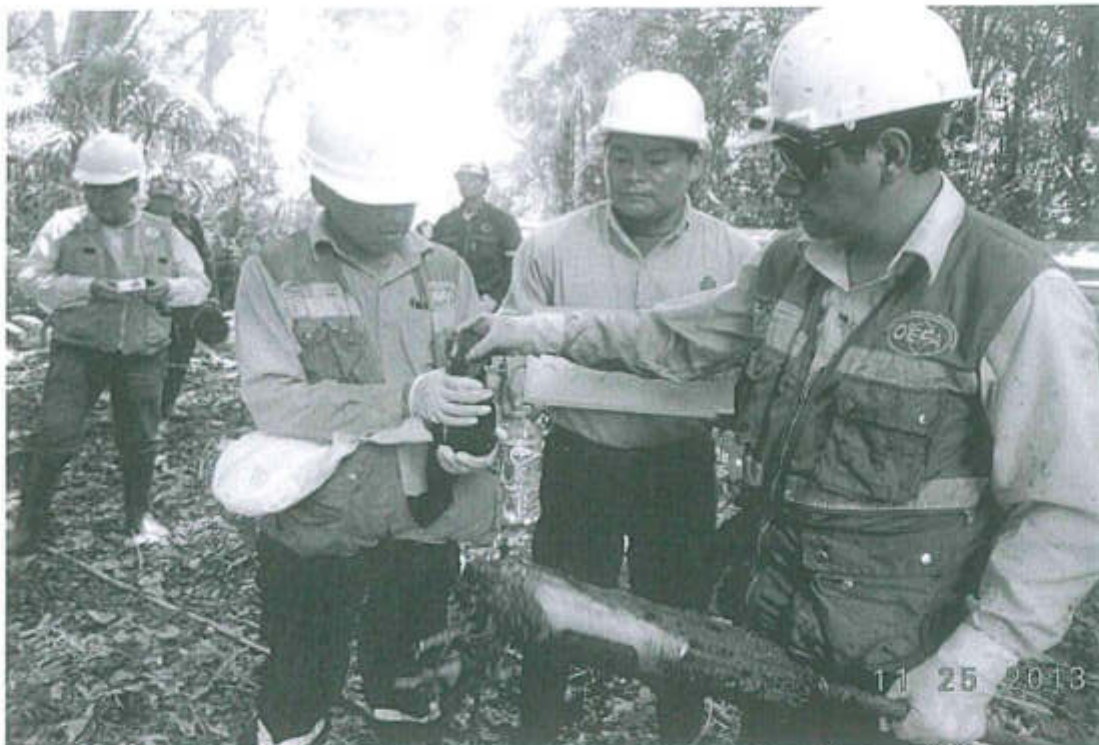
Fotografía N° 9. Punto de muestreo de suelo en el Punto S36, ubicado a 300 m oeste de la plataforma 2x (zona de antiguo derrame), derecho de la vía de la plataforma 138x. Kp 5+763.14

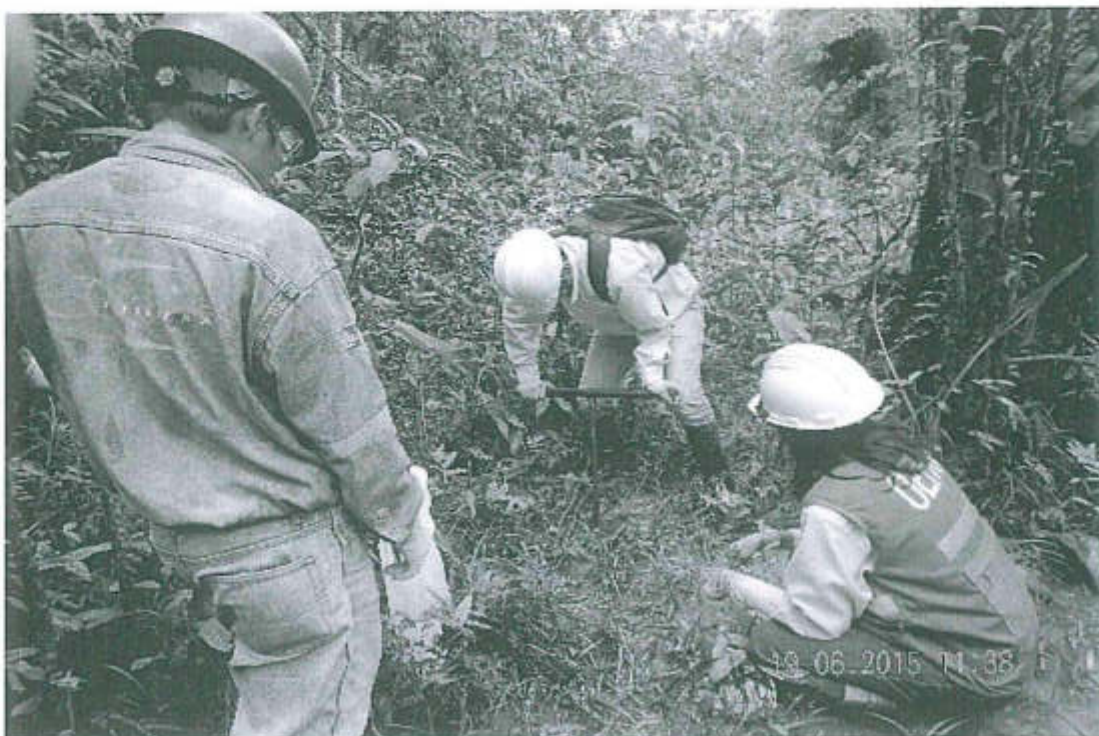
Fotografía N° 10. Punto de muestreo de suelo en el Punto S42, ubicado a 20 m sur de la Cocha Negra antigua zona de derrame de 1995

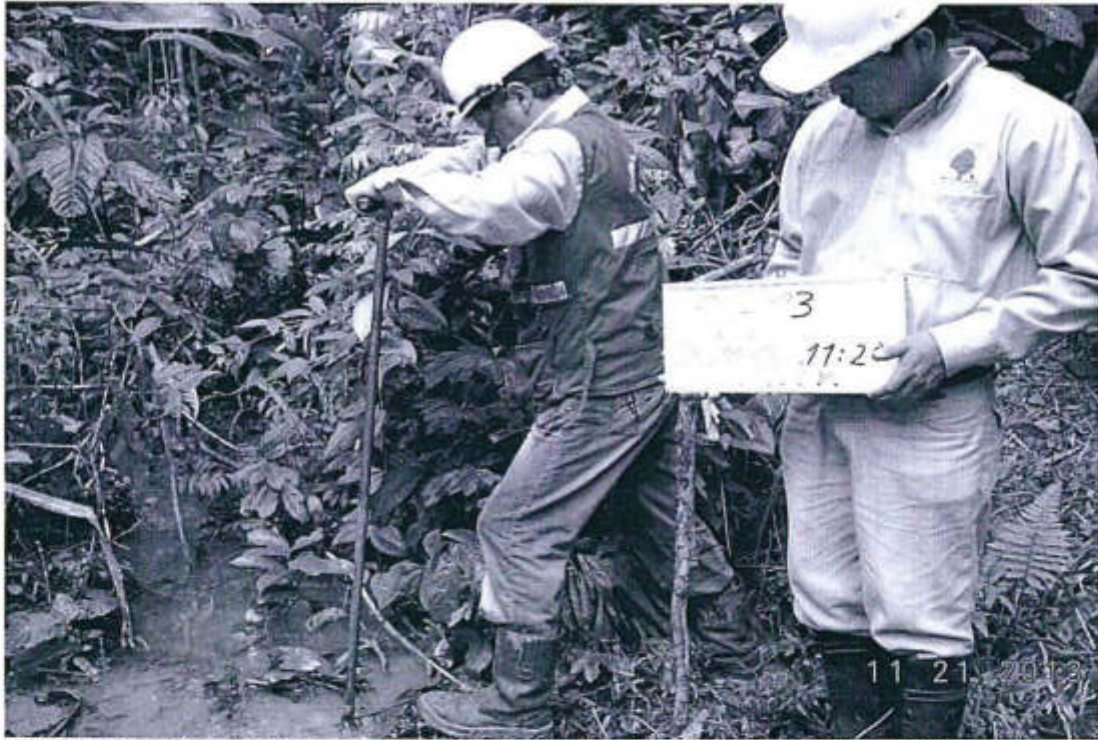
Fotografía N° 11. Punto de muestreo de suelo en el Punto S13, ubicado a 100 oeste de la plataforma 1108
