**INFORME N° 00414-2019-OEFA/DEAM-SSIM**

a.	Zona evaluada	Sitio con código S0057 ubicado en el Lote 8, en el ámbito de la cuenca del río Corrientes.
b.	Centroide del sitio	494474 E / 9575802N
	Coordenadas UTM WGS 84 Zona 18 M

c.	Problemática identificada	Evaluar la calidad ambiental del sitio S0057 para su identificación como sitio impactado por actividades de hidrocarburos y la estimación del nivel de riesgo a la salud y al ambiente.
d.	La actividad se realizó en el marco de	Planefa 2019
e.	Periodo de ejecución	9 al 11 de junio de 2019
f.	Tipo de evaluación	Identificación de Sitio Impactado por actividades de Hidrocarburos

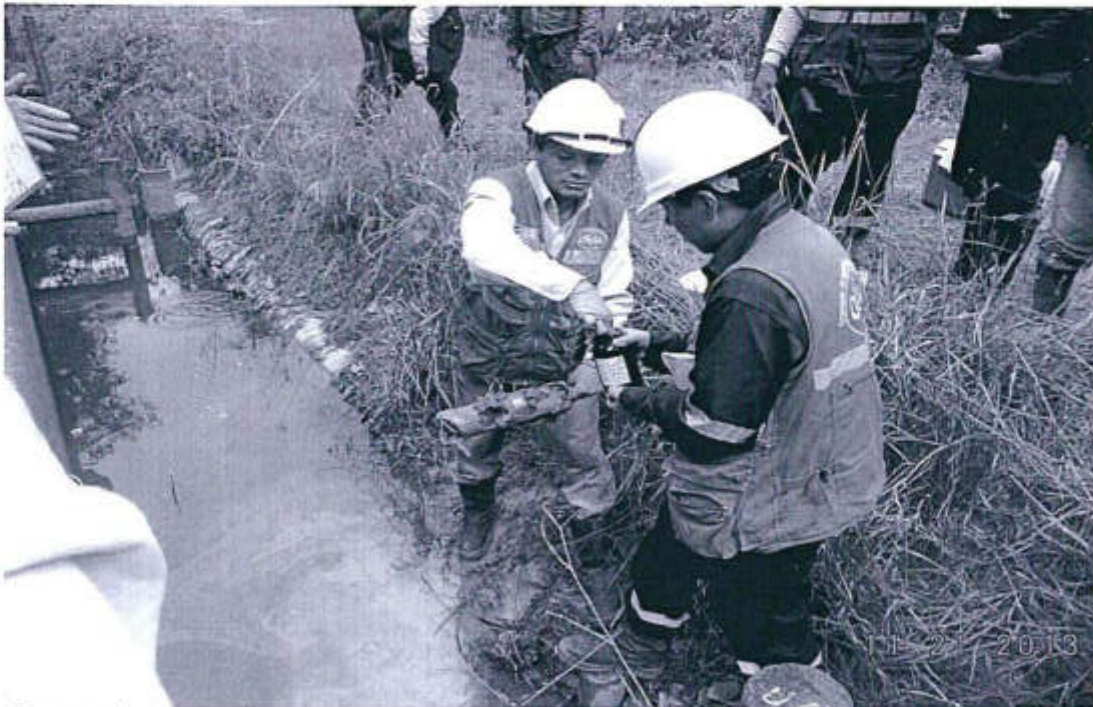
Fotografía N° 12. Punto de muestreo de suelo en el Punto S7, ubicado a 300 m sur de la plataforma 84 (Cocha Petroboa)

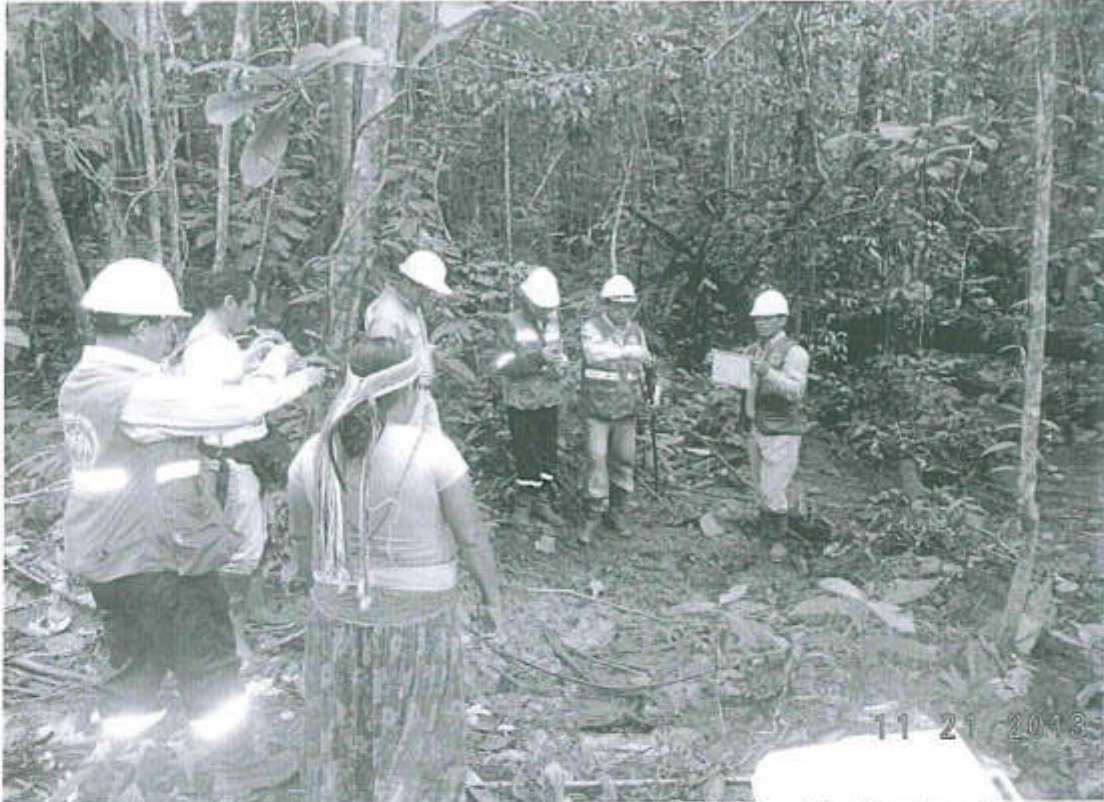
Fotografía N° 13. Punto de muestreo de suelo en el Punto S8 y S9, ubicado en la cabecera de Huanganayacu, a la altura del Km 20 de la carretera a la plataforma 101

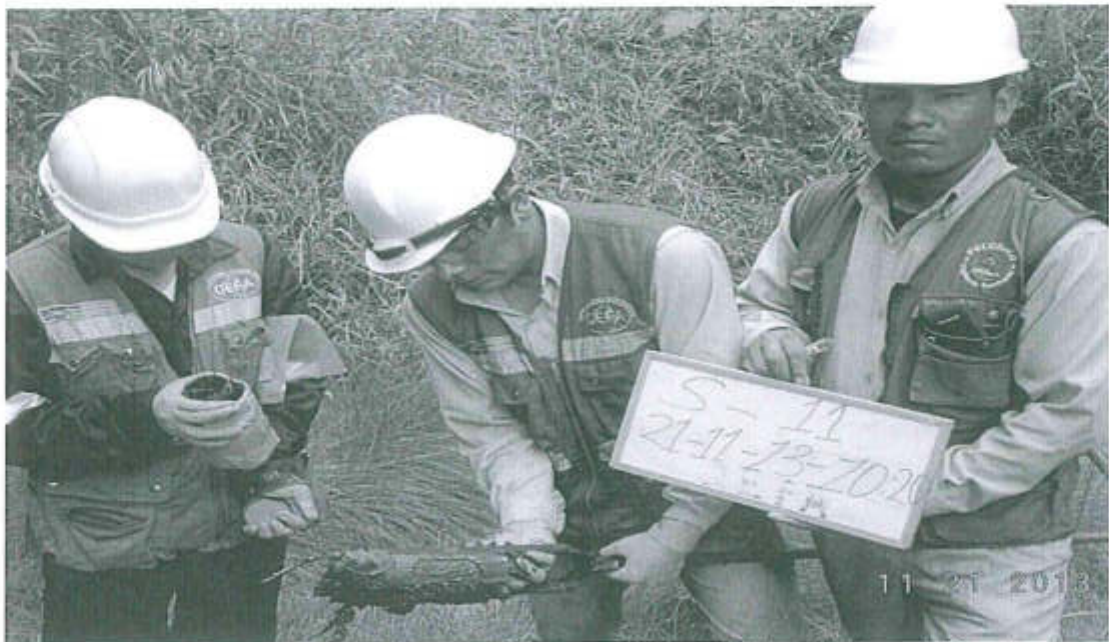
Fotografía N° 14. Punto de muestreo de suelo en el Punto S11, ubicado a 150m de la Batería 9, zona intervenida

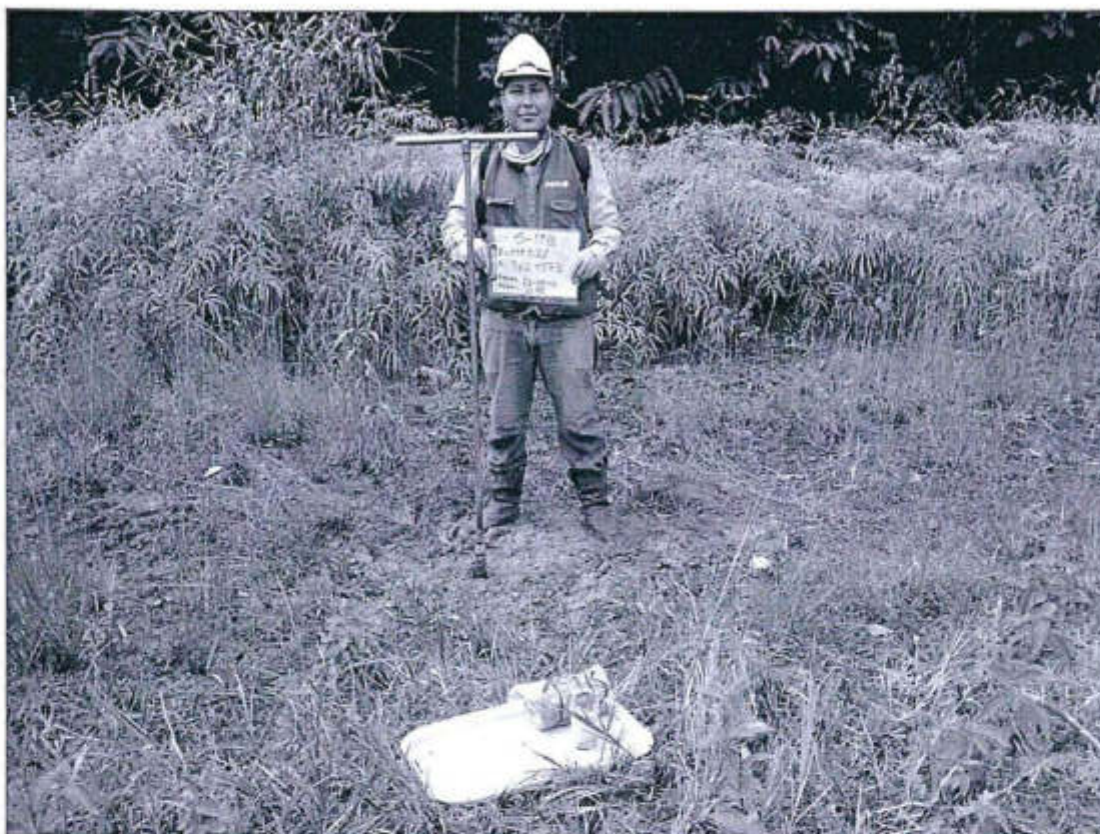
Fotografía N° 15. Punto de muestreo de suelo en el Punto S19, ubicado a 150m del campamento 101

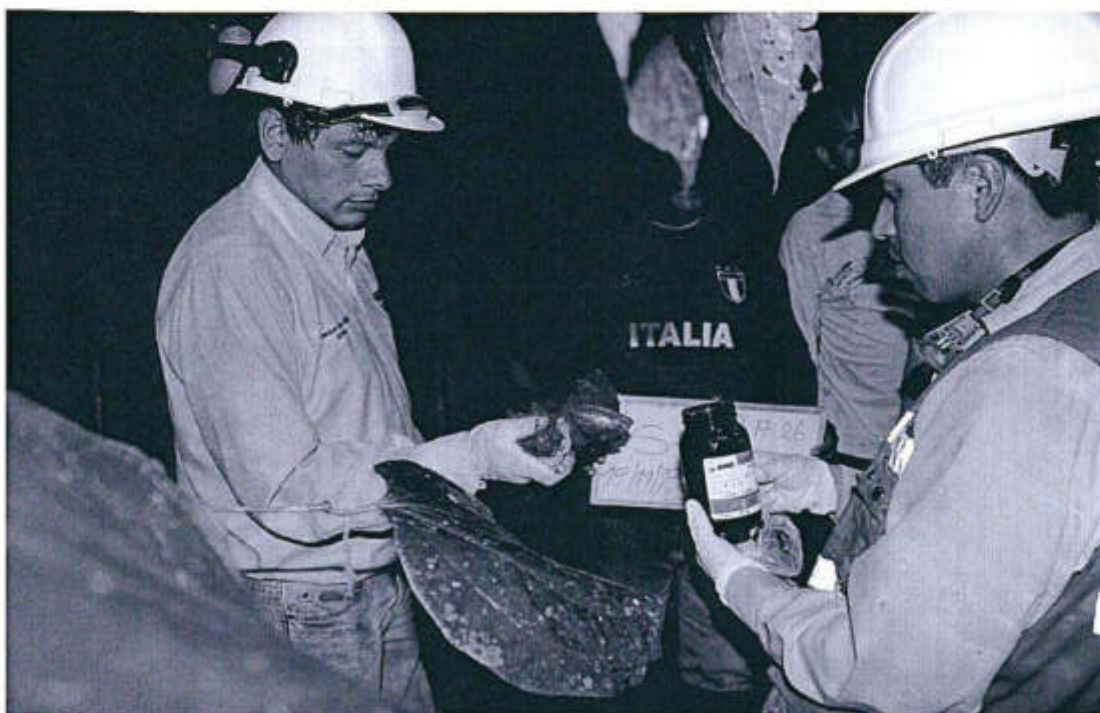
Fotografía N° 16. Punto de muestreo de suelo en el Punto S1, ubicado en Maurocaño, ex almacén de químicos

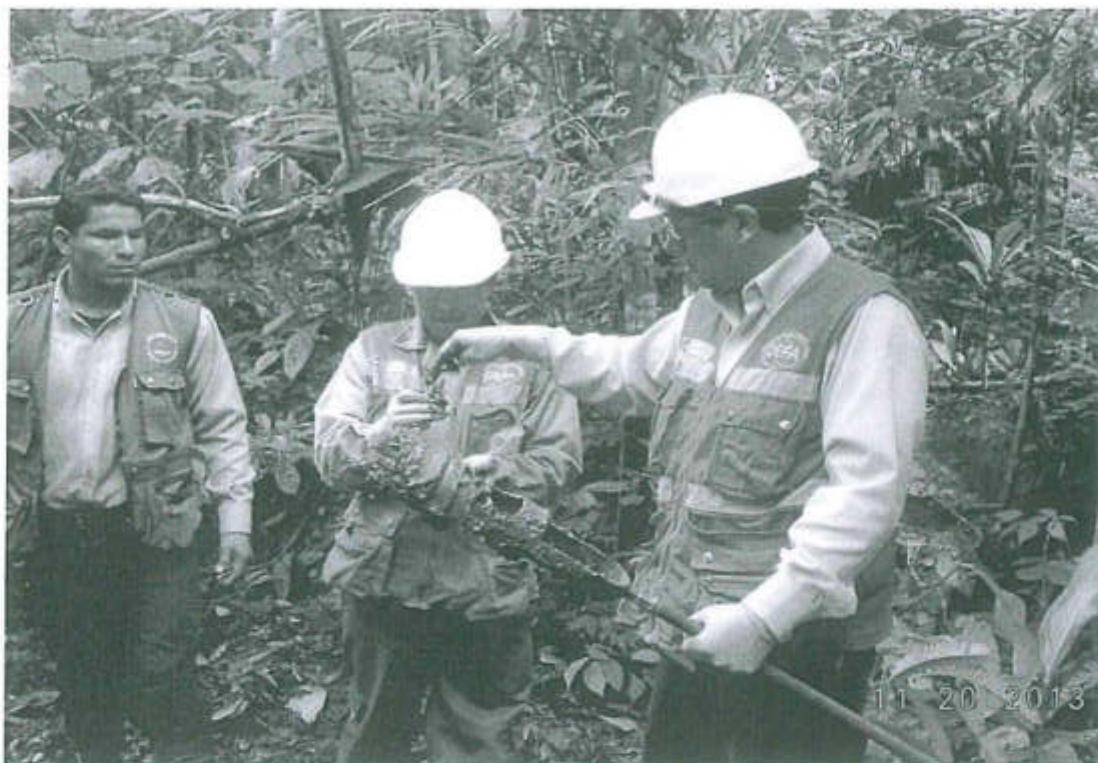
Fotografía N° 17. Punto de muestreo de suelo en el Punto S3, ubicado a 200m al noreste de la poza 74 x, quebrada Colpayacu

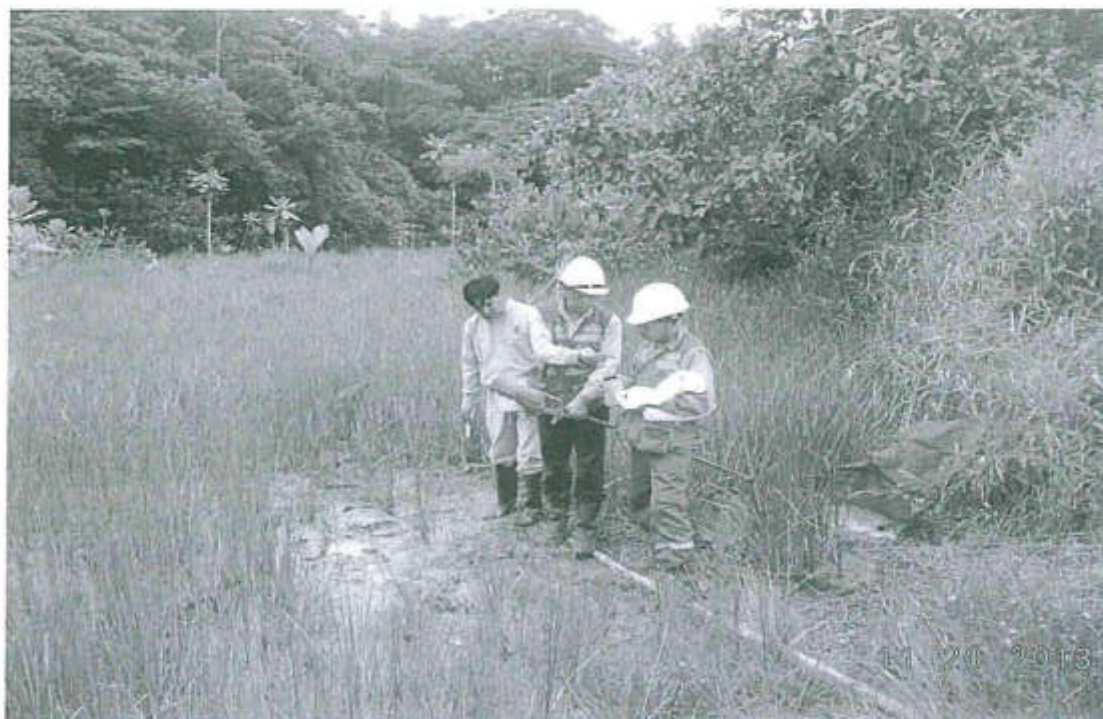
Fotografía N° 18. Punto de muestreo de suelo en el Punto S4, ubicado a 60 m del pozo 92D

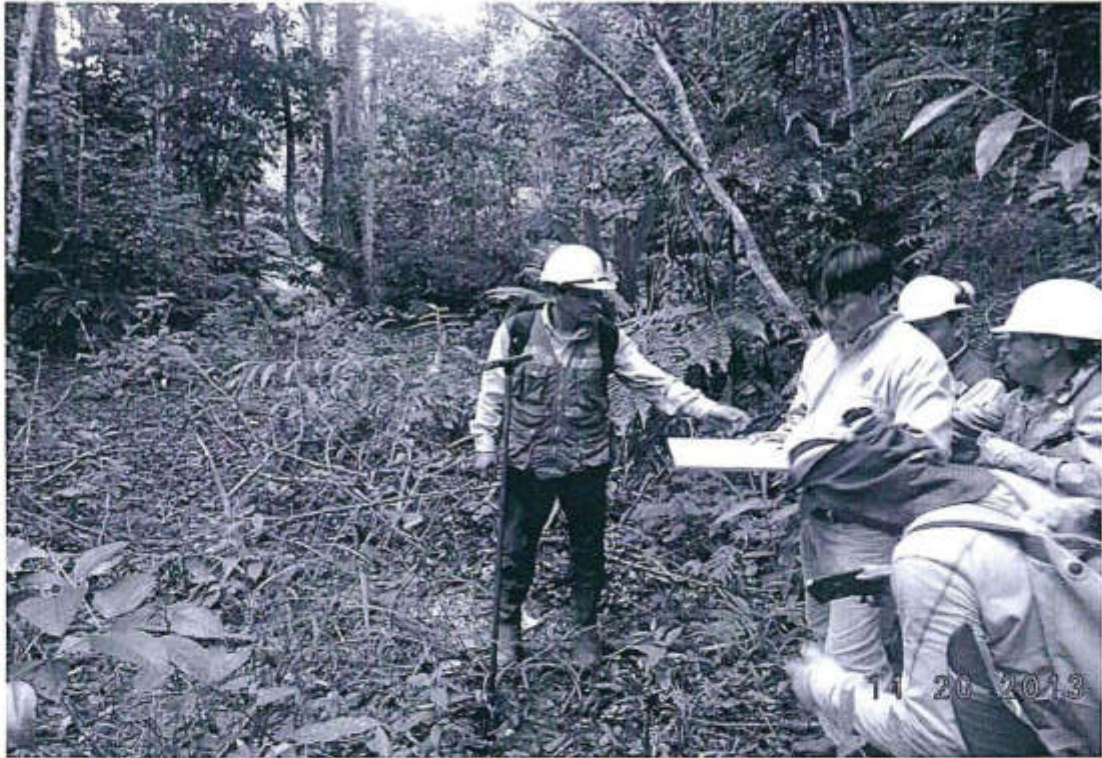
Fotografía N° 19. Punto de muestreo de suelo en el Punto S5, ubicado a 100m norte del pozo 25 x

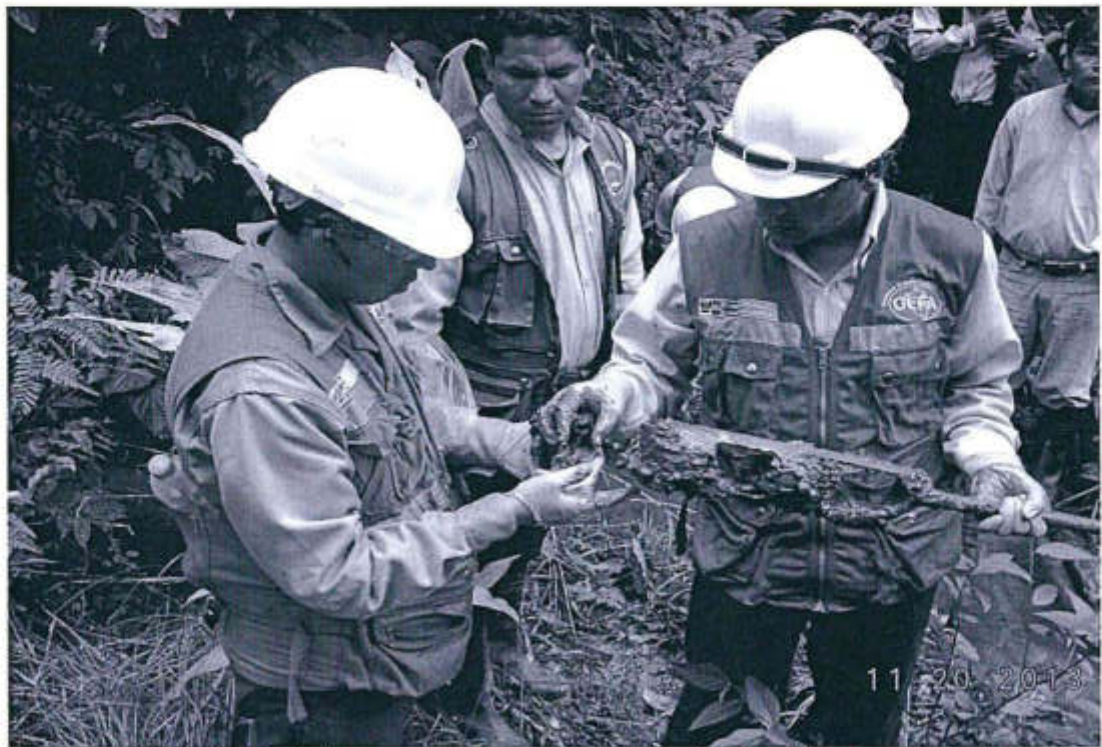
Fotografía N° 20. Punto de muestreo de suelo en el Punto S6, ubicado a 70m este del pozo 25 x, Quebrada Masatoyacu

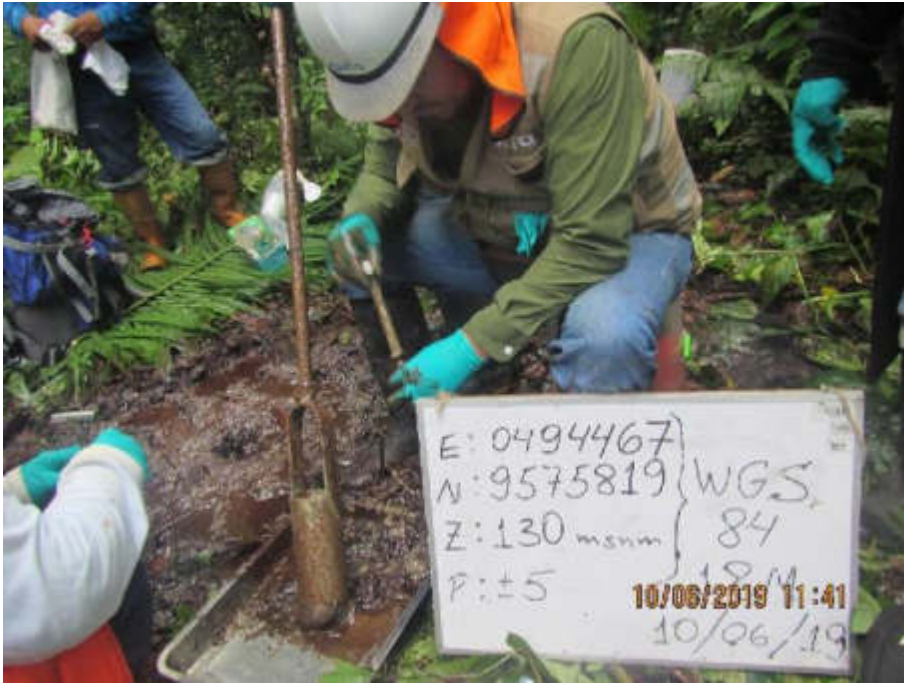
<p>Fecha: 10/06/2019</p>	
<p>Hora: 11:41</p>	
<p>COORDENADAS UTM -WGS 84 – ZONA 18M</p>	
<p>Este (m): 494467</p>	
<p>Norte (m): 9575819</p>	
<p>Altitud (m s.n.m.): 130</p>	
<p>Precisión: ± 3</p>	
<p>DESCRIPCIÓN:</p>	<p>El punto de muestreo presenta abundante materia orgánica (turba), se observa presencia de iridiscencia en la muestra y vegetación herbazal al entorno.</p>

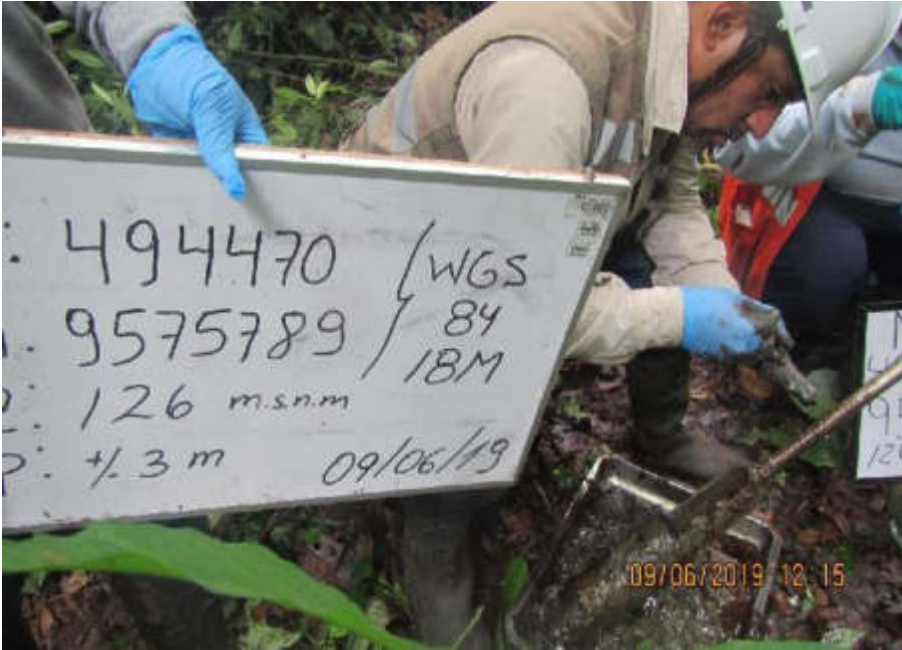
<p>FOTOGRAFÍA N.º 145 S0057-SU-005</p>

<p>Fecha: 09/06/2019</p>	
<p>Hora: 12:15</p>	
<p>COORDENADAS UTM -WGS 84 – ZONA 18M</p>	
<p>Este (m): 494470</p>	
<p>Norte (m): 9575789</p>	
<p>Altitud (m s.n.m.): 126</p>	
<p>Precisión: ± 3</p>	
<p>DESCRIPCIÓN:</p>	<p>El punto de muestreo presenta abundante materia orgánica (turba), se observa presencia de hidrocarburo en la muestra.</p>
<p>FOTOGRAFÍA N.º 146 S0057-SU-006</p>

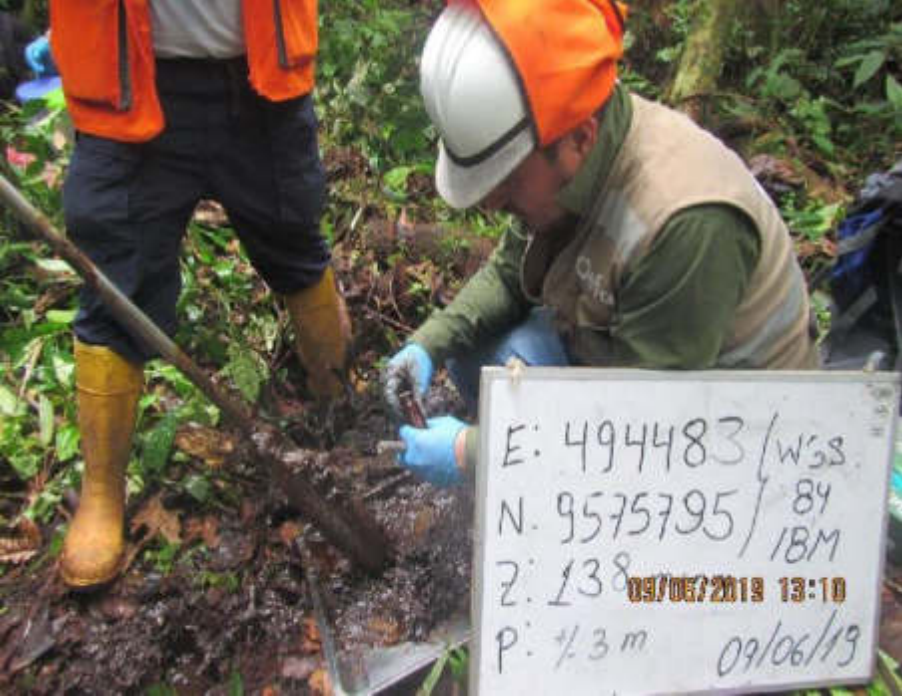
<p>Fecha: 09/06/2019</p>	
<p>Hora: 13:10</p>	
<p>COORDENADAS UTM -WGS 84 – ZONA 18M</p>	
<p>Este (m): 494483</p>	
<p>Norte (m): 9575795</p>	
<p>Altitud (m s.n.m.): 138</p>	
<p>Precisión: ± 3</p>	
<p>DESCRIPCIÓN:</p>	<p>El punto de muestreo presenta abundante materia orgánica (turba), se observa presencia de hidrocarburo en la muestra y vegetación herbazal al entorno.</p>

Los resultados obtenidos en la presente evaluación, respecto a las fracciones de hidrocarburos F2 y F3 se evidenció que dos (2) muestras (S0057-SU-006 y S0057-SU-008) superaron las concentraciones del ECA para suelos de uso agrícola (Decreto Supremo N.º 011-2017-MINAM). Estos resultados corroboran la presencia de los contaminantes de potencial interés reportados en el Informe N.º 00099-2016-OEFA/DE-SDLB-CEAI, en las muestras con código «SF2» «SF2-D».

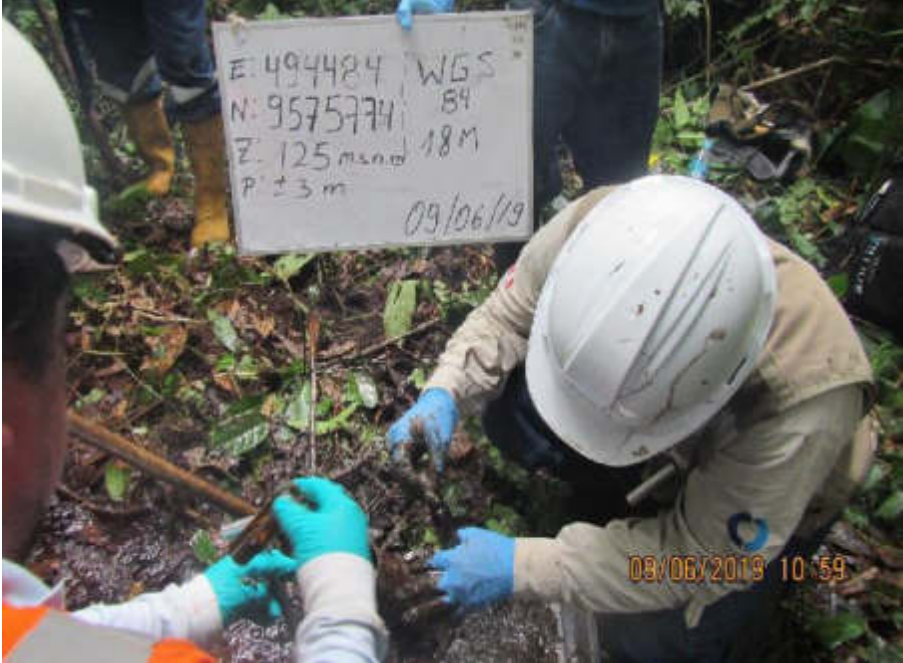
<p>FOTOGRAFÍA N.º 147 S0057-SU-007</p>

<p>Fecha: 09/06/2019</p>	
<p>Hora: 10:59</p>	
<p>COORDENADAS UTM -WGS 84 – ZONA 18M</p>	
<p>Este (m): 494484</p>	
<p>Norte (m): 9575774</p>	
<p>Altitud (m s.n.m.): 125</p>	
<p>Precisión: ± 3</p>	
<p>DESCRIPCIÓN:</p>	<p>El punto de muestreo presenta abundante materia orgánica (turba), se observa presencia de hidrocarburo en la muestra y vegetación herbazal al entorno con suelo con mal drenaje.</p>
<p>FOTOGRAFÍA N.º 148 S0057-SU-008</p>

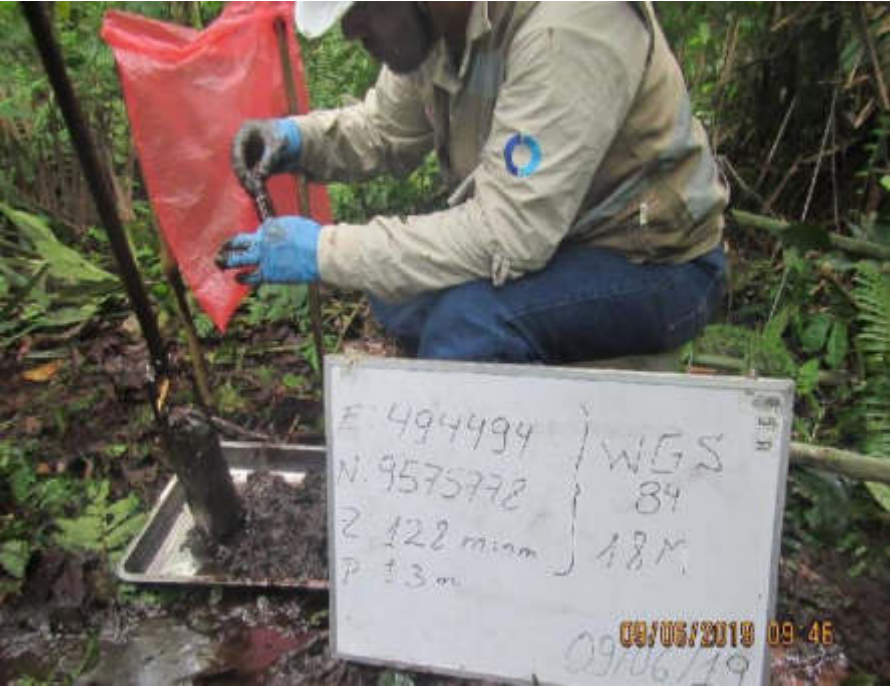
<p>Fecha: 09/06/2019</p>	
<p>Hora: 09:46</p>	
<p>COORDENADAS UTM -WGS 84 – ZONA 18M</p>	
<p>Este (m): 494494</p>	
<p>Norte (m): 9575778</p>	
<p>Altitud (m s.n.m.): 128</p>	
<p>Precisión: ± 3</p>	
<p>DESCRIPCIÓN:</p>	<p>El punto de muestreo presenta abundante materia orgánica (turba), se observa presencia de hidrocarburo en la muestra y el barreno con vegetación herbazal al entorno del punto de muestreo.</p>

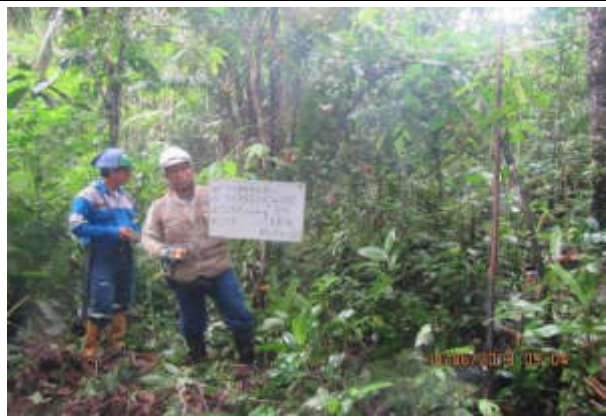
Vista panorámica del sitio S0057-SU-001, en donde se observa la vegetación de la zona.

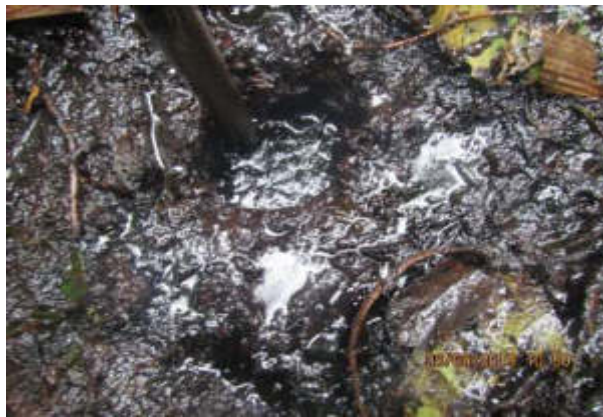
Vista parcial del suelo afectado con hidrocarburos en el punto S0057-SU-007

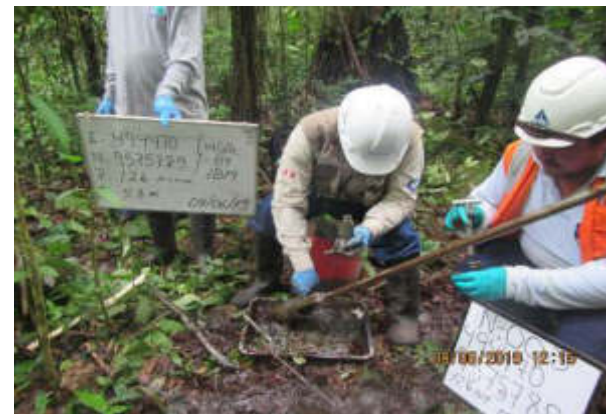
Vista parcial de la características del suelo en el punto de monitoreo S0057-SU-005
