**INFORME N° 00474-2019-OEFA/DEAM-SSIM**

ASUNTO : Informe de Evaluación Ambiental para la identificación del sitio impactado por actividades de hidrocarburos con código S0046, en el ámbito la cuenca del río Corrientes, distrito de Trompeteros, provincia y departamento de Loreto.

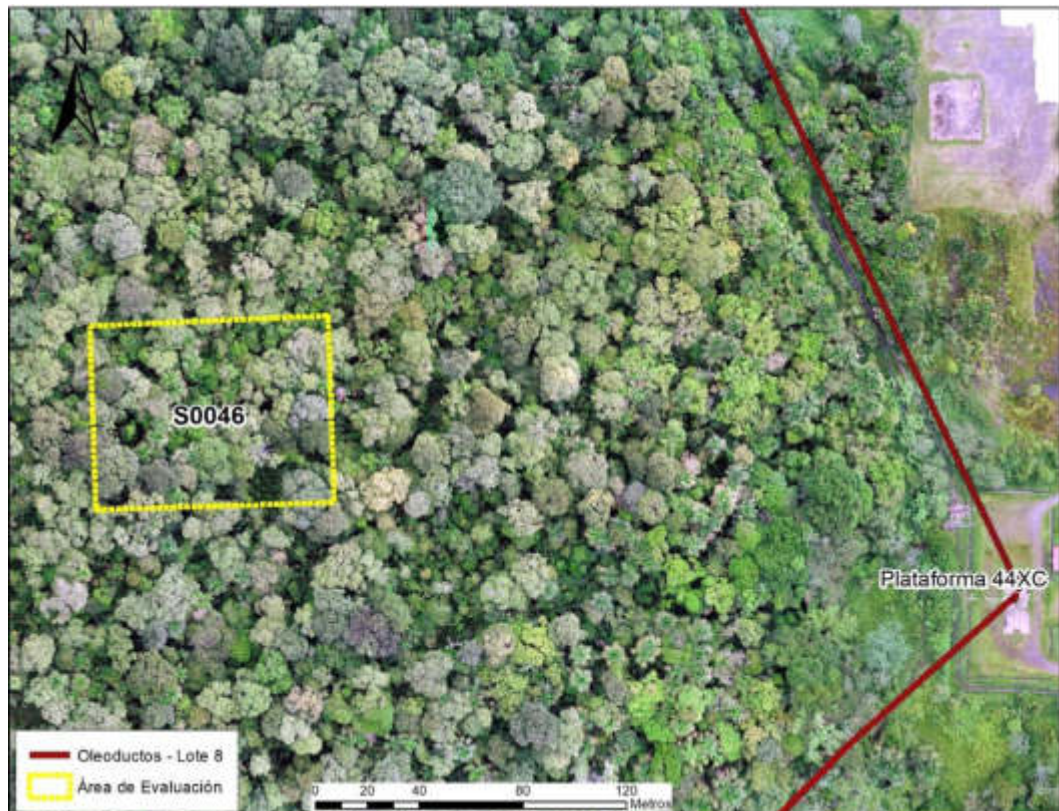
Figura 3.2. Ortofoto del sitio S0046 tomada por un sistema de aeronave piloteada a distancia

El sitio S0046 presenta una topografía baja inundable con capacidad de drenaje moderado, donde el suelo presenta una textura mayormente arcillosa lo que hace que tenga condiciones saturadas con una permeabilidad baja y material orgánico superficial (hojarasca, turba), vegetación herbácea, arbustiva y arbórea en los alrededores, propios de un bosque primario. No se encontraron residuos mal dispuestos en el área del sitio S0046, en las inmediaciones se encontró una zona de tránsito al estar cercana a la Plataforma 44XC; además de actividades de caza y recolección de frutos en el sitio y en las inmediaciones.

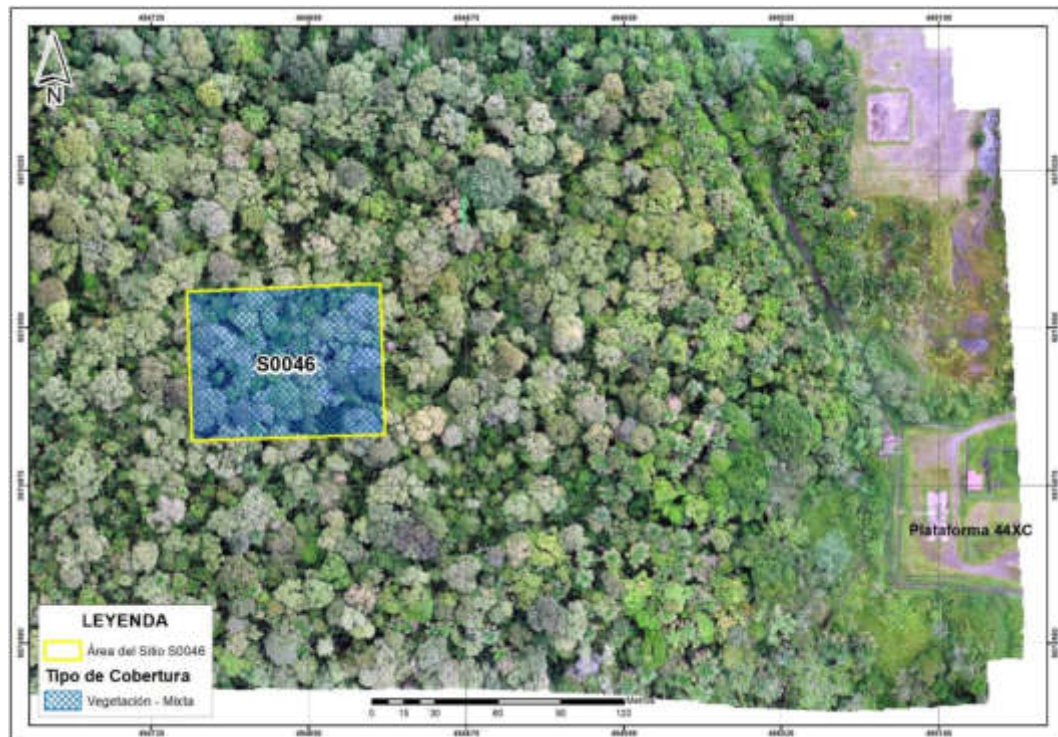
Figura 3.5. Predominancia de la Vegetación Mixta en el sitio S0046

Asimismo, se puede visualizar la predominancia de la cobertura de «Vegetación Mixta» en el sitio evaluado con código S0046.

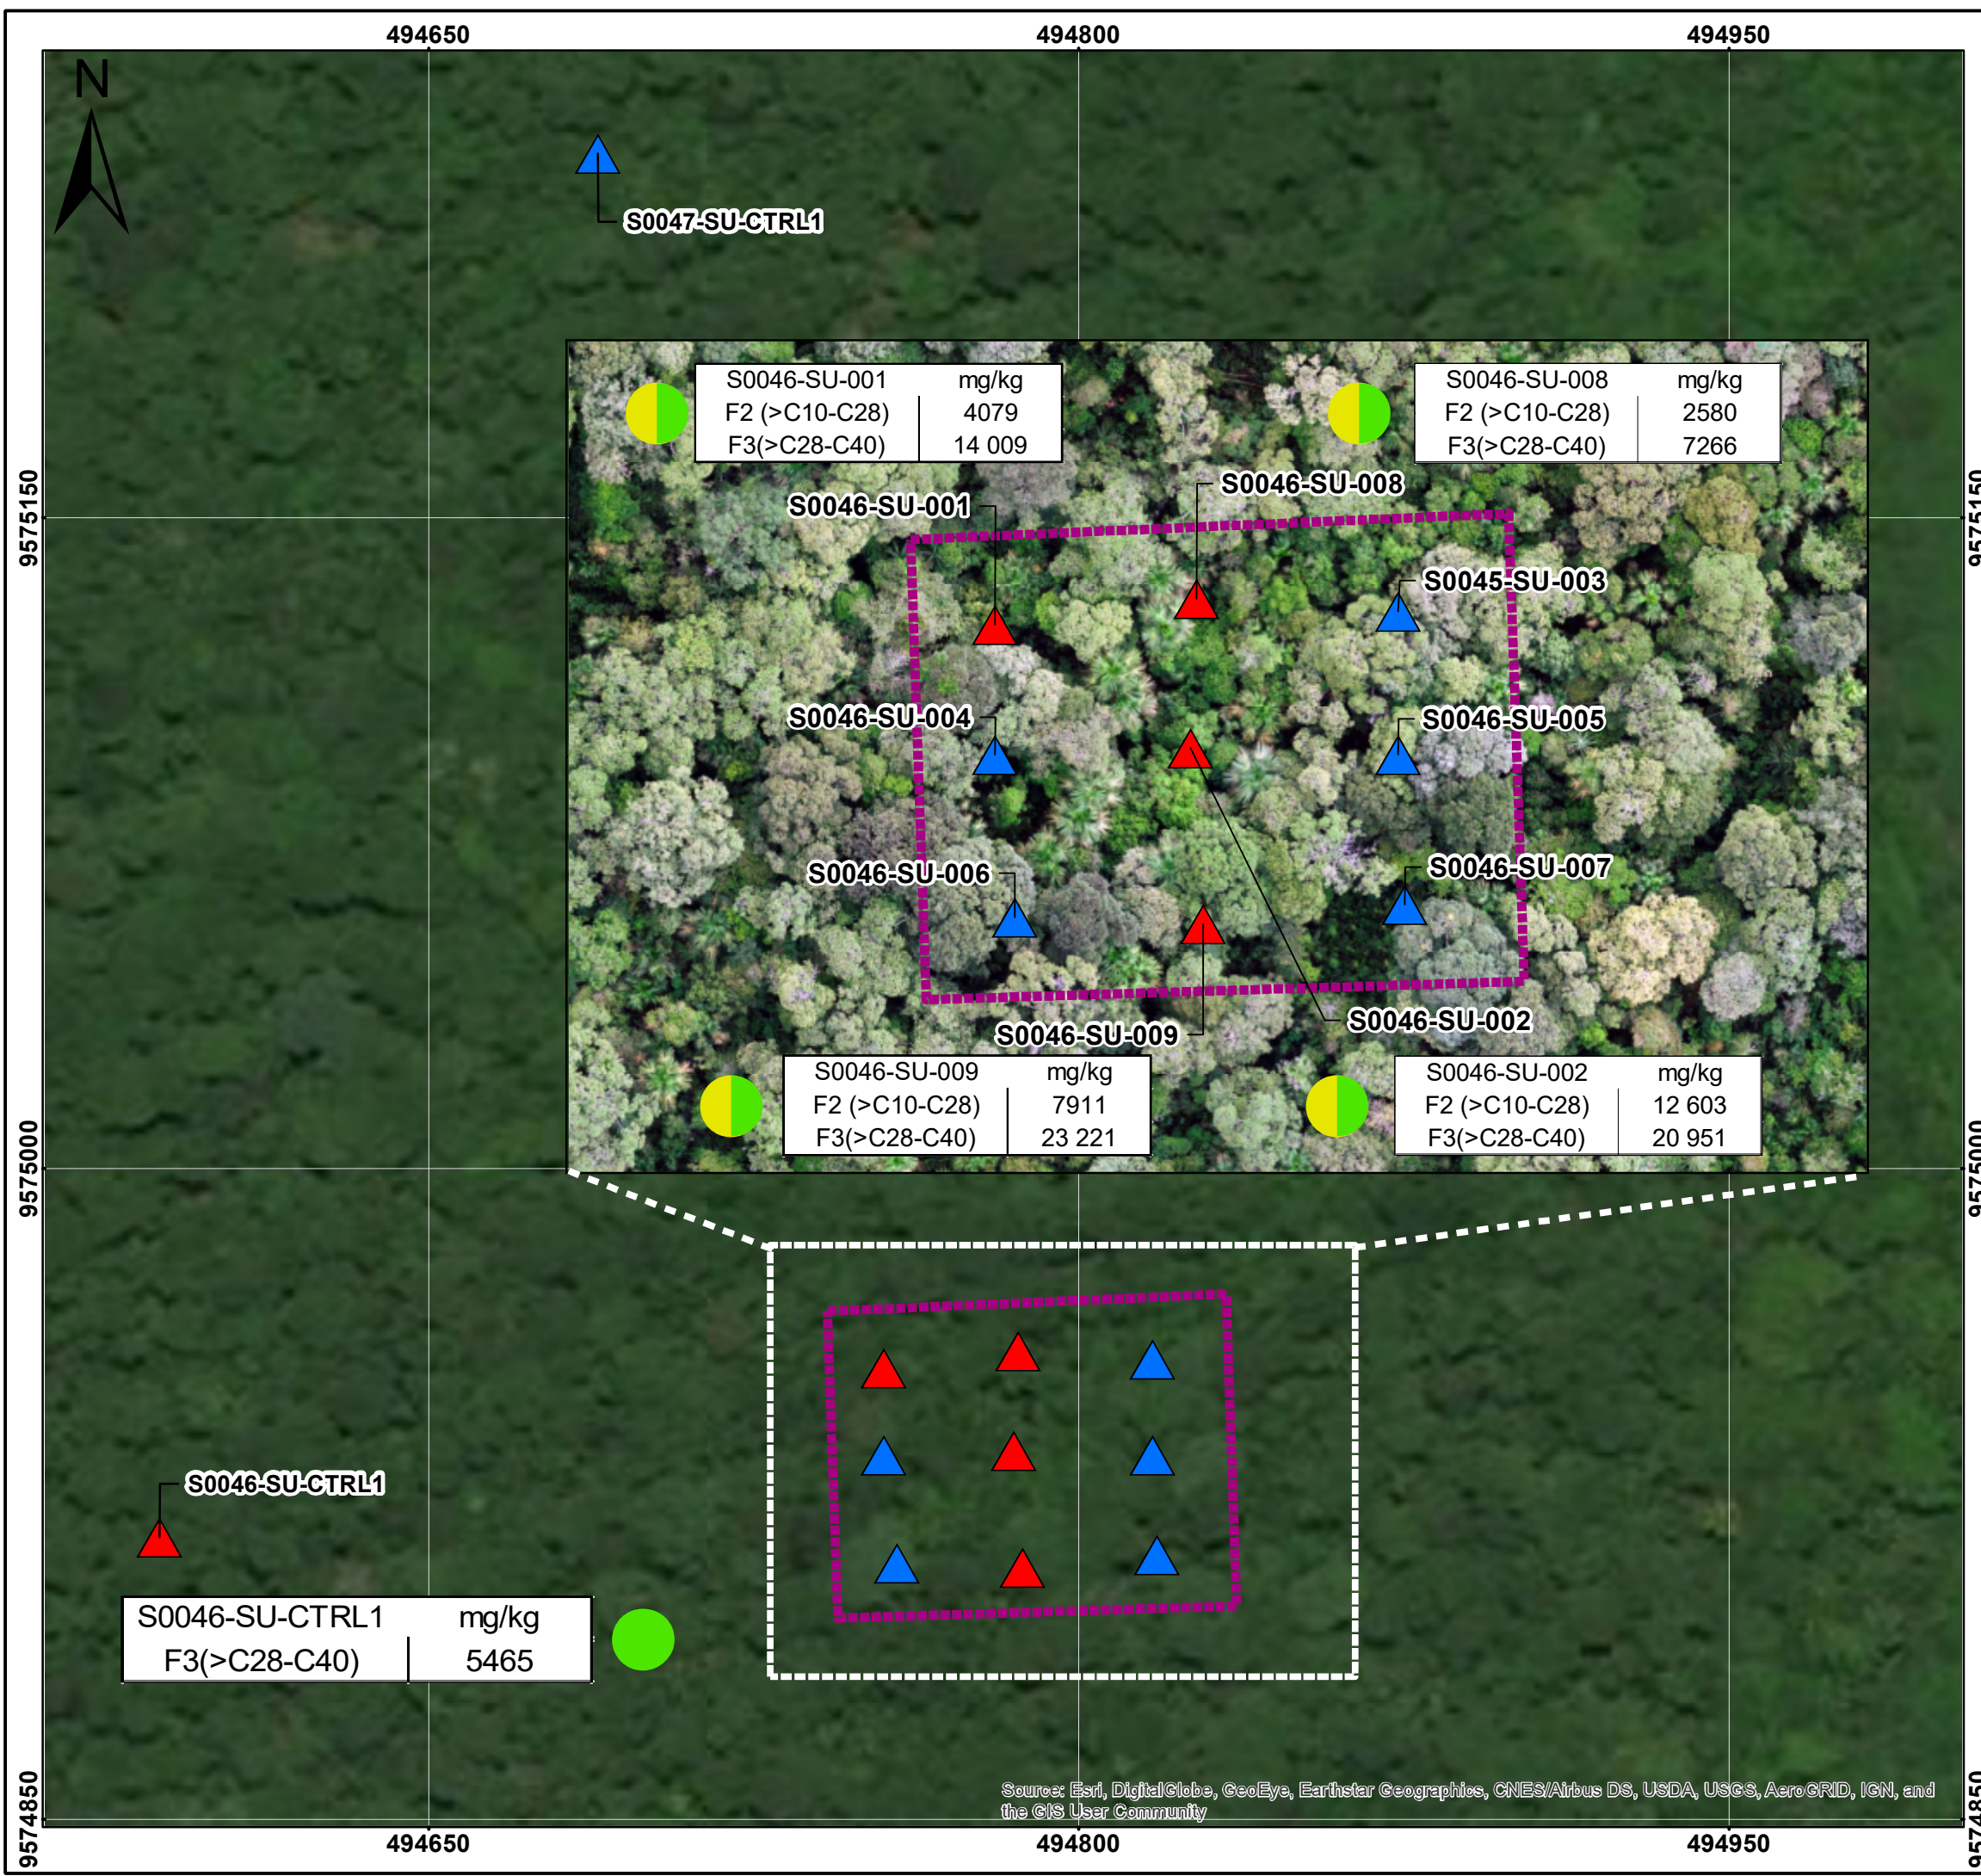
ANEXO 1.3

Mapa de excedencias de F2 y F3 en el suelo del sitio
S0046

F2 (>C10-C28)	Yellow Circle
F3 (>C28-C40)	Green Circle

Red Triangle	Muestras que exceden el ECA
Blue Triangle	Muestras que no exceden el ECA
Pink Dashed Line	Área de Evaluación Ambiental

Por otro lado, considerando los resultados de los ensayos analíticos del Informe N.º 00099-2016-OEFA/DE-SDLB-CEAI, se tiene que los parámetros fracción de hidrocarburos F2 y F3 superaron los Estándares de Calidad Ambiental para suelo de uso agrícola (Decreto Supremo N.º 002-2013-MINAM); corroborando de esta manera los resultados obtenidos durante la identificación del sitio S0046 para los parámetros F2 (C₁₀-C₂₈) y F3 (C₂₈-C₄₀).

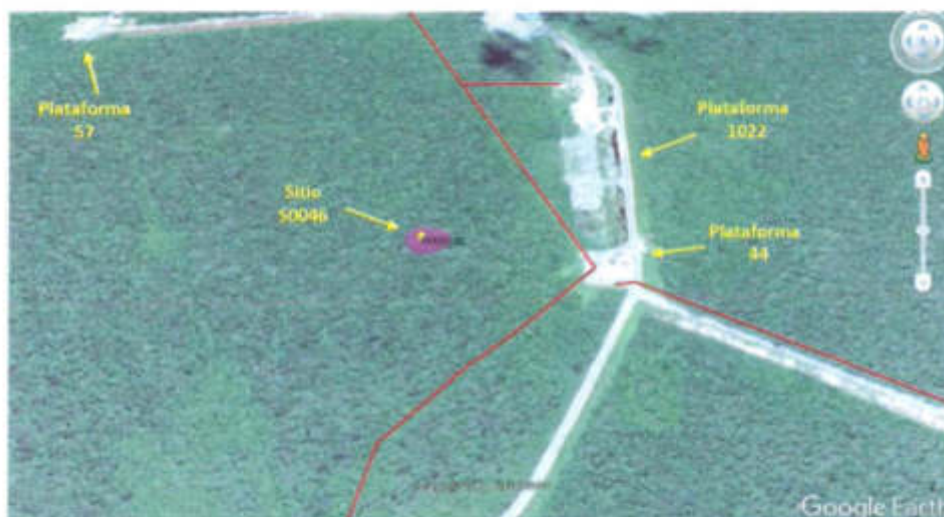
Figura N.º 1 - Mapa de ubicación del sitio S0046

11. El posible sitio impactado S0046 se encuentra ubicado en el ámbito de la cuenca del río Corrientes, a 300 m al oeste de la plataforma 44 de la Locación Corrientes – Lote 8, distrito de Trompeteros, provincia y departamento de Loreto (ver, **Figura N.º 1**).

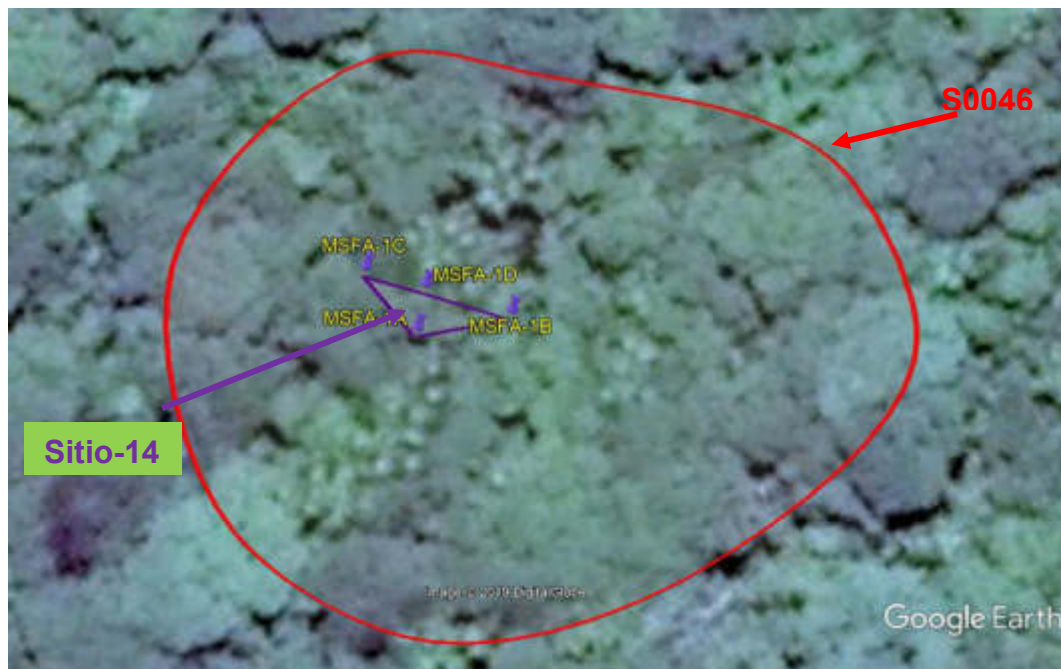
Figura 3-1. Ubicación del sitio contaminado Sitio 14

Informe N.º 00099-2016-OEFA/DE-SDLB-CEAI, documento del 21 de setiembre de 2016, que contiene información sobre la identificación de sitios contaminados en el Lote 8, ámbito de la cuenca del río Corrientes (locaciones Corrientes, Pavayacu y Nueva Esperanza). De la revisión del informe se verificó que el sitio S0046 se encuentra relacionado con el sitio contaminado con código Sitio - 14, cuya descripción señala: «Muestra tomada en la plataforma 44X donde se colocaron las cámaras trampa N° 6 y 7 en la locación Corrientes» (Anexo 1). Los puntos de muestreo se presentan en la Tabla 3-1 y Figura 3-1 respectivamente.

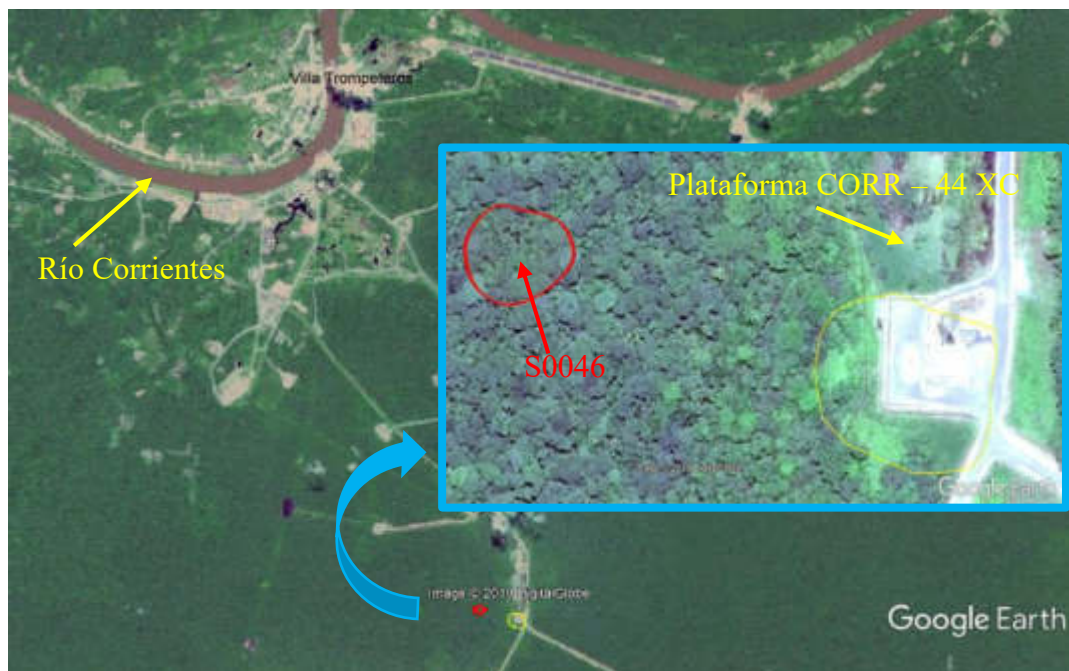
Figura 6-1. Ubicación del sitio S0046

El sitio S0046 se encuentra ubicado en el ámbito de la cuenca del río Corrientes, a 200 m al noroeste de la plataforma CORR-44XC del Lote 8, a 5 km al sureste del centro poblado Villa Trompeteros, distrito de Trompeteros, provincia y departamento de Loreto.

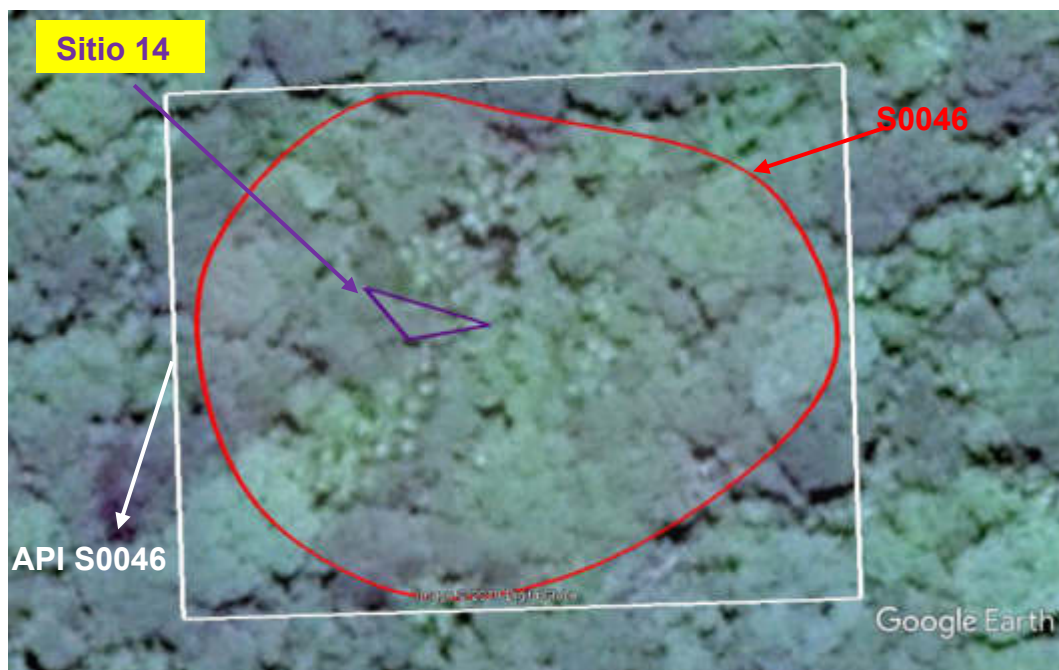
Del análisis de las dos áreas definidas anteriormente las cuales se superponen entre sí; se ha determinado como Área de Potencial Interés (en adelante, API) para el componente suelo del PEA del sitio S0046, la que encuentra en la Figura 7-2.

El API determinado para el presente PEA será de 0,66 ha y tendrá como objetivo corroborar los resultados analíticos y organolépticos contenidos en el Informe del sitio

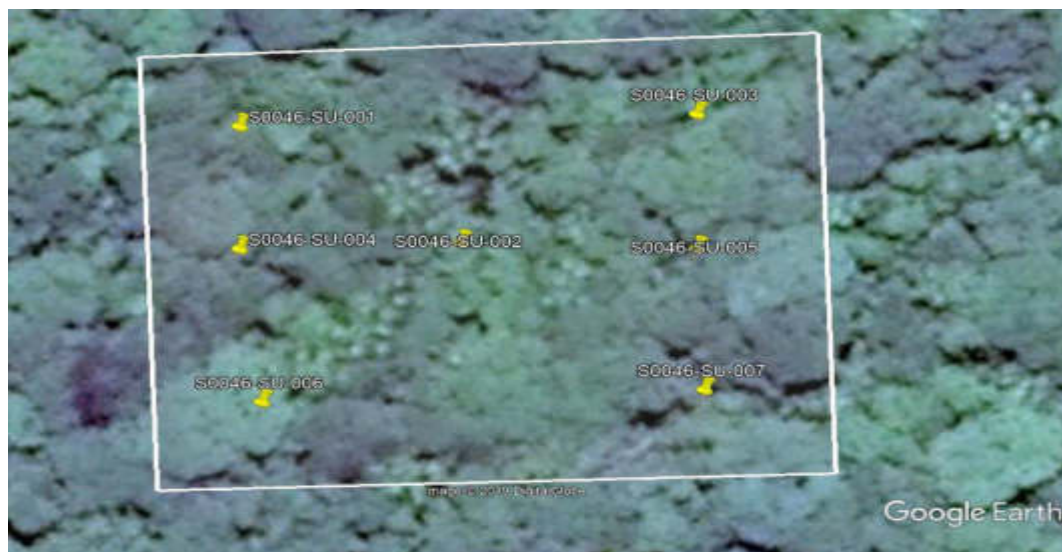
Figura 7-3. Distribución de puntos de muestreo de suelo en el sitio S0046

En ese sentido, se propone para el presente PEA del sitio S0046 realizar siete (7) puntos de muestreo para confirmar o descartar la presencia de contaminantes presentes en el suelo y estimar la extensión del sitio, establecido en estudios previos. La distribución de los puntos de muestreo se presenta a continuación y se detalla en el mapa respectivo (Anexo 3).

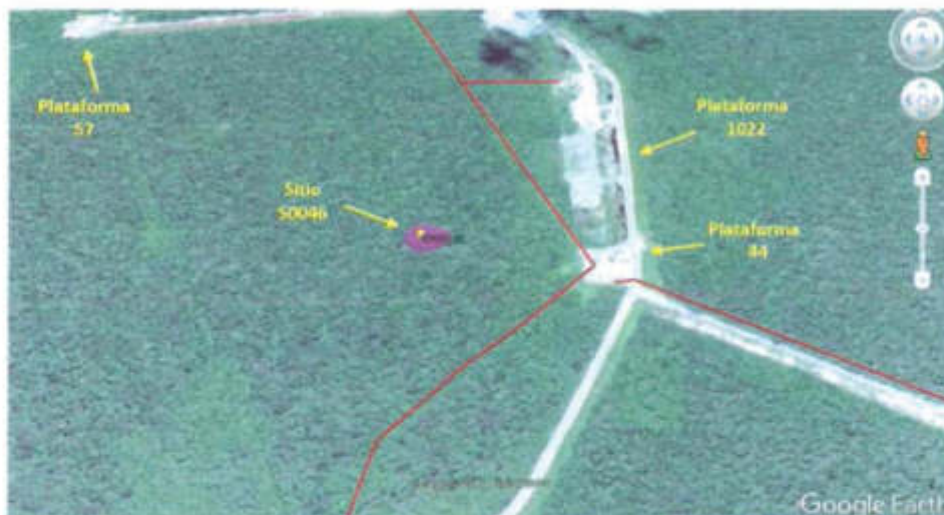
Figura N.º 1 - Mapa de ubicación del sitio S0046

- 3. OBJETIVO**
10. Reportar la información obtenida en la visita de reconocimiento al posible sitio impactado S0046.
- 4. UBICACIÓN DEL SITIO**
11. El posible sitio impactado S0046 se encuentra ubicado en el ámbito de la cuenca del río Corrientes, a 300 m al oeste de la plataforma 44 de la Locación Corrientes – Lote 8, distrito de Trompeteros, provincia y departamento de Loreto (ver, **Figura N.º 1**).

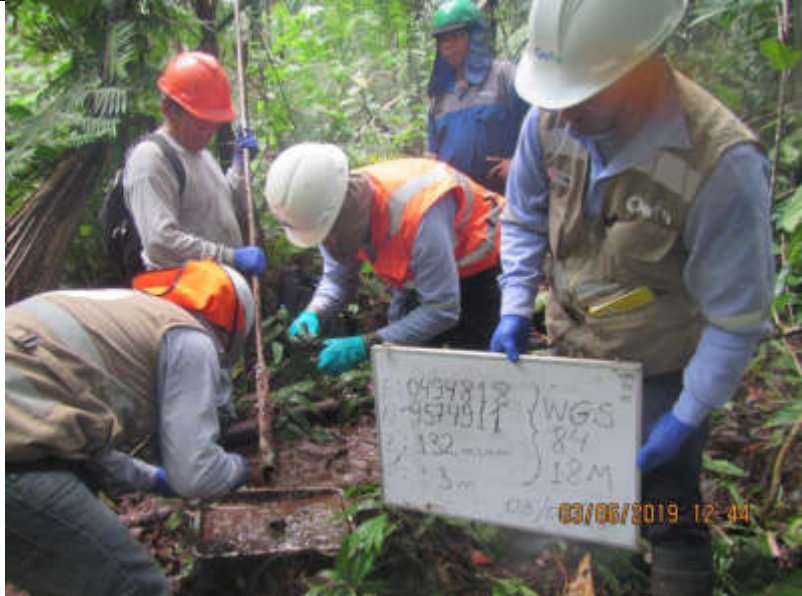
Fecha: 03/06/2019					
Hora: 12:44					
COORDENADAS UTM -WGS 84 – ZONA 18M					
Este (m): 494818					
Norte (m): 9574911

Altitud (m s.n.m.): 132					
Precisión: ± 3					
DESCRIPCIÓN:		Punto de muestreo de suelo con código S0046-SU-007, en el cual se evidencia la saturación del suelo, color marrón. El suelo presenta textura arcillosa.

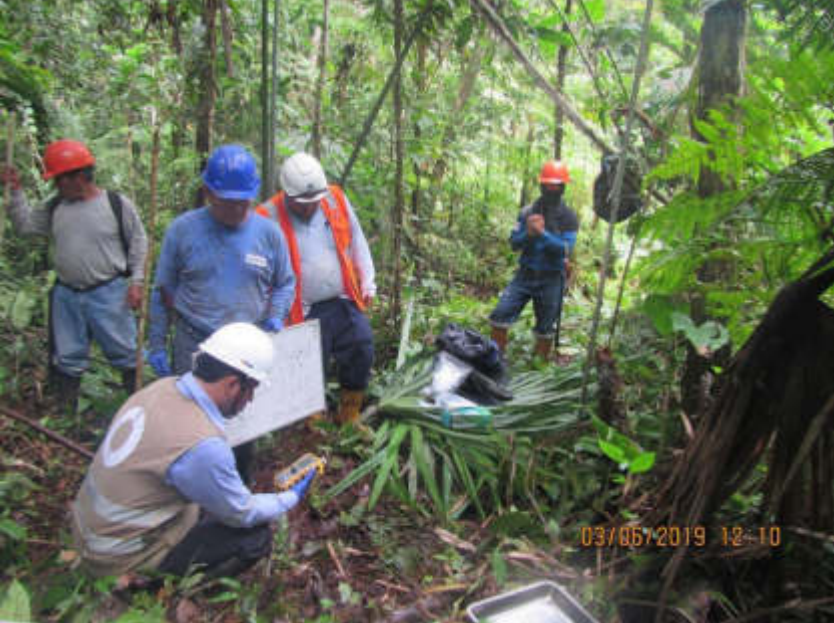
Fecha: 03/06/2019					
Hora: 12:10					
COORDENADAS UTM -WGS 84 – ZONA 18M					
Este (m): 494818					
Norte (m): 9574911					
Altitud (m s.n.m.): 132					
Precisión: ± 3					
DESCRIPCIÓN:		Vista panorámica del muestreo de suelo en el punto con código S0046-SU-007. Asimismo, se observa medición de COVs: 0 mg/m ³ a nivel superficial.			
EJECUCIÓN DEL MUESTREO AMBIENTAL DE CALIDAD DE SUELO EN EL SITIO S0046 UBICADO EN EL ÁMBITO DE LA CUENCA DEL RÍO CORRIENTES, EN EL DISTRITO DE TROMPETEROS, PROVINCIA Y DEPARTAMENTO DE LORETO					
CUE: 2017-05-0052			Código de Acción: 0007-05-2019-402		
Distrito	Trompeteros	Provincia	Loreto	Departamento	Loreto
FOTOGRAFÍA N.º 12 S0046-SU-008

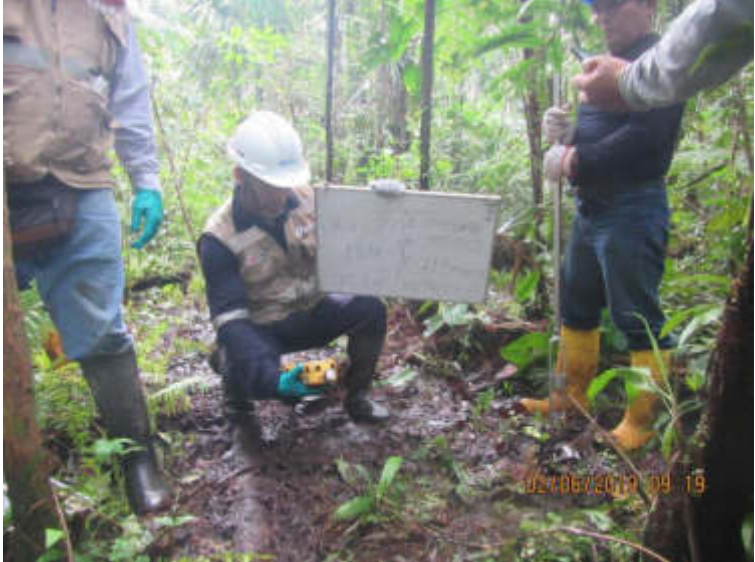
Fecha: 02/06/2019					
Hora: 09:19					
COORDENADAS UTM -WGS 84 – ZONA 18M					
Este (m): 494786					
Norte (m): 9574958					
Altitud (m s.n.m.): 113

Precisión: ± 3					
DESCRIPCIÓN:		Vista panorámica del muestreo de suelo en el punto con código S0046-SU-008. Asimismo, se observa medición de COVs: 0 mg/m ³ a nivel superficial.

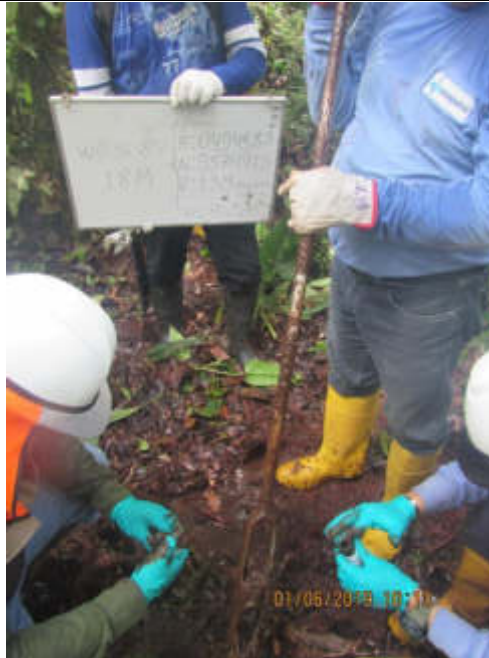
Distrito	Trompeteros	Provincia	Loreto	Departamento	Loreto
FOTOGRAFÍA N.º 17 S0046-SU-CTRL1					
Fecha: 01/06/2019					
Hora: 10:13					
COORDENADAS UTM -WGS 84 – ZONA 18M					
Este (m): 494588					
Norte (m): 9574915					
Altitud (m s.n.m.): 139					
Precisión: ± 3					
DESCRIPCIÓN:					
Punto de muestreo de suelo con código S0046-SU-CTRL1, suelo saturado y con hojarasca.

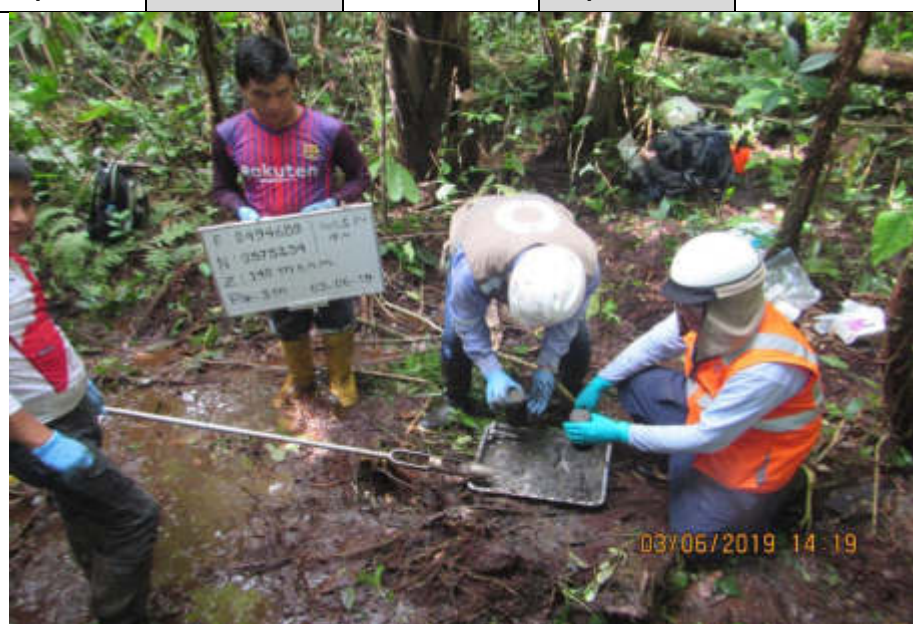
Distrito	Trompeteros	Provincia	Loreto	Departamento	Loreto
FOTOGRAFÍA N.º 18 S0047-SU-CTRL1					
Fecha: 03/06/2019					
Hora: 14:19					
COORDENADAS UTM -WGS 84 – ZONA 18M					
Este (m): 494689					
Norte (m): 9575234					
Altitud (m s.n.m.): 140					
Precisión: ± 3					
DESCRIPCIÓN:					
Muestreo en el punto S0047-SU-CTRL1, se observa vegetación herbácea y arbórea, con presencia de suelo arenoso.

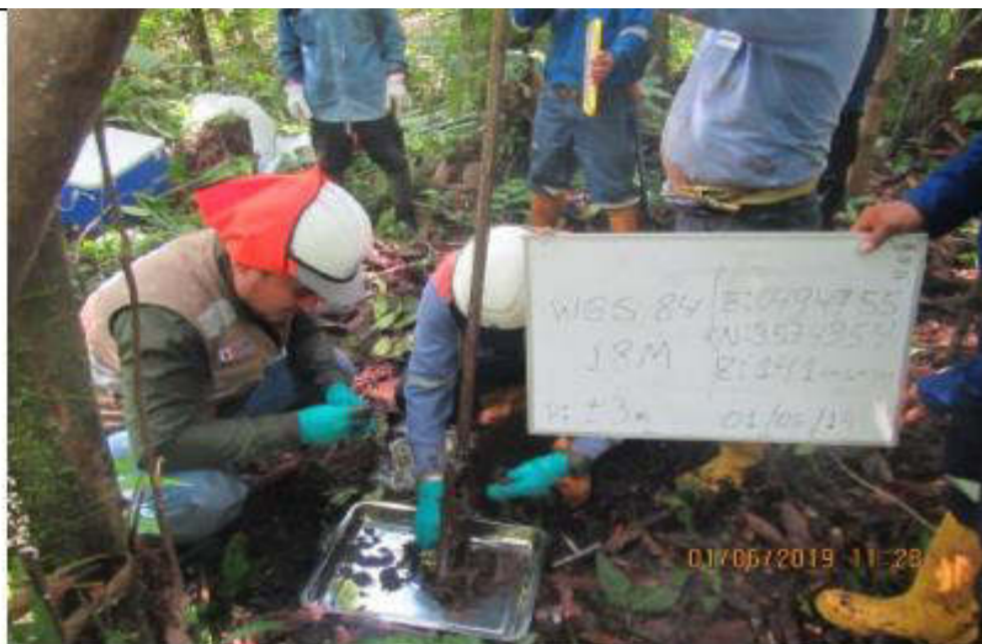
Punto de muestreo de suelo con código S0046-SU-001, en el cual se evidencia suelo saturado, color marrón. El suelo presenta textura arcillosa.

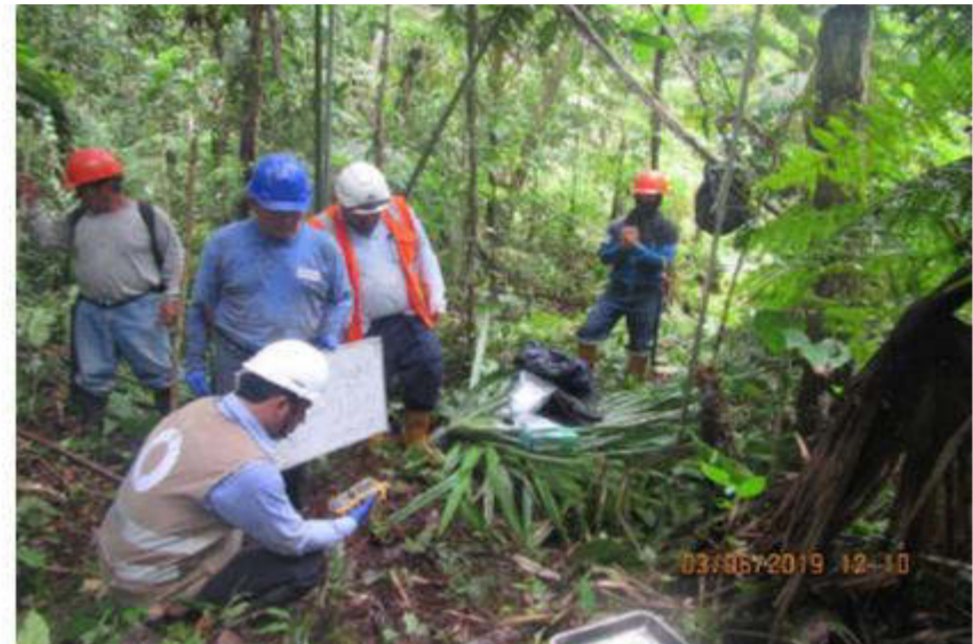
Vista panorámica del muestreo de suelo en el punto con código S0046-SU-007. Asimismo, se observa medición de COVs: 0 mg/m³ a nivel superficial.

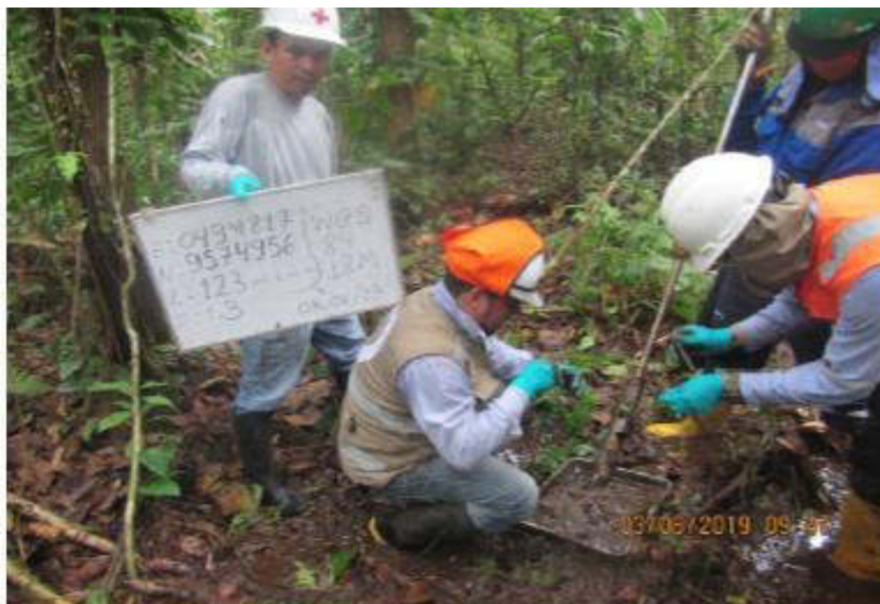
Punto de muestreo de suelo con código S0046-SU-003, en el cual se evidencia la saturación del suelo, color marrón. El suelo presenta de textura arcillosa.

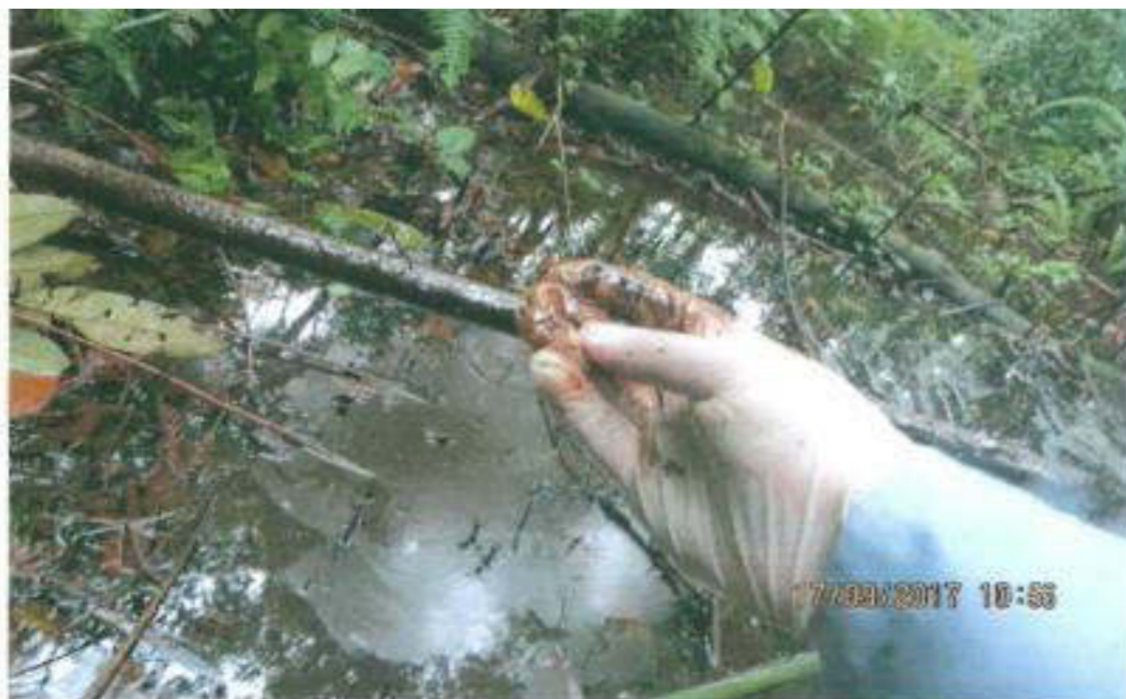
Procedimiento de hincado con varilla hasta 2 metros de profundidad en Sitio S0046. Se aprecian manchas de color negro en el guante y películas oleosas en superficie de agua.

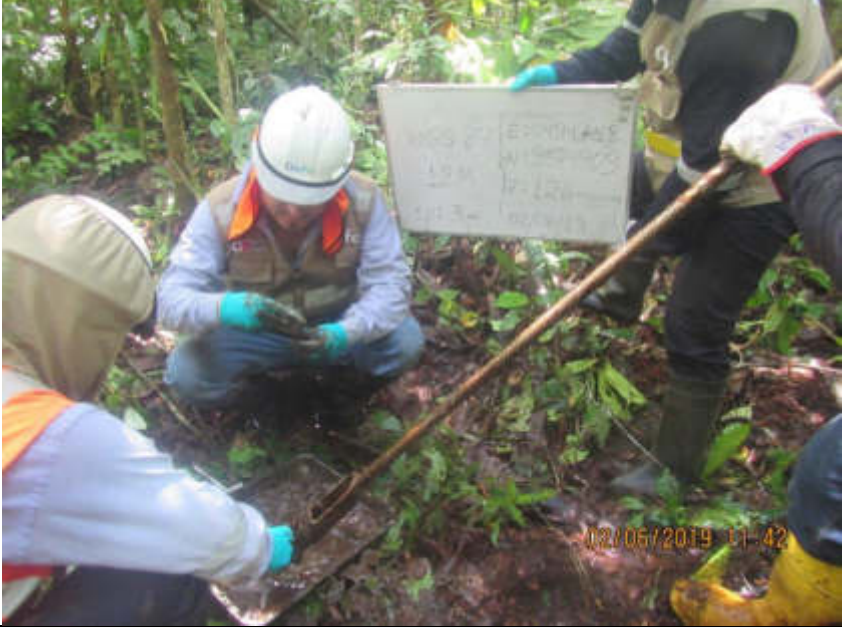
Distrito	Trompeteros	Provincia	Loreto	Departamento	Loreto
FOTOGRAFÍA N.º 9 S0046-SU-006

Fecha: 02/06/2019					
Hora: 11:42					
COORDENADAS UTM -WGS 84 – ZONA 18M					
Este (m): 494758					
Norte (m): 9574909					
Altitud (m s.n.m.): 126					
Precisión: ± 3					
DESCRIPCIÓN:		Punto de muestreo de suelo con código S0046-SU-006, en el cual se evidencia la saturación del suelo, color marrón. El suelo presenta textura arcillosa.			
EJECUCIÓN DEL MUESTREO AMBIENTAL DE CALIDAD DE SUELO EN EL SITIO S0046 UBICADO EN EL ÁMBITO DE LA CUENCA DEL RÍO CORRIENTES, EN EL DISTRITO DE TROMPETEROS, PROVINCIA Y DEPARTAMENTO DE LORETO					
CUE: 2017-05-0052			Código de Acción: 0007-05-2019-402		
Distrito	Trompeteros	Provincia	Loreto	Departamento	Loreto
FOTOGRAFÍA N.º 10 S0046-SU-007

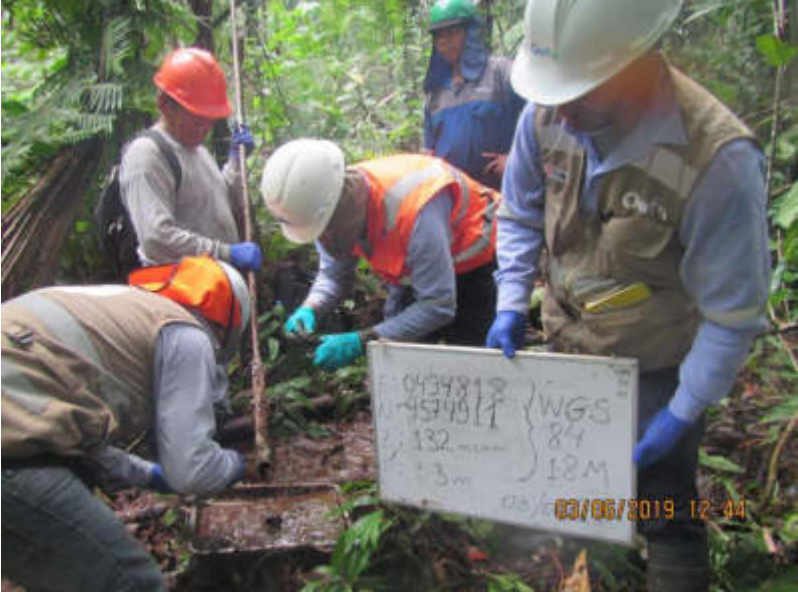
Fecha: 03/06/2019					
Hora: 12:44					
COORDENADAS UTM -WGS 84 – ZONA 18M					
Este (m): 494818					
Norte (m): 9574911

Altitud (m s.n.m.): 132					
Precisión: ± 3					
DESCRIPCIÓN:		Punto de muestreo de suelo con código S0046-SU-007, en el cual se evidencia la saturación del suelo, color marrón. El suelo presenta textura arcillosa.

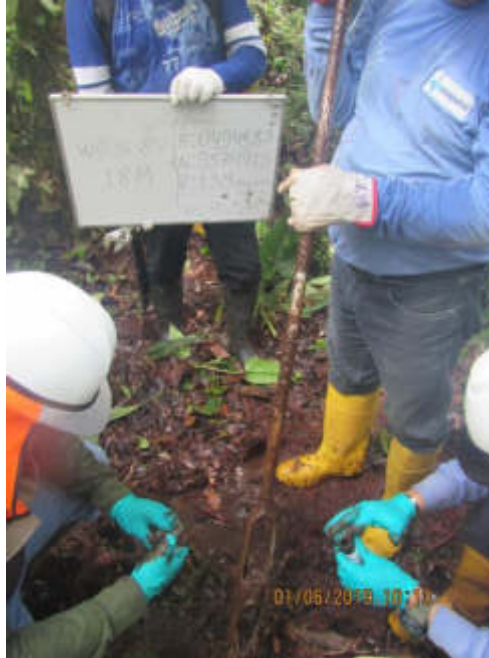
Distrito	Trompeteros	Provincia	Loreto	Departamento	Loreto
FOTOGRAFÍA N.º 17 S0046-SU-CTRL1					
Fecha: 01/06/2019					
Hora: 10:13					
COORDENADAS UTM -WGS 84 – ZONA 18M					
Este (m): 494588					
Norte (m): 9574915					
Altitud (m s.n.m.): 139					
Precisión: ± 3					
DESCRIPCIÓN: Punto de muestreo de suelo con código S0046-SU-CTRL1, suelo saturado y con hojarasca.

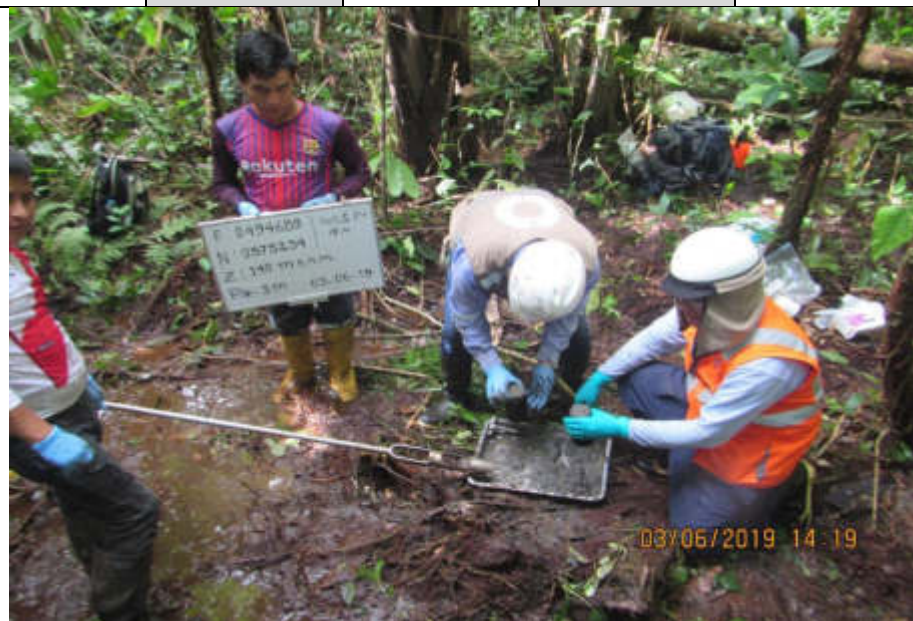
Distrito	Trompeteros	Provincia	Loreto	Departamento	Loreto
FOTOGRAFÍA N.º 18 S0047-SU-CTRL1					
Fecha: 03/06/2019					
Hora: 14:19					
COORDENADAS UTM -WGS 84 – ZONA 18M					
Este (m): 494689					
Norte (m): 9575234					
Altitud (m s.n.m.): 140					
Precisión: ± 3					
DESCRIPCIÓN: Muestreo en el punto S0047-SU-CTRL1, se observa vegetación herbácea y arbórea, con presencia de suelo arenoso.
