INFORME N° 00476-2019-OEFA/DEAM-SSIM

ASUNTO : Informe de Evaluación Ambiental para la identificación del sitio impactado por actividades de hidrocarburos con código S0047, en el ámbito la cuenca del río Corrientes, distrito de Trompeteros, provincia y departamento de Loreto.

3. PRINCIPALES CONCLUSIONES

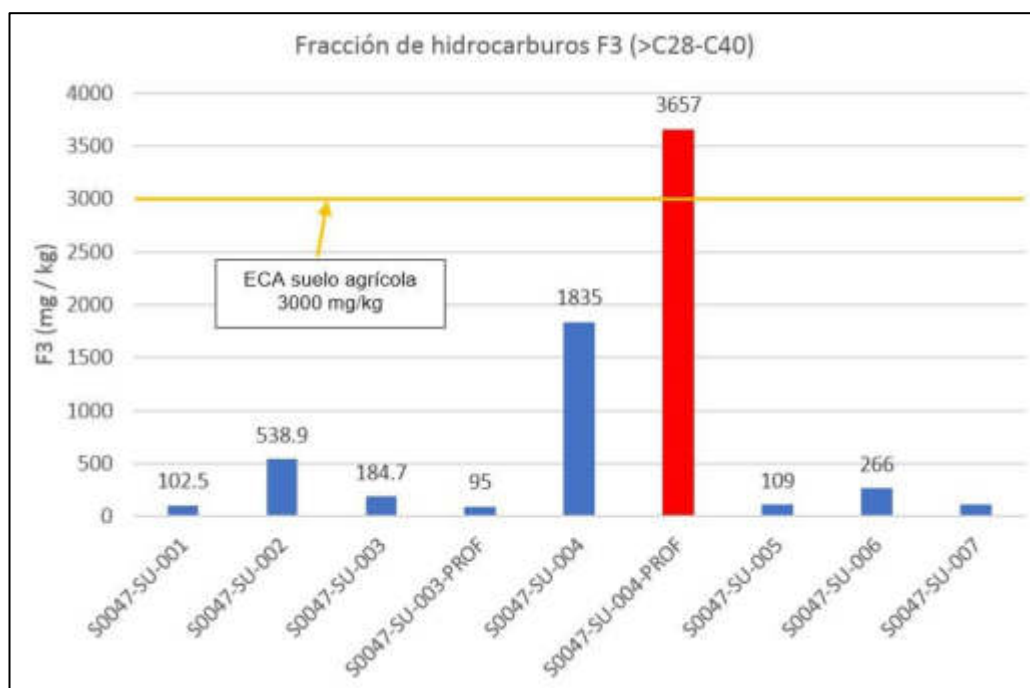
Figura 8.1. Resultados de fracción de hidrocarburos F3 para el sitio S0047

Respecto de los resultados del parámetro fracción de hidrocarburos F3 (>C28-C40) del presente estudio, las concentraciones encontradas se corroboran los resultados reportados en el Informe N.º 00099-2016-OEFA/DE-SDLB-CEAI en el que se presentan valores que superan el ECA para fracción de hidrocarburos F3 (C28-C40).

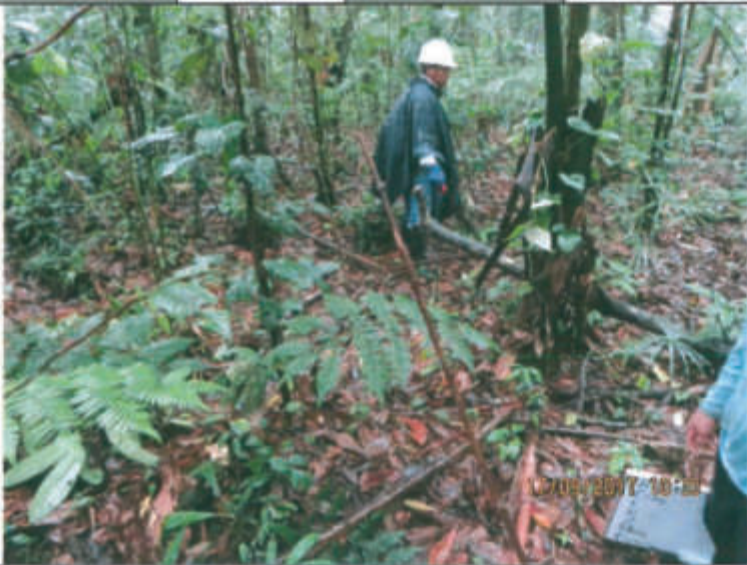
Visita de reconocimiento Sitio S0047					
Reconocimiento posible de sitio impactado					
Distrito:	Trompeteros	Provincia:	Loreto	Departamento:	Loreto
Fotografía N.º 1

Fecha: 17/09/2017 Hora: 10:30 horas					
Este (m): 0494893					
Norte (m): 9575083					
Altitud (m.s.n.m): 110					
COORDENADAS UTM - WGS 84 ZONA: 18 M					
Descripción:	Profesionales del OEFA ubicando el punto de referencia R000066 (S0047). No se pudo escribir en pizarra por causa de la lluvia				
Fotografía N.º 2

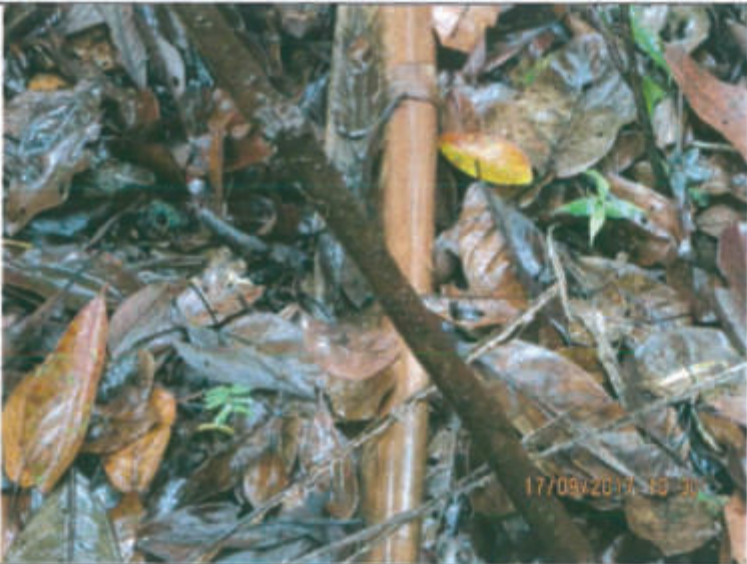
Fecha: 17/09/2017 Hora: 10:30 horas					
Este (m): 0494893					
Norte (m): 9575083					
Altitud (m.s.n.m): 110					
COORDENADAS UTM - WGS 84 ZONA: 18 M					
Descripción:	Procedimiento de hincado con varilla hasta 2 metros de profundidad en Sitio S0047. Se observa varilla sin indicios de afectación.

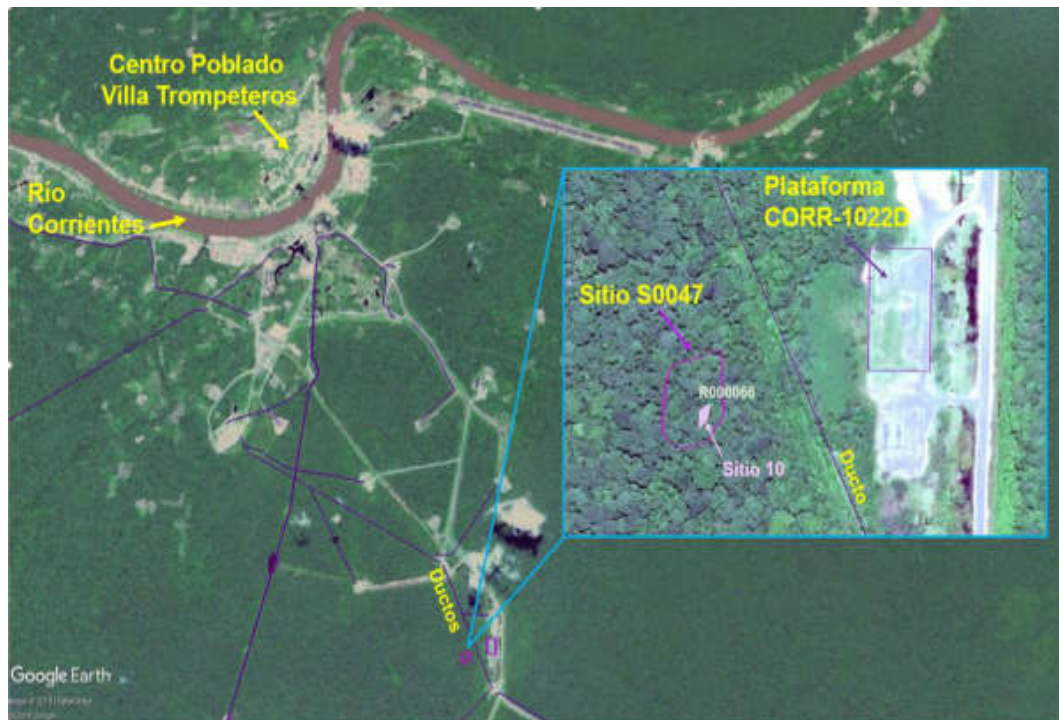
Figura 6-1. Ubicación del sitio S0047

En el caso específico del sitio S0047, se encuentra próximo a dos infraestructuras relacionadas a la extracción de hidrocarburos en el Lote 8: la Plataforma CORR-1022D y una línea de producción (oleoducto) a 75 m al oeste del sitio (Figura 6-1).

El sitio S0047 se encuentra ubicado en el ámbito de la cuenca del río Corrientes, a 150 m al oeste de la Plataforma CORR-1022D y a 4,5 km (en línea recta) al sureste del centro poblado Villa Trompeteros, locación Corrientes - Lote 8, distrito de Trompeteros, provincia y departamento de Loreto, con un área de 4 372 m².

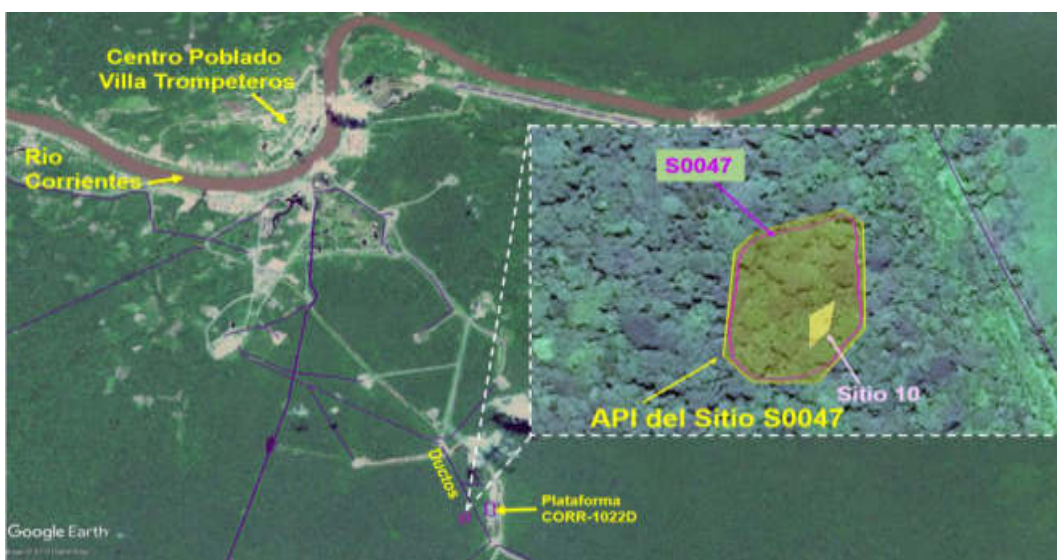
Figura 7-2. Área de estudio para el sitio S0047

Del análisis de las dos áreas definidas anteriormente, donde se observa que el área del «Sitio 10» se encuentra dentro del sitio S0047; se ha determinado como Área de Potencial Interés (en adelante, API) para el componente suelo del PEA del sitio S0047, la que se aprecia en la Figura 7-2.

El API determinado para el presente PEA será de 5 103 m² y tendrá como objetivo corroborar los resultados analíticos del sitio con código Sitio 10 contenidos en el Informe N.º 00099-2016-OEFA/DE-SDLB-CEAI, así como verificar los resultados a nivel organoléptico y la posible afectación en el componente ambiental suelo por presencia de instalaciones mal dispuestas (restos de antiguo ducto) tal como se advierte en el Informe N.º 0080-2017-OEFA/DE-SDCA-CSI.

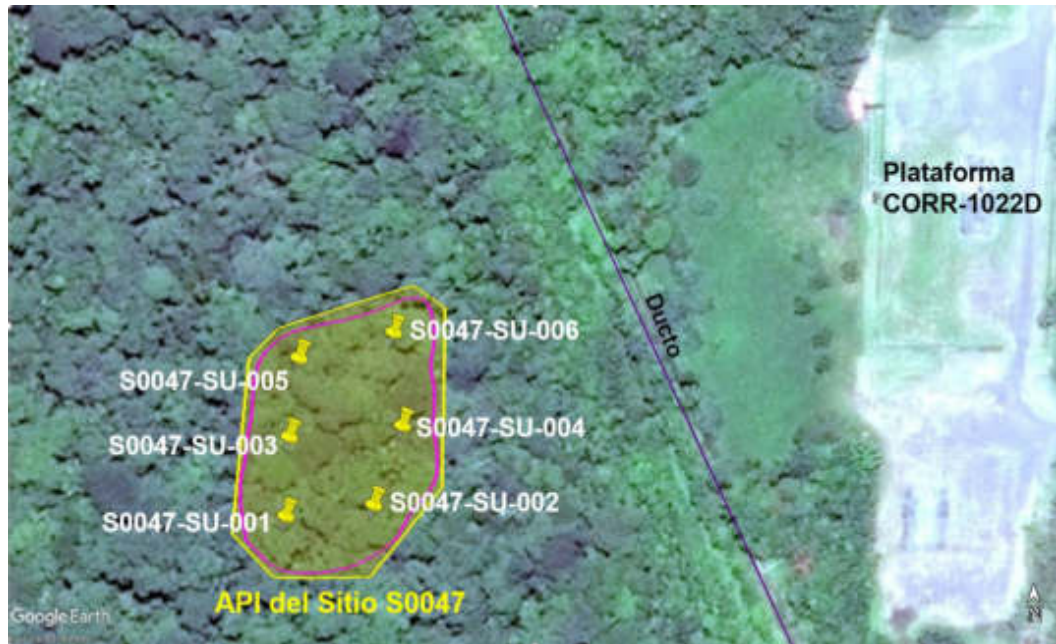
Figura 7-3. Distribución de puntos de muestreo de suelo en el sitio S0047

En ese sentido, se propone para el presente PEA del sitio S0047 realizar seis (6) puntos de muestreo para confirmar o descartar la presencia de contaminantes presentes en el suelo (Tabla 7-2). La distribución de los puntos de muestreo de suelo se muestra en la Figura 7-3 y se presenta a detalle en el mapa respectivo (Anexo 4).

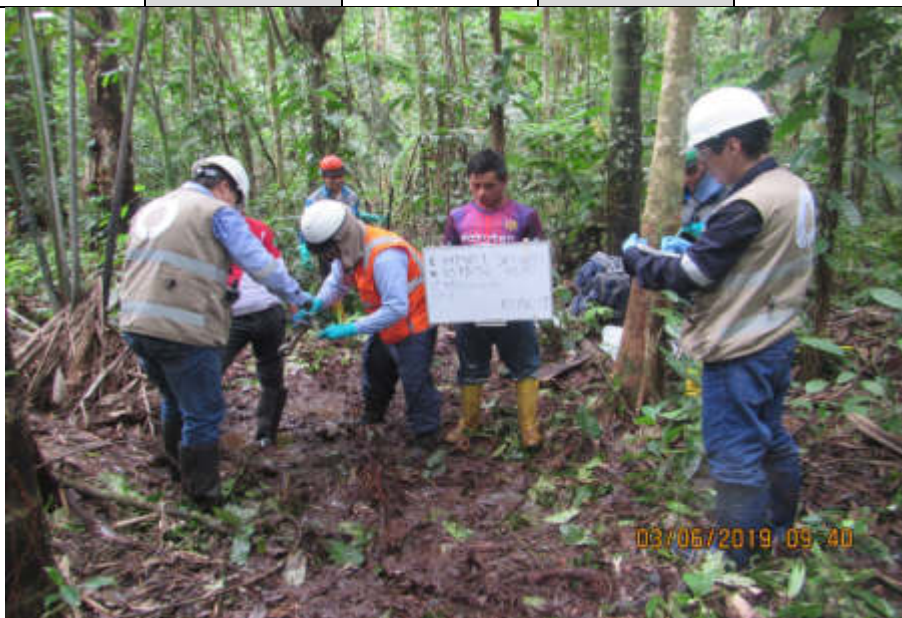
Muestreo del parámetro TPH F1 (C₆-C₁₀) en el punto S0047-SU-001. Se observa vegetación herbácea y arbórea, con presencia de suelo mojado y arenoso.

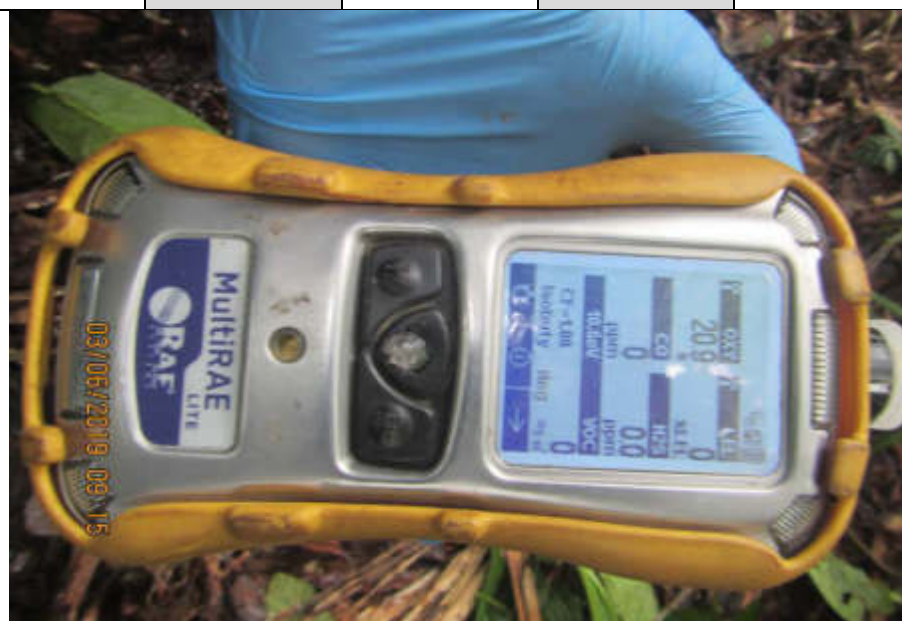
Vista de la pantalla del equipo detector de gases durante la medición de gases generados por la muestra de suelo del punto S0047-SU-001, en el que se registra COV=0 mg/m³.

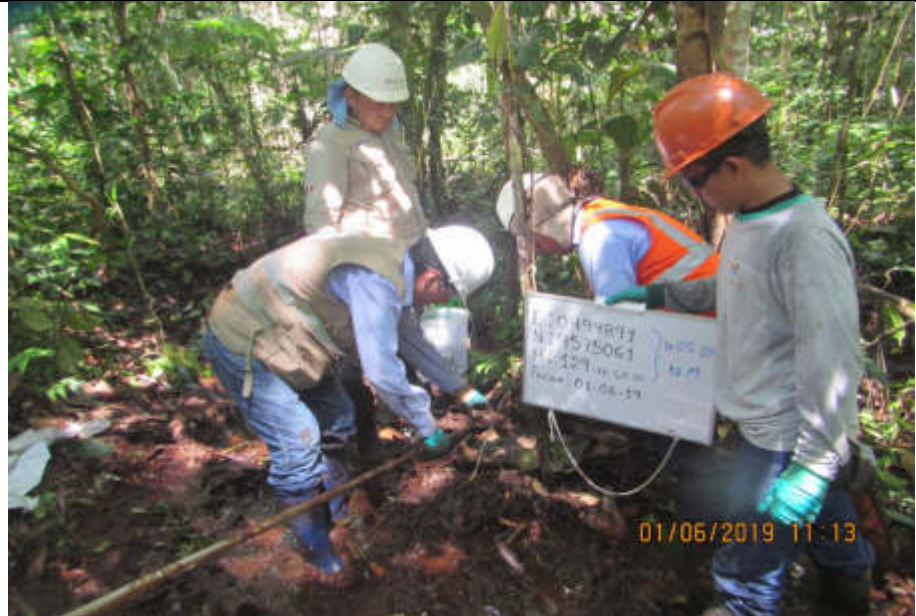
Muestreo de suelo en el punto S0047-SU-002 usando el barreno. Se observa vegetación herbácea y arbórea, con presencia de materia orgánica (turba) y suelo arenoso.

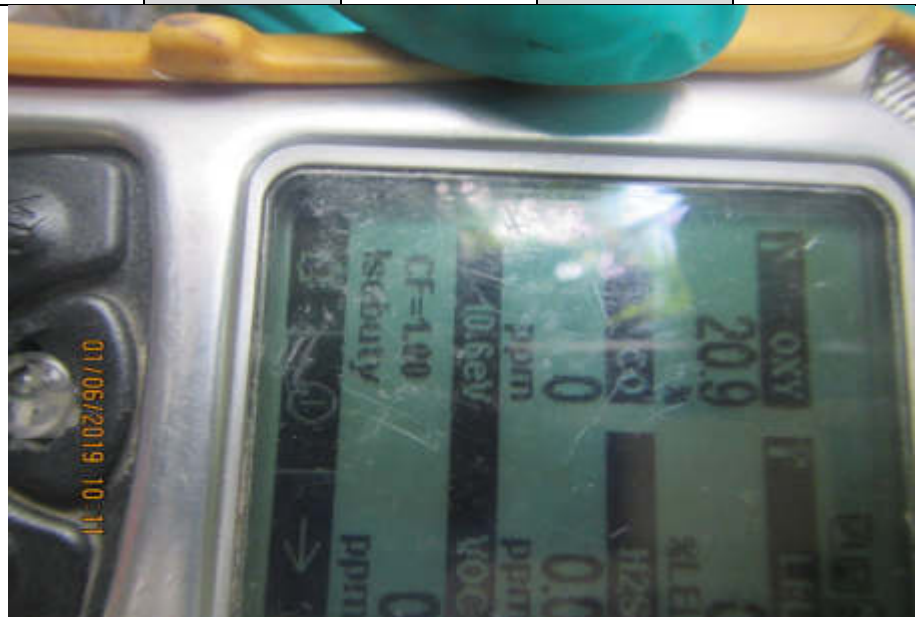
Vista de la pantalla del equipo detector de gases durante la medición de gases en la muestra de suelo del punto S0047-SU-002 en el que se registra COV=0 ppm.

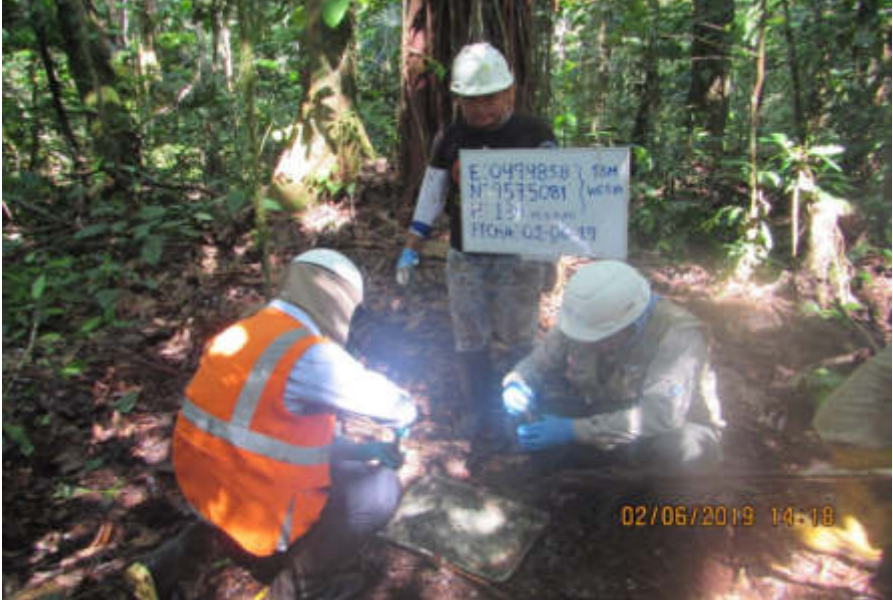
Distrito	Trompeteros	Provincia	Loreto	Departamento	Loreto
<p>FOTOGRAFÍA N.º 5 S0047-SU-003</p> <p>Fecha: 02/06/2019</p> <p>Hora: 14:18</p> <p>COORDENADAS UTM -WGS 84 – ZONA 18M</p> <p>Este (m): 494858</p> <p>Norte (m): 9575081</p> <p>Altitud (m s.n.m.): 134</p> <p>Precisión: ± 3</p>

<p>DESCRIPCIÓN:</p> <p>Muestreo de suelo de los parámetros TPH F2 (C₁₀-C₂₈), TPH F3 (C₂₈-C₄₀) y PAHs luego de su homogenización en una bandeja de aluminio en el punto S0047-SU-003. Se observa vegetación herbácea y arbórea, con presencia de suelo mojado y arenoso.</p>					
<p>EJECUCIÓN DEL MUESTREO AMBIENTAL DE CALIDAD DE SUELO EN EL SITIO S0047 UBICADO EN EL ÁMBITO DE LA CUENCA DEL RÍO CORRIENTES, EN EL DISTRITO DE TROMPETEROS, PROVINCIA Y DEPARTAMENTO DE LORETO</p> <p>CUE: 2017-05-0053</p> <p>Código de acción: 0007-5-2019-402</p>					
Distrito	Trompeteros	Provincia	Loreto	Departamento	Loreto
<p>FOTOGRAFÍA N.º 6 S0047-SU-003</p> <p>Fecha: 02/06/2019</p> <p>Hora: 13:58</p> <p>COORDENADAS UTM -WGS 84 – ZONA 18M</p> <p>Este (m): 494858</p> <p>Norte (m): 9575081</p> <p>Altitud (m s.n.m.): 134</p> <p>Precisión: ± 3</p>

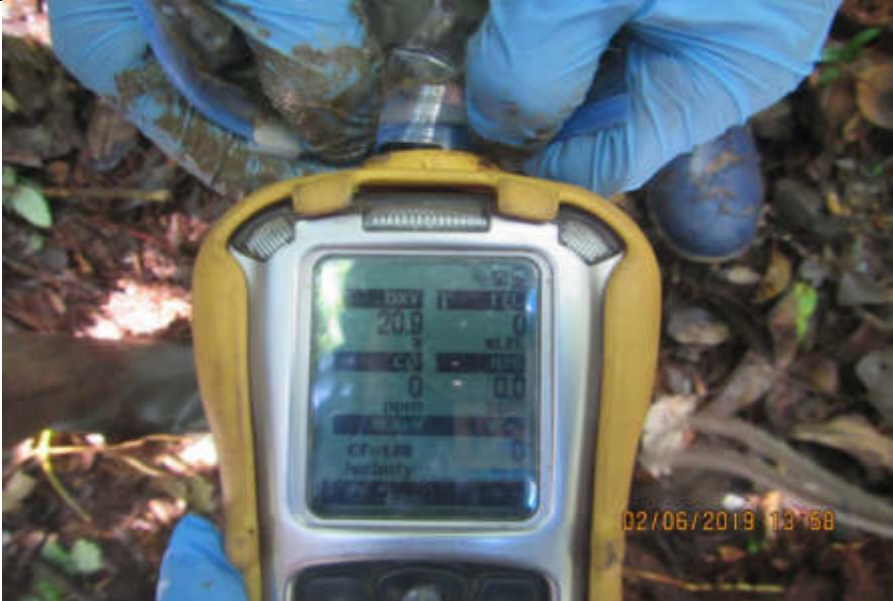
<p>DESCRIPCIÓN:</p> <p>Vista de la pantalla del equipo detector de gases durante la medición de gases generados por la muestra de suelo en el punto S0047-SU-003, en el que se registra COV=0 mg/m³.</p>

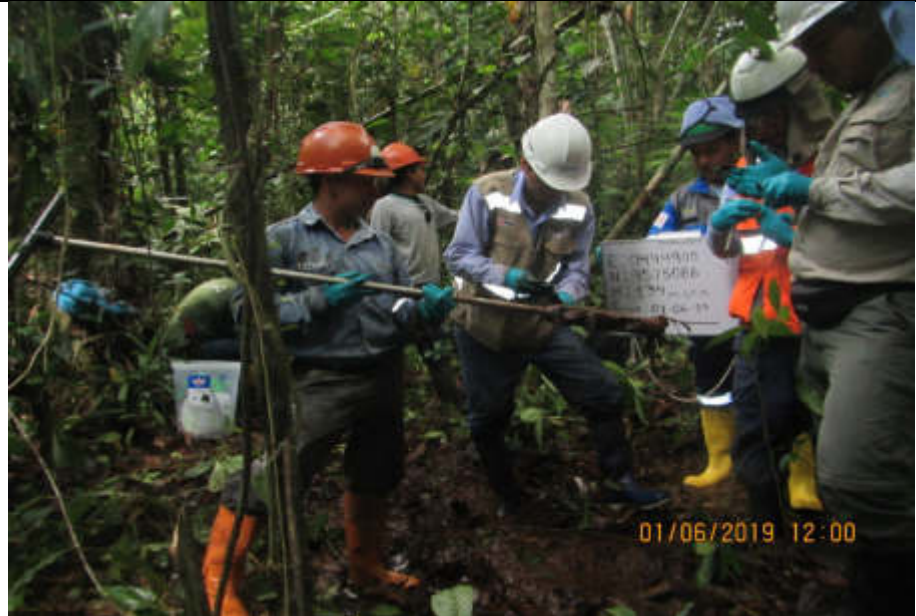
Distrito	Trompeteros	Provincia	Loreto	Departamento	Loreto
FOTOGRAFÍA N.º 9 S0047-SU-004					
Fecha: 01/06/2019					
Hora: 12:00					
COORDENADAS UTM -WGS 84 – ZONA 18M					
Este (m): 494900					
Norte (m): 9575086					
Altitud (m s.n.m.): 134					
Precisión: ± 3

Muestreo de suelo del parámetro TPH F1 (C₆-C₁₀) en el punto S0047-SU-004 usando el barreno. Se observa vegetación herbácea y arbórea, con presencia de materia orgánica (turba) y suelo arenoso.

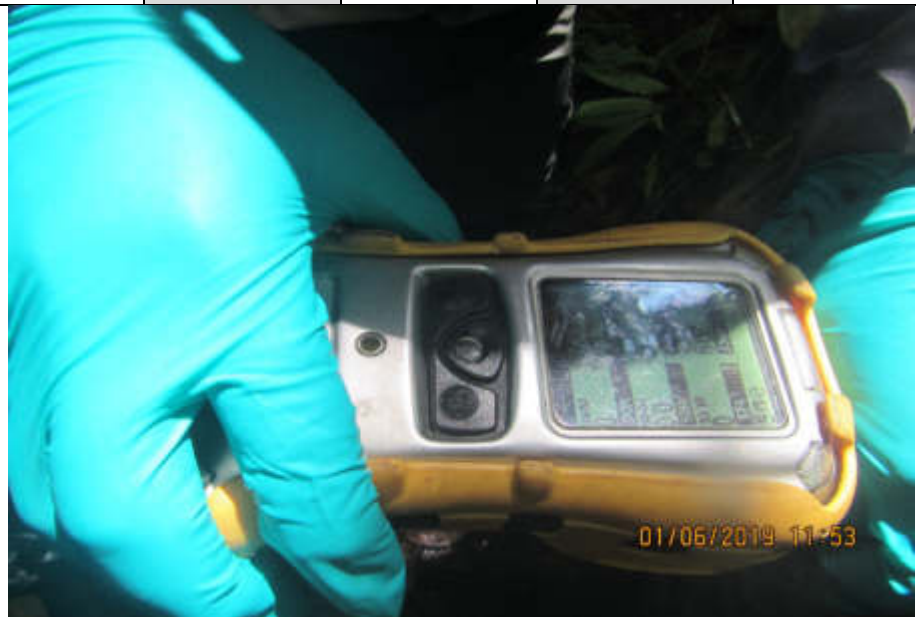
Distrito	Trompeteros	Provincia	Loreto	Departamento	Loreto
FOTOGRAFÍA N.º 10 S0047-SU-004					
Fecha: 01/06/2019					
Hora: 11:53					
COORDENADAS UTM -WGS 84 – ZONA 18M					
Este (m): 494900					
Norte (m): 9575086					
Altitud (m s.n.m.): 134					
Precisión: ± 3

Vista de la pantalla del equipo detector de gases durante la medición de gases generados por la muestra de suelo del punto S0047-SU-004, en el que se registra COV=0 ppm.

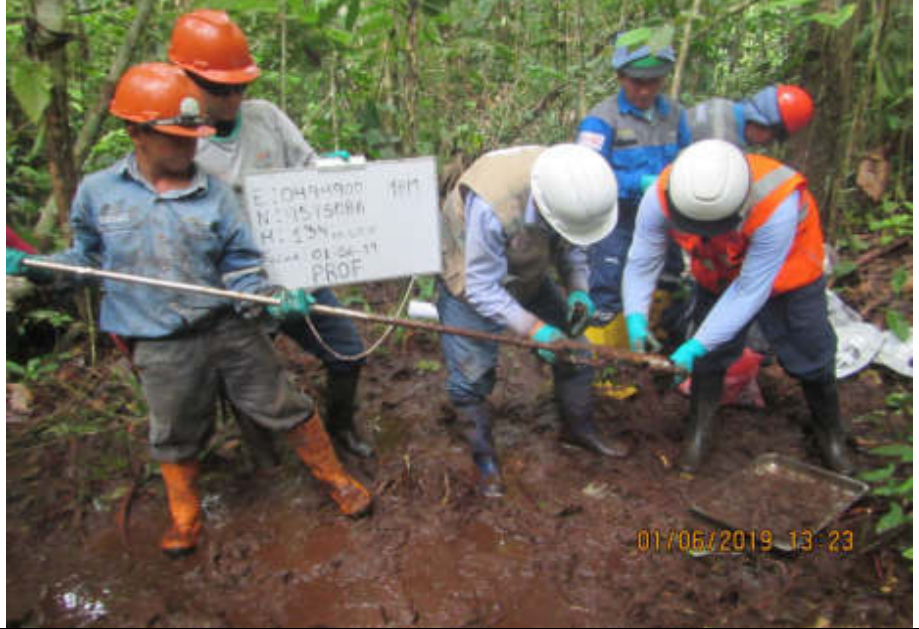
Distrito	Trompeteros	Provincia	Loreto	Departamento	Loreto
<p>FOTOGRAFÍA N.º 11 S0047-SU-004-PROF</p> <p>Fecha: 01/06/2019</p> <p>Hora: 13:23</p> <p>COORDENADAS UTM -WGS 84 – ZONA 18M</p> <p>Este (m): 494900</p> <p>Norte (m): 9575086</p> <p>Altitud (m s.n.m.): 134</p> <p>Precisión: ± 3</p>

<p>DESCRIPCIÓN:</p> <p>Muestreo de suelo del parámetro TPH F1 (C₆-C₁₀) en el punto S0047-SU-004-PROF usando el barreno. Se observa vegetación herbácea y arbórea, con presencia de materia orgánica (turba) y suelo arenoso.</p>					
<p>EJECUCIÓN DEL MUESTREO AMBIENTAL DE CALIDAD DE SUELO EN EL SITIO S0047 UBICADO EN EL ÁMBITO DE LA CUENCA DEL RÍO CORRIENTES, EN EL DISTRITO DE TROMPETEROS, PROVINCIA Y DEPARTAMENTO DE LORETO</p>					
Distrito	Trompeteros	Provincia	Loreto	Departamento	Loreto
<p>FOTOGRAFÍA N.º 12 S0047-SU-004-PROF</p> <p>Fecha: 01/06/2019</p> <p>Hora: 13:07</p> <p>COORDENADAS UTM -WGS 84 – ZONA 18M</p> <p>Este (m): 494900</p> <p>Norte (m): 9575086</p> <p>Altitud (m s.n.m.): 134</p> <p>Precisión: ± 3</p>

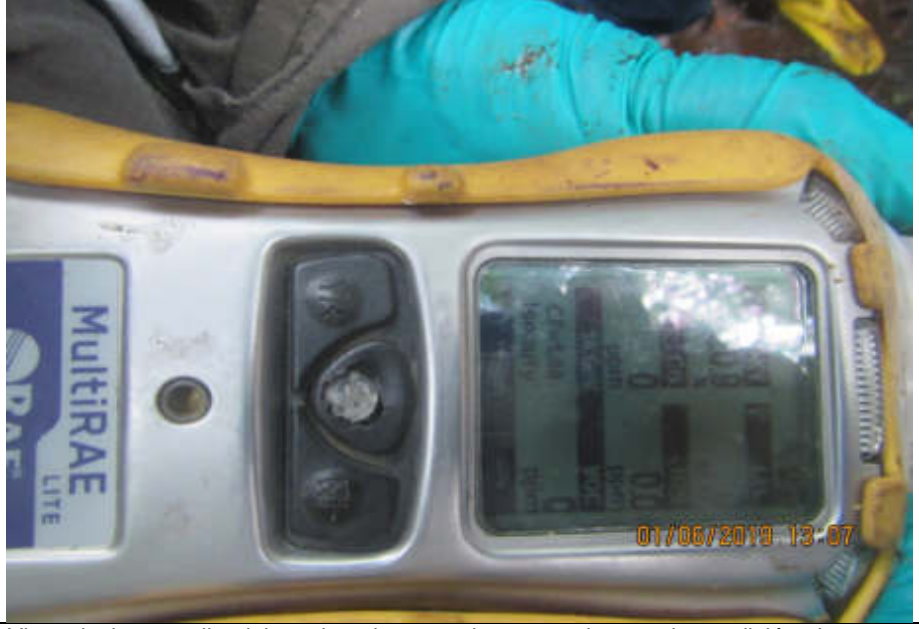
<p>DESCRIPCIÓN:</p> <p>Vista de la pantalla del equipo detector de gases durante la medición de gases generados por la muestra de suelo en el punto S0047-SU-004-PROF, en el que se registra COV=0 ppm.</p>

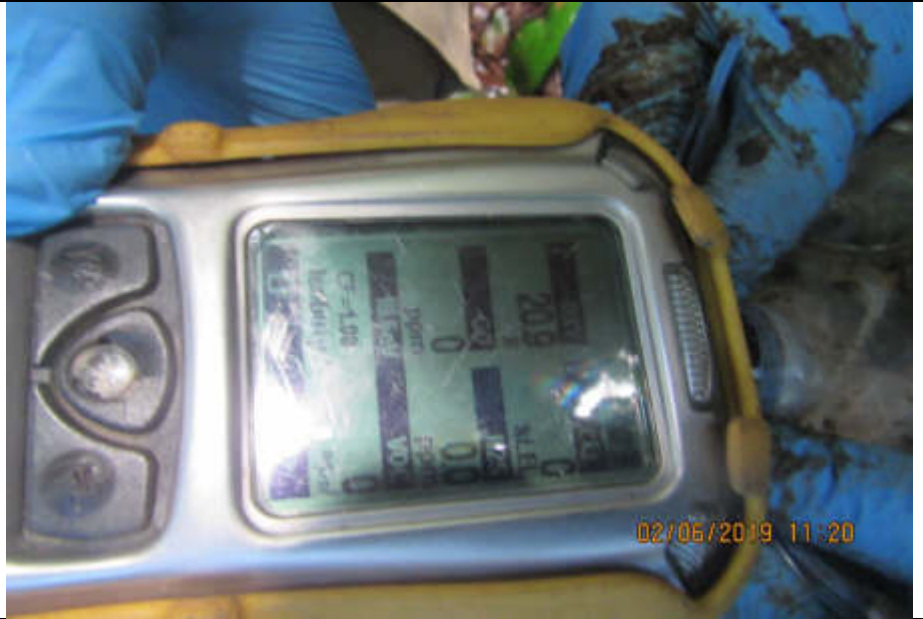
Distrito	Trompeteros	Provincia	Loreto	Departamento	Loreto
FOTOGRAFÍA N.º 14 S0047-SU-005

Fecha: 02/06/2019					
Hora: 11:20					
COORDENADAS UTM -WGS 84 – ZONA 18M					
Este (m): 494861					
Norte (m): 9575106					
Altitud (m s.n.m.): 131					
Precisión: ± 3					
DESCRIPCIÓN:		Vista de la pantalla del equipo detector de gases durante la medición de gases generados por la muestra de suelo en el punto S0047-SU-005 en el que se registra COV=0 mg/m ³ .

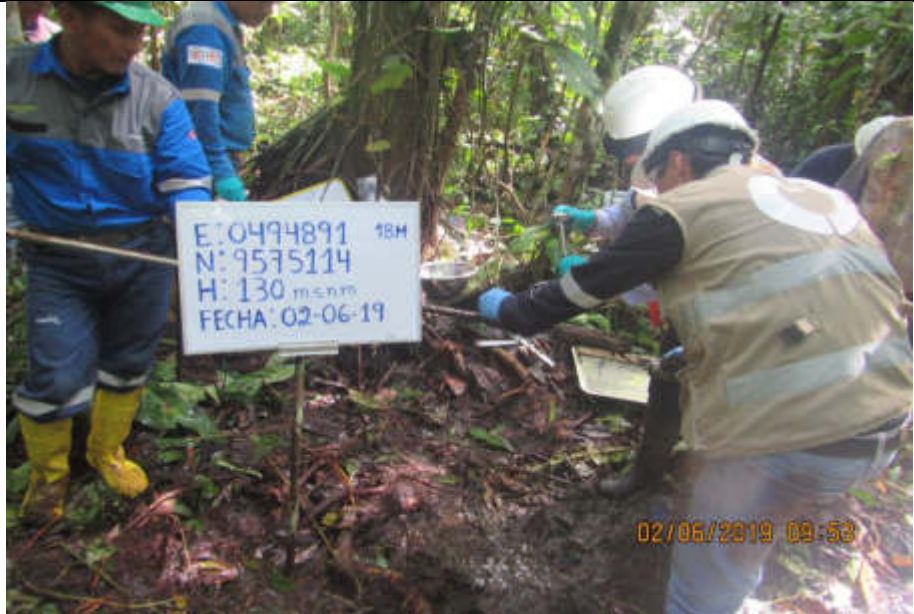
Distrito	Trompeteros	Provincia	Loreto	Departamento	Loreto
FOTOGRAFÍA N.º 15 S0047-SU-006					
Fecha: 02/06/2019					
Hora: 09:53					
COORDENADAS UTM -WGS 84 – ZONA 18M					
Este (m): 494891					
Norte (m): 9575114					
Altitud (m s.n.m.): 130					
Precisión: ± 3

Muestreo de suelo en el punto S0047-SU-006 usando el barreno. Se observa vegetación herbácea y arbórea, con presencia de suelo mojado y arcillo arenoso.

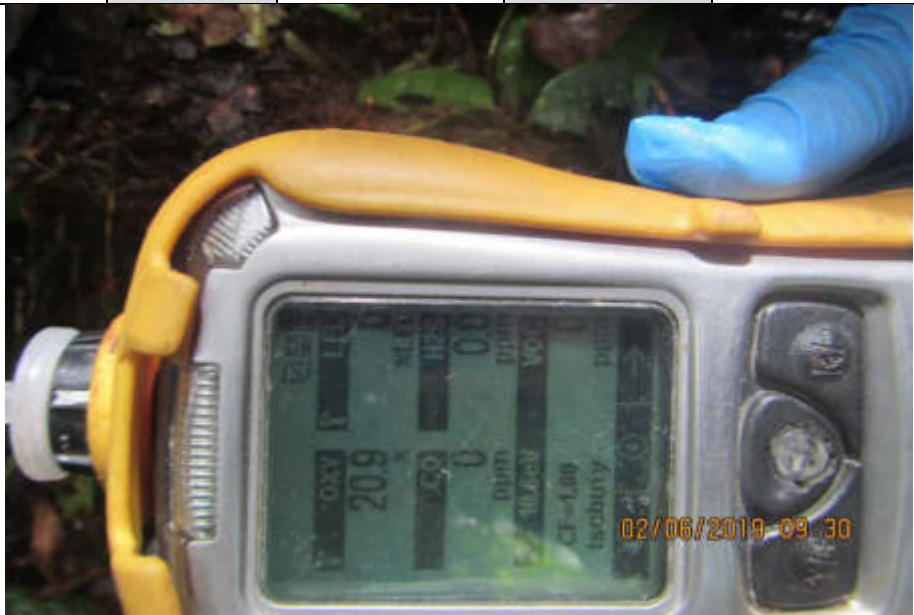
Distrito	Trompeteros	Provincia	Loreto	Departamento	Loreto
FOTOGRAFÍA N.º 16 S0047-SU-006					
Fecha: 02/06/2019					
Hora: 09:30					
COORDENADAS UTM -WGS 84 – ZONA 18M					
Este (m): 494891					
Norte (m): 9575114					
Altitud (m s.n.m.): 130					
Precisión: ± 3

Vista de la pantalla del equipo detector de gases durante la medición de gases generados por la muestra de suelo en el punto S0047-SU-006, en el que se registra COV=0 ppm.

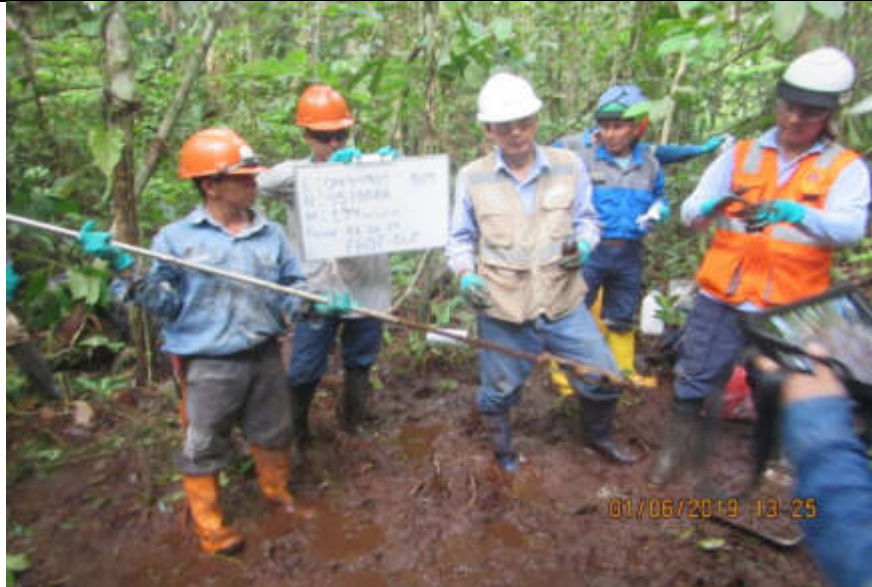
Distrito	Trompeteros	Provincia	Loreto	Departamento	Loreto
FOTOGRAFÍA N.º 19 S0047-SU-DUP1					
Fecha: 01/06/2019					
Hora: 13:25					
COORDENADAS UTM -WGS 84 – ZONA 18M					
Este (m): 494900					
Norte (m): 9575086					
Altitud (m s.n.m.): 134					
Precisión: ± 3

Muestreo del parámetro TPH F1 (C₆-C₁₀) en el punto S0047-SU- DUP1 usando el barreno. Se observa vegetación herbácea y arbórea, con presencia de suelo con alta humedad, arenoso y abundante materia orgánica (turba).

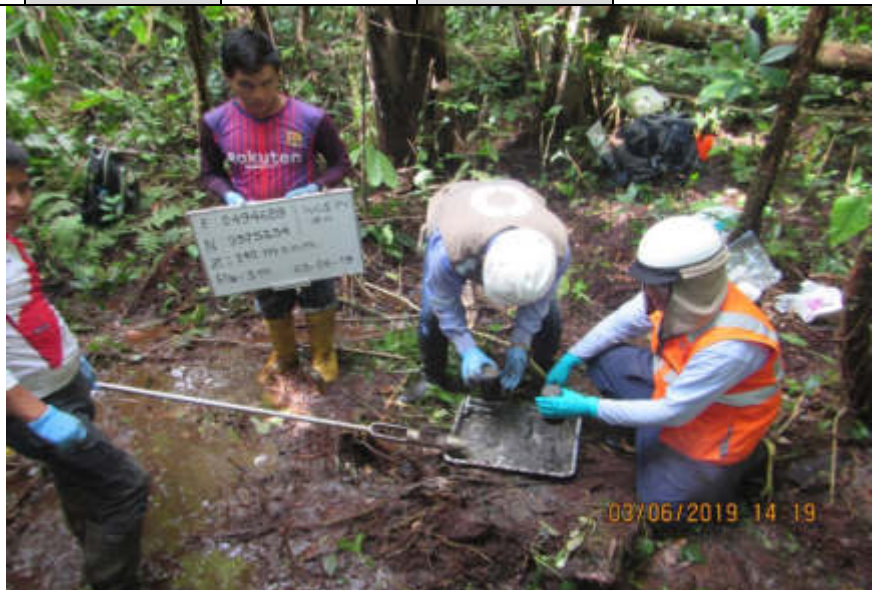
Distrito	Trompeteros	Provincia	Loreto	Departamento	Loreto
FOTOGRAFÍA N.º 20 S0047-SU-CTRL1					
Fecha: 03/06/2019					
Hora: 14:19					
COORDENADAS UTM -WGS 84 – ZONA 18M					
Este (m): 494689					
Norte (m): 9575234					
Altitud (m s.n.m.): 140					
Precisión: ± 3

Muestreo de suelo de los parámetros TPH F2 (C₁₀-C₂₈), TPH F3 (C₂₈-C₄₀) y PAHs luego de su homogenización en una bandeja de aluminio en el punto S0047-SU-CTRL1. Se observa vegetación herbácea y arbórea, con presencia de suelo con alta humedad, arenoso y abundante materia orgánica (turba).

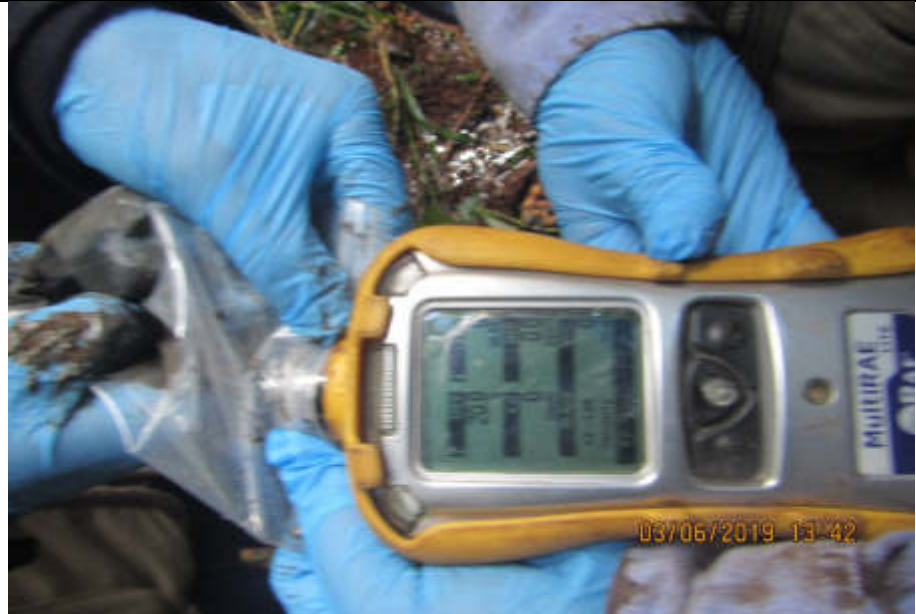
Vista de la pantalla del equipo detector de gases durante la medición de gases en la muestra de suelo del punto S0047-SU- CTRL1 en el que se registra COV=0 mg/m³.

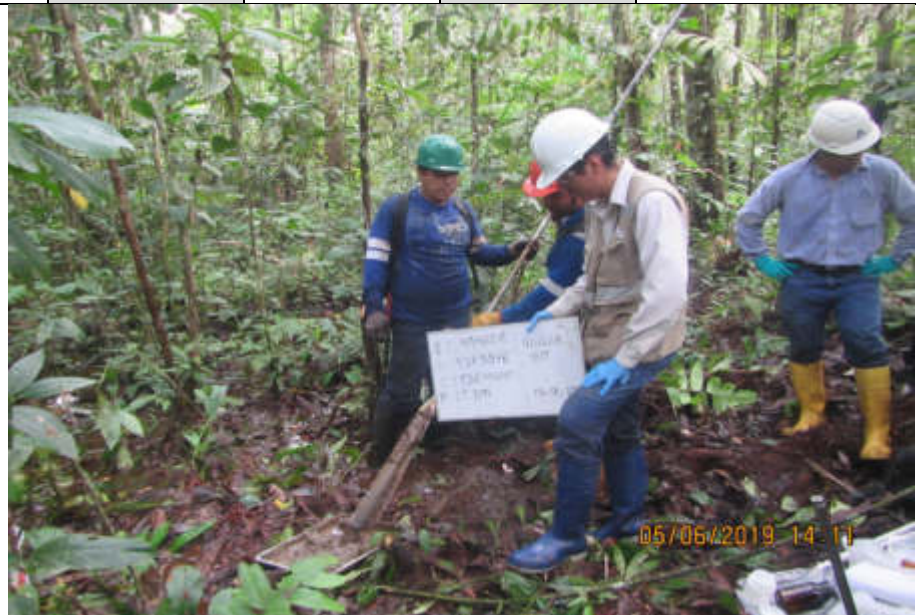
Muestreo de suelo en el punto S0049-SU-CTRL1 usando el barreno. Se observa vegetación herbácea y arbórea, con presencia de materia orgánica (turba) y suelo limo arenoso.

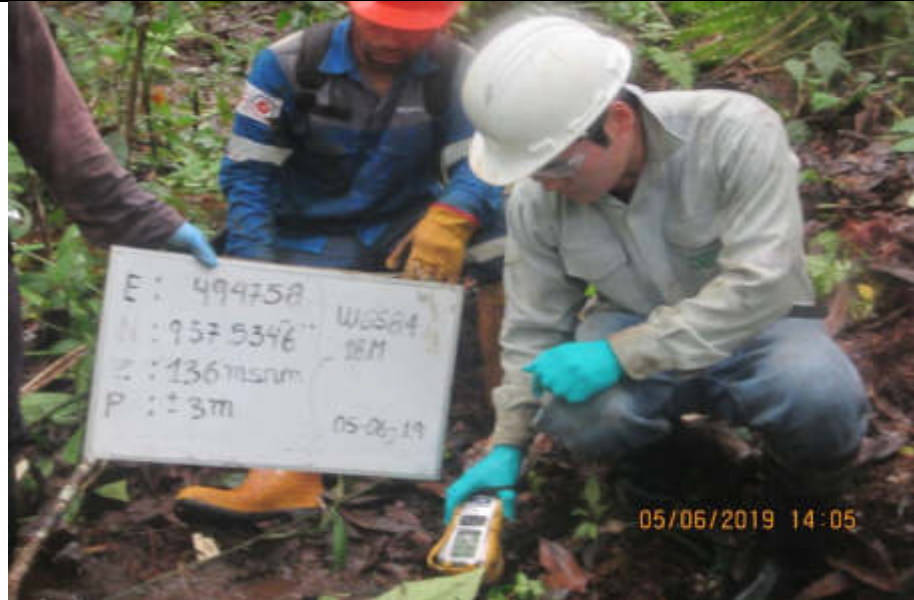
Vista de la pantalla del equipo detector de gases durante la medición de gases generados por la muestra de suelo en el punto S0049-SU-CTRL1, en el que se registra COV=0 mg/m³.

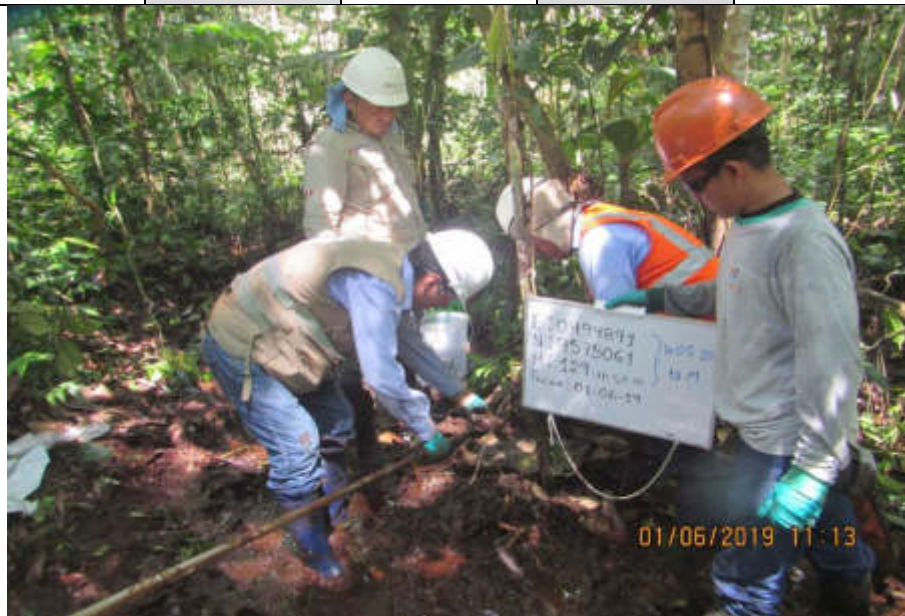
Muestreo de suelo en el punto S0047-SU-002 usando el barreno. Se observa vegetación herbácea y arbórea, con presencia de materia orgánica (turba) y suelo arenoso.

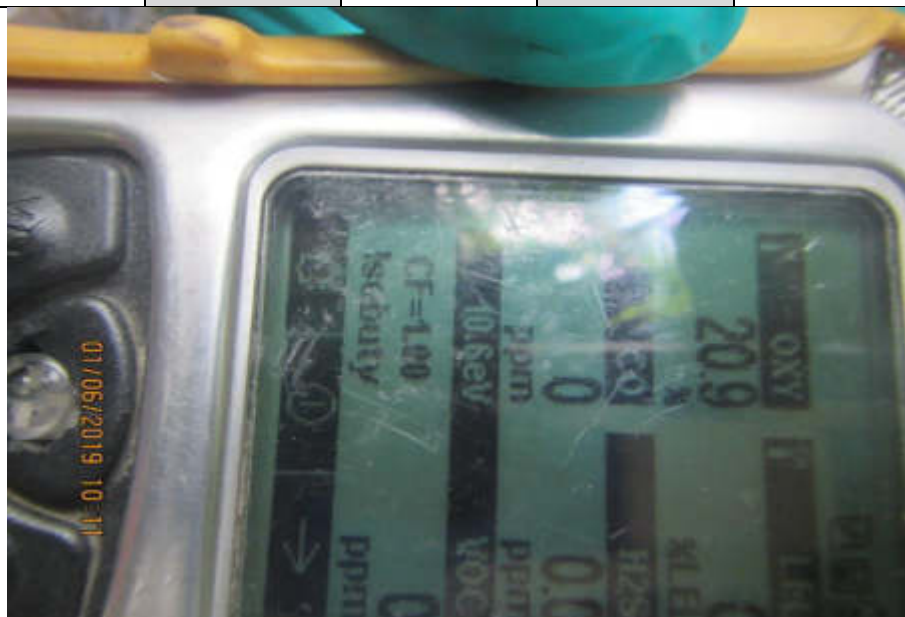
Vista de la pantalla del equipo detector de gases durante la medición de gases en la muestra de suelo del punto S0047-SU-002 en el que se registra COV=0 ppm.

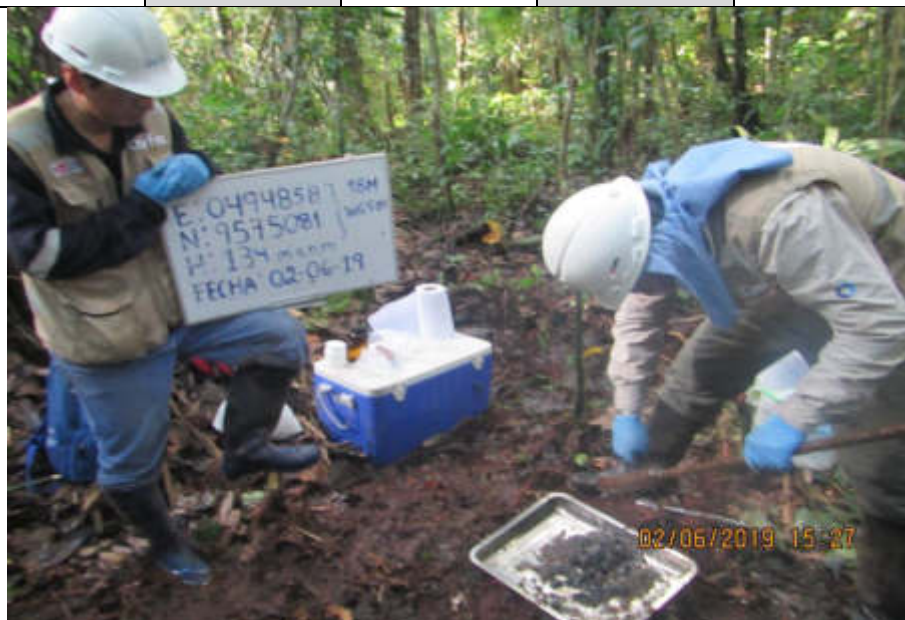
Muestreo de suelo en el punto S0047-SU-003-PROF luego de su homogenización en una bandeja de aluminio. Se observa vegetación herbácea y arbórea, con presencia de suelo mojado y arenoso.

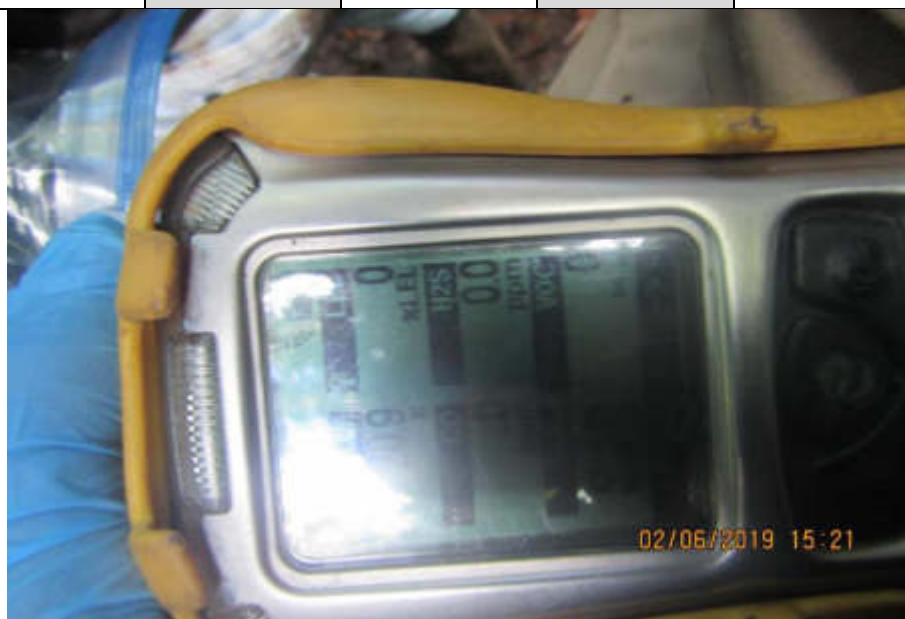
Vista de la pantalla del equipo detector de gases durante la medición de gases generados por la muestra de suelo en el punto S0047-SU-003-PROF, en el que se registra COV=0 mg/m³.

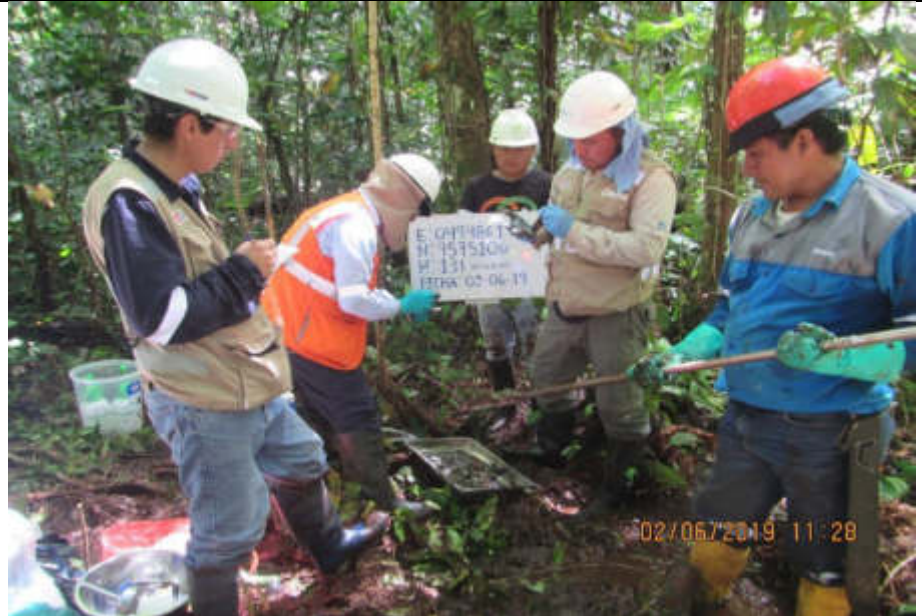
Distrito	Trompeteros	Provincia	Loreto	Departamento	Loreto
FOTOGRAFÍA N.º 13 S0047-SU-005					
Fecha: 02/06/2019					
Hora: 11:28					
COORDENADAS UTM -WGS 84 – ZONA 18M					
Este (m): 494861					
Norte (m): 9575106					
Altitud (m s.n.m.): 131					
Precisión: ± 3

Muestreo de suelo usando el barreno del parámetro TPH F1 (C₆-C₁₀) en el punto S0047-SU-005. Se observa vegetación herbácea y arbórea, con presencia de materia orgánica (turba) y suelo arenoso.

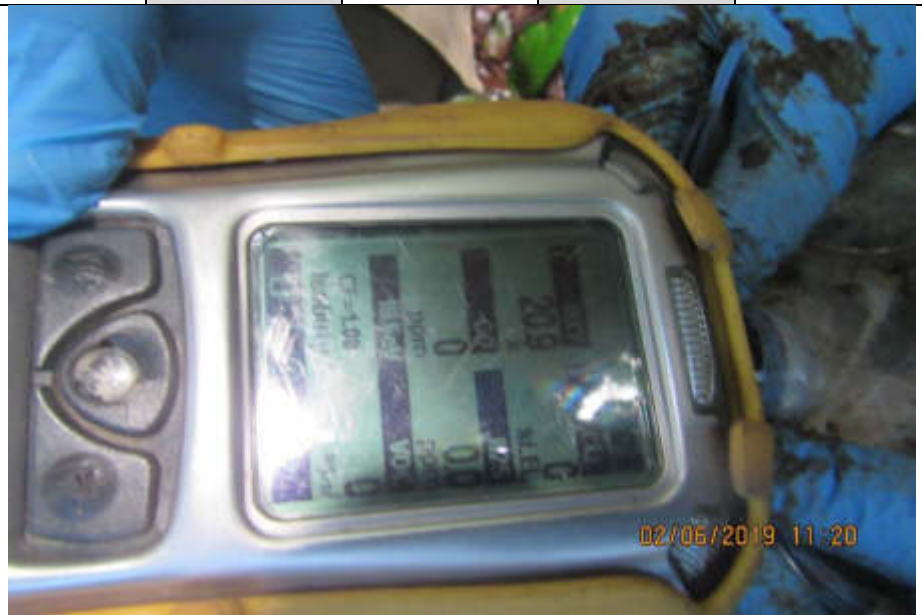
Distrito	Trompeteros	Provincia	Loreto	Departamento	Loreto
FOTOGRAFÍA N.º 14 S0047-SU-005					
Fecha: 02/06/2019					
Hora: 11:20					
COORDENADAS UTM -WGS 84 – ZONA 18M					
Este (m): 494861					
Norte (m): 9575106					
Altitud (m s.n.m.): 131					
Precisión: ± 3

Vista de la pantalla del equipo detector de gases durante la medición de gases generados por la muestra de suelo en el punto S0047-SU-005 en el que se registra COV=0 mg/m³.

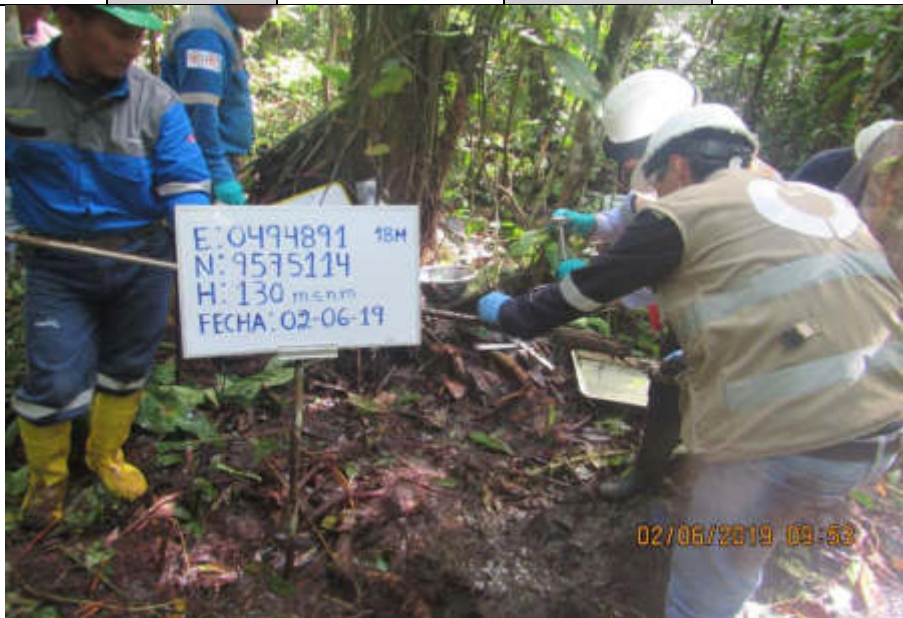
DESCRIPCIÓN: Muestreo de suelo en el punto S0047-SU-006 usando el barreno. Se observa vegetación herbácea y arbórea, con presencia de suelo mojado y arcillo arenoso.

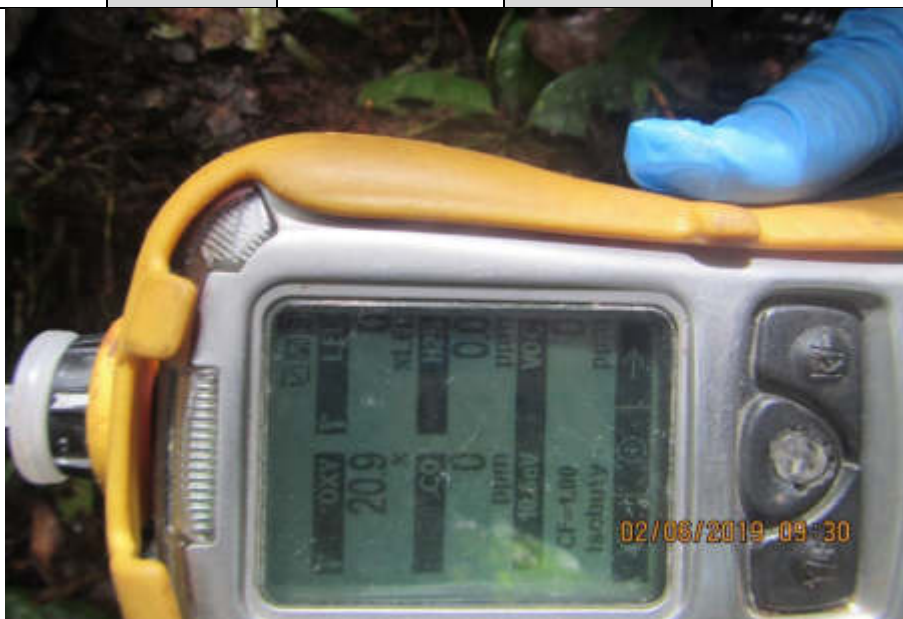
DESCRIPCIÓN: Vista de la pantalla del equipo detector de gases durante la medición de gases generados por la muestra de suelo en el punto S0047-SU-006, en el que se registra COV=0 ppm.

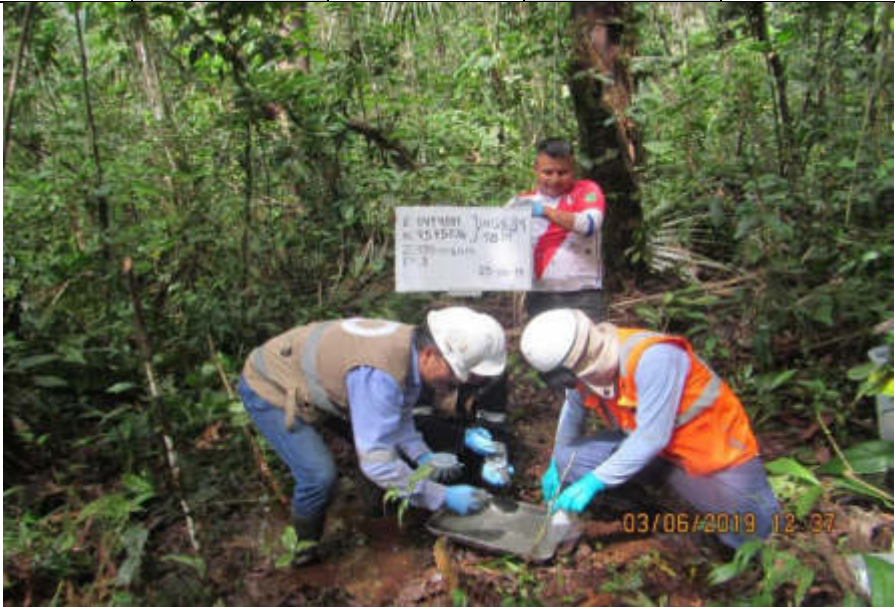
Fecha: 03/06/2019					
Hora: 12:37					
COORDENADAS UTM -WGS 84 – ZONA 18M					
Este (m): 494881					
Norte (m): 9575076					
Altitud (m s.n.m.): 135					
Precisión: ± 3					
DESCRIPCIÓN:		Muestreo de suelo en el punto S0047-SU-007 de los parámetros metales totales y mercurio total luego de su homogenización en una bandeja de aluminio. Se observa vegetación herbácea y arbórea, con presencia de suelo de textura limo arenoso (2,80 a 3,23 m de profundidad) y suelo arenoso (3,23 a 3,63 m de profundidad).			
EJECUCIÓN DEL MUESTREO AMBIENTAL DE CALIDAD DE SUELO EN EL SITIO S0047 UBICADO EN EL ÁMBITO DE LA CUENCA DEL RÍO CORRIENTES, EN EL DISTRITO DE TROMPETEROS, PROVINCIA Y DEPARTAMENTO DE LORETO					
CUE: 2017-05-0053			Código de acción: 0007-5-2019-402		
Distrito	Trompeteros	Provincia	Loreto	Departamento	Loreto

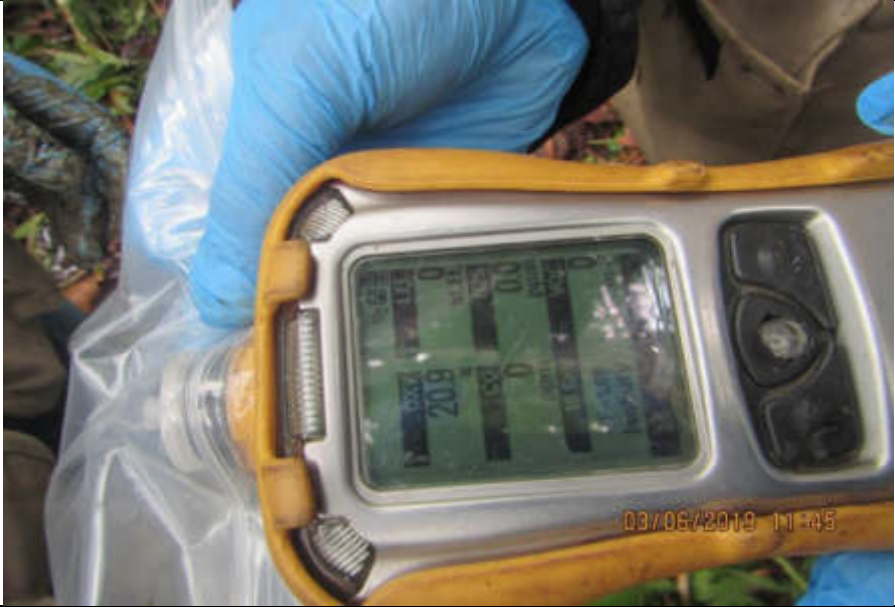
FOTOGRAFÍA N.º 18 S0047-SU-007

Fecha: 03/06/2019					
Hora: 11:45					
COORDENADAS UTM -WGS 84 – ZONA 18M					
Este (m): 494881					
Norte (m): 9575076					
Altitud (m s.n.m.): 135					
Precisión: ± 3					
DESCRIPCIÓN:		Vista de la pantalla del equipo detector de gases durante la medición de gases generados por la muestra de suelo en el punto S0047-SU-007, en el que se registra COV=0 mg/m ³ .
