INFORME N° 00476-2019-OEFA/DEAM-SSIM

ASUNTO : Informe de Evaluación Ambiental para la identificación del sitio impactado por actividades de hidrocarburos con código S0047, en el ámbito la cuenca del río Corrientes, distrito de Trompeteros, provincia y departamento de Loreto.

3. PRINCIPALES CONCLUSIONES

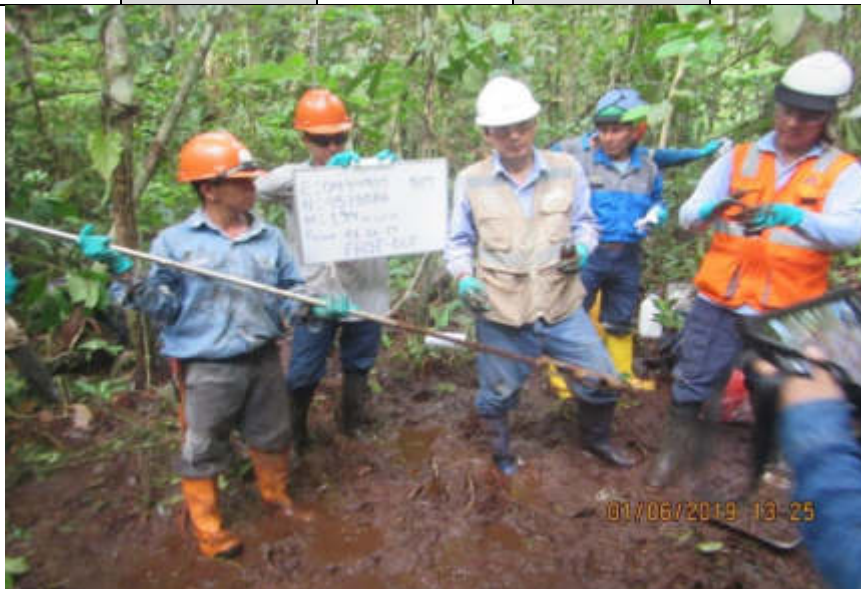
Distrito	Trompeteros	Provincia	Loreto	Departamento	Loreto
FOTOGRAFÍA N.º 19 S0047-SU-DUP1					
Fecha: 01/06/2019					
Hora: 13:25					
COORDENADAS UTM -WGS 84 – ZONA 18M					
Este (m): 494900					
Norte (m): 9575086					
Altitud (m s.n.m.): 134					
Precisión: ± 3

Muestreo del parámetro TPH F1 (C₆-C₁₀) en el punto S0047-SU- DUP1 usando el barreno. Se observa vegetación herbácea y arbórea, con presencia de suelo con alta humedad, arenoso y abundante materia orgánica (turba).

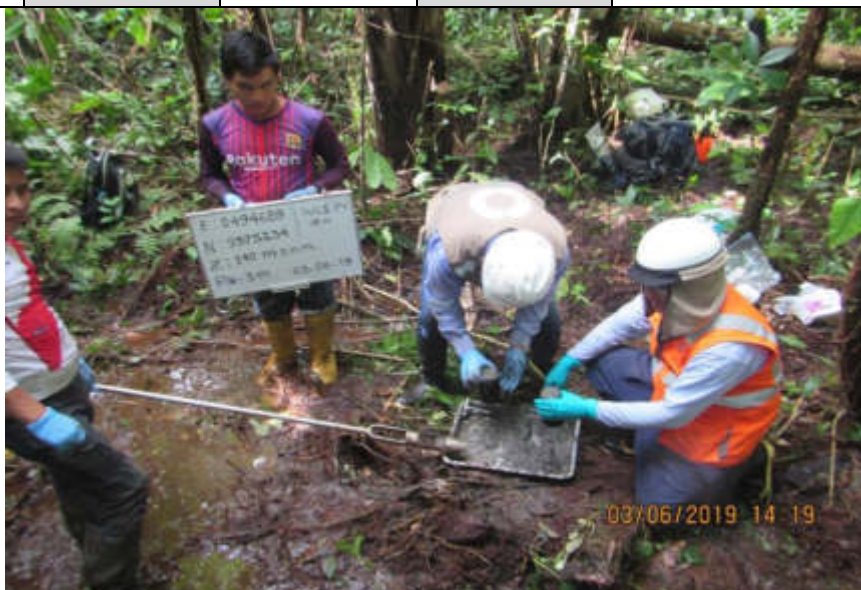
Distrito	Trompeteros	Provincia	Loreto	Departamento	Loreto
FOTOGRAFÍA N.º 20 S0047-SU-CTRL1					
Fecha: 03/06/2019					
Hora: 14:19					
COORDENADAS UTM -WGS 84 – ZONA 18M					
Este (m): 494689					
Norte (m): 9575234					
Altitud (m s.n.m.): 140					
Precisión: ± 3

Muestreo de suelo de los parámetros TPH F2 (C₁₀-C₂₈), TPH F3 (C₂₈-C₄₀) y PAHs luego de su homogenización en una bandeja de aluminio en el punto S0047-SU- CTRL1. Se observa vegetación herbácea y arbórea, con presencia de suelo con alta humedad, arenoso y abundante materia orgánica (turba).

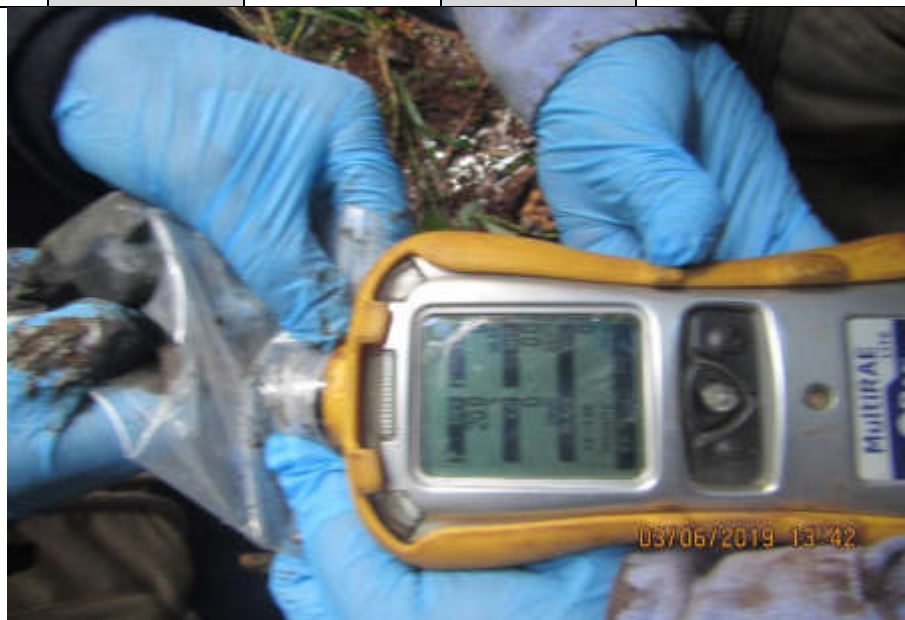
Vista de la pantalla del equipo detector de gases durante la medición de gases en la muestra de suelo del punto S0047-SU- CTRL1 en el que se registra COV=0 mg/m³.

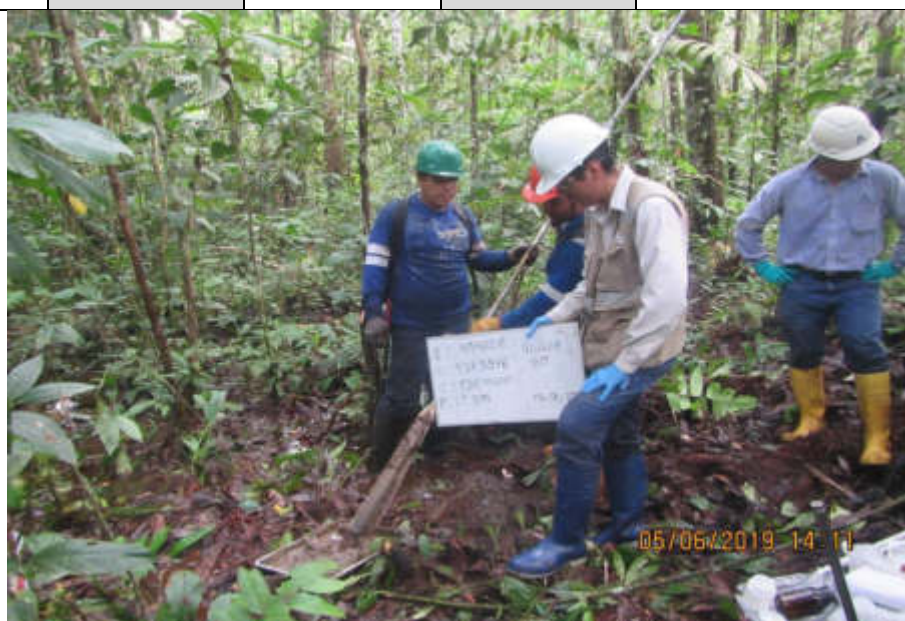
Muestreo de suelo en el punto S0049-SU-CTRL1 usando el barreno. Se observa vegetación herbácea y arbórea, con presencia de materia orgánica (turba) y suelo limo arenoso.
