**INFORME N°00553-2019-OEFA/DEAM-SSIM**

**ASUNTO** : Informe de Evaluación Ambiental para la identificación del sitio impactado por actividades de hidrocarburos con código S0050, en el ámbito la cuenca del río Corrientes, distrito de Trompeteros, provincia y departamento de Loreto.

**CUE** : 2017-05-0056

**FECHA** : Lima, 29 de noviembre de 2019.

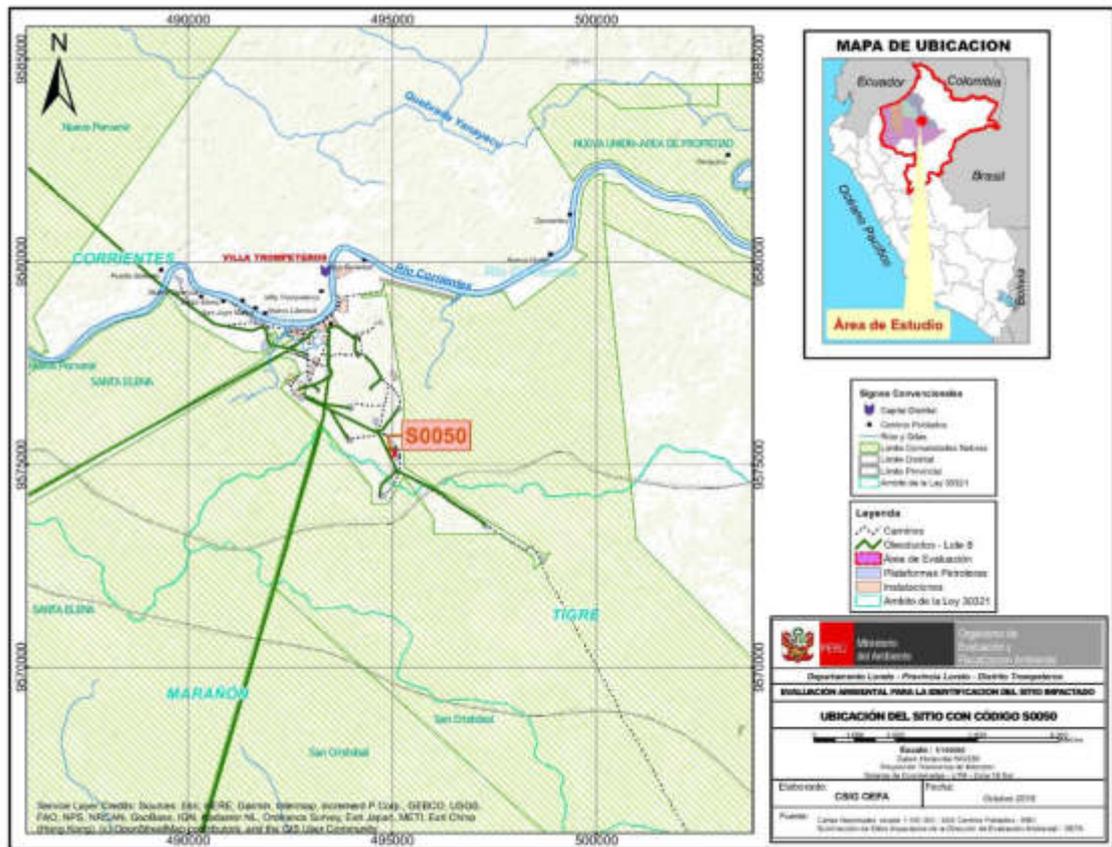
**Figura 3.1.** Ubicación del sitio impactado S0050

El sitio S0050 se encuentra en una zona plana de pendiente 0 – 2%, con drenaje pobre y presenta un suelo saturado (mojado), con un nivel de agua superficial de 0,1 m sobre la materia orgánica. Además, presenta un suelo orgánico (turba) de mediana y alta degradación hasta los 2,5 m de profundidad, seguido de un material mineral de textura limo arcillosas y arcillo limosas. Vegetación herbácea y arbórea, propios de un bosque secundario.

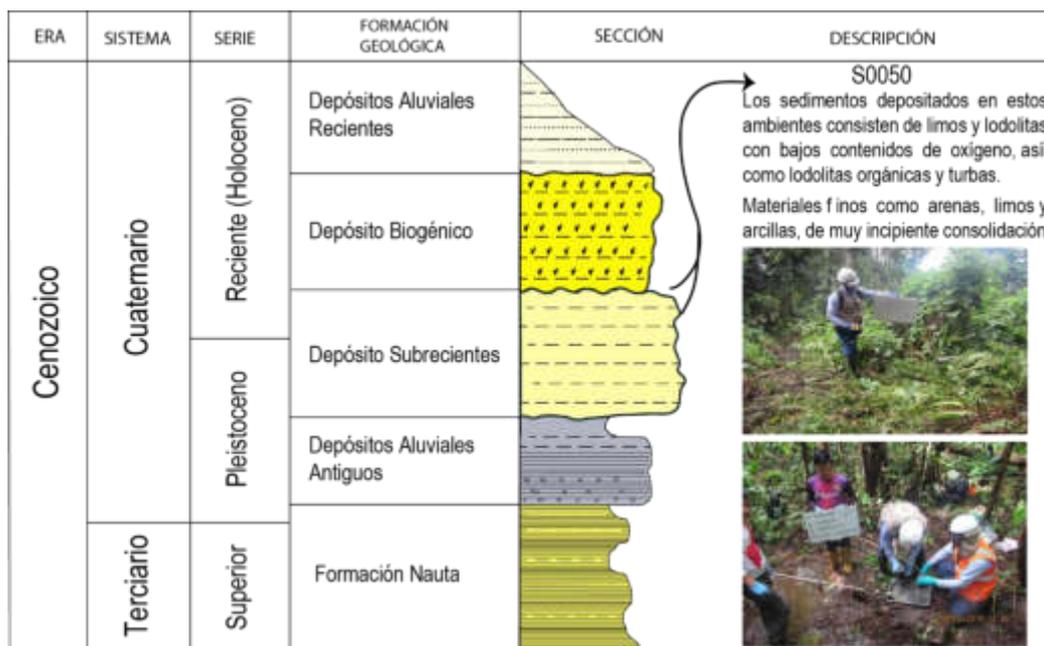
**Figura 3.4.** Ubicación del Sitio S0050 en la formación depósito Biogénico<sup>9</sup> (palustre<sup>10</sup>)

Son depósitos de origen fluvio-aluvial, acumulados entre fines del Pleistoceno y comienzos del Holoceno, que consisten predominantemente de materiales finos como arenas, limos y arcillas, de muy incipiente consolidación. Los muestreos se realizaron sobre este material mineral.

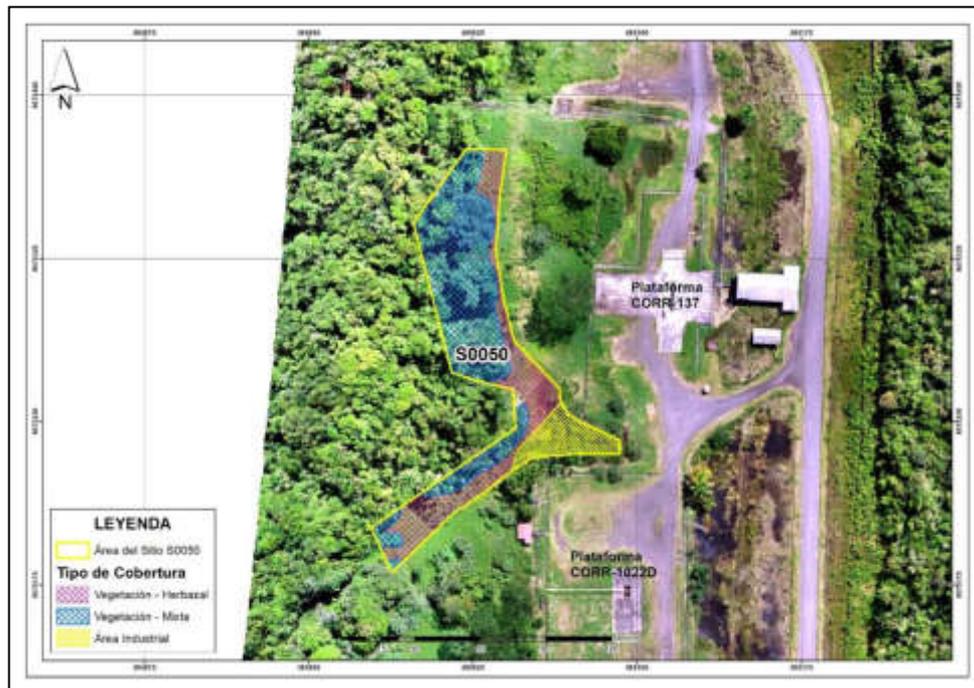
**Figura 3.5.** Predominancia de la Vegetación Mixta en el sitio S0050

Asimismo, se puede visualizar la predominancia de la cobertura de “Vegetación – Mixta” sobre la cobertura de la “Vegetación – Herbazal” y el “Área Industrial”, en el sitio evaluado con código S0050.

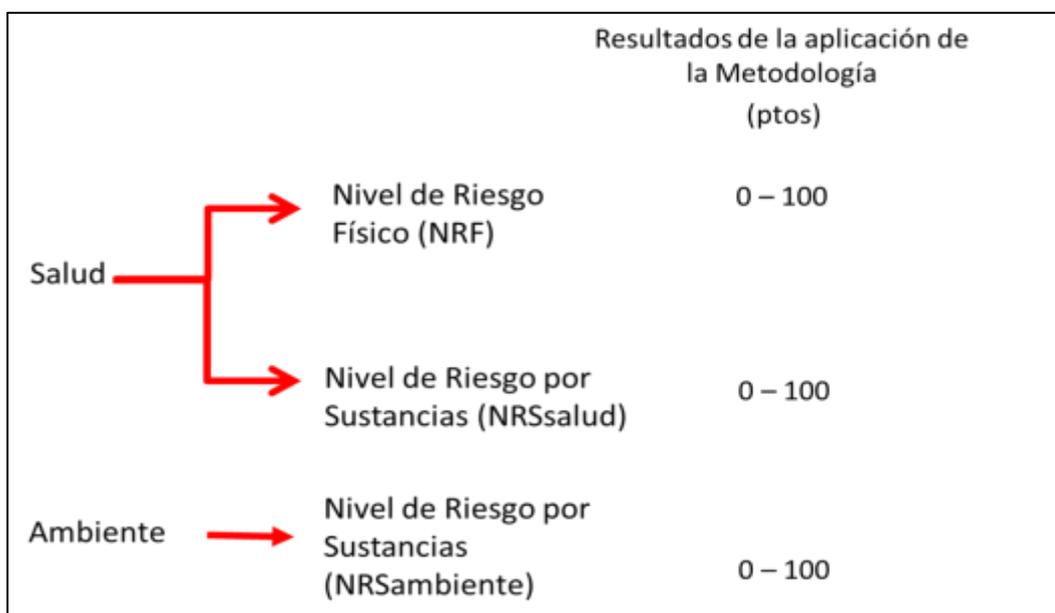
**Figura 7.2.** Indicadores de riesgos por presencia de peligros de tipo físico y por presencia de sustancias contaminantes

Cabe recordar que la metodología, establece tres indicadores que muestran los riesgos por la presencia de peligros de tipo físico y por la presencia de sustancias contaminantes.

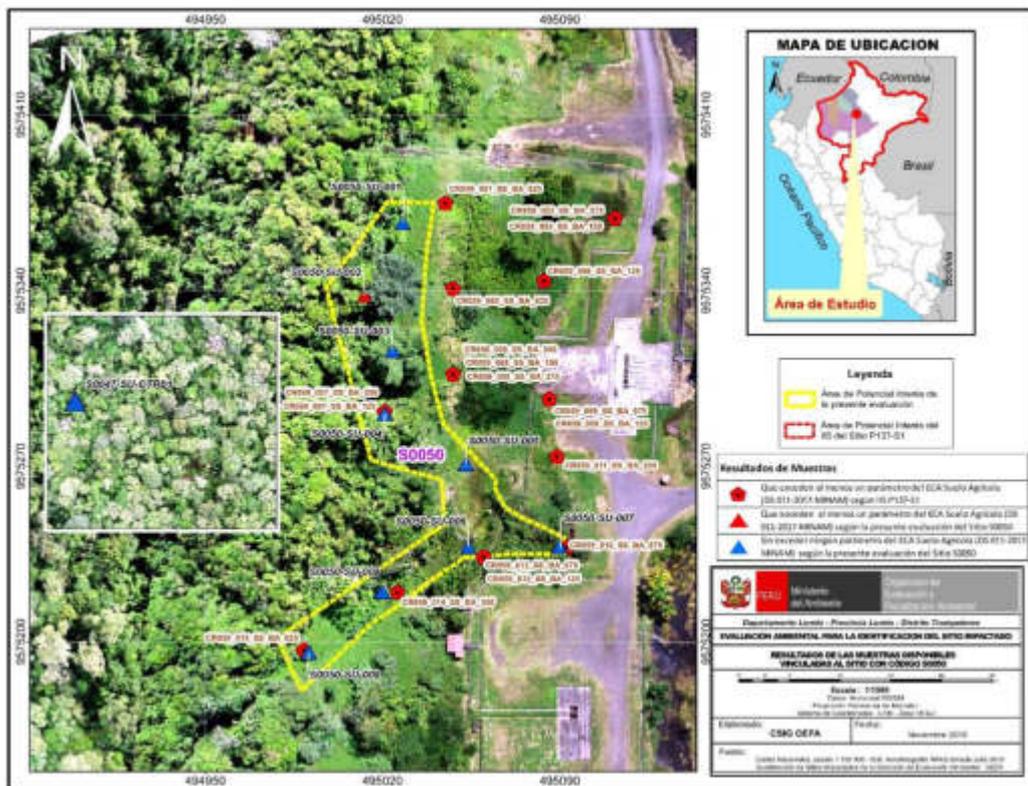
Figura 9.1. Resultados de los antecedentes y excedencias del muestreo en el sitio S0050

Por otro lado, considerando los resultados de los ensayos analíticos del Informe de Identificación de Sitio P137-S1, vinculada al Oficio N.º 1536-2017-MEM/DGAAE/DGAE, se tiene que los parámetros Bario, Cadmio, Plomo y las fracciones de hidrocarburos F2 (C<sub>10</sub>-C<sub>28</sub>) y F3 (C<sub>28</sub>-C<sub>40</sub>), superaron los Estándares de Calidad Ambiental para suelo de uso industrial (Decreto Supremo N.º 002-2013-MINAM). En la presente evaluación, los resultados obtenidos durante la identificación del sitio S0050 para el parámetro Bario superó los Estándares de Calidad Ambiental para suelo de uso agrícola (Decreto Supremo N.º 011-2017-MINAM).

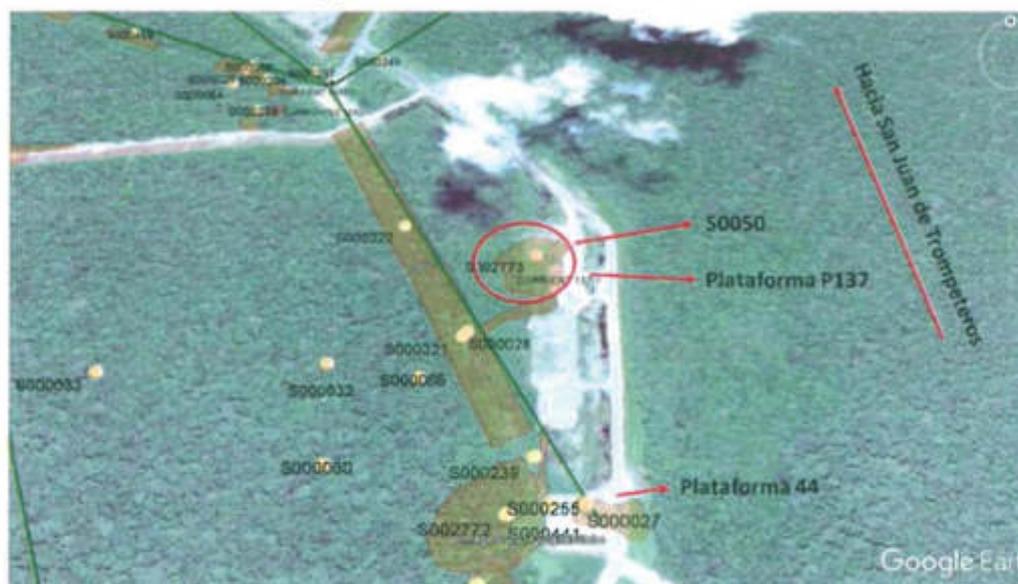
**Figura N.º 1 - Ubicación del sitio S0050**

11. El posible sitio impactado S0050 se encuentra ubicado en el ámbito de la cuenca del río Corrientes, al oeste y adyacente a la plataforma P137, locación Corrientes - Lote 8, distrito de Trompeteros, provincia y departamento de Loreto (ver, **Figura N.º 1**).

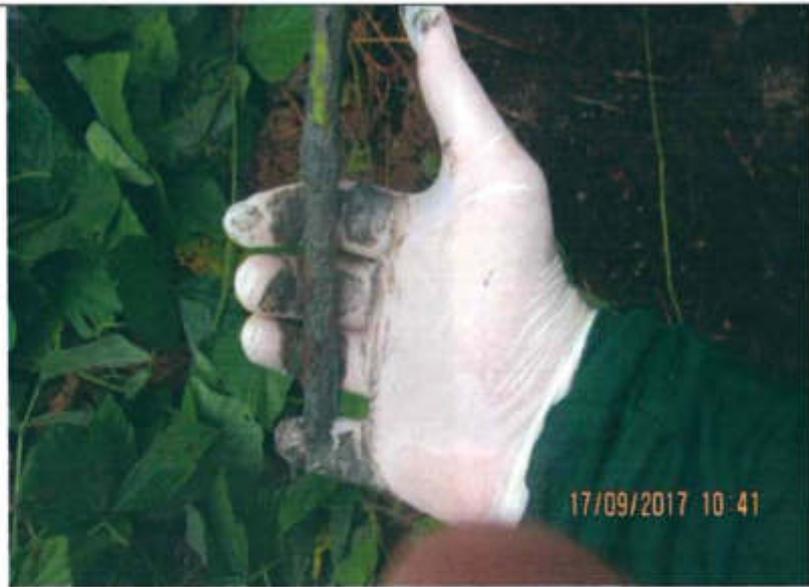
Fecha: 17/09/2017 Hora: 10:41 horas					
Este (m): 0495064					
Norte (m): 9575331					
Altitud (m.s.n.m): 3					
COORDENADAS UTM -WGS 84 ZONA: 18 M					
<b>Descripción:</b>	Se evidenció afectación en suelo adyacente al sitio S0050.

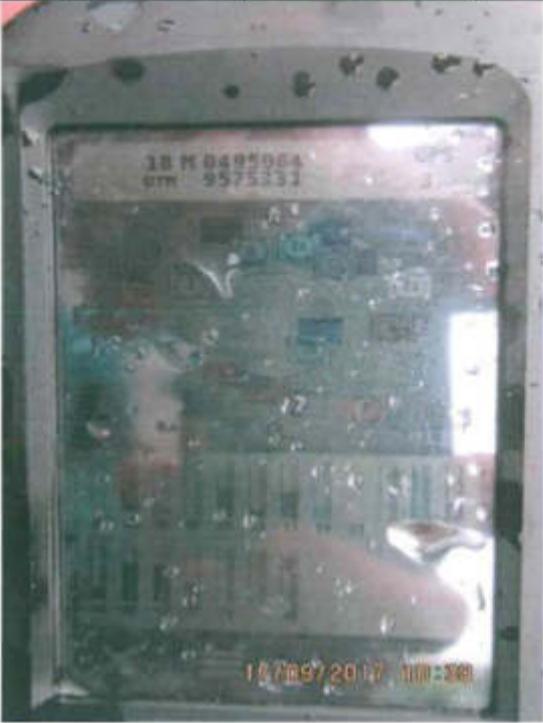
Visita de reconocimiento Sitio S0050					
Reconocimiento de posible sitio impactado					
Distrito:	Trompeteros	Distrito:	Loreto	Distrito:	Loreto
<b>Fotografía N.º 5</b>

Fecha: 17/09/2017 Hora: 10:38 horas					
Este (m): 0495064					
Norte (m): 9575331					
Altitud (m.s.n.m): 3					
COORDENADAS UTM -WGS 84 ZONA: 18 M					
<b>Descripción:</b>	Georreferencia del sitio S0050

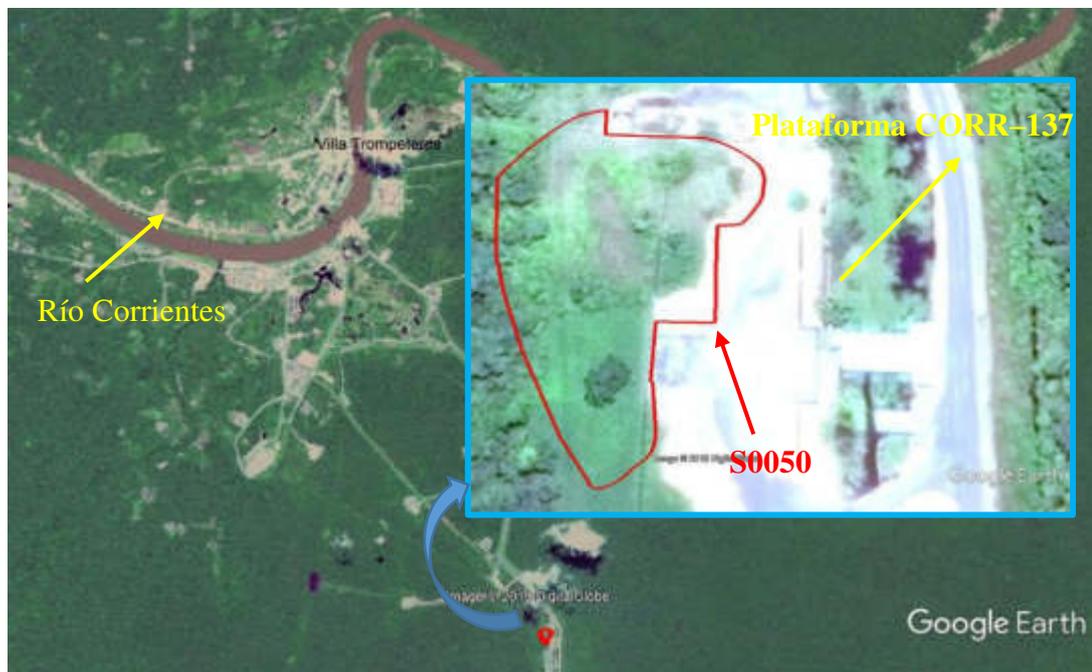
Figura 6-1. Ubicación del sitio S0050

El sitio S0050 se encuentra ubicado en el ámbito de la cuenca del río Corrientes, al lado oeste de la plataforma CORR-137 del Lote 8, distrito de Trompeteros, provincia y departamento de Loreto.

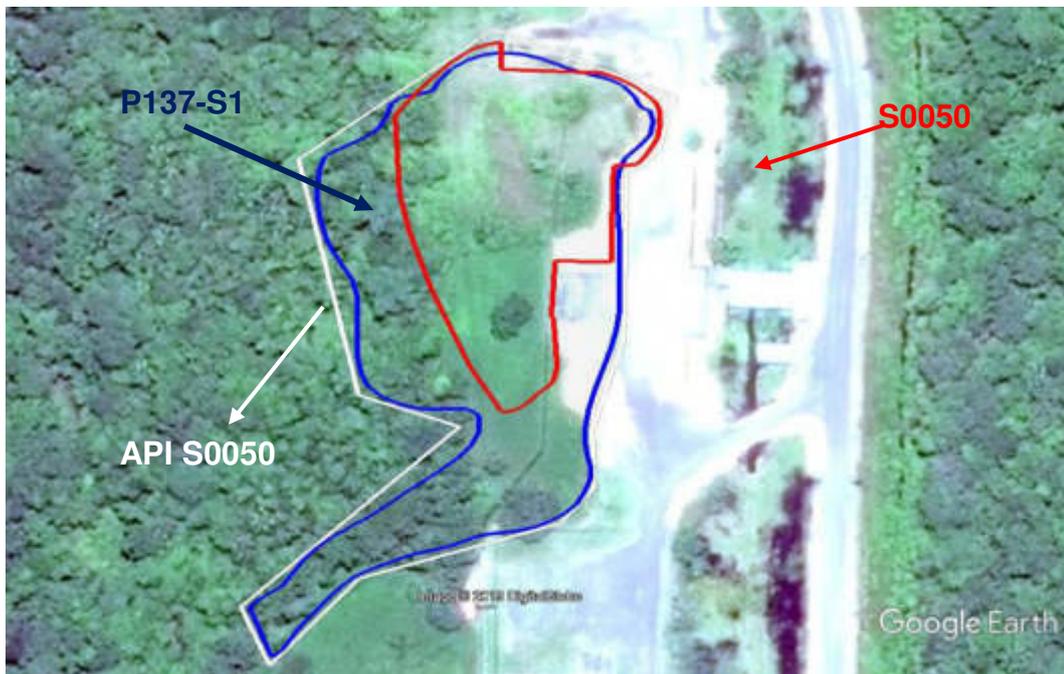
**Figura 7-2.** Áreas relacionadas con el sitio S0050 y el API del sitio S0050

Del análisis de las dos áreas definidas anteriormente las cuales se superponen entre sí; se ha determinado como Área de Potencial Interés (en adelante, API) para el componente suelo del PEA del sitio S0050, la que encuentra en la Figura 7-2.

El API determinado para el presente PEA será de 1,7 ha y tendrá como objetivo corroborar los resultados analíticos y organolépticos contenidos en el Informe de Identificación de Sitios con códigos P137-S1, así como verificar el alcance de la afectación a nivel organoléptico del componente suelo advertido en el Informe N.º 00083-2017-OEFA/DE-SDCA-CSI.

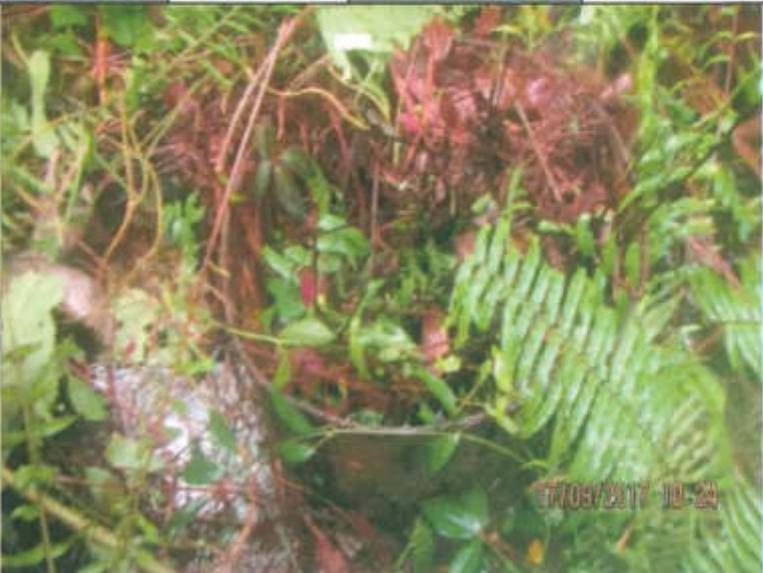
Visita de reconocimiento Sitio S0050					
Reconocimiento de posible sitio impactado					
Distrito:	Trompeteros	Provincia:	Loreto	Departamento:	Loreto
<b>Fotografía N.º 1</b>

Fecha: 17/09/2017 Hora: 10:24 horas					
Este (m): 0495064					
Norte (m): 9575333					
Altitud (m.s.n.m): 3					
COORDENADAS UTM - WGS 84 ZONA: 18 M					
<b>Descripción:</b>	Trabajos de reconocimiento en el sitio S0050 (R000438), en el cual se evidenció residuos metálicos (cilindro).				
<b>Fotografía N.º 2</b>

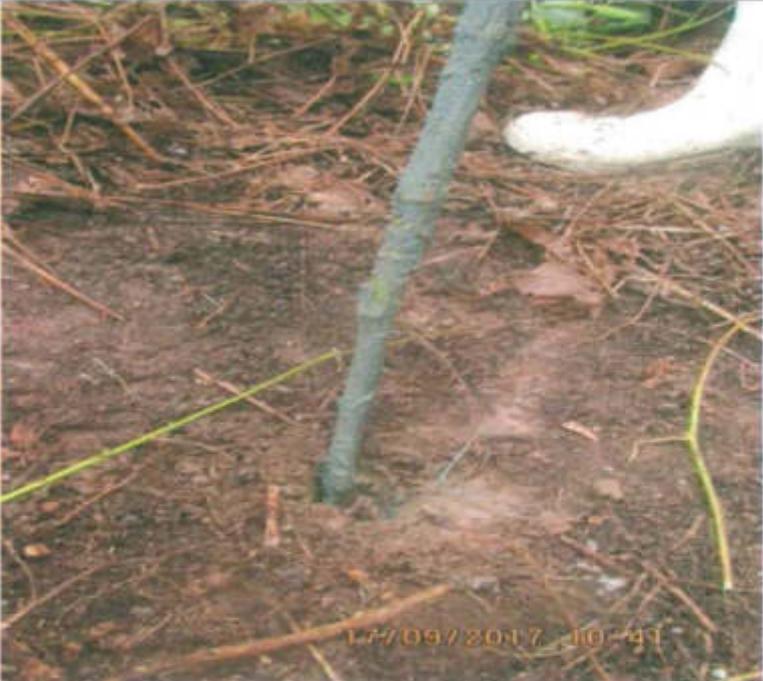
Fecha: 17/09/2017 Hora: 10:41 horas					
Este (m): 0495064					
Norte (m): 9575331					
Altitud (m.s.n.m): 3					
COORDENADAS UTM - WGS 84 ZONA: 18 M					
<b>Descripción:</b>	Realizando los hincados respectivos para evidenciar hidrocarburos en el sitio S0050.

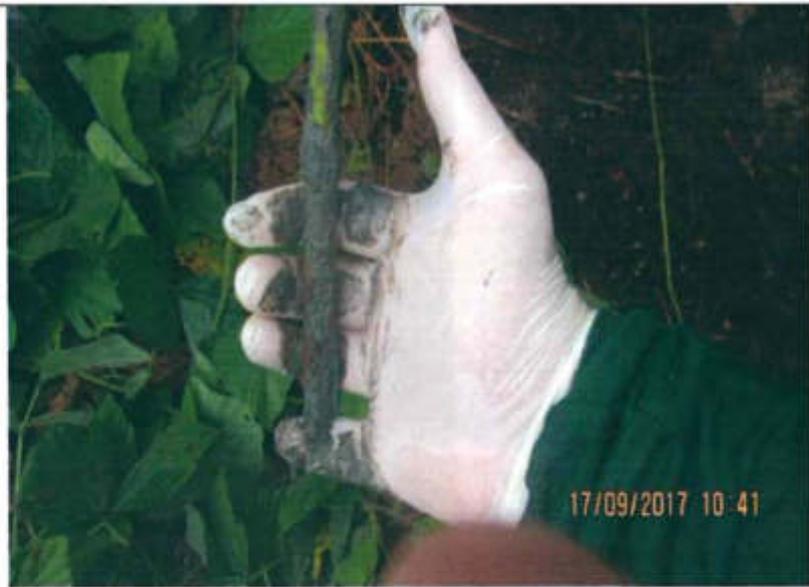
Fecha: 17/09/2017 Hora: 10:41 horas					
Este (m): 0495064					
Norte (m): 9575331					
Altitud (m.s.n.m): 3					
COORDENADAS UTM -WGS 84 ZONA: 18 M					
<b>Descripción:</b>	Se evidenció afectación en suelo adyacente al sitio S0050.

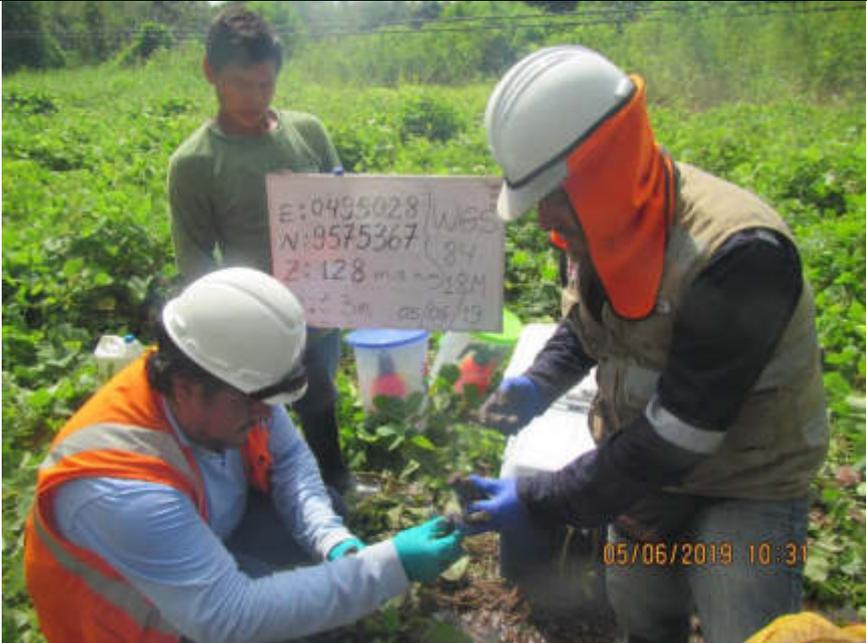
<b>DESCRIPCIÓN:</b> Vista del punto de muestreo de suelo con código S0050-SU-001, en el cual se evidencia la sobresaturación del suelo. El punto presenta vegetación herbácea y suelo de textura arcillosa.

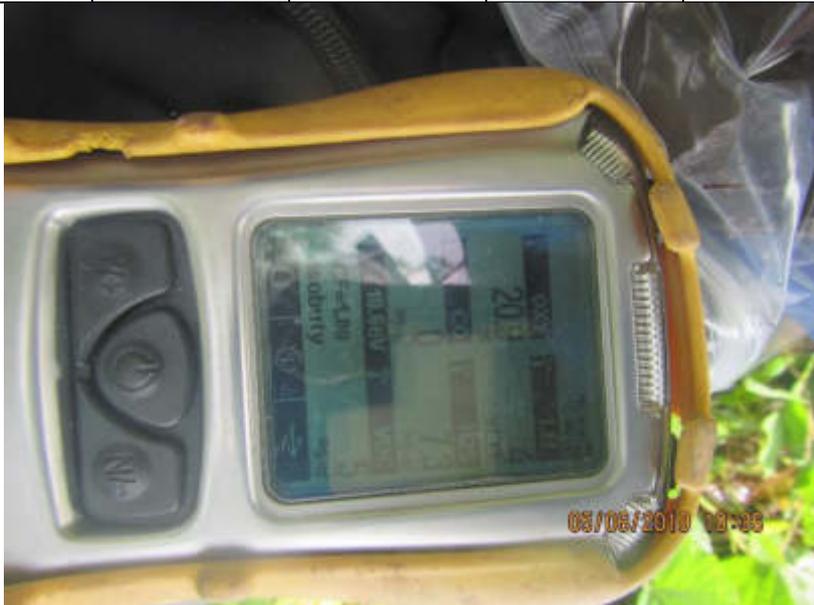
<b>DESCRIPCIÓN:</b> Medición de Compuestos Orgánicos Volátiles (VOC) en la muestra de suelo en el punto S0050-SU-001, el cual registró un valor de 5 mg/m <sup>3</sup> .

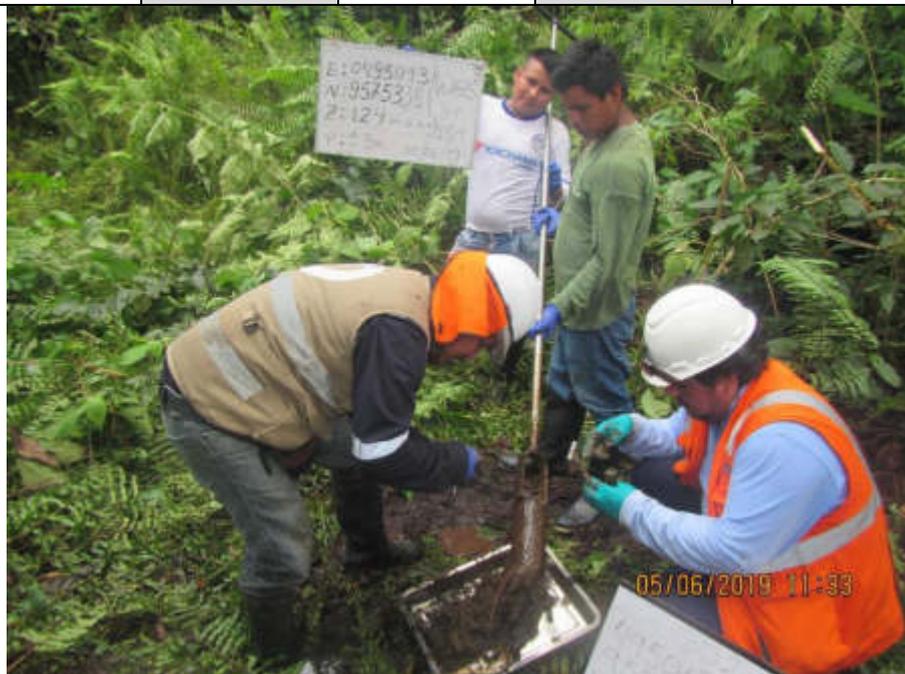
Distrito	Trompeteros	Provincia	Loreto	Departamento	Loreto
<b>FOTOGRAFÍA N.º 3 S0050-SU-002</b>					
Fecha: 05/06/2019					
Hora: 11:33					
COORDENADAS UTM -WGS 84 – ZONA 18M					
Este (m): 495013					
Norte (m): 9575338					
Altitud (m.s.n.m.): 124					
Precisión: ± 3					
DESCRIPCIÓN: Muestreo del punto S0050-SU-002. Presencia de vegetación herbácea y saturación del suelo.

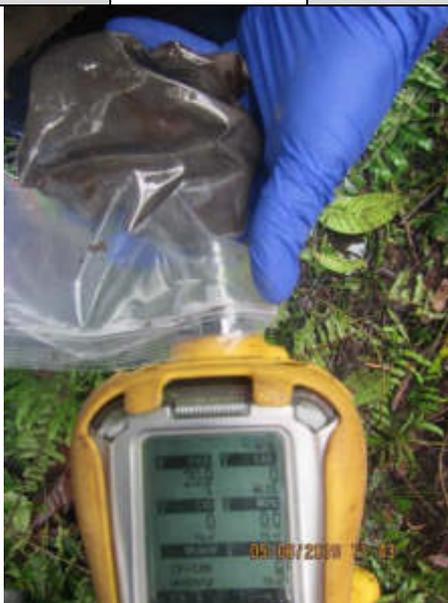
Distrito	Trompeteros	Provincia	Loreto	Departamento	Loreto
<b>FOTOGRAFÍA N.º 4 S0050-SU-002</b>					
Fecha: 05/06/2019					
Hora: 11:43					
COORDENADAS UTM -WGS 84 – ZONA 18M					
Este (m): 495013					
Norte (m): 9575338					
Altitud (m.s.n.m.): 124					
Precisión: ± 3					
DESCRIPCIÓN: Medición de Compuestos Orgánicos Volátiles (VOC) en la muestra de suelo en el punto S0050-SU-002, el cual registró un valor de 0 mg/m <sup>3</sup> .

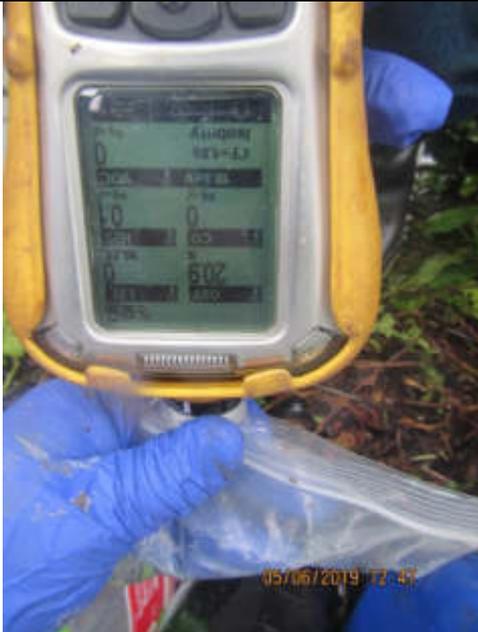
Distrito	Trompeteros	Provincia	Loreto	Departamento	Loreto
<b>FOTOGRAFÍA N.º 6 S0050-SU-003</b>

Fecha: 05/06/2019					
Hora: 12:47					
COORDENADAS UTM -WGS 84 – ZONA 18M					
Este (m): 495024					
Norte (m): 9575316					
Altitud (m.s.n.m): 124					
Precisión: ± 3					
<b>DESCRIPCIÓN:</b>		Medición de Compuestos Orgánicos Volátiles (VOC) en la muestra de suelo en el punto S0050-SU-003, el cual registró un valor de 0 mg/m <sup>3</sup> .

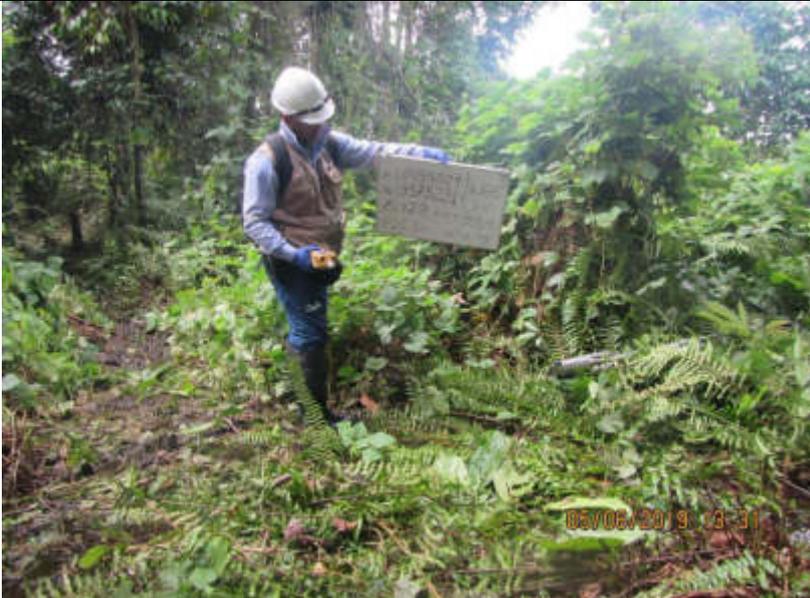
Distrito	Trompeteros	Provincia	Loreto	Departamento	Loreto
<b>FOTOGRAFÍA N.º 7</b> <b>S0050-SU-004</b>

**DESCRIPCIÓN:** Vista panorámica del punto de muestreo de suelo S0050-SU-004. Se evidencia vegetación típica de la zona (bosque secundario, arbóreo).

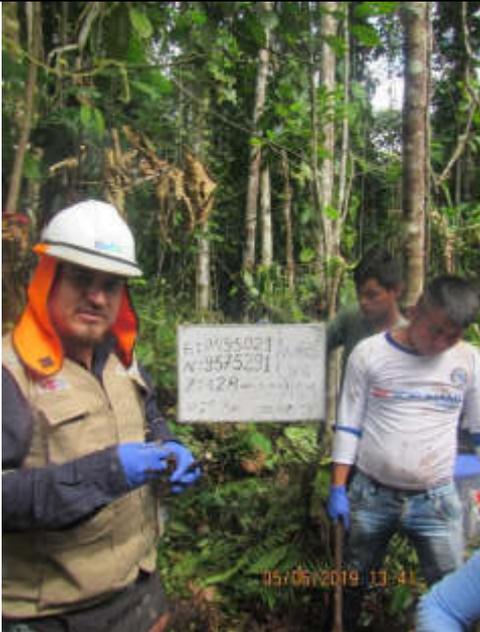
Distrito	Trompeteros	Provincia	Loreto	Departamento	Loreto
<b>FOTOGRAFÍA N.º 8</b> <b>S0050-SU-004</b>

**DESCRIPCIÓN:** Muestreo de suelo en el punto S0050-SU-004, donde se evidencia la vegetación de bosque secundario típico de la zona.

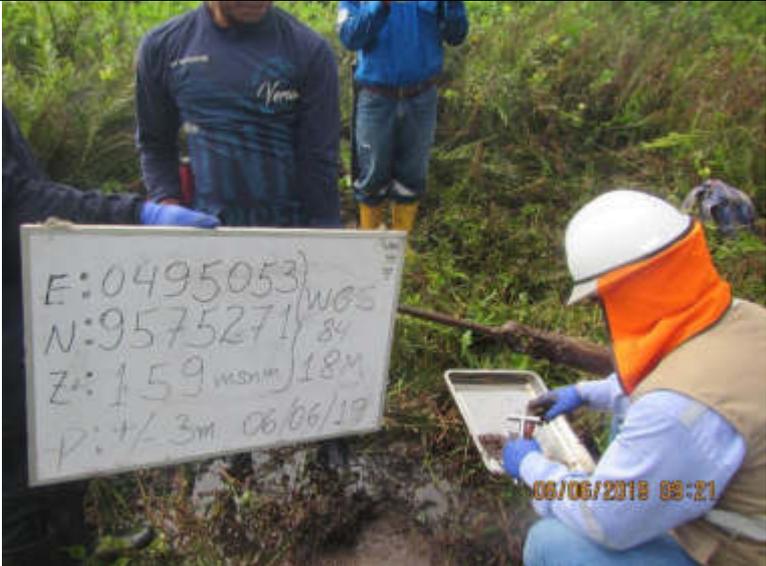
Fecha: 06/06/2019					
Hora: 09:21					
COORDENADAS UTM -WGS 84 - ZONA 18M					
Este (m): 495053					
Norte (m): 9575271					
Altitud (m.s.n.m): 159					
Precisión: ± 3					
<b>DESCRIPCIÓN:</b>		Ubicación del punto de muestreo S0050-SU-005, se evidencia la coloración oscura de la muestra, evidenciando abundancia de material orgánico y suelo sobresaturado. Se evidencia muestreo del parámetro TPH - F1.

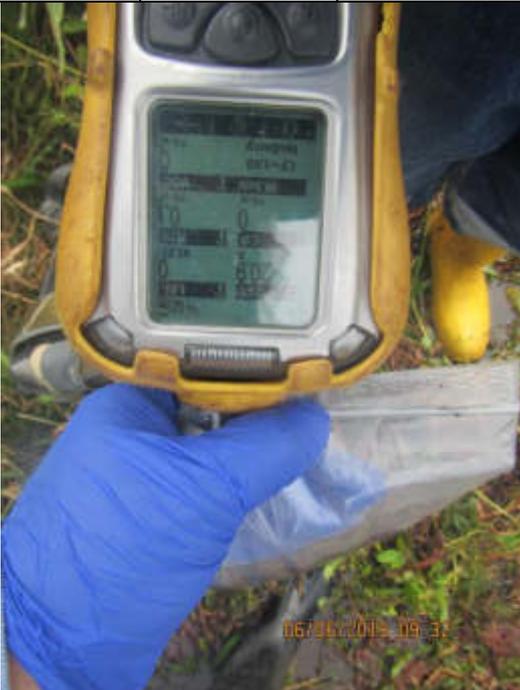
Distrito	Trompeteros	Provincia	Loreto	Departamento	Loreto
<b>FOTOGRAFÍA N.º 10</b> <b>S0050-SU-005</b>

Fecha: 06/06/2019					
Hora: 09:32					
COORDENADAS UTM -WGS 84 - ZONA 18M					
Este (m): 495053					
Norte (m): 9575271					
Altitud (m.s.n.m): 159					
Precisión: ± 3					
<b>DESCRIPCIÓN:</b>		Medición de Compuestos Orgánicos Volátiles (VOC) en la muestra de suelo en el punto S0050-SU-005, el cual registró un valor de 0 mg/m <sup>3</sup> .

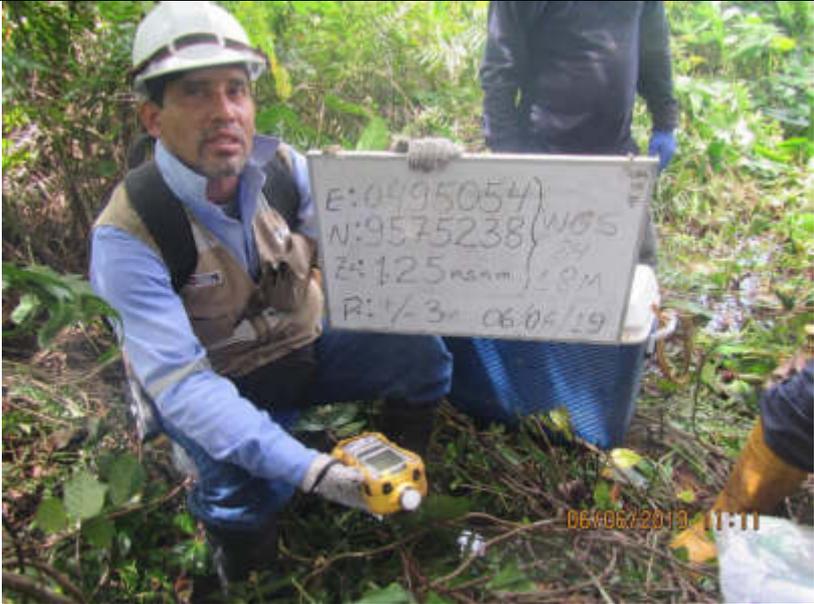
Distrito	Trompeteros	Provincia	Loreto	Departamento	Loreto
<b>FOTOGRAFÍA N.º 11 S0050-SU-006</b>					
Fecha: 06/06/2019					
Hora: 11:11					
COORDENADAS UTM -WGS 84 – ZONA 18M					
Este (m): 495054					
Norte (m): 9575238					
Altitud (m.s.n.m): 125					
Precisión: ± 3

DESCRIPCIÓN: Toma de muestra del punto S0050-SU-006.

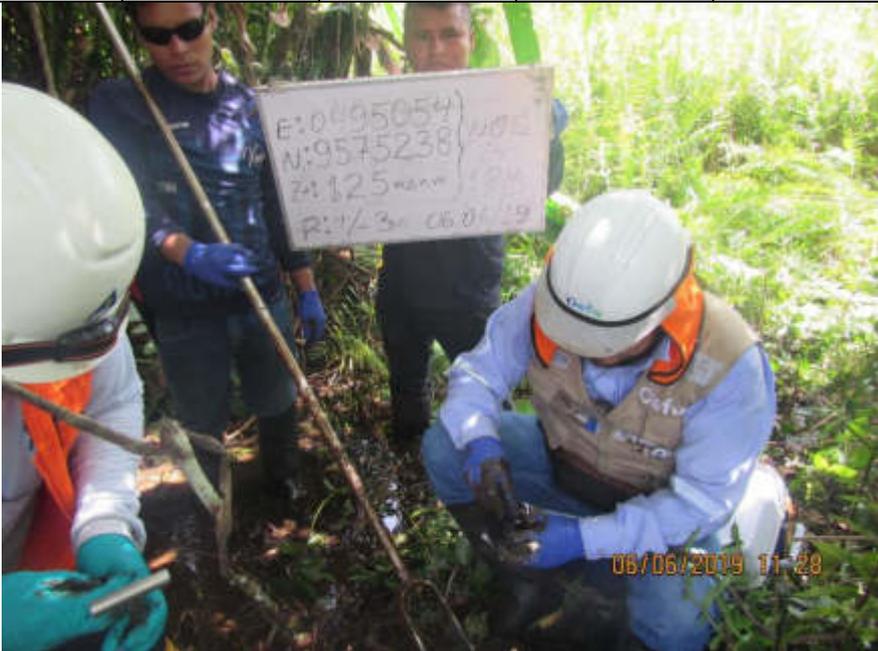
DESCRIPCIÓN: Muestreo de fracción de hidrocarburos F1 en el punto S0050-SU-006, se observa suelo saturado y vegetación herbácea .

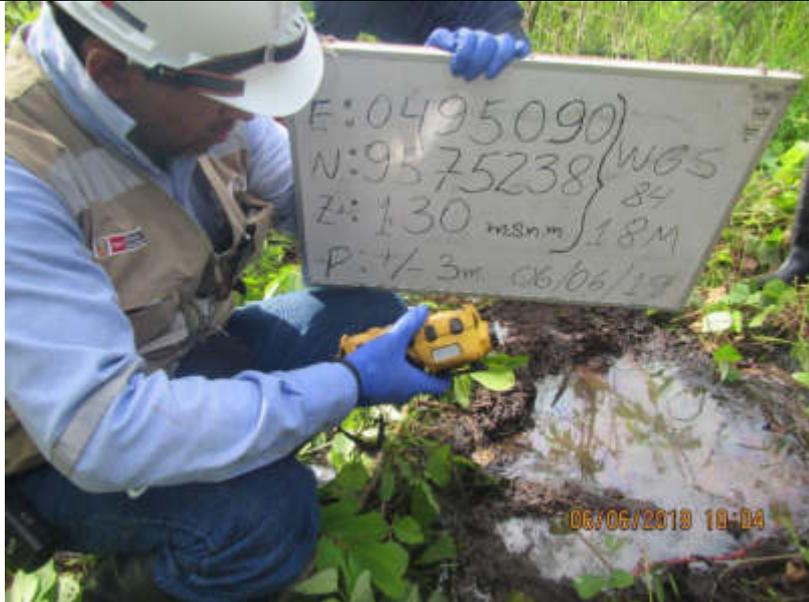
Distrito	Trompeteros	Provincia	Loreto	Departamento	Loreto
<b>FOTOGRAFÍA N.º 13 S0050-SU-007</b>					
Fecha: 06/06/2019					
Hora: 10:04					
COORDENADAS UTM -WGS 84 – ZONA 18M					
Este (m): 495090					
Norte (m): 9575238					
Altitud (m.s.n.m): 130					
Precisión: ± 3

Muestreo en el punto S0050-SU-007, donde se aprecia la sobresaturación del suelo y la vegetación típica de la zona.

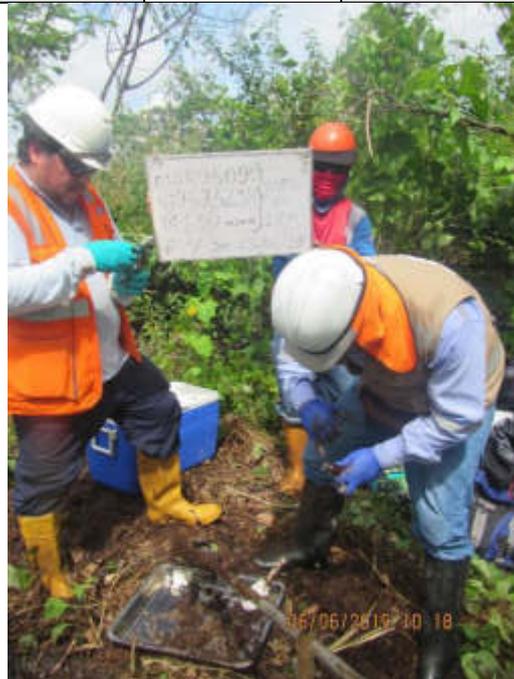
Distrito	Trompeteros	Provincia	Loreto	Departamento	Loreto
<b>FOTOGRAFÍA N.º 14 S0050-SU-007</b>					
Fecha: 06/06/2019					
Hora: 10:18					
COORDENADAS UTM -WGS 84 – ZONA 18M					
Este (m): 495090					
Norte (m): 9575238					
Altitud (m.s.n.m): 130					
Precisión: ± 3

Muestreo en el punto S0050-SU-007, se observó suelo sobresaturado, arcilloso color marrón e iridiscencia con hidrocarburos en fase libre en la capa superficial líquida de saturación del suelo.

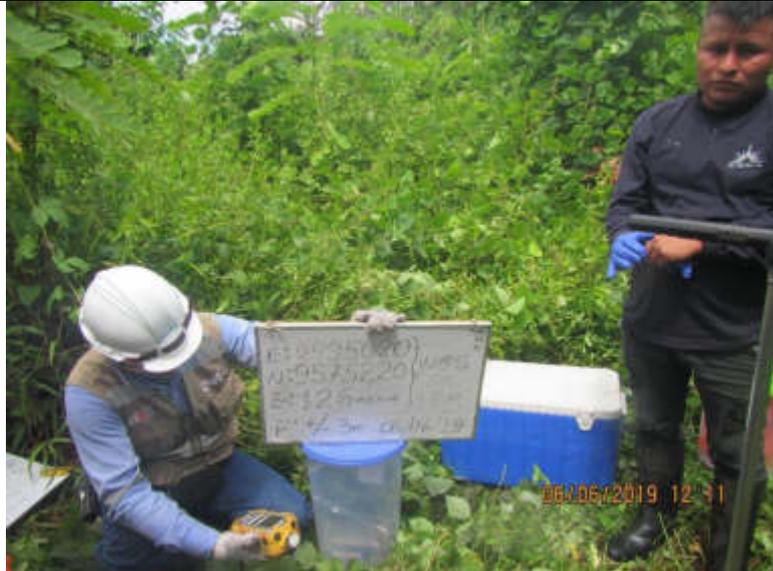
Distrito	Trompeteros	Provincia	Loreto	Departamento	Loreto
<b>FOTOGRAFÍA N.º 15 S0050-SU-008</b>					
Fecha: 06/06/2019					
Hora: 12:11					
COORDENADAS UTM -WGS 84 – ZONA 18M					
Este (m): 495020					
Norte (m): 9575220					
Altitud (m.s.n.m): 126					
Precisión: ± 3

Muestreo en el punto S0050-SU-008, se observó suelo saturado y vegetación típica de la zona, con presencia de suelo con materia orgánica. Se evidencia medición de compuestos orgánicos volátiles (COV).

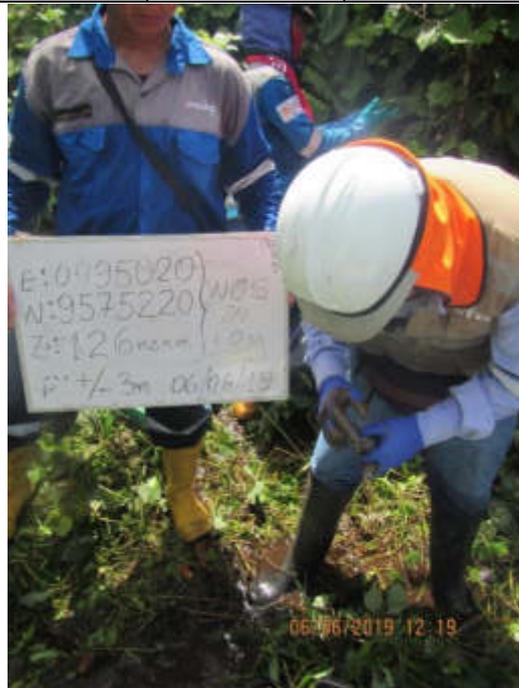
Distrito	Trompeteros	Provincia	Loreto	Departamento	Loreto
<b>FOTOGRAFÍA N.º 16 S0050-SU-008</b>					
Fecha: 06/06/2019					
Hora: 12:19					
COORDENADAS UTM -WGS 84 – ZONA 18M					
Este (m): 495020					
Norte (m): 9575220					
Altitud (m.s.n.m): 126					
Precisión: ± 3

Muestreo en el punto S0050-SU-008, se observa suelo saturado. Se evidencia muestreo de fracción de hidrocarburos F1.

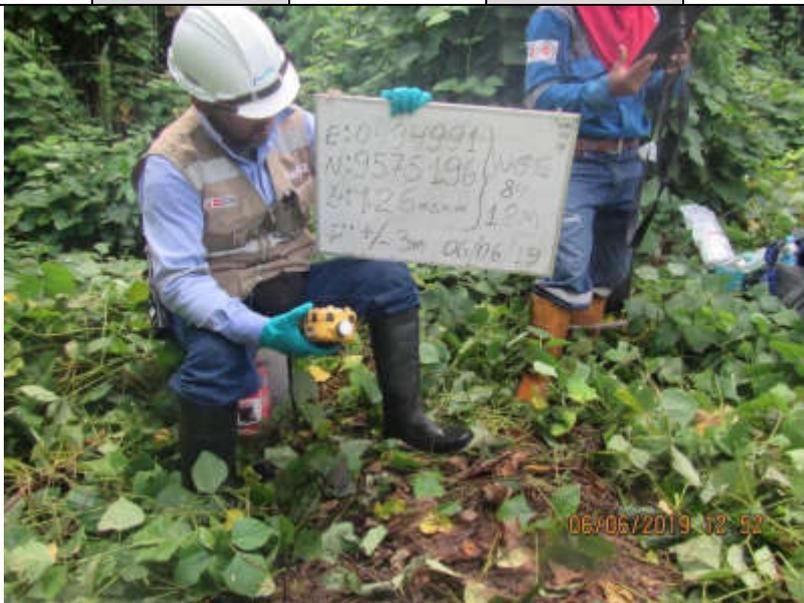
Distrito	Trompeteros	Provincia	Loreto	Departamento	Loreto
<b>FOTOGRAFÍA N.º 17 S0050-SU-009</b>					
Fecha: 06/06/2019					
Hora: 12:52					
<b>COORDENADAS UTM -WGS 84 – ZONA 18M</b>					
Este (m): 494991					
Norte (m): 9575196					
Altitud (m s.n.m.): 126					
Precisión: ± 3					
<b>DESCRIPCIÓN:</b>		Ubicación del punto S0050-SU-009, se observó con presencia de abundante materia orgánica.

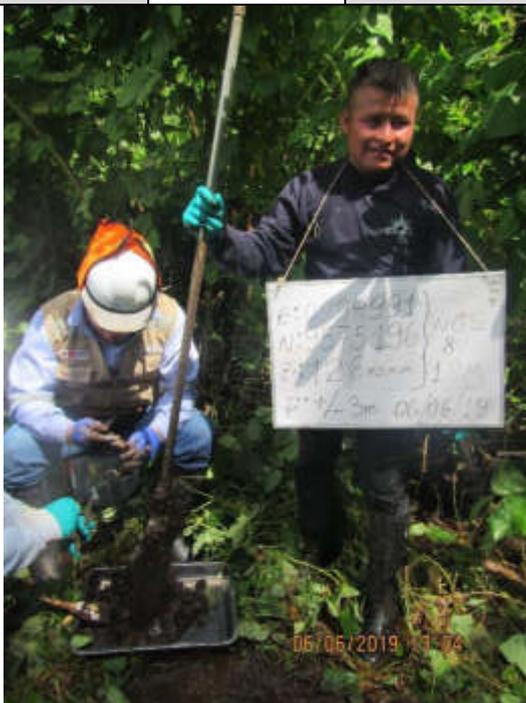
Distrito	Trompeteros	Provincia	Loreto	Departamento	Loreto
<b>FOTOGRAFÍA N.º 18 S0050-SU-009</b>					
Fecha: 06/06/2019					
Hora: 13:04					
<b>COORDENADAS UTM -WGS 84 – ZONA 18M</b>					
Este (m): 494991					
Norte (m): 9575196					
Altitud (m s.n.m.): 126					
Precisión: ± 3					
<b>DESCRIPCIÓN:</b>		Muestreo de fracción de hidrocarburos F1 en el punto S0050-SU-009.

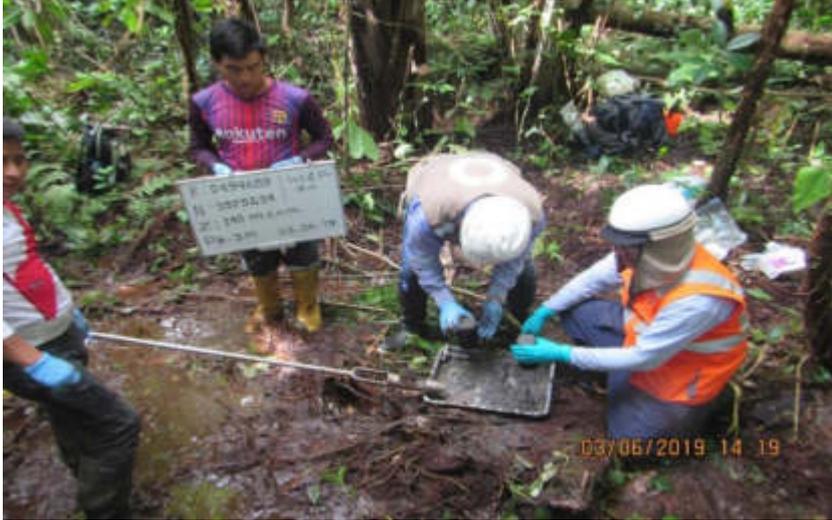
<p>Muestreo en el punto S0047-SU-CTRL1, el cual representa el punto de control del sitio S0050, se observa vegetación herbácea y arbórea, con presencia de suelo arenoso.</p>

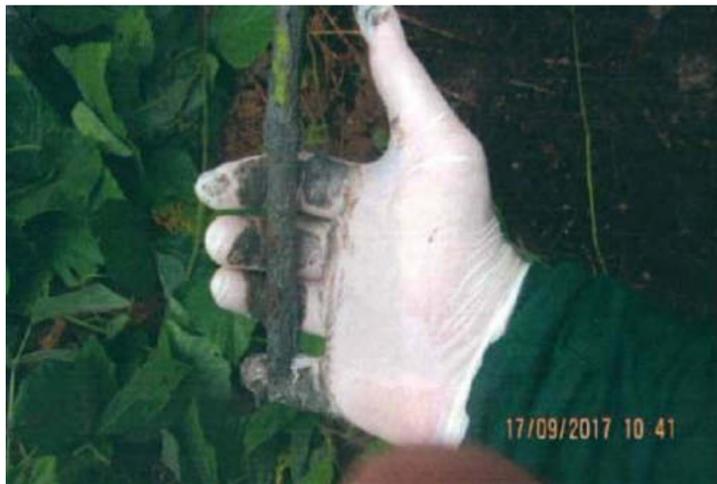
Afectación organoléptica por hidrocarburos del suelo en el sitio S0050 durante

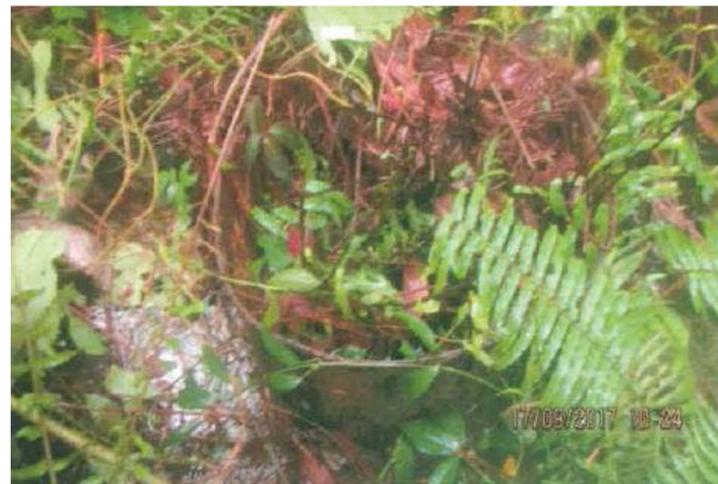
Trabajos de reconocimiento en el sitio S0050, en el cual se evidenció residuos

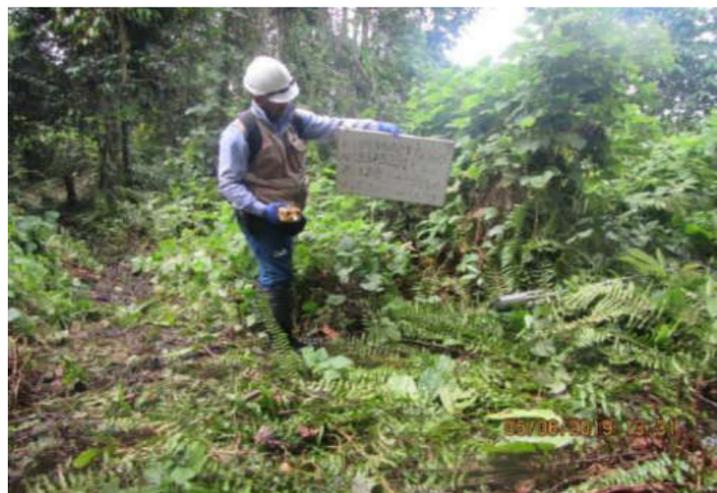
Vegetación de bosque secundario arbóreo en el sitio S0050.

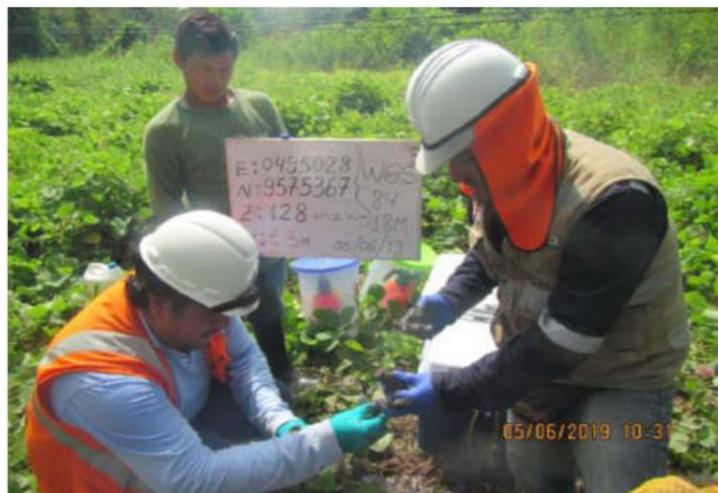
Vegetación herbácea y suelo de textura arcillosa y saturado hasta con 0,20 m de agua en el sitio S0050.

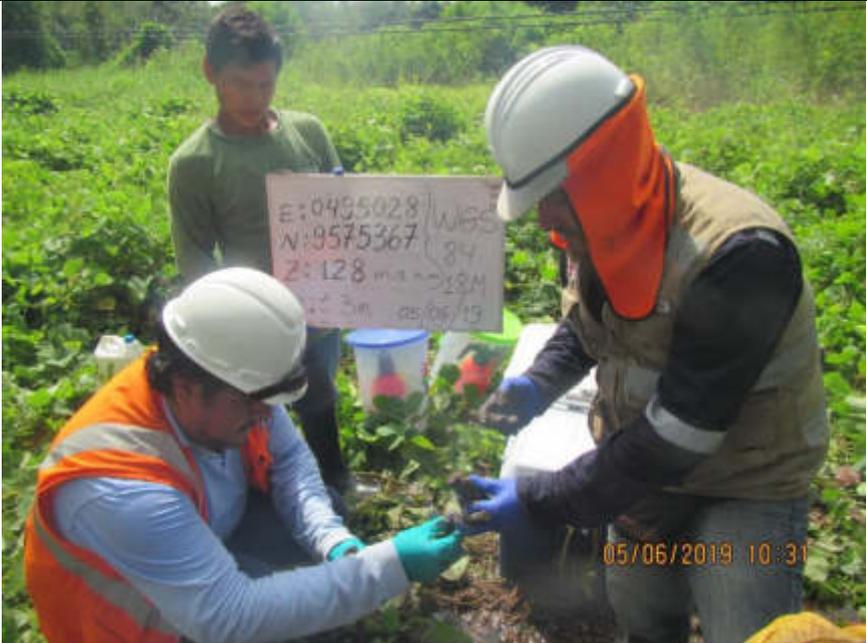
Fecha: 05/06/2019					
Hora: 10:31					
COORDENADAS UTM -WGS 84 – ZONA 18M					
Este (m): 495028					
Norte (m): 9575367					
Altitud (m.s.n.m.): 128					
Precisión: ± 3		DESCRIPCIÓN:			
Vista del punto de muestreo de suelo con código S0050-SU-001, en el cual se evidencia la sobresaturación del suelo. El punto presenta vegetación herbácea y suelo de textura arcillosa.

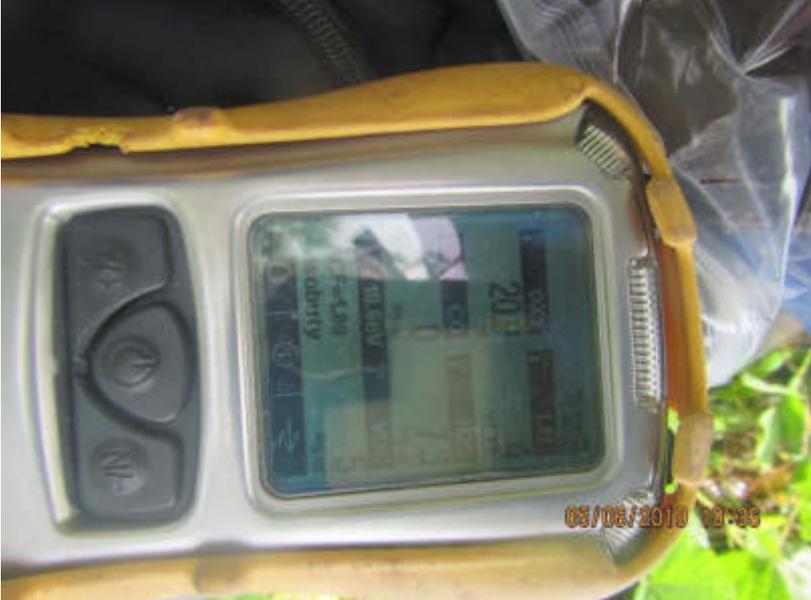
Fecha: 05/06/2019					
Hora: 10:36					
COORDENADAS UTM -WGS 84 – ZONA 18M					
Este (m): 495028					
Norte (m): 9575367					
Altitud (m.s.n.m.): 128					
Precisión: ± 3		DESCRIPCIÓN:			
Medición de Compuestos Orgánicos Volátiles (VOC) en la muestra de suelo en el punto S0050-SU-001, el cual registró un valor de 5 mg/m <sup>3</sup> .

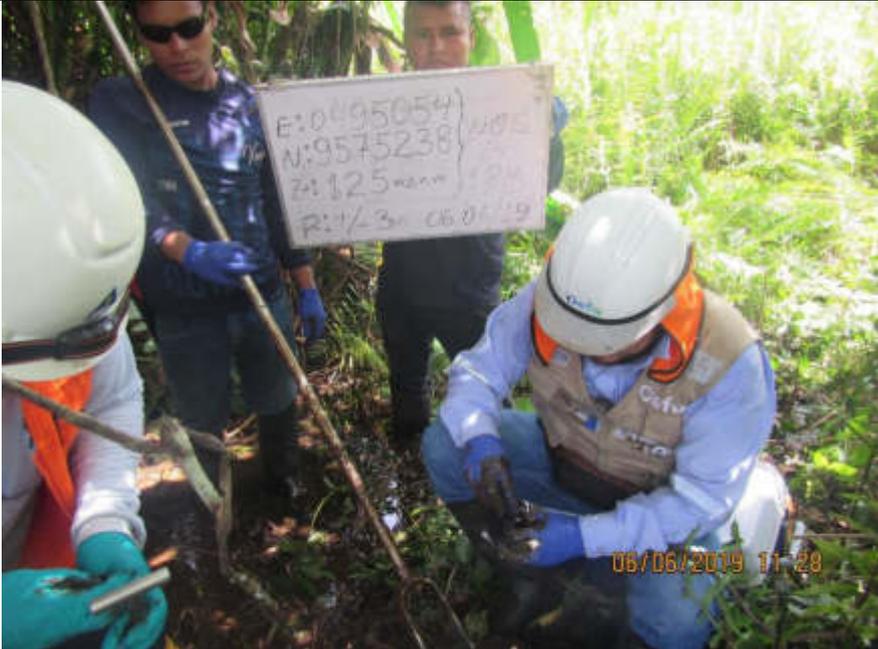
DESCRIPCIÓN: Muestreo de fracción de hidrocarburos F1 en el punto S0050-SU-006, se observa suelo saturado y vegetación herbácea .

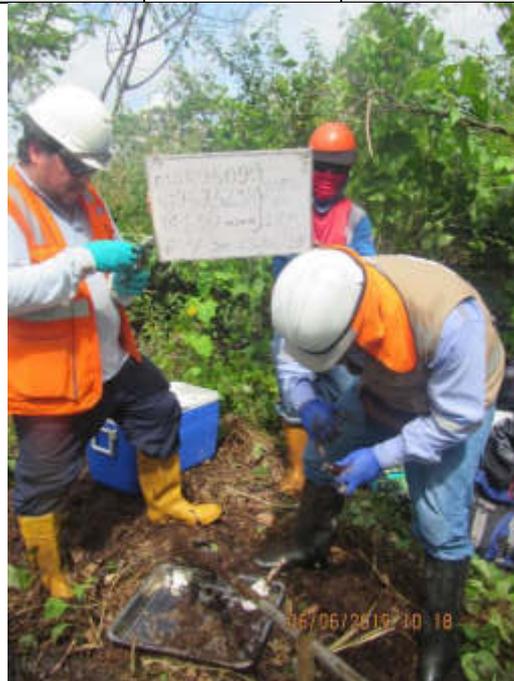
Distrito	Trompeteros	Provincia	Loreto	Departamento	Loreto
<b>FOTOGRAFÍA N.º 14 S0050-SU-007</b>					
Fecha: 06/06/2019					
Hora: 10:18					
COORDENADAS UTM -WGS 84 – ZONA 18M					
Este (m): 495090					
Norte (m): 9575238					
Altitud (m.s.n.m): 130					
Precisión: ± 3

Muestreo en el punto S0050-SU-007, se observó suelo sobresaturado, arcilloso color marrón e iridiscencia con hidrocarburos en fase libre en la capa superficial líquida de saturación del suelo.
