**INFORME N°00553-2019-OEFA/DEAM-SSIM**

**ASUNTO** : Informe de Evaluación Ambiental para la identificación del sitio impactado por actividades de hidrocarburos con código S0050, en el ámbito la cuenca del río Corrientes, distrito de Trompeteros, provincia y departamento de Loreto.

**CUE** : 2017-05-0056

**FECHA** : Lima, 29 de noviembre de 2019.

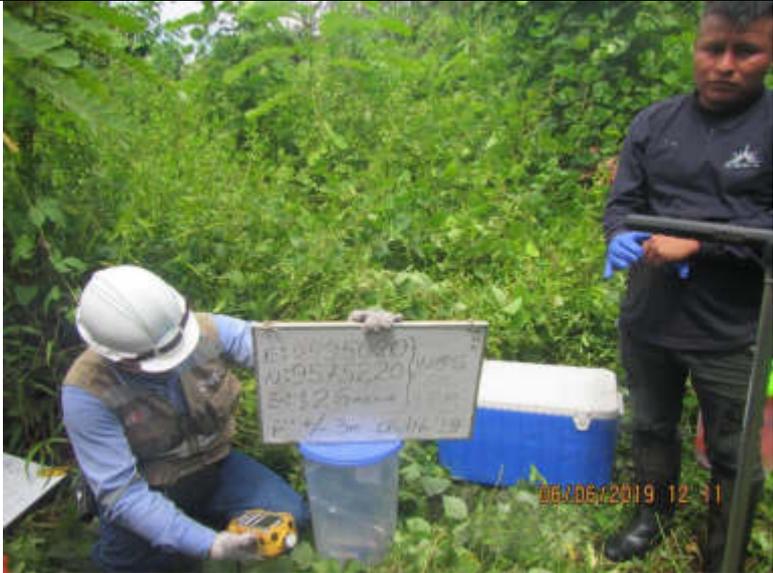
<p>Muestreo en el punto S0050-SU-008, se observó suelo saturado y vegetación típica de la zona, con presencia de suelo con materia orgánica. Se evidencia medición de compuestos orgánicos volátiles (COV).</p>

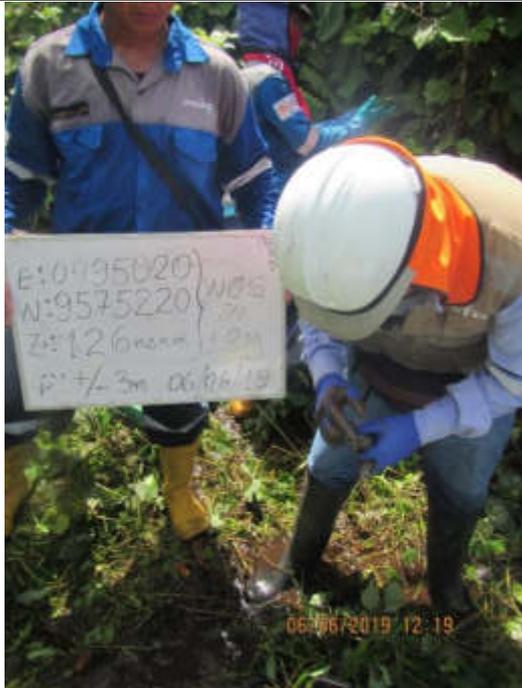
Distrito	Trompeteros	Provincia	Loreto	Departamento	Loreto
<b>FOTOGRAFÍA N.º 16 S0050-SU-008</b>					
Fecha: 06/06/2019					
Hora: 12:19					
COORDENADAS UTM -WGS 84 – ZONA 18M					
Este (m): 495020					
Norte (m): 9575220					
Altitud (m.s.n.m): 126					
Precisión: ± 3					
<b>DESCRIPCIÓN:</b>

<p>Muestreo en el punto S0050-SU-008, se observa suelo saturado. Se evidencia muestreo de fracción de hidrocarburos F1.</p>

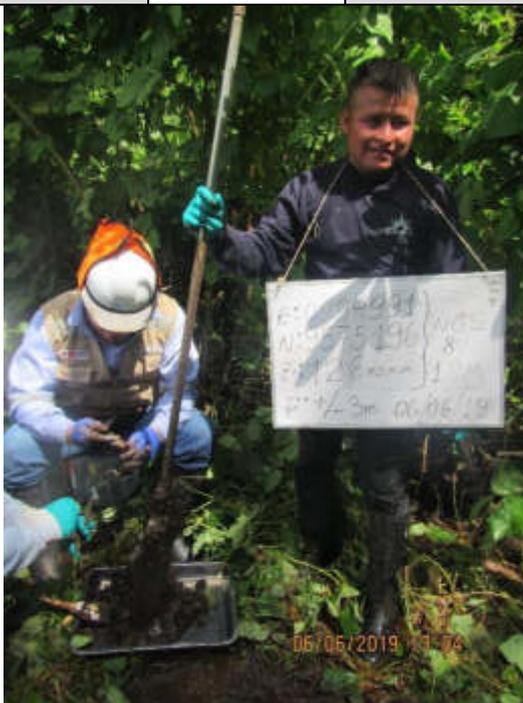
Distrito	Trompeteros	Provincia	Loreto	Departamento	Loreto
<b>FOTOGRAFÍA N.º 18 S0050-SU-009</b>					
Fecha: 06/06/2019					
Hora: 13:04					
COORDENADAS UTM -WGS 84 – ZONA 18M					
Este (m): 494991					
Norte (m): 9575196					
Altitud (m s.n.m.): 126					
Precisión: ± 3					
<b>DESCRIPCIÓN:</b>		Muestreo de fracción de hidrocarburos F1 en el punto S0050-SU-009.

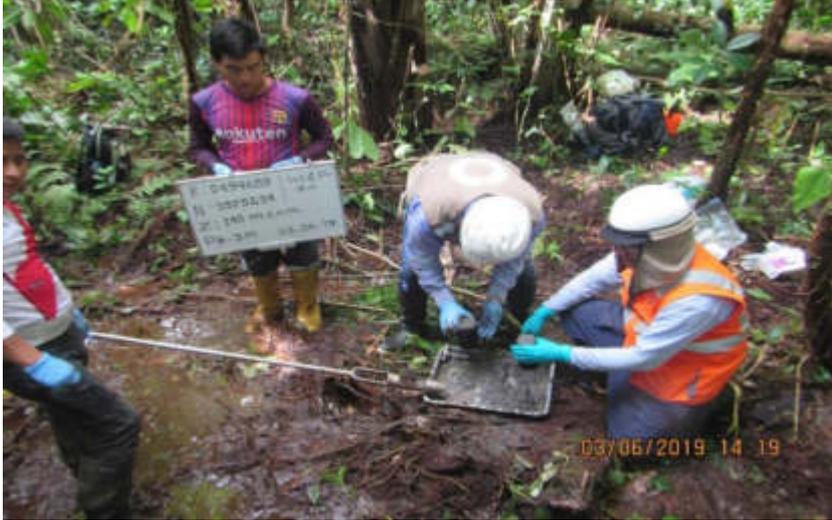
<p>Muestreo en el punto S0047-SU-CTRL1, el cual representa el punto de control del sitio S0050, se observa vegetación herbácea y arbórea, con presencia de suelo arenoso.</p>
