INFORME N° 00152-2019-OEFA/DEAM-SSIM

ASUNTO : Evaluación Ambiental para la identificación del sitio impactado por actividades de hidrocarburos con código S0167, en el ámbito la cuenca del río Pastaza, distrito de Andoas, provincia de Datem del Marañón, departamento de Loreto.

FECHA : Lima, 06 de mayo de 2019

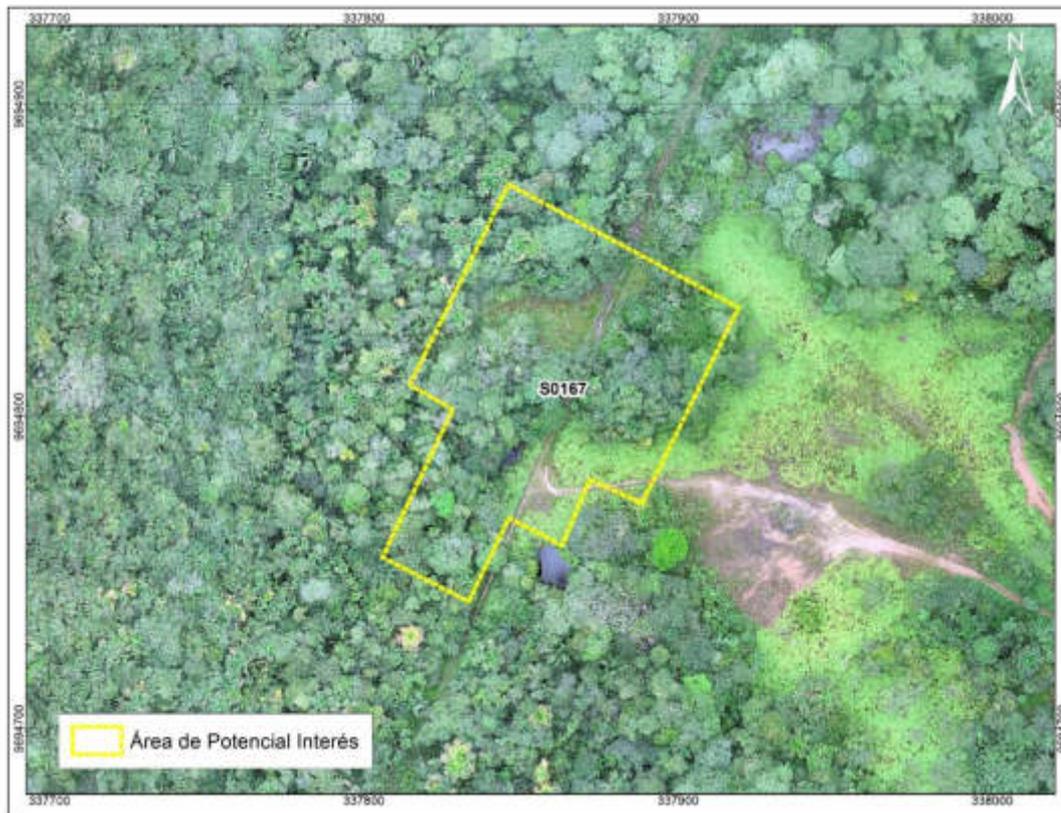
Figura 3-2. Ortofoto del sitio S0167 tomada por un sistema de aeronave pilotada a distancia

El sitio S0167 se encuentra en una zona plana con drenaje pobre (pendiente de 0-2%) y presenta suelo arcilloso saturado con una permeabilidad baja y material orgánico superficial; asimismo, presenta vegetación herbácea en el derecho de vía y vegetación de bosque secundario de tierra firme. El sitio es atravesado por ductos de producción que van de Capahuari Norte a Capahuari Sur tal como se muestran en la figura 3-2.

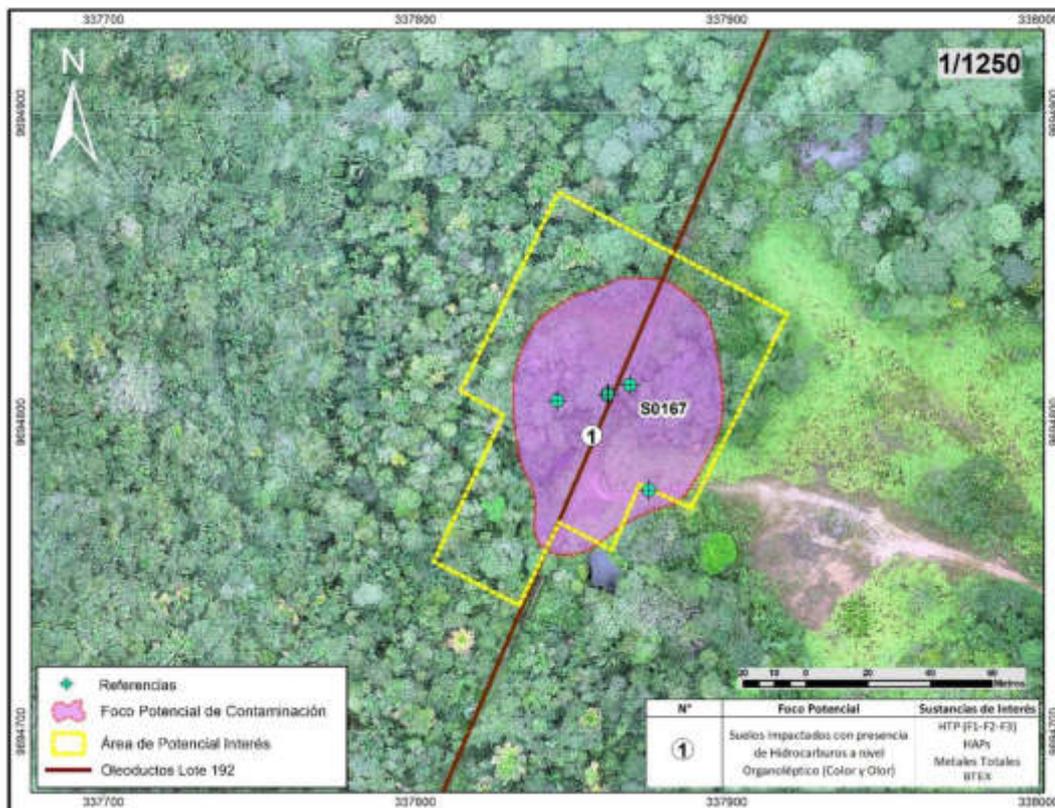
Figura 3-3. Focos potenciales de contaminación en el sitio S0167

La figura 3.3 presenta un mapa con la demarcación de los focos potenciales de contaminación identificados en el sitio y sus posibles sustancias de interés.

Asimismo, los residuos del botadero constituyen un foco potencial, que podrían ser fuente de contaminación con HTP, BTEX, HAPs y metales los cuales podrían propagarse a través del suelo (infiltración, retención), agua subterránea (disolución de contaminantes y transporte a través de la napa freática).

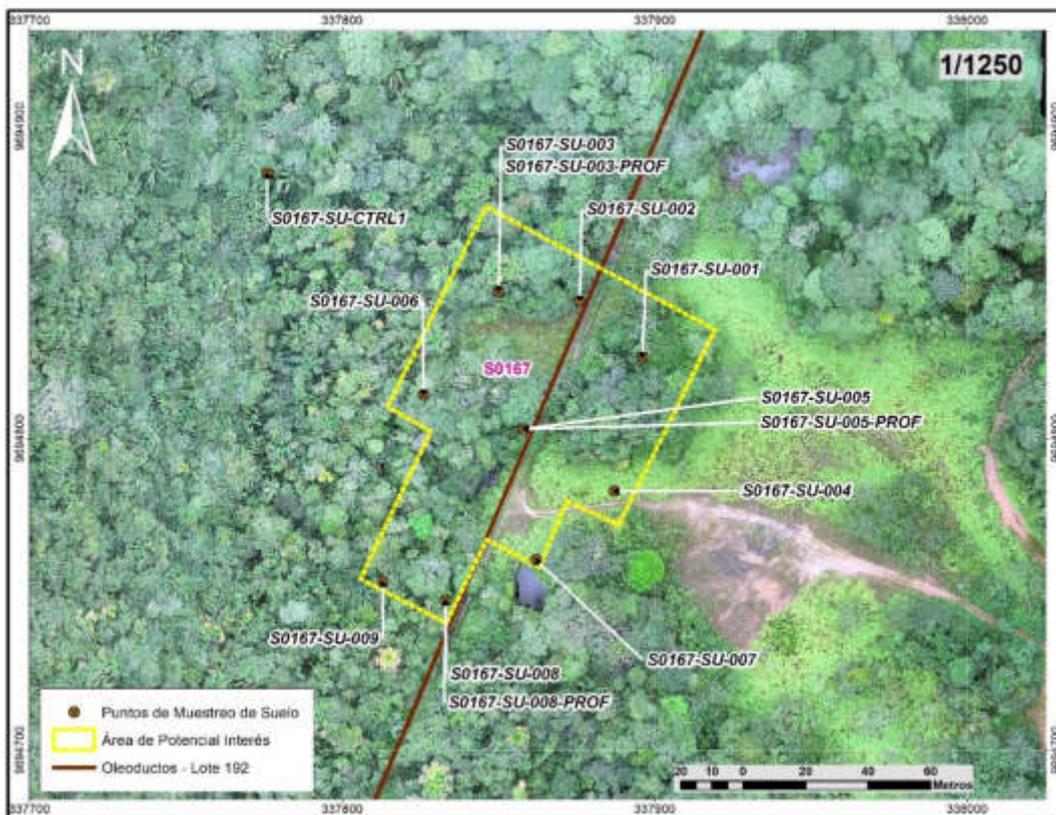
Figura 7-1. Ubicación de los puntos de muestreo de suelo

La distribución de las muestras se presenta en el mapa respectivo tal como se muestra en la figura 7-1 (Anexo 1.2).

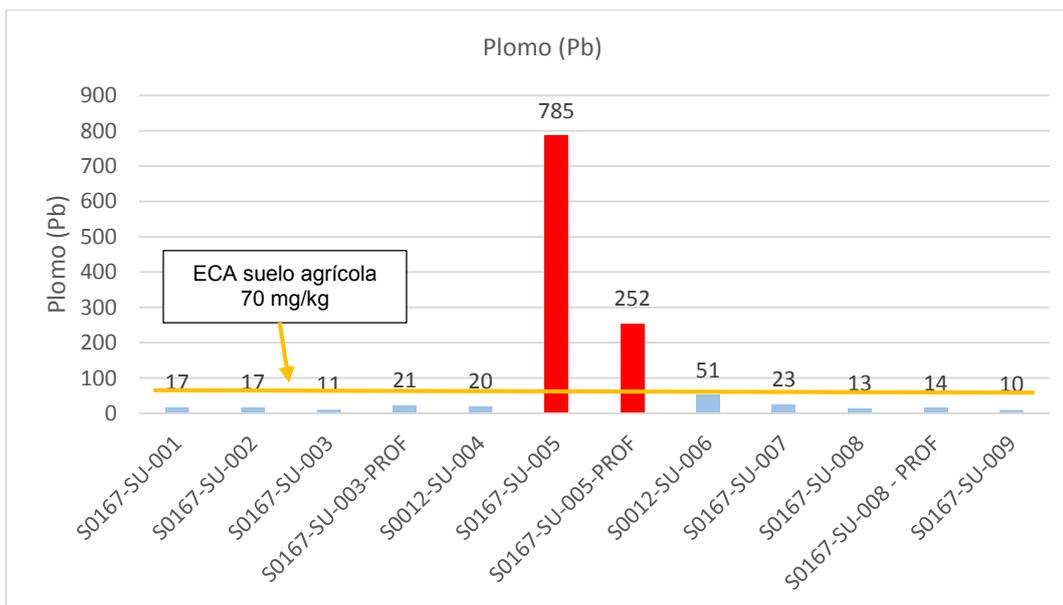
Figura 8-2. Resultados de plomo (Pb) para el sitio S0167

Al igual que las concentraciones de cadmio, las muestras S0167-SU-005 (tomada a menos de 30 cm de profundidad) y S0167-SU-005-PROF (tomada entre 1,5 y 2,0 m de profundidad) superaron los ECA para suelo de uso agrícola para el parámetro plomo (Pb), encontrándose la mayor concentración en la muestra tomada a menor profundidad (Figura 8-2).

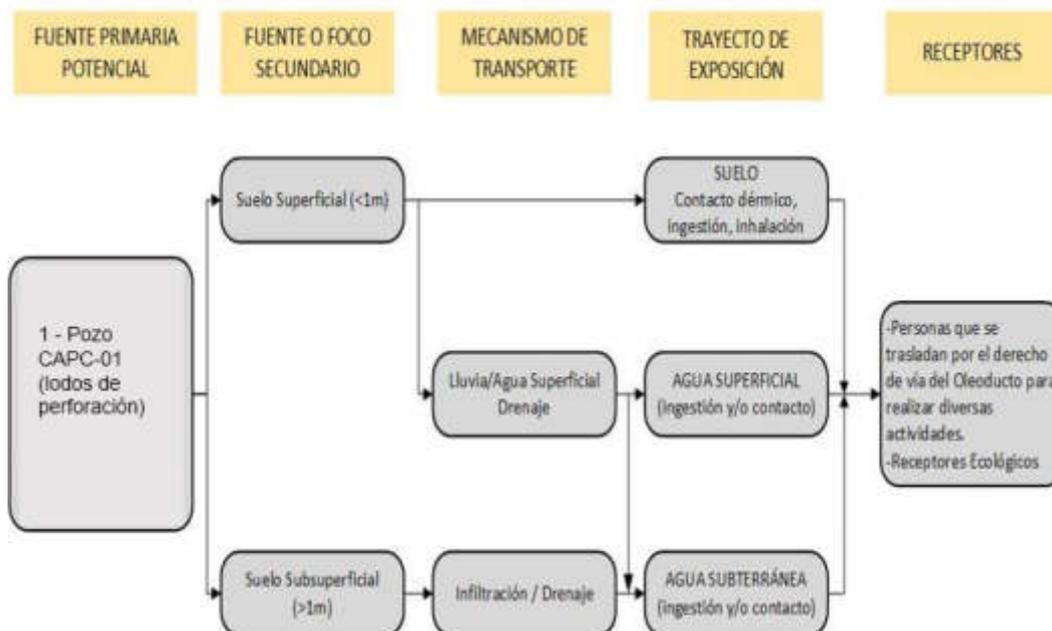
Figura 9-2. Esquema del Modelo conceptual inicial para el sitio S0167

Para el sitio de S0167 se estableció el esquema conceptual que muestra la interacción del sitio con el componente ambiental suelo

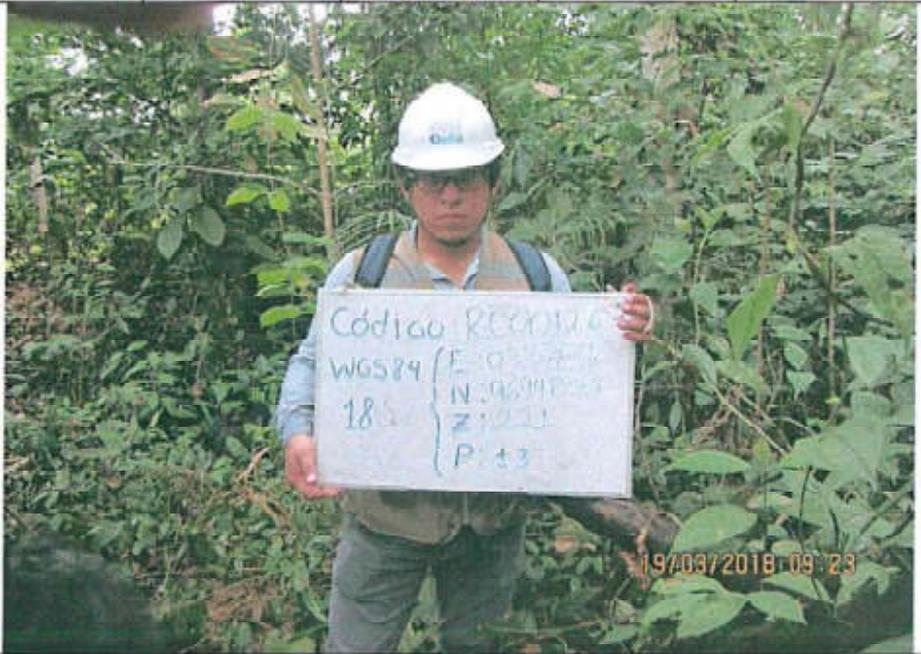
Distrito	Andoas	Provincia	Datem del Maraón	Departamento	Loreto
FOTOGRAFÍA N.º 1 R000126					
Fecha: 19/03/2018					
Hora: 9:23 horas					
COORDENADAS UTM -WGS84 – ZONA 18M					
Este (m): 0337846					
Norte (m): 9694807					
Altitud (m.s.n.m): 221					
Precisión: ± 3

DESCRIPCIÓN: Vista de la ubicación de la referencia R000126.

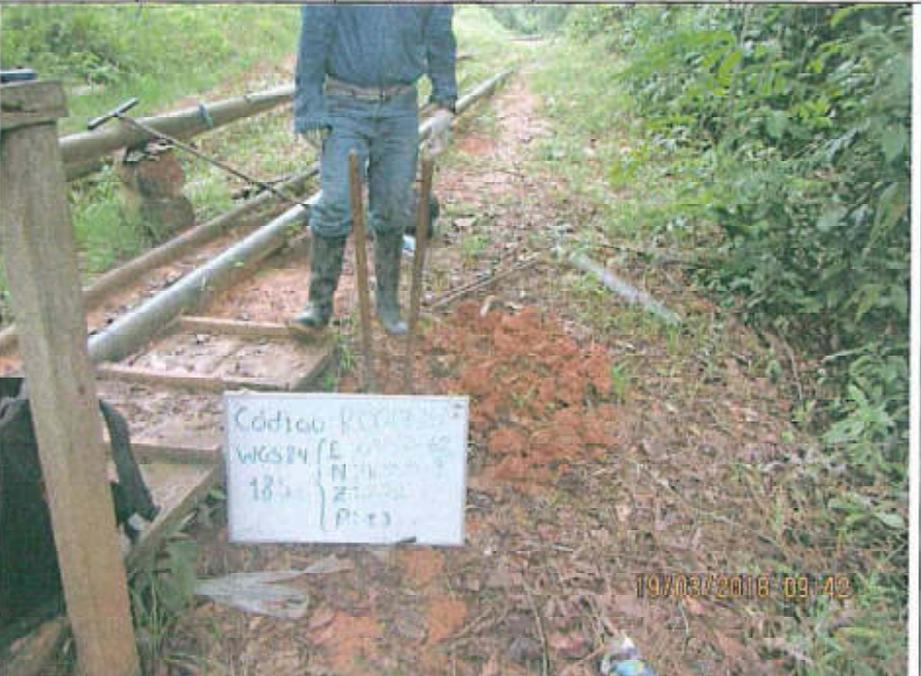
Distrito	Andoas	Provincia	Datem del Maraón	Departamento	Loreto
FOTOGRAFÍA N.º 2 R001795					
Fecha: 19/03/2018					
Hora: 9:42 horas					
COORDENADAS UTM -WGS84 – ZONA 18M					
Este (m): 0337862					
Norte (m): 9694809					
Altitud (m.s.n.m): 221					
Precisión: ± 3

DESCRIPCIÓN: Vista de la ubicación en terreno de la referencia R001795. Se observa tubería de producción.

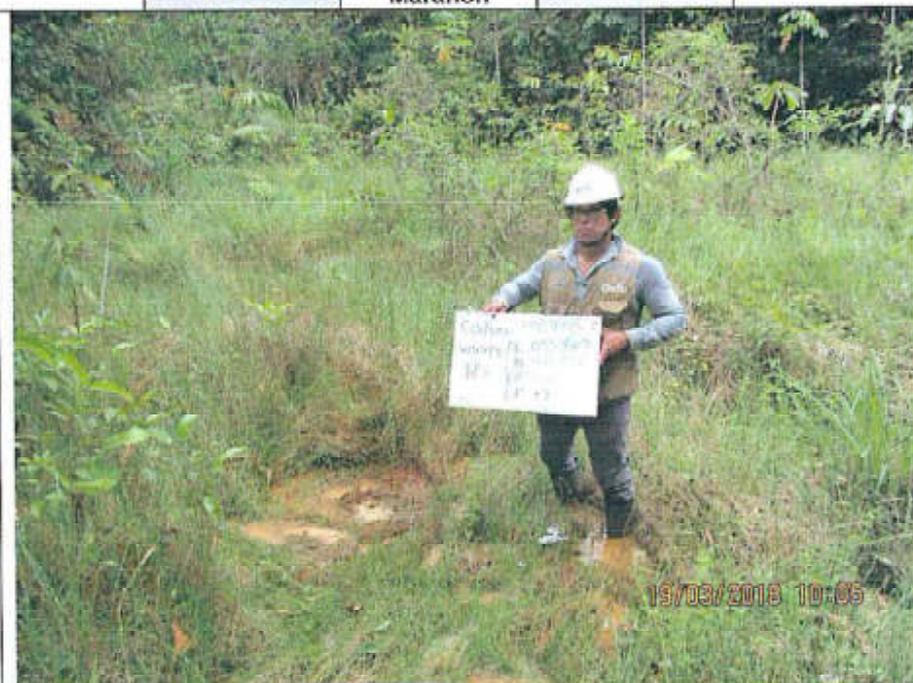
Distrito	Andoas	Provincia	Datem del Maraón	Departamento	Loreto
FOTOGRAFÍA N.º 4 R003003					
Fecha: 19/03/2018					
Hora: 10:05 horas					
COORDENADAS UTM -WGS84 – ZONA 18M					
Este (m): 0337869					
Norte (m): 9694812					
Altitud (m.s.n.m): 221					
Precisión: ± 3					
DESCRIPCIÓN: Vista de la ubicación en terreno de la referencia R003003.

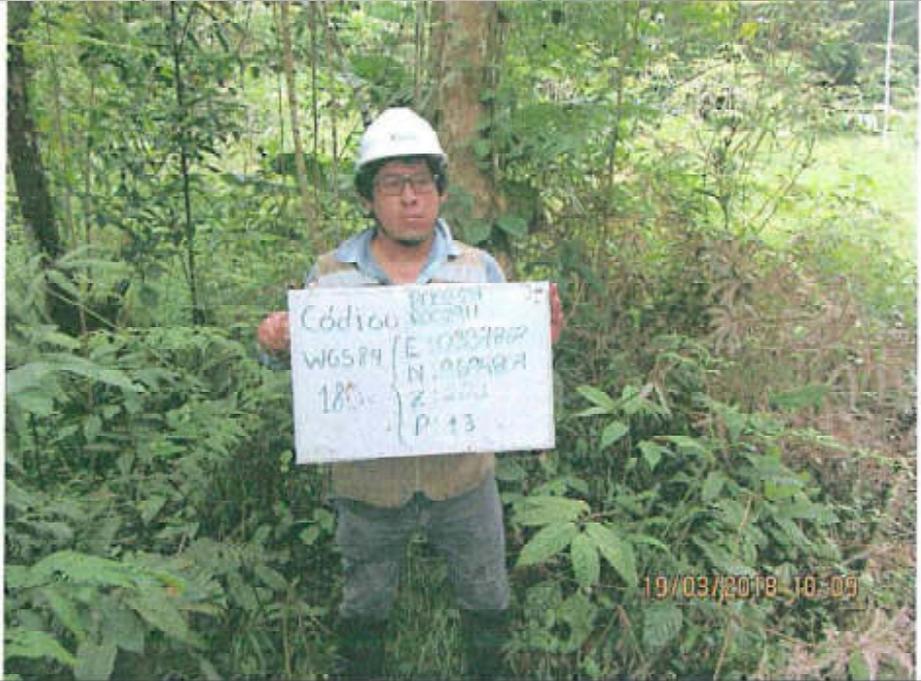
Distrito	Andoas	Provincia	Datem del Marañón	Departamento	Loreto
FOTOGRAFÍA N.º 5 R002531/R002911

Fecha: 19/03/2018					
Hora: 10:09 horas					
COORDENADAS UTM -WGS 84 – ZONA 18M					
Este (m): 0337862					
Norte (m): 9694809					
Altitud (m.s.n.m): 221					
Precisión: ± 3					
DESCRIPCIÓN:		Vista de la ubicación en terreno de las referencias R002531 y R002911.

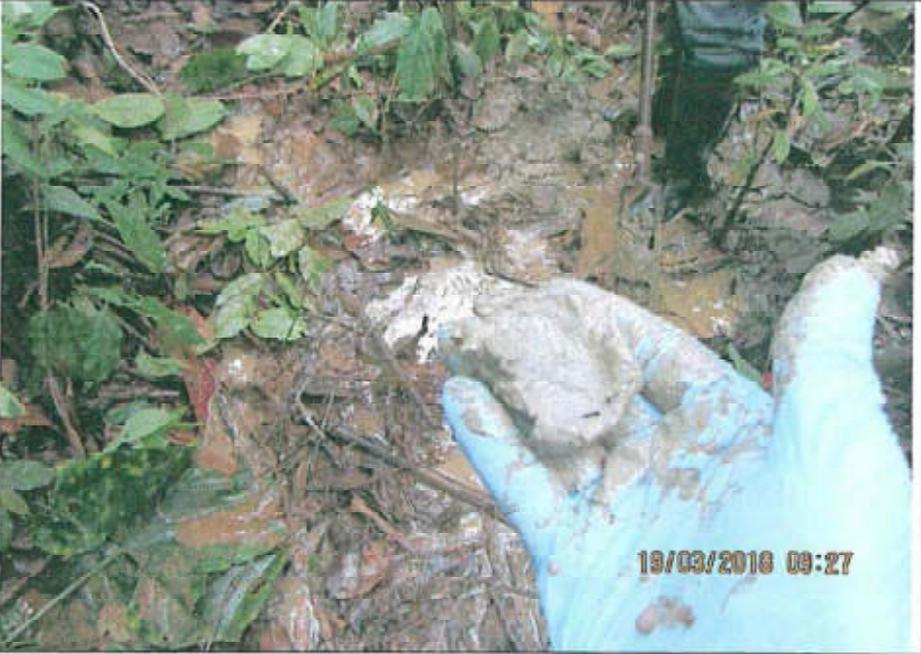
Distrito	Andoas	Provincia	Datem del Marañón	Departamento	Loreto
FOTOGRAFÍA N.º 6 R000126

Fecha: 19/03/2018					
Hora: 9:27 horas					
COORDENADAS UTM -WGS84 – ZONA 18M					
Este (m): 0337846					
Norte (m): 9694807					
Altitud (m.s.n.m): 221					
Precisión: ± 3					
DESCRIPCIÓN:		Se evidenció organolépticamente indicios de afectación por presencia de hidrocarburos (color y olor).

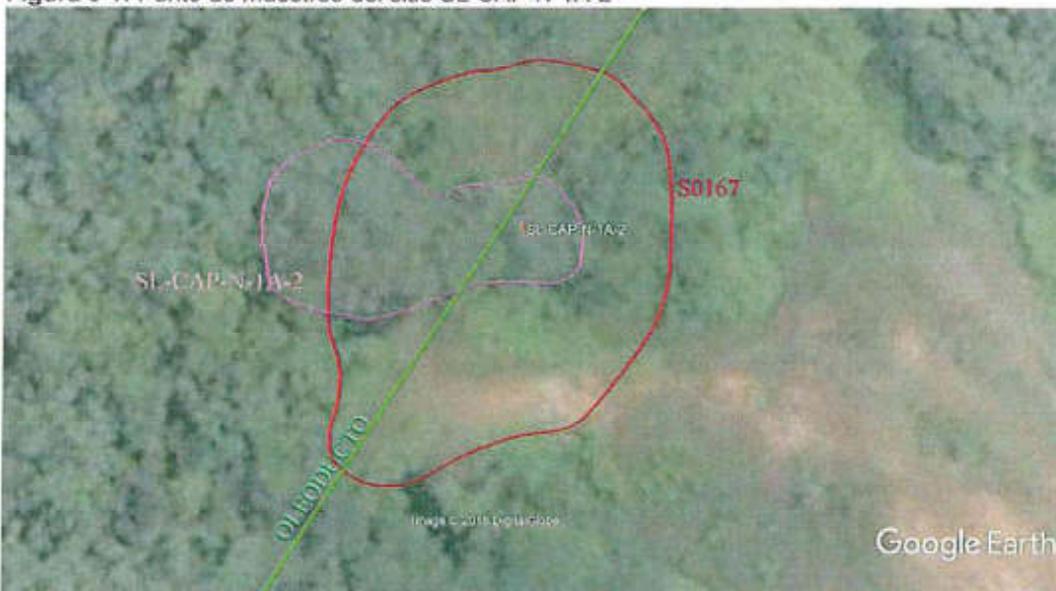
Figura 3-1: Punto de muestreo del sitio SL-CAP-N-1A-2

- 14. Asimismo, el Informe N.º 326-2013-OEFA/DE-SDCA señala que el parámetro Bario (Ba) excede el Estándar de Calidad Ambiental-ECA para suelo de uso agrícola (Anexo 1). Los puntos de muestreo se presentan en la Tabla 3-1 y Figura 3-1 respectivamente.

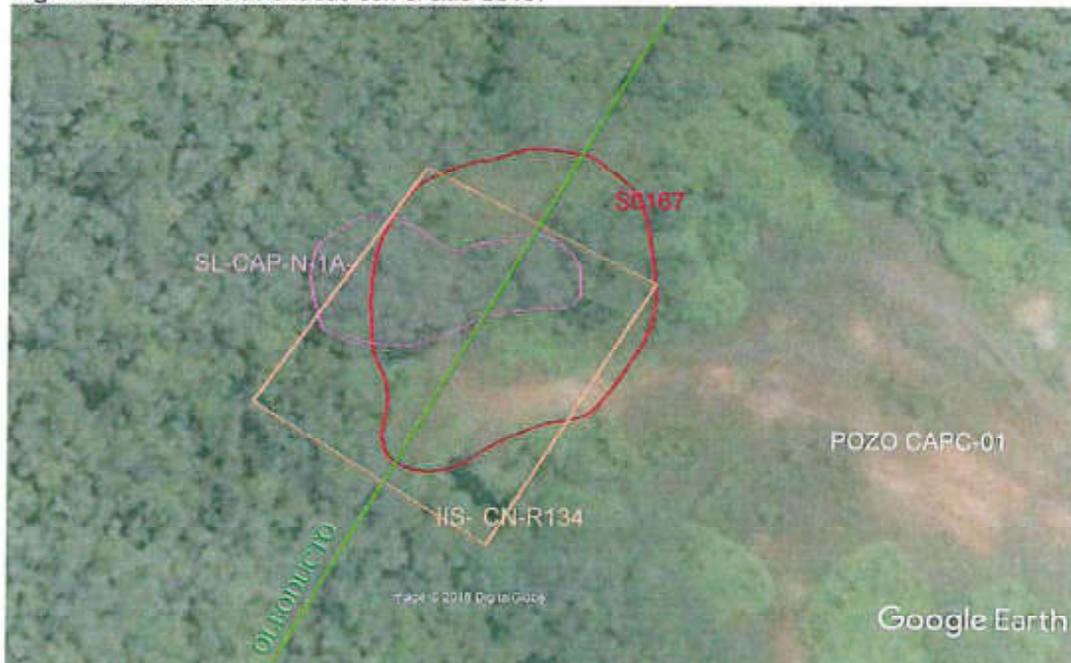
Figura 7-1. Áreas relacionadas con el sitio S0167

34. Para determinar el área de estudio de la evaluación ambiental se consideró el área evaluada comprendida en el Informe N.º 0109-2018-OEFA/DEAM-SSIM de 4582 m², el área de 600 m² que corresponde al área definida en el informe complementario N.º 392-2013-OEFA/DE-SDCA del Informe N.º 326-2013-OEFA/DE-SDCA sobre sitios contaminados (cuyos resultados muestran concentraciones de bario que superan el ECA para suelo de uso agrícola), y el área de 4927 m² señalada en el informe de identificación de Sitio CN-R134 (Oficio N.º 1079-2016-MEM/DGAAE), conforme se observa en la Figura 7-1.

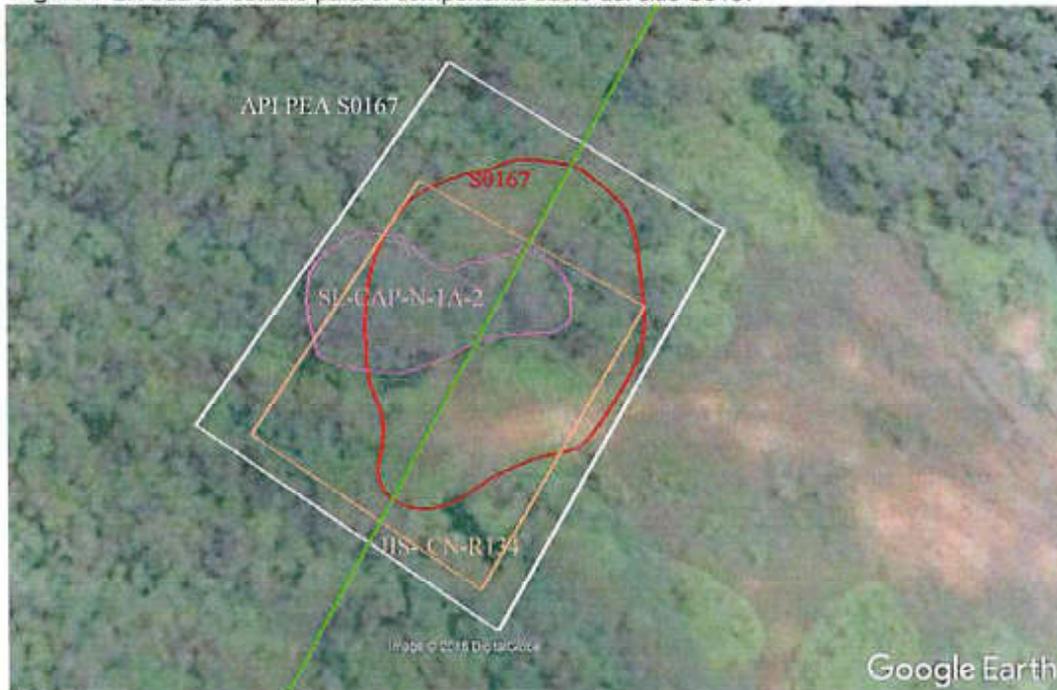
Figura 7-2. Área de estudio para el componente suelo del sitio S0167

- 35. Del análisis de las áreas del Informe N.º 326-2013-OEFA/DE-SDCA y su informe complementario, y del Informe de identificación de sitio con código CN-R134; así como, del área establecida en la visita de reconocimiento se advierte que estas tres áreas se superponen parcialmente entre sí: por ello, se considera un Área de Potencial Interés-API para el PEA del sitio S0167 que abarque dichas áreas, conforme se observa en la Figura 7-2.
- 36. El API determinado en el presente PEA tendrá como objetivo corroborar los resultados analíticos del Informe de identificación de sitio con código CN-R134 y del Informe N.º 326-2013-OEFA/DE-SDCA y su informe complementario donde se advierte la presencia de bario en el suelo, y verificar el alcance de la afectación del suelo advertida en el Informe N.º 326-2013-OEFA/DE-SDCA.

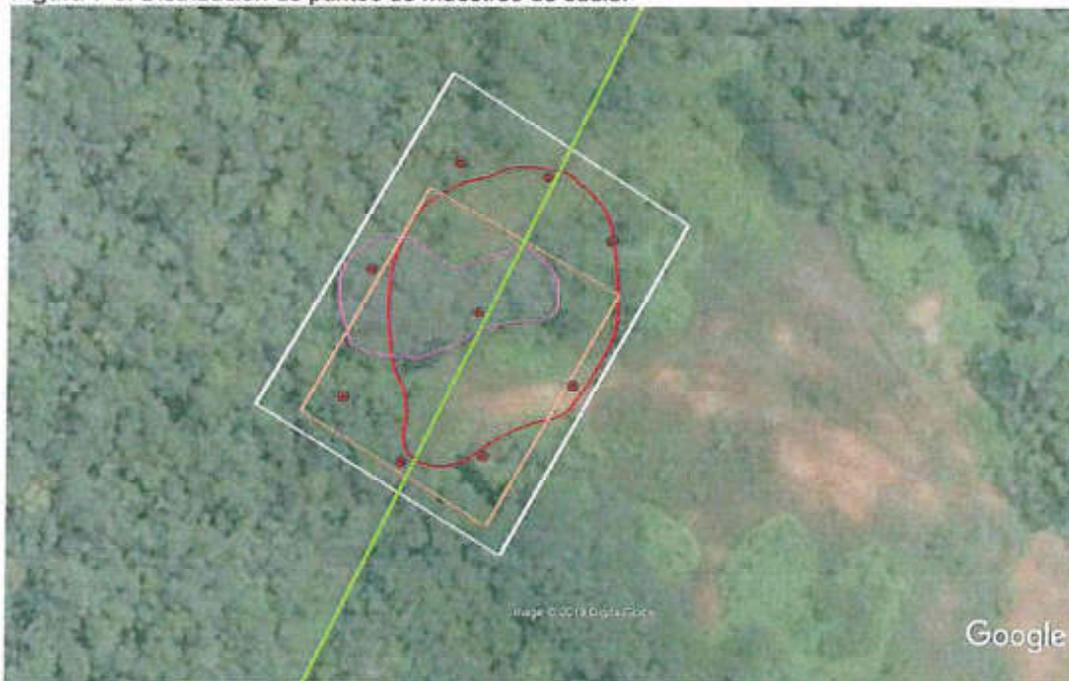
Figura 7-3. Distribución de puntos de muestreo de suelo.

- 40. Para el área relacionada con el API del Informe N.º 326-2013-OEFA/DE-SDCA se han establecido dos (2) puntos de muestreo, tres (3) puntos de muestreo para el API del Informe de identificación de sitio con código CN-R134, que buscan corroborar la información, y para el área determinada en la visita de reconocimiento que no cuenta información analítica, cuatro (4) puntos de muestreo. En ese sentido, se propone para el presente PEA del sitio S0167 realizar nueve (9) puntos de muestreo para confirmar o descartar la presencia de contaminantes presentes en el suelo y estimar la extensión del sitio, establecido en estudios previos.

N.º	Código	Coordenadas UTM WGS84 Zona 18 Sur	
		Este (m)	Norte (m)
1	S0167-SU-001	337850	9694847
2	S0167-SU-002	337876	9694844
3	S0167-SU-003	337896	9694826
4	S0167-SU-004	337826	9694814
5	S0167-SU-005	337858	9694803
6	S0167-SU-006	337887	9694783

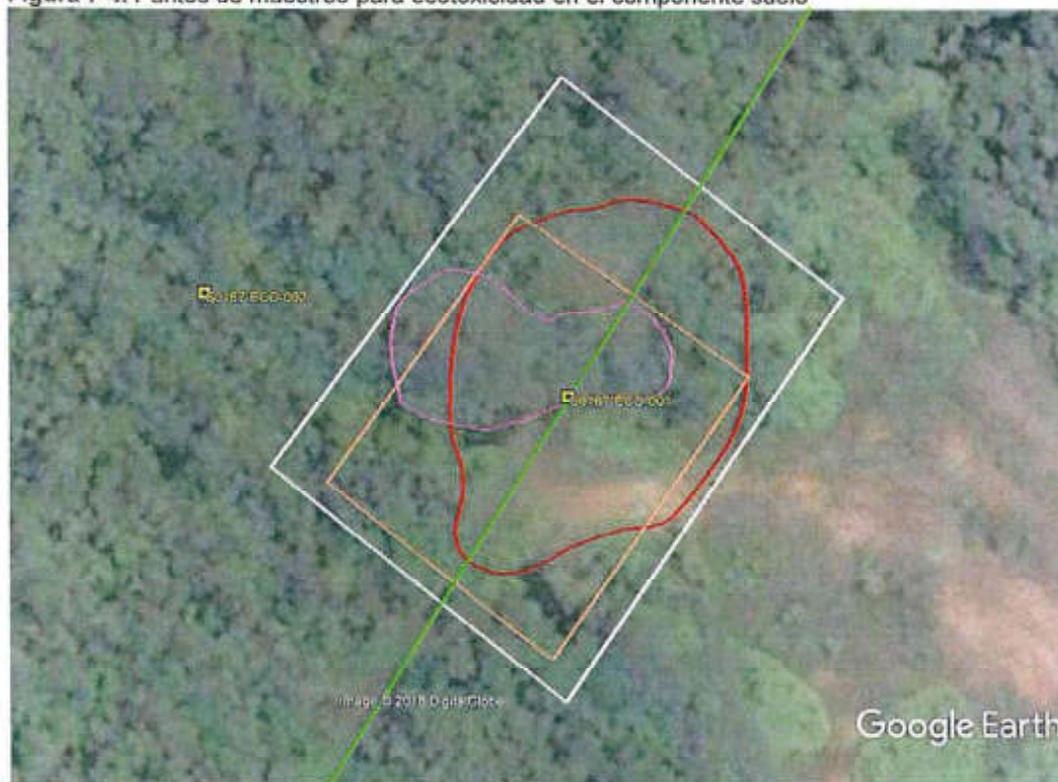
Figura 7-4. Puntos de muestreo para ecotoxicidad en el componente suelo

62. Se evaluará la ecotoxicidad en dos puntos de muestreo: i) el primero, ubicado dentro del API establecida en una zona donde se evidencia mayor afectación del componente ambiental suelo a nivel organoléptico, y ii) el segundo, en una zona donde no hay registro ni indicios de afectación organoléptica (punto blanco).

N.º	Código	Coordenadas UTM WGS84 Zona 18 Sur	
		Este (m)	Norte (m)
1	S0167-ECO-001	337859	9694799
2	S0167-ECO-002	337773	9694809

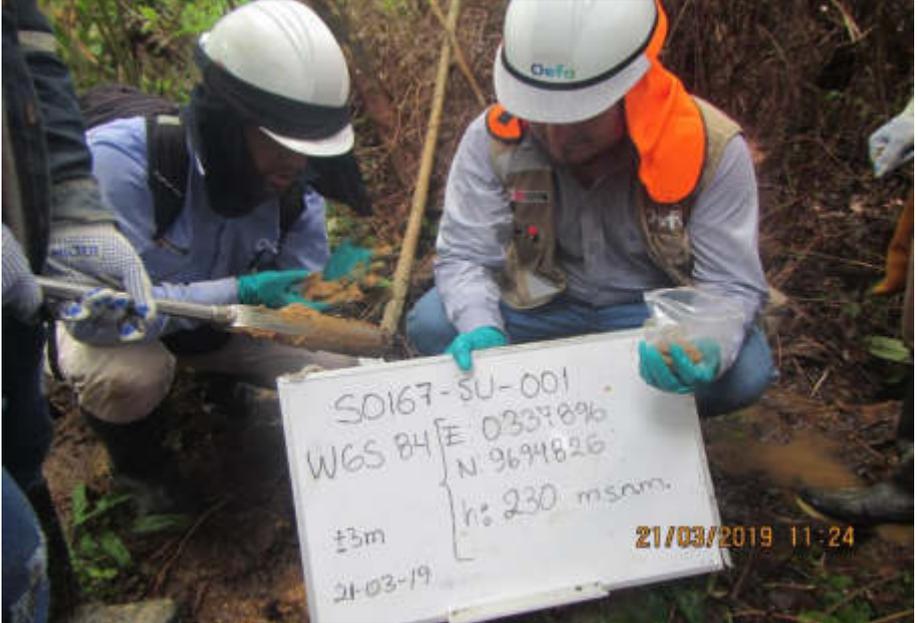
Distrito	Andoas	Provincia	Datem del Marañón	Departamento	Loreto
<p>FOTOGRAFÍA N.º 1 S0167-SU-001</p> <p>Fecha: 21/03/2019</p> <p>Hora: 11:24</p> <p>COORDENADAS UTM -WGS 84 – ZONA 18M</p> <p>Este (m): 337896</p> <p>Norte (m): 9694826</p> <p>Altitud (m s.n.m.): 230</p> <p>Precisión: ± 3</p>

<p>DESCRIPCIÓN: Muestreo en el punto S0167-SU-001, se muestra suelo saturado.</p>

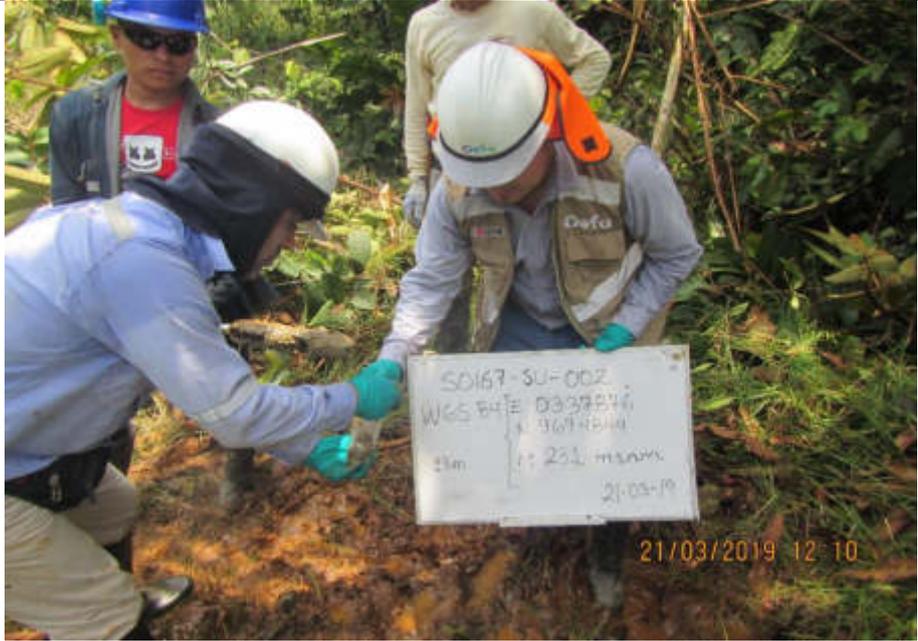
Distrito	Andoas	Provincia	Datem del Marañón	Departamento	Loreto
<p>FOTOGRAFÍA N.º 2 S0167-SU-002</p> <p>Fecha: 21/03/2019</p> <p>Hora: 12:10</p> <p>COORDENADAS UTM -WGS 84 – ZONA 18M</p> <p>Este (m): 337876</p> <p>Norte (m): 9694844</p> <p>Altitud (m s.n.m.): 231</p> <p>Precisión: ± 3</p>

<p>DESCRIPCIÓN: Muestreo en el punto S0167-SU-002, se muestra suelo saturado.</p>

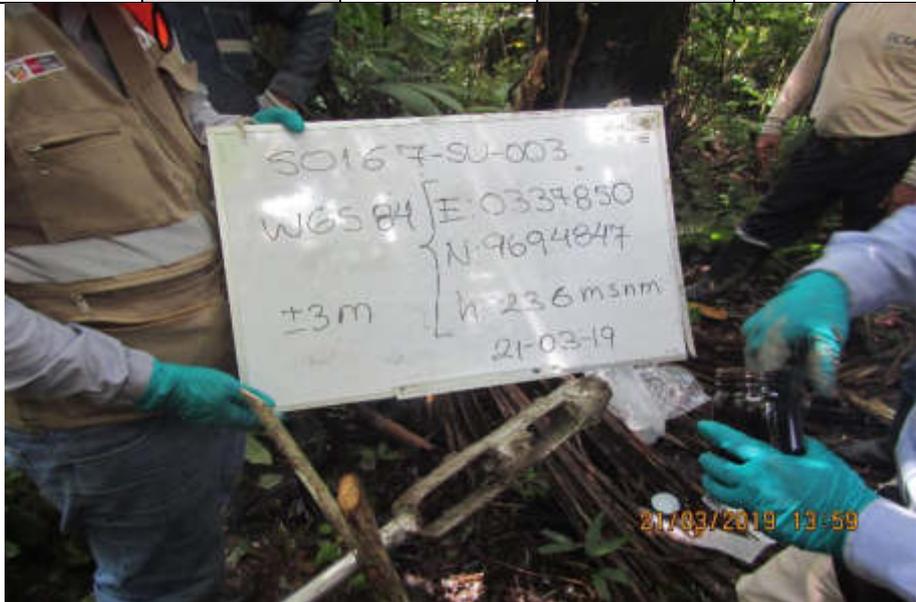
Distrito	Andoas	Provincia	Datem del Marañón	Departamento	Loreto
FOTOGRAFÍA N.º 3 S0167-SU-003					
Fecha: 21/03/2019					
Hora: 13:59					
COORDENADAS UTM -WGS 84 - ZONA 18M					
Este (m): 337850					
Norte (m): 9694847					
Altitud (m s.n.m.): 236					
Precisión: ± 3

Muestreo en el punto S0167-SU-003, suelo saturado.

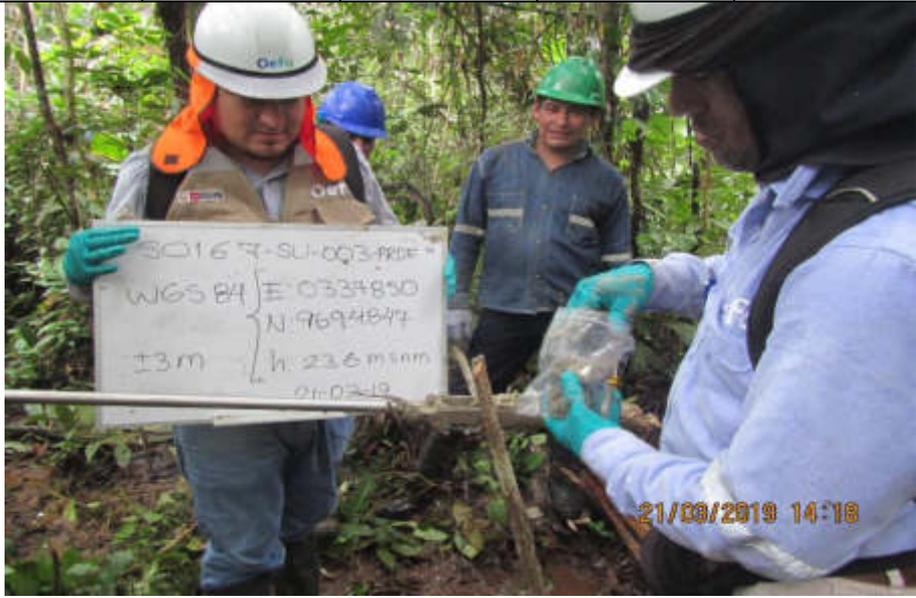
Distrito	Andoas	Provincia	Datem del Marañón	Departamento	Loreto
FOTOGRAFÍA N.º 4 S0167-SU-003-PROF					
Fecha: 21/03/2019					
Hora: 14:18					
COORDENADAS UTM -WGS 84 - ZONA 18M					
Este (m): 337850					
Norte (m): 9694847					
Altitud (m s.n.m.): 236					
Precisión: ± 3

DESCRIPCIÓN:					
Muestreo en el punto S0167-SU-003-PROF, se muestra suelo saturado.

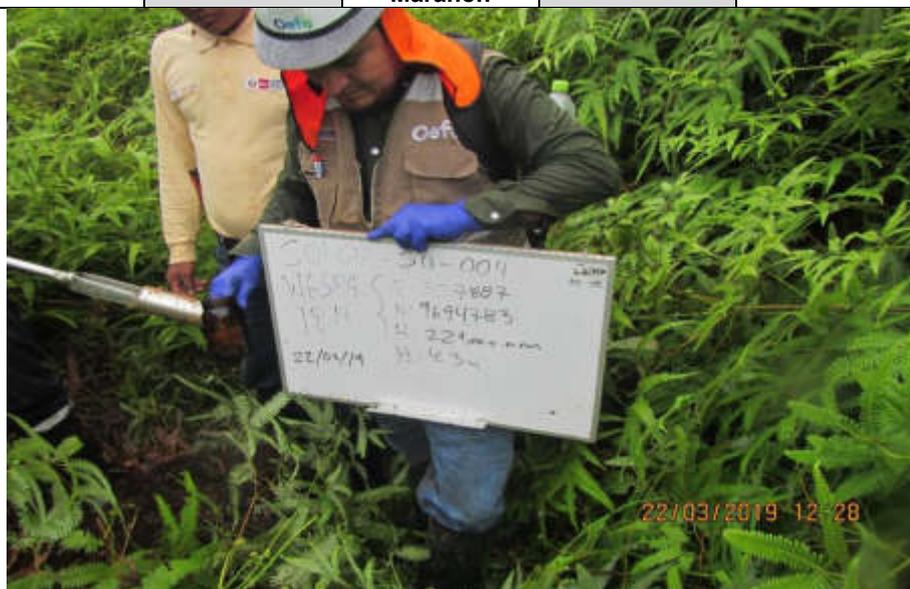
Distrito	Andoas	Provincia	Datem del Marañón	Departamento	Loreto
FOTOGRAFÍA N.º 5 S0167-SU-004					
Fecha: 22/03/2019					
Hora: 12:28					
COORDENADAS UTM -WGS 84 – ZONA 18M					
Este (m): 337887					
Norte (m): 9694783					
Altitud (m s.n.m.): 221					
Precisión: ± 3					
DESCRIPCIÓN:		Muestreo en el punto S0167-SU-004, se muestra suelo saturado, se observa también vegetación herbácea.

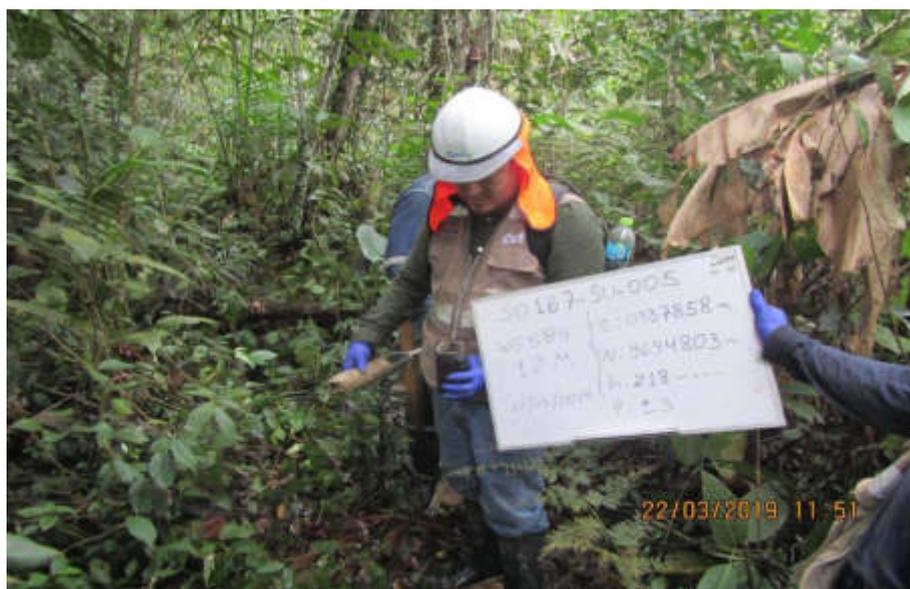
Distrito	Andoas	Provincia	Datem del Marañón	Departamento	Loreto
FOTOGRAFÍA N.º 6 S0167-SU-005					
Fecha: 22/03/2019					
Hora: 11:51					
COORDENADAS UTM -WGS 84 – ZONA 18M					
Este (m): 337858					
Norte (m): 9694803					
Altitud (m s.n.m.): 218					
Precisión: ± 3					
DESCRIPCIÓN:		Muestreo en el punto S0167-SU-005, suelo saturado.

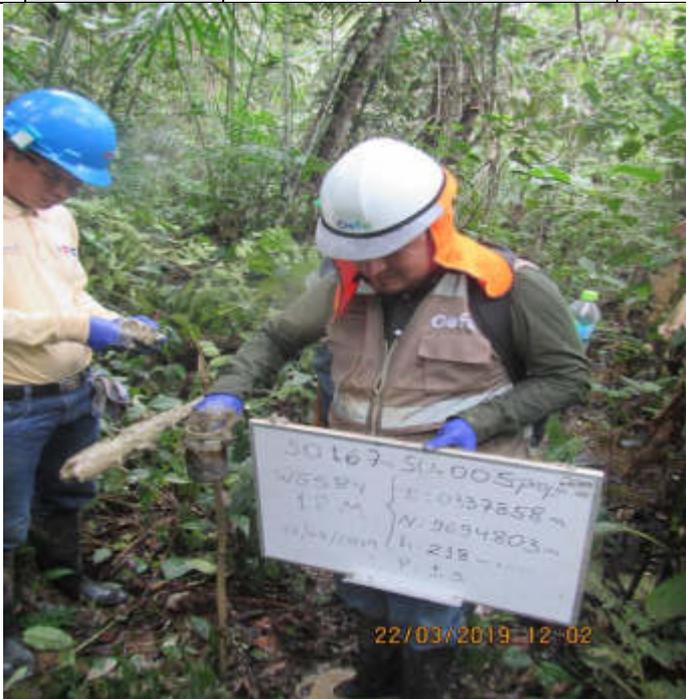
Distrito	Andoas	Provincia	Datem del Marañón	Departamento	Loreto
<p>FOTOGRAFÍA N.º 7 S0167-SU-005-PROF</p> <p>Fecha: 22/03/2019</p> <p>Hora: 12:02</p> <p>COORDENADAS UTM -WGS 84 - ZONA 18M</p> <p>Este (m): 337858</p> <p>Norte (m): 9694803</p> <p>Altitud (m s.n.m.): 218</p> <p>Precisión: ± 3</p>

<p>DESCRIPCIÓN: Muestreo en el punto S0167-SU-005-PROF, se muestra suelo saturado</p>

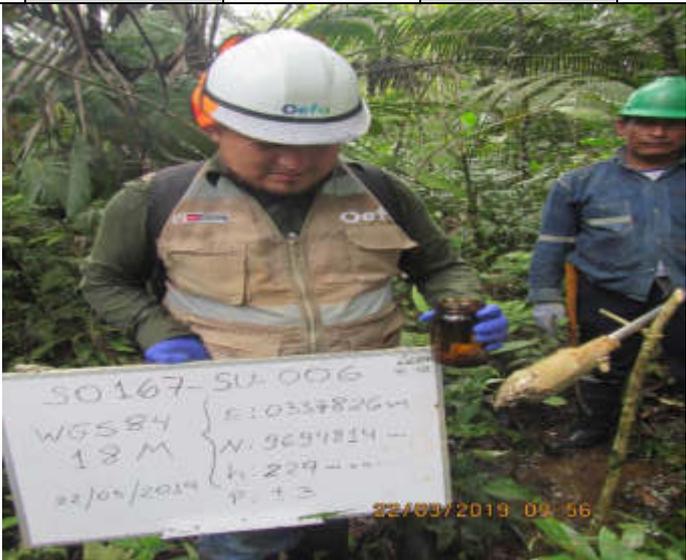
<p>DESCRIPCIÓN: Muestreo en el punto S0167-SU-006, se muestra suelo saturado <u>y arcilloso.</u></p>

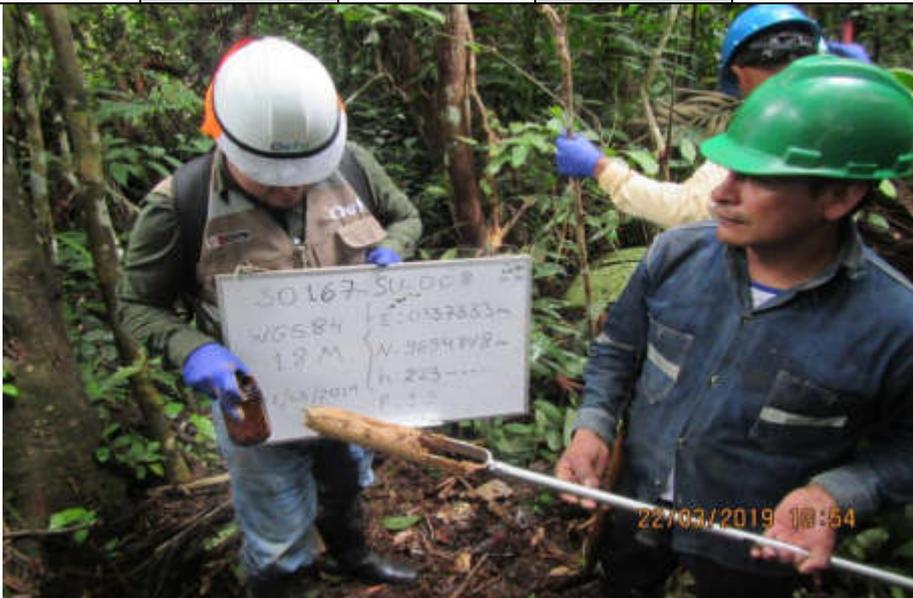
<p>DESCRIPCIÓN:</p> <p>Muestreo en el punto S0167-SU-008, suelo saturado.</p>

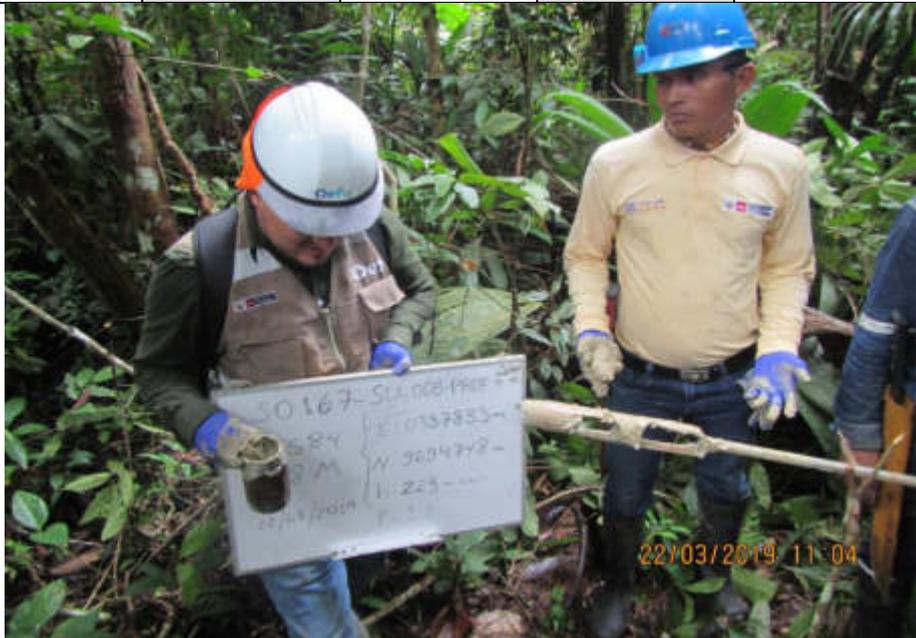
Distrito	Andoas	Provincia	Datem del Marañón	Departamento	Loreto
FOTOGRAFÍA N.º 11 S0167-SU-008-PROF					
Fecha: 22/03/2019					
Hora: 11:04					
COORDENADAS UTM -WGS 84 – ZONA 18M					
Este (m): 337833					
Norte (m): 9694748					
Altitud (m s.n.m.): 223					
Precisión: ± 3

Muestreo en el punto S0167-SU-008-PROF, se muestra suelo saturado.

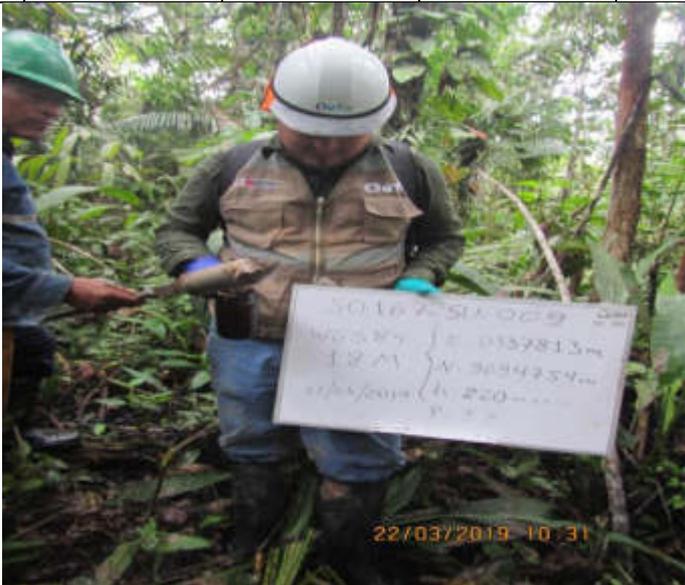
DESCRIPCIÓN:					
Muestreo en el punto S0167-SU-009, se muestra suelo saturado

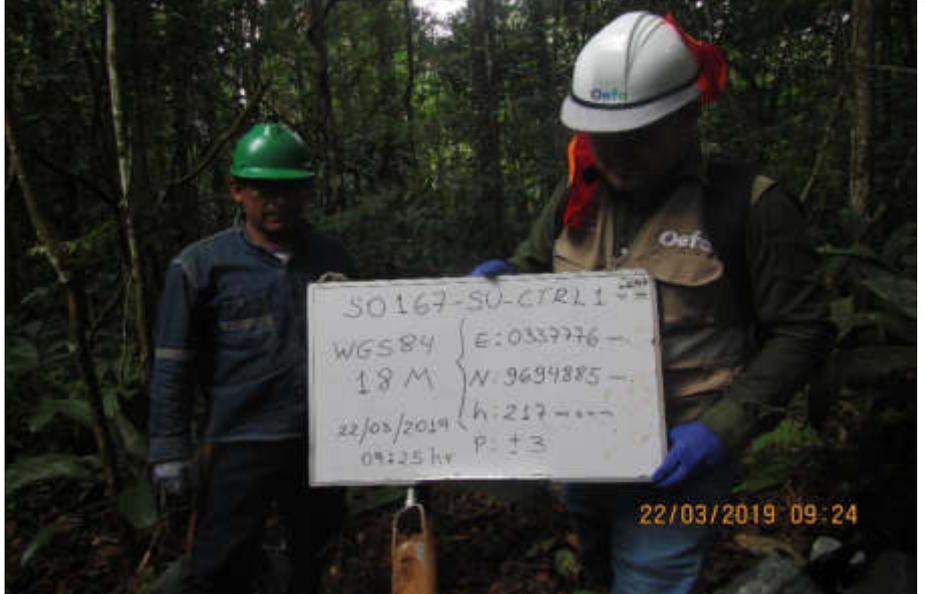
Distrito	Andoas	Provincia	Date del Marañón	Departamento	Loreto
FOTOGRAFÍA N.º 13 S0167-SU-CTRL1					
Fecha: 22/03/2019					
Hora: 09:24					
COORDENADAS UTM -WGS 84 – ZONA 18M					
Este (m): 337776					
Norte (m): 9694885					
Altitud (m s.n.m.): 217					
Precisión: ± 3

Muestreo en el punto S0167-SU-CTRL1, se muestra suelo saturado.

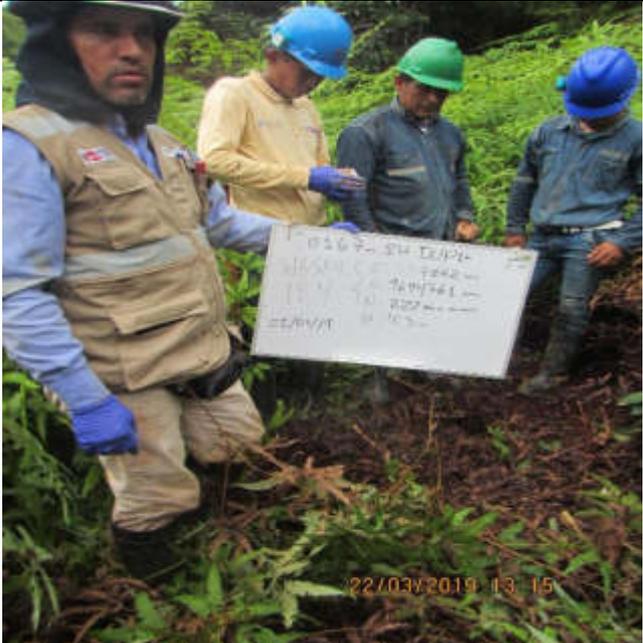
DESCRIPCIÓN:					
Muestreo en el punto S0167-SU-DUP1, se muestra suelo saturado

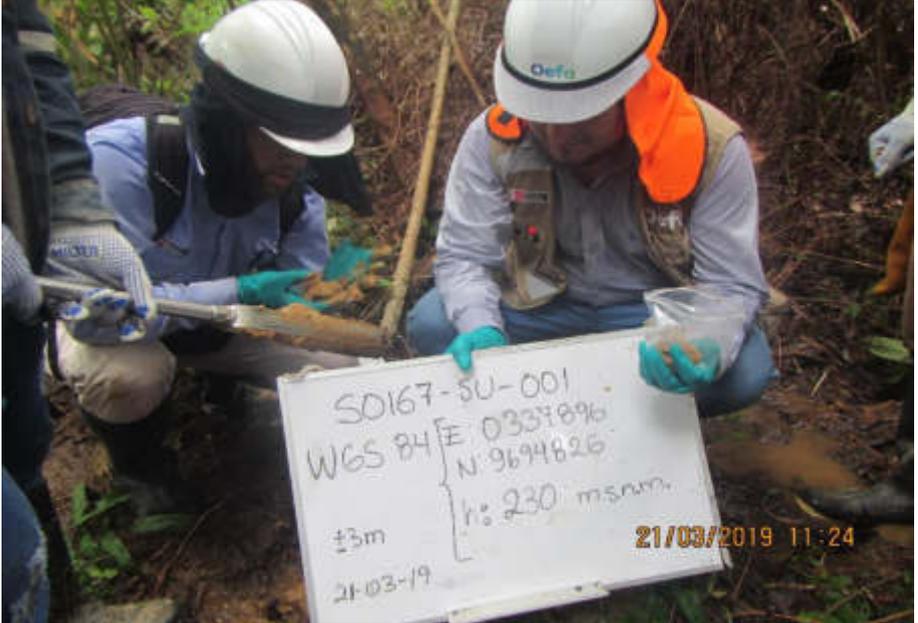
<p>DESCRIPCIÓN: Muestreo en el punto S0167-SU-001, se muestra suelo saturado.</p>

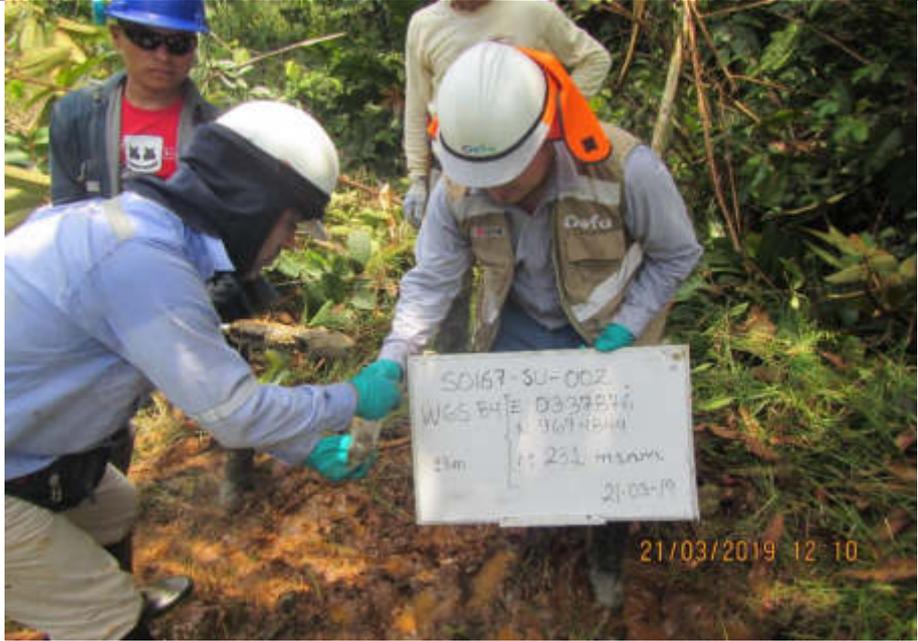
<p>DESCRIPCIÓN: Muestreo en el punto S0167-SU-002, se muestra suelo saturado.</p>

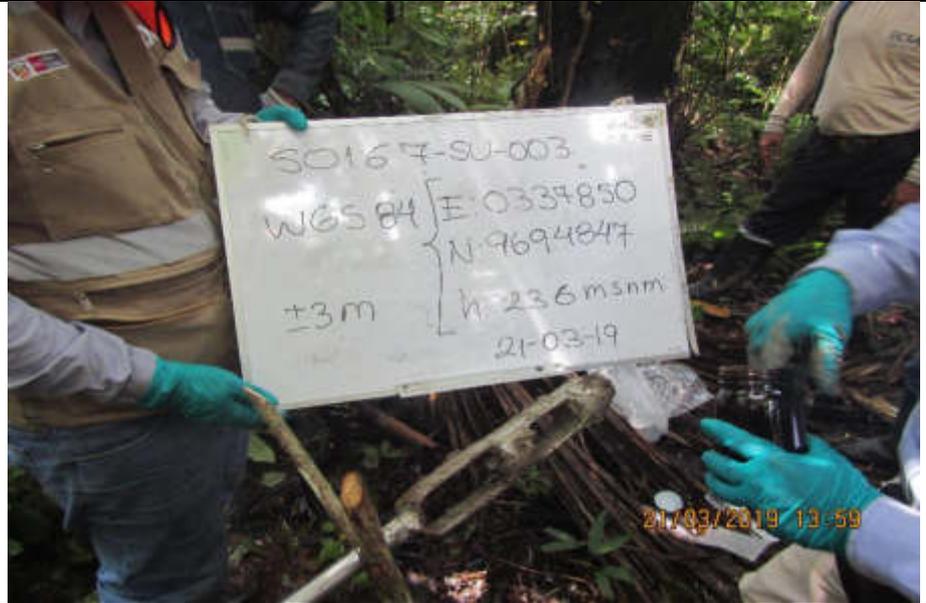
Distrito	Andoas	Provincia	Datem del Marañón	Departamento	Loreto
FOTOGRAFÍA N.º 3 S0167-SU-003					
Fecha: 21/03/2019					
Hora: 13:59					
COORDENADAS UTM -WGS 84 – ZONA 18M					
Este (m): 337850					
Norte (m): 9694847					
Altitud (m s.n.m.): 236					
Precisión: ± 3

Muestreo en el punto S0167-SU-003, suelo saturado.

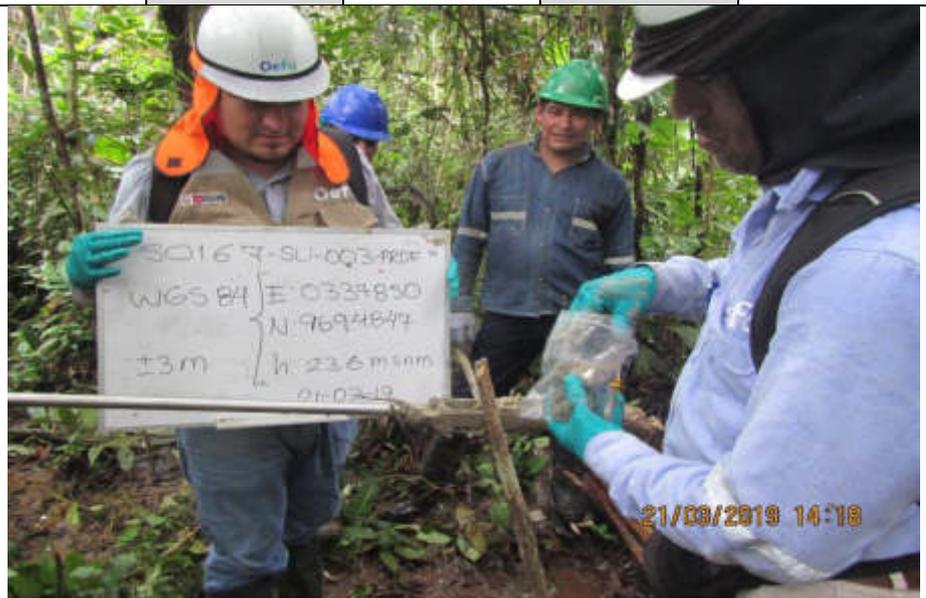
Distrito	Andoas	Provincia	Datem del Marañón	Departamento	Loreto
FOTOGRAFÍA N.º 4 S0167-SU-003-PROF					
Fecha: 21/03/2019					
Hora: 14:18					
COORDENADAS UTM -WGS 84 – ZONA 18M					
Este (m): 337850					
Norte (m): 9694847					
Altitud (m s.n.m.): 236					
Precisión: ± 3

Muestreo en el punto S0167-SU-003-PROF, se muestra suelo saturado.
