INFORME N° 00152-2019-OEFA/DEAM-SSIM

ASUNTO : Evaluación Ambiental para la identificación del sitio impactado por actividades de hidrocarburos con código S0167, en el ámbito la cuenca del río Pastaza, distrito de Andoas, provincia de Datem del Marañón, departamento de Loreto.

FECHA : Lima, 06 de mayo de 2019

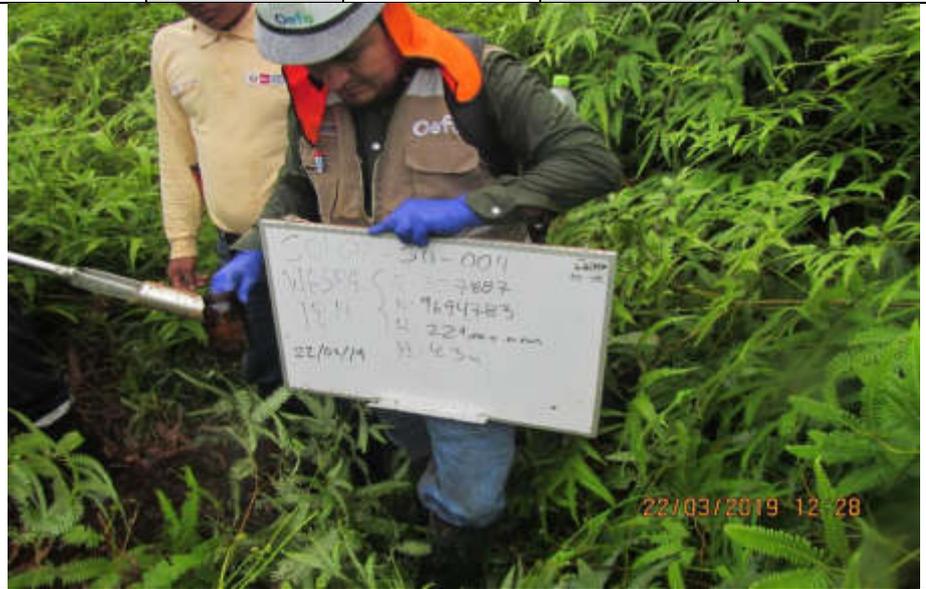
Distrito	Andoas	Provincia	Datem del Marañón	Departamento	Loreto
FOTOGRAFÍA N.º 5 S0167-SU-004					
Fecha: 22/03/2019					
Hora: 12:28					
COORDENADAS UTM -WGS 84 – ZONA 18M					
Este (m): 337887					
Norte (m): 9694783					
Altitud (m s.n.m.): 221					
Precisión: ± 3					
DESCRIPCIÓN:		Muestreo en el punto S0167-SU-004, se muestra suelo saturado, se observa también vegetación herbácea.

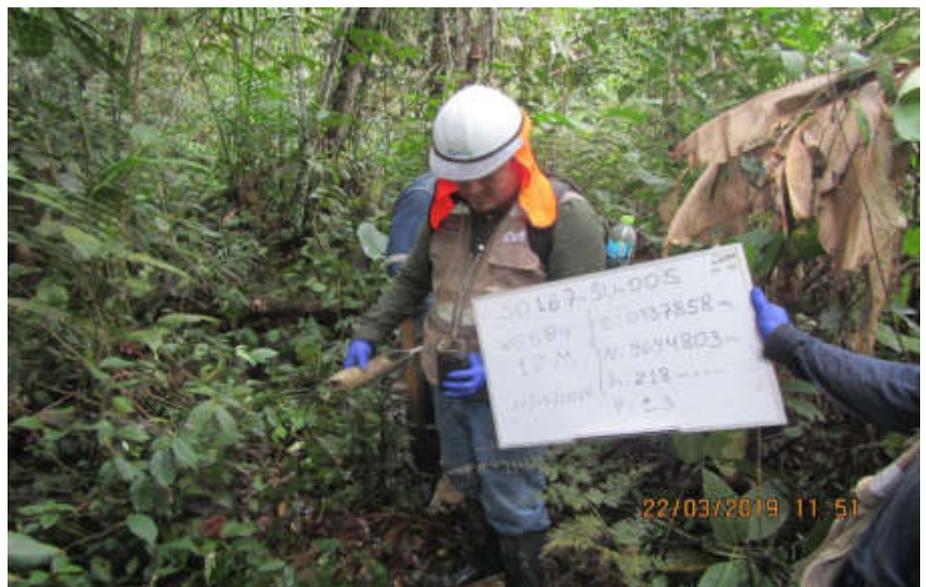
Distrito	Andoas	Provincia	Datem del Marañón	Departamento	Loreto
FOTOGRAFÍA N.º 6 S0167-SU-005					
Fecha: 22/03/2019					
Hora: 11:51					
COORDENADAS UTM -WGS 84 – ZONA 18M					
Este (m): 337858					
Norte (m): 9694803					
Altitud (m s.n.m.): 218					
Precisión: ± 3					
DESCRIPCIÓN:		Muestreo en el punto S0167-SU-005, suelo saturado.

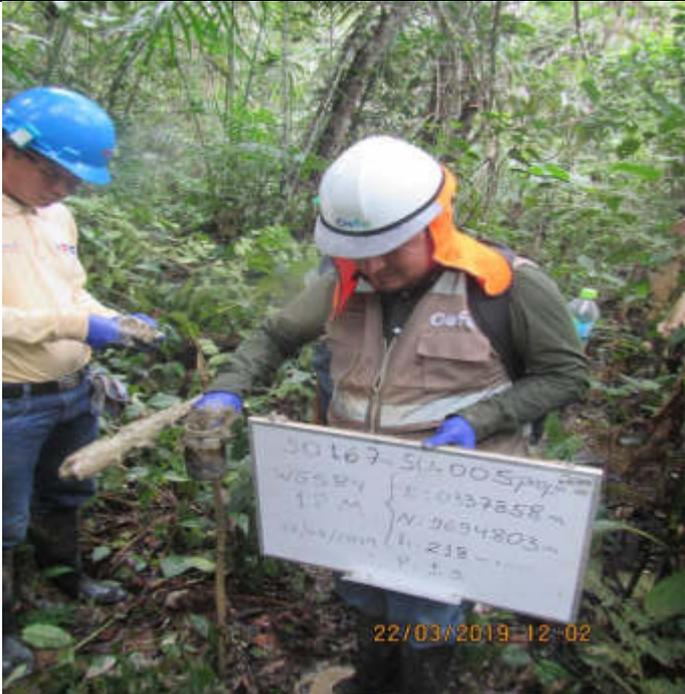
Distrito	Andoas	Provincia	DateM del Marañón	Departamento	Loreto
<p>FOTOGRAFÍA N.º 7 S0167-SU-005-PROF</p> <p>Fecha: 22/03/2019</p> <p>Hora: 12:02</p> <p>COORDENADAS UTM -WGS 84 – ZONA 18M</p> <p>Este (m): 337858</p> <p>Norte (m): 9694803</p> <p>Altitud (m s.n.m.): 218</p> <p>Precisión: ± 3</p>

Muestreo en el punto S0167-SU-005-PROF, se muestra suelo saturado

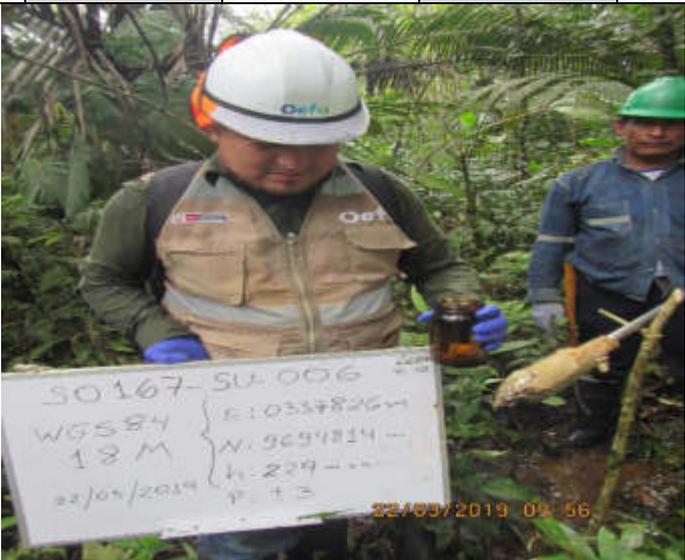
<p>DESCRIPCIÓN:</p>					
<p>Muestreo en el punto S0167-SU-006, se muestra suelo saturado <u>y arcilloso.</u></p>

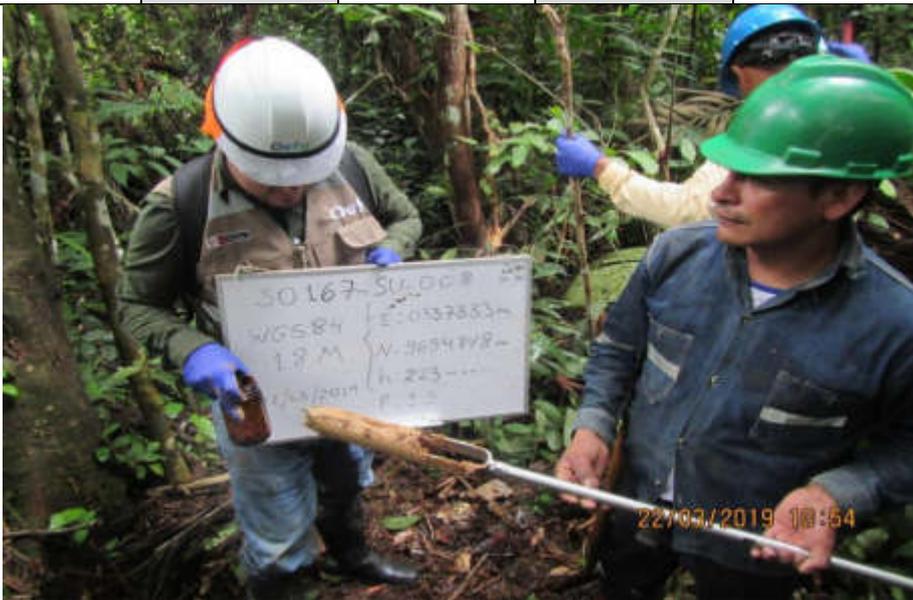
<p>DESCRIPCIÓN:</p> <p>Muestreo en el punto S0167-SU-008, suelo saturado.</p>

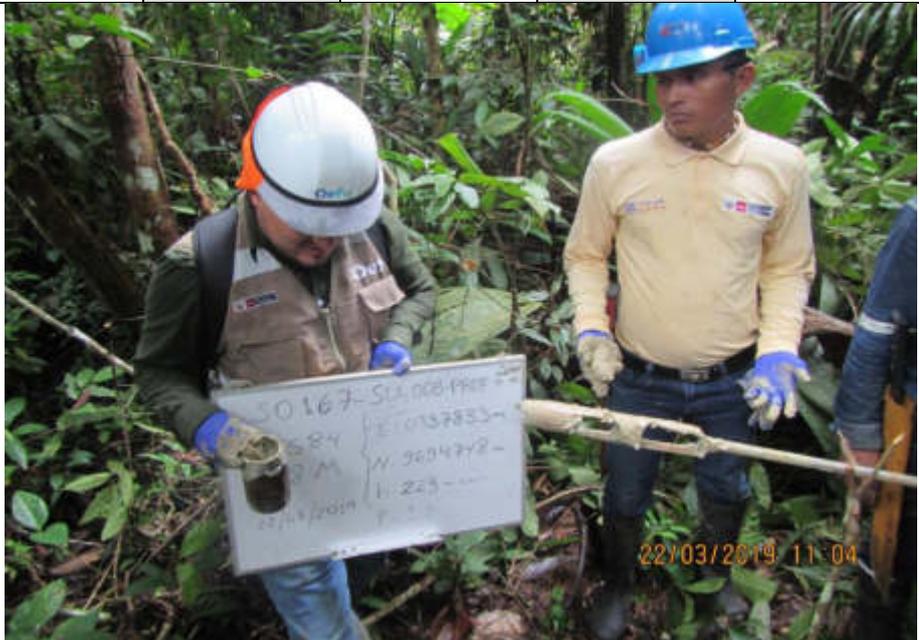
Distrito	Andoas	Provincia	Datem del Marañon	Departamento	Loreto
FOTOGRAFÍA N.º 11 S0167-SU-008-PROF					
Fecha: 22/03/2019					
Hora: 11:04					
COORDENADAS UTM -WGS 84 – ZONA 18M					
Este (m): 337833					
Norte (m): 9694748					
Altitud (m s.n.m.): 223					
Precisión: ± 3

Muestreo en el punto S0167-SU-008-PROF, se muestra suelo saturado.

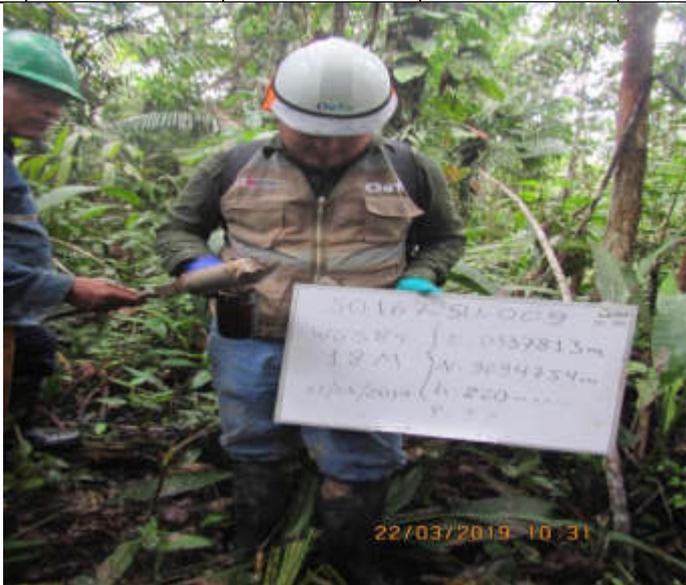
DESCRIPCIÓN:					
Muestreo en el punto S0167-SU-009, se muestra suelo saturado

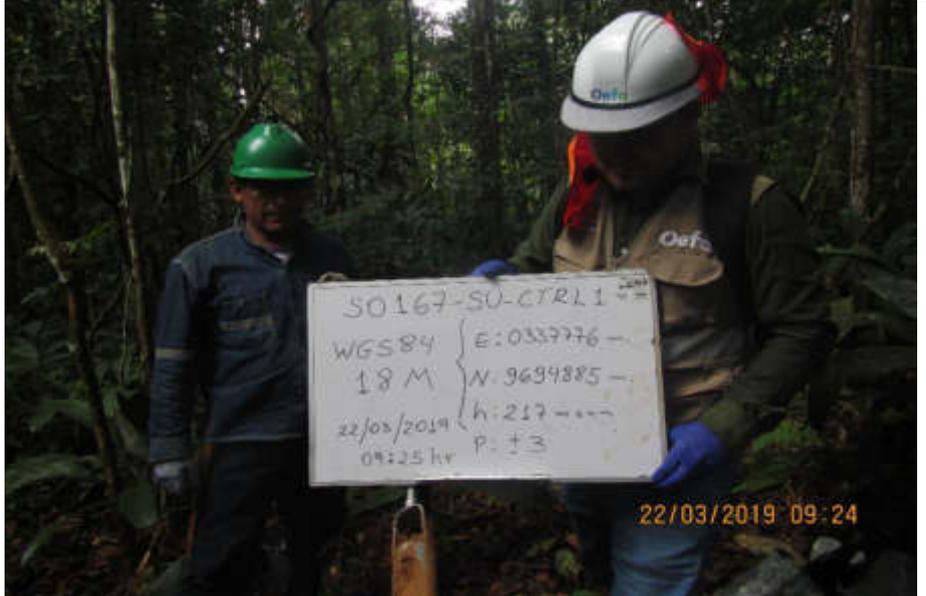
Distrito	Andoas	Provincia	Date del Marañon	Departamento	Loreto
FOTOGRAFÍA N.º 13 S0167-SU-CTRL1					
Fecha: 22/03/2019					
Hora: 09:24					
COORDENADAS UTM -WGS 84 – ZONA 18M					
Este (m): 337776					
Norte (m): 9694885					
Altitud (m s.n.m.): 217					
Precisión: ± 3

Muestreo en el punto S0167-SU-CTRL1, se muestra suelo saturado.

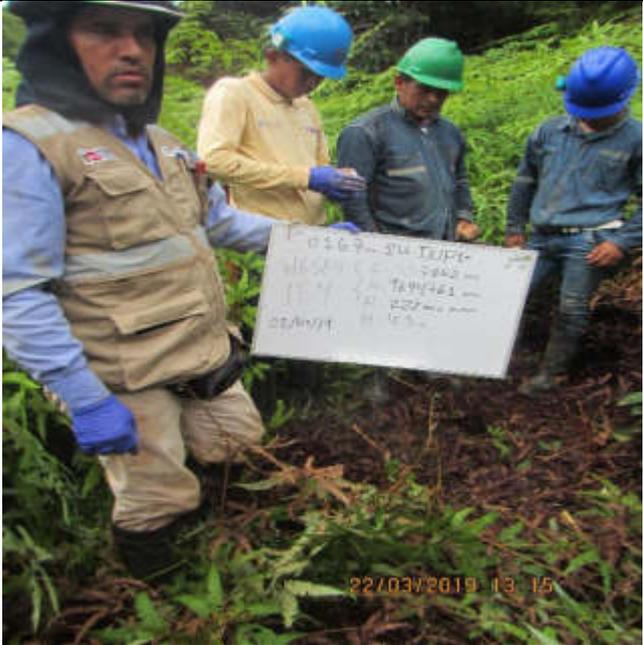
DESCRIPCIÓN:					
Muestreo en el punto S0167-SU-DUP1, se muestra suelo saturado
