**INFORME N° 00252-2019-OEFA/DEAM-SSIM**

- ASUNTO** : Informe de Evaluación Ambiental para la identificación del sitio impactado por actividades de hidrocarburos con código S0140-2, ubicado en el ámbito la cuenca del río Pastaza, distrito de Andoas, provincia de Datem del Marañon y departamento de Loreto.

- FECHA** : Lima, 28 de junio de 2019

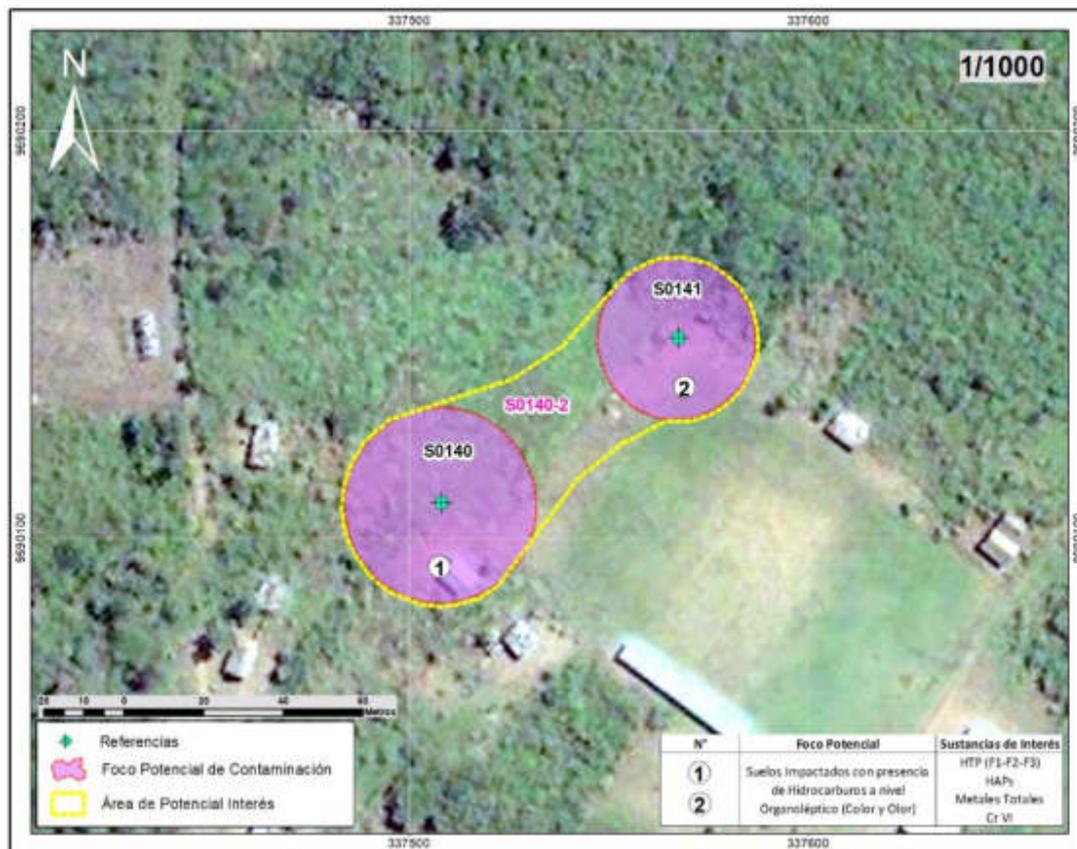
Figura 3-2. Foco potencial del sitio S0140-2

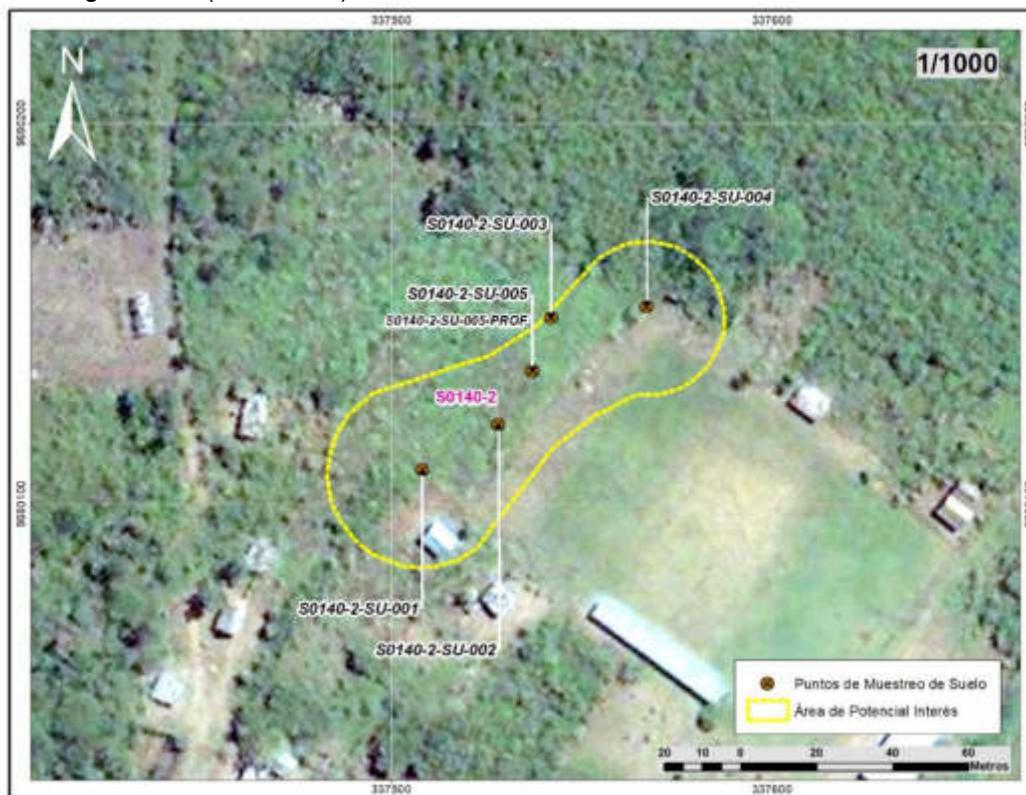
Figura 7-1. Ubicación de los puntos de muestreo de suelos

La distribución de las muestras se presenta en el mapa respectivo tal como se muestra en la figura 7-1. (Anexo 1.2).

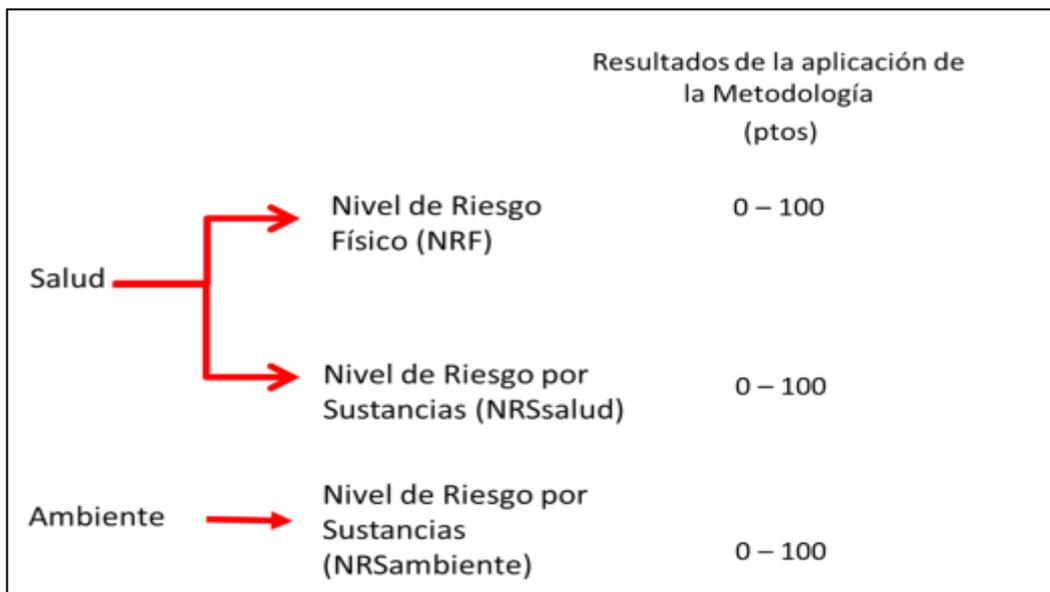
Figura 7-2. Indicadores de riesgos por presencia de peligros de tipo físico y por presencia de sustancias contaminantes

Para la aplicación de la metodología se ha utilizado la Ficha de evaluación de la estimación de nivel de riesgo (Anexo 7), que es una hoja de cálculo de Excel, la cual está programada con los algoritmos establecidos en la metodología y nos proporciona los resultados de la aplicación de la misma.

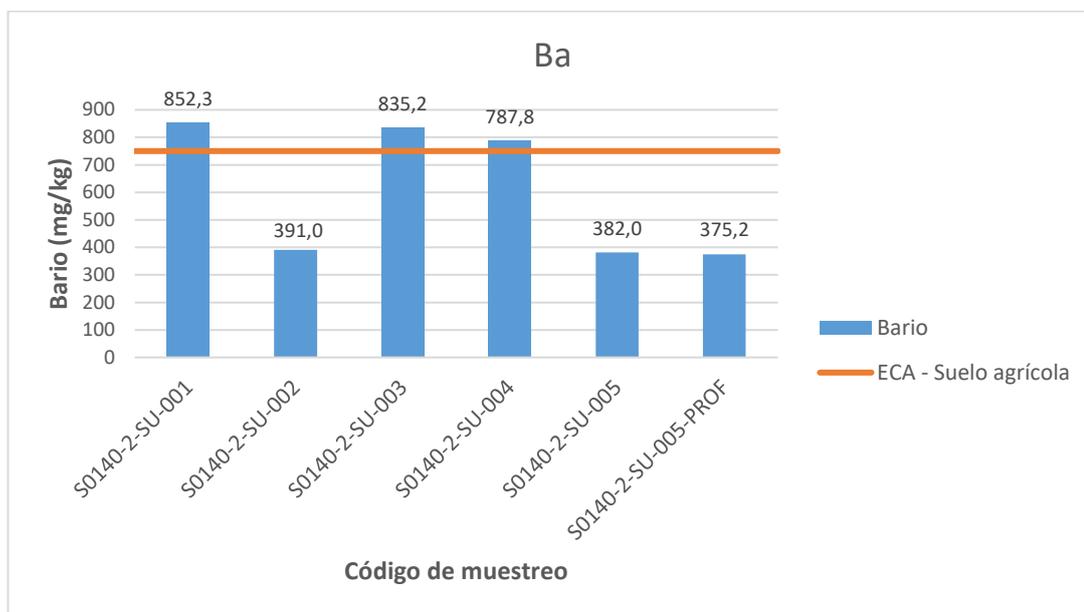
Figura 8-1. Concentraciones de Bario en el sitio S0140-2

agrícola; sin embargo, las concentraciones de los otros puntos de muestreo se encuentran por debajo del ECA. No obstante dichos resultados sin perjuicio de no superar el ECA para suelo, presentan concentraciones que evidencian la presencia de este elemento en el suelo (Figura 8-1) y se visualizan en el mapa de excedencias (Anexo 1.3).

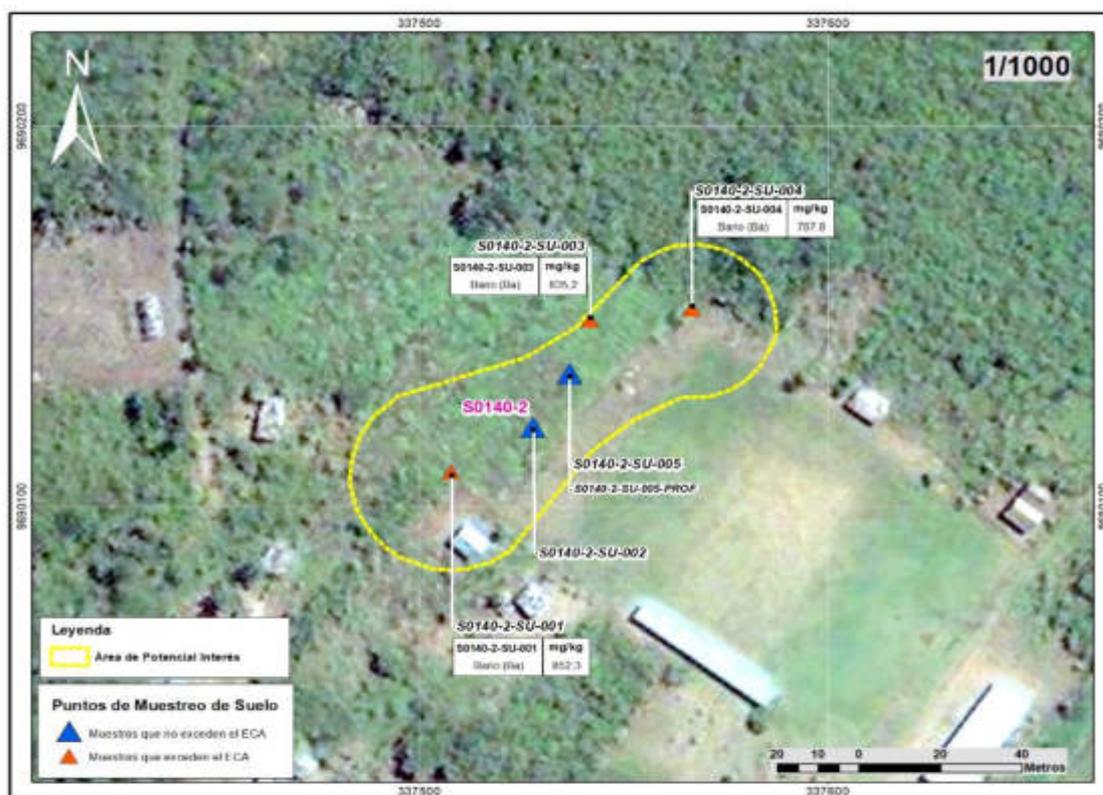
Figura 8-2. Ubicación de los puntos de muestreo de suelos y sus excedencias

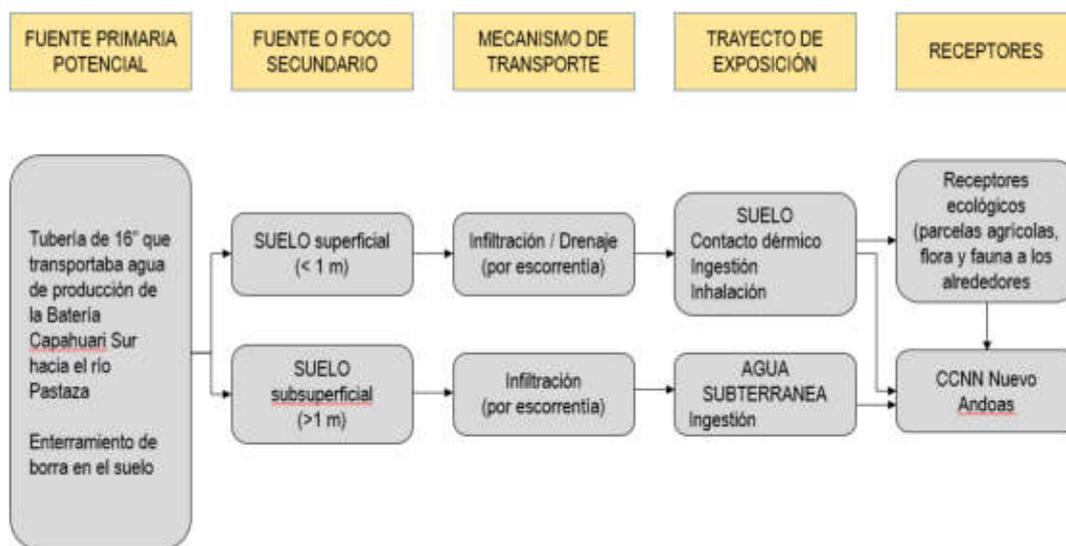
Figura 9-1. Esquema del modelo conceptual preliminar para el sitio S0140-2

De acuerdo a lo manifestado, se confirma una afectación directa sobre el suelo en un área determinada de 4300 m² (0,43 ha), conforme consta en el Registro Fotográfico (Anexo 8). Para el sitio S0140-2 se estableció el modelo conceptual preliminar o inicial que muestra la interacción del sitio con los componentes ambientales y con los receptores humanos (Figura 9-2).

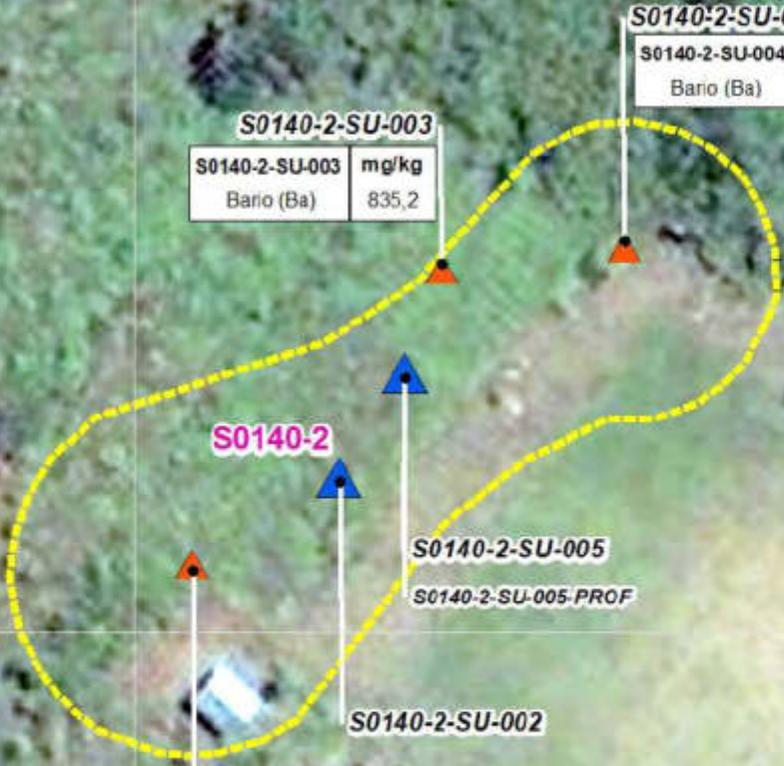
S0140-2-SU-003	mg/kg
Bario (Ba)	835,2

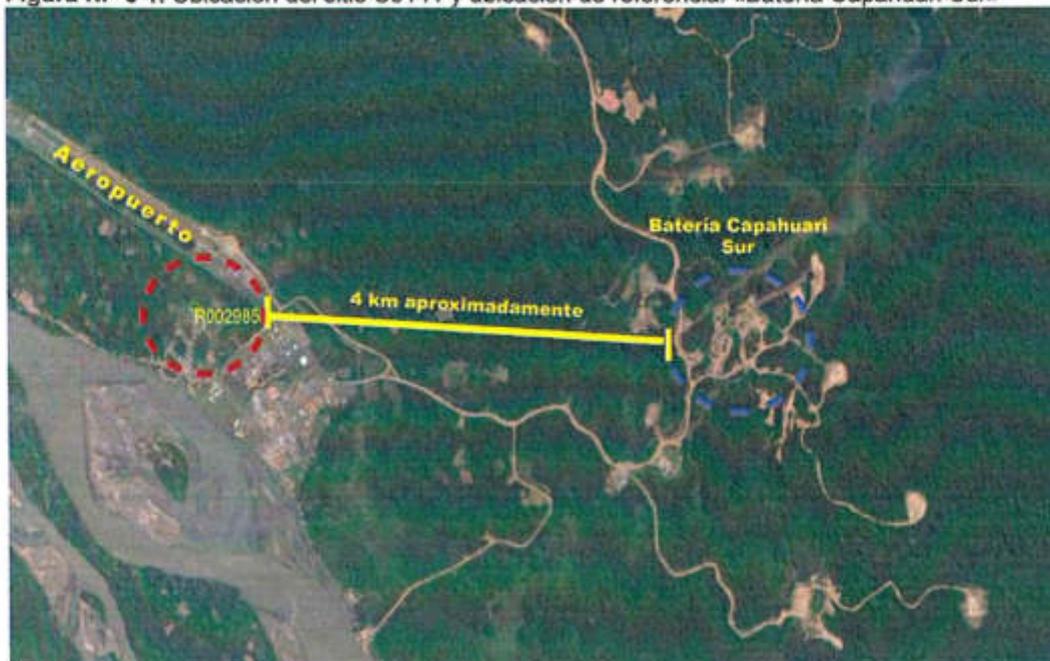
Figura N.º 6-1. Ubicación del sitio S0141 y ubicación de referencial «Batería Capahuari Sur»

37. En el Anexo 5 se presenta el croquis del sitio S0141 elaborado en campo.

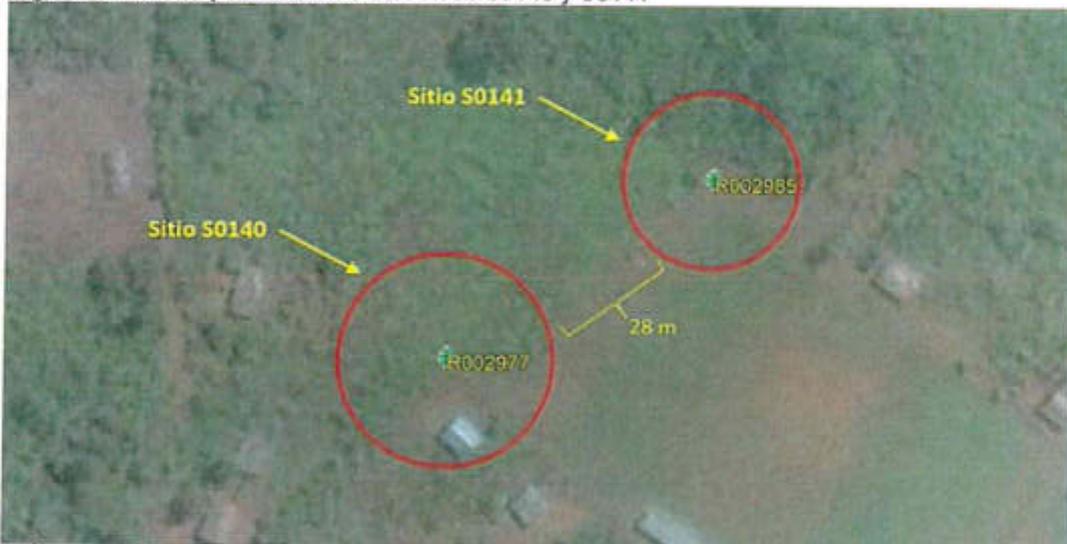
Figura 6-1: Áreas preliminares de los sitios S0140 y S0141

(*) Área inicial de los sitios S0140 y S0141, definida en las visitas de reconocimiento, según los informes N.º 063-2018-OEFA/DEAM-SSIM y N.º 064-2018-OEFA/DEAM-SSIM.

29. Para determinar el área de estudio para la evaluación ambiental del sitio S0140-2, la SSIM consideró las áreas de los sitios S0140 (1815 m²) y S0141 (1234 m²) señaladas en los informes N.º 063-2018-OEFA/DEAM-SSIM y N.º 064-2018-OEFA/DEAM-SSIM respectivamente, en las que no se evidenció cuerpos de agua cercanos ni afectación a nivel organoléptico en el componente ambiental suelo (Figura 6-1).

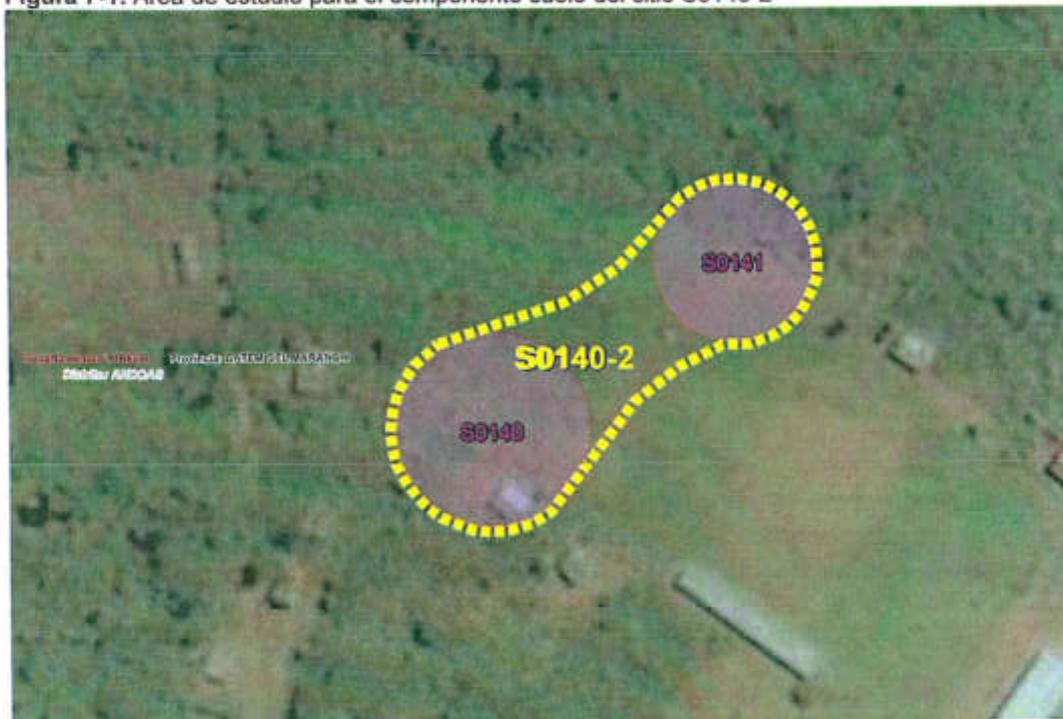
Figura 7-1: Área de estudio para el componente suelo del sitio S0140-2

32. En la Figura 7-1 se muestra la nueva área para el API en evaluación, la cual presenta un área aproximada de 0,43 ha.

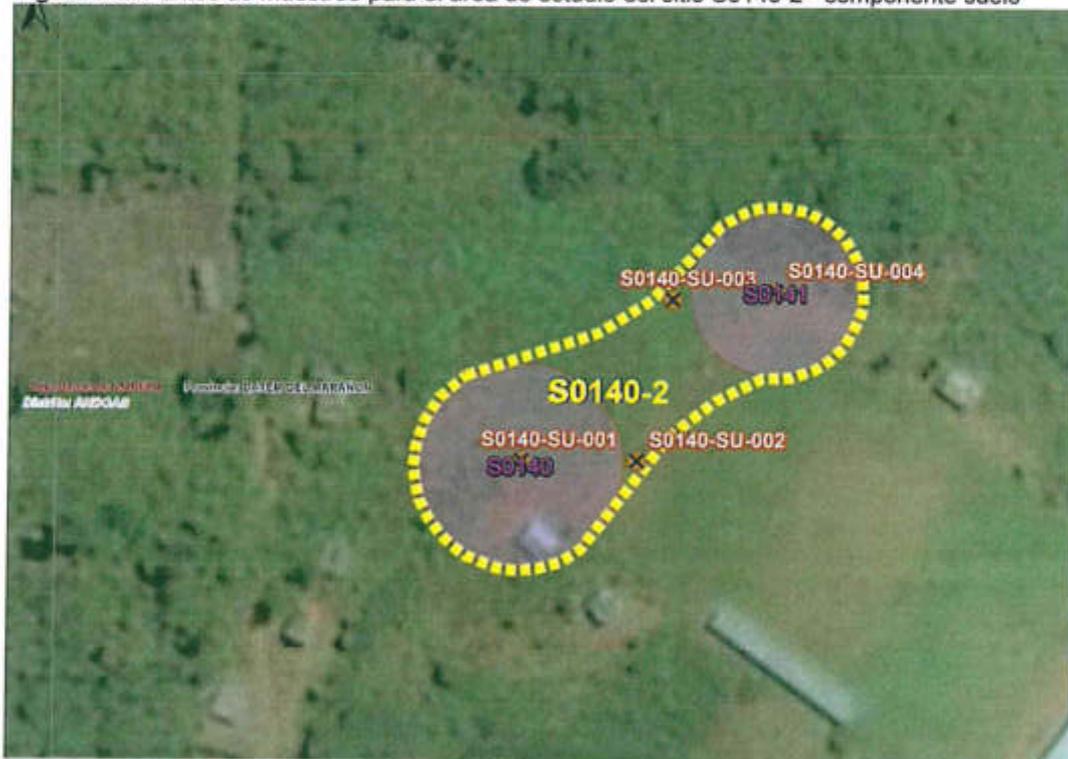
Figura 7-2: Puntos de muestreo para el área de estudio del sitio S0140-2 - componente suelo

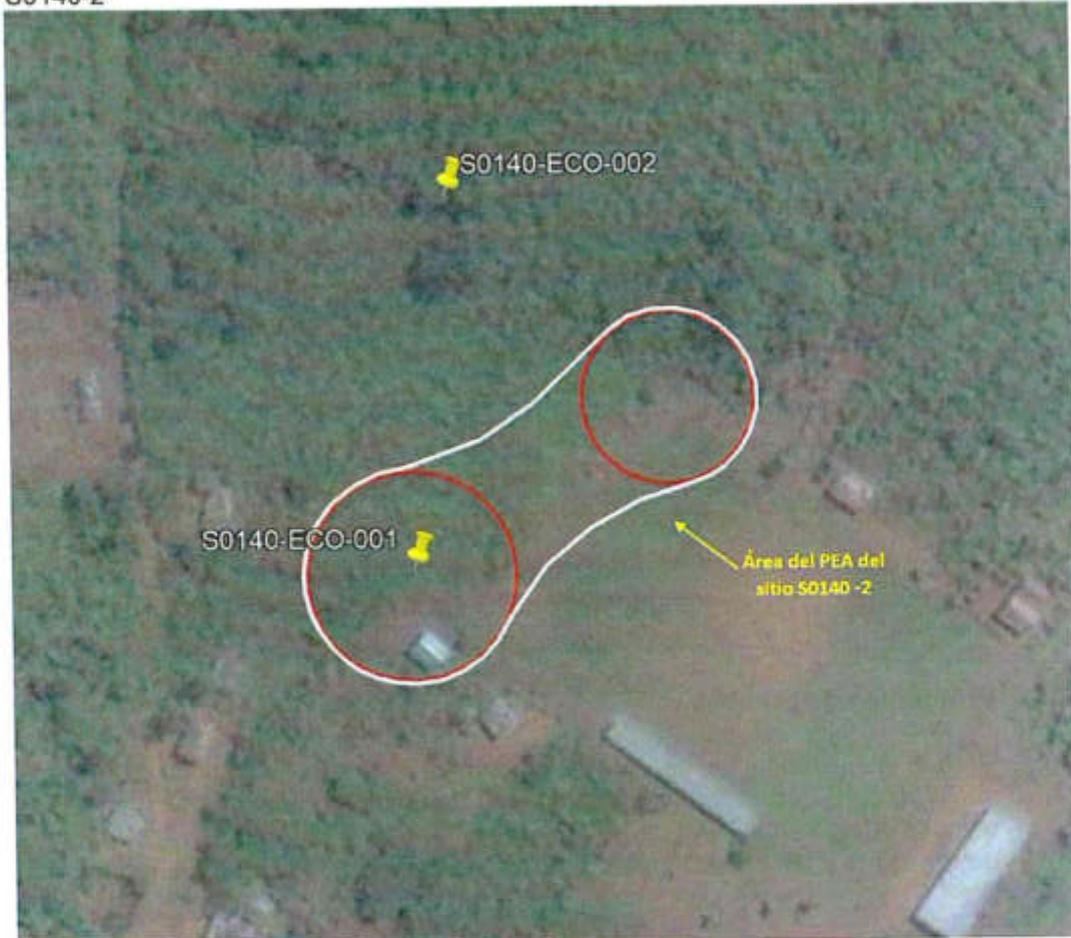
Figura 7-3. Puntos de muestreo de ecotoxicidad para el componente suelo en el sitio S0140-2

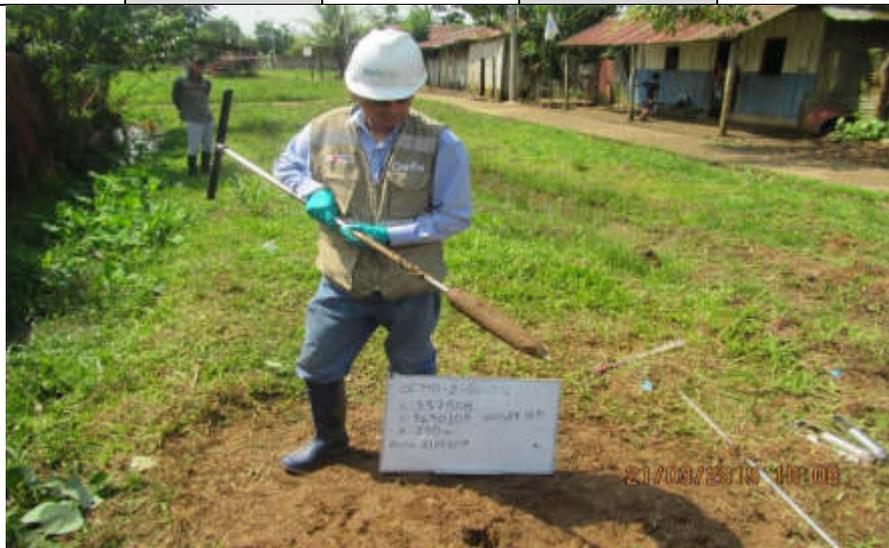
Distrito	Andoas	Provincia	Datem del Marañón	Departamento	Loreto
<p>FOTOGRAFÍA N.º 1 S0140-2-SU-001</p>					
<p>Fecha: 21/03/2019</p>					
<p>Hora: 10:08</p>					
<p>COORDENADAS UTM -WGS 84 – ZONA 18M</p>					
<p>Este (m): 337508</p>					
<p>Norte (m): 9690109</p>					
<p>Altitud (m s.n.m.): 210</p>					
<p>Precisión: ± 3</p>					
<p>DESCRIPCIÓN:</p>					
<p>Vista panorámica del punto de muestreo de suelo con código S0140-2-SU-001, donde se observa vegetación herbácea de tallo bajo y suelo arcilloso marrón oscuro, sin afectación organoléptica.</p>

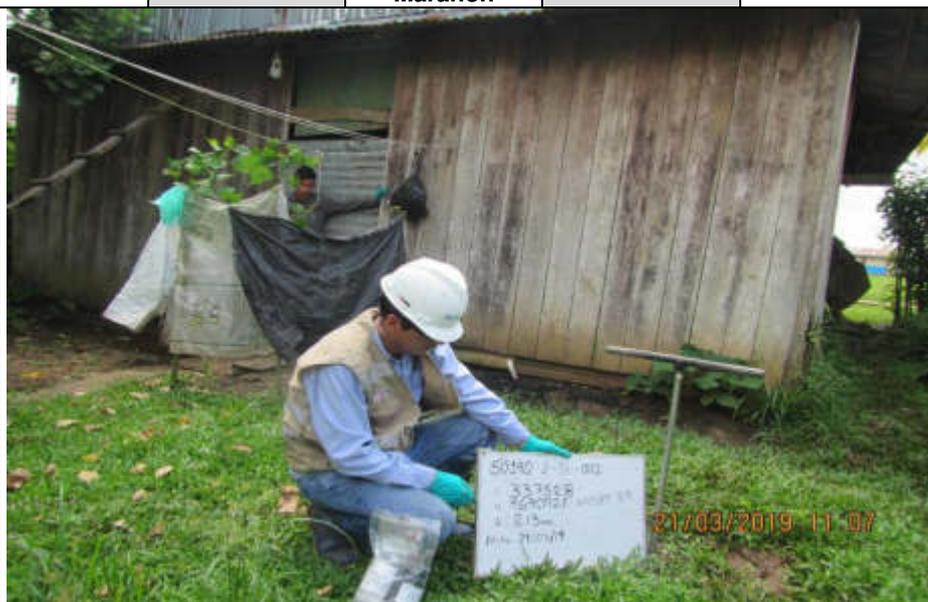
Distrito	Andoas	Provincia	Datem del Marañón	Departamento	Loreto
<p>FOTOGRAFÍA N.º 2 S0140-2-SU-002</p>					
<p>Fecha: 21/03/2019</p>					
<p>Hora: 11:07</p>					
<p>COORDENADAS UTM -WGS 84 – ZONA 18M</p>					
<p>Este (m): 337528</p>					
<p>Norte (m): 9690121</p>					
<p>Altitud (m s.n.m.): 213</p>					
<p>Precisión: ± 3</p>					
<p>DESCRIPCIÓN:</p>					
<p>Vista panorámica del punto de muestreo de suelo con código S0140-2-SU-002, en la huerta de una vivienda donde se observa vegetación herbácea de tallo bajo, suelo arcilloso, color marrón oscuro, sin afectación organoléptica.</p>

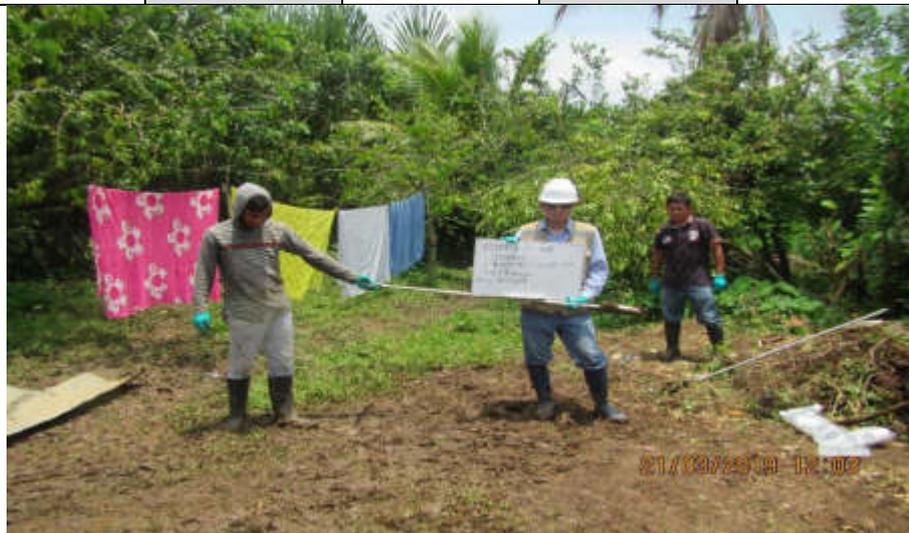
Distrito	Andoas	Provincia	Datem del Maraón	Departamento	Loreto
FOTOGRAFÍA N.º 3 S0140-2-SU-005					
Fecha: 21/03/2019					
Hora: 12:03					
COORDENADAS UTM -WGS 84 – ZONA 18M					
Este (m): 337537					
Norte (m): 9690135					
Altitud (m s.n.m.): 217					
Precisión: ± 3					
DESCRIPCIÓN:					
Vista panorámica del punto de muestreo de suelo con código S0140-2-SU-005, en la huerta de una vivienda donde se observa vegetación herbácea de tallo bajo y raíces, suelo limo arcilloso, color marrón oscuro, con afectación organoléptica a 0,50 m (color a hidrocarburo).

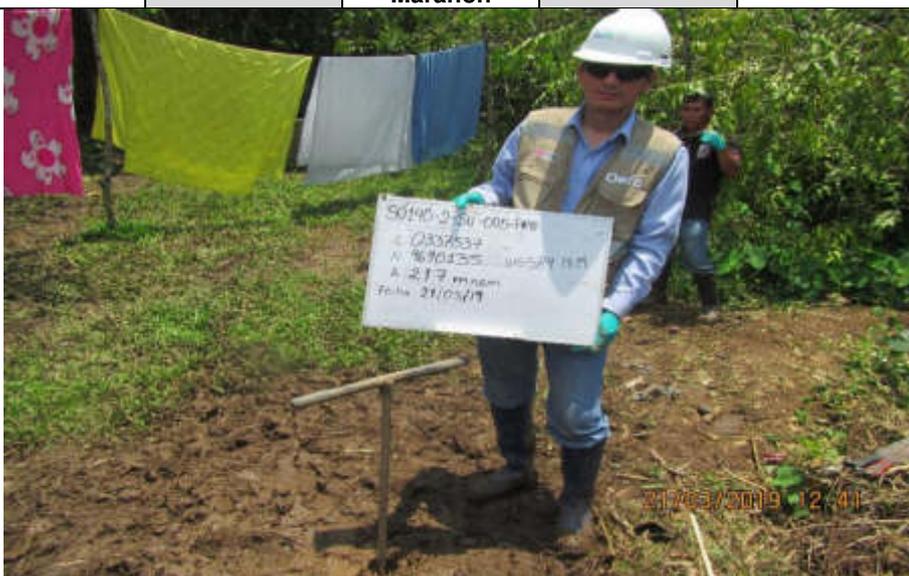
Distrito	Andoas	Provincia	Datem del Maraón	Departamento	Loreto
FOTOGRAFÍA N.º 4 S0140-2-SU-005-PROF					
Fecha: 21/03/2019					
Hora: 12:41					
COORDENADAS UTM -WGS 84 – ZONA 18M					
Este (m): 337537					
Norte (m): 9690135					
Altitud (m s.n.m.): 217					
Precisión: ± 3					
DESCRIPCIÓN:					
Vista panorámica del punto de muestreo de suelo con código S0140-2-SU-005-PROF, en la huerta de una vivienda donde se observa vegetación herbácea de tallo bajo y raíces, suelo limo arcilloso, color marrón oscuro, sin afectación organoléptica a 2,40 m

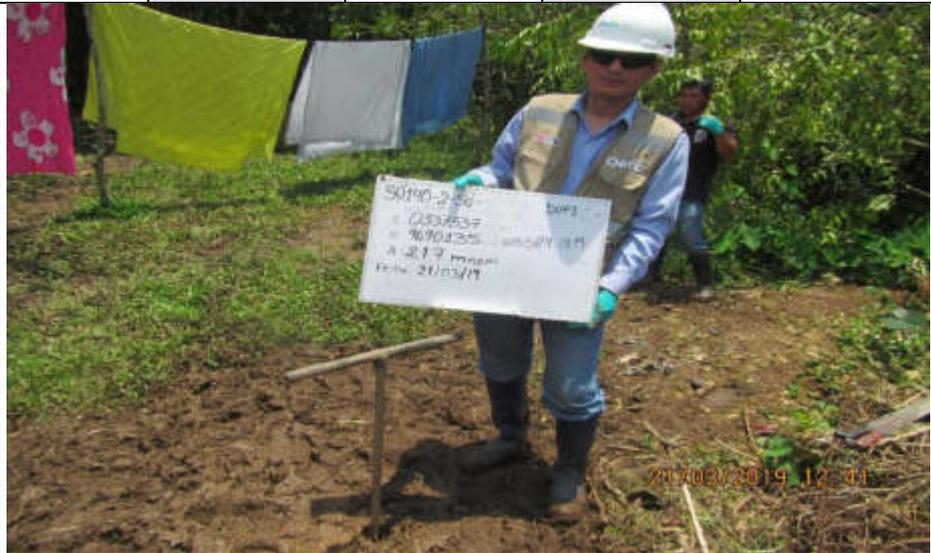
Distrito	Andoas	Provincia	Datem del Marañón	Departamento	Loreto
FOTOGRAFÍA N.º 5 S0140-2-SU-DUP1					
Fecha: 21/03/2019					
Hora: 12:41					
COORDENADAS UTM -WGS 84 – ZONA 18M					
Este (m): 337537					
Norte (m): 9690135					
Altitud (m s.n.m.): 217					
Precisión: ± 3					
DESCRIPCIÓN:					
Vista panorámica del punto de muestreo de suelo con código S0140-2-SU-DUP, en la huerta de una vivienda donde se observa vegetación herbácea de tallo bajo y raíces, suelo limo arcilloso, color marrón oscuro.

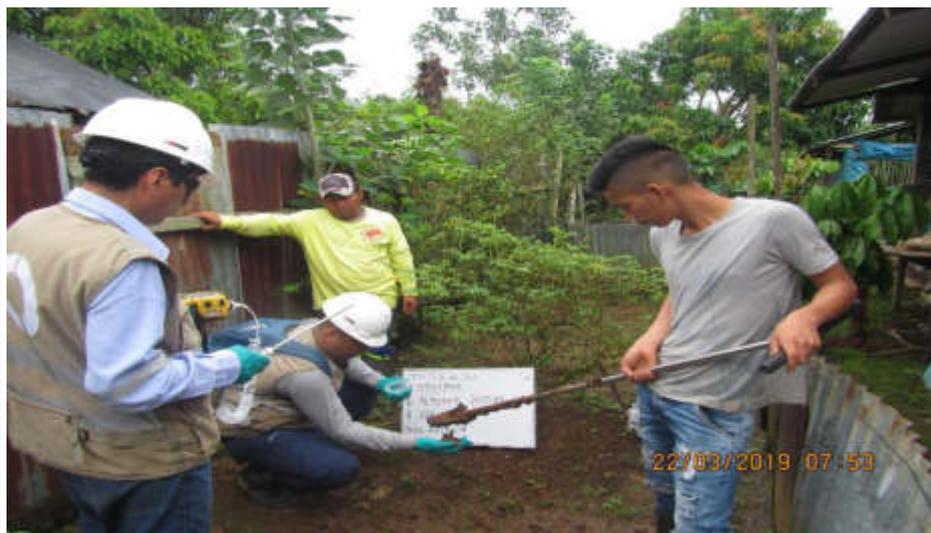
Distrito	Andoas	Provincia	Datem del Marañón	Departamento	Loreto
FOTOGRAFÍA N.º 6 S0140-2-SU-003					
Fecha: 22/03/2019					
Hora: 07:53					
COORDENADAS UTM -WGS 84 – ZONA 18M					
Este (m): 337542					
Norte (m): 9690149					
Altitud (m s.n.m.): 227					
Precisión: ± 3					
DESCRIPCIÓN:					
Vista panorámica del punto de muestreo de suelo con código S0140-2-SU-003, en la huerta de una vivienda donde se observa vegetación herbácea de tallo bajo y raíces, suelo limoso, color marrón oscuro, sin afectación organoléptica.

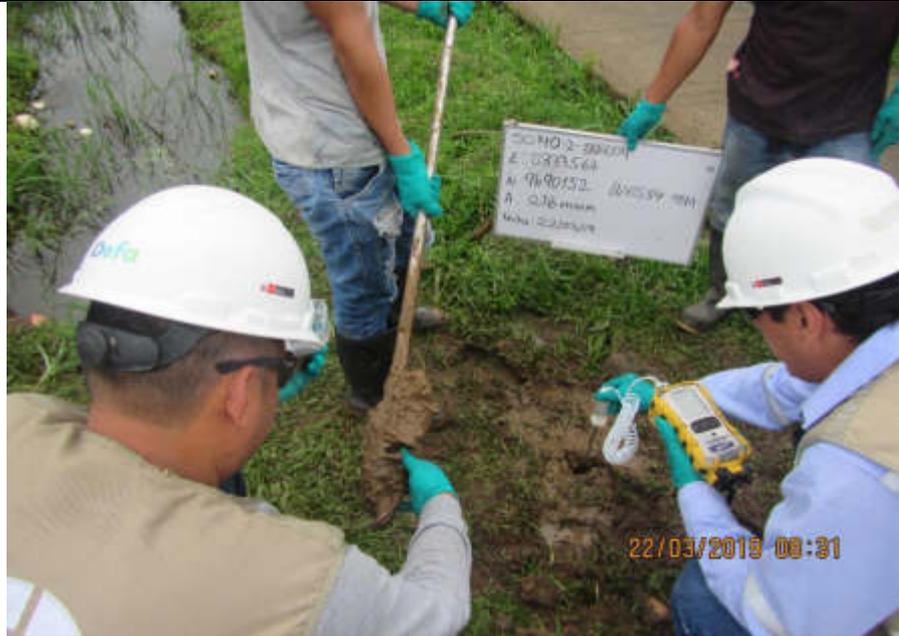
Distrito	Andoas	Provincia	Datem del Marañón	Departamento	Loreto
<p>FOTOGRAFÍA N.º 7 S0140-2-SU-004</p>					
<p>Fecha: 22/03/2019</p>					
<p>Hora: 08:31</p>					
<p>COORDENADAS UTM -WGS 84 – ZONA 18M</p>					
<p>Este (m): 337567</p>					
<p>Norte (m): 9690152</p>					
<p>Altitud (m s.n.m.): 218</p>					
<p>Precisión: ± 3</p>					
<p>DESCRIPCIÓN:</p>					
<p>Vista panorámica del punto de muestreo de suelo con código S0140-2-SU-003, en las inmediaciones de una vivienda donde se observa vegetación herbácea de tallo bajo y raíces, suelo arcilloso, color marrón oscuro, sin afectación organoléptica</p>

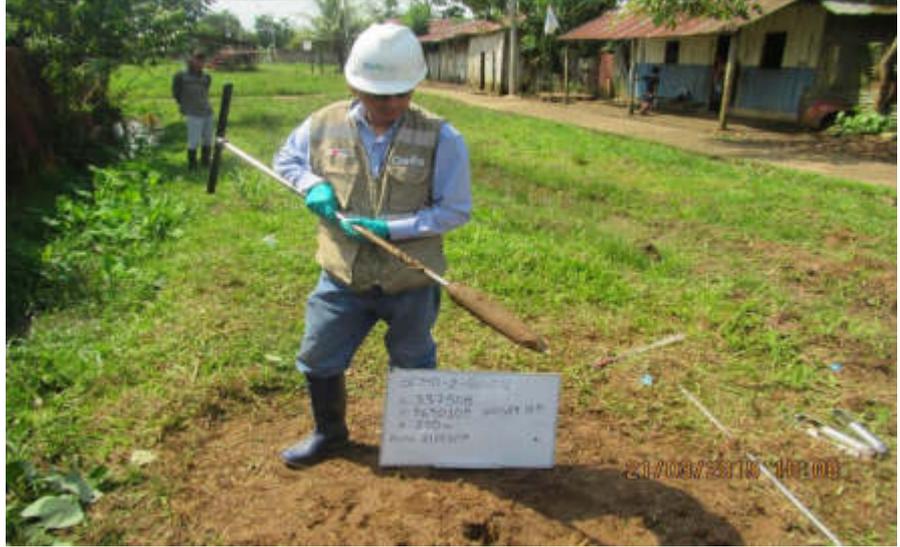
Distrito	Andoas	Provincia	Datem del Marañón	Departamento	Loreto
<p>FOTOGRAFÍA N.º 1 S0140-2-SU-001</p>					
<p>Fecha: 21/03/2019</p>					
<p>Hora: 10:08</p>					
<p>COORDENADAS UTM -WGS 84 – ZONA 18M</p>					
<p>Este (m): 337508</p>					
<p>Norte (m): 9690109</p>					
<p>Altitud (m s.n.m.): 210</p>					
<p>Precisión: ± 3</p>					
<p>DESCRIPCIÓN:</p>					
<p>Vista panorámica del punto de muestreo de suelo con código S0140-2-SU-001, donde se observa vegetación herbácea de tallo bajo y suelo arcilloso marrón oscuro, sin afectación organoléptica.</p>

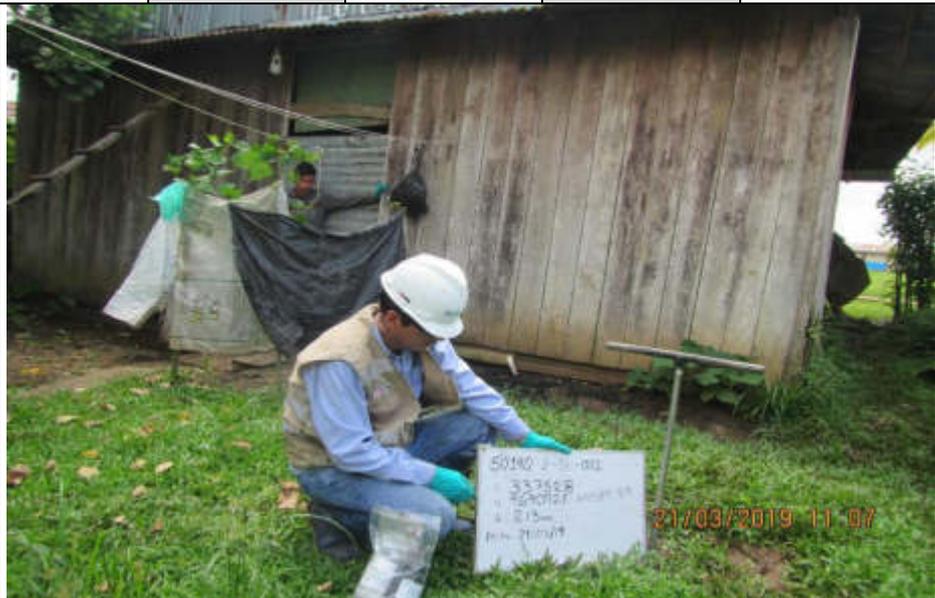
Distrito	Andoas	Provincia	Datem del Marañón	Departamento	Loreto
<p>FOTOGRAFÍA N.º 2 S0140-2-SU-002</p>					
<p>Fecha: 21/03/2019</p>					
<p>Hora: 11:07</p>					
<p>COORDENADAS UTM -WGS 84 – ZONA 18M</p>					
<p>Este (m): 337528</p>					
<p>Norte (m): 9690121</p>					
<p>Altitud (m s.n.m.): 213</p>					
<p>Precisión: ± 3</p>					
<p>DESCRIPCIÓN:</p>					
<p>Vista panorámica del punto de muestreo de suelo con código S0140-2-SU-002, en la huerta de una vivienda donde se observa vegetación herbácea de tallo bajo, suelo arcilloso, color marrón oscuro, sin afectación organoléptica.</p>

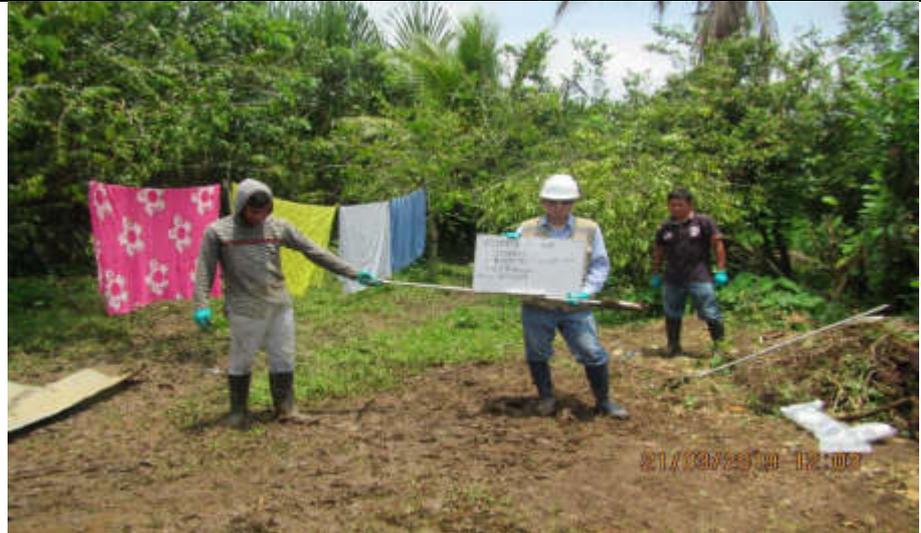
Distrito	Andoas	Provincia	Date del Maraón	Departamento	Loreto
FOTOGRAFÍA N.º 3 S0140-2-SU-005					
Fecha: 21/03/2019					
Hora: 12:03					
COORDENADAS UTM -WGS 84 – ZONA 18M					
Este (m): 337537					
Norte (m): 9690135					
Altitud (m s.n.m.): 217					
Precisión: ± 3					
DESCRIPCIÓN:					
Vista panorámica del punto de muestreo de suelo con código S0140-2-SU-005, en la huerta de una vivienda donde se observa vegetación herbácea de tallo bajo y raíces, suelo limo arcilloso, color marrón oscuro, con afectación organoléptica a 0,50 m (color a hidrocarburo).

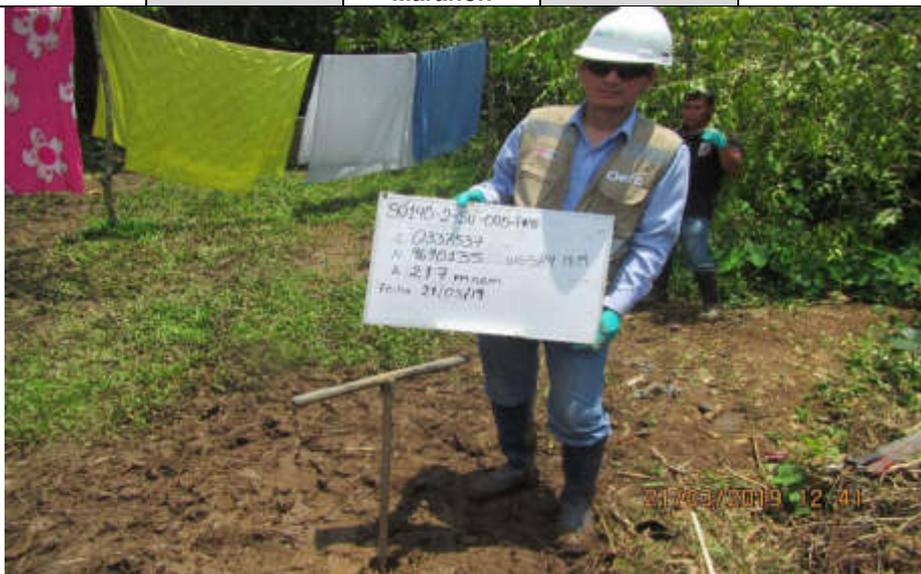
Distrito	Andoas	Provincia	Date del Maraón	Departamento	Loreto
FOTOGRAFÍA N.º 4 S0140-2-SU-005-PROF					
Fecha: 21/03/2019					
Hora: 12:41					
COORDENADAS UTM -WGS 84 – ZONA 18M					
Este (m): 337537					
Norte (m): 9690135					
Altitud (m s.n.m.): 217					
Precisión: ± 3					
DESCRIPCIÓN:					
Vista panorámica del punto de muestreo de suelo con código S0140-2-SU-005-PROF, en la huerta de una vivienda donde se observa vegetación herbácea de tallo bajo y raíces, suelo limo arcilloso, color marrón oscuro, sin afectación organoléptica a 2,40 m

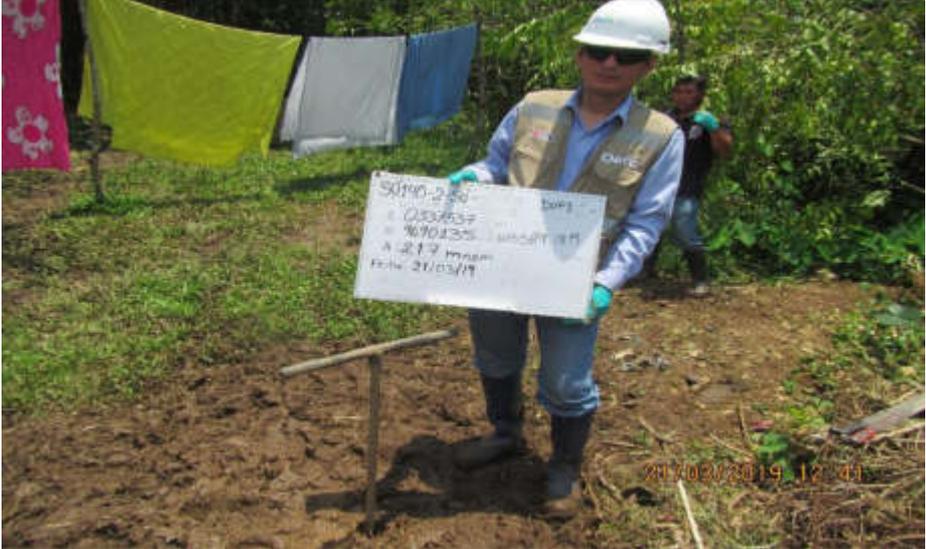
Distrito	Andoas	Provincia	Date del Maraón	Departamento	Loreto
FOTOGRAFÍA N.º 5 S0140-2-SU-DUP1					
Fecha: 21/03/2019					
Hora: 12:41					
COORDENADAS UTM -WGS 84 – ZONA 18M					
Este (m): 337537					
Norte (m): 9690135					
Altitud (m s.n.m.): 217					
Precisión: ± 3

DESCRIPCIÓN: Vista panorámica del punto de muestreo de suelo con código S0140-2-SU-DUP, en la huerta de una vivienda donde se observa vegetación herbácea de tallo bajo y raíces, suelo limo arcilloso, color marrón oscuro.

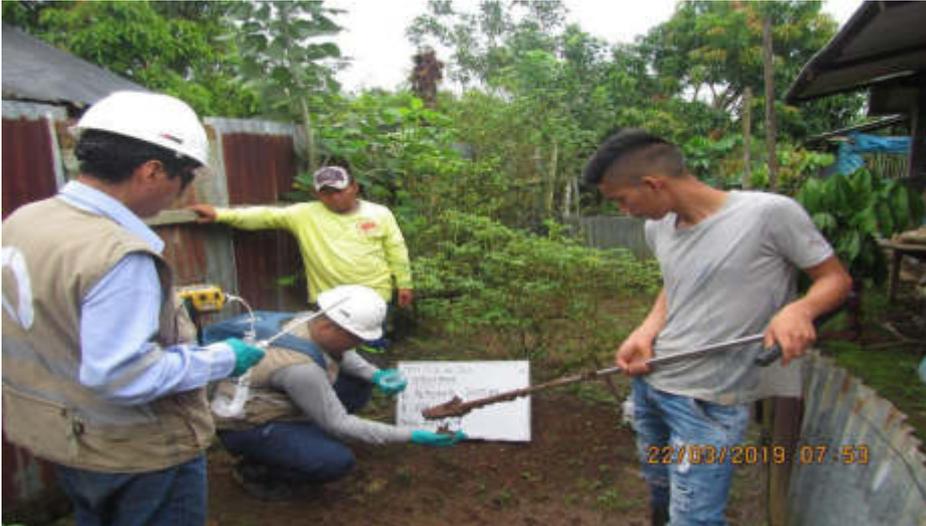
Distrito	Andoas	Provincia	Date del Maraón	Departamento	Loreto
FOTOGRAFÍA N.º 6 S0140-2-SU-003					
Fecha: 22/03/2019					
Hora: 07:53					
COORDENADAS UTM -WGS 84 – ZONA 18M					
Este (m): 337542					
Norte (m): 9690149					
Altitud (m s.n.m.): 227					
Precisión: ± 3

DESCRIPCIÓN: Vista panorámica del punto de muestreo de suelo con código S0140-2-SU-003, en la huerta de una vivienda donde se observa vegetación herbácea de tallo bajo y raíces, suelo limoso, color marrón oscuro, sin afectación organoléptica.

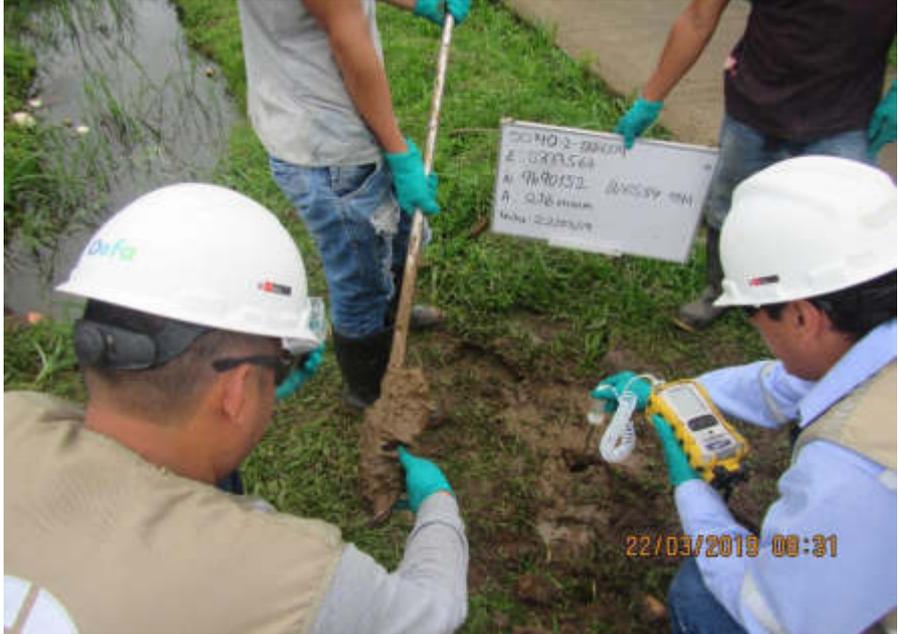
Distrito	Andoas	Provincia	Datem del Marañón	Departamento	Loreto
<p>FOTOGRAFÍA N.º 7 S0140-2-SU-004</p> <p>Fecha: 22/03/2019</p> <p>Hora: 08:31</p> <p>COORDENADAS UTM -WGS 84 – ZONA 18M</p> <p>Este (m): 337567</p> <p>Norte (m): 9690152</p> <p>Altitud (m s.n.m.): 218</p> <p>Precisión: ± 3</p>

<p>22/03/2019 08:31</p>					
<p>DESCRIPCIÓN: Vista panorámica del punto de muestreo de suelo con código S0140-2-SU-003, en las inmediaciones de una vivienda donde se observa vegetación herbácea de tallo bajo y raíces, suelo arcilloso, color marrón oscuro, sin afectación organoléptica</p>
