INFORME N° 00255-2019-OEFA/DEAM-SSIM

ASUNTO : Informe de Evaluación Ambiental para la identificación del sitio impactado por actividades de hidrocarburos con código S0162, en el ámbito la cuenca del río Pastaza, distrito de Andoas, provincia de Datem del Marañón, departamento de Loreto.

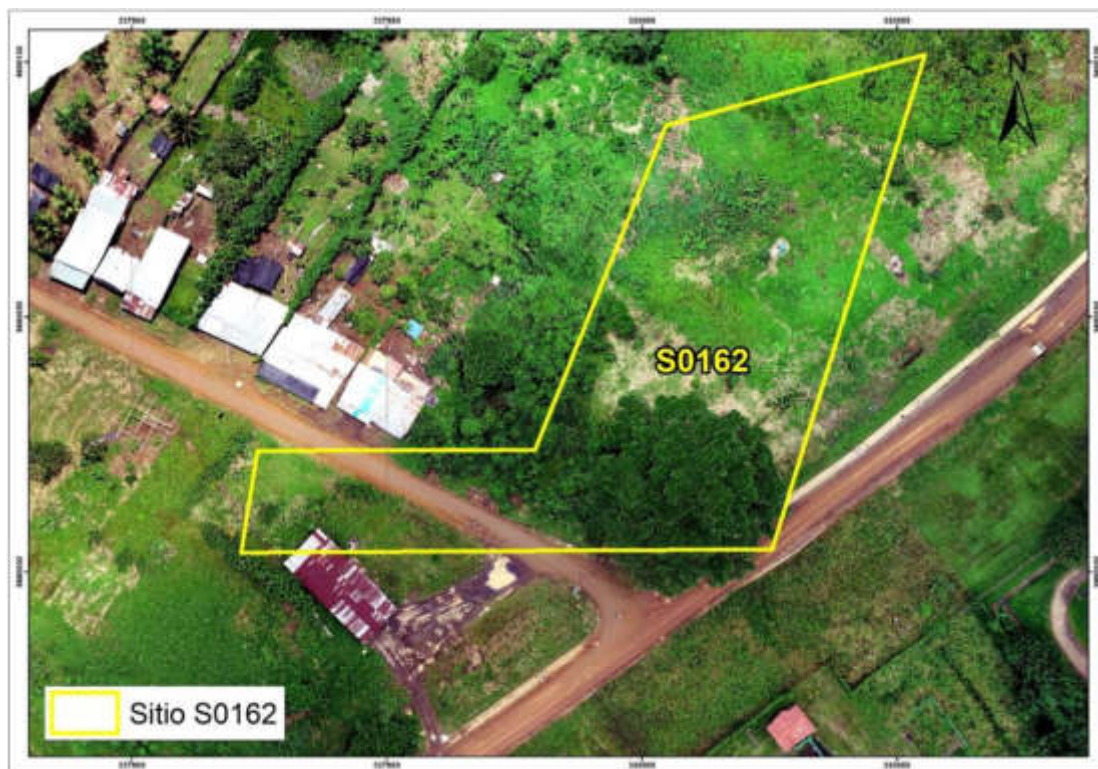
Figura 3-2. Ortofoto del sitio S0162 tomada por un sistema de aeronave piloteada a distancia

El sitio S0162 se encuentra en una zona plana con drenaje pobre (pendiente de 0-2%) donde el suelo presenta una textura arcillosa y limoarcillosa, saturado con una permeabilidad baja y material orgánico superficial con presencia de vegetación arbustiva y arboles pequeños. Asimismo, se encontró residuos mal dispuestos en el área del sitio S0162, por lo cual el área fue ampliada, adicionando un punto de muestreo de suelo por pedido del monitor ambiental. El sitio S0162 comprende parte de las áreas de cultivo «chacra» del monitor Marcial Sánchez, donde se cultiva plátano, yuca, cocona, entre otros; tal como consta en la siguiente figura:

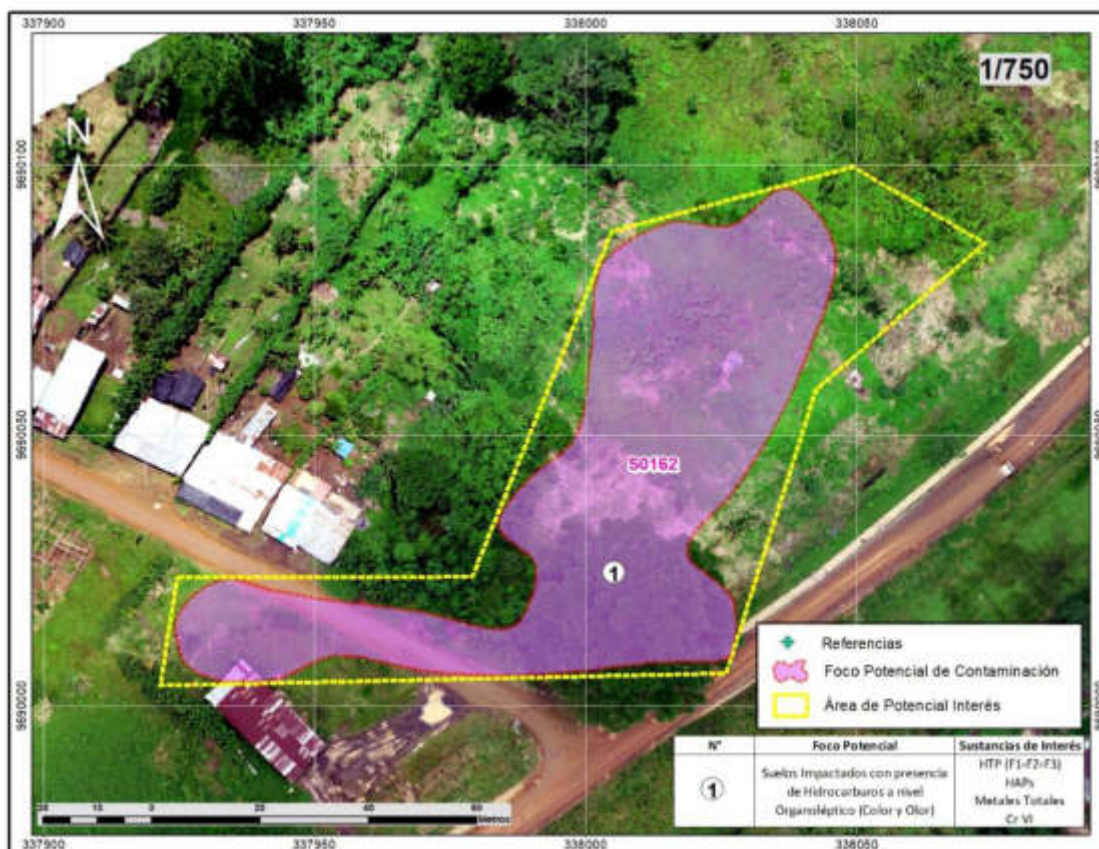
Figura 3-3. Focos potenciales de contaminación en el sitio S0162

Instalación o elemento	Sector del sitio	Producto que contiene o transporta	Estado	Observaciones
Residuos sólidos mal dispuestos Plataforma de cemento abandonada	Noroeste	Petróleo, diésel y/o insumos químicos	Abandonados	Llantas, cilindros, cadenas, mangueras dispuestos en mal estado y deteriorados.

La Figura 3-3 presenta un mapa con la demarcación de los focos potenciales de contaminación identificados en el sitio S0162 y sus posibles sustancias de interés.

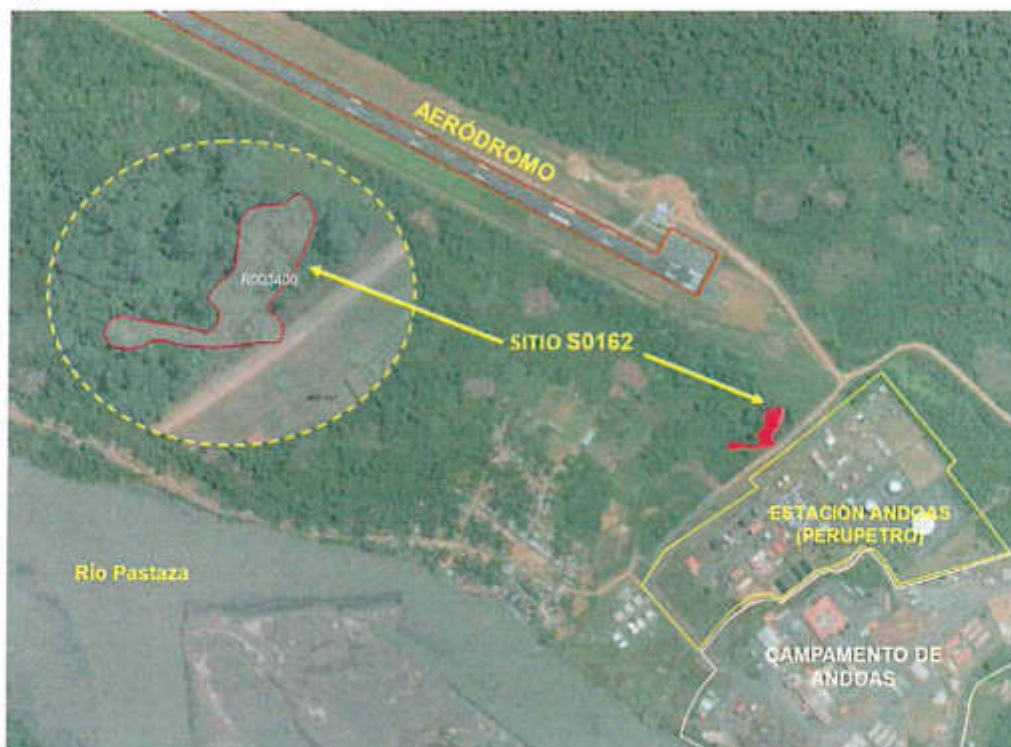
Figura 4-1. Ubicación del sitio S0162

11. El posible sitio impactado S0162 se encuentra ubicado en el Lote 192, en el ámbito de la cuenca del río Pastaza, a 445 m al noreste de la plaza de Nuevo Andoas, frente a la Estación Andoas (Petroperú), distrito de Andoas, provincia de Datem del Marañón, departamento de Loreto (ver Figura 4-1).

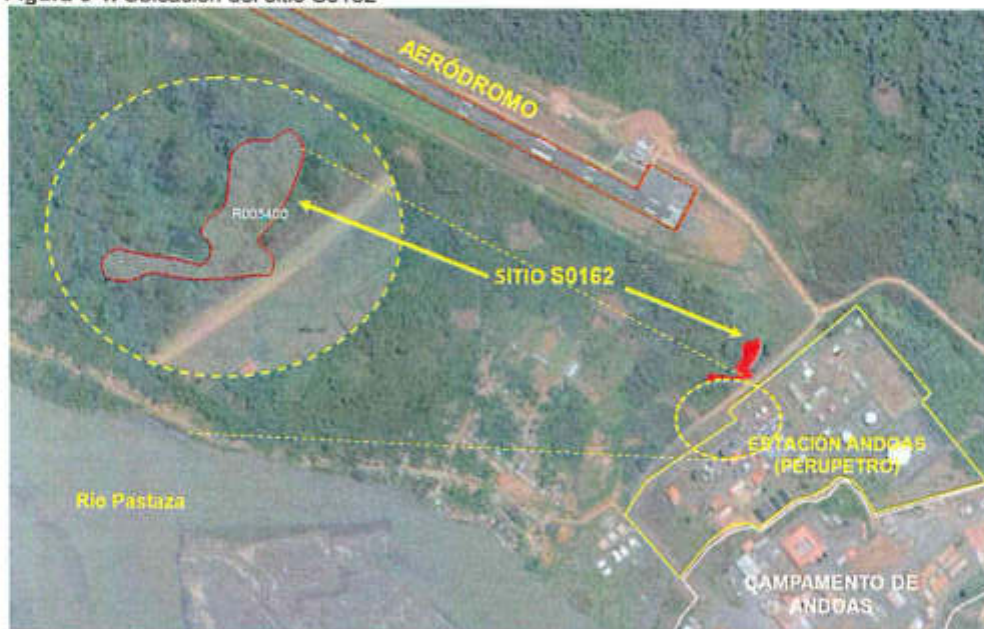
Figura 6-1. Ubicación del sitio S0162

24. El sitio S0162 se encuentra ubicado en el ámbito de la cuenca del río Pastaza, a una distancia de 445 metros Plaza de la Comunidad de Nuevo Andoas, distrito de Andoas, provincia de Datem del Marañón, departamento de Loreto.

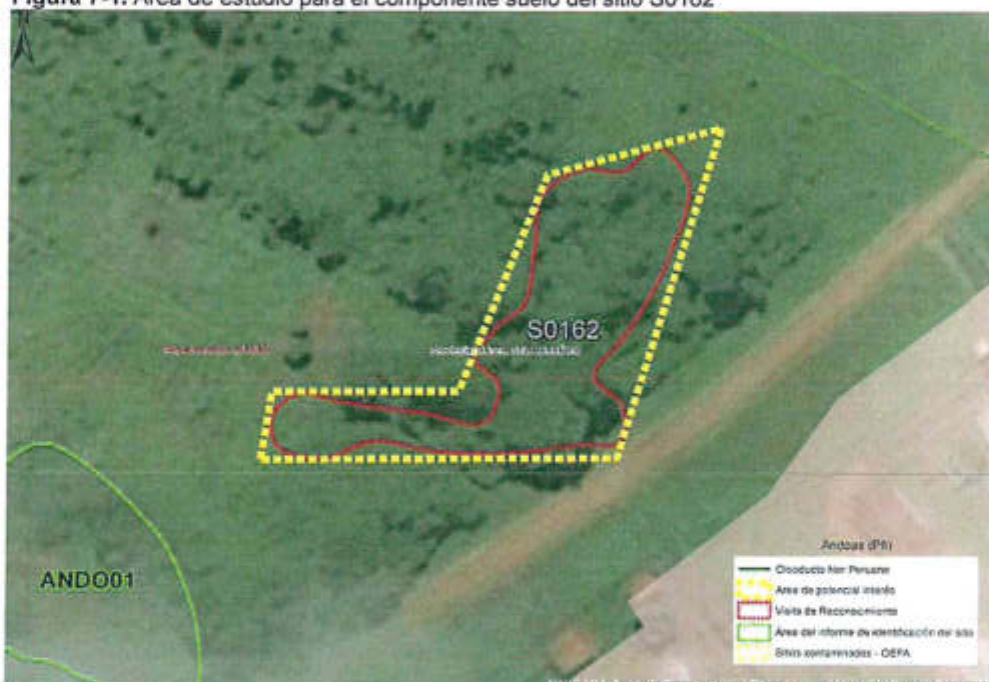
Figura 7-1. Área de estudio para el componente suelo del sitio S0162

- 24. Para determinar el área de estudio de la evaluación ambiental se consideró el área evaluada comprendida en el Informe N.º 0100-2018-OEFA/DEAM-SSIM de 3972 m², del cual los resultados obtenidos muestran que no se evidenció afectación a nivel organoléptico por presencia de hidrocarburos en los componentes ambientales suelo, flora y fauna; asimismo, se cree conveniente ampliar el Área de Potencial Interés (API) para el componente suelo para el sitio S0162, Figuras 6-1 y 7-1.

- 25. El API para suelo determinado en el presente PEA será de 0,5558 ha aproximadamente y tendrá como objetivo corroborar con resultados analíticos los resultados a nivel organoléptico del Informe N.º 0100-2018-OEFA/DEAM-SSIM.

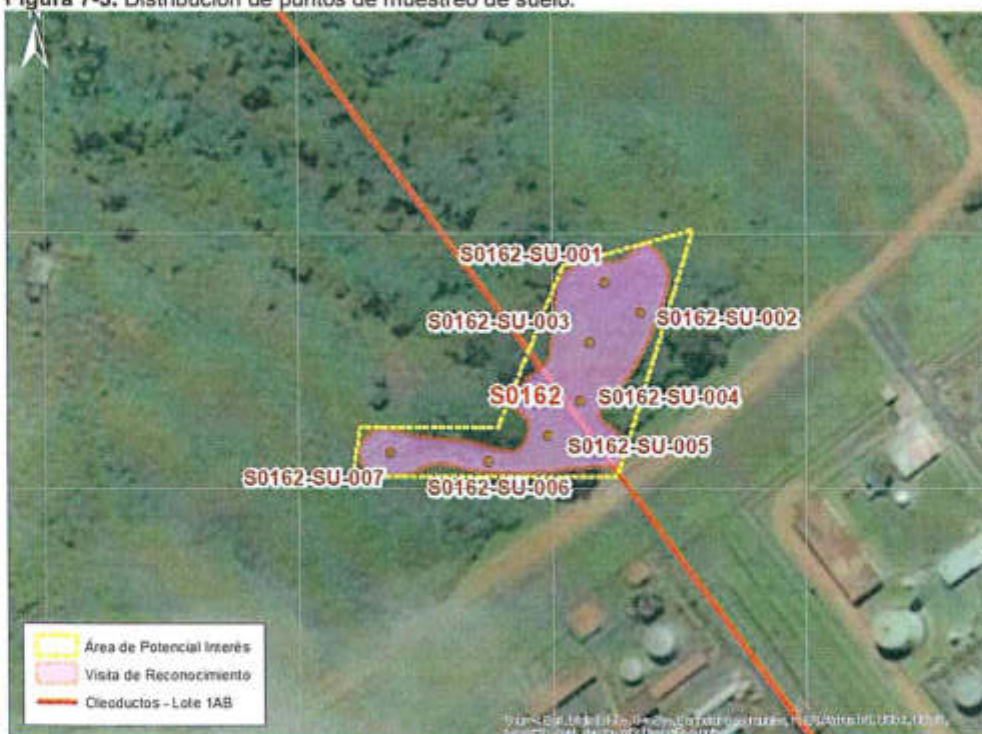
Figura 7-3. Distribución de puntos de muestreo de suelo.

- 27. Para determinar el número y ubicación de puntos de muestreo se analizó la información de la visita de reconocimiento; asimismo, se tomó en cuenta las guías técnicas para el muestreo de suelo.
- 28. Del análisis de la información disponible, se puede señalar que el área no cuenta con información analítica, en ese sentido, se propone para el presente PEA del sitio S0162 realizar siete⁵ (07) puntos de muestreo para confirmar o descartar la presencia de contaminantes presentes en el suelo y estimar la extensión del sitio, establecido en estudios previos.

N.º	Código	Coordenadas UTM WGS84 Zona 18 Sur	
		Este (m)	Norte (m)
1	S0162-SU-001	338021	9690081
2	S0162-SU-002	338035	9690069
3	S0162-SU-003	338015	9690057
4	S0162-SU-004	338012	9690034
5	S0162-SU-005	337999	9690021
6	S0162-SU-006	337975	9690011
7	S0162-SU-007	337937	9690014

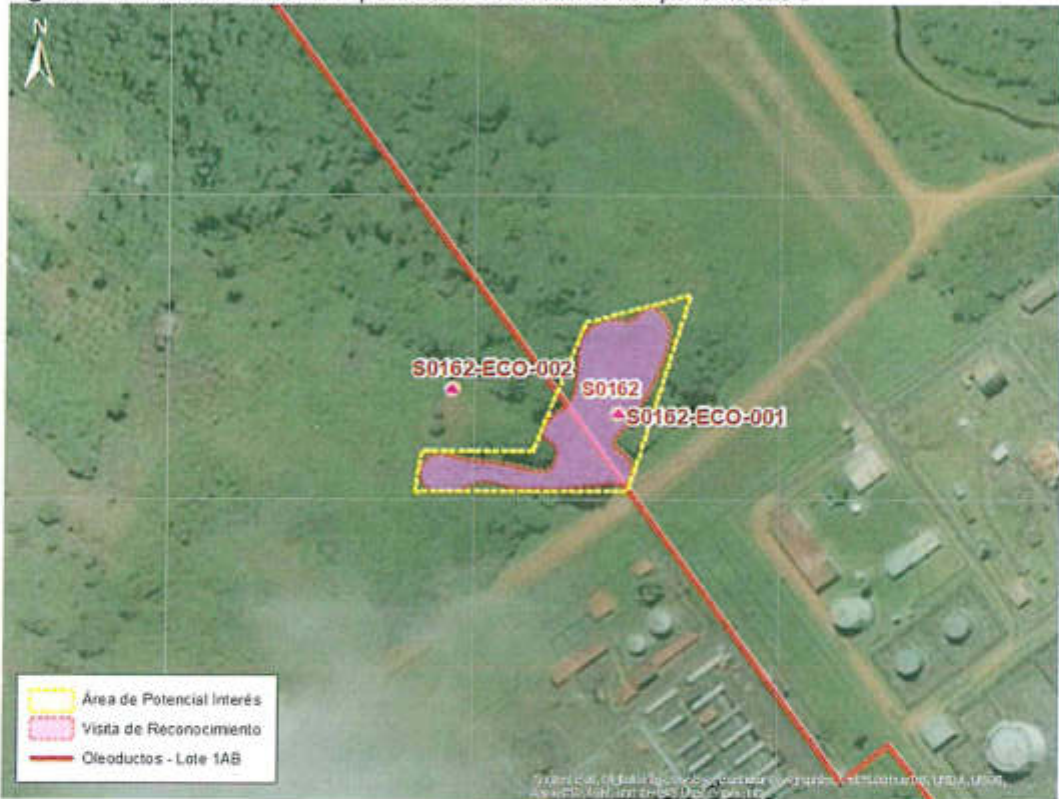
Figura 7-4. Puntos de muestreo para ecotoxicidad en el componente suelo

ambiental suelo a nivel organoléptico, y ii) el segundo, en una zona donde no hay registro ni indicios de afectación organoléptica (punto blanco).

N.º	Código	Coordenadas UTM WGS84 Zona 18 Sur	
		Este (m)	Norte (m)
1	S0162-ECO-001	338021	9690042
2	S0162-ECO-002	337939	9690055

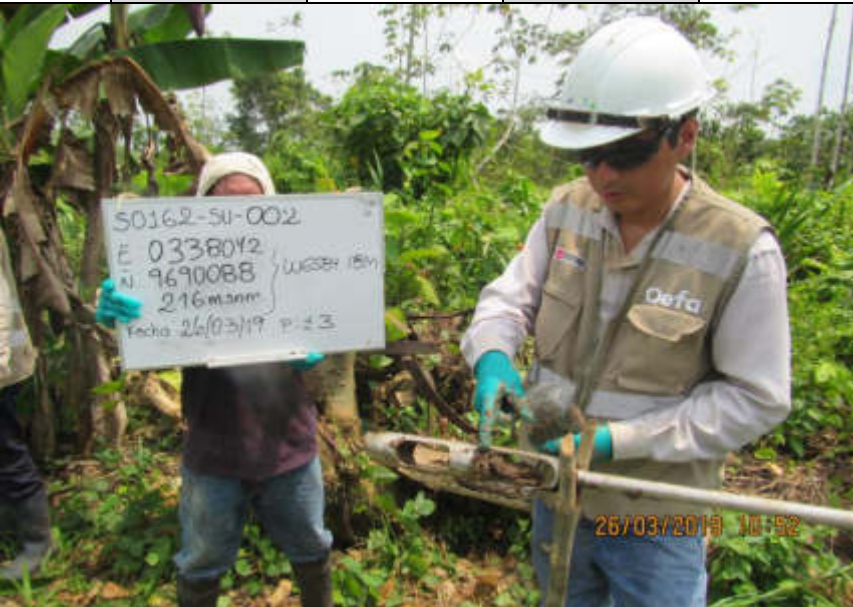
FOTOGRAFÍA N.º 2 S0162-SU-002					
						Fecha: 26/03/2019					
						Hora: 10:52					
						COORDENADAS UTM -WGS 84 – ZONA 18M					
						Este (m): 338042					
						Norte (m): 9690088					
Altitud (m s.n.m.): 216											
Precisión: ± 3											
DESCRIPCIÓN:											
Vista panorámica del punto de muestreo de suelo con código S0162-SU-002, ubicado a 1 m de chatarra.

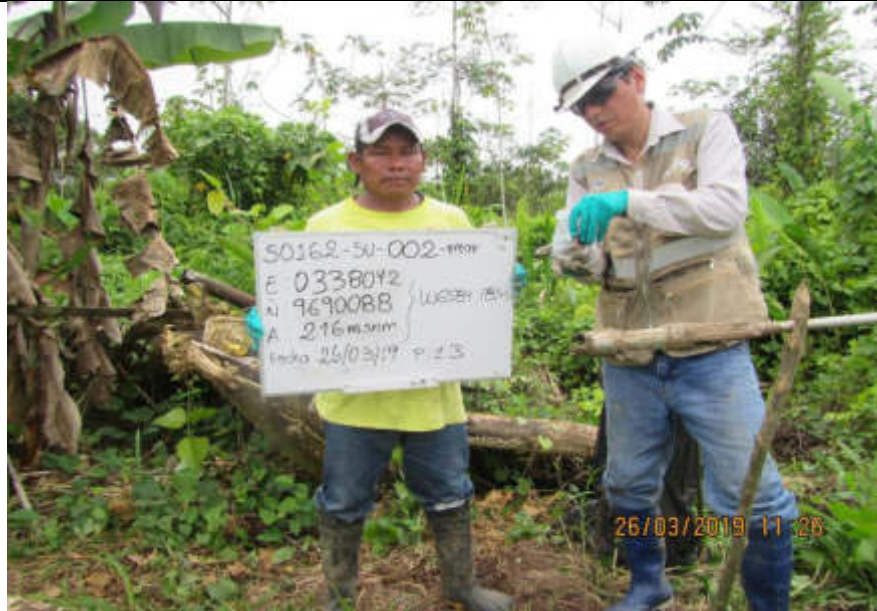
Vista panorámica de la toma de muestra de suelo con código S0162-SU-002-PROF, en la que no se percibió olor a hidrocarburos.

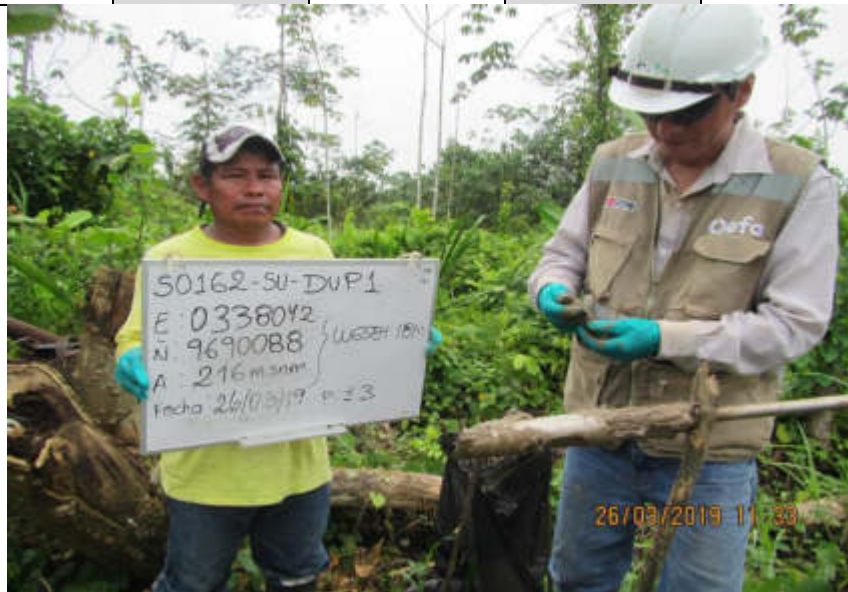
Vista panorámica de la toma de muestra de suelo con código S0162-SU-DUP1, en la que no se percibió olor a hidrocarburos.

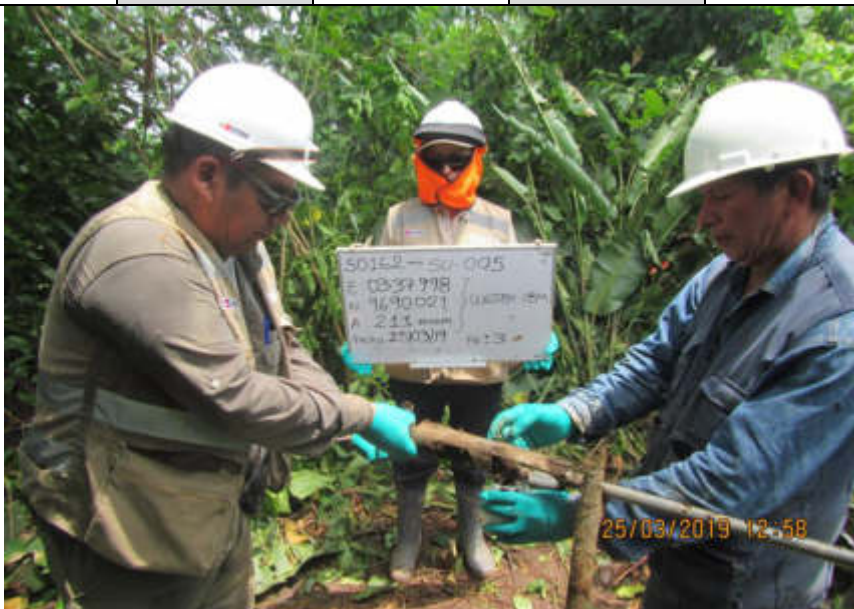
Distrito	Andoas	Provincia	Datem del Maraón	Departamento	Loreto
FOTOGRAFÍA N.º 7 S0162-SU-005					
Fecha: 25/03/2019					
Hora: 12:58					
COORDENADAS UTM -WGS 84 – ZONA 18M					
Este (m): 337998					
Norte (m): 9690021					
Altitud (m s.n.m.): 211					
Precisión: ± 3

Toma de muestra en el punto de muestreo de suelo con código S0162-SU-005. No se evidenció olor a hidrocarburos.

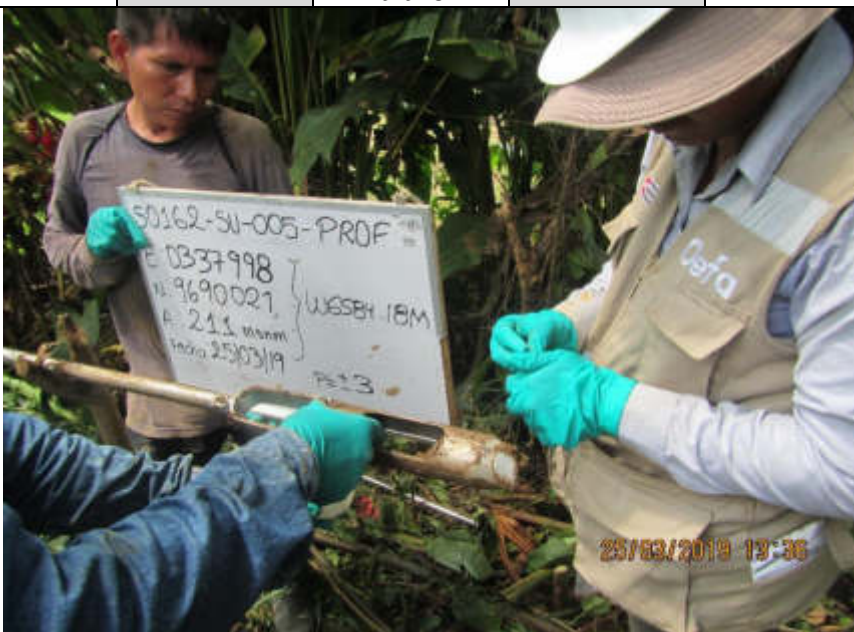
Distrito	Andoas	Provincia	Datem del Maraón	Departamento	Loreto
FOTOGRAFÍA N.º 8 S0162-SU-005-PROF					
Fecha: 25/03/2019					
Hora: 13:36					
COORDENADAS UTM -WGS 84 – ZONA 18M					
Este (m): 337998					
Norte (m): 9690021					
Altitud (m s.n.m.): 211					
Precisión: ± 3

Toma de muestra en el punto de muestreo de suelo con código S0162-SU-005-PROF. No se evidenció olor a hidrocarburos.

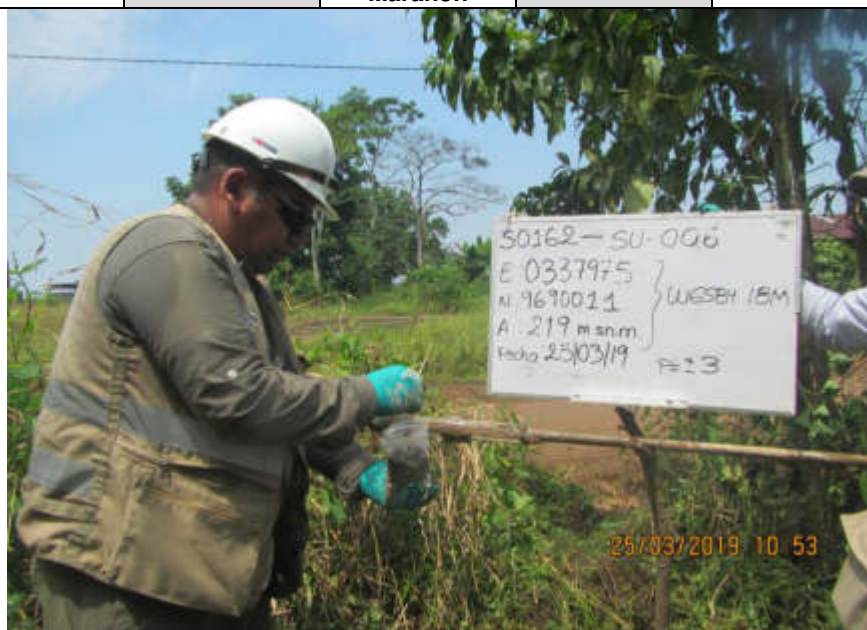
Distrito	Andoas	Provincia	Datem del Maraón	Departamento	Loreto
FOTOGRAFÍA N.º 9 S0162-SU-006					
Fecha: 25/03/2019					
Hora: 10:53					
COORDENADAS UTM -WGS 84 – ZONA 18M					
Este (m): 337975					
Norte (m): 9690011					
Altitud (m s.n.m.): 219					
Precisión: ± 3					
DESCRIPCIÓN: Vista panorámica del punto de muestreo de suelo con código S0162-SU-006, ubicado a 66 m de la Estación Andoas (Petroperú).

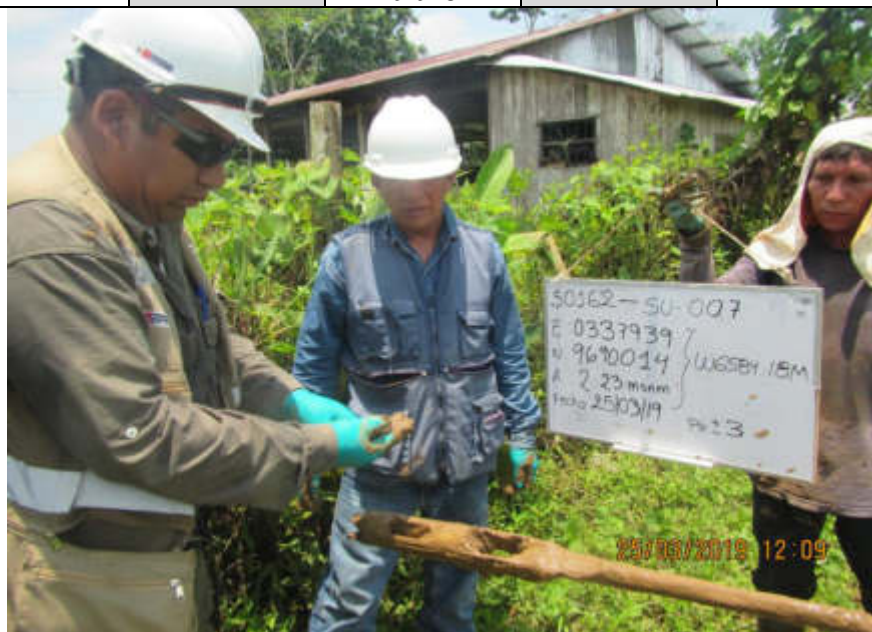
Distrito	Andoas	Provincia	Datem del Maraón	Departamento	Loreto
FOTOGRAFÍA N.º 10 S0162-SU-007					
Fecha: 25/03/2019					
Hora: 12:09					
COORDENADAS UTM -WGS 84 – ZONA 18M					
Este (m): 337939					
Norte (m): 9690014					
Altitud (m s.n.m.): 223					
Precisión: ± 3					
DESCRIPCIÓN: Vista panorámica del punto de muestreo de suelo con código S0162-SU-007, ubicado a 95 m de la Estación Andoas (Petroperú). No se percibió olor a hidrocarburos.

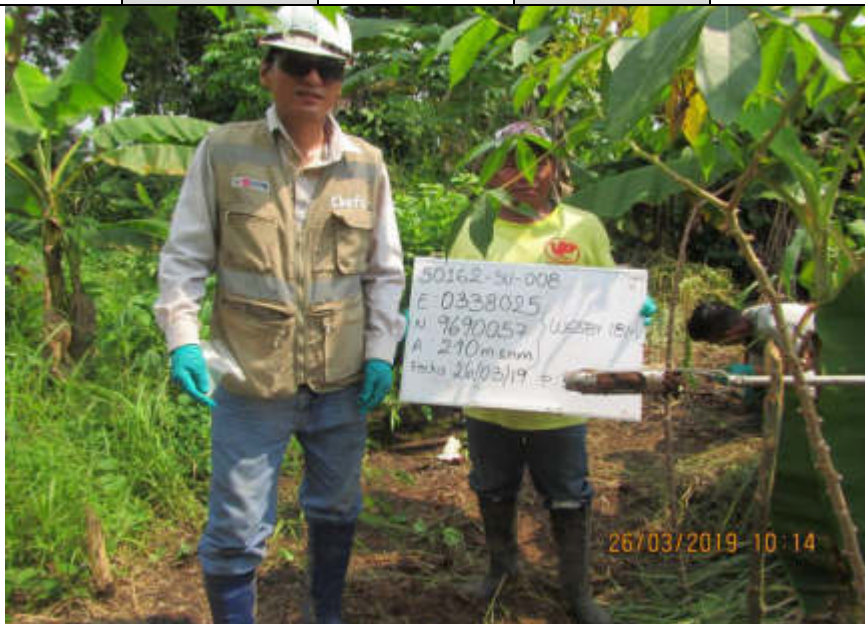
Distrito	Andoas	Provincia	Datem del Maraón	Departamento	Loreto
FOTOGRAFÍA N.º 11 S0162-SU-008					
Fecha: 26/03/2019					
Hora: 10:14					
COORDENADAS UTM -WGS 84 – ZONA 18M					
Este (m): 338025					
Norte (m): 9690057					
Altitud (m s.n.m.): 210					
Precisión: ± 3

DESCRIPCIÓN: Vista panorámica del punto de muestreo de suelo con código S0162-SU-008. No se evidenció ligero olor a hidrocarburos.

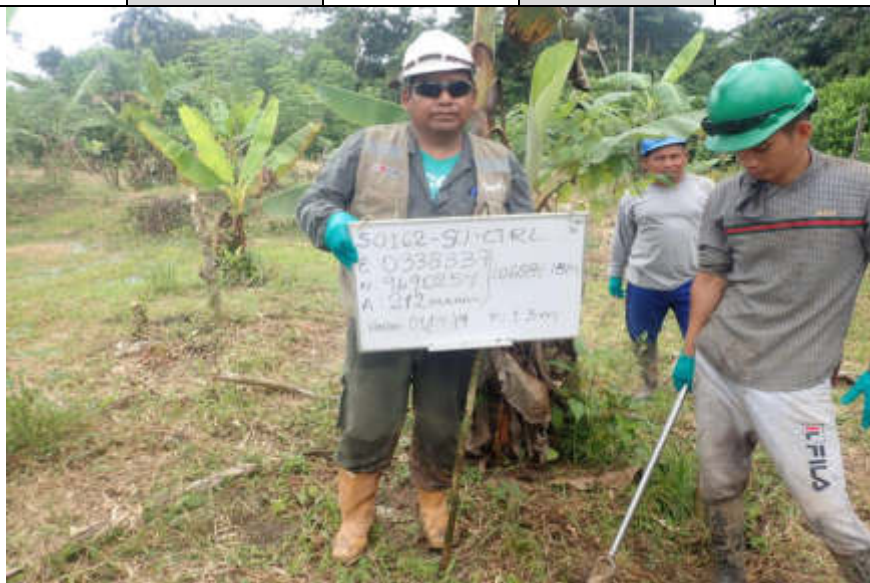
Distrito	Andoas	Provincia	Datem del Maraón	Departamento	Loreto
FOTOGRAFÍA N.º 12 S0162-SU-CTRL					
Fecha: 01/04/2019					
Hora: 13:06					
COORDENADAS UTM -WGS 84 – ZONA 18M					
Este (m): 338337					
Norte (m): 96902534					
Altitud (m s.n.m.): 212					
Precisión: ± 3

DESCRIPCIÓN: Vista panorámica del punto de muestreo de suelo con código S0162-SU-CTRL.

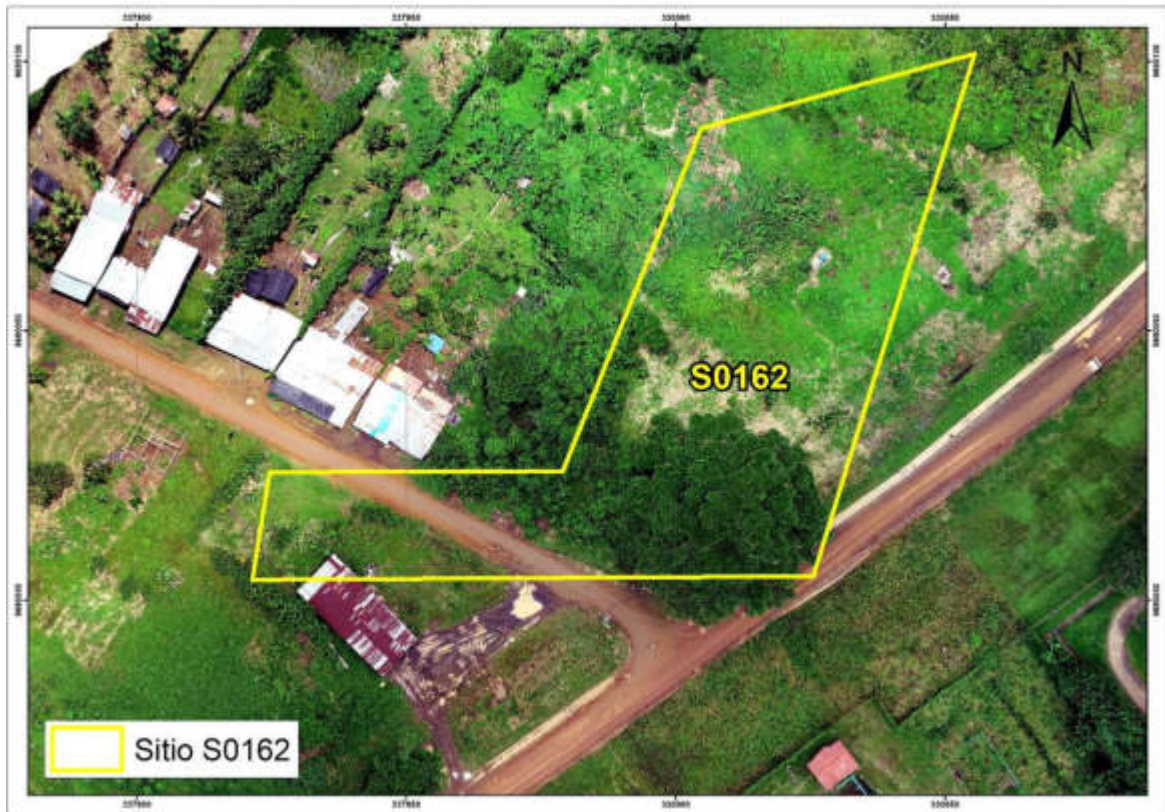
1. Ortomosaico generado

F) Presencia de residuos en superficie lixiviables (describir) - incluye estructuras metálicas	Si	No	Presencia de barriles oxidados con petróleo solidificado, restos de cadenas; además de una losa de concreto deteriorada.

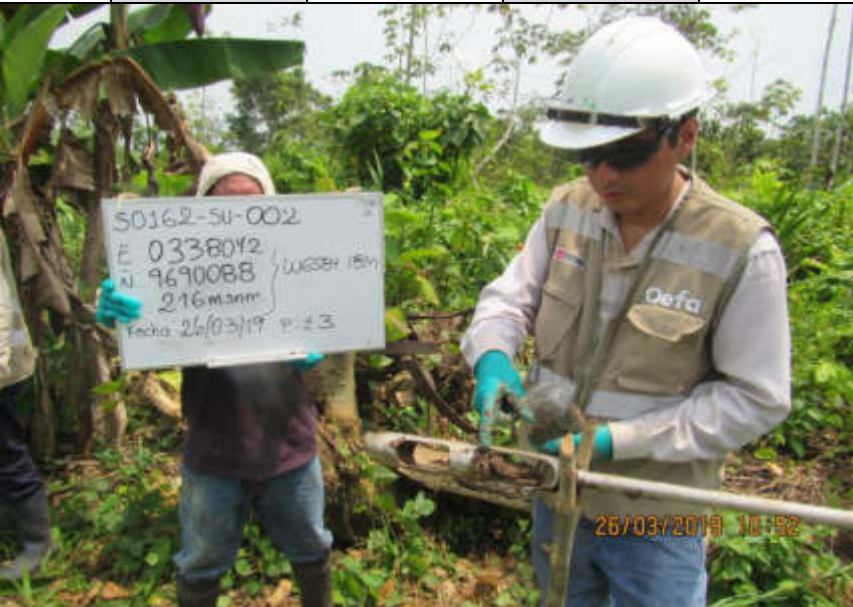
FOTOGRAFÍA N.º 2 S0162-SU-002					
						Fecha: 26/03/2019					
						Hora: 10:52					
						COORDENADAS UTM -WGS 84 – ZONA 18M					
						Este (m): 338042					
						Norte (m): 9690088					
Altitud (m s.n.m.): 216											
Precisión: ± 3											
DESCRIPCIÓN:											
Vista panorámica del punto de muestreo de suelo con código S0162-SU-002, ubicado a 1 m de chatarra.

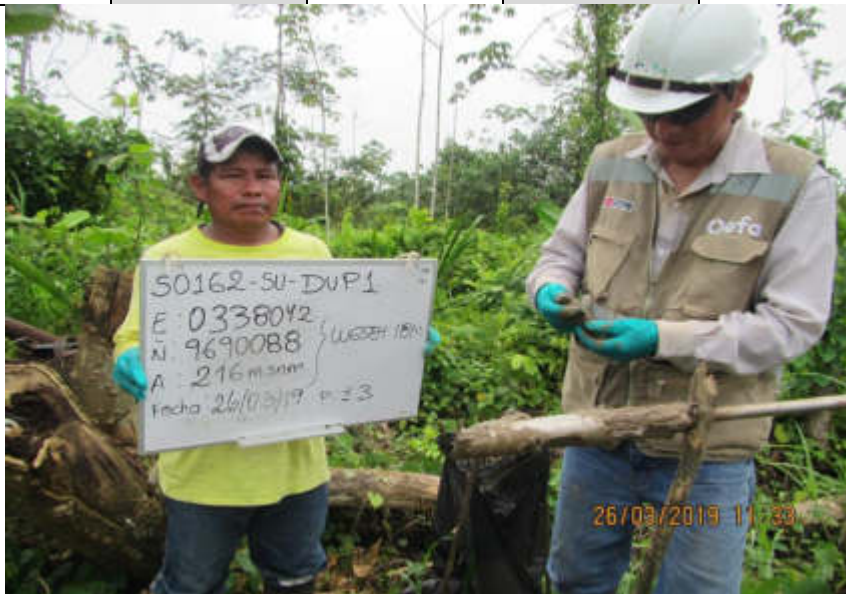
Distrito	Andoas	Provincia	Datem del Marañón	Departamento	Loreto
FOTOGRAFÍA N.º 4 S0162-SU-DUP1					
Fecha: 26/03/2019					
Hora: 11:33					
COORDENADAS UTM -WGS 84 – ZONA 18M					
Este (m): 338042					
Norte (m): 9690088					
Altitud (m s.n.m.): 216					
Precisión: ± 3

Vista panorámica de la toma de muestra de suelo con código S0162-SU-DUP1, en la que no se percibió olor a hidrocarburos.

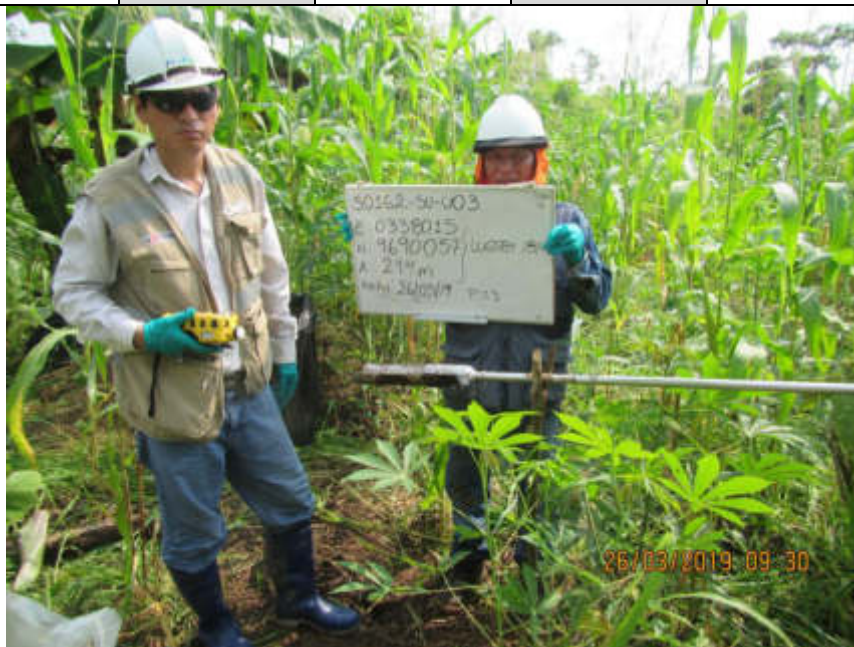
Distrito	Andoas	Provincia	Datem del Marañón	Departamento	Loreto
FOTOGRAFÍA N.º 5 S0162-SU-003					
Fecha: 26/03/2019					
Hora: 09:30					
COORDENADAS UTM -WGS 84 – ZONA 18M					
Este (m): 338015					
Norte (m): 9690057					
Altitud (m s.n.m.): 214					
Precisión: ± 3					
DESCRIPCIÓN: Vista panorámica del punto de muestreo de suelo con código S0162-SU-003, ubicado en la parcela del monitor Marcial Sánchez.

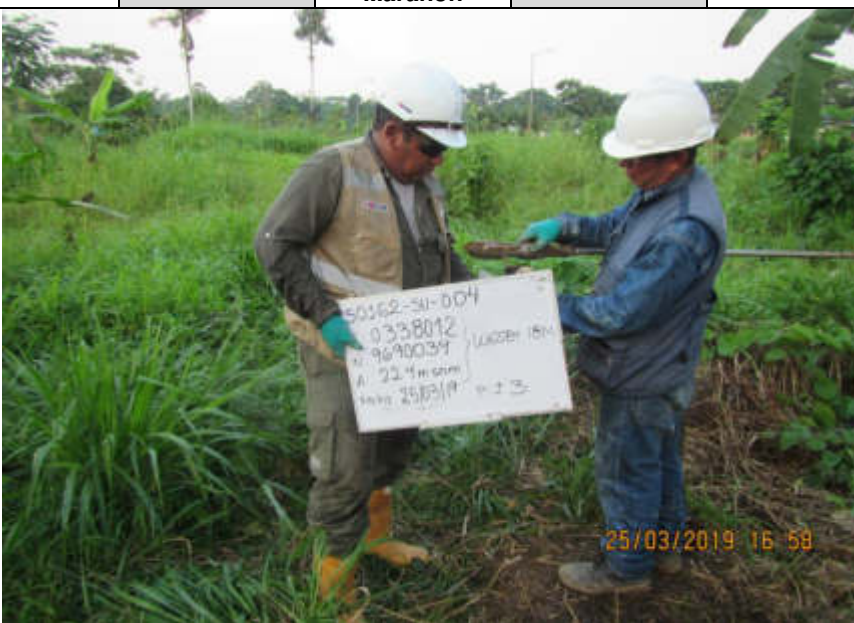
Distrito	Andoas	Provincia	Datem del Marañón	Departamento	Loreto
FOTOGRAFÍA N.º 6 S0162-SU-004					
Fecha: 25/03/2019					
Hora: 16:58					
COORDENADAS UTM -WGS 84 – ZONA 18M					
Este (m): 338012					
Norte (m): 9690034					
Altitud (m s.n.m.): 224					
Precisión: ± 3					
DESCRIPCIÓN: Toma de la muestra de suelo en el punto de muestreo con código S0162-SU-004, con el apoyo del monitor ambiental.

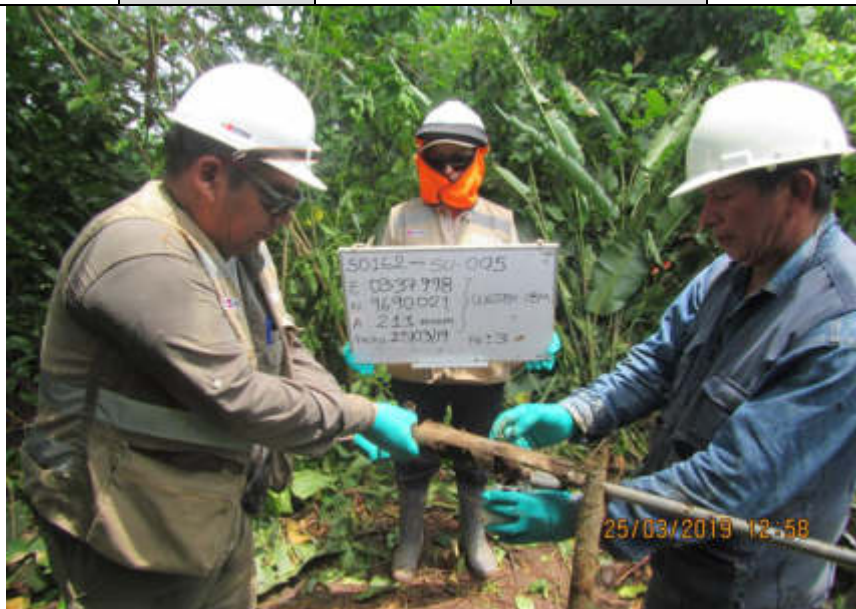
Distrito	Andoas	Provincia	Datem del Maraón	Departamento	Loreto
FOTOGRAFÍA N.º 7 S0162-SU-005					
Fecha: 25/03/2019					
Hora: 12:58					
COORDENADAS UTM -WGS 84 – ZONA 18M					
Este (m): 337998					
Norte (m): 9690021					
Altitud (m s.n.m.): 211					
Precisión: ± 3

Toma de muestra en el punto de muestreo de suelo con código S0162-SU-005. No se evidenció olor a hidrocarburos.

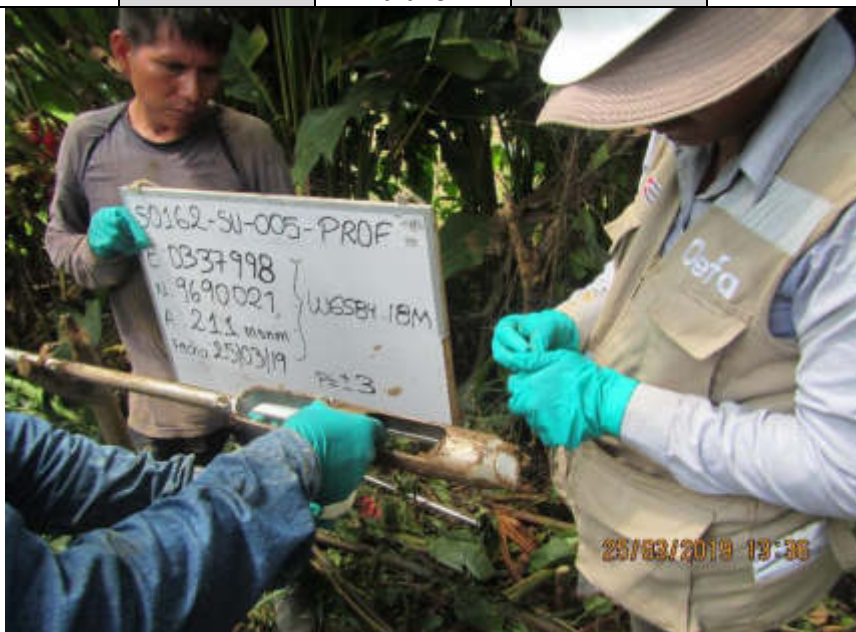
Distrito	Andoas	Provincia	Datem del Maraón	Departamento	Loreto
FOTOGRAFÍA N.º 8 S0162-SU-005-PROF					
Fecha: 25/03/2019					
Hora: 13:36					
COORDENADAS UTM -WGS 84 – ZONA 18M					
Este (m): 337998					
Norte (m): 9690021					
Altitud (m s.n.m.): 211					
Precisión: ± 3

Toma de muestra en el punto de muestreo de suelo con código S0162-SU-005-PROF. No se evidenció olor a hidrocarburos.

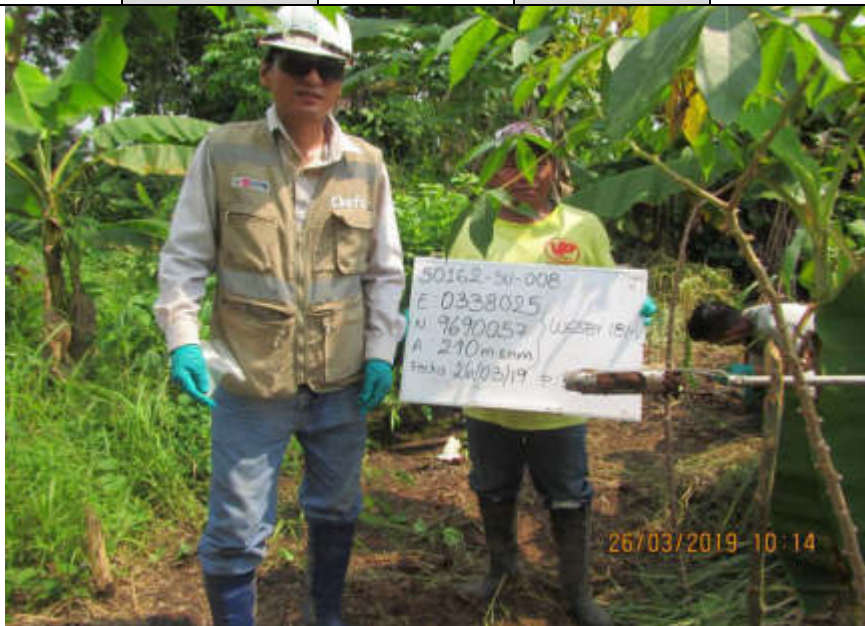
Distrito	Andoas	Provincia	Datem del Maraón	Departamento	Loreto
FOTOGRAFÍA N.º 11 S0162-SU-008					
Fecha: 26/03/2019					
Hora: 10:14					
COORDENADAS UTM -WGS 84 – ZONA 18M					
Este (m): 338025					
Norte (m): 9690057					
Altitud (m s.n.m.): 210					
Precisión: ± 3

Vista panorámica del punto de muestreo de suelo con código S0162-SU-008. No se evidenció ligero olor a hidrocarburos.

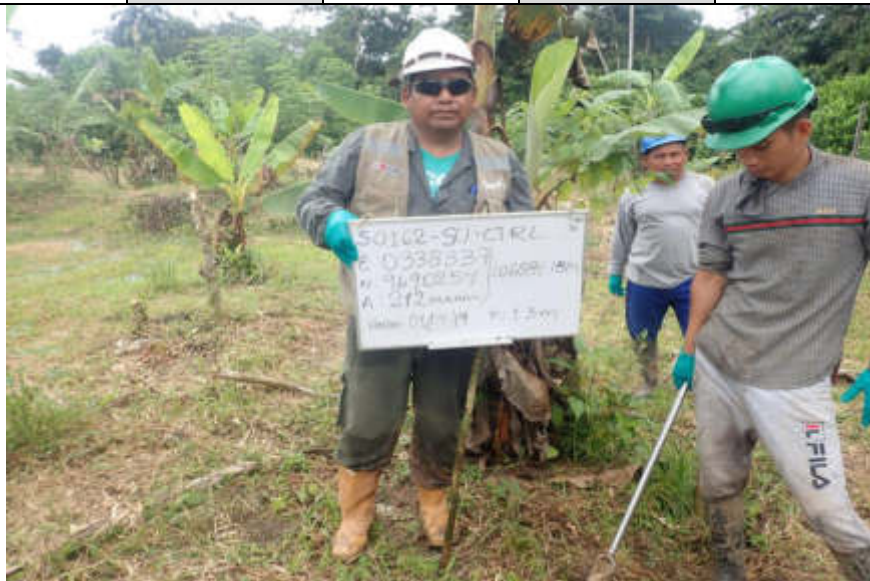
Distrito	Andoas	Provincia	Datem del Maraón	Departamento	Loreto
FOTOGRAFÍA N.º 12 S0162-SU-CTRL					
Fecha: 01/04/2019					
Hora: 13:06					
COORDENADAS UTM -WGS 84 – ZONA 18M					
Este (m): 338337					
Norte (m): 96902534					
Altitud (m s.n.m.): 212					
Precisión: ± 3

Vista panorámica del punto de muestreo de suelo con código S0162-SU-CTRL.
