INFORME N° 00358-2019-OEFA/DEAM-SSIM

ASUNTO : Informe de Evaluación Ambiental para la Identificación del Sitio Impactado por actividades de hidrocarburos con código S0153, ubicado en el ámbito de la cuenca del río Pastaza, distrito de Andoas, provincia de Datem del Marañón, departamento de Loreto.

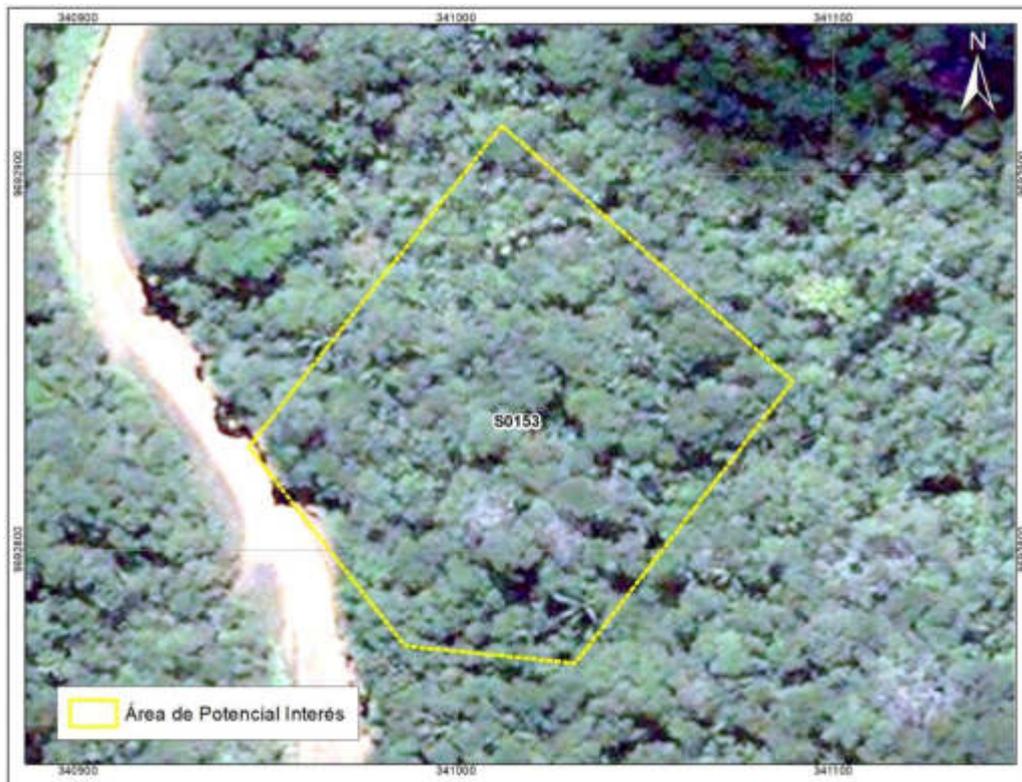
Figura 3-2. Ortofoto del sitio S0153 tomada por un sistema de aeronave piloteada a distancia

Se encuentra en una zona con pendiente moderada y presenta vegetación herbácea y arbórea densa. Un oleoducto se ubica a 0,87 km al suroeste del sitio.

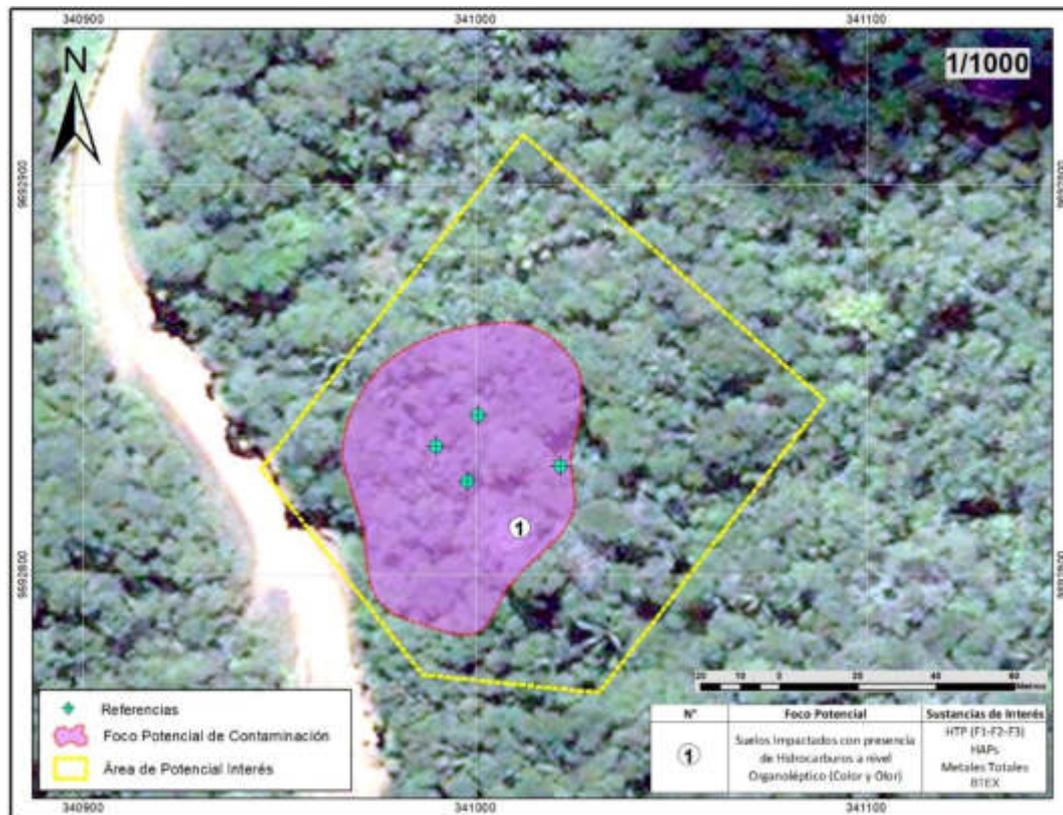
Figura 3-3. Focos potenciales de contaminación en el sitio S0153

La figura 3-3 presenta un mapa con la demarcación de los focos potenciales de contaminación identificados en el sitio y sus posibles sustancias de interés.

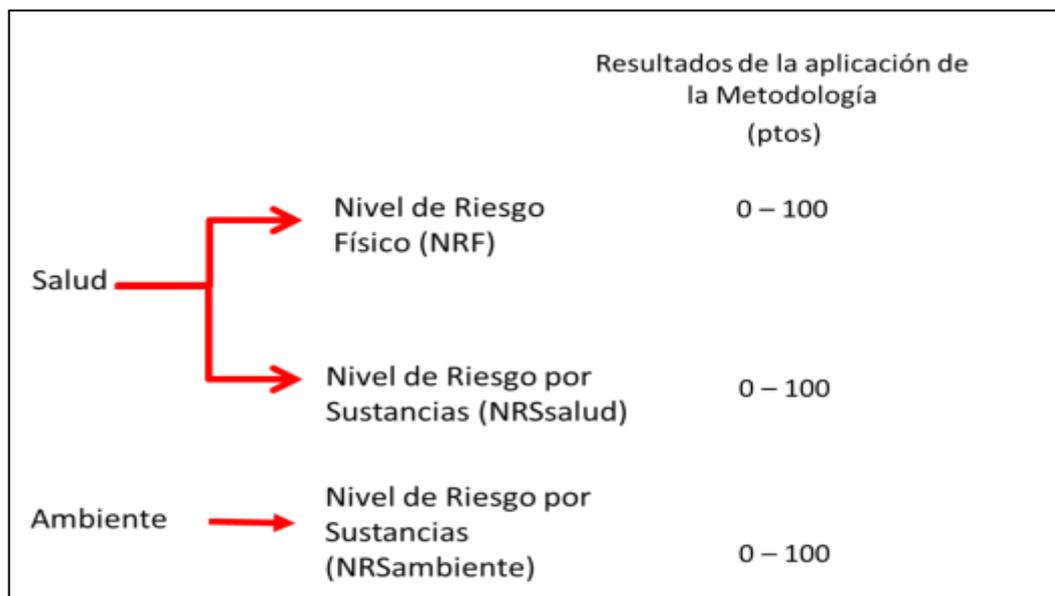
Figura 7-2. Indicadores de riesgos por presencia de peligros de tipo físico y por presencia de sustancias contaminantes

Cabe recordar que la metodología, establece tres indicadores que muestran los riesgos por la presencia de peligros de tipo físico y por la presencia de sustancias contaminantes.

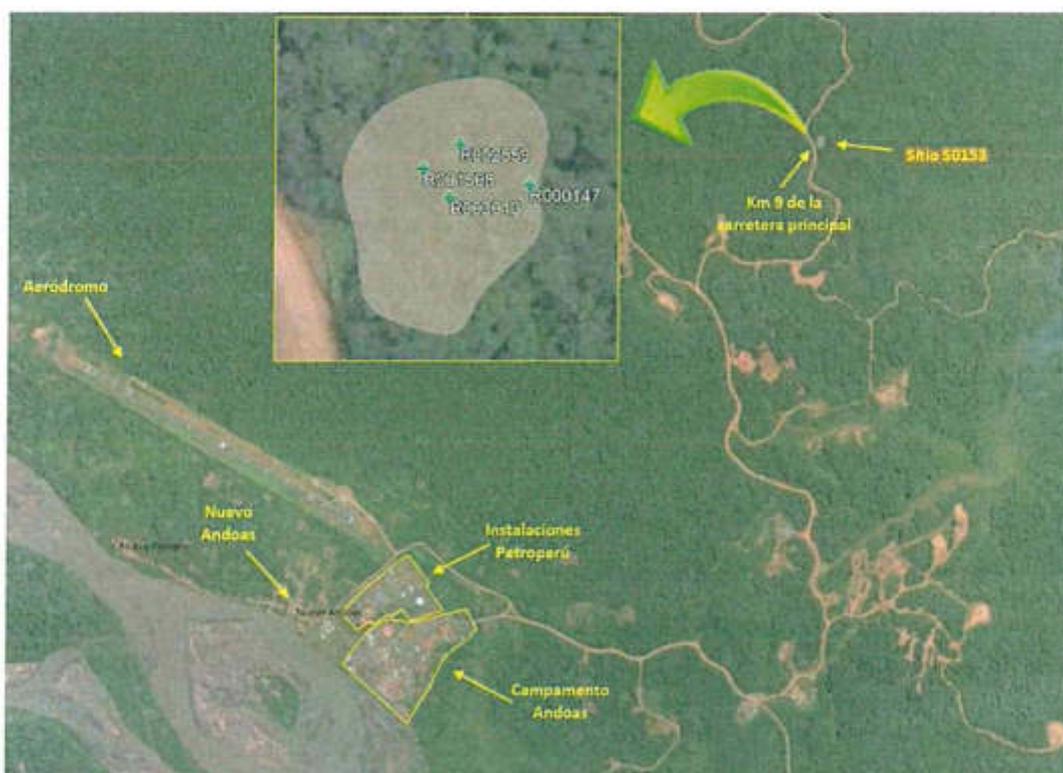
Figura 4-1. Ubicación del sitio S0153

- 10. El posible sitio impactado S0153 se encuentra ubicado en el ámbito de la cuenca del río Pastaza, a la altura del Km 9 de la carretera principal del Lote 192, distrito de Andoas, provincia de Datem del Marañón, departamento de Loreto (ver, Figura 4-1).

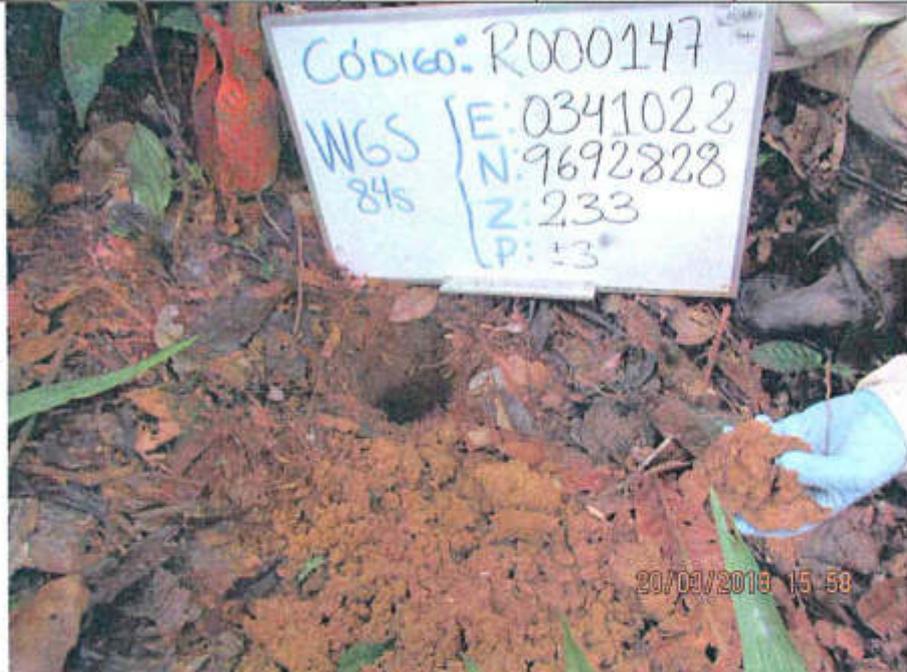
Distrito	Andoas	Provincia	Datem del Maraón	Departamento	Loreto
FOTOGRAFÍA N.º 3					
Fecha: 20/03/2018					
Hora: 15:58 horas					
COORDENADAS UTM -WGS 84 – ZONA 18M					
Este (m): 0341022					
Norte (m): 9692828					
Altitud (m.s.n.m): 233					
Precisión: ± 3

Realización de hincados en el suelo en la referencia R000147.

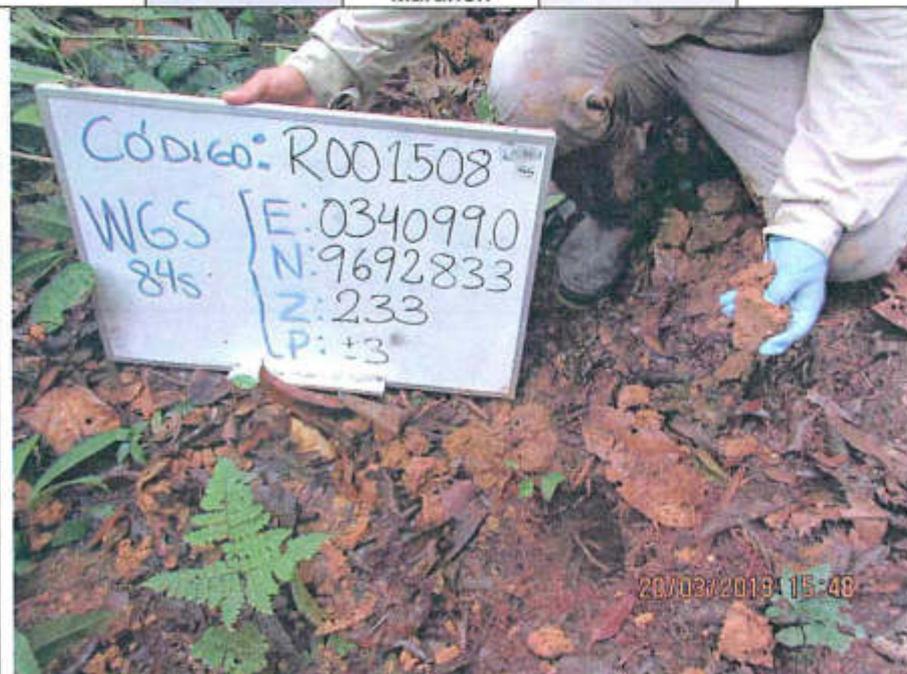
Distrito	Andoas	Provincia	Datem del Maraón	Departamento	Loreto
FOTOGRAFÍA N.º 4					
Fecha: 20/03/2018					
Hora: 15:48 horas					
COORDENADAS UTM -WGS84 – ZONA 18M					
Este (m): 340990					
Norte (m): 9692833					
Altitud (m.s.n.m): 233					
Precisión: ± 3

Organolépticamente no se observa afectación por hidrocarburos en el componente suelo, referencia R001508.

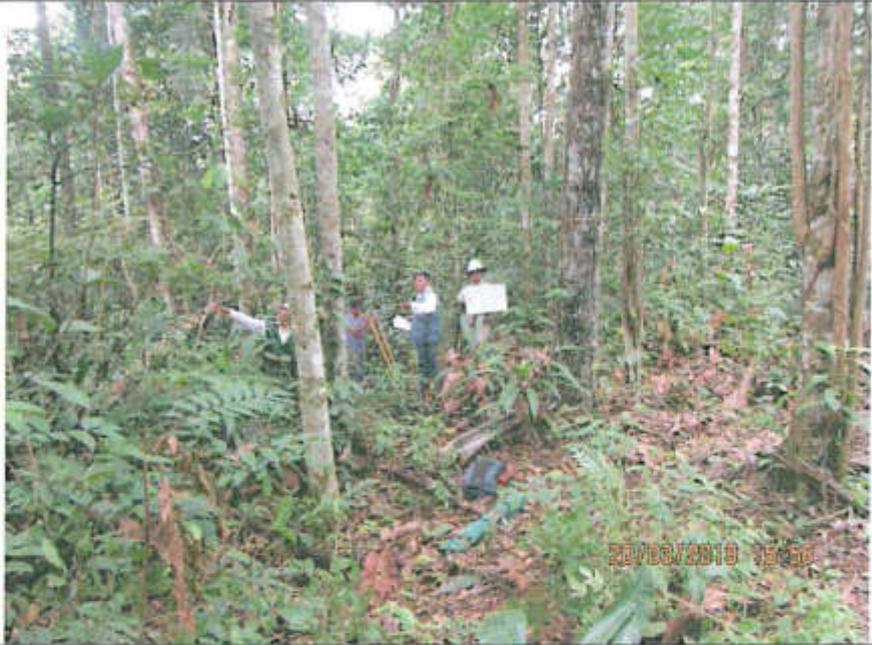
VISITA DE RECONOCIMIENTO DE POSIBLE SITIO IMPACTADO S0153					
CUE: 2018-05-0014			CUC: 03-03-2018-402		
Distrito	Andoas	Provincia	Datem del Maraón	Departamento	Loreto
FOTOGRAFÍA N.º 5

Fecha: 20/03/2018					
Hora: 15:56 horas					
COORDENADAS UTM -WGS84 – ZONA 18M					
Este (m): 0340990					
Norte (m): 9692833					
Altitud (m.s.n.m): 228					
Precisión: ± 3					
DESCRIPCIÓN:	Se observa la vegetación típica del sitios S0153

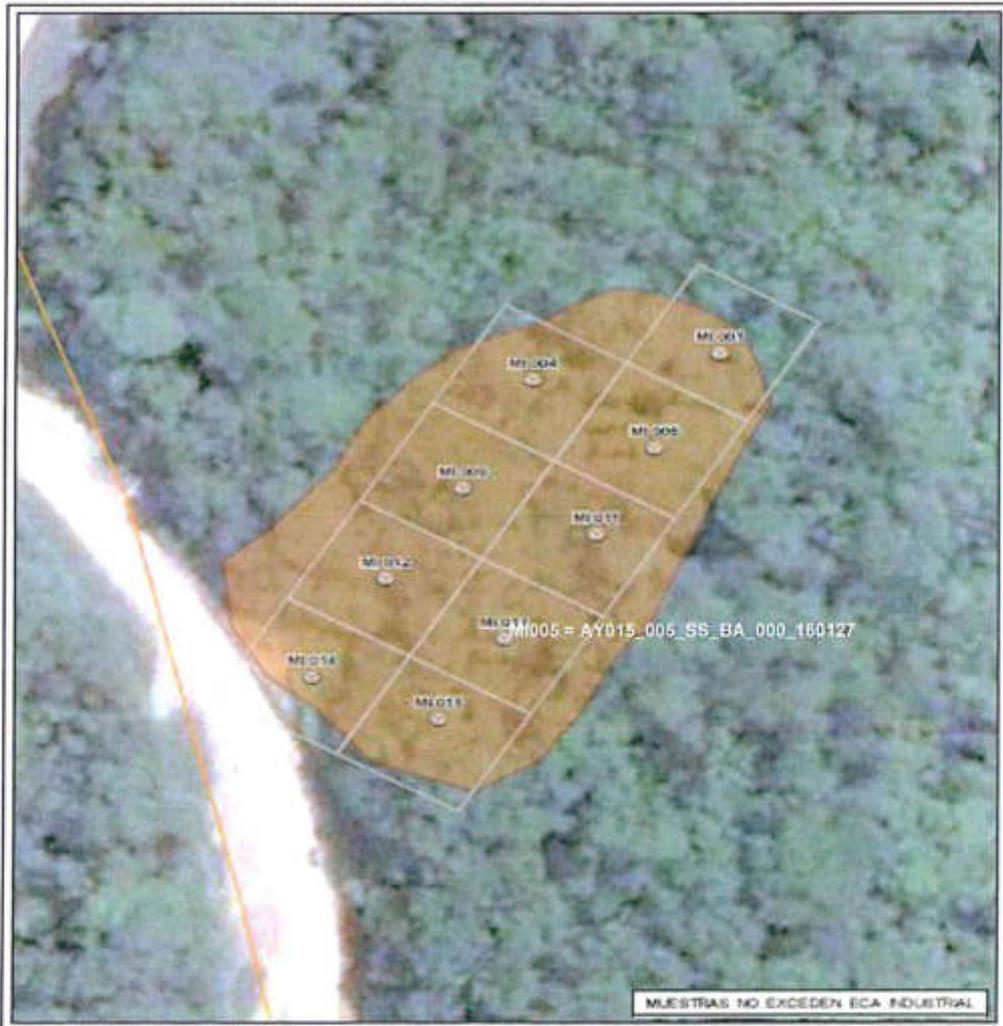
Figura 3-2. Puntos de muestreo del sitio CSUR210

21. De la revisión de los resultados de los ensayos analíticos del «Informe de Identificación de sitio con código CSUR210» se tiene que, de las 24 muestras colectadas ninguno de los parámetros analizados superó el ECA para Suelo de uso agrícola ni industrial aprobado mediante Decreto Supremo N.º 002-2013-MINAM. Los resultados de los ensayos analíticos del muestreo se presentan en el Anexo 5 y Figura 3-2.

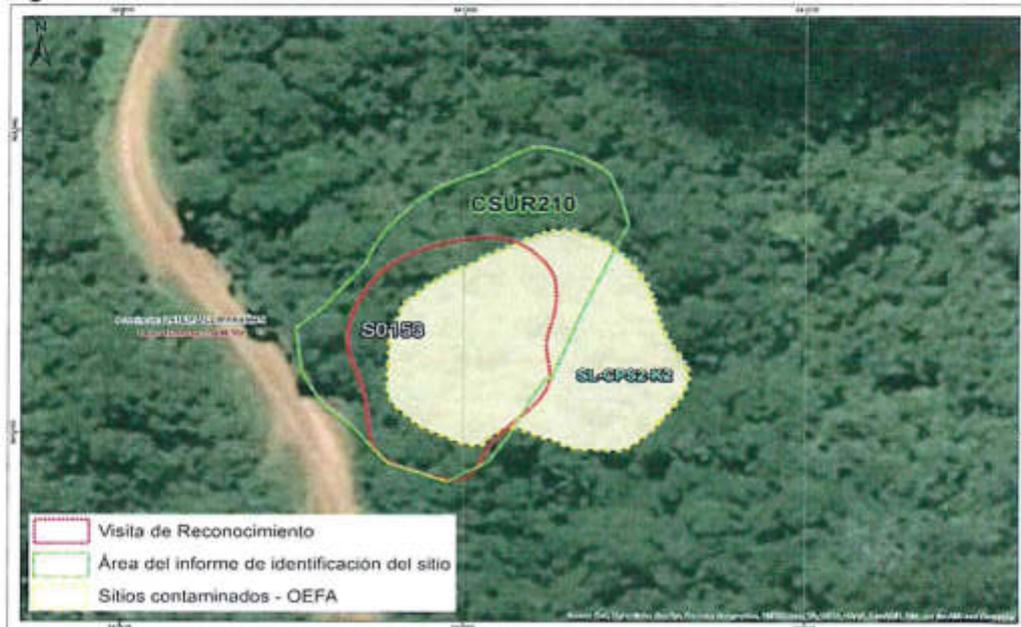
Figura 7-1. Áreas relacionadas con el sitio S0153

34. Para determinar el área de estudio de la evaluación ambiental se consideró el área evaluada comprendida en el Informe N.º 0108-2018-OEFA/DEAM-SSIM de 3701 m², el área de 4749 m² que corresponde al área definida en el informe complementario N.º 392-2013-OEFA/DE-SDCA del Informe N.º 326-2013-OEFA/DE-SDCA sobre sitios contaminados (cuyos resultados muestran concentraciones de plomo que superan el ECA para suelo de uso agrícola), y el área de 6450 m² señalada en el informe de identificación de Sitio CSUR210 (Oficio N.º 1079-2016-MEM/DGAAE), conforme se observa en la Figura 7-1.

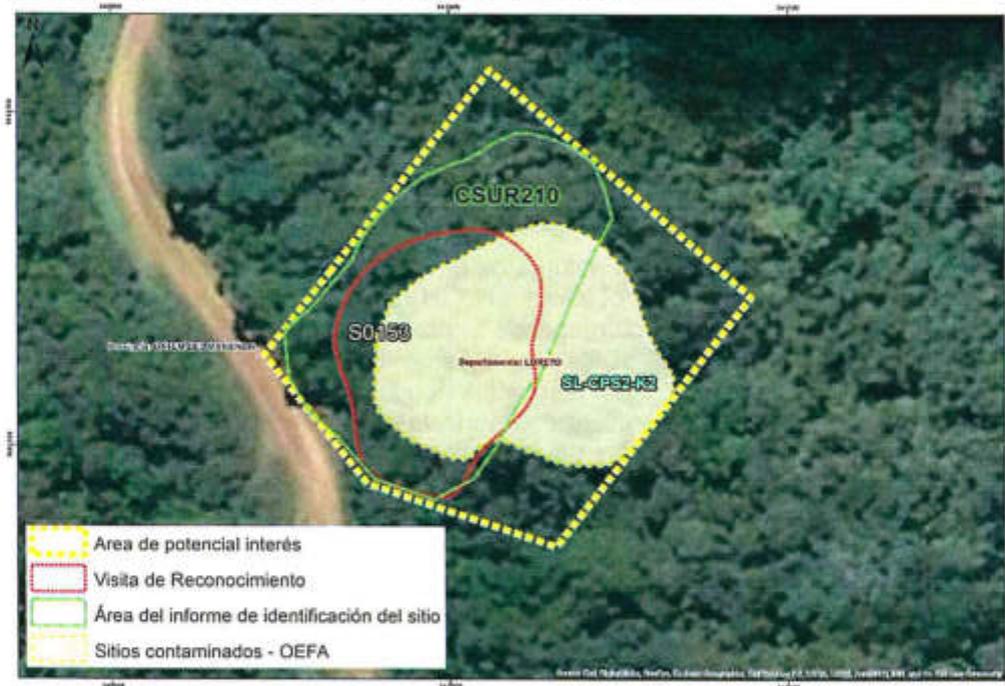
Figura 7-2. Área de estudio para el componente suelo del sitio S0153

- 35. Del análisis de las áreas del Informe N.º 326-2013-OEFA/DE-SDCA y su informe complementario, y del Informe de identificación de sitio con código CSUR210; así como, del área establecida en la visita de reconocimiento se advierte que estas tres áreas se superponen parcialmente entre sí: por ello, se considera un Área de Potencial Interés-API para el PEA del sitio S0153 que abarque dichas áreas, conforme se observa en las Figuras 7-2.
- 36. El API determinado en el presente PEA tendrá como objetivo corroborar los resultados analíticos del Informe de identificación de sitio con código CSUR210 y del Informe N.º 326-2013-OEFA/DE-SDCA y su informe complementario donde se advierte la presencia de Plomo en el suelo, y verificar el alcance de la afectación del suelo advertida en el Informe N.º 326-2013-OEFA/DE-SDCA.

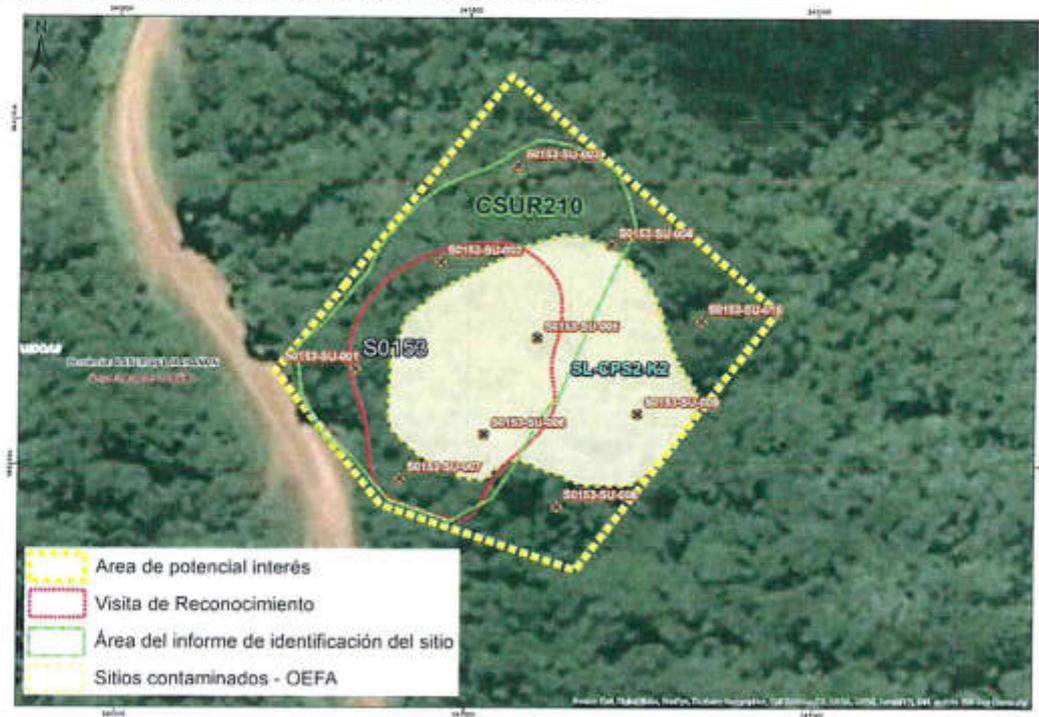
Figura 7-3. Distribución de puntos de muestreo de suelo.

- 40. Para el área relacionada con el API del Informe N.º 326-2013-OEFA/DE-SDCA se han establecido tres (3) puntos de muestreo, cinco (5) puntos de muestreo para el API del Informe de identificación de sitio con código CSUR210, que buscan corroborar la información, y para el área de ampliación dos (2) puntos de muestreo. En ese sentido, se propone para el presente PEA del sitio S0153 realizar diez (10) puntos de muestreo para confirmar o descartar la presencia de contaminantes presentes en el suelo y estimar la extensión del sitio, establecido en estudios previos.

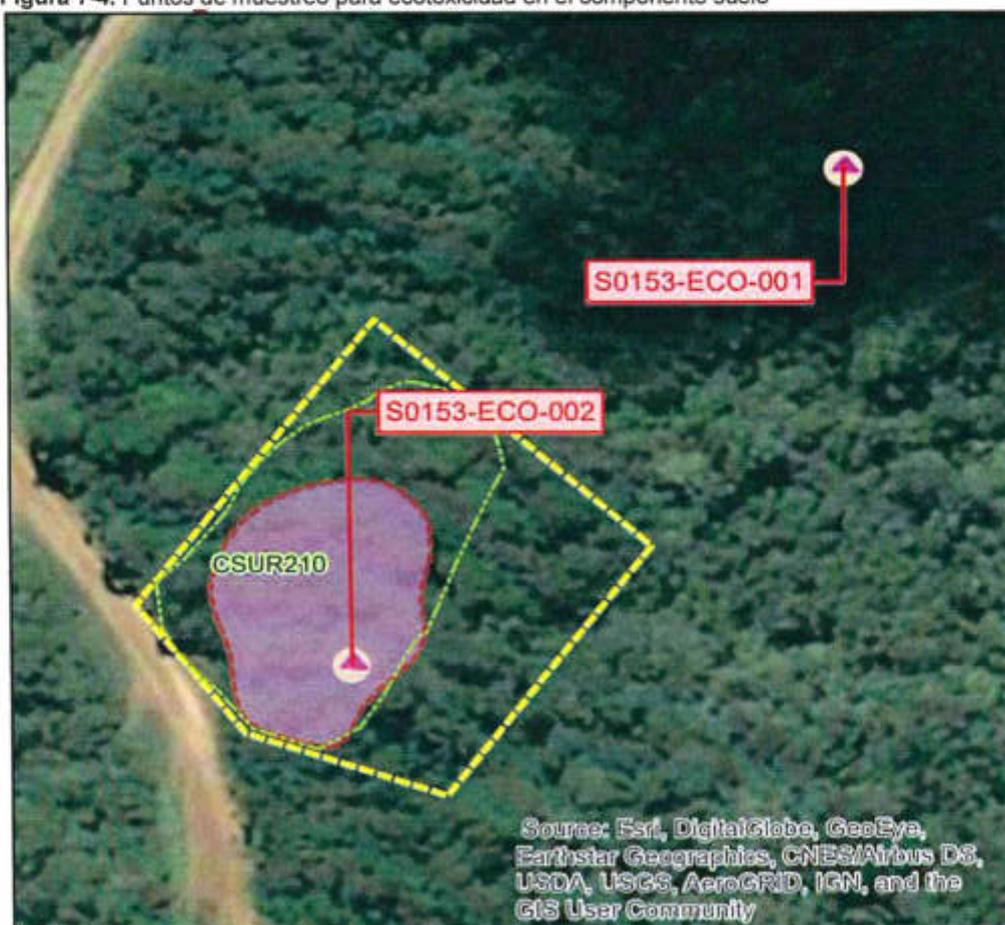
Figura 7-4. Puntos de muestreo para ecotoxicidad en el componente suelo

- 61. Se evaluará la ecotoxicidad en dos puntos de muestreo: i) el primero, ubicado dentro del API establecida en una zona donde se evidencia mayor afectación del componente ambiental suelo a nivel organoléptico, y ii) el segundo, en una zona donde no hay registro ni indicios de afectación organoléptica (punto blanco).

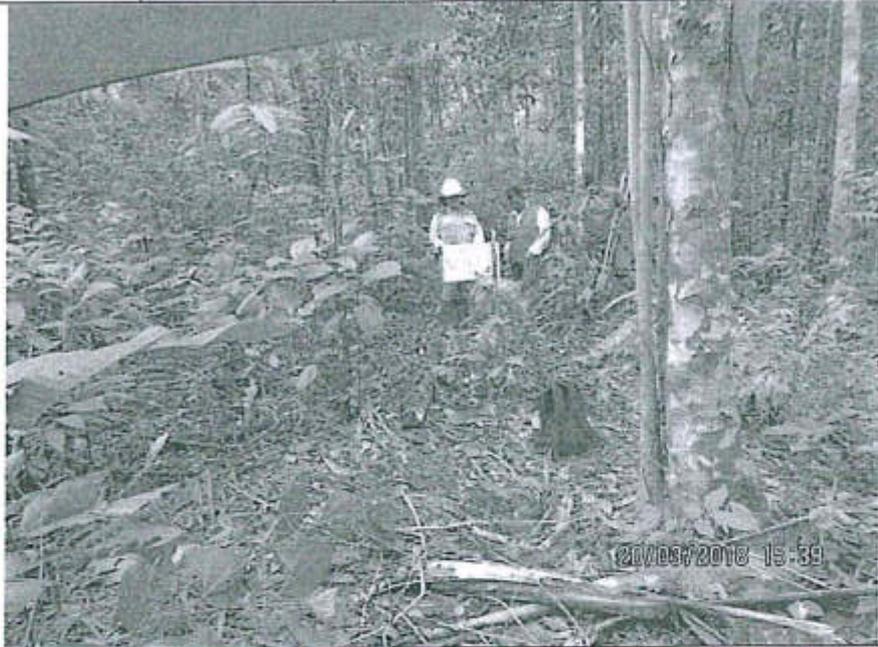
Distrito	Andoas	Provincia	Datem del Maraión	Departamento	Loreto
FOTOGRAFÍA N.º 1

Fecha: 20/03/2018					
Hora: 15:39 horas					
COORDENADAS UTM -WGS84 – ZONA 18M					
Este (m): 0340990					
Norte (m): 9692833					
Altitud (m.s.n.m): 228					
Precisión: ± 3					
DESCRIPCIÓN:		Vista de la ubicación de las referencias R001508 en terreno, con el acompañamiento de monitores ambientales.

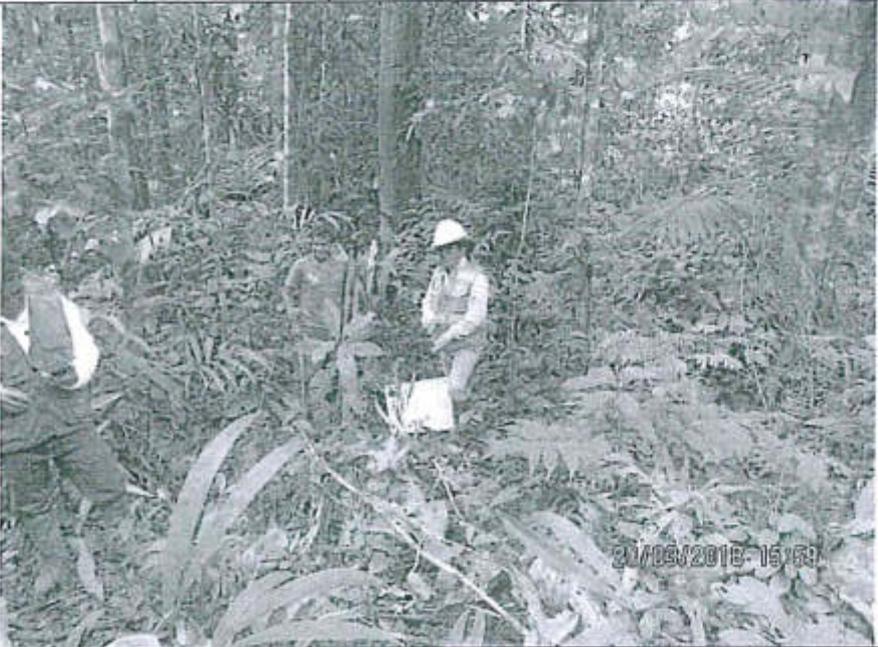
Distrito	Andoas	Provincia	Datem del Maraión	Departamento	Loreto
FOTOGRAFÍA N.º 2

Fecha: 20/03/2018					
Hora: 15:59 horas					
COORDENADAS UTM -WGS84 – ZONA 18M					
Este (m): 0341022					
Norte (m): 9692828					
Altitud (m.s.n.m): 233					
Precisión: ± 3					
DESCRIPCIÓN:		Vista de la ubicación en terreno de la referencia R000147, relacionada al sitio S0153.

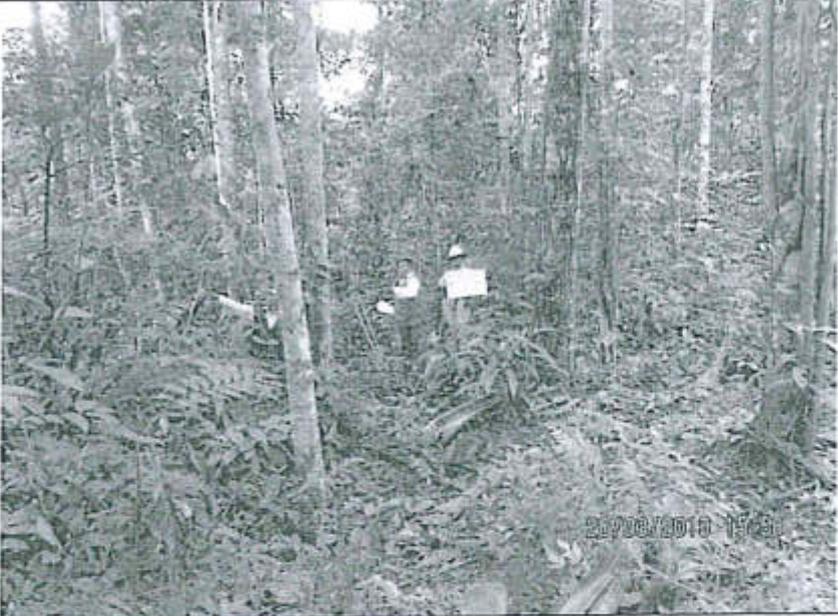
Distrito	Andoas	Provincia	Datem del Marañón	Departamento	Loreto
FOTOGRAFÍA N.º 5

Fecha: 20/03/2018					
Hora: 15:56 horas					
COORDENADAS UTM -WGS84 - ZONA 18M					
Este (m): 0340990					
Norte (m): 9692833					
Altitud (m.s.n.m): 228					
Precisión: ± 3					
DESCRIPCIÓN:		Se observa la vegetación típica del sitios S0153

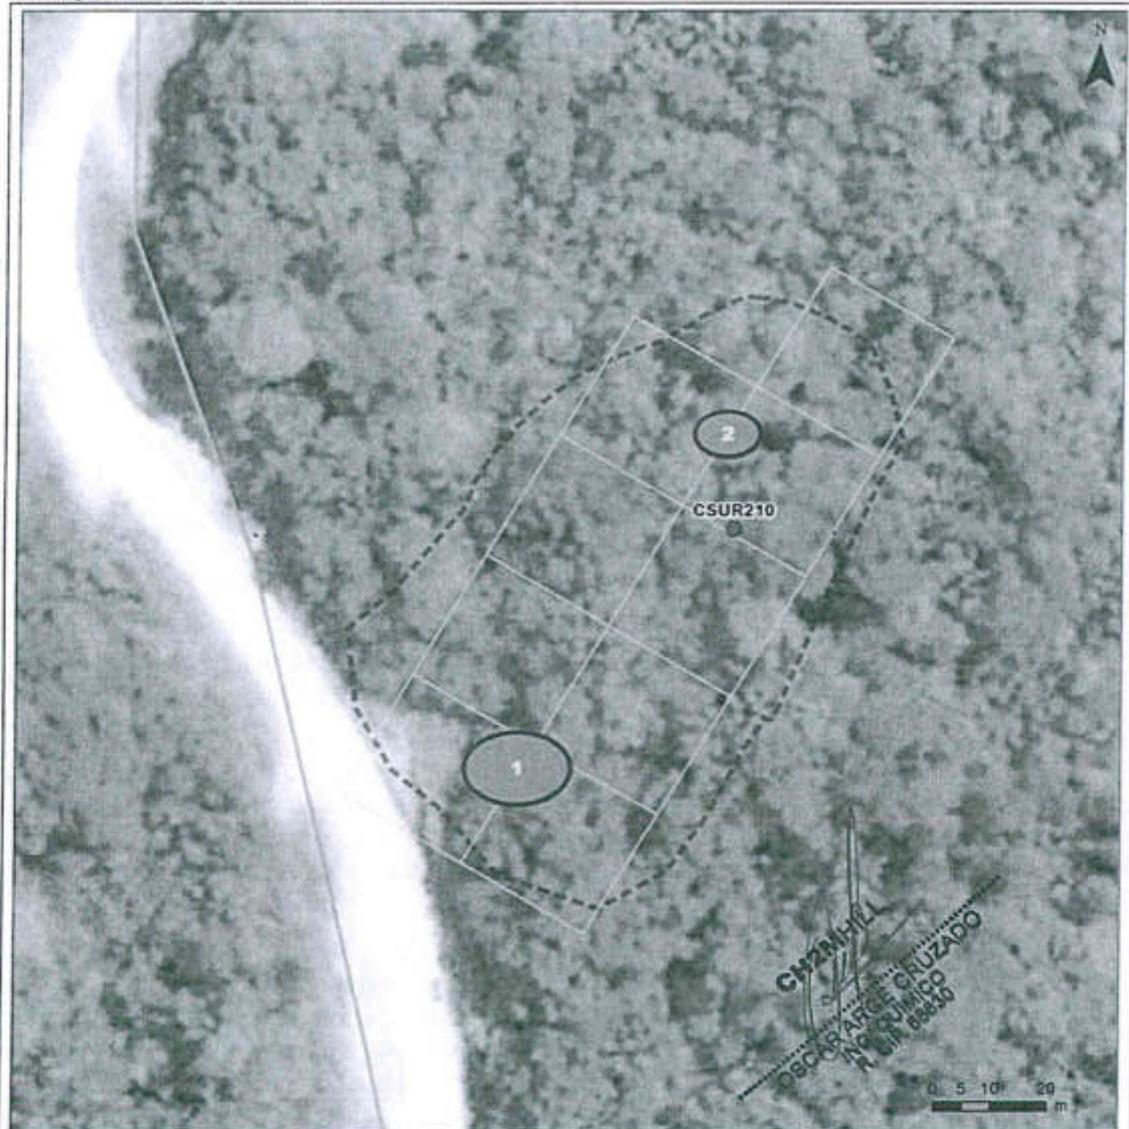
FIGURA 4
Focos potenciales de contaminación

La Figura 4 presenta un mapa con la demarcación de los focos potenciales de contaminación identificados en el sitio y sus posibles sustancias de interés. A su vez se presenta gráficamente una ponderación de los focos de acuerdo a su grado potencial de contaminación.

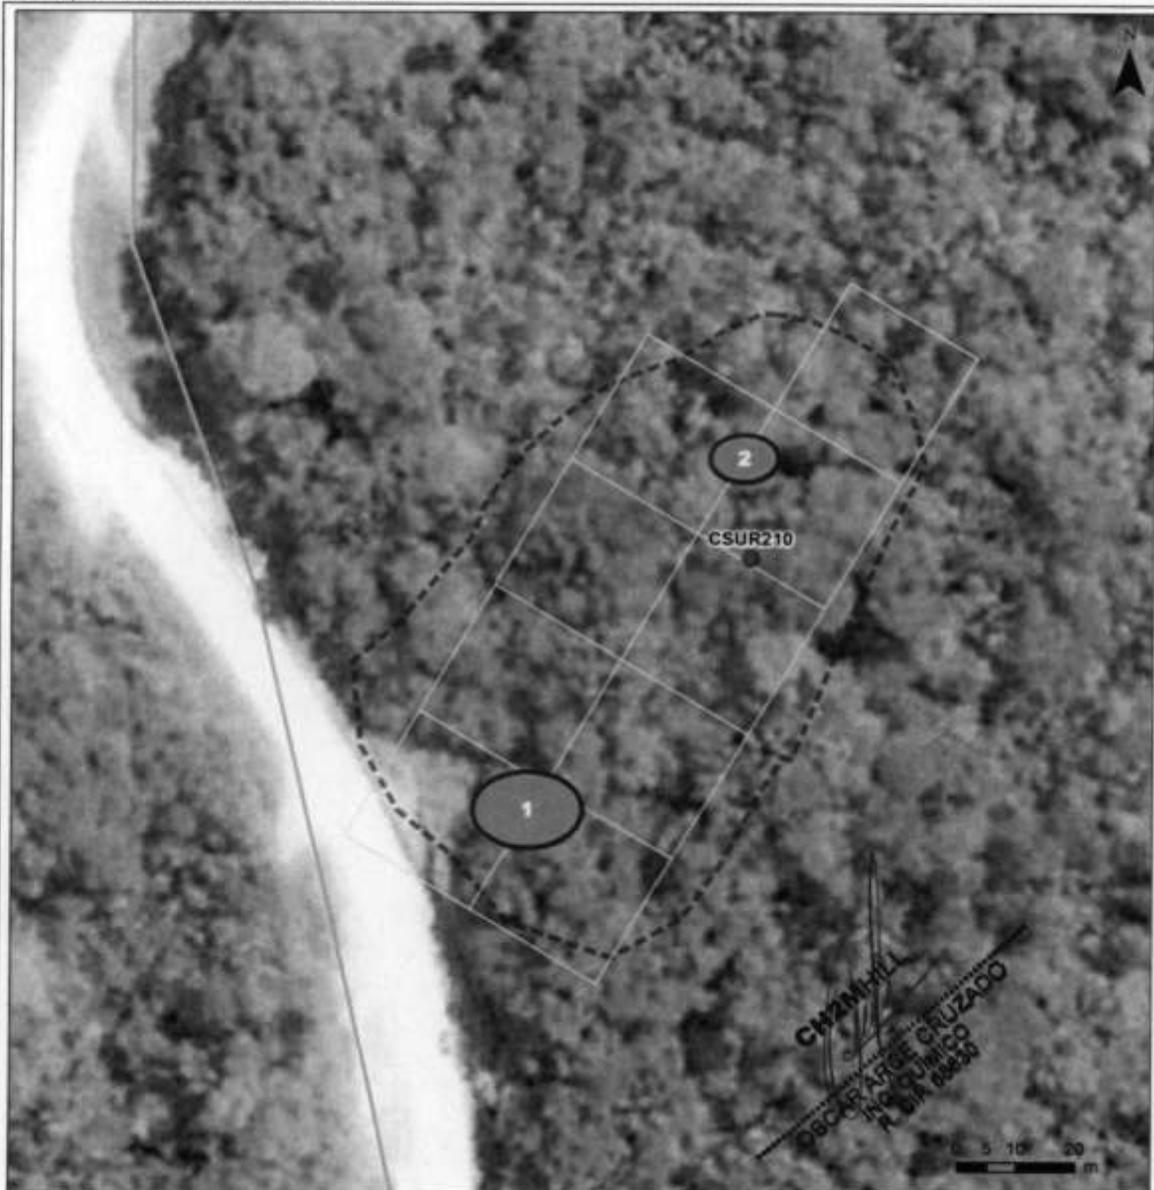
FIGURA 4
Focos potenciales de contaminación

La Figura 4 presenta un mapa con la demarcación de los focos potenciales de contaminación identificados en el sitio y sus posibles sustancias de interés. A su vez se presenta gráficamente una ponderación de los focos de acuerdo a su grado potencial de contaminación.

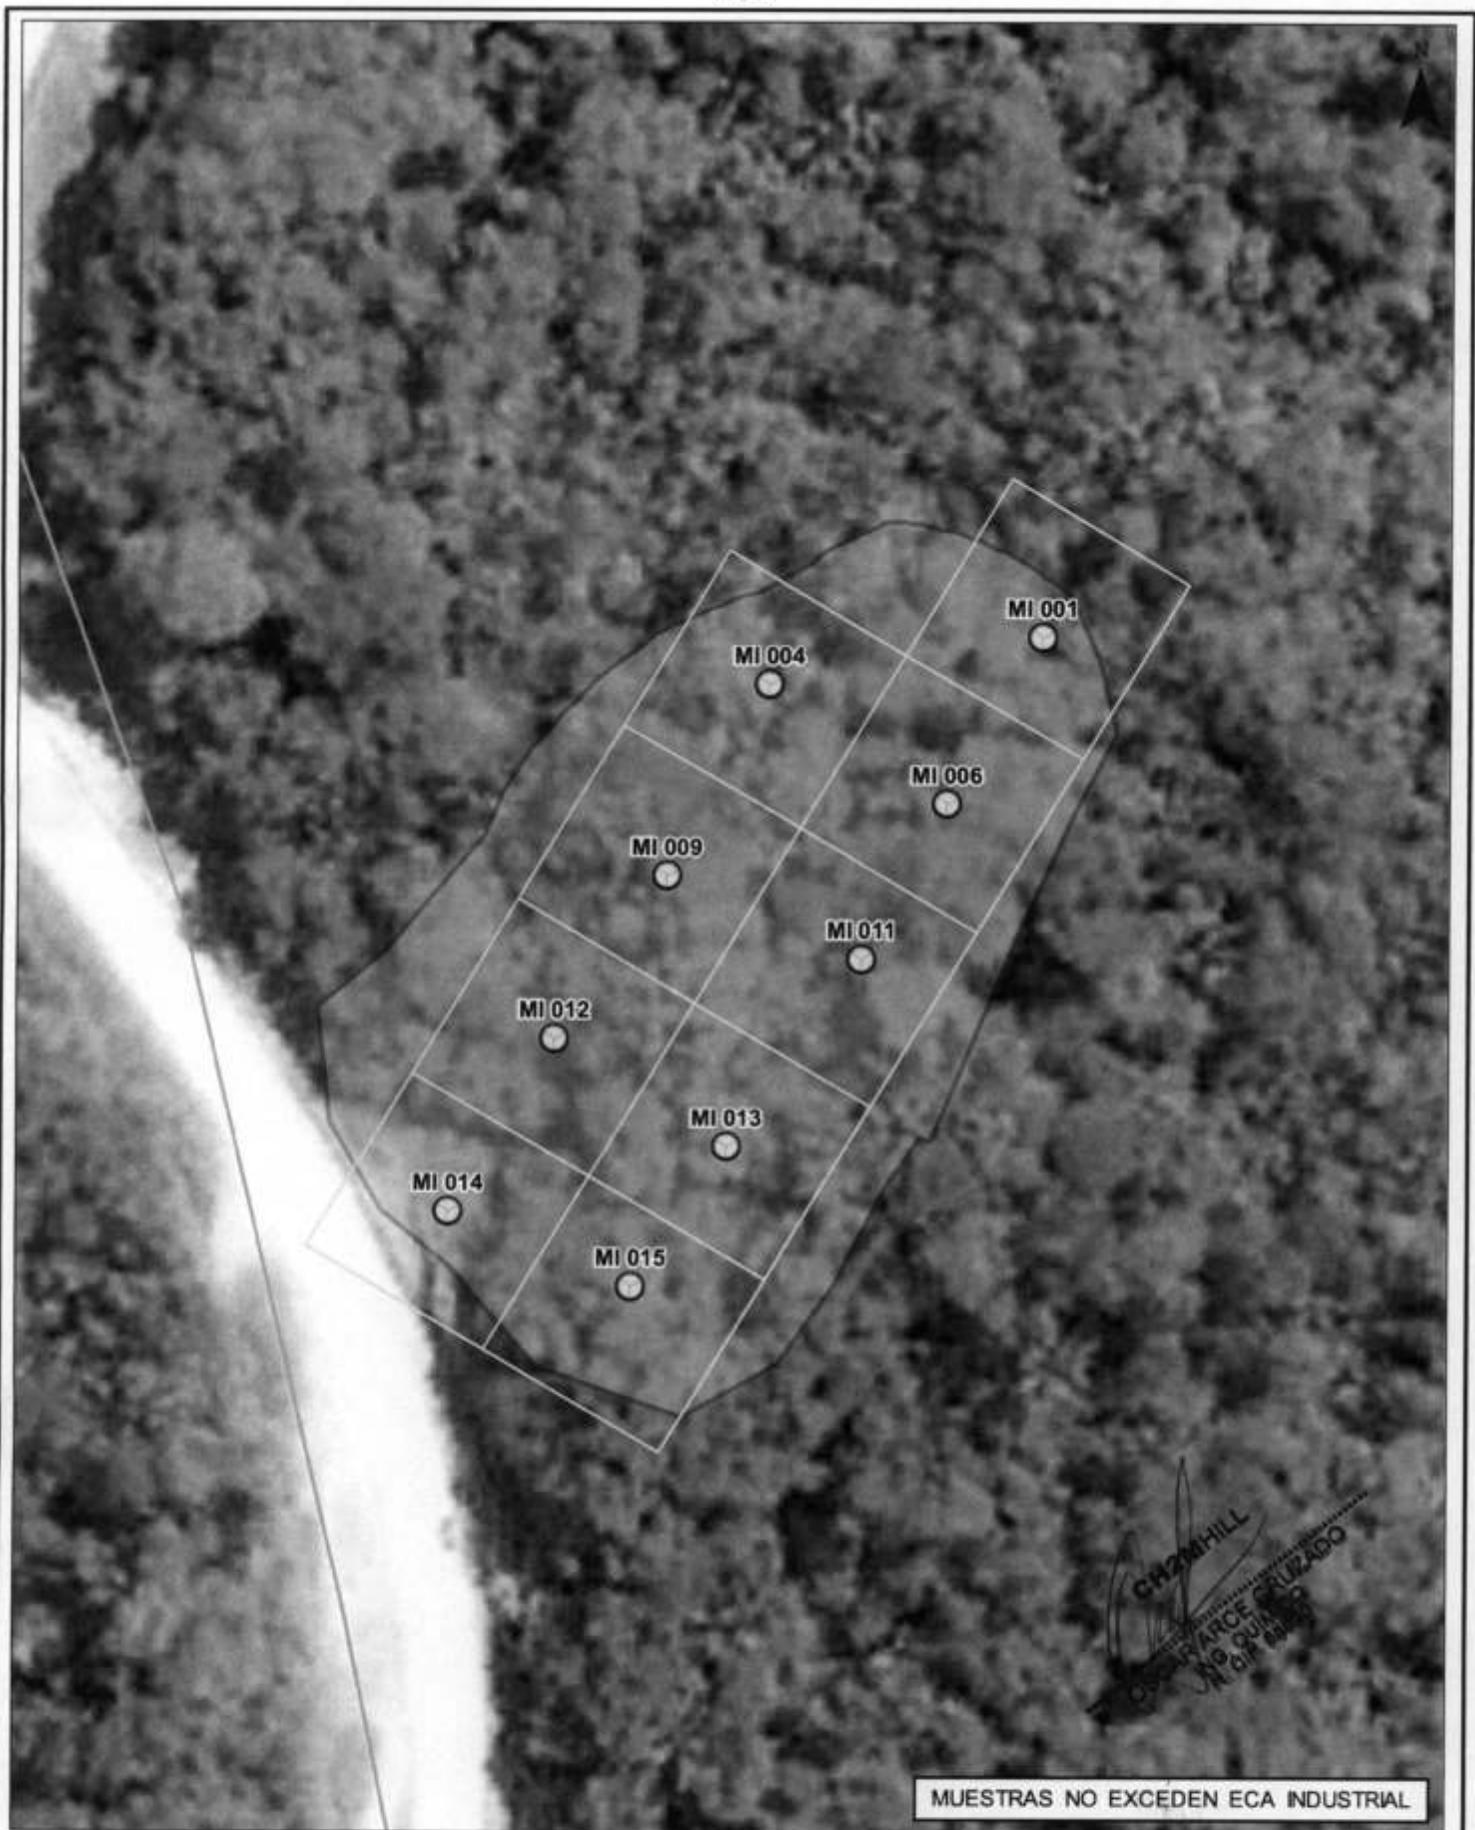
Anexo A.2
Plano con puntos de muestreo y excedencias de los
ECA para suelos

En base a estas observaciones y la inexistencia de excedencias de ECA para suelo de uso industrial CH2M HILL concluye que, de acuerdo con la Guía para la Elaboración de Planes de Descontaminación de Sitios, los suelos del Sitio CSUR210 no requieren ser investigados en detalle y por lo tanto no se recomienda una fase de caracterización.

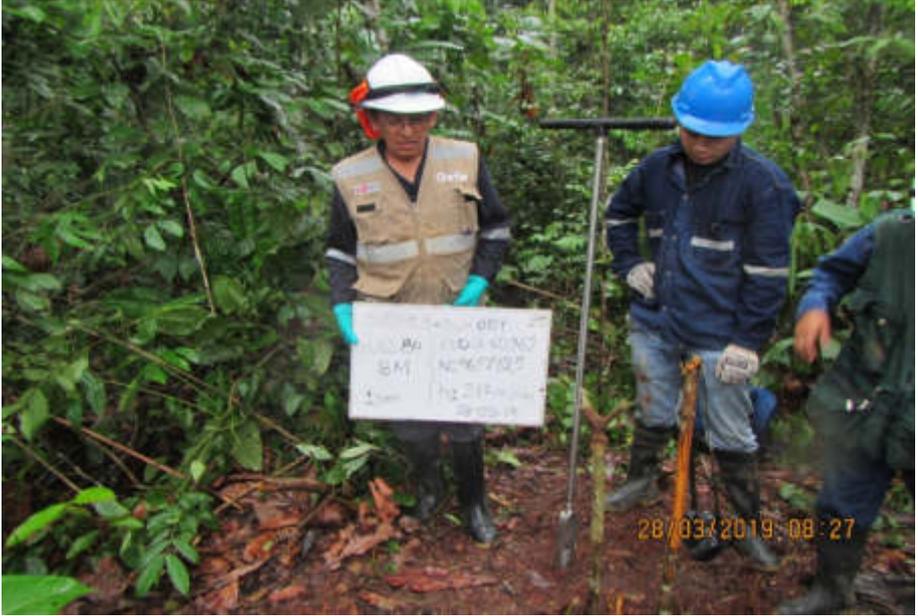
Muestreo en el punto S0153-SU-001, se observa vegetación herbácea y arbórea, con presencia de suelo arcilloso.

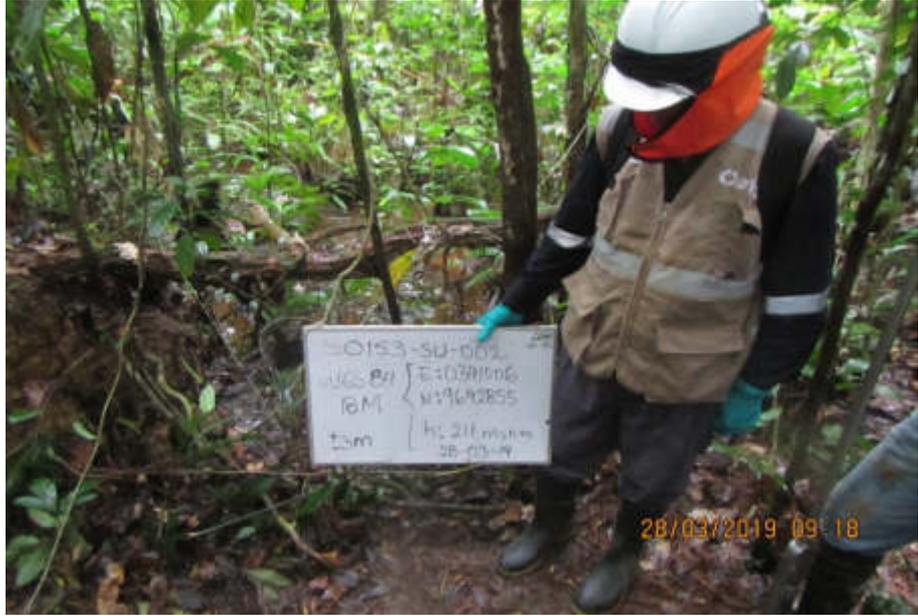
<p>DESCRIPCIÓN:</p>					
<p>Muestreo en el punto S0153-SU-002, se observa vegetación herbácea y arbórea, con presencia de suelo arcilloso.</p>

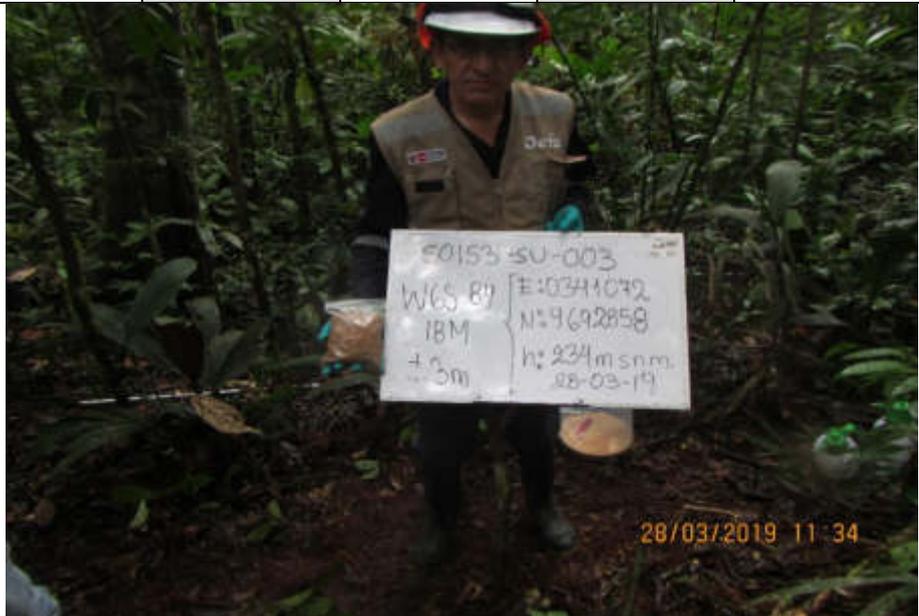
Distrito	Andoas	Provincia	Datem del Marañón	Departamento	Loreto
FOTOGRAFÍA N.º 3 S0153-SU-003

Fecha: 28/03/2019					
Hora: 11:34					
COORDENADAS UTM -WGS 84 – ZONA 18M					
Este (m): 341072					
Norte (m): 9692858					
Altitud (m s.n.m.): 234					
Precisión: ± 3					
DESCRIPCIÓN:		Muestreo en el punto S0153-SU-003, se observa vegetación herbácea y arbórea, con presencia de suelo arcilloso.

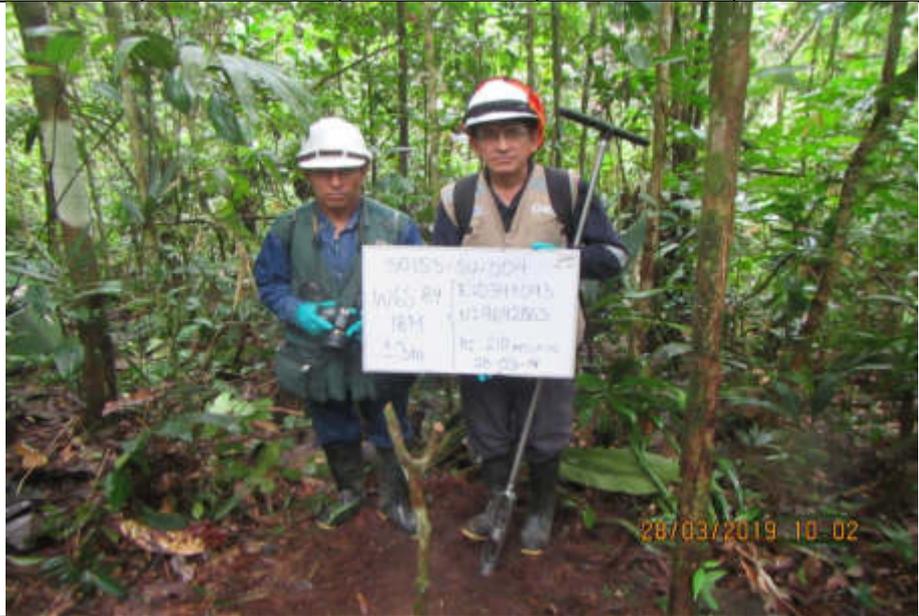
Fecha: 28/03/2019					
Hora: 10:02					
COORDENADAS UTM -WGS 84 – ZONA 18M					
Este (m): 341043					
Norte (m): 9692863					
Altitud (m s.n.m.): 210					
Precisión: ± 3					
DESCRIPCIÓN:		Muestreo en el punto S0153-SU-004, se observa vegetación herbácea y arbórea, con presencia de suelo arcilloso.

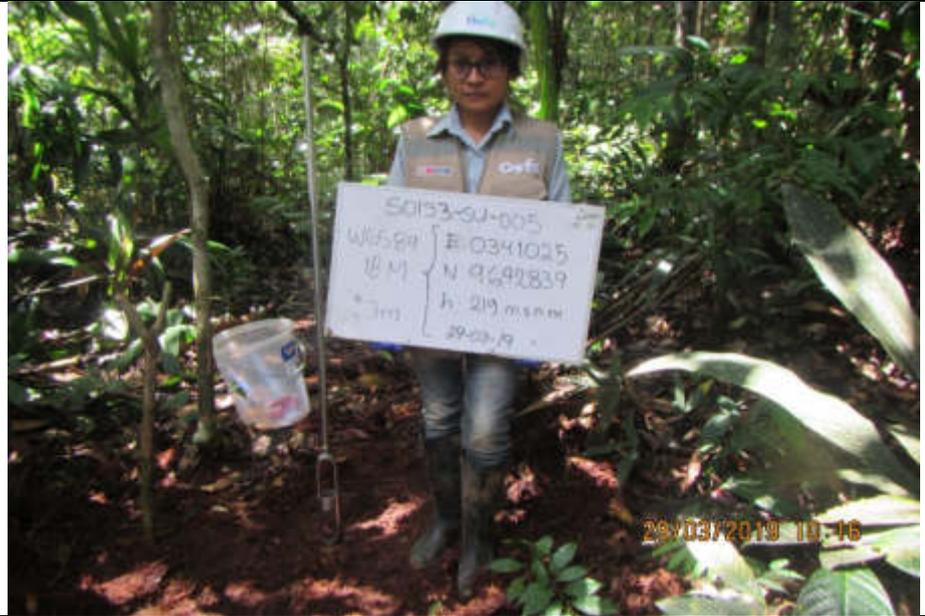
Distrito	Andoas	Provincia	Datem del Marañón	Departamento	Loreto
FOTOGRAFÍA N.º 5 S0153-SU-005					
Fecha: 29/03/2019					
Hora: 10:16					
COORDENADAS UTM -WGS 84 – ZONA 18M					
Este (m): 341025					
Norte (m): 9692839					
Altitud (m s.n.m.): 219					
Precisión: ± 3					
DESCRIPCIÓN:		Muestreo en el punto S0153-SU-005, se observa vegetación herbácea y arbórea, con presencia de suelo arcilloso.

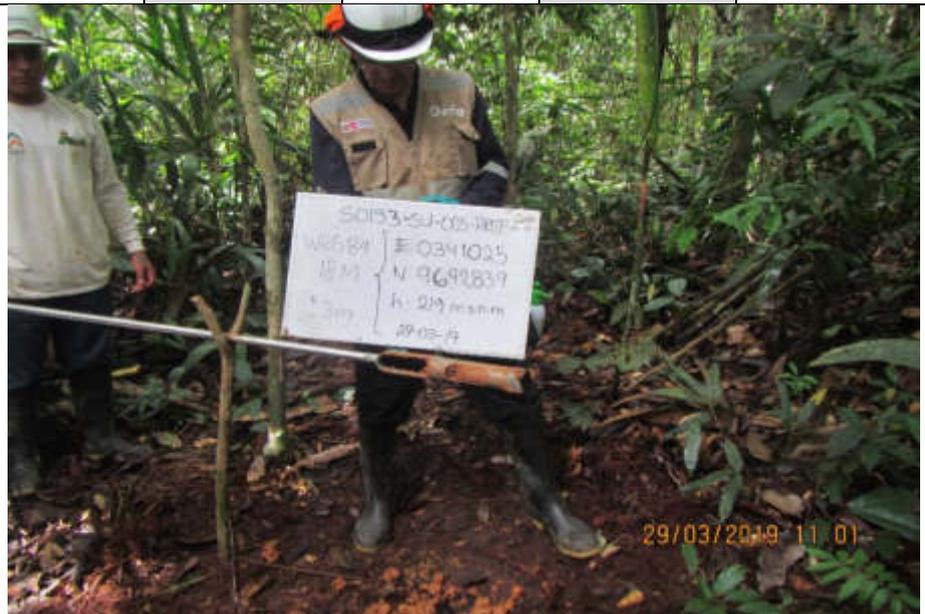
Distrito	Andoas	Provincia	Datem del Marañón	Departamento	Loreto
FOTOGRAFÍA N.º 6 S0153-SU-005-PROF					
Fecha: 29/03/2019					
Hora: 11:01					
COORDENADAS UTM -WGS 84 – ZONA 18M					
Este (m): 341025					
Norte (m): 9692839					
Altitud (m s.n.m.): 219					
Precisión: ± 3					
DESCRIPCIÓN:		Muestreo en el punto S0153-SU-005-PROF, se observa vegetación herbácea y arbórea, con presencia de suelo arcilloso.

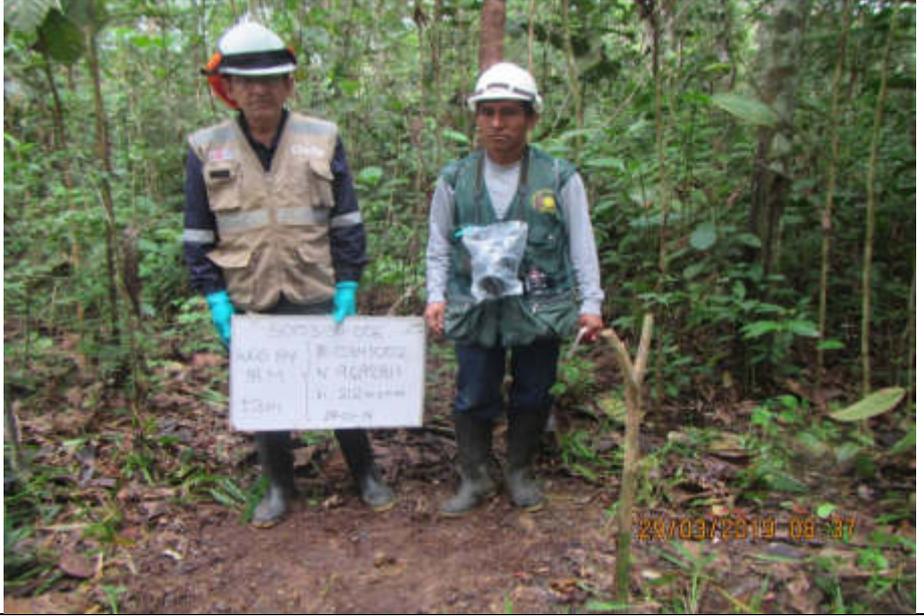
Fecha: 29/03/2019					
Hora: 08:37					
COORDENADAS UTM -WGS 84 – ZONA 18M					
Este (m): 341002					
Norte (m): 9692811					
Altitud (m s.n.m.): 212					
Precisión: ± 3					
DESCRIPCIÓN:		Muestreo en el punto S0153-SU-006, se observa vegetación herbácea y arbórea, con presencia de suelo arcilloso.
