INFORME N° 00358-2019-OEFA/DEAM-SSIM

ASUNTO : Informe de Evaluación Ambiental para la Identificación del Sitio Impactado por actividades de hidrocarburos con código S0153, ubicado en el ámbito de la cuenca del río Pastaza, distrito de Andoas, provincia de Datem del Marañón, departamento de Loreto.

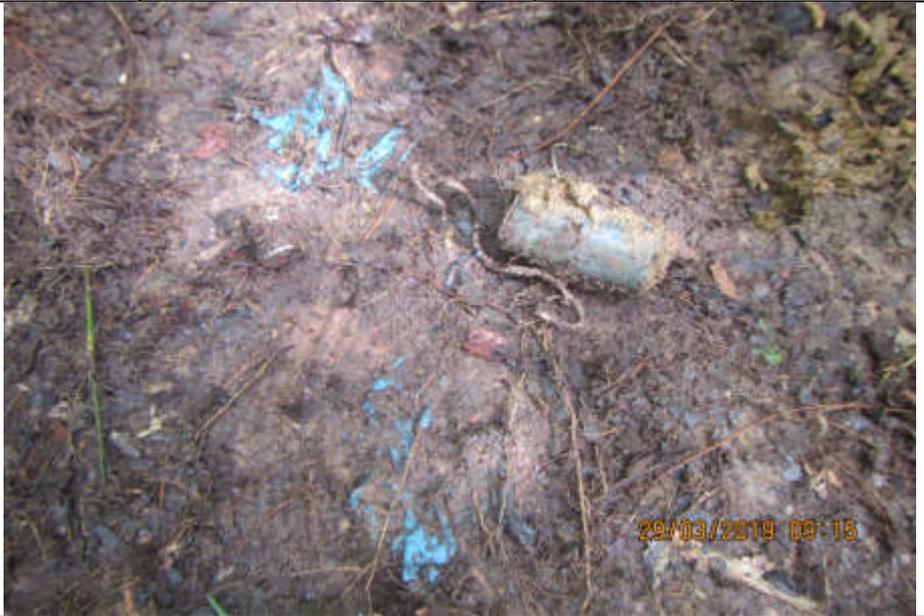
Fecha: 29/03/2019					
Hora: 09:15					
COORDENADAS UTM -WGS 84 – ZONA 18M					
Este (m): 341002					
Norte (m): 9692811					
Altitud (m s.n.m.): 212					
Precisión: ± 3					
DESCRIPCIÓN:		Presencia de restos de una pila y plástico en el suelo del punto S0153-SU-006.

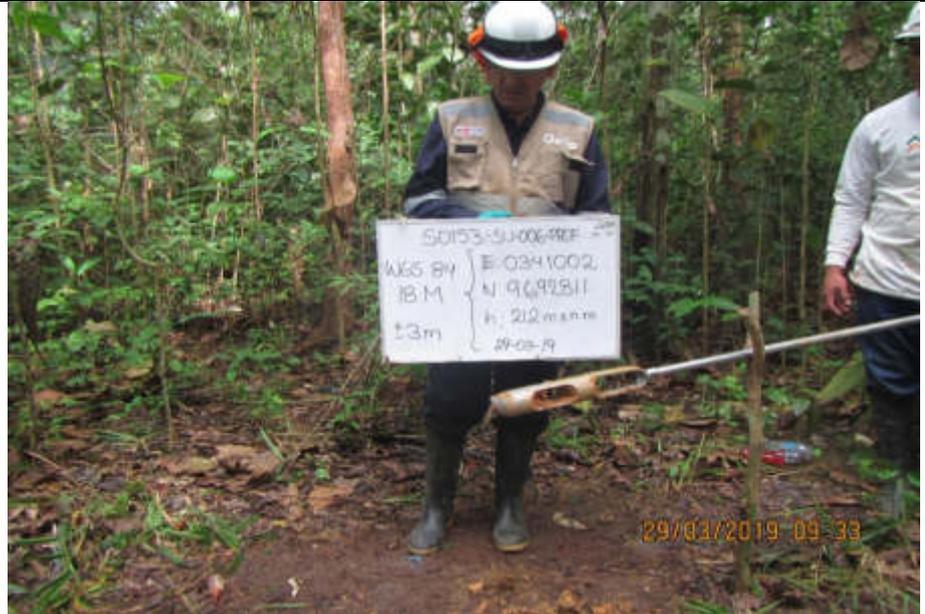
Distrito	Andoas	Provincia	Datem del Marañón	Departamento	Loreto
FOTOGRAFÍA N.º 9 S0153-SU-006-PROF					
Fecha: 29/03/2019					
Hora: 09:33					
COORDENADAS UTM -WGS 84 – ZONA 18M					
Este (m): 341002					
Norte (m): 9692811					
Altitud (m s.n.m.): 212					
Precisión: ± 3					
DESCRIPCIÓN: Muestreo en el punto S0153-SU-006-PROF, se observa vegetación herbácea y arbórea, con presencia de suelo arcilloso.

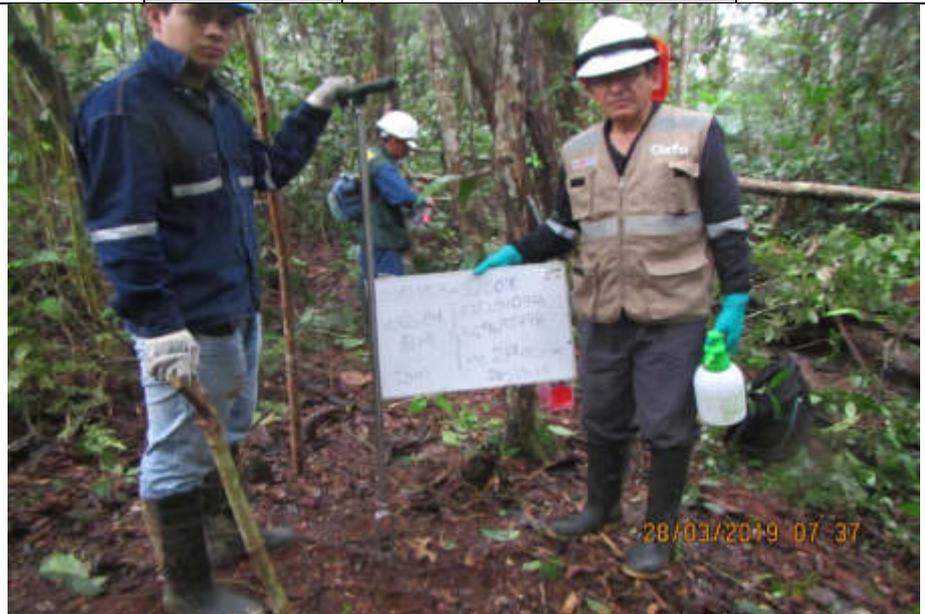
Distrito	Andoas	Provincia	Datem del Marañón	Departamento	Loreto
FOTOGRAFÍA N.º 10 S0153-SU-007					
Fecha: 28/03/2019					
Hora: 07:37					
COORDENADAS UTM -WGS 84 – ZONA 18M					
Este (m): 340976					
Norte (m): 9692798					
Altitud (m s.n.m.): 217					
Precisión: ± 3					
DESCRIPCIÓN: Muestreo en el punto S0153-SU-007, se observa vegetación herbácea y arbórea, con presencia de suelo arcilloso.

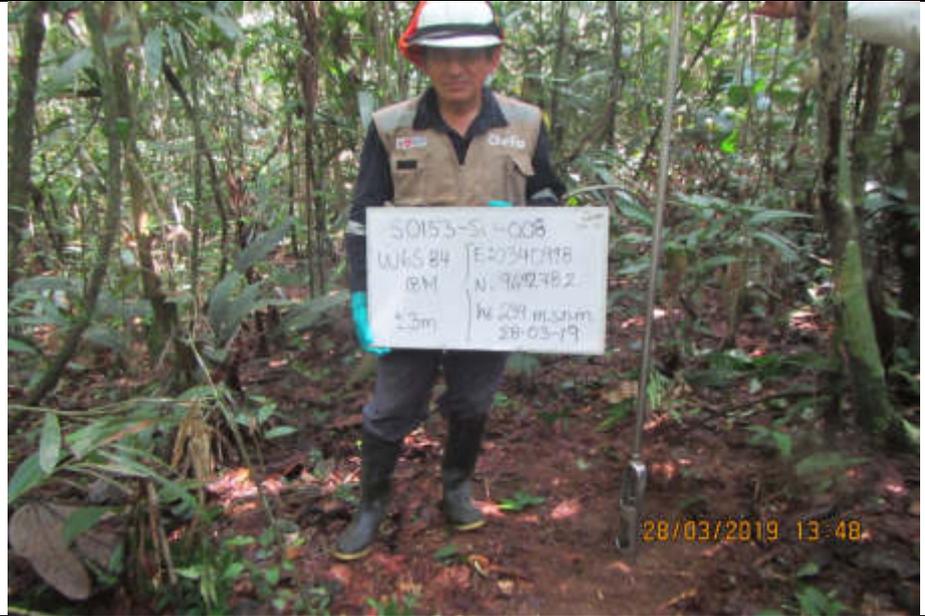
Distrito	Andoas	Provincia	Datem del Marañón	Departamento	Loreto
FOTOGRAFÍA N.º 11 S0153-SU-008					
Fecha: 28/03/2019					
Hora: 13:48					
COORDENADAS UTM -WGS 84 – ZONA 18M					
Este (m): 340998					
Norte (m): 9692782					
Altitud (m s.n.m.): 234					
Precisión: ± 3					
DESCRIPCIÓN: Muestreo en el punto S0153-SU-008, se observa vegetación herbácea y arbórea, con presencia de suelo arcilloso.

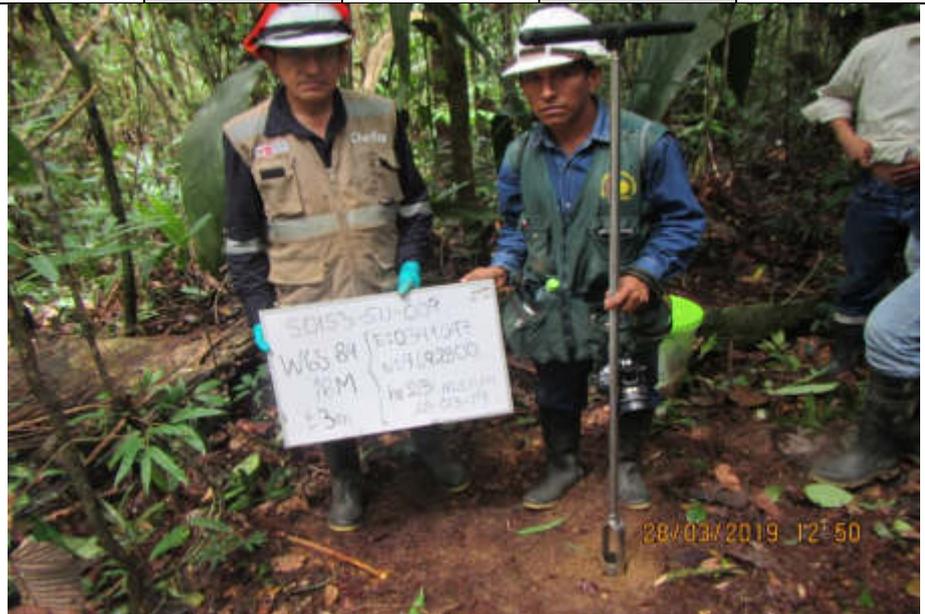
Distrito	Andoas	Provincia	Datem del Marañón	Departamento	Loreto
FOTOGRAFÍA N.º 12 S0153-SU-009					
Fecha: 28/03/2019					
Hora: 12:50					
COORDENADAS UTM -WGS 84 – ZONA 18M					
Este (m): 341047					
Norte (m): 9692800					
Altitud (m s.n.m.): 213					
Precisión: ± 3					
DESCRIPCIÓN: Muestreo en el punto S0153-SU-009, se observa vegetación herbácea y arbórea, con presencia de suelo arcilloso.

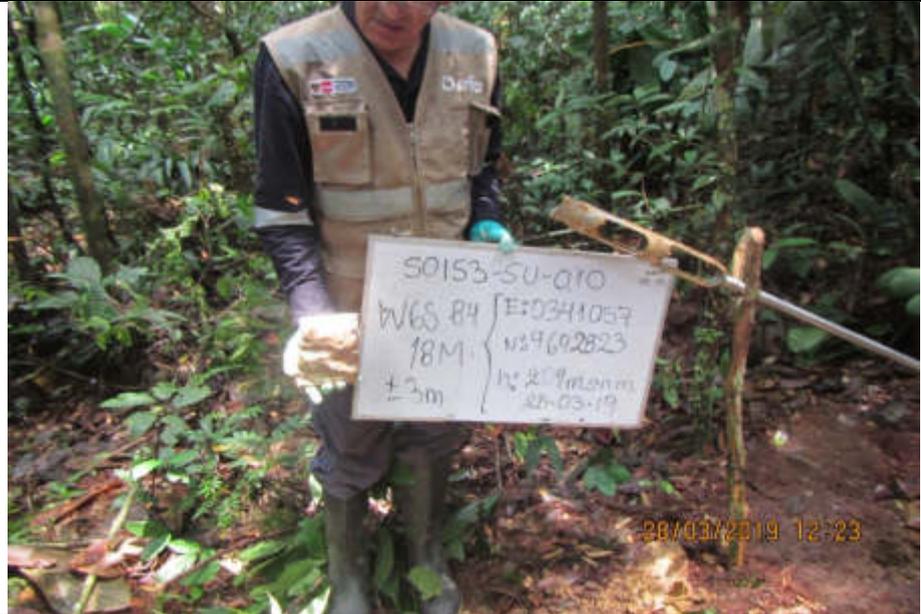
Muestreo en el punto S0153-SU-010, se observa vegetación herbácea y arbórea, con presencia de suelo arcilloso.

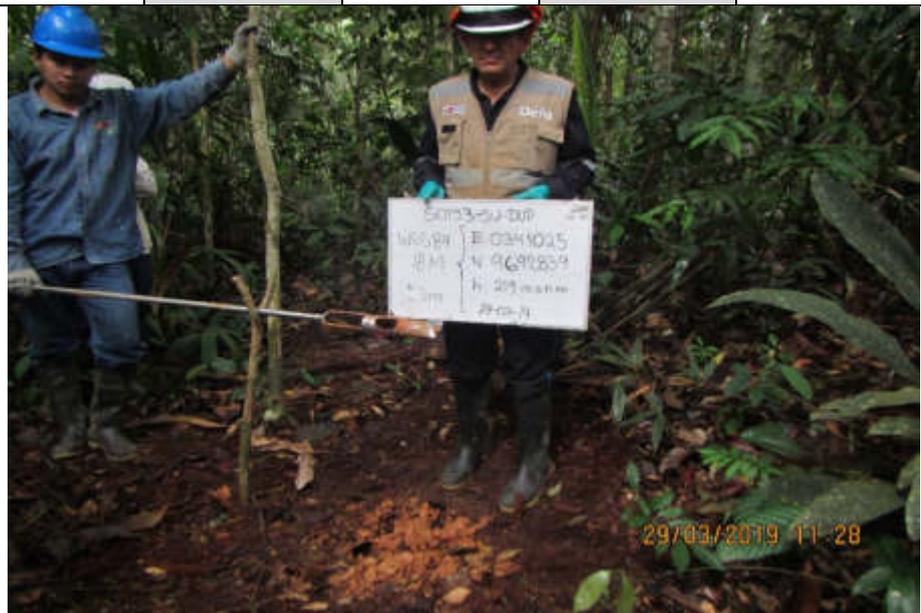
Muestreo en el punto S0153-SU-DUP, se observa vegetación herbácea y arbórea, con presencia de suelo arcilloso.

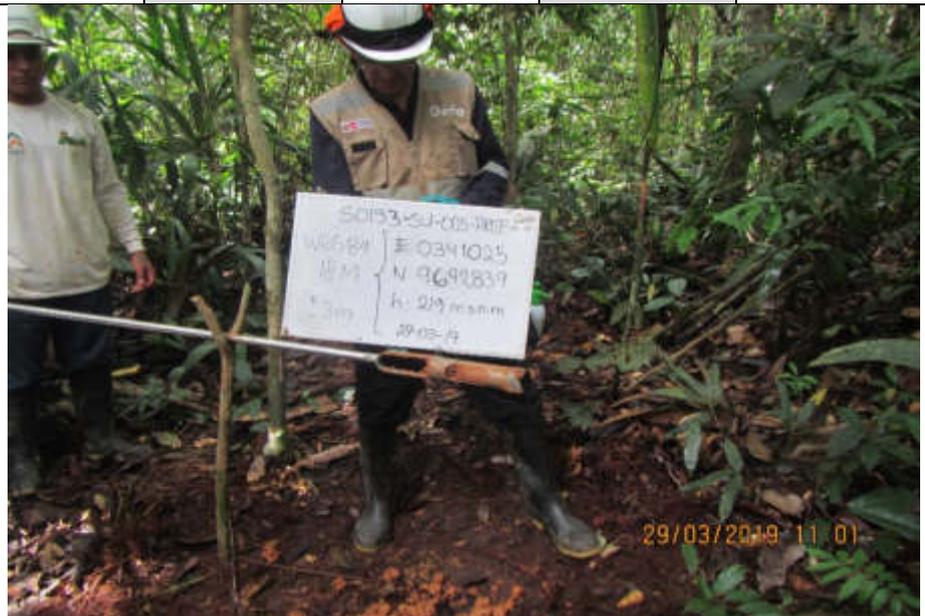
Distrito	Andoas	Provincia	Datem del Marañón	Departamento	Loreto
FOTOGRAFÍA N.º 6 S0153-SU-005-PROF					
Fecha: 29/03/2019					
Hora: 11:01					
COORDENADAS UTM -WGS 84 – ZONA 18M					
Este (m): 341025					
Norte (m): 9692839					
Altitud (m s.n.m.): 219					
Precisión: ± 3					
DESCRIPCIÓN:		Muestreo en el punto S0153-SU-005-PROF, se observa vegetación herbácea y arbórea, con presencia de suelo arcilloso.

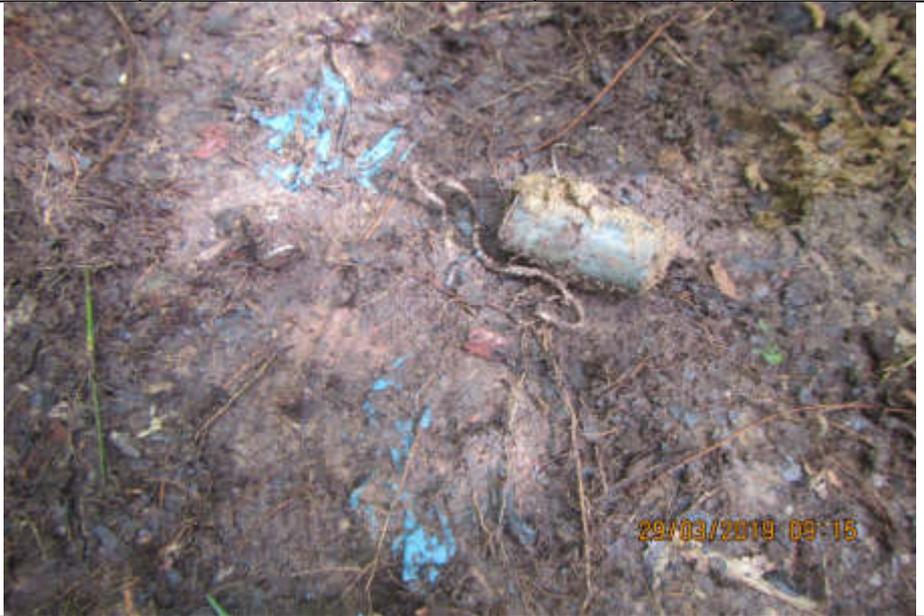
Fecha: 29/03/2019					
Hora: 09:15					
COORDENADAS UTM -WGS 84 – ZONA 18M					
Este (m): 341002					
Norte (m): 9692811					
Altitud (m s.n.m.): 212					
Precisión: ± 3					
DESCRIPCIÓN:		Presencia de restos de una pila y plástico en el suelo del punto S0153-SU-006.

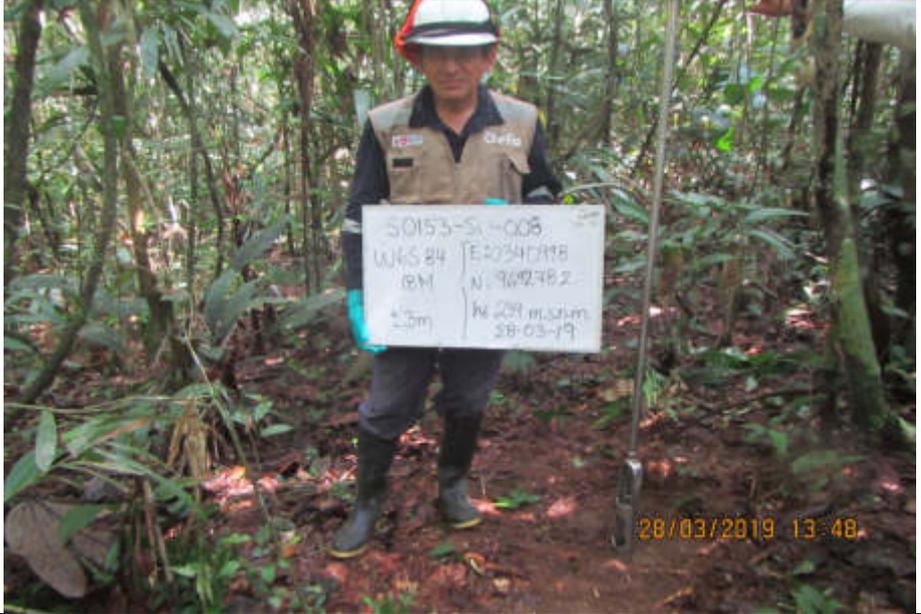
Distrito	Andoas	Provincia	Datem del Marañón	Departamento	Loreto
FOTOGRAFÍA N.º 11 S0153-SU-008

Fecha: 28/03/2019					
Hora: 13:48					
COORDENADAS UTM -WGS 84 – ZONA 18M					
Este (m): 340998					
Norte (m): 9692782					
Altitud (m s.n.m.): 234					
Precisión: ± 3					
DESCRIPCIÓN:		Muestreo en el punto S0153-SU-008, se observa vegetación herbácea y arbórea, con presencia de suelo arcilloso.

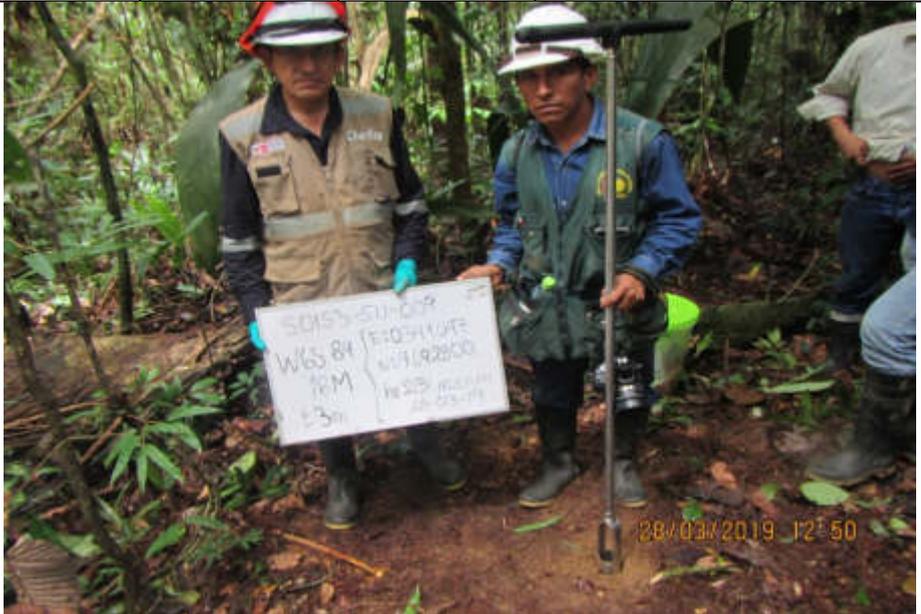
Distrito	Andoas	Provincia	Datem del Marañón	Departamento	Loreto
FOTOGRAFÍA N.º 12 S0153-SU-009

Fecha: 28/03/2019					
Hora: 12:50					
COORDENADAS UTM -WGS 84 – ZONA 18M					
Este (m): 341047					
Norte (m): 9692800					
Altitud (m s.n.m.): 213					
Precisión: ± 3					
DESCRIPCIÓN:		Muestreo en el punto S0153-SU-009, se observa vegetación herbácea y arbórea, con presencia de suelo arcilloso.
