INFORME N° 00375-2019-OEFA/DEAM-SSIM

ASUNTO : Informe de Evaluación Ambiental para la identificación del sitio impactado por actividades de hidrocarburos con código S0062, en el ámbito la cuenca del río Corrientes, distrito de Trompeteros, provincia y departamento de Loreto.

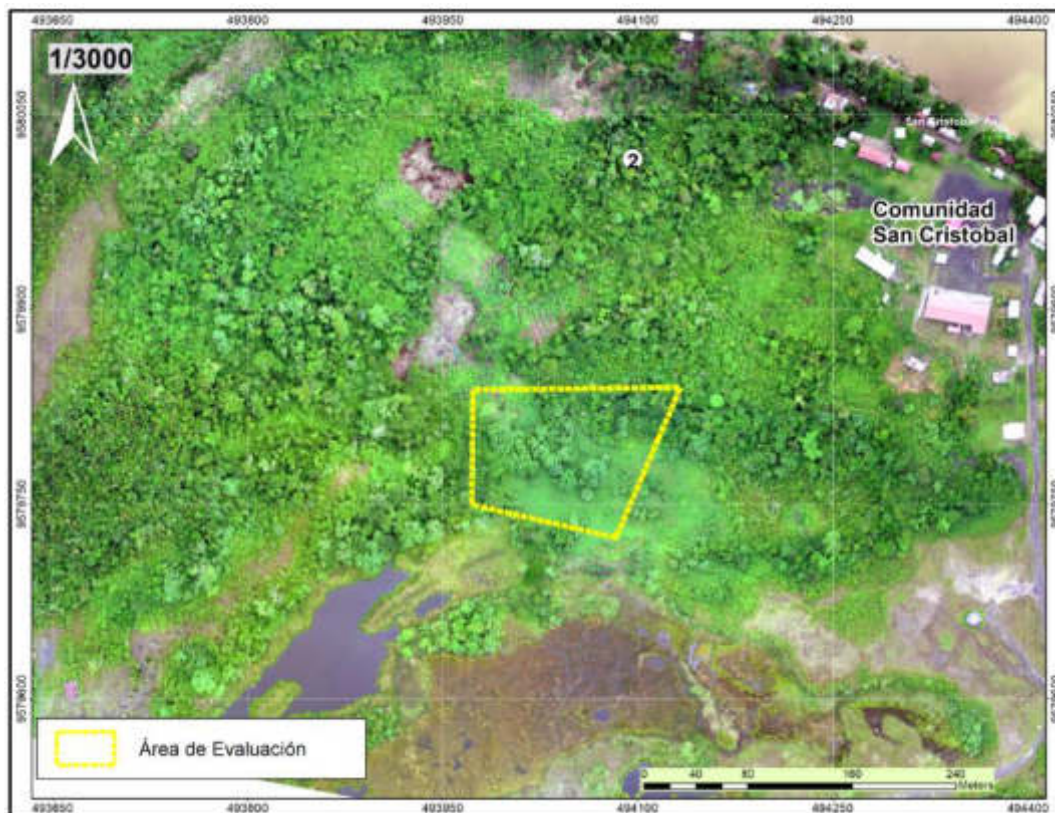
Figura 3.2. Ortofoto del sitio S0062 tomada por un sistema de aeronave piloteada a distancia

El sitio S0062 presenta una topografía baja (4%) en el cual, el suelo superficial es húmedo. Este sitio presenta una vegetación densa de tipo herbácea conformada por vegetación rastrera (*kudzu*) y arbórea (cetico, anona, guaba, entre otros) propios de bosque de purma. Asimismo, no se encontraron residuos mal dispuestos ni instalaciones mal abandonadas relacionados a las actividades de hidrocarburos. En las inmediaciones del sitio S0062 se encontró una zona de tránsito principalmente de los pobladores de la comunidad nativa San Cristóbal; además, no se encontraron registros de caza, recolección ni pesca en el sitio ni en sus inmediaciones.

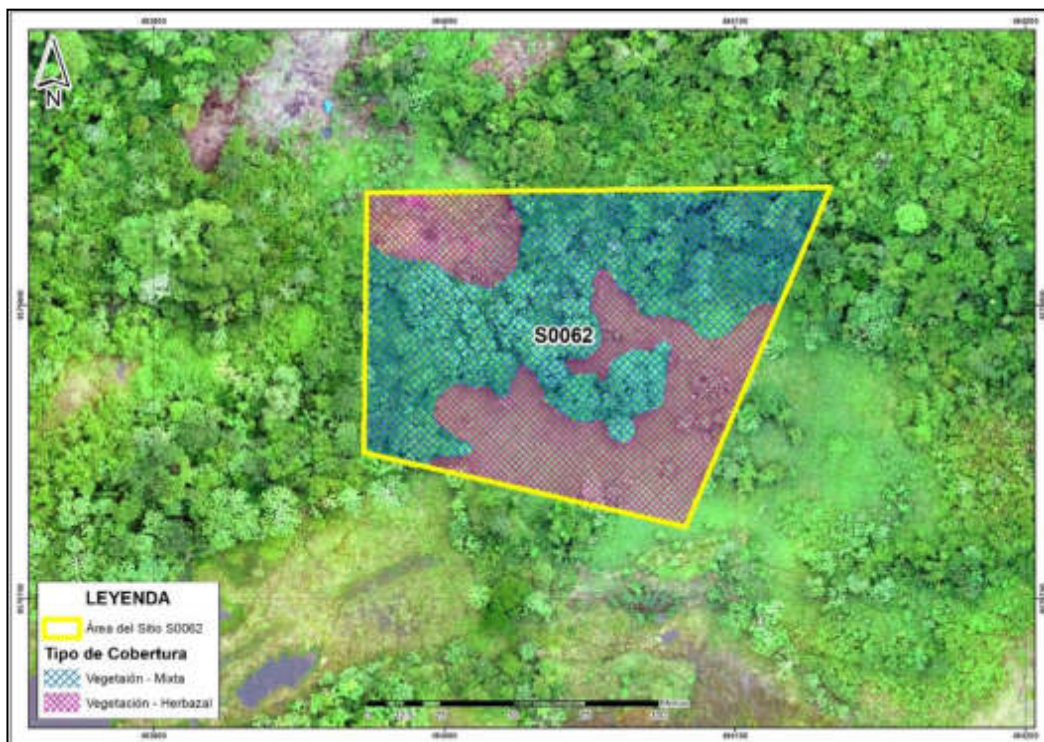
Figura 3.3. Predominancia de la Vegetación Mixta en el sitio S0062

Asimismo, se puede visualizar la predominancia de la cobertura de «Vegetación Mixta» sobre la cobertura de la «Vegetación – Herbazal», en el sitio evaluado con código S0062.

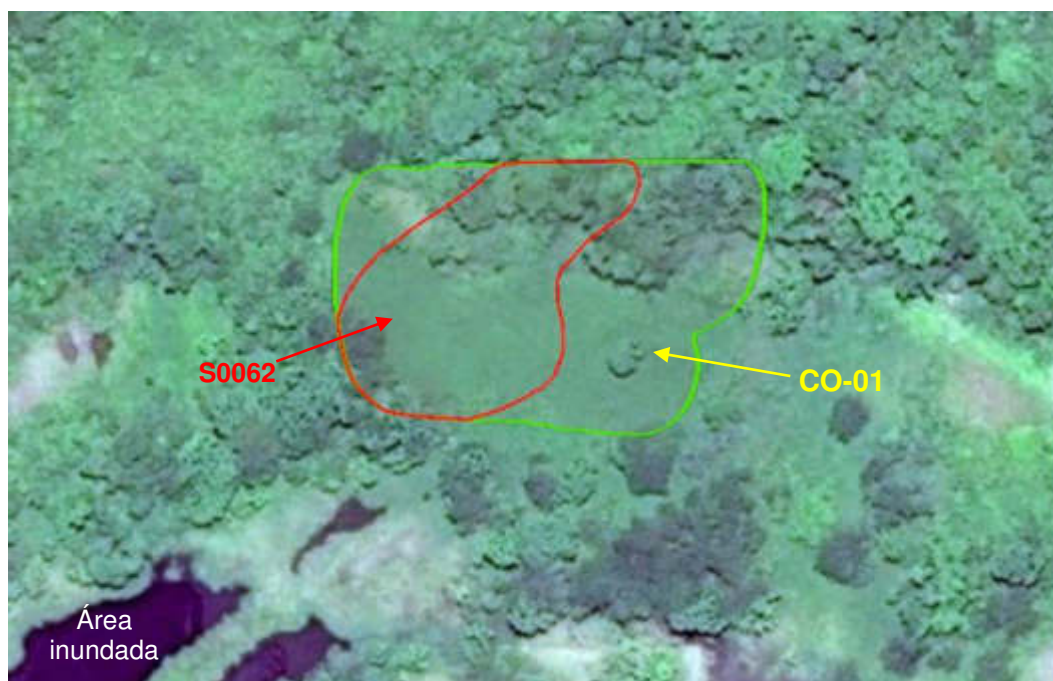
Figura 7-1. Áreas relacionadas con el sitio S0062

Para determinar el área de estudio de la evaluación ambiental, se consideró tomar como base el área de 5217 m² comprendida en el Informe N.º 0073-2017-OEFA/DE-SDCA-CSI y el área reportada en el Informe de identificación de sitio con código CO-01 de 10 769 m² conforme se observa en la Figura 7-1.

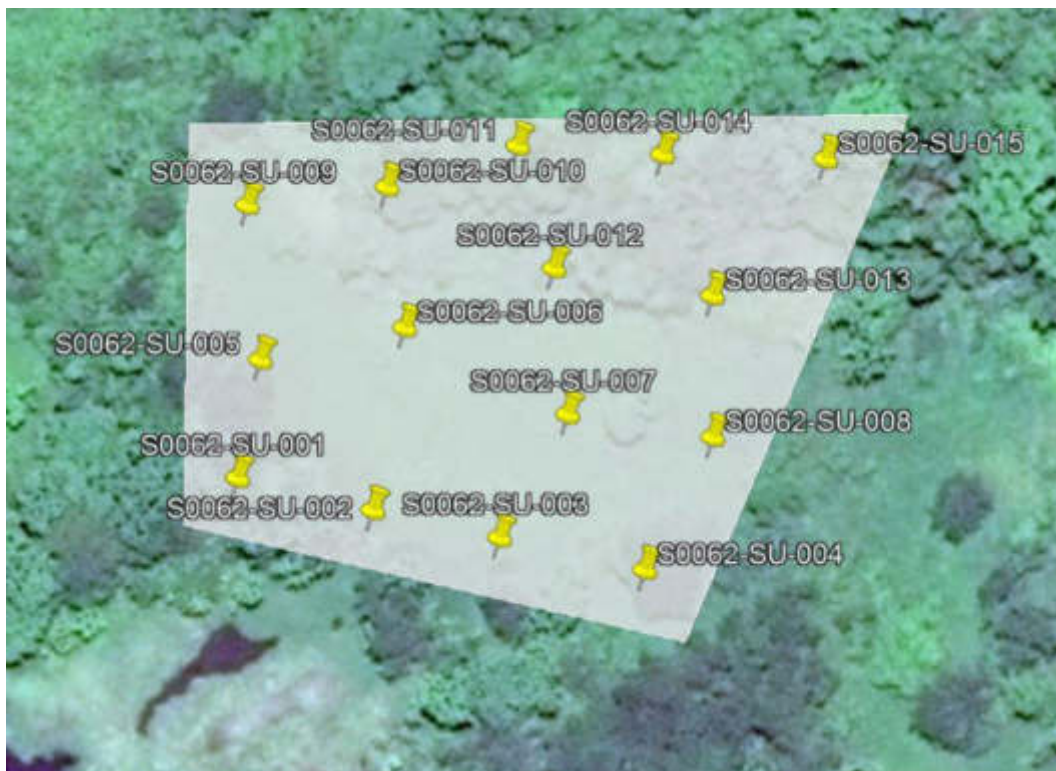
Figura 7-3. Distribución de puntos de muestreo de suelo en el sitio S0062

En ese sentido, se propone para el presente PEA del sitio S0062 realizar quince (15) puntos de muestreo para confirmar la presencia de contaminantes presentes en el suelo y estimar la extensión del sitio. La distribución de los puntos de muestreo de suelo se muestra en la Figura 7-3 y se presenta a detalle en el mapa respectivo (Anexo 5).

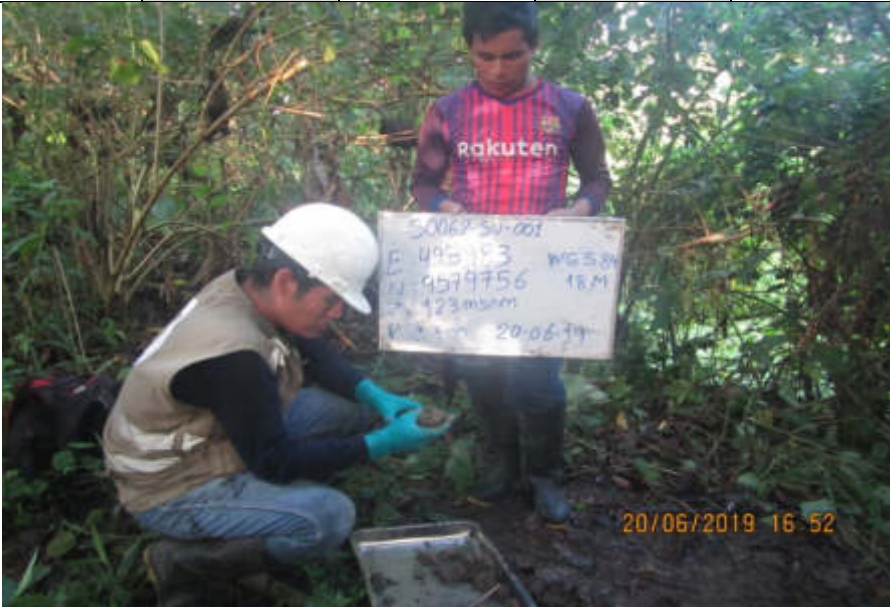
<p>DESCRIPCIÓN:</p>					
<p>Muestreo de suelo del parámetro TPH F1 (C₆-C₁₀) en el punto S0062-SU-001 luego de su homogenización en una bandeja de aluminio. Se observa vegetación herbácea y arbórea con presencia de suelo húmedo y arcilloso</p>					
<p>EJECUCIÓN DEL MUESTREO AMBIENTAL DE CALIDAD DE SUELO EN EL SITIO CON CÓDIGO S0062 UBICADO EN EL ÁMBITO DE LA CUENCA DEL RÍO CORRIENTES, EN EL DISTRITO DE TROMPETEROS, PROVINCIA Y DEPARTAMENTO DE LORETO</p>					
<p>CUE: 2017-05-0068</p>					
<p>Código de acción: 0007-5-2019-402</p>					
Distrito	Trompeteros	Provincia	Loreto	Departamento	Loreto

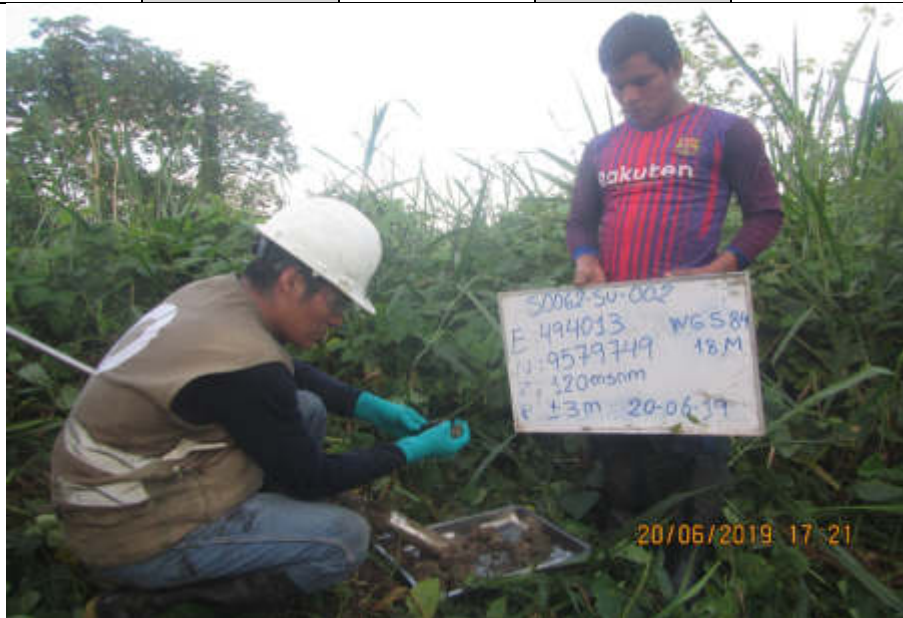
Distrito	Trompeteros	Provincia	Loreto	Departamento	Loreto
FOTOGRAFÍA N.º 3 S0062-SU-002					
Fecha: 20/06/2019					
Hora: 17:21					
COORDENADAS UTM -WGS 84 – ZONA 18M					
Este (m): 494013					
Norte (m): 9579749					
Altitud (m s.n.m.): 120					
Precisión: ± 3

Muestreo de suelo del parámetro TPH F1 (C₆-C₁₀) en el punto S0062-SU-002. Se observa vegetación herbácea y arbórea, con presencia de suelo húmedo y arcilloso.

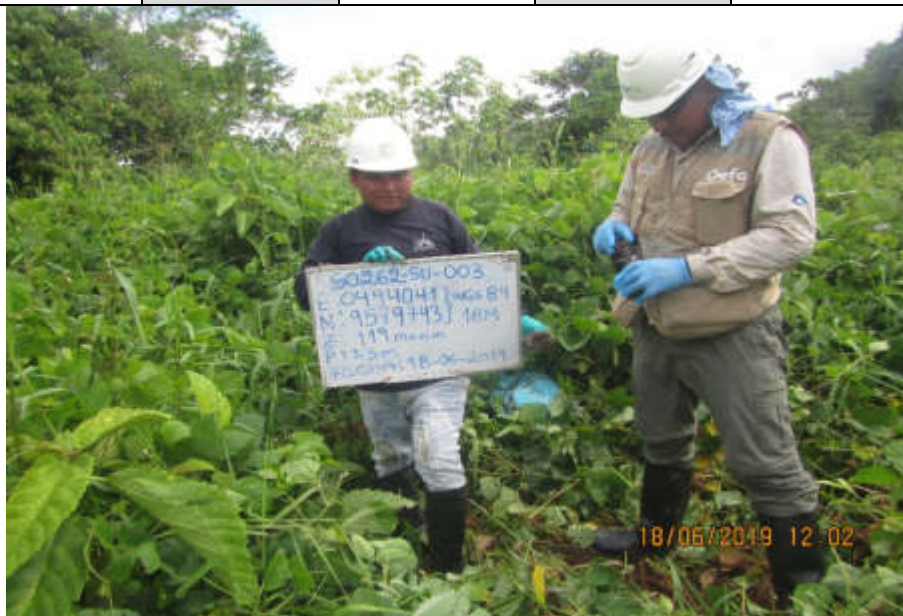
Distrito	Trompeteros	Provincia	Loreto	Departamento	Loreto
FOTOGRAFÍA N.º 4 S0062-SU-003					
Fecha: 18/06/2019					
Hora: 12:02					
COORDENADAS UTM -WGS 84 – ZONA 18M					
Este (m): 494041					
Norte (m): 9579743					
Altitud (m s.n.m.): 119					
Precisión: ± 3

Muestreo de suelo en el punto S0062-SU-003 de los parámetros TPH F2 (C₁₀-C₂₈), TPH F3 (C₂₈-C₄₀) y PAHs. Se observa vegetación herbácea, con presencia de suelo húmedo y arcillo arenoso.

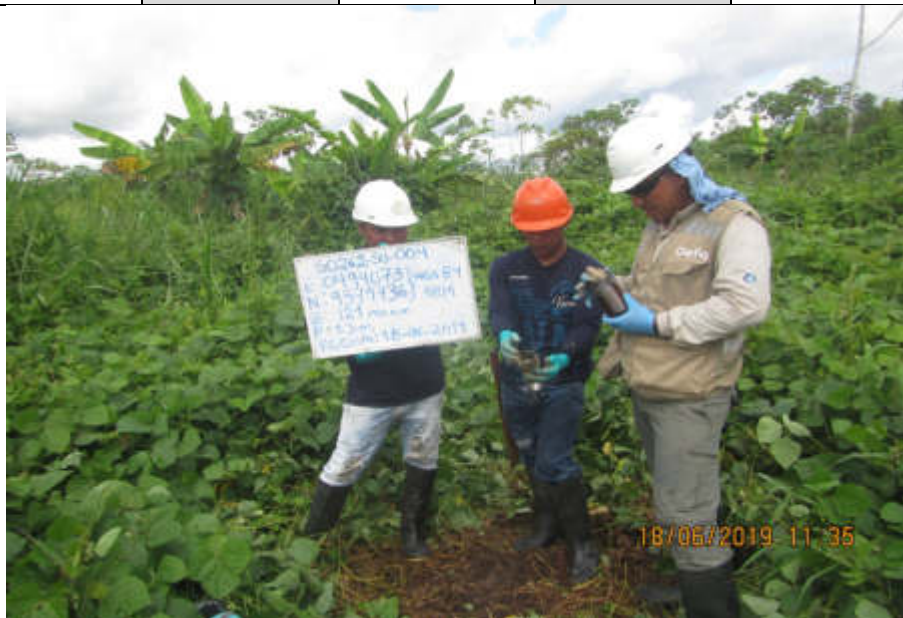
Distrito	Trompeteros	Provincia	Loreto	Departamento	Loreto
FOTOGRAFÍA N.º 5 S0062-SU-004					
Fecha: 18/06/2019					
Hora: 11:35					
COORDENADAS UTM -WGS 84 – ZONA 18M					
Este (m): 494073					
Norte (m): 9579736					
Altitud (m s.n.m.): 121					
Precisión: ± 3

Muestreo de suelo de los parámetros TPH F2 (C₁₀-C₂₈), TPH F3 (C₂₈-C₄₀) y PAHs en el punto S0062-SU-004. Se observa abundante vegetación herbácea, con presencia de suelo húmedo y arcilloso.

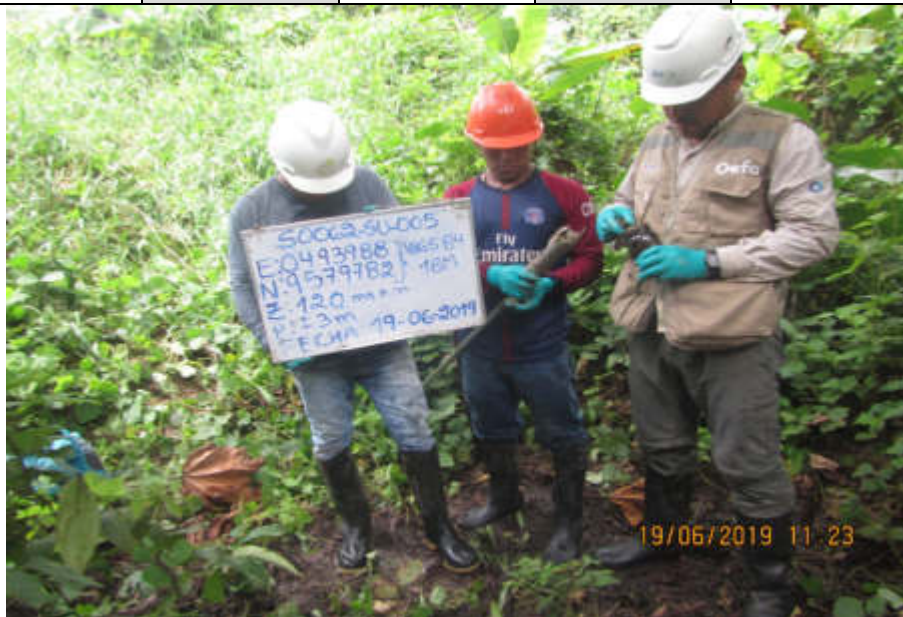
Distrito	Trompeteros	Provincia	Loreto	Departamento	Loreto
FOTOGRAFÍA N.º 6 S0062-SU-005					
Fecha: 19/06/2019					
Hora: 11:23					
COORDENADAS UTM -WGS 84 – ZONA 18M					
Este (m): 493988					
Norte (m): 9579782					
Altitud (m s.n.m.): 120					
Precisión: ± 3

Toma de muestra de suelo usando el barreno para los parámetros TPH F2 (C₁₀-C₂₈), TPH F3 (C₂₈-C₄₀) y PAHs en el punto S0062-SU-005. Se observa vegetación herbácea, con presencia de suelo húmedo y arcilloso.

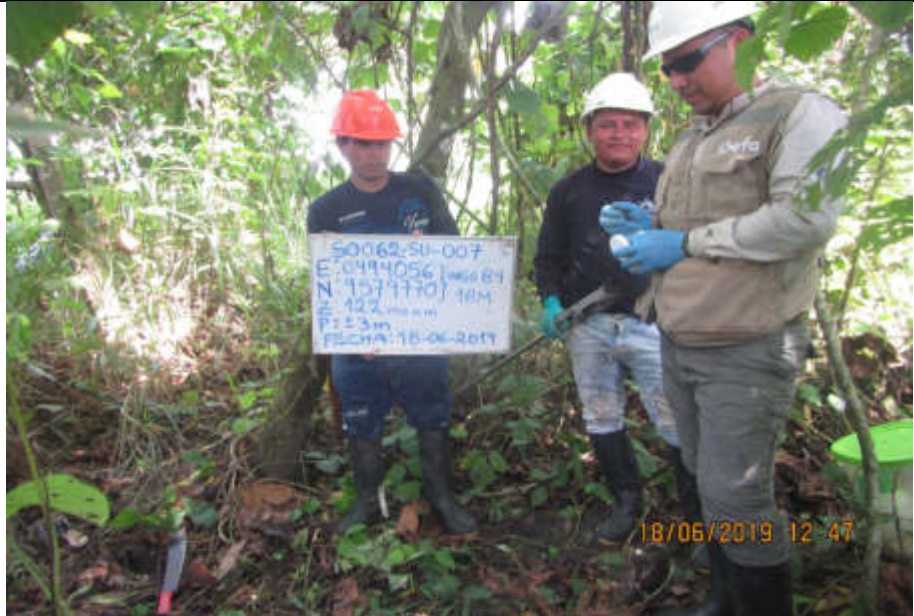
Distrito	Trompeteros	Provincia	Loreto	Departamento	Loreto
FOTOGRAFÍA N.º 9 S0062-SU-007					
Fecha: 18/06/2019					
Hora: 12:47					
COORDENADAS UTM -WGS 84 – ZONA 18M					
Este (m): 494056					
Norte (m): 9579770					
Altitud (m s.n.m.): 122					
Precisión: ± 3

Muestreo de suelo en el punto S0062-SU-007 usando el barreno. Se observa vegetación herbácea y arbórea, con presencia de suelo húmedo y arcillo arenoso.

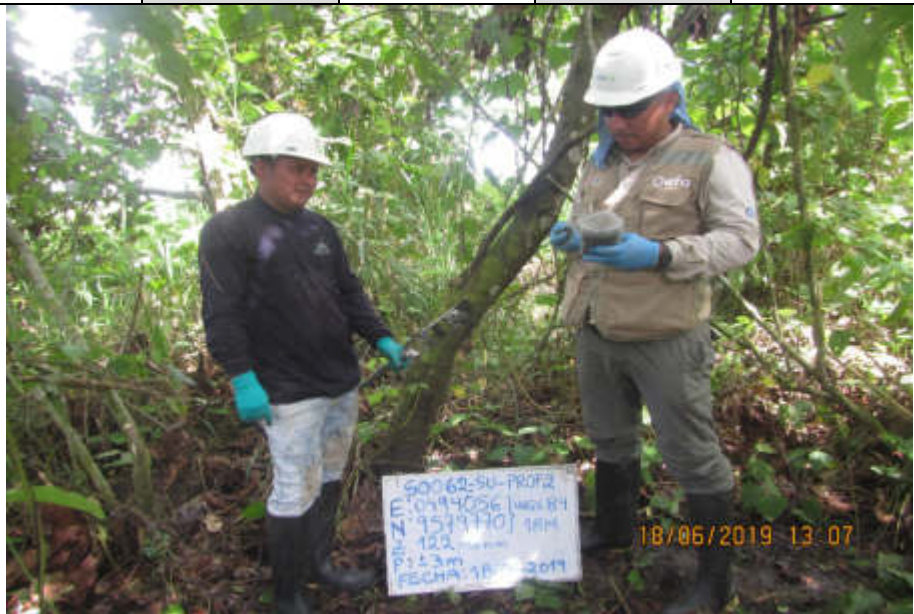
Distrito	Trompeteros	Provincia	Loreto	Departamento	Loreto
FOTOGRAFÍA N.º 10 S0062-SU-PROF2					
Fecha: 18/06/2019					
Hora: 13:07					
COORDENADAS UTM -WGS 84 – ZONA 18M					
Este (m): 494056					
Norte (m): 9579770					
Altitud (m s.n.m.): 122					
Precisión: ± 3

Muestreo de suelo en el punto S0062-SU-PROF2 de los parámetros metales totales y mercurio total. Se observa vegetación herbácea y arbórea, con presencia de suelo húmedo y arcillo arenoso.

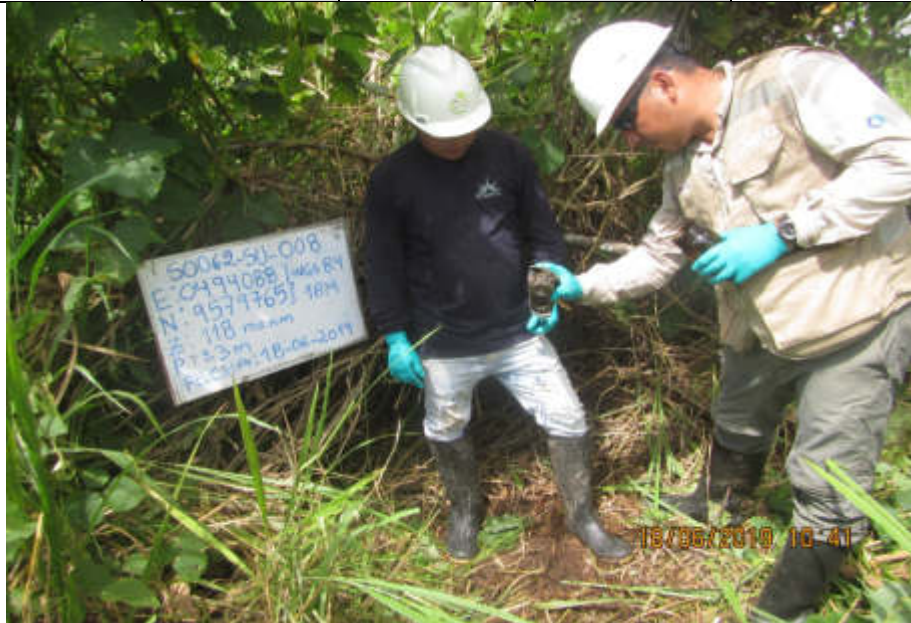
<p>DESCRIPCIÓN:</p>					
<p>Muestreo de suelo en el punto S0062-SU-008 de los parámetros TPH F2 (C₁₀-C₂₈), TPH F3 (C₂₈-C₄₀) y PAHs usando el barreno. Se observa vegetación herbácea y arbórea, con presencia de suelo húmedo y arcillo arenoso.</p>					
<p>EJECUCIÓN DEL MUESTREO AMBIENTAL DE CALIDAD DE SUELO EN EL SITIO CON CÓDIGO S0062 UBICADO EN EL ÁMBITO DE LA CUENCA DEL RÍO CORRIENTES, EN EL DISTRITO DE TROMPETEROS, PROVINCIA Y DEPARTAMENTO DE LORETO</p>					
Distrito	Trompeteros	Provincia	Loreto	Departamento	Loreto
<p>FOTOGRAFÍA N.º 12 S0062-SU-PROF1</p>					
<p>Fecha: 18/06/2019</p>

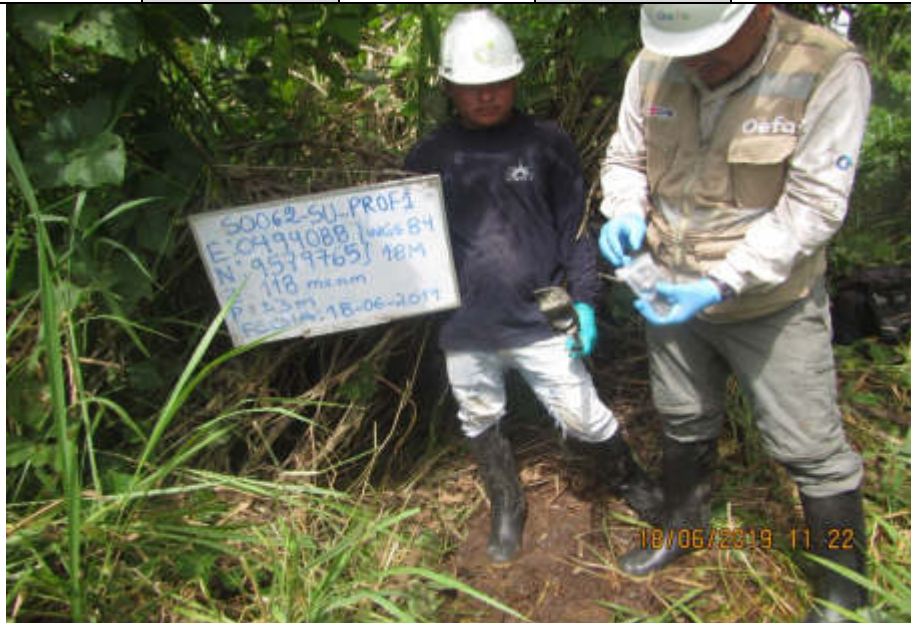
<p>DESCRIPCIÓN:</p>					
<p>Muestreo de suelo en el punto S0062-SU-PROF1 de los parámetros metales totales y mercurio total usando el barreno. Se observa vegetación herbácea y arbórea, con presencia de suelo húmedo y arcillo arenoso.</p>

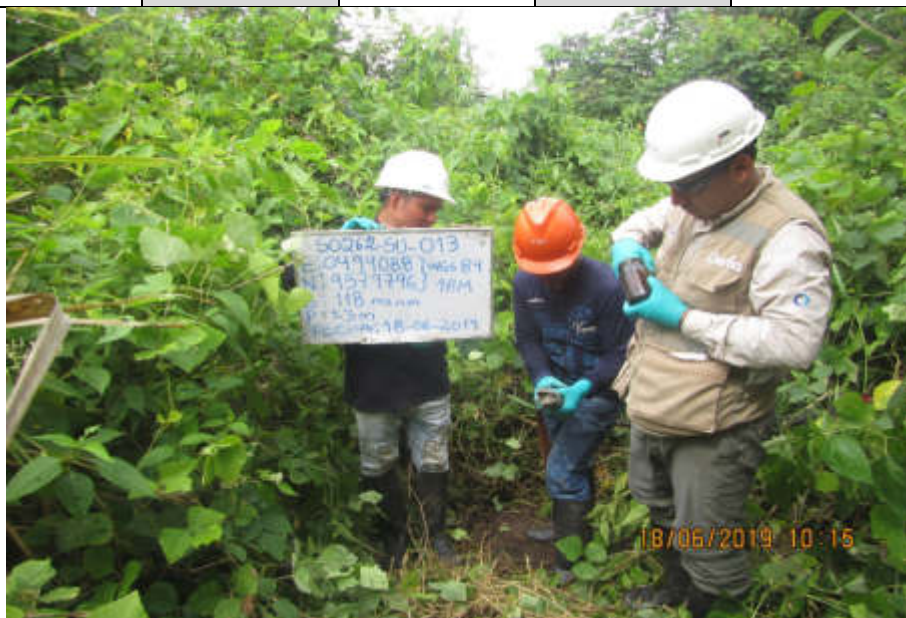
Distrito	Trompeteros	Provincia	Loreto	Departamento	Loreto
FOTOGRAFÍA N.º 17 S0062-SU-013					
Fecha: 18/06/2019					
Hora: 10:15					
COORDENADAS UTM -WGS 84 – ZONA 18M					
Este (m): 494088					
Norte (m): 9579796					
Altitud (m s.n.m.): 118					
Precisión: ± 3

Muestreo de suelo en el punto S0062-SU-013 de los parámetros TPH F2 (C₁₀-C₂₈), TPH F3 (C₂₈-C₄₀) y PAHs usando el barreno. Se observa vegetación arbórea y abundante vegetación herbácea, con presencia de suelo húmedo y arcilloso.

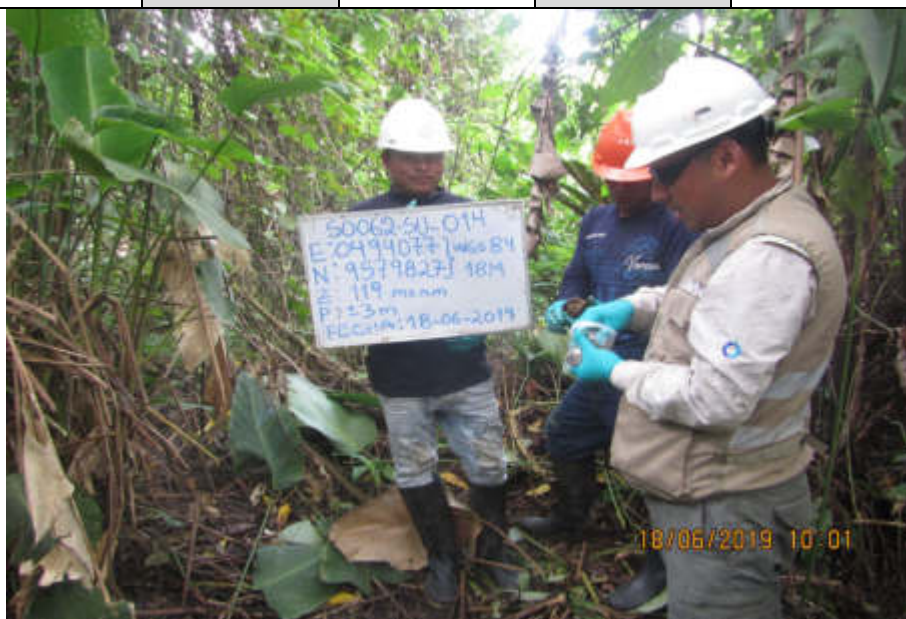
Distrito	Trompeteros	Provincia	Loreto	Departamento	Loreto
FOTOGRAFÍA N.º 18 S0062-SU-014					
Fecha: 18/06/2019					
Hora: 10:01					
COORDENADAS UTM -WGS 84 – ZONA 18M					
Este (m): 494077					
Norte (m): 9579827					
Altitud (m s.n.m.): 119					
Precisión: ± 3

Muestreo de suelo en el punto S0062-SU-014 de los parámetros metales totales y mercurio. Se observa vegetación herbácea y arbórea, con presencia de suelo húmedo y arcilloso.

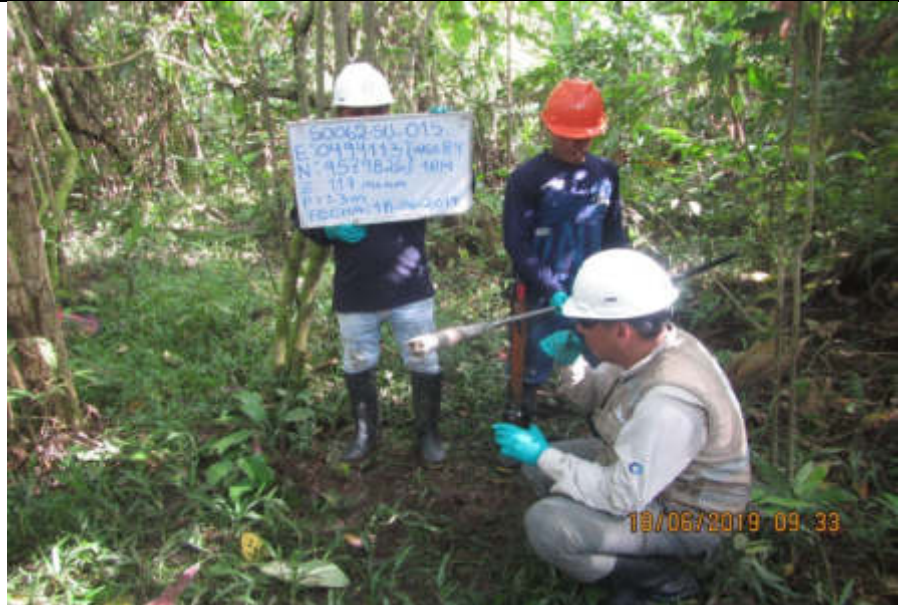
Distrito	Trompeteros	Provincia	Loreto	Departamento	Loreto
FOTOGRAFÍA N.º 19 S0062-SU-015					
Fecha: 18/06/2019					
Hora: 09:33					
COORDENADAS UTM -WGS 84 – ZONA 18M					
Este (m): 494113					
Norte (m): 9579826					
Altitud (m s.n.m.): 117					
Precisión: ± 3

Muestreo de suelo en el punto S0062-SU-015 TPH F2 (C₁₀-C₂₈), TPH F3 (C₂₈-C₄₀) y PAHs usando el barreno. Se observa vegetación herbácea y arbórea, con presencia de suelo húmedo y arcilloso.

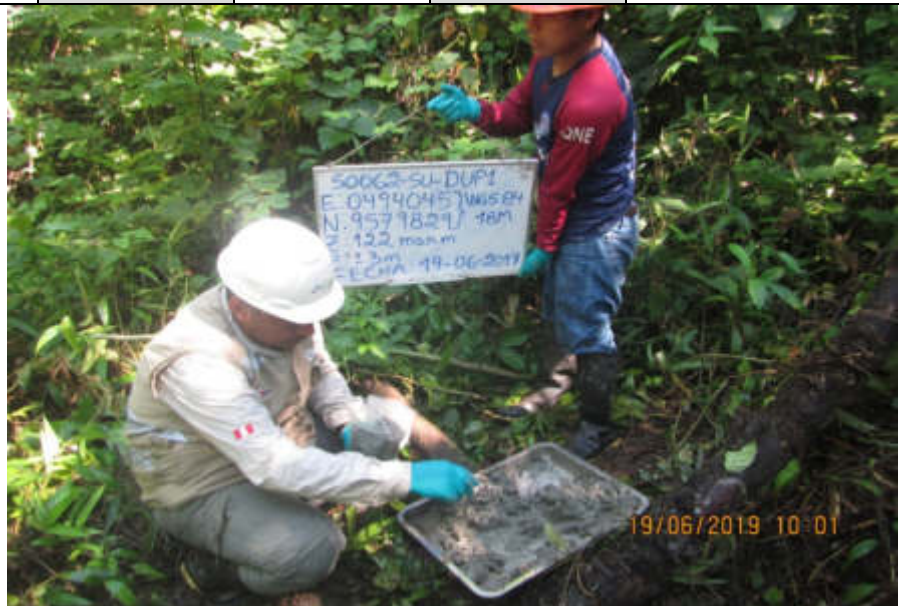
Distrito	Trompeteros	Provincia	Loreto	Departamento	Loreto
FOTOGRAFÍA N.º 20 S0062-SU-DUP1					
Fecha: 19/06/2019					
Hora: 10:01					
COORDENADAS UTM -WGS 84 – ZONA 18M					
Este (m): 494045					
Norte (m): 9579829					
Altitud (m s.n.m.): 122					
Precisión: ± 3

Muestreo de suelo en el punto S0062-SU-DUP1 de los parámetros metales totales y mercurio total luego de su homogenización en una bandeja de aluminio. Se observa vegetación arbórea y abundante vegetación herbácea, con presencia de suelo húmedo y de textura limosa.

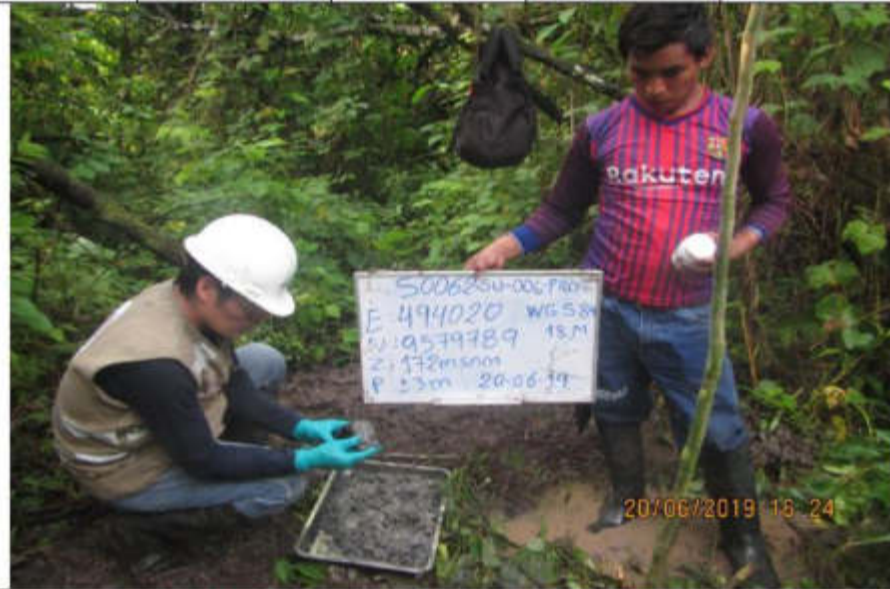
Muestreo de suelo en el punto S0062-SU-006-PROF de los parámetros TPH F2 (C₁₀-C₂₈), TPH F3 (C₂₈-C₄₀) y PAHs luego de su homogenización en una bandeja de aluminio. Se observa vegetación herbácea y arbórea, con presencia de suelo húmedo y arcillo arenoso.

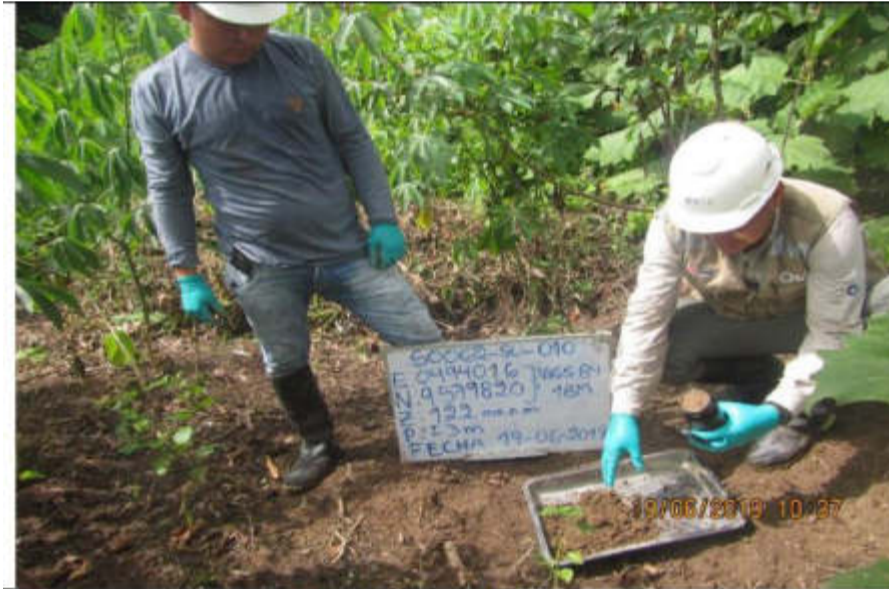
Muestreo de suelo en el punto S0062-SU-010 de los parámetros TPH F2 (C₁₀-C₂₈), TPH F3 (C₂₈-C₄₀) y PAHs luego de su homogenización en una bandeja de aluminio. Se observa abundante vegetación herbácea, con presencia de suelo húmedo y arcilloso.

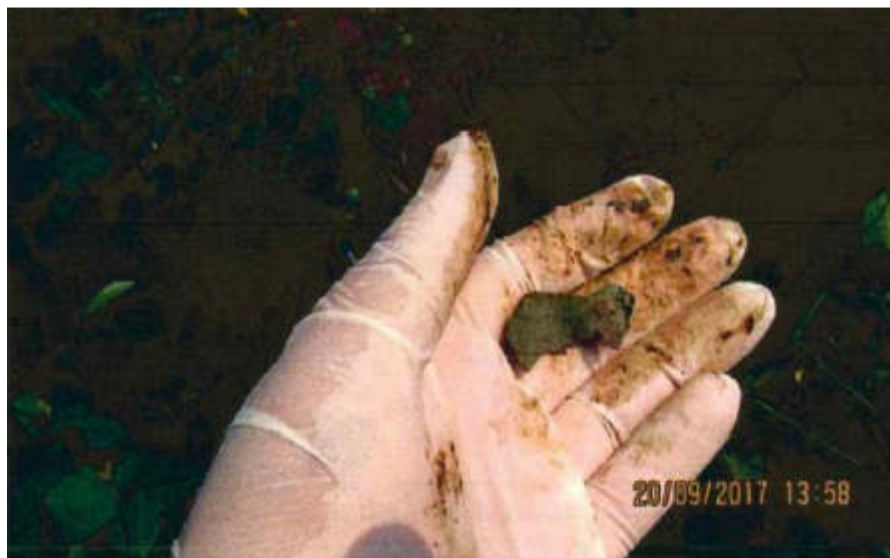
Durante el reconocimiento del sitio se evinó color y olor a hidrocarburos en el suelo

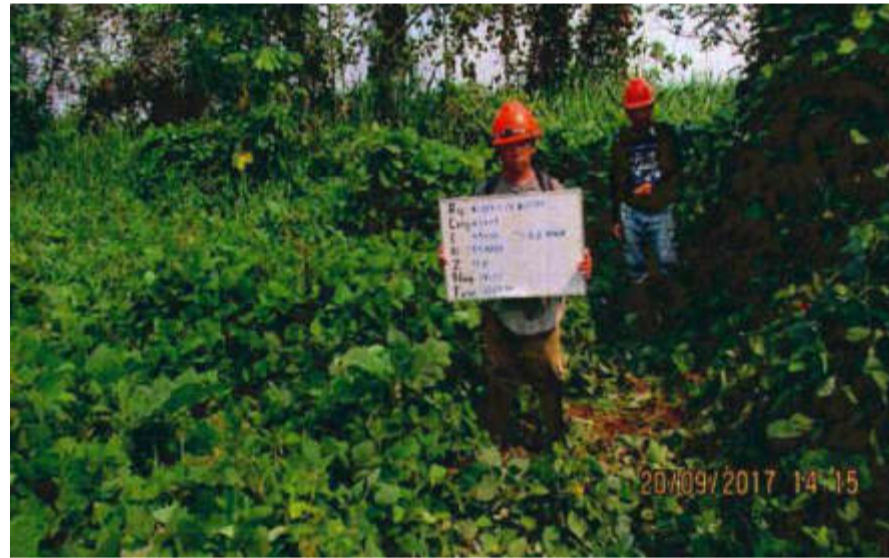
Vegetación arbustiva de 1 m de altura aproximadamente en el sitio

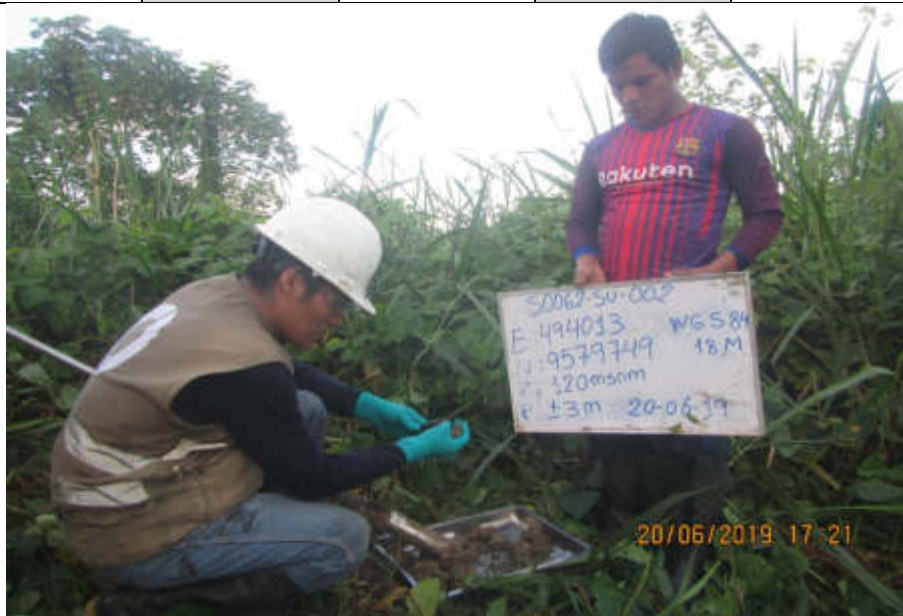
Muestreo de suelo del parámetro TPH F1 (C₆-C₁₀) en el punto S0062-SU-002. Se observa vegetación herbácea y arbórea, con presencia de suelo húmedo y arcilloso.

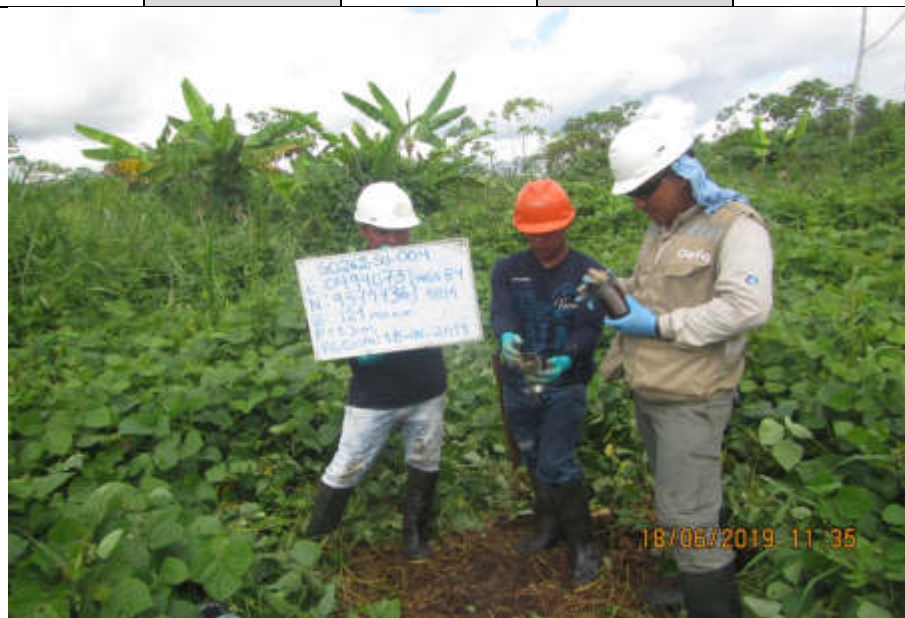
Distrito	Trompeteros	Provincia	Loreto	Departamento	Loreto
FOTOGRAFÍA N.º 5 S0062-SU-004					
Fecha: 18/06/2019					
Hora: 11:35					
COORDENADAS UTM -WGS 84 – ZONA 18M					
Este (m): 494073					
Norte (m): 9579736					
Altitud (m s.n.m.): 121					
Precisión: ± 3

Muestreo de suelo de los parámetros TPH F2 (C₁₀-C₂₈), TPH F3 (C₂₈-C₄₀) y PAHs en el punto S0062-SU-004. Se observa abundante vegetación herbácea, con presencia de suelo húmedo y arcilloso.

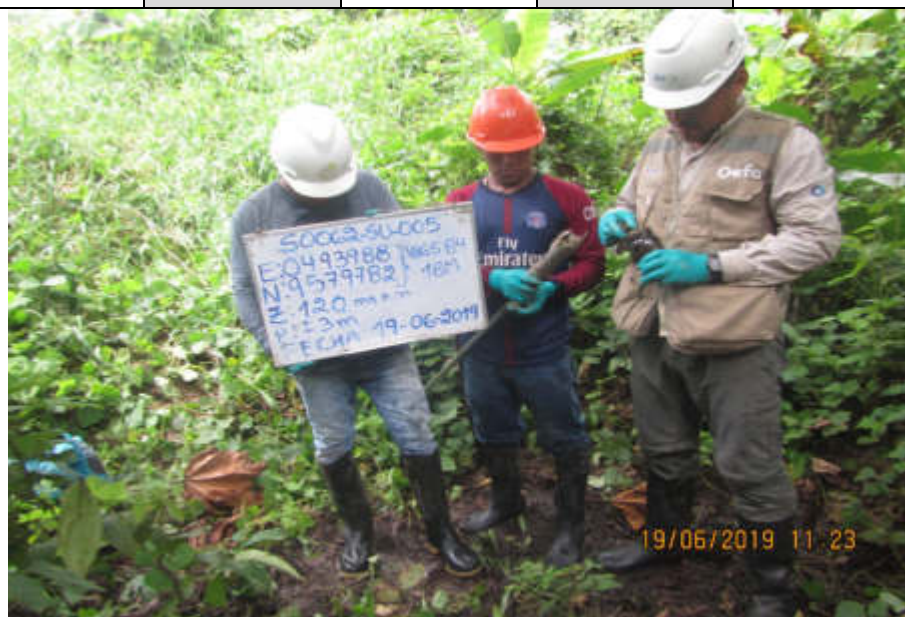
Distrito	Trompeteros	Provincia	Loreto	Departamento	Loreto
FOTOGRAFÍA N.º 6 S0062-SU-005					
Fecha: 19/06/2019					
Hora: 11:23					
COORDENADAS UTM -WGS 84 – ZONA 18M					
Este (m): 493988					
Norte (m): 9579782					
Altitud (m s.n.m.): 120					
Precisión: ± 3

Toma de muestra de suelo usando el barreno para los parámetros TPH F2 (C₁₀-C₂₈), TPH F3 (C₂₈-C₄₀) y PAHs en el punto S0062-SU-005. Se observa vegetación herbácea, con presencia de suelo húmedo y arcilloso.

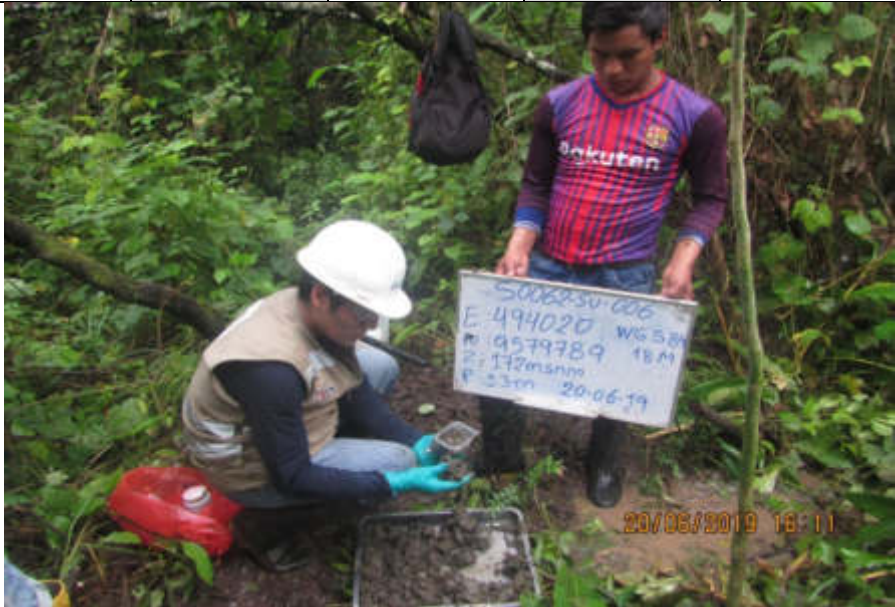
Distrito	Trompeteros	Provincia	Loreto	Departamento	Loreto
FOTOGRAFÍA N.º 7 S0062-SU-006

Fecha: 20/06/2019					
Hora: 16:11					
COORDENADAS UTM -WGS 84 – ZONA 18M					
Este (m): 494020					
Norte (m): 9579789					
Altitud (m s.n.m.): 172					
Precisión: ± 3					
DESCRIPCIÓN:		Muestreo de suelo en el punto S0062-SU-006 de los parámetros metales totales y mercurio total luego de su homogenización en una bandeja de aluminio. Se observa vegetación herbácea y arbórea, con presencia de suelo húmedo y arcillo arenoso.			
EJECUCIÓN DEL MUESTREO AMBIENTAL DE CALIDAD DE SUELO EN EL SITIO CON CÓDIGO S0062 UBICADO EN EL ÁMBITO DE LA CUENCA DEL RÍO CORRIENTES, EN EL DISTRITO DE TROMPETEROS, PROVINCIA Y DEPARTAMENTO DE LORETO					
CUE: 2017-05-0068			Código de acción: 0007-5-2019-402		
Distrito	Trompeteros	Provincia	Loreto	Departamento	Loreto
FOTOGRAFÍA N.º 8 S0062-SU-006-PROF

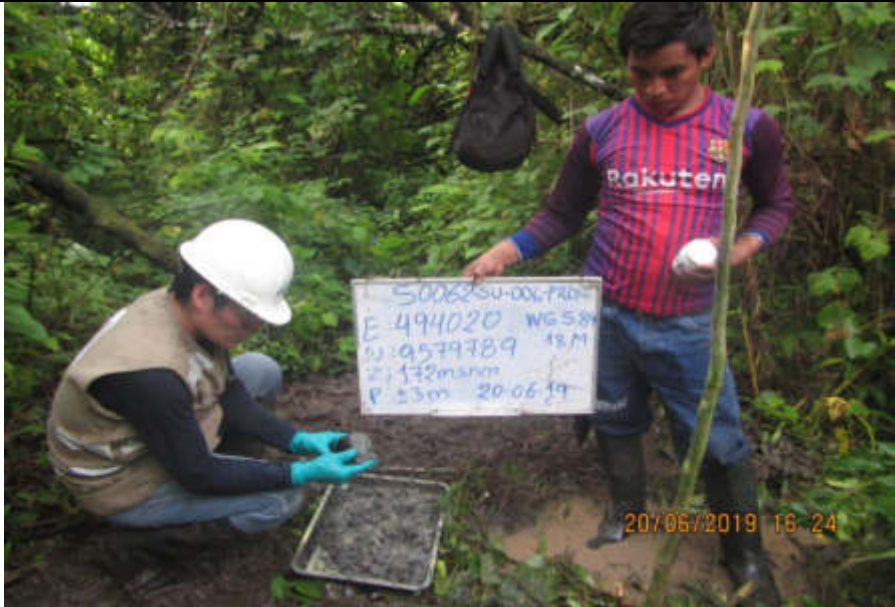
Hora: 16:24					
COORDENADAS UTM -WGS 84 – ZONA 18M					
Este (m): 494020					
Norte (m): 9579789					
Altitud (m s.n.m.): 172					
Precisión: ± 3					
DESCRIPCIÓN:		Muestreo de suelo en el punto S0062-SU-006-PROF de los parámetros TPH F2 (C ₁₀ -C ₂₈), TPH F3 (C ₂₈ -C ₄₀) y PAHs luego de su homogenización en una bandeja de aluminio. Se observa vegetación herbácea y arbórea, con presencia de suelo húmedo y arcillo arenoso.

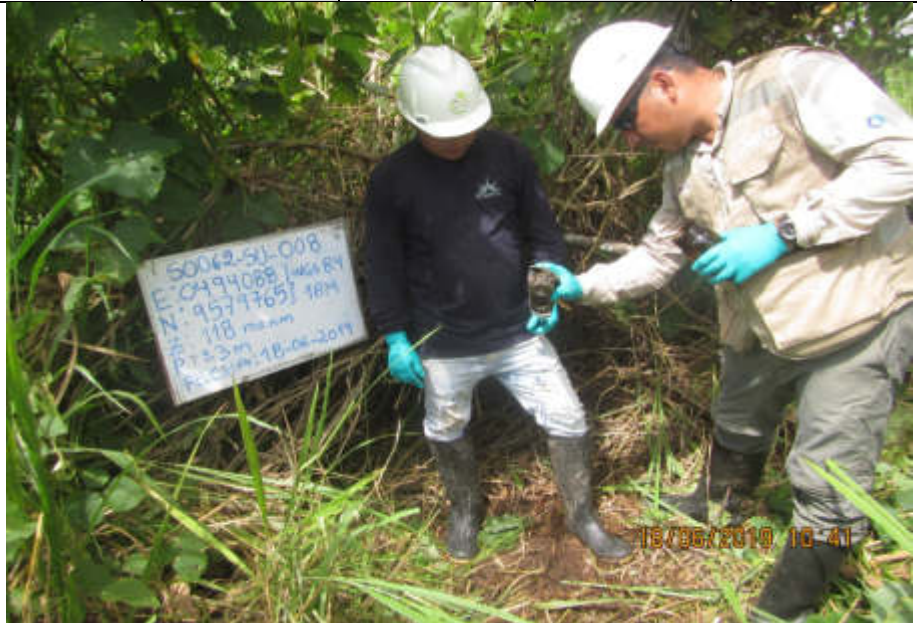
<p>DESCRIPCIÓN:</p>					
<p>Muestreo de suelo en el punto S0062-SU-008 de los parámetros TPH F2 (C₁₀-C₂₈), TPH F3 (C₂₈-C₄₀) y PAHs usando el barreno. Se observa vegetación herbácea y arbórea, con presencia de suelo húmedo y arcillo arenoso.</p>					
<p>EJECUCIÓN DEL MUESTREO AMBIENTAL DE CALIDAD DE SUELO EN EL SITIO CON CÓDIGO S0062 UBICADO EN EL ÁMBITO DE LA CUENCA DEL RÍO CORRIENTES, EN EL DISTRITO DE TROMPETEROS, PROVINCIA Y DEPARTAMENTO DE LORETO</p>					
Distrito	Trompeteros	Provincia	Loreto	Departamento	Loreto
<p>FOTOGRAFÍA N.º 12 S0062-SU-PROF1</p>					
<p>Fecha: 18/06/2019</p>

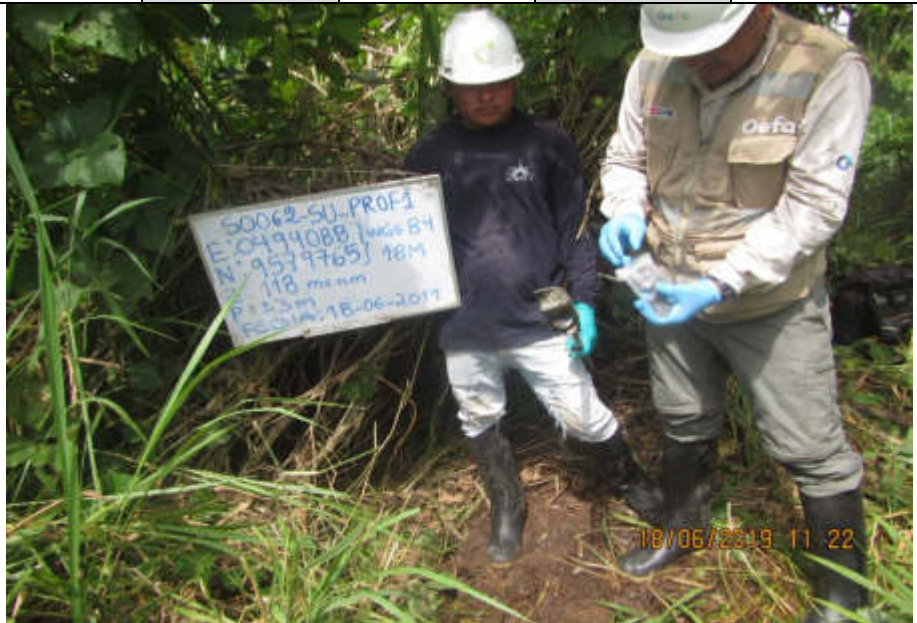
<p>DESCRIPCIÓN:</p>					
<p>Muestreo de suelo en el punto S0062-SU-PROF1 de los parámetros metales totales y mercurio total usando el barreno. Se observa vegetación herbácea y arbórea, con presencia de suelo húmedo y arcillo arenoso.</p>

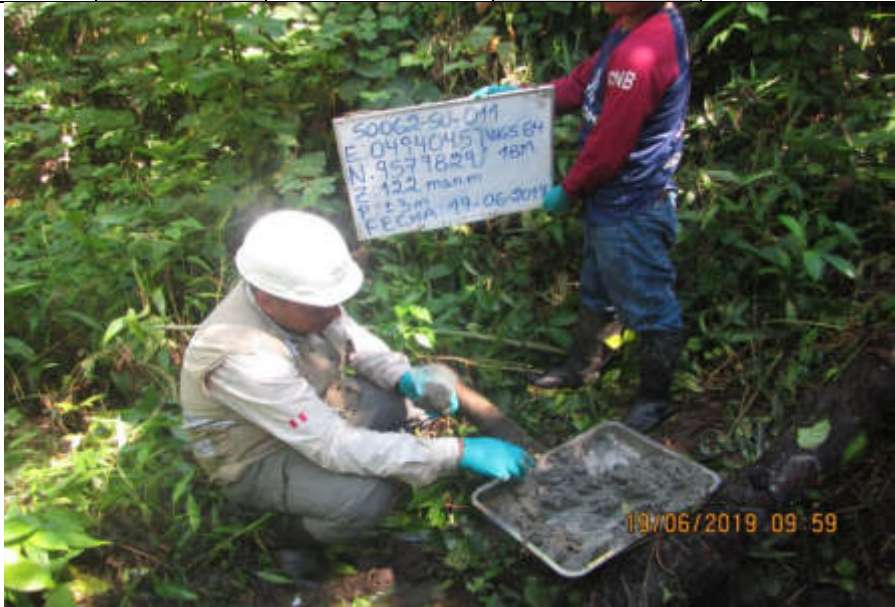
<p>DESCRIPCIÓN:</p> <p>Muestreo de suelo en el punto S0062-SU-011 de los parámetros metales totales y mercurio total luego de su homogenización en una bandeja de aluminio. Se observa vegetación arbórea y abundante vegetación herbácea, con presencia de suelo húmedo y de textura limosa.</p>					
<p>EJECUCIÓN DEL MUESTREO AMBIENTAL DE CALIDAD DE SUELO EN EL SITIO CON CÓDIGO S0062 UBICADO EN EL ÁMBITO DE LA CUENCA DEL RÍO CORRIENTES, EN EL DISTRITO DE TROMPETEROS, PROVINCIA Y DEPARTAMENTO DE LORETO</p>					
<p>CUE: 2017-05-0068</p>					
<p>Código de acción: 0007-5-2019-402</p>

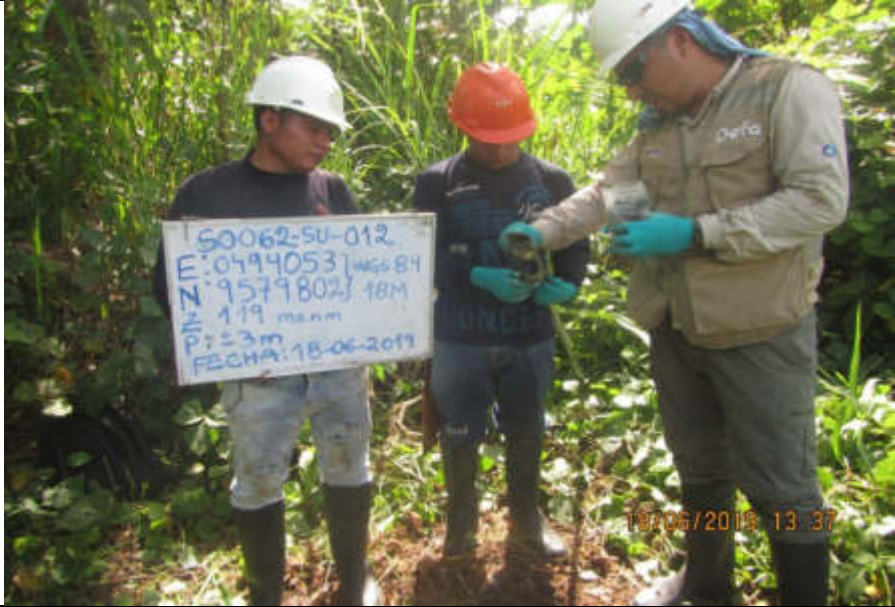
<p>DESCRIPCIÓN:</p> <p>Muestreo de suelo en el punto S0062-SU-012 parámetros metales totales y mercurio total usando el barreno. Se observa vegetación herbácea y arbórea, con presencia de suelo húmedo y arcillo arenoso.</p>
