**INFORME N° 00471-2019-OEFA/DEAM-SSIM**

**ASUNTO** : Informe de Evaluación Ambiental para la Identificación del Sitio Impactado por actividades de hidrocarburos con código S0065, ubicado en el Lote 8, en el ámbito de la cuenca del río Corrientes, distrito de Trompeteros provincia y departamento de Loreto.

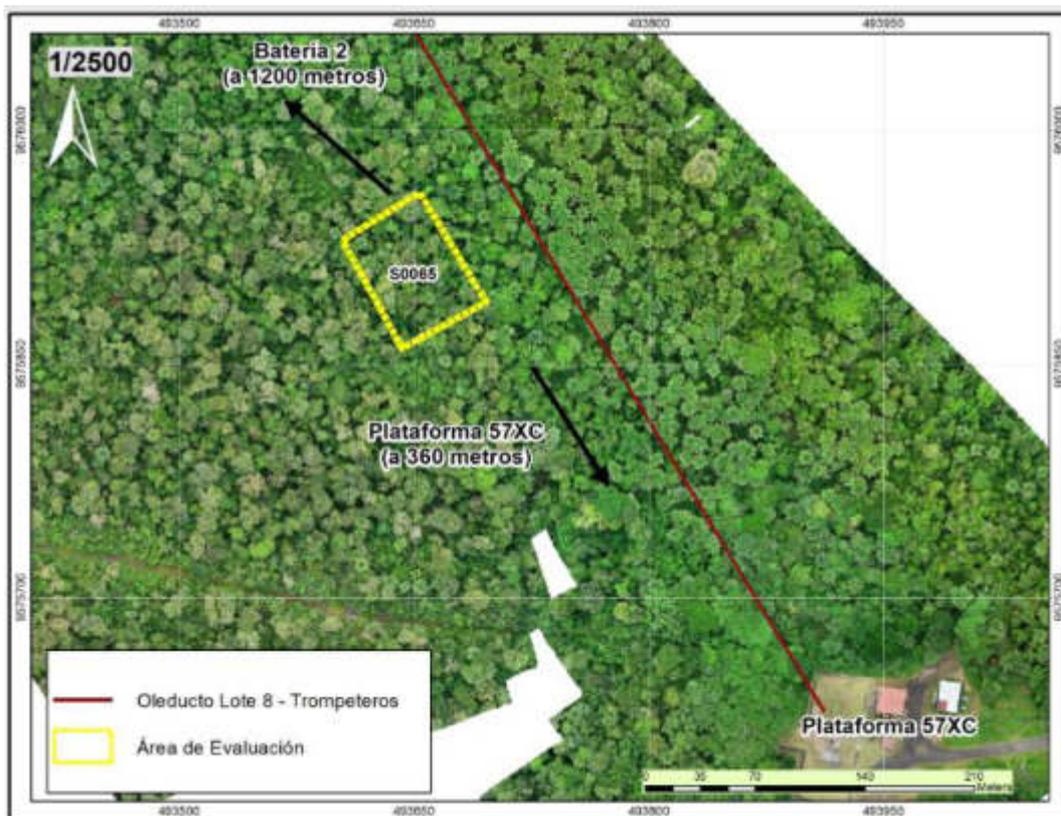
El sitio S0065 se encuentra en una zona plana con pendiente de 0 – 2 %, drenaje pobre y presenta suelo arcilloso con una condición de humedad mojado, permeabilidad lenta a muy lenta y materia orgánica hasta los 0,5 m de profundidad; asimismo, presenta vegetación herbácea y área de bosques. Además, a 65 m al este del sitio S0065, se encuentra un oleoducto que va de la Plataforma 57XC hacia la Batería 2, tal como se muestran en la Figura 3.2.

**Figura 3.2.** Ortografía del sitio S0065 tomada por un sistema de aeronave pilotada a distancia

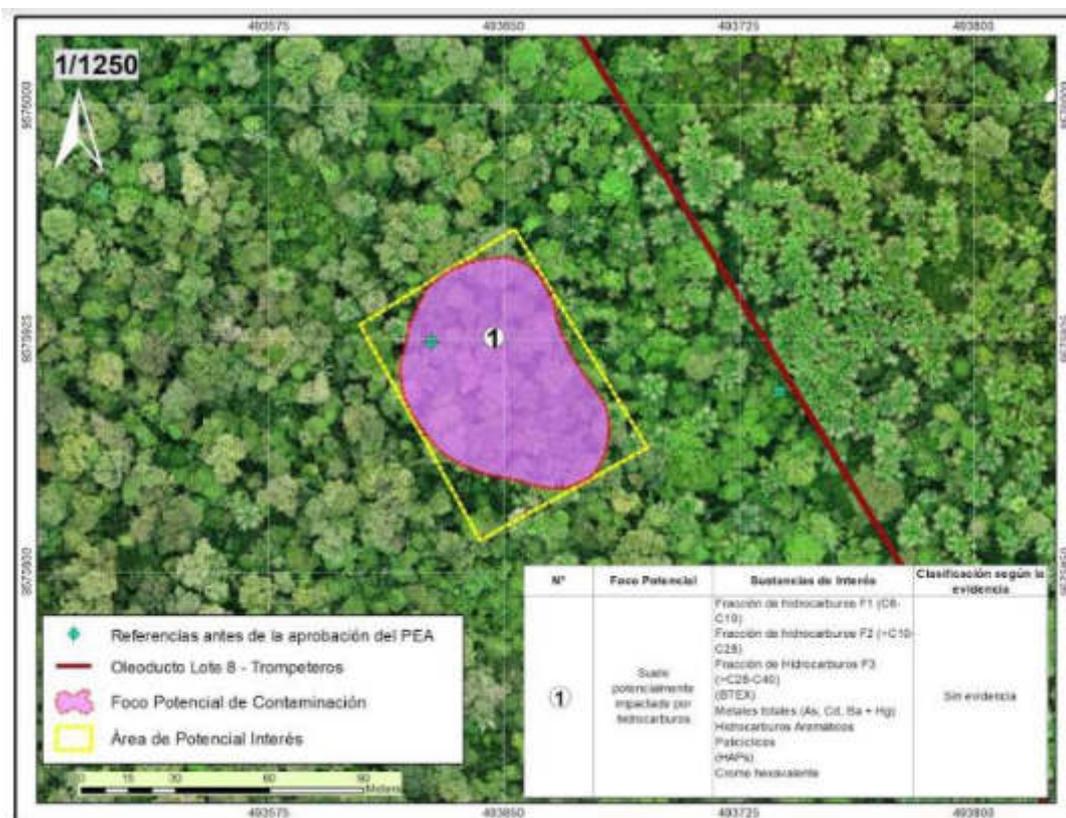
La figura 3.5 presenta un mapa con la demarcación de los focos potenciales de contaminación identificados en el sitio y sus posibles sustancias de interés.

**Figura 3.5.** Focos potenciales de contaminación en el sitio S0065

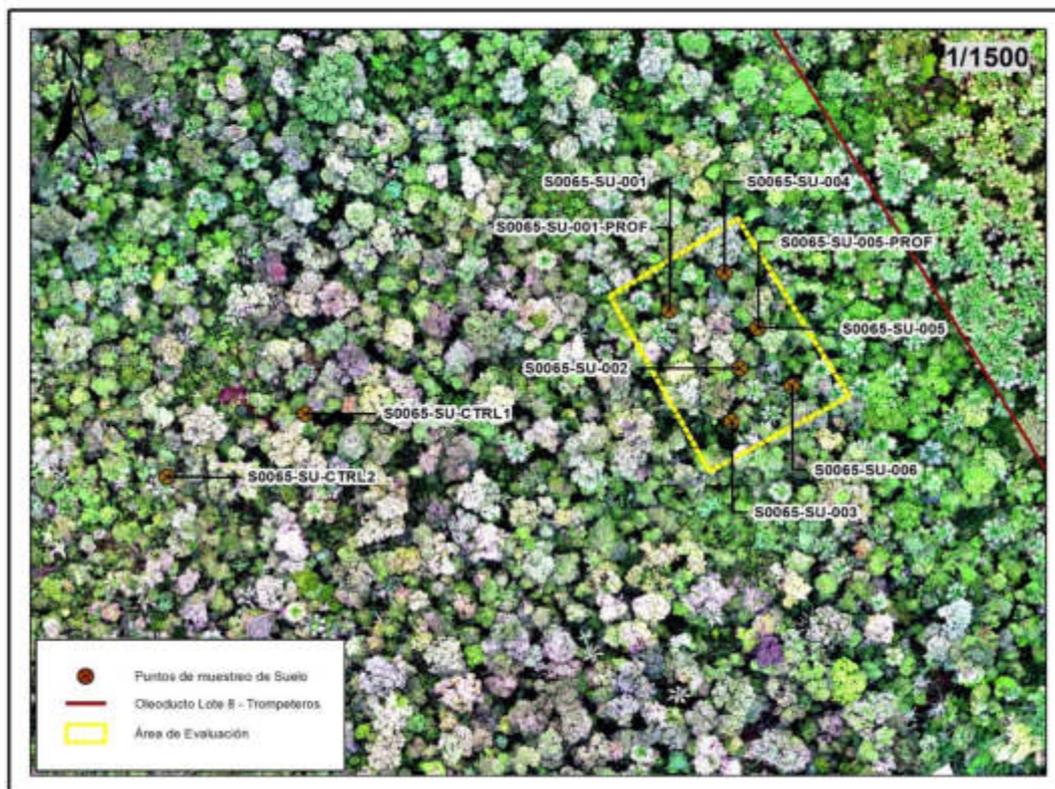
**Figura 7.1.** Ubicación de los puntos de muestreo de suelo

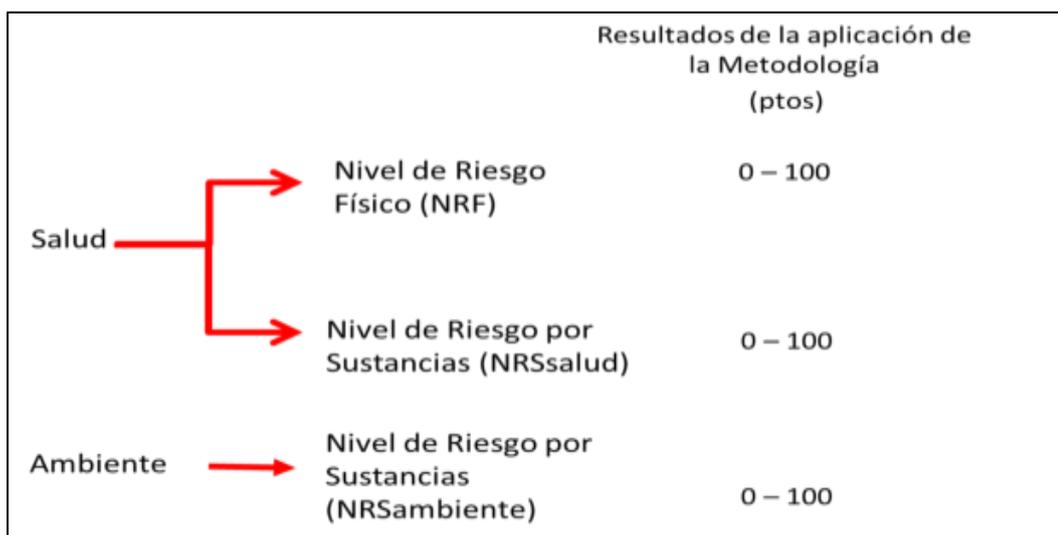
Figura 7.2. Indicadores de riesgos por presencia de peligros de tipo físico y por presencia de sustancias contaminantes

Cabe recordar que la metodología, establece tres indicadores que muestran los riesgos por la presencia de peligros de tipo físico y por la presencia de sustancias contaminantes.

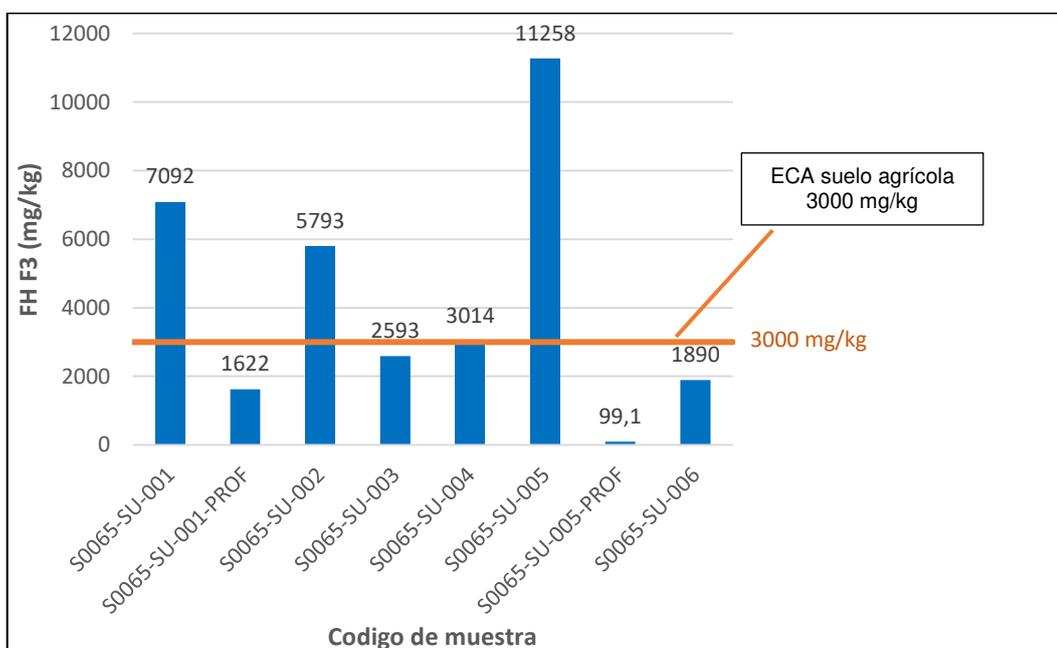
De acuerdo con los resultados obtenidos, las concentraciones de fracción de Hidrocarburos F3 (>C28-C40) de las muestras, S0065-SU-001, S0065-SU-002 y S0065-SU-004 y S0065-SU-005 superaron el ECA para suelo de uso agrícola; sin embargo, las concentraciones de las demás muestras se encuentran por debajo del ECA (Figura 8.1).

Figura 8.2. Resultados de fracción de hidrocarburos F3 para el sitio S0065

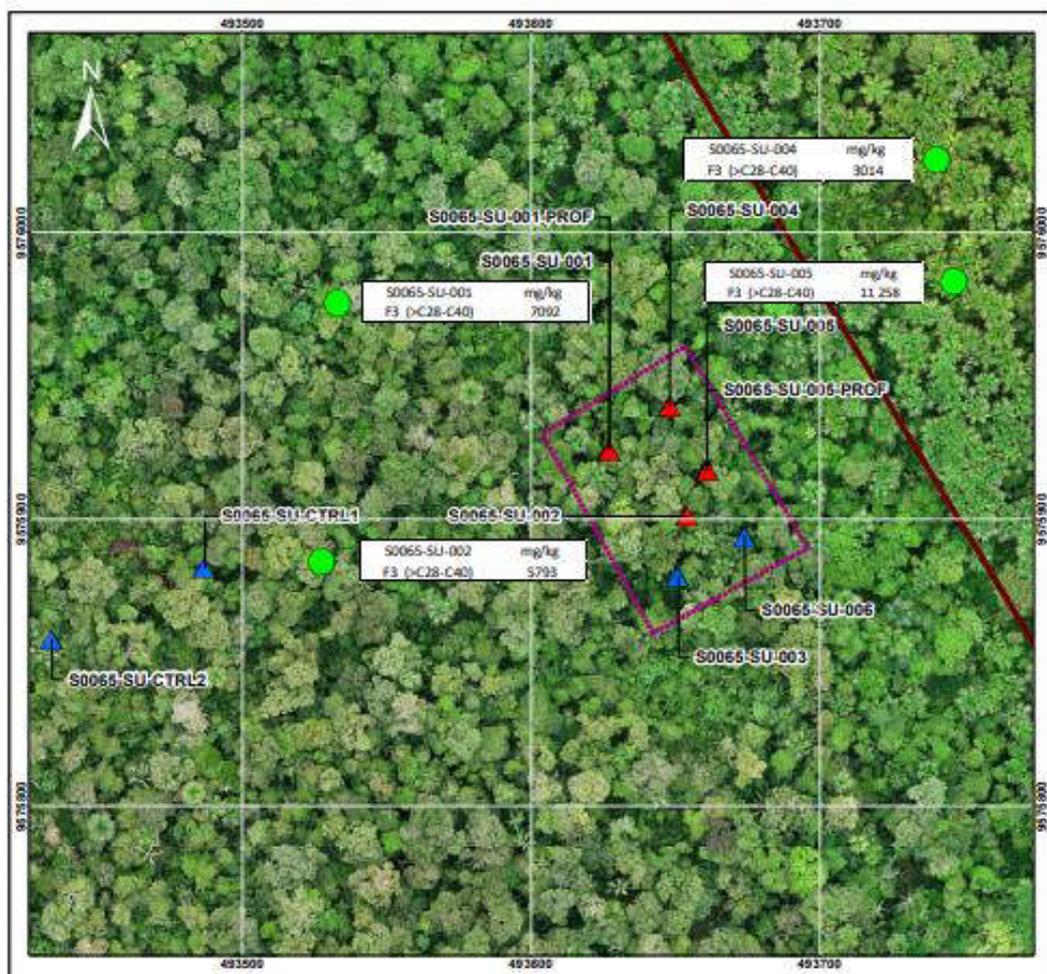
Figura 8.3. Puntos de muestreo con concentraciones que superan el ECA

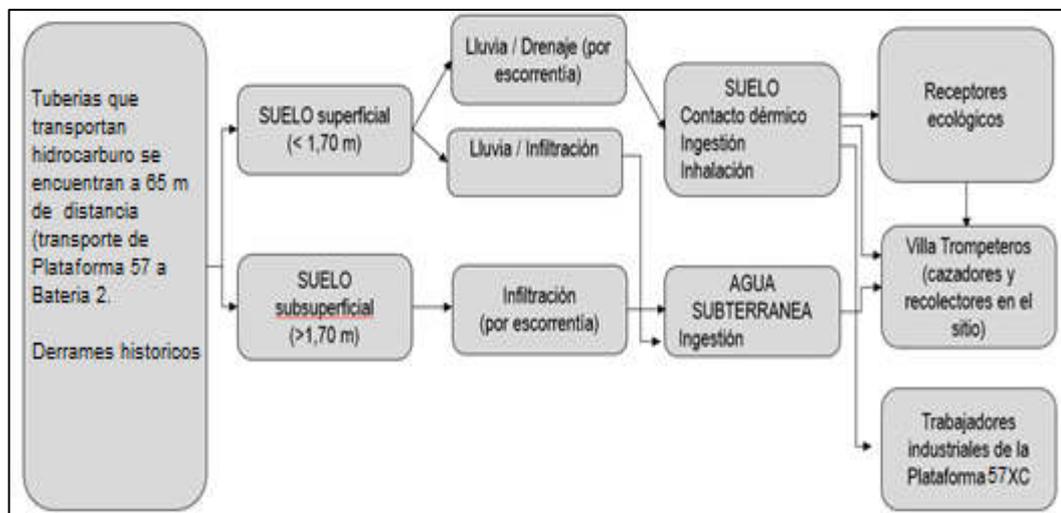
Para el sitio de S0065 se estableció el modelo conceptual que muestra la interacción del sitio con el componente ambiental suelo

Figura 9.1. Esquema del Modelo conceptual inicial para el sitio S0065

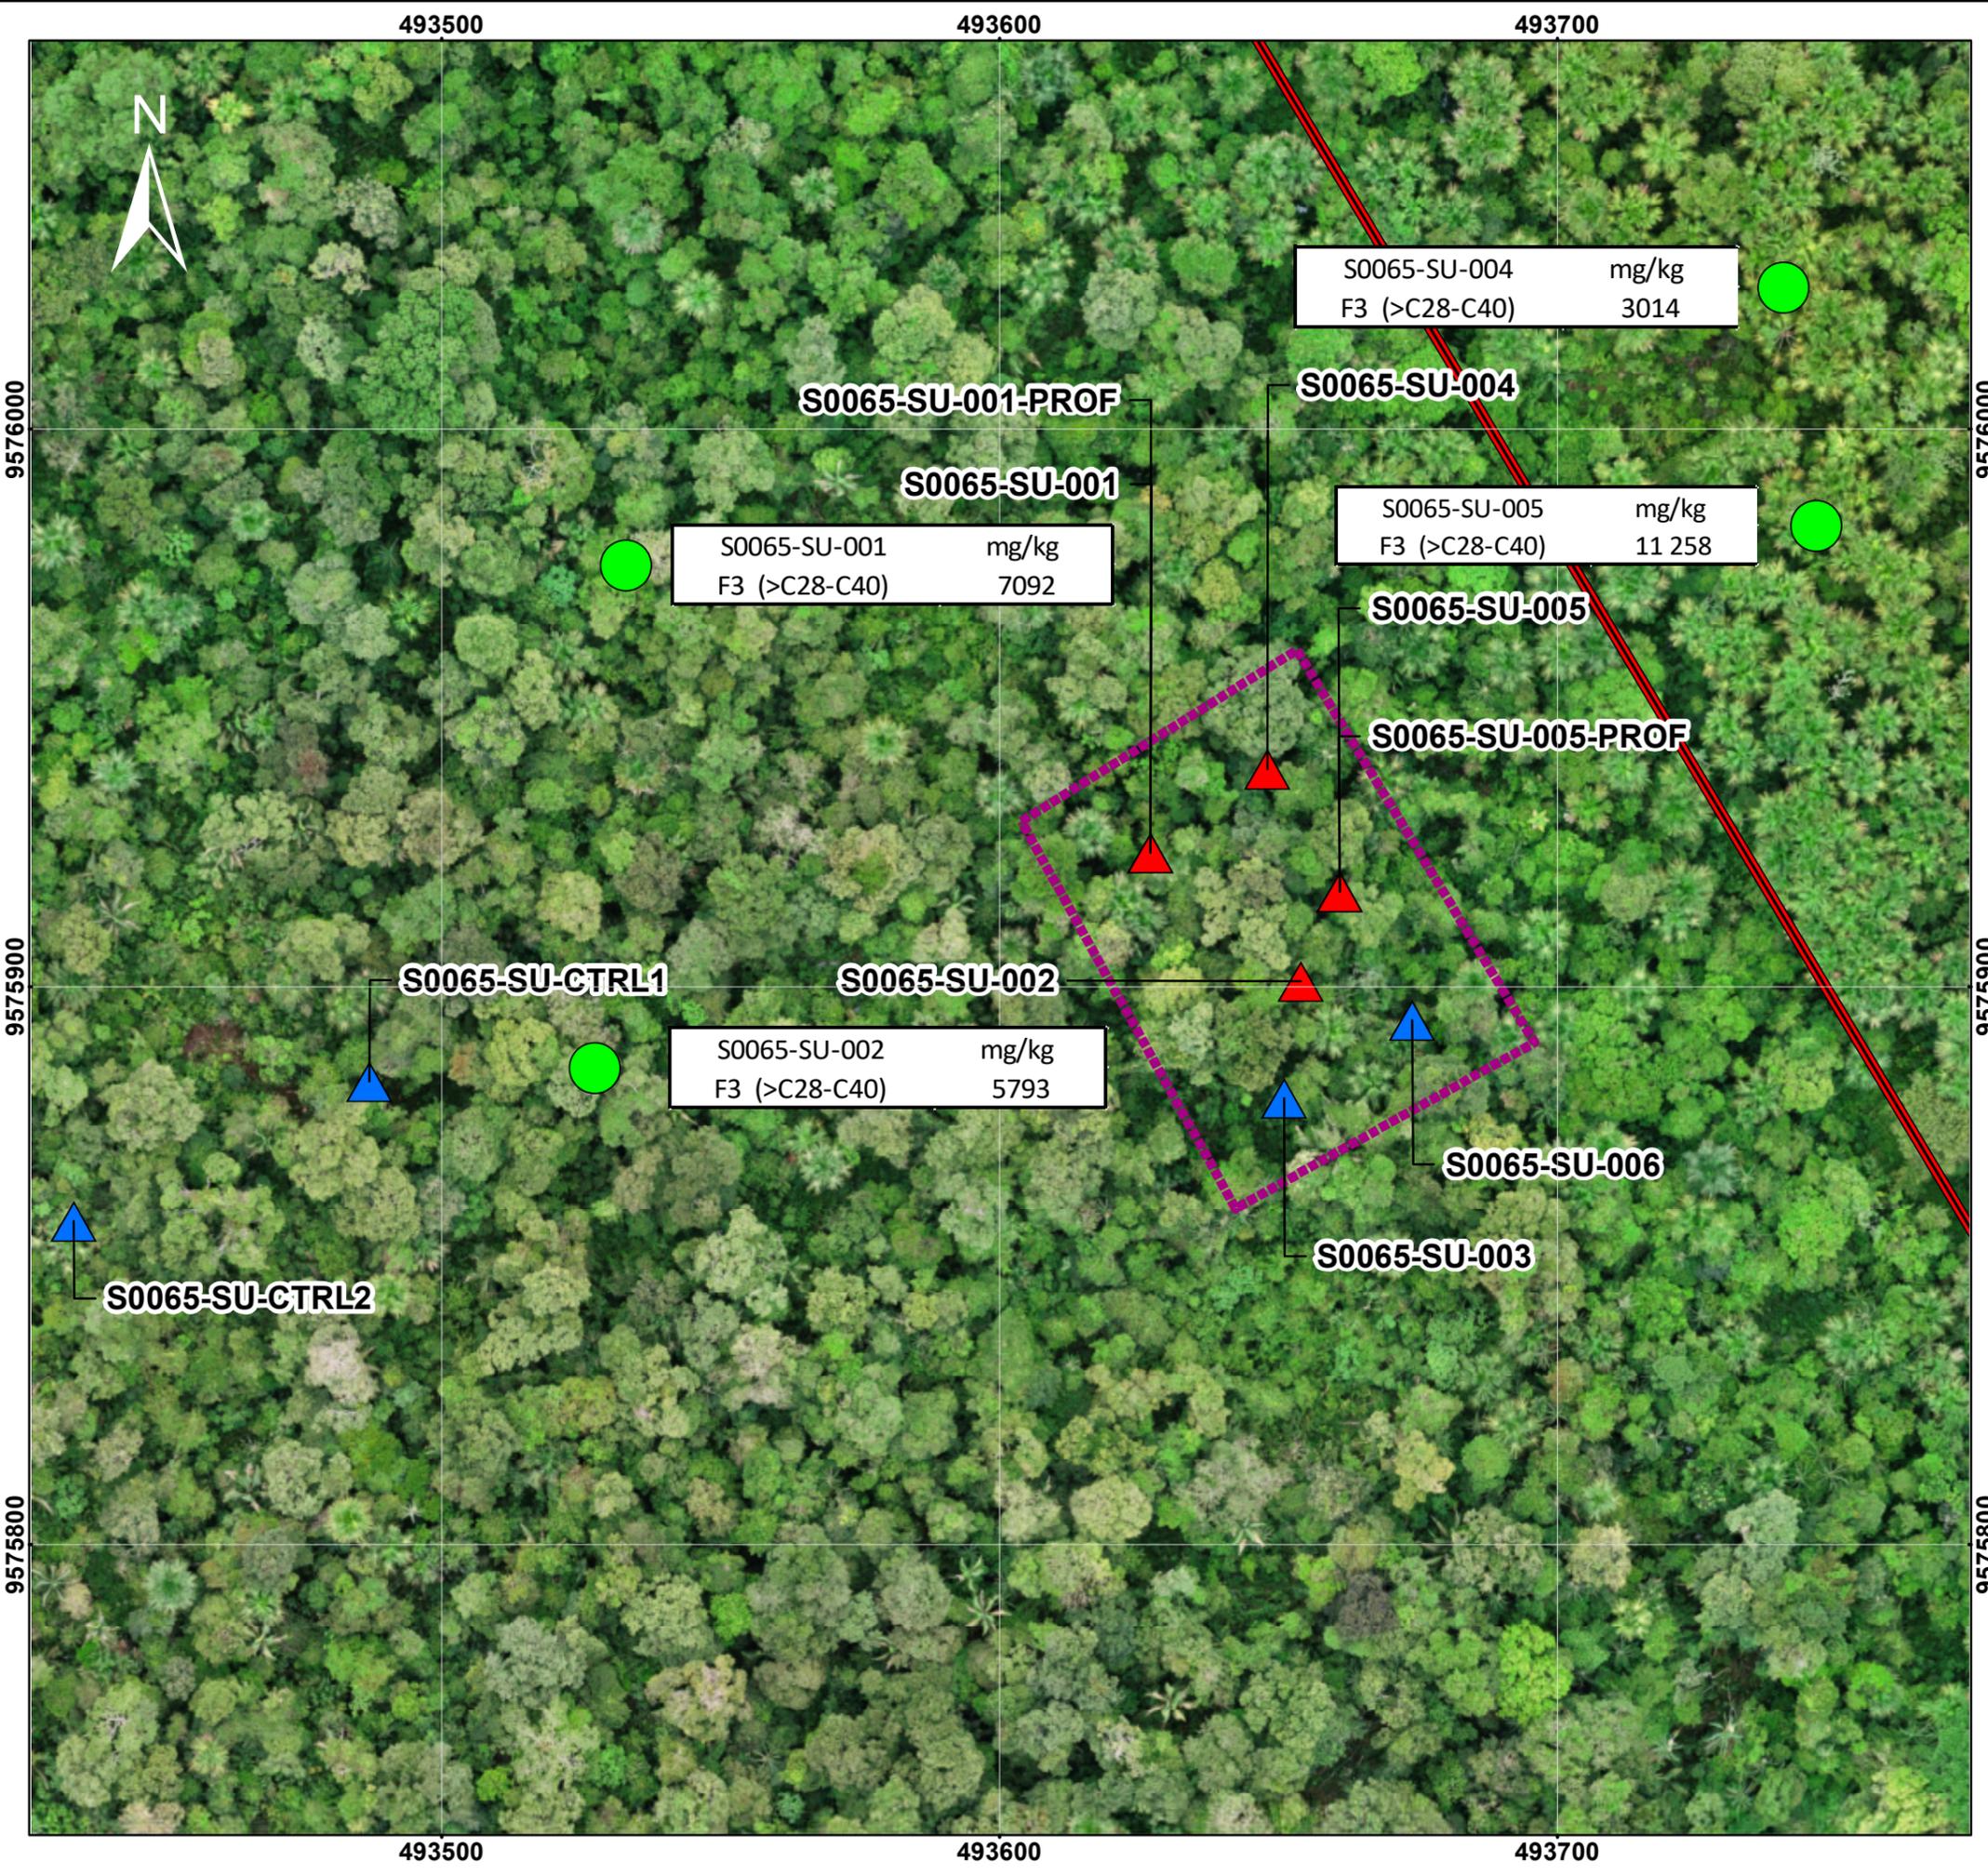
Mapa de puntos de muestreo y excedencia de los ECA  
para suelo en el sitio con código S0065

S0065-SU-001 mg/kg  
F3 (>C28-C40) 7092

S0065-SU-005 mg/kg  
F3 (>C28-C40) 11 258

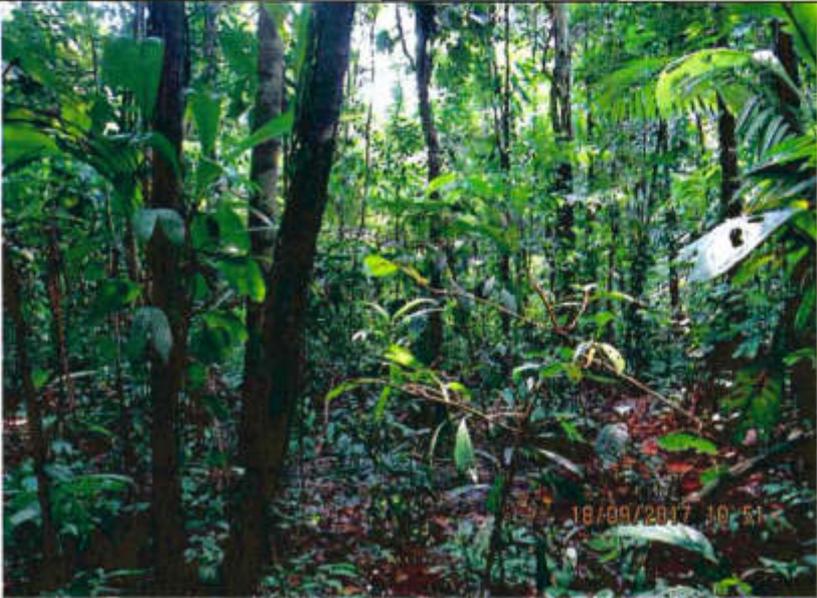
Distrito:	Trompeteros	Provincia:	Loreto	Departamento:	Loreto
Fotografía N.º 3

Fecha: 18/09/2017 Hora: 10:51 horas					
Este (m): 0493627					
Norte (m): 9575924					
Altitud (m.s.n.m): 144					
COORDENADAS UTM - WGS 84 ZONA: 18 M					
Descripción:	Ámbito natural adyacente a la zona de evaluación del punto de referencia S0065, se visualiza la vegetación de la zona.				
Fotografía N.º 4

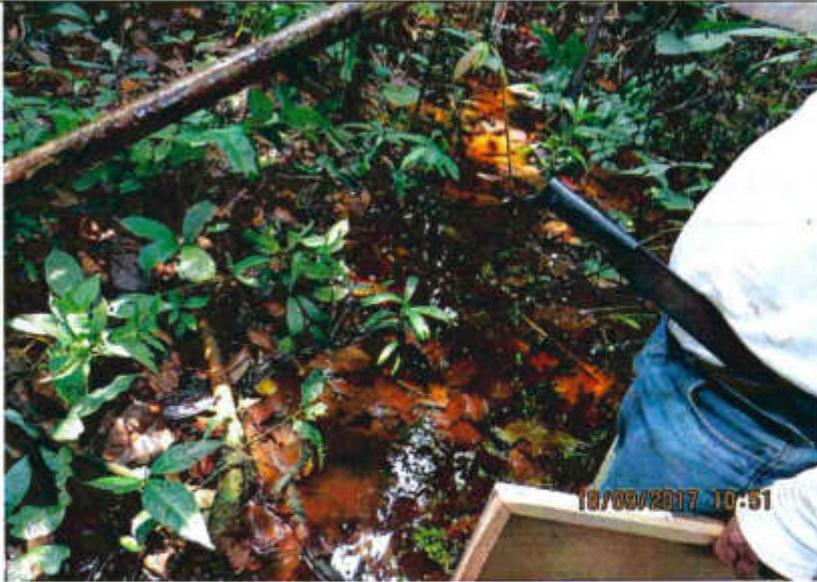
Fecha: 18/09/2017 Hora: 10:51 horas					
Este (m): 0493627					
Norte (m): 9575924					
Altitud (m.s.n.m): 144					
COORDENADAS UTM - WGS 84 ZONA: 18 M					
Descripción:	Suelo Inundado, en el punto de referencia del sitio S0065.

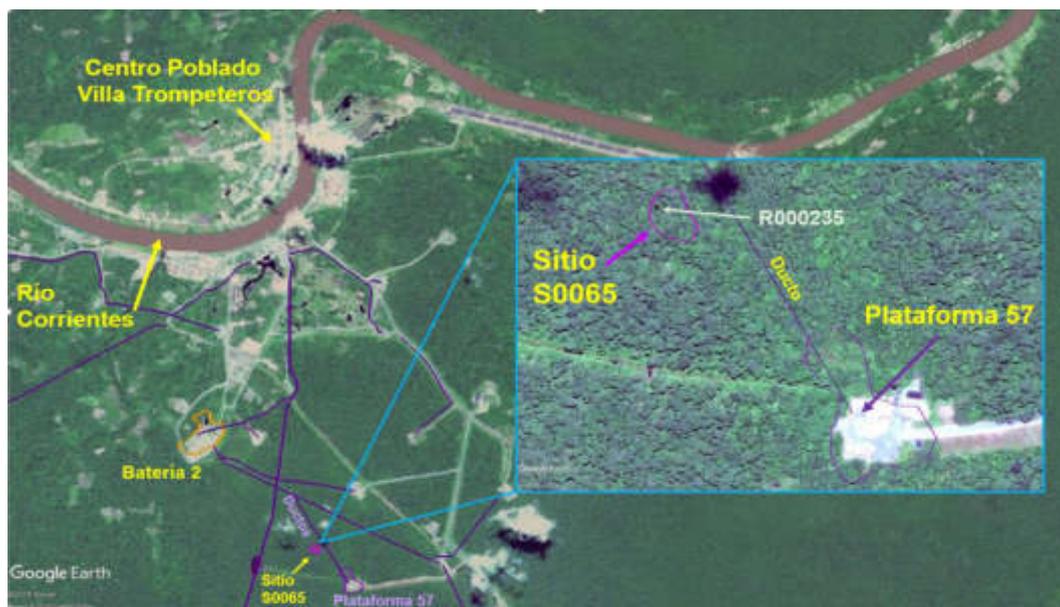
Figura 6-1. Ubicación del sitio S0065

En el caso específico del sitio S0065, se encuentra próximo a dos infraestructuras relacionadas a la extracción de hidrocarburos en el Lote 8: la Plataforma 57 y una línea de producción inactiva (oleoducto Corrientes - Saramuro) a 65 m al este del sitio que va de dicha plataforma hacia la Batería 2 (Figura 6-1).

El sitio S0065 se encuentra ubicado en el ámbito de la cuenca del río Corrientes, a 330 m al noroeste de la Plataforma 57 y a 3,3 km (en línea recta) al sur del centro poblado Villa Trompeteros, locación Corrientes - Lote 8, distrito de Trompeteros, provincia y departamento de Loreto, con un área de 3 520 m<sup>2</sup>. Cabe acotar, que a 65 m al oeste del sitio S0065, se encuentra un oleoducto inactivo que va de la plataforma 57 hacia la Batería 2.

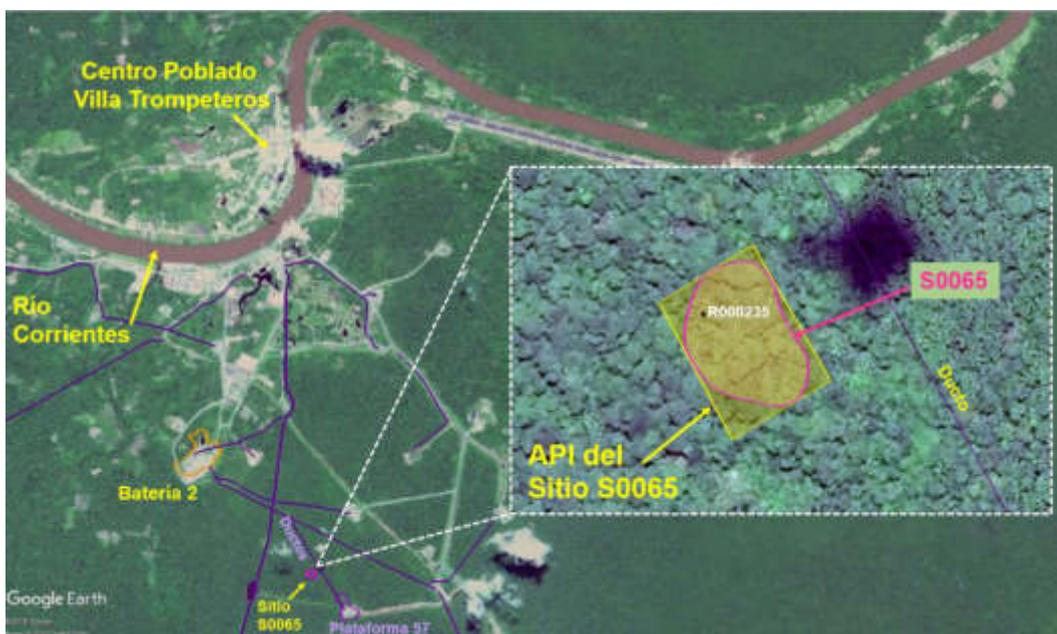
**Figura 7-2.** Área de estudio para el sitio S0065

Sobre la base del análisis de la información obtenida en el reconocimiento, se ha considerado conveniente ampliar el Área de Potencial Interés (en adelante, API) para el componente suelo del PEA del sitio S0065, conforme se observa en la Figura 7-2.

El API determinado para el presente PEA será de 4 825 m<sup>2</sup> y tendrá como objetivo generar información analítica del sitio S0065 a fin de verificar presencia de contaminantes en el componente ambiental suelo y corroborar los resultados a nivel organoléptico del Informe N.º 0067-2017-OEFA/DE-SDCA-CSI.

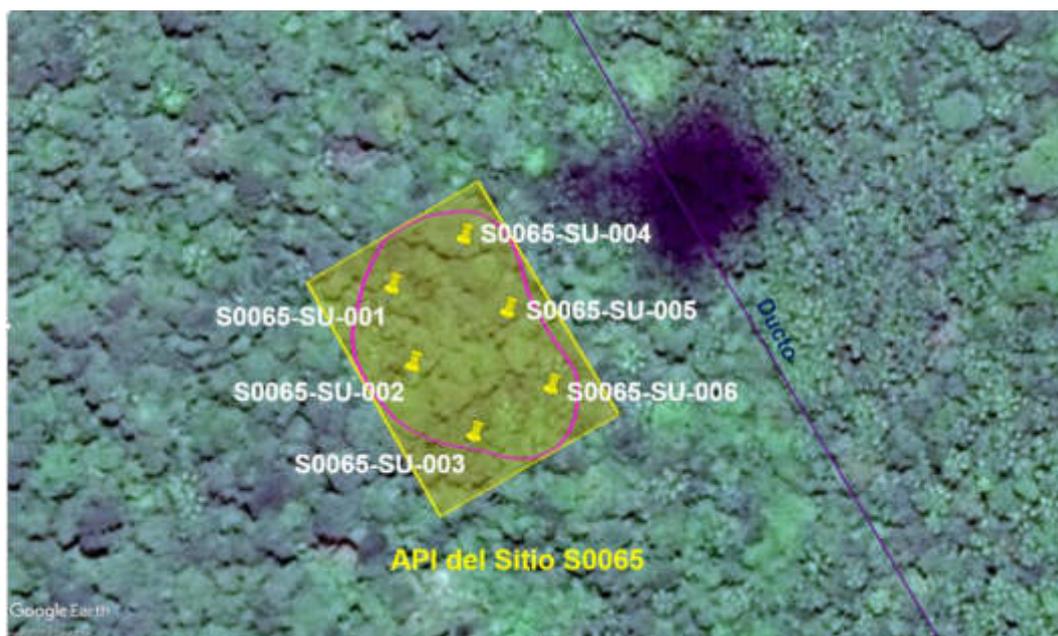
En ese sentido, se propone para el presente PEA del sitio S0065 realizar seis (6) puntos de muestreo para confirmar o descartar la presencia de contaminantes presentes en el suelo y tener una primera aproximación de la extensión del sitio (Tabla 7-2). La distribución de los puntos de muestreo de suelo se muestra en la Figura 7-3 y se presenta a detalle en el mapa respectivo (Anexo 3).

**Figura 7-3.** Distribución de puntos de muestreo de suelo en el sitio S0065

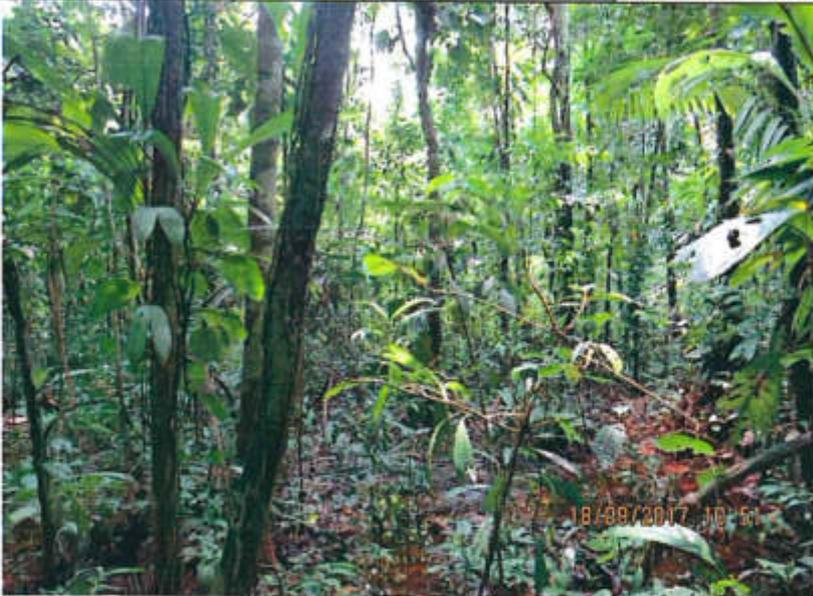
Distrito:	Trompeteros	Provincia:	Loreto	Departamento:	Loreto
Fotografía N.º 3

Fecha: 18/09/2017 Hora: 10:51 horas					
Este (m): 0493627					
Norte (m): 9575924					
Altitud (m.s.n.m): 144					
COORDENADAS UTM - WGS 84 ZONA: 18 M					
Descripción:	Ámbito natural adyacente a la zona de evaluación del punto de referencia S0065, se visualiza la vegetación de la zona.				
Fotografía N.º 4

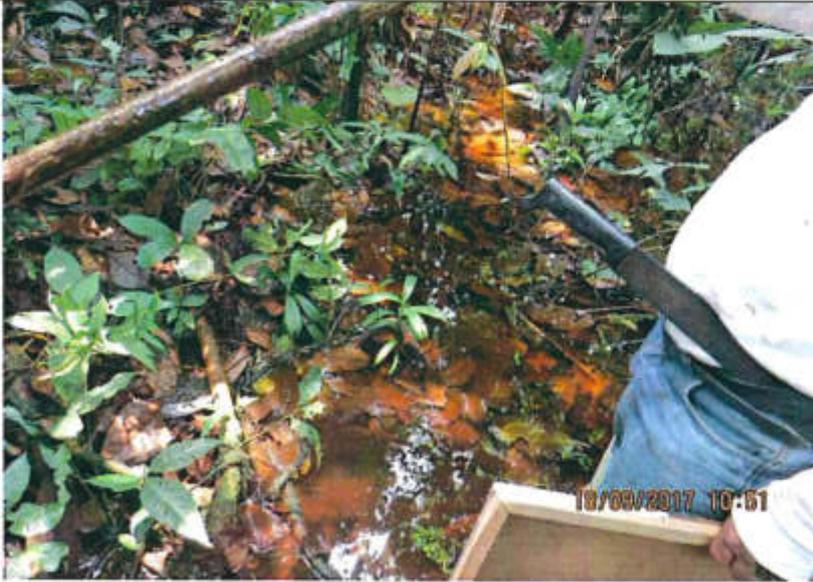
Fecha: 18/09/2017 Hora: 10:51 horas					
Este (m): 0493627					
Norte (m): 9575924					
Altitud (m.s.n.m): 144					
COORDENADAS UTM - WGS 84 ZONA: 18 M					
Descripción:	Suelo Inundado, en el punto de referencia del sitio S0065.

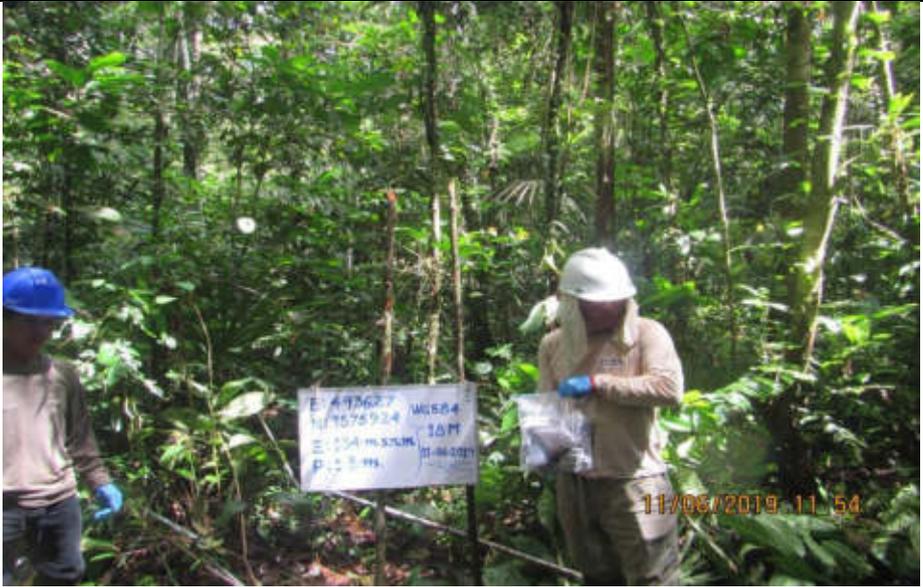
Distrito	Trompeteros	Provincia	Loreto	Departamento	Loreto
<b>FOTOGRAFÍA N.º 01 S0065-SU-001</b>

Fecha: 11/06/2019					
Hora: 11:54					
COORDENADAS UTM -WGS 84 – ZONA 18M					
Este (m): 493627					
Norte (m): 9575924					
Altitud (m.s.n.m.): 134					
Precisión: ± 3					
<b>DESCRIPCIÓN:</b>		Vista del punto de muestreo con código S0065-SU-001, donde se observa presencia de materia orgánica, saturado y color marrón, no presentó afectación organoléptica por hidrocarburos.

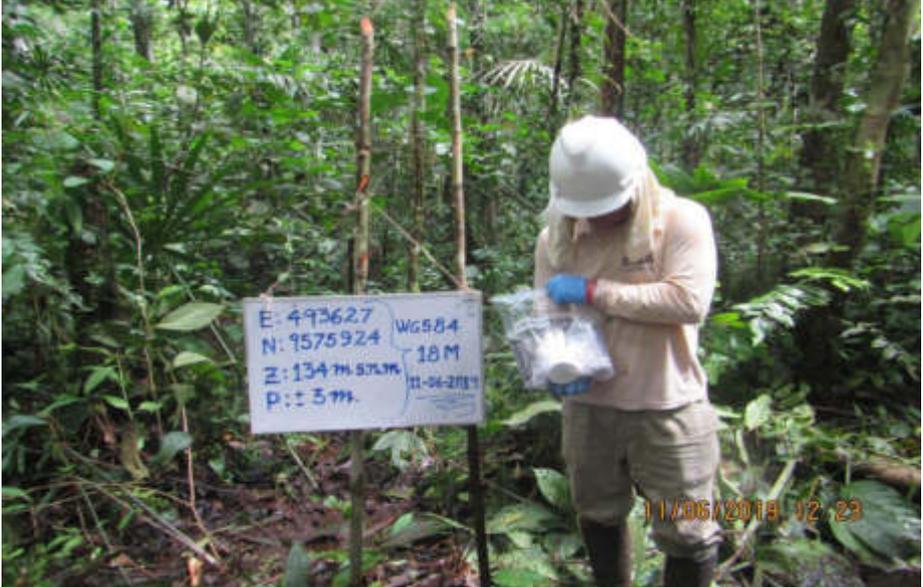
Distrito	Trompeteros	Provincia	Loreto	Departamento	Loreto
<b>FOTOGRAFÍA N.º02 S0065-SU-001-PROF</b>

Fecha: 11/06/2019					
Hora: 12:23					
COORDENADAS UTM -WGS 84 – ZONA 18M					
Este (m): 493627					
Norte (m): 9575924					
Altitud (m.s.n.m.): 134					
Precisión: ± 3					
<b>DESCRIPCIÓN:</b>		Vista del punto de muestreo con código S0065-SU-001-PROF, donde se observa presencia de materia orgánica, saturado y color gris, no presenta organoléptica a hidrocarburos.

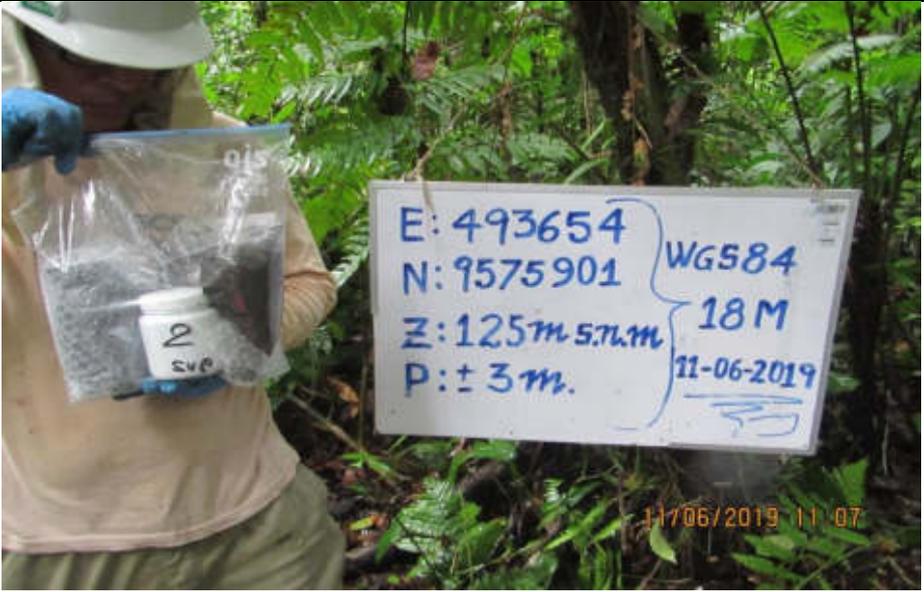
Distrito	Trompeteros	Provincia	Loreto	Departamento	Loreto
<b>FOTOGRAFÍA N.º 03 S0065-SU-002</b>					
Fecha: 11/06/2019					
Hora: 11:07					
COORDENADAS UTM -WGS 84 – ZONA 18M					
Este (m): 493654					
Norte (m): 9575901					
Altitud (m.s.n.m.): 125					
Precisión: ± 3

Vista panorámica del punto de muestreo con código S0065-SU-002, donde se observa un suelo con presencia de materia orgánica, saturado y color marrón, no presentó afectación organoléptica por hidrocarburos.

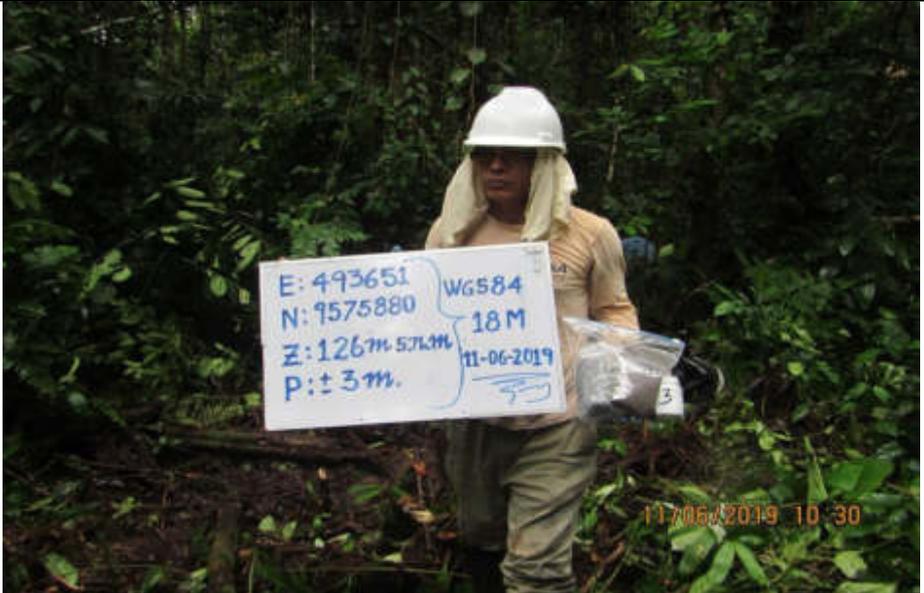
Distrito	Trompeteros	Provincia	Loreto	Departamento	Loreto
<b>FOTOGRAFÍA N.º 04 S0065-SU-003</b>					
Fecha: 11/06/2019					
Hora: 10:30					
COORDENADAS UTM -WGS 84 – ZONA 18M					
Este (m): 493651					
Norte (m): 9575880					
Altitud (m.s.n.m.): 126					
Precisión: ± 3

Vista del punto de muestreo con código S0065-SU-003, se observa suelo con presencia de materia orgánica, saturado y color marrón, no presentó afectación organoléptica por hidrocarburos.

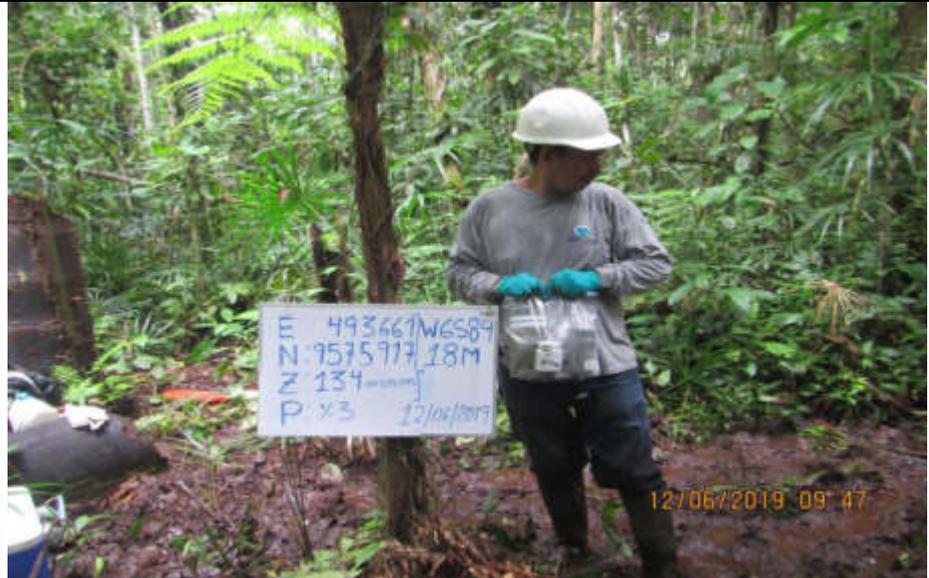
Distrito	Trompeteros	Provincia	Loreto	Departamento	Loreto
<b>FOTOGRAFÍA N.º 07 S0065-SU-005-PROF</b>					
Fecha: 12/06/2019					
Hora: 09:47					
COORDENADAS UTM -WGS 84 – ZONA 18M					
Este (m): 493661					
Norte (m): 9575917					
Altitud (m.s.n.m.): 134					
Precisión: ± 3

Vista del punto de muestreo con código S0065-SU-005-PROF, donde se observa suelo saturado de agua, con presencia de materia orgánica y raíces, no presenta afectación organoléptica por hidrocarburos.

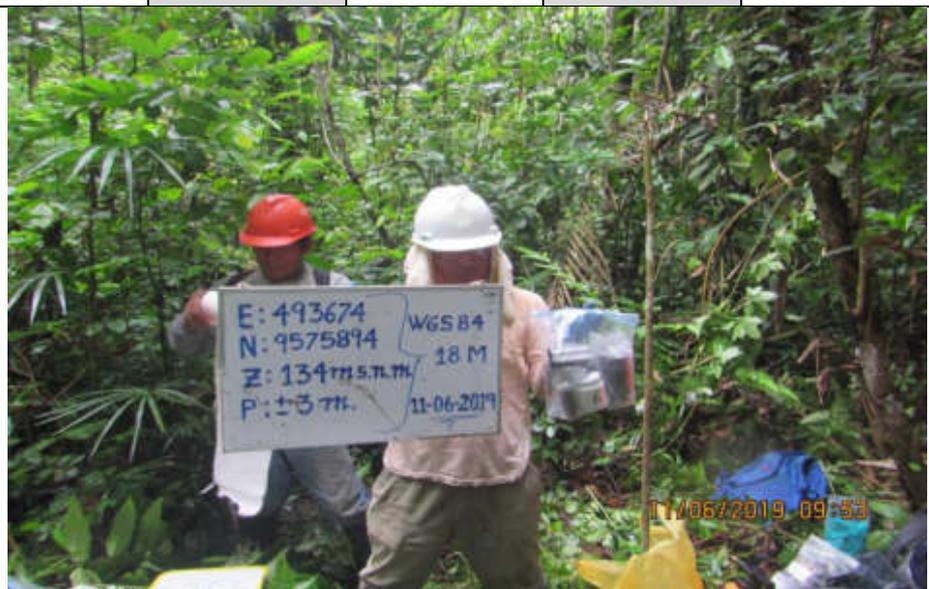
Distrito	Trompeteros	Provincia	Loreto	Departamento	Loreto
<b>FOTOGRAFÍA N.º 08 S0065-SU-006</b>					
Fecha: 11/06/2019					
Hora: 09:53					
COORDENADAS UTM -WGS 84 – ZONA 18M					
Este (m): 493674					
Norte (m): 9575894					
Altitud (m.s.n.m.): 134					
Precisión: ± 3

Vista del punto de muestreo con código S0065-SU-006, donde se observa suelo con materia orgánica, hojarasca y saturado, no presenta afectación organoléptica por hidrocarburos.

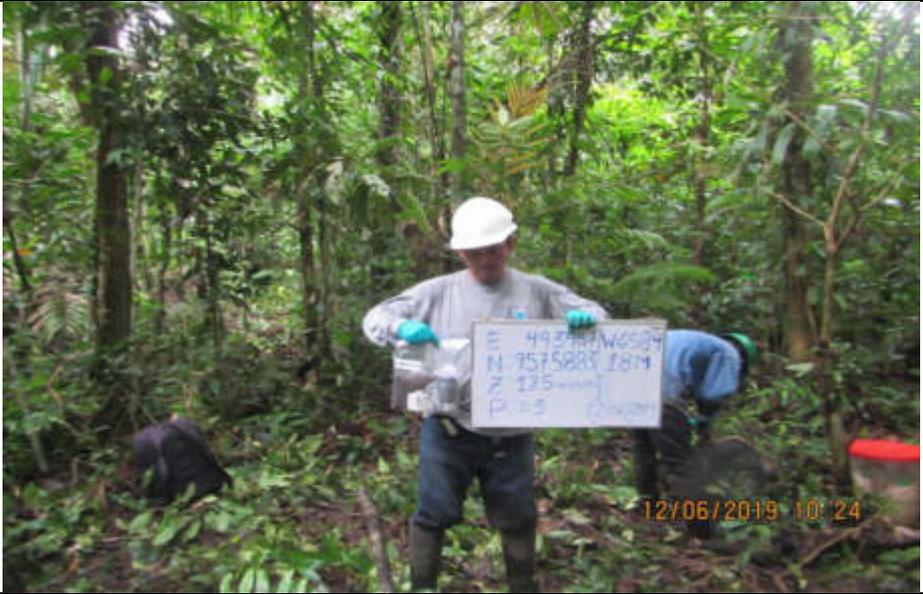
Fecha: 12/06/2019					
Hora: 10:24					
COORDENADAS UTM -WGS 84 – ZONA 18M					
Este (m): 493487					
Norte (m): 9575883					
Altitud (m.s.n.m.): 125					
Precisión: ± 3					
<b>DESCRIPCIÓN:</b>		Vista del punto de muestreo con código S0065-SU-CTRL1, donde se puede apreciar suelo con presencia de materia orgánica, no presenta afectación organoléptica por hidrocarburos.

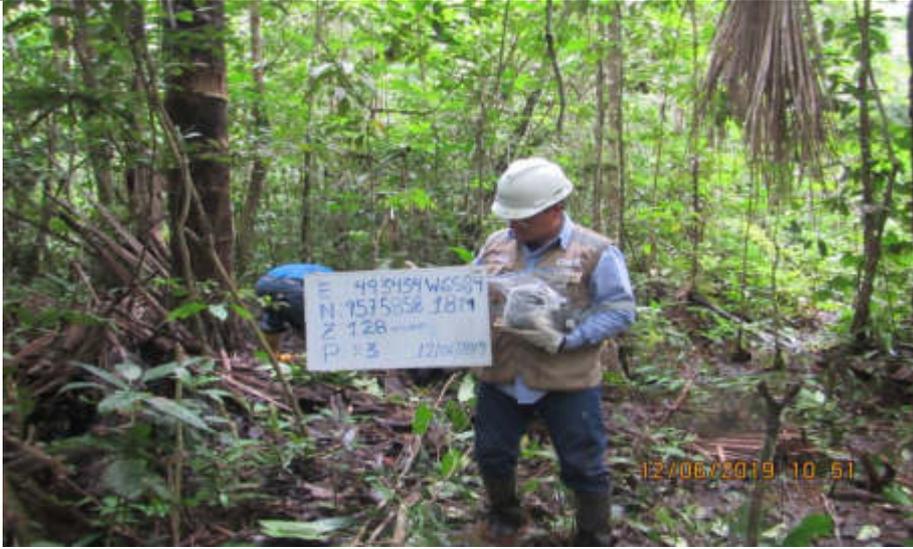
Fecha: 12/06/2019					
Hora: 10:51					
COORDENADAS UTM -WGS 84 – ZONA 18M					
Este (m): 493434					
Norte (m): 9575858					
Altitud (m.s.n.m.): 128					
Precisión: ± 3					
<b>DESCRIPCIÓN:</b>		Vista del punto de muestreo con código S0065-SU-CTRL2, donde se aprecia suelo con presencia de materia orgánica, no presenta afectación organoléptica por hidrocarburos.

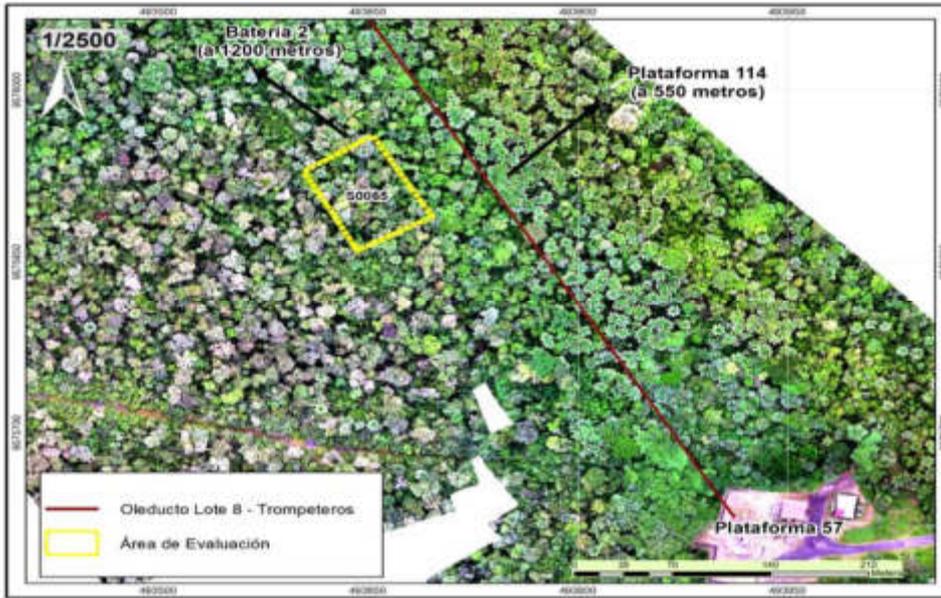
Ámbito natural adyacente a la zona de evaluación del punto de referencia S0065, se visualiza la vegetación de la zona

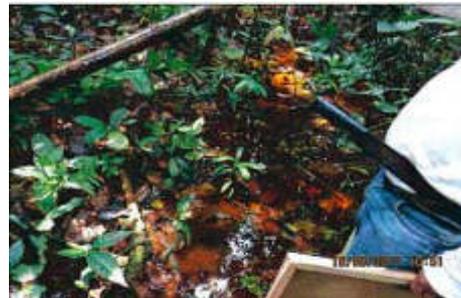
Suelo inundado en el punto de referencia del sitio S0065

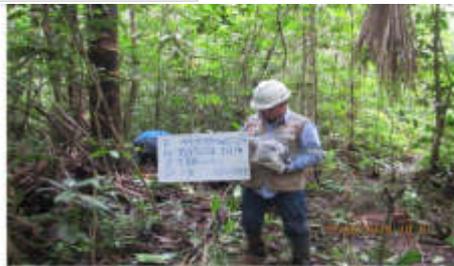
Vista del punto de muestreo con código S0065-BU-CTRL2, donde se aprecia suelo con presencia de materia orgánica, no presenta afectación orgánoléptica por hidrocarburos.

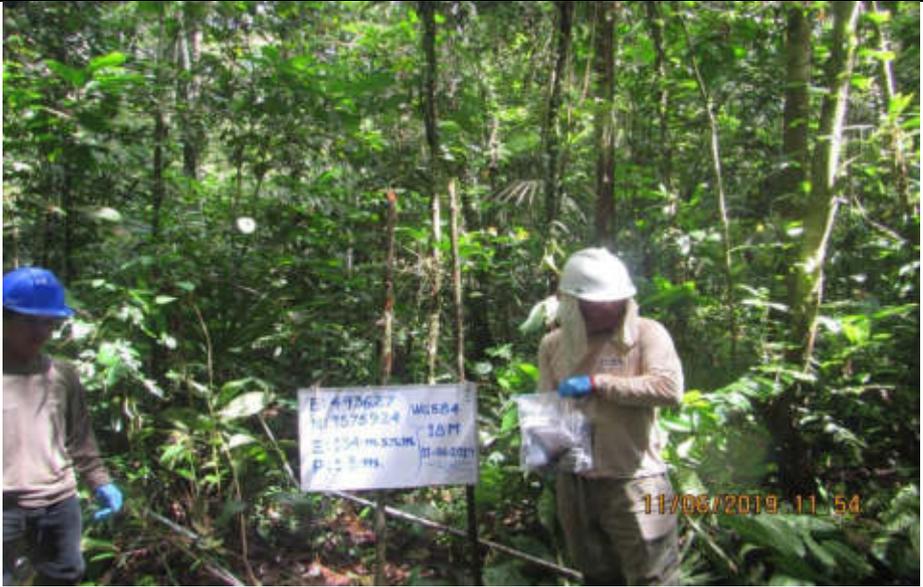
Fecha: 11/06/2019					
Hora: 11:54					
COORDENADAS UTM -WGS 84 – ZONA 18M					
Este (m): 493627					
Norte (m): 9575924					
Altitud (m.s.n.m.): 134					
Precisión: ± 3					
<b>DESCRIPCIÓN:</b>		Vista del punto de muestreo con código S0065-SU-001, donde se observa presencia de materia orgánica, saturado y color marrón, no presentó afectación organoléptica por hidrocarburos.

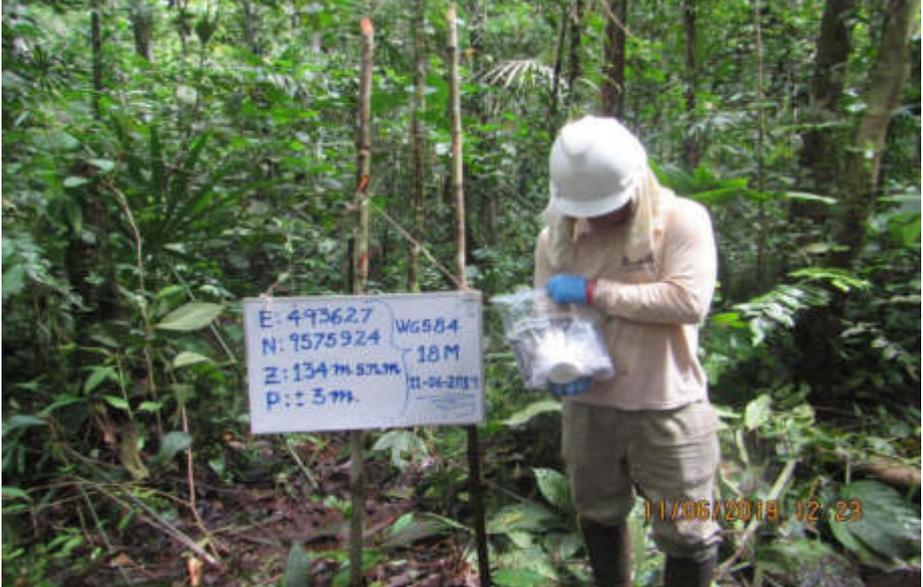
Fecha: 11/06/2019					
Hora: 12:23					
COORDENADAS UTM -WGS 84 – ZONA 18M					
Este (m): 493627					
Norte (m): 9575924					
Altitud (m.s.n.m.): 134					
Precisión: ± 3					
<b>DESCRIPCIÓN:</b>		Vista del punto de muestreo con código S0065-SU-001-PROF, donde se observa presencia de materia orgánica, saturado y color gris, no presenta organoléptica a hidrocarburos.

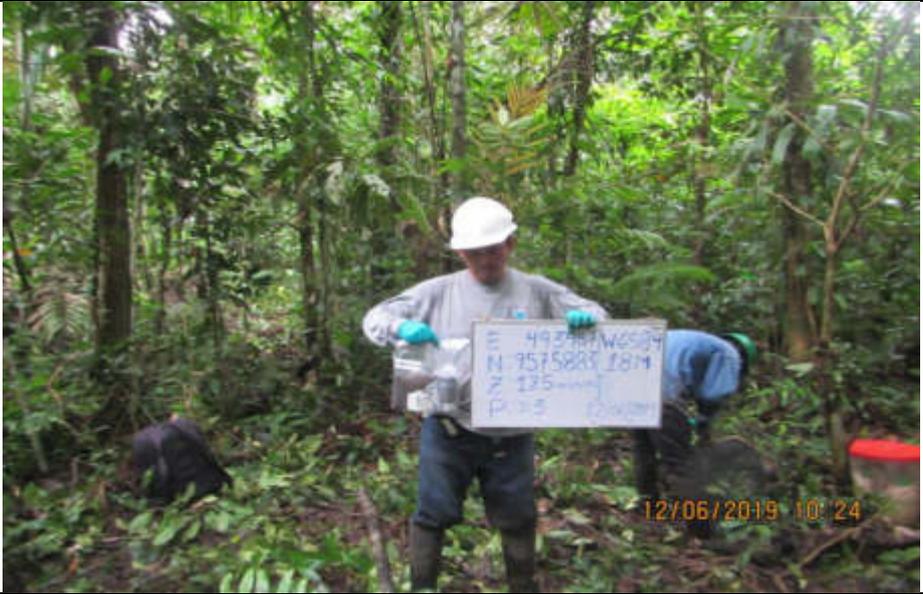
Fecha: 12/06/2019					
Hora: 10:24					
COORDENADAS UTM -WGS 84 – ZONA 18M					
Este (m): 493487					
Norte (m): 9575883					
Altitud (m.s.n.m.): 125					
Precisión: ± 3					
<b>DESCRIPCIÓN:</b>		Vista del punto de muestreo con código S0065-SU-CTRL1, donde se puede apreciar suelo con presencia de materia orgánica, no presenta afectación organoléptica por hidrocarburos.
