**INFORME N° 00471-2019-OEFA/DEAM-SSIM**

**ASUNTO** : Informe de Evaluación Ambiental para la Identificación del Sitio Impactado por actividades de hidrocarburos con código S0065, ubicado en el Lote 8, en el ámbito de la cuenca del río Corrientes, distrito de Trompeteros provincia y departamento de Loreto.

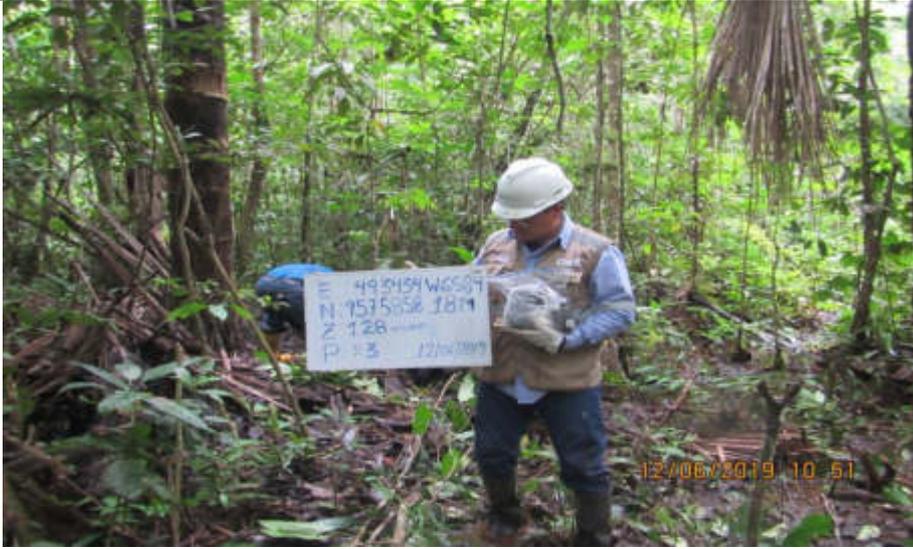
Fecha: 12/06/2019					
Hora: 10:51					
COORDENADAS UTM -WGS 84 – ZONA 18M					
Este (m): 493434					
Norte (m): 9575858					
Altitud (m.s.n.m.): 128					
Precisión: ± 3					
<b>DESCRIPCIÓN:</b>		Vista del punto de muestreo con código S0065-SU-CTRL2, donde se aprecia suelo con presencia de materia orgánica, no presenta afectación organoléptica por hidrocarburos.
