**INFORME N° 00303- 2019-OEFA/DEAM-SSIM**

a.	Zona evaluada	Sitio con código S0168 ubicado en el Lote 192 en el ámbito de la cuenca del río Pastaza.
b.	Problemática identificada	Evaluar la calidad ambiental del sitio S0168 para su identificación como sitio impactado por actividades de hidrocarburos y la estimación del nivel de riesgo a la salud y al ambiente.
c.	La actividad se realizó en el marco de	Planefa 2019
d.	Periodo de ejecución	Del 23 al 26 de marzo de 2019

**EVALUACIÓN AMBIENTAL PARA LA IDENTIFICACIÓN DEL
SITIO IMPACTADO POR ACTIVIDADES DE
HIDROCARBUROS CON CÓDIGO S0168, UBICADO EN EL
ÁMBITO DE LA CUENCA DEL RÍO PASTAZA, DISTRITO DE
ANDOAS, PROVINCIA DATEM DEL MARAÑÓN Y
DEPARTAMENTO DE LORETO**

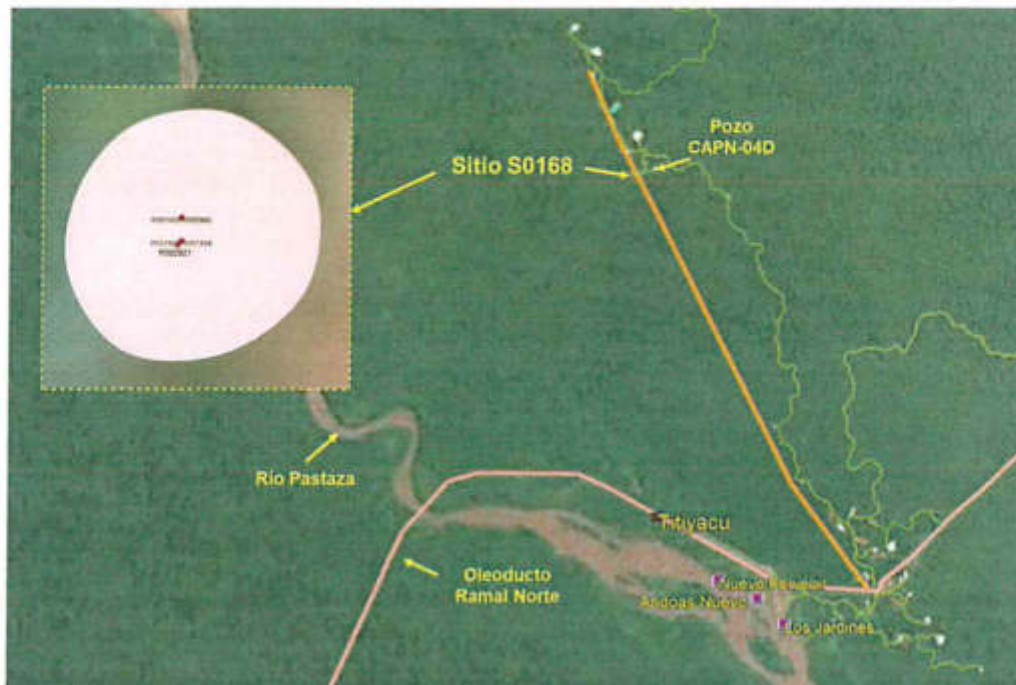
Figura 4-1. Ubicación del sitio S0168

10. El posible sitio impactado S0168 se encuentra ubicado en el Lote 192, en el ámbito de la cuenca del río Pastaza, a 400 m al suroeste de la plataforma del pozo CAPN-04D y al norte de la comunidad nativa Titiyacu (a 9,3 km en línea recta), distrito de Andoas, provincia de Datem del Marañón, departamento de Loreto (ver Figura 4-1).

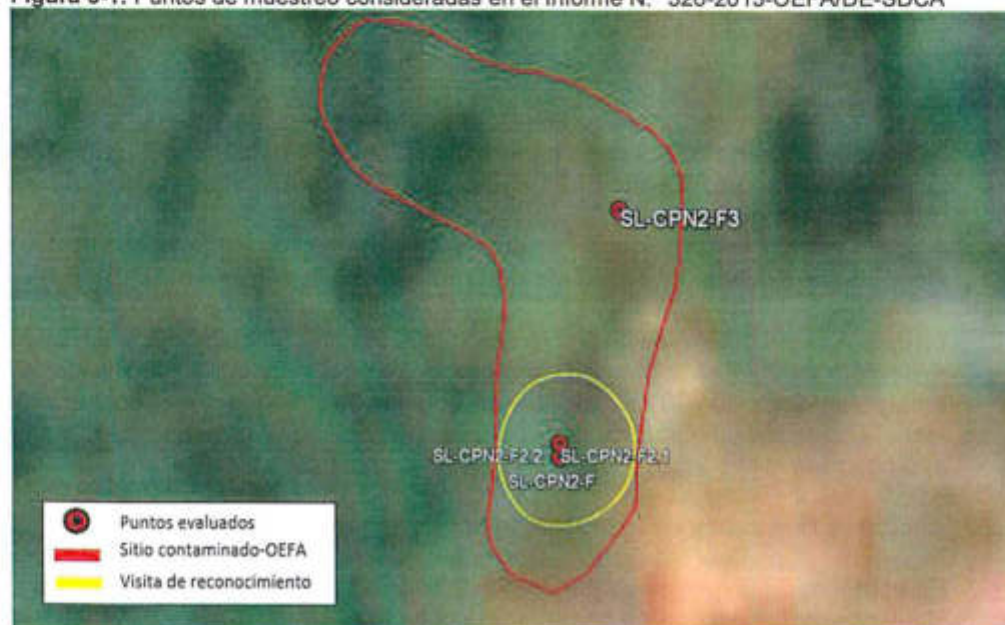
Figura 3-1: Puntos de muestreo consideradas en el Informe N.º 326-2013-OEFA/DE-SDCA

- 12. El cuadro 4 del ítem IV del Informe Complementario N.º 392-2013-OEFA/DE-SDCA señala que se identificó un total de treinta y ocho (38) sitios contaminados en la cuenca del río Pastaza, de los cuales un (1) sitio que tiene un área de 21 809 m², con códigos «SL-CPN2-F, SL-CPN2-F2.1, SL-CPN2-F2.2 y SL-CPN2-F3» descritos como: «Muestra de suelo a 30 cm de profundidad. Aprox 500 m² de área afectada», «Muestra de suelo a 30 cm de profundidad», «Muestra de suelo a 60 cm de profundidad», «Muestra de suelo a 60 cm de profundidad» respectivamente, se encuentra vinculado al sitio S0168.
- 13. El Informe N.º 326-2013-OEFA/DE-SDCA señala que el parámetro F2 (C₁₀-C₂₈) excede las concentraciones establecidas en el Estándar de Calidad Ambiental-ECA para suelo de uso agrícola (Anexo 2). Los puntos de muestreo se presentan en la Tabla 3-1 y Figura 3-1 respectivamente.

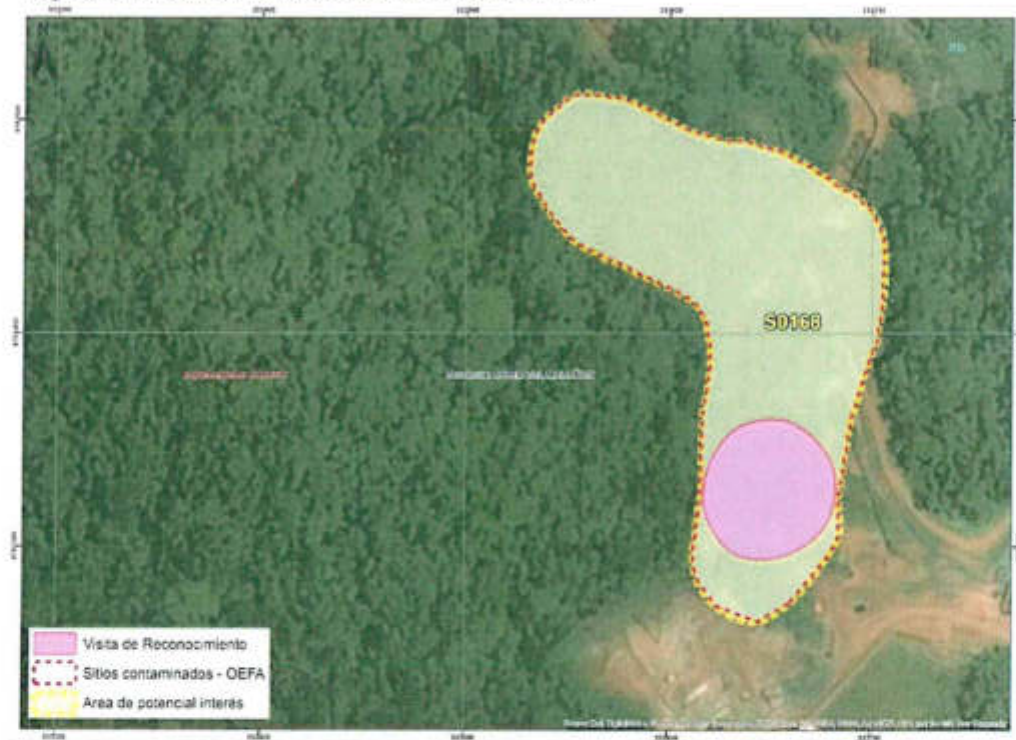
Figura 7-1. Áreas relacionadas con el sitio S0168

32. Para determinar el área de estudio de la evaluación ambiental del componente suelo se consideró las áreas comprendidas en el Informe N.º 0102-2018-OEFA/DEAM-SSIM de 3378 m² que involucra el área afectada en el componente suelo y el área de 21809 m² señalada en el Informe N.º 0326-2013-OEFA/DE-SDCA, conforme se observa en la figura 7-1.

33. Del análisis de las áreas señaladas en el Informe N.º 326-2013-OEFA/DE-SDCA, su informe complementario y visita de reconocimiento se advierte que el área definida en la visita de reconocimiento está dentro del área descrita en el Informe N.º 392-2013-OEFA/DE-SDCA, por lo que se ha considerado un área de Potencial Interés-API para el PEA del sitio S0168 que abarque dichas áreas, conforme se observa en la Figura 7-2.
34. El API que se determine para el presente PEA tendrá como objetivo i) corroborar los resultados analíticos del Informe N.º 326-2013-OEFA/DE-SDCA que advierte la presencia de hidrocarburos en el suelo y ii) verificar en campo el alcance de la afectación en el componente suelo que fue advertido a nivel organoléptico en la visita de reconocimiento (Informe N.º 0102-2018-OEFA/DEAM-SSIM) a fin de obtener mayor información sobre la afectación en el sitio S0168.

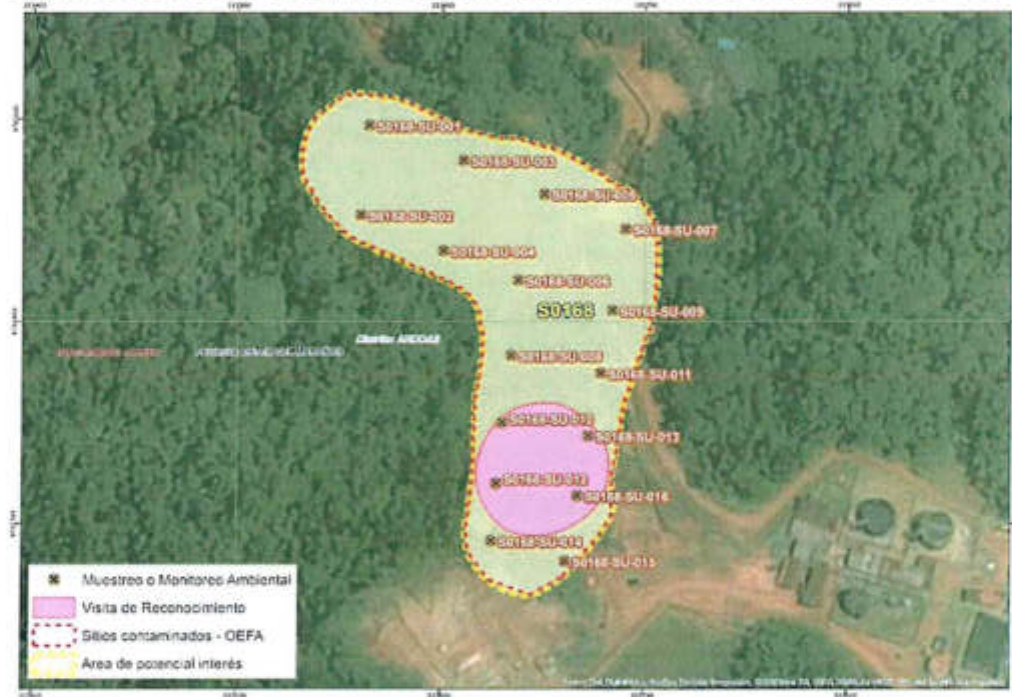
Figura 7-3. Distribución de puntos de muestreo para el área de estudio del sitio S0168

- 39. En el PEA del sitio S0168, se ha determinado realizar dieciséis (16) puntos de muestreo para confirmar la presencia de contaminantes presentes en el suelo y estimar la extensión del sitio, de cuales, cuatro (4) puntos se ubican en el área definida en el Informe N.º 0102-2018-OEFA/DEAM-SSIM y doce (12) puntos se ubican en el área definida en el Informe N.º 326-2013-OEFA/DE-SDCA.

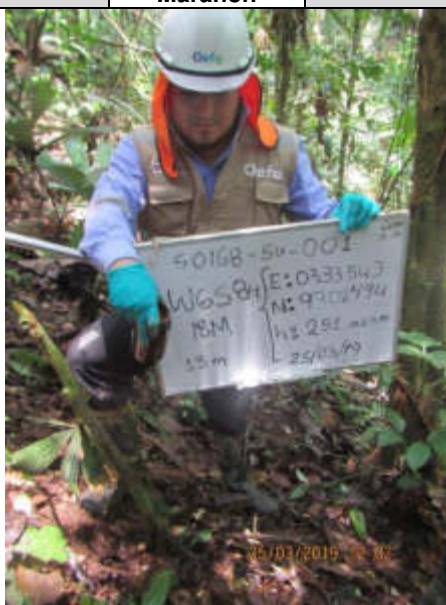
Distrito	Andoas	Provincia	Datem del Marañón	Departamento	Loreto
<p>FOTOGRAFÍA N.º 1 S0168-SU-001</p>					
<p>Fecha: 25/03/2019</p>					
<p>Hora: 12:02</p>					
<p>COORDENADAS UTM -WGS 84 – ZONA 18M</p>					
<p>Este (m): 0333543</p>					
<p>Norte (m): 9702494</p>					
<p>Altitud (m s.n.m.): 251</p>					
<p>Precisión: ± 3</p>					
<p>DESCRIPCIÓN: Muestreo en el punto S0168-SU-001, se muestra suelo natural.</p>

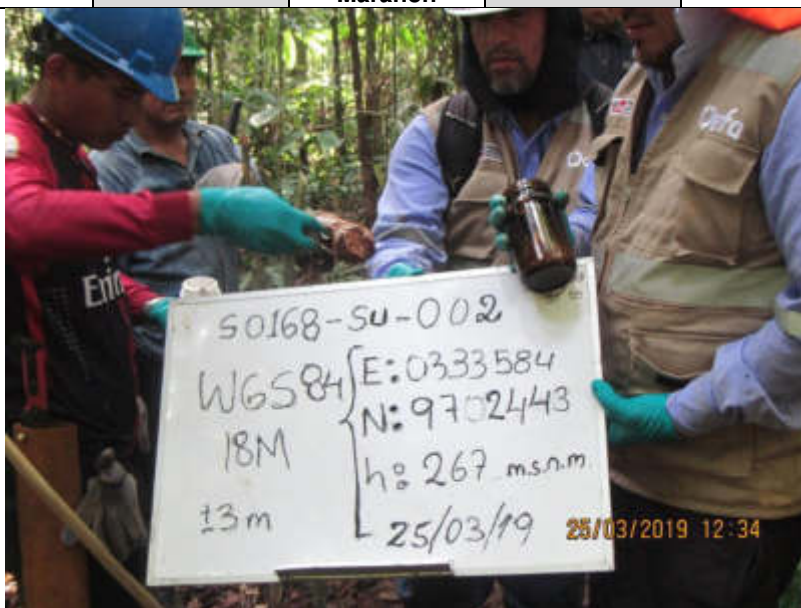
Distrito	Andoas	Provincia	Datem del Marañón	Departamento	Loreto
<p>FOTOGRAFÍA N.º 2 S0168-SU-002</p>					
<p>Fecha: 25/03/2019</p>					
<p>Hora: 12:34</p>					
<p>COORDENADAS UTM -WGS 84 – ZONA 18M</p>					
<p>Este (m): 333584</p>					
<p>Norte (m): 9702443</p>					
<p>Altitud (m s.n.m.): 267</p>					
<p>Precisión: ± 3</p>					
<p>DESCRIPCIÓN: Muestreo en el punto S0168-SU-002, punto en zona de pendiente leve y suelo con abundante hojarasca.</p>

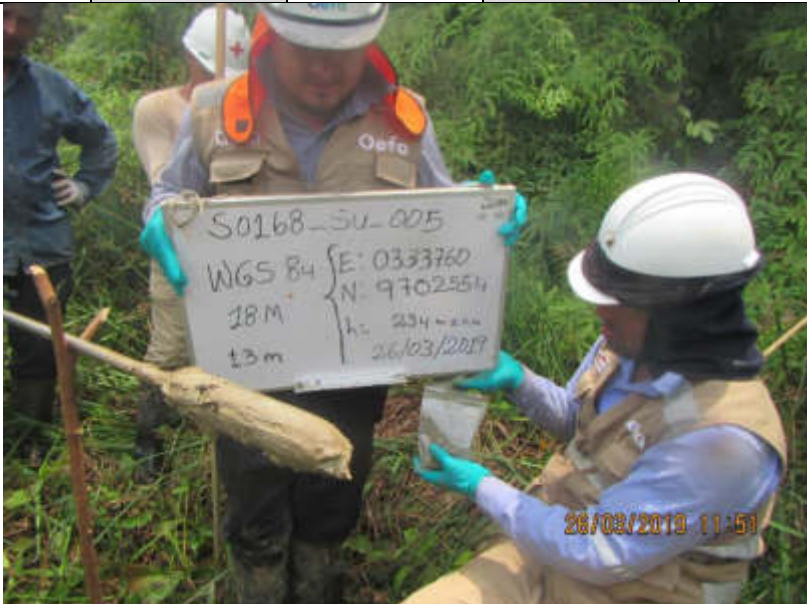
Distrito	Andoas	Provincia	Datem del Marañón	Departamento	Loreto
FOTOGRAFÍA N.º 5 S0168-SU-005					
Fecha: 26/03/2019					
Hora: 11:51					
COORDENADAS UTM -WGS 84 – ZONA 18M					
Este (m): 333760					
Norte (m): 9702554					
Altitud (m s.n.m.): 234					
Precisión: ± 3

Muestreo en el punto S0168-SU-005, se muestra suelo saturado, se observa también vegetación herbácea.

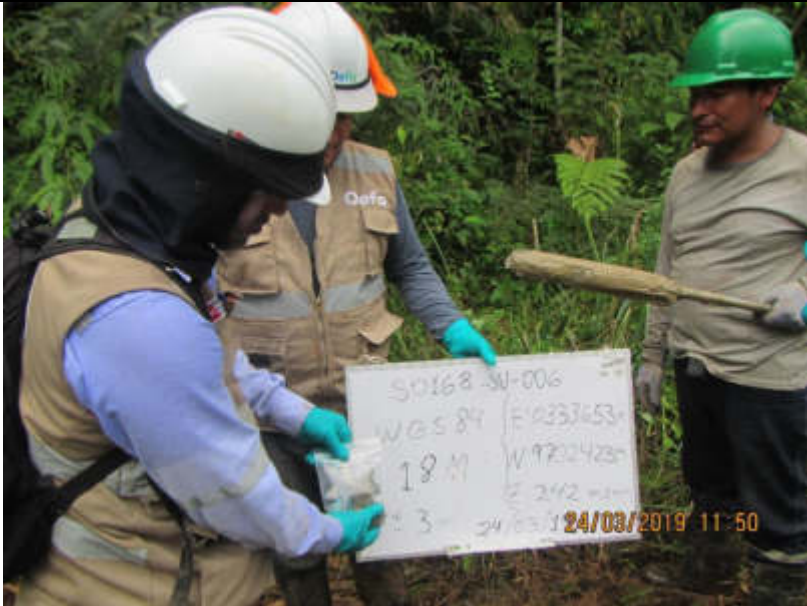
DESCRIPCIÓN:					
Muestreo en el punto S0168-SU-006, se muestra suelo saturado.

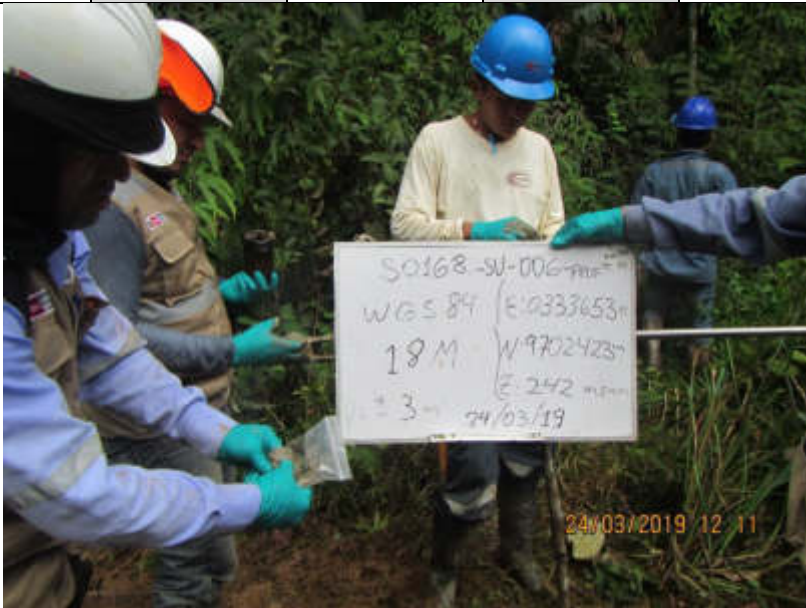
<p>DESCRIPCIÓN: Muestreo en el punto S0168-SU-006-PROF, se muestra suelo saturado</p>

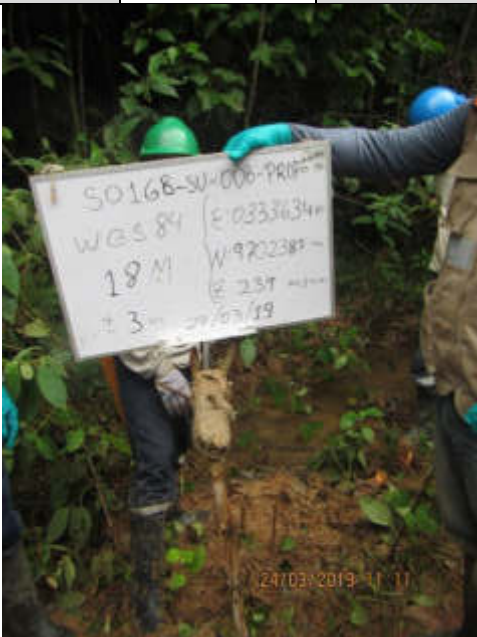
<p>DESCRIPCIÓN: Muestreo en el punto S0168-SU-008-PROF, se muestra suelo saturado y arcilloso.</p>

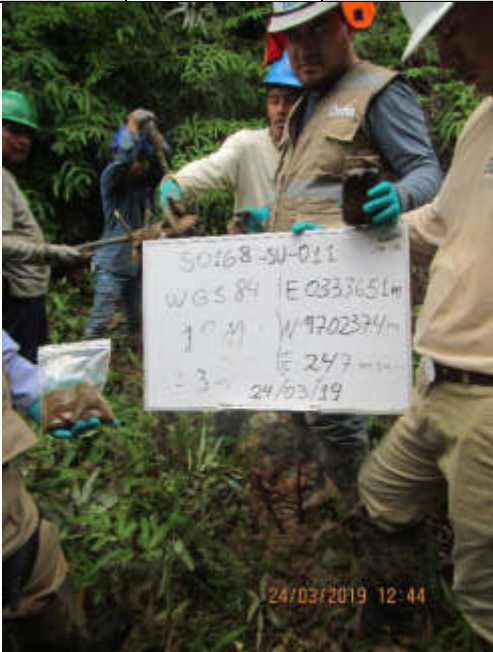
Distrito	Andoas	Provincia	Datem del Marañón	Departamento	Loreto
<p>FOTOGRAFÍA N.º 13 S0168-SU-011</p> <p>Fecha: 24/03/2019</p> <p>Hora: 12:44</p> <p>COORDENADAS UTM -WGS 84 – ZONA 18M</p> <p>Este (m): 333651</p> <p>Norte (m): 9702374</p> <p>Altitud (m s.n.m.): 247</p> <p>Precisión: ± 3</p>

Muestreo en el punto S0168-SU-011, se muestra suelo saturado

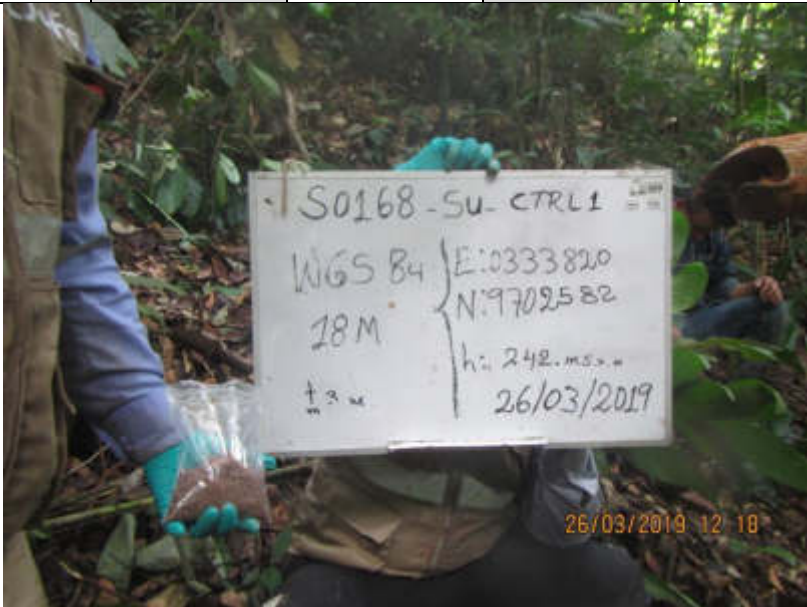
DESCRIPCIÓN: Muestreo en el punto S0168-SU-CTRL1, se muestra suelo arcilloso y en pendiente leve.

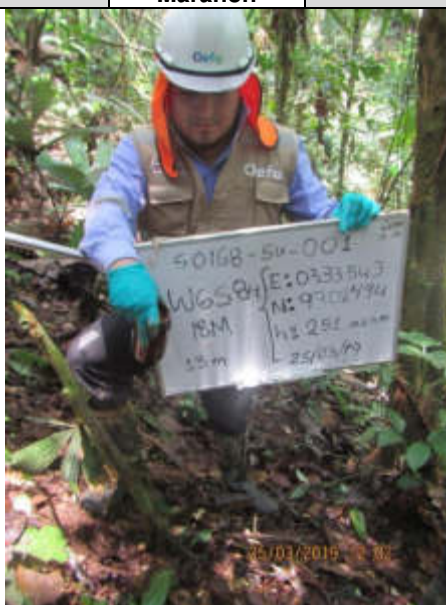
Distrito	Andoas	Provincia	Datem del Marañón	Departamento	Loreto
<p>FOTOGRAFÍA N.º 1 S0168-SU-001</p>					
<p>Fecha: 25/03/2019</p>					
<p>Hora: 12:02</p>					
<p>COORDENADAS UTM -WGS 84 – ZONA 18M</p>					
<p>Este (m): 0333543</p>					
<p>Norte (m): 9702494</p>					
<p>Altitud (m s.n.m.): 251</p>					
<p>Precisión: ± 3</p>					
<p>DESCRIPCIÓN: Muestreo en el punto S0168-SU-001, se muestra suelo natural.</p>

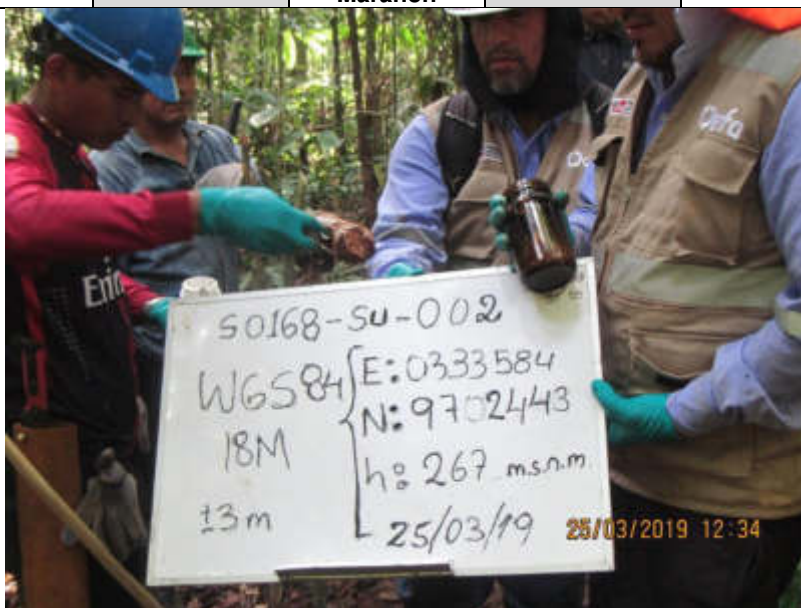
Distrito	Andoas	Provincia	Datem del Marañón	Departamento	Loreto
<p>FOTOGRAFÍA N.º 2 S0168-SU-002</p>					
<p>Fecha: 25/03/2019</p>					
<p>Hora: 12:34</p>					
<p>COORDENADAS UTM -WGS 84 – ZONA 18M</p>					
<p>Este (m): 333584</p>					
<p>Norte (m): 9702443</p>					
<p>Altitud (m s.n.m.): 267</p>					
<p>Precisión: ± 3</p>					
<p>DESCRIPCIÓN: Muestreo en el punto S0168-SU-002, punto en zona de pendiente leve y suelo con abundante hojarasca.</p>

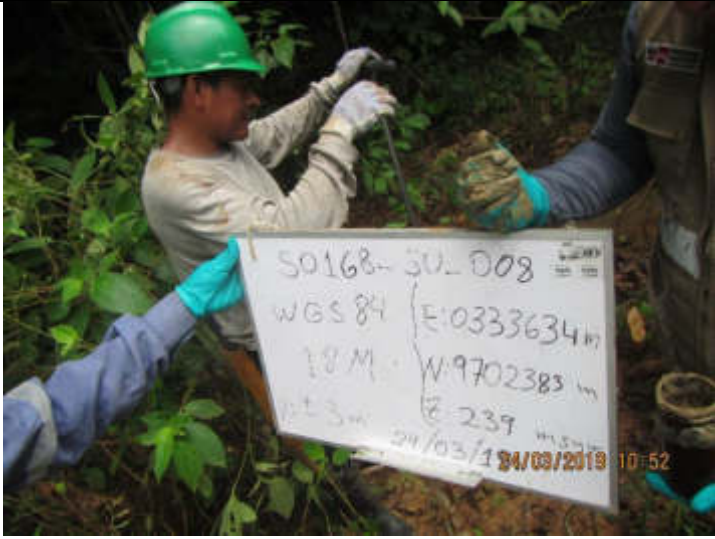
<p>DESCRIPCIÓN: Muestreo en el punto S0168-SU-008, se muestra suelo saturado.</p>

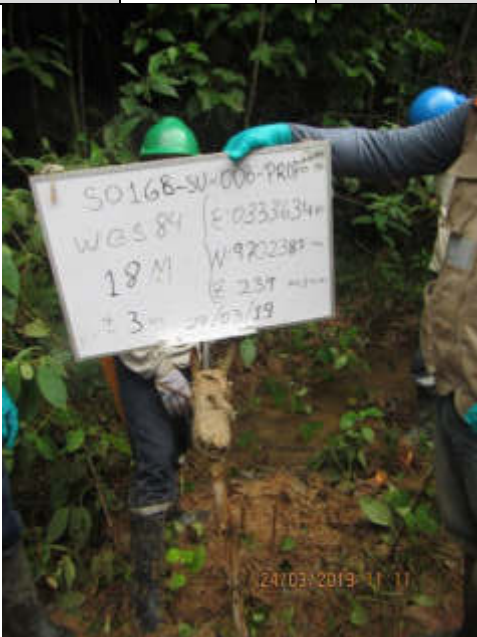
<p>DESCRIPCIÓN: Muestreo en el punto S0168-SU-008-PROF, se muestra suelo saturado y arcilloso.</p>

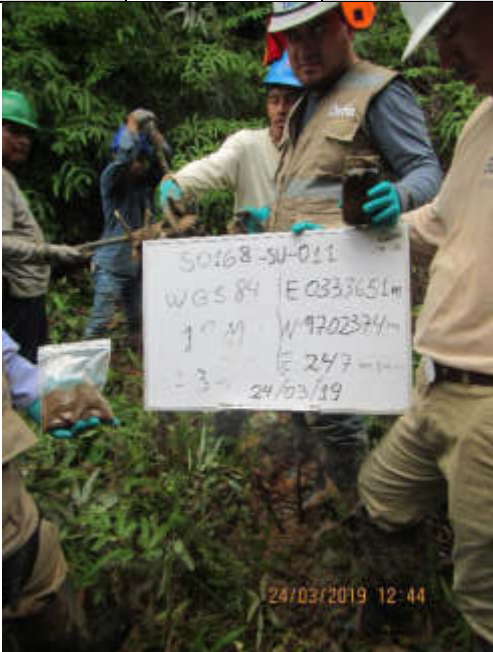
Distrito	Andoas	Provincia	Datem del Marañón	Departamento	Loreto
<p>FOTOGRAFÍA N.º 13 S0168-SU-011</p> <p>Fecha: 24/03/2019</p> <p>Hora: 12:44</p> <p>COORDENADAS UTM -WGS 84 – ZONA 18M</p> <p>Este (m): 333651</p> <p>Norte (m): 9702374</p> <p>Altitud (m s.n.m.): 247</p> <p>Precisión: ± 3</p>

Muestreo en el punto S0168-SU-011, se muestra suelo saturado

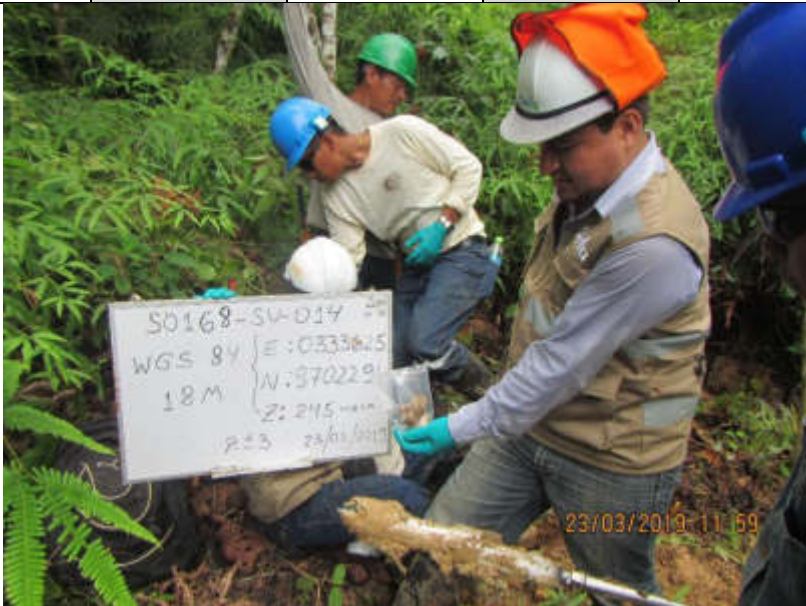
<p>DESCRIPCIÓN: Muestreo en el punto S0168-SU-014, se muestra suelo saturado y arcilloso.</p>

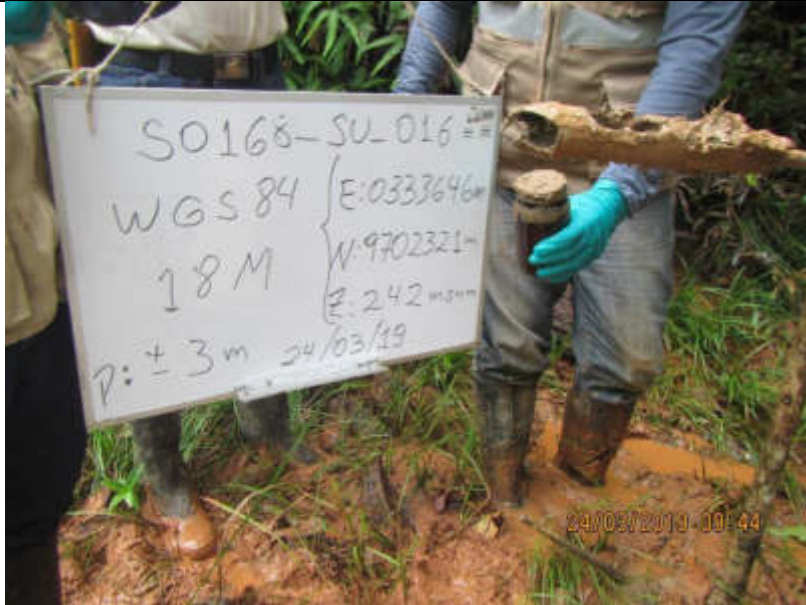
Distrito	Andoas	Provincia	Datem del Marañón	Departamento	Loreto
FOTOGRAFÍA N.º 19 S0168-SU-016					
Fecha: 24/03/2019					
Hora: 09:44					
COORDENADAS UTM -WGS 84 - ZONA 18M					
Este (m): 333646					
Norte (m): 9702321					
Altitud (m s.n.m.): 242					
Precisión: ± 3

Muestreo en el punto S0168-SU-016, se muestra suelo saturado y vegetación herbácea.

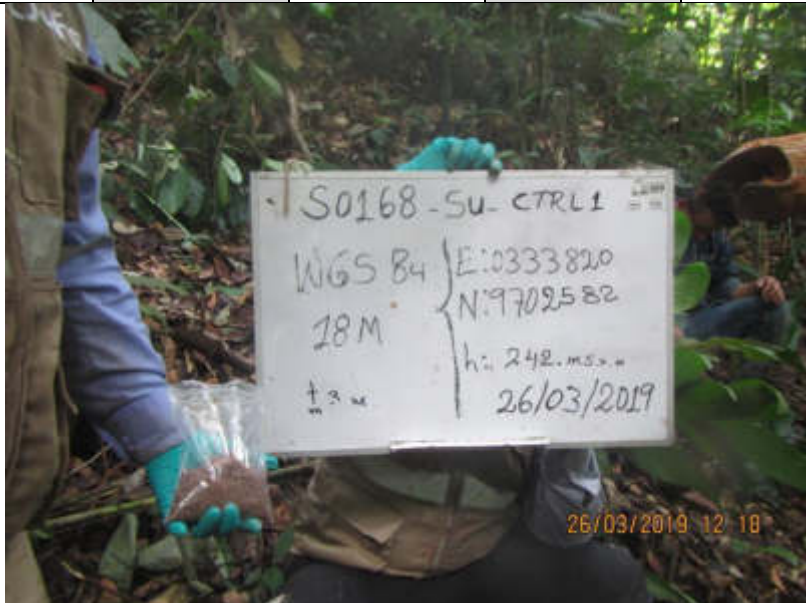
Distrito	Andoas	Provincia	Datem del Marañón	Departamento	Loreto
FOTOGRAFÍA N.º 20 S0168-SU-CTRL1					
Fecha: 26/03/2019					
Hora: 12:18					
COORDENADAS UTM -WGS 84 - ZONA 18M					
Este (m): 333820					
Norte (m): 9702582					
Altitud (m s.n.m.): 242					
Precisión: ± 3

Muestreo en el punto S0168-SU-CTRL1, se muestra suelo arcilloso y en pendiente leve.
