**INFORME N° 00347-2019-OEFA/DEAM-SSIM**

a.	Zona evaluada	Sitio con código S0202 ubicado en el ámbito de la cuenca del río Pastaza.
b.	Problemática identificada	Evaluar la calidad ambiental del sitio S0202 para su identificación como sitio impactado por actividades de hidrocarburos y la estimación del nivel de riesgo a la salud y al ambiente.
c.	La actividad se realizó en el marco de	Planefa 2019
d.	Periodo de ejecución	26, 27 y 28 de marzo, y 4 y 5 de abril de 2019

e.	Tipo de evaluación	Identificación de Sitios Impactados por actividades de Hidrocarburos según normativa especial
----	--------------------	---

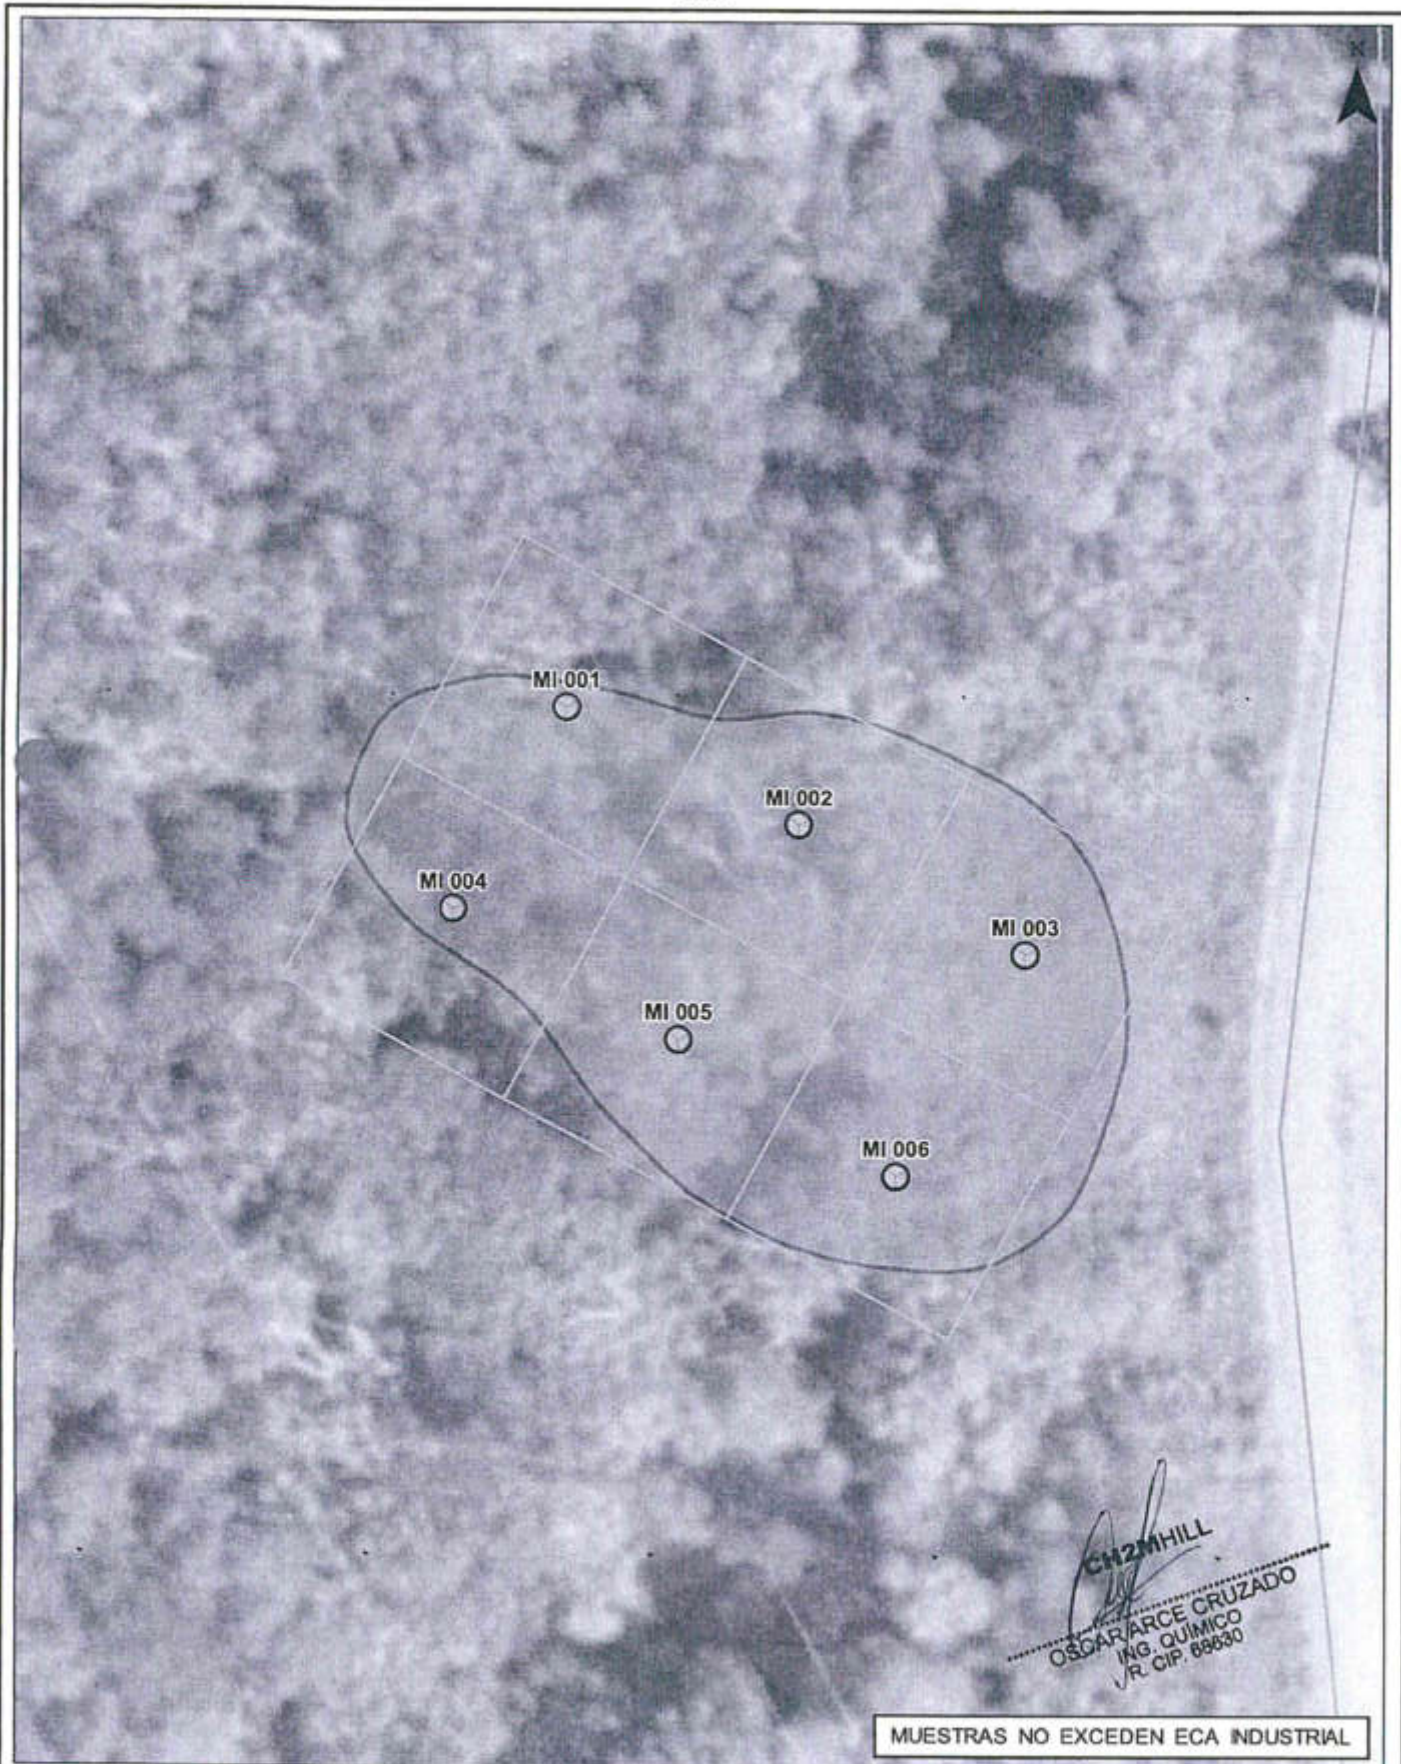
Anexo A.2
Plano con puntos de muestreo y excedencias de los
ECA para suelos

- CH2M HILL identificó restos de residuos sólidos metálicos al sur y al sureste del emplazamiento distribuidos en forma aleatoria en un área determinada, por lo que dicho hallazgo así como los resultados sin excedencia reportados por el laboratorio encargado, no representa relevancia para considerar realizar fase de caracterización (sondeo realizado en las inmediaciones al área de residuos: MI06).
- En base a estas observaciones y a los puntos de muestreo sin excedencias de ECA para suelo de uso industrial, CH2M HILL concluye que, los suelos en el entorno así como del emplazamiento CSUR201 no requieren ser investigados en detalle.

MUESTRAS NO EXCEDEN ECA INDUSTRIAL

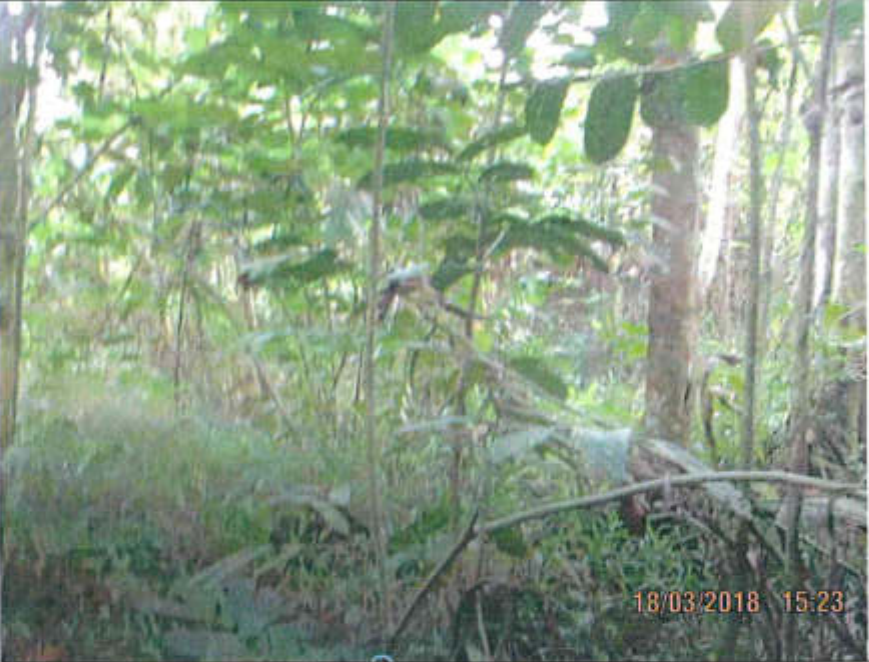
VISITA DE RECONOCIMIENTO DE POSIBLE SITIO IMPACTADO S0202					
CUE: 2018-05-0063			CUC: 03-03-2018-402		
Distrito	Andoas	Provincia	Datum del Marañón	Departamento	Loreto
FOTOGRAFÍA N.º 3 R001518 y R02998

Fecha: 18/03/2018					
Hora: 15:23 horas					
COORDENADAS UTM -WGS84 – ZONA 18M					
Este (m): 0339752					
Norte (m): 9689267					
Altitud (m.s.n.m): 220					
Precisión: ± 3	18/03/2018 15:23				
DESCRIPCIÓN:	Observación de la vegetación correspondiente a un bosque secundario en las coordenadas de las referencias R001518 y R002998.				
VISITA DE RECONOCIMIENTO DE POSIBLE SITIO IMPACTADO S0202					
CUE: 2018-05-0063			CUC: 03-03-2018-402		
Distrito	Andoas	Provincia	Datum del Marañón	Departamento	Loreto
FOTOGRAFÍA N.º 4 R001518 y R02998

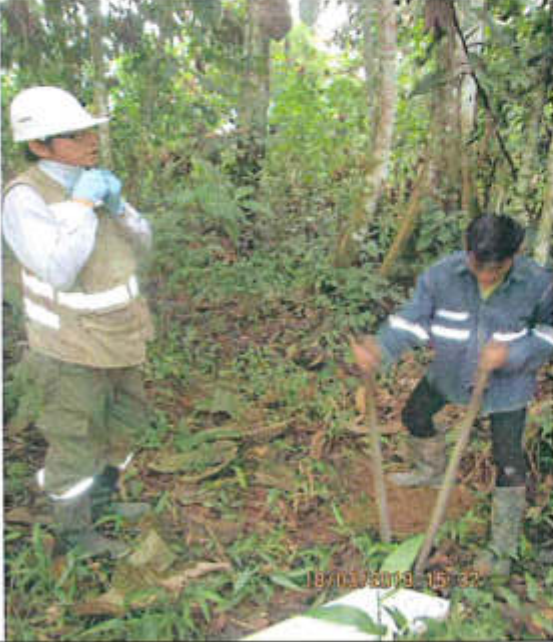
Precisión: ± 3	18/03/2018 15:32				
DESCRIPCIÓN:	De la evaluación organoléptica del componente ambiental suelo, no se observó indicios de presencia de hidrocarburos.

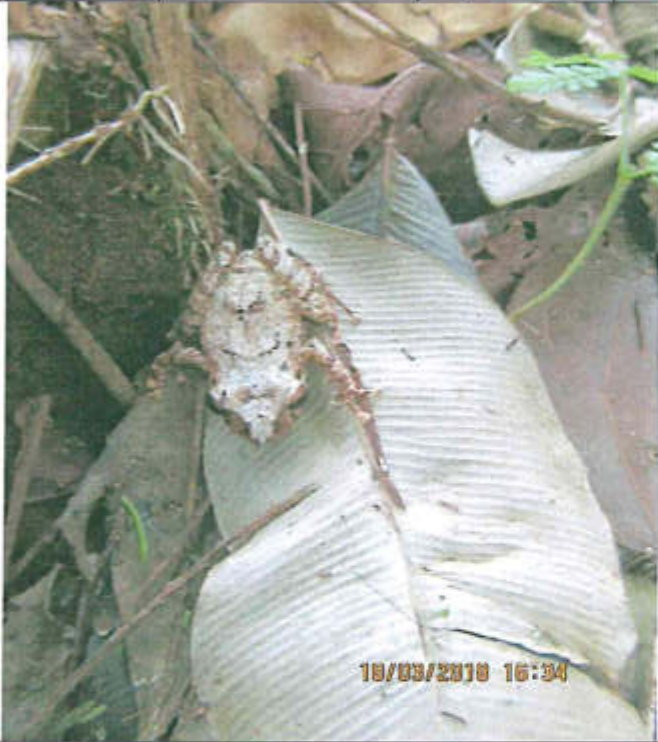
Distrito	Andoas	Provincia	Datem del Maraón	Departamento	Loreto
FOTOGRAFÍA N.º 5 R000152

Fecha: 18/03/2018					
Hora: 16:34 horas					
COORDENADAS UTM -WGS84 – ZONA 18M					
Este (m): 0339745					
Norte (m): 9689275					
Altitud (m.s.n.m): 220					
Precisión: ± 3					
DESCRIPCIÓN:		Presencia de fauna (sapo en la hojarasca) ubicada en el sitio S0202.

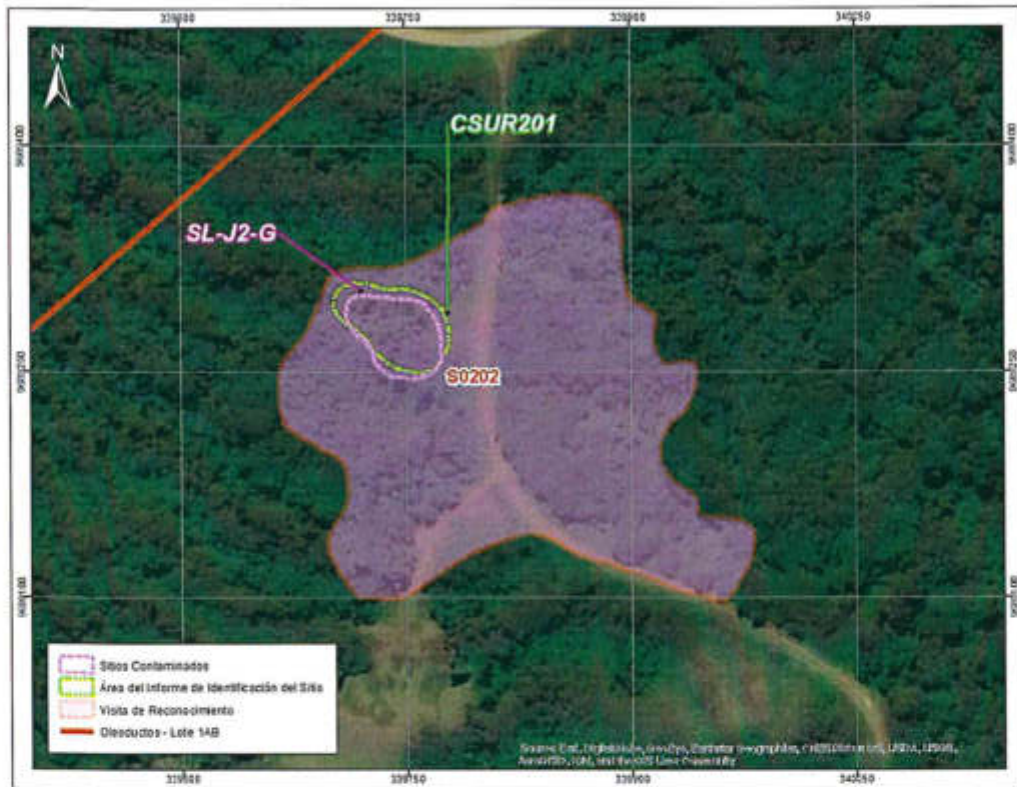
Figura 6-1. Áreas relacionadas con el sitio S0202

25. El sitio S0202 se encuentra ubicado en el ámbito de la cuenca del río Pastaza, a la altura de la cuenca del río Pastaza, a 120 m al sur del desvío a la carretera principal que se dirige a Bahía Los Jardines, distrito de Andoas, provincia de Datem del Marañón, departamento de Loreto.
32. Para determinar el área de estudio de la evaluación ambiental se consideró el área evaluada comprendida en el Informe N.º 0131-2018-OEFA/DEAM-SSIM de 54 333 m², que contiene al área de 3110 m², señalada en el informe de identificación de Sitio CSUR201 (Oficio N.º 1536-2017-MEM/DGAAE/DGAE), y al área de 2588 m², que corresponde al área definida en el informe complementario N.º 392-2013-OEFA/DE-SDCA del Informe N.º 326-2013-OEFA/DE-SDCA sobre sitios contaminados, conforme se observa en la Figura 6-1.

- 35. Del análisis de las áreas del Informe de identificación de sitio con código CSUR201 y del Informe N.º 326-2013-OEFA/DE-SDCA; así como, del área establecida en la visita de reconocimiento se advierte que las dos primeras áreas se superponen entre sí, además en la visita de reconocimiento se observa que podría existir afectación en la zona de suelo próximo. Por ello, se considera una nueva API para el PEA del sitio S0202 en un área mayor que contenga a las dos primeras áreas, conforme se observa en las Figuras 6-1 y 7-1.

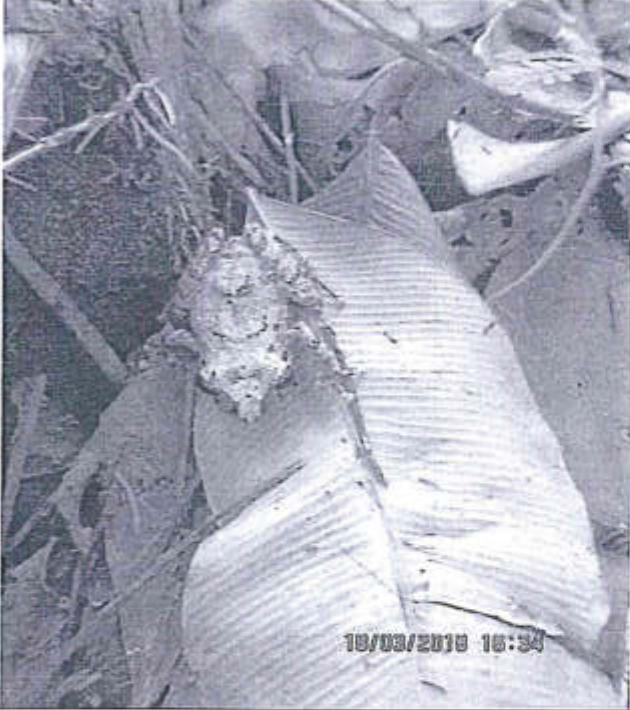
VISITA DE RECONOCIMIENTO DE POSIBLE SITIO IMPACTADO S0202					
CUE: 2018-05-0063			CUC: 03-03-2018-402		
Distrito	Andoas	Provincia	Datem del Marañón	Departamento	Loreto
FOTOGRAFÍA N.º 5 R000152

Fecha: 18/03/2018					
Hora: 16:34 horas					
COORDENADAS UTM -WGS84 – ZONA 18M					
Este (m): 0339745					
Norte (m): 9689275					
Altitud (m.s.n.m): 220					
Precisión: ± 3					
DESCRIPCIÓN:	Presencia de fauna (sapo en la hojarasca) ubicada en el sitio S0202.				
VISITA DE RECONOCIMIENTO DE POSIBLE SITIO IMPACTADO S0202					
CUE: 2018-05-0063			CUC: 03-03-2018-402		
Distrito	Andoas	Provincia	Datem del Marañón	Departamento	Loreto
FOTOGRAFÍA N.º 6 R000152

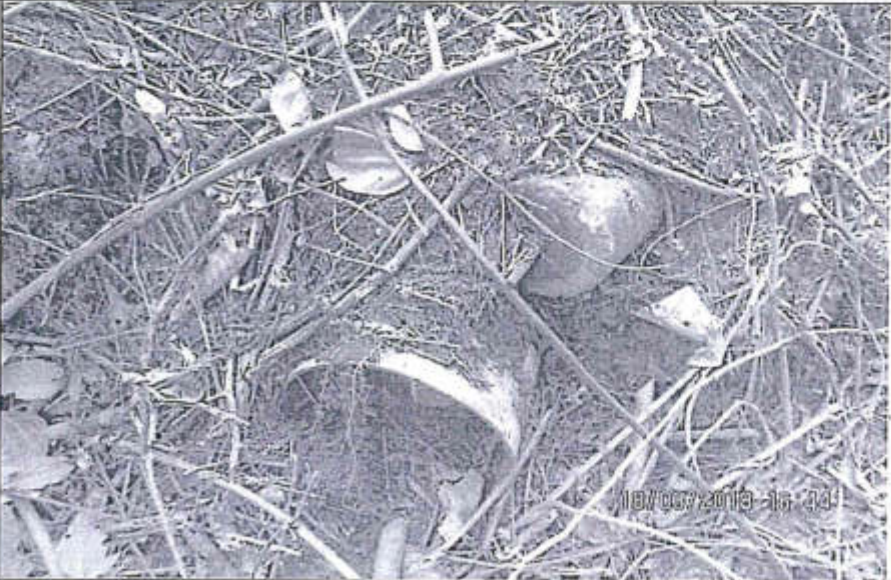
Fecha: 18/03/2018					
Hora: 16:44 horas					
COORDENADAS UTM -WGS84 – ZONA 18M					
Este (m): 0339745					
Norte (m): 9689275					
Altitud (m.s.n.m): 220					
Precisión: ± 3					
DESCRIPCIÓN:	Presencia de residuos sólidos en el sitio S0202.

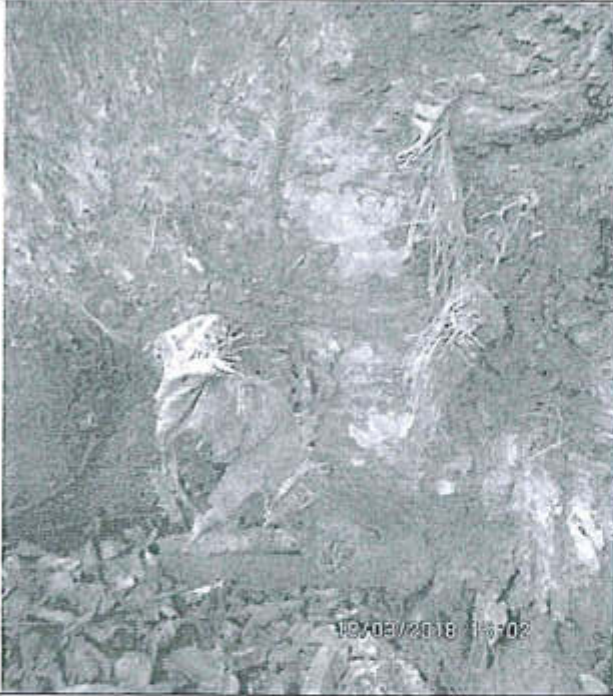
Distrito	Andoas	Provincia	Datem del Maraón	Departamento	Loreto
FOTOGRAFÍA N.º 7 R000152

Fecha: 18/03/2018					
Hora: 16:02 horas					
COORDENADAS UTM -WGS84 – ZONA 18M					
Este (m): 0339745					
Norte (m): 9689275					
Altitud (m.s.n.m): 220					
Precisión: ± 3					
DESCRIPCIÓN:		Restos de sacos en la raíz de un árbol en el sitio S0202.

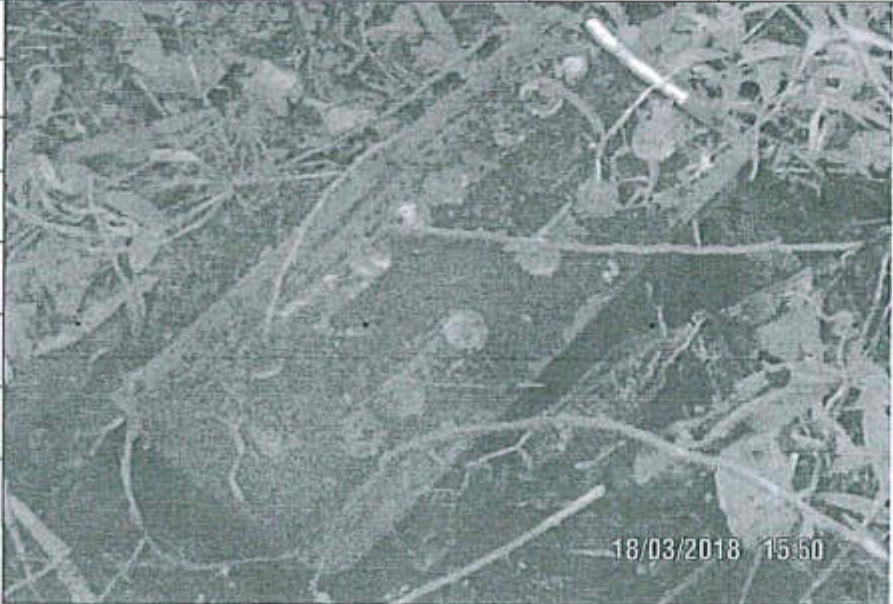
Distrito	Andoas	Provincia	Datem del Maraón	Departamento	Loreto
FOTOGRAFÍA N.º 8 R002486

Fecha: 18/03/2018					
Hora: 15:50 horas					
COORDENADAS UTM -WGS84 – ZONA 18M					
Este (m): 0339746					
Norte (m): 9689267					
Altitud (m.s.n.m): 221					
Precisión: ± 3					
DESCRIPCIÓN:		Presencia de una batería en el sitio S0202.

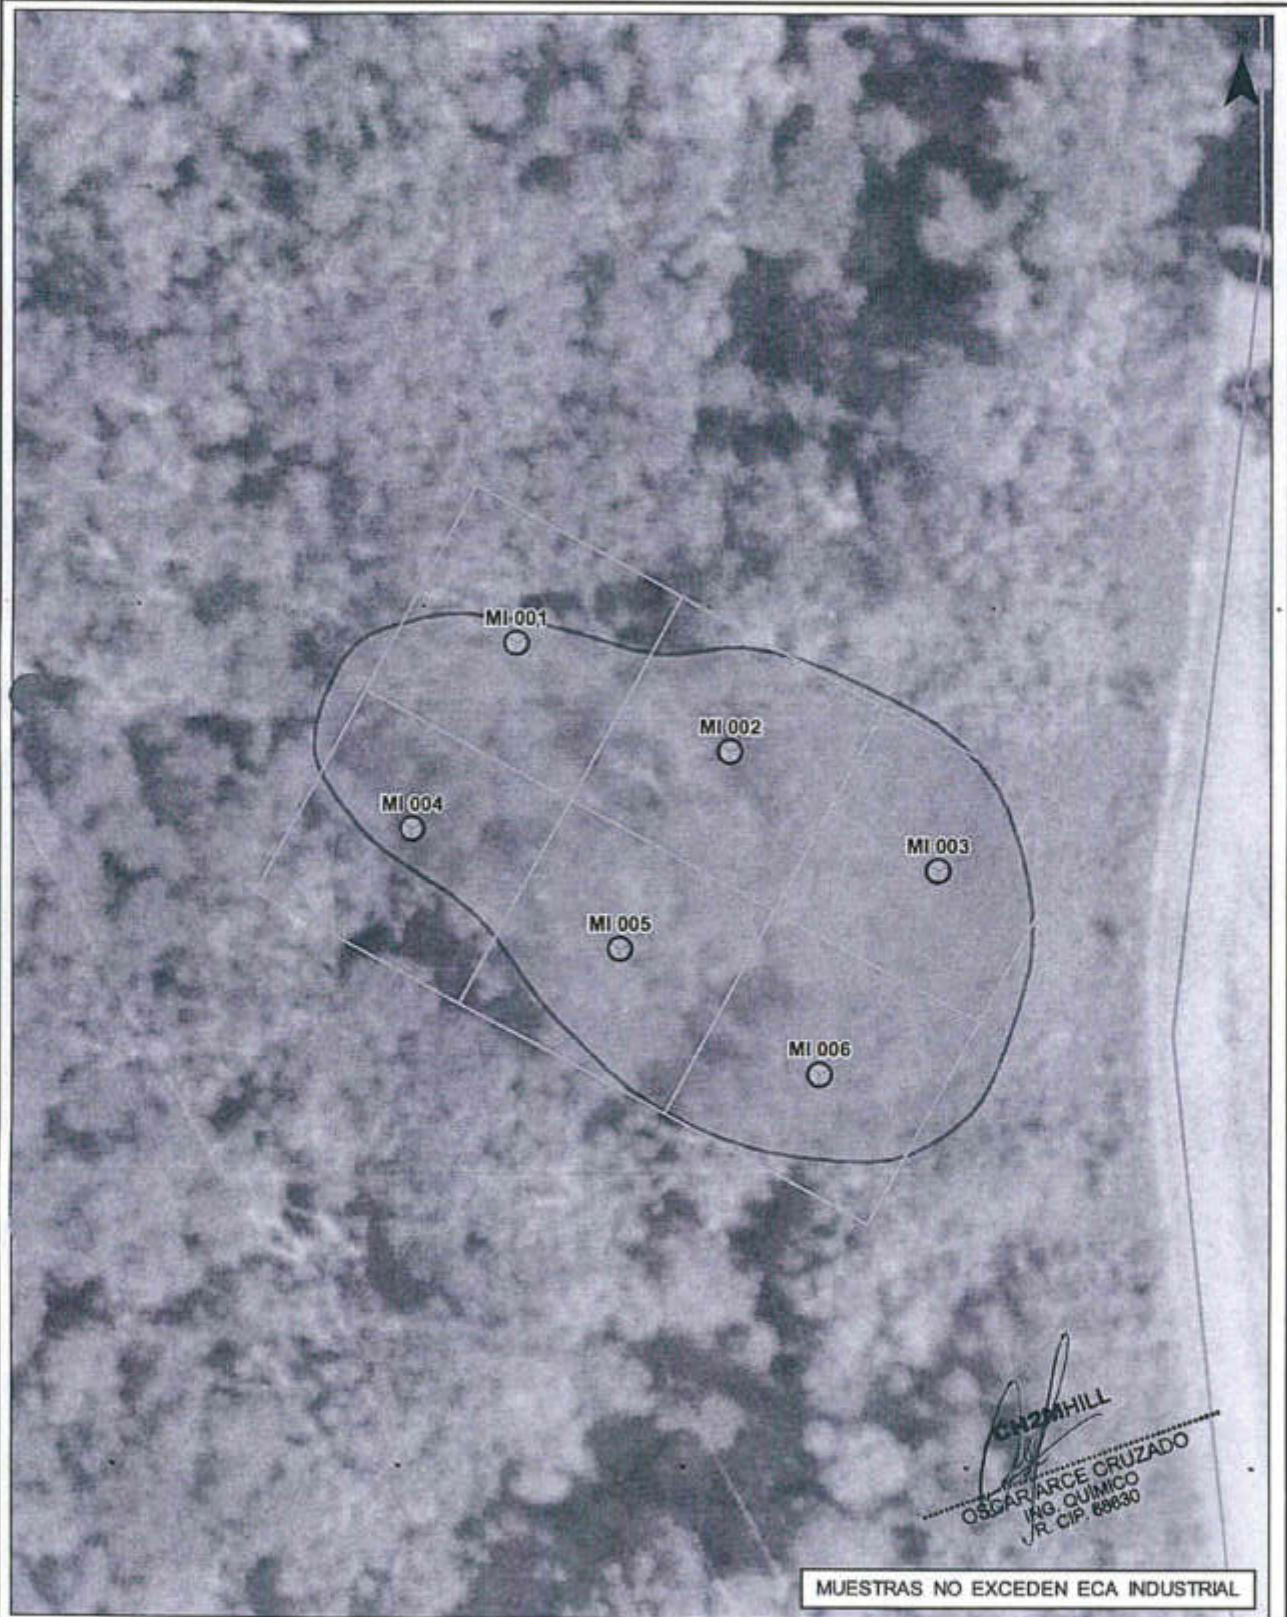
- CH2M HILL identificó restos de residuos sólidos metálicos al sur y al sureste del emplazamiento distribuidos en forma aleatoria en un área determinada, por lo que dicho hallazgo así como los resultados sin excedencia reportados por el laboratorio encargado, no representa relevancia para considerar realizar fase de caracterización (sondeo realizado en las inmediaciones al área de residuos: MI06).
- En base a estas observaciones y a los puntos de muestreo sin excedencias de ECA para suelo de uso industrial, CH2M HILL concluye que, los suelos en el entorno así como del emplazamiento CSUR201 no requieren ser investigados en detalle.

MUESTRAS NO EXCEDEN ECA INDUSTRIAL

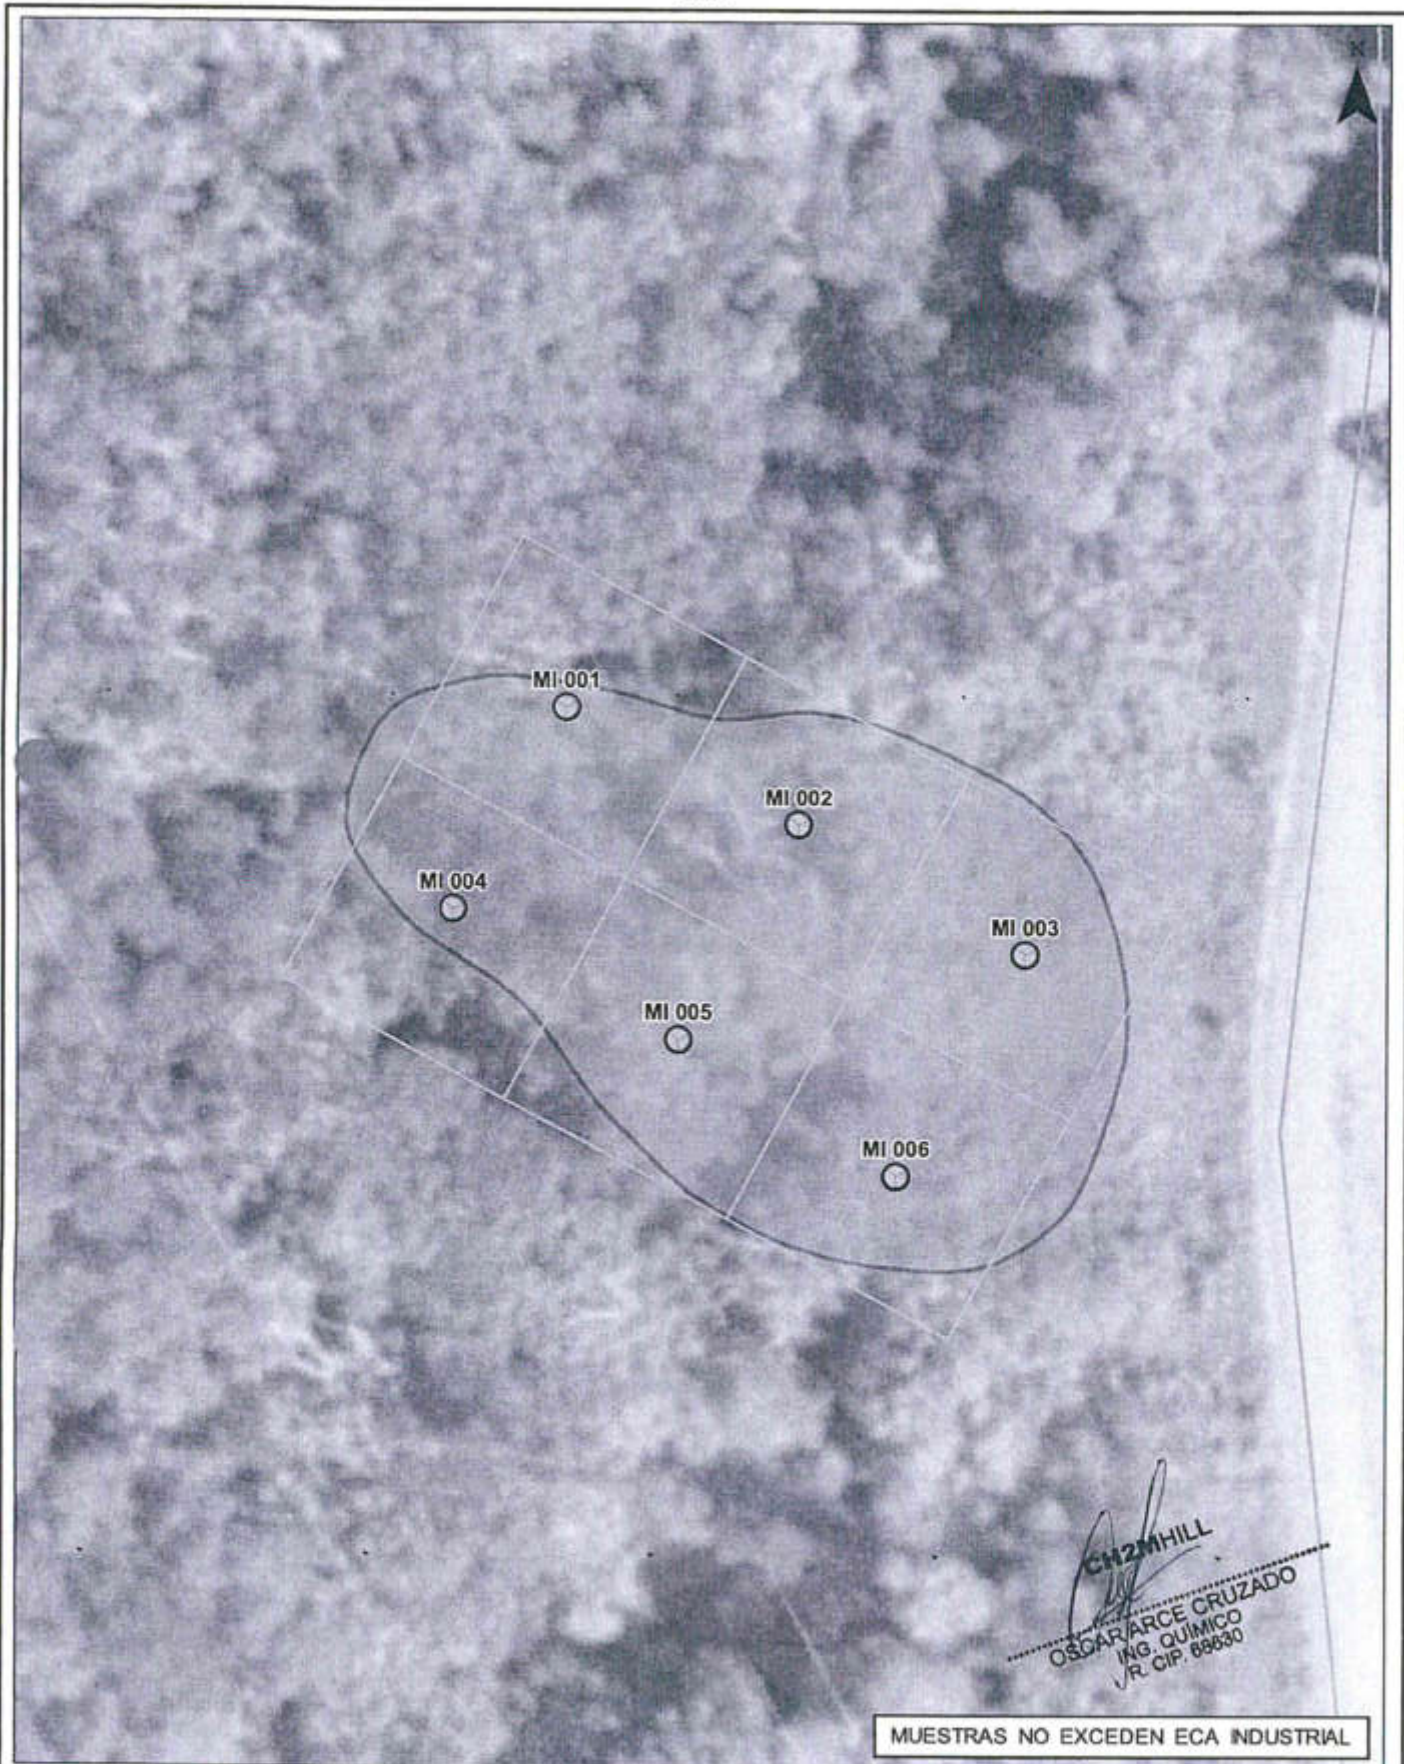
Anexo A.2
Plano con puntos de muestreo y excedencias de los
ECA para suelos

- CH2M HILL identificó restos de residuos sólidos metálicos al sur y al sureste del emplazamiento distribuidos en forma aleatoria en un área determinada, por lo que dicho hallazgo así como los resultados sin excedencia reportados por el laboratorio encargado, no representa relevancia para considerar realizar fase de caracterización (sondeo realizado en las inmediaciones al área de residuos: MI06).
- En base a estas observaciones y a los puntos de muestreo sin excedencias de ECA para suelo de uso industrial, CH2M HILL concluye que, los suelos en el entorno así como del emplazamiento CSUR201 no requieren ser investigados en detalle.

MUESTRAS NO EXCEDEN ECA INDUSTRIAL

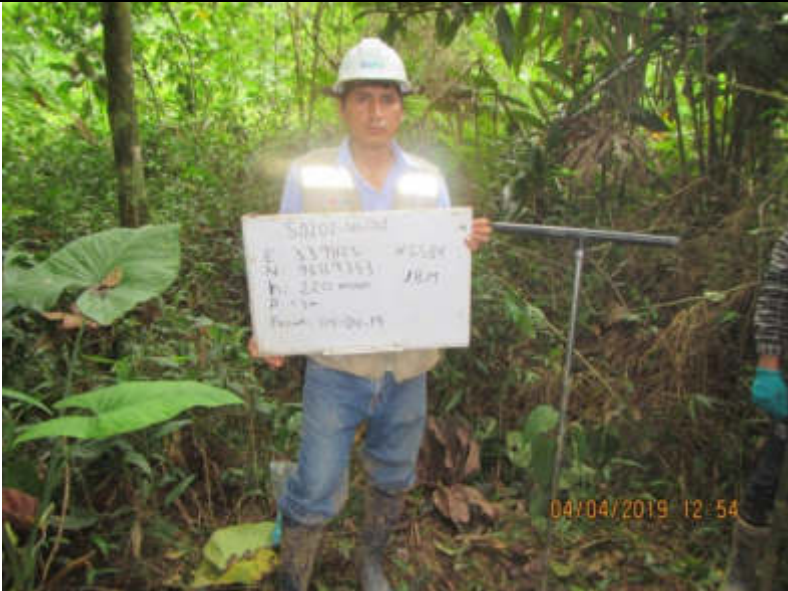
Distrito	Andoas	Provincia	Datem del Marañón	Departamento	Loreto
FOTOGRAFÍA N.º 1 S0202-SU-001

Fecha: 04/04/2019					
Hora: 12:54					
COORDENADAS UTM -WGS 84 – ZONA 18M					
Este (m): 339825					
Norte (m): 9689353					
Altitud (m s.n.m): 220					
Precisión: ± 3					
DESCRIPCIÓN:		Punto de muestreo S0202-SU-001, en el cual se muestra un suelo con materia orgánica y rodeado de vegetación herbácea y arbórea.

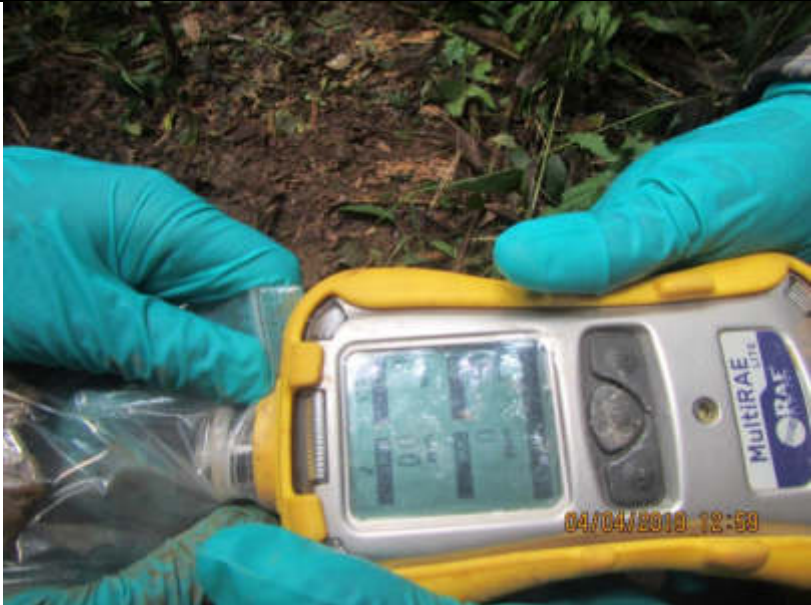
Distrito	Andoas	Provincia	Datem del Marañón	Departamento	Loreto
FOTOGRAFÍA N.º 2 S0202-SU-001

Fecha: 04/04/2019					
Hora: 12:59					
COORDENADAS UTM -WGS 84 – ZONA 18M					
Este (m): 339825					
Norte (m): 9689353					
Altitud (m s.n.m): 220					
Precisión: ± 3					
DESCRIPCIÓN:		Punto de muestreo S0202-SU-001, en el cual se muestra análisis in situ, con muestreador de gases.

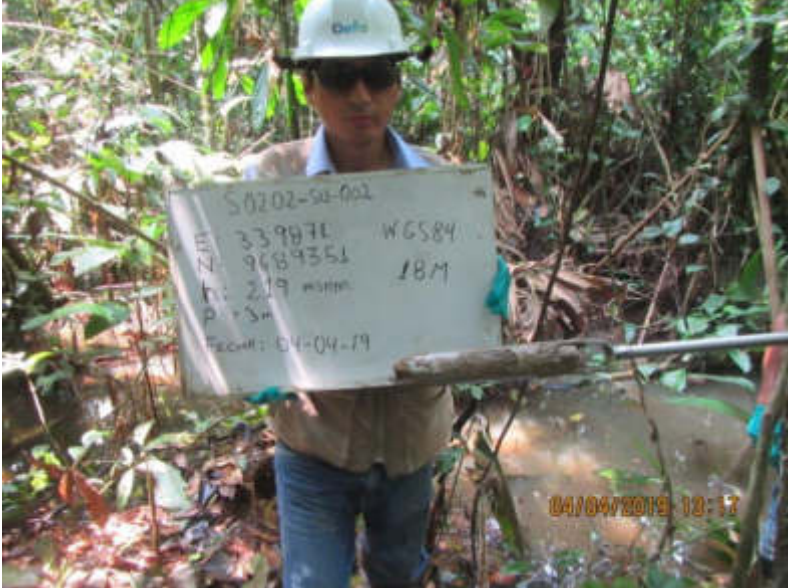
Distrito	Andoas	Provincia	Datem del Marañón	Departamento	Loreto
FOTOGRAFÍA N.º 3 S0202-SU-002					
Fecha: 04/04/2019					
Hora: 13:17					
COORDENADAS UTM -WGS 84 – ZONA 18M					
Este (m): 339871					
Norte (m): 9689351					
Altitud (m s.n.m): 219					
Precisión: ± 3

DESCRIPCIÓN: Punto de muestreo S0202-SU-002, en el cual se muestra un suelo saturado en agua y rodeado de vegetación arbórea.

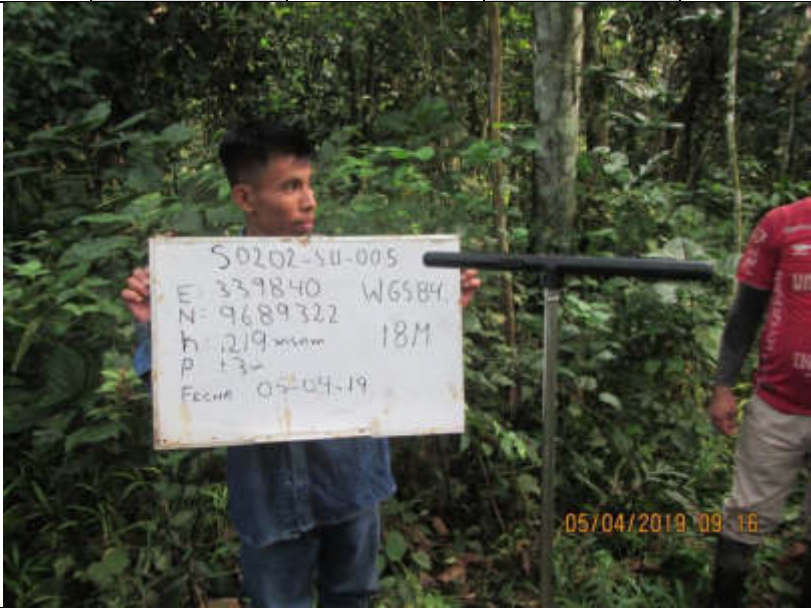
Distrito	Andoas	Provincia	Datem del Marañón	Departamento	Loreto
FOTOGRAFÍA N.º 4 S0202-SU-005					
Fecha: 05/04/2019					
Hora: 09:16					
COORDENADAS UTM -WGS 84 – ZONA 18M					
Este (m): 339840					
Norte (m): 9689322					
Altitud (m s.n.m): 219					
Precisión: ± 3

DESCRIPCIÓN: Punto de muestreo S0202-SU-005, en el cual se muestra el punto de muestreo y su entorno arbustivo y arboreo.

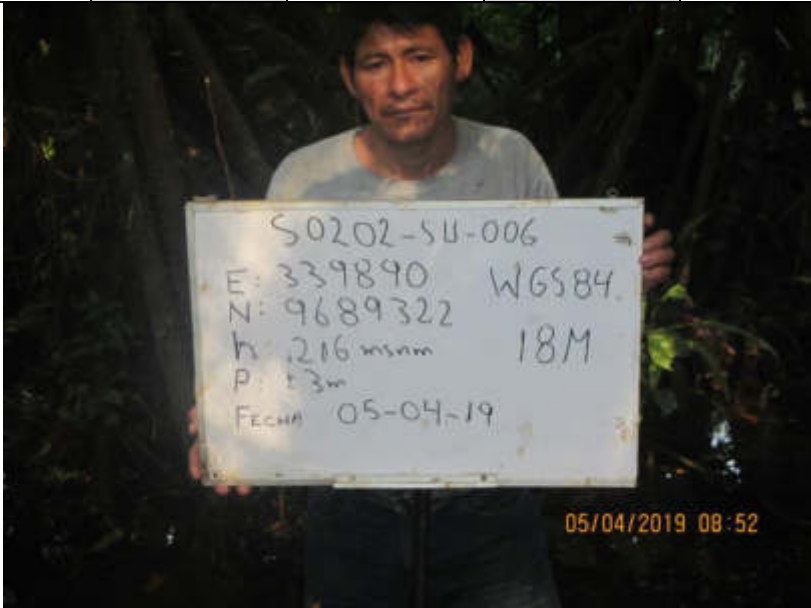
<p>DESCRIPCIÓN: Punto de muestreo S0202-SU-006, en el cual se muestra un suelo saturado; asimismo, organolépticamente no se evidencio afectación por hidrocarburos.</p>					
<p>Evaluación ambiental de calidad de suelo en el sitio S0202, ubicado en el ámbito de la cuenca del río Pastaza, en el distrito de Andoas, provincia Datem del Marañón y departamento de Loreto</p>					
<p>CUE: 2018-05-0063</p>			<p>CUC: 005-2-2019-402</p>		
Distrito	Andoas	Provincia	Datem del Marañón	Departamento	Loreto
<p>FOTOGRAFÍA N.º 6 S0202-SU-007</p>					
<p>Fecha: 28/03/2019</p>					
<p>Hora: 11:50</p>

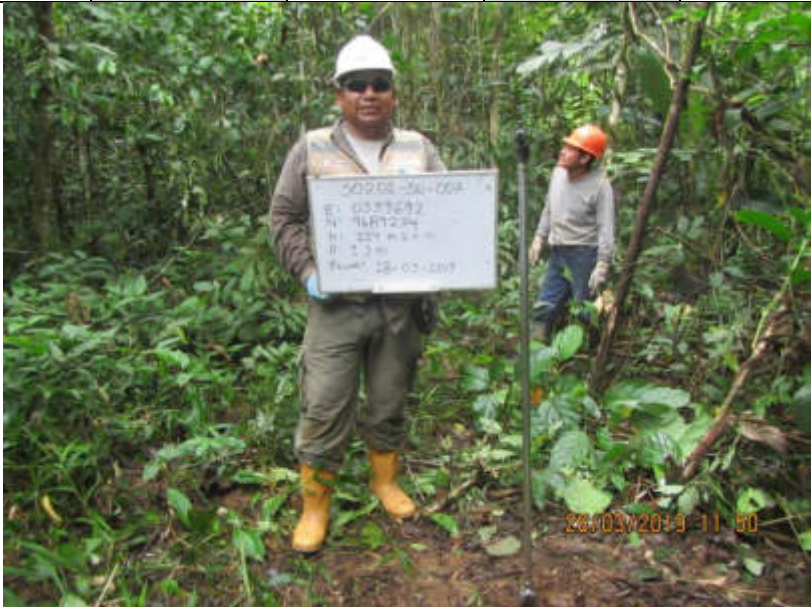
<p>DESCRIPCIÓN: Punto de muestreo S0202-SU-007, en el cual se muestra un área con presencia de vegetación arbórea.</p>

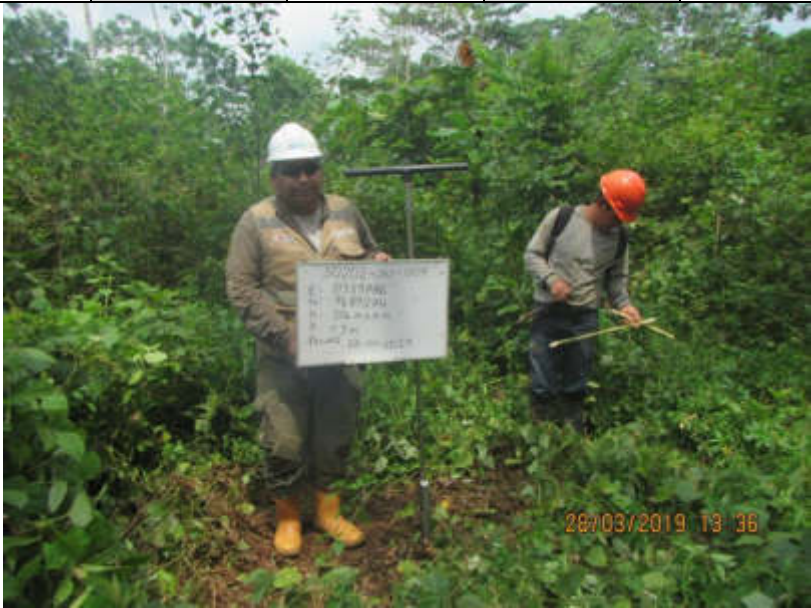
Punto de muestreo S0202-SU-009, en el cual se muestra un suelo con materia orgánica (raíces).

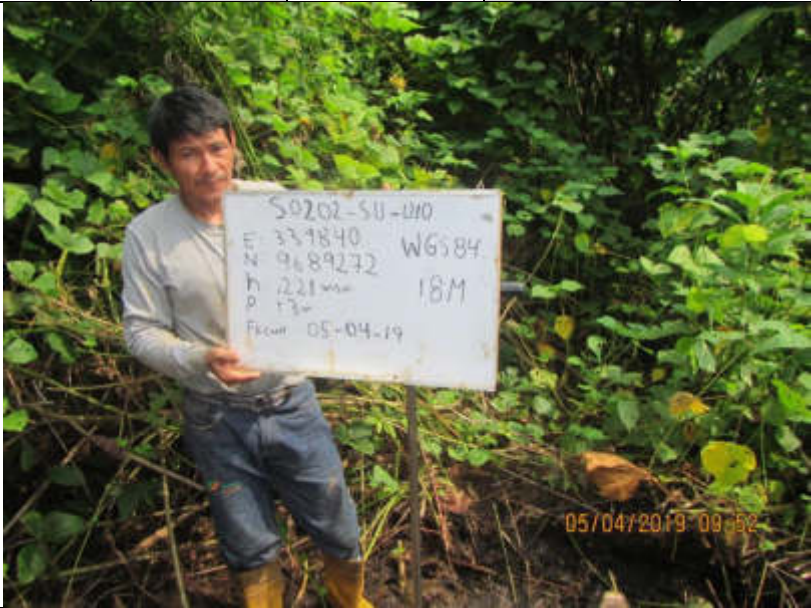
Distrito	Andoas	Provincia	Datem del Marañón	Departamento	Loreto
FOTOGRAFÍA N.º 08 S0202-SU-010					
Fecha: 05/04/2019					
Hora: 09:52					
COORDENADAS UTM -WGS 84 – ZONA 18M					
Este (m): 339840					
Norte (m): 9689272					
Altitud (m.s.n.m): 221					
Precisión: ± 3					
DESCRIPCIÓN:

Punto de muestreo S0202-SU-010, se muestra el punto de muestreo y el entorno encontrado en el lugar.

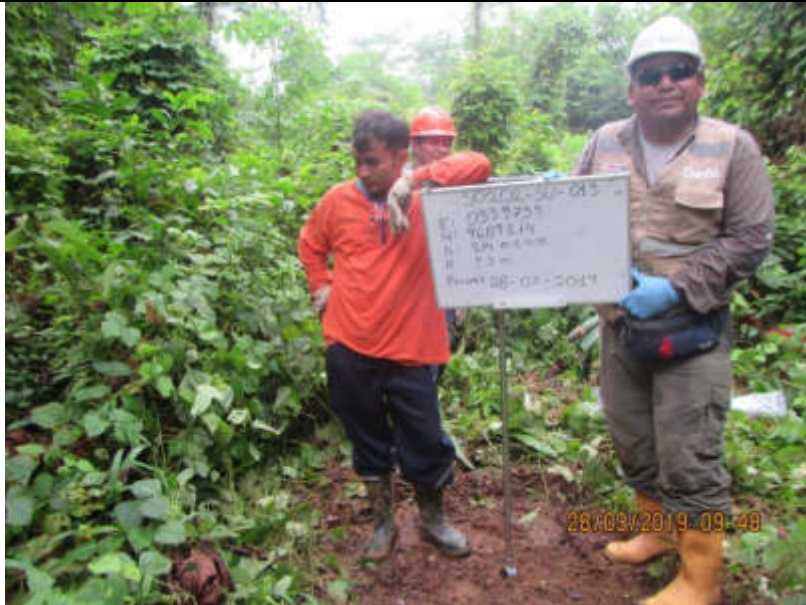
Distrito	Andoas	Provincia	Datem del Marañón	Departamento	Loreto
FOTOGRAFÍA N.º 9 S0202-SU-013					
Fecha: 28/03/2019					
Hora: 09:48					
COORDENADAS UTM -WGS 84 – ZONA 18M					
Este (m): 339739					
Norte (m): 9689214					
Altitud (m s.n.m): 214					
Precisión: ± 3

Punto de muestreo S0202-SU-013, en el cual se muestra el punto de muestreo un con abundante materia orgánica (raíces).

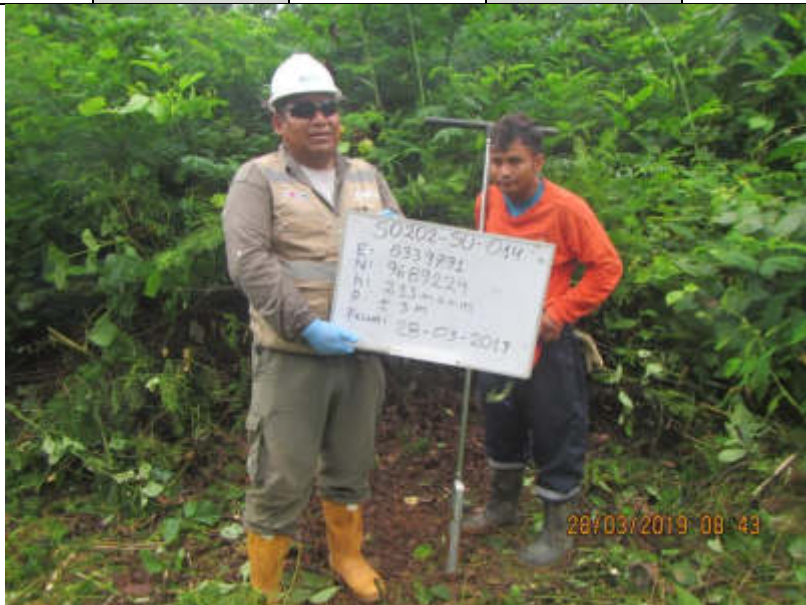
Distrito	Andoas	Provincia	Datem del Marañón	Departamento	Loreto
FOTOGRAFÍA N.º 10 S0202-SU-014					
Fecha: 28/03/2019					
Hora: 08:43					
COORDENADAS UTM -WGS 84 – ZONA 18M					
Este (m): 339791					
Norte (m): 9689224					
Altitud (m.s.n.m): 213					
Precisión: ± 3

Punto de muestreo S0202-SU-014, se muestra el punto de muestreo y su entorno vegetativo.

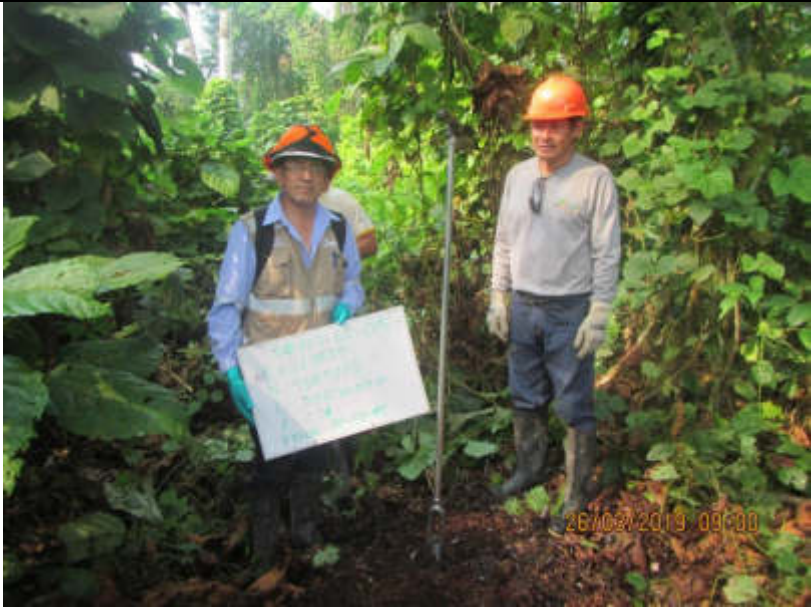
Distrito	Andoas	Provincia	Datem del Marañón	Departamento	Loreto
FOTOGRAFÍA N.º 11 S0202-SU-015					
Fecha: 26/03/2019					
Hora: 09:00					
COORDENADAS UTM -WGS 84 – ZONA 18M					
Este (m): 339839					
Norte (m): 9689226					
Altitud (m.s.n.m): 200					
Precisión: ± 3

DESCRIPCIÓN: Punto de muestreo S0202-SU-015, se muestra el punto de muestreo y el entorno encontrado en el lugar.

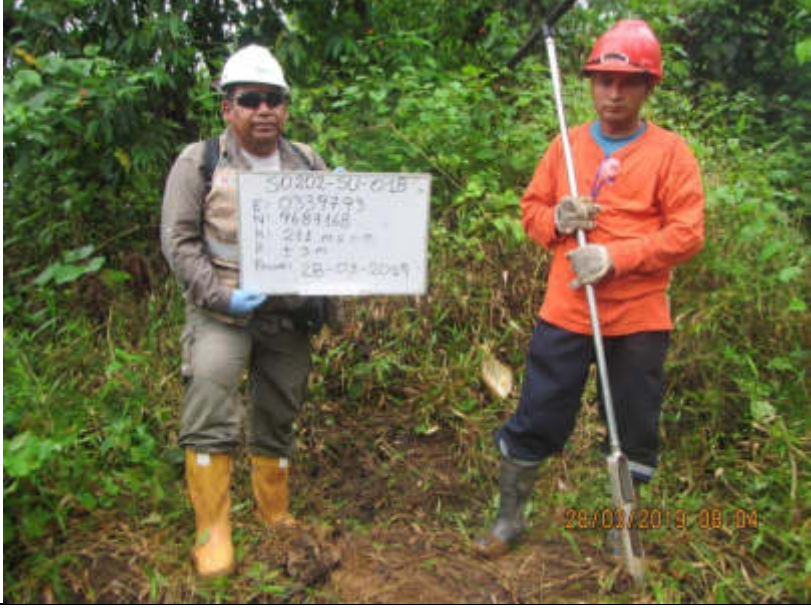
Distrito	Andoas	Provincia	Datem del Marañón	Departamento	Loreto
FOTOGRAFÍA N.º 12 S0202-SU-018					
Fecha: 28/03/2019					
Hora: 08:04					
COORDENADAS UTM -WGS 84 – ZONA 18M					
Este (m): 339793					
Norte (m): 9689168					
Altitud (m s.n.m): 211					
Precisión: ± 3

DESCRIPCIÓN: Cercano al punto de muestreo S0202-SU-018, se observa punto de muestreo y vegetación del entorno.

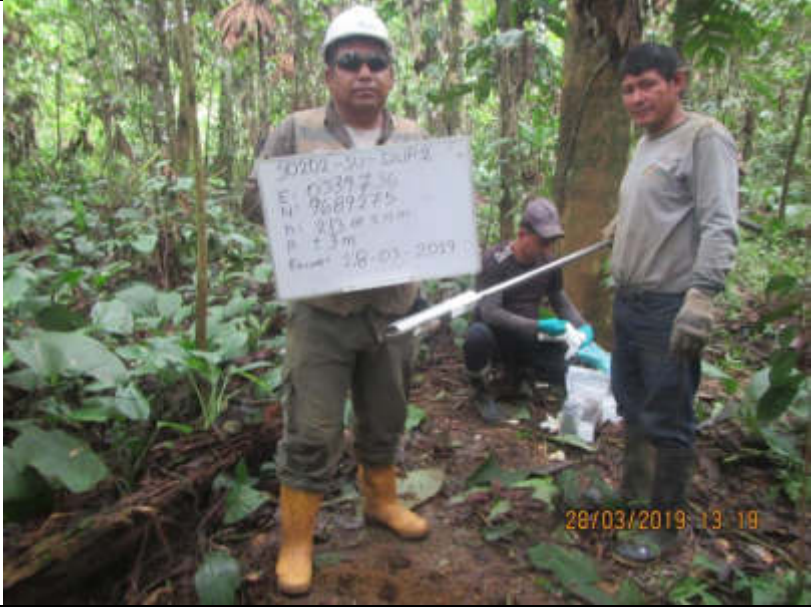
DESCRIPCIÓN: Punto de muestreo S0202-SU-DUP2, se muestra cubierta vegetal (raíces) y entorno herbáceo y arbóreo.

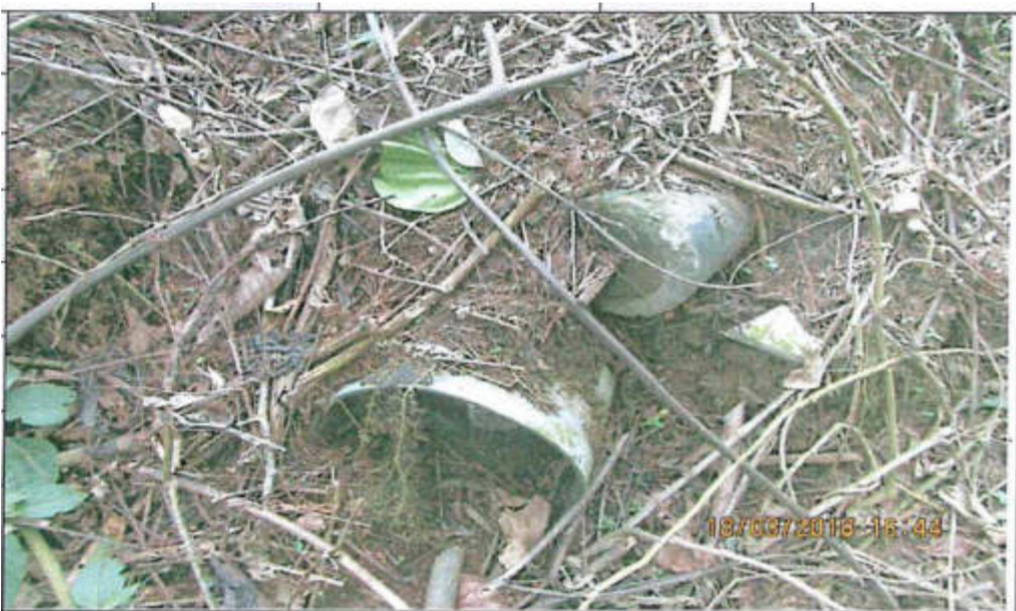
Presencia de residuos sólidos en el sitio S0202.

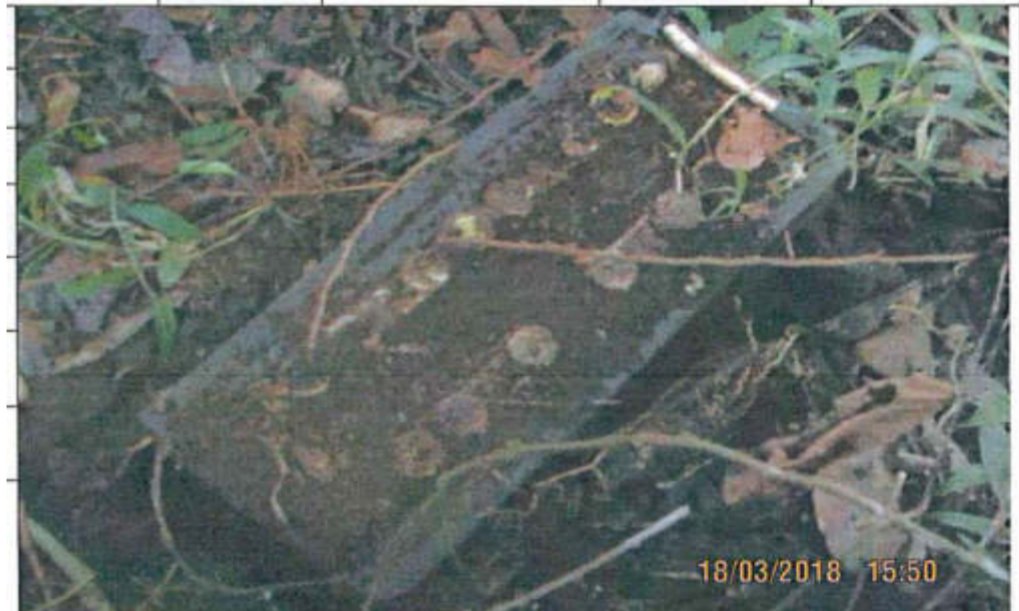
Presencia de una batería en el sitio S0202.

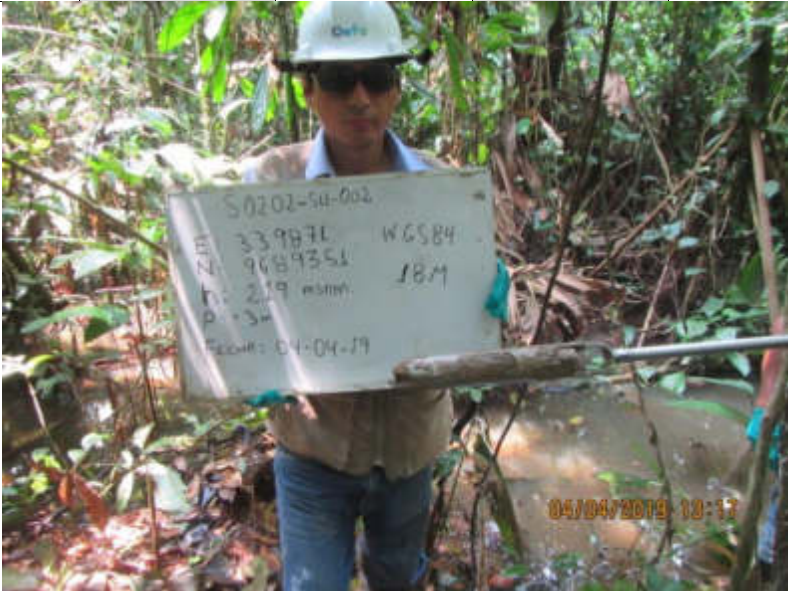
<p>DESCRIPCIÓN:</p>					
<p>Punto de muestreo S0202-SU-002, en el cual se muestra un suelo saturado en agua y rodeado de vegetación arbórea.</p>

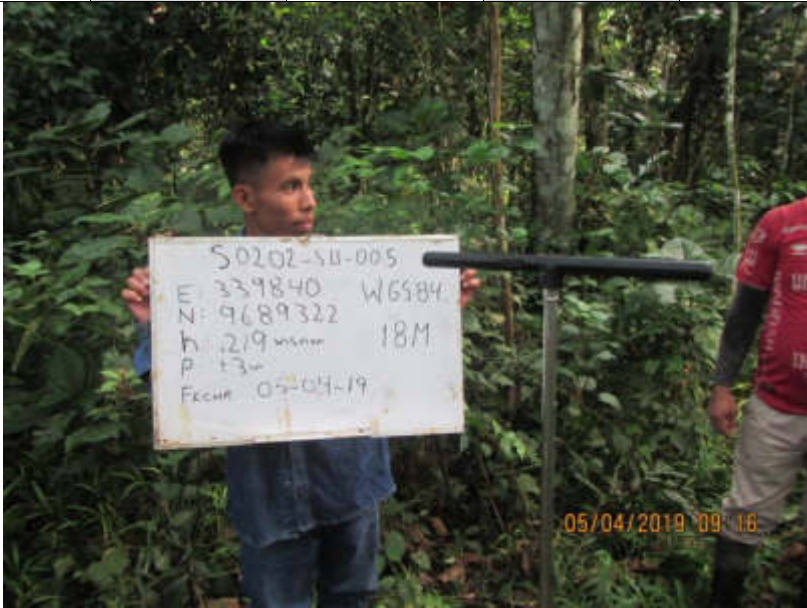
<p>DESCRIPCIÓN:</p>					
<p>Punto de muestreo S0202-SU-005, en el cual se muestra el punto de muestreo y su entorno arbustivo y arbóreo.</p>
