**INFORME N° 00347-2019-OEFA/DEAM-SSIM**

a.	Zona evaluada	Sitio con código S0202 ubicado en el ámbito de la cuenca del río Pastaza.
b.	Problemática identificada	Evaluar la calidad ambiental del sitio S0202 para su identificación como sitio impactado por actividades de hidrocarburos y la estimación del nivel de riesgo a la salud y al ambiente.
c.	La actividad se realizó en el marco de	Planefa 2019
d.	Periodo de ejecución	26, 27 y 28 de marzo, y 4 y 5 de abril de 2019

e.	Tipo de evaluación	Identificación de Sitios Impactados por actividades de Hidrocarburos según normativa especial
----	--------------------	---

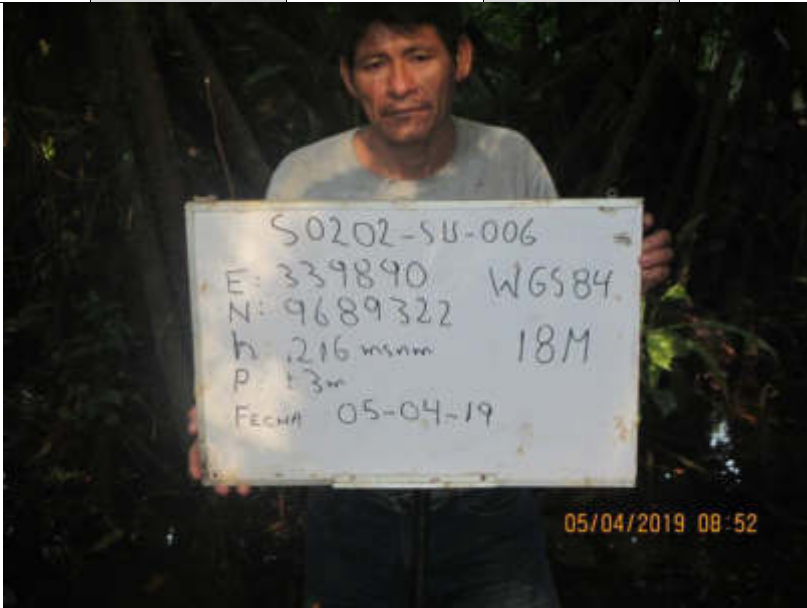
DESCRIPCIÓN: Punto de muestreo S0202-SU-006, en el cual se muestra un suelo saturado; asimismo, organolépticamente no se evidencio afectación por hidrocarburos.					
Evaluación ambiental de calidad de suelo en el sitio S0202, ubicado en el ámbito de la cuenca del río Pastaza, en el distrito de Andoas, provincia Datem del Marañón y departamento de Loreto					
CUE: 2018-05-0063					
CUC: 005-2-2019-402					
Distrito	Andoas	Provincia	Datem del Marañón	Departamento	Loreto
FOTOGRAFÍA N.º 6 S0202-SU-007					
Fecha: 28/03/2018					
Hora: 11:50					
COORDENADAS UTM -WGS 84 – ZONA 18M					
Este (m): 339692					
Norte (m): 9689274					
Altitud (m s.n.m): 224

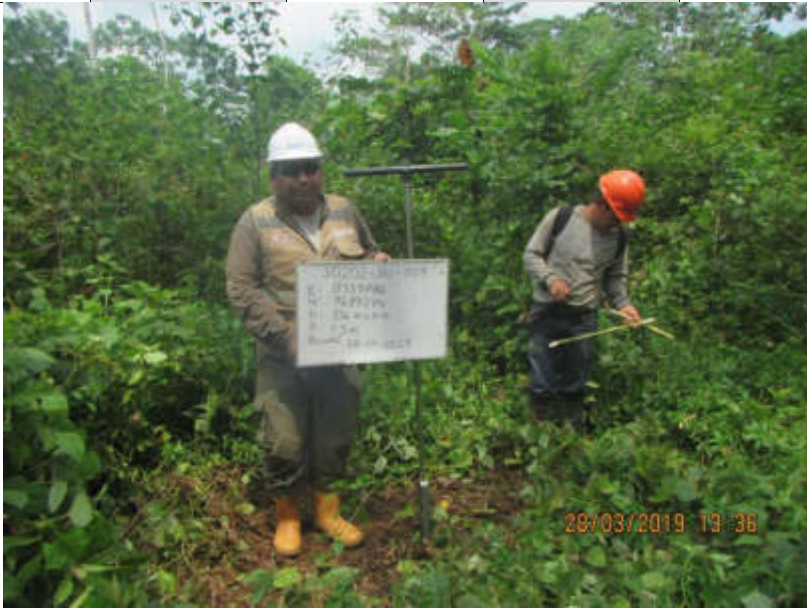
<p>DESCRIPCIÓN: Punto de muestreo S0202-SU-009, en el cual se muestra un suelo con materia orgánica (raíces).</p>					
<p>Evaluación ambiental de calidad de suelo en el sitio S0202, ubicado en el ámbito de la cuenca del río Pastaza, en el distrito de Andoas, provincia Datem del Marañón y departamento de Loreto</p>					
<p>CUE: 2018-05-0063</p>			<p>CUC: 005-2-2019-402.</p>		
Distrito	Andoas	Provincia	Datem del Marañón	Departamento	Loreto
<p>FOTOGRAFÍA N.º 08 S0202-SU-010</p>					
<p>Fecha: 05/04/2019</p>					
<p>Hora: 09:52</p>					
<p>COORDENADAS UTM -WGS 84 – ZONA 18M</p>

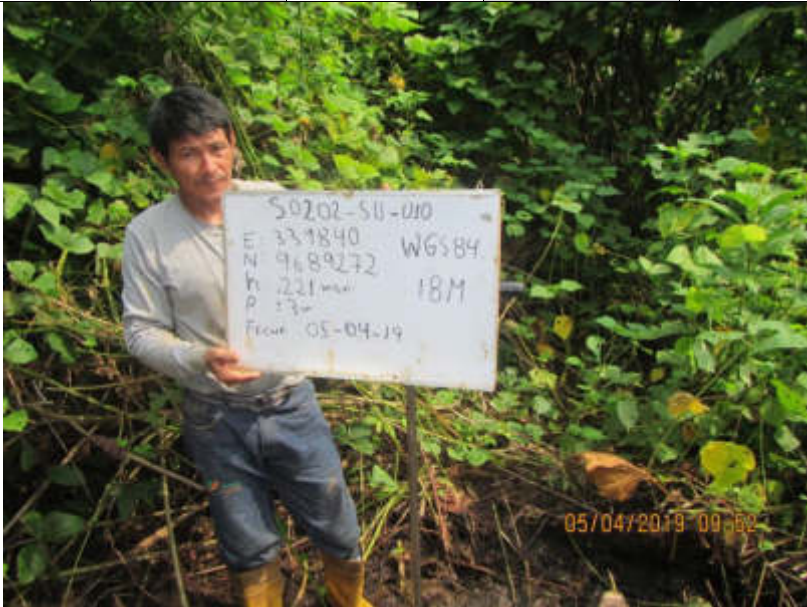
<p>DESCRIPCIÓN: Punto de muestreo S0202-SU-010, se muestra el punto de muestreo y el entorno encontrado en el lugar.</p>

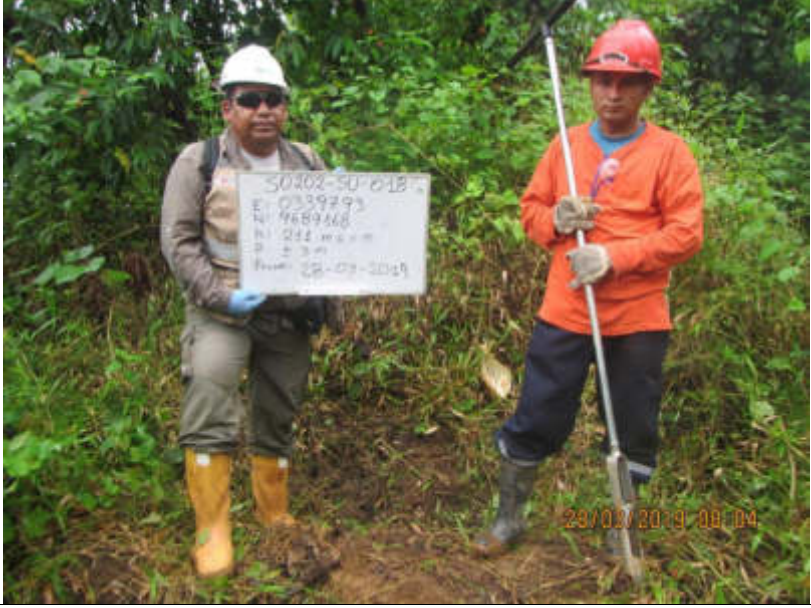
<p>DESCRIPCIÓN: Cercano al punto de muestreo S0202-SU-018, se observa punto de muestreo y vegetación del entorno.</p>

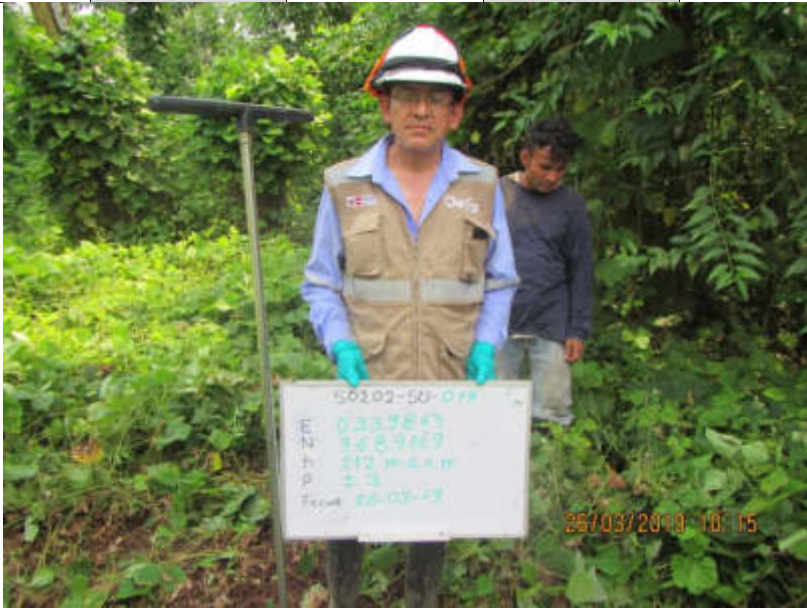
<p>DESCRIPCIÓN: Punto de muestreo S0202-SU-019, en el cual se muestra cubierta vegetal (raíces) y entorno herbáceo y arbóreo.</p>					
<p>Evaluación ambiental de calidad de suelo en el sitio S0202, ubicado en el ámbito de la cuenca del río Pastaza, en el distrito de Andoas, provincia Datem del Marañón y departamento de Loreto</p>					
<p>CUE: 2018-05-0063</p>					
<p>CUC: 005-2-2019-402</p>					
Distrito	Andoas	Provincia	Datem del Marañón	Departamento	Loreto
<p>FOTOGRAFÍA N.º 14 S0202-SU-021</p>					
<p>Fecha: 27/03/2019</p>					
<p>Hora: 08:07</p>					
<p>COORDENADAS UTM -WGS 84 – ZONA 18M</p>

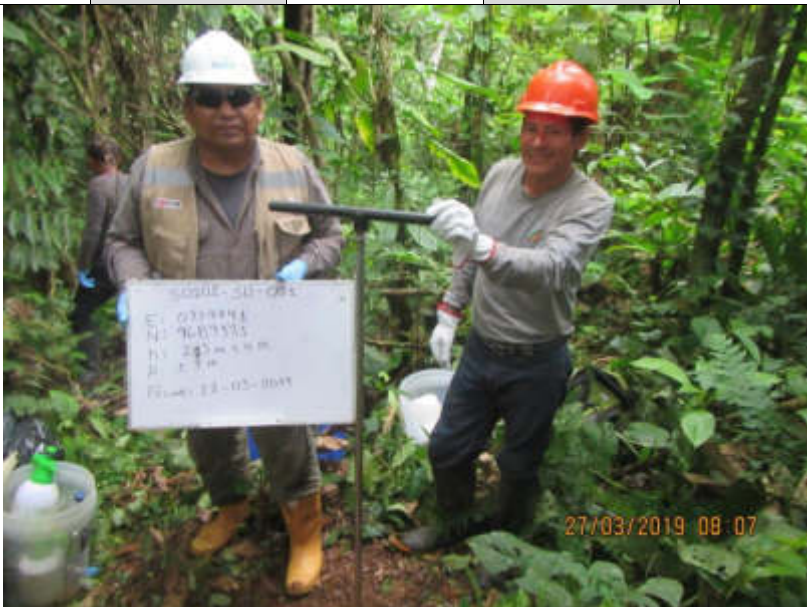
<p>DESCRIPCIÓN: Punto de muestreo S0202-SU-021, en el cual se muestra cubierta vegetal (raíces) y entorno herbáceo y arbóreo.</p>

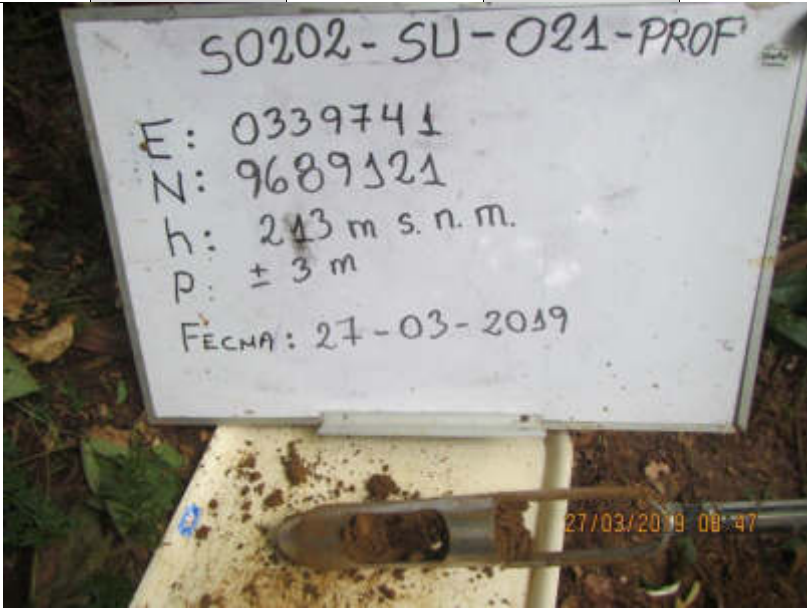
Distrito	Andoas	Provincia	Datem del Marañón	Departamento	Loreto
FOTOGRAFÍA N.º 15 S0202-SU-021-PROF					
Fecha: 27/03/2019 Hora: 08:47					
COORDENADAS UTM -WGS 84 – ZONA 18M					
Este (m): 339741					
Norte (m): 9689121					
Altitud (m.s.n.m): 213					
Precisión: ± 3

DESCRIPCIÓN: Punto de muestreo S0202-SU-021-PROF, en el cual se muestra cubierta vegetal (raíces) y entorno herbáceo y arbóreo.					
Evaluación ambiental de calidad de suelo en el sitio S0202, ubicado en el ámbito de la cuenca del río Pastaza, en el distrito de Andoas, provincia Datem del Marañón y departamento de Loreto					
CUE: 2018-05-0063			CUC: 005-2-2019-402		
Distrito	Andoas	Provincia	Datem del Marañón	Departamento	Loreto
FOTOGRAFÍA N.º 16 S0202-SU-024					
Fecha: 26/03/2019 Hora: 13:14					
COORDENADAS UTM -WGS 84 – ZONA 18M					
Este (m): 339937					
Norte (m): 9689113					
Altitud (m.s.n.m): 219					
Precisión: ± 3

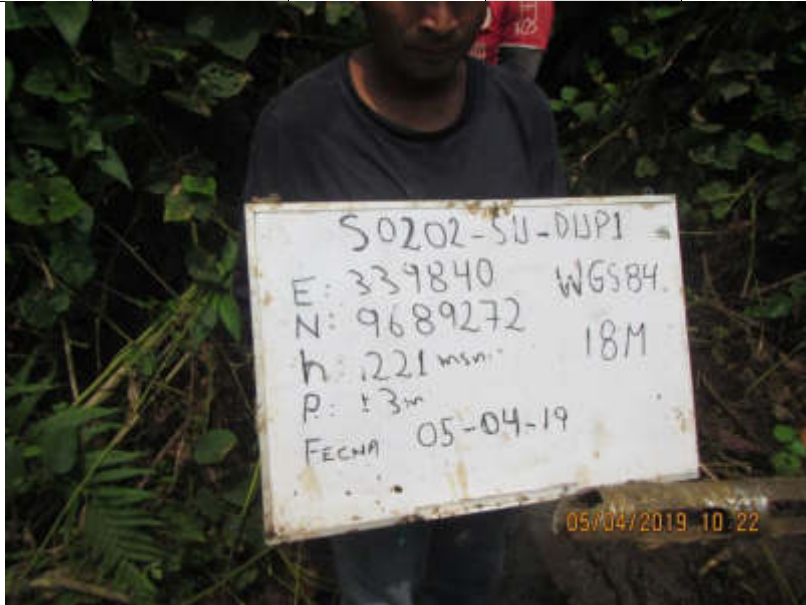
Distrito	Andoas	Provincia	Datem del Marañón	Departamento	Loreto
FOTOGRAFÍA N.º 17 S0202-SU-DUP1					
Fecha: 05/04/2019					
Hora: 09:52					
COORDENADAS UTM -WGS 84 – ZONA 18M					
Este (m): 339840					
Norte (m): 9689272					
Altitud (m.s.n.m): 221					
Precisión: ± 3

Punto de muestreo S0202-SU-DUP1, se muestra cubierta vegetal (raíces) y entorno herbáceo y arbóreo.

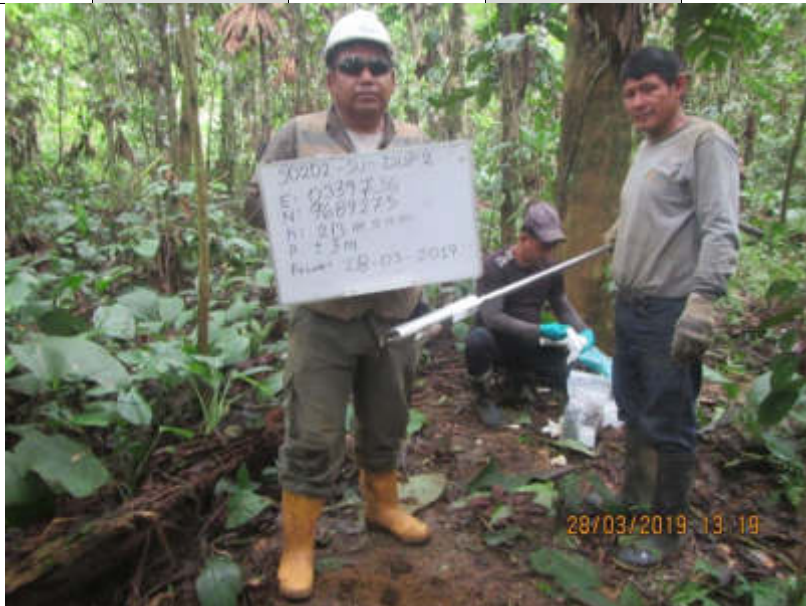
Distrito	Andoas	Provincia	Datem del Marañón	Departamento	Loreto
FOTOGRAFÍA N.º 18 S0202-SU-DUP2					
Fecha: 28/03/2019					
Hora: 12:46					
COORDENADAS UTM -WGS 84 – ZONA 18M					
Este (m): 339736					
Norte (m): 9689275					
Altitud (m.s.n.m): 213					
Precisión: ± 3

Punto de muestreo S0202-SU-DUP2, se muestra cubierta vegetal (raíces) y entorno herbáceo y arbóreo.
