**INFORME N° 00352- 2019-OEFA/DEAM-SSIM**

a.	Zona evaluada	Sitio con código S0175, ubicado en el Lote 192, en el ámbito de la cuenca del río Pastaza, en el derecho de vía del ducto que va del campo Tambo a la Estación Andoas, a 2700 m del Km 24 de la carretera Tambo – Andoas, Lote 192, distrito de Andoas, provincia de Datem del Marañón, departamento de Loreto.
b.	Problemática identificada	Evaluar la calidad ambiental del sitio S0175 para su identificación como sitio impactado por actividades de hidrocarburos y la estimación del nivel de riesgo a la salud y al ambiente.
c.	La actividad se realizó en el marco de	Planefa 2019

d.	Periodo de ejecución	2 y 4 de abril de 2019
e.	Tipo de evaluación	Identificación de Sitio Impactado por actividades de Hidrocarburos según normativa especial

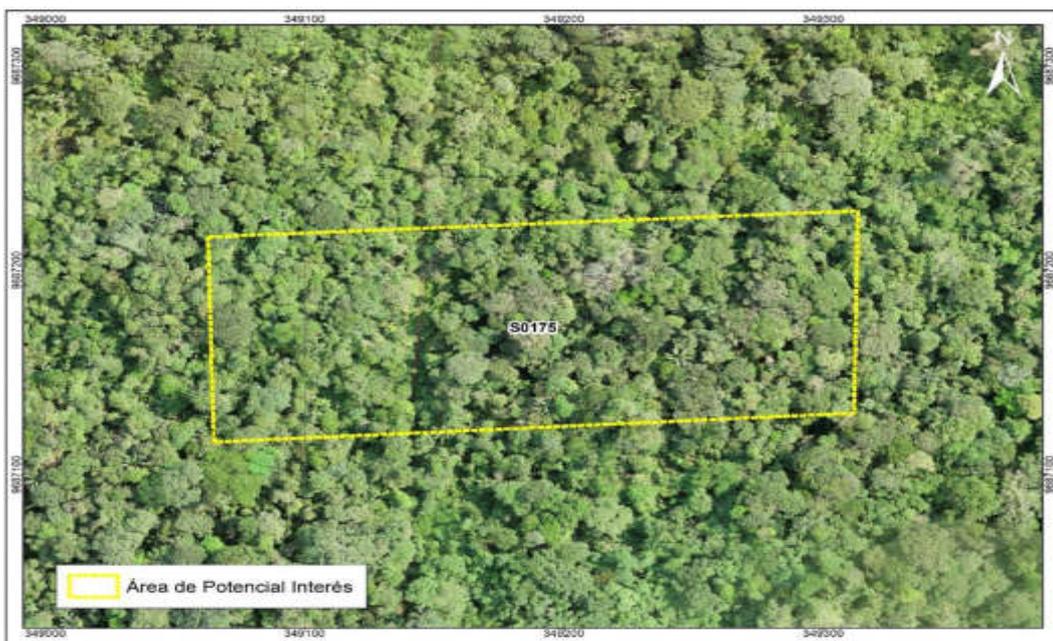
Figura 3.2. Ortofoto del sitio S0175 tomada por un sistema de aeronave piloteada a distancia

El sitio S0175 se encuentra en una zona plana con drenaje pobre (pendiente de 0-10 %) y suelo arcilloso saturado con una permeabilidad baja y material orgánico superficial; asimismo, presenta vegetación herbácea en el derecho de vía y vegetación de bosque secundario de tierra firme. El sitio es atravesado por el oleoducto de producción que viene de Campo Tambo y va a la Estación Andoas tal como se muestran en la Figura 3.2.

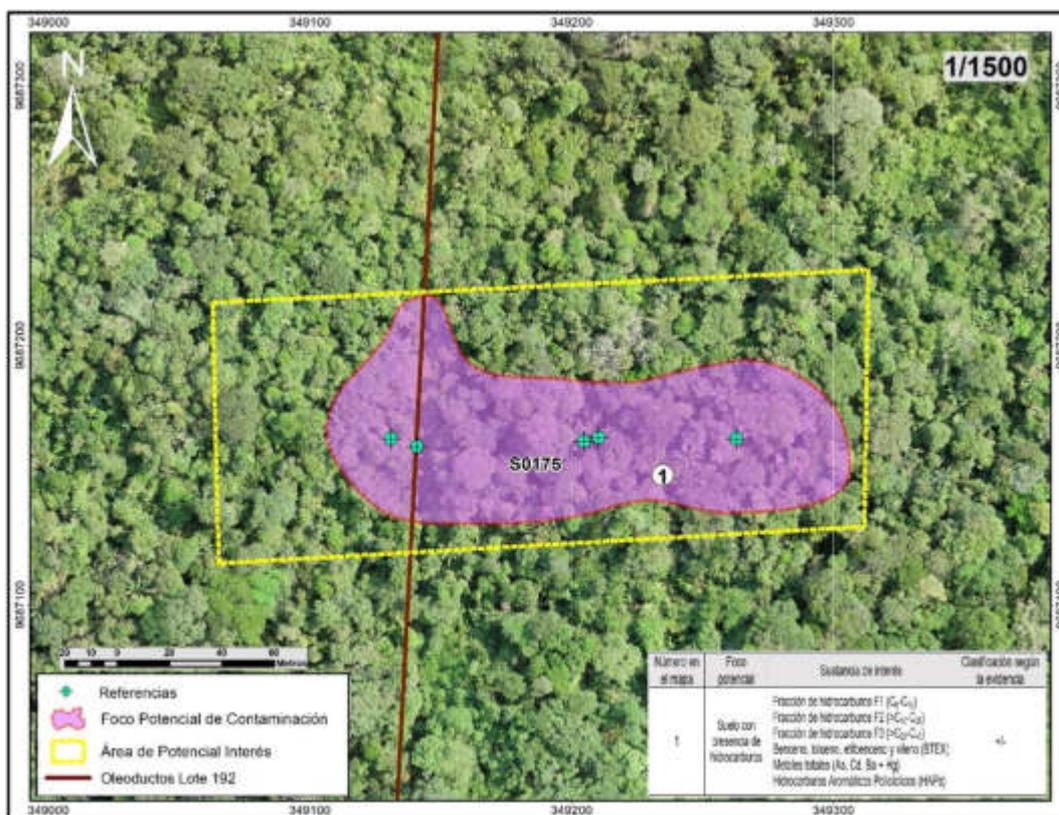
Figura 3.3 Focos potenciales de contaminación en el sitio S0175

La figura 3.3 presenta un mapa con la demarcación de los focos potenciales de contaminación identificados en el sitio y sus posibles sustancias de interés.

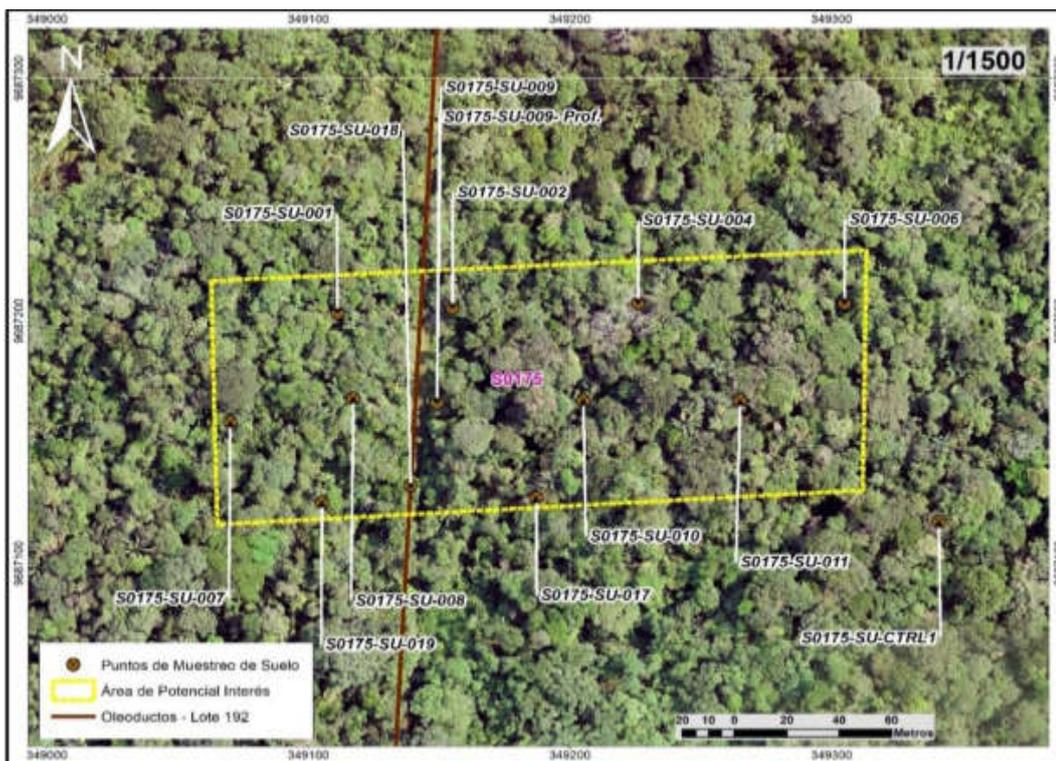
Figura 7.1. Ubicación de los puntos de muestreo de suelo

La distribución de los puntos de muestreo se presenta en el mapa respectivo tal como se muestra en la figura 7.1 (Anexo 1.4).

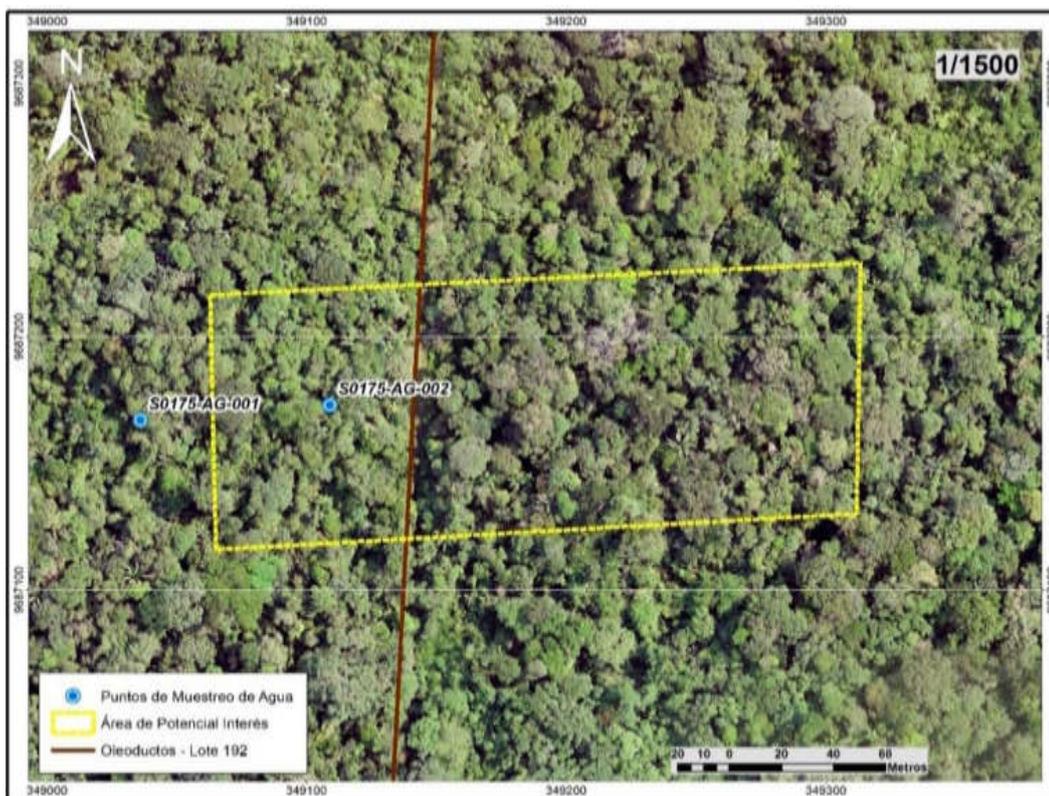
**Figura 7.2.** Ubicación de los puntos de muestreo de agua superficial

En el sitio S0175 se colectaron 2 muestras distribuidas en 2 puntos de muestreo. Los puntos de muestreo se presentan en la Figura 7.2 (Anexo 1.5).

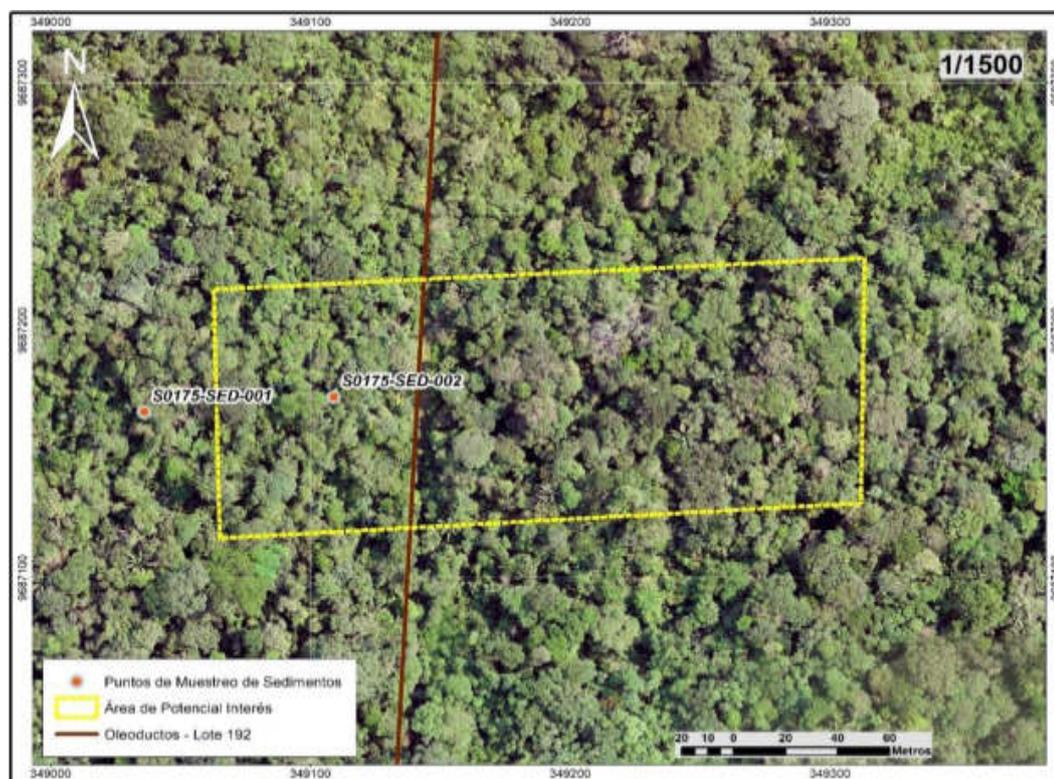
**Figura 7.3.** Ubicación de los puntos de muestreo de sedimento

La distribución de los puntos de muestreo se presenta en la Figura 7.3 (Anexo 1.6).

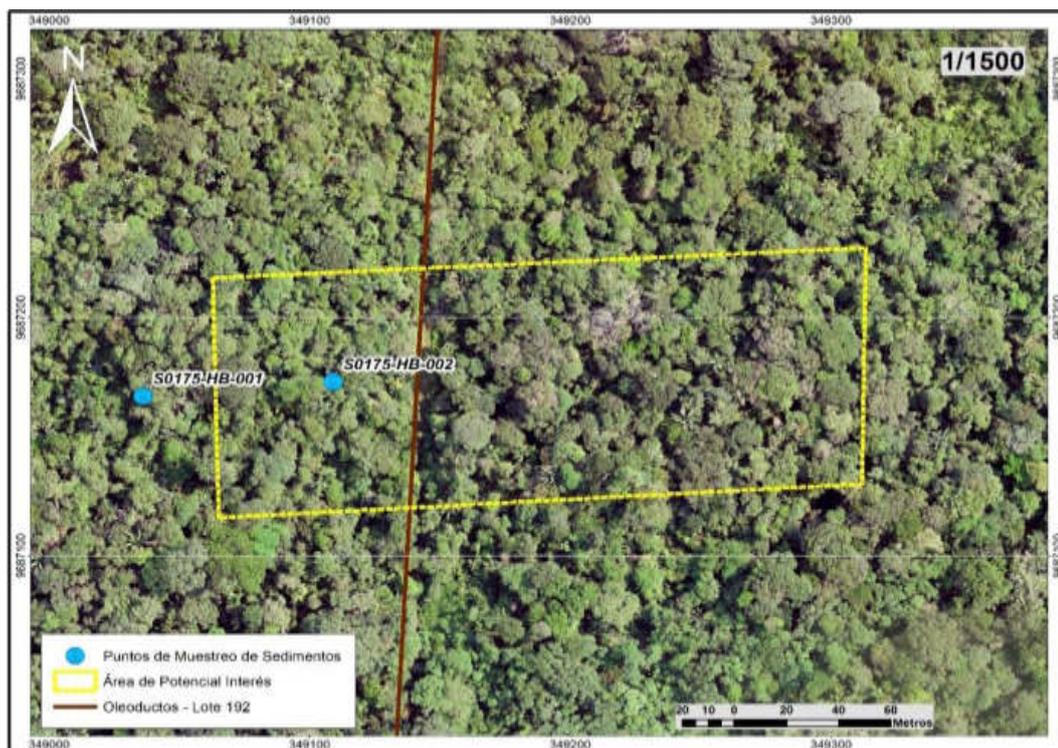
**Figura 7.4.** Ubicación del punto de muestreo de comunidades hidrobiológicas

La ubicación del punto de muestreo se presenta en la Figura 7.4 (Anexo 1.7).

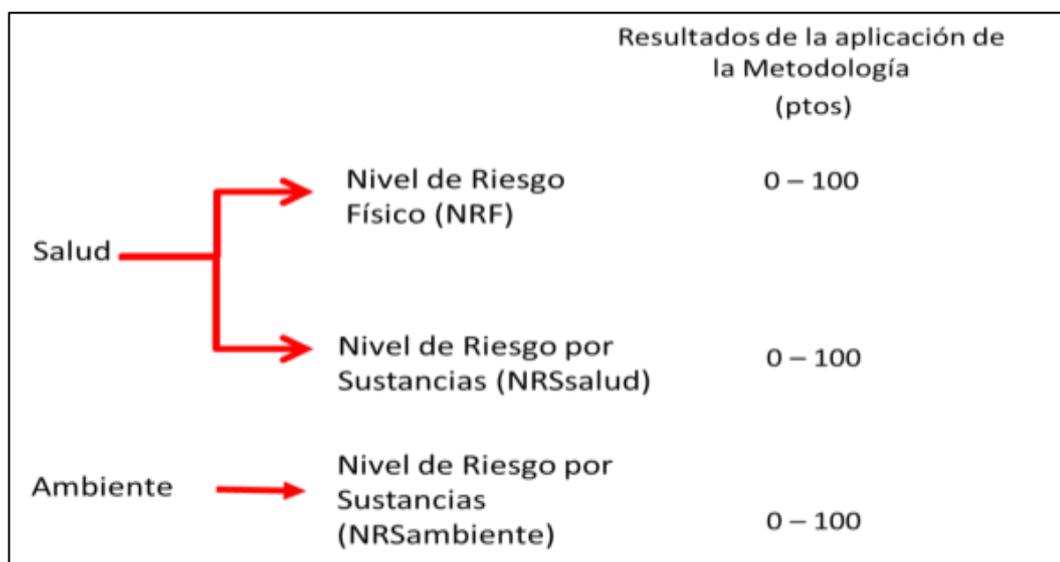
**Figura 7.5.** Indicadores de riesgos por presencia de peligros de tipo físico y por presencia de sustancias contaminantes

Cabe recordar que la metodología, establece tres indicadores que muestran los riesgos por la presencia de peligros de tipo físico y por la presencia de sustancias contaminantes.

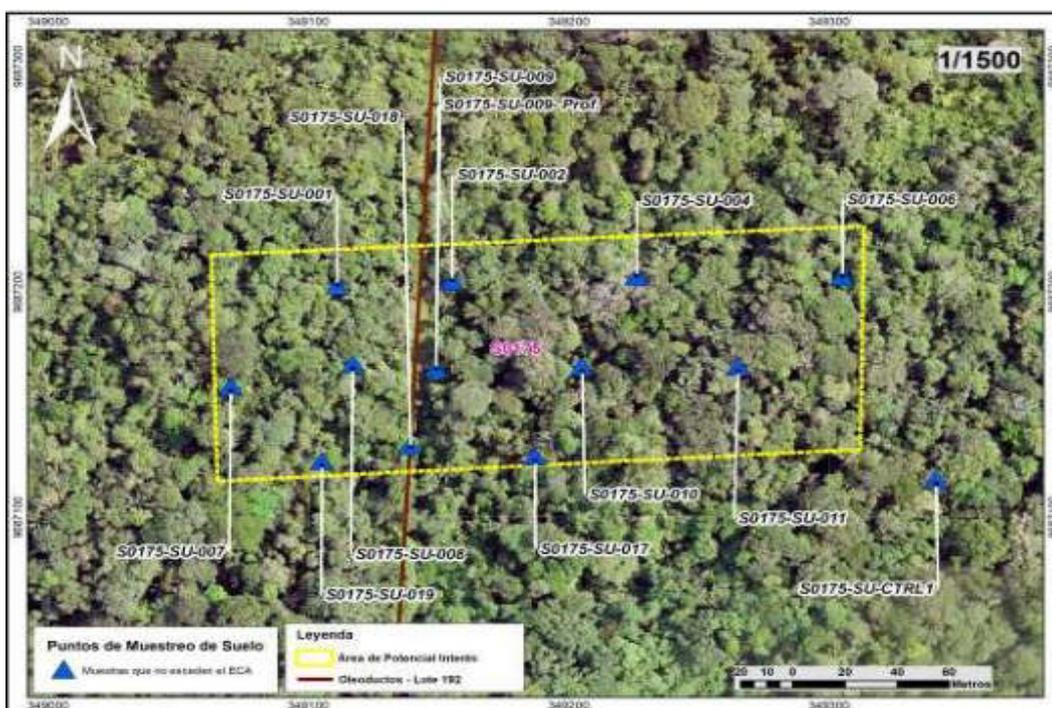
Figura 8.1. Puntos de muestreo con concentraciones que no superan el ECA para suelo de uso agrícola

Los resultados de laboratorio fueron reportados en los informes de ensayo N.º 22687/2019, 22688/2019 y 22689/2019, anexados y descritos en el reporte de resultados (Anexo 5). Los resultados analíticos reportan concentraciones para los diferentes parámetros analizados, estos no superan los Estándares de Calidad Ambiental (ECA) para Suelo de uso agrícola, aprobado mediante Decreto Supremo N.º 011-2017-MINAM, en ninguna de las muestras tomadas.

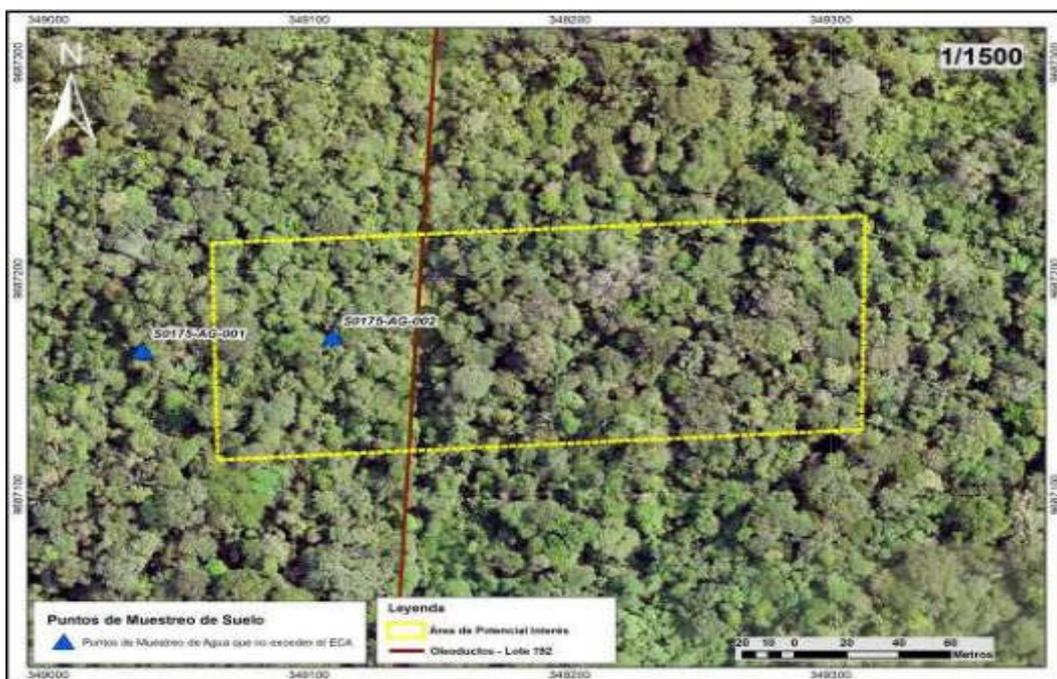
Figura 8.2. Puntos de muestreo con concentraciones que no superan el ECA para agua

Los resultados de laboratorio se reportaron en el informe de ensayo N.º 22702/2019 (Anexo 5), el cual muestra concentraciones para los diferentes parámetros analizados que no superan los Estándares de Calidad Ambiental (ECA) para Agua Categoría 4: Conservación del ambiente acuático, E2: Ríos de Selva, aprobado mediante Decreto Supremo N.º 004-2017-MINAM, en ninguna de las muestras tomadas.

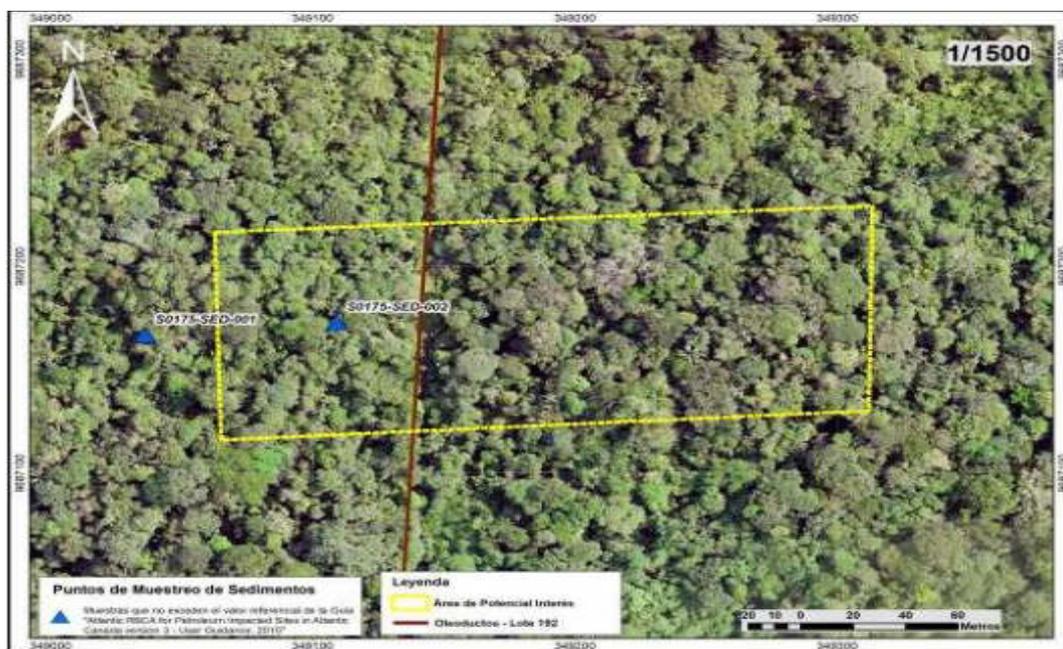
Figura 8.3. Puntos de muestreo con concentraciones que no superan la norma referencial de Canadá para Hidrocarburos Totales de Petróleo (C<sub>10</sub>-C<sub>40</sub>)

Los resultados de laboratorio fueron reportados en el informe de ensayo N.º 24555/2019 (Anexo 5), los cuales muestran que para el parámetro Hidrocarburos Totales de Petróleo (C<sub>10</sub>-C<sub>40</sub>) ningún resultado superó los valores de la norma referencial (Tabla 8.1). Los resultados se detallan en la tabla y figuras siguientes:

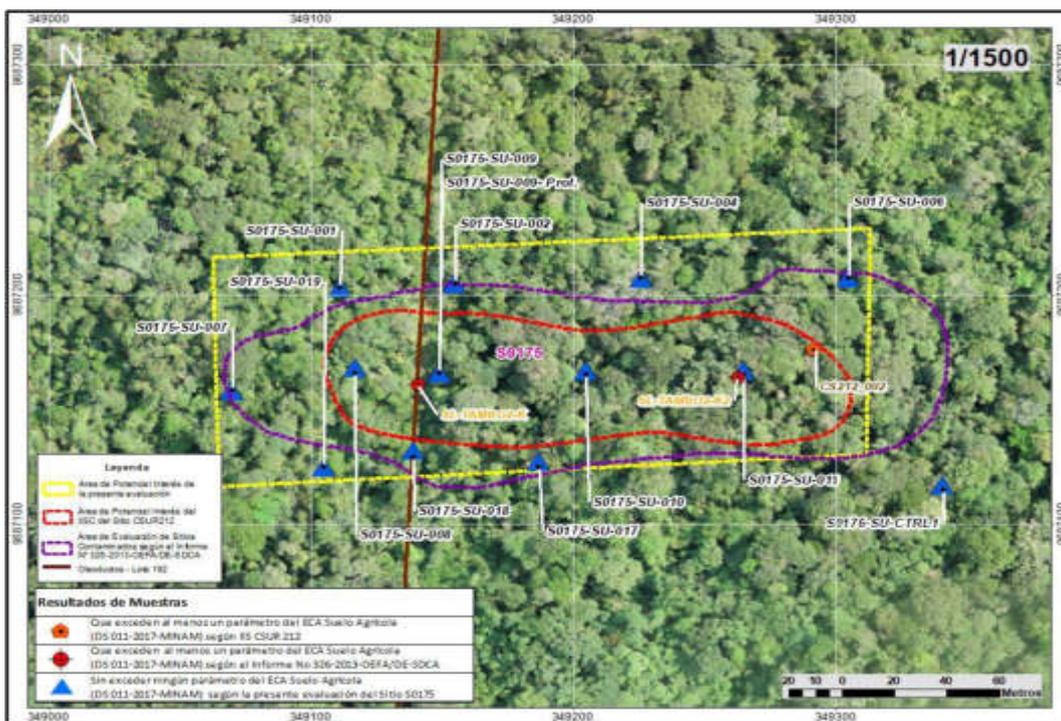
Figura 9.1. Áreas de antecedentes y puntos de muestreo

Del análisis de la muestra (con código MI 002) tomada en el sitio CSUR212 que superó el ECA para suelo de uso agrícola (Decreto Supremo N.º 011-2017-MINAM) para el parámetro bario, se observó que dicha muestra, fue tomada entre 2,00 m y 2,25 m de profundidad, y se encuentra ubicada a 30 m al noreste del punto de muestreo S0175-SU-11 y a 35 m al suroeste del punto de muestreo S0175-SU-06 del sitio S0175. De igual manera el Informe N.º 326-2013-OEFA/DE-SDCA «Informe de identificación de sitios contaminados por la actividad de hidrocarburos en el Lote 1-AB, área de operaciones de Pluspetrol Norte, en los sectores Capahuari Norte, Capahuari Sur, Tambo y Los Jardines, en la cuenca del río Pastaza», elaborado por OEFA, se reportó que las muestras con código SL-TAMBO2-K y SL-TAMBO2-K2, tomadas a 10 y 30 cm de profundidad, respectivamente, y vinculados al sitio S0175 superaron el ECA para suelo de uso agrícola (Decreto Supremo N.º 002-2013-MINAM) para los parámetros Fracción de hidrocarburos F2 y F3; asimismo, al realizar una comparación con el ECA para suelo de uso agrícola (Decreto Supremo N.º 011-2017-MINAM), también superan el ECA para dichos parámetros (Anexo 1.8).

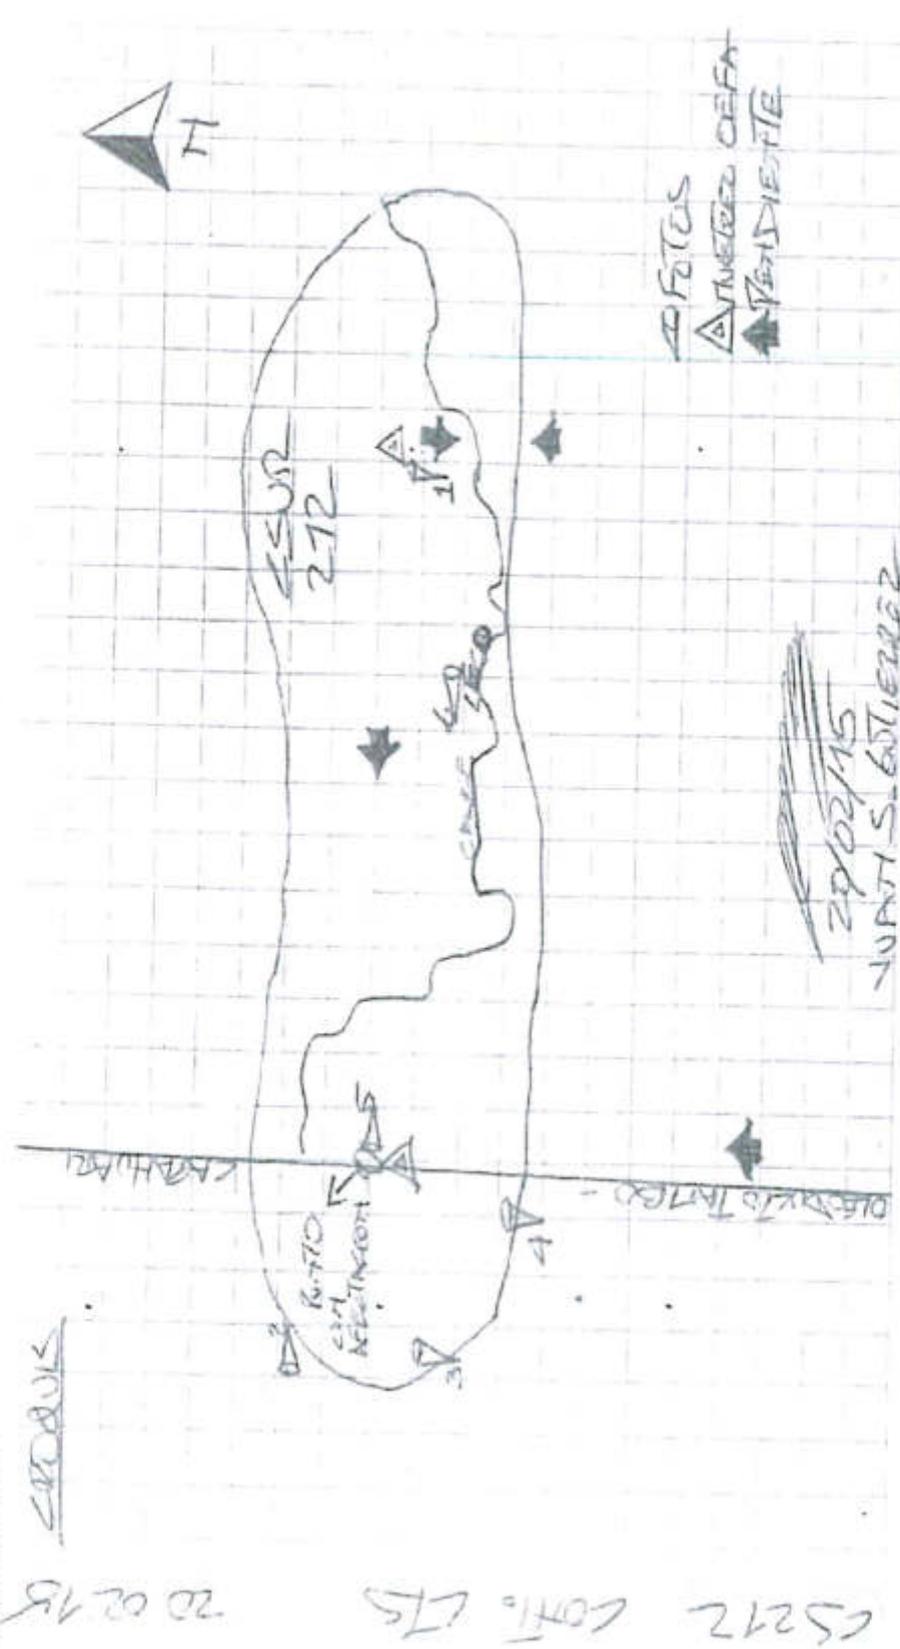
FIGURA 3  
Croquis del Sitio CSUR212

Durante el LTS se preparó un croquis con la configuración general del área de potencial interés inicial del sitio y sus adyacencias (ver Figura 3), complementando la inspección del sitio con la toma de fotografías (ver Anexo B) y el georeferenciamiento de los puntos de interés con equipo Trimble® GeoExplorer 5T portátil de Sistema de Posicionamiento Global (GPS). Las coordenadas y la información referente al relevamiento en campo durante el LTS, se encuentran registradas en el Anexo C.

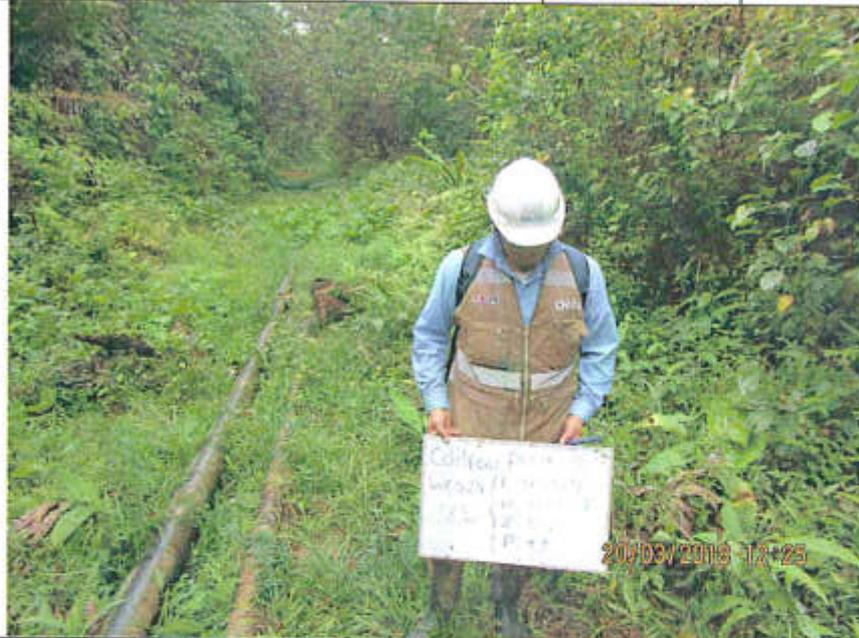
Distrito	Andoas	Provincia	Datem del Maraón	Departamento	Loreto
<b>FOTOGRAFÍA N.º 1</b>					
Fecha: 20/03/2018					
Hora: 12:25 horas					
COORDENADAS UTM -WGS84 – ZONA 18M					
Este (m): 0349141					
Norte (m): 9687161					
Altitud (m.s.n.m): 228					
Precisión: ± 3					
<b>DESCRIPCIÓN:</b>		Vista de la ubicación de las referencias R001525 en terreno, esta referencia se encuentra adyacente al oleoducto.

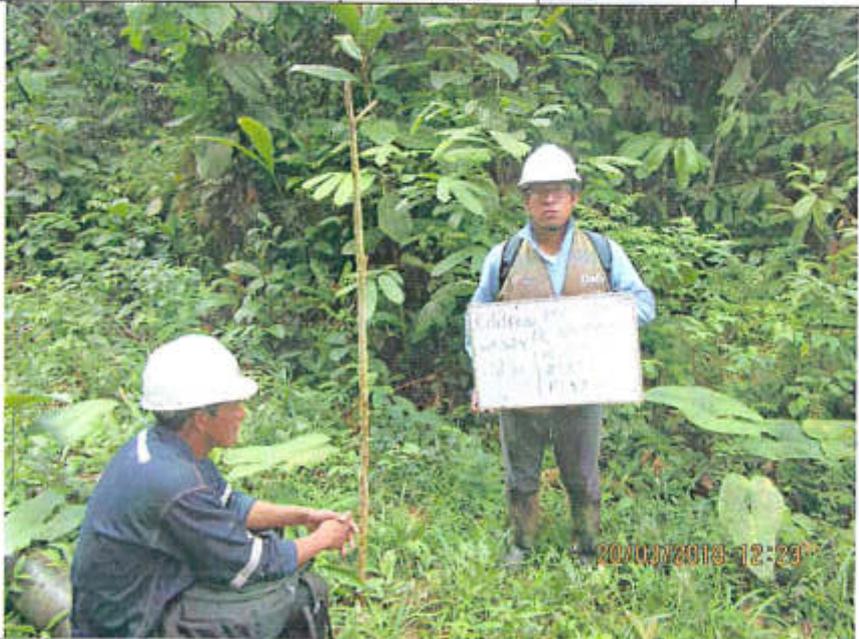
Distrito	Andoas	Provincia	Datem del Maraón	Departamento	Loreto
<b>FOTOGRAFÍA N.º 2</b>					
Fecha: 20/03/2018					
Hora: 12:22 horas					
COORDENADAS UTM -WGS84 – ZONA 18M					
Este (m): 0349141					
Norte (m): 9687161					
Altitud (m.s.n.m): 228					
Precisión: ± 3					
<b>DESCRIPCIÓN:</b>		Vista de la ubicación en terreno de la referencia R003024, relacionadas al sitio S0175.

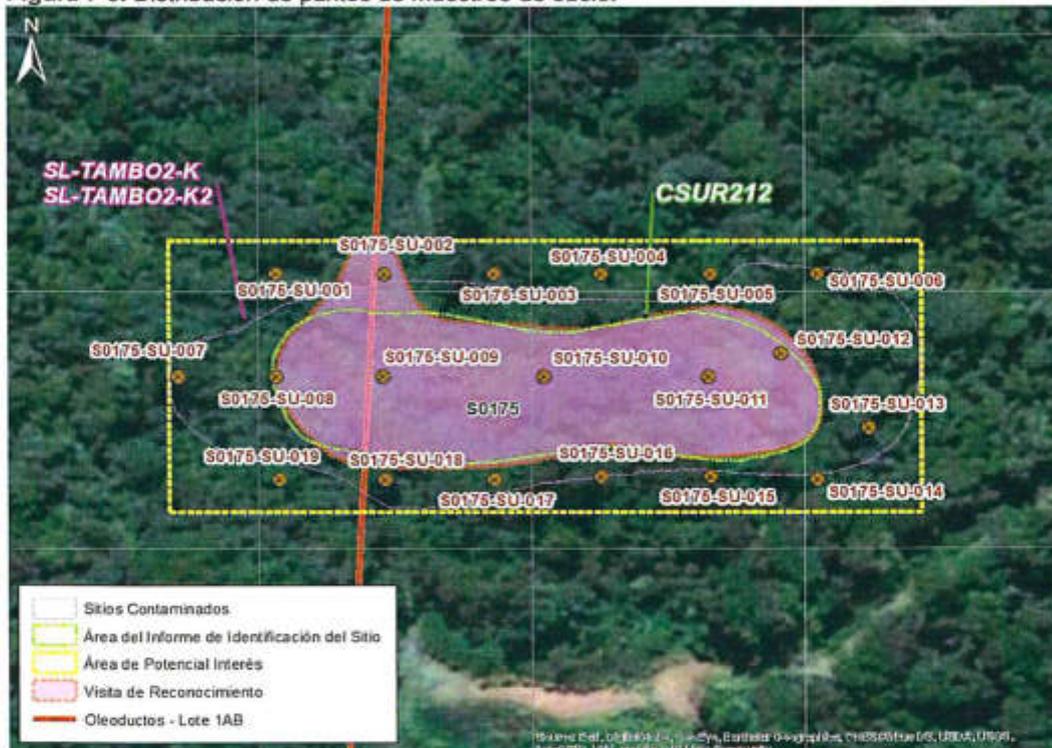
Figura 7-3. Distribución de puntos de muestreo de suelo.

- 43. La distribución de los puntos de muestreo se realizará de modo que se cubran las áreas con información analítica previa (Informe de identificación de sitio con código CSUR212, informes N.° 326-2013-OEFA/DE-SDCA y N.° 392-2013-OEFA/DE-SDCA) y las áreas sin información analítica (informe N.° 0081-2018-OEFA/DEAM-SSIM y área de ampliación del API). En ese sentido, se propone para el presente PEA del sitio S0175 realizar diecinueve (19) puntos de muestreo para confirmar o descartar la presencia de contaminantes presentes en el suelo y estimar la extensión del sitio, establecido en estudios previos (Figura 7-3 y Tabla 7-2).

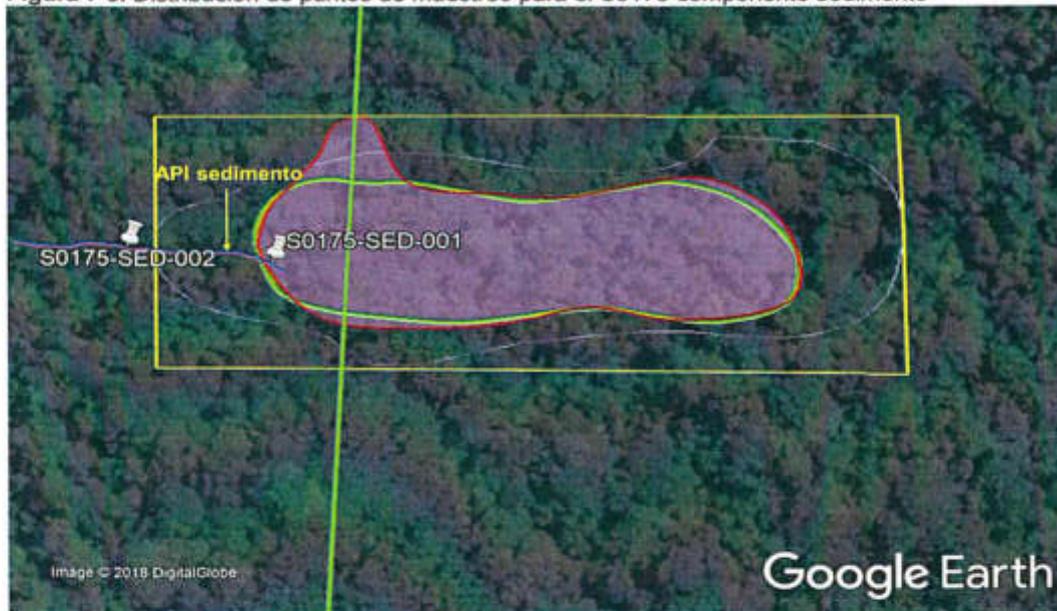
Figura 7-5. Distribución de puntos de muestreo para el S0175 componente sedimento

61. Para la evaluación ambiental del componente sedimento se consideró la información obtenida en el Informe de identificación de sitio con código CSUR212, en el que se describe la presencia de una pequeña quebrada en las coordenadas 349111E/9687157N del sistema de coordenadas UTM WGS84, con sentido de flujo hacia el oeste, por tanto, es necesario realizar la evaluación del componente citado.
62. El API para el componente sedimento será el área definida por el tramo de la quebrada que se encuentra en el API establecida para el componente suelo; asimismo, incluye el área de la quebrada donde se tomarán un punto de muestreo ubicado a 55 m al oeste del API respectivo (Figura 7-5).

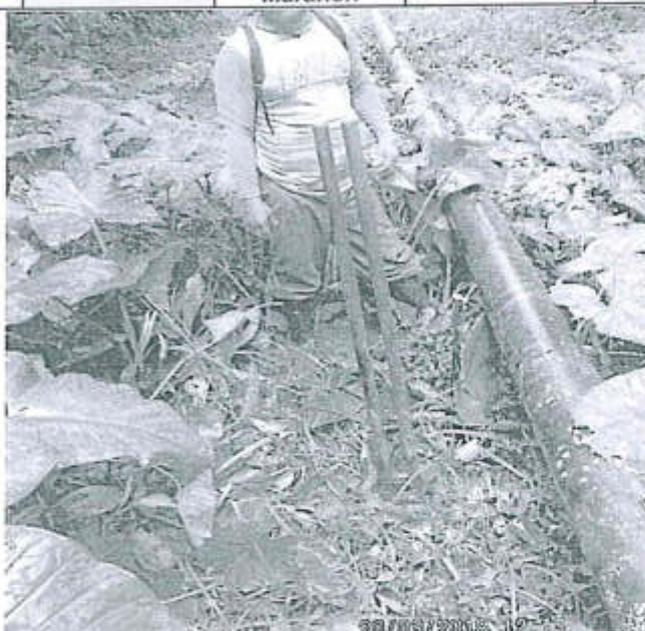
Distrito	Andoas	Provincia	Datem del Marañón	Departamento	Loreto
<b>FOTOGRAFÍA N.º 3</b>					
Fecha: 20/03/2018					
Hora: 12:13 horas					
COORDENADAS UTM -WGS 84 – ZONA 18M					
Este (m): 0349141					
Norte (m): 9687161					
Altitud (m.s.n.m): 228					
Precisión: ± 3					
DESCRIPCIÓN:			Realización de excavaciones realizadas en el suelo en los alrededores a las referencia R001525.

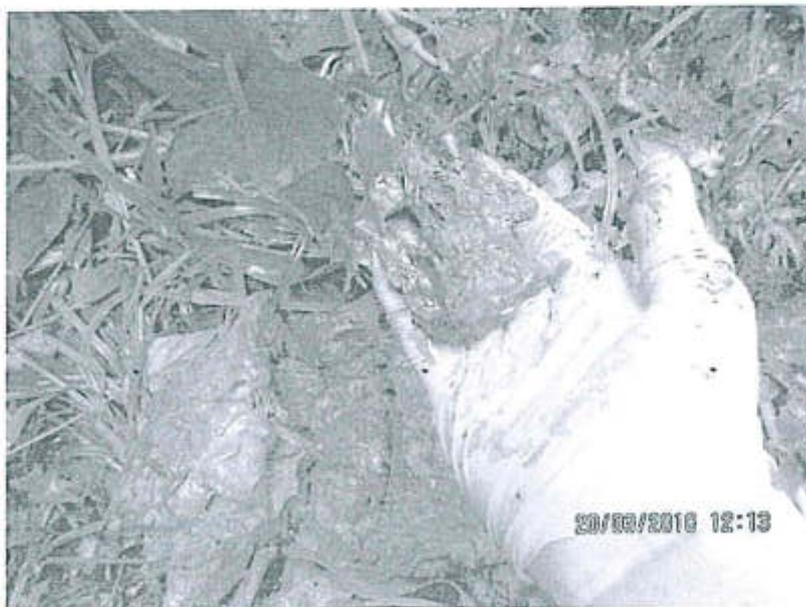
Distrito	Andoas	Provincia	Datem del Marañón	Departamento	Loreto
<b>FOTOGRAFÍA N.º 4</b>					
Fecha: 20/03/2018					
Hora: 12:13 horas					
COORDENADAS UTM -WGS84 – ZONA 18M					
Este (m): 0349263					
Norte (m): 9687164					
Altitud (m.s.n.m): 228					
Precisión: ± 3					
DESCRIPCIÓN:			Organolépticamente se observa afectación por hidrocarburos en el componente suelo, referencia R001525.

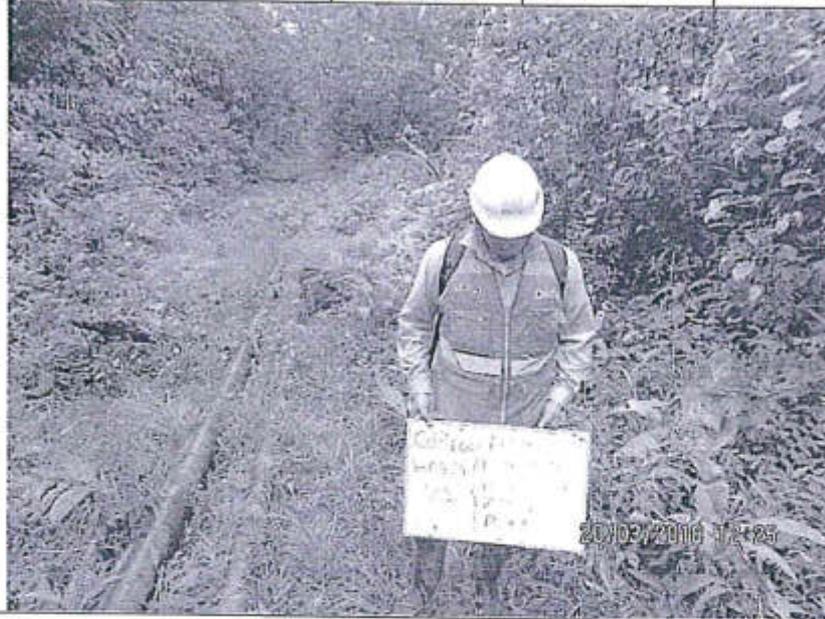
Distrito	Andoas	Provincia	Datem del Maraón	Departamento	Loreto
<b>FOTOGRAFÍA N.º 1</b>					
Fecha: 20/03/2018					
Hora: 12:25 horas					
COORDENADAS UTM -WGS84 – ZONA 18M					
Este (m): 0349141					
Norte (m): 9687161					
Altitud (m.s.n.m): 228					
Precisión: ± 3					
<b>DESCRIPCIÓN:</b>		Vista de la ubicación de las referencias R001525 en terreno, esta referencia se encuentra adyacente al oleoducto.

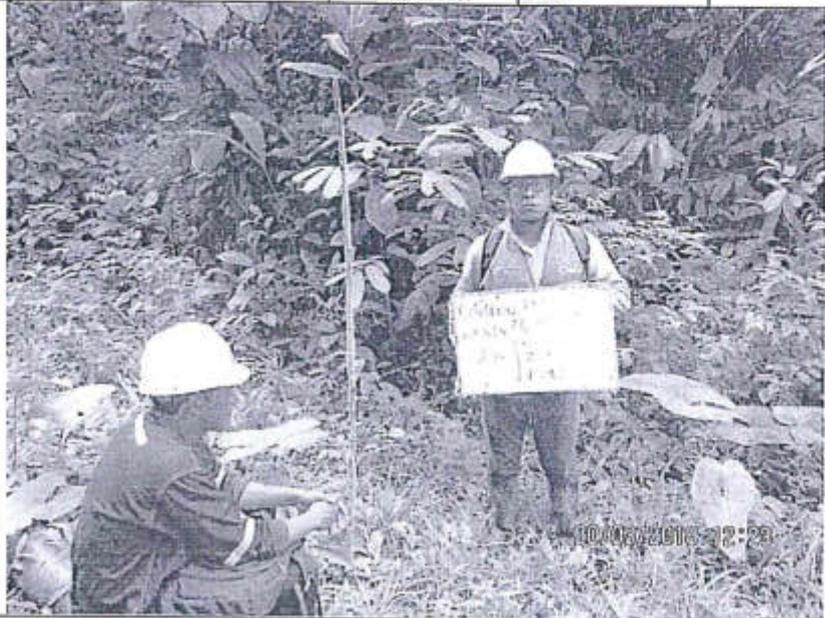
Distrito	Andoas	Provincia	Datem del Maraón	Departamento	Loreto
<b>FOTOGRAFÍA N.º 2</b>					
Fecha: 20/03/2018					
Hora: 12:22 horas					
COORDENADAS UTM -WGS84 – ZONA 18M					
Este (m): 0349141					
Norte (m): 9687161					
Altitud (m.s.n.m): 228					
Precisión: ± 3					
<b>DESCRIPCIÓN:</b>		Vista de la ubicación en terreno de la referencia R003024, relacionadas al sitio S0175.

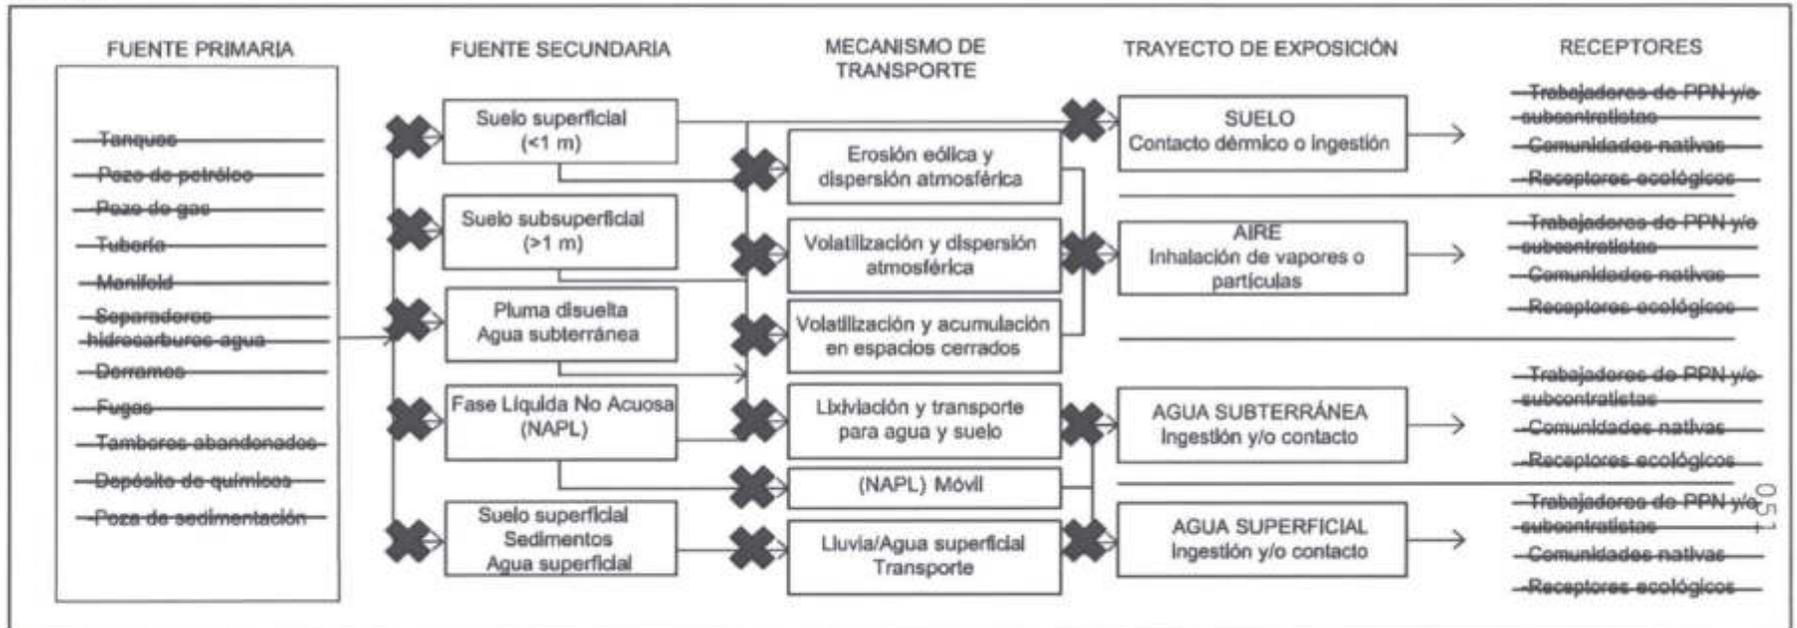
FIGURA 6  
MCS inicial

En la figura anterior han sido marcadas con **X** las fuentes secundarias, mecanismos de transporte y trayectos de exposición que **no** aplican para el sitio investigado. A su vez han sido descartadas (con líneas negras) las fuentes primarias y receptores que no aplican al sitio investigado.

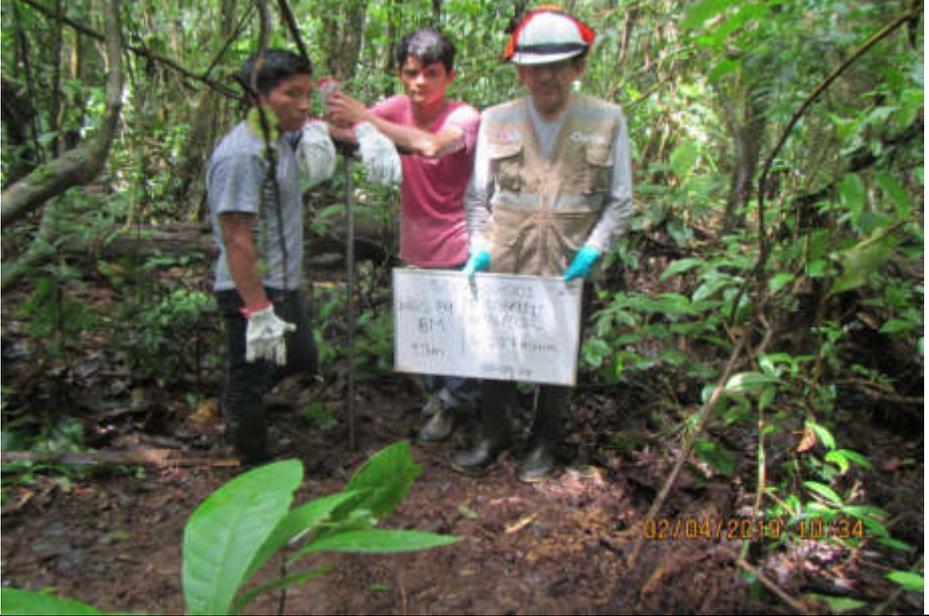
Fecha: 02/04/2019					
Hora: 10:34					
COORDENADAS UTM -WGS 84 – ZONA 18M					
Este (m): 0349111					
Norte (m): 9687203					
Altitud (m.s.n.m): 227					
Precisión: ± 3					
<b>DESCRIPCIÓN:</b>		Punto de muestreo S0175-SU-001, en el cual se muestra suelo con abundante materia orgánica, además de abundante vegetación arbórea secundaria en crecimiento.			
Evaluación ambiental de calidad de suelo, agua superficial, sedimento e hidrobiología en el sitio S0175, ubicado en el ámbito de la cuenca del río Pastaza, en el distrito de Andoas, provincia de Datem del Marañón y departamento de Loreto

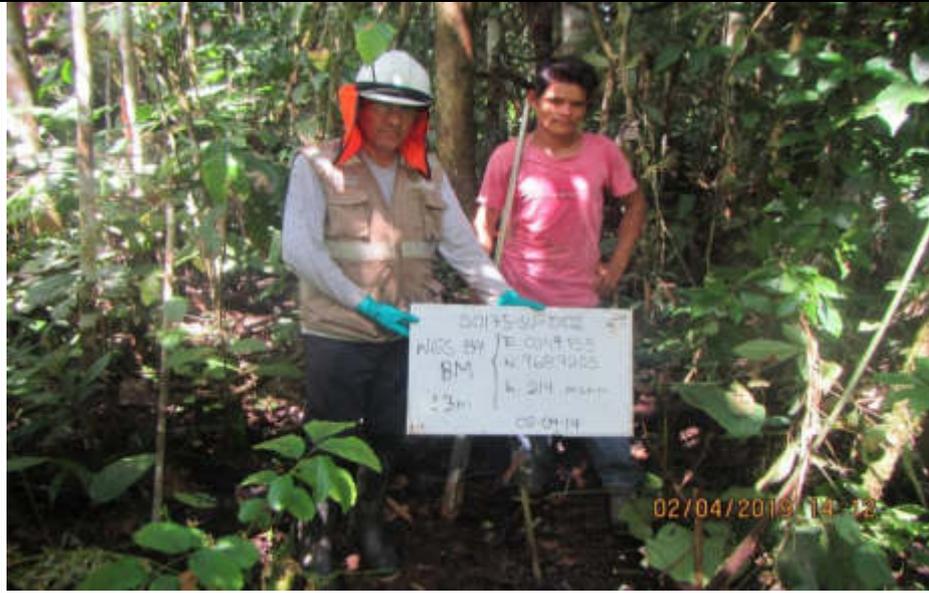
Fecha: 02/04/2019					
Hora: 14:12					
COORDENADAS UTM -WGS 84 – ZONA 18M					
Este (m): 0349155					
Norte (m): 9687205					
Altitud (m.s.n.m): 214					
Precisión: ± 3					
<b>DESCRIPCIÓN:</b>		Ubicación del punto de muestreo S0175-SU-002, en el cual se observa la existencia de abundante vegetación arbustiva y herbácea.

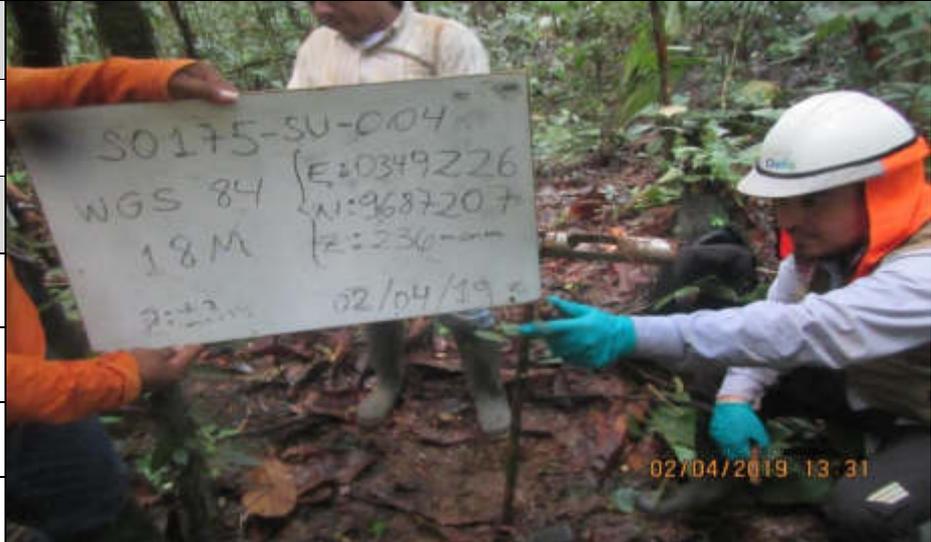
Distrito	Andoas	Provincia	Datem del Marañón	Departamento	Loreto
<b>FOTOGRAFÍA N.º 3 S0175-SU-004</b>					
Fecha: 02/04/2019					
Hora: 13:31					
<b>COORDENADAS UTM -WGS 84 – ZONA 18M</b>					
Este (m): 0349226					
Norte (m): 9687207					
Altitud (m.s.n.m): 236					
Precisión: ± 3					
<b>DESCRIPCIÓN:</b>					
Punto de muestreo S0175-SU-004, en el cual se muestra el suelo con abundante materia orgánica (hojas y raíces). Se observa rodeado de vegetación arbustiva primaria.

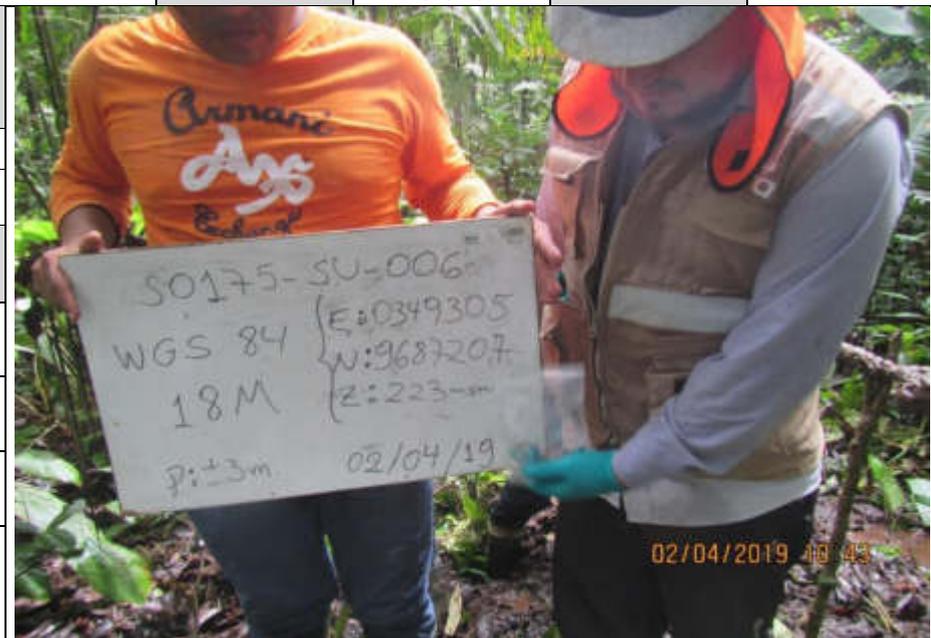
Distrito	Andoas	Provincia	Datem del Marañón	Departamento	Loreto
<b>FOTOGRAFÍA N.º 4 S0175-SU-006</b>					
Fecha: 02/04/2019					
Hora: 10.43					
<b>COORDENADAS UTM -WGS 84 – ZONA 18M</b>					
Este (m): 0349305					
Norte (m): 9687207					
Altitud (m.s.n.m): 223					
Precisión: ± 3					
<b>DESCRIPCIÓN:</b>					
Muestreo en el sitio S0175-SU-006, en el cual se muestra un suelo con abundante materia orgánica además de saturado, rodeado de abundante vegetación herbácea y arbustiva.

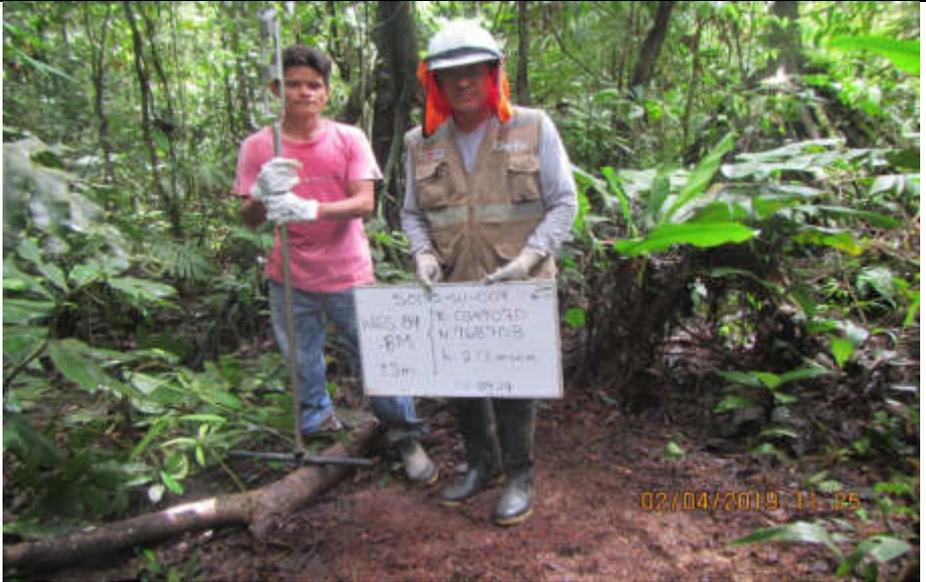
Distrito	Andoas	Provincia	Datem del Marañón	Departamento	Loreto
<b>FOTOGRAFÍA N.º 5 S0175-SU-007</b>					
Fecha: 02/04/2019					
Hora: 11:25					
<b>COORDENADAS UTM -WGS 84 – ZONA 18M</b>					
Este (m): 0349070					
Norte (m): 9687158					
Altitud (m.s.n.m): 213					
Precisión: ± 3

Punto de muestreo S0175-SU-007, en el cual se muestra un suelo con abundante materia orgánica (hojas y raíces); además, existe abundante vegetación herbácea, arbustiva y arbórea.

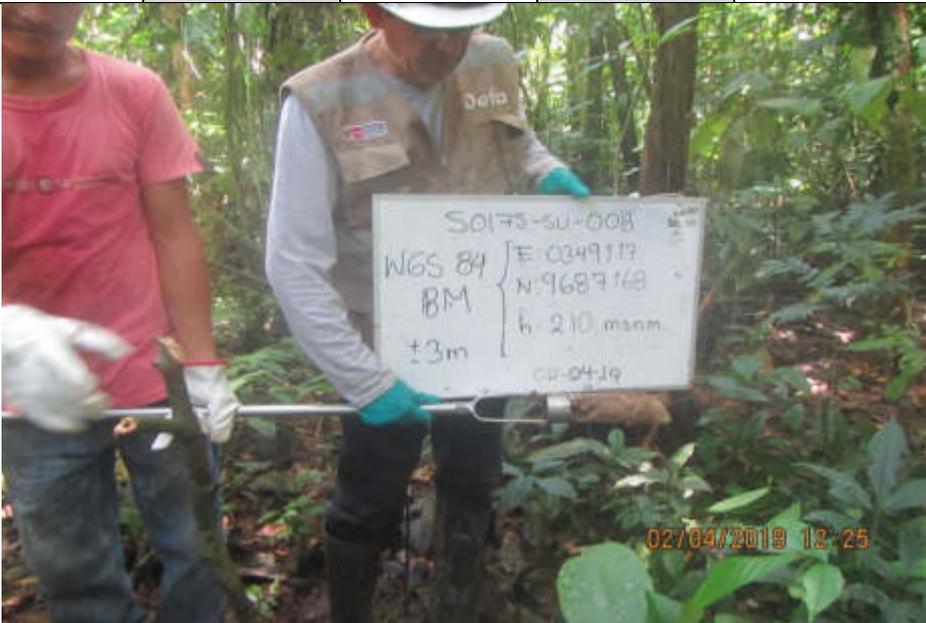
Distrito	Andoas	Provincia	Datem del Marañón	Departamento	Loreto
<b>FOTOGRAFÍA N.º 6 S0175-SU-008</b>					
Fecha: 02/04/2019					
Hora: 12:25					
<b>COORDENADAS UTM -WGS 84 – ZONA 18M</b>					
Este (m): 0349117					
Norte (m): 9687168					
Altitud (m.s.n.m): 210					
Precisión: ± 3

Punto de muestreo S0175-SU-008, en el cual se muestra un suelo arcilloso de color gris oscuro. Se verifica la existencia de vegetación herbácea, arbustiva y arbórea.

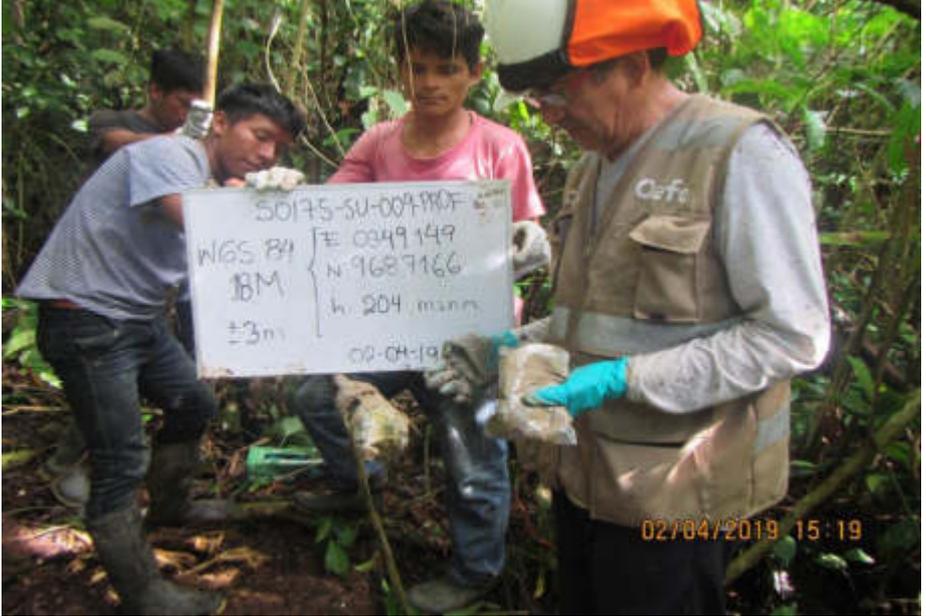
Fecha: 02/04/2019					
Hora: 15:19					
COORDENADAS UTM -WGS 84 – ZONA 18M					
Este (m): 0349149					
Norte (m): 9687166					
Altitud (m.s.n.m): 204					
Precisión: ± 3					
<b>DESCRIPCIÓN:</b>		Punto de muestreo S0175-SU-009-PROF, en el cual se muestra un suelo saturado que presenta una coloración gris - naranja. La muestra se realizó a una profundidad de 0,50 a 0,80 m.			
Evaluación ambiental de calidad de suelo, agua superficial, sedimento e hidrobiología en el sitio S0175, ubicado en el ámbito de la cuenca del río Pastaza, en el distrito de Andoas, provincia de Datem del Maraón y departamento de Loreto
