**INFORME N° 00352- 2019-OEFA/DEAM-SSIM**

a.	Zona evaluada	Sitio con código S0175, ubicado en el Lote 192, en el ámbito de la cuenca del río Pastaza, en el derecho de vía del ducto que va del campo Tambo a la Estación Andoas, a 2700 m del Km 24 de la carretera Tambo – Andoas, Lote 192, distrito de Andoas, provincia de Datem del Marañón, departamento de Loreto.
b.	Problemática identificada	Evaluar la calidad ambiental del sitio S0175 para su identificación como sitio impactado por actividades de hidrocarburos y la estimación del nivel de riesgo a la salud y al ambiente.
c.	La actividad se realizó en el marco de	Planefa 2019

d.	Periodo de ejecución	2 y 4 de abril de 2019
e.	Tipo de evaluación	Identificación de Sitio Impactado por actividades de Hidrocarburos según normativa especial

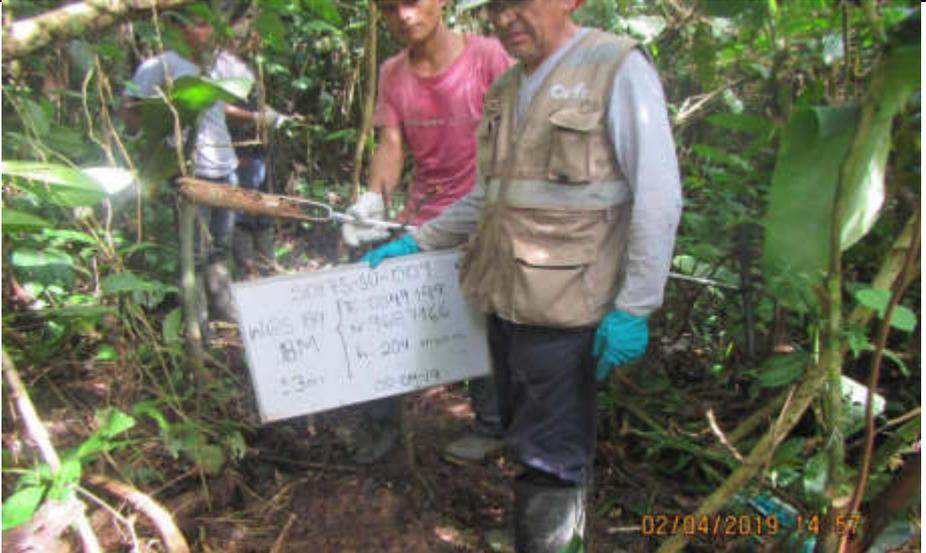
<b>CUE: 2018-05-0036</b>			<b>CUC: 0005-2-2019-402</b>		
Distrito	Andoas	Provincia	Datem del Maraón	Departamento	Loreto
<b>FOTOGRAFÍA N.º 8</b> S0175-SU-009

Fecha: 02/04/2019					
Hora: 14:57					
COORDENADAS UTM -WGS 84 – ZONA 18M					
Este (m): 0349149					
Norte (m): 9687166					
Altitud (m.s.n.m): 204					
Precisión: ± 3					
<b>DESCRIPCIÓN:</b>		Punto de muestreo S0175-SU-009, en el cual se muestra el perfil del suelo arcilloso de color gris – con pequeñas trazas de naranja, además existe abundante vegetación herbácea y arbustiva.

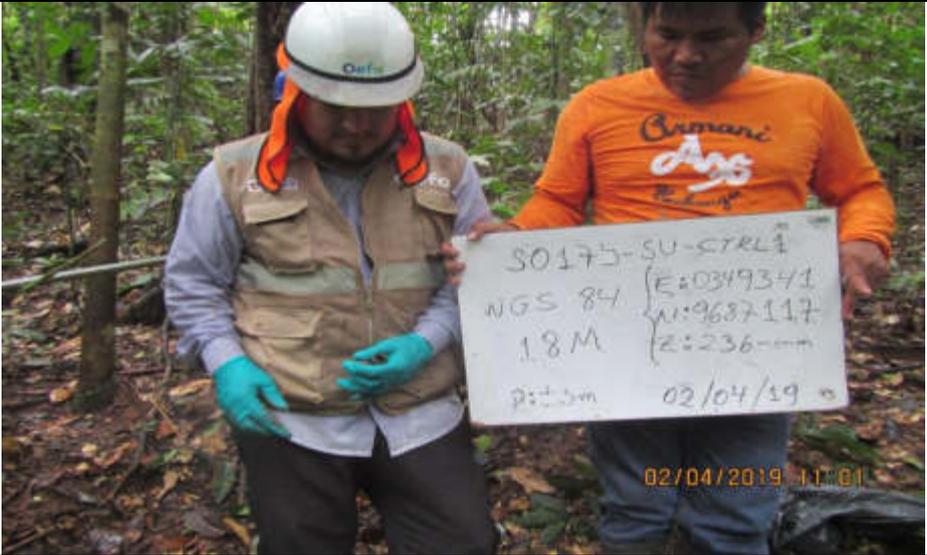
<b>FOTOGRAFÍA N.º 9</b> <b>S0175-SU-CTRL1</b>

Fecha: 02/04/2019	
Hora: 11:01	
<b>COORDENADAS</b> <b>UTM -WGS 84 – ZONA 18M</b>	
Este (m): 0349341	
Norte (m): 9687117	
Altitud (m.s.n.m): 236	
Precisión: ± 3	
<b>DESCRIPCIÓN:</b>	Punto de muestreo S0175-SU-CTRL en el cual se muestra un suelo cubierto de hojarasca. El terreno presenta una pendiente pronunciada.

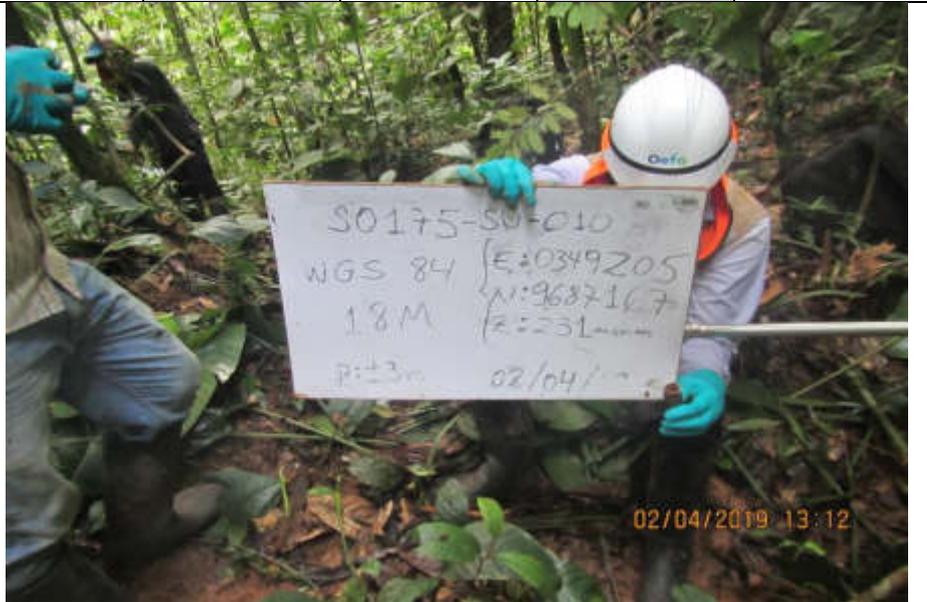
<b>FOTOGRAFÍA N.º 10</b> <b>S0175-SU-010</b>

Fecha: 02/04/2019	
Hora: 13:12	
<b>COORDENADAS</b> <b>UTM -WGS 84 – ZONA 18M</b>	
Este (m): 0349205	
Norte (m): 9687167	
Altitud (m.s.n.m): 231	
Precisión: ± 3	
<b>DESCRIPCIÓN:</b>	Punto de muestreo S0175-SU-010, en el cual se muestra suelo cubierto con hojarasca.

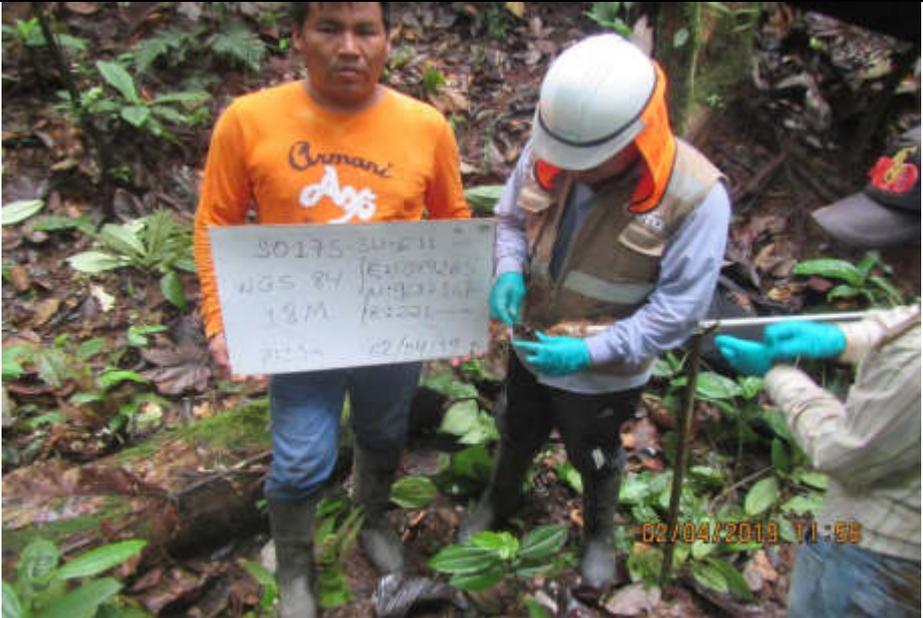
Fecha: 02/04/2019					
Hora: 11:56					
COORDENADAS UTM -WGS 84 – ZONA 18M					
Este (m): 0349265					
Norte (m): 9687167					
Altitud (m.s.n.m): 221					
Precisión: ± 3					
<b>DESCRIPCIÓN:</b>		Punto de muestreo S0175-SU-011, muestra un suelo con abundante materia orgánica (hojas, raíces), además de vegetación herbácea y arbustiva en los alrededores del punto.			
Evaluación ambiental de calidad de suelo, agua superficial, sedimento e hidrobiología en el sitio S0175, ubicado en el ámbito de la cuenca del río Pastaza, en el distrito de Andoas, provincia de Datem del Marañón y departamento de Loreto

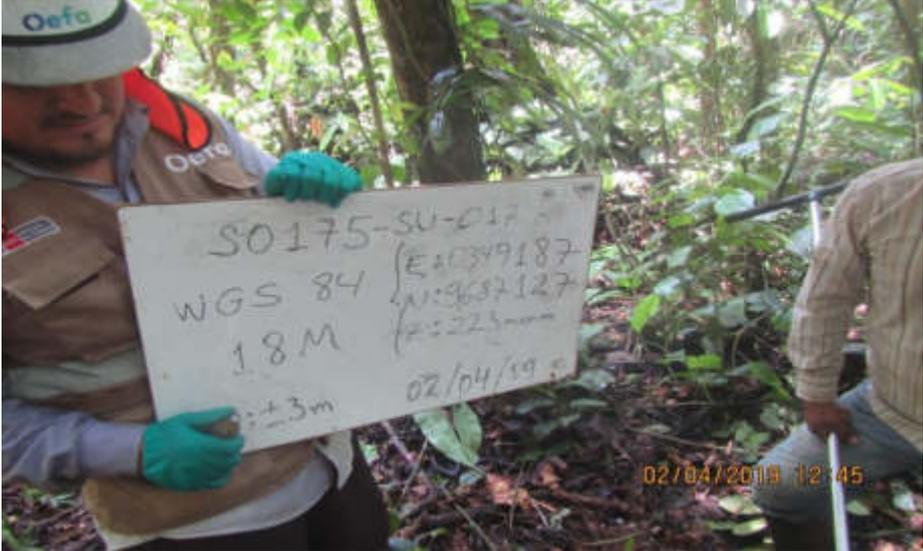
C CUE: 2018-05-0036			CUC: 0005-2-2019-402		
Distrito	Andoas	Provincia	Datem del Marañón	Departamento	Loreto
<b>FOTOGRAFÍA N.º 12</b> S0175-SU-017

Fecha: 02/04/2019					
Hora: 12:45					
COORDENADAS UTM -WGS 84 – ZONA 18M					
Este (m): 0349187					
Norte (m): 9687127					
Altitud (m.s.n.m): 223					
Precisión: ± 3					
<b>DESCRIPCIÓN:</b>		Se observa las coordenadas del punto de muestreo S0175-SU-017, en el cual se observa vegetación herbácea y arbórea en los alrededores del punto.

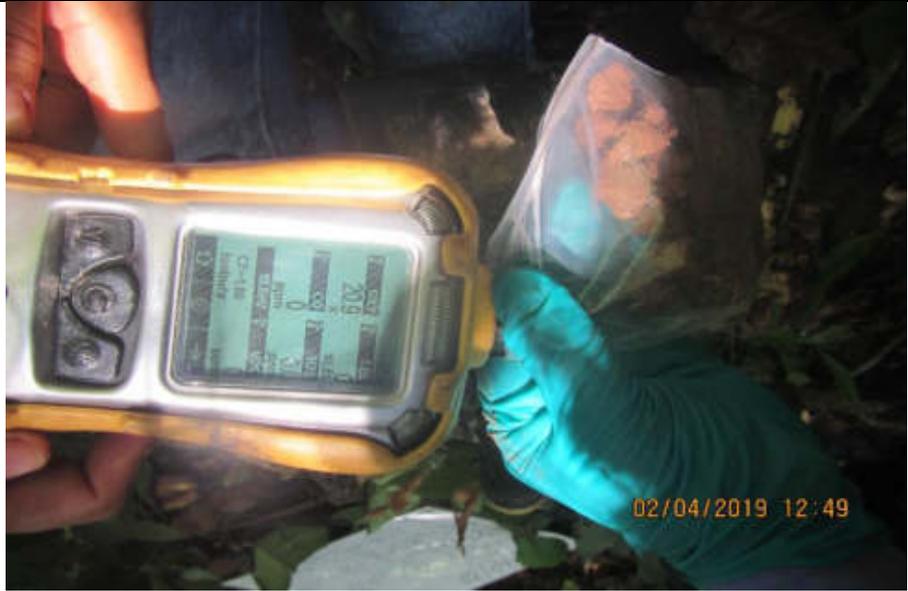
Distrito	Andoas	Provincia	Datem del Marañón	Departamento	Loreto
<b>FOTOGRAFÍA N.º 13 S0175-SU-017</b>					
Fecha: 02/04/2019					
Hora: 12:49					
COORDENADAS UTM -WGS 84 – ZONA 18M					
Este (m): 0349187					
Norte (m): 9687127					
Altitud (m.s.n.m): 223					
Precisión: ± 3

Se observa que la medición de los volátiles en todos los casos dio cero, tal como se registró en el punto S0175-SU-017.

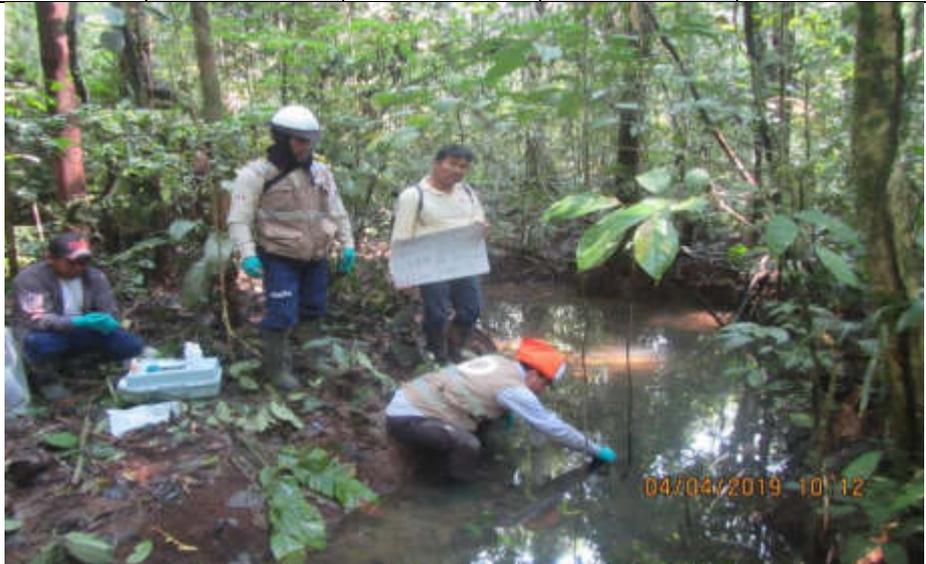
Distrito	Andoas	Provincia	Datem del Marañón	Departamento	Loreto
<b>FOTOGRAFÍA N.º 14 S0175-AG-001</b>					
Fecha: 04/04/2019					
Hora: 10:12					
COORDENADAS UTM -WGS 84 – ZONA 18M					
Este (m):0349036					
Norte (m): 9687167					
Altitud (m.s.n.m): 320					
Precisión: ± 3

Punto de muestreo S0175-AG-001, se observa el momento en el que se están tomando los datos de campo de la quebrada que atraviesa el ducto.

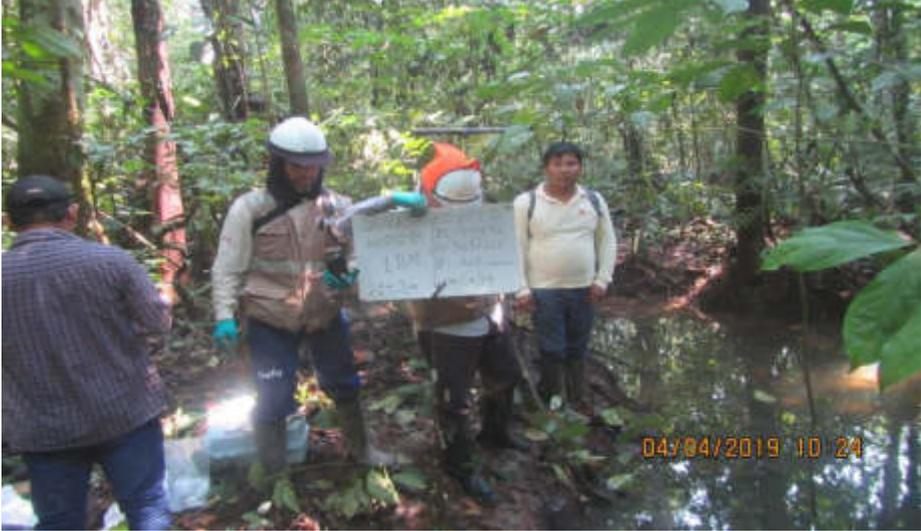
<b>FOTOGRAFÍA N.º 15</b> S0175-SED-001

Fecha: 04/04/2019	
Hora: 10:24	
<b>COORDENADAS</b> UTM -WGS 84 – ZONA 18M	
Este (m): 0349036	
Norte (m): 9687167	
Altitud (m.s.n.m): 320	
Precisión: ± 3	
<b>DESCRIPCIÓN:</b>	Punto de muestreo S0175-SED-001, muestra tomada en la quebrada que atraviesa el ducto en el sitio de referencia.

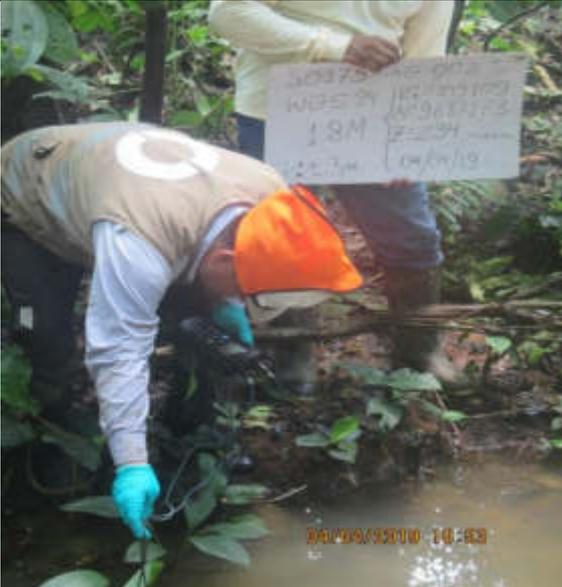
<b>FOTOGRAFÍA N.º 16</b> S0175-AG-002

<b>DESCRIPCIÓN:</b>	Punto de muestreo S0175-AG-002, en el cual se muestra la lectura de los parámetros de campo en la quebrada aguas abajo del ducto.
---------------------	---

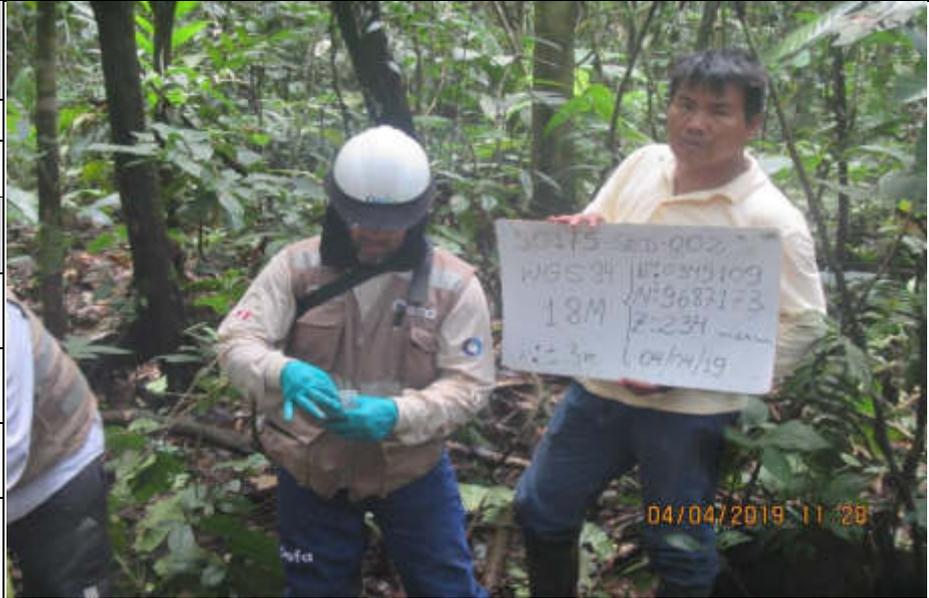
Punto de muestreo S0175-SED-002, se observa la toma de muestra en la quebrada que atraviesa el ducto en el sitio de referencia.

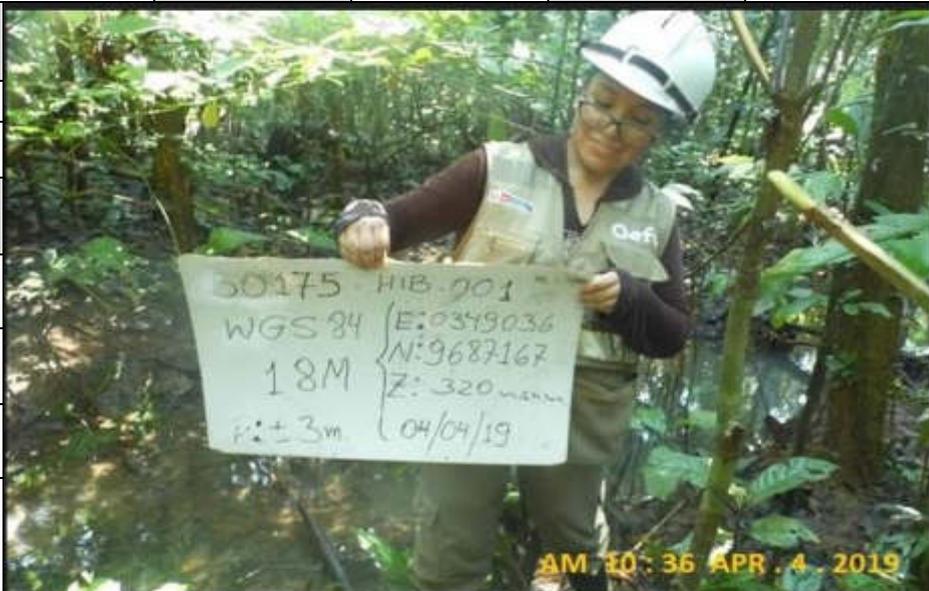
Punto de muestreo S0175-HIB-001, en el cual se muestra las coordenadas donde se tomó la muestra.

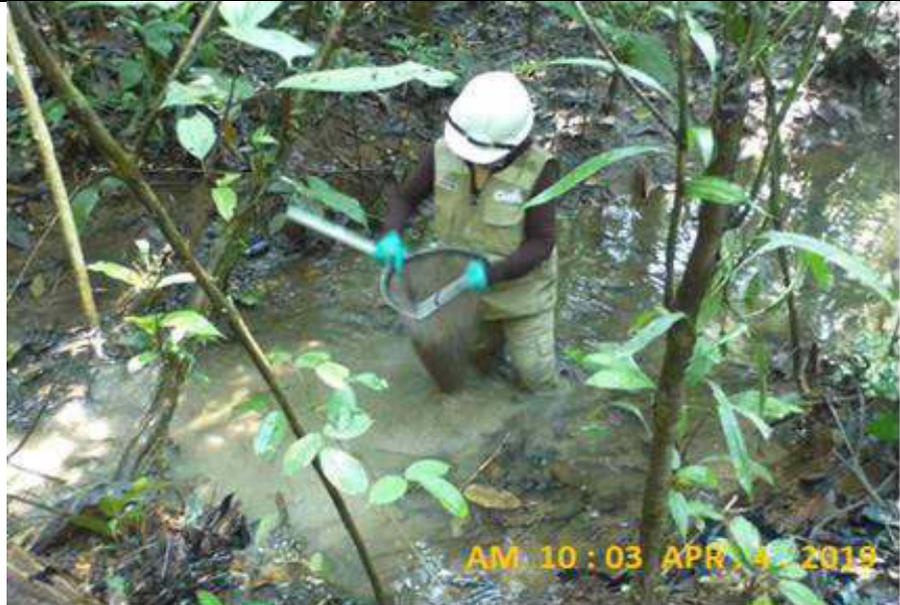
Colecta de macroinvertebrados bentónicos en el sitio S0175-HIB-001, Quebrada S/N, utilizando una red D-net.

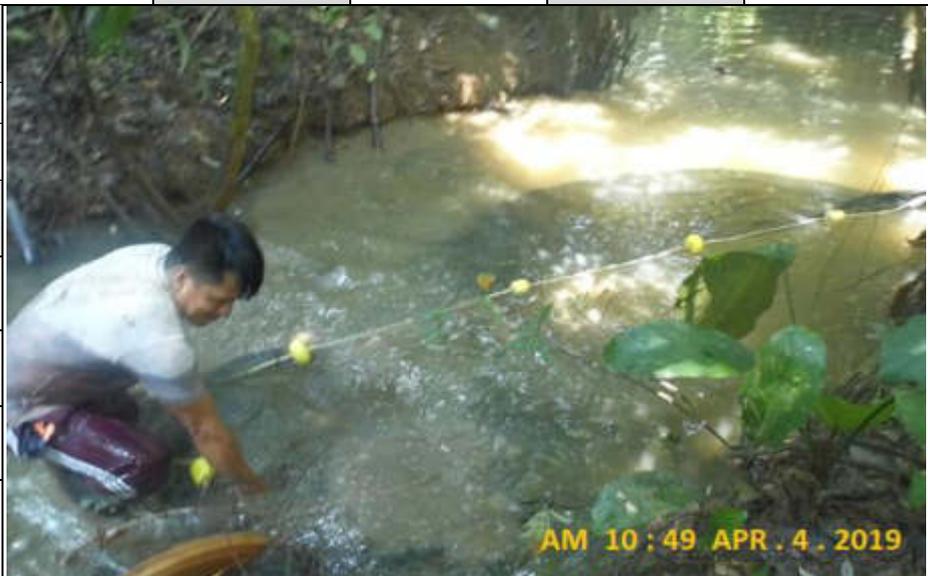
Colecta de peces con red de arrastre en el sitio S0175-HIB-001, Quebrada S/N, utilizando anzuelo.

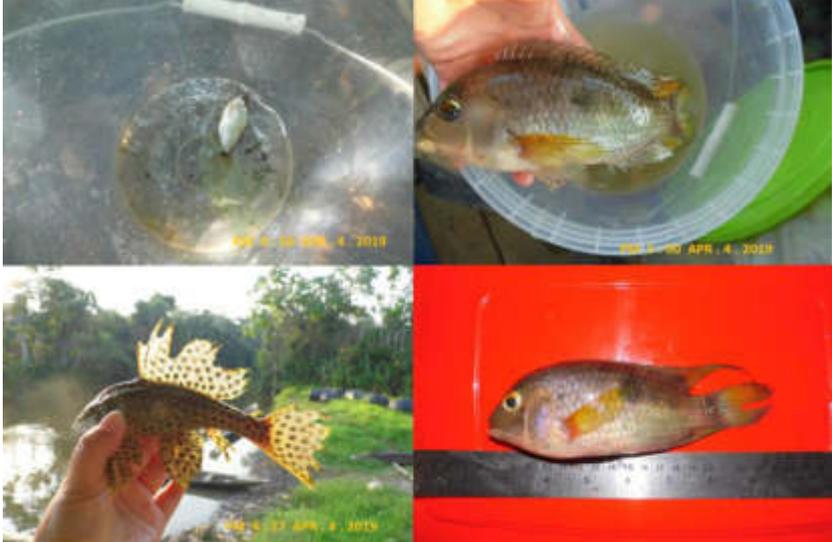
Distrito	Andoas	Provincia	Datem del Marañón	Departamento	Loreto
<b>FOTOGRAFÍA N.º 21</b> S0175-HIB-001

Fecha: 04/04/2019					
Hora: ---					
COORDENADAS UTM -WGS 84 – ZONA 18M					
Este (m): 0349036					
Norte (m): 9687167					
Altitud (m.s.n.m): 320					
Precisión: ± 3					
<b>DESCRIPCIÓN:</b>		Peces colectados con red de espera y arrastre en el sitio S0175-HIB-001, Quebrada S/N. Muestra fue enviada al laboratorio para análisis de metales pesados + Hg, y TPH/PAH's.

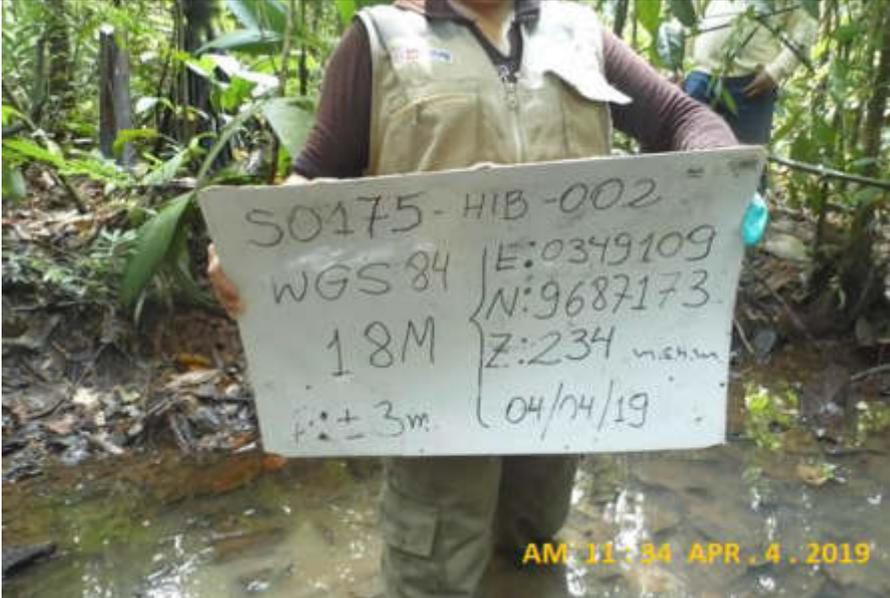
Distrito	Andoas	Provincia	Datem del Marañón	Departamento	Loreto
<b>FOTOGRAFÍA N.º 22</b> S0175-HIB-001

Fecha: 04/04/2019					
Hora: 11:34					
COORDENADAS UTM -WGS 84 – ZONA 18M					
Este (m): 349109					
Norte (m): 9687173					
Altitud (m.s.n.m): 234					
Precisión: ± 3					
<b>DESCRIPCIÓN:</b>		Punto de muestreo S0175-HIB-002, en el cual se muestra las coordenadas donde se tomó las muestras

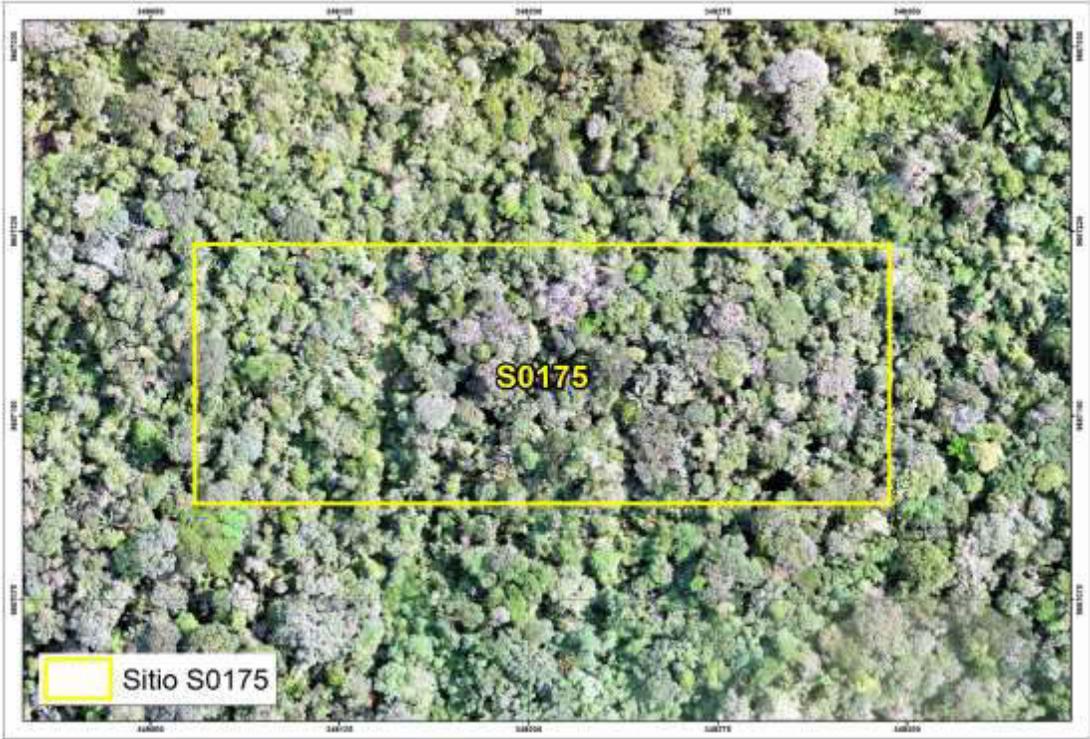
## 1. Ortomosaico generado

# REPORTE DE RESULTADOS SITIO S0175
