**INFORME N° 00353 - 2019-OEFA/DEAM-SSIM**

ASUNTO : Informe de Evaluación Ambiental para la identificación del sitio impactado por actividades de hidrocarburos con código S0185, en el ámbito la cuenca del río Pastaza, distrito de Andoas, provincia de Datem del Marañón, departamento de Loreto.

**EVALUACIÓN AMBIENTAL PARA LA IDENTIFICACIÓN DEL
SITIO IMPACTADO POR ACTIVIDADES DE
HIDROCARBUROS CON CÓDIGO S0185, UBICADO EN EL
ÁMBITO DE LA CUENCA DEL RÍO PASTAZA, DISTRITO DE
ANDOAS, PROVINCIA DATEM DEL MARAÑÓN,
DEPARTAMENTO DE LORETO**

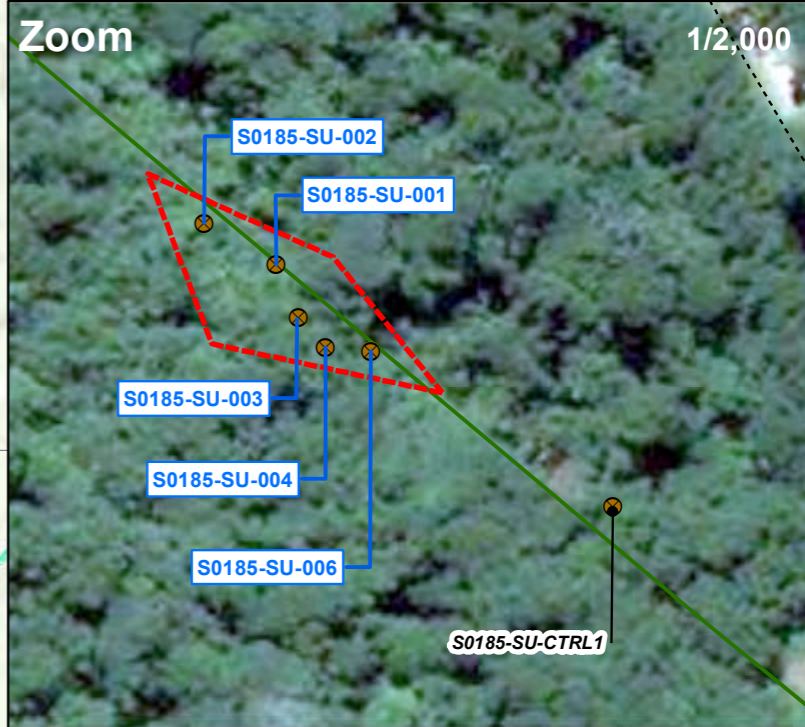
UBICACIÓN DE PUNTOS DE MUESTREO DE SUELO EN EL SITIO CON CÓDIGO S0185

Código	Coordenadas UTM WGS 84 18S	
	Este (m)	Norte (m)
S0185-SU-001	349653	9680447
S0185-SU-002	349634	9680458
S0185-SU-003	349659	9680433
S0185-SU-004	349666	9680425
S0185-SU-006	349678	9680424
S0185-SU-CTRL1	349742	9680383

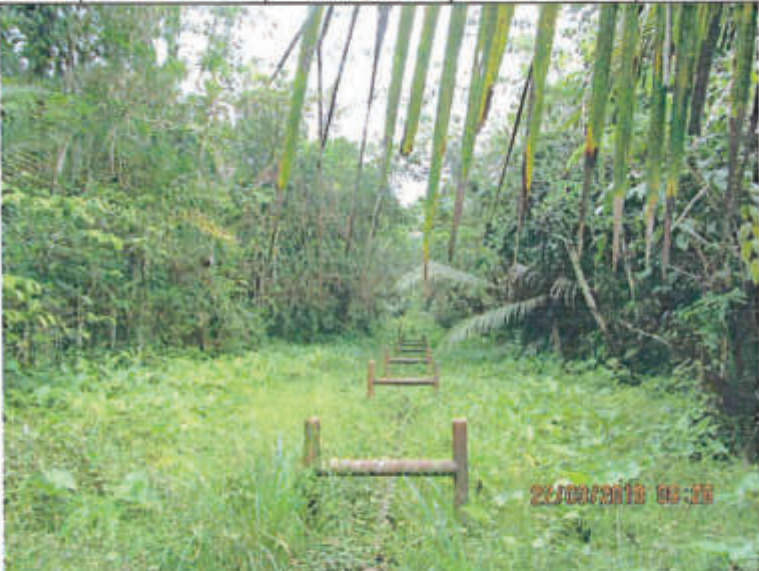
Distrito	Andoas	Provincia	Distrito del Marañón	Departamento	Loreto
FOTOGRAFÍA N.º 3 R003406

Fecha: 22/03/2018					
Hora: 09:28 horas					
COORDENADAS UTM -WGS84 – ZONA 18M					
Este (m): 0349666					
Norte (m): 9680432					
Altitud (m.s.n.m): 209					
Precisión: ± 3		DESCRIPCIÓN: El punto de referencia R003406 se encontraba adyacente a la tubería.

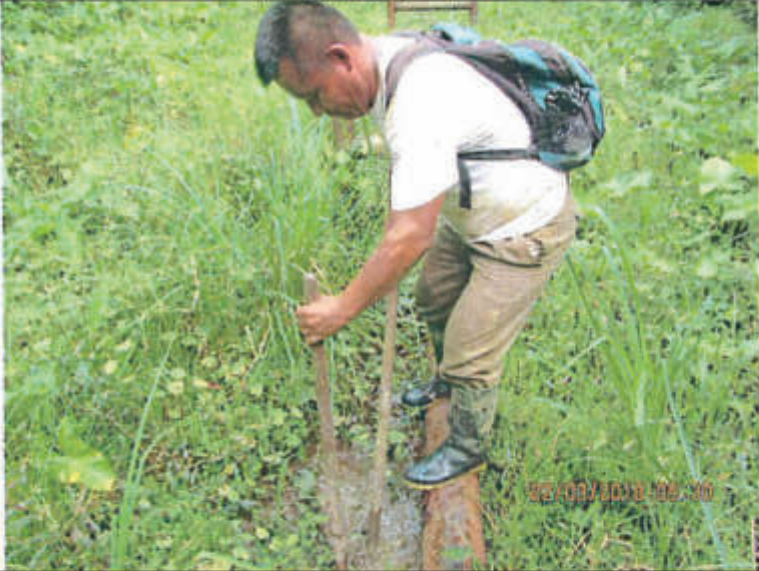
Distrito	Andoas	Provincia	Distrito del Marañón	Departamento	Loreto
FOTOGRAFÍA N.º 4 R003406

Fecha: 22/03/2018					
Hora: 09:30 horas					
COORDENADAS UTM -WGS84 – ZONA 18M					
Este (m): 0349666					
Norte (m): 9680432					
Altitud (m.s.n.m): 209					
Precisión: ± 3		DESCRIPCIÓN: Monitor ambiental realizando actividad de hincado para evidenciar afectación en el componente ambiental suelo.

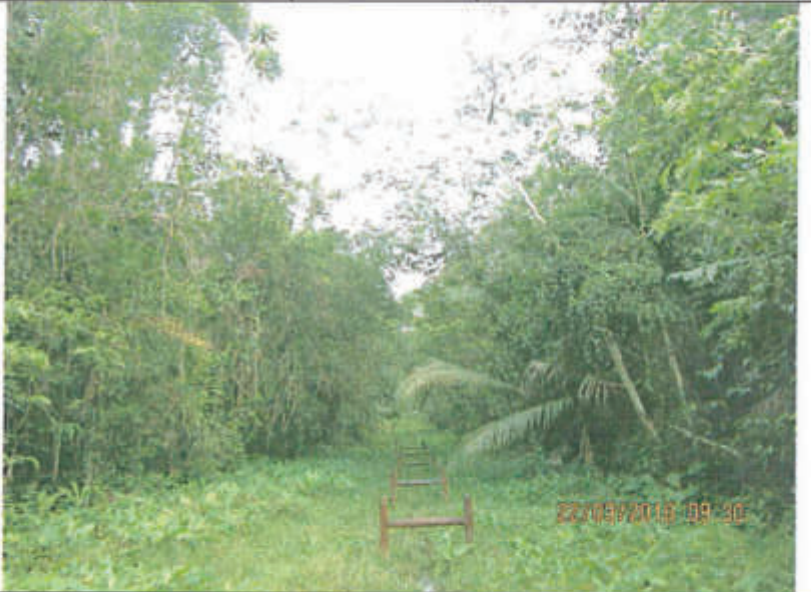
Distrito	Andoas	Provincia	Distem del Maraón	Departamento	Loreto
FOTOGRAFÍA N.º 6 R003406

Fecha: 22/03/2018					
Hora: 09:23 horas					
COORDENADAS UTM -WGS84 – ZONA 18M					
Este (m): 0349666					
Norte (m): 9680432					
Altitud (m.s.n.m): 209					
Precisión: ± 3					
DESCRIPCIÓN:		Se evidencia vegetación herbácea y arbustiva, la vegetación circundante es predominante arbórea.

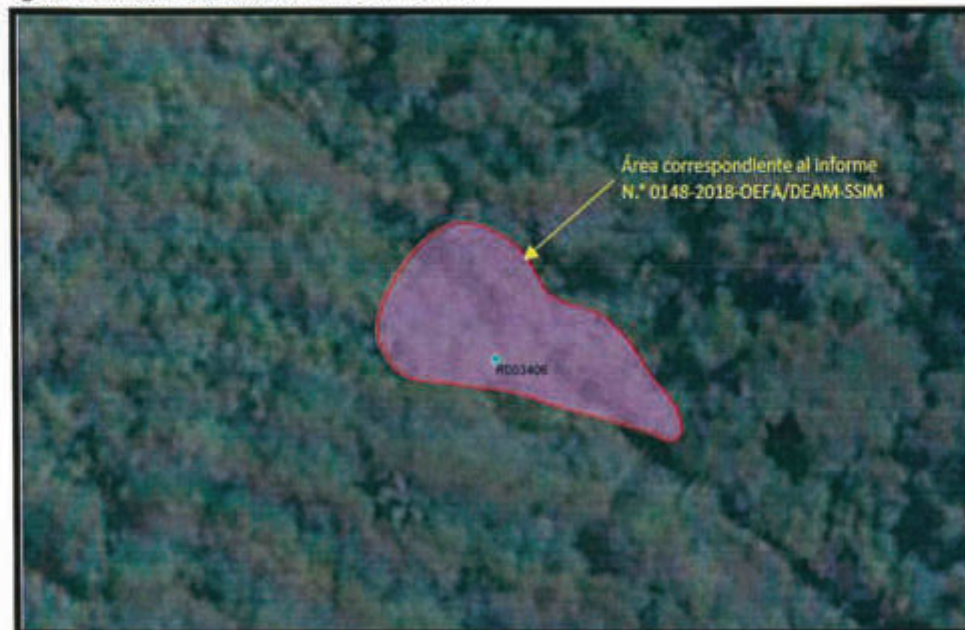
Figura 7-1. Áreas relacionadas con el sitio S0185

22. Para determinar el área de estudio de la evaluación ambiental se consideró el área evaluada comprendida en el Informe N.º 0148-2018-OEFA/DEAM-SSIM de 1140 m², conforme se observa en la Figura 7-1.

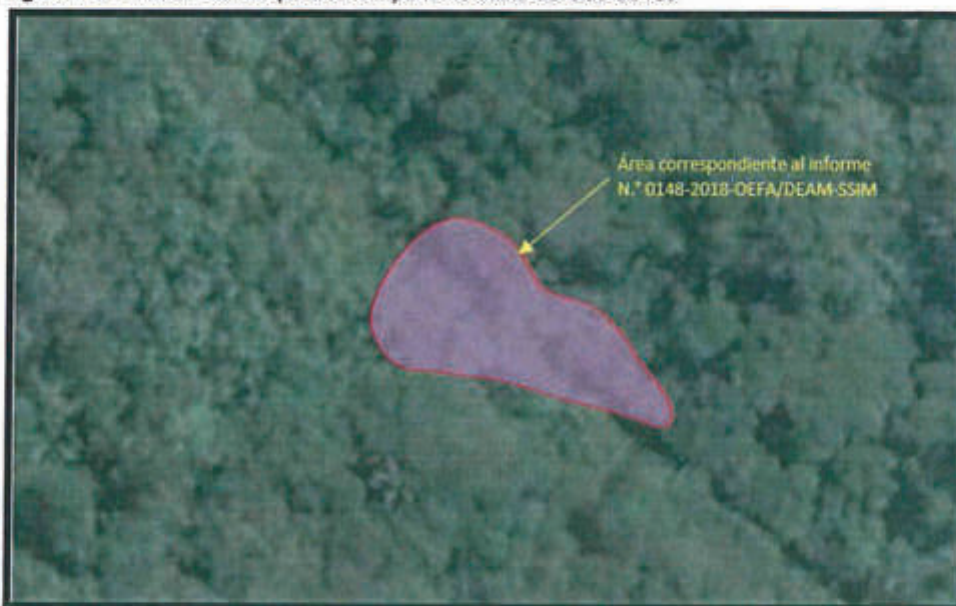
Figura 7-2. Área de estudio para el componente suelo del sitio S0185

23. Del análisis del Informe N.º 0148-2018-OEFA/DEAM-SSIM se considera el área establecida en la vista de reconocimiento como Área de Potencial Interés-API para el PEA del sitio S0185, en la medida que se evidenció a nivel organoléptico afectación por presencia de hidrocarburos Figuras 7-2.
24. El API determinado en el presente PEA tendrá como objetivo obtener información analítica que determine las concentraciones de hidrocarburos observados en la visita de reconocimiento conforme consta en el Informe N.º 0148-2018-OEFA/DEAM-SSIM.

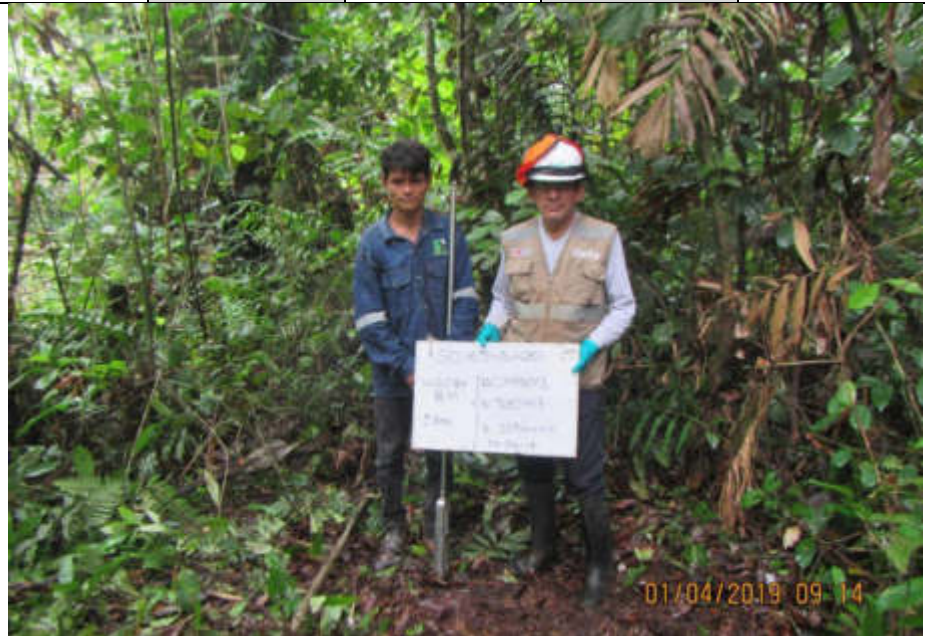
Distrito	Andoas	Provincia	Datem del Marañón	Departamento	Loreto
FOTOGRAFÍA N.º 1 S0185-SU-001					
Fecha: 01/04/2019					
Hora: 09:14					
COORDENADAS UTM -WGS 84 – ZONA 18M					
Este (m): 349653					
Norte (m): 9680447					
Altitud (m s.n.m.): 209					
Precisión: ± 3					
DESCRIPCIÓN: Muestreo en el punto S0185-SU-001, se muestra suelo saturado.

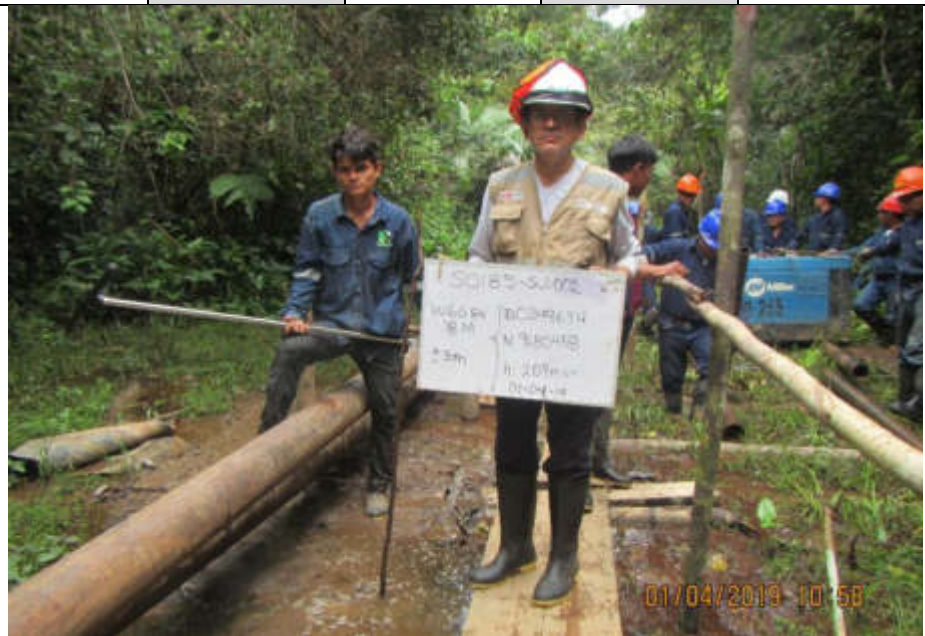
Distrito	Andoas	Provincia	Datem del Marañón	Departamento	Loreto
FOTOGRAFÍA N.º 2 S0185-SU-002					
Fecha: 01/04/2019					
Hora: 10:58					
COORDENADAS UTM -WGS 84 – ZONA 18M					
Este (m): 349634					
Norte (m): 9680458					
Altitud (m s.n.m.): 209					
Precisión: ± 3					
DESCRIPCIÓN: Muestreo en el punto S0185-SU-002, se muestra suelo saturado.

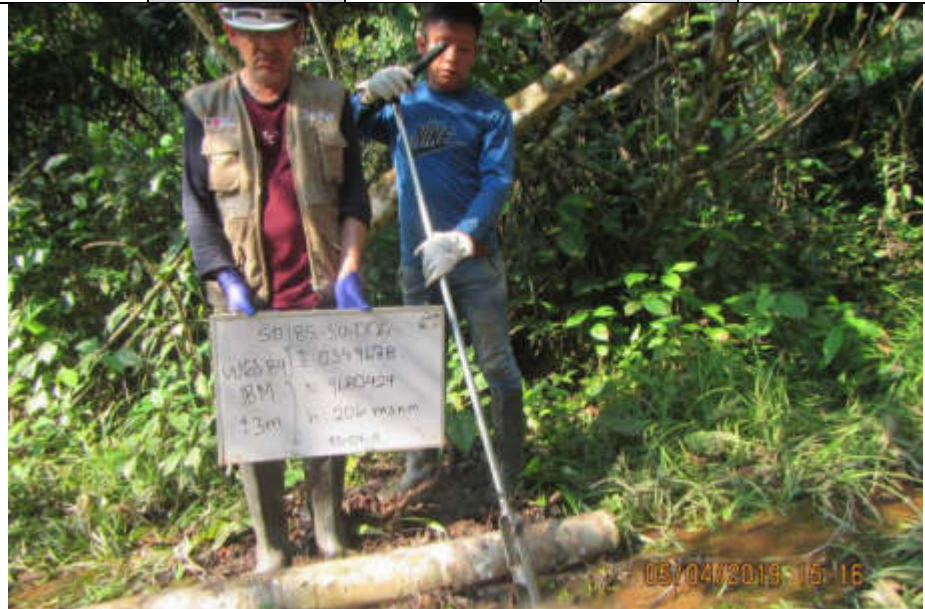
Muestreo en el punto S0185-SU-006, se muestra suelo seco, se observa también vegetación herbácea.

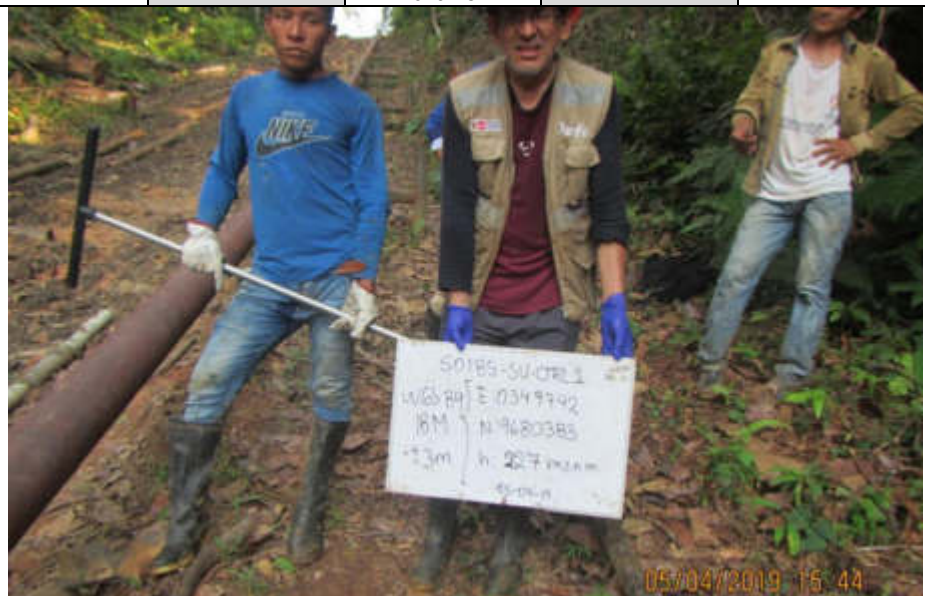
DESCRIPCIÓN:

Muestreo en el punto S0185-SU-CTRL1, se muestra suelo saturado.

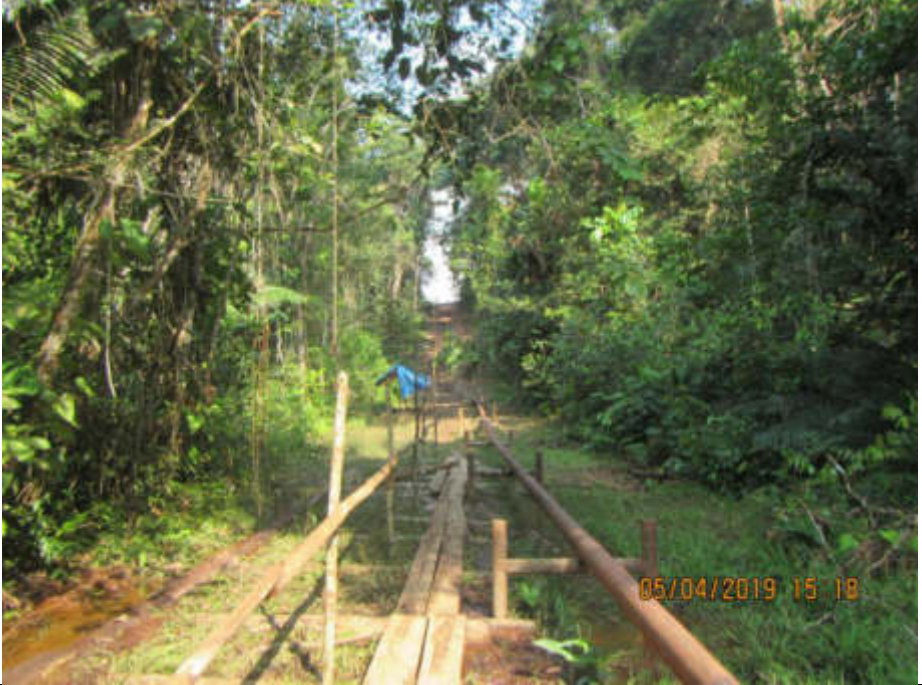
Distrito	Andoas	Provincia	Datem del Marañón	Departamento	Loreto
FOTOGRAFÍA N.º 7 S0185-SU-006

Fecha: 05/04/2019					
Hora: 15:18					
COORDENADAS UTM -WGS 84 – ZONA 18M					
Este (m): 349678					
Norte (m): 9680424					
Altitud (m s.n.m.): 206					
Precisión: ± 3					
DESCRIPCIÓN:		Vista panorámica del punto S0185-SU-006, se muestra vegetación de los alrededores con raíces de epífitas colgando sobre el derecho de vía.

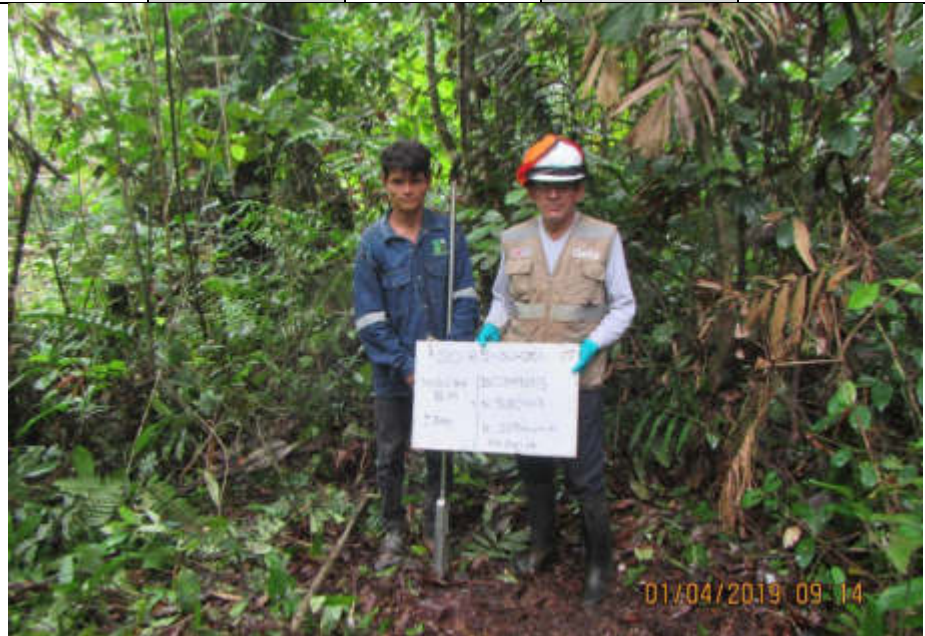
Distrito	Andoas	Provincia	Datem del Marañón	Departamento	Loreto
FOTOGRAFÍA N.º 1 S0185-SU-001					
Fecha: 01/04/2019					
Hora: 09:14					
COORDENADAS UTM -WGS 84 – ZONA 18M					
Este (m): 349653					
Norte (m): 9680447					
Altitud (m s.n.m.): 209					
Precisión: ± 3					
DESCRIPCIÓN: Muestreo en el punto S0185-SU-001, se muestra suelo saturado.

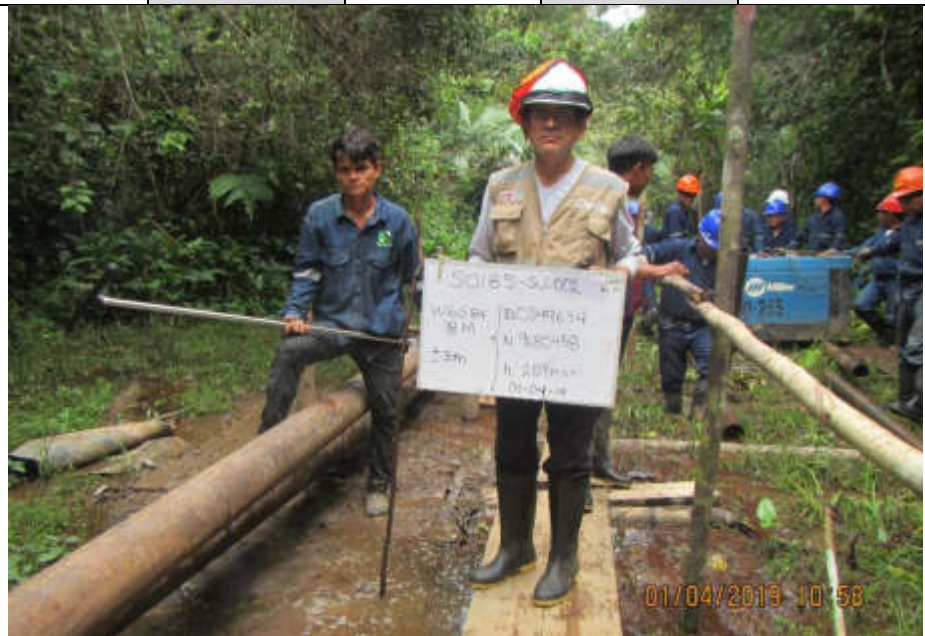
Distrito	Andoas	Provincia	Datem del Marañón	Departamento	Loreto
FOTOGRAFÍA N.º 2 S0185-SU-002					
Fecha: 01/04/2019					
Hora: 10:58					
COORDENADAS UTM -WGS 84 – ZONA 18M					
Este (m): 349634					
Norte (m): 9680458					
Altitud (m s.n.m.): 209					
Precisión: ± 3					
DESCRIPCIÓN: Muestreo en el punto S0185-SU-002, se muestra suelo saturado.

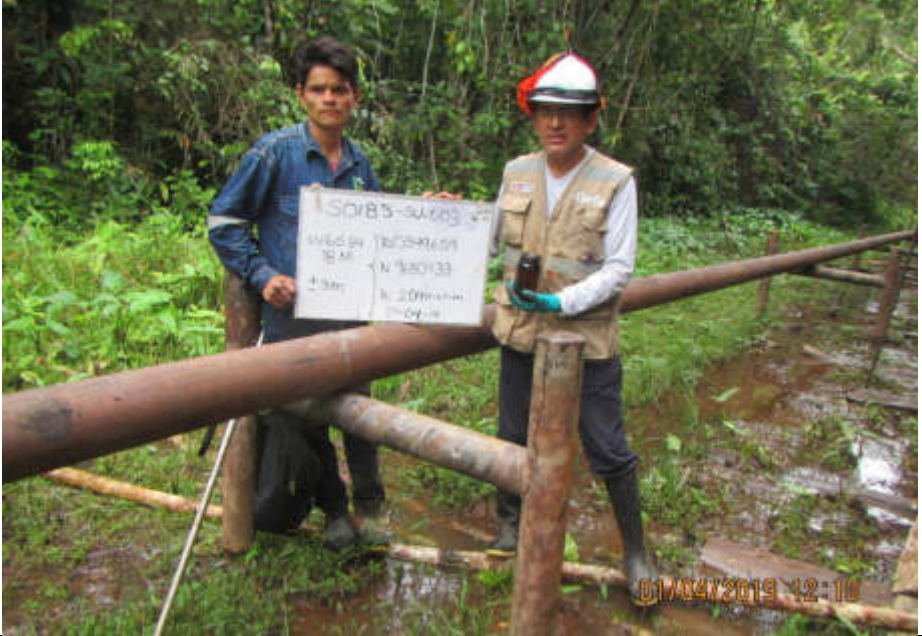
Distrito	Andoas	Provincia	Datem del Marañón	Departamento	Loreto
FOTOGRAFÍA N.º 3 S0185-SU-003					
Fecha: 01/04/2019					
Hora: 12:10					
COORDENADAS UTM -WGS 84 – ZONA 18M					
Este (m): 349659					
Norte (m): 9680433					
Altitud (m s.n.m.): 204					
Precisión: ± 3

DESCRIPCIÓN: Muestreo en el punto S0185-SU-003, suelo saturado.

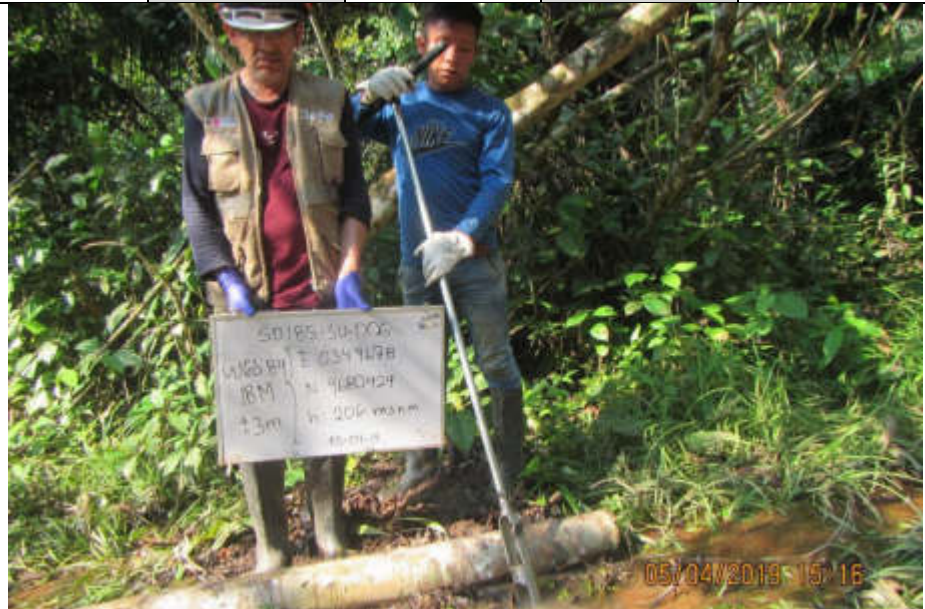
DESCRIPCIÓN:

Muestreo en el punto S0185-SU-006, se muestra suelo seco, se observa también vegetación herbácea.

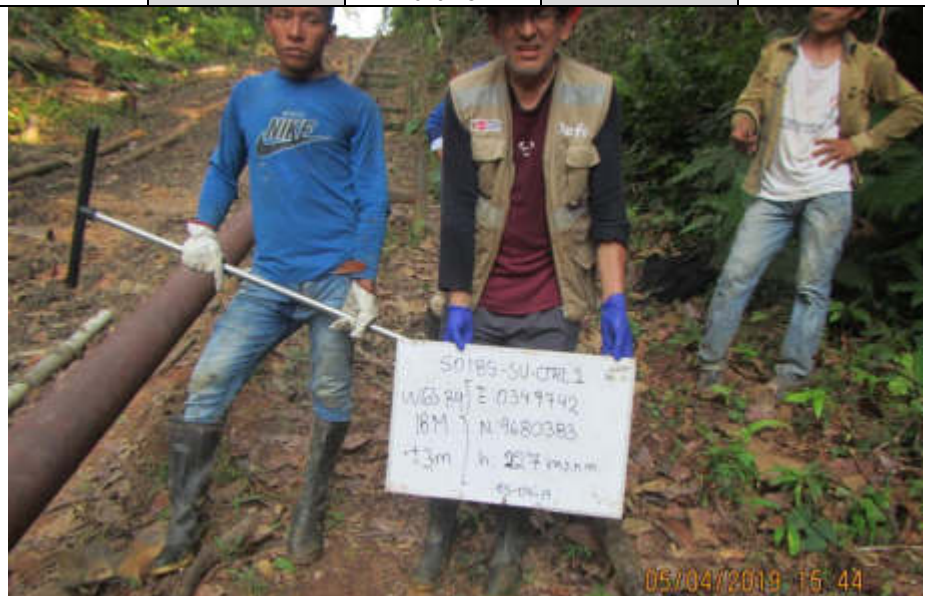
DESCRIPCIÓN:

Muestreo en el punto S0185-SU-CTRL1, se muestra suelo saturado.

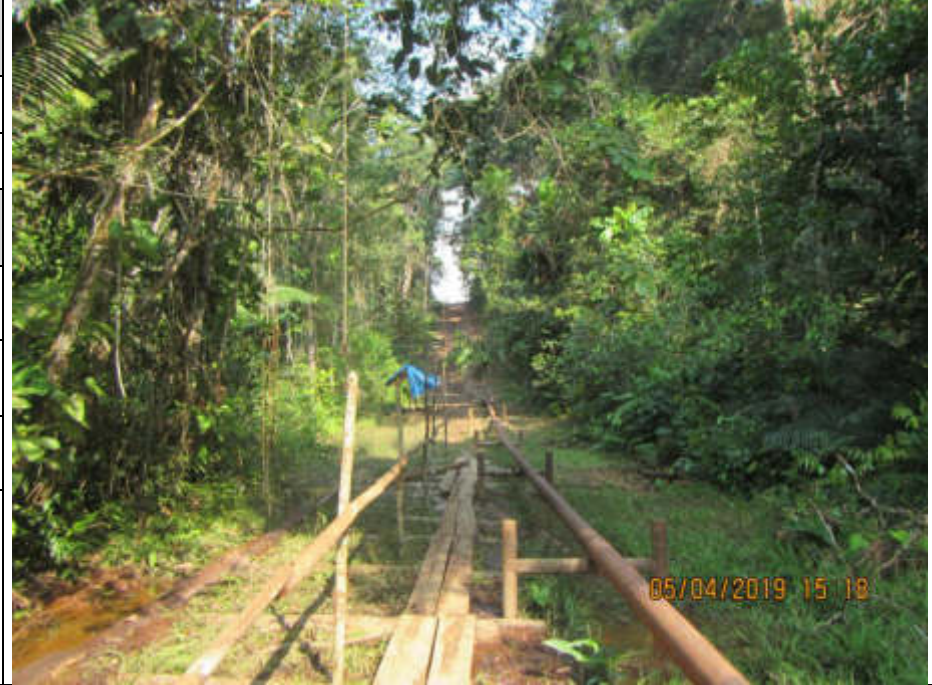
Distrito	Andoas	Provincia	Datem del Marañón	Departamento	Loreto
FOTOGRAFÍA N.º 7 S0185-SU-006

Fecha: 05/04/2019					
Hora: 15:18					
COORDENADAS UTM -WGS 84 – ZONA 18M					
Este (m): 349678					
Norte (m): 9680424					
Altitud (m s.n.m.): 206					
Precisión: ± 3					
DESCRIPCIÓN:		Vista panorámica del punto S0185-SU-006, se muestra vegetación de los alrededores con raíces de epífitas colgando sobre el derecho de vía.
