Organismo de Evaluación y
Fiscalización Ambiental - OEFA

INFORME N° 00466-2019-OEFA/DEAM-SSIM

ASUNTO : Informe de Evaluación Ambiental para la Identificación del Sitio Impactado por actividades de hidrocarburos con código S0204, ubicado en el Lote 192, en el ámbito de la cuenca del río Pastaza, distrito de Andoas, provincia de Datem del Marañón, departamento de Loreto.

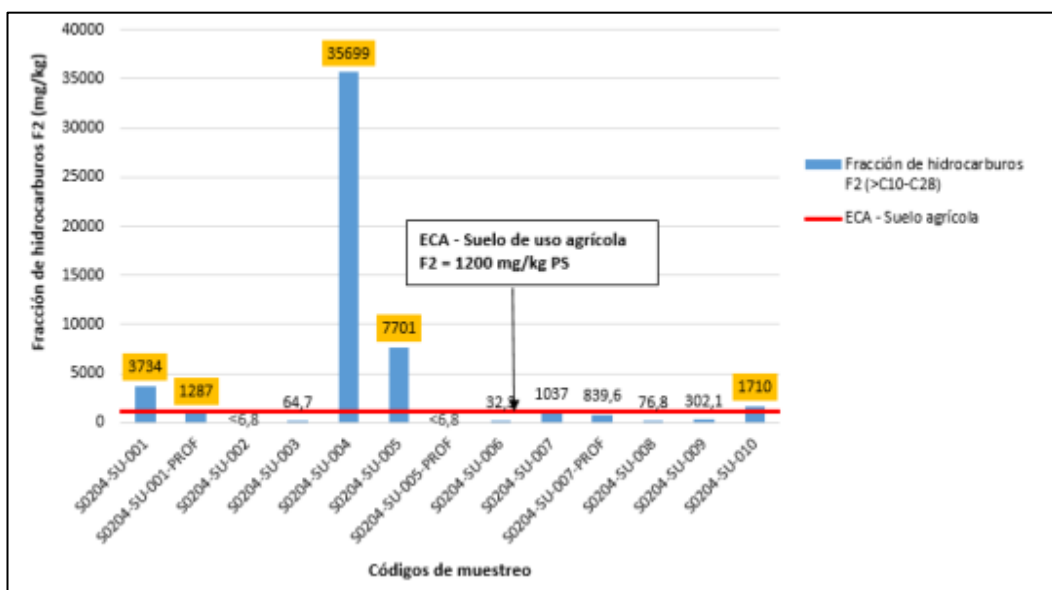
Figura 8.1. Resultados de Fracción de hidrocarburos F2 (>C10-C28) para el sitio S0204

En la Figura 8.1 se presentan las concentraciones de la Fracción de hidrocarburos F2 (>C10-C28) en las muestras de suelo del sitio S0204, en la cual se puede apreciar que de las trece (13) muestras nativas tomadas en el sitio, las muestras S0204-SU-001, S0204-SU-001-PROF, S0204-SU-004, S0204-SU-005, y S0204-SU-010, tomadas entre 0 – 0,30 m (muestras superficiales) y entre 0 – 1,5 m (muestras a profundidad) y fuera del DdV superaron el ECA para suelo de uso agrícola.

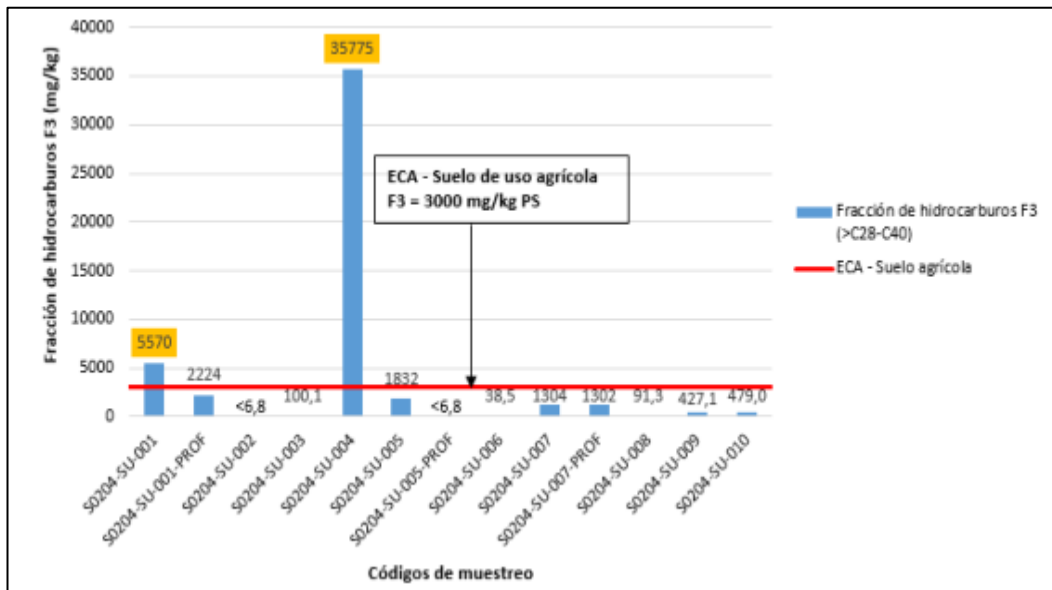
Figura 8.2. Resultados de Fracción de hidrocarburos F3 (>C28-C40) para el sitio S0204

En la Figura 8.2 se presentan las concentraciones de la Fracción de hidrocarburos F3 (>C28-C40) en las muestras de suelo del sitio S0204, en la cual se puede apreciar que de las trece (13) muestras nativas tomadas en el sitio, las muestras S0204-SU-001 y S0204-SU-004, tomadas entre 0 – 0,30 m de profundidad y fuera del DdV superaron el ECA para suelo de uso agrícola.

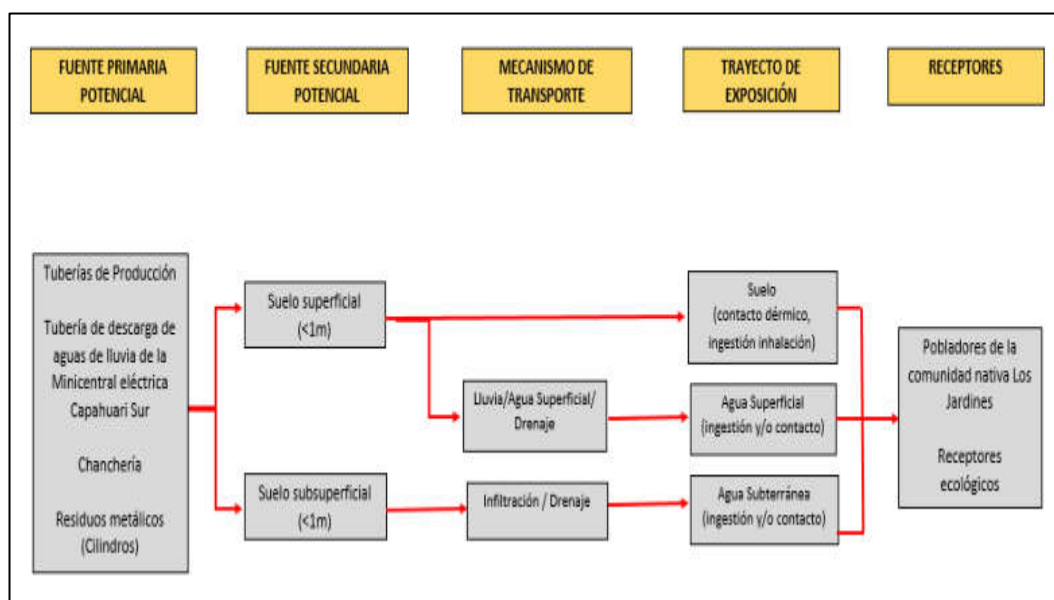
Figura 9.2. Esquema del Modelo conceptual inicial para el sitio S0204

Para el sitio de S0204 se estableció el esquema conceptual inicial que muestra la interacción del sitio impactado con los componentes ambientales suelo, y con los receptores humanos y ecológicos.

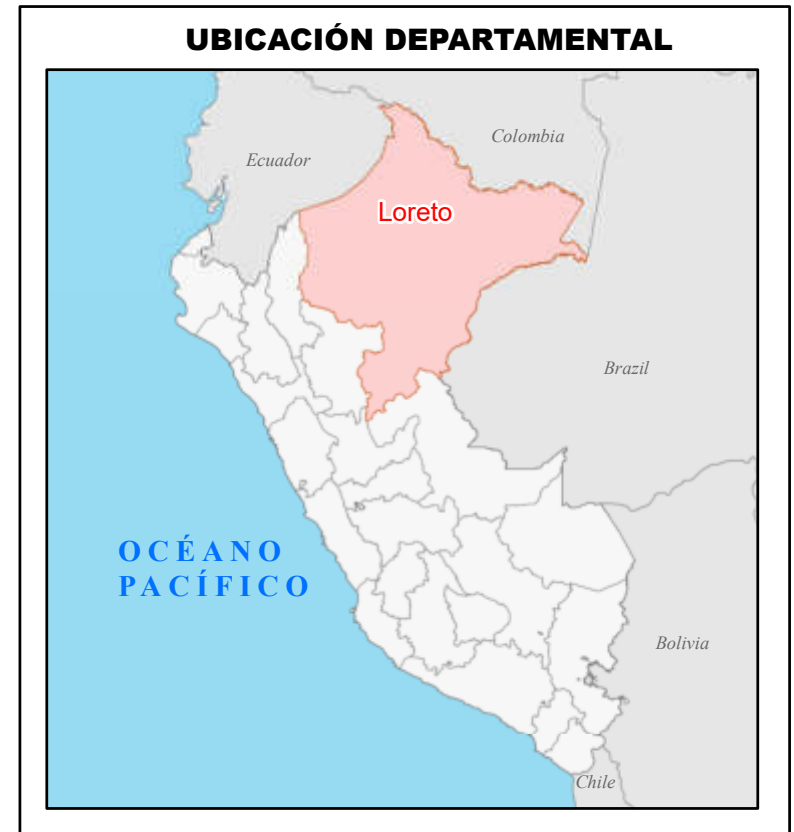
Mapa de ubicación de los puntos de muestreo de suelo en
el sitio S0204

PERÚ Ministerio del Ambiente	Organismo de Evaluación y Fiscalización Ambiental
	Departamento Loreto - Provincia Datem del Marañón - Distrito Andoas	
EVALUACIÓN AMBIENTAL PARA LA IDENTIFICACIÓN DEL SITIO IMPACTADO		
UBICACIÓN DE PUNTOS DE MUESTREO DE SUELO DEL SITIO S0204		
Escala : 1/800 Datum Horizontal WGS84 Proyección Transversa de Mercator Sistema de Coordenadas - UTM - Zona 18 Sur		
Elaborado:	CSIG OEFA	Fecha: Octubre 2019
Fuente: Cartas Nacionales, escala 1:100 000 - IGN; Fotografía Aérea tomada en Noviembre del 2018 Subdirección de Sitios Impactados de la Dirección de Evaluación Ambiental - OEFA

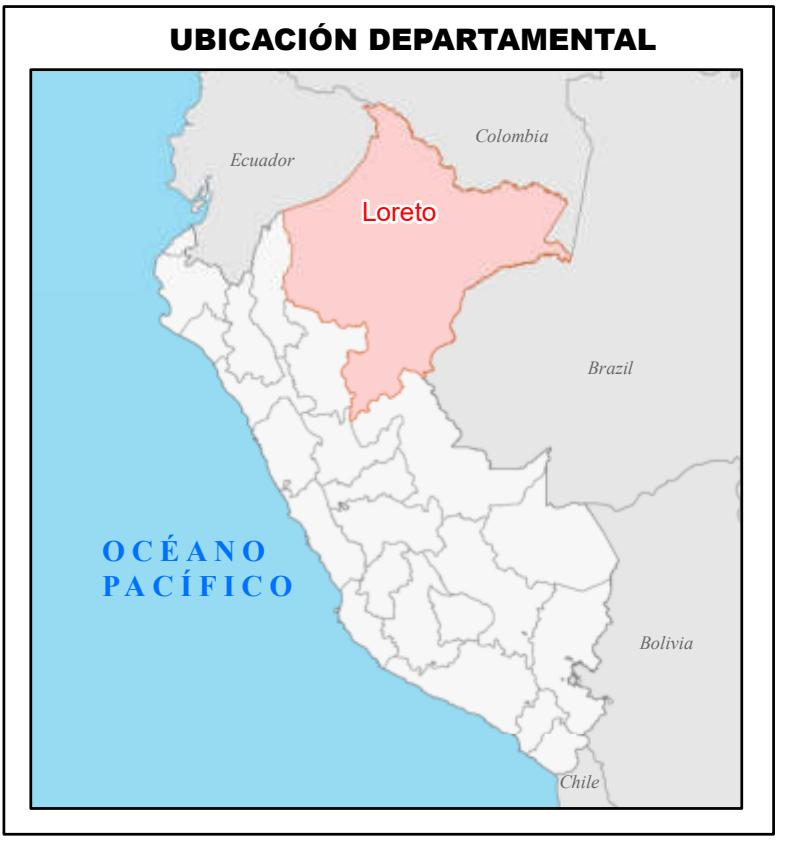
Mapa de ubicación de los puntos de muestreo de suelo con
excedencias de ECA según antecedentes

PERÚ Ministerio del Ambiente	Organismo de Evaluación y Fiscalización Ambiental
	Departamento Loreto - Provincia Datem del Marañón - Distrito Andoas	
EVALUACIÓN AMBIENTAL PARA LA IDENTIFICACIÓN DEL SITIO IMPACTADO		
UBICACIÓN DE PUNTOS DE MUESTREO Y EXCEDENCIAS DEL ECA SUELO DEL SITIO S0204		
Escala : 1/800 Datum Horizontal WGS84 Proyección Transversa de Mercator Sistema de Coordenadas - UTM - Zona 18 Sur		
Elaborado: CSIG OEFA	Fecha: Octubre 2019	
Fuente: Cartas Nacionales, escala 1:100 000 - IGN; Fotografía Aérea tomada en Noviembre del 2018 Subdirección de Sitios Impactados de la Dirección de Evaluación Ambiental - OEFA

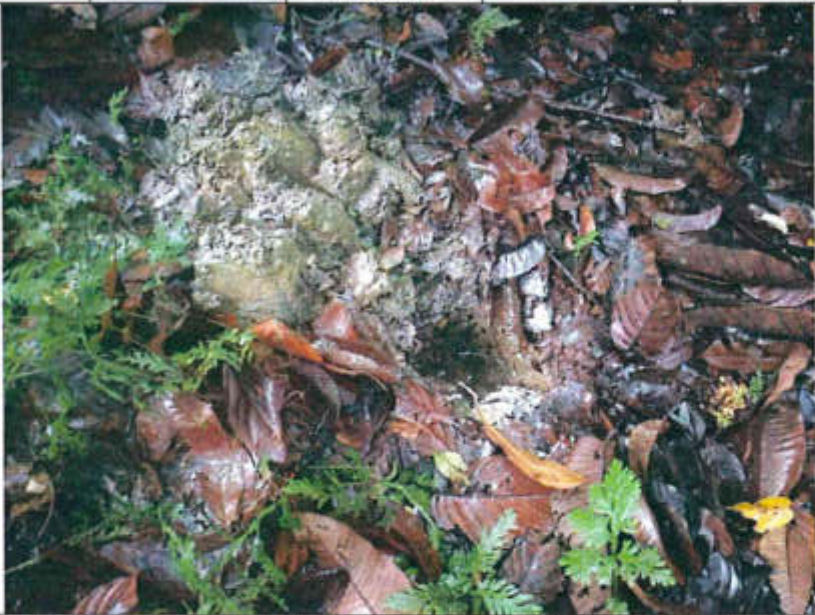
Distrito	Andoas	Provincia	Datem del Maraón	Departamento	Loreto
FOTOGRAFÍA N.º 3 R001511

Fecha: 23/03/2018					
Hora: 16:57 horas					
COORDENADAS UTM -WGS84 – ZONA 18M					
Este (m): 0341057					
Norte (m): 9690006					
Altitud (m.s.n.m): 224					
Precisión: ± 3		DESCRIPCIÓN: Se realizó los hincados en el punto de referencia R001511 y se evidenció afectación por hidrocarburos en el componente ambiental suelo el cual se encuentra saturado.

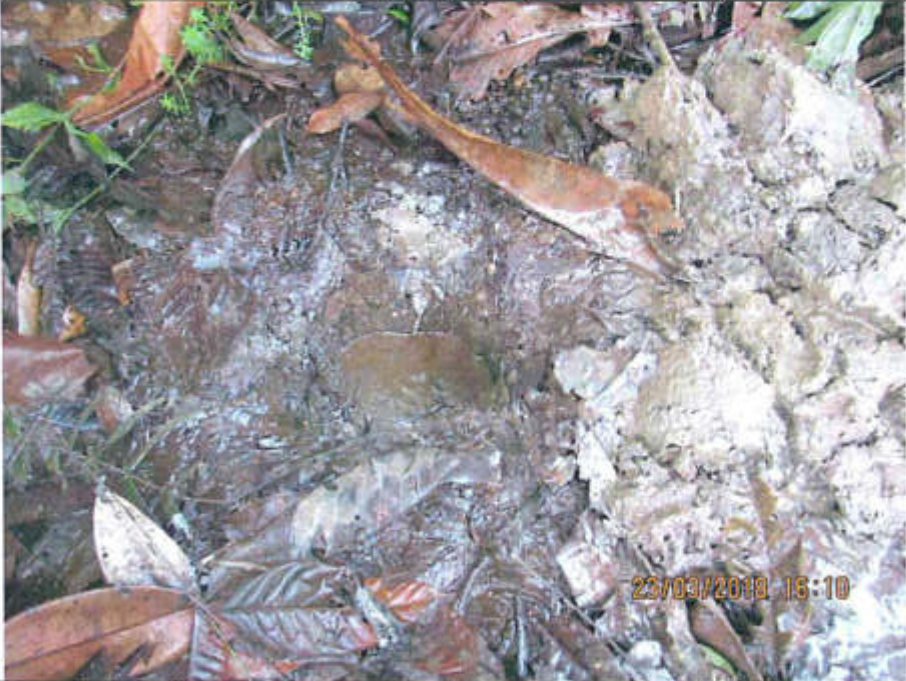
Distrito	Andoas	Provincia	Datem del Maraón	Departamento	Loreto
FOTOGRAFÍA N.º 4 R001512/R003004

Fecha: 23/03/2018					
Hora: 16:10 horas					
COORDENADAS UTM -WGS84 – ZONA 18M					
Este (m): 0341082					
Norte (m): 9689946					
Altitud (m.s.n.m): 230					
Precisión: ± 3		DESCRIPCIÓN: Después de realizar los hincados en el sitio S0204 (R001512/R003004), se evidenció afectación por hidrocarburos en el componente ambiental suelo, el cual se encontraba saturado.

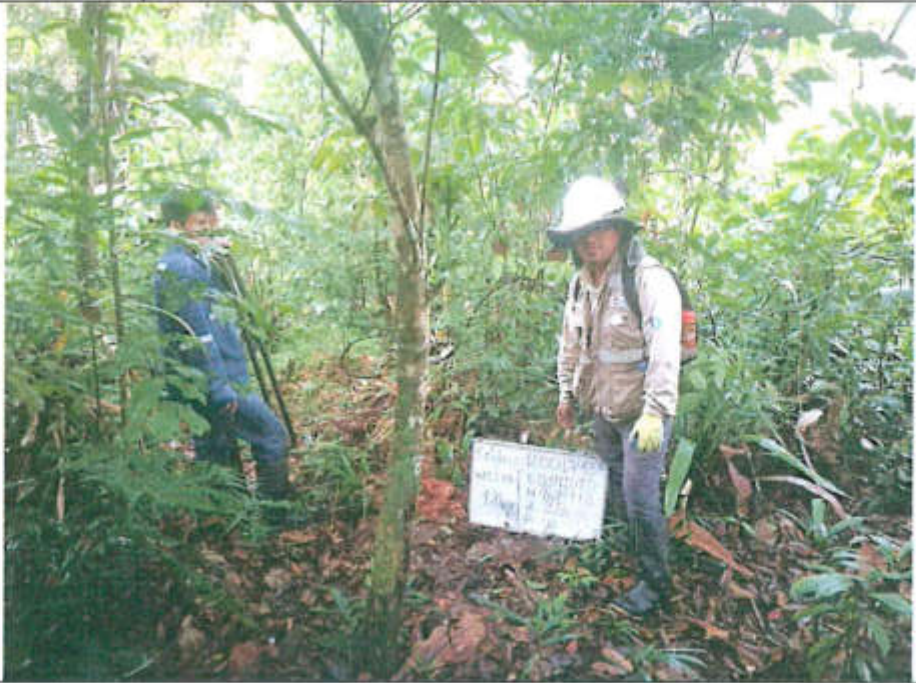
Distrito	Andoas	Provincia	Datem del Maraón	Departamento	Loreto
FOTOGRAFÍA N.º 6 R001743					
Fecha: 23/03/2018					
Hora: 17:07 horas					
COORDENADAS UTM -WGS84 – ZONA 18M					
Este (m): 0341084					
Norte (m): 9689978					
Altitud (m.s.n.m): 226					
Precisión: ± 3					
DESCRIPCIÓN:

<p>Vegetación típica de la zona colindante al punto de referencia R001743 (S0204).</p>

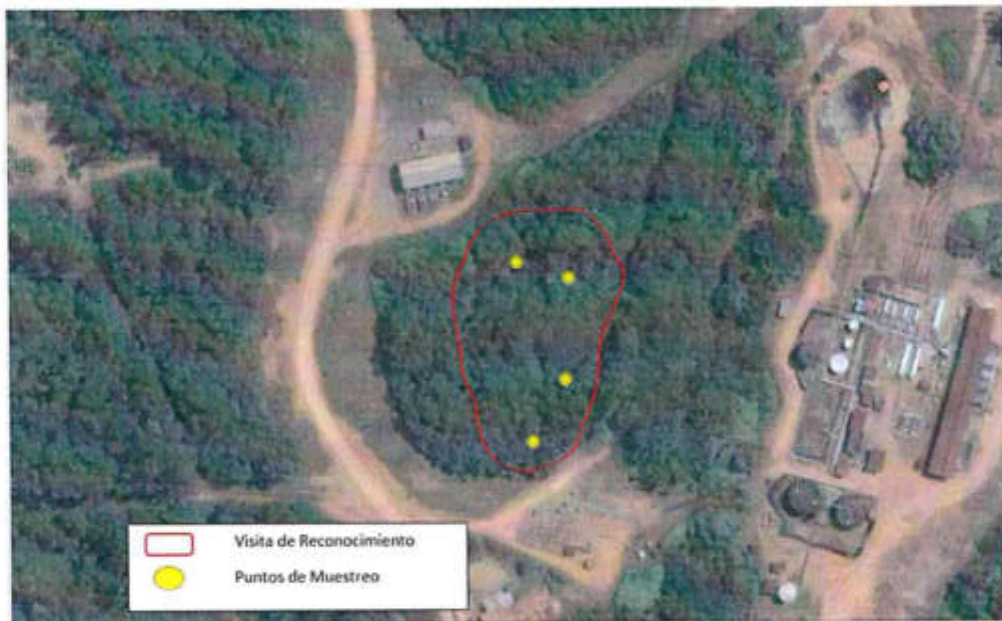
Figura 3-1: Puntos de muestreo consideradas en el Informe N.º 326-2013-OEFA/DE-SDCA

14. Los códigos antes mencionados representan un área de 12 479 m² y se encuentran vinculados con el sitio S0204. En el Informe N.º 326-2013-OEFA/DE-SDCA se señala que los parámetros F2 (C₁₀-C₂₈) y F3 (C₂₈-C₄₀) exceden los Estándar de Calidad Ambiental-ECA para suelo agrícola (Anexo 1). Los puntos de muestreo se presentan en la Tabla 3-1 y Figura 3-1 respectivamente.

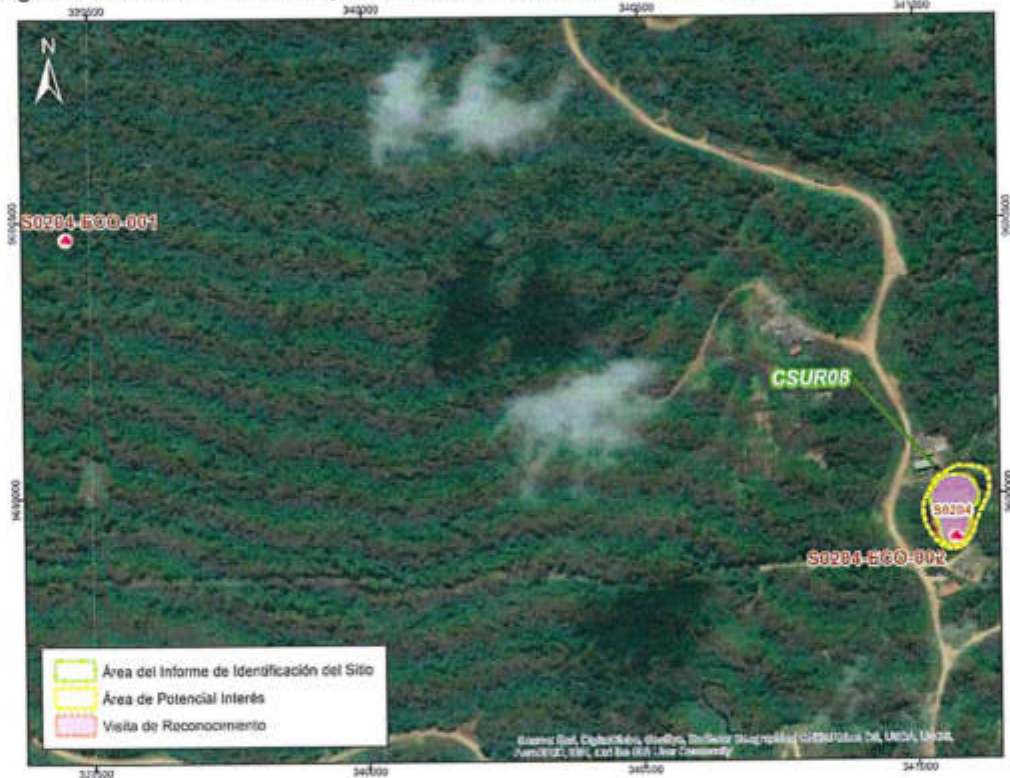
Figura 7-4. Puntos de muestreo para ecotoxicidad en el componente suelo

65. Se evaluará la ecotoxicidad en dos puntos de muestreo: i) el primero, ubicado dentro del API establecida en una zona donde se evidencia mayor afectación del componente ambiental suelo a nivel organoléptico, y ii) el segundo, en una zona donde no hay registro ni indicios de afectación organoléptica (punto blanco).

N.º	Código	Coordenadas UTM WGS84 Zona 18 Sur	
		Este (m)	Norte (m)
1	S0204-ECO-001	339457	9690469
2	S0204-ECO-002	341070	9689919

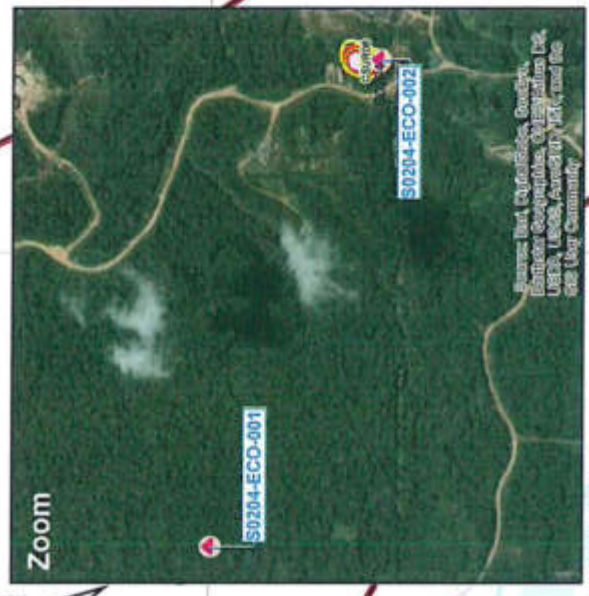
Mapa de distribución de los puntos de muestreo
ecotoxicológico

MAPA DE UBICACIÓN DE PUNTOS DE MUESTREO DE ECOTOXICIDAD EN EL SITIO CON CÓDIGO 50204

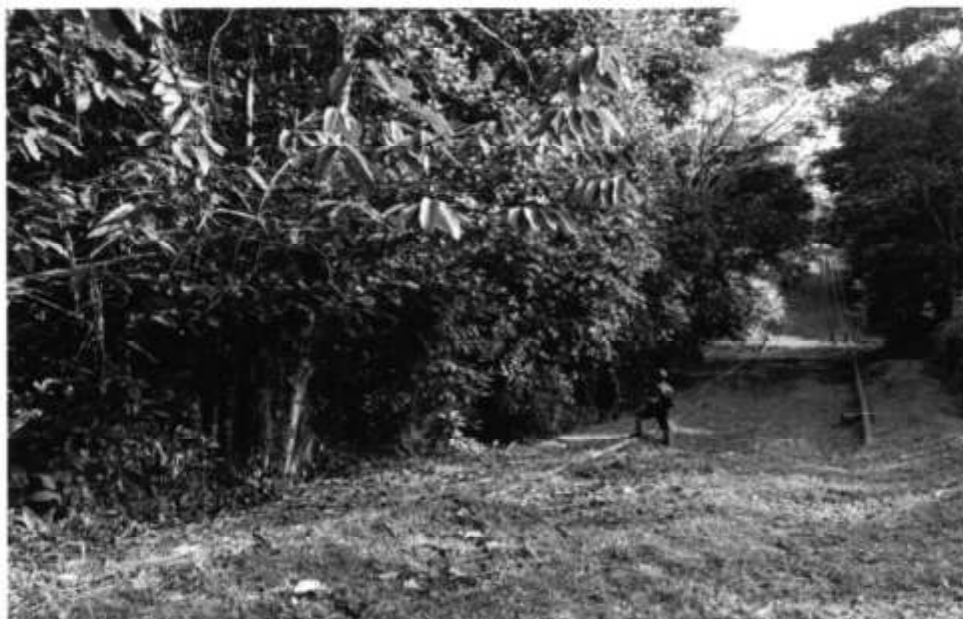
Fotografía 1. Vista general del acceso al sitio desde el sur, senda de tuberías de producción y de transporte de chancho.

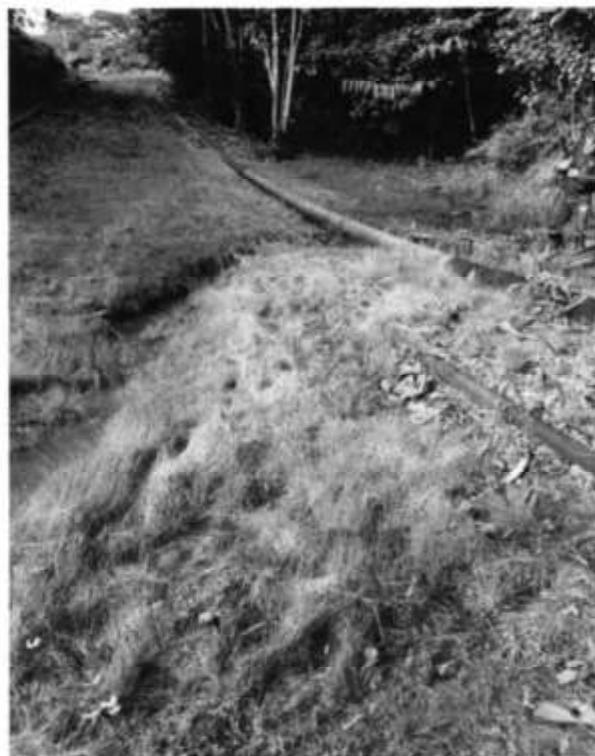
Fotografía 2. Punto de muestreo histórico de OEFA 2012 y quebrada de aproximadamente 60 cm de ancho con olor a hidrocarburo e iridiscencia al noreste del sitio.

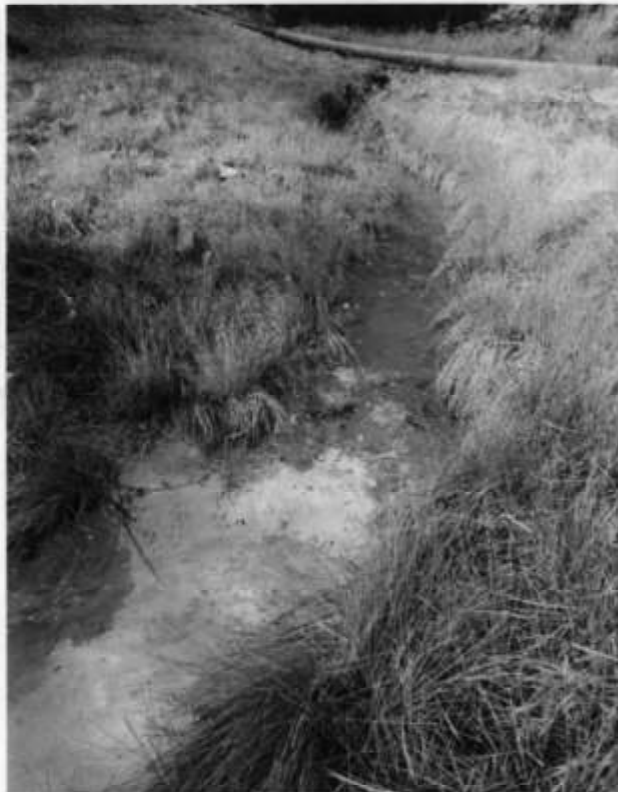
Fotografía 3. Detalle de la misma quebrada con iridiscencia en su superficie.

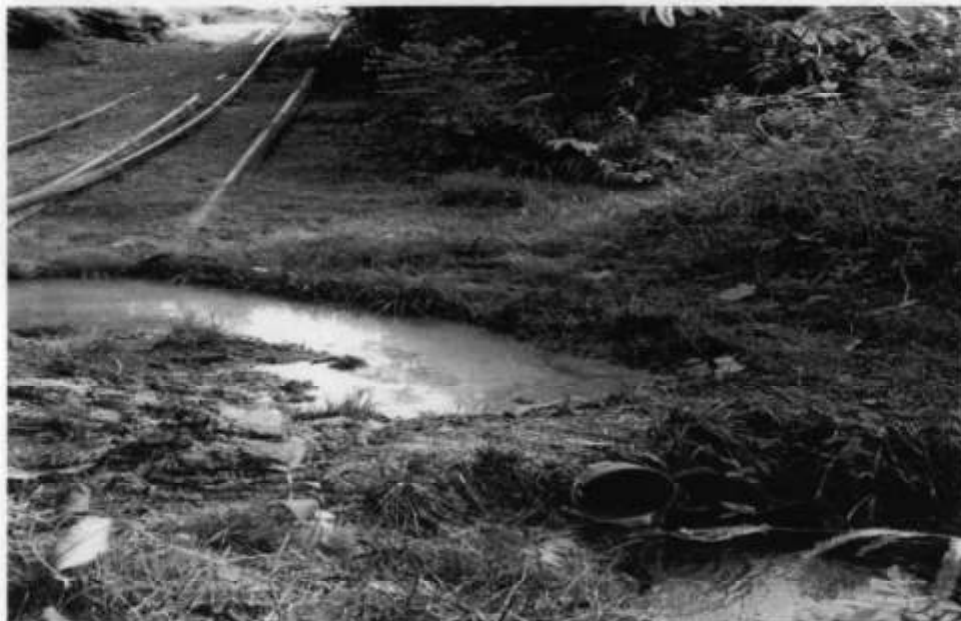
Fotografía 4. Dique artificial sobre el curso de la quebrada, sobre el límite este del sitio.

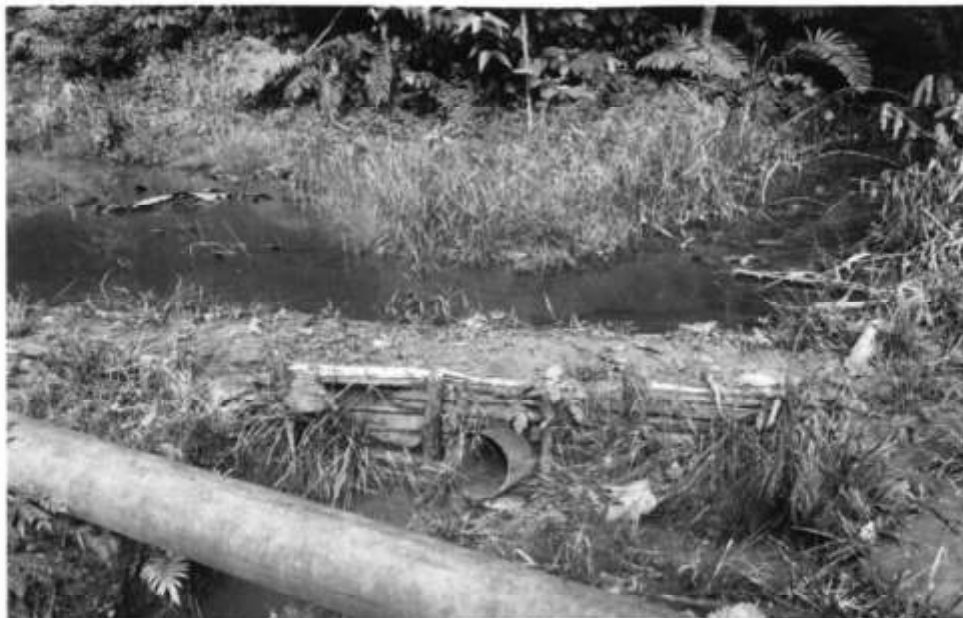
Fotografía 5. Segundo dique sobre el cauce de la misma quebrada, aguas arriba del primero en la Fotografía 4.

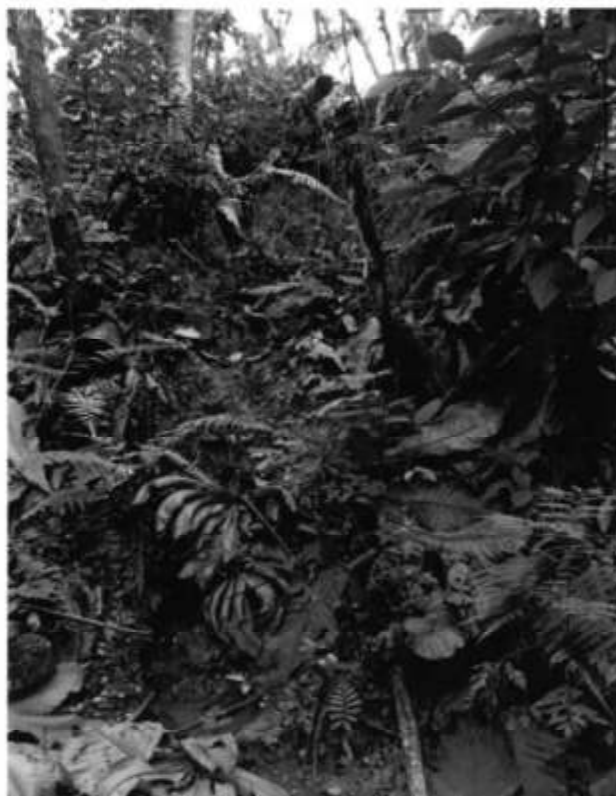
Fotografía 6. Tubería de descarga activa de aguas lluvias, proveniente de la estación de generación eléctrica Capahuari Sur, localizada al extremo noroeste del sitio.

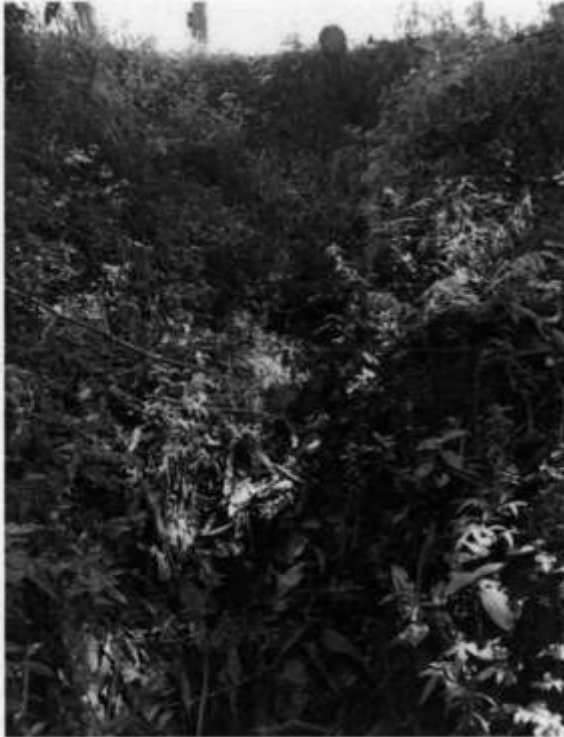
Fotografía 7. Tubería de descarga clausurada, proveniente del tanque sumidero de la estación de generación eléctrica, que aportaba efluentes contaminados por hidrocarburo sobre área inundable.

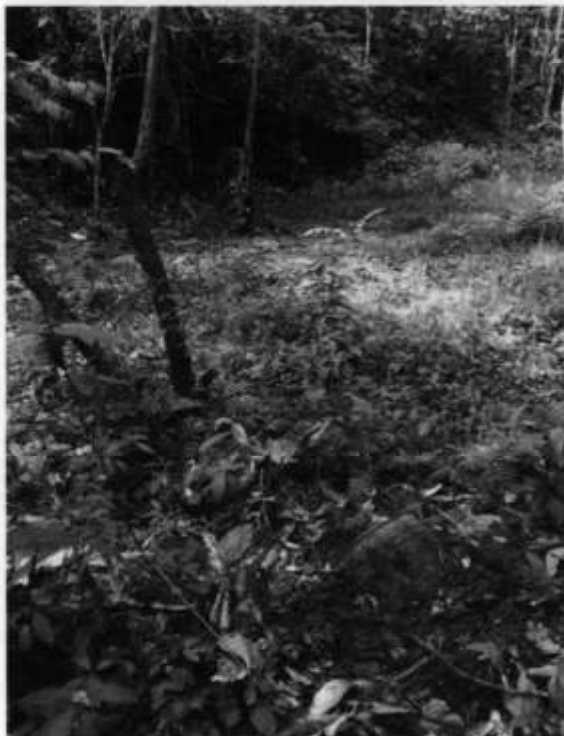
Durante el LTS, CH2M HILL observó la presencia de áreas con cilindros y tambores metálicos abandonados, corroídos y parcialmente enterrados dentro de los límites del sitio en su sector noroeste (ver Fotografías 8 y 9 en el Anexo B), sobre las coordenadas norte (Y): 9689997, este (X): 341032; (UTM, WGS84), y sobre las coordenadas norte (Y): 9689991, este (X): 341025; (UTM, WGS84) donde se observó un efluente con olor a químico alrededor de uno de los Tambores.

Fotografía 8. Tambores metálicos y tubos enterrados sobre el límite oeste del sitio.

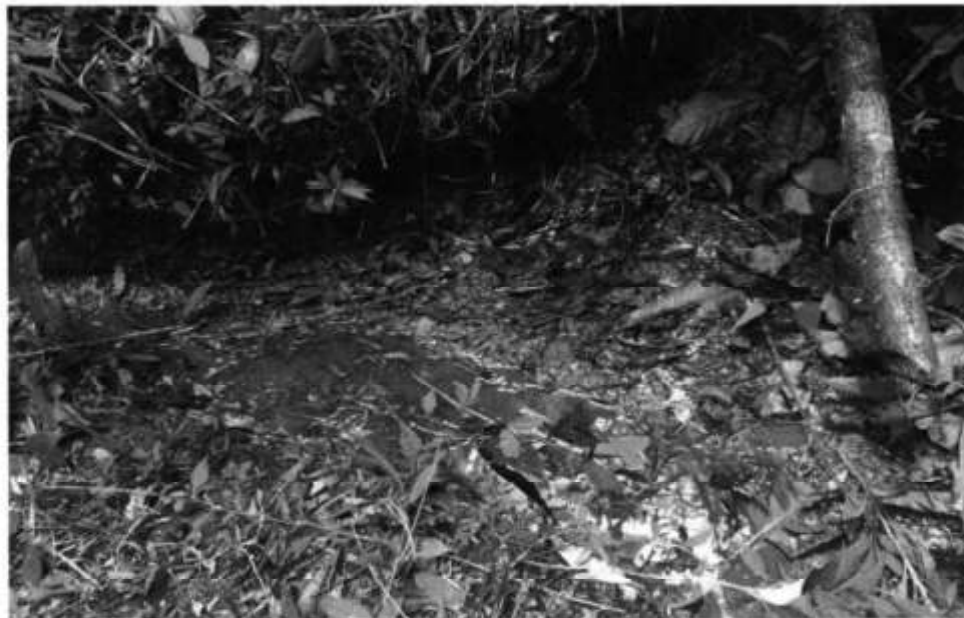
Fotografía 9. Área adicional de tambores y tubos metálicos enterrados, al oeste del sitio, que presentan un efluente con olor a químico en su alrededor, escurriendo hacia un cause que alimenta una zona inundable aguas abajo.

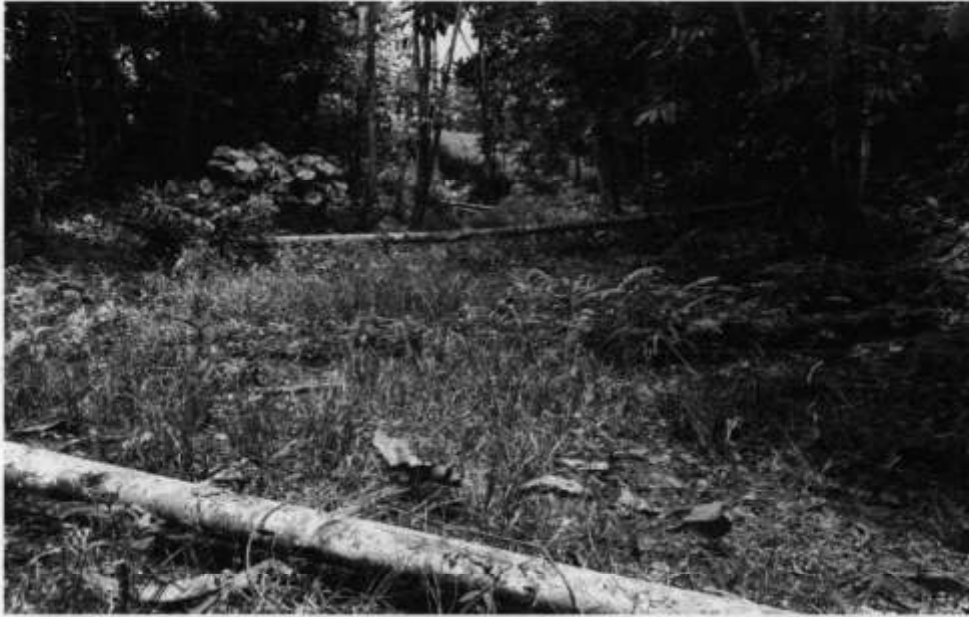
Fotografía 11. Zona inundable del cauce impactado, sobre el sector sureste del sitio.

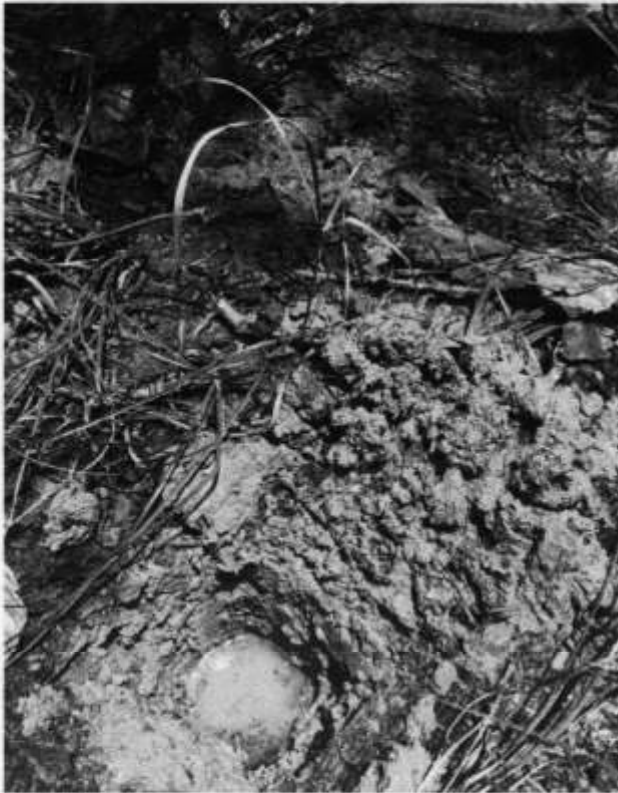
Fotografía 12. Excavación en área inundable del cauce con presencia de fase libre de hidrocarburo sobre el agua, al suroeste del sitio.

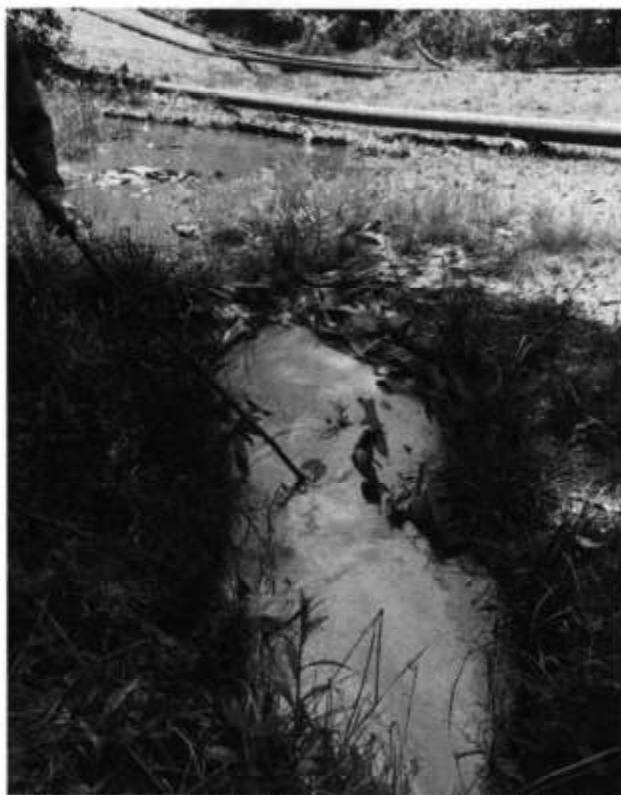
Fotografía 13. Llegada del cauce a la senda de tuberías con iridiscencia y olor a hidrocarburo en la superficie, sobre la zona este del sitio.

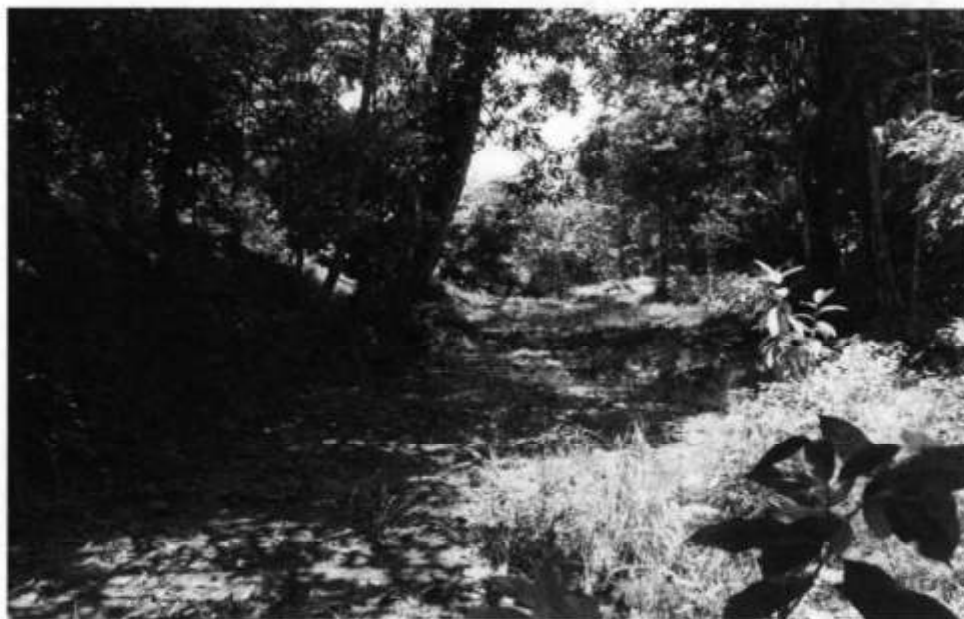
- También se detectó afectación por olor característico a hidrocarburos e iridiscencia sobre las orillas y el espejo del agua superficial del área baja e inundada localizada en el sector norte del sitio en las coordenadas norte (Y): 9689984 y este (X): 341107; (UTM, WGS84)(ver Fotos 14 y 15 en el Anexo B).

Fotografía 14. Zona pantanosa con evidencias de olor e iridiscencia, al noreste del sitio.

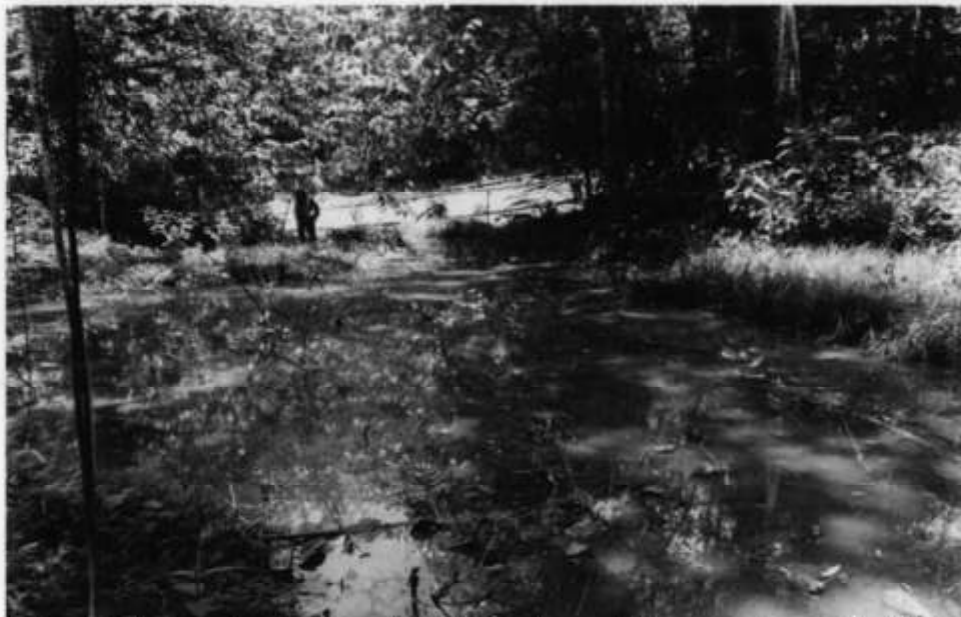
Fotografía 15. Zona inundada con olor a hidrocarburo e iridiscencia al norte del sitio. En esta área se encuentran los puntos de muestreo histórico de OEFA en el 2012 y 2013.

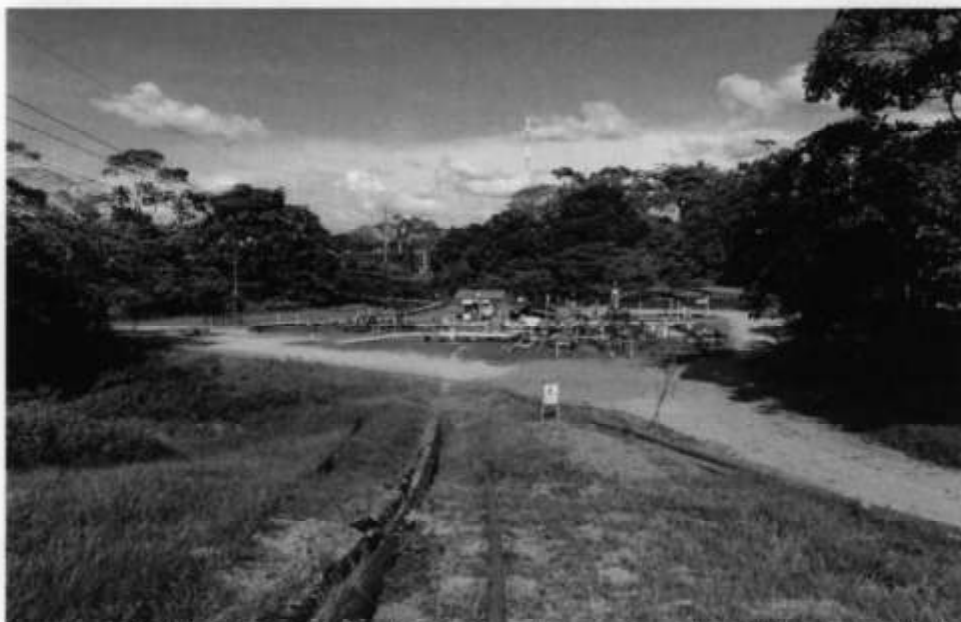
Fotografía 16. Vista de senda de tuberías de producción y chanchería (instalación de limpieza de cañerías) al sur de las afueras del sitio.

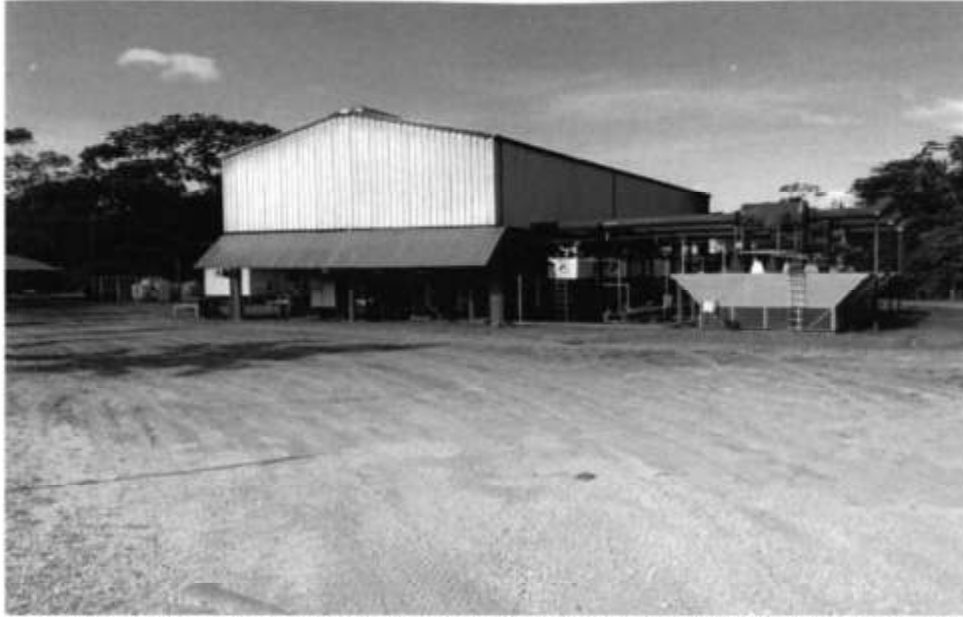
Fotografía 17. Vista de instalación de generación eléctrica Capahuari Sur al noroeste de las afueras del sitio.

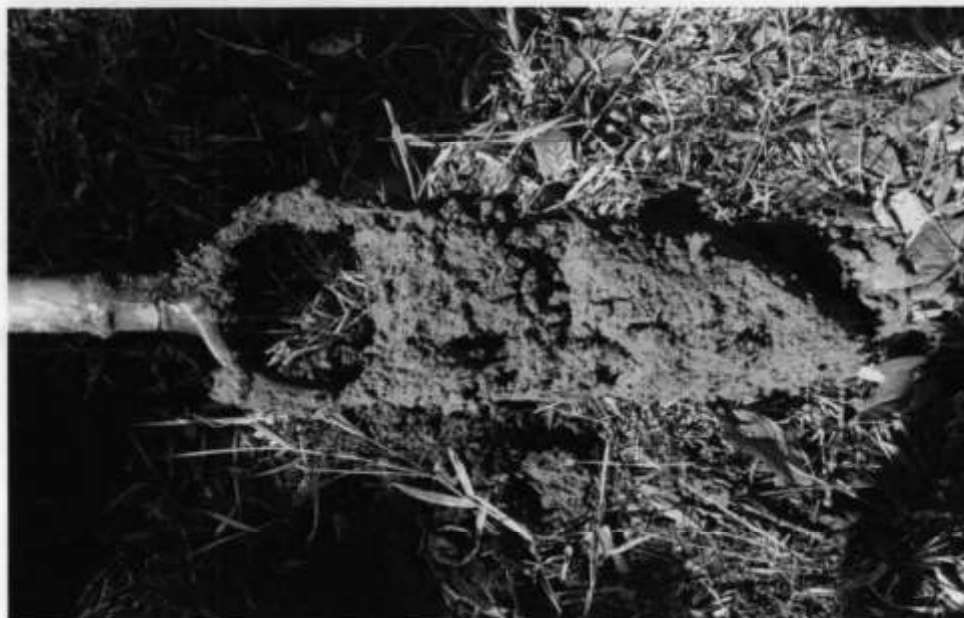
- Perfil del suelo en sus 3 m más superficiales con predominancia de sedimentos limo-arcillosos marrones a grisáceos, (ver Fotografía 18 en el Anexo B), con presencia de material orgánico y/o arena limosa en algunos de los sondeos, húmedos, algo plásticos y relativamente blandos.
- Presencia de niveles saturados a partir de 1,5 mbns en el sondeo MI 009 (borde este, ver Fotografía 19 en el Anexo B) y de 2,00 mbns en el sondeo MI 015 (borde sur, ver Fotografía 20 en el Anexo B).
- Evidencias organolépticas y medidas del equipo PID en los siguientes sondeos de identificación:
 - Sondeo MI 004: lectura máxima de PID de 401 partes por millón (ppm), olor alto y manchas de hidrocarburo en mayoría de tramos de perforación, aumentando su concentración a mayor profundidad.
 - Sondeo MI 015: lectura máxima de PID 245 ppm y olor bajo a hidrocarburos entre 0,25 y 2,00 mbns.

Fotografía 18. Vista de barreno con material limo-arcilloso dominante en el sitio.

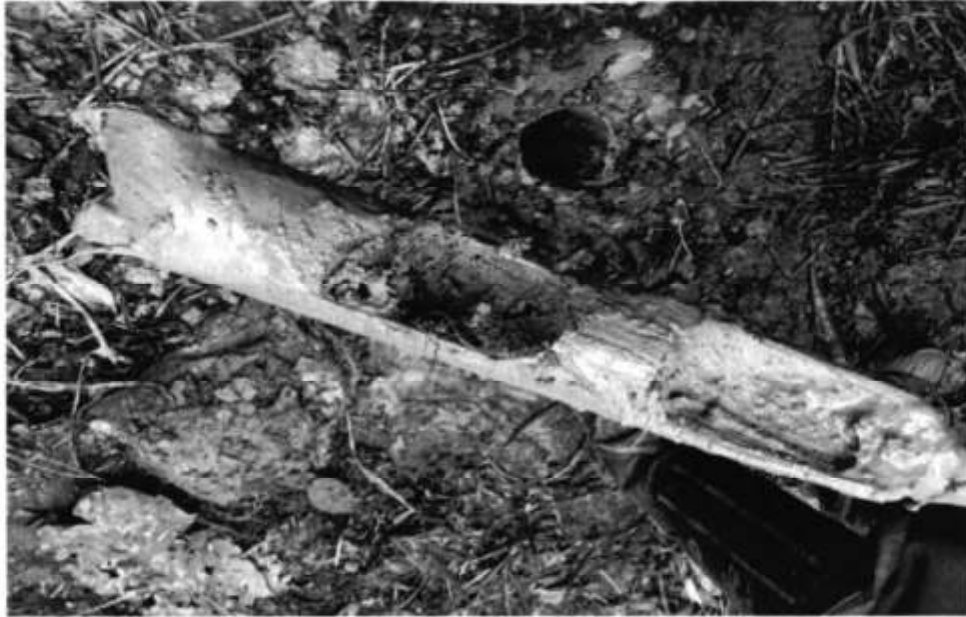
Fotografía 20. Saturación de agua a 2,00 m de profundidad en sondeo MI 015.

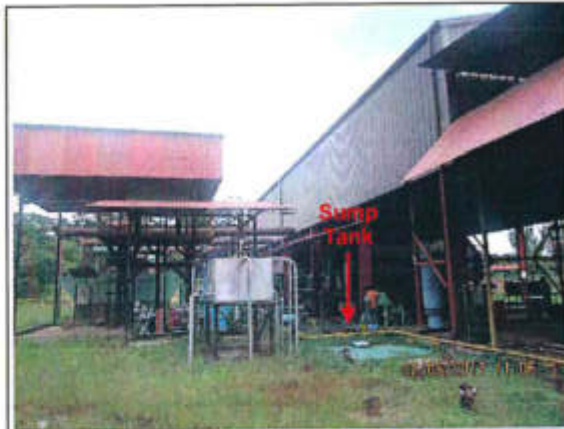
Foto N° 1. Vista de la Minicentral Eléctrica de Capahuari Sur del Lote 192.
Coordenadas UTM (WGS84): 341039 E / 9690043 N.

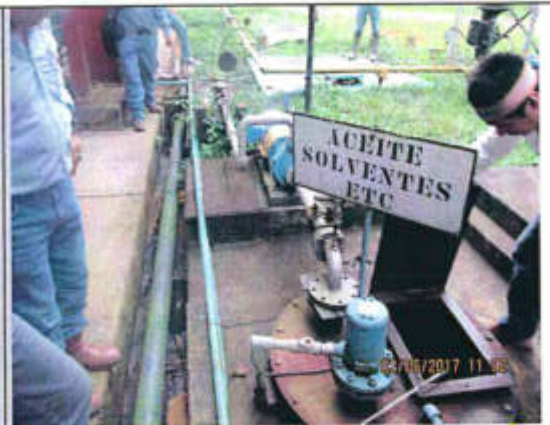
Foto N° 2. Vista de la boca del Sump Tank (tanque subterráneo) ubicado en la Minicentral Eléctrica de Capahuari Sur del Lote 192, donde se generó el derrame de diésel por rebose.
Coordenadas UTM (WGS84): 341026 E / 9690046 N.

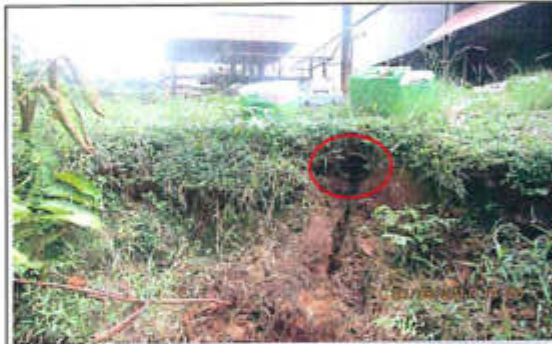
Foto N° 3. Vista de la salida del sistema de drenaje pluvial proveniente de la canaleta de la Minicentral Eléctrica hacia la quebrada s/n. Ubicación donde discurrió el diésel.
Coordenadas UTM (WGS84): 341043 E / 9690035 N.

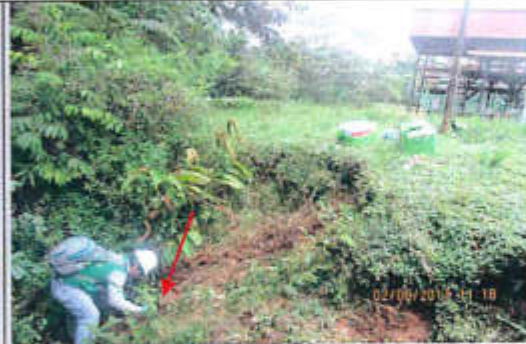
Foto N° 4. Vista de toma de muestra de suelo a la salida del sistema de drenaje pluvial.
Coordenadas UTM (WGS84): 341044 E / 9690038 N.

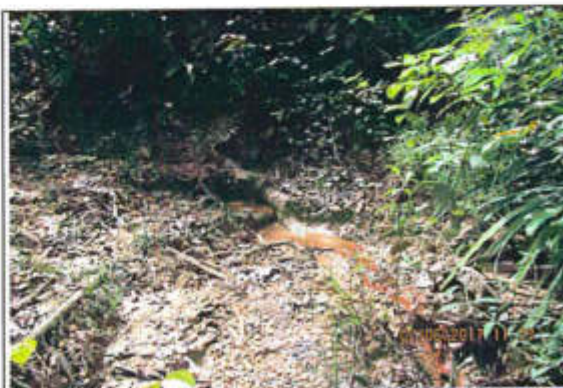
Foto N° 5. Vista de escurrimiento de agua hacia la quebrada s/n, a 15 m aproximadamente de la salida del sistema de descarga de aguas pluviales proveniente de la Minicentral Eléctrica de Capahuari Sur.
Coordenadas UTM (WGS84): 341055 E / 9690024 N.

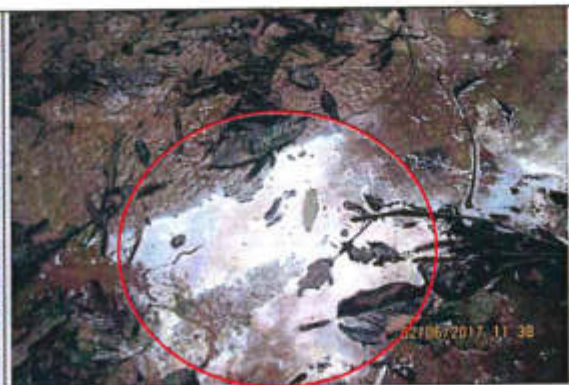
Foto N° 6. Vista de iridiscencia en la confluencia hacia la quebrada s/n.
Coordenadas UTM (WGS84): 341070 E / 9690016 N.

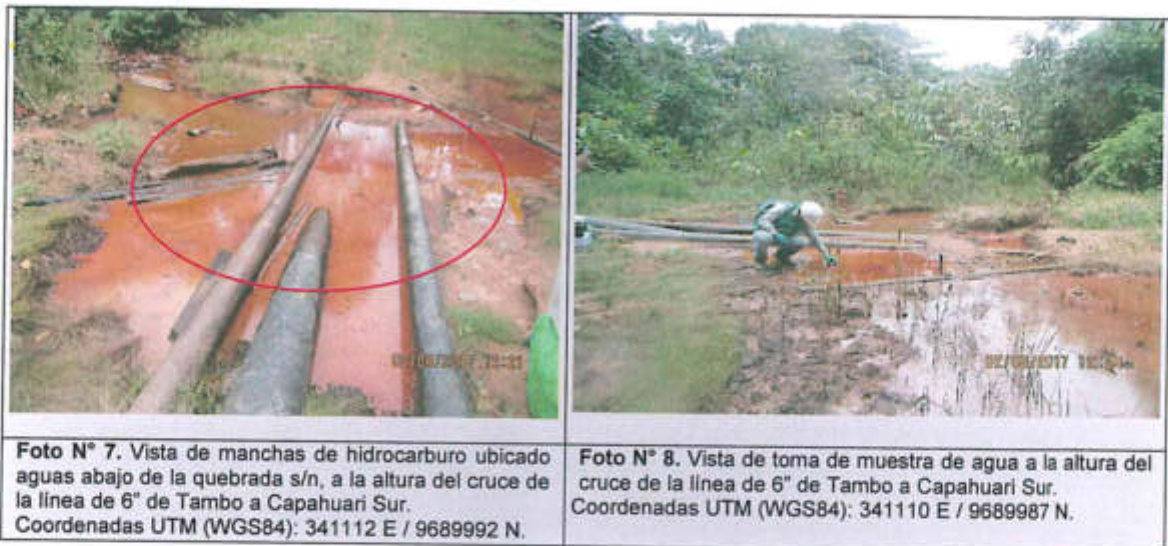
Foto N° 7. Vista de manchas de hidrocarburo ubicado aguas abajo de la quebrada s/n, a la altura del cruce de la línea de 6° de Tambo a Capahuari Sur. Coordenadas UTM (WGS84): 341112 E / 9689992 N.

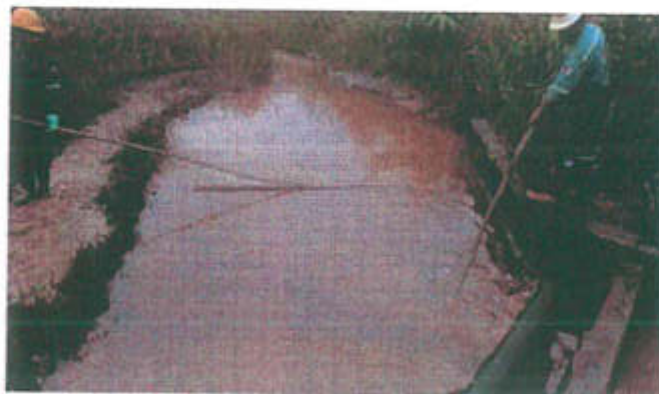
*Fotografía N° 01 – Recuperación y contención de la fuga de Diésel
(25 de mayo del 2017)*

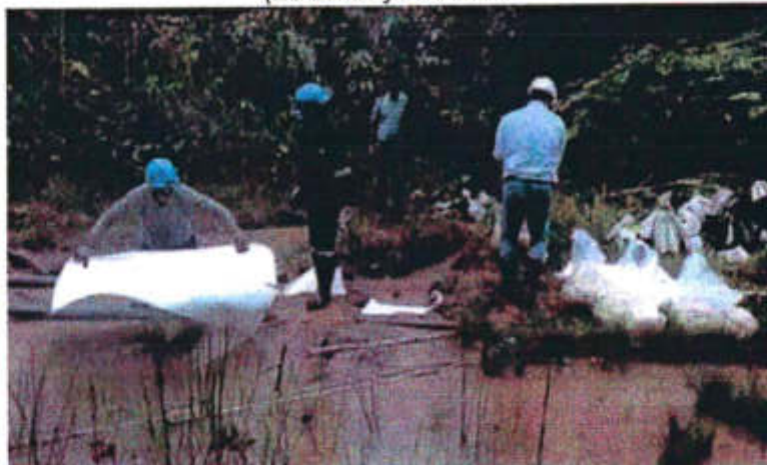
Fotografía N° 02 – Trabajos de limpieza y recuperación de diésel
(25 de mayo del 2017)

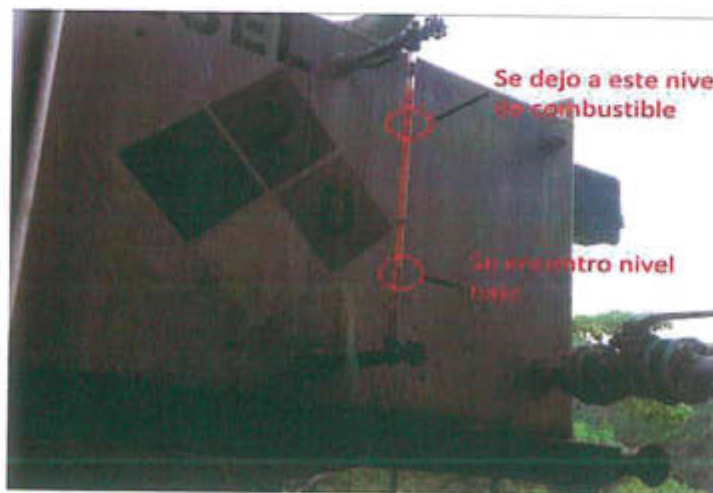
Diferencia de nivel del tanque N°01 de diésel hurtado Mini central Capahuari Sur.

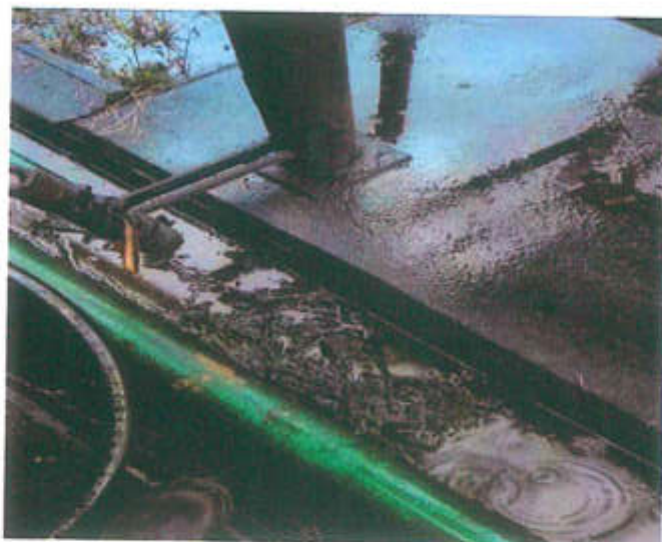
Diesel en canal pluvial del área de generadores – Mini central Capahuari Sur.
