Organismo de Evaluación y
Fiscalización Ambiental - OEFA

INFORME N° 00466-2019-OEFA/DEAM-SSIM

ASUNTO : Informe de Evaluación Ambiental para la Identificación del Sitio Impactado por actividades de hidrocarburos con código S0204, ubicado en el Lote 192, en el ámbito de la cuenca del río Pastaza, distrito de Andoas, provincia de Datem del Marañón, departamento de Loreto.

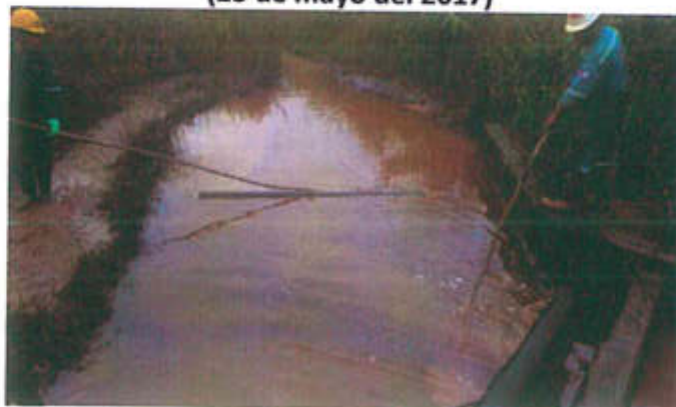
**Fotografía N°01 – Recuperación y contención de la fuga de Diésel.
(25 de mayo del 2017)**

Nuestro personal inicio las labores de contención y recuperación de diésel del canal pluvial, paralelamente se realizó la succión de fluidos (diésel más agua) del sump tank del área MEP y de la canaleta pluvial del patio de generadores. Con ello la empresa realizo las acciones de contención y recuperación inicial del evento, como lo muestra la fotografía N°01.

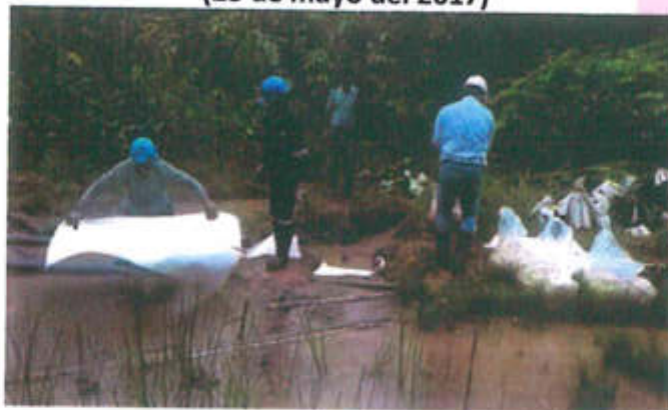
**Fotografía N°02 – Trabajos de limpieza y recuperación de diésel.
(25 de mayo del 2017)**

Desde las 12 horas del 26 de mayo de 2017 el personal de nuestra empresa ha sido impedido de continuar con las acciones de contención del evento, ya que fue retirado por los pobladores de la Comunidad Nativa Los Jardines, quienes impidieron que se continuara las actividades de limpieza. Nuestras acciones de contención y limpieza solo fueron efectivas por espacio de 24 horas posterior a la toma de conocimiento del evento a pesar de no haberse generado durante nuestras actividades.

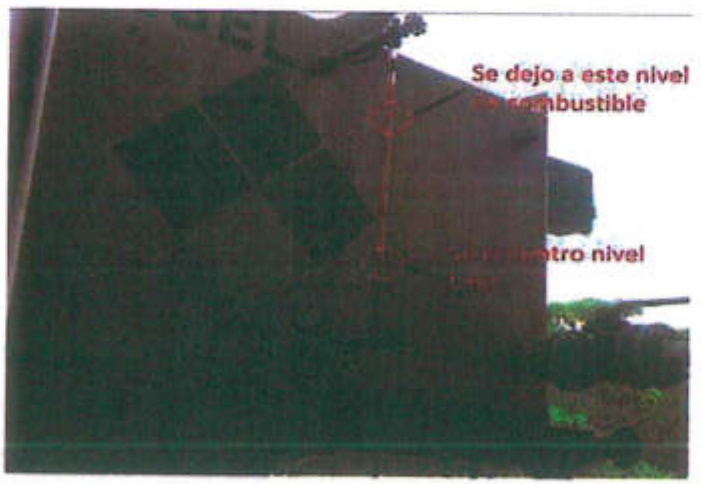
Diferencia de nivel del tanque N°01 de diésel hurtado Mini central Capahuari Sur.

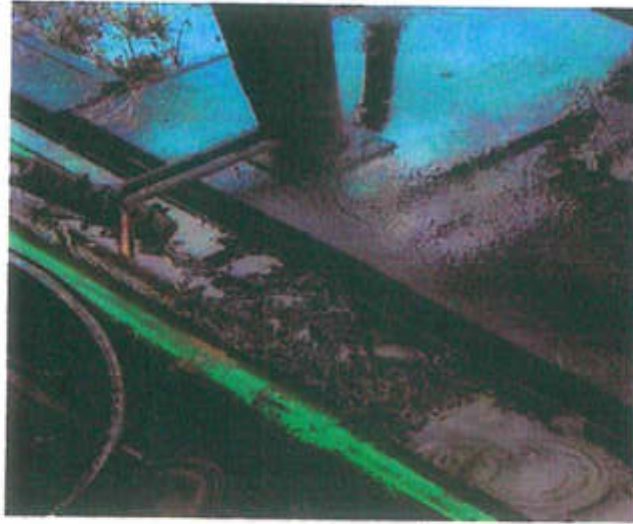
Diesel en canal pluvial del área de generadores – Mini central Capahuari Sur.

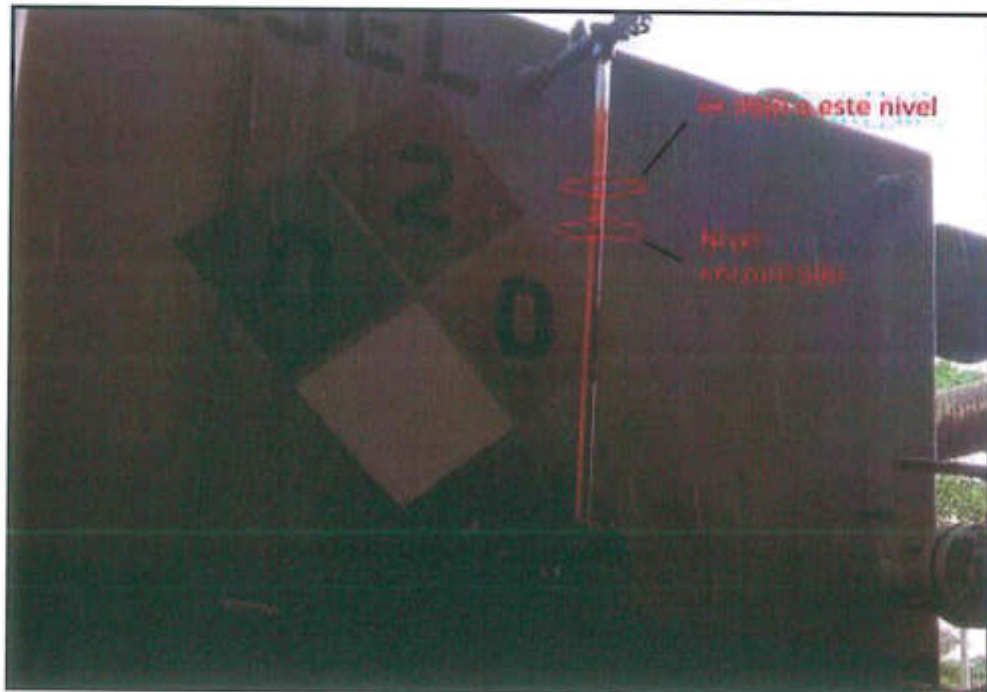
Fotografía N°03 - Tanque Diario de Diesel de MEP-03 - CAP. SUR

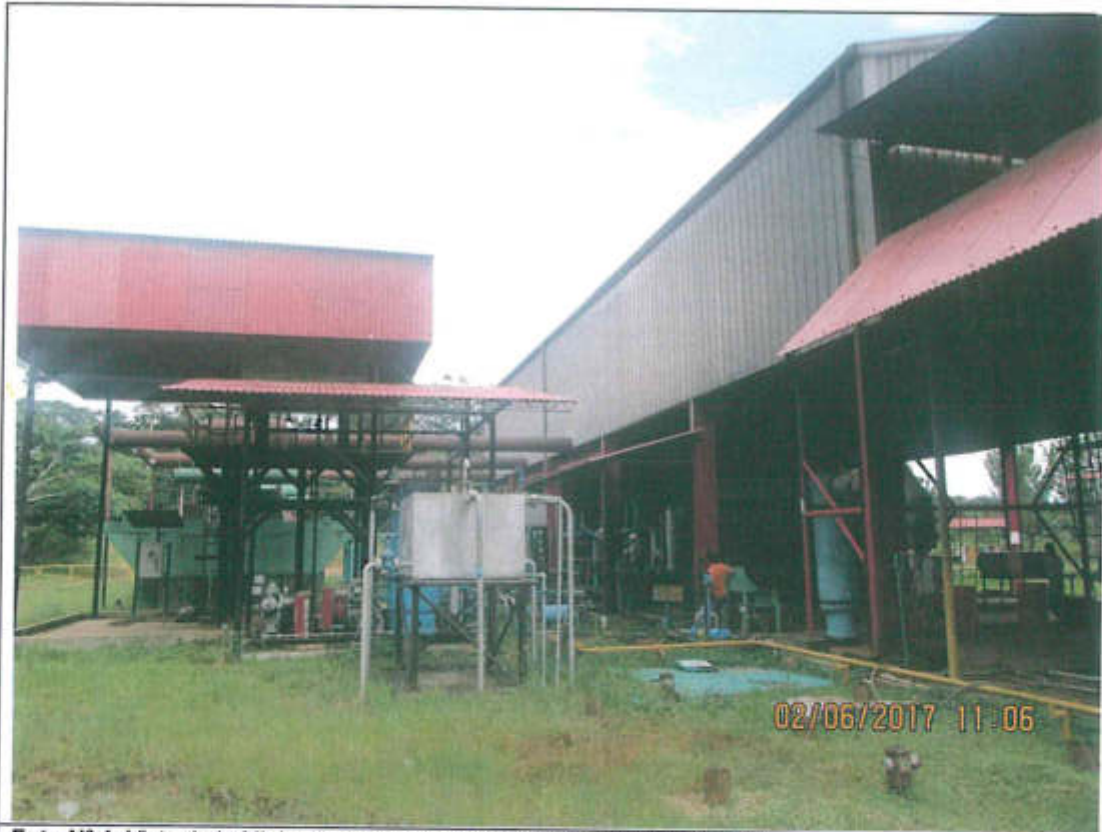
Foto N° 1. Vista de la Minicentral Eléctrica de Capahuari Sur del Lote 192.
Coordenadas UTM (WGS84): 341039 E / 9690043 N.

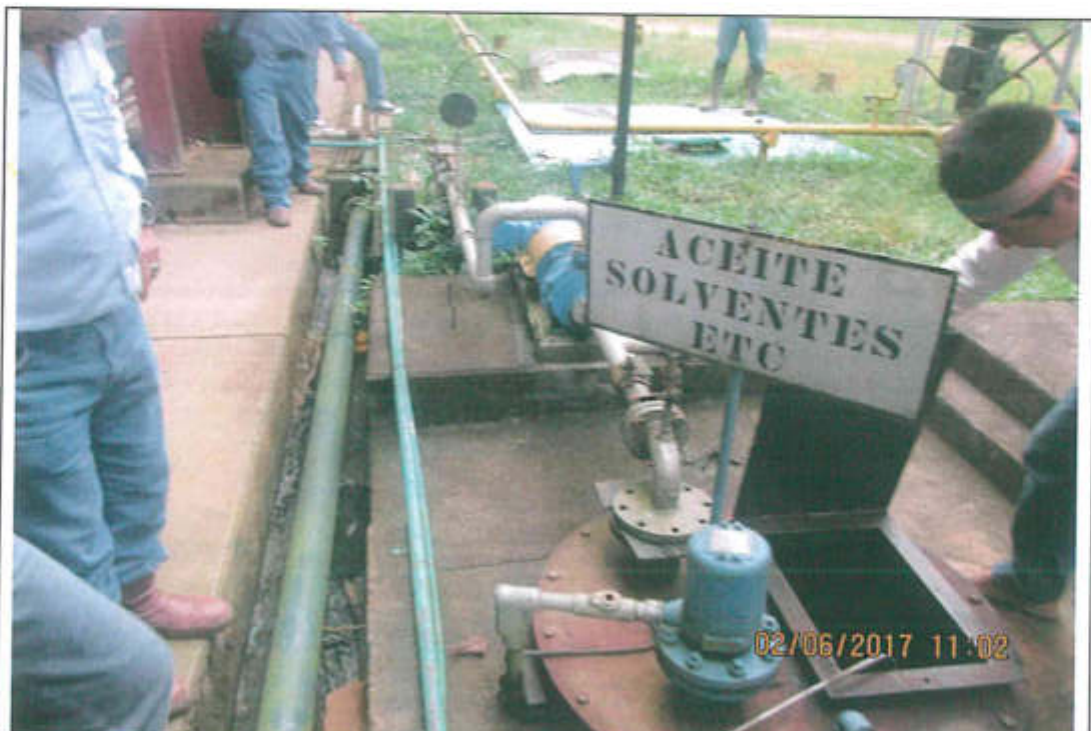
Foto N° 2. Vista de la boca del Sump Tank (tanque subterráneo) ubicado en la Minicentral Eléctrica de Capahuari Sur del Lote 192, donde se generó el derrame de diésel por rebose.
Coordenadas UTM (WGS84): 341026 E / 9690046 N.

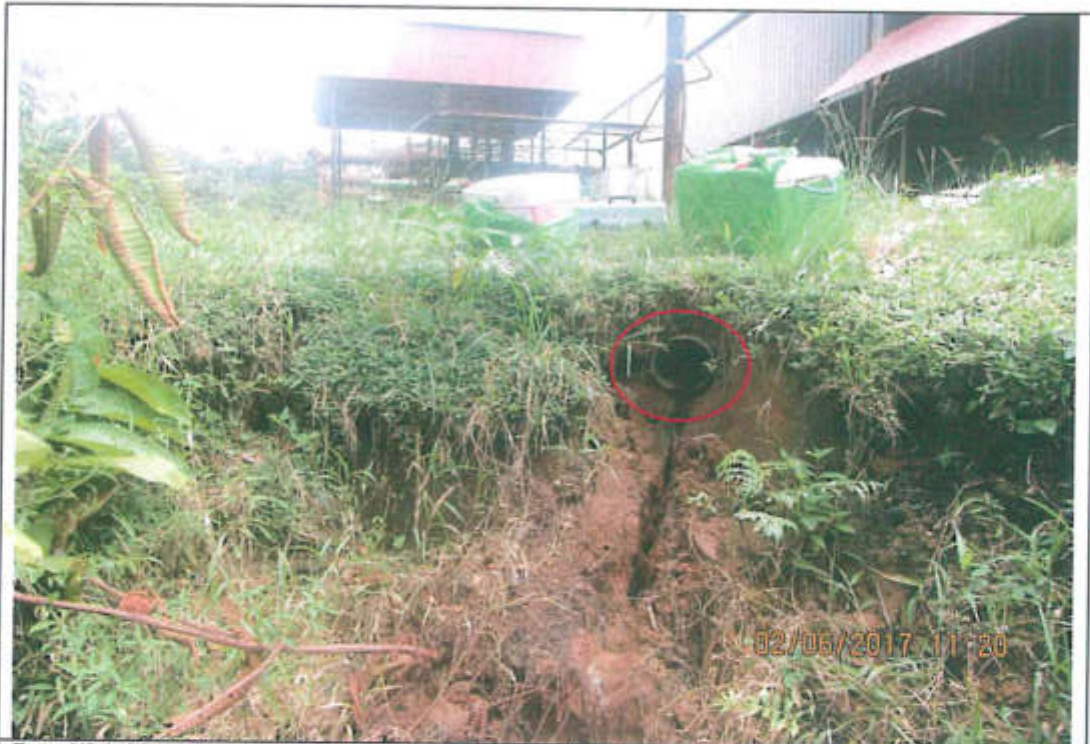
Foto N° 3. Vista de la salida del sistema de drenaje pluvial proveniente de la canaleta de la Minicentral Eléctrica hacia la quebrada s/n. Ubicación donde discurrió el diésel.
Coordenadas UTM (WGS84): 341043 E / 9690035 N.

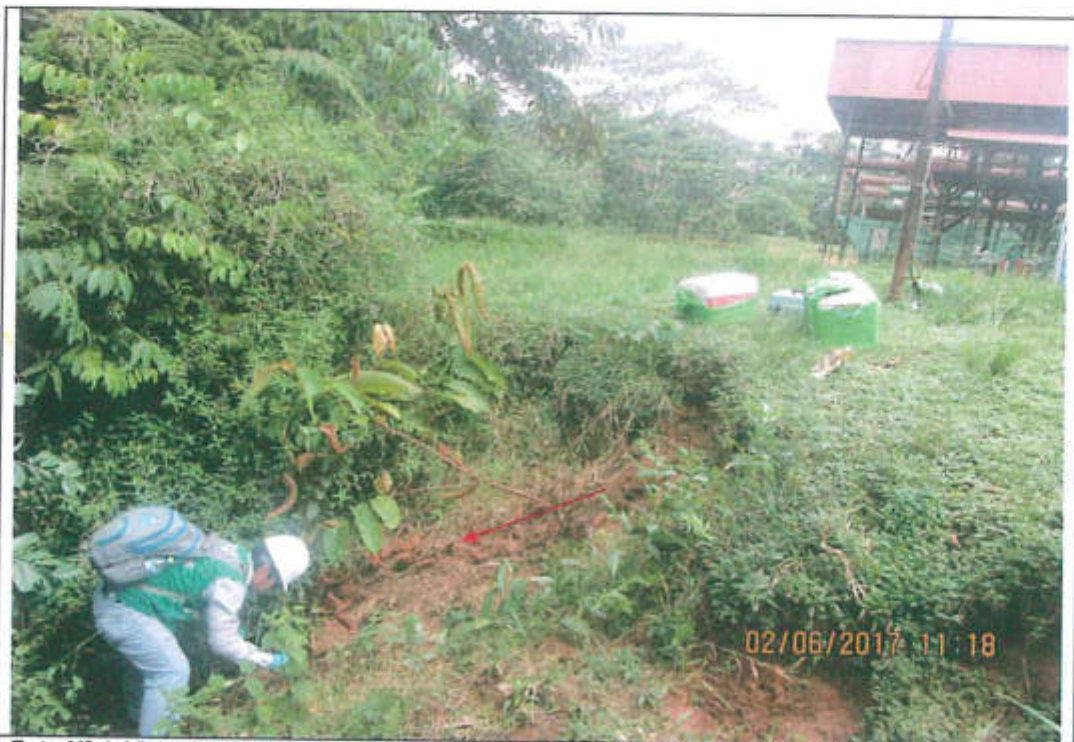
Foto N° 4. Vista de toma de muestra de suelo a la salida del sistema de drenaje pluvial.
Coordenadas UTM (WGS84): 341044 E / 9690038 N.

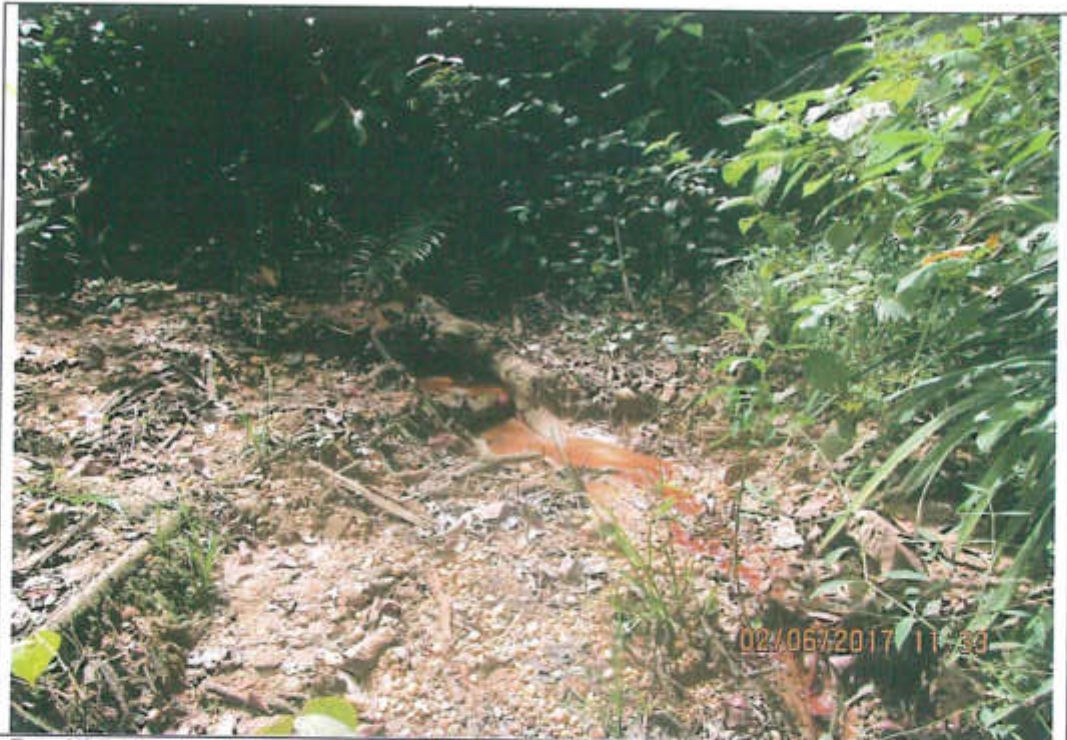
Foto N° 5. Vista de escurrimiento de agua hacia la quebrada s/n, a 15 m aproximadamente de la salida del sistema de descarga de aguas pluviales proveniente de la Minicentral Eléctrica de Capahuari Sur. Coordenadas UTM (WGS84): 341055 E / 9690024 N.

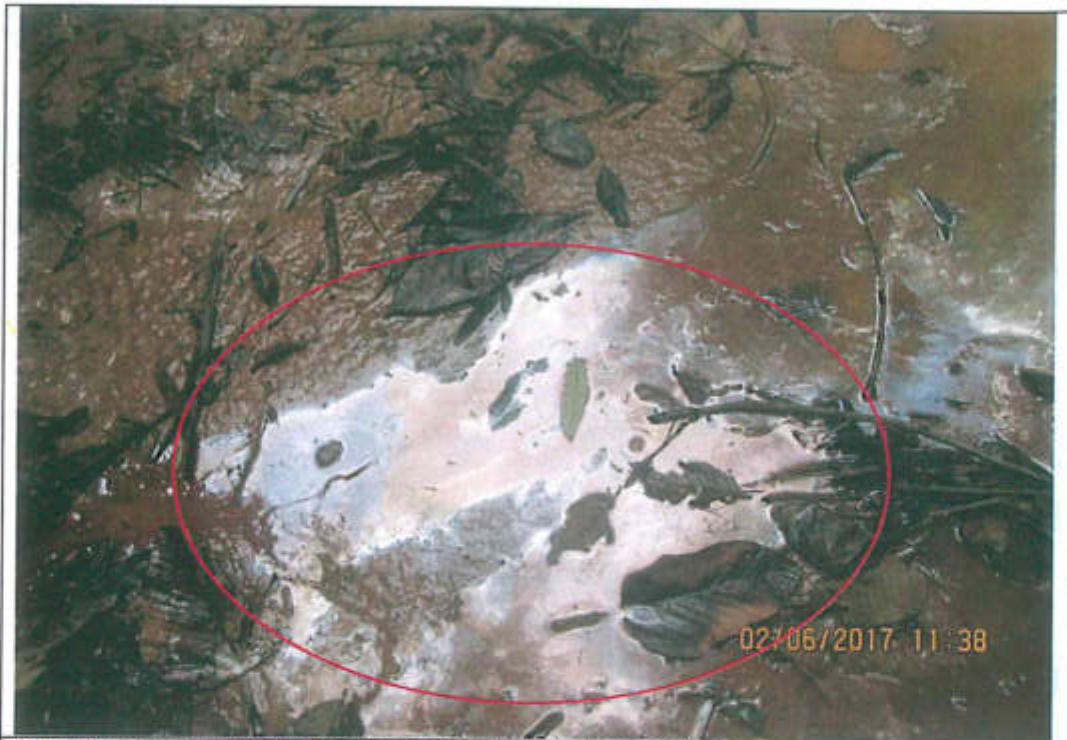
Foto N° 7. Vista de iridiscencia en la confluencia hacia la quebrada s/n.
Coordenadas UTM (WGS84): 341070 E / 9690016 N.

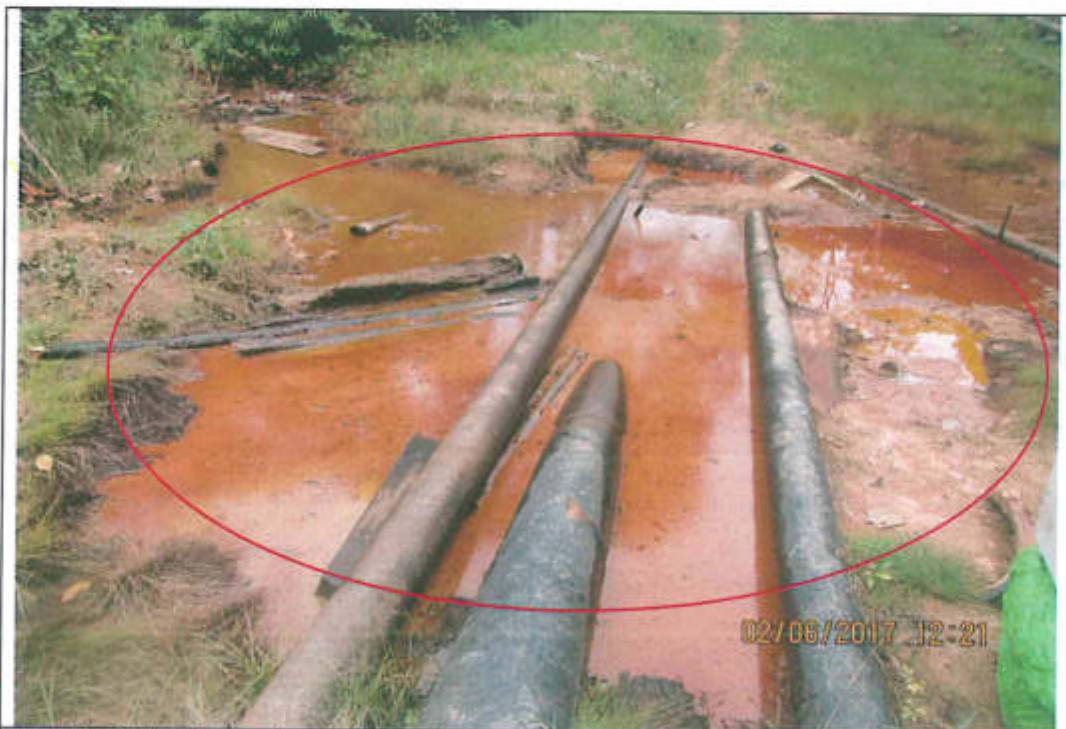
Foto N° 8. Vista de manchas de hidrocarburo ubicado aguas abajo de la quebrada s/n, a la altura del cruce de la línea de 6° de Tambo a Capahuari Sur.
Coordenadas UTM (WGS84): 341112 E / 9689992 N.

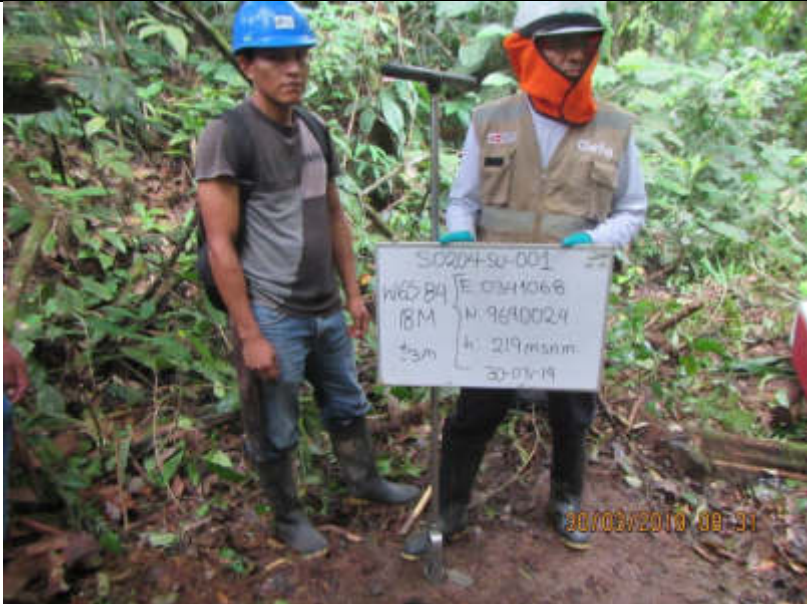
Distrito	Andoas	Provincia	Datem del Marañón	Departamento	Loreto
FOTOGRAFÍA N.º 1 S0204-SU-001					
Fecha: 30/03/2019					
Hora: 08:31					
COORDENADAS UTM -WGS 84 – ZONA 18M					
Este (m): 341068					
Norte (m): 9690024					
Altitud (m s.n.m): 219					
Precisión: ± 3

DESCRIPCIÓN: Punto de muestreo S0204-SU-001, se muestra un suelo con materia orgánica.

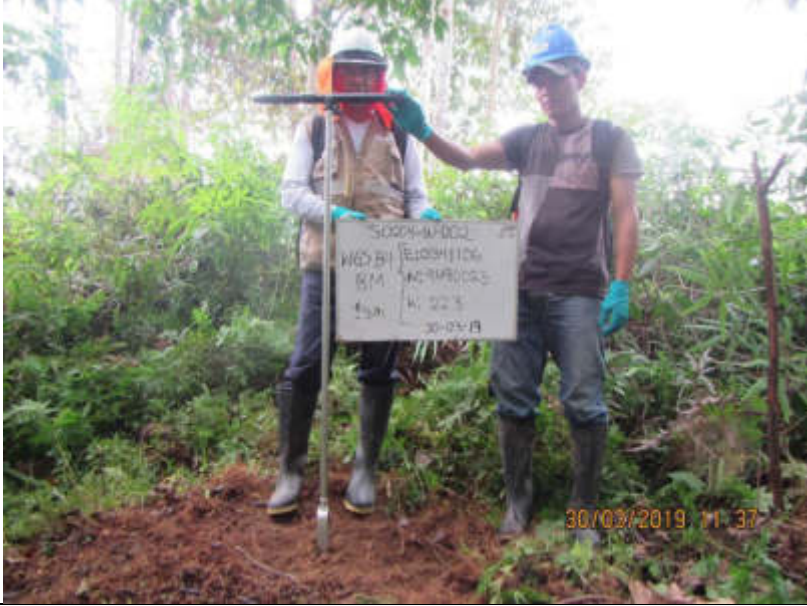
Distrito	Andoas	Provincia	Datem del Marañón	Departamento	Loreto
FOTOGRAFÍA N.º 2 S0204-SU-002					
Fecha: 30/03/2019					
Hora: 11:37					
COORDENADAS UTM -WGS 84 – ZONA 18M					
Este (m): 341106					
Norte (m): 9690023					
Altitud (m s.n.m): 223					
Precisión: ± 3

DESCRIPCIÓN: Muestreo en el sitio S0204-SU-002, con abundante materia orgánica (raíces).

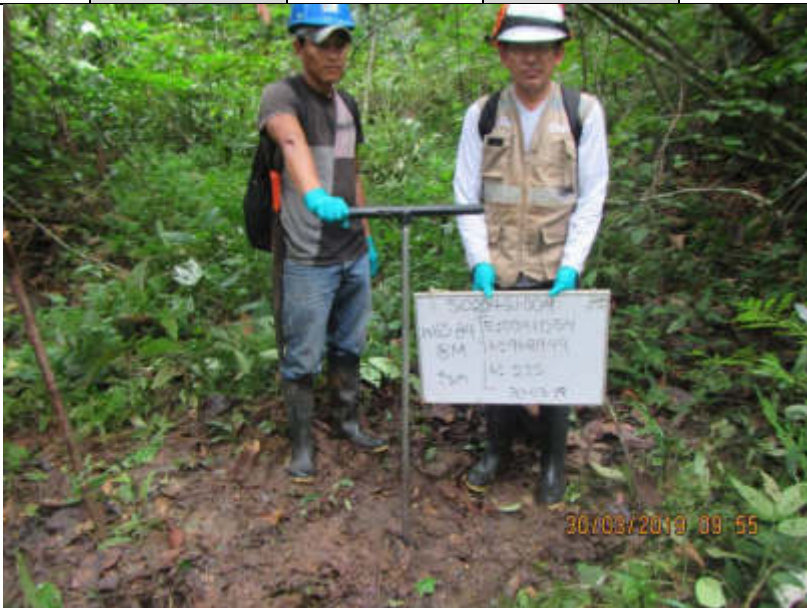
Distrito	Andoas	Provincia	Datem del Marañón	Departamento	Loreto
FOTOGRAFÍA N.º 4 S0204-SU-004

Fecha: 30/03/2019					
Hora: 09:55					
COORDENADAS UTM -WGS 84 – ZONA 18M					
Este (m): 341054					
Norte (m): 9689999					
Altitud (m s.n.m): 225					
Precisión: ± 3					
DESCRIPCIÓN:		Punto de muestreo S0204-SU-004, en el cual se muestra un suelo saturado con materia orgánica.

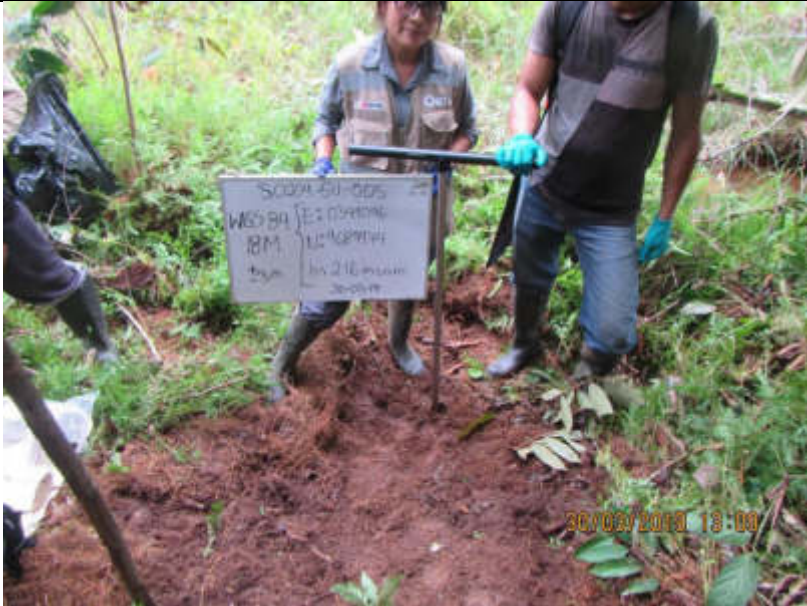
<p>DESCRIPCIÓN: Punto de muestreo S0204-SU-005, en el cual se observa vegetación arbustiva.</p>

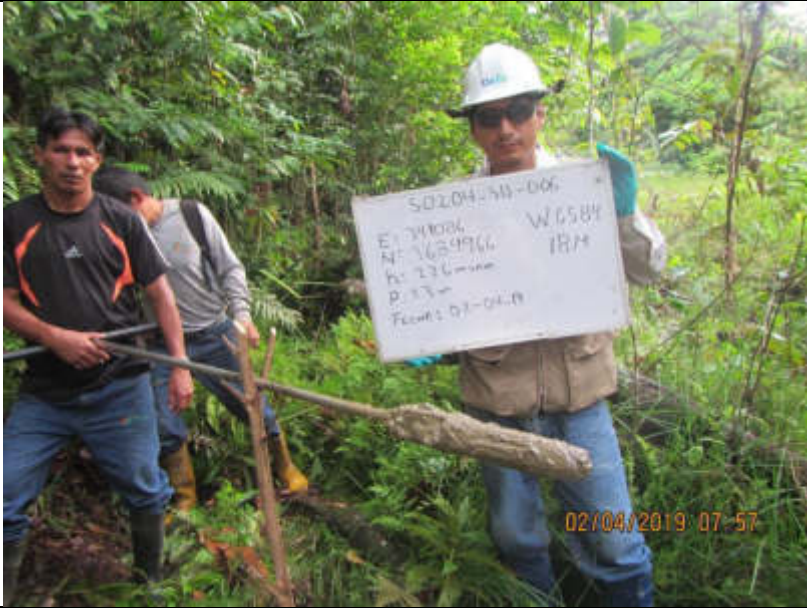
<p>DESCRIPCIÓN: Punto de muestreo S0204-SU-006, suelo arcilloso con materia orgánica (raíces).</p>

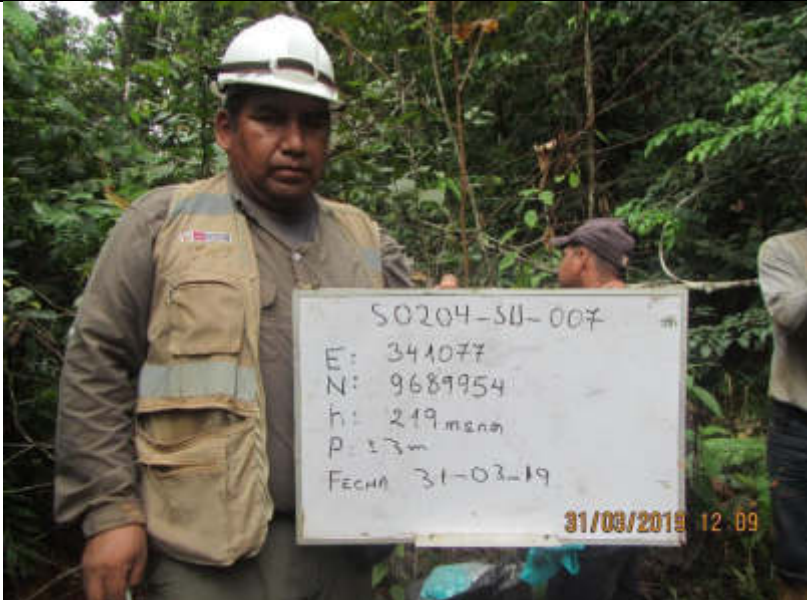
Distrito	Andoas	Provincia	Datem del Marañón	Departamento	Loreto
FOTOGRAFÍA N.º 7 S0204-SU-007					
Fecha: 31/03/2019					
Hora: 12:09					
COORDENADAS UTM -WGS 84 - ZONA 18M					
Este (m): 341077					
Norte (m): 9689954					
Altitud (m.s.n.m): 219					
Precisión: ± 3

Punto de muestreo S0204-SU-007, suelo arcilloso y con materia orgánica (raíces).

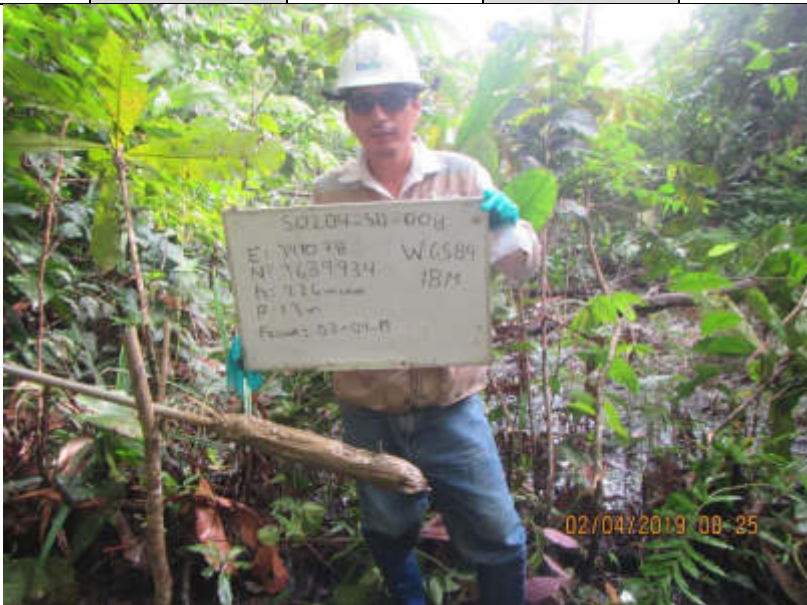
Distrito	Andoas	Provincia	Datem del Marañón	Departamento	Loreto
FOTOGRAFÍA N.º 8 S0204-SU-008					
Fecha: 02/04/2019					
Hora: 08:25					
COORDENADAS UTM -WGS 84 - ZONA 18M					
Este (m): 341078					
Norte (m): 9689934					
Altitud (m s.n.m): 226					
Precisión: ± 3

DESCRIPCIÓN:					
Punto de muestreo S0204-SU-008 en el cual se muestra un suelo saturado con abundante materia orgánica (raíces).

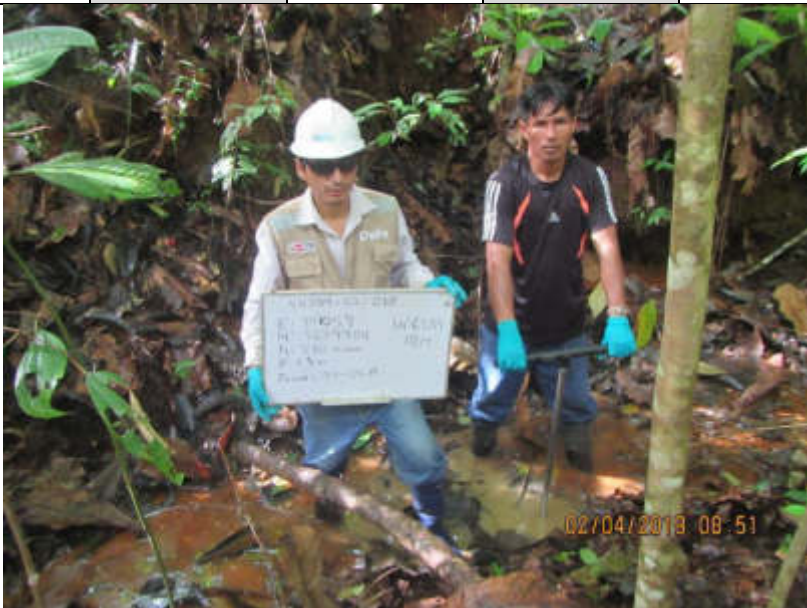
Distrito	Andoas	Provincia	Datem del Marañón	Departamento	Loreto
FOTOGRAFÍA N.º 10 S0204-SU-010					
Fecha: 02/04/2019					
Hora: 08:51					
COORDENADAS UTM -WGS 84 – ZONA 18M					
Este (m): 341059					
Norte (m): 9689904					
Altitud (m s.n.m): 230					
Precisión: ± 3

DESCRIPCIÓN:					
Punto de muestreo S0204-SU-010 en el cual se muestra un suelo saturado con materia orgánica.

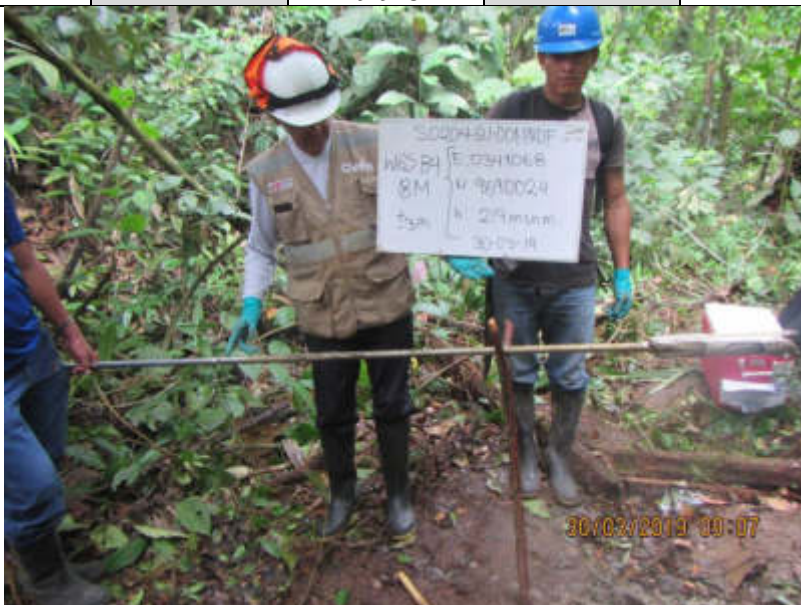
Distrito	Andoas	Provincia	Datem del Marañón	Departamento	Loreto
FOTOGRAFÍA N.º 11 S0204-SU-001-PROF					
Fecha: 30/03/2019					
Hora: 09:07					
COORDENADAS UTM -WGS 84 – ZONA 18M					
Este (m): 341068					
Norte (m): 9690024					
Altitud (m.s.n.m): 219					
Precisión: ± 3					
DESCRIPCIÓN:		Punto de muestreo S0204-SU-001-PROF, se muestra un suelo con materia orgánica.

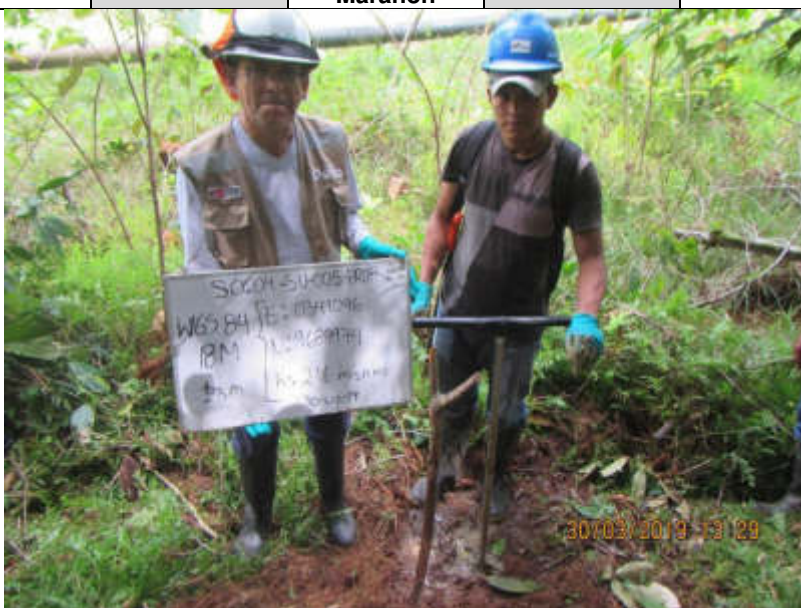
Distrito	Andoas	Provincia	Datem del Marañón	Departamento	Loreto
FOTOGRAFÍA N.º 12 S0204-SU-005-PROF					
Fecha: 30/03/2019					
Hora: 13:29					
COORDENADAS UTM -WGS 84 – ZONA 18M					
Este (m): 341096					
Norte (m): 9689974					
Altitud (m s.n.m): 216					
Precisión: ± 3					
DESCRIPCIÓN:		Punto de muestreo S0204-SU-005-PROF, en el cual se observa vegetación arbustiva.

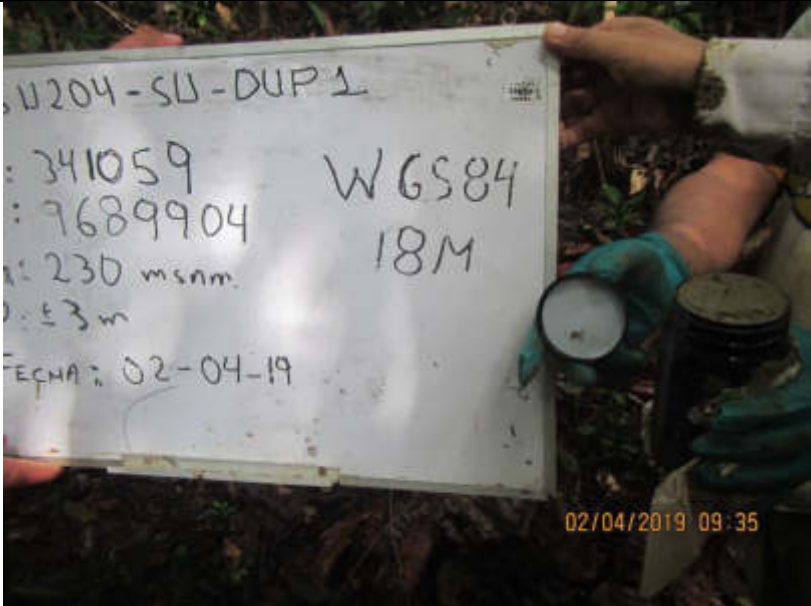
Distrito	Andoas	Provincia	Datem del Marañón	Departamento	Loreto
FOTOGRAFÍA N.º 15 S0204-SU-DUP1

Fecha: 02/04/2019					
Hora: 09:35					
COORDENADAS UTM -WGS 84 - ZONA 18M					
Este (m): 341059					
Norte (m): 9689904					
Altitud (m.s.n.m): 230					
Precisión: ± 3					
DESCRIPCIÓN:		Punto de muestreo S0204-SU-DUP1 en el cual se muestra un suelo saturado con materia orgánica.

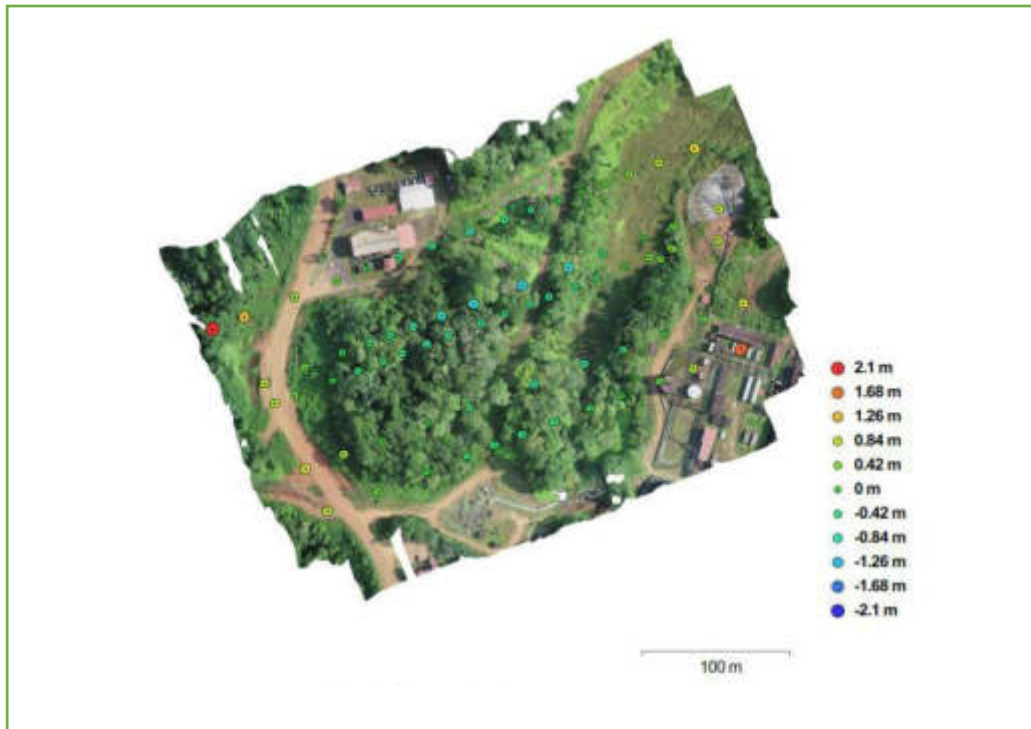
Fig.3. Ubicación de la cámara y estimación de error

El error en el eje Z está representado por el color de la elipse, los errores en los ejes X,Y están representados por la forma de elipse; las ubicaciones estimadas de la cámara están marcadas con un punto negro

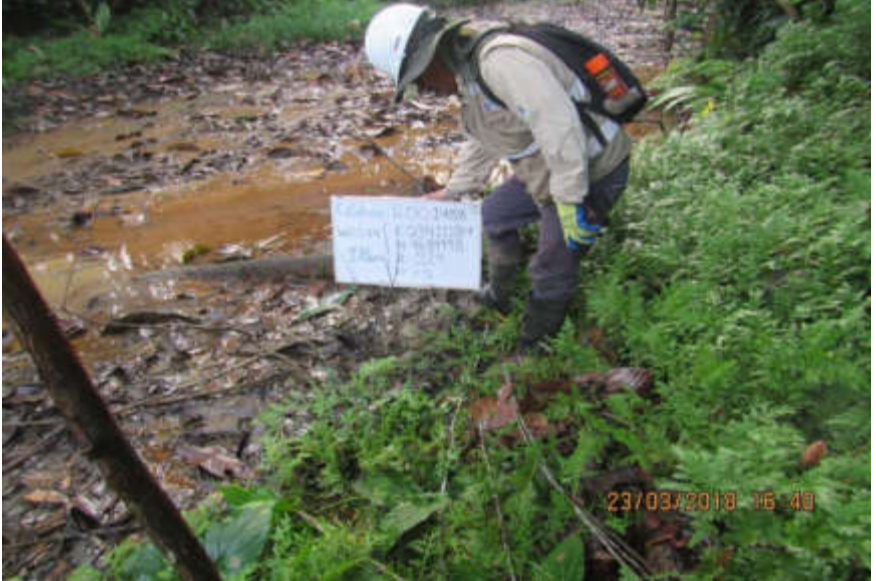
Fecha: 23/03/2018					
Hora: 16:40					
COORDENADAS UTM -WGS 84 – ZONA 18M					
Este (m): 341084					
Norte (m): 9689998					
Altitud (m s.n.m): 224					
Precisión: ± 3		<p>23/03/2018 16:40</p>			
DESCRIPCIÓN:		Vista de la ubicación de la referencia R001488 donde se observa escurrimiento de fluidos provenientes de la zona baja e inundable hacia el sector este del sitio durante el reconocimiento del sitio S0204.			
IDENTIFICACIÓN DEL SITIO IMPACTADO S0204					
CUE: 2018-05-0065			CÓDIGO DE ACCIÓN: 005-2-2019-402		
Distrito	Andoas	Provincia	Datem del Maraón	Departamento	Loreto
FOTOGRAFÍA N.º 2 R001540

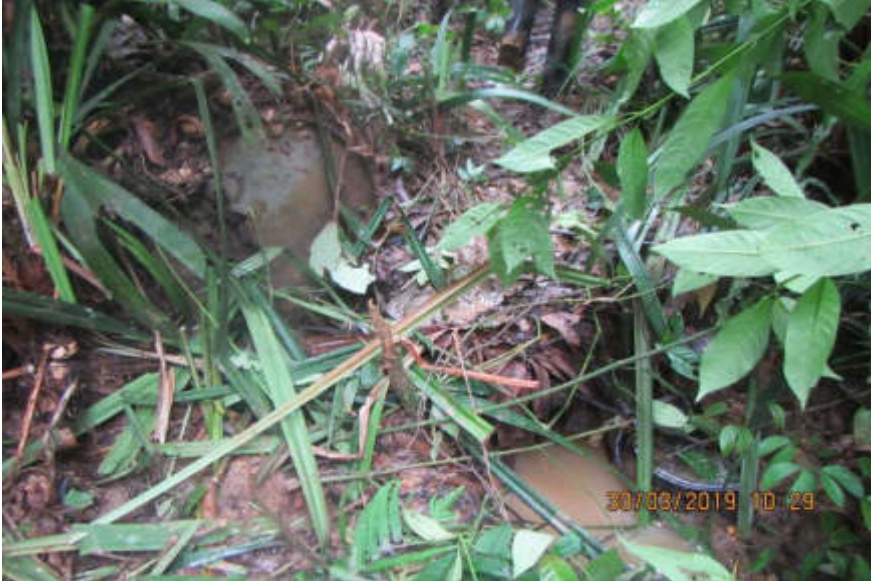
Fecha: 30/03/2019					
Hora: 10:29					
COORDENADAS UTM -WGS 84 – ZONA 18M					
Este (m): 341025					
Norte (m): 9689991					
Altitud (m s.n.m.): 225					
Precisión: ± 3					
DESCRIPCIÓN:		Presencia de cilindro metálico semienterrado, deteriorado y oxidado, observado en la parte oeste del sitio S0204, a 25 m del punto de muestreo con código S0204-SU-004 durante las actividades de muestreo en campo.			
IDENTIFICACIÓN DEL SITIO IMPACTADO S0204					
CUE: 2018-05-0065			CÓDIGO DE ACCIÓN: 005-2-2019-402		
Distrito	Andoas	Provincia	Datem del Maraión	Departamento	Loreto
FOTOGRAFÍA N.º 4

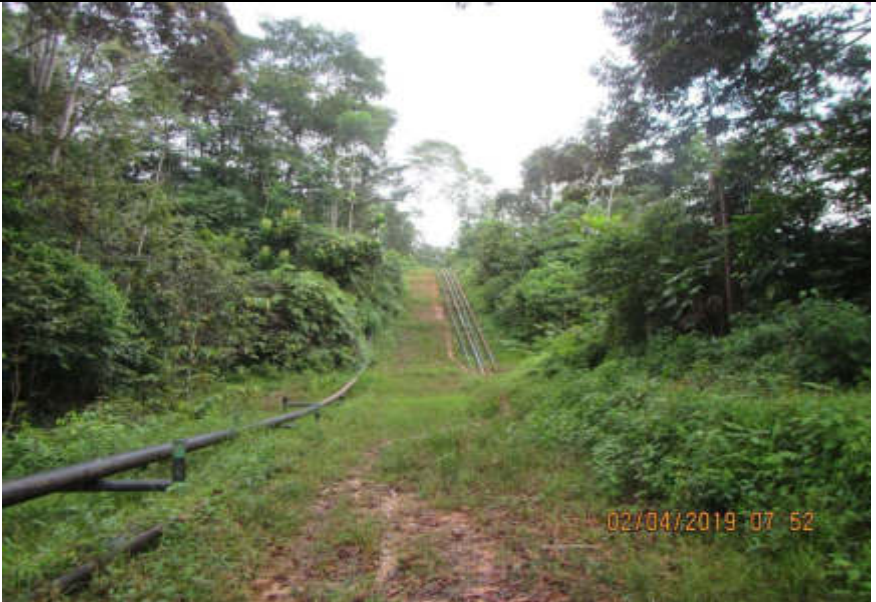
Altitud (m s.n.m): -					
Precisión: ± 3					
DESCRIPCIÓN:		Vista panorámica del derecho de vía de oloeductos activos que atraviesan el sector este del sitio S0204 y donde se observa vegetación de bosque secundario a los lados del DdV.
