INFORME N° 00311- 2019-OEFA/DEAM-SSIM

ASUNTO : Informe de Evaluación Ambiental para la identificación del sitio impactado por actividades de hidrocarburos con código S0296, ubicado en el ámbito la cuenca del río Pastaza, distrito de Andoas, provincia de Datem del Marañón, departamento de Loreto.

**EVALUACIÓN AMBIENTAL PARA LA IDENTIFICACIÓN DEL
SITIO IMPACTADO POR ACTIVIDADES DE
HIDROCARBUROS CON CÓDIGO S0296, UBICADO EN EL
ÁMBITO DE LA CUENCA DEL RÍO PASTAZA, DISTRITO DE
ANDOAS, PROVINCIA DATEM DEL MARAÑÓN,
DEPARTAMENTO DE LORETO**

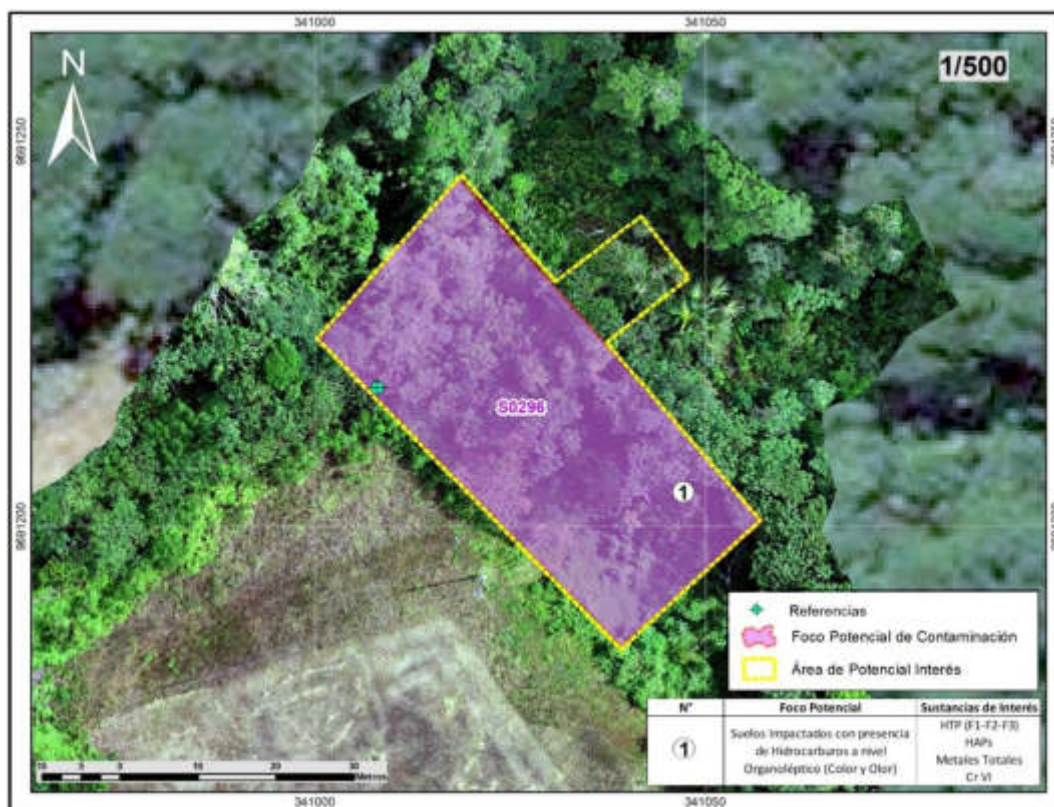
Figura 3.2. Foco potencial de contaminación en el sitio S0296

La Figura 3.2 presenta un mapa con la demarcación del foco potencial de contaminación identificado en el sitio y sus posibles sustancias de interés.

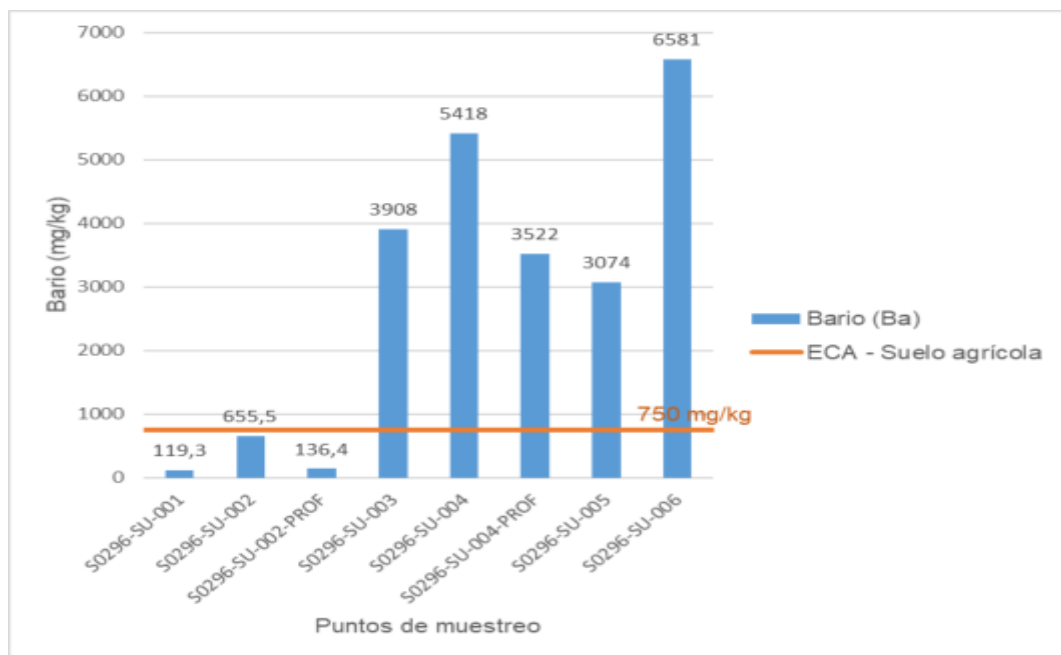
Figura 8.1. Resultados de bario (Ba) para el sitio S0296

En la Figura 8.1 se presentan las concentraciones de bario (Ba) de las muestras de suelo del sitio S0296, en la cual se puede apreciar que de las ocho (8) muestras nativas tomadas en el sitio, cinco (5) muestras superaron el ECA para suelo de uso agrícola, incluida la muestra S0296-SU-004-PROF tomada entre 1,5 y 2 m de profundidad.

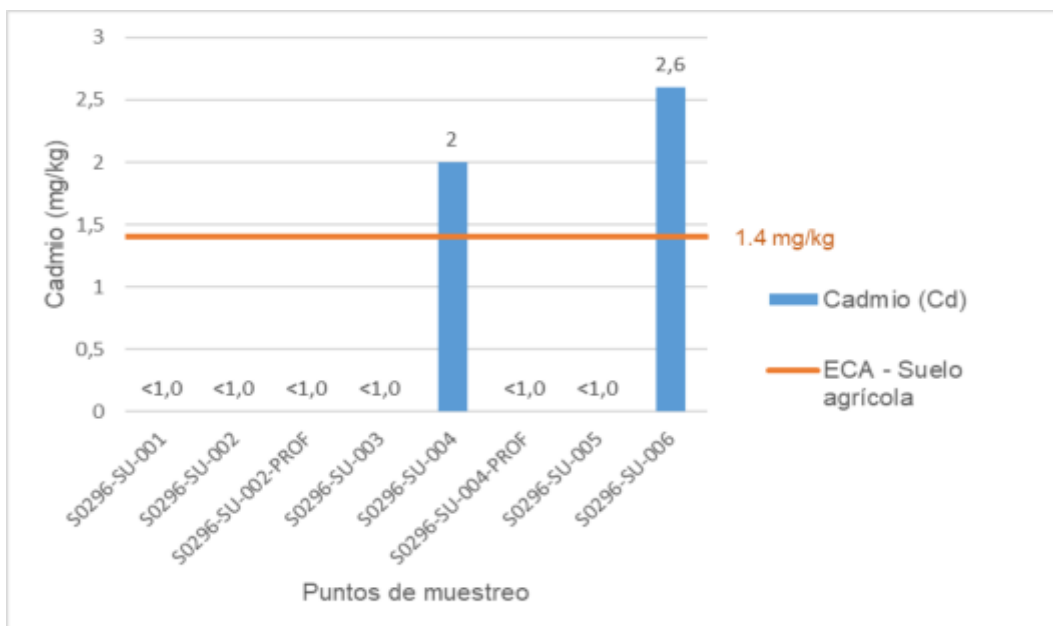
**Figura 8.3.** Resultados de cadmio (Cd) para el sitio S0296

De acuerdo con los resultados obtenidos, la concentración de cadmio (Cd) de las muestras S0296-SU-004 y S0296-SU-006 (tomadas entre 0,3 y 0,5 m de profundidad), superaron los ECA para suelo de uso agrícola; sin embargo, las concentraciones de las demás muestras se encuentran por debajo del ECA (Figura 8.3).

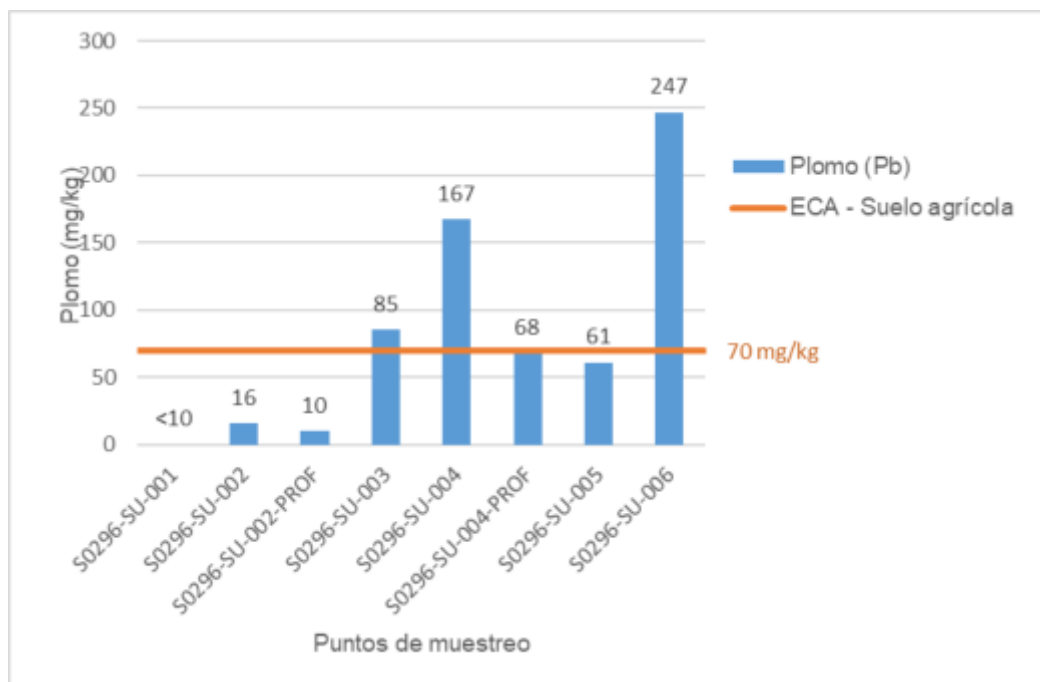
Figura 8.4. Resultados de plomo (Pb) para el sitio S0296

En la Figura 8.4 se presentan las concentraciones de plomo (Pb) de las muestras de suelo del sitio S0296, en la cual se puede apreciar que de las ocho (8) muestras nativas tomadas en el sitio, tres (3) muestras superaron el ECA para suelo de uso agrícola.

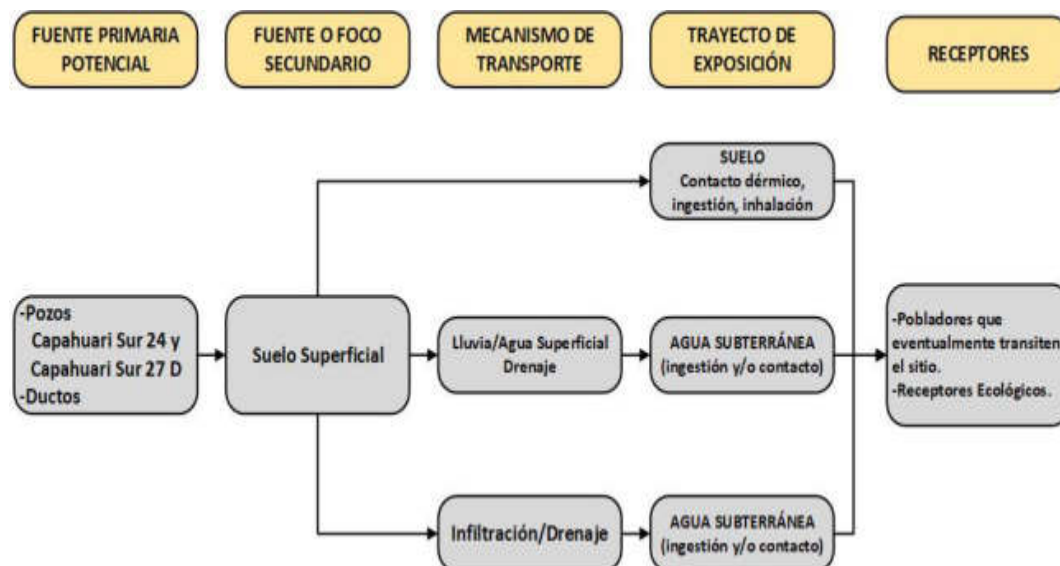
Figura 9.1. Esquema del Modelo conceptual inicial para el sitio S0296

Para el sitio de S0296 se estableció el esquema conceptual que muestra la interacción del sitio con el componente ambiental suelo.

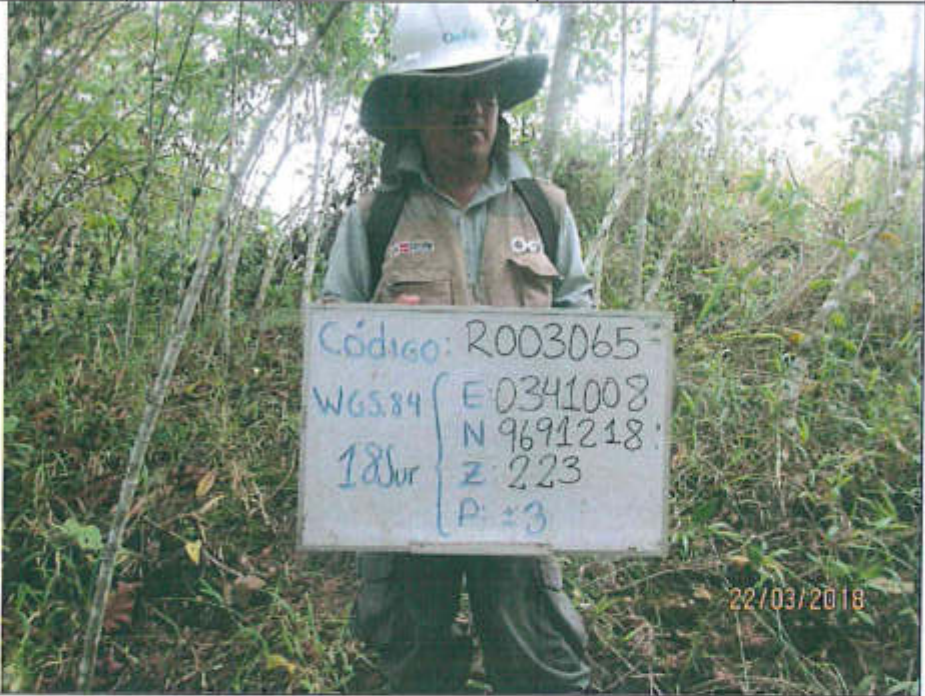
Distrito	Andoas	Provincia	Datem del Marañón	Departamento	Loreto
FOTOGRAFÍA N.º 1 R003065					
Fecha: 22/03/2018					
Hora: 10:54 horas					
COORDENADAS UTM -WGS 84 – ZONA 18M					
Este (m): 341008					
Norte (m): 9691218					
Altitud (m.s.n.m): 223					
Precisión: ± 3

DESCRIPCIÓN: Ubicación del sitio S0296 de acuerdo con las coordenadas de la referencia R003065.

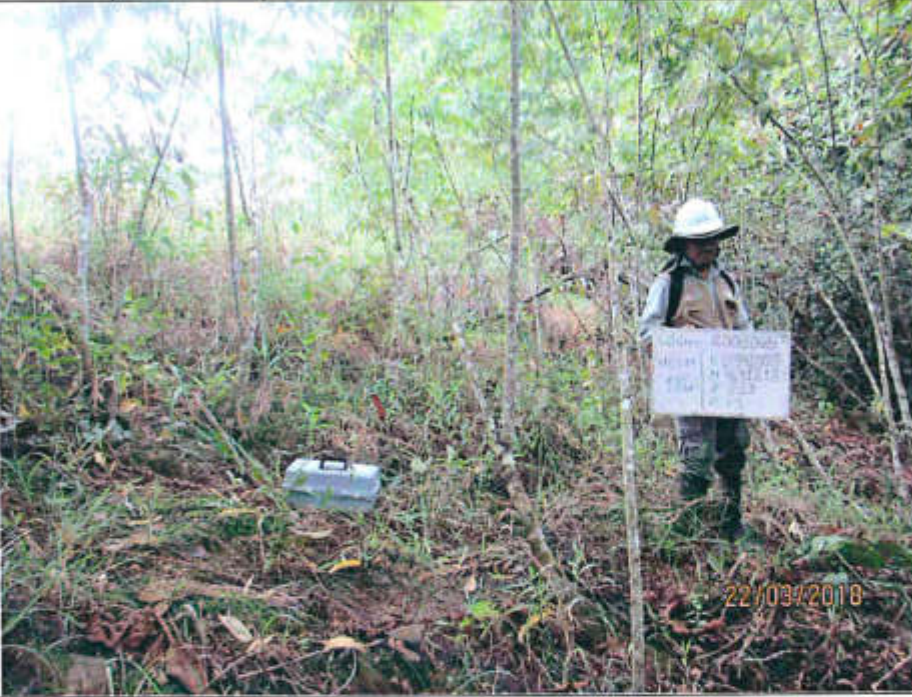
VISITA DE RECONOCIMIENTO DE POSIBLE SITIO IMPACTADO S0296					
CUE: 2018-05-0157			CUC: 03-03-2018-402		
Distrito	Andoas	Provincia	Datem del Maraón	Departamento	Loreto
FOTOGRAFÍA N.º 3 R003065

Fecha: 22/03/2018					
Hora: 10:55 horas					
COORDENADAS UTM -WGS 84 – ZONA 18M					
Este (m): 341008					
Norte (m): 9691218					
Altitud (m.s.n.m): 223					
Precisión: ± 3					
DESCRIPCIÓN:	Vista panorámica del sitio S0296.				
VISITA DE RECONOCIMIENTO DE POSIBLE SITIO IMPACTADO S0296					
CUE: 2018-05-0157			CUC: 03-03-2018-402		
Distrito	Andoas	Provincia	Datem del Maraón	Departamento	Loreto
FOTOGRAFÍA N.º 4 R003065

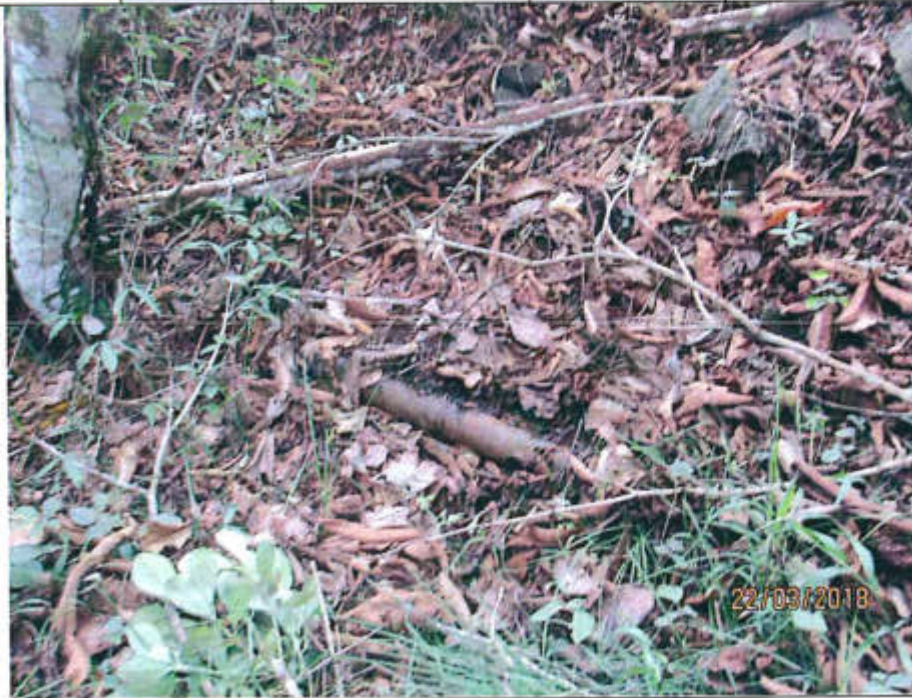
Fecha: 22/03/2018					
Hora: 10:55 horas					
COORDENADAS UTM -WGS 84 – ZONA 18M					
Este (m): 341028					
Este (m): 341008					
Norte (m): 9691218					
Altitud (m.s.n.m): 223					
DESCRIPCIÓN:	Tuberías metálicas parcialmente enterradas en el sitio S0296.

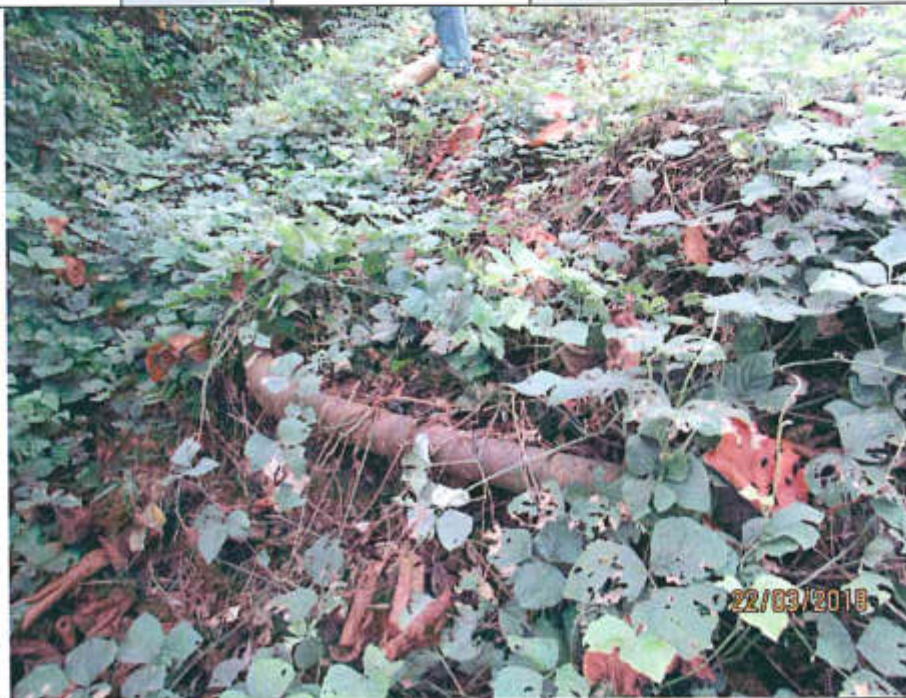
Fecha: 22/03/2018					
Hora: 11:02 horas					
COORDENADAS UTM -WGS 84 – ZONA 18M					
Este (m): 341008					
Norte (m): 9691218					
Altitud (m.s.n.m): 223					
Precisión: ± 3					
DESCRIPCIÓN:	Tuberías metálicas parcialmente enterradas en el sitio S0296.

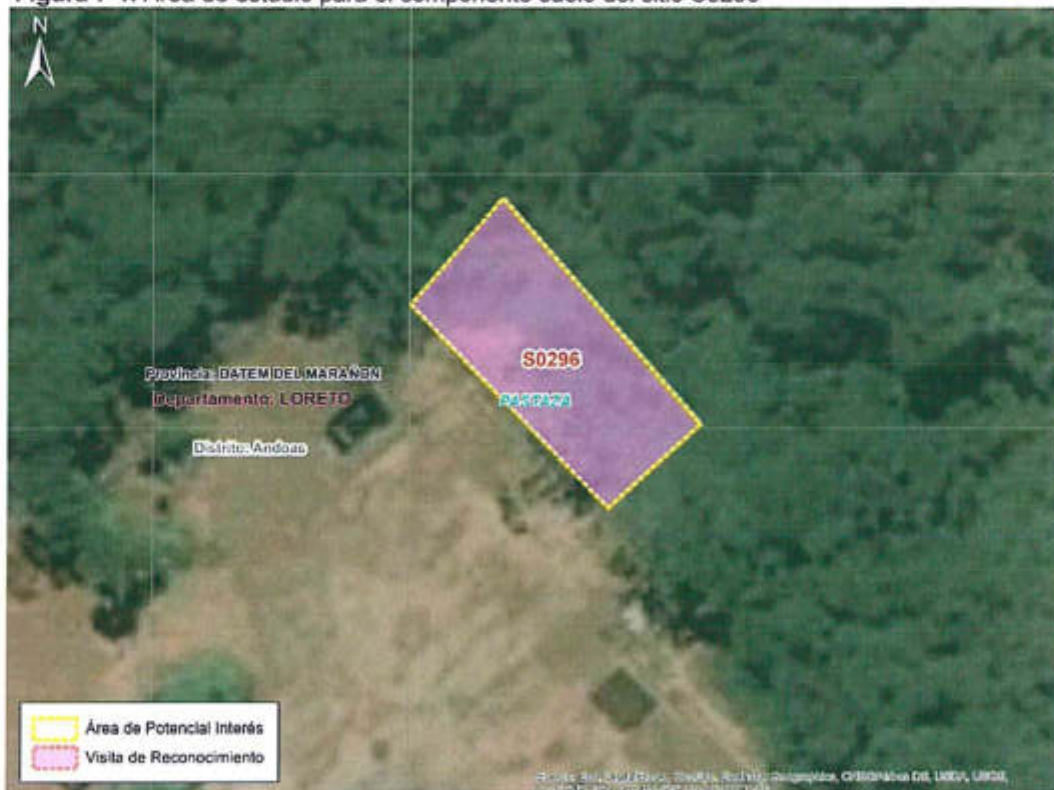
Figura 7-1. Área de estudio para el componente suelo del sitio S0296

26. Para determinar el área de estudio de la evaluación ambiental se consideró el área evaluada comprendida en el Informe N.º 0315-2018-OEFA/DEAM-SSIM de 1490 m², los resultados obtenidos muestran que se evidenció afectación a nivel organoléptico por presencia de hidrocarburos en el componente ambiental suelo, además de la presencia de residuos metálicos y de concreto relacionados con la actividad de hidrocarburos. Por lo tanto, se ve conveniente mantener el área afectada, como Área de Potencial Interés (en adelante, API) para el componente suelo para el sitio S0296.

27. El API para suelo determinado en el presente PEA será de 0,1490 ha aproximadamente y tendrá como objetivo corroborar con resultados analíticos los resultados a nivel organoléptico del Informe N.º 0315-2018-OEFA/DEAM-SSIM.

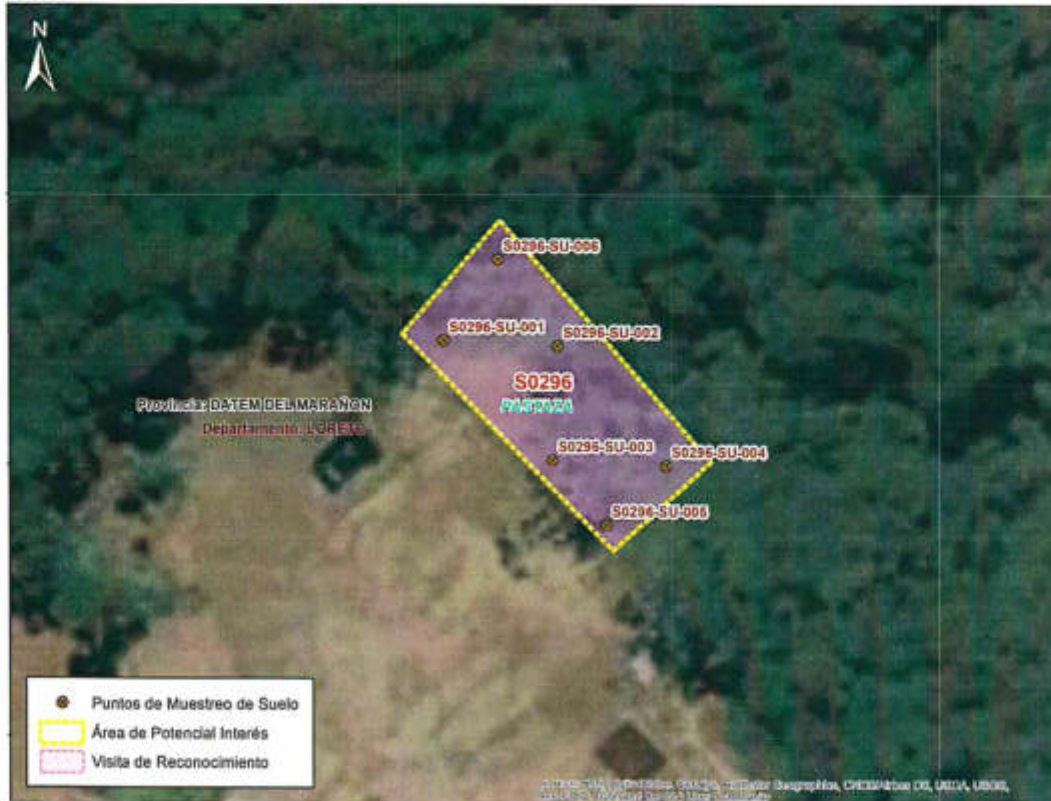
Figura 7-2. Distribución de puntos de muestreo para el área de estudio del sitio S0296 – componente suelo.

- 29. Para determinar el número y ubicación de puntos de muestreo se analizó la información de la visita de reconocimiento; asimismo, se tomó en cuenta la Guía para Muestreo de Suelos.
- 30. Del análisis de la información disponible, se puede señalar que el área no cuenta con información analítica, en ese sentido, se propone para el presente PEA del sitio S0296 realizar seis⁴ (6) puntos de muestreo para confirmar o descartar la presencia de contaminantes presentes en el suelo, establecido en estudios previos, Figura 7-2.

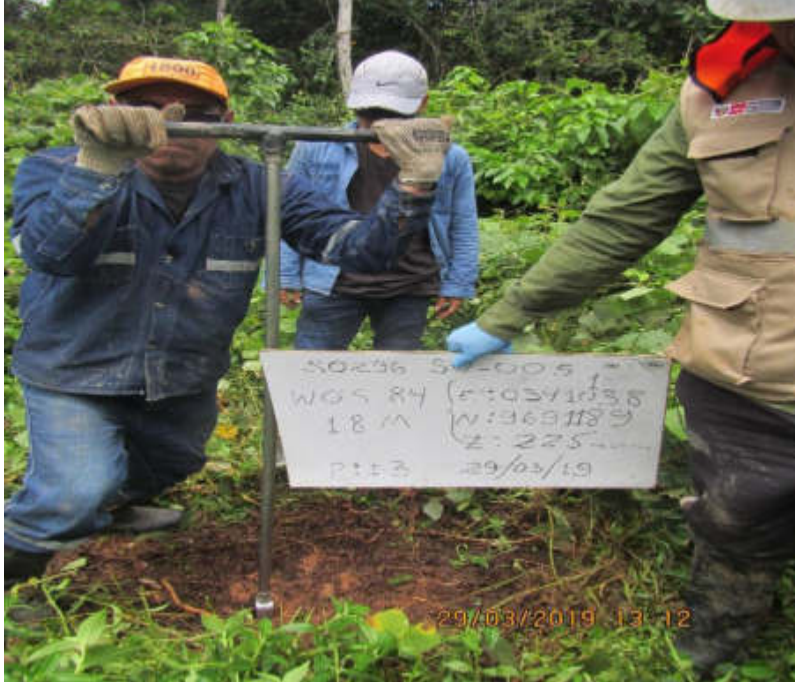
Distrito	Andoas	Provincia	Datem del Marañón	Departamento	Loreto
FOTOGRAFÍA N.º 6 S0296-SU-005					
Fecha: 29/03/2019					
Hora: 13:12 horas					
COORDENADAS UTM -WGS 84 – ZONA 18M					
Este (m): 0341038					
Norte (m): 9691189					
Altitud (m.s.n.m): 225					
Precisión: ± 3

Muestreo en el punto S0296-SU-005, se observa materia orgánica, vegetación herbácea, raíces y suelo arcilloso de color marrón oscuro. No se observa afectación organoléptica.

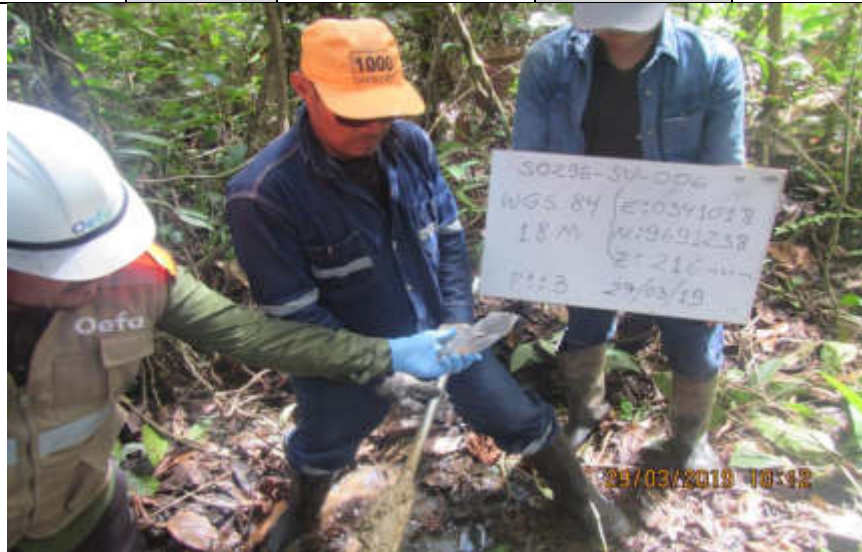
Distrito	Andoas	Provincia	Datem del Marañón	Departamento	Loreto
FOTOGRAFÍA N.º 7 S0296-SU-006					
Fecha: 29/03/2019					
Hora: 10:12 horas					
COORDENADAS UTM -WGS 84 – ZONA 18M					
Este (m): 341018					
Norte (m): 9691238					
Altitud (m.s.n.m): 216					
Precisión: ± 3

Punto S0296-SU-006, se observa el muestreo en el punto correspondiente y su entorno vegetativo. No se observa afectación organoléptica.

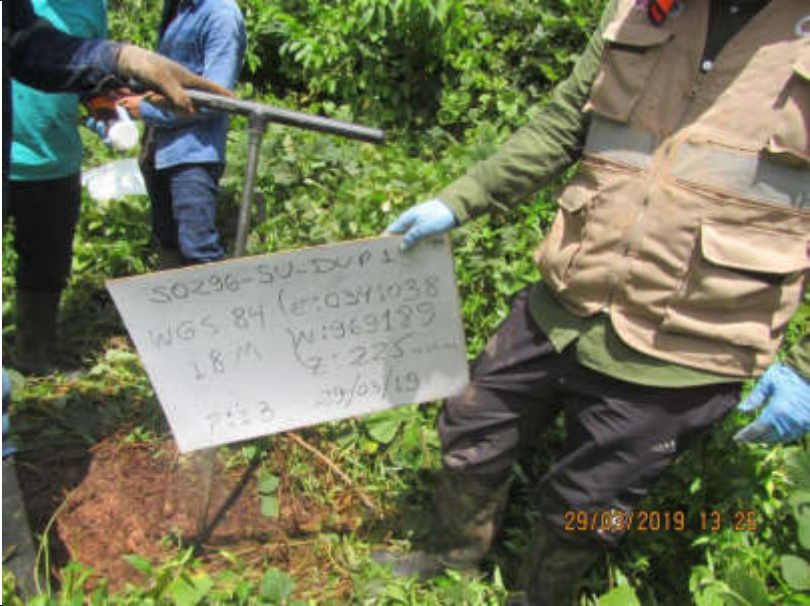
Hacemos propicia la oportunidad para reiterarles nuestros sentimientos de la más alta estima personal.

Fecha: 29/03/2019					
Hora: 13:26 horas					
COORDENADAS UTM -WGS 84 – ZONA 18M					
Este (m): 341038					
Norte (m): 9691189					
Altitud (m.s.n.m): 225					
Precisión: ± 3					
DESCRIPCIÓN:		PuntoS0296-SU-DUP1, se observa el muestreo realizado en el punto correspondiente y su entorno, se aprecia materia orgánica, vegetación herbácea, raíces y suelo arcilloso de color marrón oscuro.

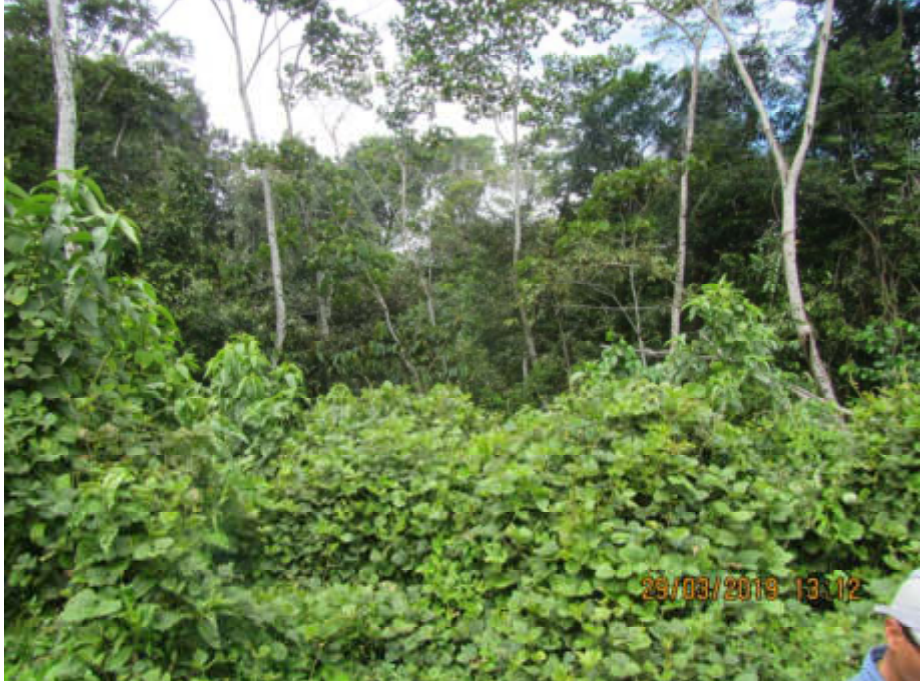
IDENTIFICACIÓN DEL SITIO IMPACTADO S0296					
CUE: 2018-05-0157			CUC: 0005-2-2019-402		
Distrito	Andoas	Provincia	Datum del Maraón	Departamento	Loreto
FOTOGRAFÍA N.º 1 Sitio S0296

Fecha: 29/03/2019					
Hora: 13:12					
COORDENADAS UTM -WGS 84 – ZONA 18M					
Este (m): 341008					
Norte (m): 9691223					
Altitud (m.s.n.m): 216					
Precisión: ± 3					
DESCRIPCIÓN:	Vista de una parte del sitio impactado S0296, correspondiente a los alrededores del punto de muestreo S0296-SU-001, en la cual se observa vegetación arbórea, arbustiva y herbácea,				
IDENTIFICACIÓN DEL SITIO IMPACTADO S0296					
CUE: 2018-05-0157			CUC: 0005-2-2019-402		
Distrito	Andoas	Provincia	Datum del Maraón	Departamento	Loreto
FOTOGRAFÍA N.º 2 Sitio S0296

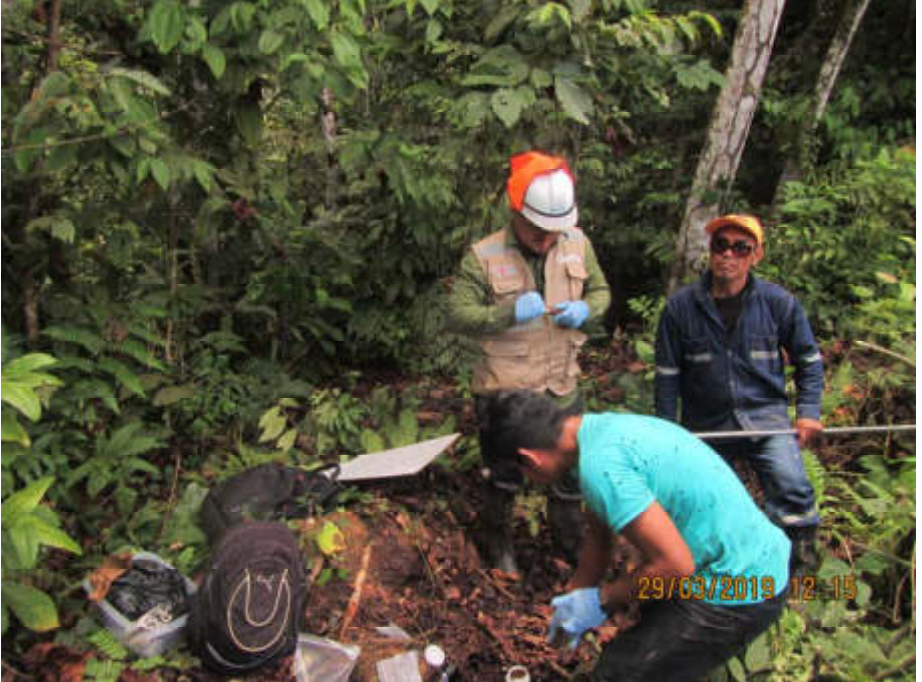
Fecha: 29/03/2019					
Hora: 12:15					
COORDENADAS UTM -WGS 84 – ZONA 18M					
Este (m): 341079					
Norte (m): 9691200					
Altitud (m.s.n.m): 219					
Precisión: ± 3

DESCRIPCIÓN:	El sitio S0296 presenta suelo arcilloso, húmedo con material orgánico superficial y con pendiente moderada en algunas zonas.
