2019-I01-007813

**INFORME N° 00470-2019-OEFA/DEAM-SSIM**

**ASUNTO :** Evaluación Ambiental para la identificación del sitio impactado por actividades de hidrocarburos con código S0251, en el ámbito la cuenca del río Tigre, distrito de Trompeteros, provincia y departamento de Loreto.

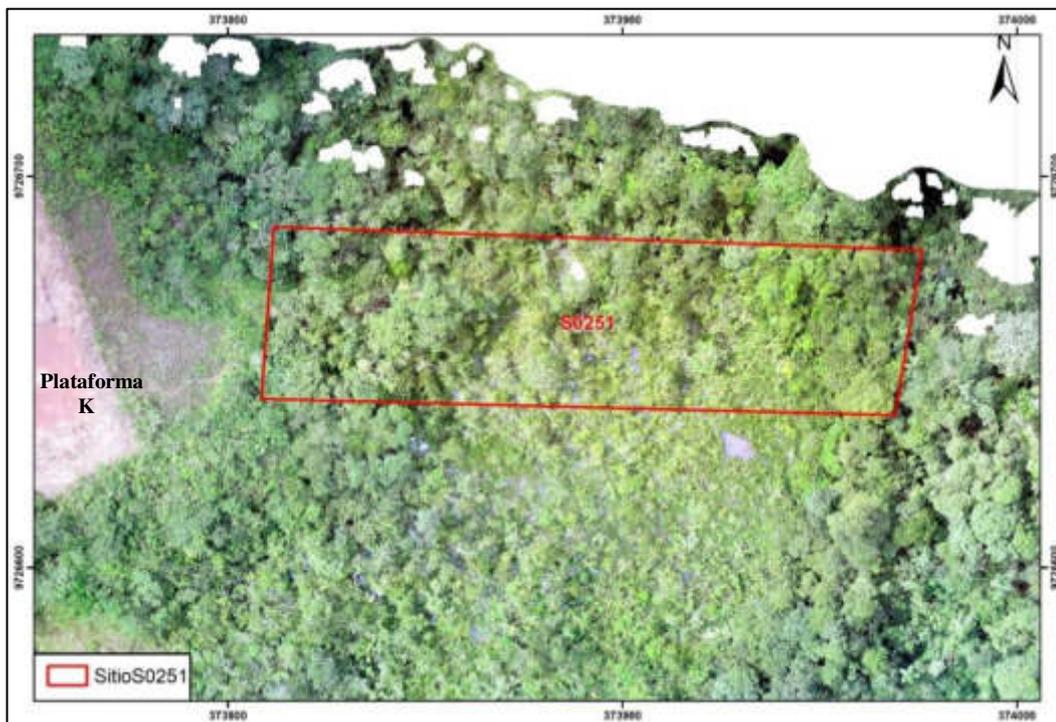
**Figura 3.2.** Ortofoto del sitio S0251 tomada por un sistema de aeronave piloteada a distancia

El sitio S0251 se encuentra en una zona de pendiente moderada (con partes planas a moderadamente inclinada de 0 - 8%), en la parte más baja el suelo se encuentra saturado con agua. Presenta predominantemente suelo arcilloso saturado con una permeabilidad baja y alta plasticidad, con menor representatividad presencia de suelo arcillo-arenoso de plasticidad media, suelo franco-arcilloso de alta plasticidad y material orgánico superficial. En los alrededores del sitio pasan ductos que van desde los pozos SHIVIYAC 21 y SHIVIYAC 22 hacia la Batería Shivyacu, mostrándose parcialmente la plataforma de los pozos (Plataforma K) en la ortofoto del sitio (Figura 3.2).

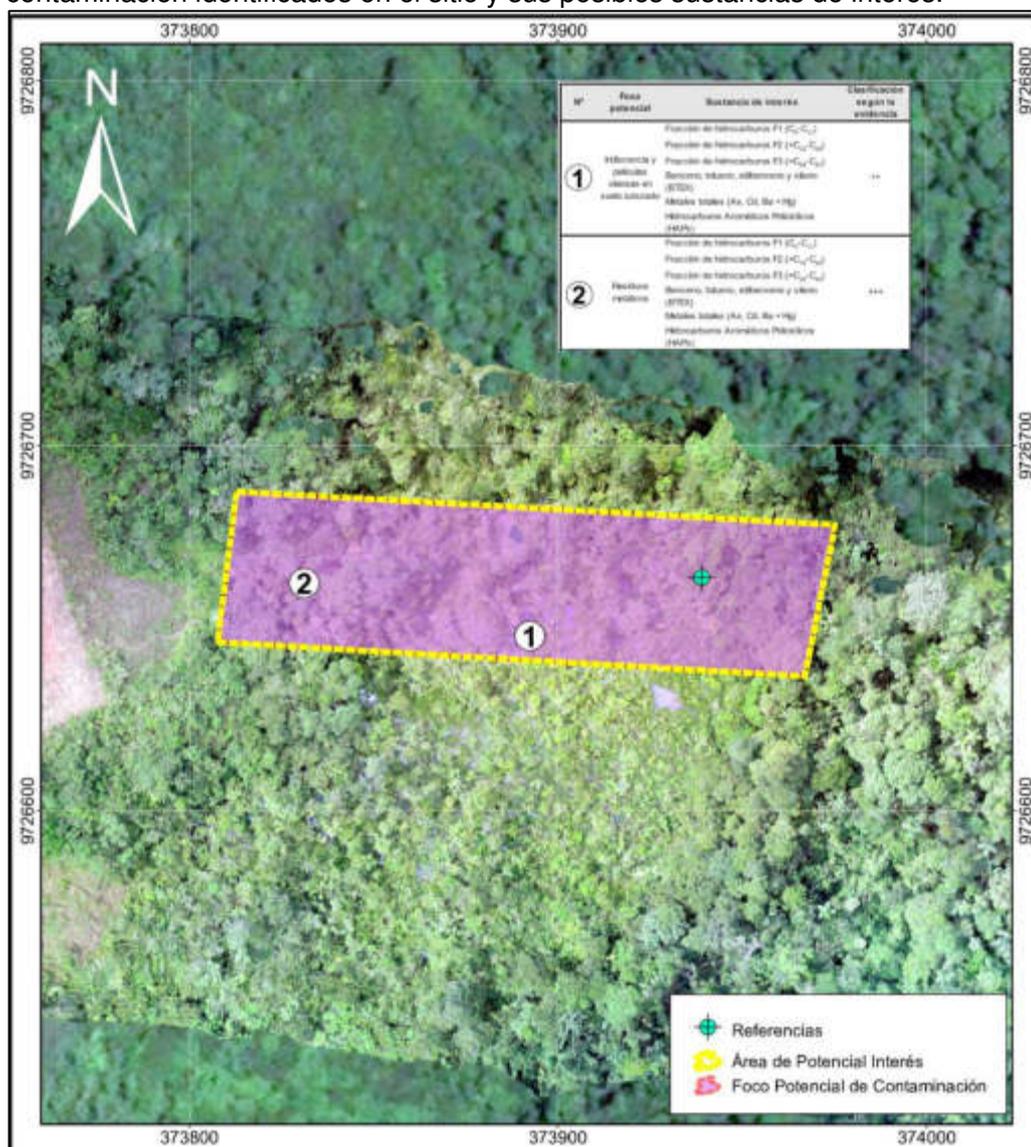
Figura 3.5. Focos potenciales de contaminación en el sitio S0251

La figura 3.5 presenta un mapa con la demarcación de los focos potenciales de contaminación identificados en el sitio y sus posibles sustancias de interés.

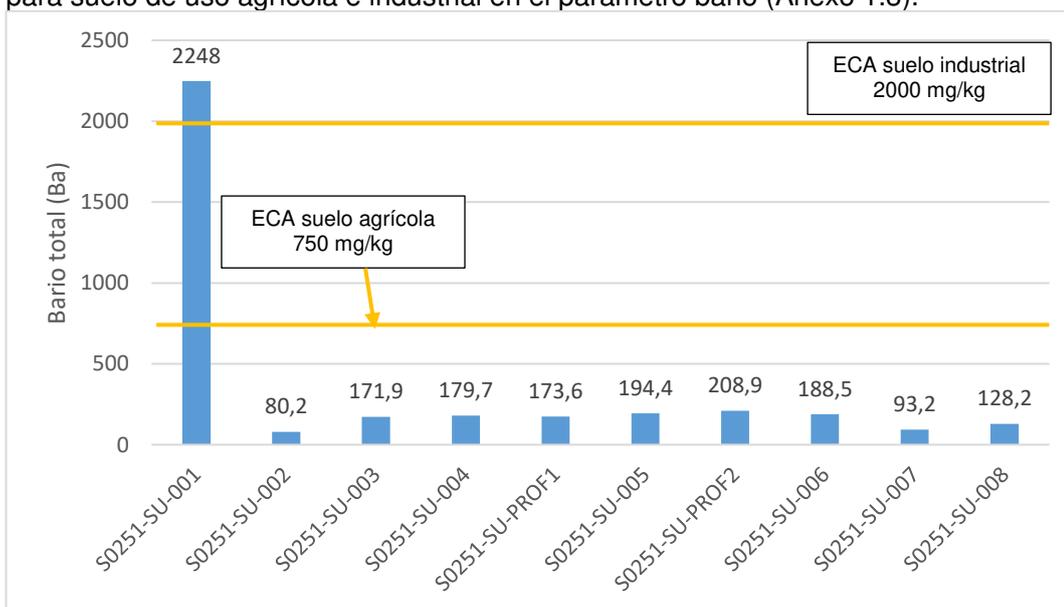
Figura 8.1. Resultados del parámetro bario total (Ba) para el sitio S0251

En la figura 8.1 se muestra las concentraciones de bario total (Ba) en el suelo del sitio S0251, en la cual se puede apreciar que la muestra S0251-SU-001 superó los ECA para suelo de uso agrícola e industrial en el parámetro bario (Anexo 1.3).

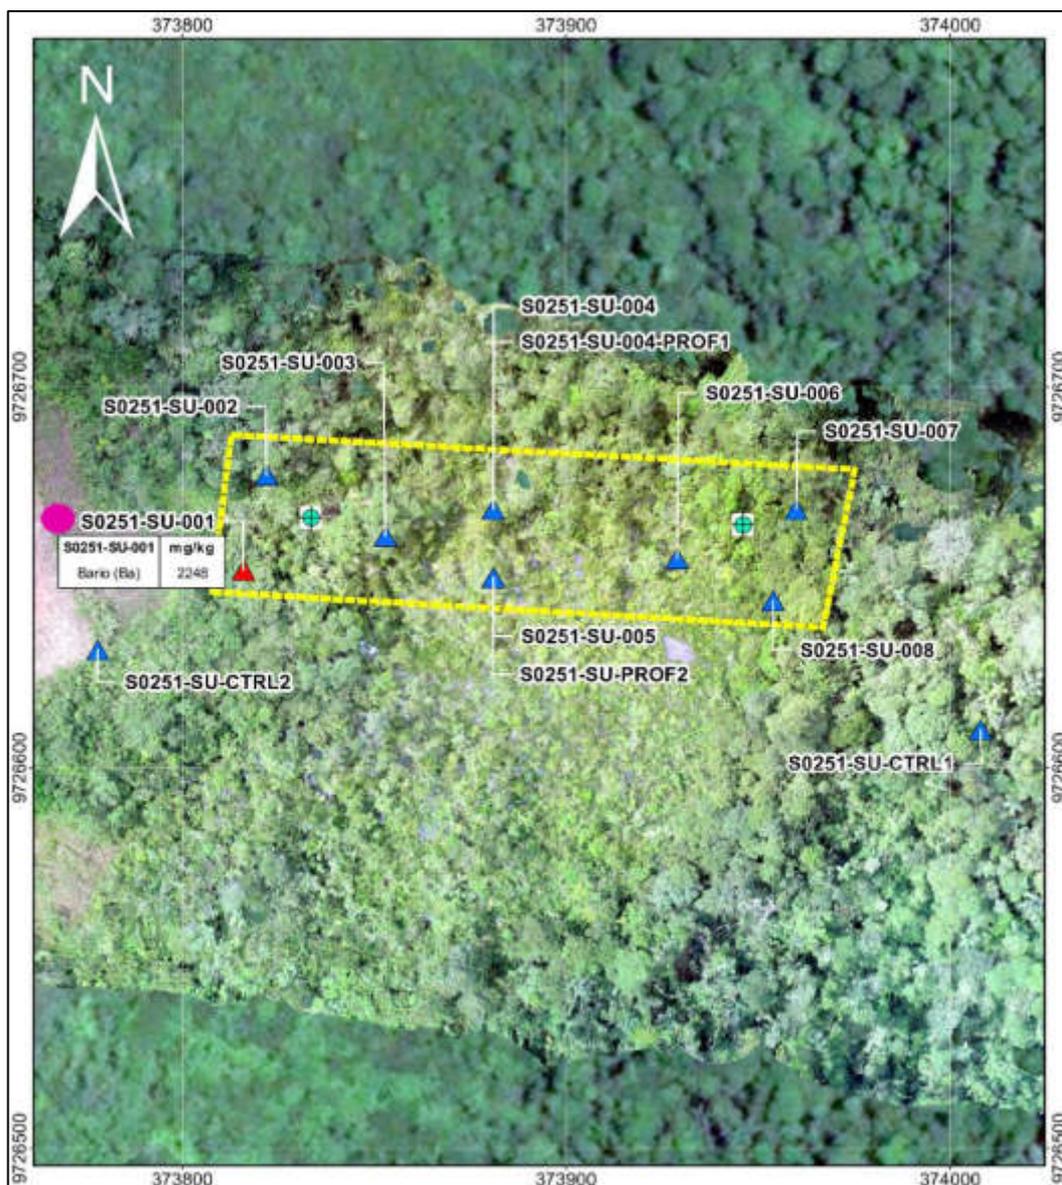
**Figura 9.1.** Áreas de antecedentes y puntos de muestreo en el sitio S0251

De la distribución de los puntos de muestreo realizados para el área de potencial interés (API) del sitio S0251 (6717 m<sup>2</sup>) y los resultados obtenidos se advierte que, el único punto que supera el ECA, se ubica cercano al lado este de la plataforma petrolera y cerca de la referencia reportada por el monitor ambiental con código de referencia R003502 (presencia de tubería metálica).

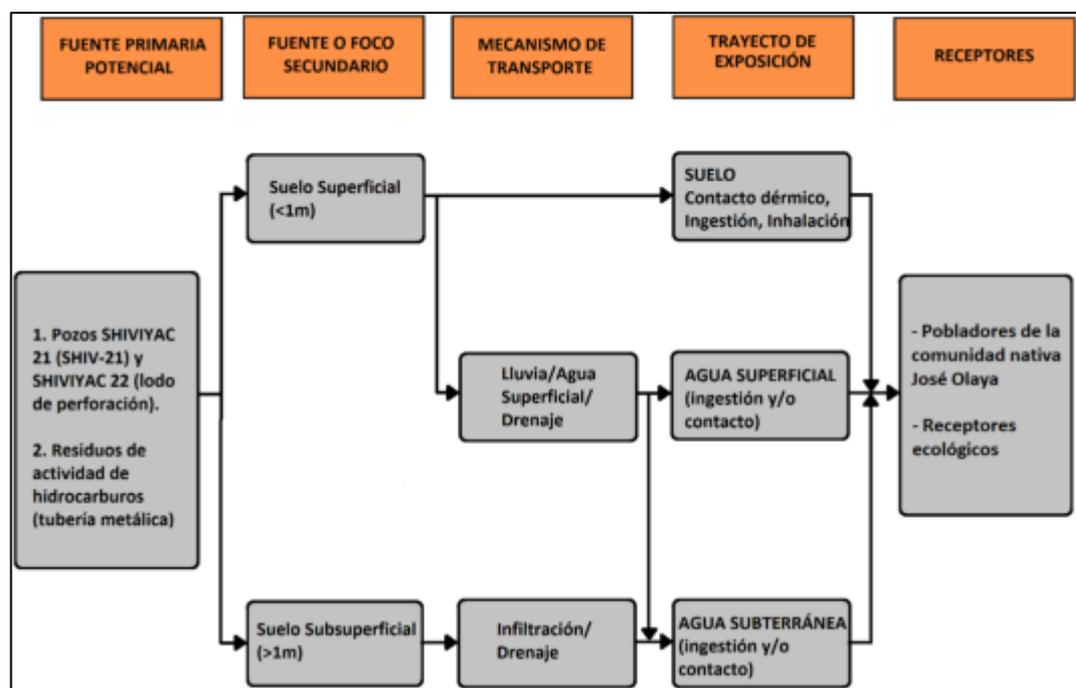
Figura 9.2. Esquema del Modelo conceptual inicial para el sitio S0251

Para el sitio de S0251 se estableció el esquema conceptual que muestra la interacción del sitio con el componente ambiental suelo.

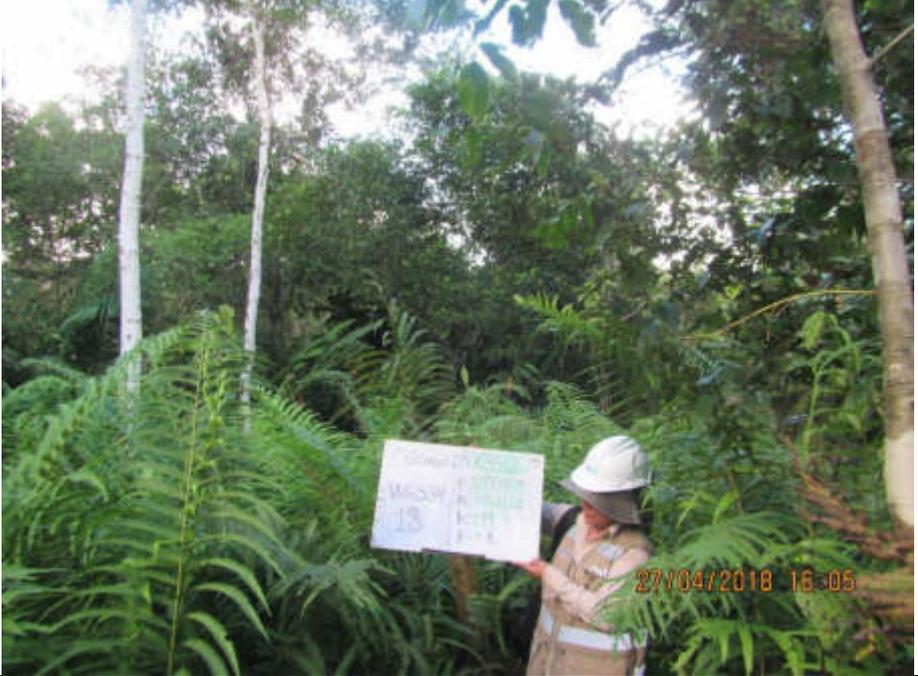
VISITA DE RECONOCIMIENTO DE POSIBLE SITIO IMPACTADO S0251					
CUE: 2018-05-0112			CUC: 0002-4-2018-402		
Distrito	Trompeteros	Provincia	Loreto	Departamento	Loreto
<b>FOTOGRAFÍA N.º 1 R003502</b>

Fecha: 27/04/2018					
Hora: 16:05 horas					
<b>COORDENADAS UTM -WGS84 – ZONA 18M</b>					
Este (m): 0373831					
Norte (m): 9726662					
Altitud (m.s.n.m): 199					
Precisión: ± 3					
<b>DESCRIPCIÓN:</b>	Vista de la ubicación en terreno de la referencia R003502.

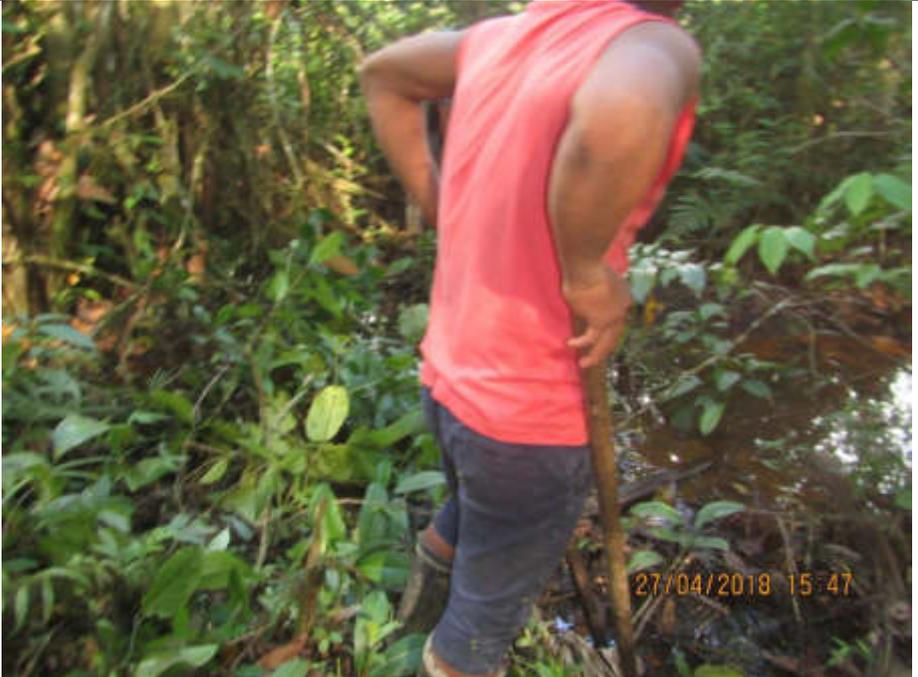
VISITA DE RECONOCIMIENTO DE POSIBLE SITIO IMPACTADO S0251					
CUE: 2018-05-0112			CUC: 0002-4-2018-402		
Distrito	Trompeteros	Provincia	Loreto	Departamento	Loreto
<b>FOTOGRAFÍA N.º 2 R003502</b>

Fecha: 27/04/2018					
Hora: 15:47 horas					
<b>COORDENADAS UTM -WGS84 – ZONA 18M</b>					
Este (m): 0373831					
Norte (m): 9726662					
Altitud (m.s.n.m): 199					
Precisión: ± 3					
<b>DESCRIPCIÓN:</b>	Procedió a realizar excavaciones en el suelo saturado, predominantemente arcilloso.

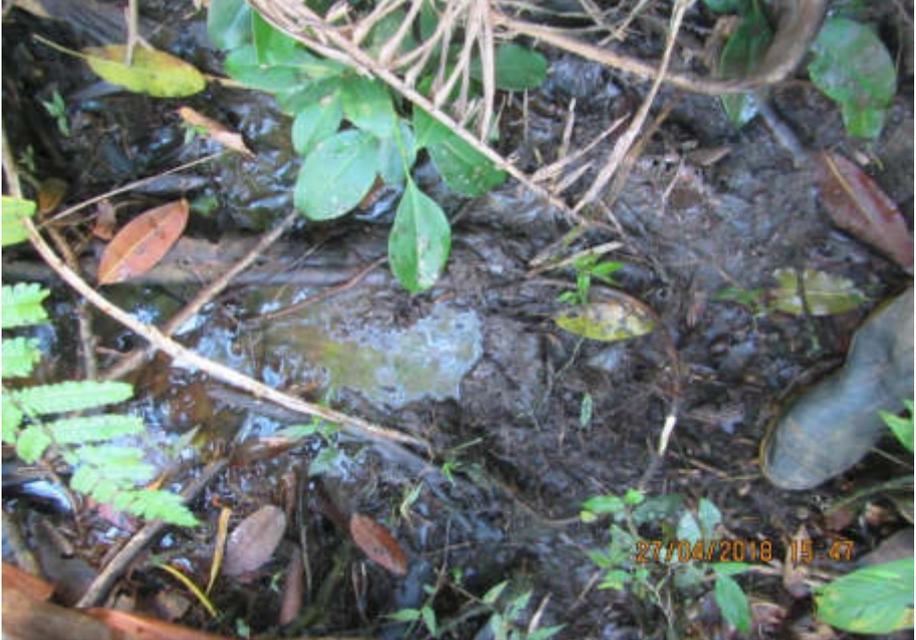
VISITA DE RECONOCIMIENTO DE POSIBLE SITIO IMPACTADO S0251					
CUE: 2018-05-0112			CUC: 0002-4-2018-402		
Distrito	Trompeteros	Provincia	Loreto	Departamento	Loreto
<b>FOTOGRAFÍA N.º 3 R003502</b>

Fecha: 27/04/2018					
Hora: 15:47 horas					
<b>COORDENADAS UTM -WGS 84 – ZONA 18M</b>					
Este (m): 0373831					
Norte (m): 9726662					
Altitud (m.s.n.m): 199					
Precisión: ± 3					
<b>DESCRIPCIÓN:</b>		Se evidenció organolépticamente indicios de afectación por presencia de hidrocarburos (color y olor).

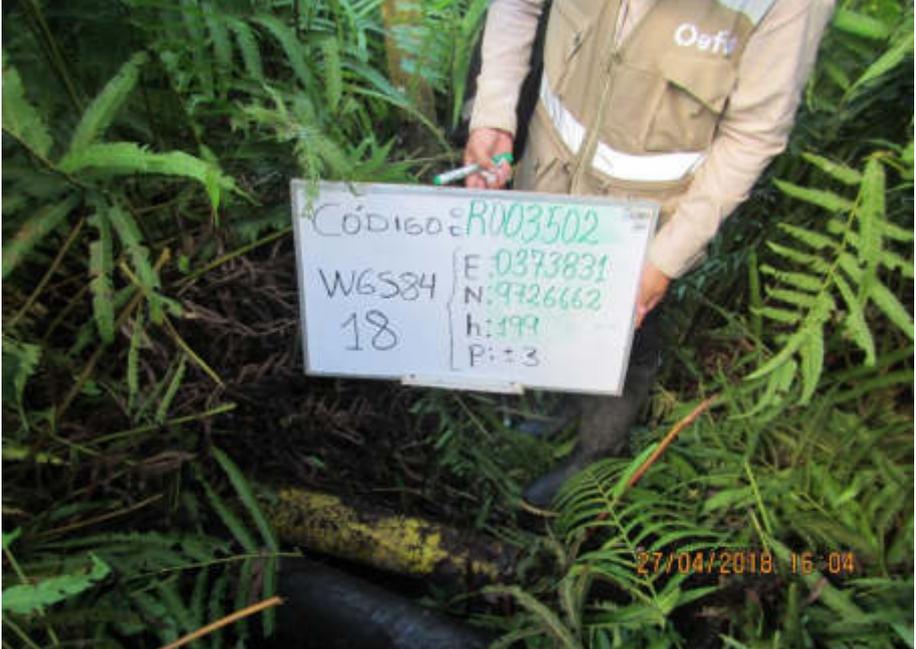
VISITA DE RECONOCIMIENTO DE POSIBLE SITIO IMPACTADO S0251					
CUE: 2018-05-0112			CUC: 0002-4-2018-402		
Distrito	Trompeteros	Provincia	Loreto	Departamento	Loreto
<b>FOTOGRAFÍA N.º 4 R003502</b>

Fecha: 27/04/2018					
Hora: 16:04 horas					
<b>COORDENADAS UTM -WGS84 – ZONA 18M</b>					
Este (m): 0373831					
Norte (m): 9726662					
Altitud (m.s.n.m): 199					
Precisión: ± 3					
<b>DESCRIPCIÓN:</b>		Se evidenció la presencia de residuos relacionados con la actividad de hidrocarburos.

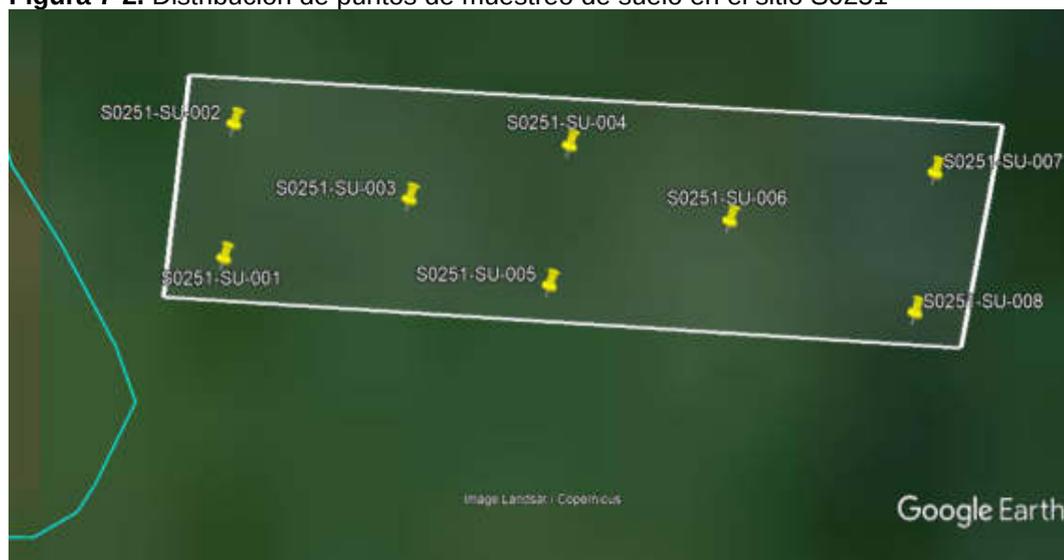
**Figura 7-2.** Distribución de puntos de muestreo de suelo en el sitio S0251

En ese sentido, se propone para el presente PEA del sitio S0251 realizar ocho (8) puntos de muestreo para confirmar o descartar la presencia de contaminantes presentes en el suelo y estimar la extensión del sitio. La distribución de los puntos de muestreo se presenta a continuación y se detalla en el mapa respectivo (Anexo 3).

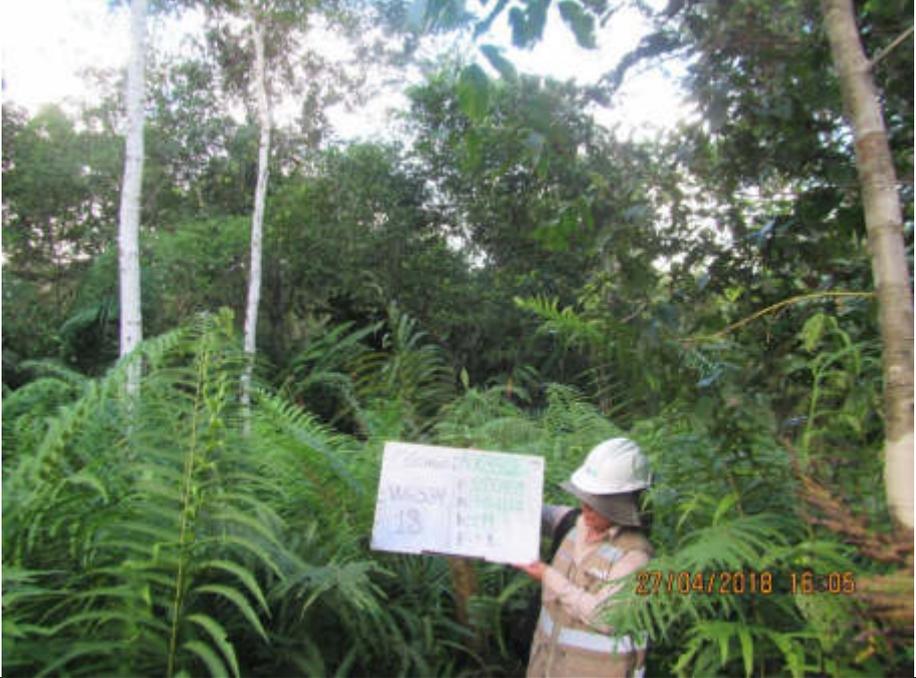
VISITA DE RECONOCIMIENTO DE POSIBLE SITIO IMPACTADO S0251					
CUE: 2018-05-0112			CUC: 0002-4-2018-402		
Distrito	Trompeteros	Provincia	Loreto	Departamento	Loreto
<b>FOTOGRAFÍA N.º 1 R003502</b>

Fecha: 27/04/2018					
Hora: 16:05 horas					
<b>COORDENADAS UTM -WGS84 – ZONA 18M</b>					
Este (m): 0373831					
Norte (m): 9726662					
Altitud (m.s.n.m): 199					
Precisión: ± 3					
<b>DESCRIPCIÓN:</b>	Vista de la ubicación en terreno de la referencia R003502.

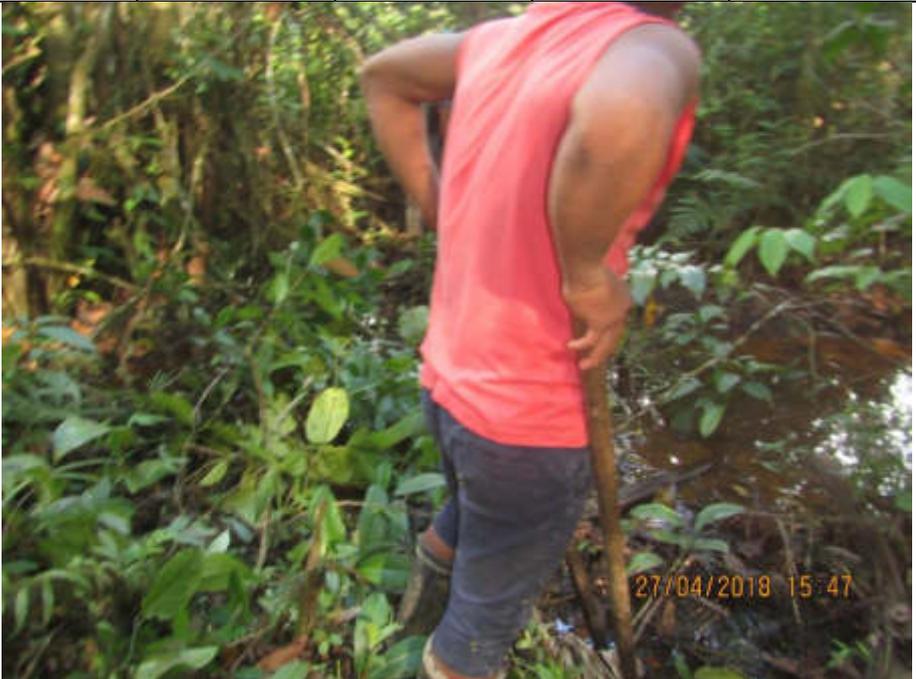
VISITA DE RECONOCIMIENTO DE POSIBLE SITIO IMPACTADO S0251					
CUE: 2018-05-0112			CUC: 0002-4-2018-402		
Distrito	Trompeteros	Provincia	Loreto	Departamento	Loreto
<b>FOTOGRAFÍA N.º 2 R003502</b>

Fecha: 27/04/2018					
Hora: 15:47 horas					
<b>COORDENADAS UTM -WGS84 – ZONA 18M</b>					
Este (m): 0373831					
Norte (m): 9726662					
Altitud (m.s.n.m): 199					
Precisión: ± 3					
<b>DESCRIPCIÓN:</b>	Procedió a realizar excavaciones en el suelo saturado, predominantemente arcilloso.

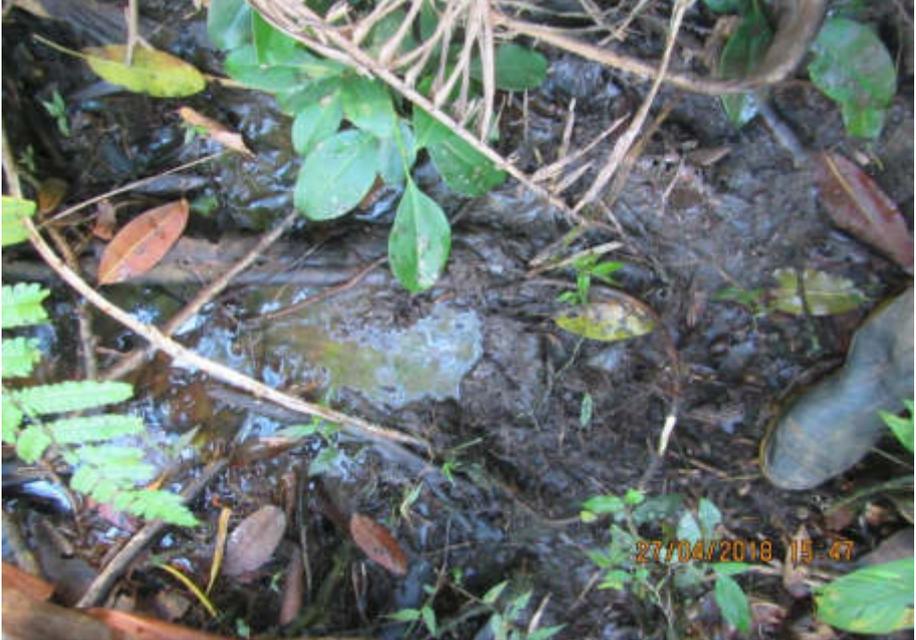
VISITA DE RECONOCIMIENTO DE POSIBLE SITIO IMPACTADO S0251					
CUE: 2018-05-0112			CUC: 0002-4-2018-402		
Distrito	Trompeteros	Provincia	Loreto	Departamento	Loreto
<b>FOTOGRAFÍA N.º 3 R003502</b>

Fecha: 27/04/2018					
Hora: 15:47 horas					
<b>COORDENADAS UTM -WGS 84 – ZONA 18M</b>					
Este (m): 0373831					
Norte (m): 9726662					
Altitud (m.s.n.m): 199					
Precisión: ± 3					
<b>DESCRIPCIÓN:</b>		Se evidenció organolépticamente indicios de afectación por presencia de hidrocarburos (color y olor).

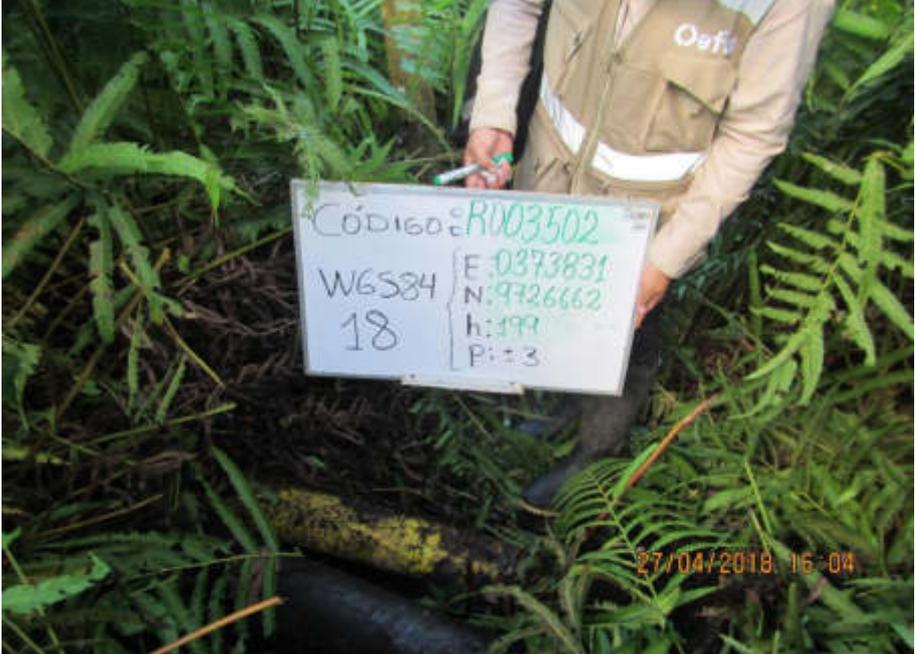
VISITA DE RECONOCIMIENTO DE POSIBLE SITIO IMPACTADO S0251					
CUE: 2018-05-0112			CUC: 0002-4-2018-402		
Distrito	Trompeteros	Provincia	Loreto	Departamento	Loreto
<b>FOTOGRAFÍA N.º 4 R003502</b>

Fecha: 27/04/2018					
Hora: 16:04 horas					
<b>COORDENADAS UTM -WGS84 – ZONA 18M</b>					
Este (m): 0373831					
Norte (m): 9726662					
Altitud (m.s.n.m): 199					
Precisión: ± 3					
<b>DESCRIPCIÓN:</b>		Se evidenció la presencia de residuos relacionados con la actividad de hidrocarburos.

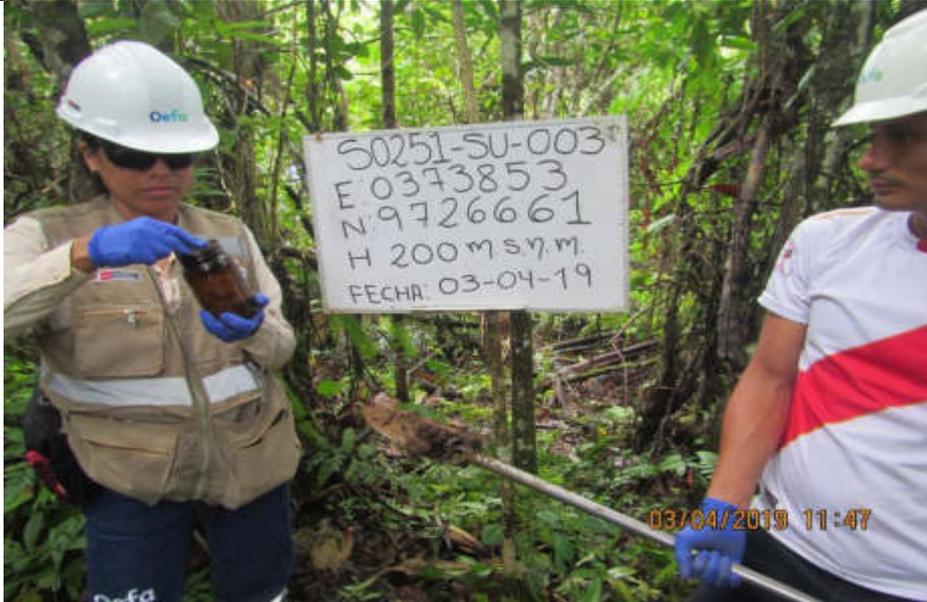
<b>DESCRIPCIÓN:</b> Ubicación y toma de muestra en el punto S0251-SU-003. Muestra colectada a una profundidad de 0,30 m

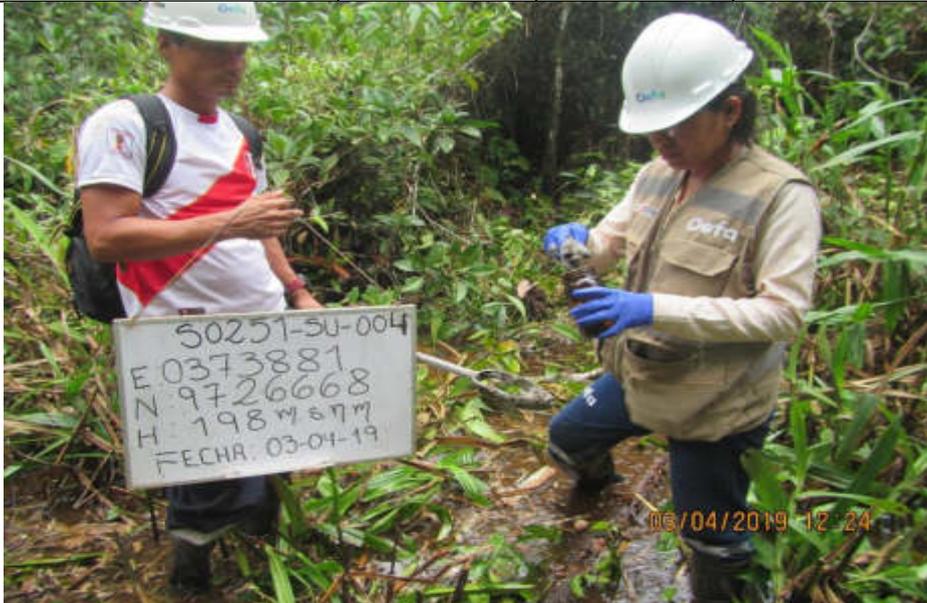
<b>DESCRIPCIÓN:</b> Ubicación y toma de muestra en el punto S0251-SU-004. Muestra colectada a una profundidad de 0,30 m, zona inundable con 0,20 m de agua superficial, con presencia de vegetación herbácea.

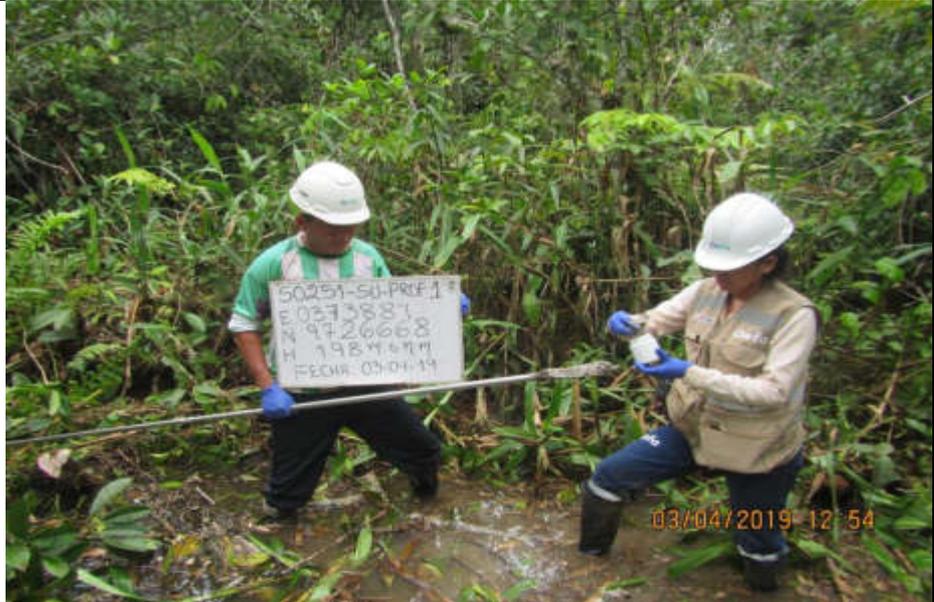
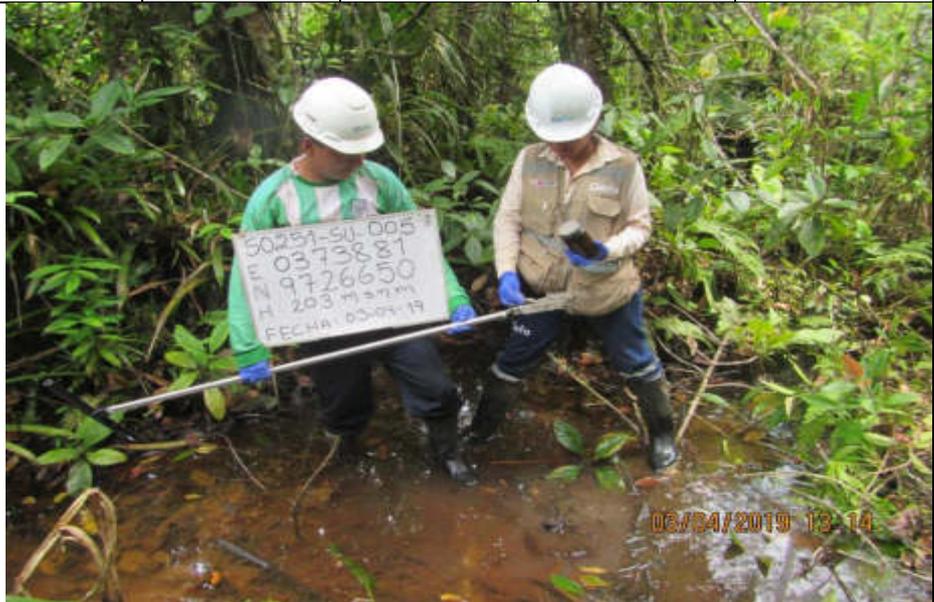
Distrito	Trompeteros	Provincia	Loreto	Departamento	Loreto
<b>FOTOGRAFÍA N.º 05 S0251-SU-PROF1</b>					
Fecha: 03/04/2019					
Hora: 12:54 horas					
<b>COORDENADAS UTM -WGS84 – ZONA 18M</b>					
Este (m): 0373881					
Norte (m): 9726668					
Altitud (m.s.n.m): 198					
Precisión: ± 3					
<b>DESCRIPCIÓN:</b>		Ubicación y toma de muestra en el punto S0251-SU-PROF1. Muestra colectada a una profundidad de 0,60 m, zona inundable con 0,20 m de agua superficial, con presencia de vegetación herbácea.			
<b>EJECUCIÓN DEL MUESTREO AMBIENTAL DE CALIDAD DE SUELO EN EL SITIO IMPACTADO S0251 UBICADO EN EL AMBITO DE LA CUENCA DEL RÍO TIGRE, DISTRITO DE TROMPETEROS, PROVINCIA Y DEPARTAMENTO DE LORETO</b>					
CUE: 2018-05-0112			CUC: 005-2-2019-402		
Distrito	Trompeteros	Provincia	Loreto	Departamento	Loreto
<b>FOTOGRAFÍA N.º 06 S0251-SU-005</b>					
Fecha: 03/04/2019					
Hora: 13:14 horas					
<b>COORDENADAS UTM -WGS84 – ZONA 18M</b>

Este (m): 0373881					
Norte (m): 9726650					
Altitud (m.s.n.m): 203					
Precisión: ± 3					
<b>DESCRIPCIÓN:</b>		Ubicación y toma de muestra en el punto S0251-SU-005. Muestra colectada a una profundidad de 0,30 m, zona inundable con 0,20 m de agua superficial.

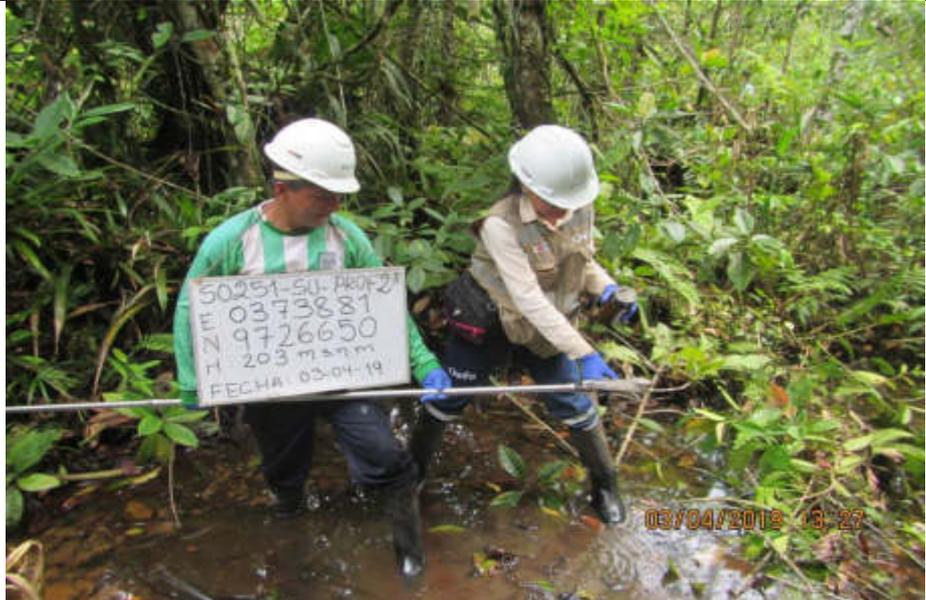
**DESCRIPCIÓN:** Ubicación y toma de muestra en el punto S0251-SU-PROF2. Muestra colectada a una profundidad de 0,60 m, zona inundable con 0,20 m de agua superficial.

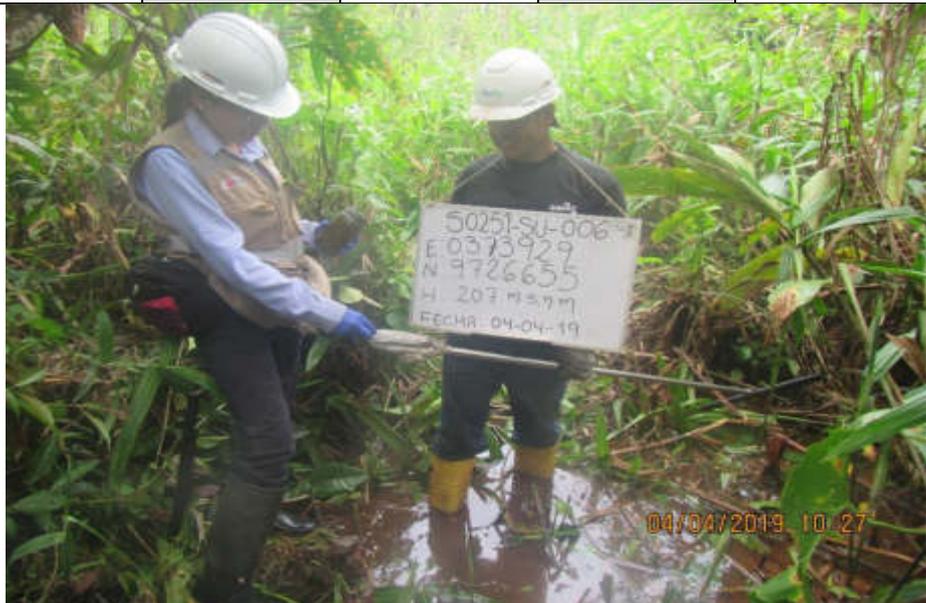
**DESCRIPCIÓN:** Ubicación y toma de muestra en el punto S0251-SU-006. Muestra colectada a una profundidad de 0,30 m, zona inundable con 0,20 m de agua superficial, con presencia de vegetación herbácea.

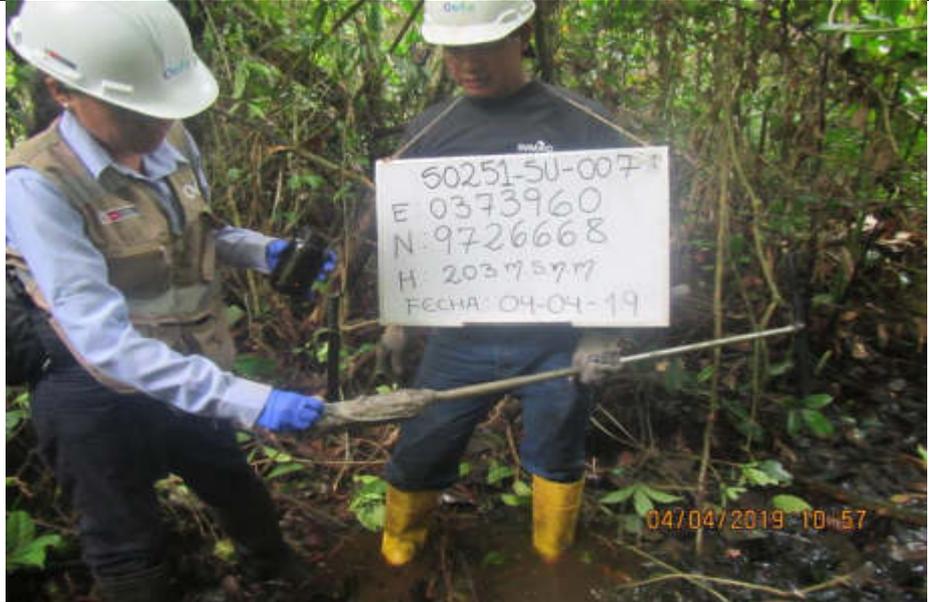
**DESCRIPCIÓN:** Ubicación y toma de muestra en el punto S0251-SU-007. Muestra colectada a una profundidad de 0,30 m, zona inundable con 0,20 m de agua superficial.

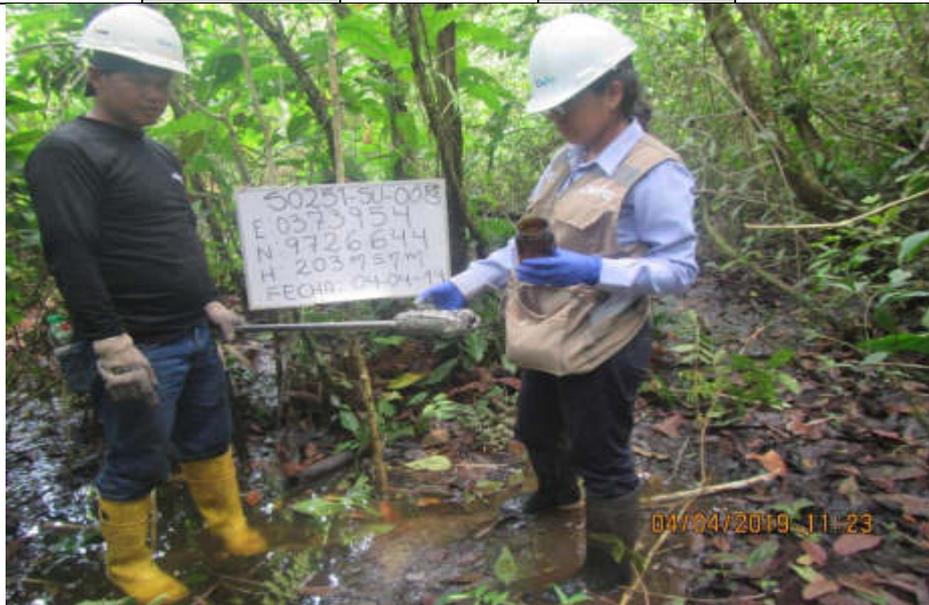
**DESCRIPCIÓN:** Ubicación y toma de muestra en el punto S0251-SU-008. Muestra colectada a una profundidad de 0,30 m, zona inundable con 0,10 m de agua superficial. Con presencia de hojarasca.

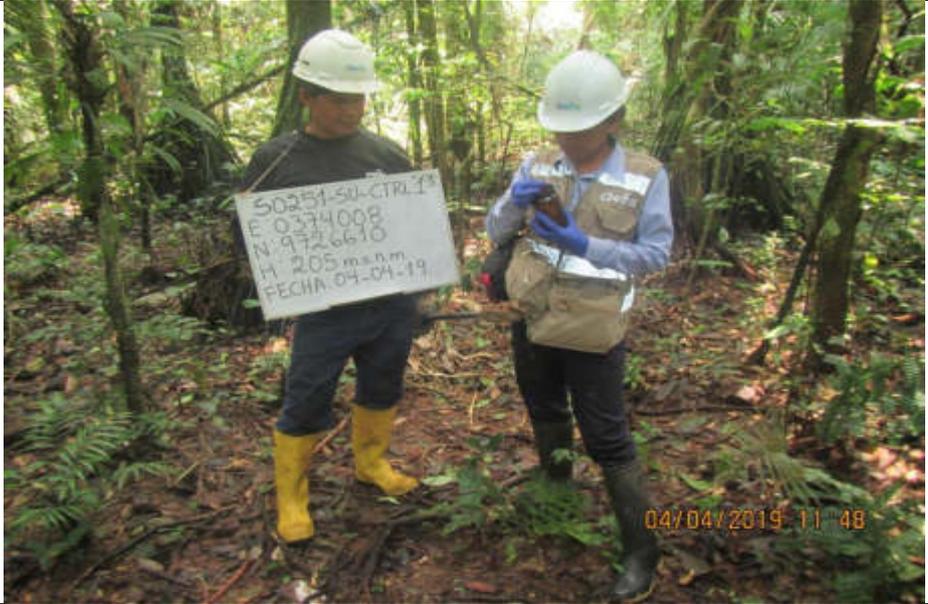
Fecha: 04/04/2019					
Hora: 11:48 horas					
<b>COORDENADAS UTM -WGS84 – ZONA 18M</b>					
Este (m): 0374008					
Norte (m): 9726610					
Altitud (m.s.n.m): 205					
Precisión: ± 3					
<b>DESCRIPCIÓN:</b>		Ubicación y toma de muestra en el punto S0251-SU-CTRL1. Muestra colectada a una profundidad de 0,30 m, bosque de terraza alta.

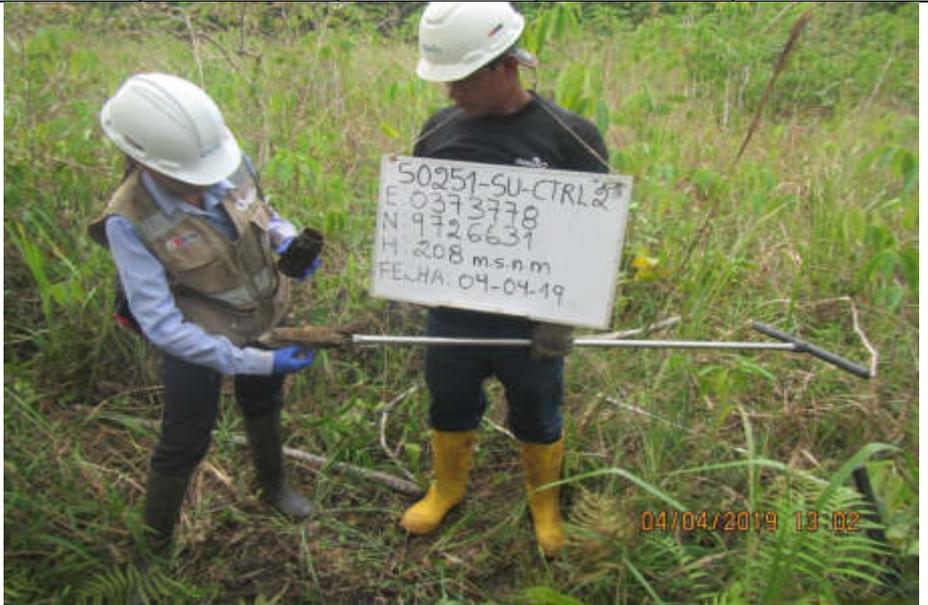
Fecha: 04/04/2019					
Hora: 13:02 horas					
<b>COORDENADAS UTM -WGS84 – ZONA 18M</b>					
Este (m): 0373778					
Norte (m): 9726631					
Altitud (m.s.n.m): 208					
Precisión: ± 3					
<b>DESCRIPCIÓN:</b>		Ubicación y toma de muestra en el punto S0251-SU-CTRL2. Muestra colectada a una profundidad de 0,30 m, presencia de abundante vegetación de gramíneas.

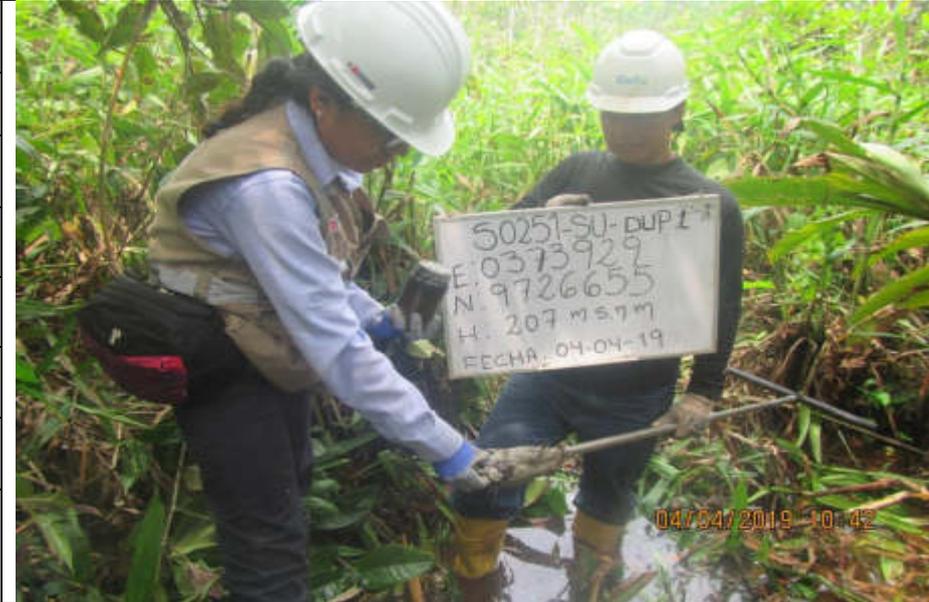
Ubicación y toma de muestra en el punto S0251-SU-DUP1. Muestra colectada a una profundidad de 0,30 m, zona inundable con 0,20 m de agua superficial, con presencia de vegetación herbácea.

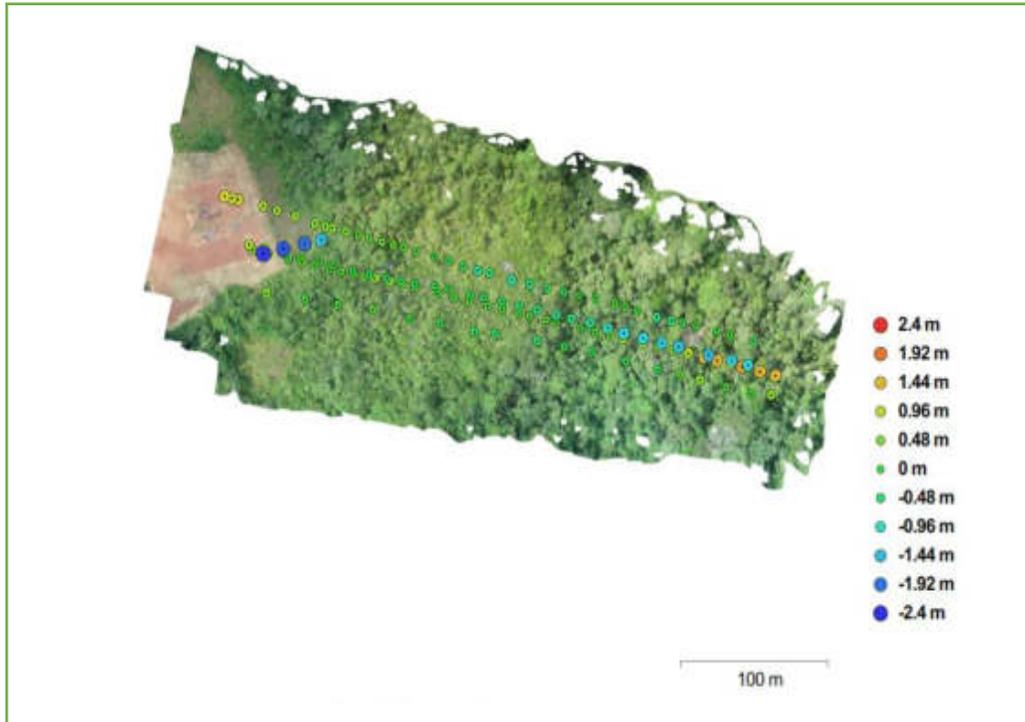
**Fig.3. Ubicación de la cámara y estimación de error**

El error en el eje Z está representado por el color de la elipse, los errores en los ejes X,Y están representados por la forma de elipse; las ubicaciones estimadas de la cámara están marcadas con un punto negro

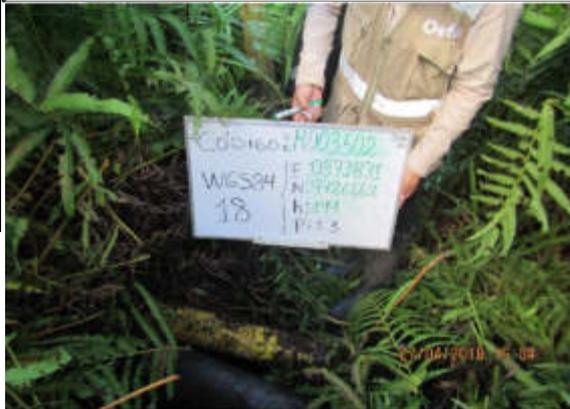
Se evidenció la presencia de residuos relacionados con la actividad de hidrocarburos.

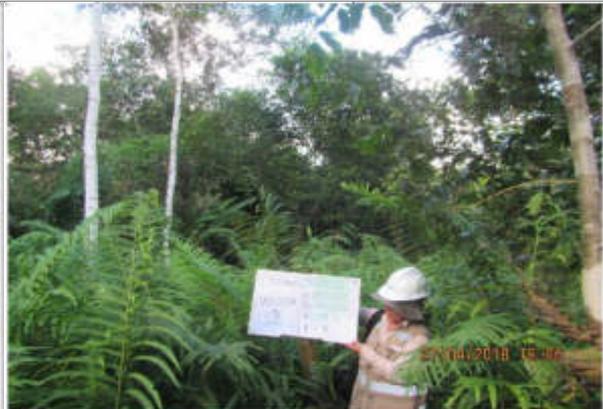
Vista de la ubicación en terreno de la referencia R003502.

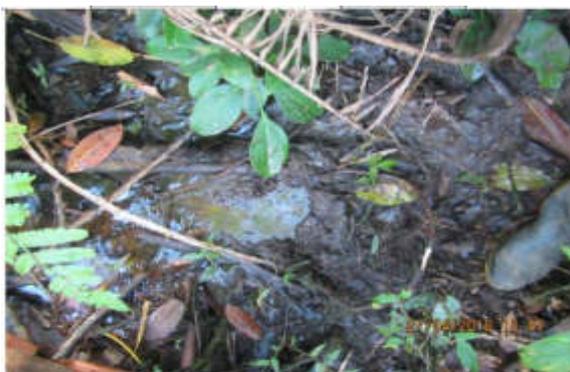
Se evidenció organolépticamente indicios de afectación por presencia de hidrocarburos (color y olor).

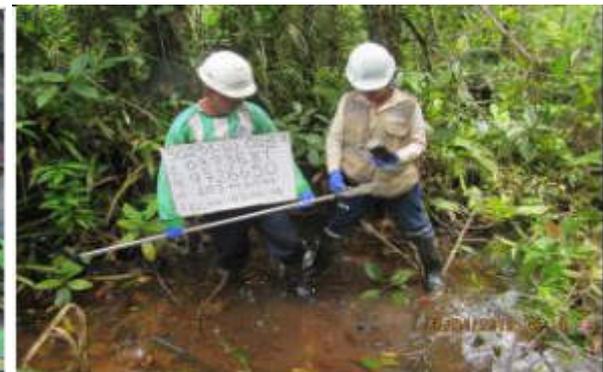
Ubicación y toma de muestra en el punto S0251-SU-005.

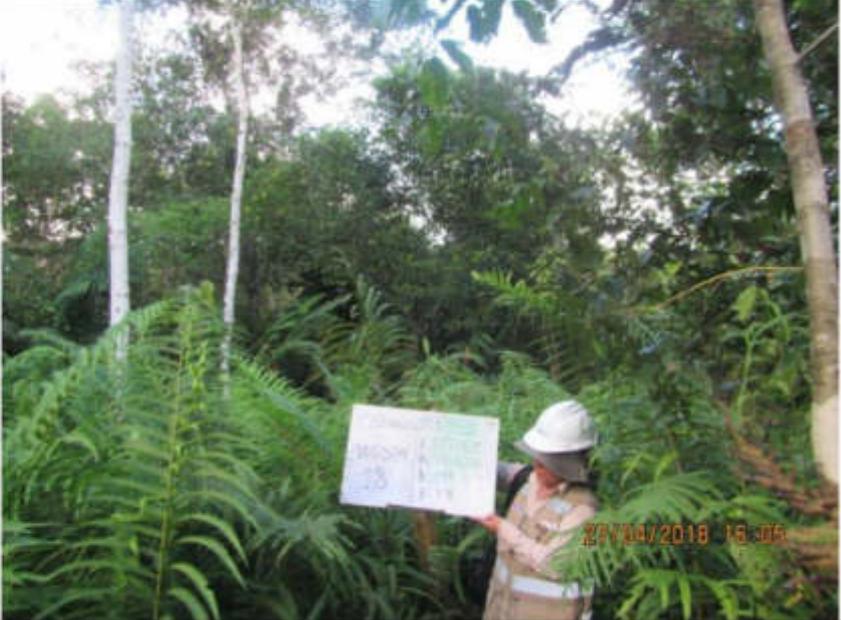
Fecha: 27/04/2018					
Hora: 16:05 horas					
<b>COORDENADAS</b> UTM -WGS84 – ZONA 18M					
Este (m): 0373831					
Norte (m): 9726662					
Altitud (m.s.n.m): 199					
Precisión: ± 3					
<b>DESCRIPCIÓN:</b>	Vista de la ubicación en terreno de la referencia R003502.				Activar Win log a Continuar

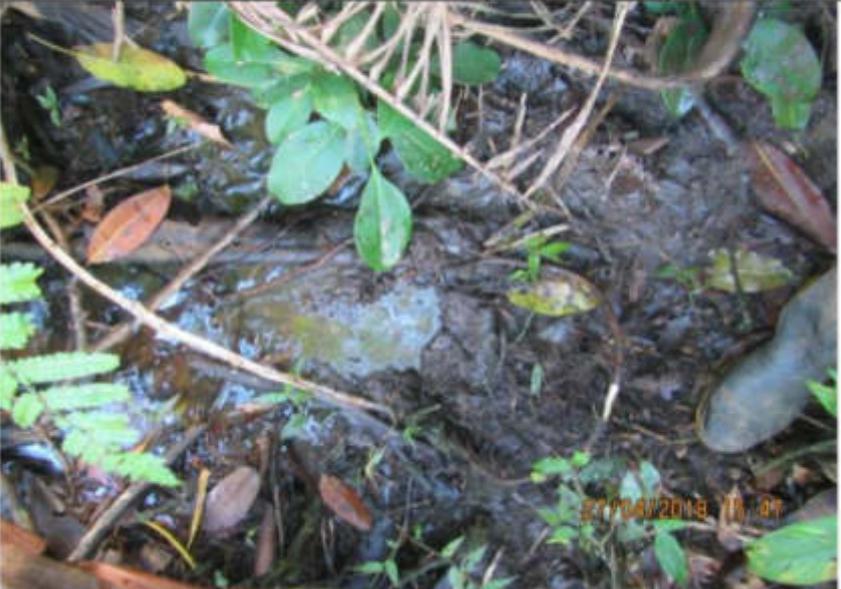
Fecha: 27/04/2018					
Hora: 15:47 horas					
<b>COORDENADAS</b> UTM -WGS 84 – ZONA 18M					
Este (m): 0373831					
Norte (m): 9726662					
Altitud (m.s.n.m): 199					
Precisión: ± 3					
<b>DESCRIPCIÓN:</b>	Se evidenció organolépticamente indicios de afectación por presencia de hidrocarburos (color y olor).				Activar Win log a Continuar
