### INFORME N° 00473-2019-OEFA/DEAM-SSIM

**ASUNTO** : Informe de Evaluación Ambiental para la identificación del sitio impactado por actividades de hidrocarburos con código S0236, ubicado en el ámbito la cuenca del río Tigre, distrito de Trompeteros, provincia y departamento de Loreto.

**FECHA** : Lima, 30 de octubre de 2019

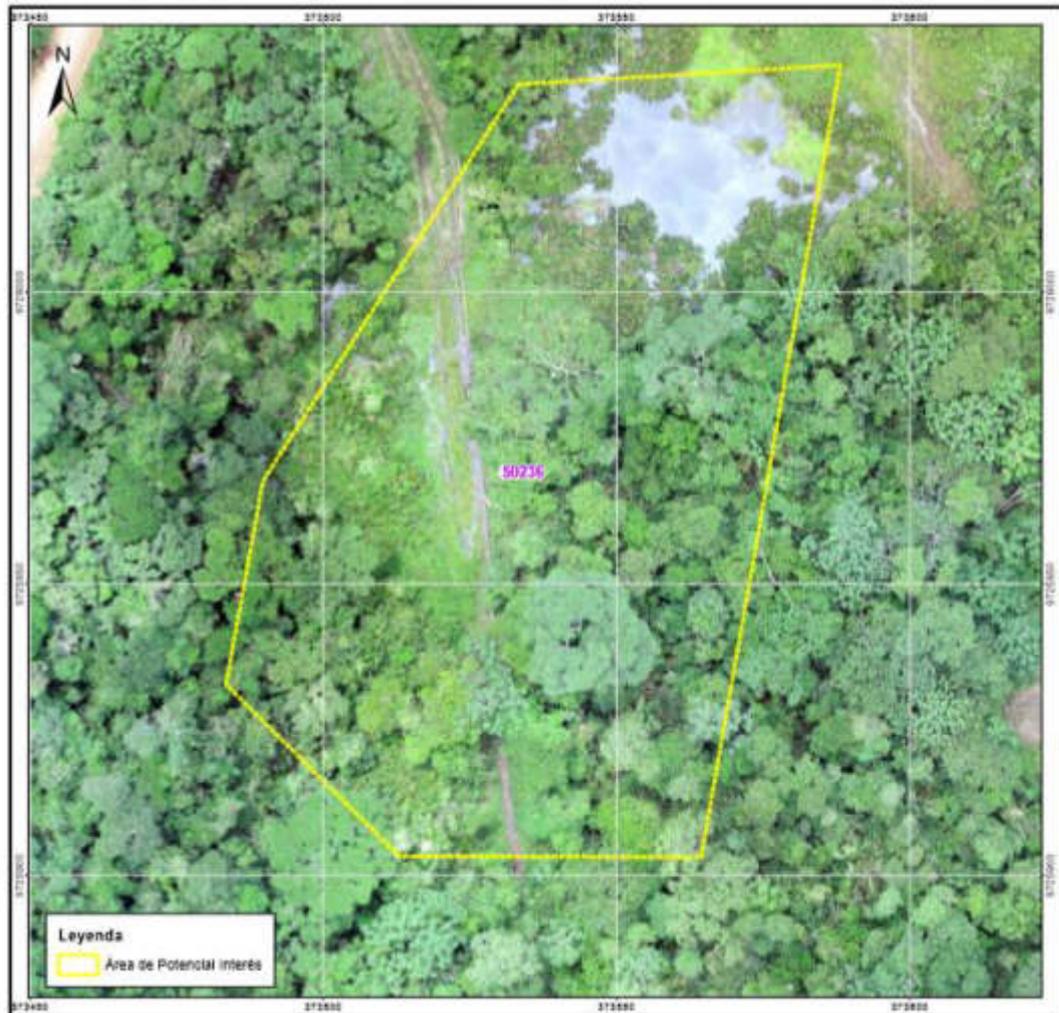
**Figura 3.2.** Ortofoto del sitio S0236 tomada por un sistema de aeronave piloteada a distancia - RPAS

El sitio S0236 se encuentra en una zona con pendiente moderada (17 %), presenta un suelo saturado con drenaje pobre, donde la humedad permanece durante largos periodos de tiempo; además, el sitio colinda con una cocha S/N donde la vegetación corresponde a bosque de formación secundaria, con parches de vegetación herbácea y en estado de sucesión. El área de la evaluación de la calidad de agua superficial, sedimentos, hidrobiología y suelo comprende un API de 9895 m<sup>2</sup>. En el anexo 1.2 se muestra el mapa con imágenes satelitales del sitio S0236.

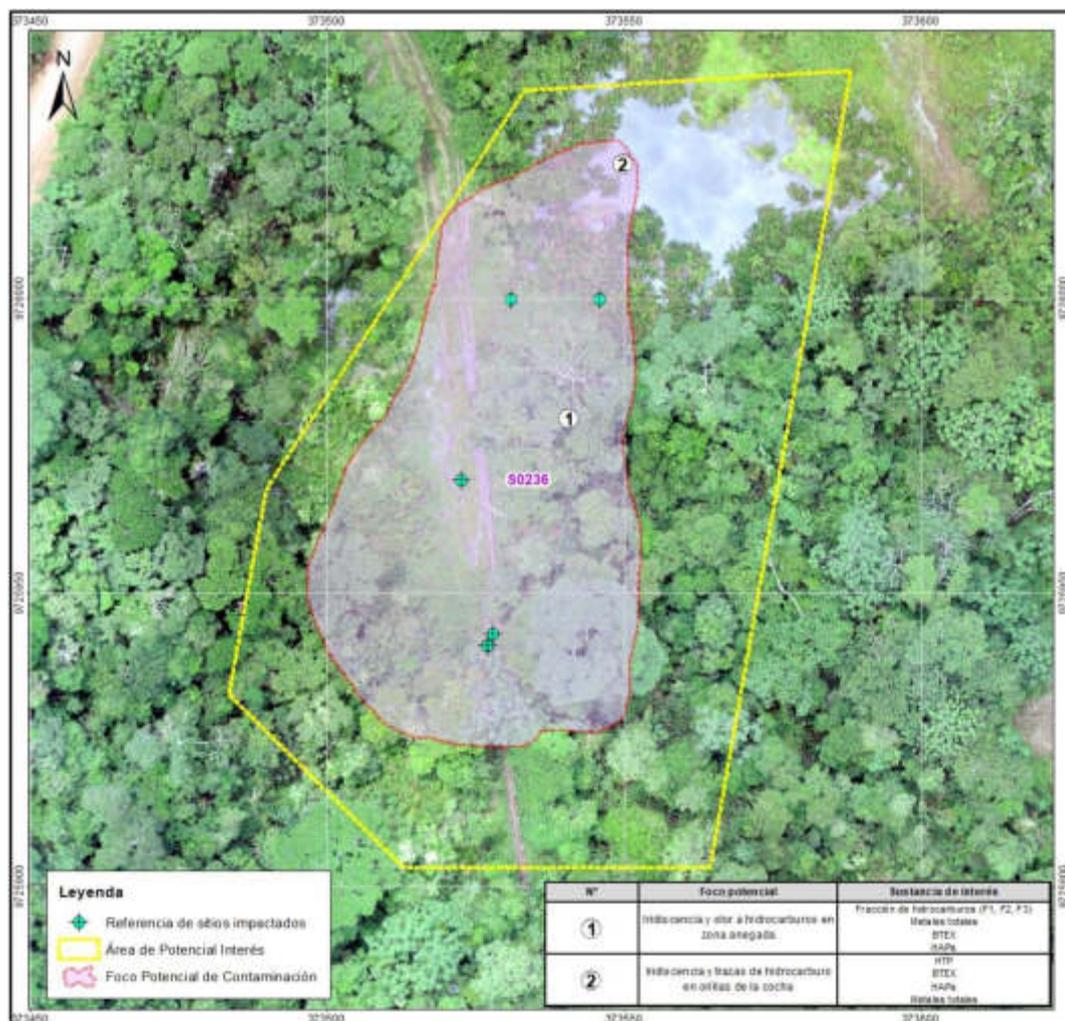
**Figura 3.5** Focos potenciales de contaminación en el sitio S0236

La figura 3.5 presenta los focos potenciales de contaminación identificados en el sitio y sus posibles sustancias de interés (Anexo 1.3).

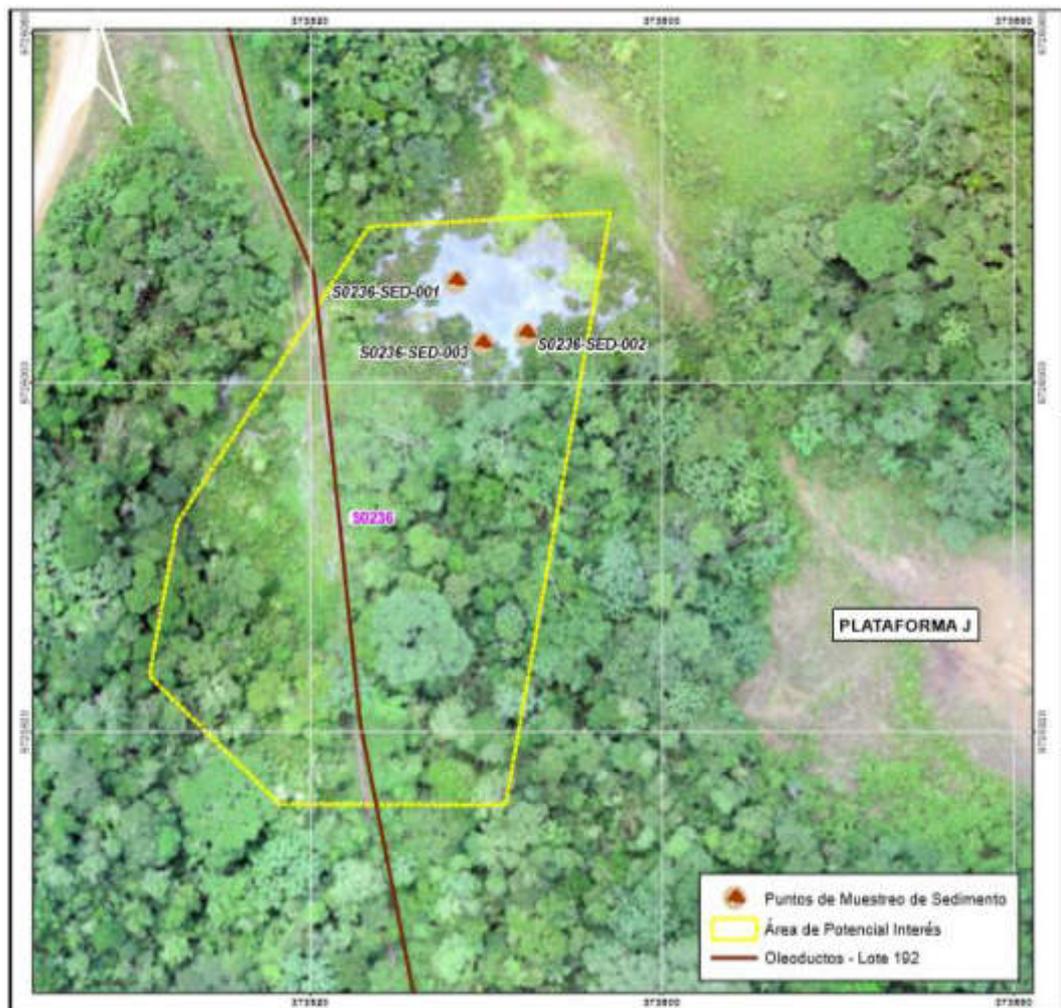
**Figura 7.3.** Ubicación de los puntos de muestreo de sedimento

La distribución de los puntos de muestreo se detalla en el mapa respectivo, tal como se muestra en la figura 7.3:

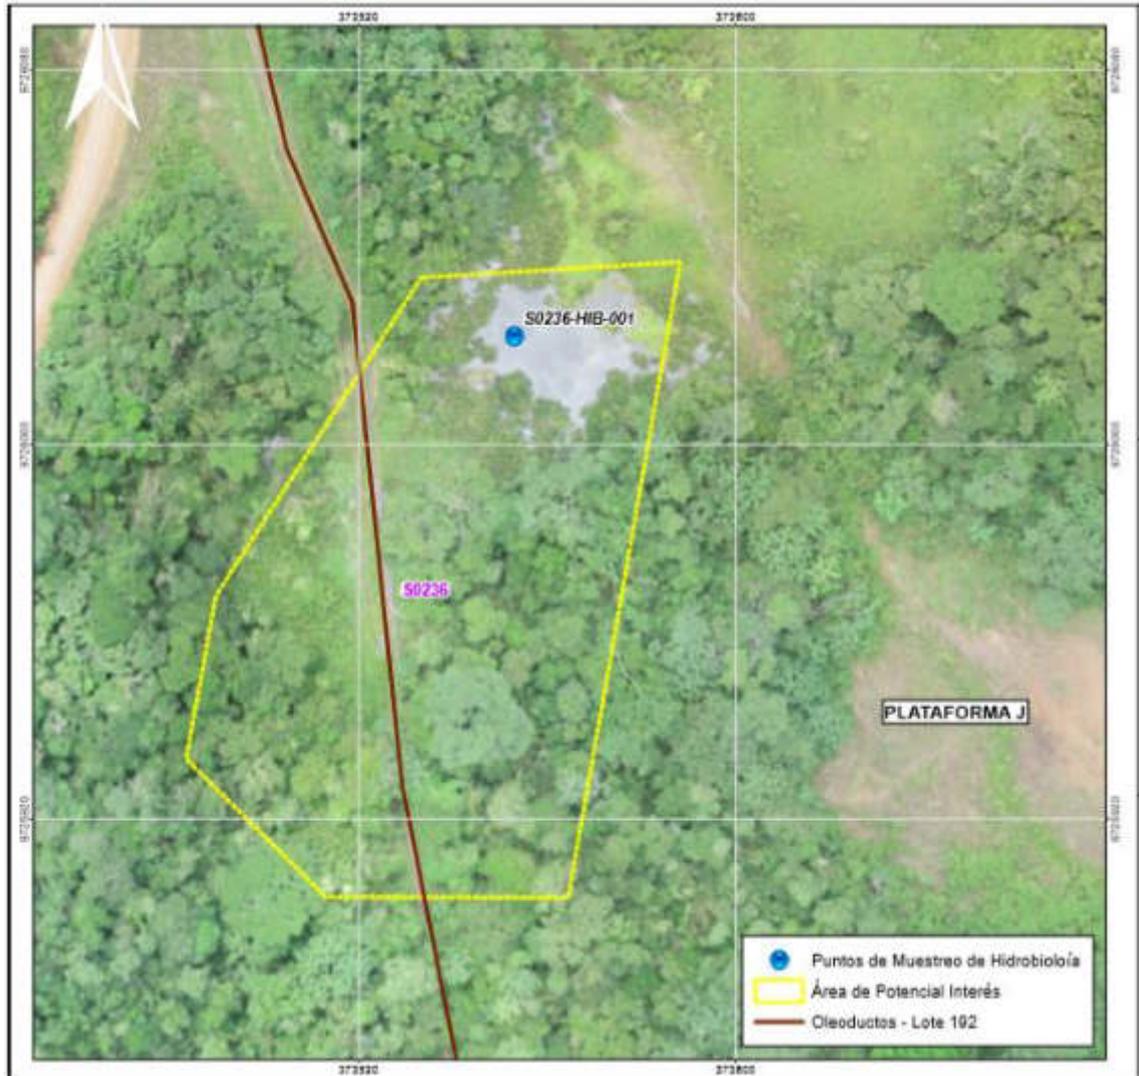
Figura 7.4. Ubicación del punto de muestreo de comunidades hidrobiológicas

La ubicación del punto de muestreo se presenta en el mapa respectivo tal como se muestran en la figura 7.4:

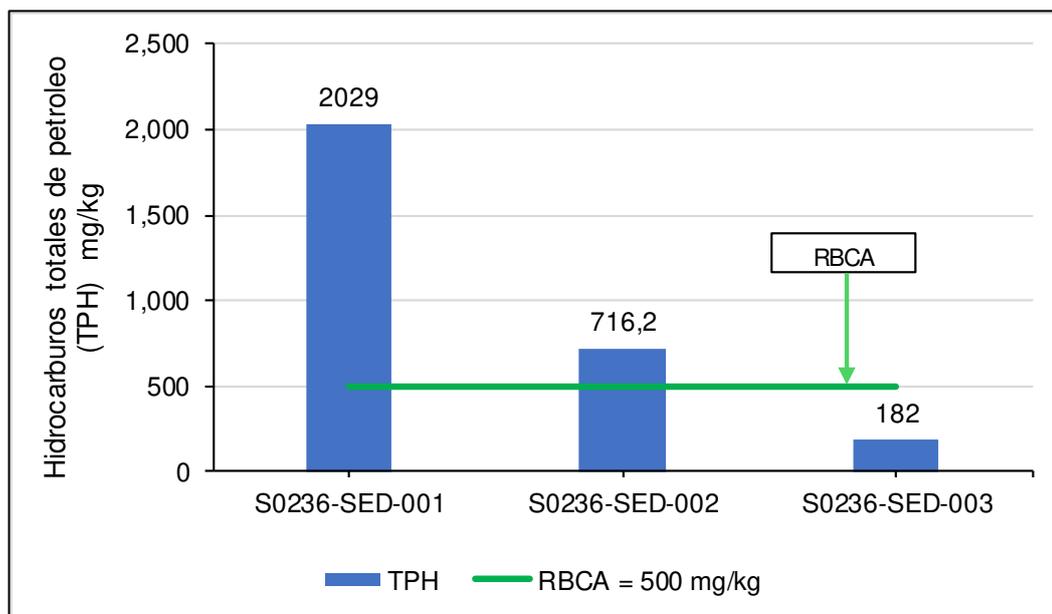
**Figura 8.5** Resultados de hidrocarburos totales de petróleo (TPH) para sedimentos

Para el parámetro hidrocarburos totales de petróleo (TPH), se registró dos resultados que superaron el valor de la normativa de referencia (500 mg/kg) en los puntos de muestro con códigos S0236-SED-001 y S0236-SED-002 (Figura 8.5).

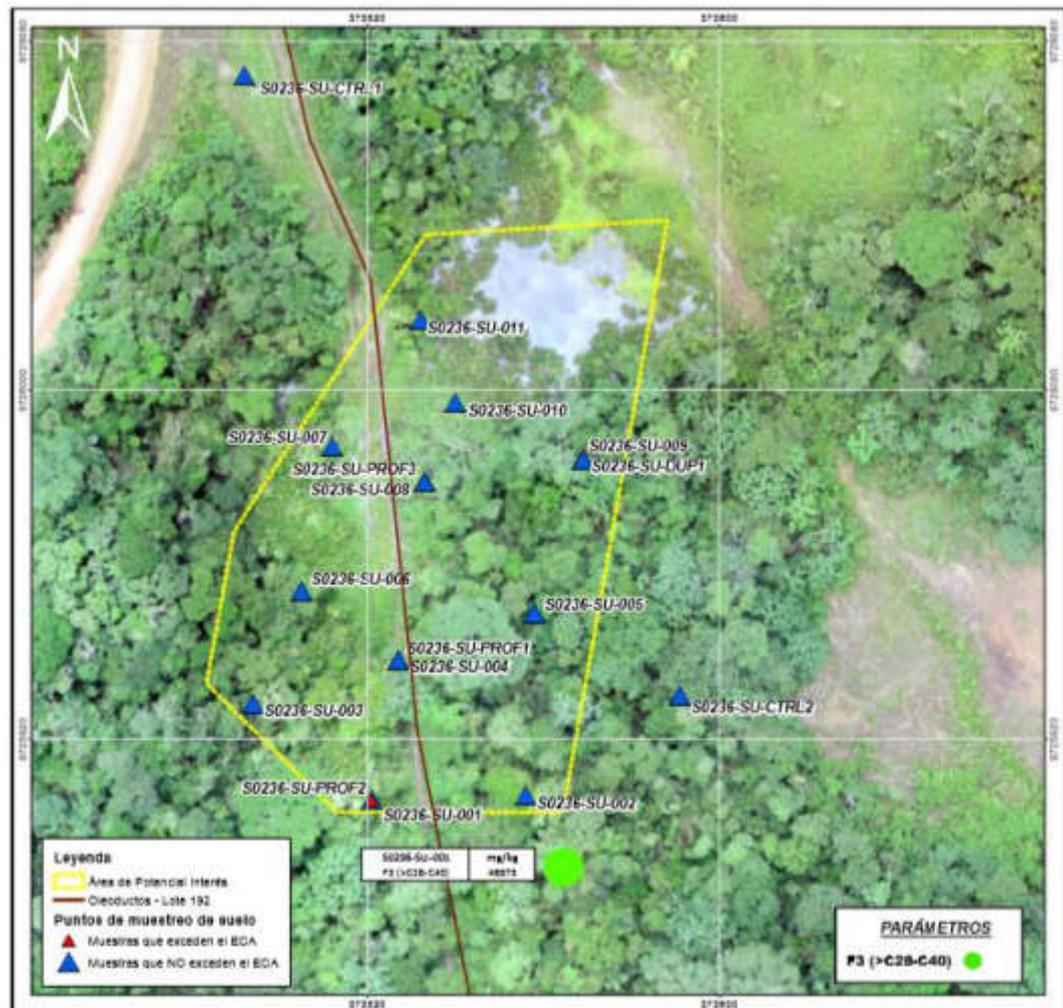
**Figura 9.1** Mapa de excedencias de los ECA para suelo en el sitio S0236

Los resultados obtenidos muestran la presencia de suelo contaminado con hidrocarburos (fracción de hidrocarburos F3) en el sitio S0236, en una muestra (S0236-SU-001) que superó el valor del ECA para suelo de uso agrícola (Decreto Supremo N.º 011-2017-MINAM); con lo que corroboran la presencia de contaminantes de potencial interés evidenciados en campo.

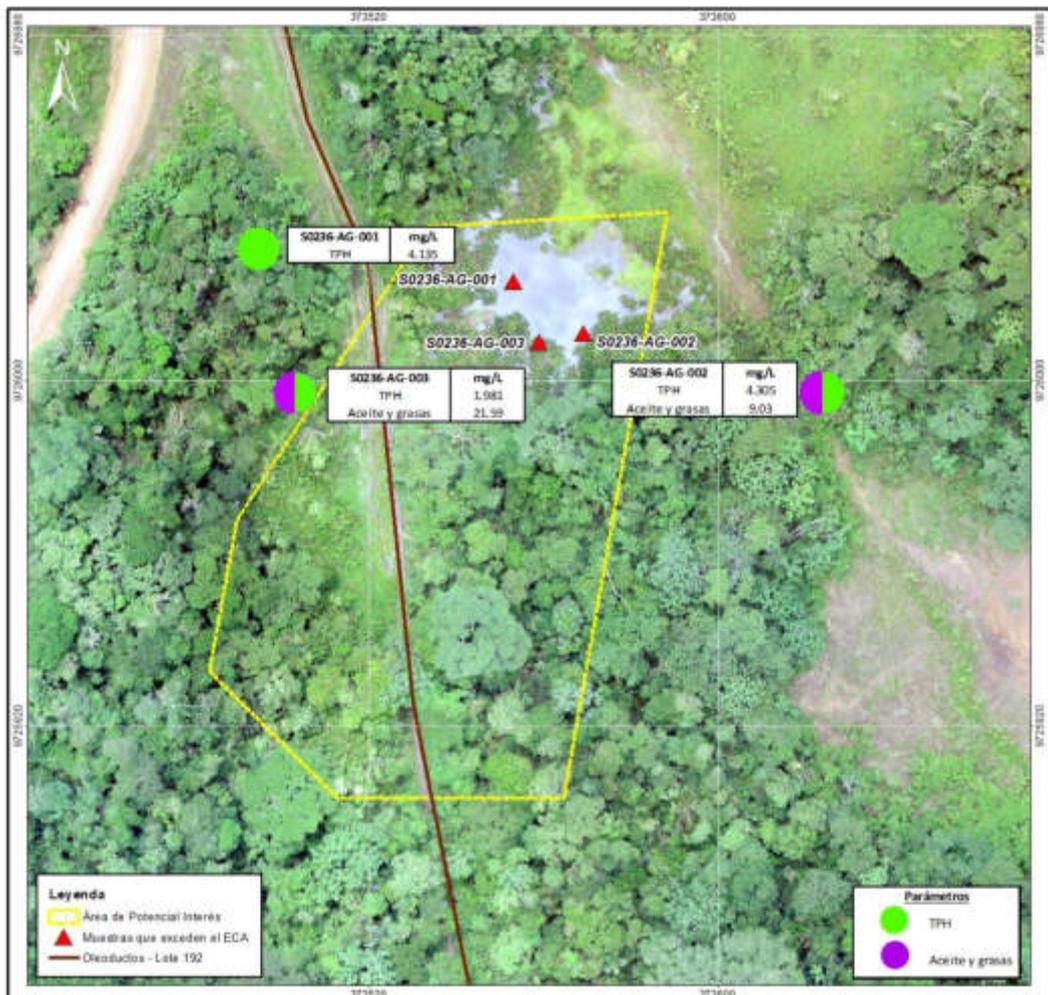
Figura 9.2. Mapa de excedencias de para agua en el sitio S0236

De los resultados analíticos obtenidos en el muestreo de agua superficial de la cocha S/N, se evidenció que el parámetro TPH superó el ECA Categoría 4: conservación del ambiente acuático, E1: Lagunas y lagos en todos los puntos de muestreo, y el parámetro Aceites y grasas superó en dos puntos (S0236-AG-002 y S0236-AG-003) la misma normativa; asimismo, de lo observado en campo, se evidenció iridiscencia en el agua que podría estar relacionado con los resultados de TPH.

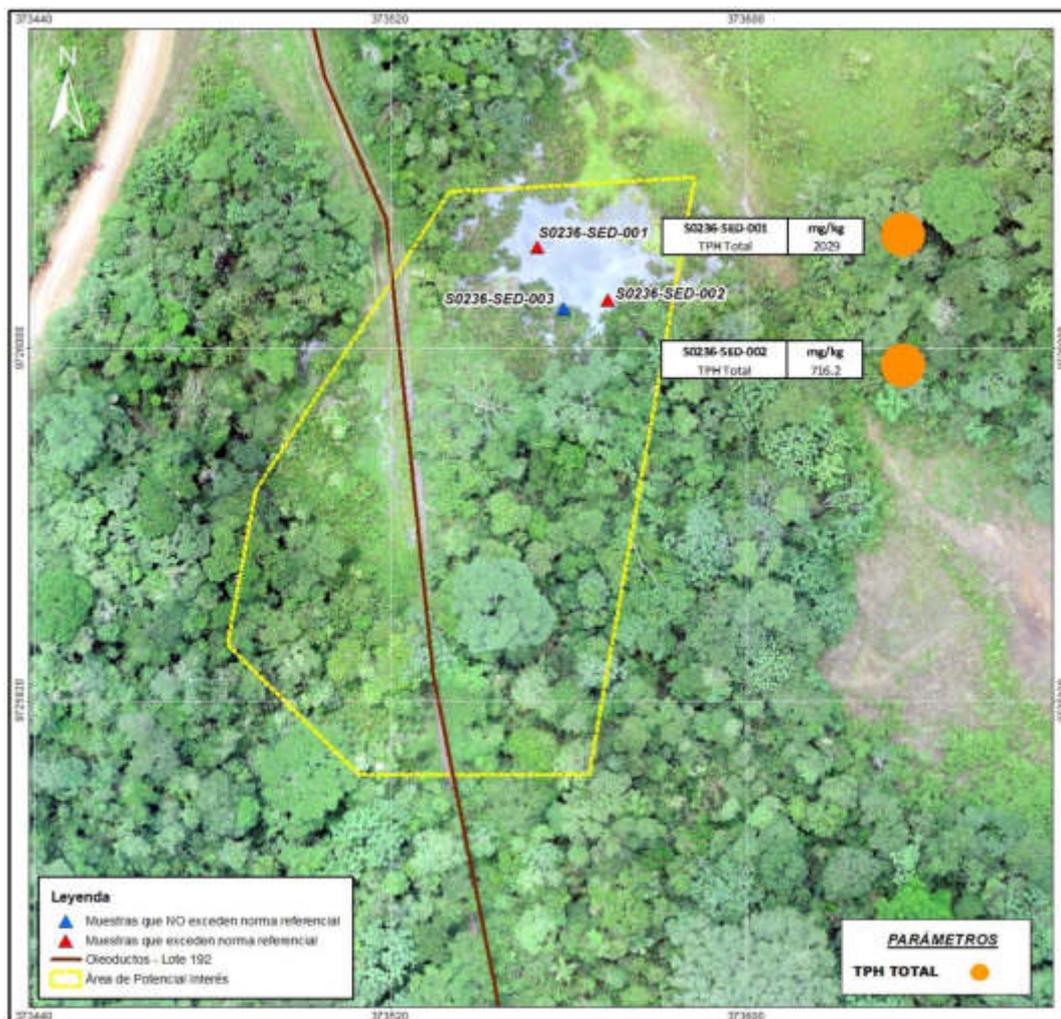
Figura 9.3. Mapa de excedencias para sedimento en el sitio S0236

(S0236-SED-001 y S0236-SED-002), además durante la colecta de muestra se observó la presencia de iridiscencias de hidrocarburos en los sedimentos.

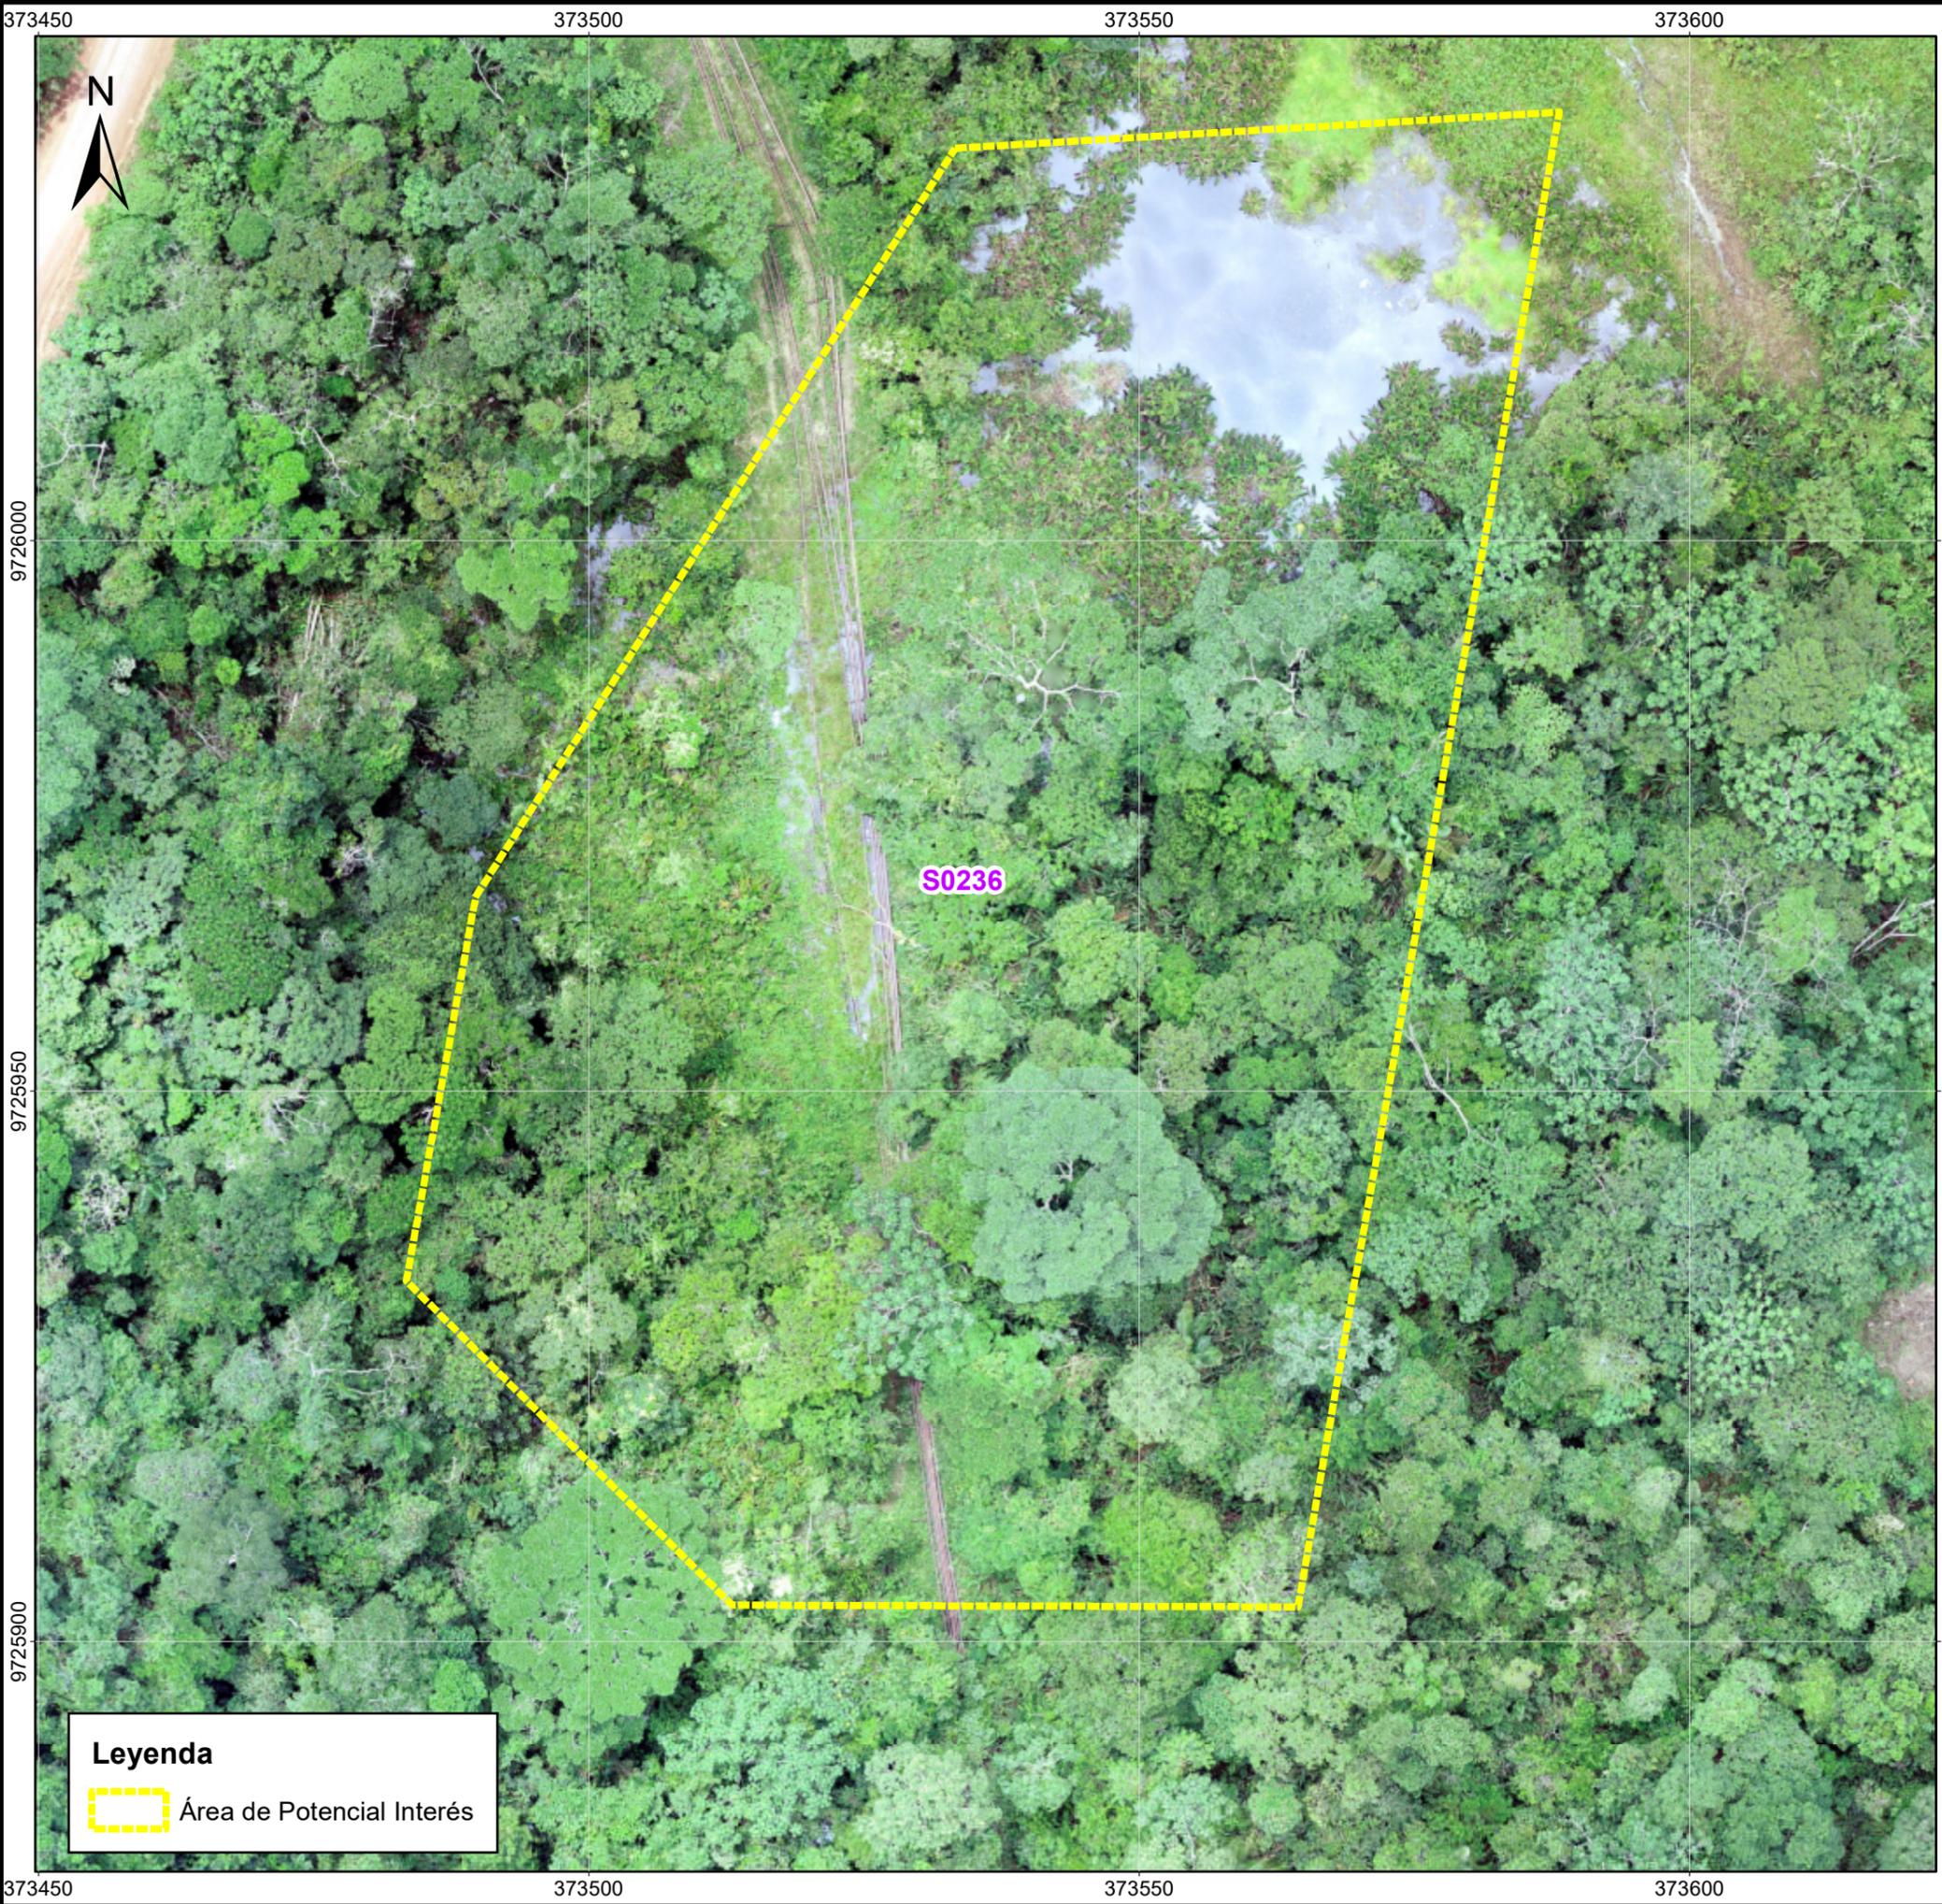
Mapa de ubicación del sitio S0236 (Imágen satelital)

<b>PERÚ</b> Ministerio del Ambiente	Organismo de Evaluación y Fiscalización Ambiental
	Departamento Loreto - Provincia Loreto - Distrito Trompeteros	
<b>EVALUACIÓN AMBIENTAL PARA LA IDENTIFICACION DEL SITIO IMPACTADO</b>		
<b>ORTOMOSAICO DEL SITIO CON CÓDIGO S0236</b>		
Escala : 1/600 Datum Horizontal WGS84 Proyección Transversa de Mercator Sistema de Coordenadas - UTM - Zona 18 Sur		
Elaborado: <b>CSIG OEFA</b>	Fecha: Agosto 2019	
Fuente: Cartas Nacionales, escala 1:100 000 - IGN; Fotografía Aérea tomada en Noviembre del 2018 Subdirección de Sitios Impactados de la Dirección de Evaluación Ambiental - OEFA

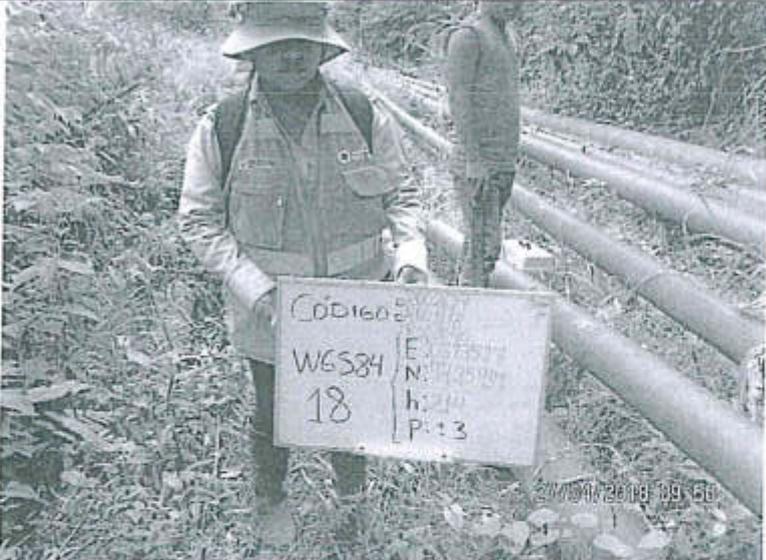
VISITA DE RECONOCIMIENTO DE POSIBLE SITIO IMPACTADO S0236					
CUE: 2018-05-0097			CUC: 002-04-2018-402		
Distrito	Trompeteros	Provincia	Loreto	Departamento	Loreto
<b>FOTOGRAFÍA N.º 1</b> R002627/R001618/R003040

Fecha: 27/04/2018					
Hora: 09:50 horas					
<b>COORDENADAS</b> UTM -WGS84 – ZONA 18M					
Este (m): 0373527					
Norte (m): 9725941					
Altitud (m.s.n.m): 214					
Precisión: ± 3		DESCRIPCIÓN: Vista de la ubicación de las referencias R002627/R001618/R003040 en terreno, donde se visualiza el tipo de vegetación presente en el punto de referencia y la ubicación de la línea de producción.			
VISITA DE RECONOCIMIENTO DE POSIBLE SITIO IMPACTADO S0236					
CUE: 2018-05-0097			CUC: 002-04-2018-402		
Distrito	Trompeteros	Provincia	Loreto	Departamento	Loreto
<b>FOTOGRAFÍA N.º 2</b> R002627/R001618/R003040

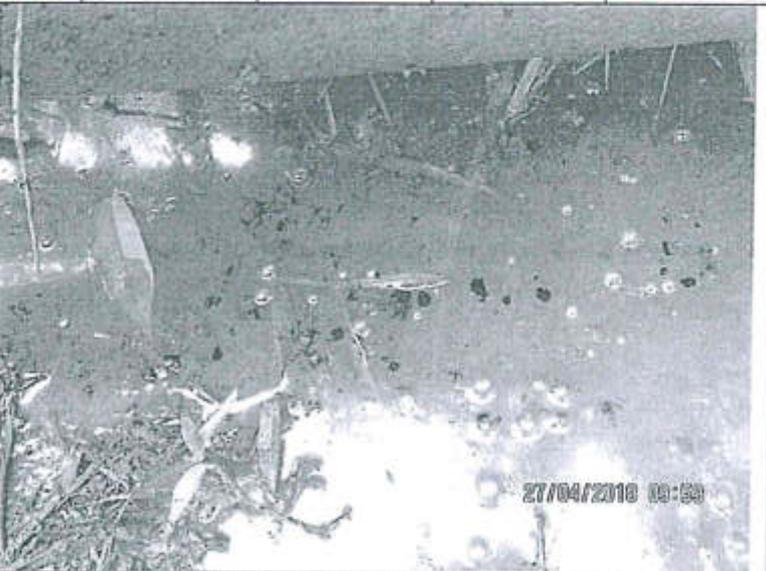
Este (m): 0373527					
Norte (m): 9725941					
Altitud (m.s.n.m): 214					
Precisión: ± 3		DESCRIPCIÓN: En el punto de las referencias R002627/R001618/R003040 se evidencia afectación por hidrocarburos en el componente ambiental suelo el cual se encuentra saturado.

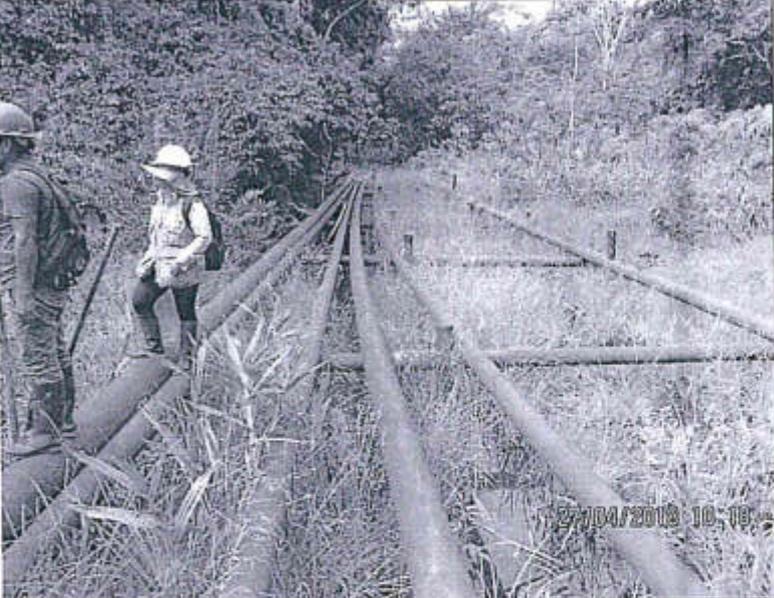
VISITA DE RECONOCIMIENTO DE POSIBLE SITIO IMPACTADO S0236					
CUE: 2018-05-0097			CUC: 002-04-2018-402		
Distrito	Trompeteros	Provincia	Loreto	Departamento	Loreto
<b>FOTOGRAFÍA N.º 3</b> R000119

Fecha: 27/04/2018					
Hora: 10:18 horas					
<b>COORDENADAS</b> UTM -WGS84 – ZONA 18M					
Este (m): 0373523					
Norte (m): 9725969					
Altitud (m.s.n.m): 211					
Precisión: ± 3		DESCRIPCIÓN: Punto de referencia R000119 el cual se ubicó en las líneas de producción que pasa por el sitio S0236.			
VISITA DE RECONOCIMIENTO DE POSIBLE SITIO IMPACTADO S0236					
CUE: 2018-05-0097			CUC: 002-04-2018-402		
Distrito	Trompeteros	Provincia	Loreto	Departamento	Loreto
<b>FOTOGRAFÍA N.º 4</b> R002628

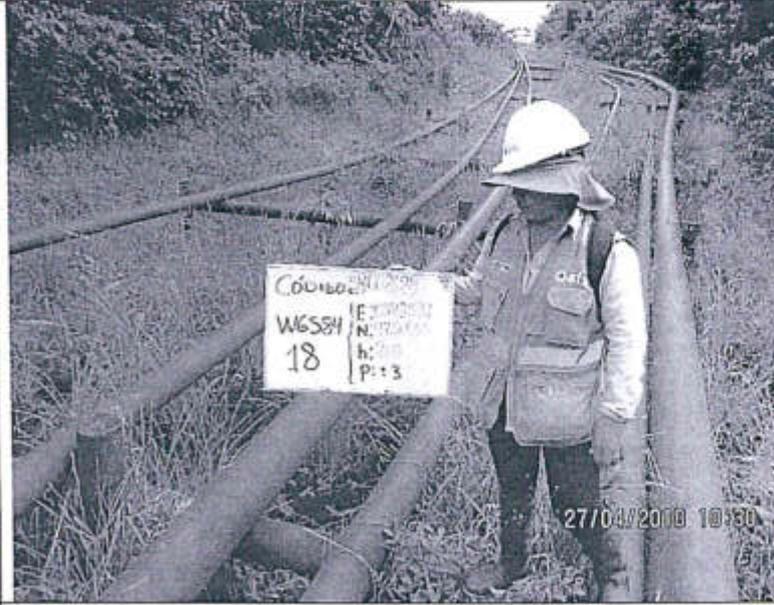
Fecha: 27/04/2018					
Hora: 10:30 horas					
<b>COORDENADAS</b> UTM -WGS84 – ZONA 18M					
Este (m): 0373531					
Norte (m): 9726000					
Altitud (m.s.n.m): 205					
Precisión: ± 3		DESCRIPCIÓN: Se puede visualizar el tipo de cobertura vegetal adyacente al sitio S0236, a su vez se visualiza la línea de producción que pasa cercano al punto de referencia R002628.

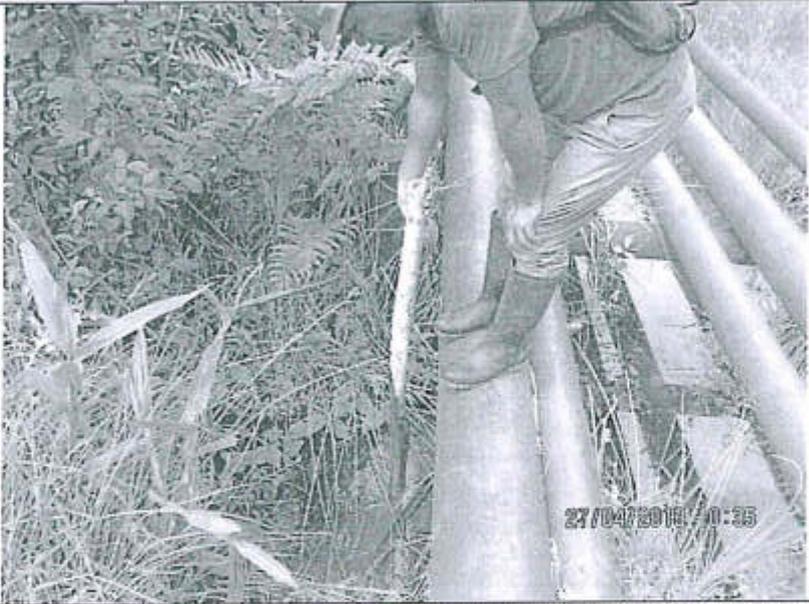
VISITA DE RECONOCIMIENTO DE POSIBLE SITIO IMPACTADO S0236					
CUE: 2018-05-0097			CUC: 002-04-2018-402		
Distrito	Trompeteros	Provincia	Loreto	Departamento	Loreto
<b>FOTOGRAFÍA N.º 5 R002628</b>

Fecha: 27/04/2018					
Hora: 10:35 horas					
COORDENADAS UTM -WGS84 – ZONA 18M					
Este (m): 0373531					
Norte (m): 9726000					
Altitud (m.s.n.m): 205					
Precisión: ± 3		DESCRIPCIÓN:			
<p>Monitor ambiental de la CC.NN. José Olaya realizando los hincados en la ubicación de la referencia R002628 para visualizar afectación en el componente ambiental suelo, el cual se encontraba saturado y con evidencias de afectación por hidrocarburos.</p>					
VISITA DE RECONOCIMIENTO DE POSIBLE SITIO IMPACTADO S0236					
CUE: 2018-05-0097			CUC: 002-04-2018-402		
Distrito	Trompeteros	Provincia	Loreto	Departamento	Loreto
<b>FOTOGRAFÍA N.º 6 R002628</b>

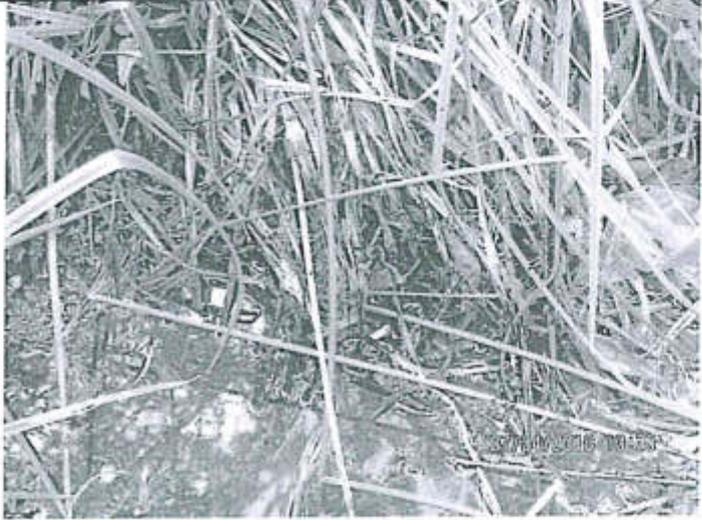
Este (m): 0373531					
Norte (m): 9726000					
Altitud (m.s.n.m): 205					
Precisión: ± 3		DESCRIPCIÓN:			
<p>Se visualiza afectación por hidrocarburos después de realizar los hincados respectivos cercanos al punto de referencia R002628.</p>

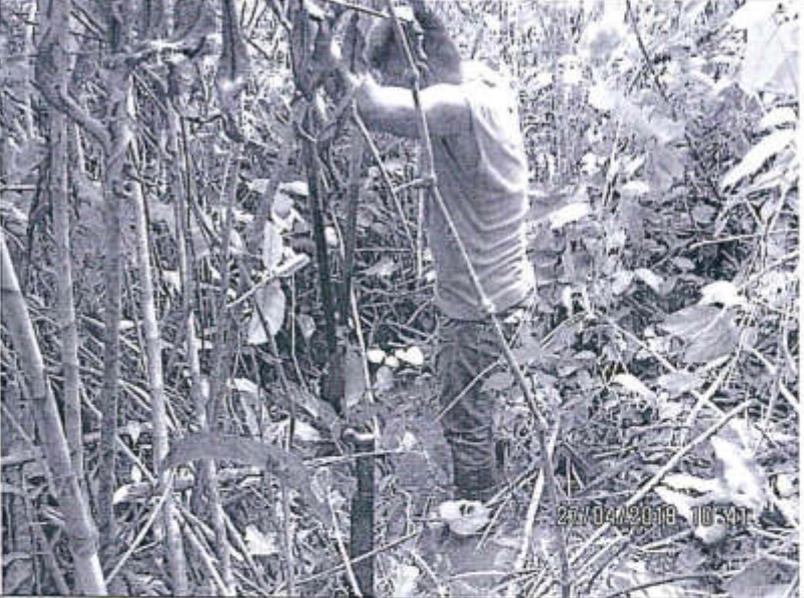
VISITA DE RECONOCIMIENTO DE POSIBLE SITIO IMPACTADO S0236					
CUE: 2018-05-0097			CUC: 002-04-2018-402		
Distrito	Trompeteros	Provincia	Loreto	Departamento	Loreto
<b>FOTOGRAFÍA N.º 7</b> R000489

Fecha: 27/04/2018					
Hora: 10:41 horas					
COORDENADAS UTM -WGS 84 – ZONA 18M					
Este (m): 0373546					
Norte (m): 9726000					
Altitud (m.s.n.m): 202					
Precisión: ± 3					
<b>DESCRIPCIÓN:</b>		Hincado adyacente al punto de referencia R000489.			
VISITA DE RECONOCIMIENTO DE POSIBLE SITIO IMPACTADO S0236					
CUE: 2018-05-0097			CUC: 002-04-2018-402		
Distrito	Trompeteros	Provincia	Loreto	Departamento	Loreto
<b>FOTOGRAFÍA N.º 8</b> R000489

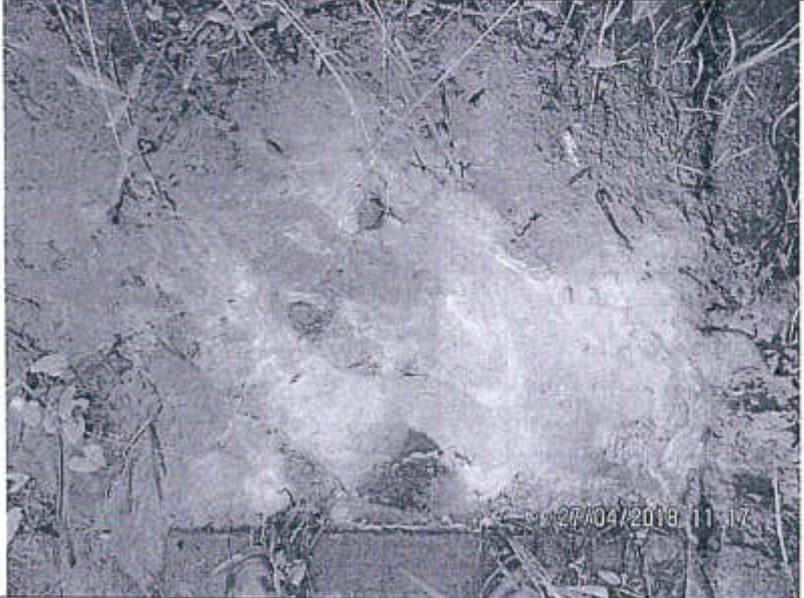
Fecha: 27/04/2018					
Hora: 11:17 horas					
COORDENADAS UTM -WGS 84 – ZONA 18M					
Este (m): 0373546					
Norte (m): 9726000					
Altitud (m.s.n.m): 202					
Precisión: ± 3					
<b>DESCRIPCIÓN:</b>		Iridiscencia en el componente ambiental suelo el cual se encuentra saturado, se evidenció después de realizar el hincado respectivo.

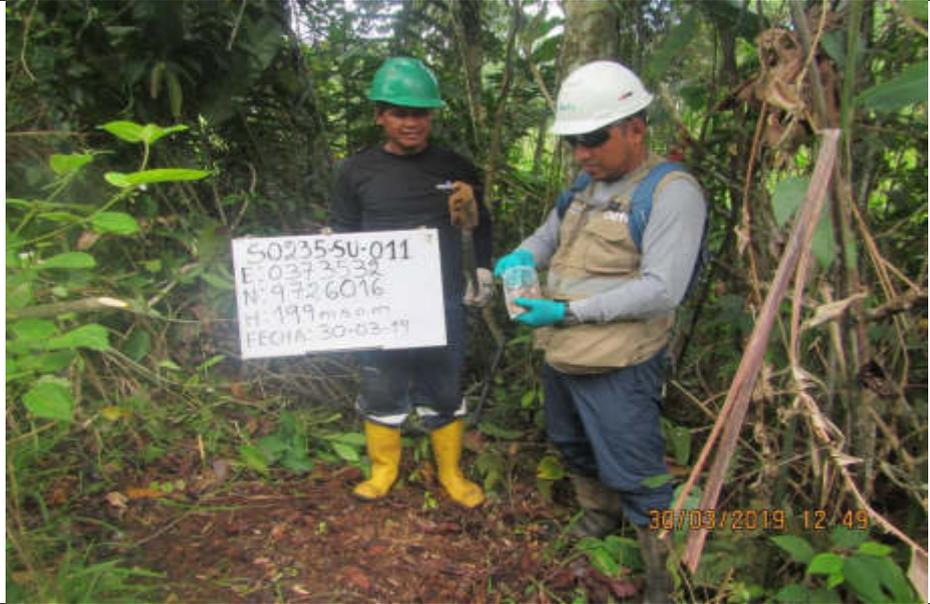
<b>Distrito</b>	Trompeteros	<b>Provincia</b>	Loreto	<b>Departamento</b>	Loreto
<b>FOTOGRAFÍA N.º 03</b> <b>S0236-SU-011</b>

Fecha: 30/03/2019					
Hora: 12:49 horas					
<b>COORDENADAS</b> <b>UTM -WGS84 – ZONA 18M</b>					
Este (m): 0373532					
Norte (m): 9726016					
Altitud (m.s.n.m): 199					
Precisión: ± 3					
<b>DESCRIPCIÓN:</b>		Ubicación y toma de muestra en el punto S0236-SU-011.

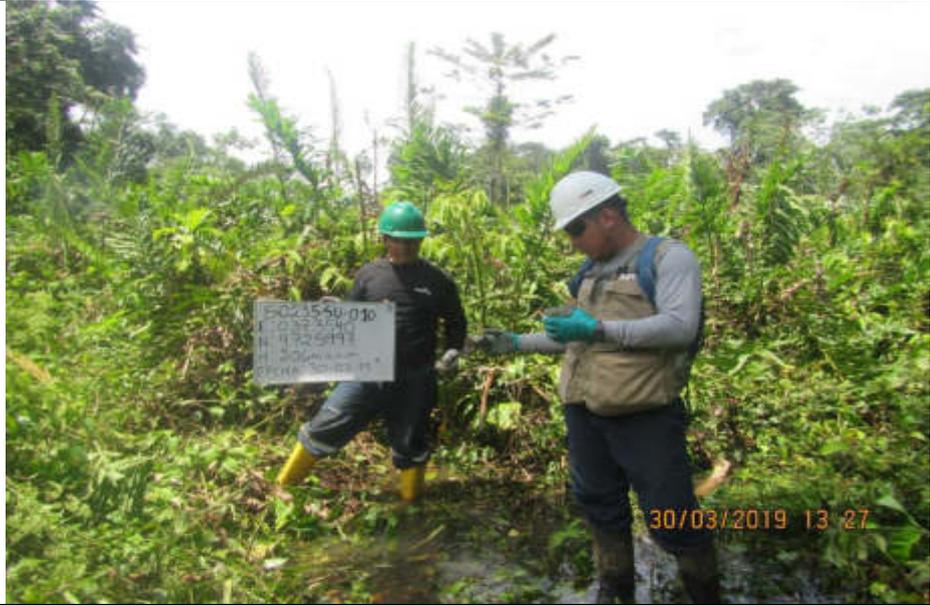
<b>Distrito</b>	Trompeteros	<b>Provincia</b>	Loreto	<b>Departamento</b>	Loreto
<b>FOTOGRAFÍA N.º 04</b> <b>S0236-SU-010</b>

Fecha: 30/03/2019					
Hora: 13:27 horas					
<b>COORDENADAS</b> <b>UTM -WGS84 – ZONA 18M</b>					
Este (m): 0373540					
Norte (m): 9725997					
Altitud (m.s.n.m): 206					
Precisión: ± 3					
<b>DESCRIPCIÓN:</b>		Ubicación y toma de muestra en el punto S0236-SU-010.

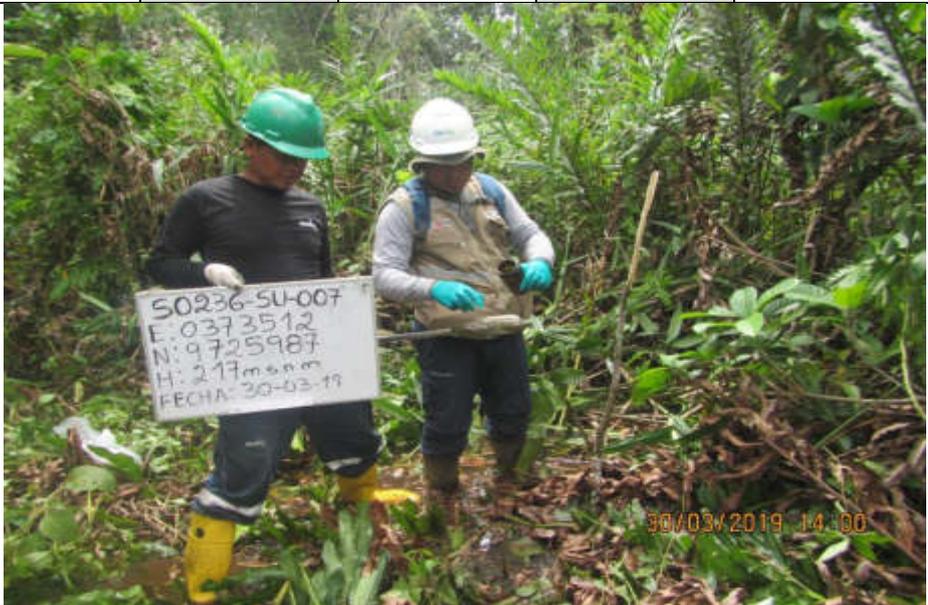
<b>FOTOGRAFÍA N.º 05</b> <b>S0236-SU-007</b>

**DESCRIPCIÓN:** Ubicación y toma de muestra en el punto S0236-SU-007.

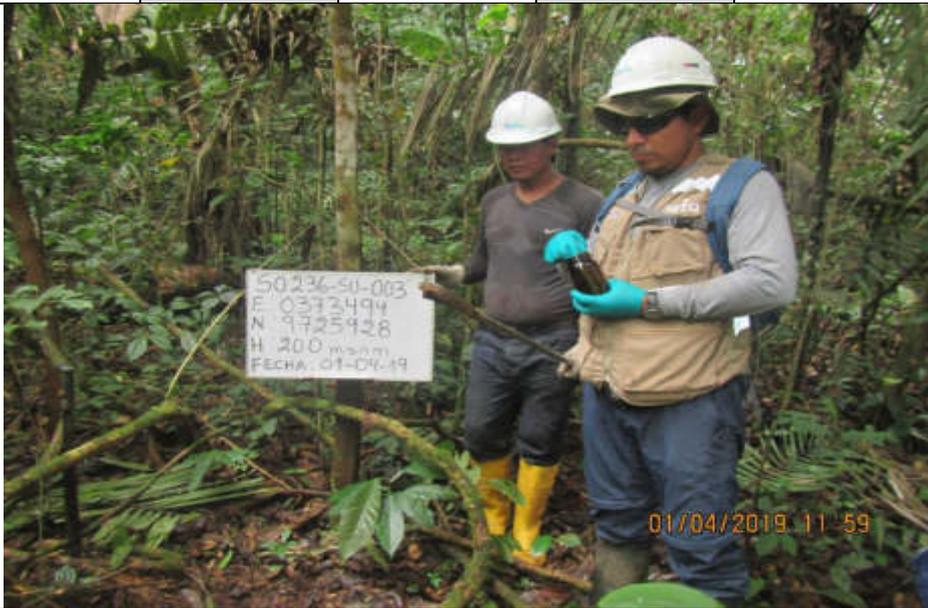
<b>FOTOGRAFÍA N.º 06</b> <b>S0236-SU-003</b>

**DESCRIPCIÓN:** Ubicación y toma de muestra en el punto S0236-SU-003.

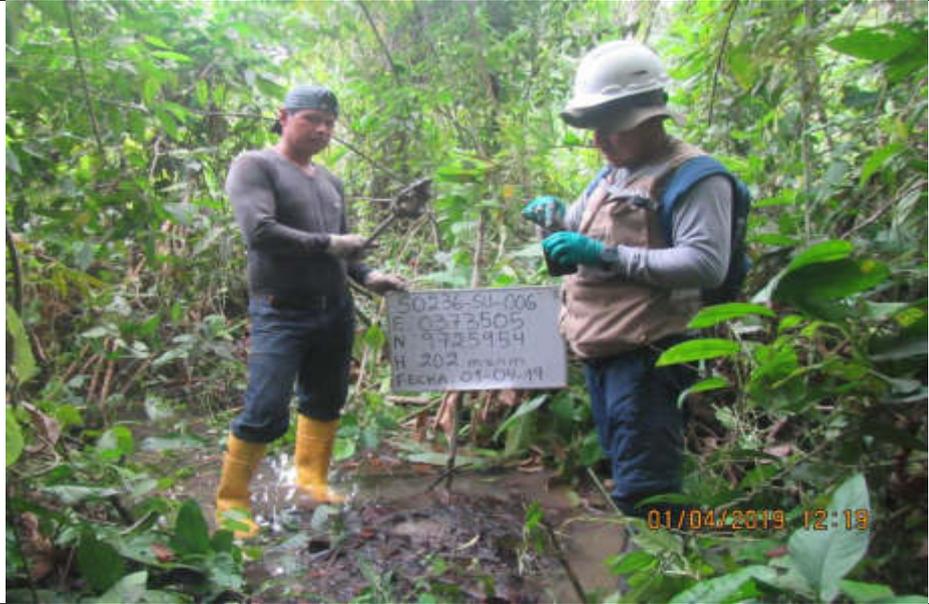
Distrito	Trompeteros	Provincia	Loreto	Departamento	Loreto
<b>FOTOGRAFÍA N.º 07 S0236-SU-006</b>					
Fecha: 01/04/2019					
Hora: 12:19 horas					
<b>COORDENADAS UTM -WGS84 – ZONA 18M</b>					
Este (m): 0373505					
Norte (m): 9725954					
Altitud (m.s.n.m): 202					
Precisión: ± 3

<b>DESCRIPCIÓN:</b> Ubicación y toma de muestra en el punto S0236-SU-006.

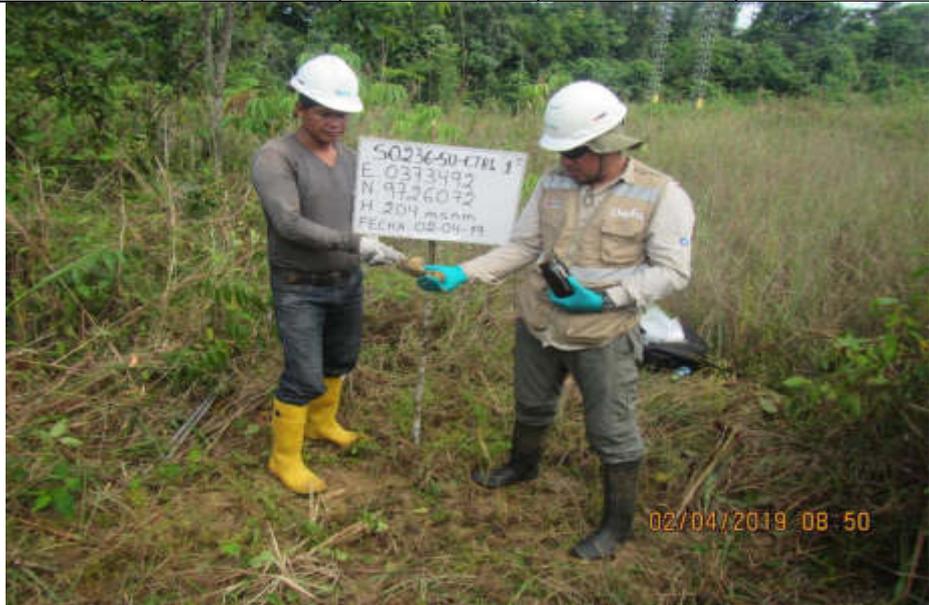
Distrito	Trompeteros	Provincia	Loreto	Departamento	Loreto
<b>FOTOGRAFÍA N.º 08 S0236-SU-CTRL1</b>					
Fecha: 02/04/2019					
Hora: 08:50 horas					
<b>COORDENADAS UTM -WGS84 – ZONA 18M</b>					
Este (m): 0373492					
Norte (m): 9726072					
Altitud (m.s.n.m): 204					
Precisión: ± 3

<b>DESCRIPCIÓN:</b> Ubicación y toma de muestra en el punto S0236-SU-CTRL1.

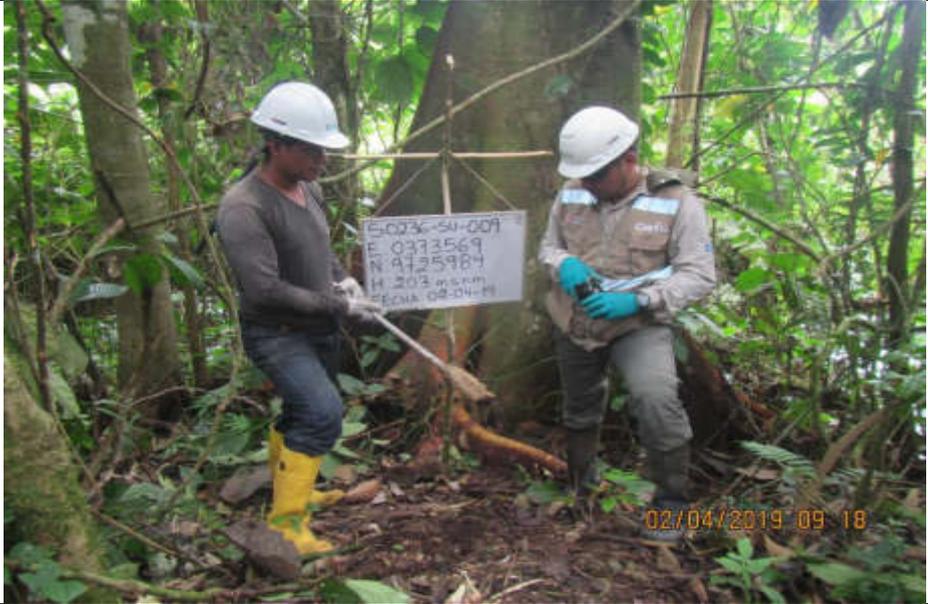
Distrito	Trompeteros	Provincia	Loreto	Departamento	Loreto
<b>FOTOGRAFÍA N.º 09 S0236-SU-009</b>					
Fecha: 02/04/2019					
Hora: 09:18 horas					
<b>COORDENADAS UTM -WGS84 – ZONA 18M</b>					
Este (m): 0373569					
Norte (m): 9725084					
Altitud (m.s.n.m): 203					
Precisión: ± 3

<b>DESCRIPCIÓN:</b> Ubicación y toma de muestra en el punto S0236-SU-009.

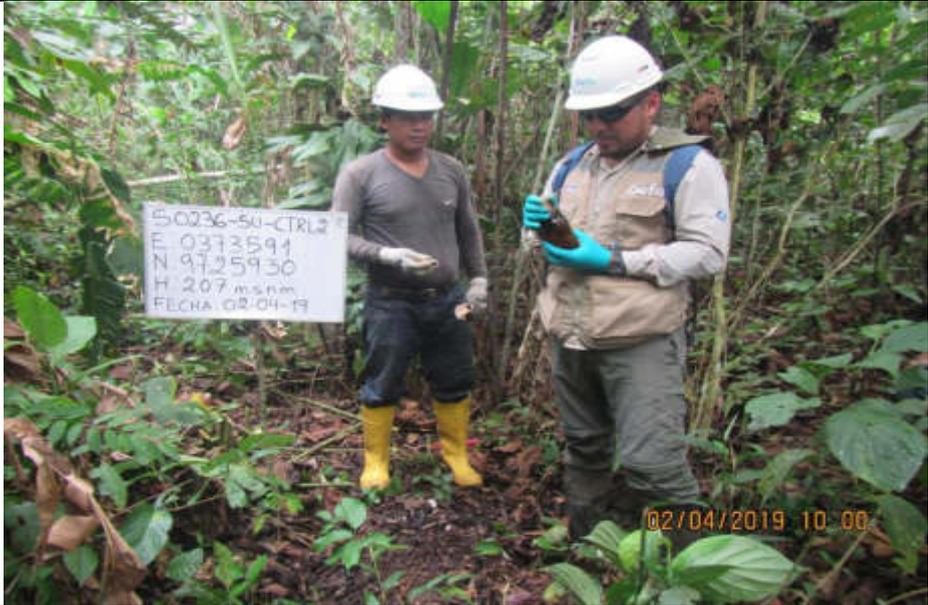
Distrito	Trompeteros	Provincia	Loreto	Departamento	Loreto
<b>FOTOGRAFÍA N.º 10 S0236-SU-CTRL2</b>					
Fecha: 02/04/2019					
Hora: 10:00 horas					
<b>COORDENADAS UTM -WGS84 – ZONA 18M</b>					
Este (m): 0373591					
Norte (m): 9725930					
Altitud (m.s.n.m): 207					
Precisión: ± 3

<b>DESCRIPCIÓN:</b> Ubicación y toma de muestra en el punto S0236-SU-CTRL2.
