### INFORME N° 00473-2019-OEFA/DEAM-SSIM

**ASUNTO** : Informe de Evaluación Ambiental para la identificación del sitio impactado por actividades de hidrocarburos con código S0236, ubicado en el ámbito la cuenca del río Tigre, distrito de Trompeteros, provincia y departamento de Loreto.

**FECHA** : Lima, 30 de octubre de 2019

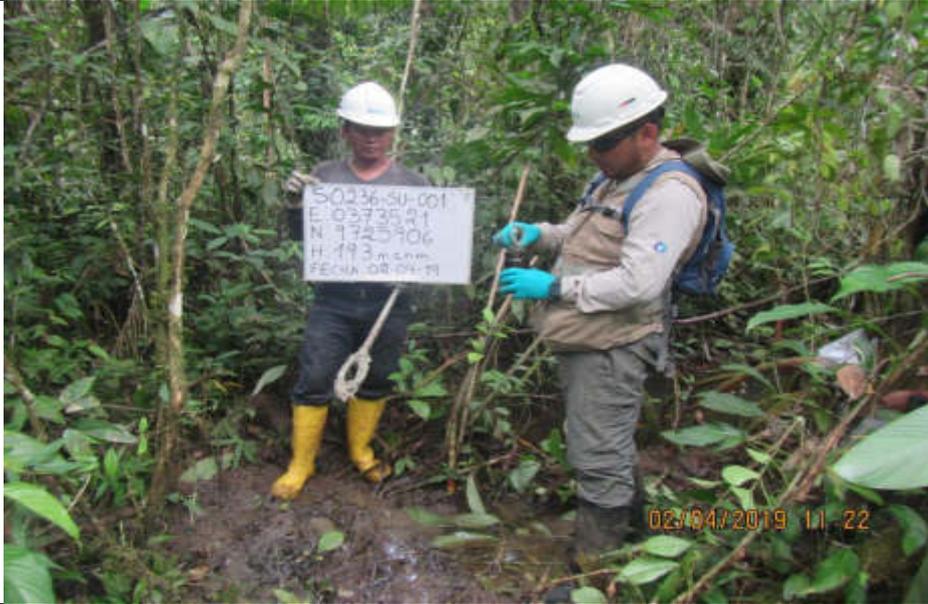
Distrito	Trompeteros	Provincia	Loreto	Departamento	Loreto
<b>FOTOGRAFÍA N.º 13 S0236-SU-001</b>

Fecha: 02/04/2019					
Hora: 11:22 horas					
<b>COORDENADAS UTM -WGS84 – ZONA 18M</b>					
Este (m): 0373521					
Norte (m): 9725906					
Altitud (m.s.n.m): 193					
Precisión: ± 3					
<b>DESCRIPCIÓN:</b>	Ubicación y toma de muestra en el punto S0236-SU-001.

Los resultados obtenidos muestran la presencia de suelo contaminado con hidrocarburos (fracción de hidrocarburos F3) en el sitio S0236, en una muestra (S0236-SU-001) que superó el valor del ECA para suelo de uso agrícola (Decreto Supremo N.º 011-2017-MINAM); con lo que corroboran la presencia de contaminantes de potencial interés evidenciados en campo.

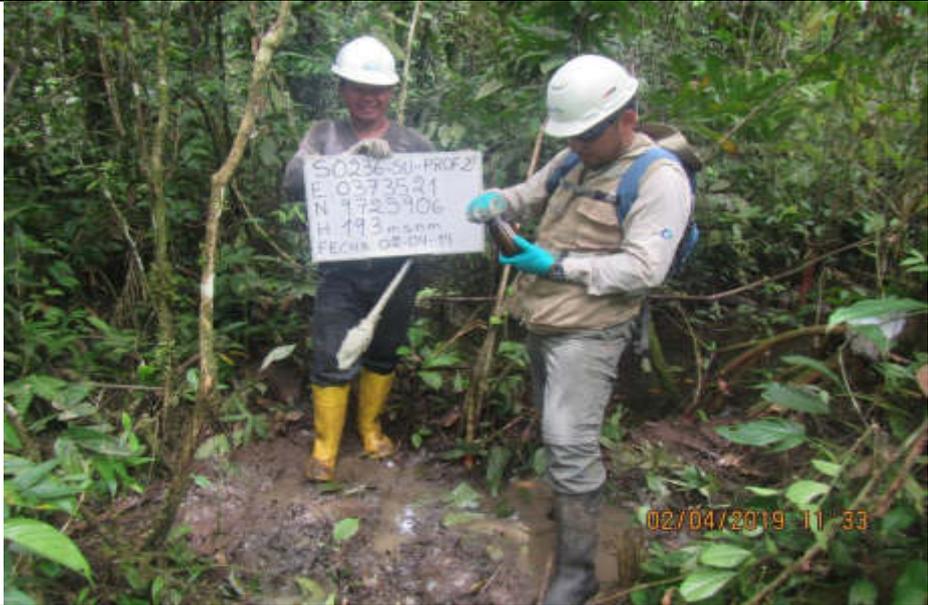
Distrito	Trompeteros	Provincia	Loreto	Departamento	Loreto
<b>FOTOGRAFÍA N.º 14 S0236-SU-PROF2</b>

Fecha: 02/04/2019					
Hora: 11:33 horas					
<b>COORDENADAS UTM -WGS84 – ZONA 18M</b>					
Este (m): 0373521					
Norte (m): 9725906					
Altitud (m.s.n.m): 193					
Precisión: ± 3					
<b>DESCRIPCIÓN:</b>	Ubicación y toma de muestra en el punto S0236-SU-PROF2.

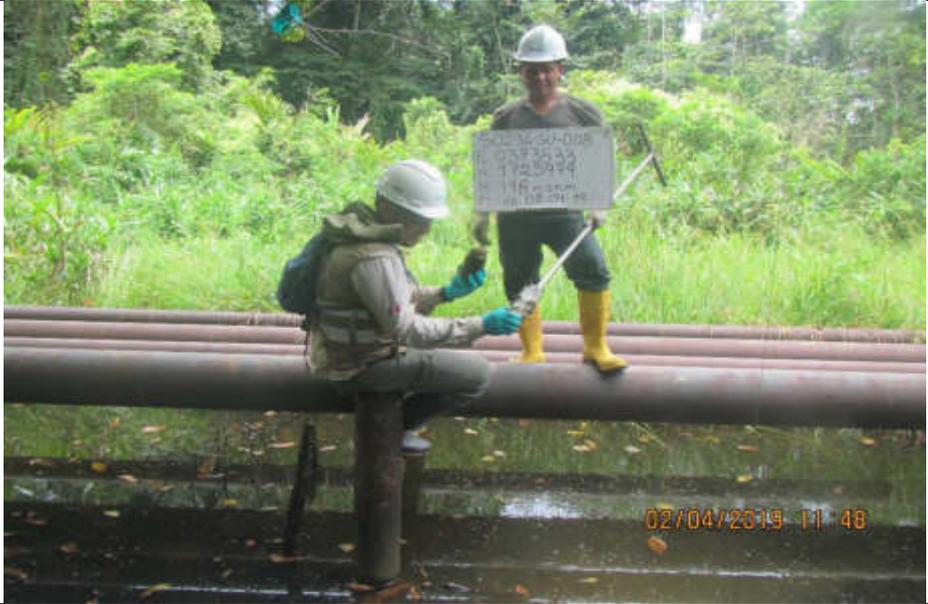
Distrito	Trompeteros	Provincia	Loreto	Departamento	Loreto
<b>FOTOGRAFÍA N.º 15 S0236-SU-008</b>					
Fecha: 02/04/2019					
Hora: 11:48 horas					
<b>COORDENADAS UTM -WGS84 – ZONA 18M</b>					
Este (m): 0373533					
Norte (m): 9725979					
Altitud (m.s.n.m): 198					
Precisión: ± 3

<b>DESCRIPCIÓN:</b> Ubicación y toma de muestra en el punto S0236-SU-008.

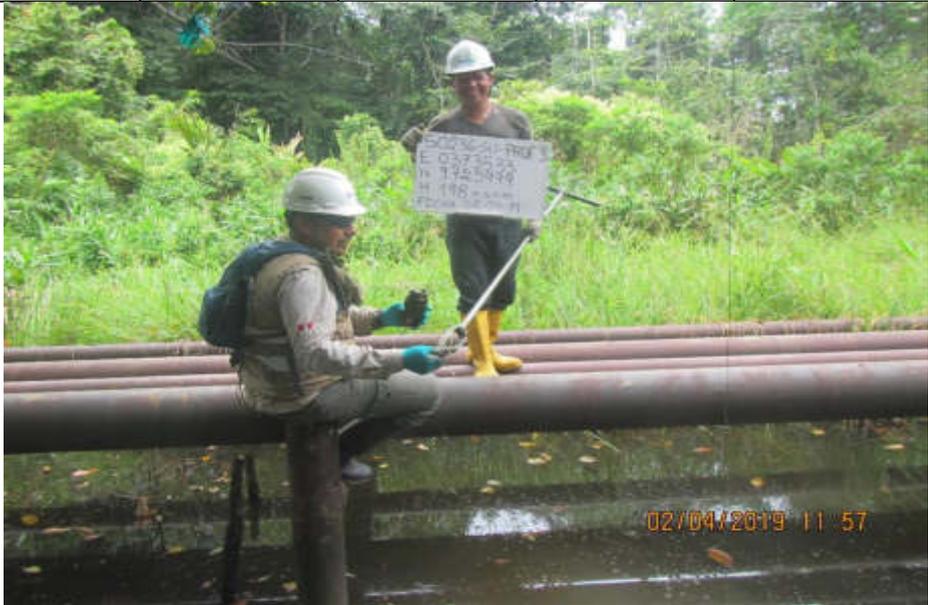
Distrito	Trompeteros	Provincia	Loreto	Departamento	Loreto
<b>FOTOGRAFÍA N.º 16 S0236-SU-PROF3</b>					
Fecha: 02/04/2019					
Hora: 11:57 horas					
<b>COORDENADAS UTM -WGS84 – ZONA 18M</b>					
Este (m): 0373533					
Norte (m): 9725979					
Altitud (m.s.n.m): 198					
Precisión: ± 3

<b>DESCRIPCIÓN:</b> Ubicación y toma de muestra en el punto S0236-SU-PROF3.

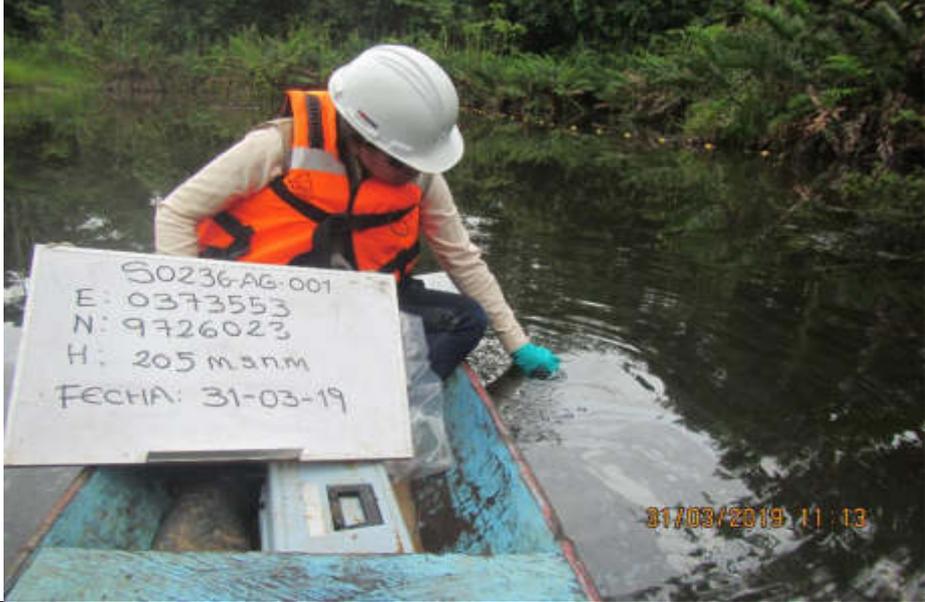
**DESCRIPCIÓN:** Ubicación y toma de muestra en el punto S0236-AG-001.

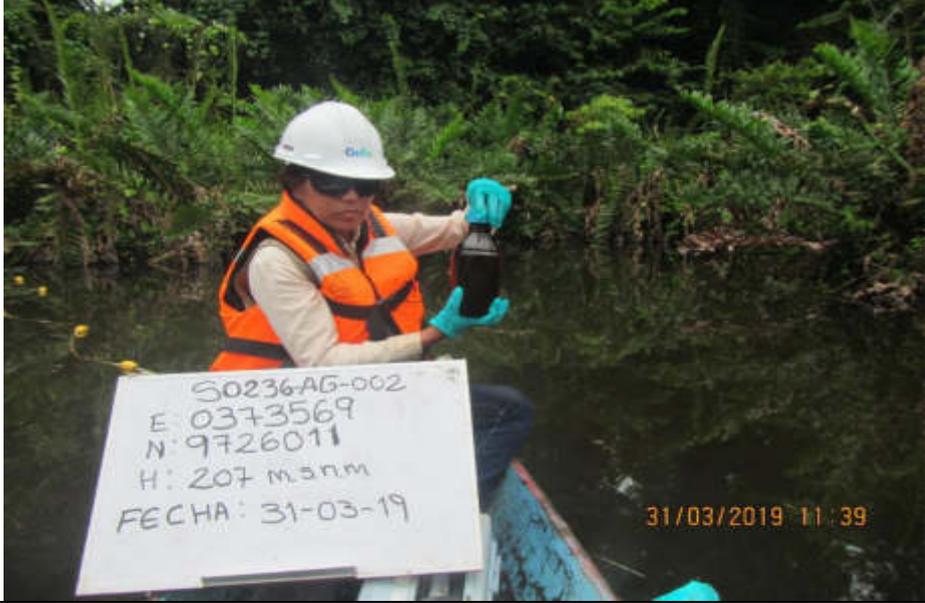
**DESCRIPCIÓN:** Ubicación y toma de muestra en el punto S0236-AG-002.

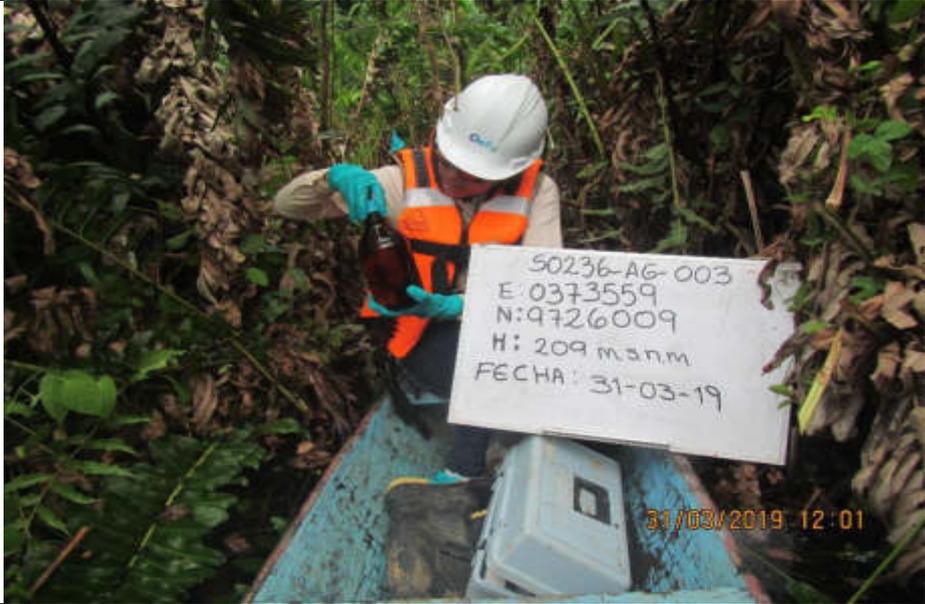
**DESCRIPCIÓN:** Ubicación y toma de muestra en el punto S0236-AG-003.

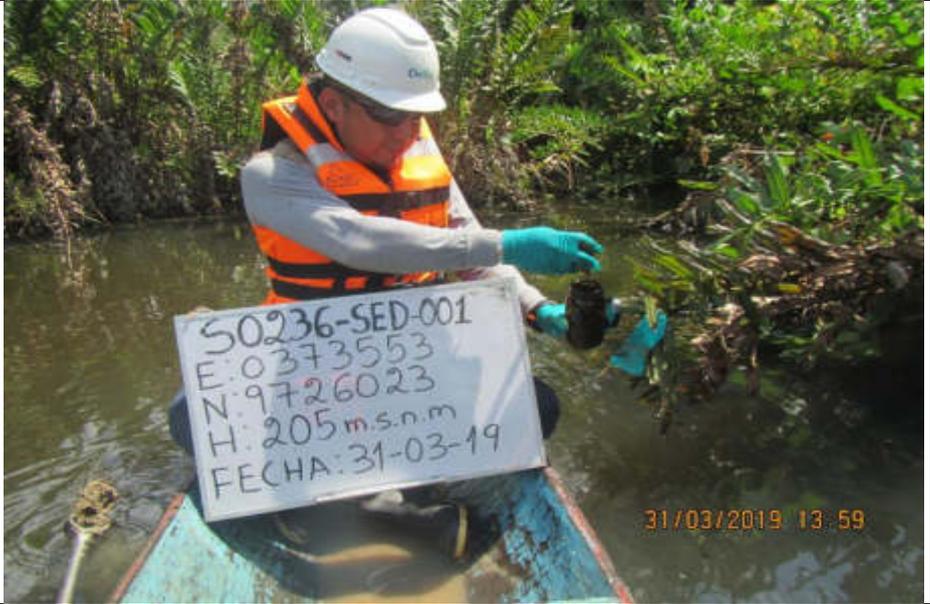
<b>Distrito</b>	<b>Trompeteros</b>	<b>Provincia</b>	<b>Loreto</b>	<b>Departamento</b>	<b>Loreto</b>
<b>FOTOGRAFÍA N.º 01</b> <b>S0236-SED-001</b>

Fecha: 31/03/2019					
Hora: 13:59 horas					
<b>COORDENADAS</b> <b>UTM -WGS84 – ZONA 18M</b>					
Este (m): 0373553					
Norte (m): 9726023					
Altitud (m.s.n.m): 205					
Precisión: ± 3					
<b>DESCRIPCIÓN:</b>		Ubicación y toma de muestra en el punto S0236-SED-001.

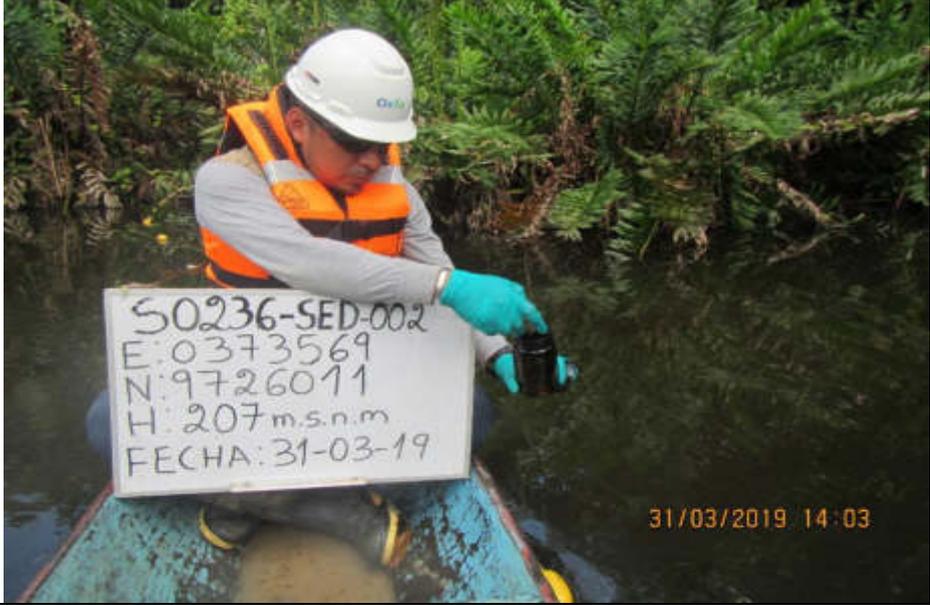
<b>Distrito</b>	<b>Trompeteros</b>	<b>Provincia</b>	<b>Loreto</b>	<b>Departamento</b>	<b>Loreto</b>
<b>FOTOGRAFÍA N.º 02</b> <b>S0236-SED-002</b>

Fecha: 31/03/2019					
Hora: 14:03 horas					
<b>COORDENADAS</b> <b>UTM -WGS84 – ZONA 18M</b>					
Este (m): 0373569					
Norte (m): 9726011					
Altitud (m.s.n.m): 207					
Precisión: ± 3					
<b>DESCRIPCIÓN:</b>		Ubicación y toma de muestra en el punto S0236-SED-002.

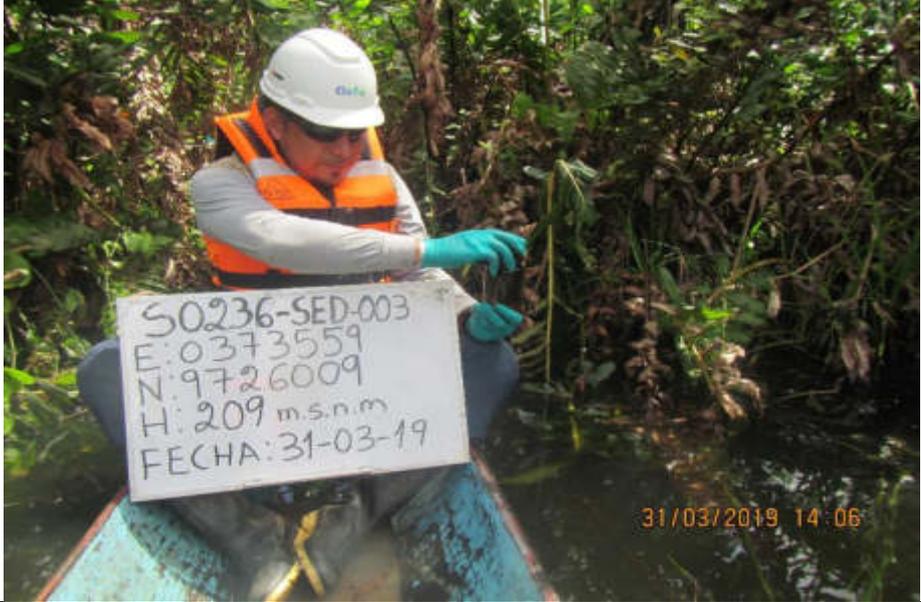
<b>Distrito</b>	Trompeteros	<b>Provincia</b>	Loreto	<b>Departamento</b>	Loreto
<b>FOTOGRAFÍA N.º 03 S0236-SED-003</b>

<b>Fecha:</b> 31/03/2019					
<b>Hora:</b> 14:06 horas					
<b>COORDENADAS UTM -WGS84 – ZONA 18M</b>					
<b>Este (m):</b> 0373559					
<b>Norte (m):</b> 9726009					
<b>Altitud (m.s.n.m):</b> 209					
<b>Precisión:</b> ± 3					
<b>DESCRIPCIÓN:</b>		Ubicación y toma de muestra en el punto S0236-SED-003.

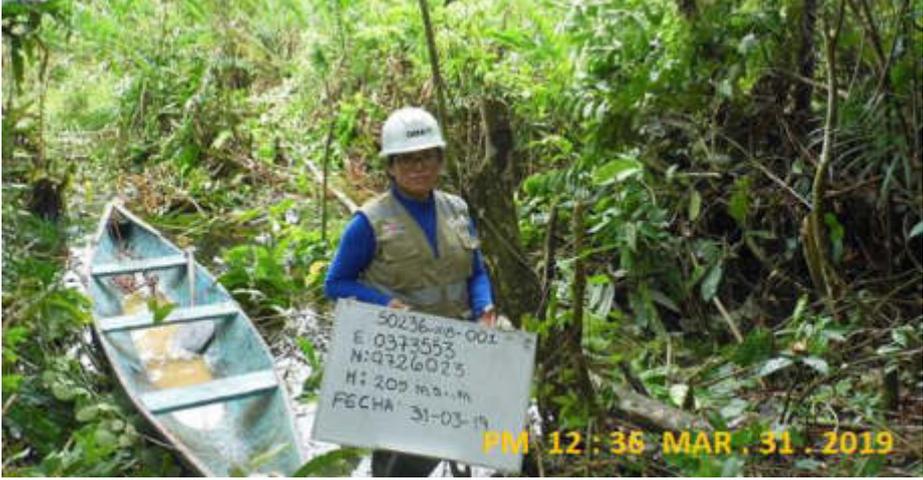
<b>Distrito</b>	<b>Trompeteros</b>	<b>Provincia</b>	<b>Loreto</b>	<b>Departamento</b>	<b>Loreto</b>
<b>FOTOGRAFÍA N.º 1</b>

<b>Fecha:</b> 31/03/2019					
<b>Hora:</b> 12:36					
<b>COORDENADAS UTM -WGS 84 – ZONA 18M</b>					
<b>Este (m):</b> 373553					
<b>Norte (m):</b> 9726023					
<b>Altitud (m.s.n.m):</b> 205					
<b>Precisión:</b> ± 3					
<b>DESCRIPCIÓN:</b>					
Ubicación del sitio S0236-HIB-001, Cocha S/N

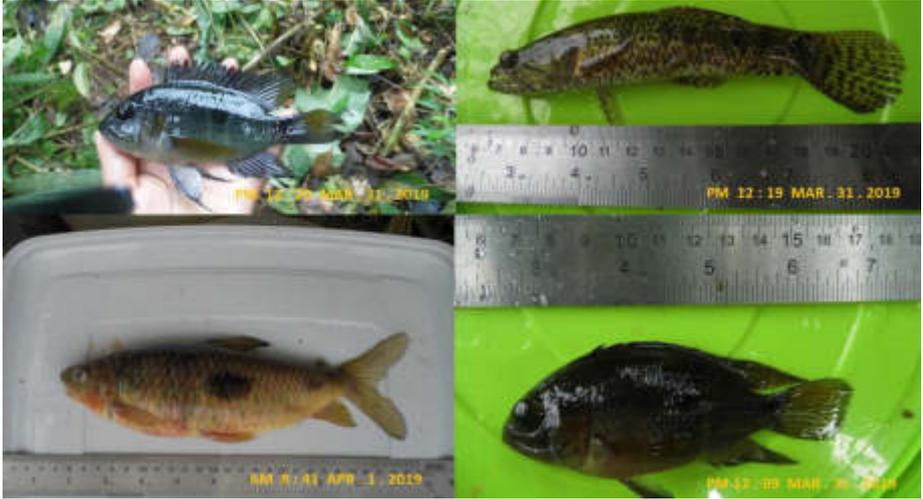
</div> </div>					
<b>DESCRIPCIÓN:</b>					
Diversidad de peces colectados con red de espera y anzuelo en el sitio S0236-HIB-001, Cocha S/N.

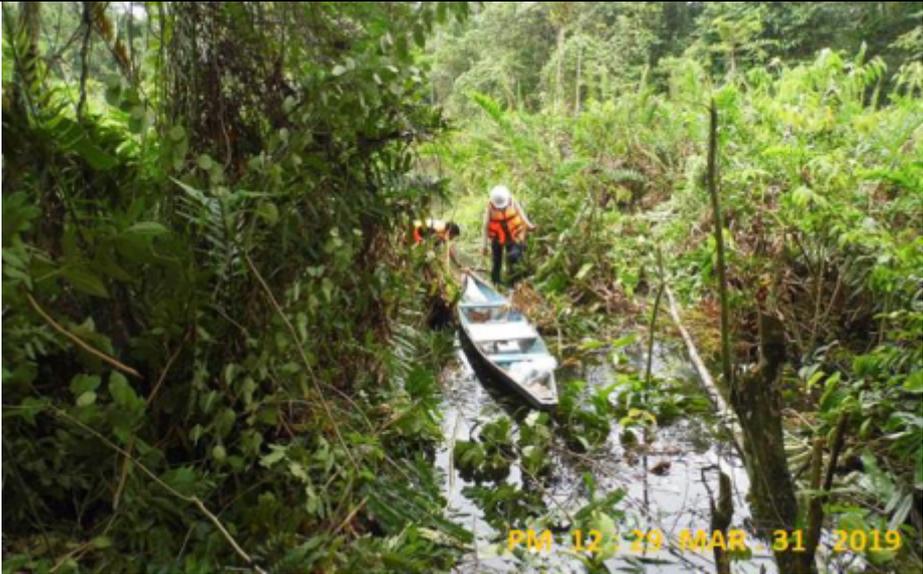
</div> </div>					
<b>DESCRIPCIÓN:</b>					
Traslado en embarcación en el sitio S0236-HIB-001, Cocha S/N, para muestreo de plancton.

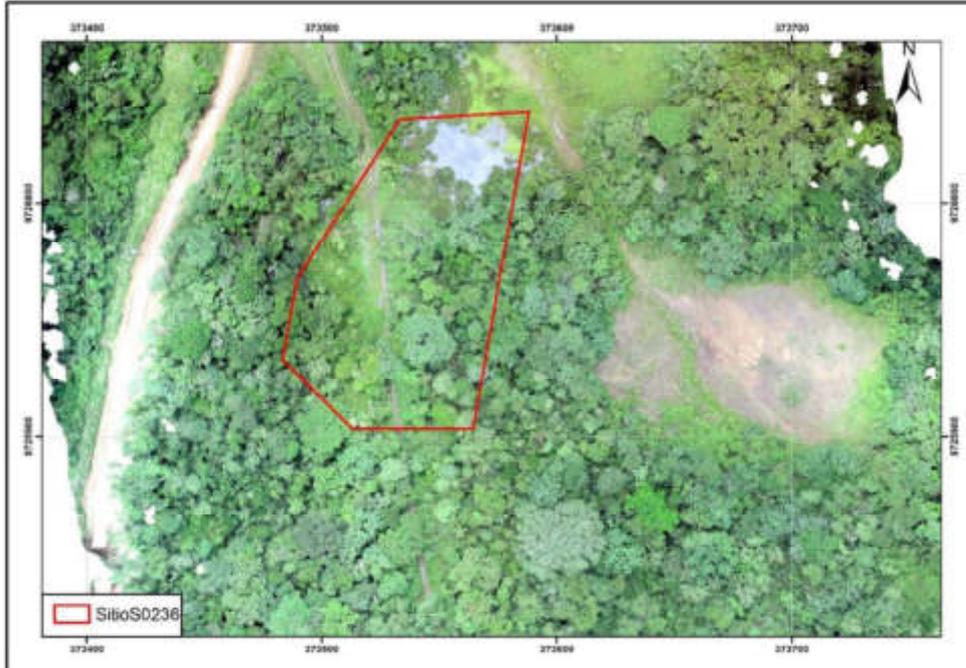
### 1. Ortomosaico generado

## REPORTE DE RESULTADOS SITIO S0236

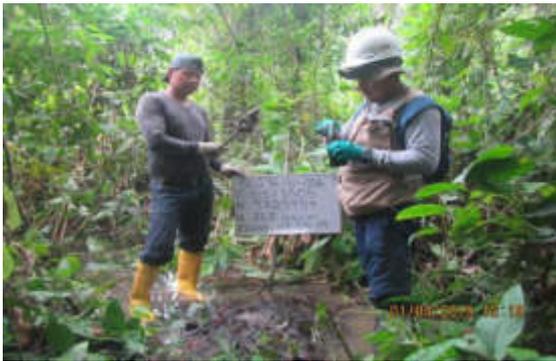
Monitoreo sobre suelo saturado

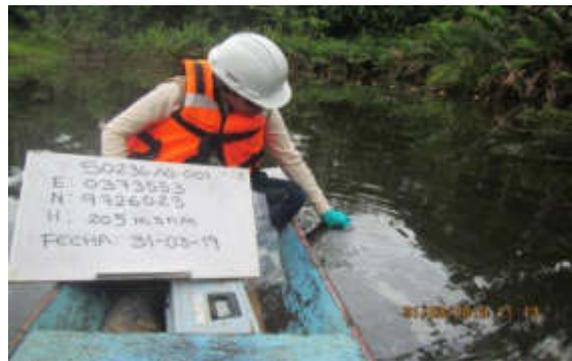
Presencia iridiscencia en el muestreo de agua superficial

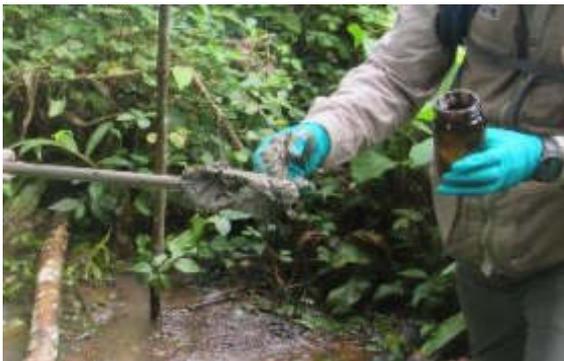
Algunas muestras de suelo presentaron olor a hidrocarburos.

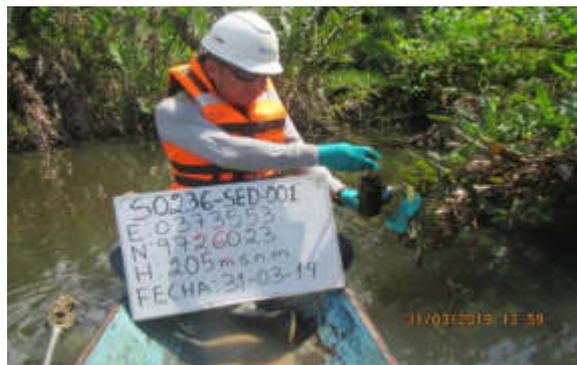
Monitoreo de sedimentos

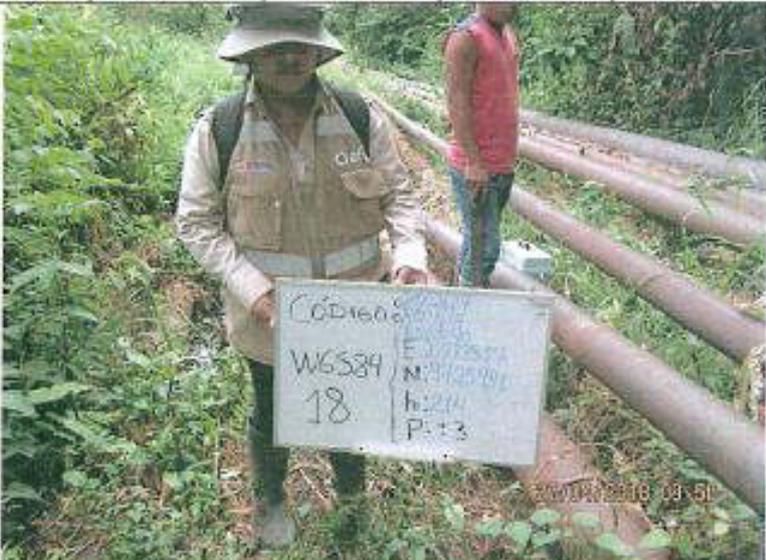
VISITA DE RECONOCIMIENTO DE POSIBLE SITIO IMPACTADO S0236					
CUE: 2018-05-0097			CUC: 002-04-2018-402		
Distrito	Trompeteros	Provincia	Loreto	Departamento	Loreto
<b>FOTOGRAFÍA N.º 1</b> R002627/R001618/R003040

Fecha: 27/04/2018					
Hora: 09:50 horas					
<b>COORDENADAS</b> UTM -WGS84 – ZONA 18M					
Este (m): 0373527					
Norte (m): 9725941					
Altitud (m.s.n.m): 214					
Precisión: ± 3					
<b>DESCRIPCIÓN:</b>		Vista de la ubicación de las referencias R002627/R001618/R003040 en terreno, donde se visualiza el tipo de vegetación presente en el punto de referencia y la ubicación de la línea de producción.

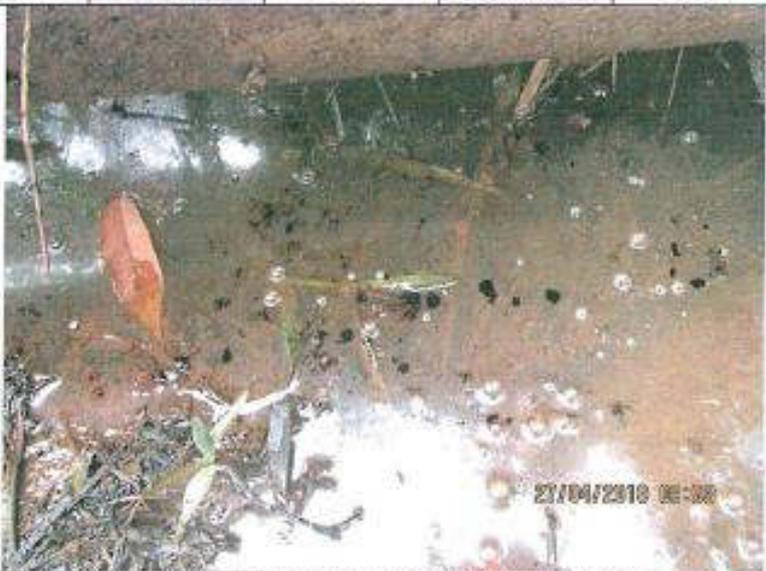
VISITA DE RECONOCIMIENTO DE POSIBLE SITIO IMPACTADO S0236					
CUE: 2018-05-0097			CUC: 002-04-2018-402		
Distrito	Trompeteros	Provincia	Loreto	Departamento	Loreto
<b>FOTOGRAFÍA N.º 2</b> R002627/R001618/R003040

Fecha: 27/04/2018					
Hora: 09:53 horas					
<b>COORDENADAS</b> UTM -WGS84 – ZONA 18M					
Este (m): 0373527					
Norte (m): 9725941					
Altitud (m.s.n.m): 214					
Precisión: ± 3					
<b>DESCRIPCIÓN:</b>		En el punto de las referencias R002627/R001618/R003040 se evidencia afectación por hidrocarburos en el componente ambiental suelo el cual se encuentra saturado.

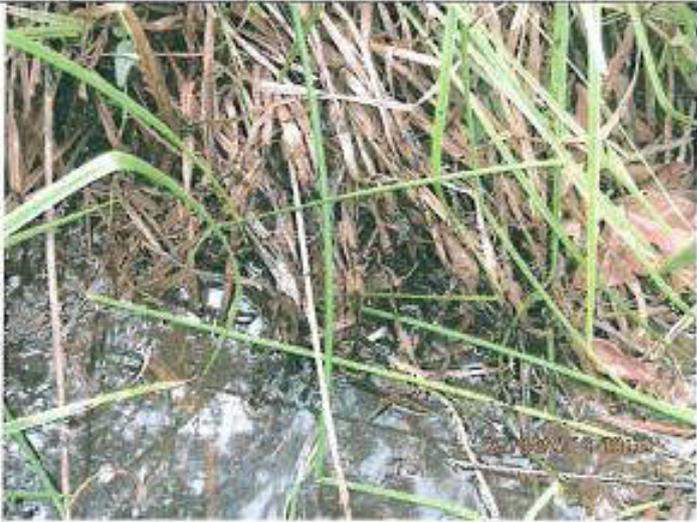
VISITA DE RECONOCIMIENTO DE POSIBLE SITIO IMPACTADO S0236					
CUE: 2018-05-0097			CUC: 002-04-2018-402		
Distrito	Trompeteros	Provincia	Loreto	Departamento	Loreto
<b>FOTOGRAFÍA N.º 6 R002628</b>

Fecha: 27/04/2018					
Hora: 10:35 horas					
<b>COORDENADAS UTM -WGS84 – ZONA 18M</b>					
Este (m): 0373531					
Norte (m): 9726000					
Altitud (m.s.n.m): 205					
Precisión: ± 3					
<b>DESCRIPCIÓN:</b>		Se visualiza afectación por hidrocarburos después de realizar los hincados respectivos cercanos al punto de referencia R002628.

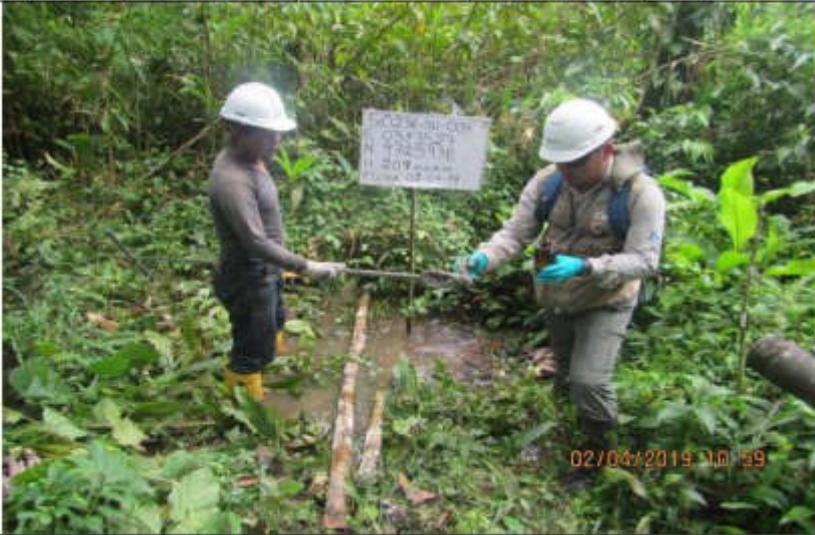
Fecha: 02/04/2019					
Hora: 10:59 horas					
<b>COORDENADAS UTM -WGS84 – ZONA 18M</b>					
Este (m): 0373527					
Norte (m): 9725938					
Altitud (m.s.n.m): 209					
Precisión: ± 3					
<b>DESCRIPCIÓN:</b>		Ubicación y toma de muestra en el punto S0236-SU-004.
