**INFORME N° 00548-2019-OEFA/DEAM-SSIM**

**EVALUACIÓN AMBIENTAL PARA LA IDENTIFICACIÓN DEL
SITIO IMPACTADO POR ACTIVIDADES DE
HIDROCARBUROS CON CÓDIGO S0298, UBICADO EN EL
ÁMBITO DE LA CUENCA DEL RÍO CORRIENTES, DISTRITO
DE TROMPETEROS, PROVINCIA Y DEPARTAMENTO DE
LORETO**

SUBDIRECCIÓN DE SITIOS IMPACTADOS

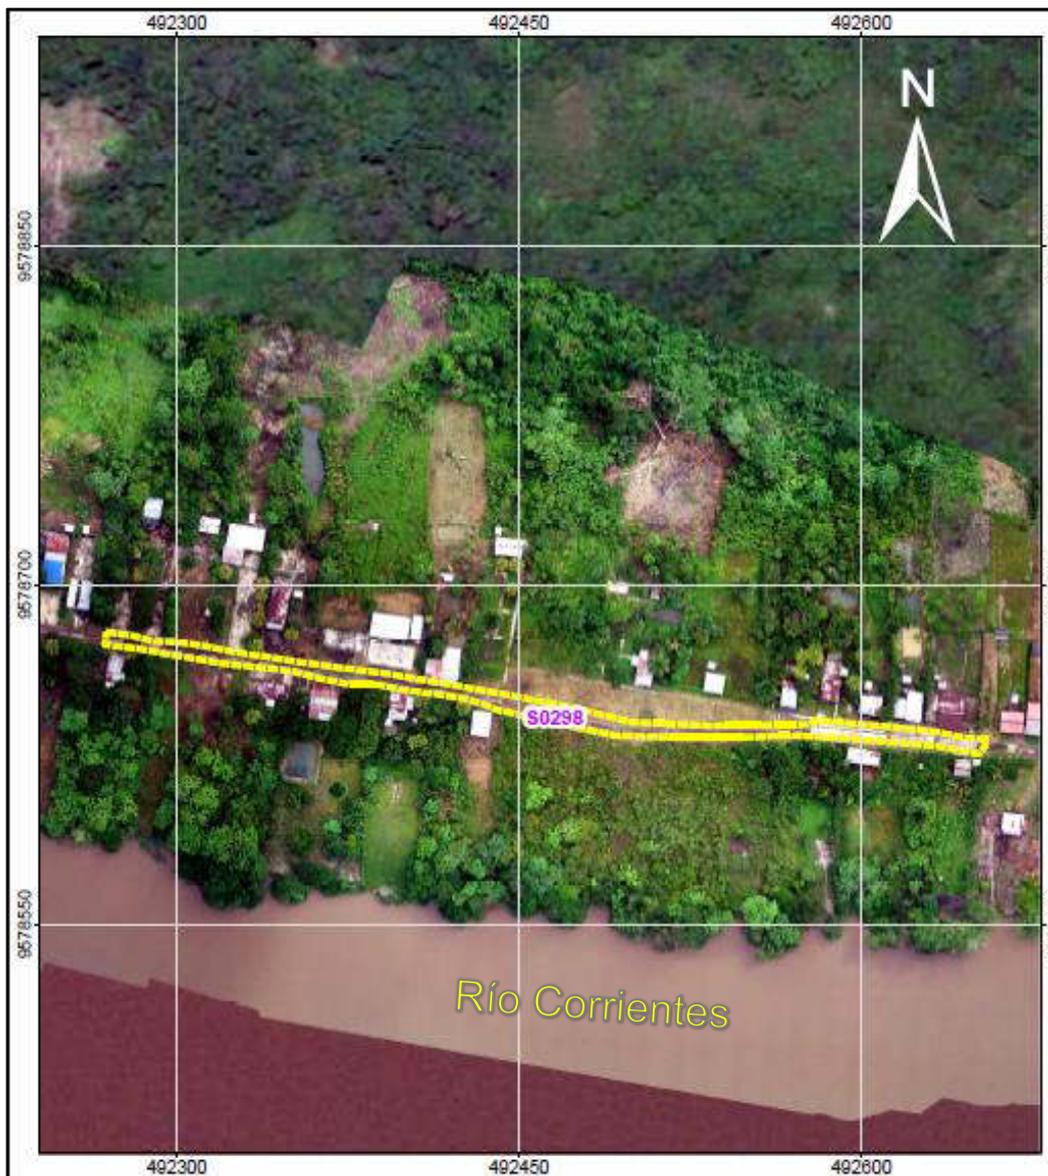
Figura 3.2. Ortofoto del sitio S0298 tomada por un sistema de aeronave piloteada a distancia

De acuerdo a los resultados obtenidos del procesamiento de las 463 aerofotografías tomadas con un RPAS (modelo Phantom 4 pro plus) con un traslape no menor a 50 % se obtuvo una ortofoto con un error de 1,2 píxeles, la cual se ha realizado un análisis de fotointerpretación de la cobertura superficial, la misma que permite ajustar el área establecida en el Informe de reconocimiento (2140 m²), teniendo como resultado la siguiente estadística para el sitio con código S0298.

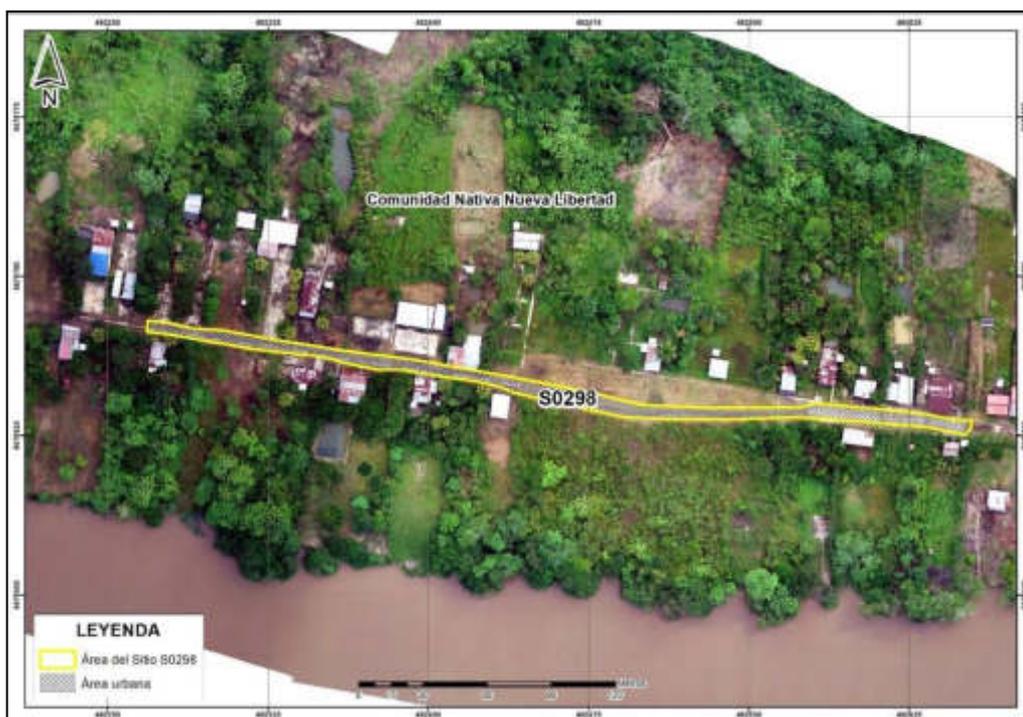
Figura 3.5. Predominancia de área urbana en el sitio S0298

Asimismo, en la Figura 3.5 se puede visualizar la predominancia de la cobertura de «Área Urbana» sobre la cobertura de la «Vegetación – Mixta» en el sitio evaluado.

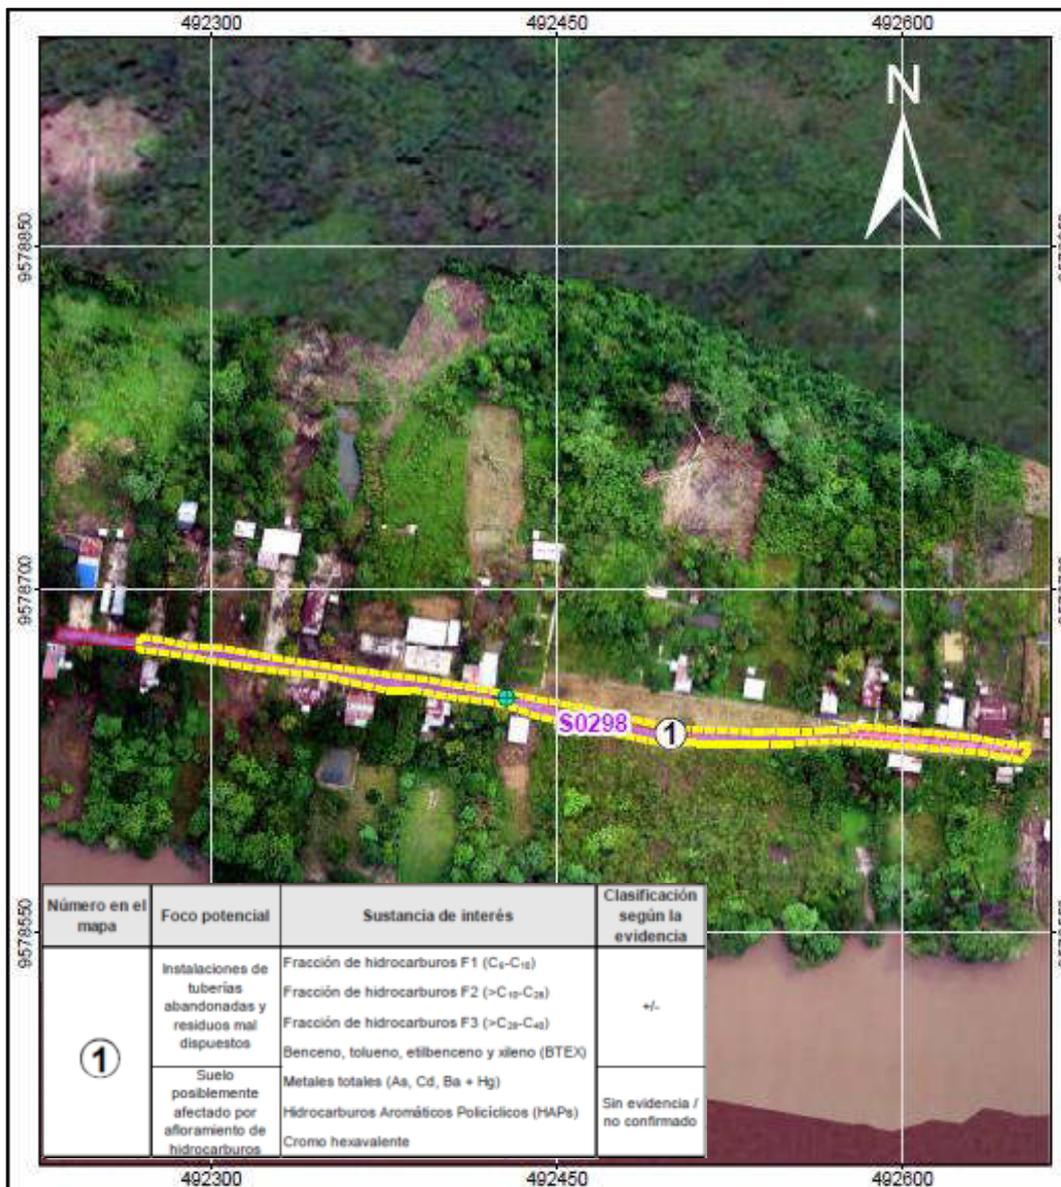
Actualmente, en el área del sitio se ubica una carretera de acceso, colindante a las viviendas de la zona urbana de la comunidad nativa Nueva Libertad, en las inmediaciones del sitio existen huertas de las casas y zonas de cultivo.

Figura 3.6. Focos potenciales de contaminación en el sitio S0298

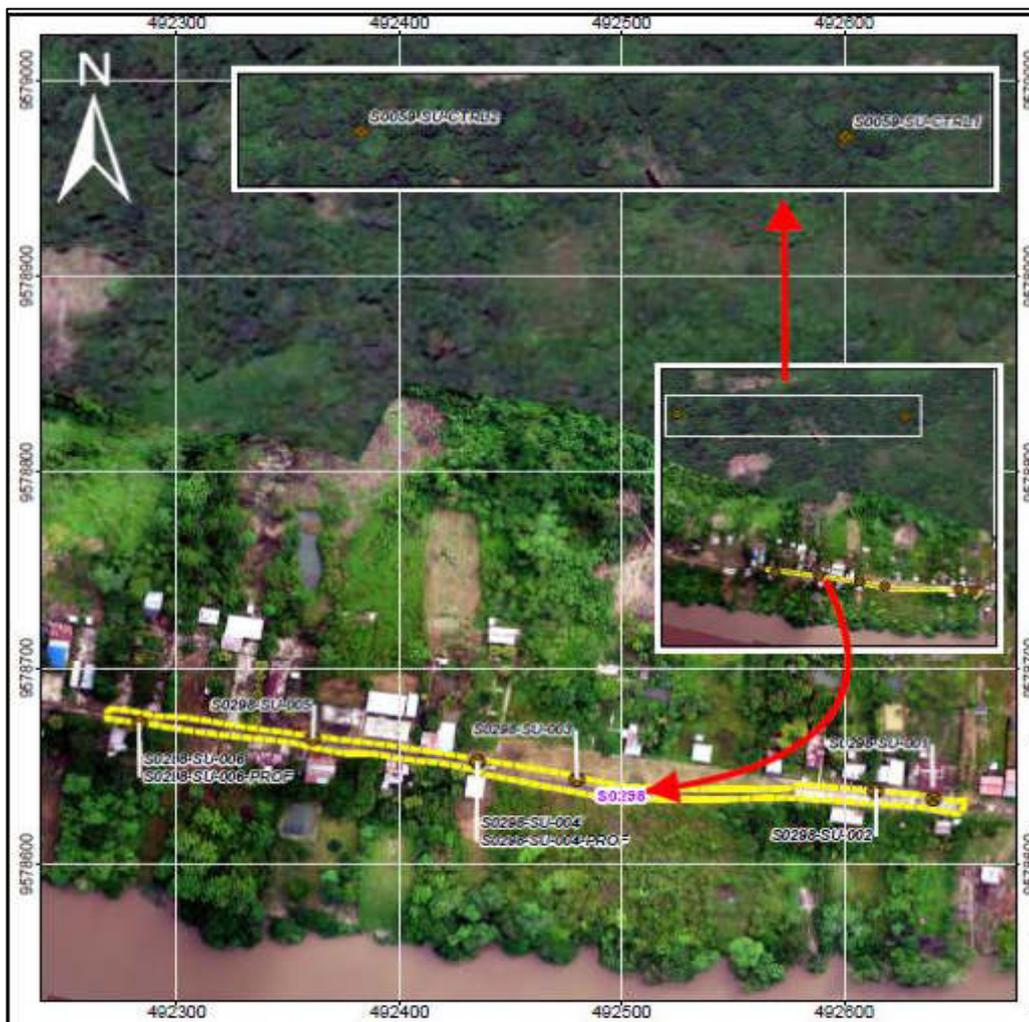
Figura 7.1. Ubicación de los puntos de muestreo de suelo

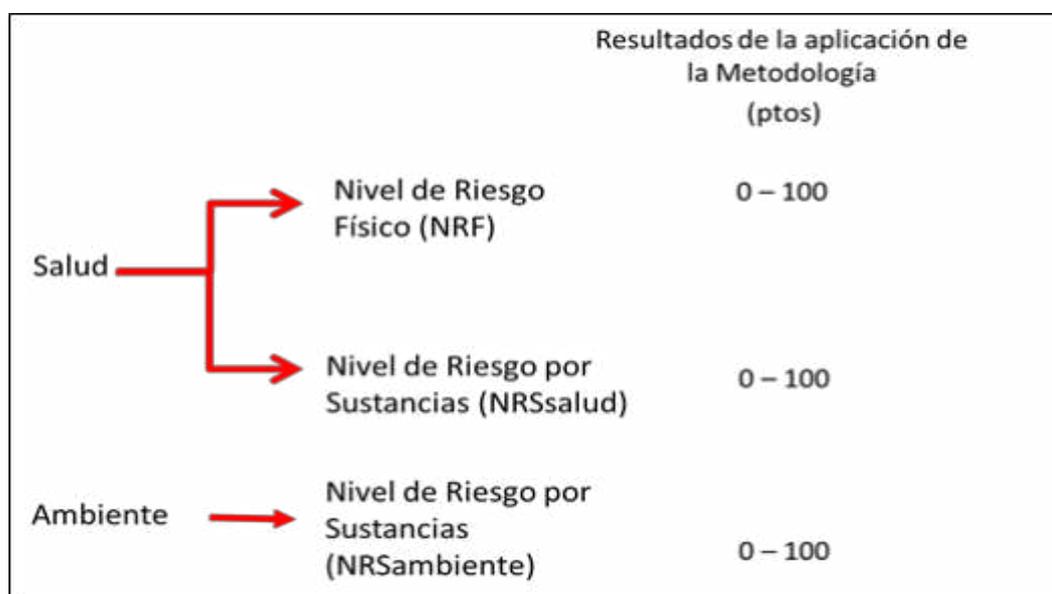
Figura 7.2. Indicadores de riesgos por presencia de peligros de tipo físico y por presencia de sustancias contaminantes

Cabe recordar que la metodología, establece tres indicadores que muestran los riesgos por la presencia de peligros de tipo físico y por la presencia de sustancias contaminantes.

Para la aplicación de la metodología se ha utilizado la «ficha de evaluación» (Anexo 6), la cual es una hoja de cálculo de Excel, y está programada con los algoritmos establecidos en la metodología y la cual nos proporciona los resultados de la aplicación de la metodología de la estimación del nivel de riesgo.

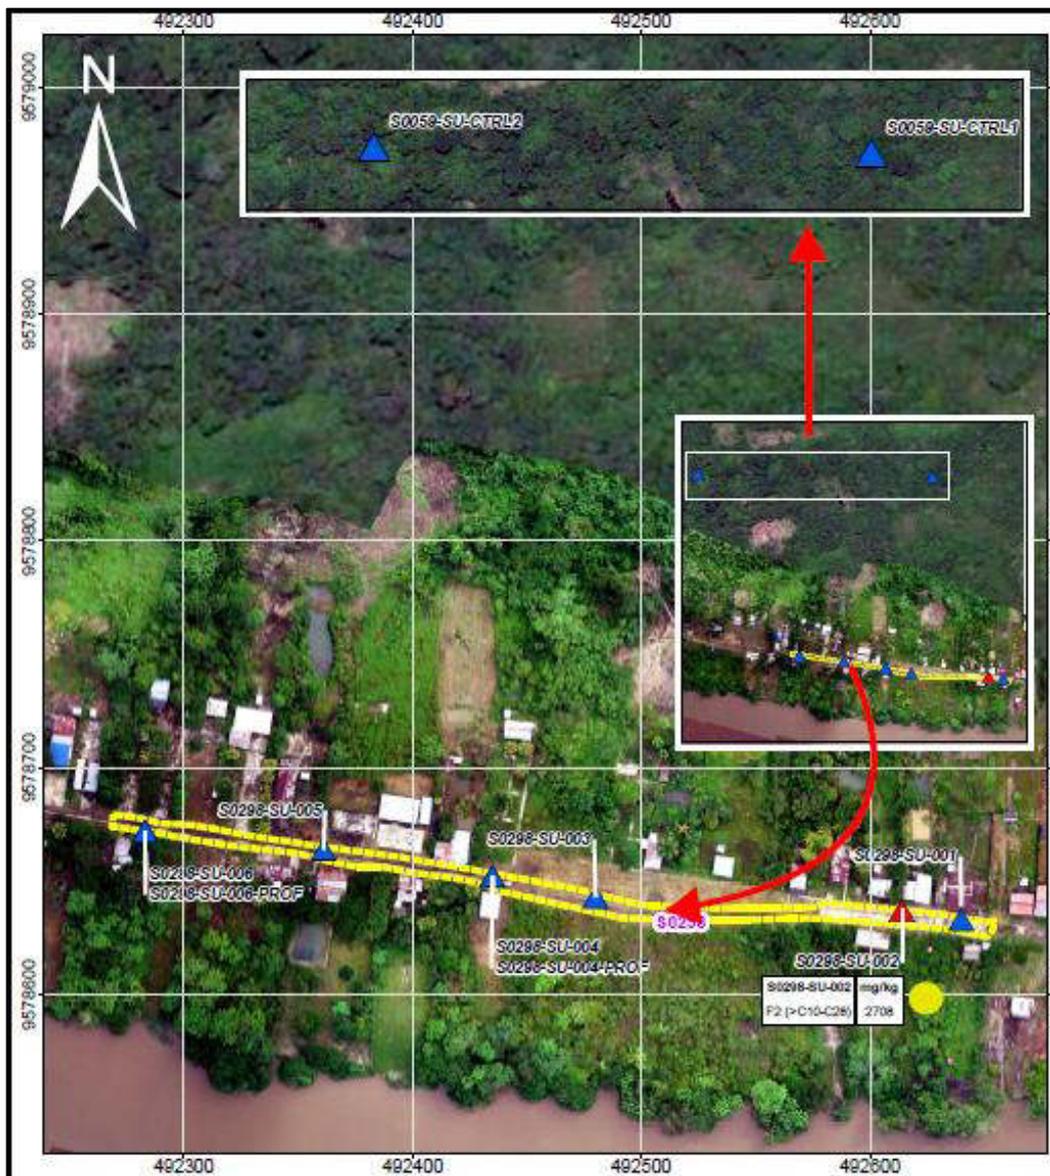
Los resultados de laboratorio obtenidos de los informes de ensayo N.º 39743/2019-1, 39736/2019-1 y 39506/2019-1, evidencian la presencia de suelo contaminado con fracción de hidrocarburos F2 (>C10-C28). En la Tabla 8.1 se detallan los resultados de la muestra que superó los Estándares de Calidad Ambiental (ECA) para Suelo de uso Residencial/Parques, aprobado mediante Decreto Supremo N.º 011-2017-MINAM.

Figura 8.2. Punto de muestreo con concentración que supera el ECA para suelo de uso residencial/parques

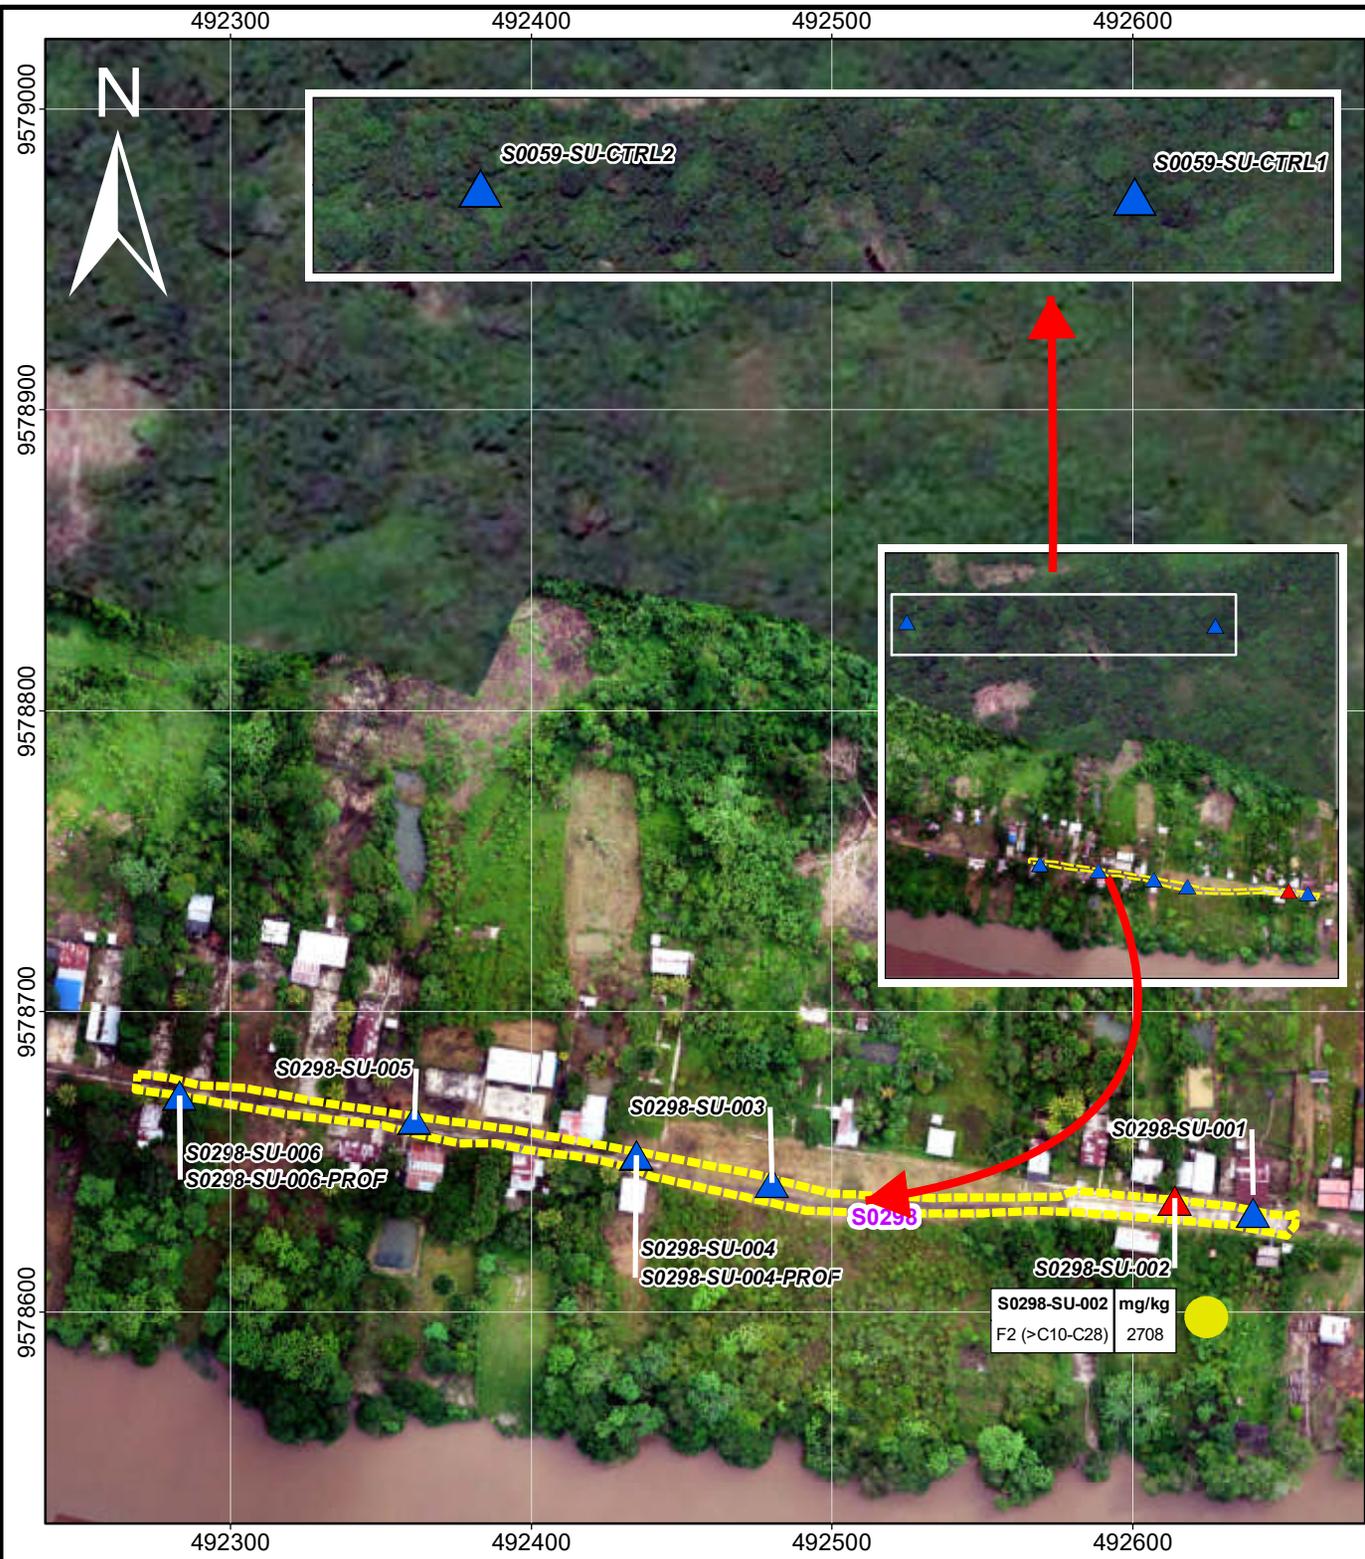
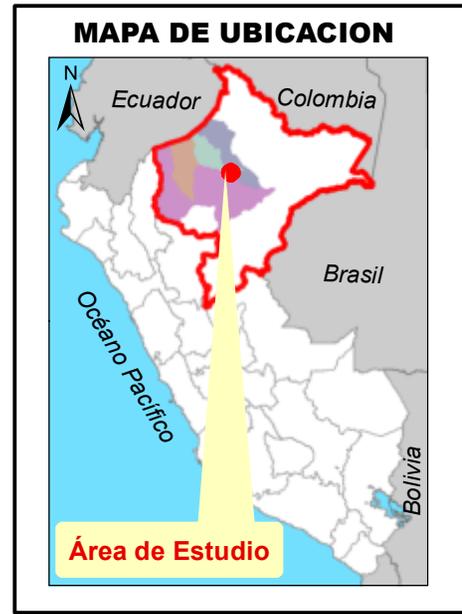
Mapa de puntos de muestreo y excedencia de los ECA
para suelo

Parámetro de Excedencia
F2 (>C10-C28) ●

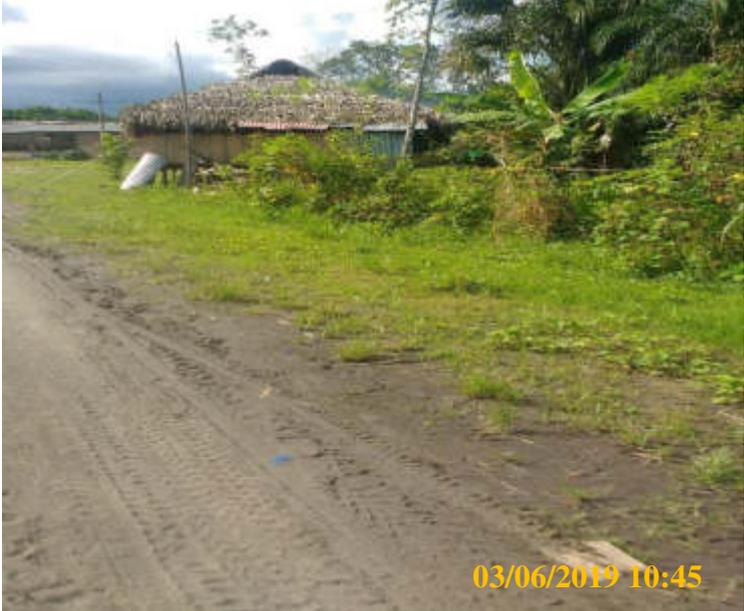
Distrito	Trompeteros	Provincia	Loreto	Departamento	Loreto
FOTOGRAFÍA N.º 1 R003654

Fecha: 03/06/2019					
Hora: 10:45 horas					
COORDENADAS UTM -WGS84 – ZONA 18M					
Este (m): 0492428					
Norte (m): 9578653					
Altitud (m s.n.m): 71					
Precisión: ± 3					
DESCRIPCIÓN:		Vista de la ubicación en terreno de la referencia R003654.

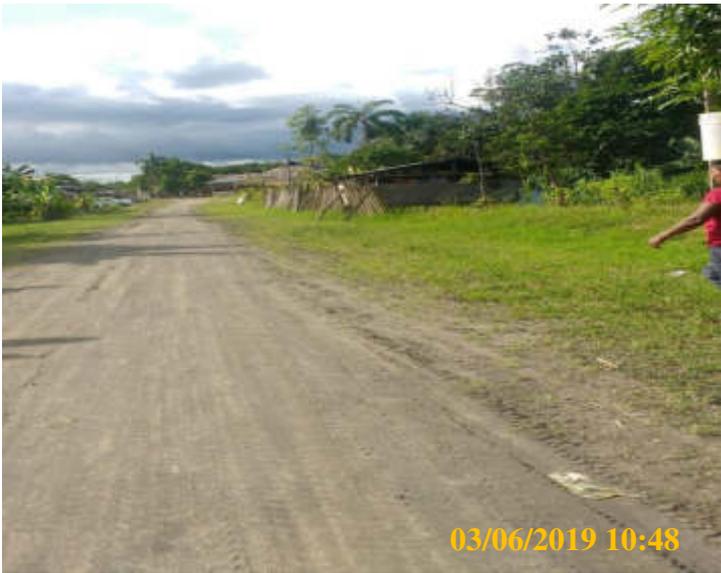
Distrito	Trompeteros	Provincia	Loreto	Departamento	Loreto
FOTOGRAFÍA N.º 2 R003654

Fecha: 03/06/2019					
Hora: 10:48 horas					
COORDENADAS UTM -WGS84 – ZONA 18M					
Este (m): 0492428					
Norte (m): 9578653					
Altitud (m.s.n.m): 71					
Precisión: ± 3					
DESCRIPCIÓN:		Vista de la ubicación en terreno de la referencia R003654. El cual se visualiza una carretera que cruza la comunidad nativa Nueva Libertad. El monitor de dicha comunidad manifestó que existió afloramiento de hidrocarburos cuando se realizaron excavaciones.

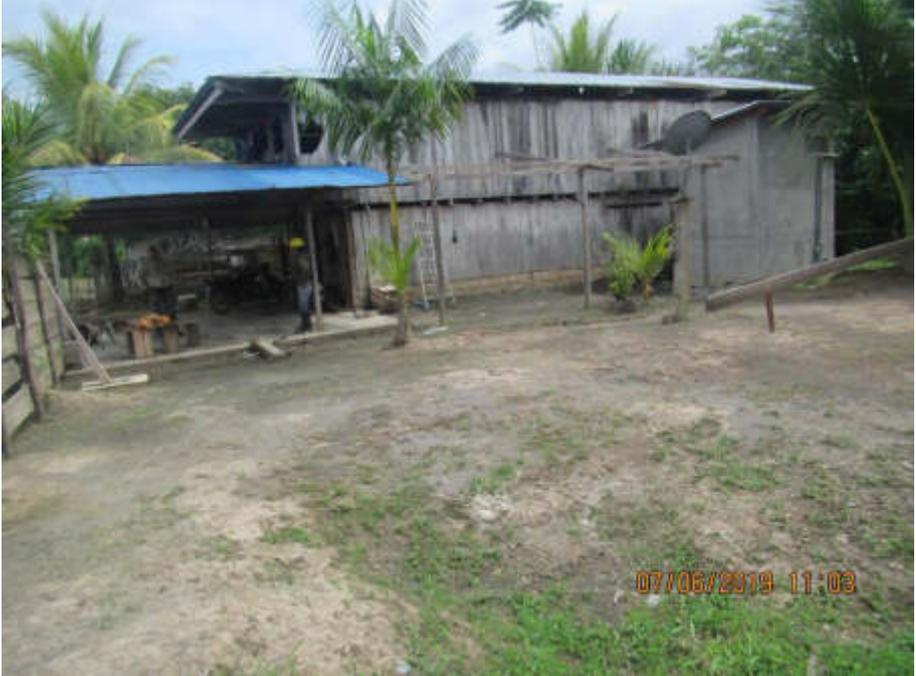
VISITA DE RECONOCIMIENTO DE POSIBLE SITIO IMPACTADO S0298					
CUE: 2019-01-002			CUC: 007-05-2019-402		
Distrito	Trompeteros	Provincia	Loreto	Departamento	Loreto
FOTOGRAFÍA N.º 3 R003654

Fecha: 07/06/2019					
Hora: 11:03 horas					
COORDENADAS UTM -WGS84 – ZONA 18M					
Este (m): 0492428					
Norte (m): 9578653					
Altitud (m.s.n.m): 71					
Precisión: ± 3					
DESCRIPCIÓN:		El sitio S0298 se encuentra adyacente a una vivienda, se observa plantaciones de plátano.

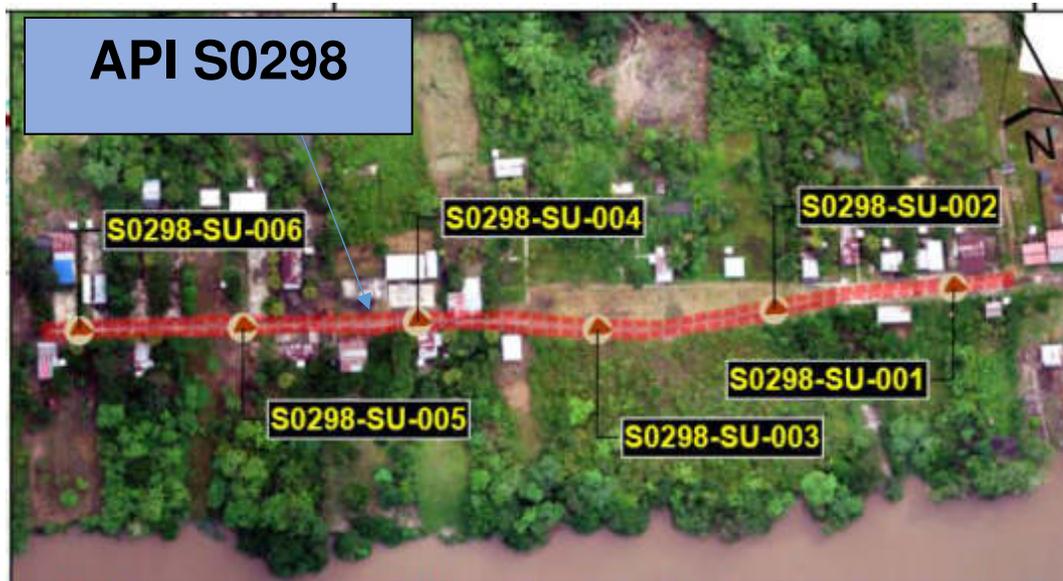
Figura 7-3. Distribución de puntos de muestreo de suelo en el sitio S0298

En ese sentido, se propone para el presente PEA del sitio S0298 realizar seis (6) puntos de muestreo para confirmar o descartar la presencia de contaminantes presentes en el suelo (Tabla 7-2). La distribución de los puntos de muestreo de suelo se muestra en la Figura 7-3 y se presenta a detalle en el mapa respectivo (Anexo 2).

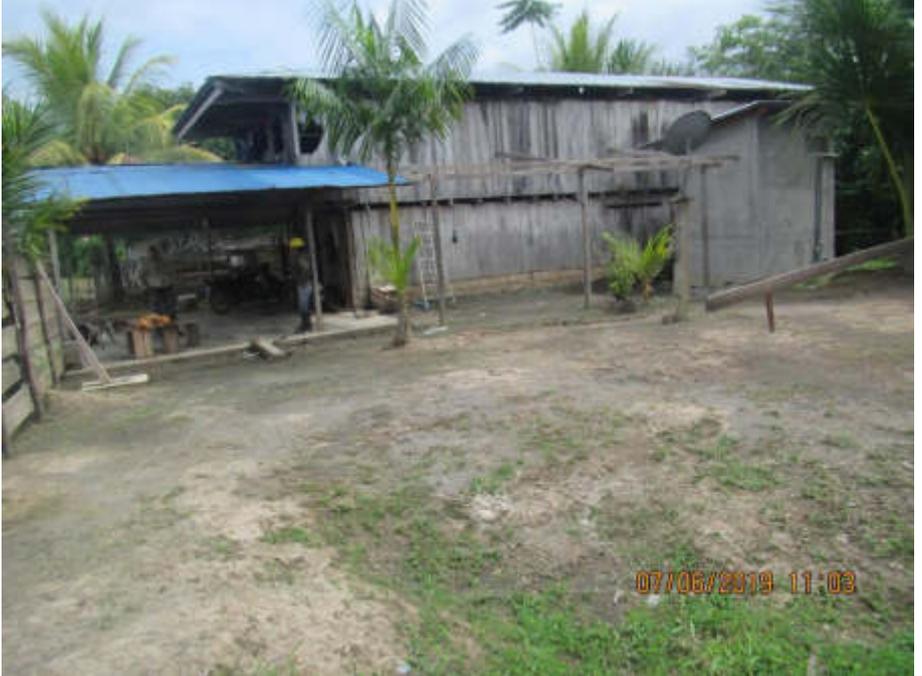
VISITA DE RECONOCIMIENTO DE POSIBLE SITIO IMPACTADO S0298					
CUE: 2019-01-002			CUC: 007-05-2019-402		
Distrito	Trompeteros	Provincia	Loreto	Departamento	Loreto
FOTOGRAFÍA N.º 3 R003654

Fecha: 07/06/2019					
Hora: 11:03 horas					
COORDENADAS UTM -WGS84 – ZONA 18M					
Este (m): 0492428					
Norte (m): 9578653					
Altitud (m.s.n.m): 71					
Precisión: ± 3					
DESCRIPCIÓN:		El sitio S0298 se encuentra adyacente a una vivienda, se observa plantaciones de plátano.

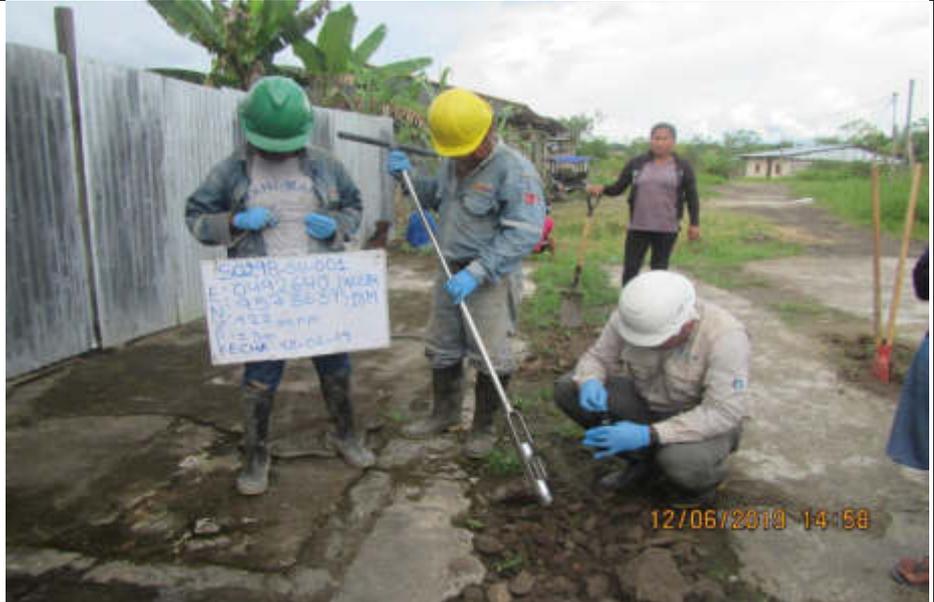
Distrito	Trompeteros	Provincia	Loreto	Departamento	Loreto
FOTOGRAFÍA N.º 01 S0298-SU-001					
Fecha: 12/06/2019					
Hora: 14:58 horas					
COORDENADAS UTM -WGS84 – ZONA 18M					
Este (m): 0492640					
Norte (m): 9578639					
Altitud (m.s.n.m): 122					
Precisión: ± 3					
DESCRIPCIÓN:		Muestra tomada con una profundidad hasta 0,30 m; al costado de la carretera de la CCNN Nueva Libertad.

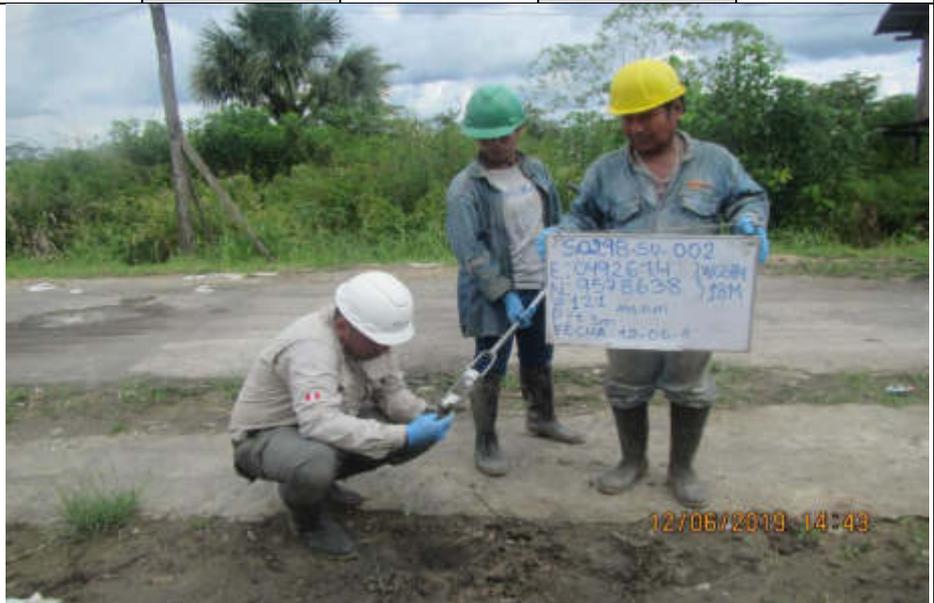
Distrito	Trompeteros	Provincia	Loreto	Departamento	Loreto
FOTOGRAFÍA N.º 02 S0298-SU-002					
Fecha: 12/06/2019					
Hora: 14:43 horas					
COORDENADAS UTM -WGS84 – ZONA 18M					
Este (m): 0492614					
Norte (m): 9578638					
Altitud (m.s.n.m): 121					
Precisión: ± 3					
DESCRIPCIÓN:		Muestra tomada con una profundidad hasta 0,30 m; olor a lodo de perforación, al costado de la carretera de la CCNN Nueva Libertad.

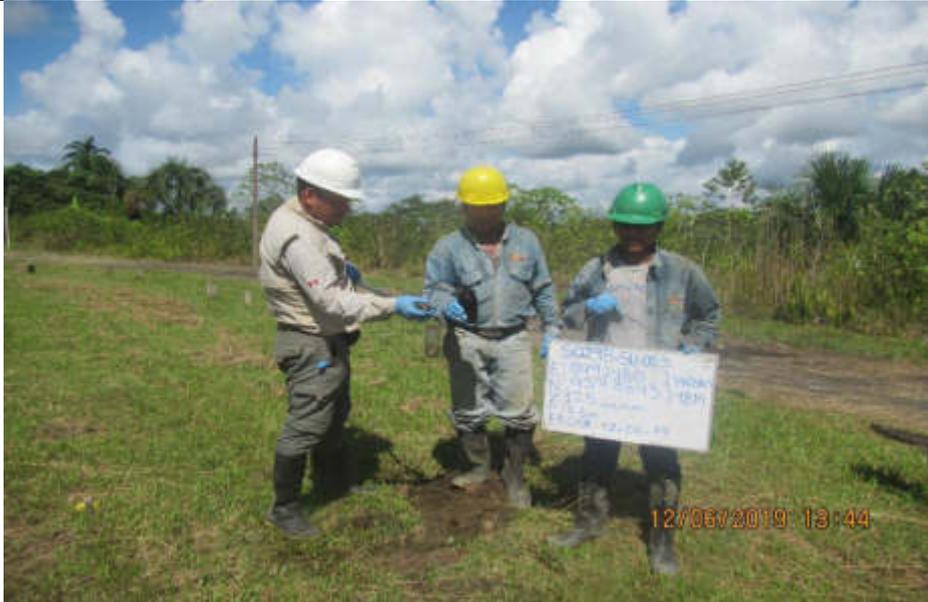
Distrito	Trompeteros	Provincia	Loreto	Departamento	Loreto
FOTOGRAFÍA N.º 03 S0298-SU-03

Fecha: 12/06/2019					
Hora: 13:43 horas					
COORDENADAS UTM -WGS84 – ZONA 18M					
Este (m): 0492480					
Norte (m): 9578643					
Altitud (m.s.n.m): 125					
Precisión: ± 3

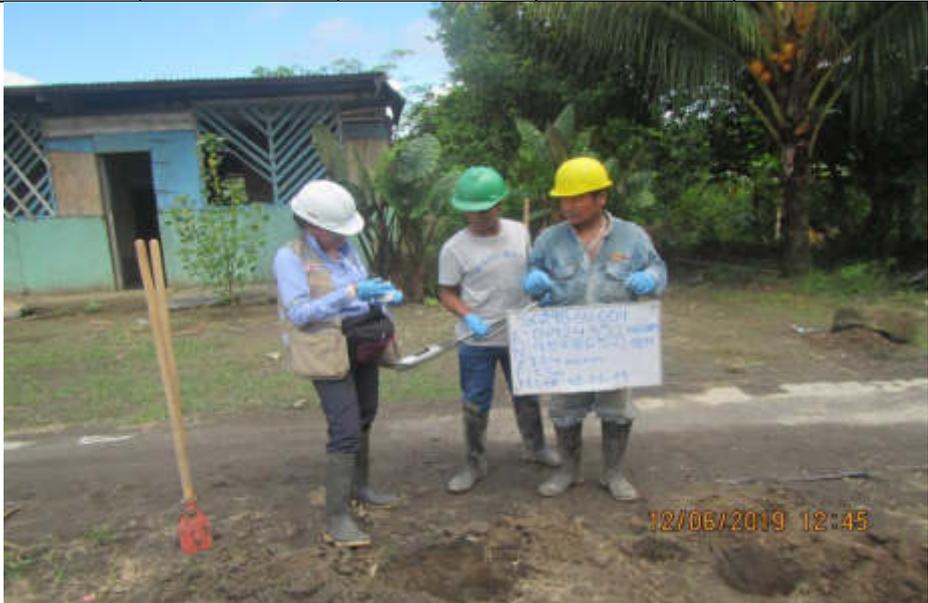
Distrito	Trompeteros	Provincia	Loreto	Departamento	Loreto
FOTOGRAFÍA N.º 04 S0298-SU-004

Fecha: 12/06/2019					
Hora: 12:45 horas					
COORDENADAS UTM -WGS84 – ZONA 18M					
Este (m): 0492435					
Norte (m): 9578652					
Altitud (m.s.n.m): 144					
Precisión: ± 3					
DESCRIPCIÓN:	Muestra tomada con una profundidad hasta 0,30 m; sin presencia de cobertura vegetal en la zona de muestreo, al costado de la carretera de la CCNN Nueva Libertad.

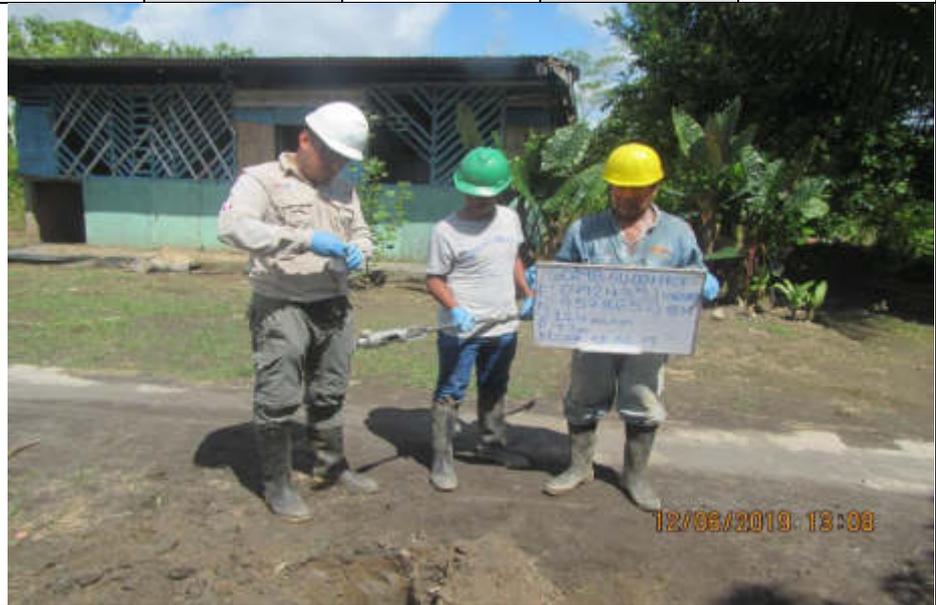
Distrito	Trompeteros	Provincia	Loreto	Departamento	Loreto
FOTOGRAFÍA N.º 05 S0298-SU-004-PROF					
Fecha: 12/06/2019					
Hora: 13:08 horas					
COORDENADAS UTM -WGS84 – ZONA 18M					
Este (m): 0492435					
Norte (m): 9578652					
Altitud (m.s.n.m): 144					
Precisión: ± 3

Muestra tomada con una profundidad hasta 0,80 m; sin cobertura vegetal en la zona de muestreo, al costado de la carretera de la CCNN Nueva Libertad.

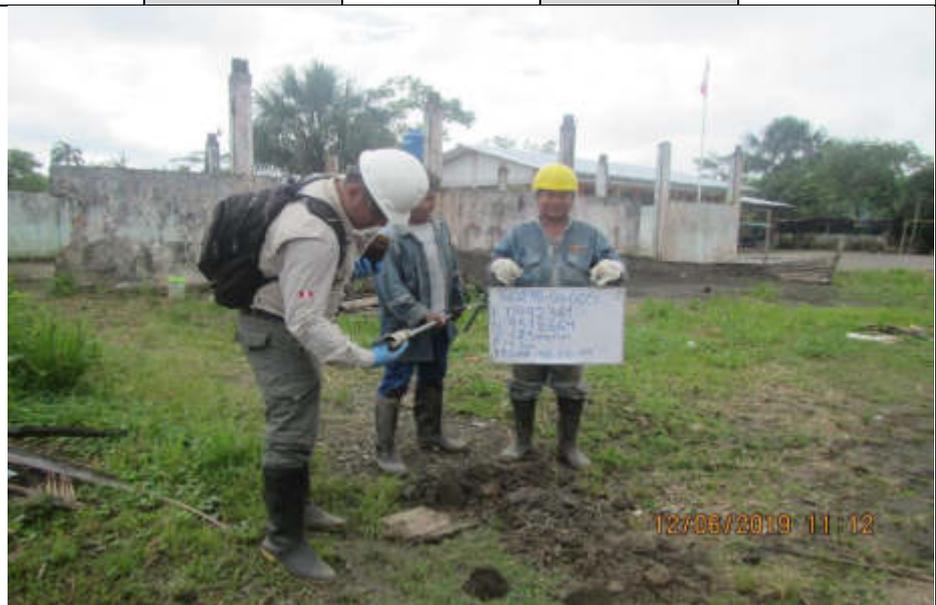
Distrito	Trompeteros	Provincia	Loreto	Departamento	Loreto
FOTOGRAFÍA N.º 06 S0298-SU-005					
Fecha: 12/06/2019					
Hora: 11:12 horas					
COORDENADAS UTM -WGS84 – ZONA 18M					
Este (m): 0492361					
Norte (m): 9578664					
Altitud (m.s.n.m): 125					
Precisión: ± 3

Muestra tomada con una profundidad hasta 1,86 m; el área se muestra con pasto, al costado de la carretera de la CCNN Nueva Libertad.

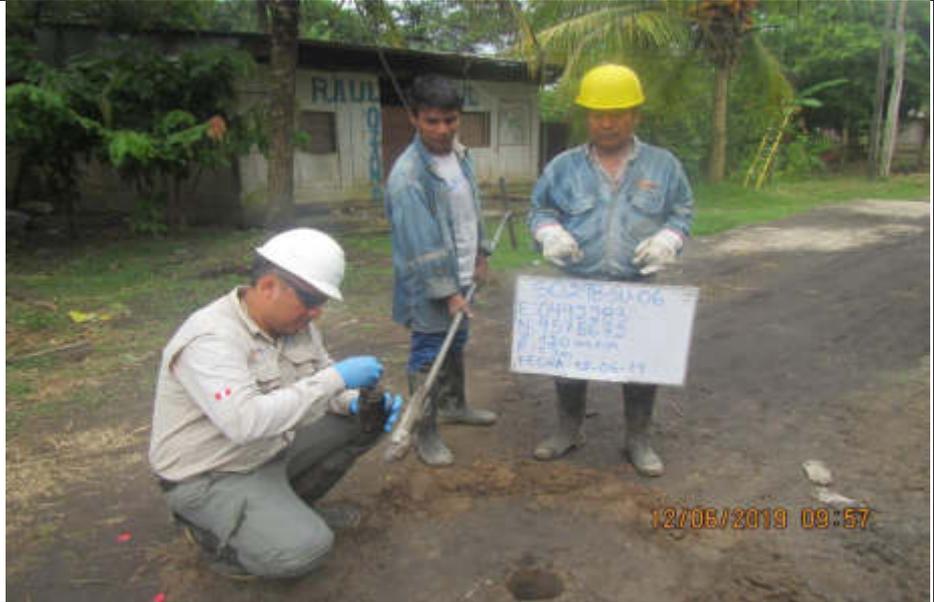
DESCRIPCIÓN: Muestra tomada con una profundidad hasta 2,10 m., al costado de la carretera de la CCNN Nueva Libertad.

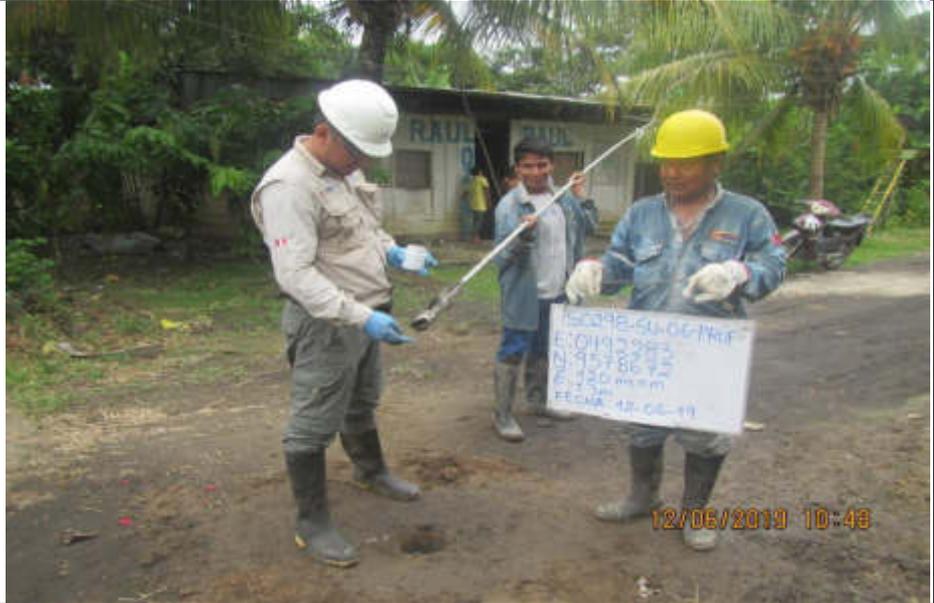
DESCRIPCIÓN: Muestra tomada con una profundidad hasta 3,65 m; al costado de la carretera de la CCNN Nueva Libertad.

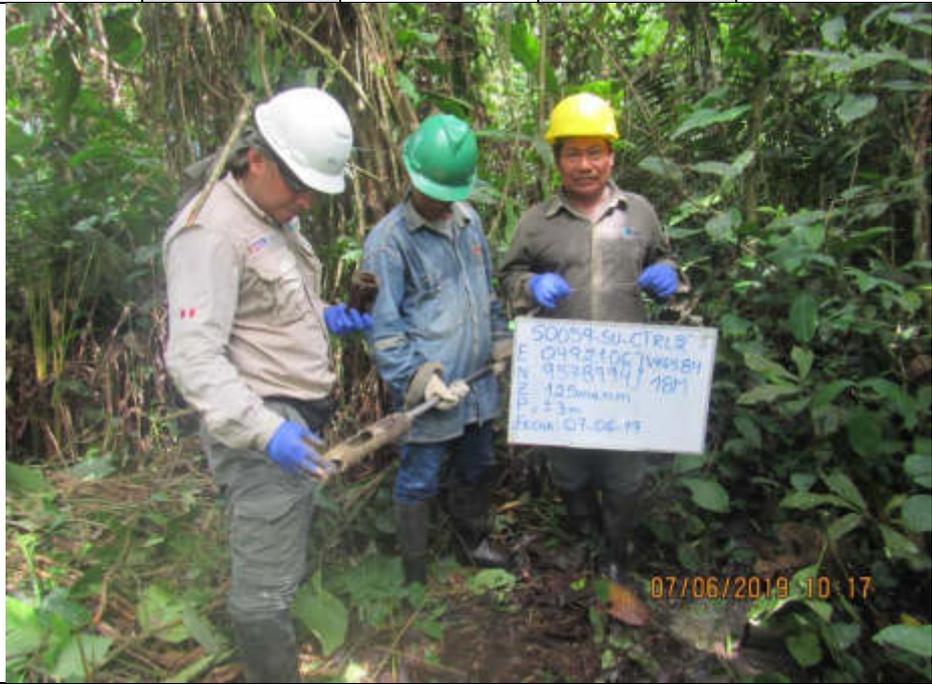
Muestra tomada con una profundidad hasta 0,30 m. presencia de cobertura herbácea compuesta por bijao, gramíneas, etc.

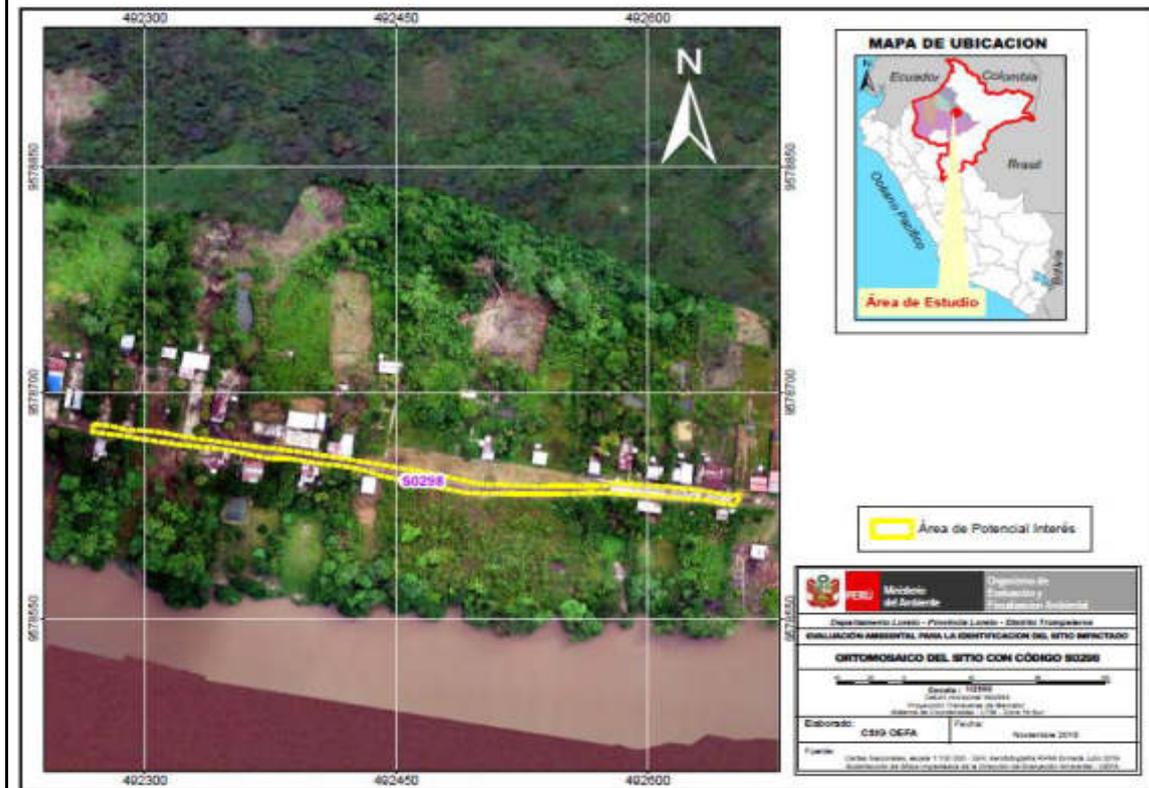
Muestra tomada al costado de la carretera de la CCNN Nueva Libertad. No presenta cobertura vegetal

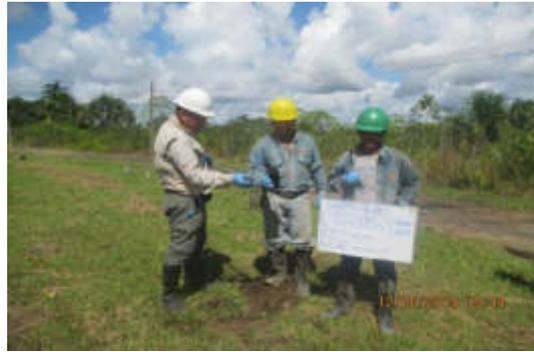
Muestra tomada en una cancha de fútbol, al costado de la carretera de la CCNN Nueva Libertad. Presenta pasto en la zona.

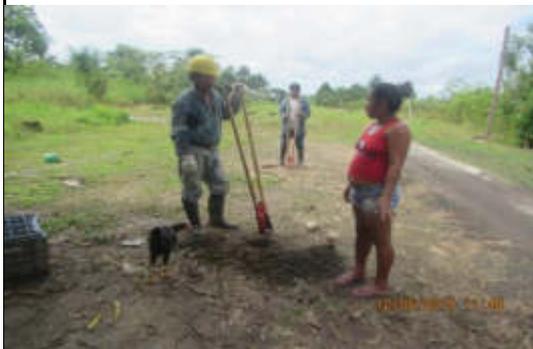
Muestra tomada al costado de la carretera de la CCNN Nueva Libertad. Se observa la presencia de animales domésticos

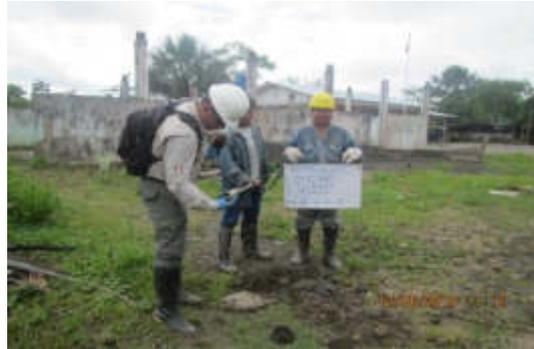
Muestra tomada al costado de la carretera de la CCNN Nueva Libertad.

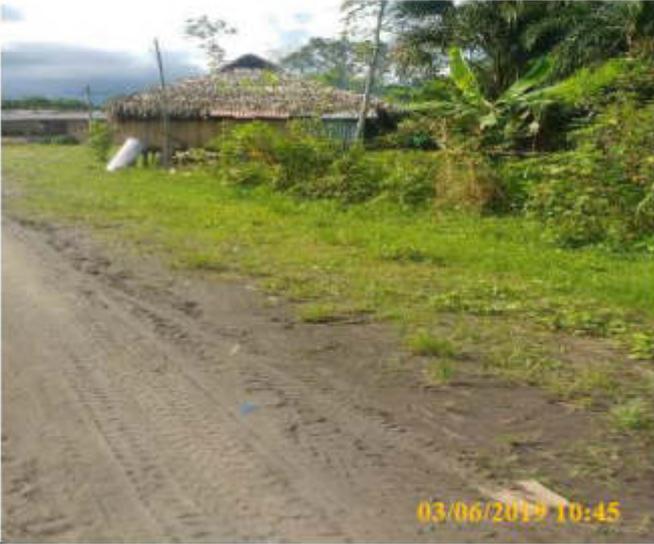
Fecha: 03/06/2019					
Hora: 10:45 horas					
COORDENADAS UTM -WGS84 – ZONA 18M					
Este (m): 0492428					
Norte (m): 9578653					
Altitud (m s.n.m): 71					
Precisión: ± 3					
DESCRIPCIÓN:		Vista de la ubicación en terreno de la referencia R003654.

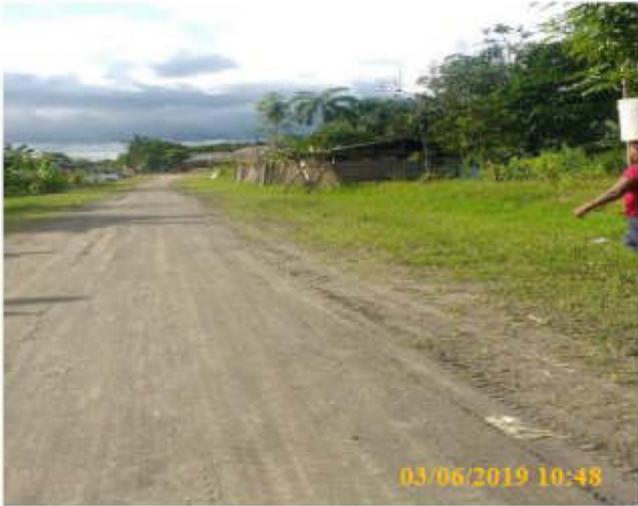
Fecha: 03/06/2019					
Hora: 10:48 horas					
COORDENADAS UTM -WGS84 – ZONA 18M					
Este (m): 0492428					
Norte (m): 9578653					
Altitud (m.s.n.m): 71					
Precisión: ± 3					
DESCRIPCIÓN:		Vista de la ubicación en terreno de la referencia R003654. El cual se visualiza una carretera que cruza la comunidad nativa Nueva Libertad. El monitor de dicha comunidad manifestó que existió afloramiento de hidrocarburos cuando se realizaron excavaciones.
